## Raport z oględzin pojazdu

| Numer raportu | 10856/4/26-15201 | Data raportu | 09-04-2026 |

| Marka, model | SKODA Superb IV 24- |

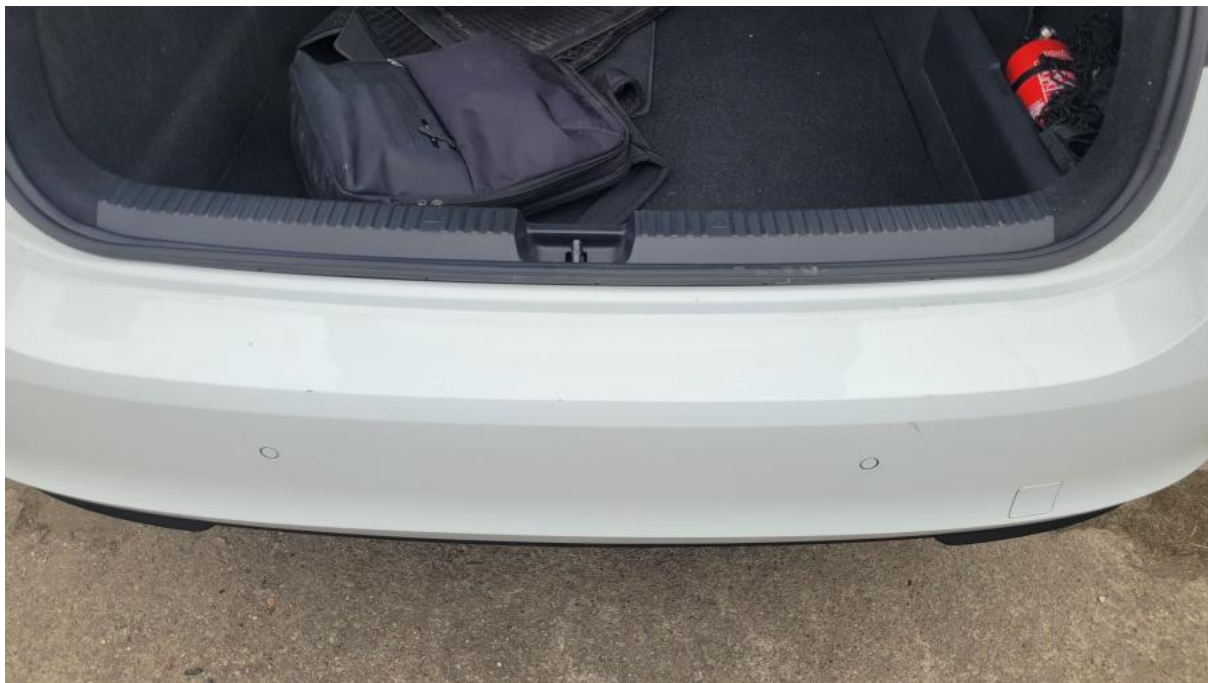
**Fot. 37**

Zderzak tylny cz górna - zdjęcie poglądowe 1

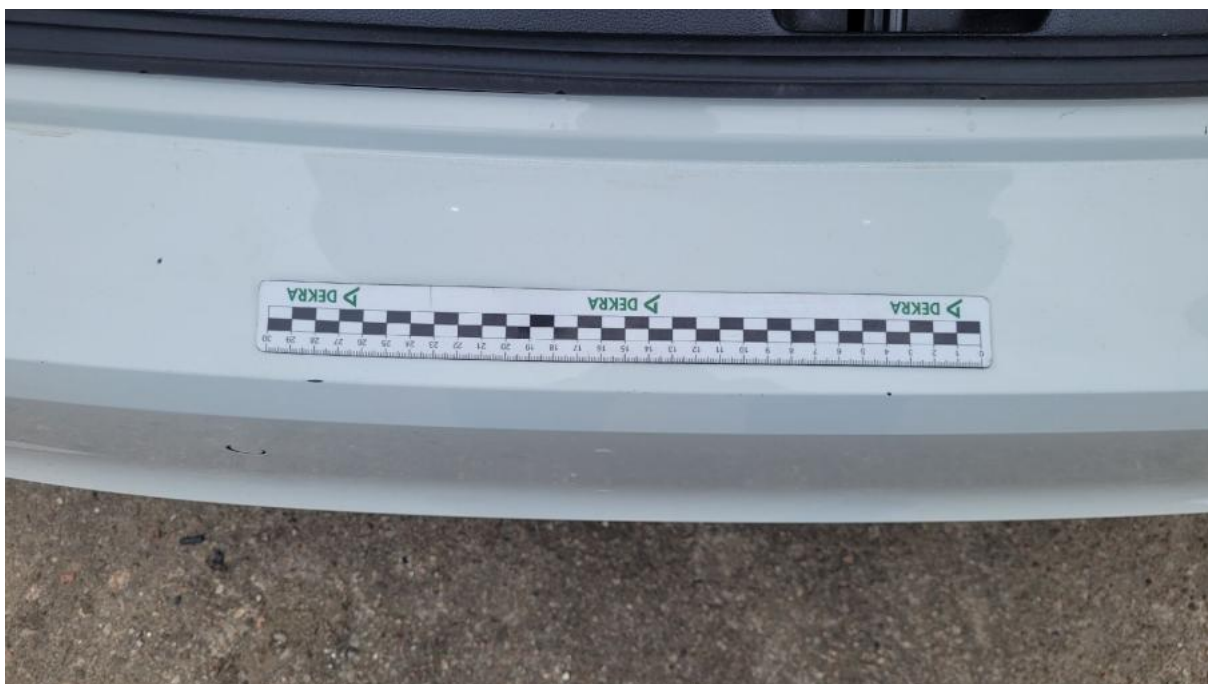
**Fot. 38**

Zderzak tylny cz górna - zdjęcie poglądowe 2

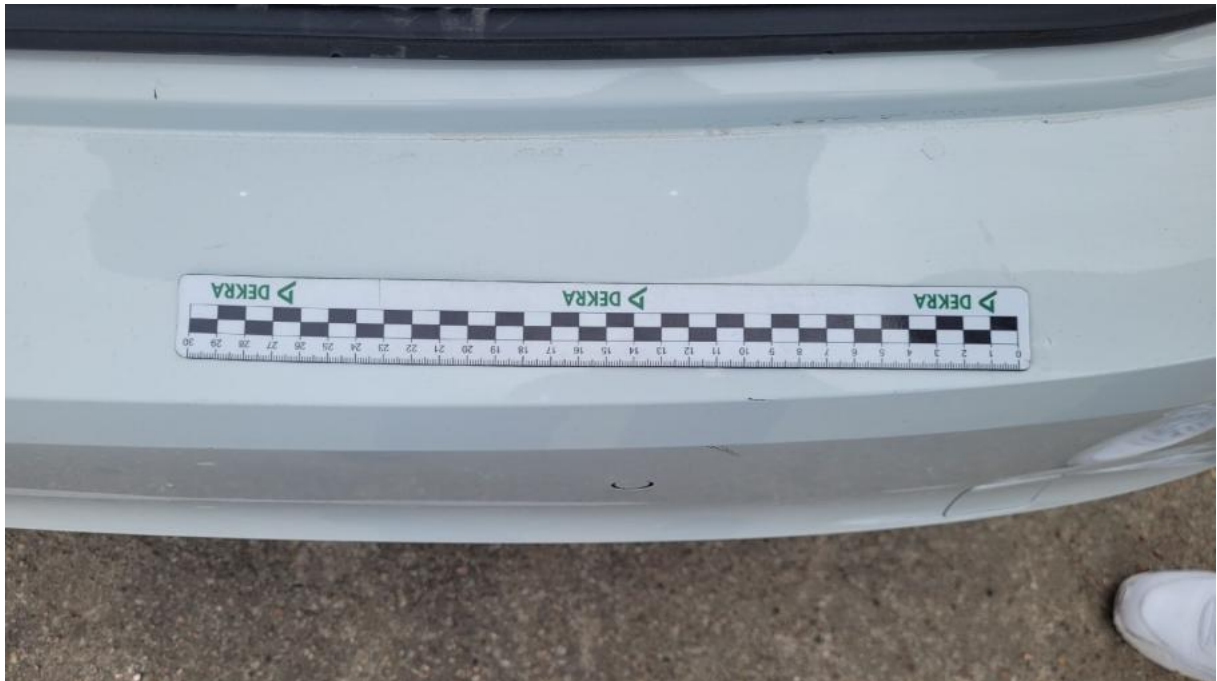
**Fot. 39**

| Poz. | Nazwa pozycji | Opis uszkodzeń | Kwalifik. | Naprawa [rbg] |
|---|---|---|---|---|
| 3 | Okładzina zderzaka tylnego | odpryski lakieru | | |

Zderzak tylny cz górna - Rysa/odprysk 1

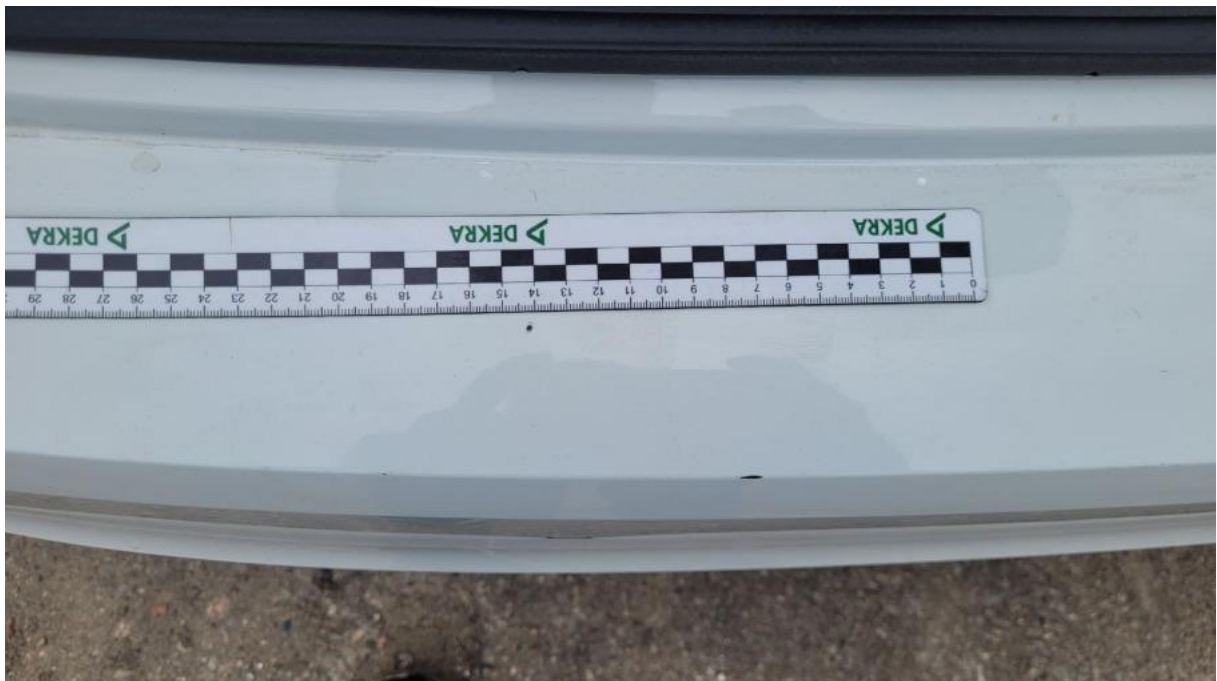
**Fot. 40**

Zderzak tylny cz górna - Rysa/odprysk 2

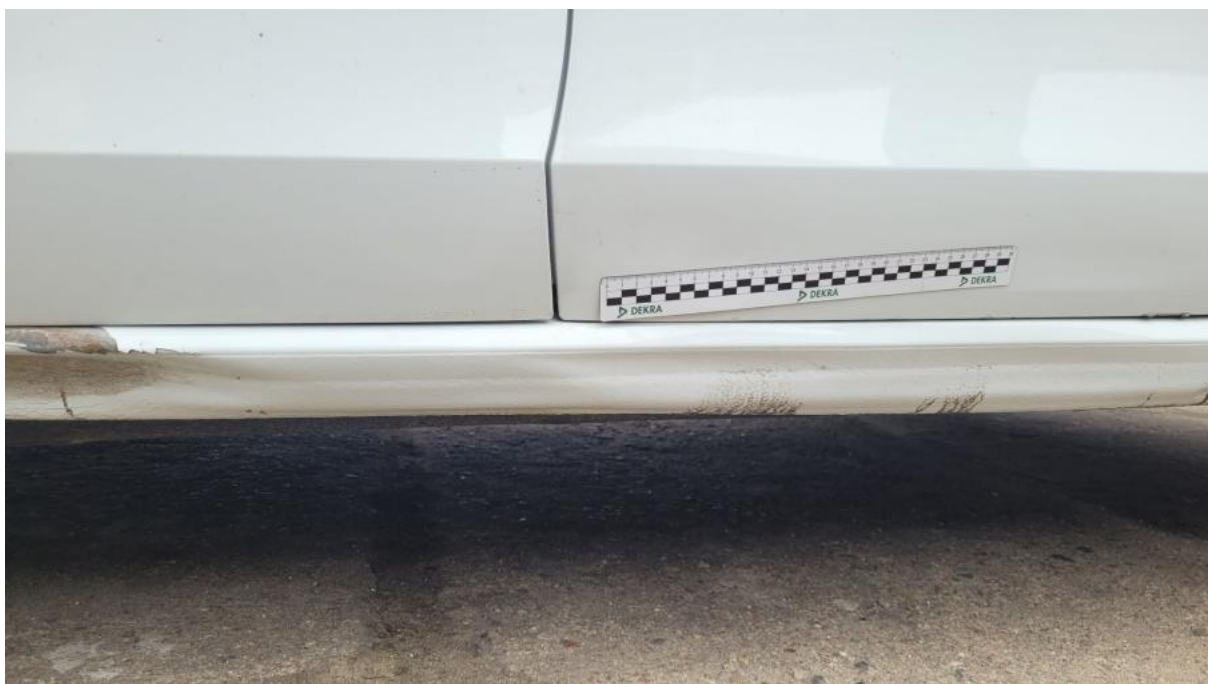
**Fot. 41**

Drzwi tylne L - zdjęcie pogładowe 1

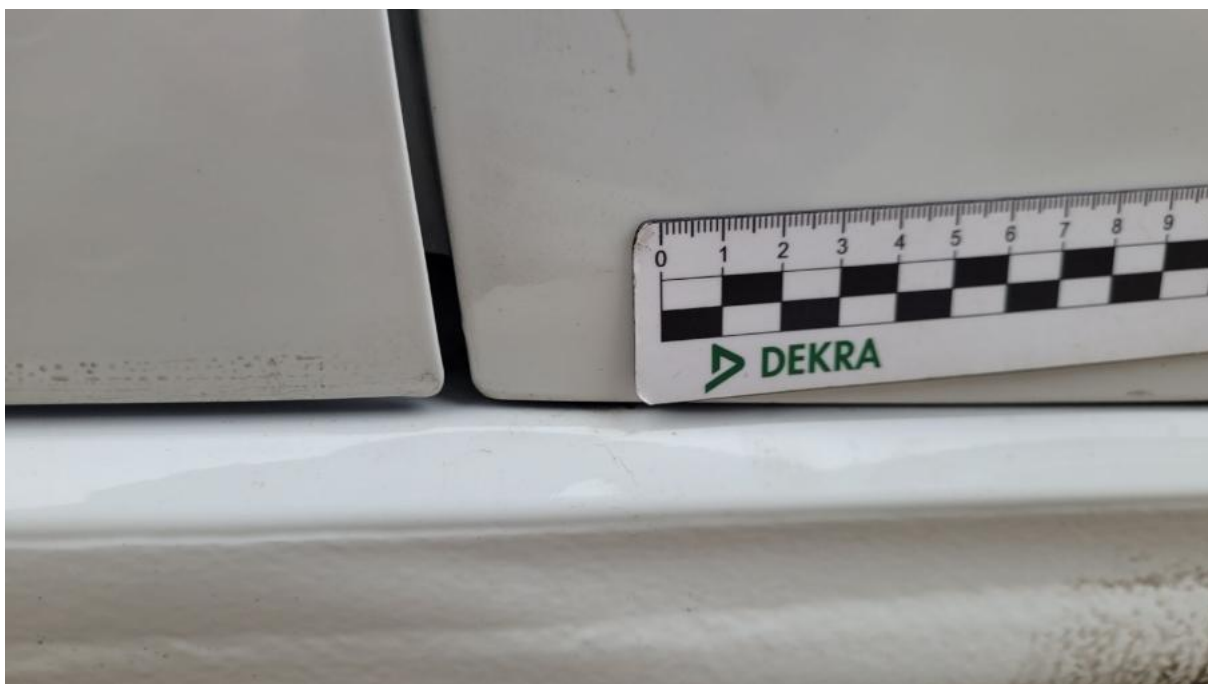
**Fot. 42**

Drzwi tylne L - zdjęcie pogładowe 2

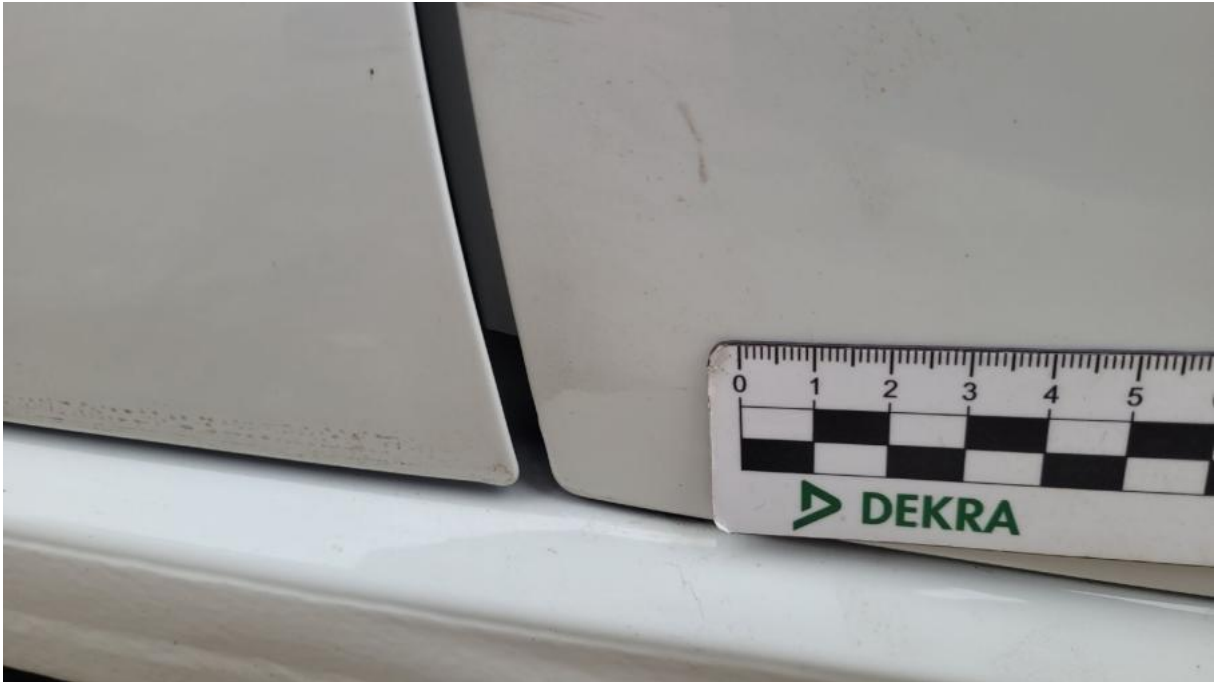
**Fot. 43**

| Poz. | Nazwa pozycji | Opis uszkodzeń | Kwalifik. | Naprawa [rbg] |
|---|---|---|---|---|
| 1 | Drzwi tylne (nieuzbrojone) L | wgniecenie | NA | 1,2 |

Drzwi tylne L - Wgniecenie/odkształcenie 1

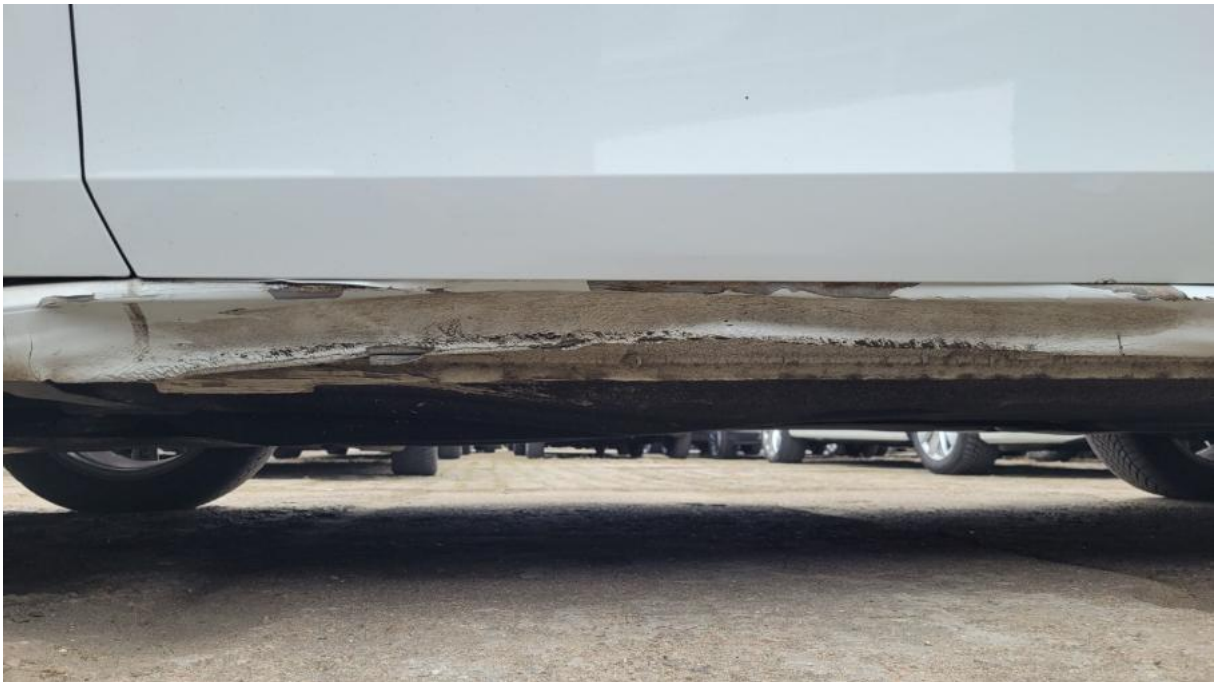
**Fot. 44**

Próg L - zdjęcie poglądowe 1

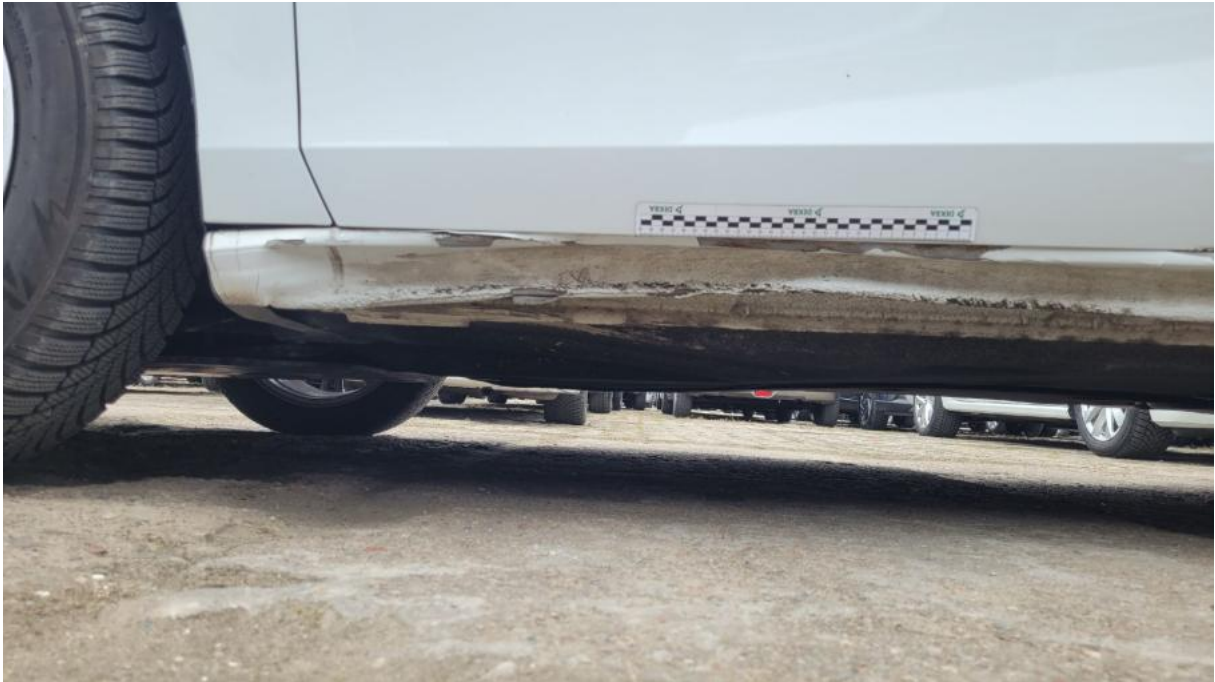
**Fot. 45**

Próg L - zdjęcie poglądowe 2

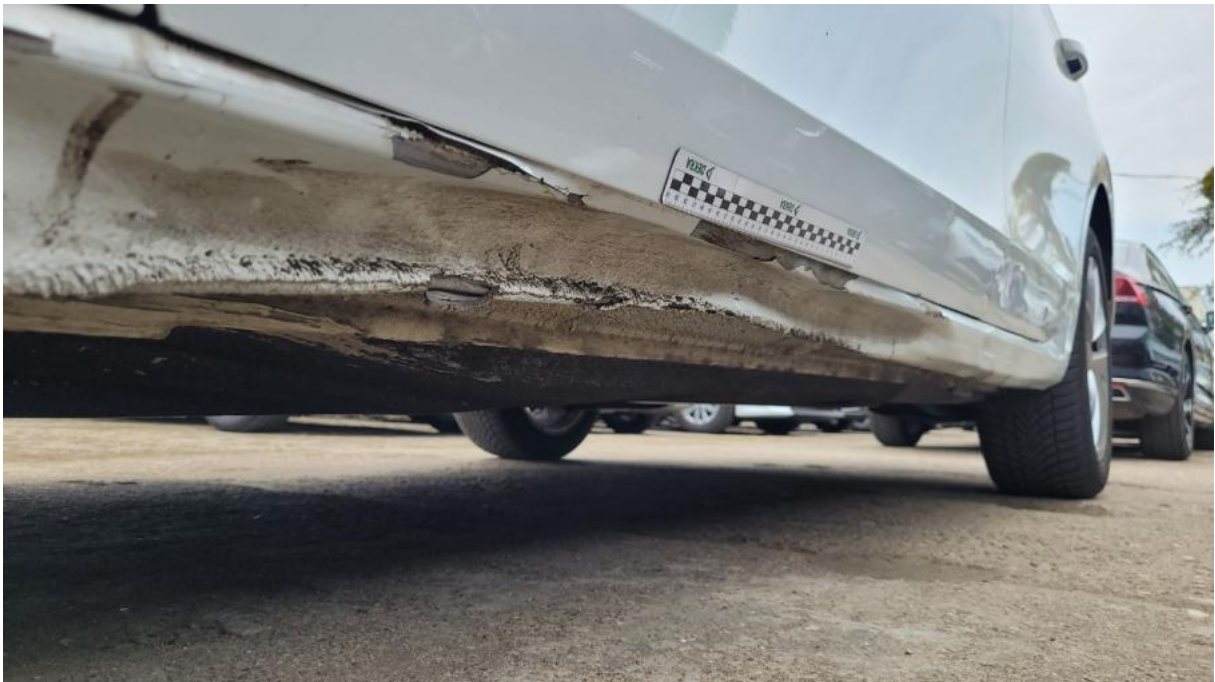
**Fot. 46**

| Poz. | Nazwa pozycji | Opis uszkodzeń | Kwalifik. | Naprawa [rbg] |
|---|---|---|---|---|
| 2 | Rama drzwi, przód L | wgniecenie | NA | 5 |

Próg L - Wgniecenie/odkształcenie 1

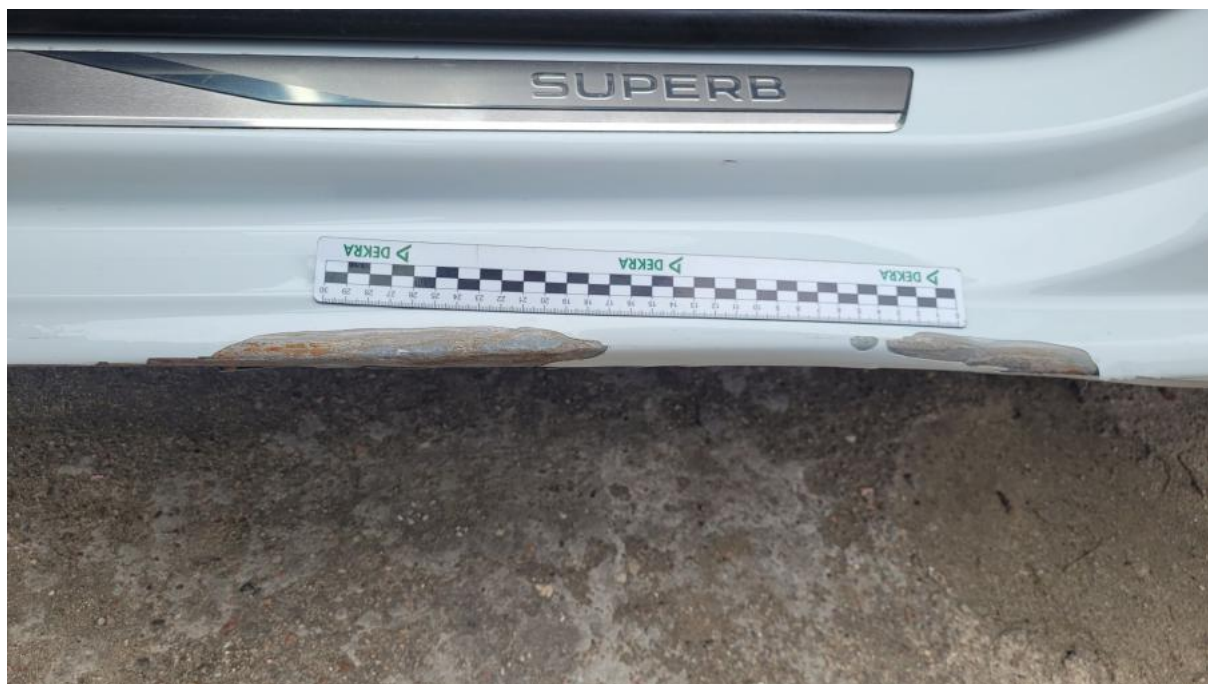
**Fot. 47**

Próg L - Wgniecenie/odkształcenie 2

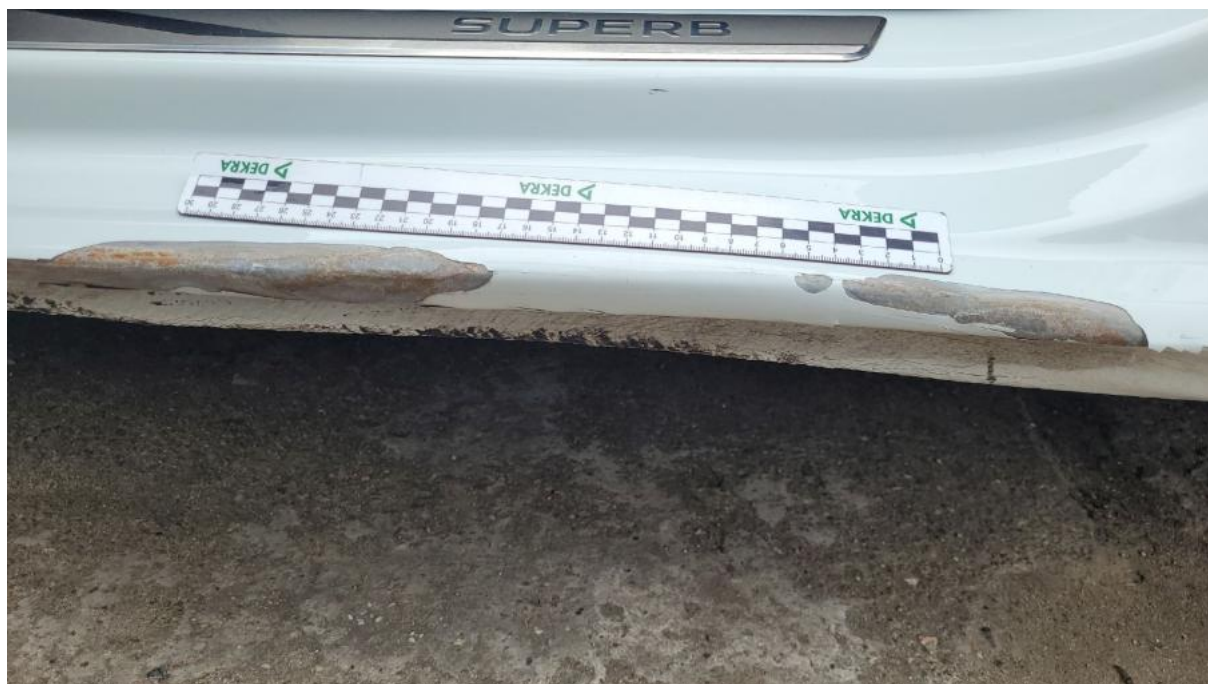
**Fot. 48**

Próg L() - Wgniecenie/odkształcenie 3
