## Raport z oględzin pojazdu

| Numer raportu | 433765/6/26-9573 | Data raportu | 16-06-2026 |

| Marka, model | DACIA Duster 21-24 |
| Numer rejestracyjny | WD4091R |

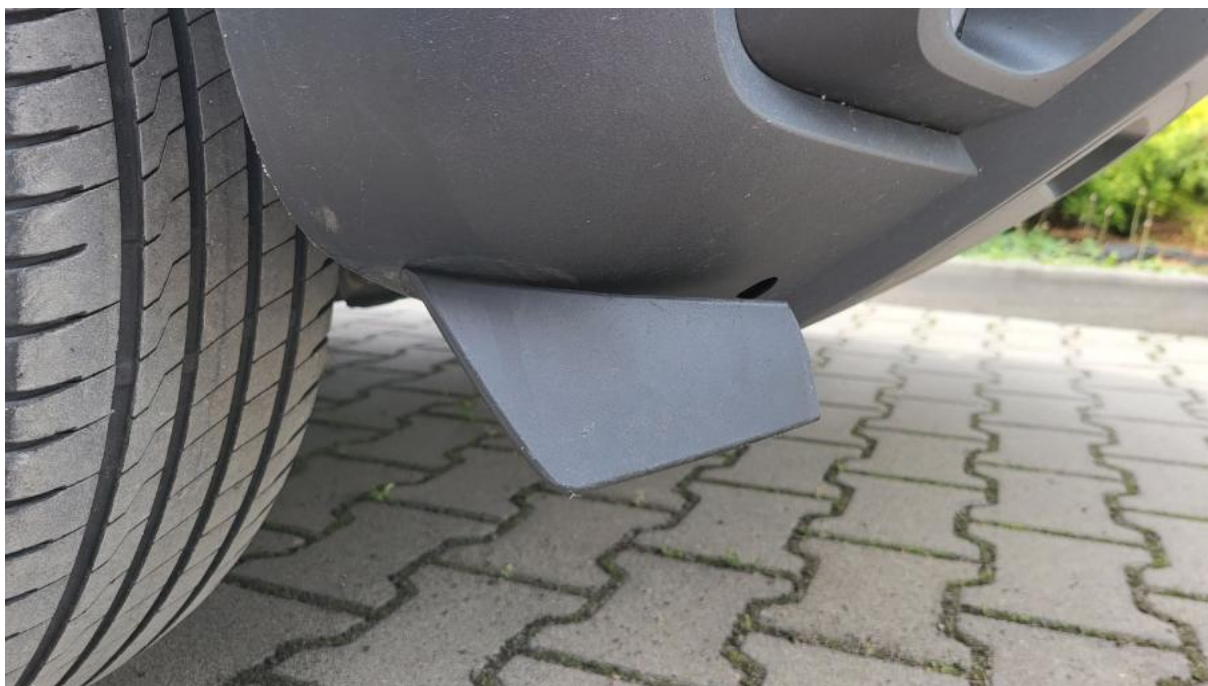
**Fot. 37**

| Poz. | Nazwa pozycji | Opis uszkodzeń | Kwalifik. | Naprawa [rbg] |
|---|---|---|---|---|
| 1 | Osłona przeciw kamieniom boczna R | pęknięcie/rozerwanie | WY | 0,2 |

Zderzak przedni cz P - Pęknięcie/rozerwanie 1

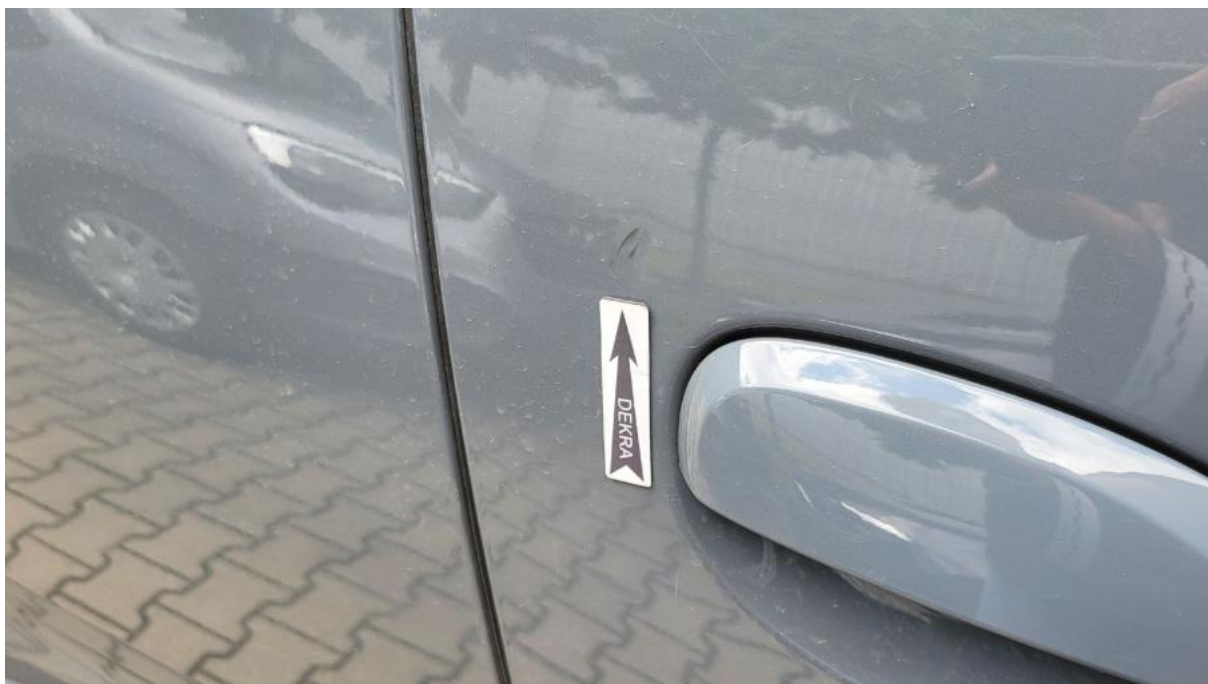
**Fot. 38**

| Poz. | Nazwa pozycji | Opis uszkodzeń | Kwalifik. | Naprawa [rbg] |
|---|---|---|---|---|
| 4 | Drzwi przednie (nieuzbrojone) R | wgniecenie/odkształcenie | | |

Drzwi przednie P - Wgniecenie/odkształcenie 1

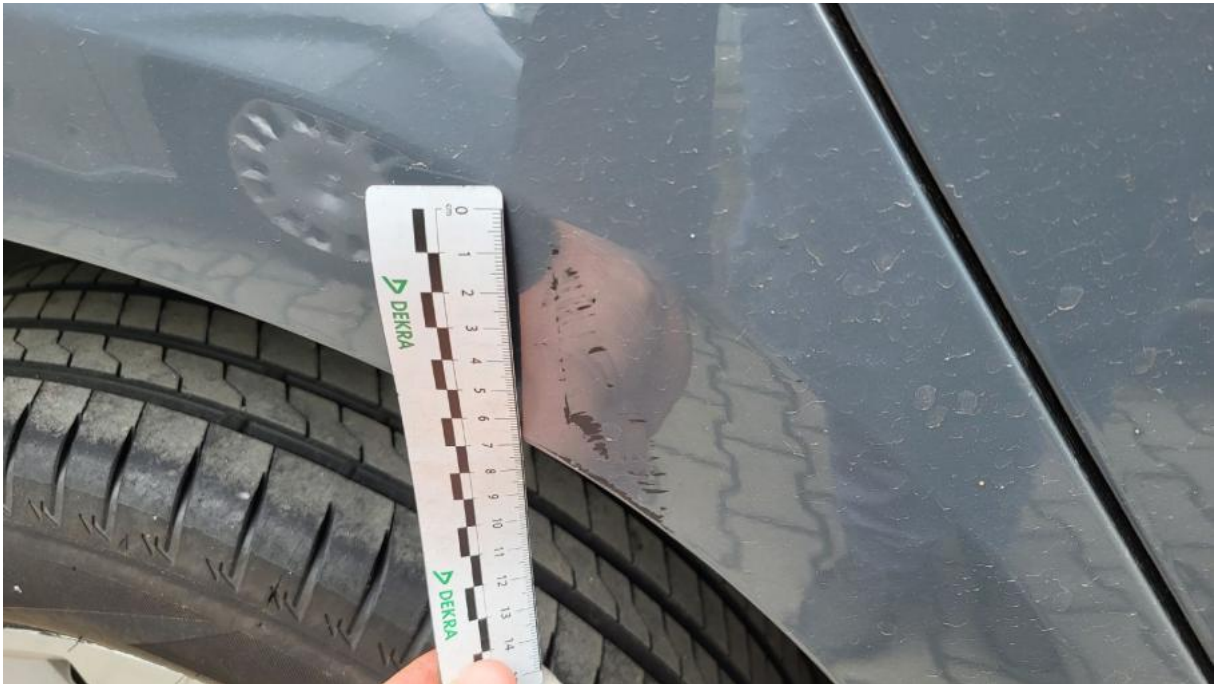
**Fot. 39**

| Poz. | Nazwa pozycji | Opis uszkodzeń | Kwalifik. | Naprawa [rbg] |
|---|---|---|---|---|
| 2 | Błotnik tylny R | rysa/odprysk, wgniecenie/odkształcenie | NA | 1 |

Błotnik tylny P / Ściana boczna P - Rysa/odprysk 1

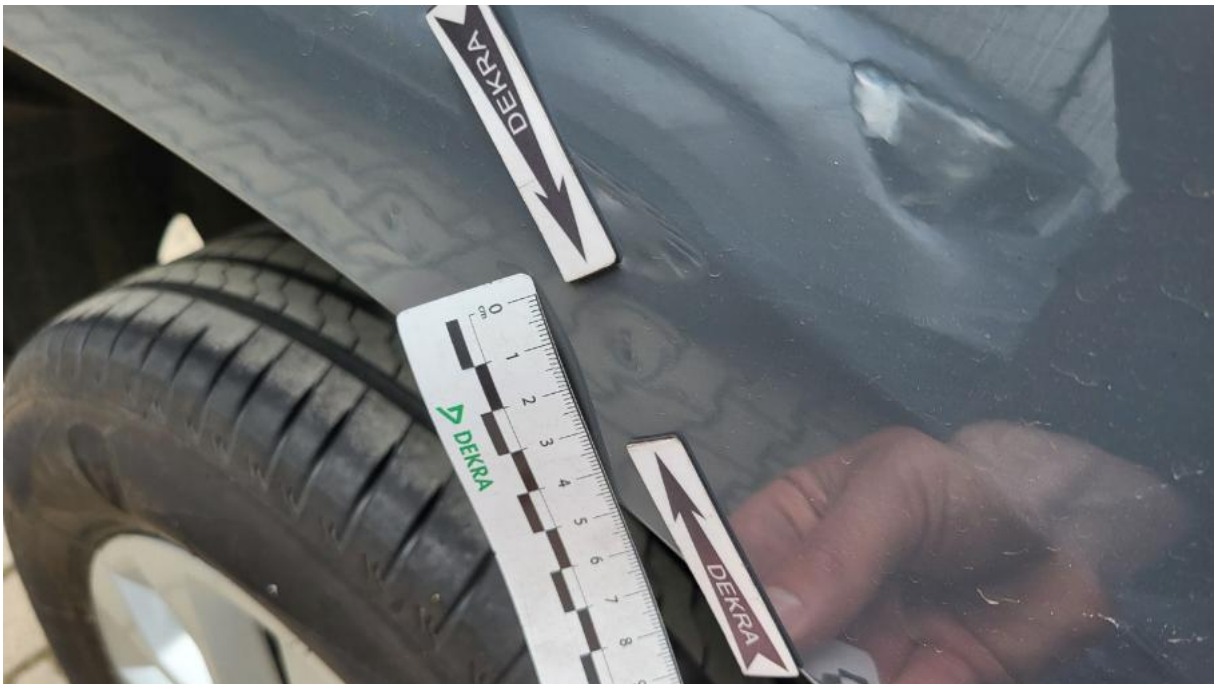
**Fot. 40**

Błotnik tylny P / Ściana boczna P - Wgniecenie/odkształcenie 1

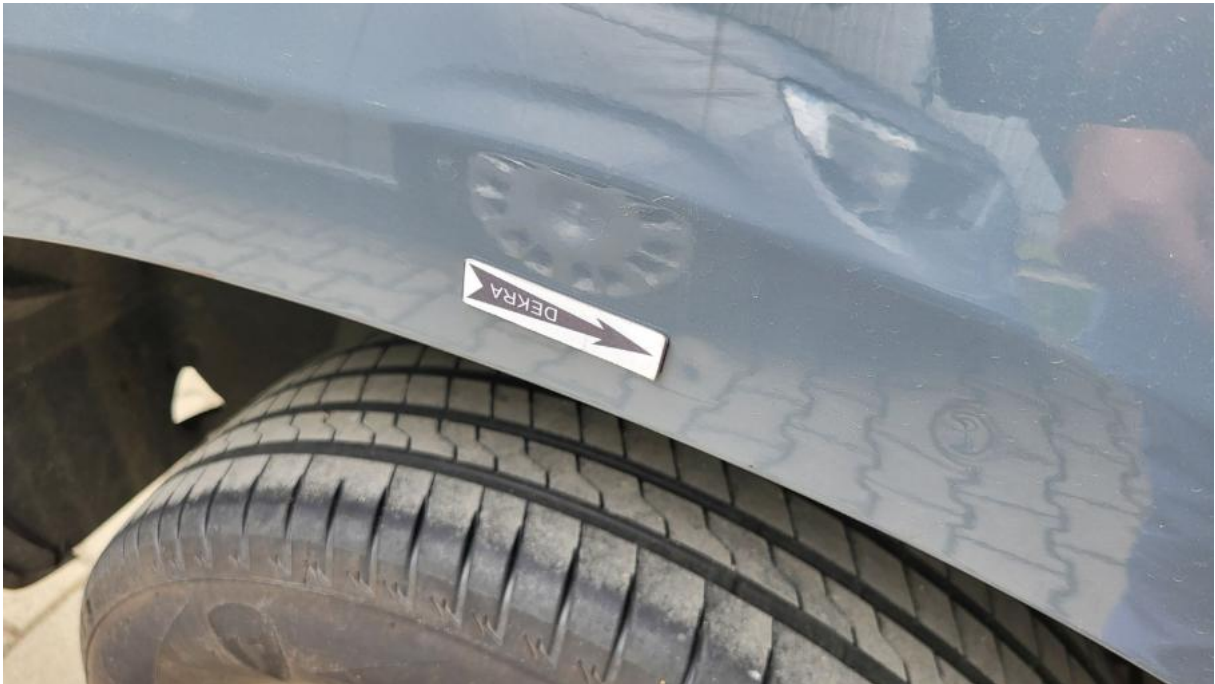
**Fot. 41**

Błotnik tylny P / Ściana boczna P - Wgniecenie/odkształcenie 2

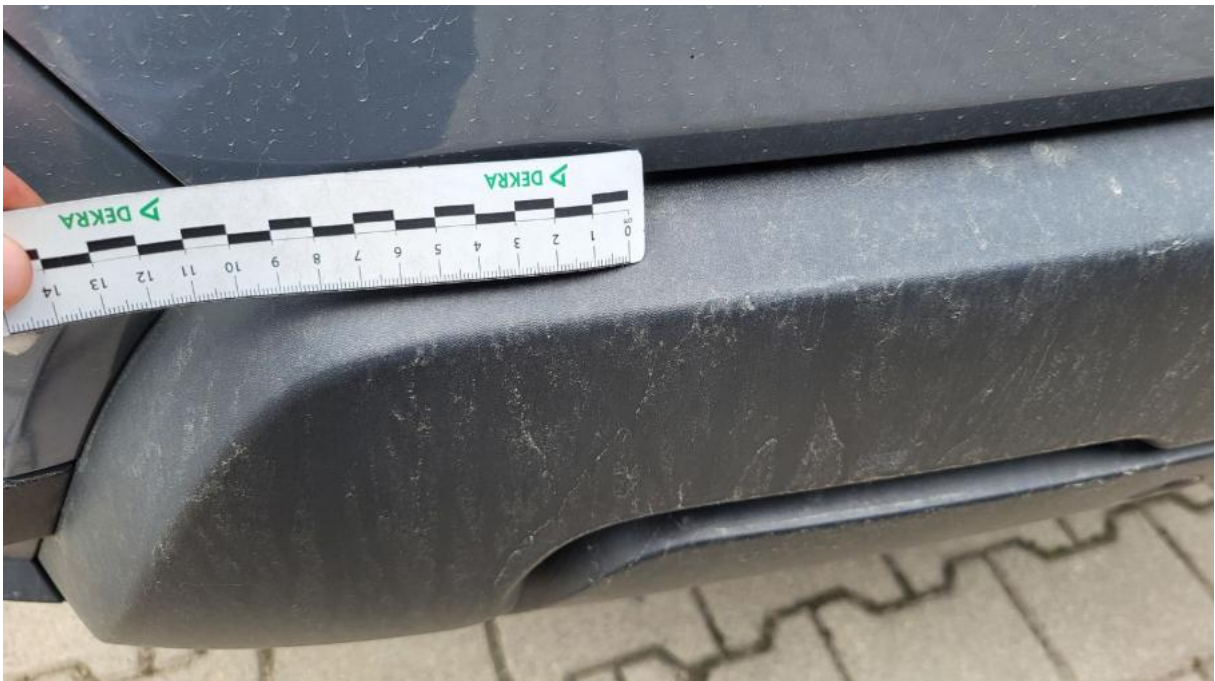
**Fot. 42**

| 6 | Przysłona zderzaka | rysa/odprysk | | |

Zderzak tylny - Rysa/odprysk 1

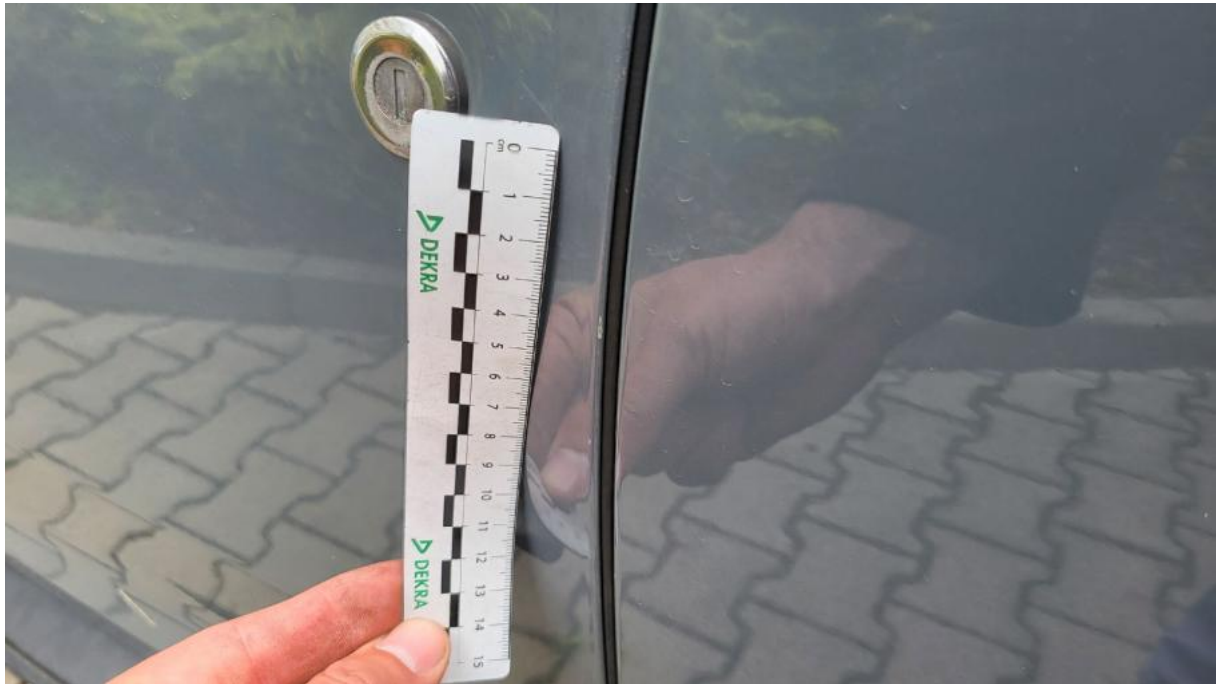
**Fot. 43**

| Poz. | Nazwa pozycji | Opis uszkodzeń | Kwalifik. | Naprawa [rbg] |
|---|---|---|---|---|
| 3 | Drzwi przednie (nieuzbrojone) L | rysa/odprysk | | |

Drzwi przed L - Rysa/odprysk 1

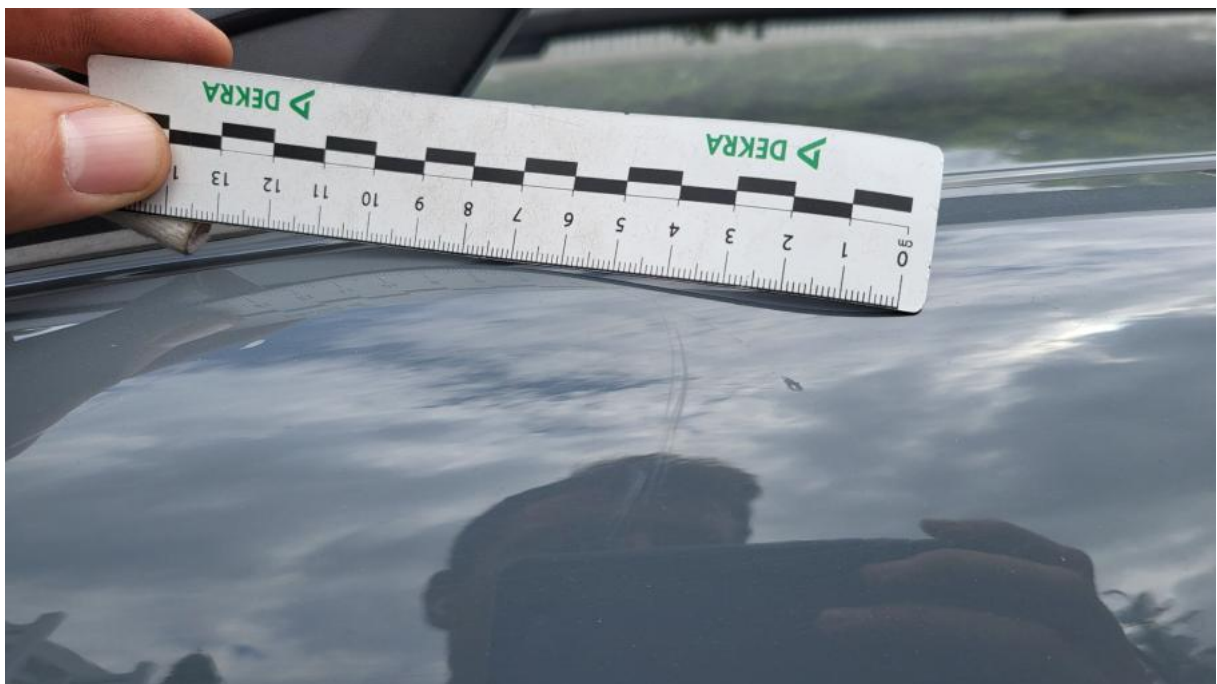
**Fot. 44**

Drzwi przed L - Rysa/odprysk 2

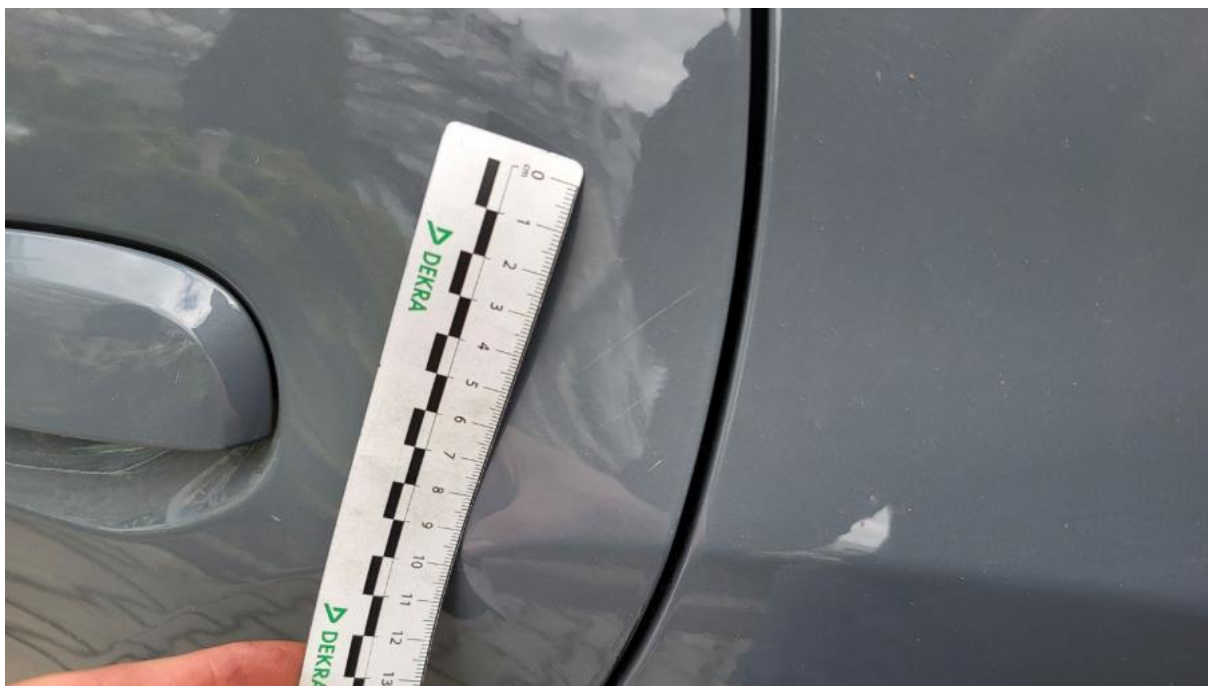
**Fot. 45**

| 5 | Drzwi tylne (nieuzbrojone) L | rysa/odprysk | | |

Drzwi tylne L - Rysa/odprysk 1

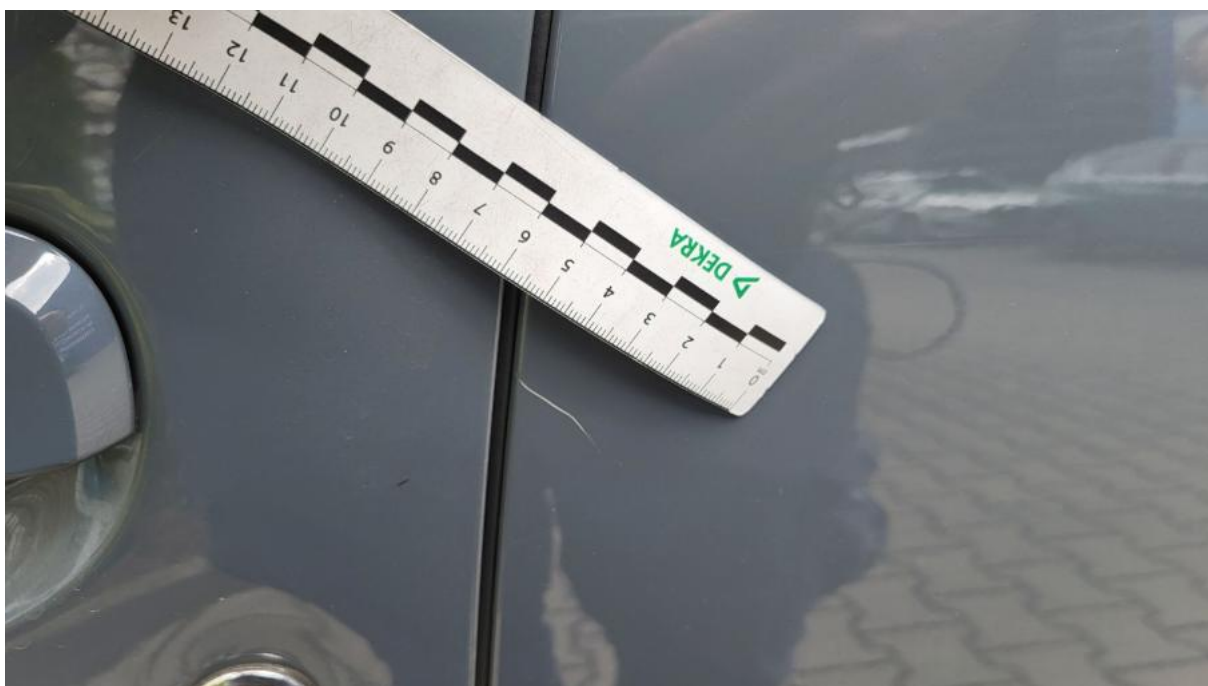
**Fot. 46**

Drzwi tylne L - Rysa/odprysk 2

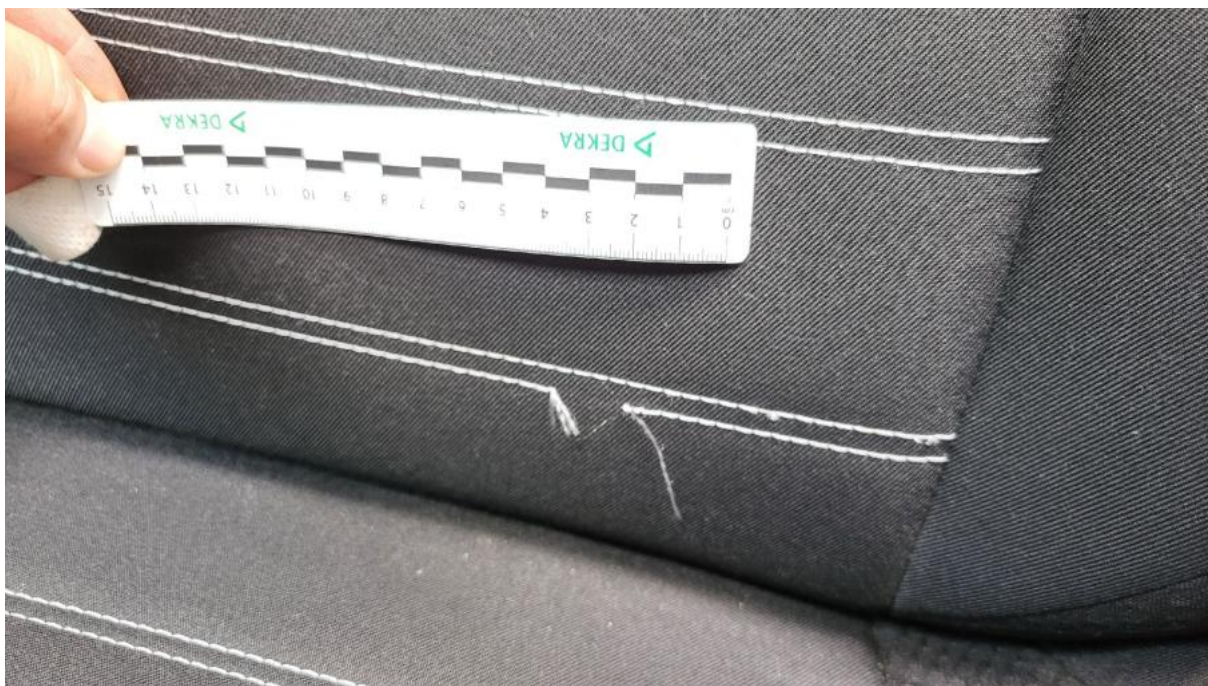
**Fot. 47**

| 8 | Tapicerka oparcia 1.rząd L | zarysowania eksploatacyjne | | |

Fotel prz. lew. - Rysa/odprysk 1

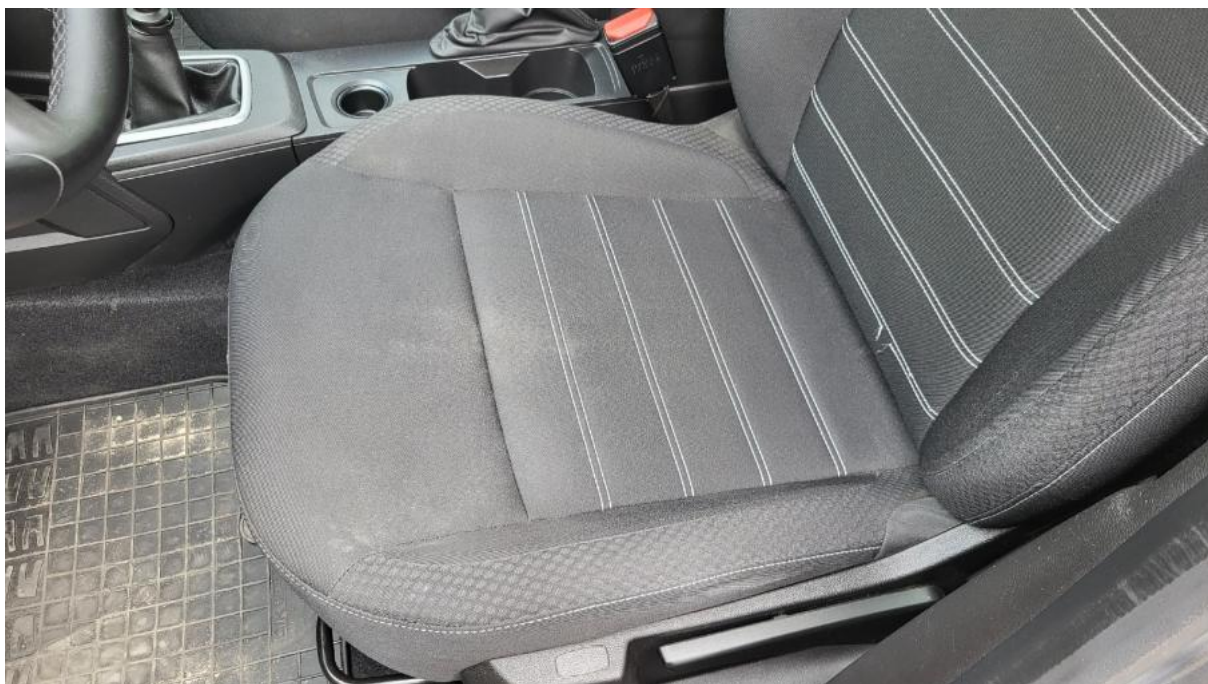
**Fot. 48**

| 7 | Tapicerka siedziska 1.rząd L | zabrudzenie | | |

Fotel prz. lew. - Inne 1
