## Raport z oględzin pojazdu

| Numer raportu | 220107/8/26-11401 | Data raportu | 04-08-2026 |

| Marka, model | OPEL Insignia A Sports Tourer... |
| Numer rejestracyjny | GD9H647 |

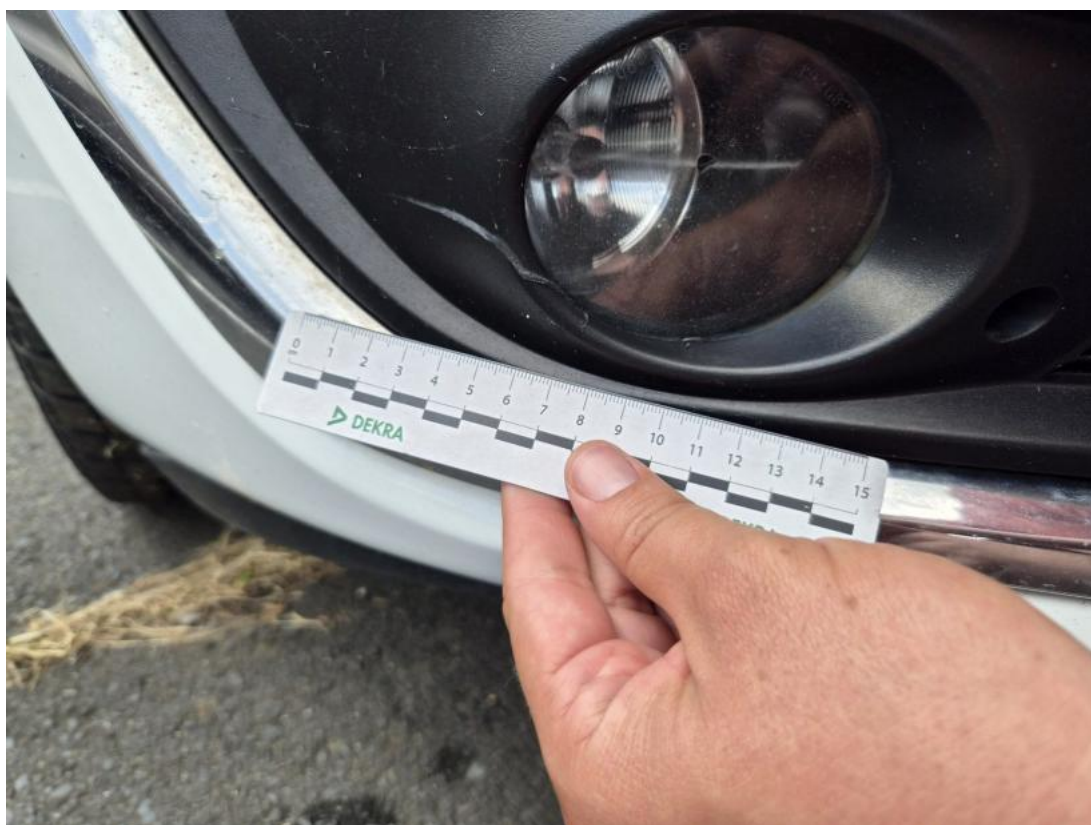
**Fot. 40**

Kratka/zaślepka halogenu P - Rysa/odprysk 1

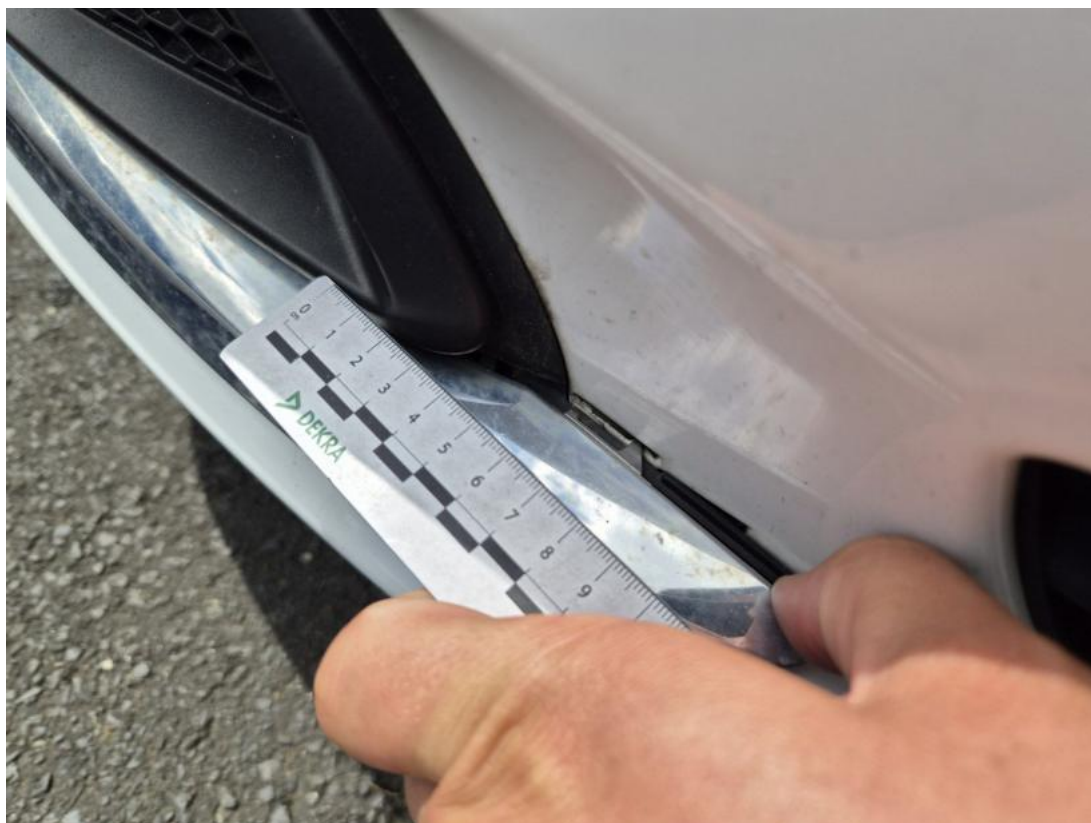
**Fot. 41**

| Poz. | Nazwa pozycji | Opis uszkodzeń | Kwalifik. | Naprawa [rbg] |
|---|---|---|---|---|
| 9 | Pokrywa reflektora dodatkowego R | zarysowanie | | |

Kratka/zaślepka halogenu P - Pęknięcie/rozerwanie 1

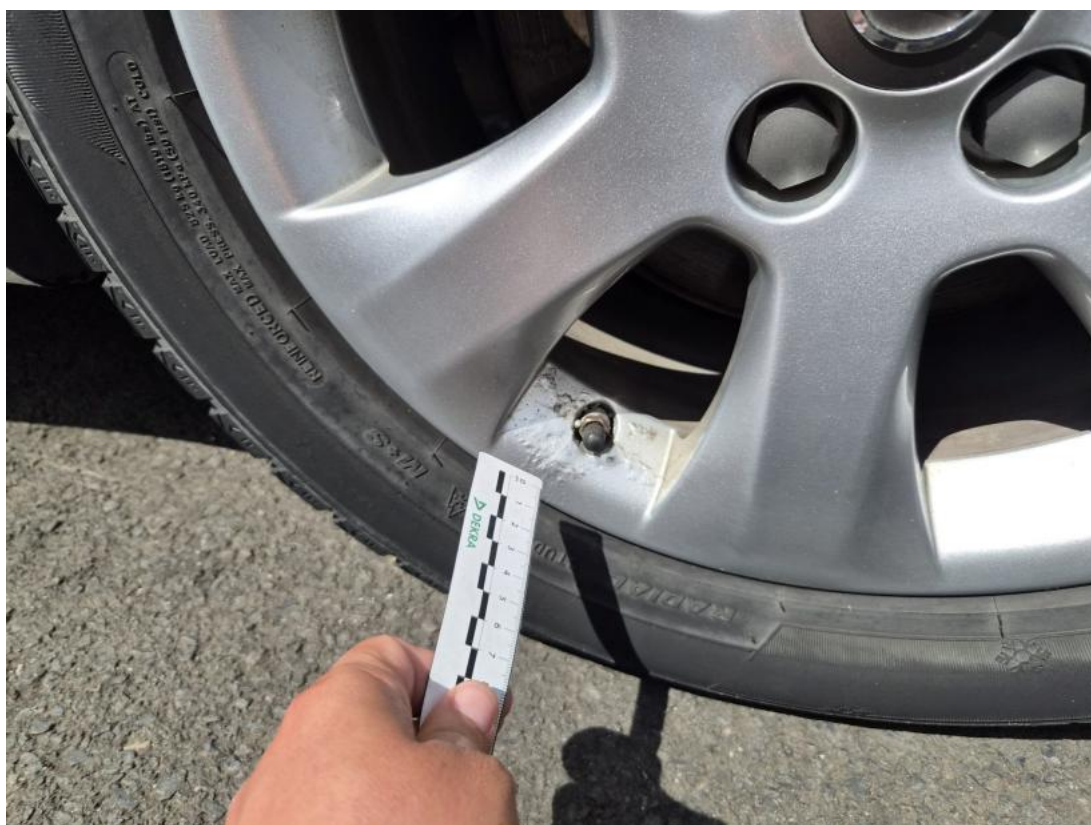
**Fot. 42**

| Poz. | Nazwa pozycji | Opis uszkodzeń | Kwalifik. | Naprawa [rbg] |
|---|---|---|---|---|
| 13 | Tarcza koła aluminiowa przód R | utlenienie | | |

Felga aluminiowa przednia P - Inne 1

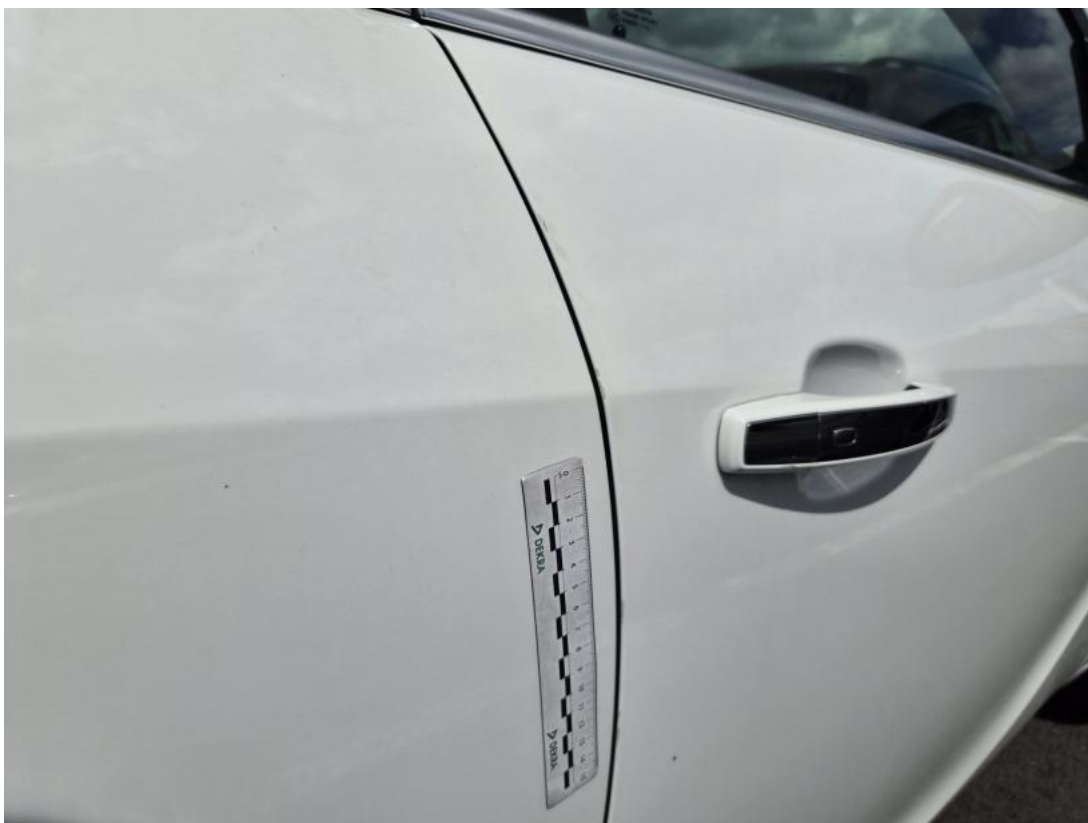
**Fot. 43**

| Poz. | Nazwa pozycji | Opis uszkodzeń | Kwalifik. | Naprawa [rbg] |
|---|---|---|---|---|
| 11 | Drzwi przednie (nieuzbrojone) R | rysa/odprysk | | |

Drzwi przednie P - Rysa/odprysk 1

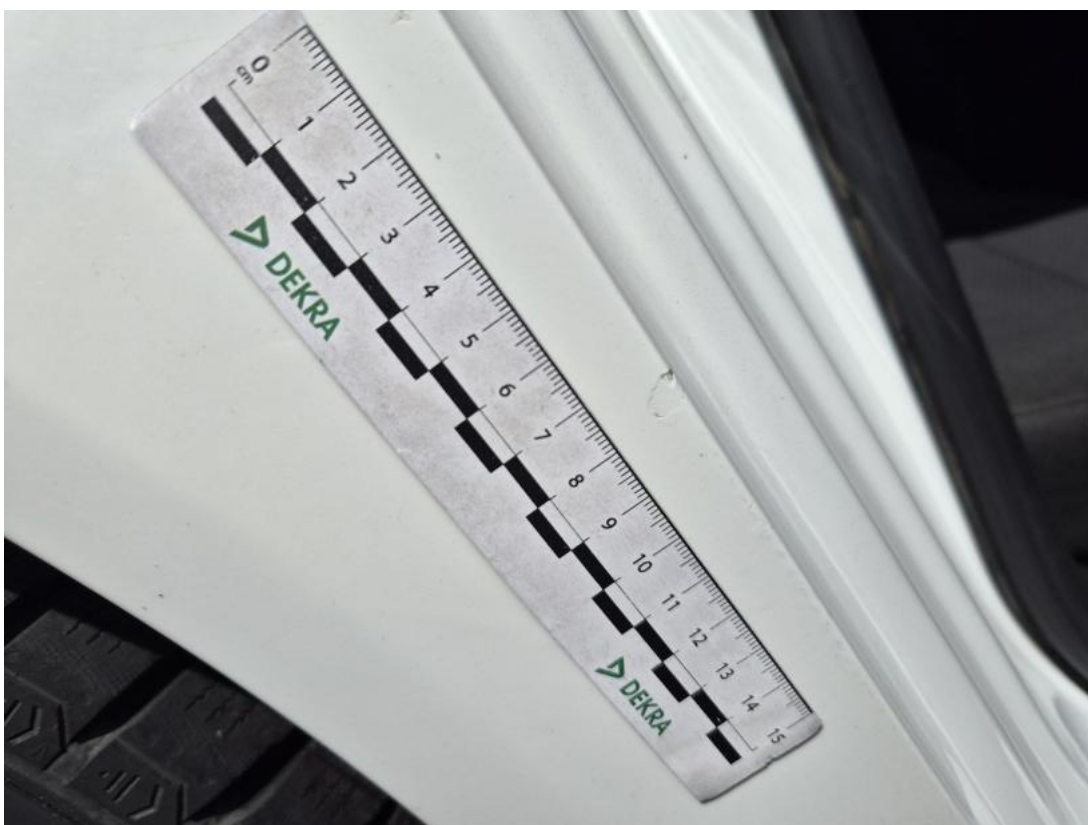
**Fot. 44**

| Poz. | Nazwa pozycji | Opis uszkodzeń | Kwalifik. | Naprawa [rbg] |
|---|---|---|---|---|
| 8 | Blotnik tylny R | rysa/odprysk | NA | 0.5 |

Łotnik tylny P / Ściana boczna P - Rysa/odprysk 1

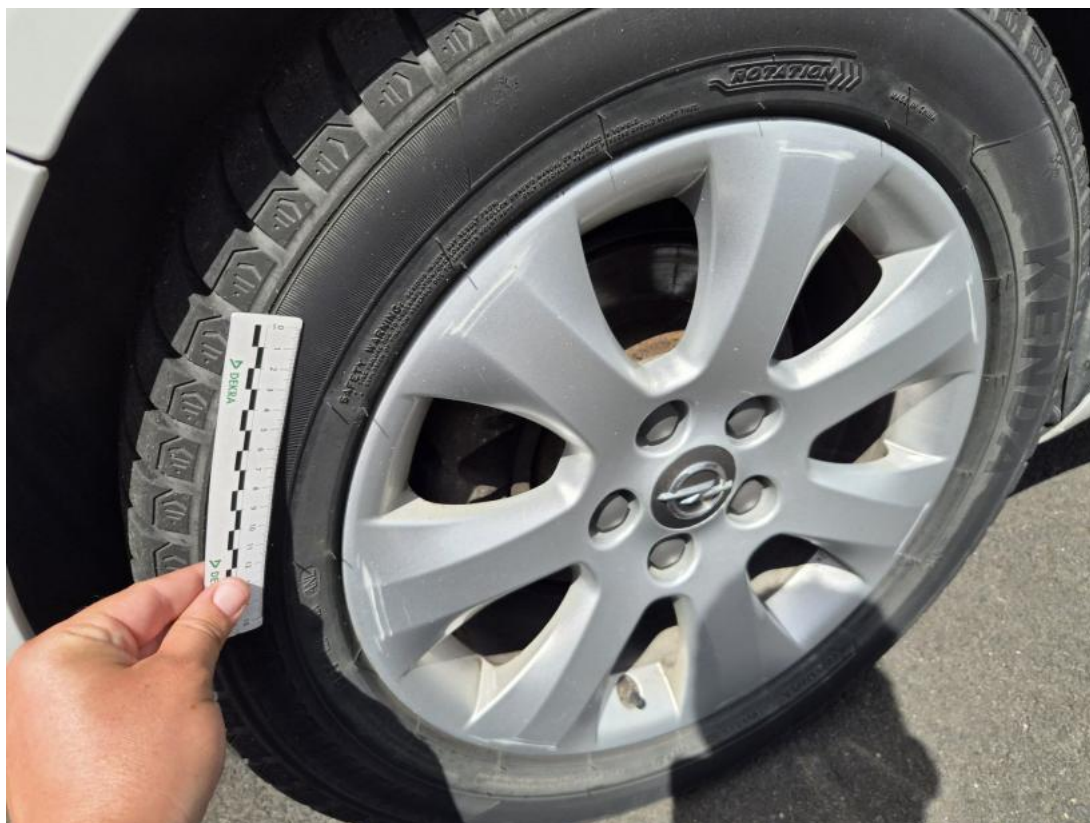
**Fot. 45**

| Poz. | Nazwa pozycji | Opis uszkodzeń | Kwalifik. | Naprawa [rbg] |
|---|---|---|---|---|
| 14 | Tarcza koła aluminiowa tył R | rysa/odprysk | | |

Felga aluminiowa tylna P - Rysa/odprysk 1

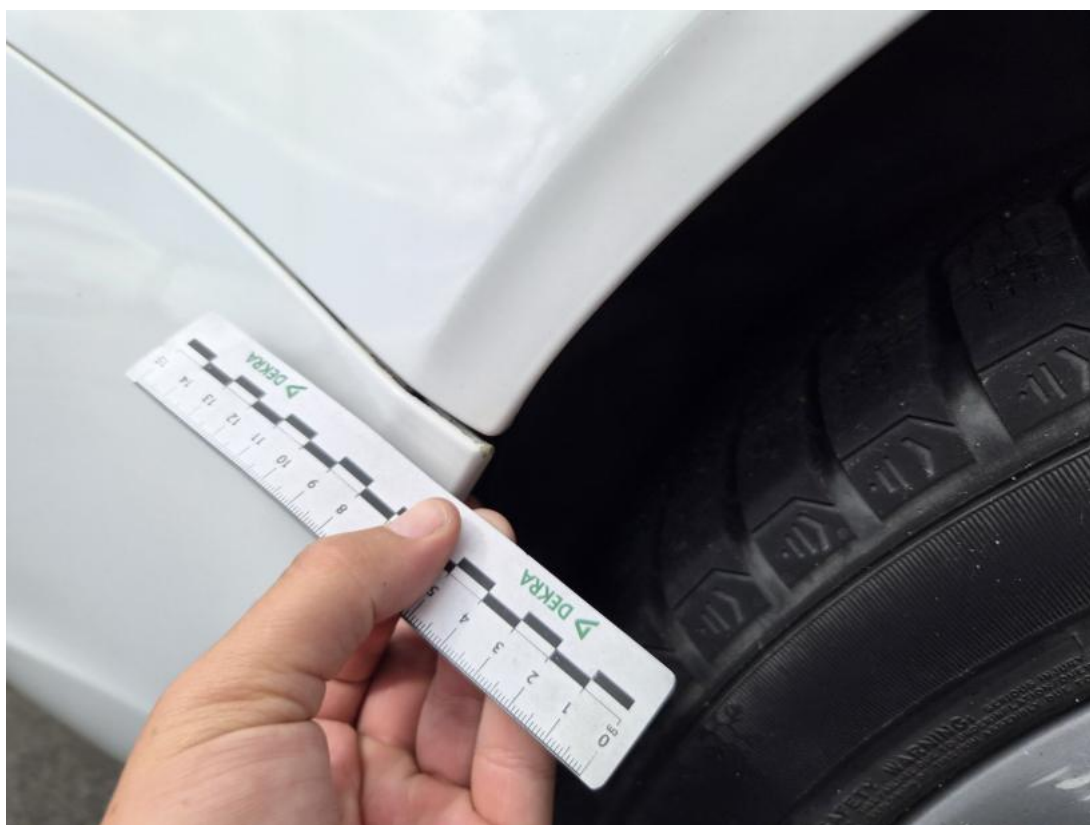
**Fot. 46**

Zderzak tylny - Rysa/odprysk 1

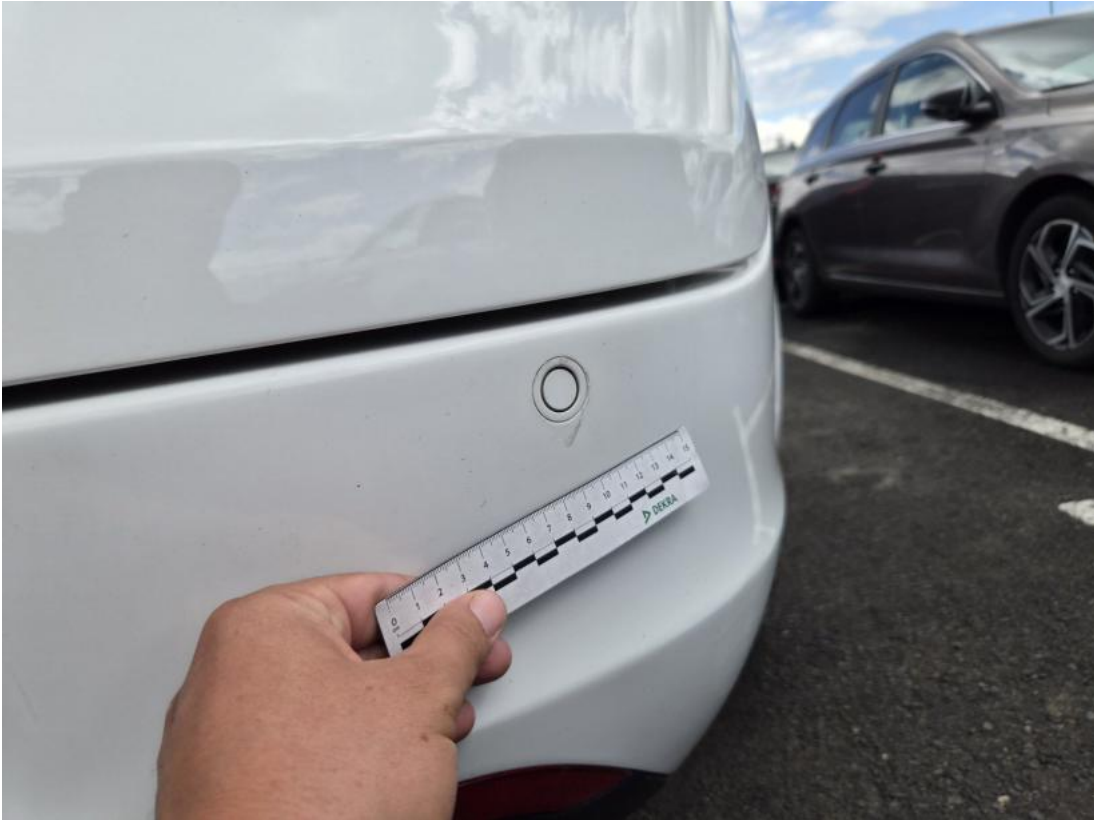
**Fot. 47**

Zderzak tylny - Rysa/odprysk 2

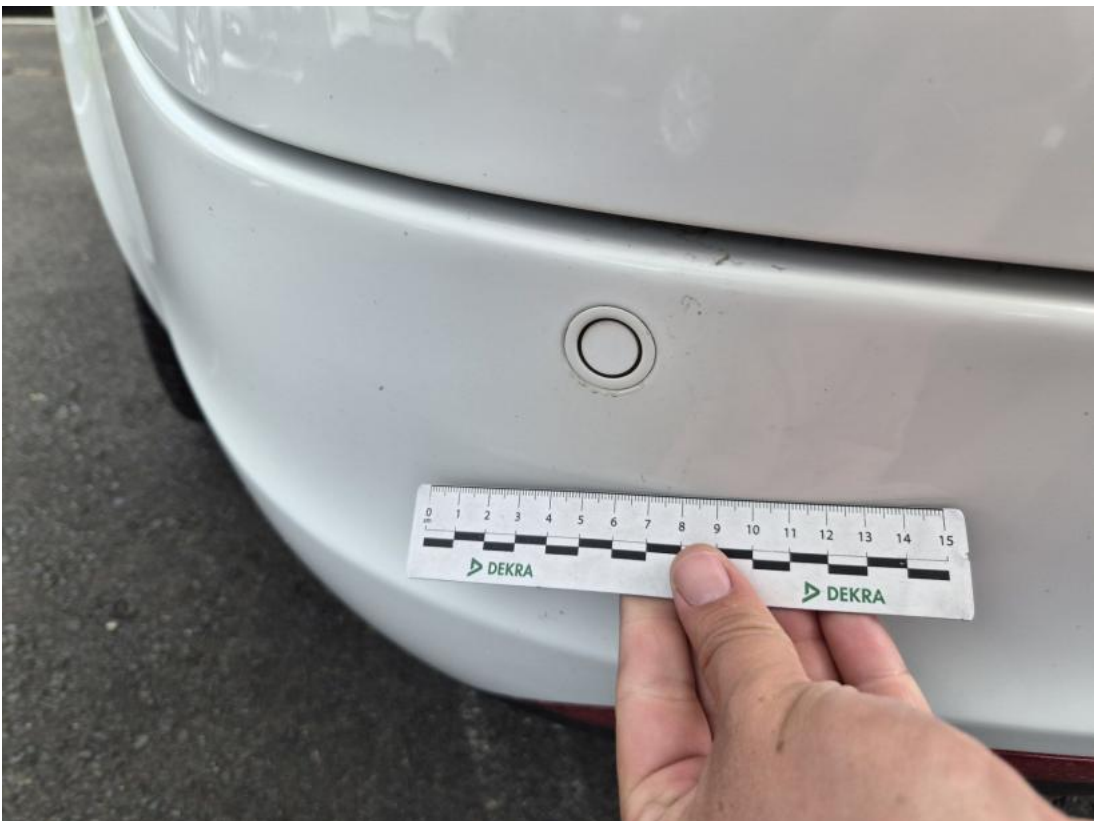
**Fot. 48**

Zderzak tylny() - Rysa/odprysk 3

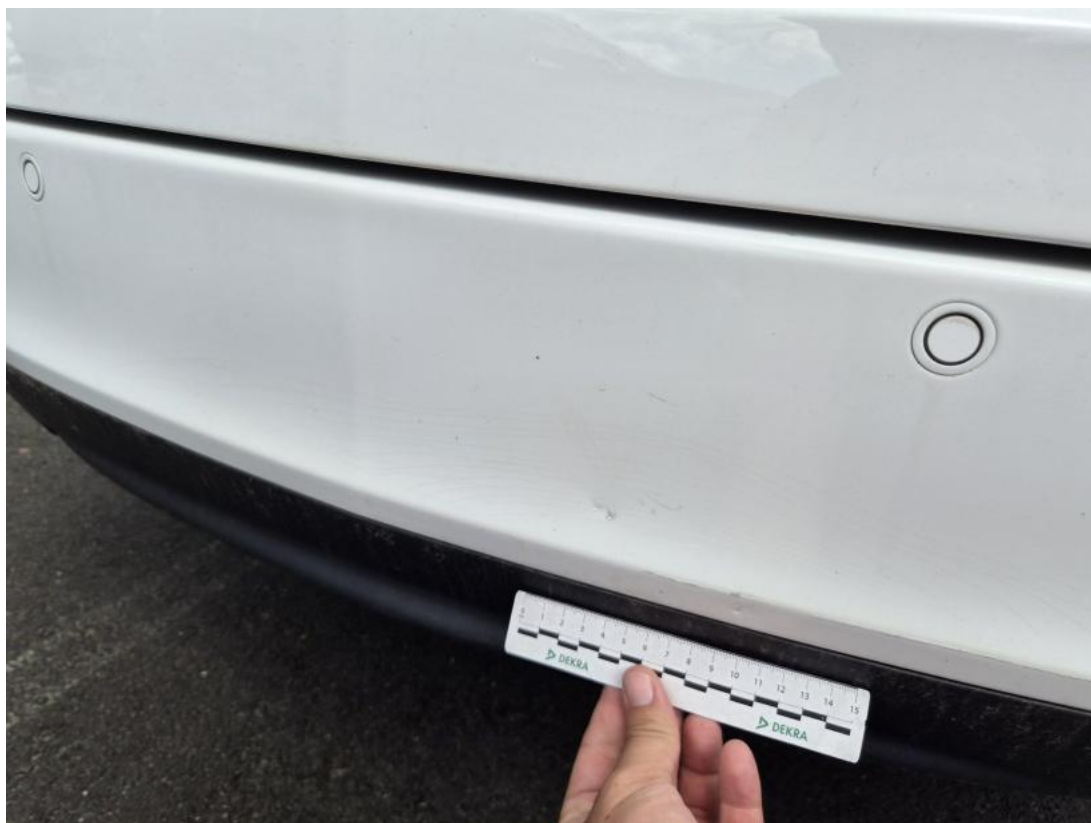
**Fot. 49**

| Poz. | Nazwa pozycji | Opis uszkodzeń | Kwalifik. | Naprawa [rbg] |
|---|---|---|---|---|
| 7 | Okładzina zderzaka tylnego | wgniecenie/odkształcenie, pęknięcia powłoki lakierowej | NA | 1.5 |

Zderzak tylny - Wgniecenie/odkształcenie 1

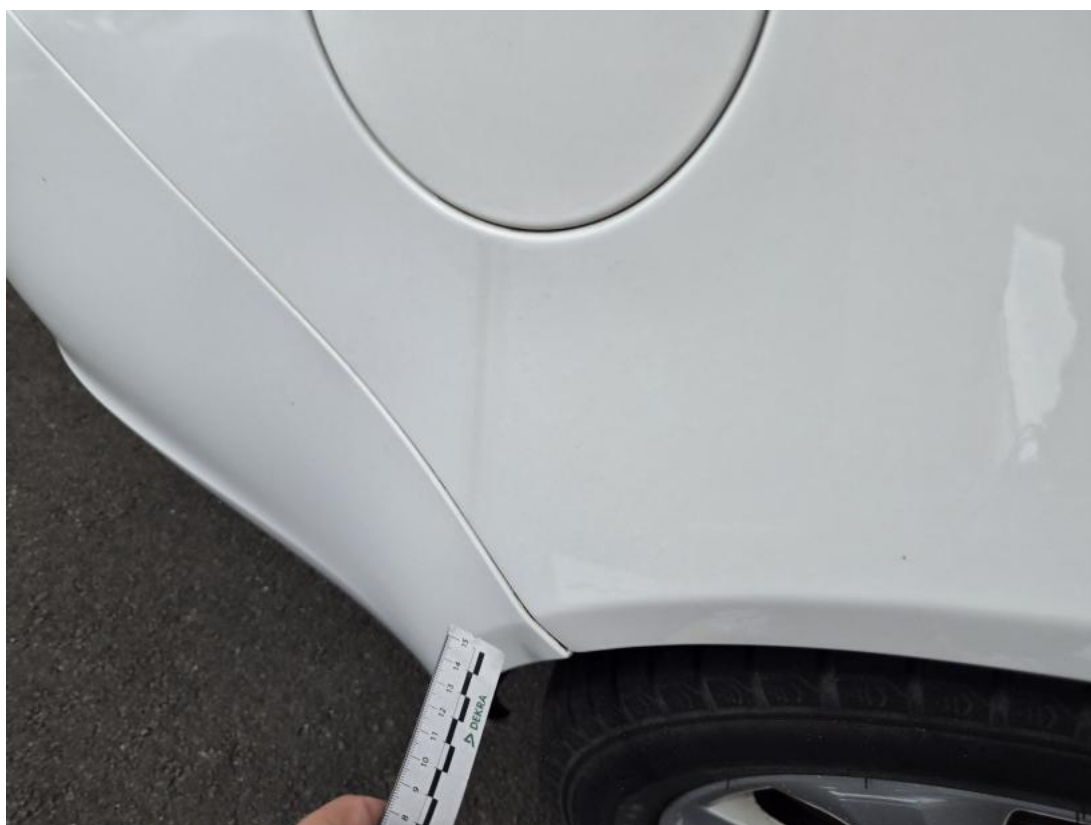
**Fot. 50**

Zderzak tylny - Inne 1

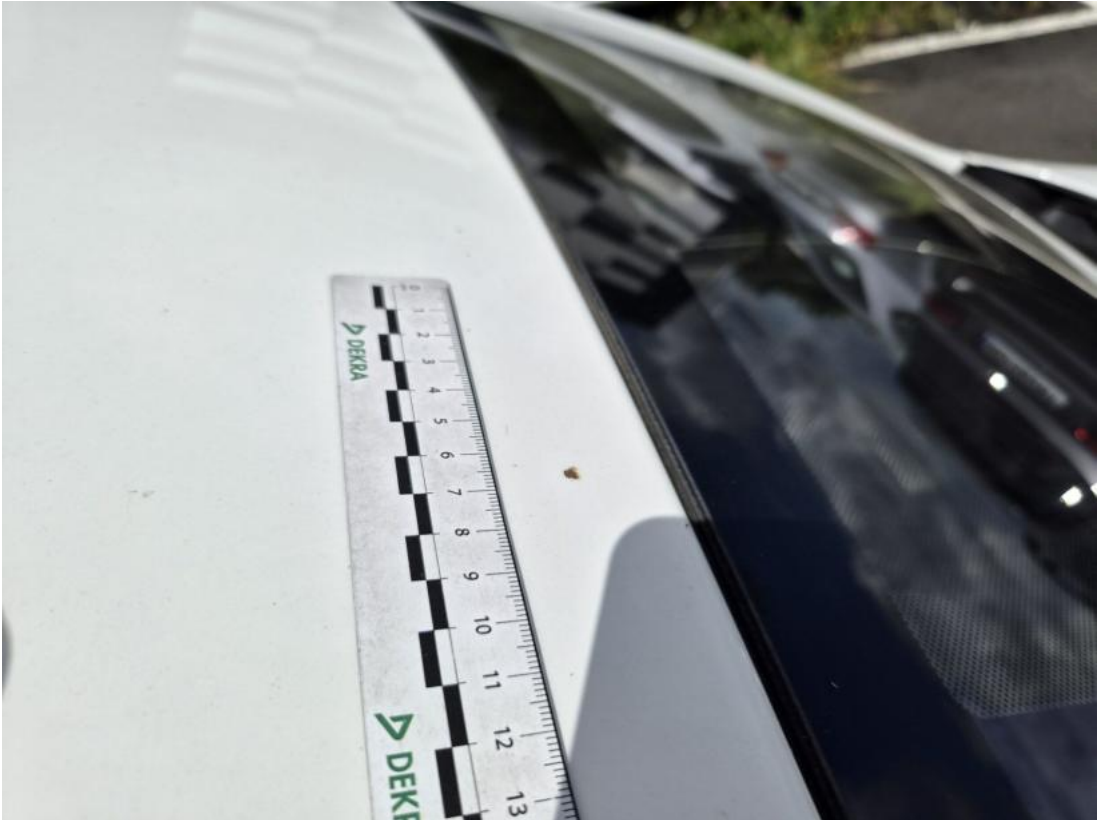
**Fot. 51**

Dach - Rysa/odprysk 1

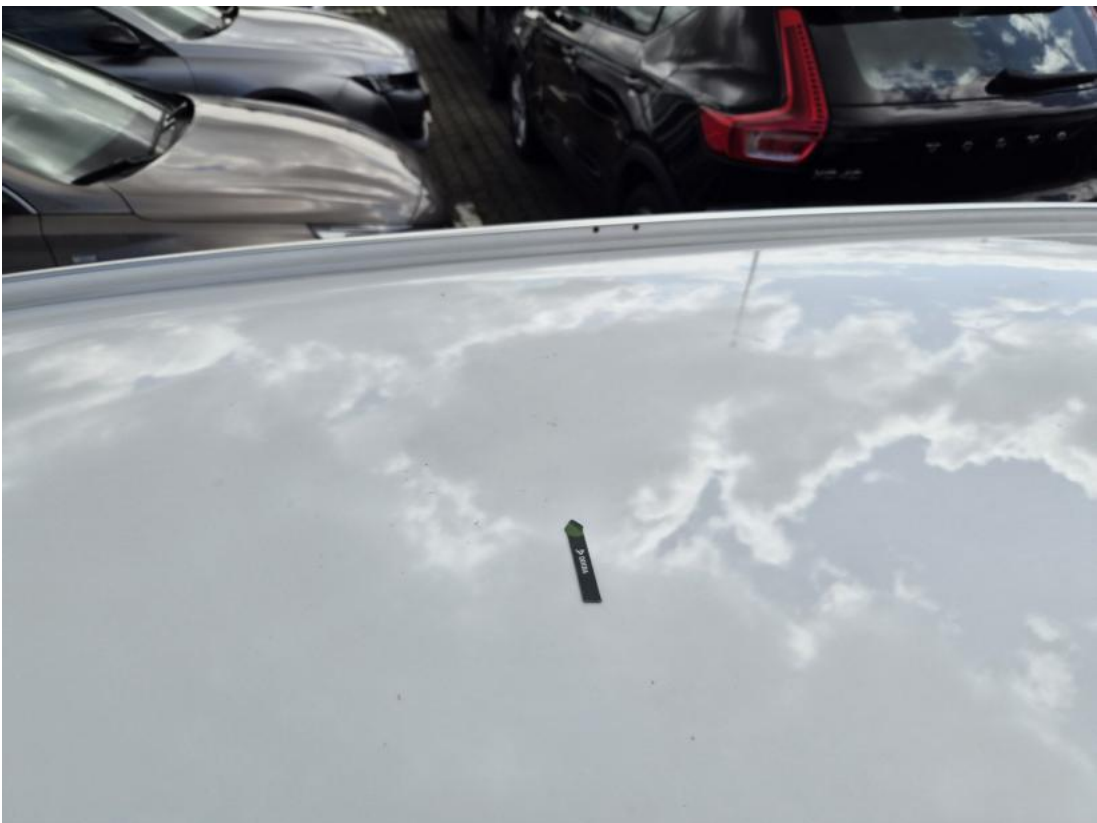
**Fot. 52**

| Poz. | Nazwa pozycji | Opis uszkodzeń | Kwalifik. | Naprawa [rbg] |
|---|---|---|---|---|
| 4 | Dach | wgniecenie/odkształcenie, ślady korozji | NA | 0.3 |

Dach - Wgniecenie/odkształcenie 1

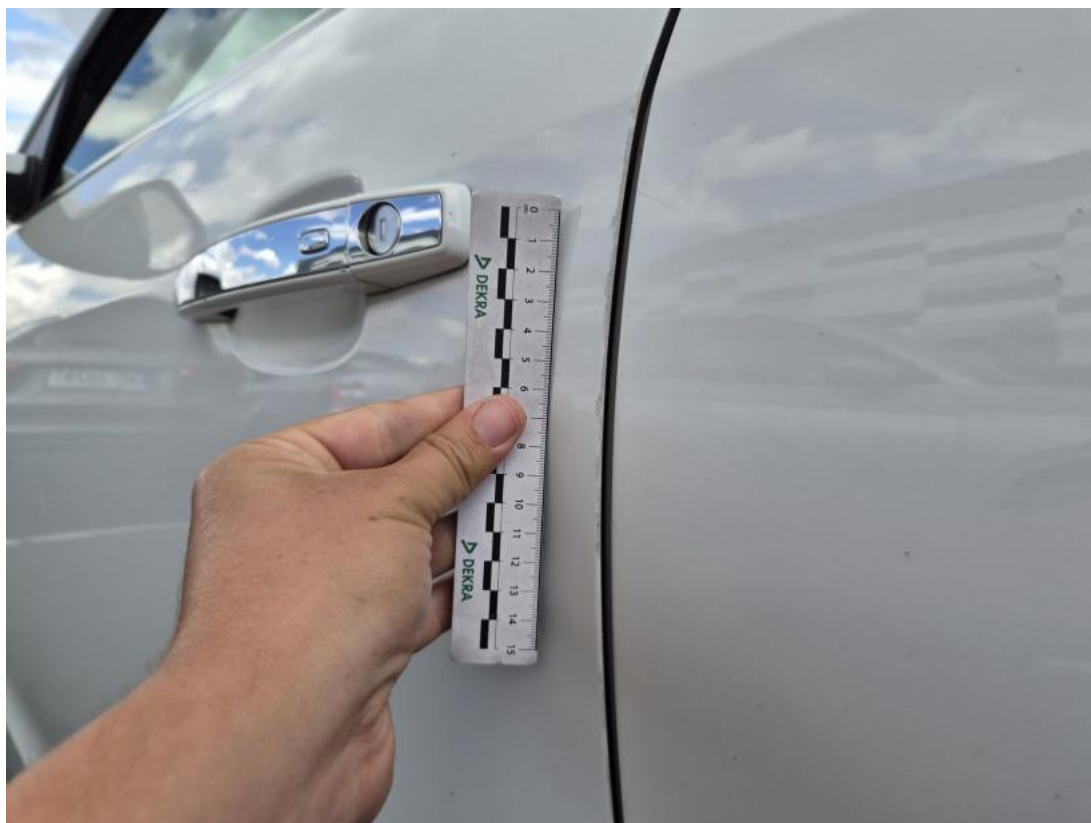
**Fot. 53**

| Poz. | Nazwa pozycji | Opis uszkodzeń | Kwalifik. | Naprawa [rbg] |
|---|---|---|---|---|
| 10 | Drzwi przednie (nieuzbrojone) L | rysa/odprysk | | |

Drzwi przed L - Rysa/odprysk 1

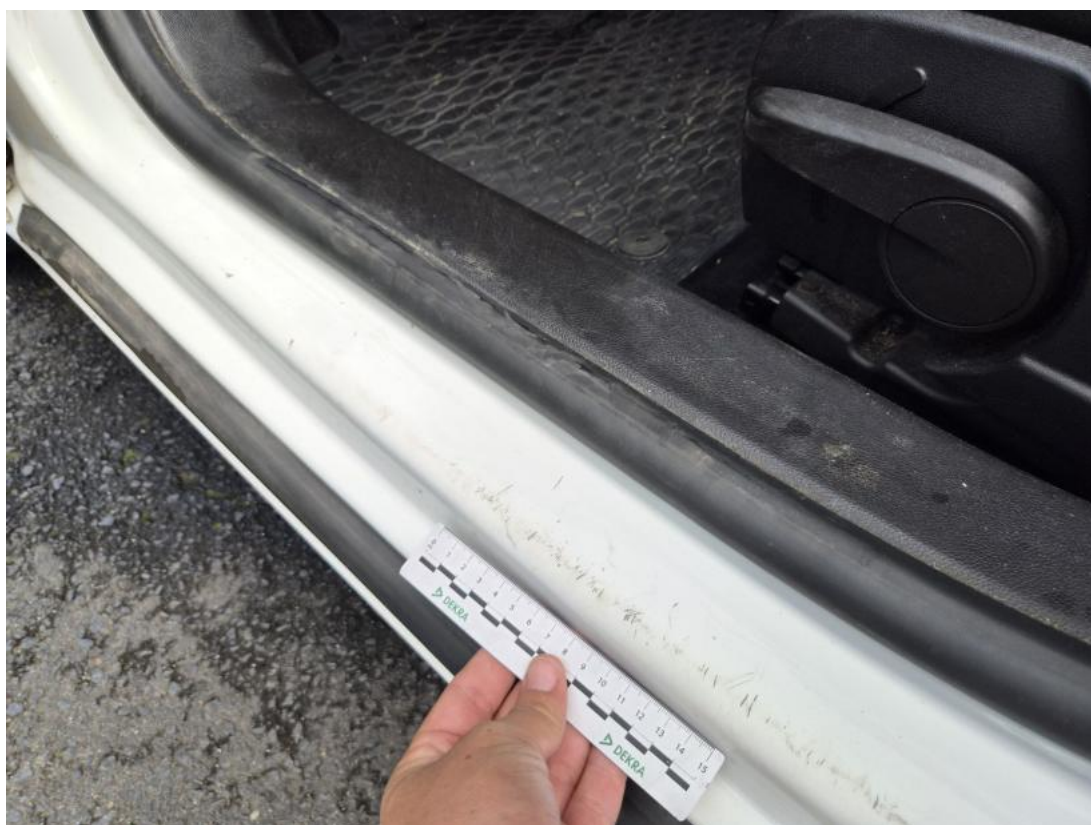
**Fot. 54**

Próg L - Rysa/odprysk 1

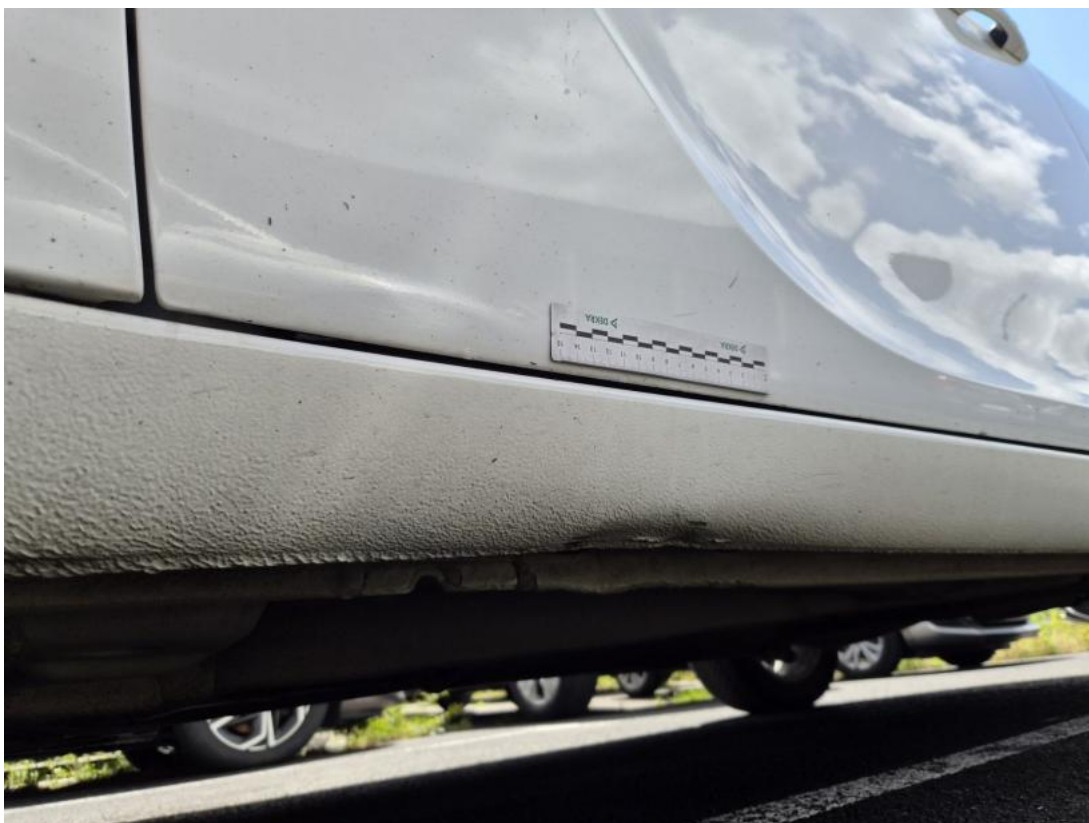
**Fot. 55**

| Poz. | Nazwa pozycji | Opis uszkodzeń | Kwalifik. | Naprawa [rbg] |
|---|---|---|---|---|
| 5 | Próg L | rysa/odprysk, wgniecenie/odkształcenie | NA | 1.2 |

Próg L - Wgniecenie/odkształcenie 1

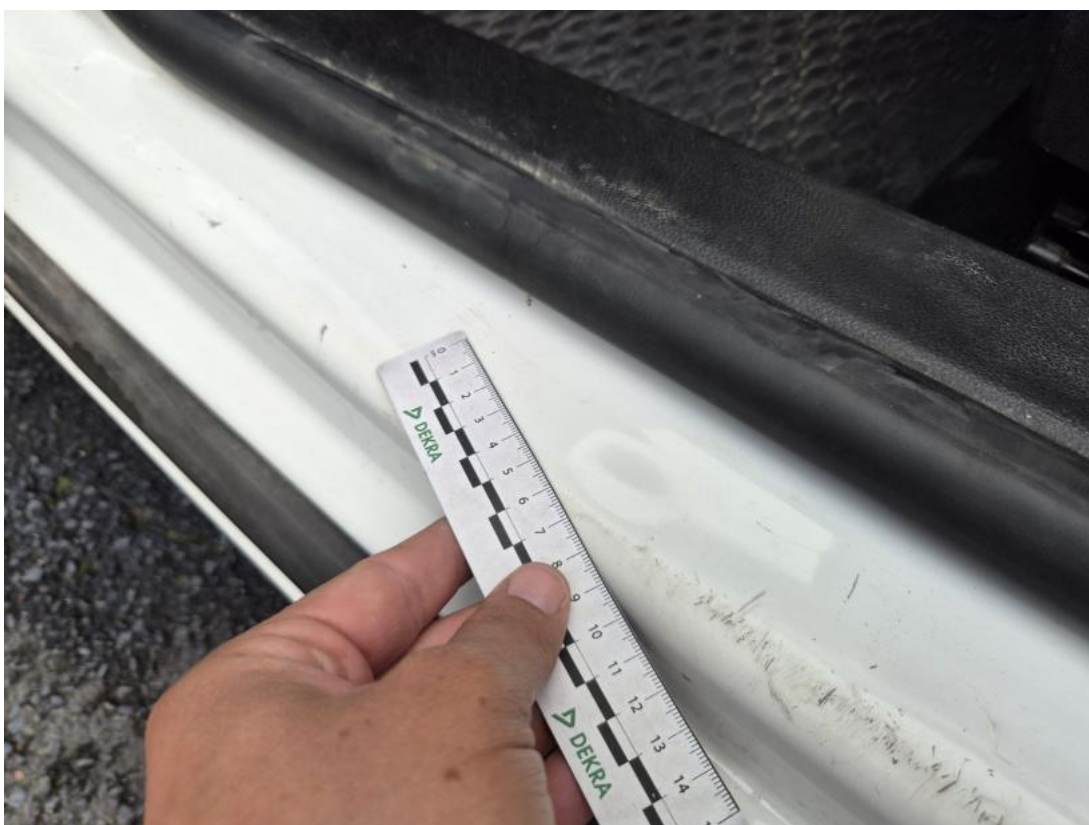
**Fot. 56**

Próg L - Wgniecenie/odkształcenie 2

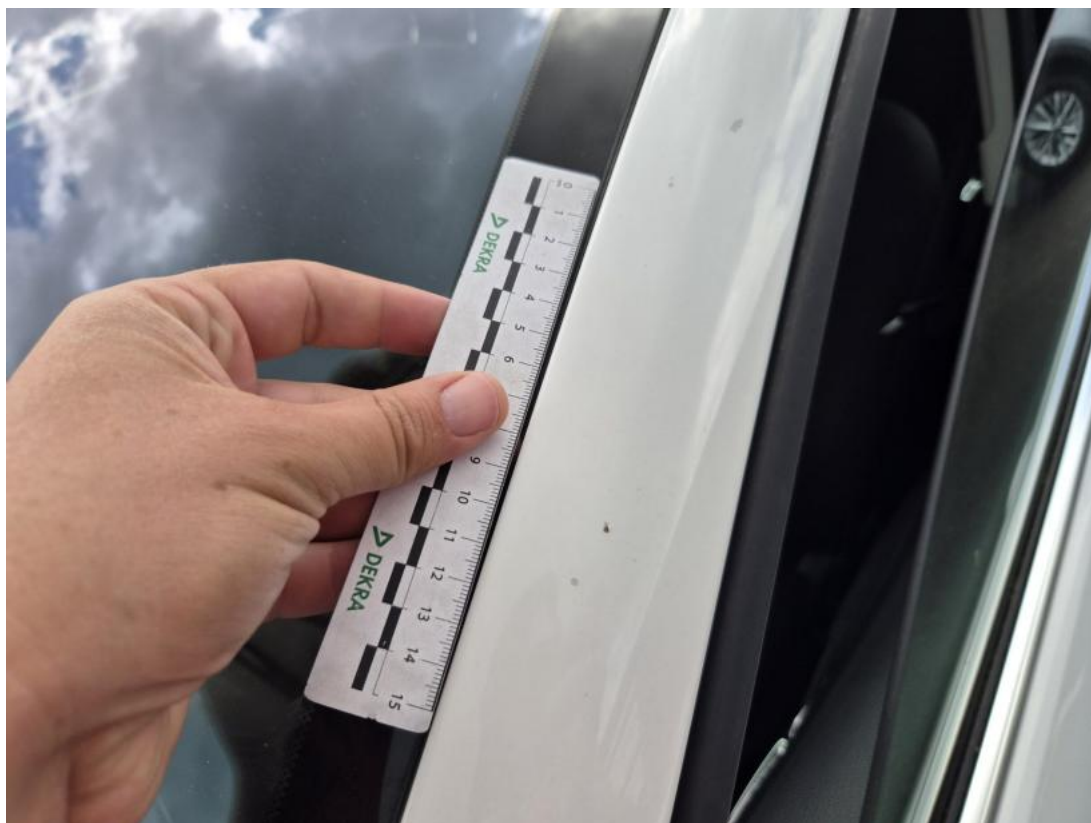
**Fot. 57**

| Poz. | Nazwa pozycji | Opis uszkodzeń | Kwalifik. | Naprawa [rbg] |
|---|---|---|---|---|
| 3 | Słupek przed A z progiem wym.czes L | rysa/odprysk | NA | 0.5 |

Słupek przedni L - Rysa/odprysk 1

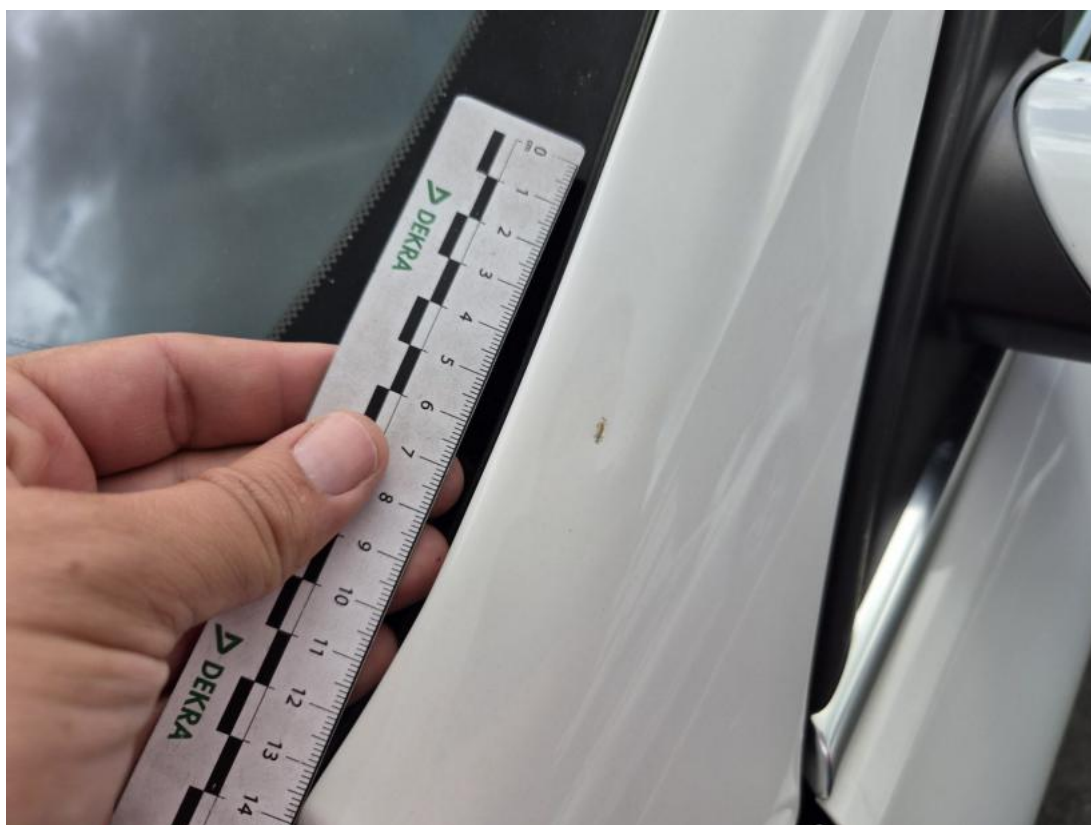
**Fot. 58**

Słupek przedni L - Rysa/odprysk 2

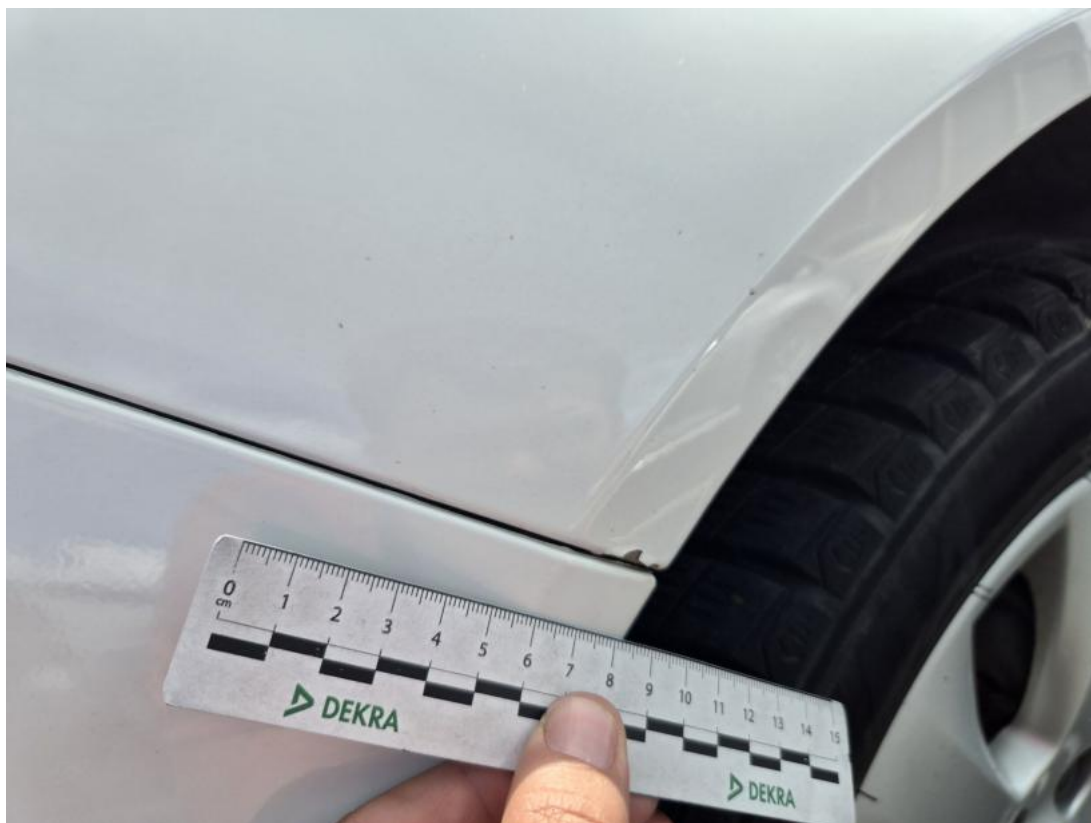
**Fot. 59**

| Poz. | Nazwa pozycji | Opis uszkodzeń | Kwalifik. | Naprawa [rbg] |
|---|---|---|---|---|
| 2 | Blotnik przedni L | rysa/odprysk | NA | 0.5 |

Błotnik przedni L - Rysa/odprysk 1

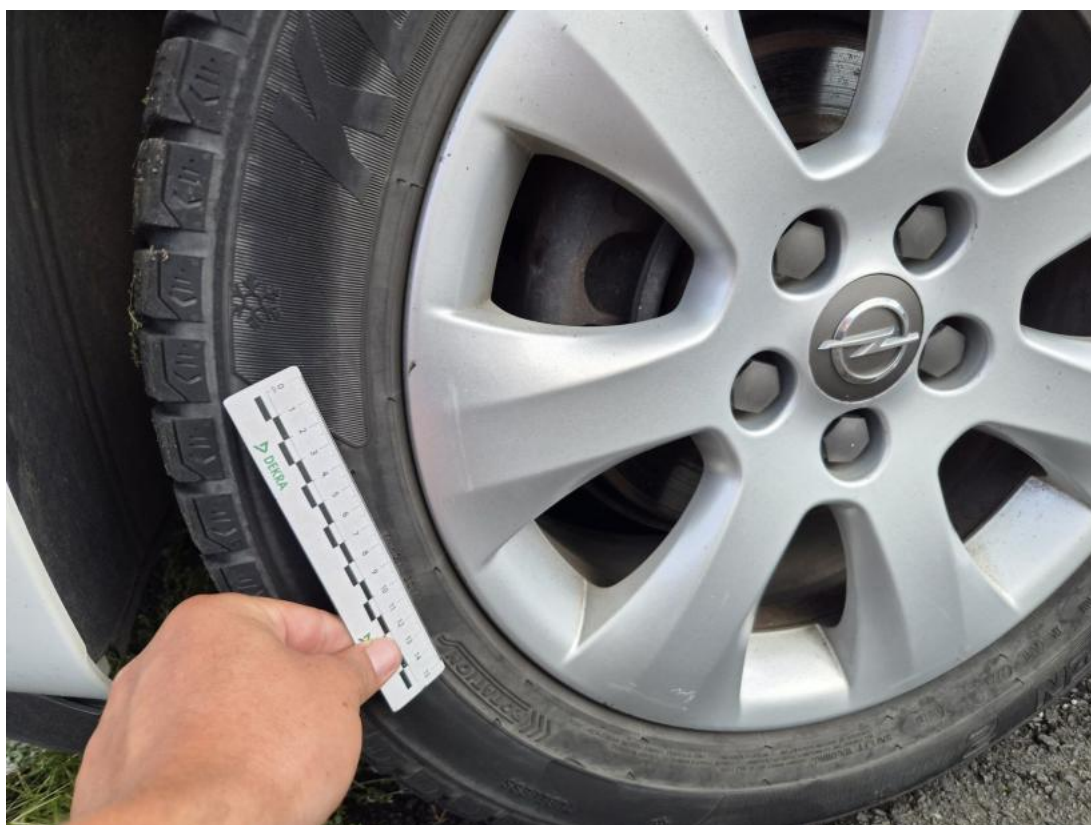
**Fot. 60**

| Poz. | Nazwa pozycji | Opis uszkodzeń | Kwalifik. | Naprawa [rbg] |
|---|---|---|---|---|
| 12 | Tarcza koła aluminiowa przód L | rysa/odprysk | | |

Felga Aluminiowa przednia L - Rysa/odprysk 1

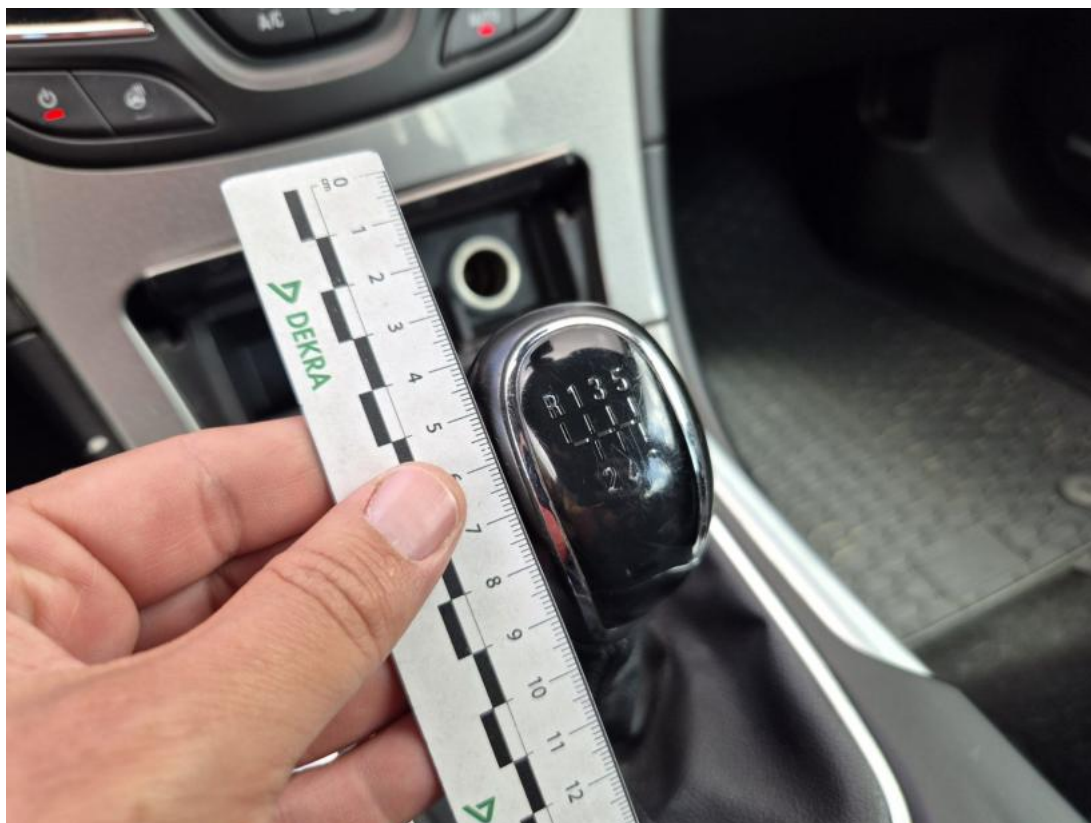
**Fot. 61**

| Poz. | Nazwa pozycji | Opis uszkodzeń | Kwalifik. | Naprawa [rbg] |
|---|---|---|---|---|
| 16 | Gałka zm. biegów | zarysowanie | | |

Gałka dźwigni zmiany biegów - Rysa/odprysk 1

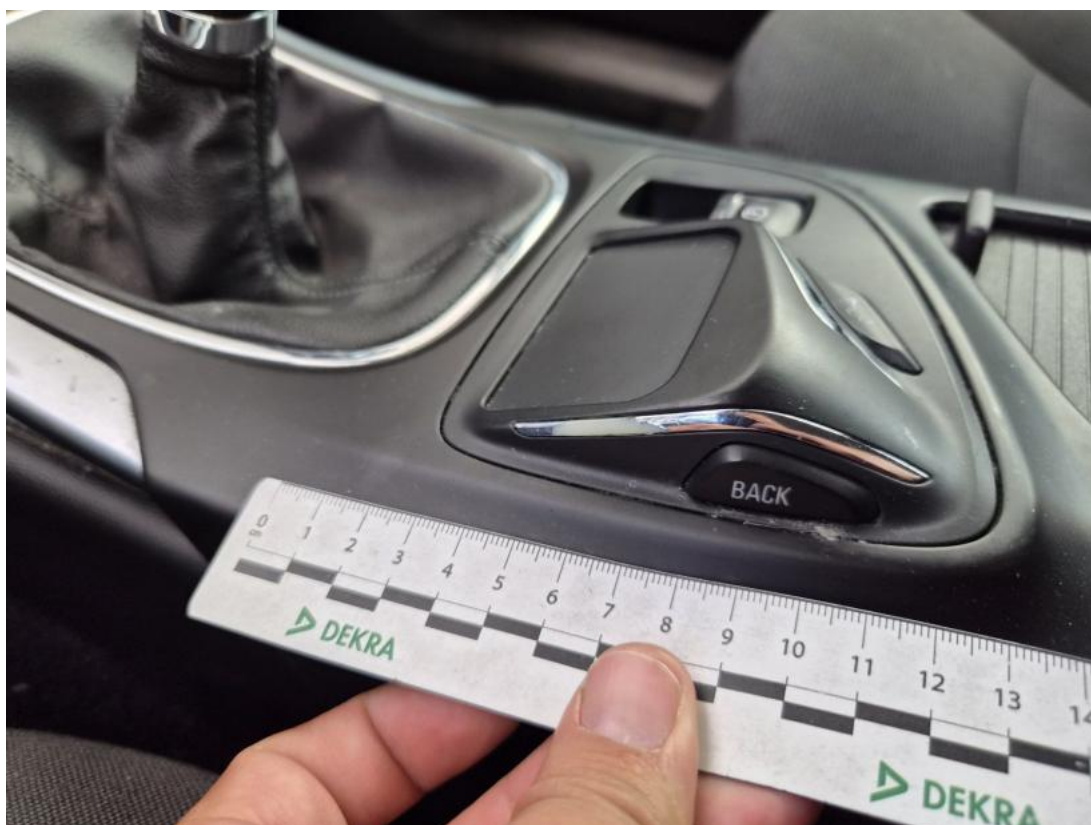
**Fot. 62**

Konsola tunelu śr. - Inne 1

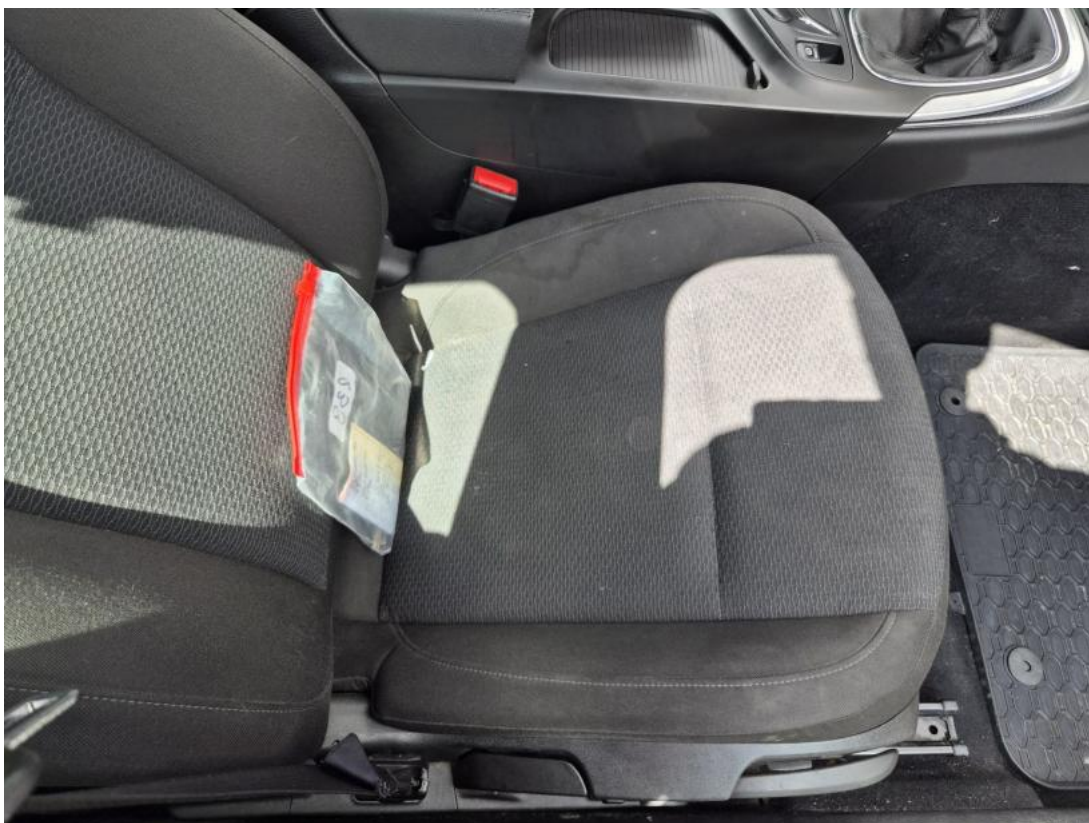
**Fot. 63**

Fotel prz. praw. - Inne 1
