## Raport z oględzin pojazdu

| Numer raportu | 220107/8/26-11401 | Data raportu | 04-08-2026 |

| Marka, model | OPEL Insignia A Sports Tourer... |
| Numer rejestracyjny | GD9H647 |

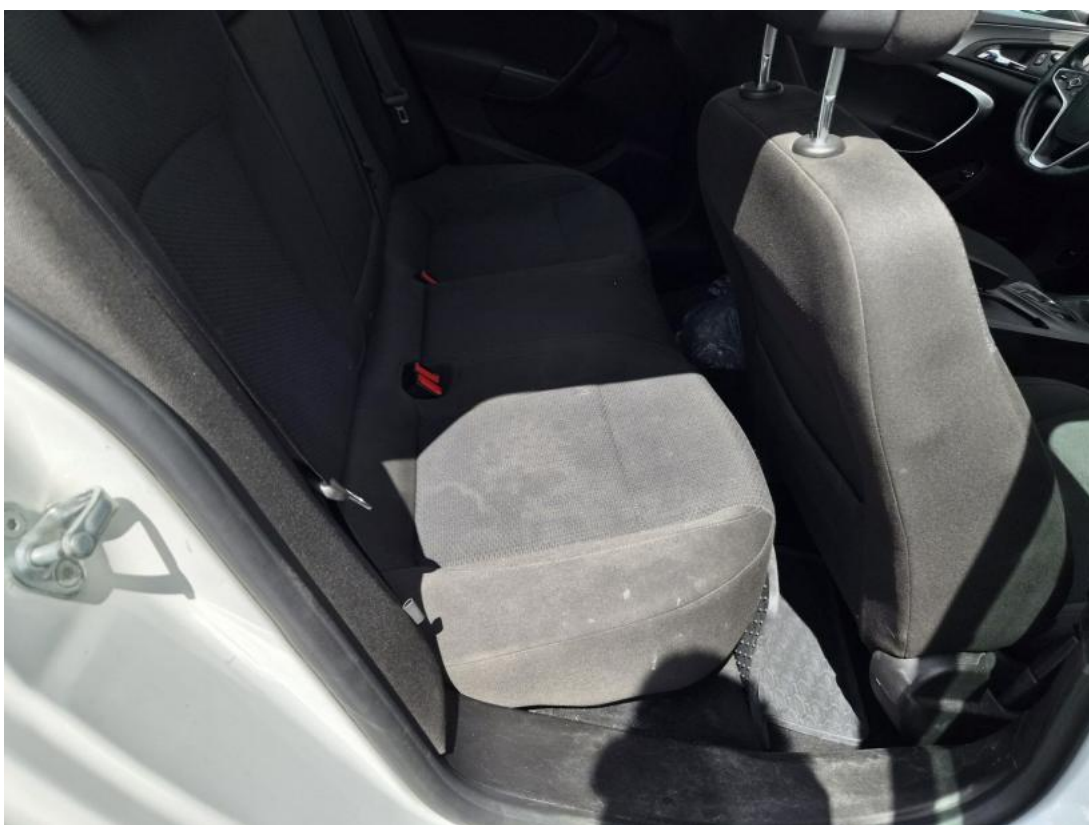
**Fot. 64**

Kanapa tyl. - Inne 1

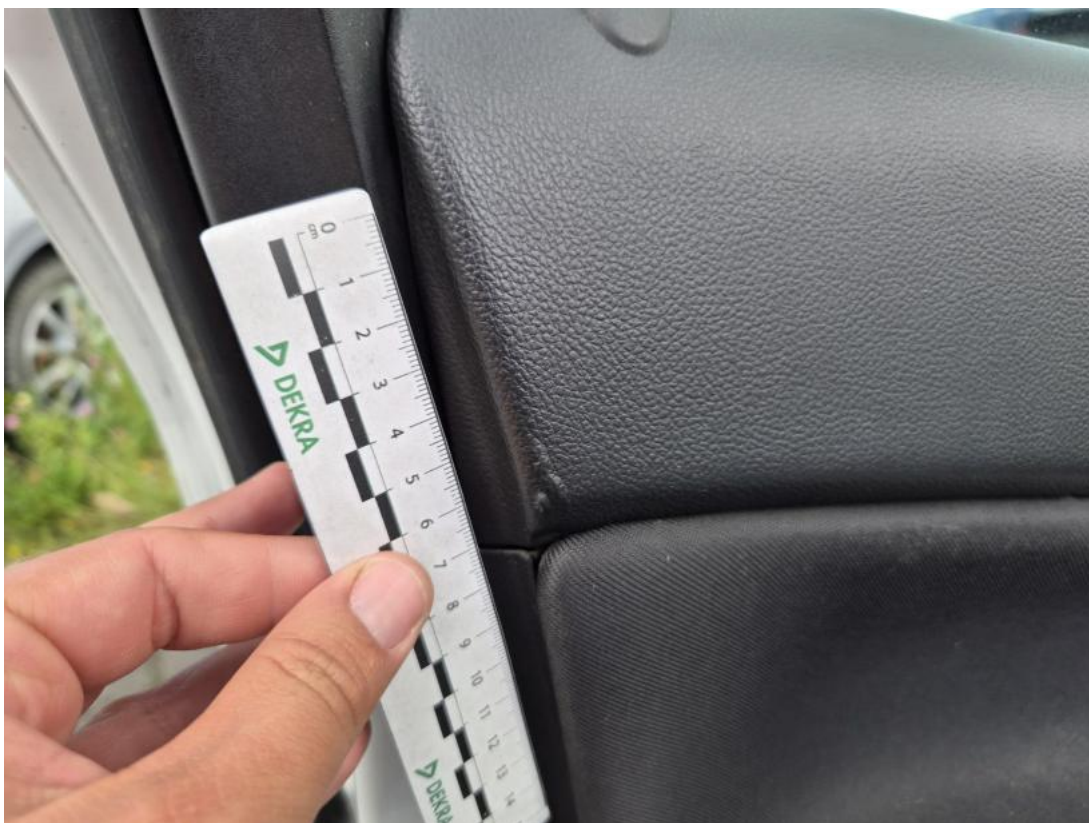
**Fot. 65**

| Poz. | Nazwa pozycji | Opis uszkodzeń | Kwalifik. | Naprawa [rbg] |
|---|---|---|---|---|
| 15 | Boczek tapicerski drzwi kpl. L | wgniecenie/odkształcenie | | |

Tapicerka drzwi przednich L - Wgniecenie/odkształcenie 1
