## Raport z oględzin pojazdu

| Numer raportu | 219883/7/26-11401 | Data raportu | 10-07-2026 |

| Marka, model | SKODA Superb III Kombi 19-24 |
| Numer rejestracyjny | SK377WK |

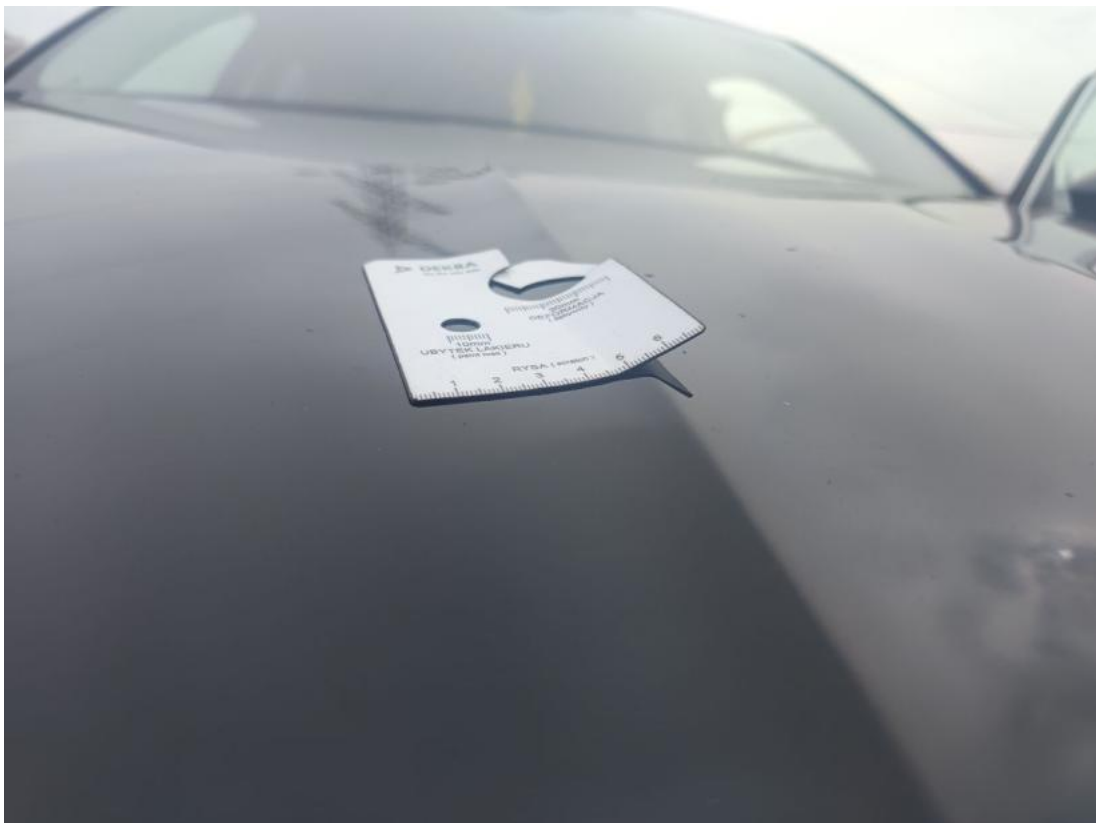
**Fot. 38**

| Poz. | Nazwa pozycji | Opis uszkodzeń | Kwalifik. | Naprawa [rbg] |
|---|---|---|---|---|
| 4 | Pokrywa przednia | wgniecenie/odkształcenie | | |

Pokrywa komory silnika - Wgniecenie/odkształcenie 1

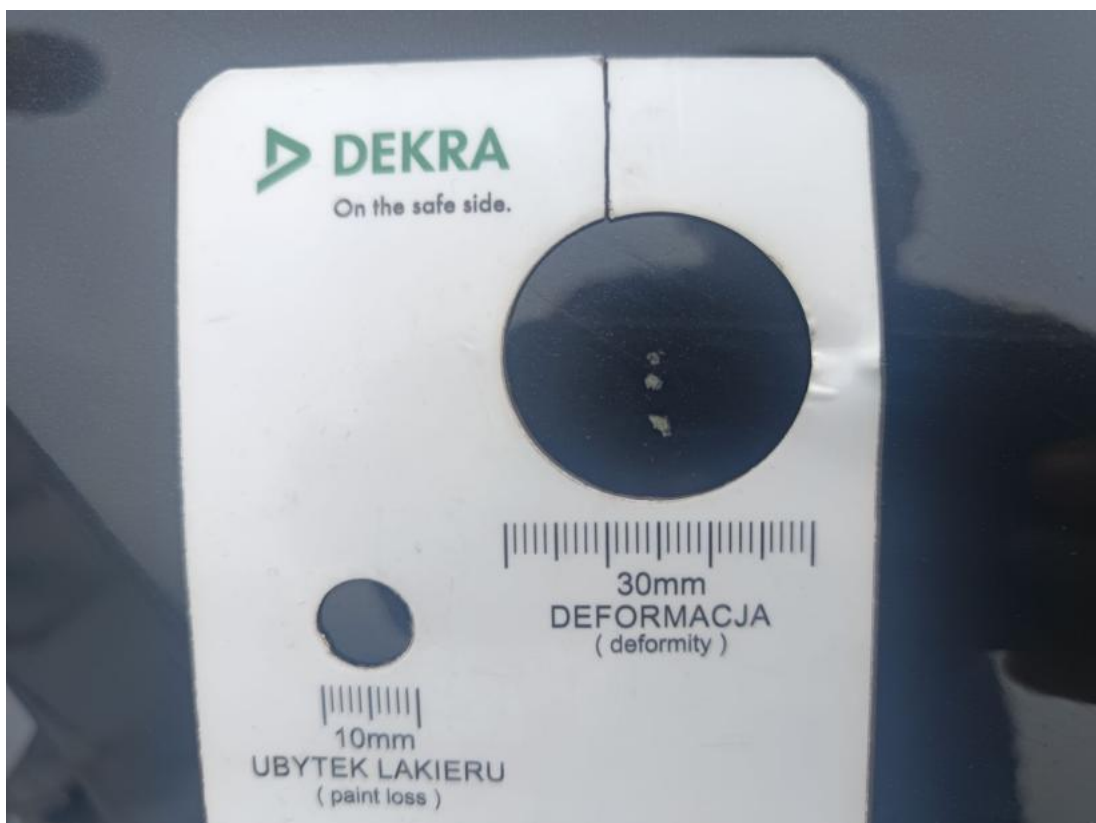
**Fot. 40**

| Poz. | Nazwa pozycji | Opis uszkodzeń | Kwalifik. | Naprawa [rbg] |
|---|---|---|---|---|
| 3 | Błotnik przedni R | rysa/odprysk | | |

Błotnik przedni P - Rysa/odprysk 1

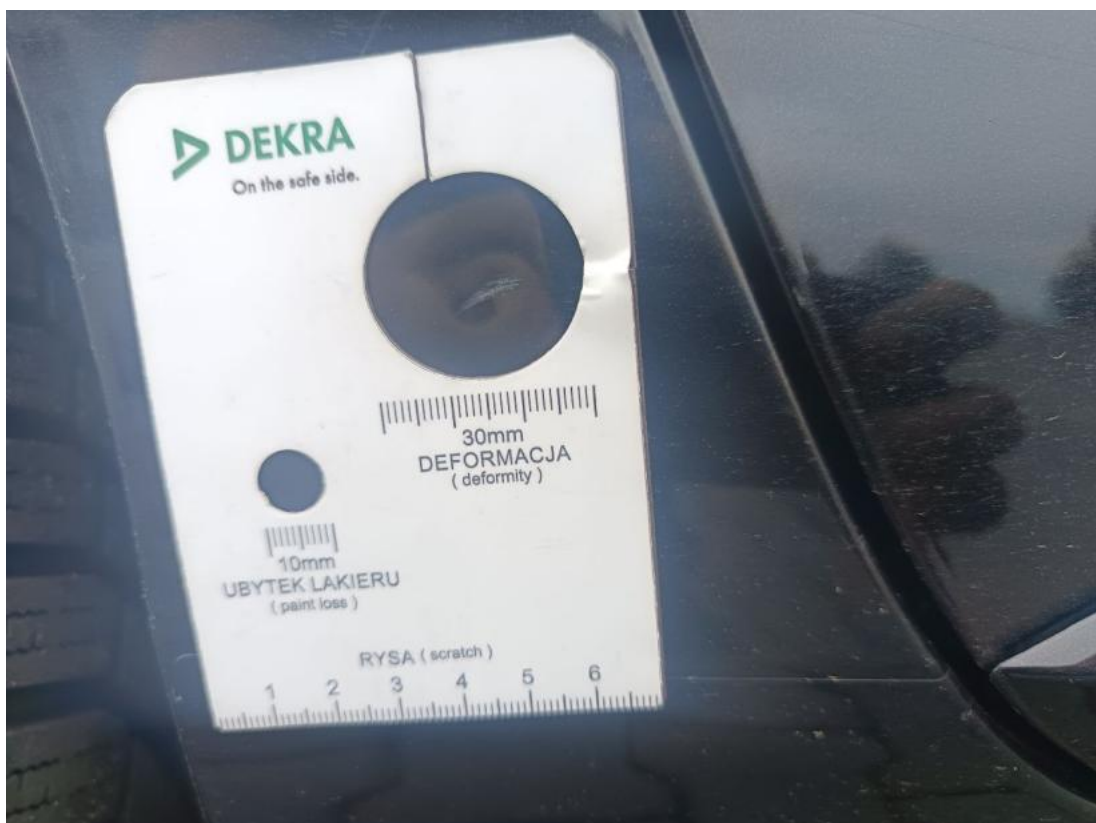
**Fot. 42**

| Poz. | Nazwa pozycji | Opis uszkodzeń | Kwalifik. | Naprawa [rbg] |
|---|---|---|---|---|
| 6 | Błotnik tylny R | rysa/odprysk, wgniecenie/odkształcenie | | |

Błotnik tylny P / Ściana boczna P - Wgniecenie/odkształcenie 1

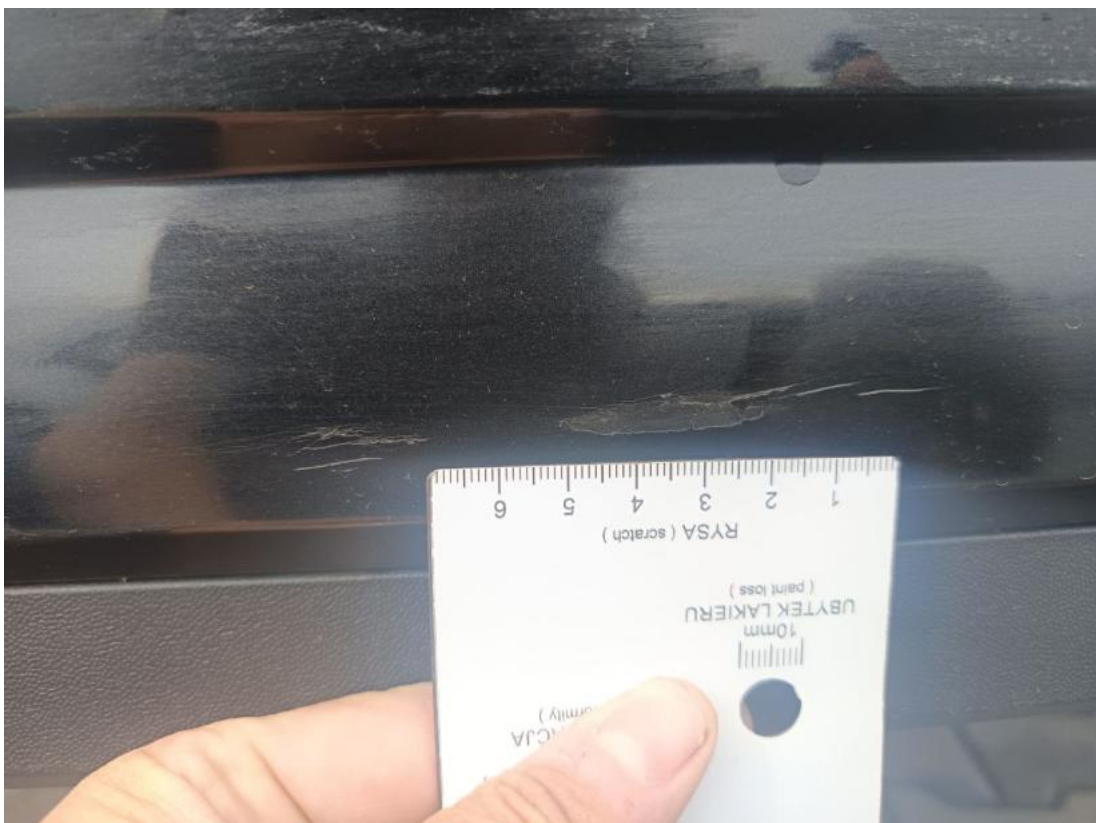
**Fot. 44**

| Poz. | Nazwa pozycji | Opis uszkodzeń | Kwalifik. | Naprawa [rbg] |
|---|---|---|---|---|
| 2 | Okladzina zderzaka tylnego | rysa/odprysk | NA | 0.8 |

Zderzak tylny - Rysa/odprysk 1

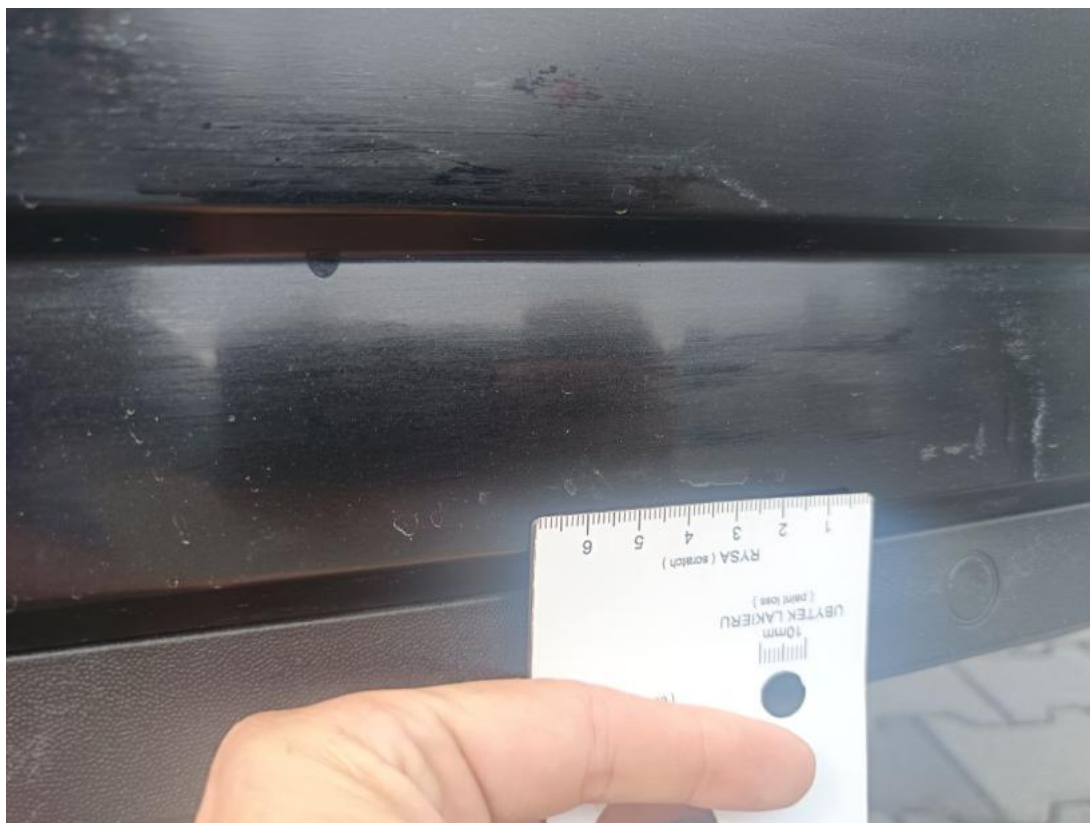
**Fot. 45**

Zderzak tylny - Rysa/odprysk 2

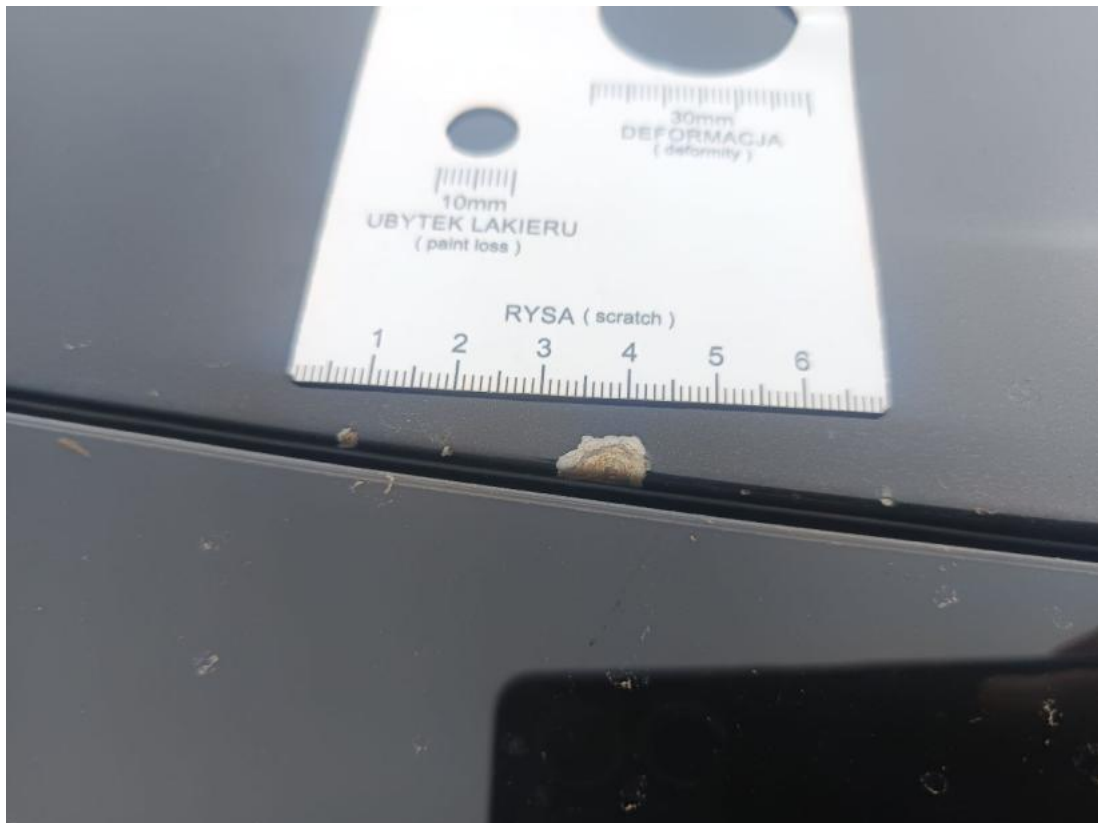
**Fot. 47**

| Poz. | Nazwa pozycji | Opis uszkodzeń | Kwalifik. | Naprawa [rbg] |
|---|---|---|---|---|
| 1 | Dach | ślady korozji | NA | 0.3 |

Dach - Rysa/odprysk 1

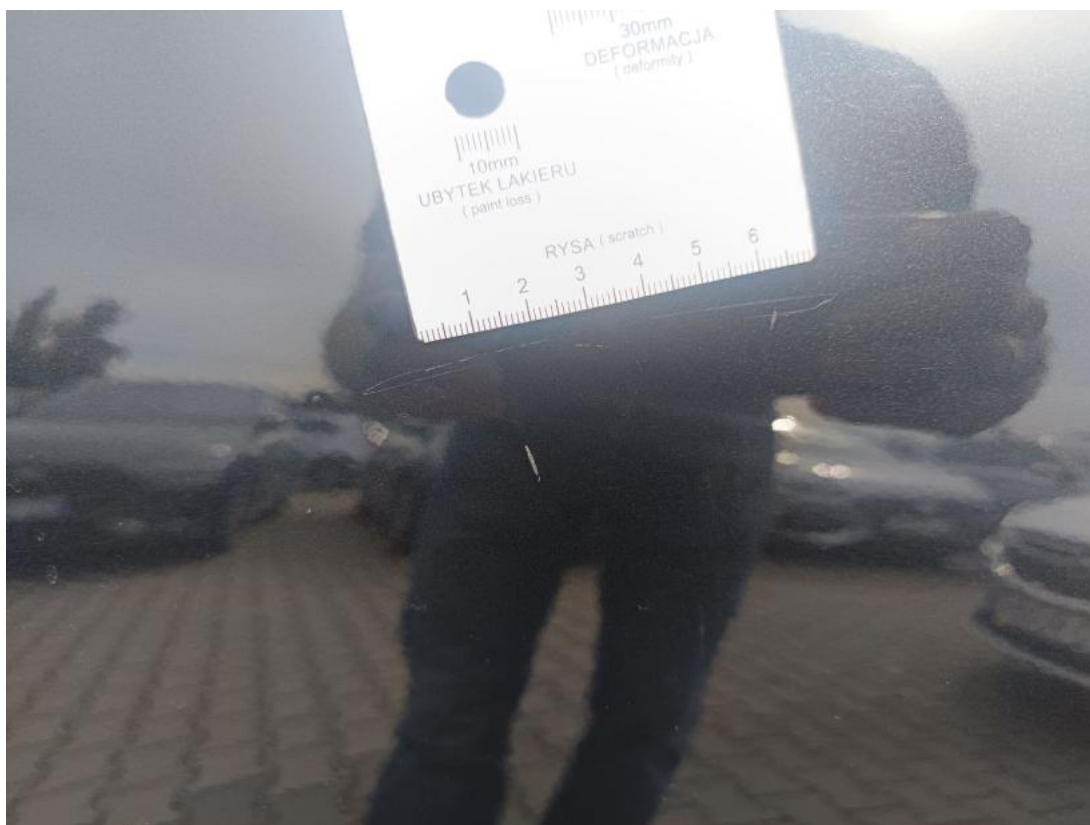
**Fot. 49**

| Poz. | Nazwa pozycji | Opis uszkodzeń | Kwalifik. | Naprawa [rbg] |
|---|---|---|---|---|
| 5 | Błotnik tylny L | rysa/odprysk | | |

Błotnik tylny L / Ściana boczna L - Rysa/odprysk 1
