## Raport z oględzin pojazdu

| Numer raportu | 219839/7/26-11401 | Data raportu | 07-07-2026 |

| Marka, model | FORD Mondeo Hatchback 14-19 |
| Numer rejestracyjny | WD0910V |

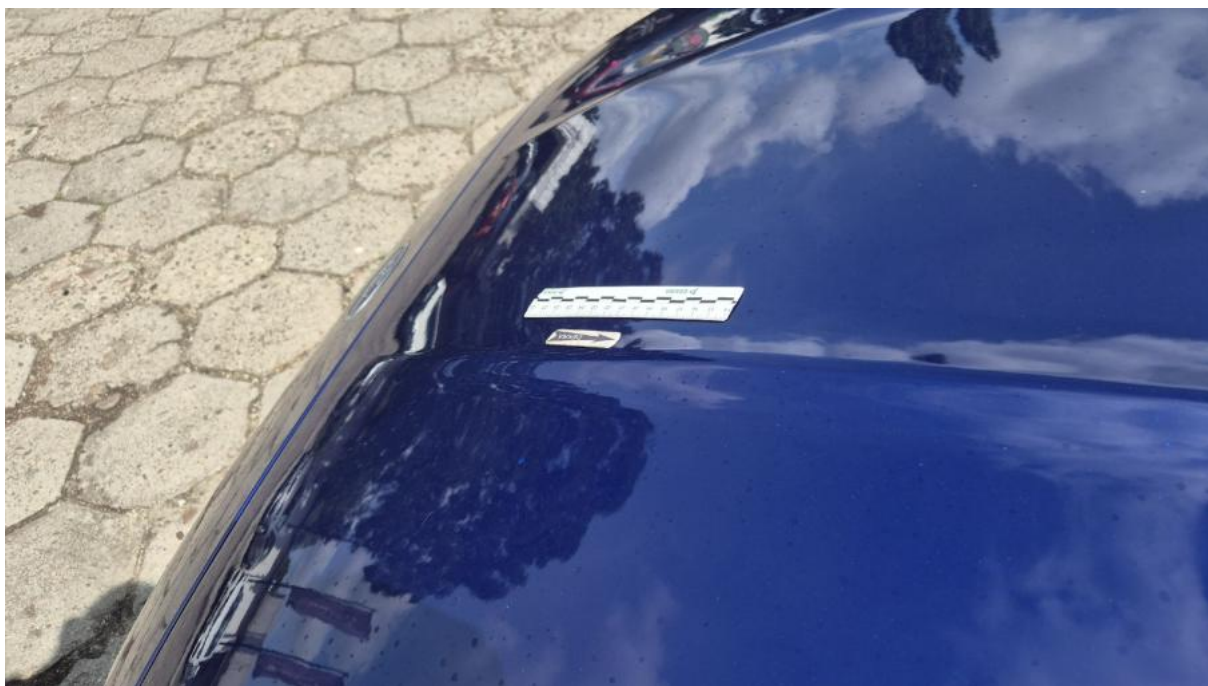
**Fot. 39**

| Poz. | Nazwa pozycji | Opis uszkodzeń | Kwalifik. | Naprawa [rbg] |
|---|---|---|---|---|
| 9 | Pokrywa przednia | rysa/odprysk, wgniecenie/odkształcenie | | |

Pokrywa komory silnika - Wgniecenie/odkształcenie 1

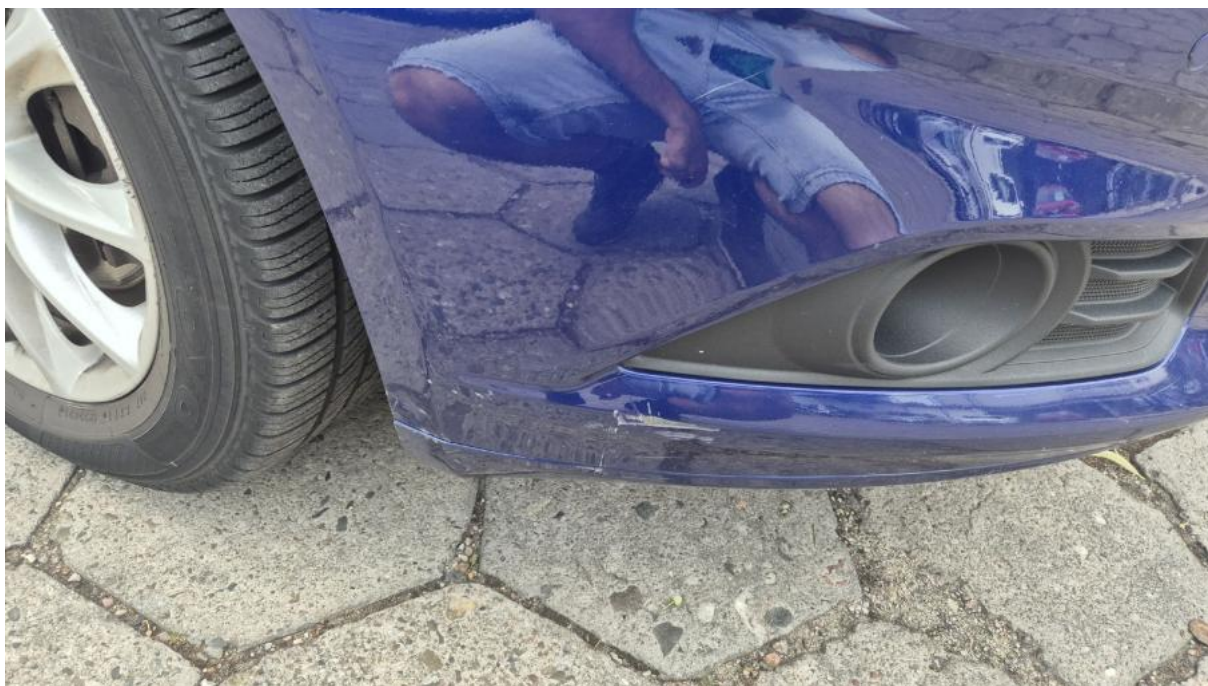
**Fot. 41**

| Poz. | Nazwa pozycji | Opis uszkodzeń | Kwalifik. | Naprawa [rbg] |
|---|---|---|---|---|
| 2 | Okladzina zderzaka przedniego | rysa/odprysk, ubytki materiału | NA | 1 |

Zderzak - zdjęcie poglądowe 1

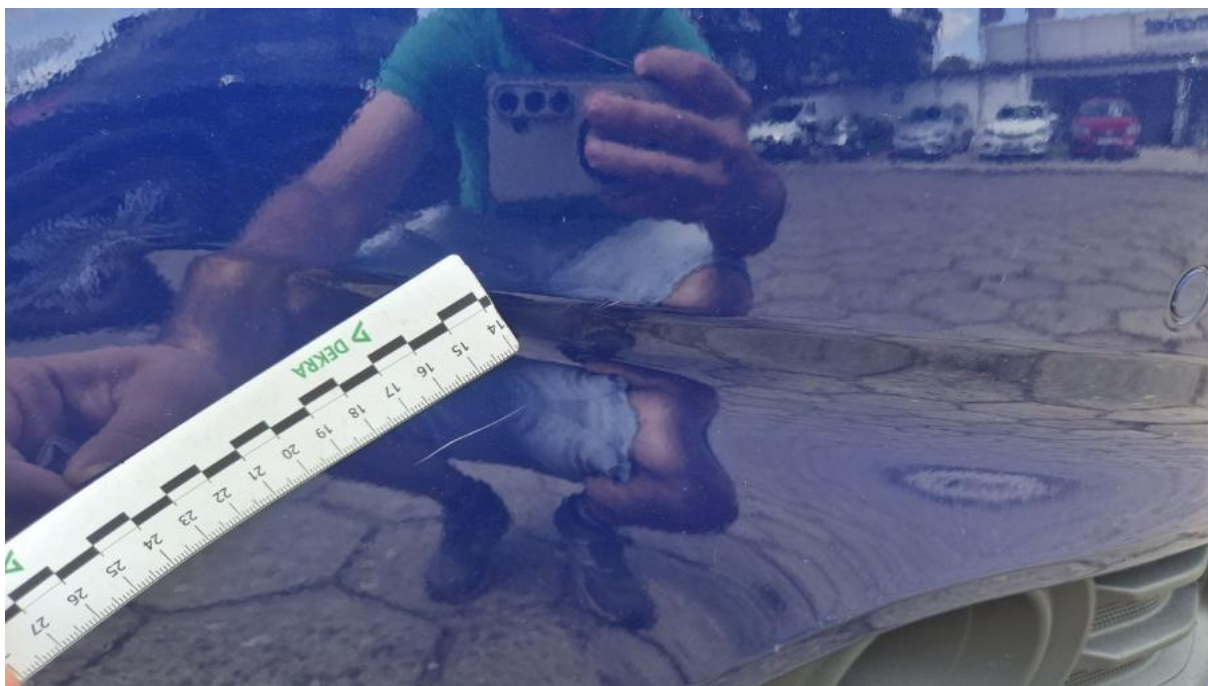
**Fot. 43**

Zderzak - Rysa/odprysk 2

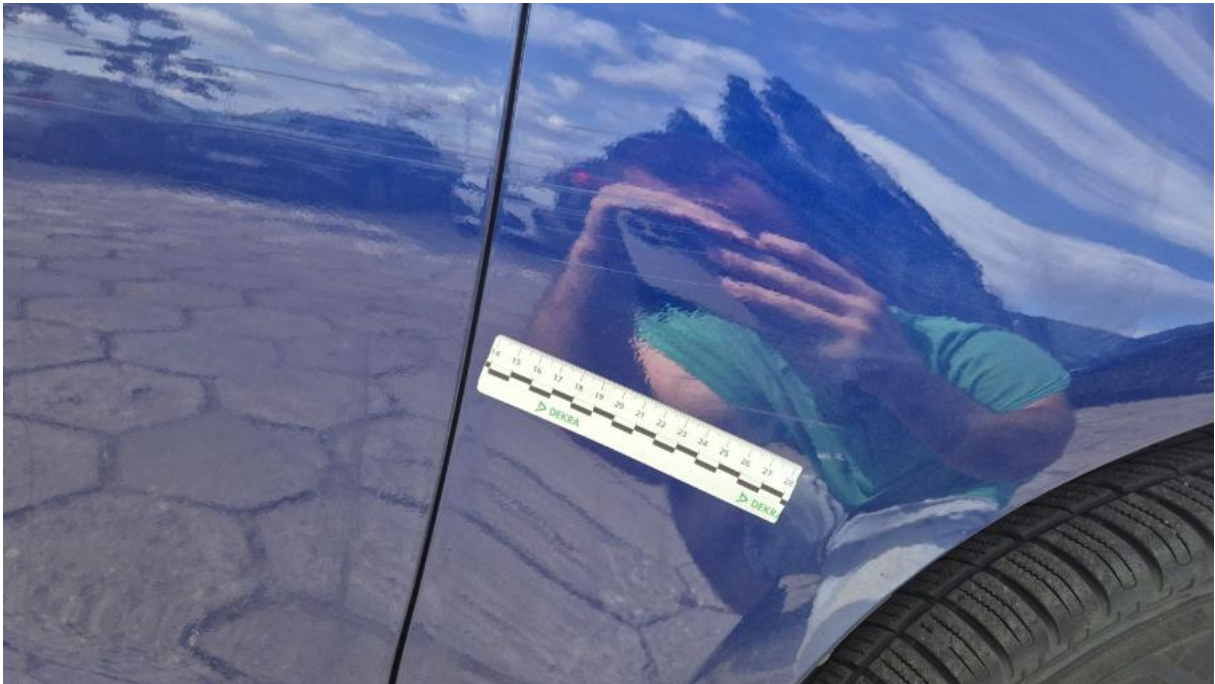
**Fot. 45**

| Poz. | Nazwa pozycji | Opis uszkodzeń | Kwalifik. | Naprawa [rbg] |
|---|---|---|---|---|
| 3 | Błotnik przedni R | rysa/odprysk, wgniecenie/odkształcenie | NA | 0.5 |

Błotnik przedni P - Rysa/odprysk 2

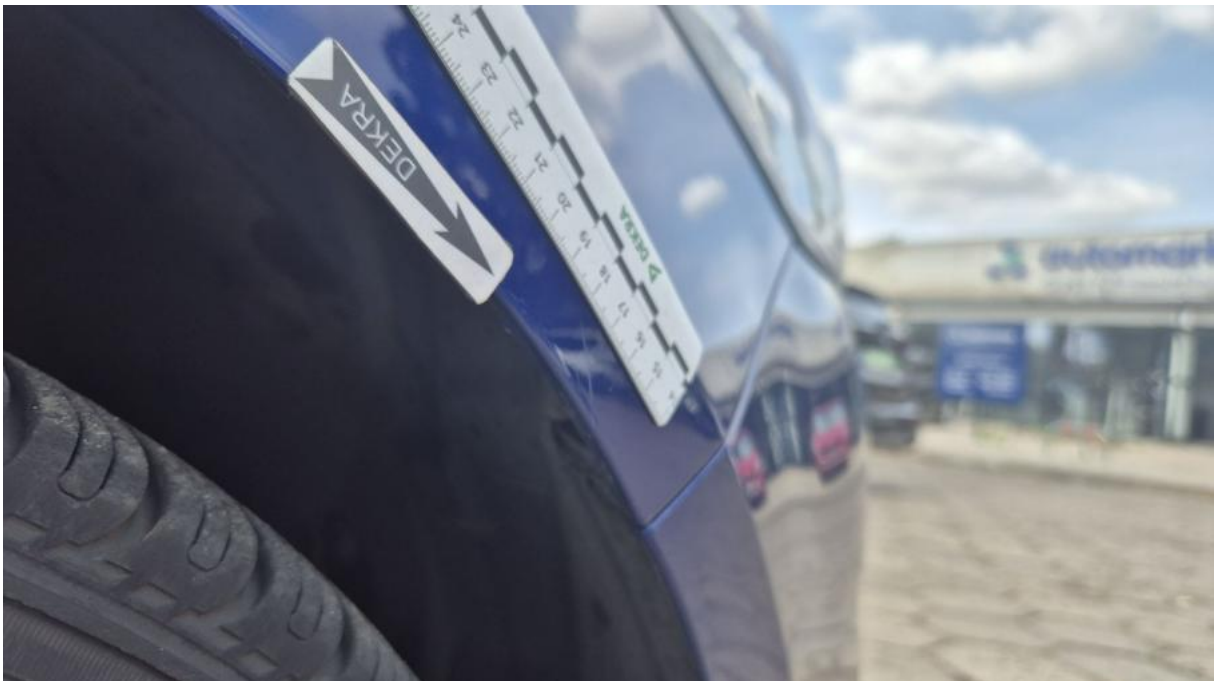
**Fot. 46**

Błotnik przedni P - Wgniecenie/odkształcenie 1

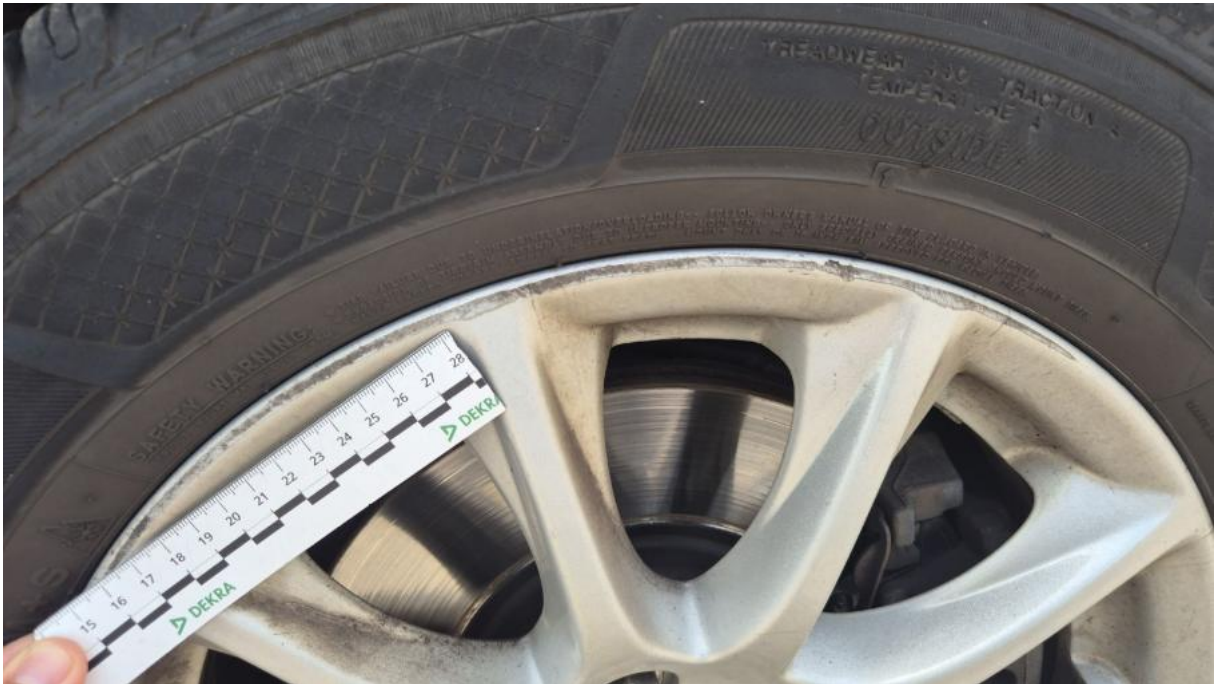
**Fot. 47**

| Poz. | Nazwa pozycji | Opis uszkodzeń | Kwalifik. | Naprawa [rbg] |
|---|---|---|---|---|
| 8 | Tarcza koła aluminiowa przód R | rysa/odprysk, ubytki materiału | NA | 2 |

Felga aluminiowa przednia P - Rysa/odprysk 1

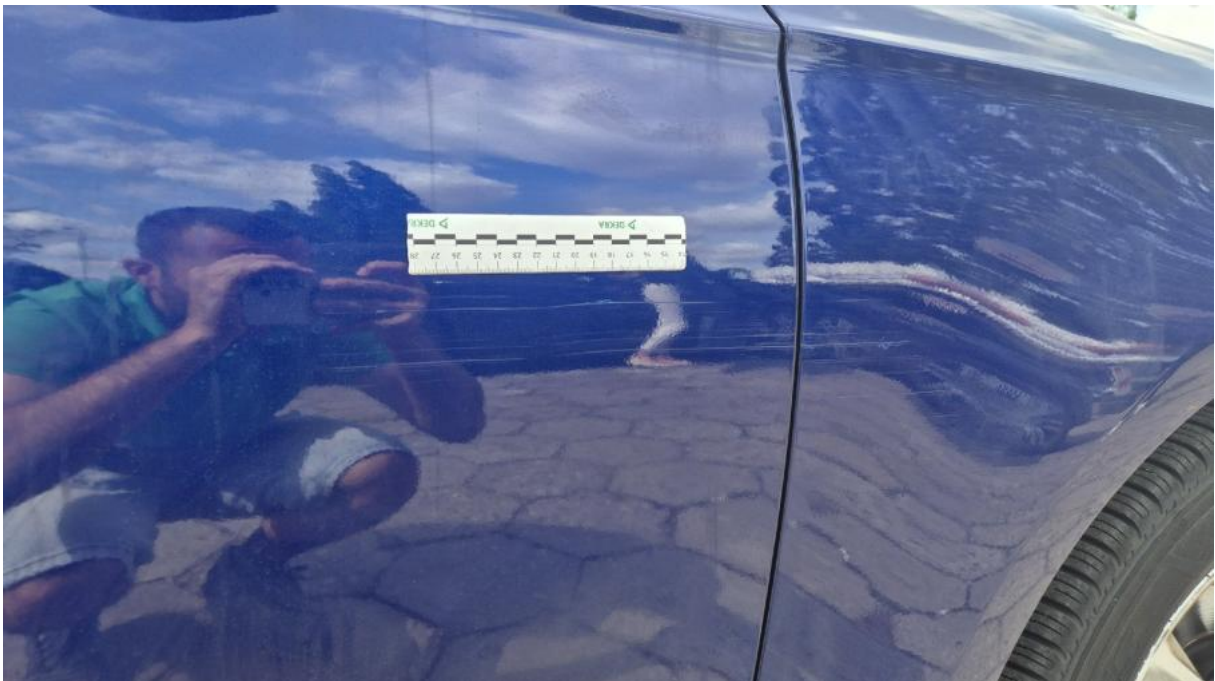
**Fot. 48**

| Poz. | Nazwa pozycji | Opis uszkodzeń | Kwalifik. | Naprawa [rbg] |
|---|---|---|---|---|
| 4 | Drzwi przednie (nieuzbrojone) R | rysa/odprysk | NA | 0.5 |

Drzwi przednie P - Rysa/odprysk 1

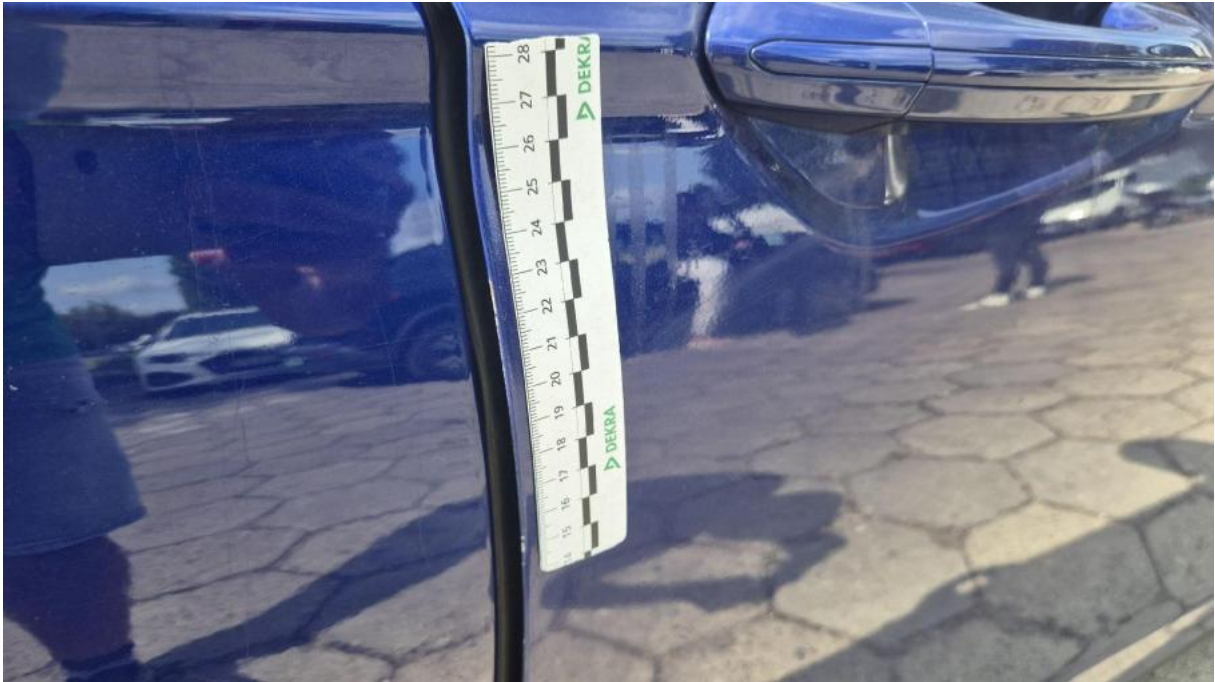
**Fot. 49**

Drzwi przednie P - Rysa/odprysk 2

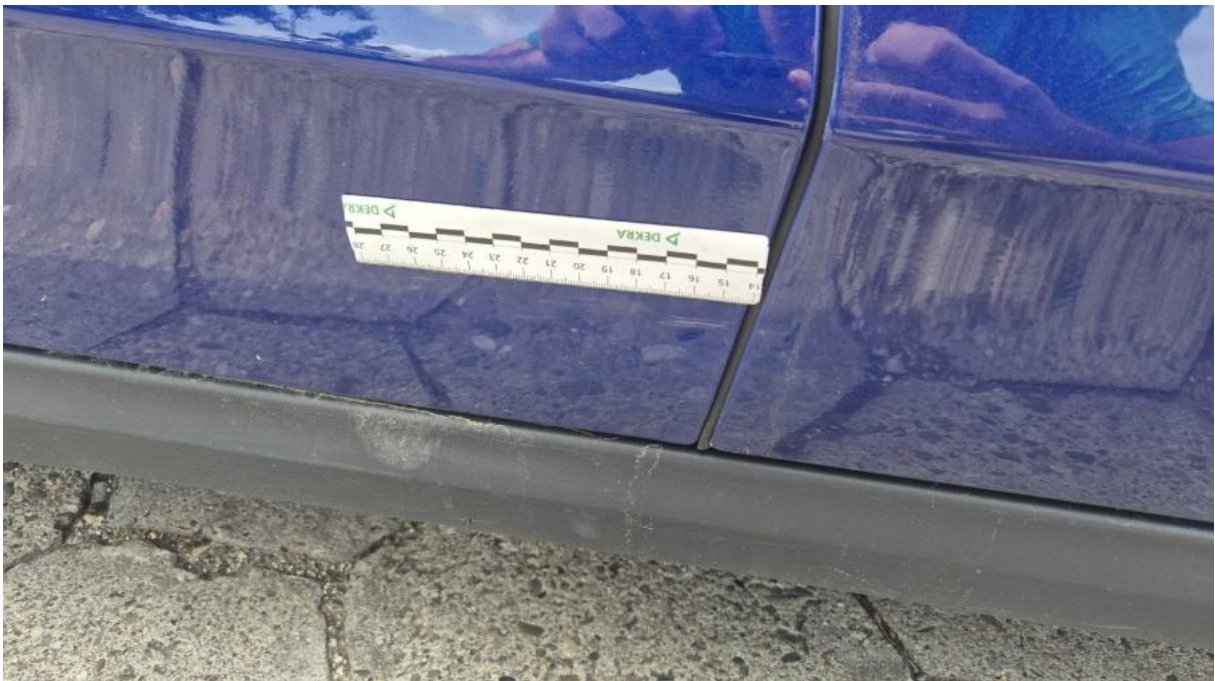
**Fot. 50**

| Poz. | Nazwa pozycji | Opis uszkodzeń | Kwalifik. | Naprawa [rbg] |
|---|---|---|---|---|
| 13 | Drzwi tylne (nieuzbrojone) R | rysa/odprysk, wgniecenie/odkształcenie | | |

Drzwi tylne P - Rysa/odprysk 1

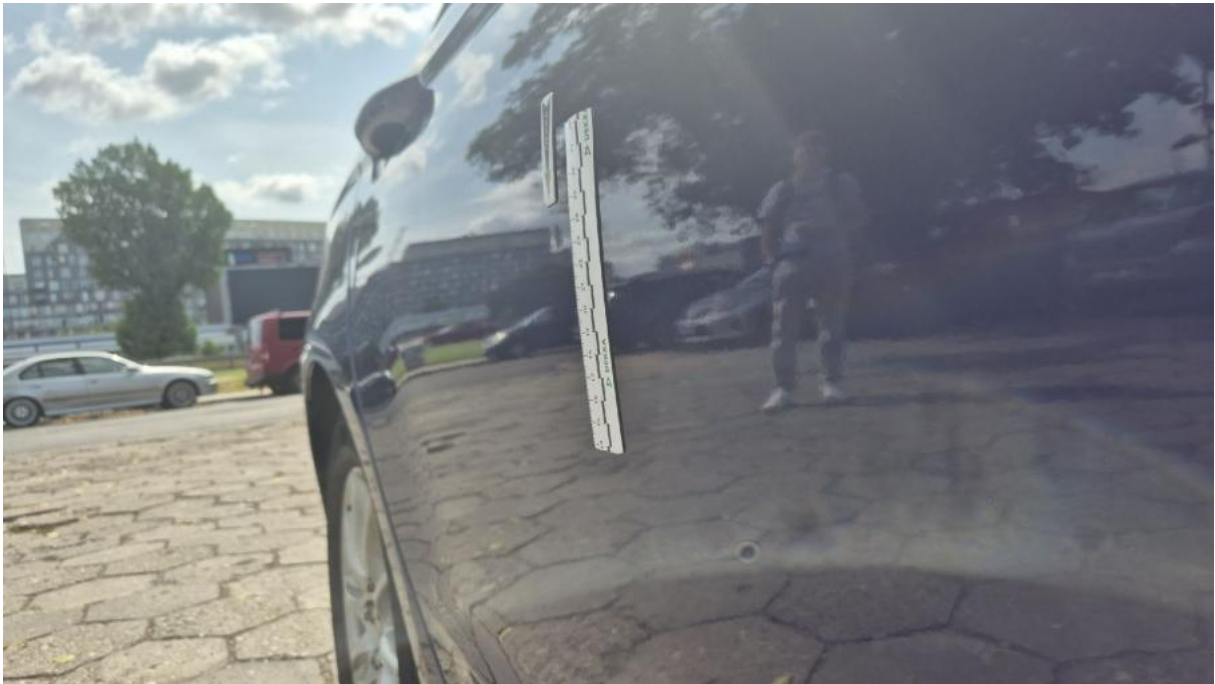
**Fot. 51**

Drzwi tylne P - Wgniecenie/odkształcenie 1

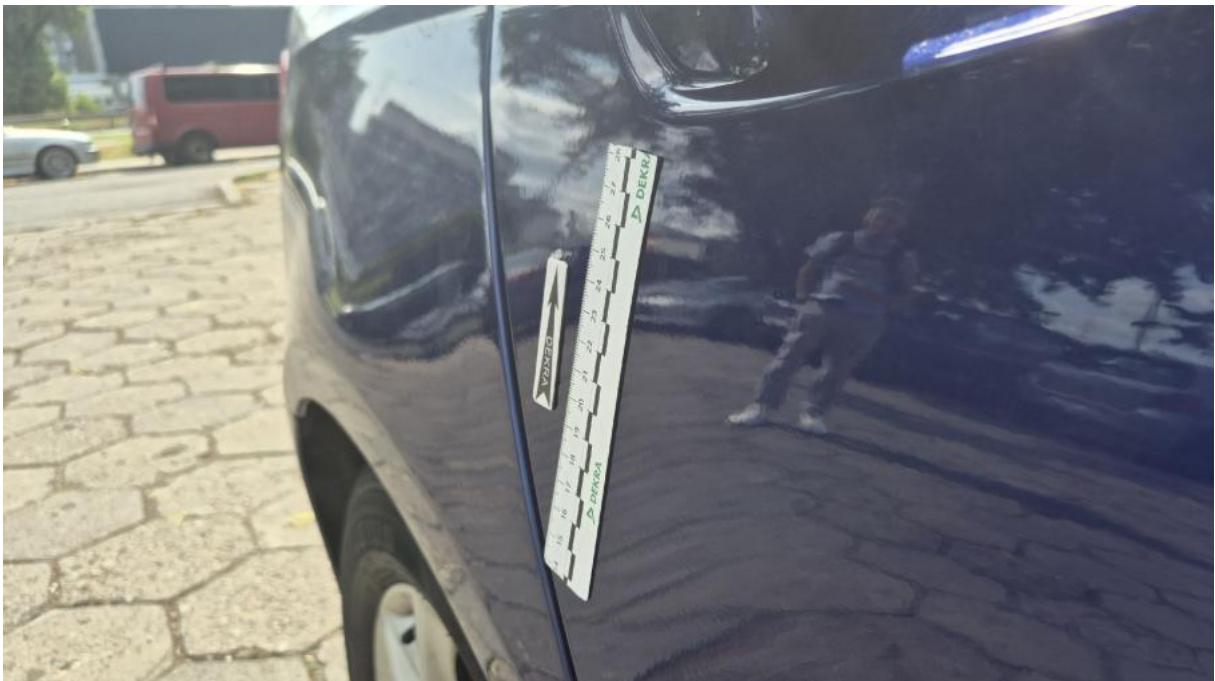
**Fot. 52**

Drzwi tylne P - Wgniecenie/odkształcenie 2

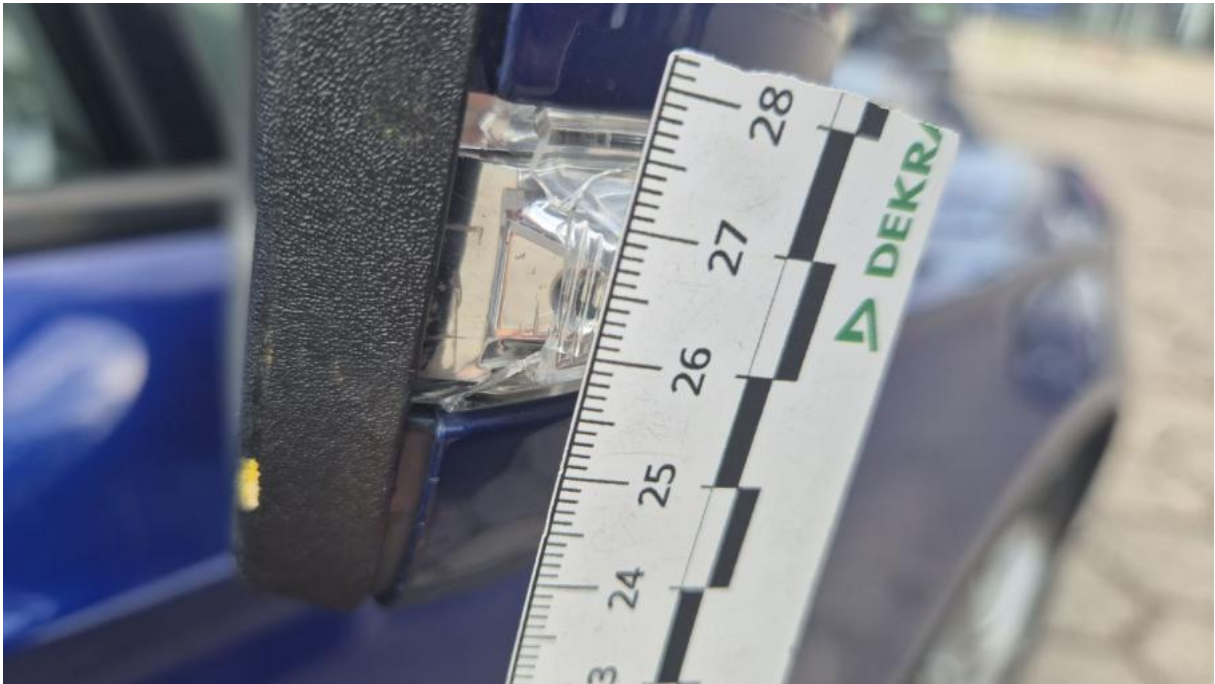
**Fot. 53**

| Poz. | Nazwa pozycji | Opis uszkodzeń | Kwalifik. | Naprawa [rbg] |
|---|---|---|---|---|
| 1 | Lusterko zewn.ustaw.elekt./ogrzew. R | pęknięcie | WY | 0.5 |

Lusterko zew P - Pęknięcie/rozerwanie 1

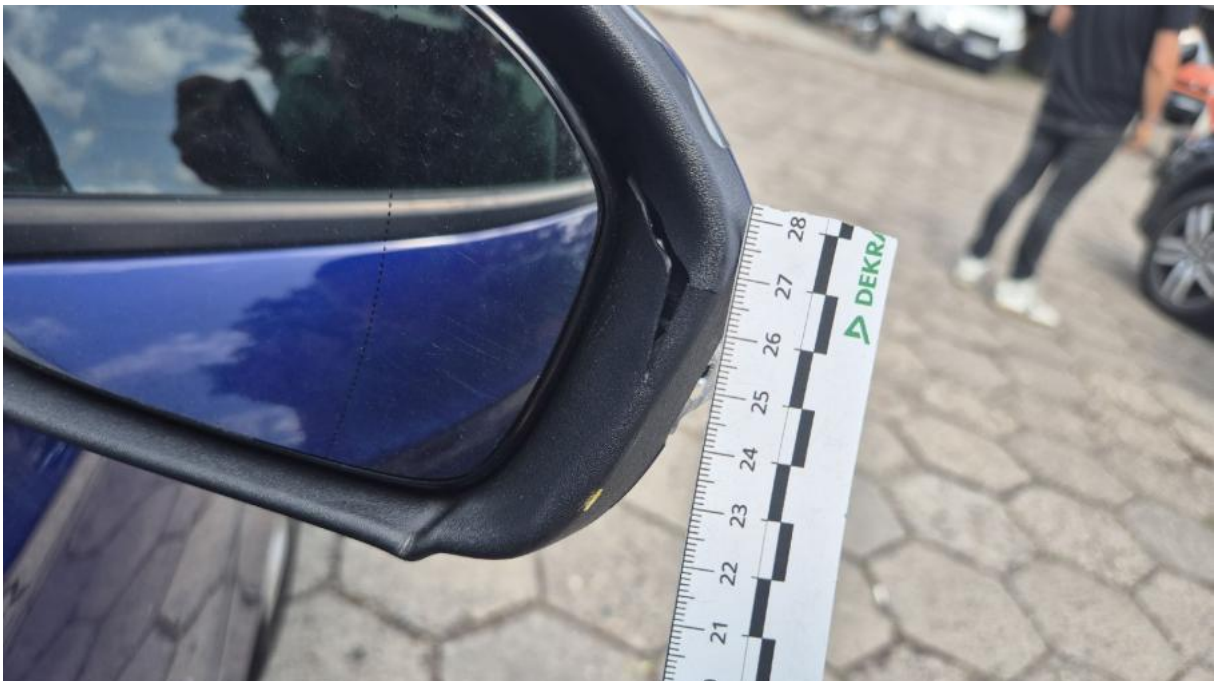
**Fot. 54**

Lusterko zew P - Pęknięcie/rozerwanie 2

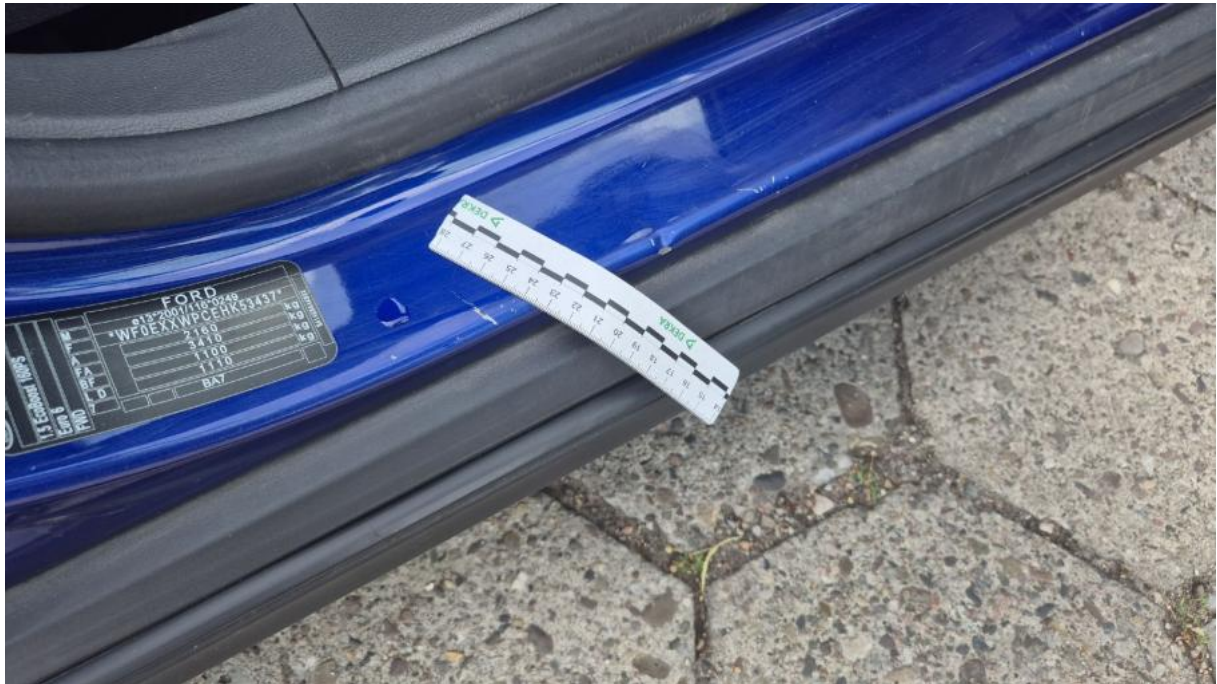
**Fot. 55**

| Poz. | Nazwa pozycji | Opis uszkodzeń | Kwalifik. | Naprawa [rbg] |
|---|---|---|---|---|
| 5 | Próg R | rysa/odprysk, wgniecenie/odkształcenie | NA | 1 |

Próg P - Rysa/odprysk 1

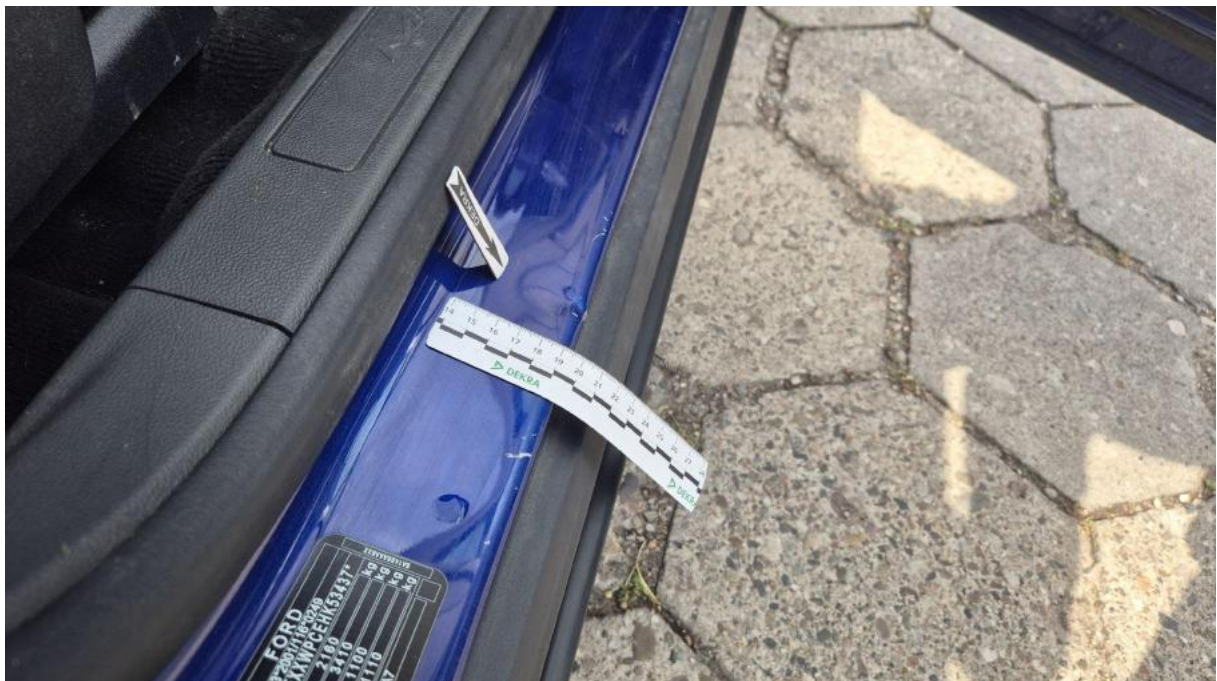
**Fot. 56**

Próg P - Wgniecenie/odkształcenie 1

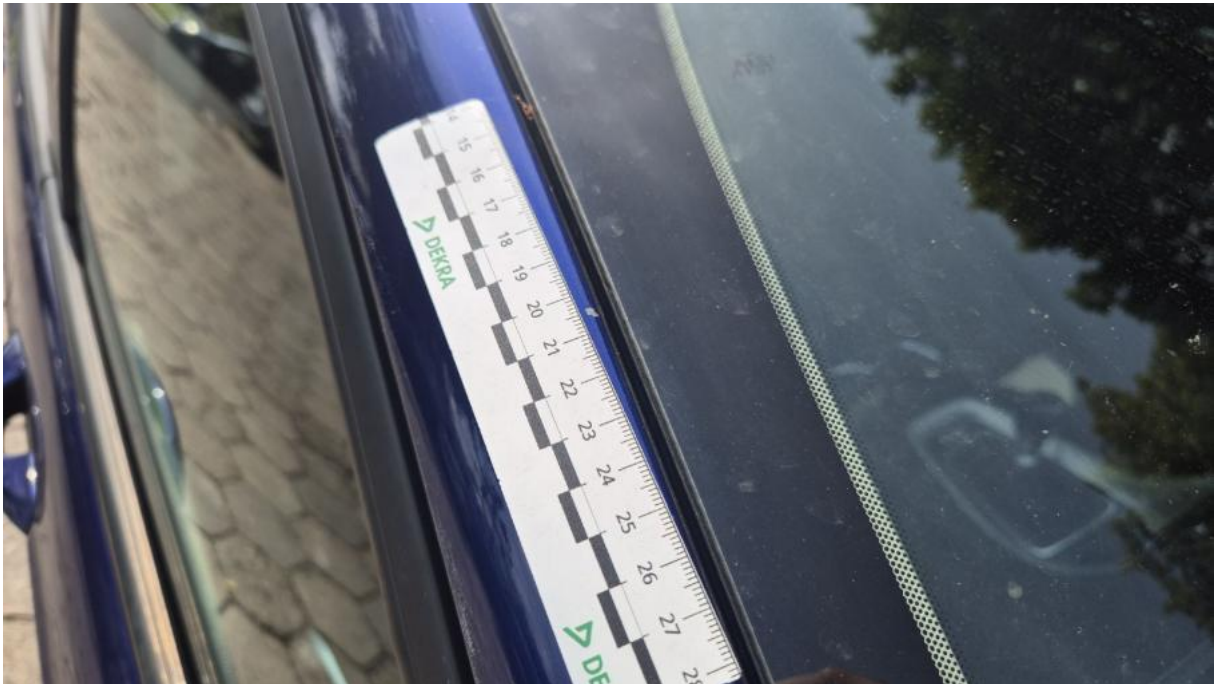
**Fot. 57**

| Poz. | Nazwa pozycji | Opis uszkodzeń | Kwalifik. | Naprawa [rbg] |
|---|---|---|---|---|
| 17 | Słupek przedni A R | rysa/odprysk | | |

Słupek przedni P - Rysa/odprysk 1

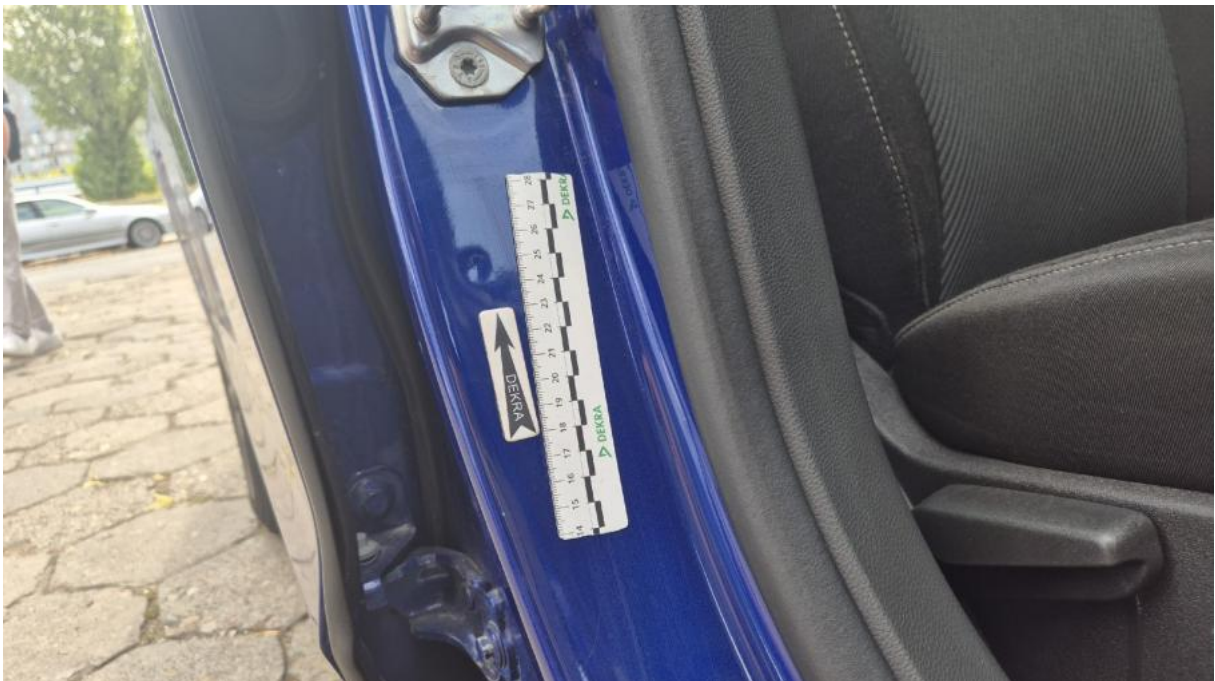
**Fot. 58**

| Poz. | Nazwa pozycji | Opis uszkodzeń | Kwalifik. | Naprawa [rbg] |
|---|---|---|---|---|
| 18 | Słupek środkowy R | wgniecenie/odkształcenie | | |

Słupek środkowy P - Wgniecenie/odkształcenie 1

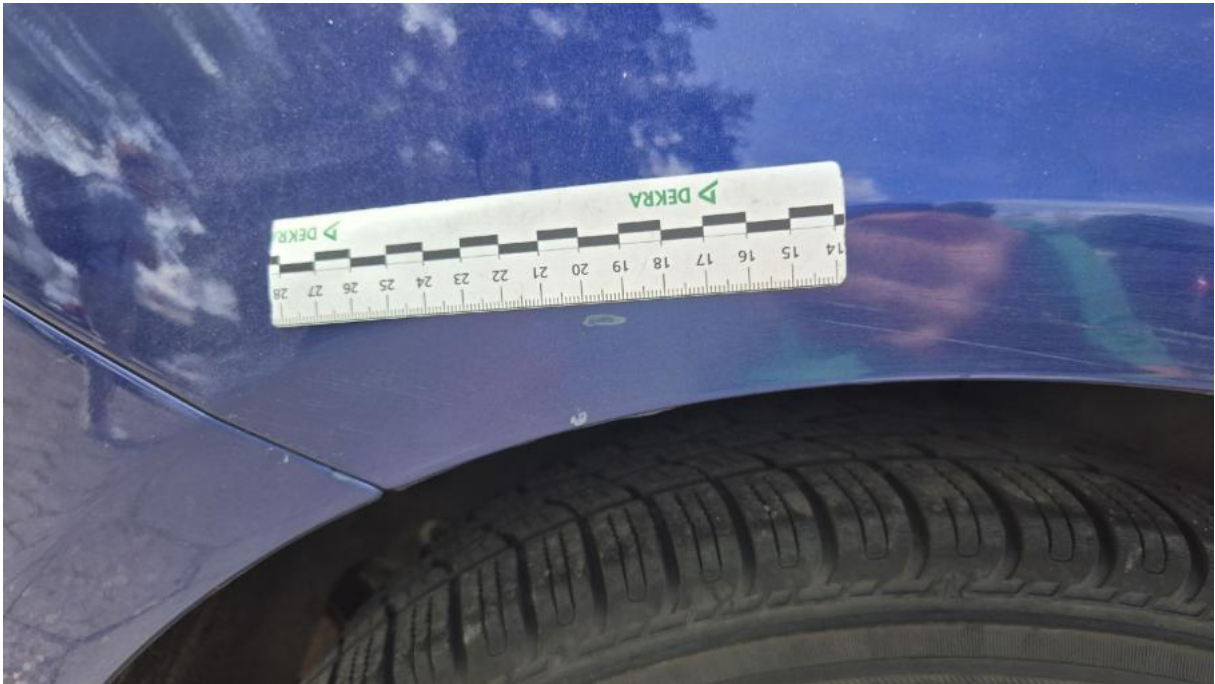
**Fot. 59**

| Poz. | Nazwa pozycji | Opis uszkodzeń | Kwalifik. | Naprawa [rbg] |
|---|---|---|---|---|
| 7 | Błotnik tylny , część górna R | rysa/odprysk | NA | 0.5 |

Błotnik tylny P / Ściana boczna P - Rysa/odprysk 1

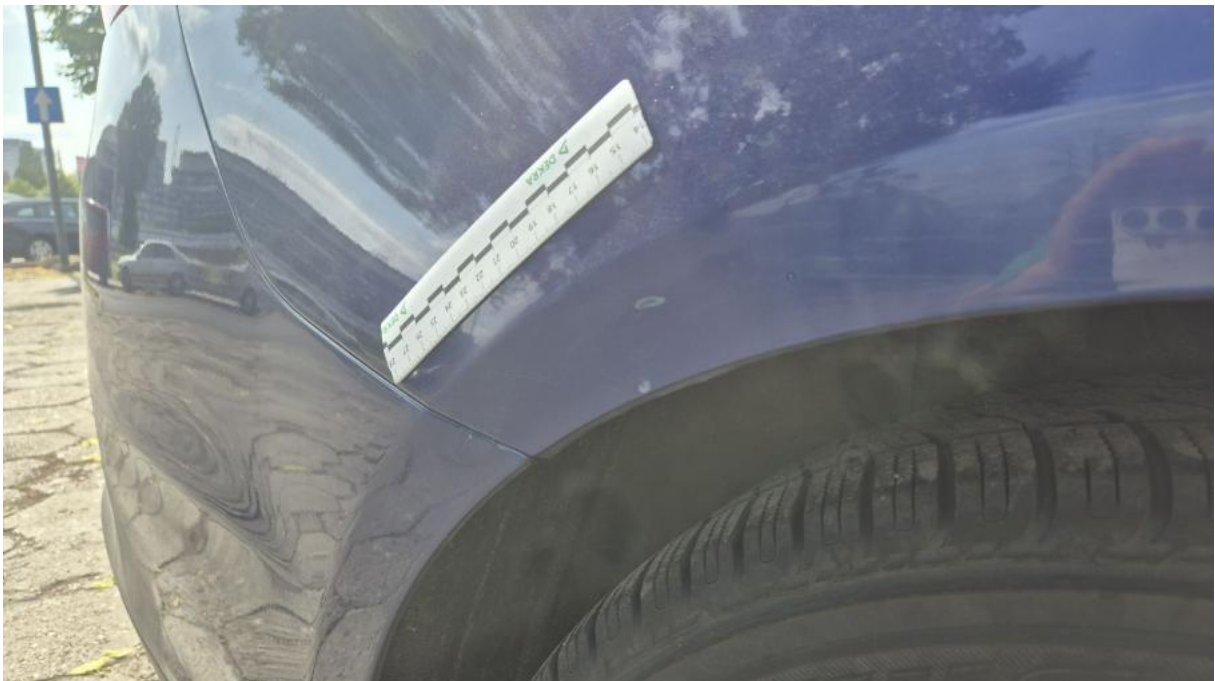
**Fot. 60**

Błotnik tylny P / Ściana boczna P - Inne 1

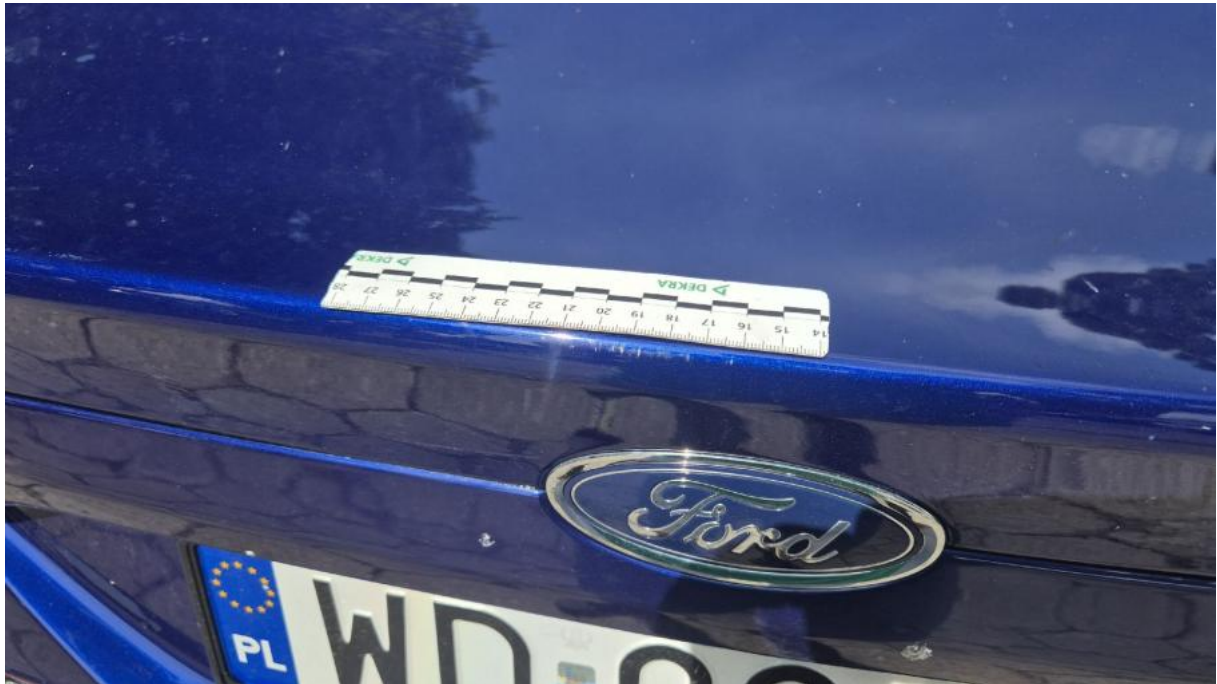
**Fot. 61**

| Poz. | Nazwa pozycji | Opis uszkodzeń | Kwalifik. | Naprawa [rbg] |
|---|---|---|---|---|
| 16 | Pokrywa tylna | rysa/odprysk | | |

Pokrywy bagażnika - Rysa/odprysk 1

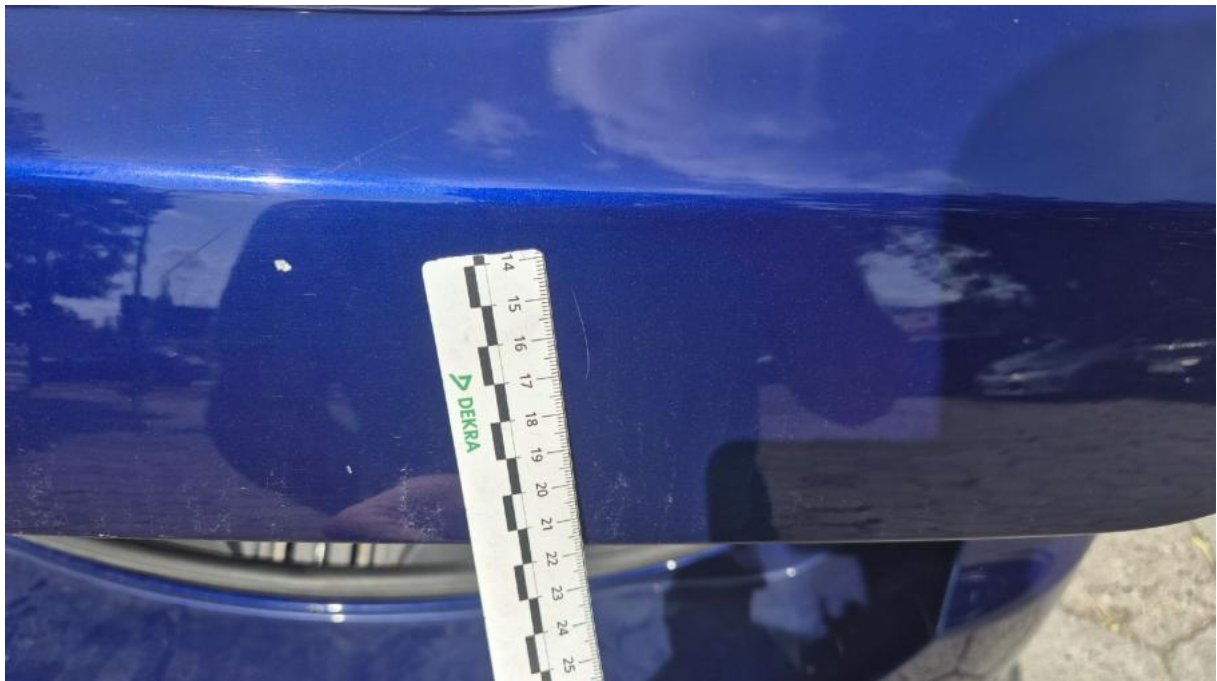
**Fot. 62**

Pokrywy bagażnika - Rysa/odprysk 2

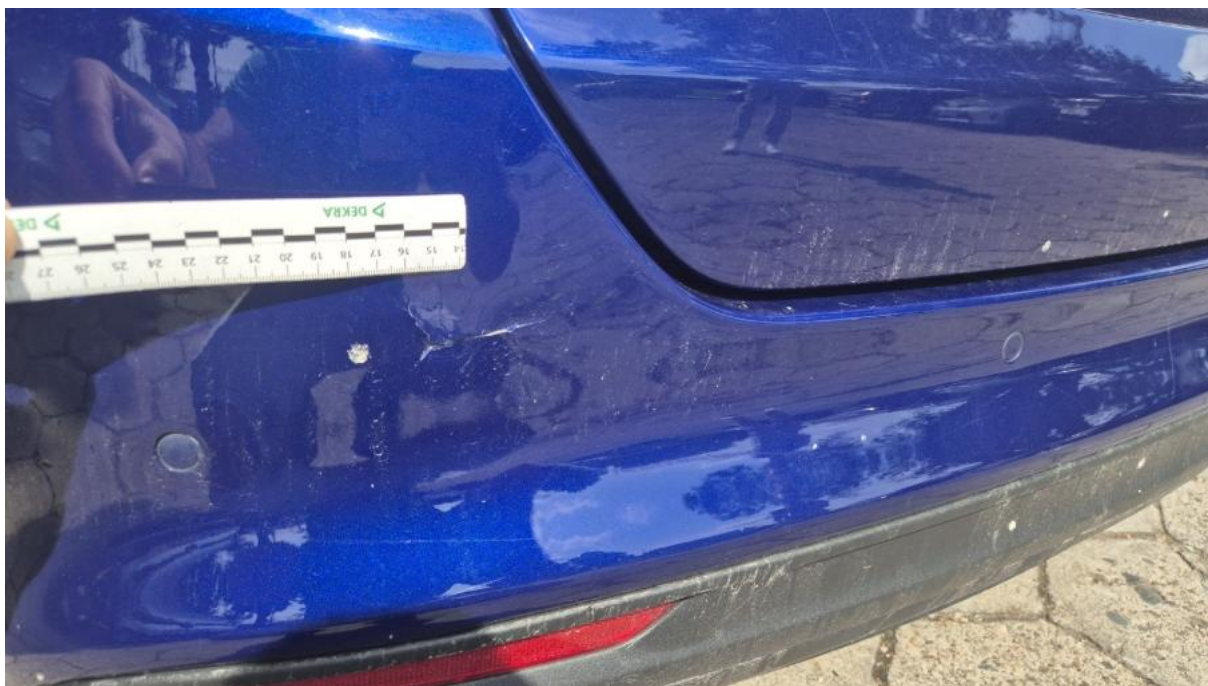
**Fot. 63**

| Poz. | Nazwa pozycji | Opis uszkodzeń | Kwalifik. | Naprawa [rbg] |
|---|---|---|---|---|
| 6 | Okladzina zderzaka tylnego | rysa/odprysk, wgniecenie/odkształcenie, pęknięcie | NA | 1.5 |

Zderzak tylny - zdjęcie poglądowe 1

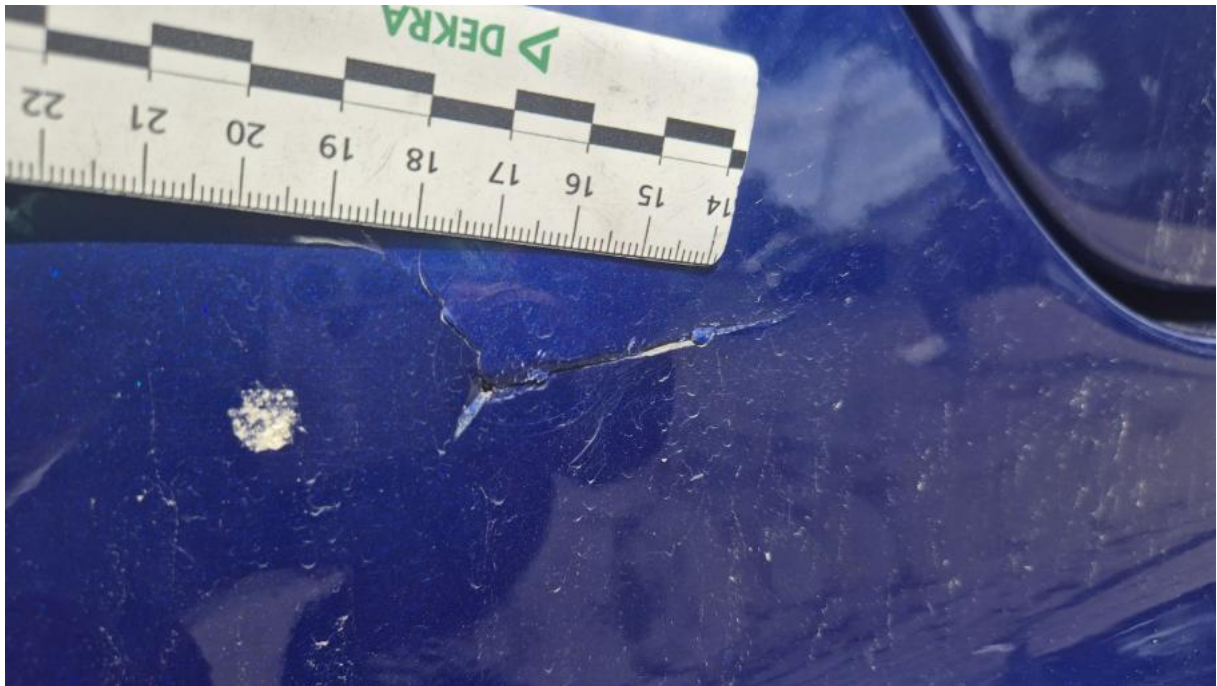
**Fot. 65**

Zderzak tylny - Pęknięcie/rozerwanie 1

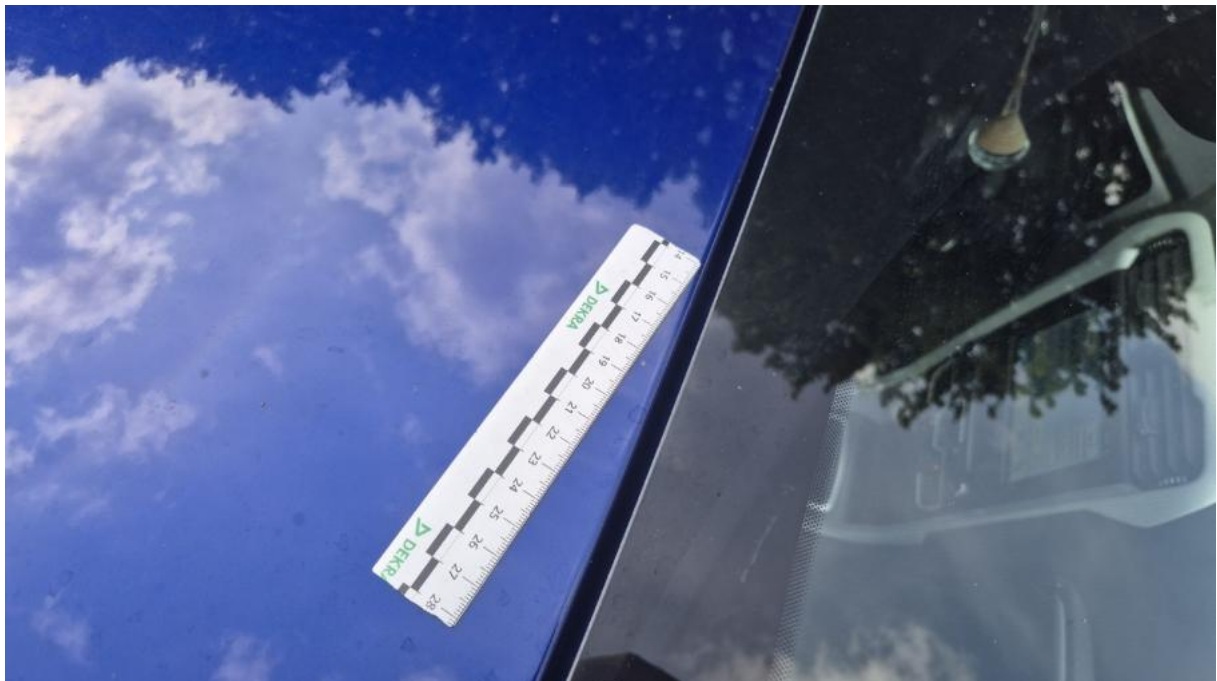
**Fot. 66**

| Poz. | Nazwa pozycji | Opis uszkodzeń | Kwalifik. | Naprawa [rbg] |
|---|---|---|---|---|
| 10 | Dach | rysa/odprysk, wgniecenie/odkształcenie | | |

Dach - Rysa/odprysk 1

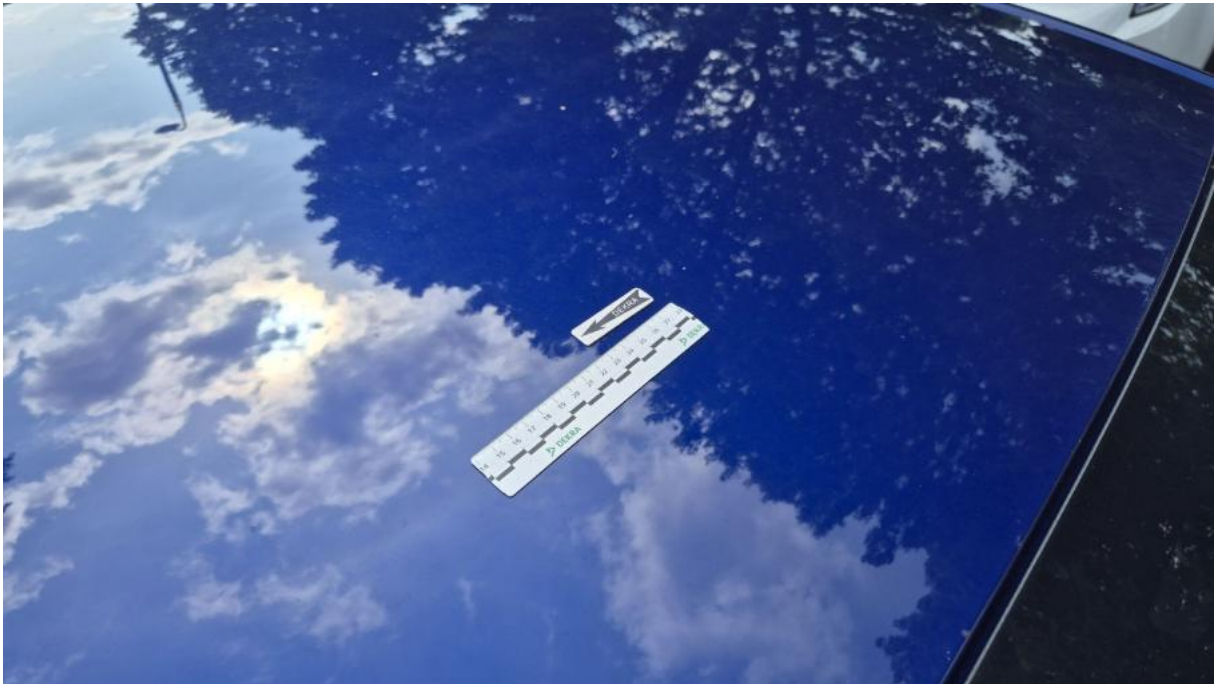
**Fot. 67**

Dach - Wgniecenie/odkształcenie 1

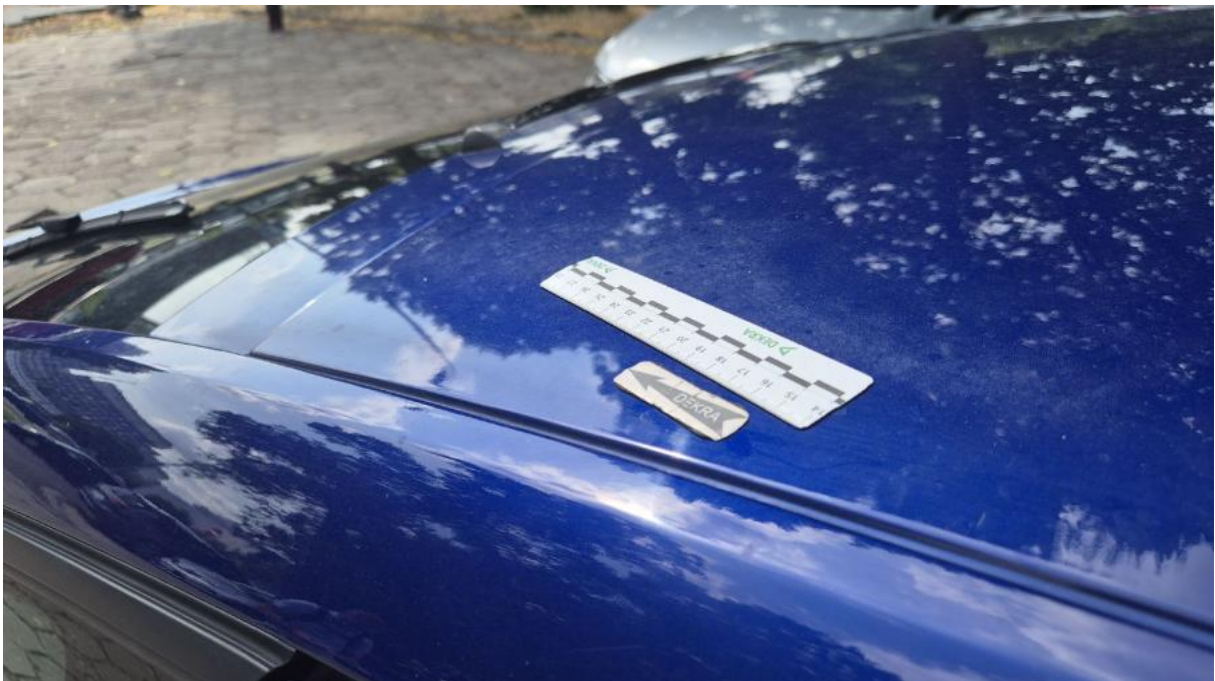
**Fot. 68**

Dach - Wgniecenie/odkształcenie 2
