## Raport z oględzin pojazdu

| Numer raportu | 219839/7/26-11401 | Data raportu | 07-07-2026 |

| Marka, model | FORD Mondeo Hatchback 14-19 |
| Numer rejestracyjny | WD0910V |

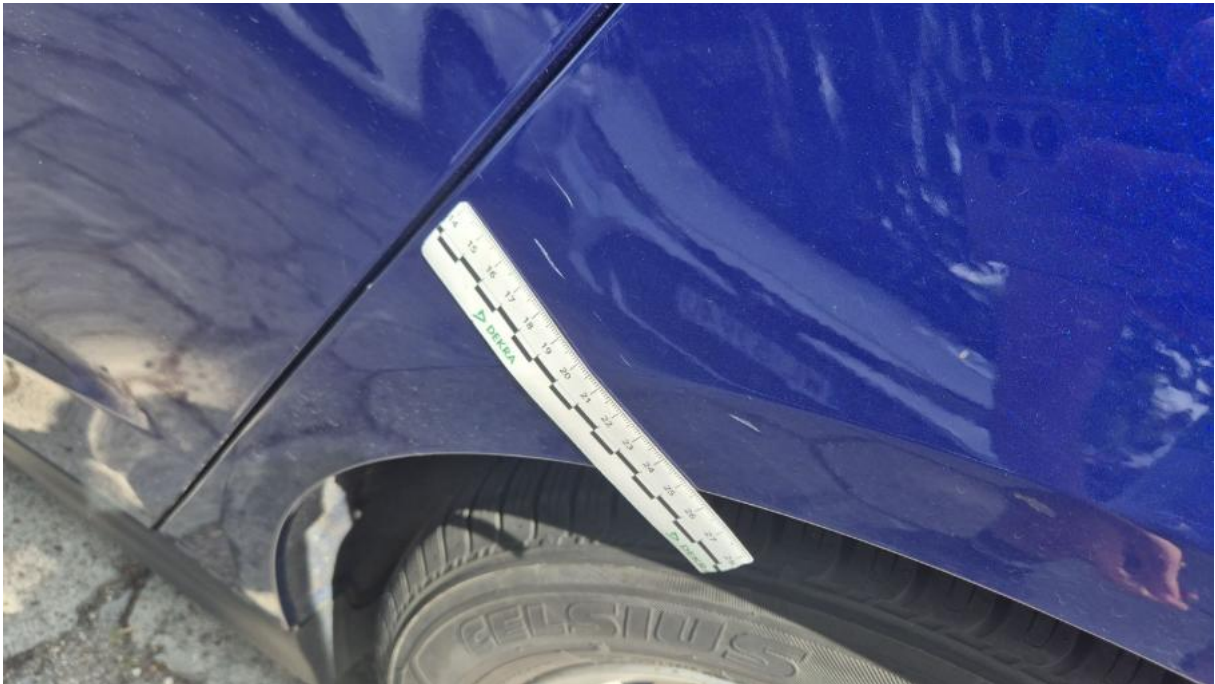
**Fot. 69**

| Poz. | Nazwa pozycji | Opis uszkodzeń | Kwalifik. | Naprawa [rbg] |
|---|---|---|---|---|
| 15 | Błotnik tylny , część górna L | rysa/odprysk, wgniecenie/odkształcenie | | |

Błotnik tylny L / Ściana boczna L - Rysa/odprysk 1

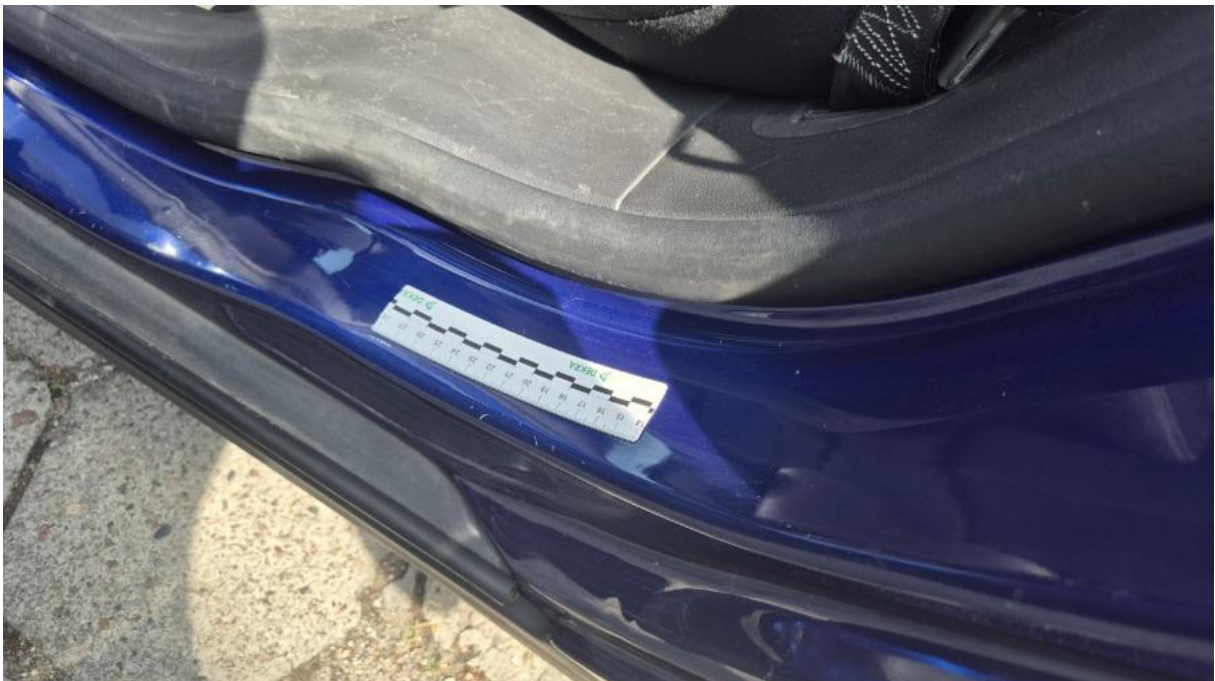
**Fot. 70**

Błotnik tylny L / Ściana boczna L - Rysa/odprysk 2

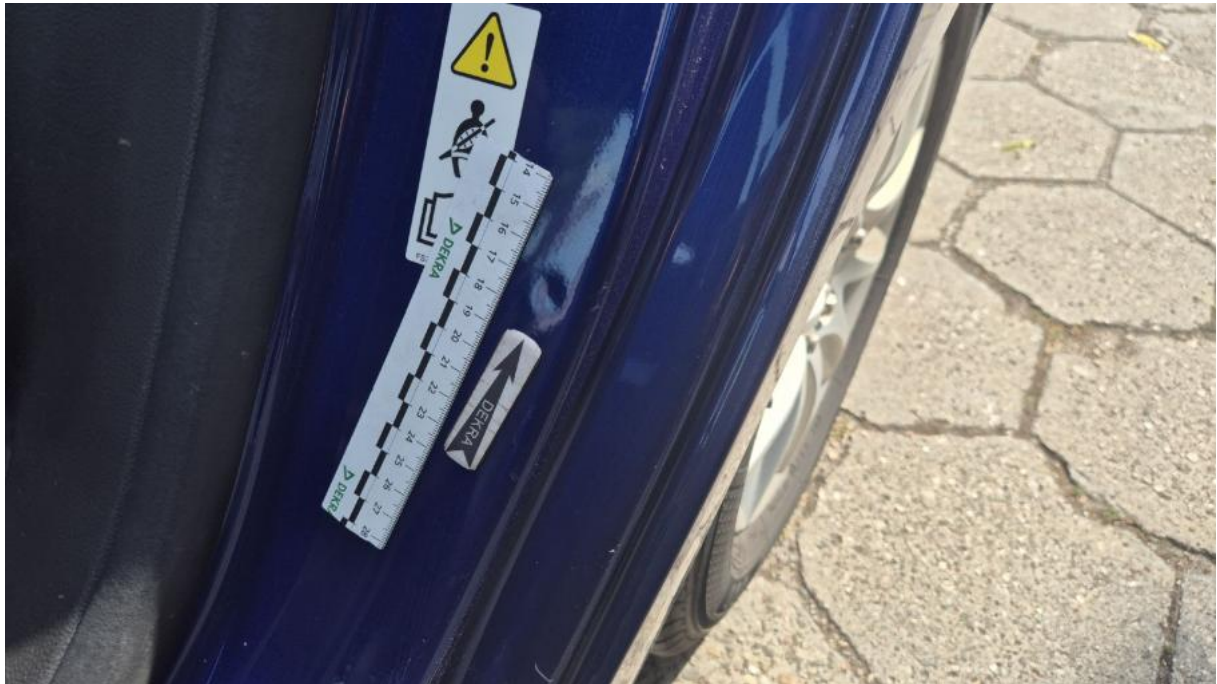
**Fot. 71**

Błotnik tylny L / Ściana boczna L - Wgniecenie/odkształcenie 1

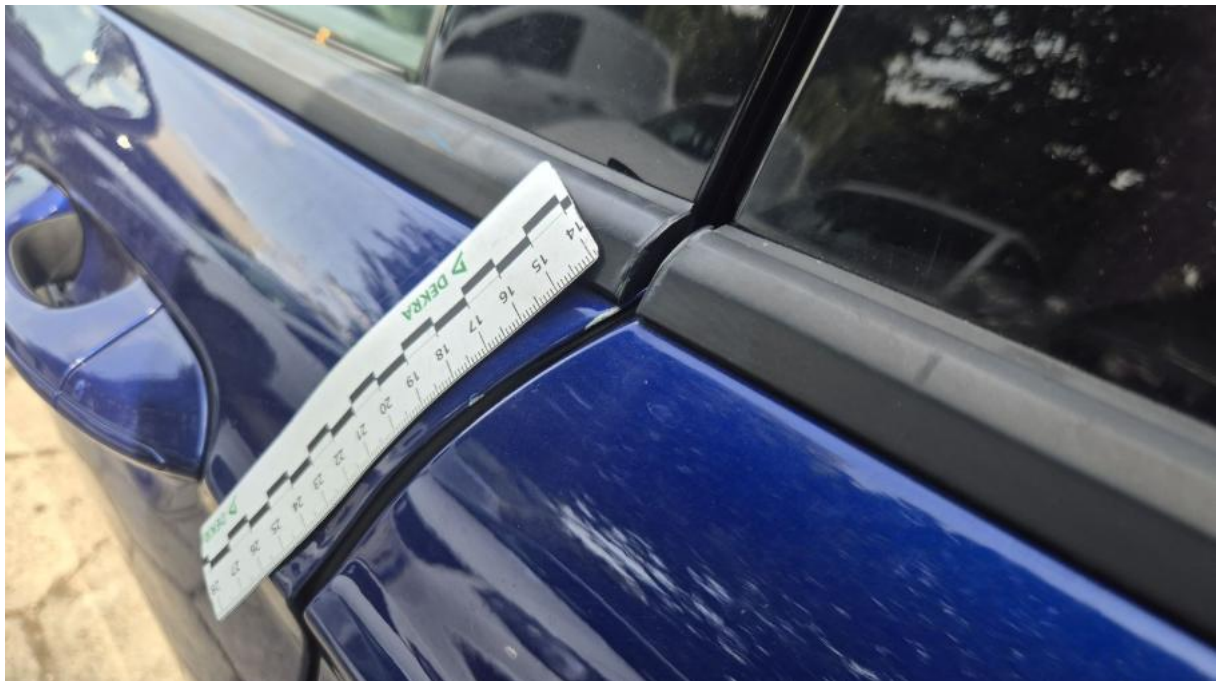
**Fot. 72**

| Poz. | Nazwa pozycji | Opis uszkodzeń | Kwalifik. | Naprawa [rbg] |
|---|---|---|---|---|
| 11 | Drzwi przednie (nieuzbrojone) L | rysa/odprysk, wgniecenie/odkształcenie | | |

Drzwi przed L - Rysa/odprysk 1

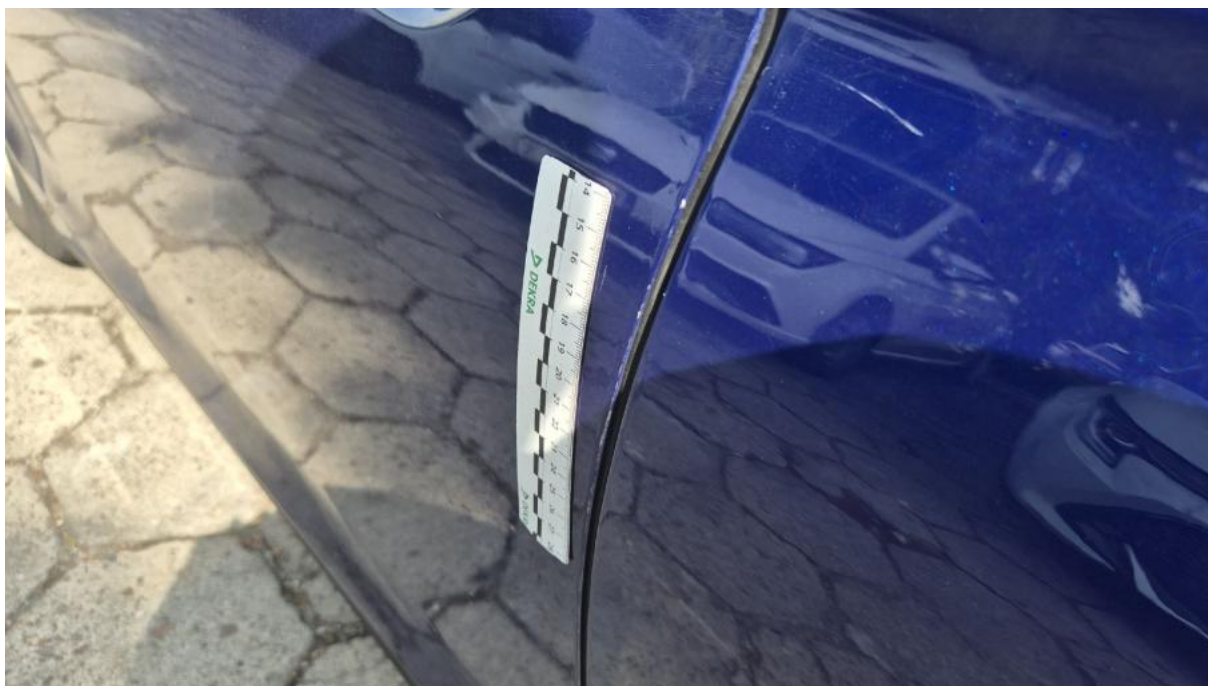
**Fot. 73**

Drzwi przed L - Rysa/odprysk 2

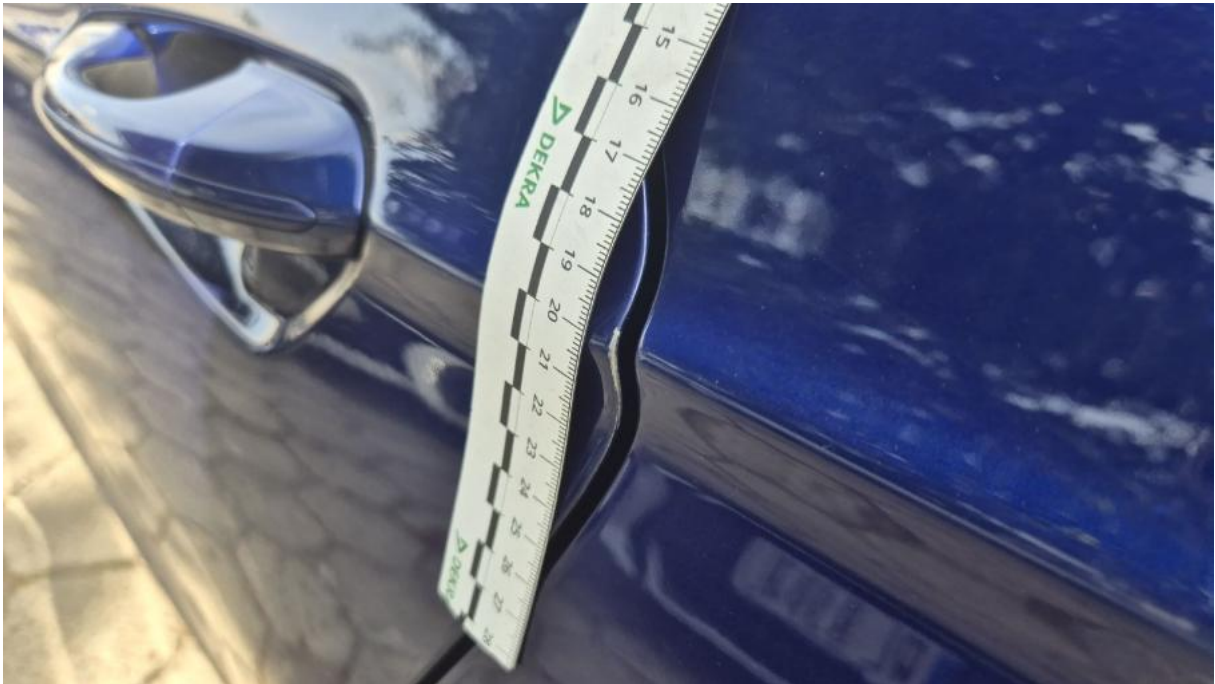
**Fot. 75**

| Poz. | Nazwa pozycji | Opis uszkodzeń | Kwalifik. | Naprawa [rbg] |
|---|---|---|---|---|
| 12 | Drzwi tylne (nieuzbrojone) L | rysa/odprysk, wgniecenie/odkształcenie | | |

Drzwi tylne L - Rysa/odprysk 1

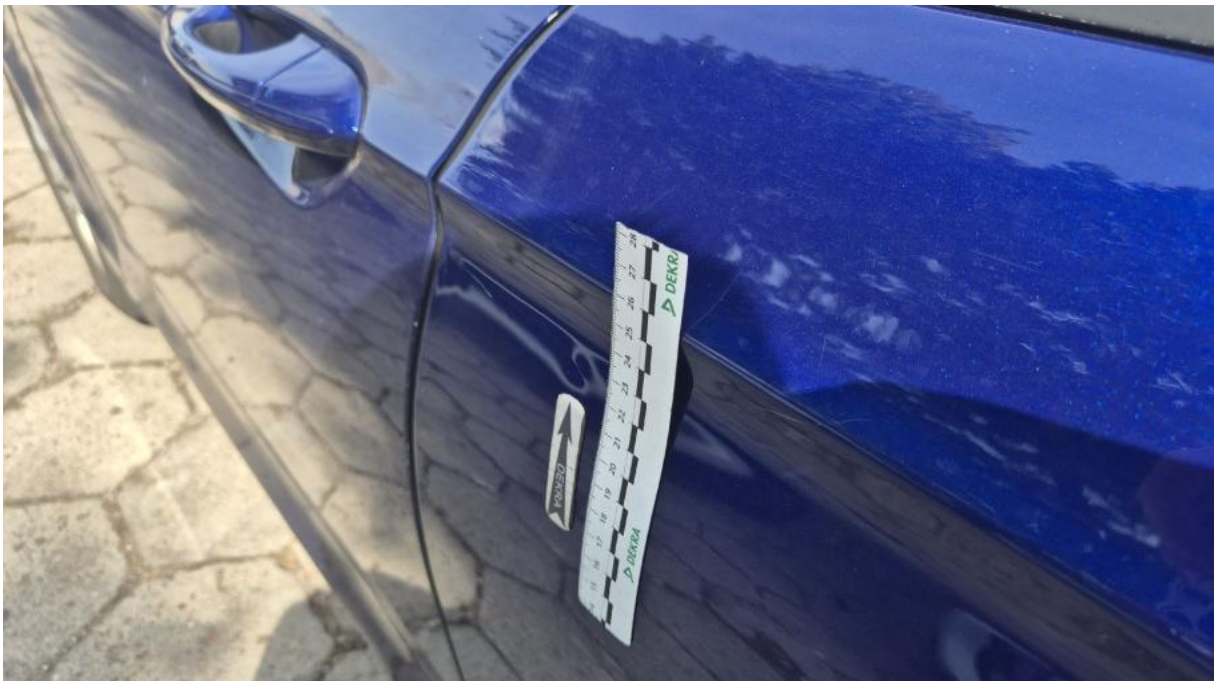
**Fot. 76**

Drzwi tylne L - Wgniecenie/odkształcenie 1

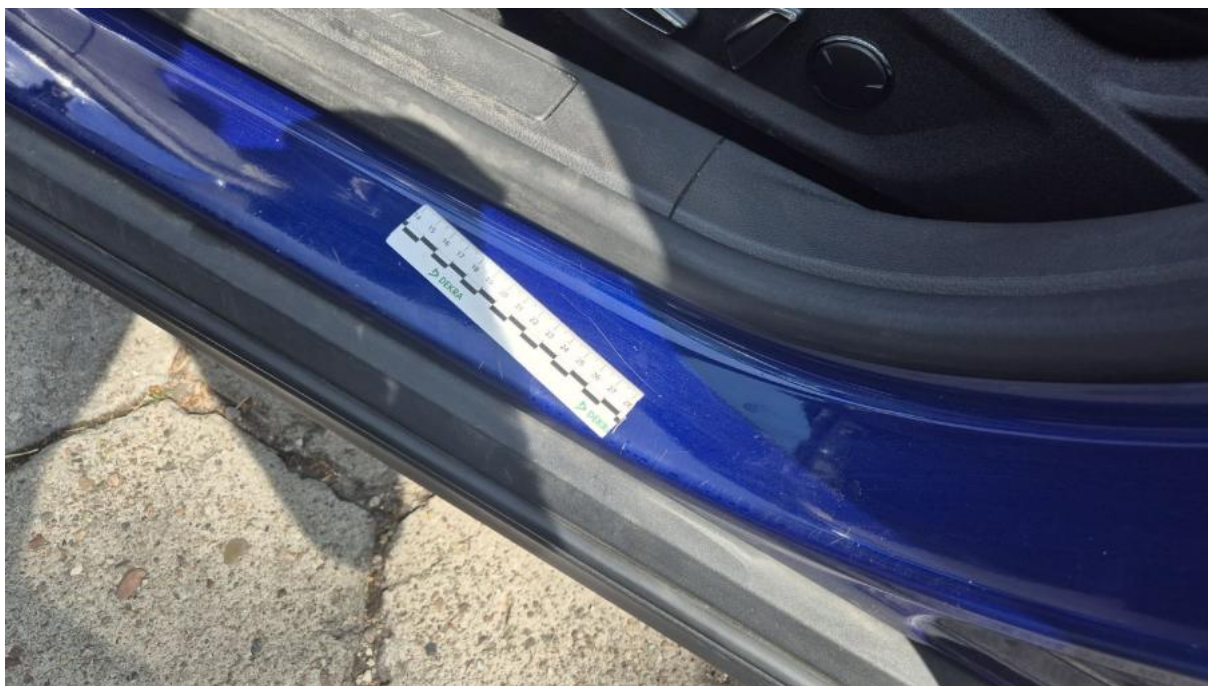
**Fot. 77**

Próg L - Rysa/odprysk 1

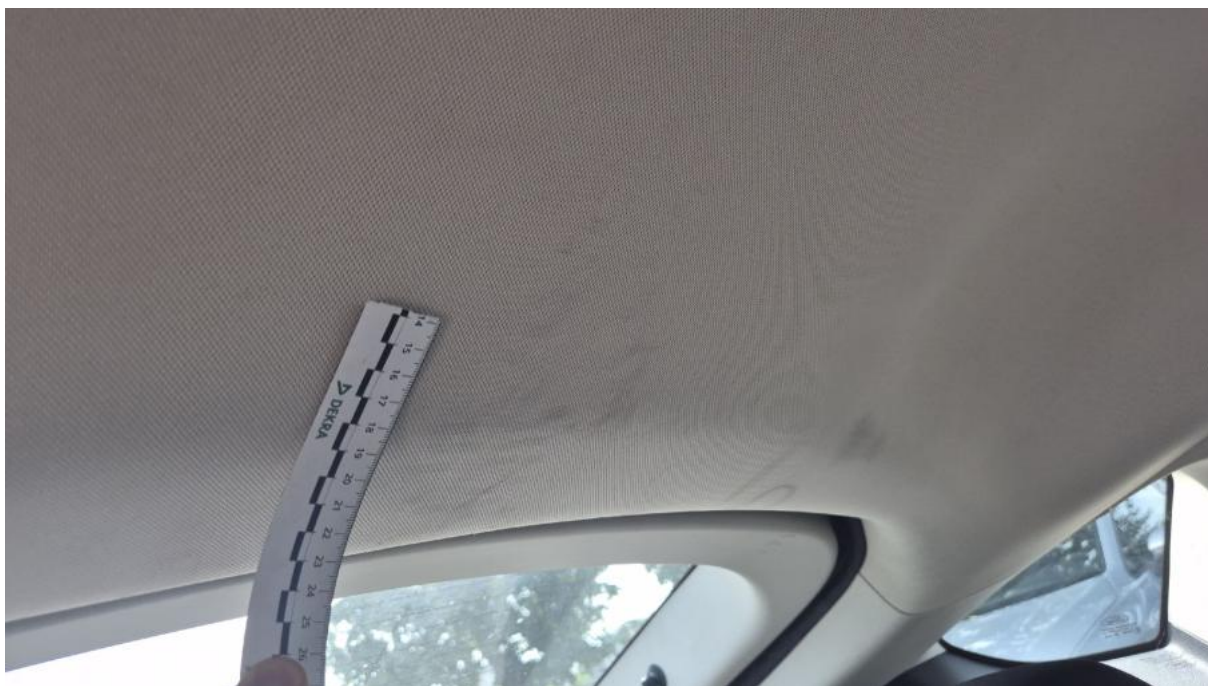
**Fot. 81**

Podsufitka - Inne 1
