## Raport z oględzin pojazdu

| Numer raportu | 436845/7/26-9570 | Data raportu | 14-07-2026 |

| Numer identyfikacyjny (VIN) | W0L0XEP08G6093226 |
| Marka, model | OPEL Corsa E Hatchback 14-19 |

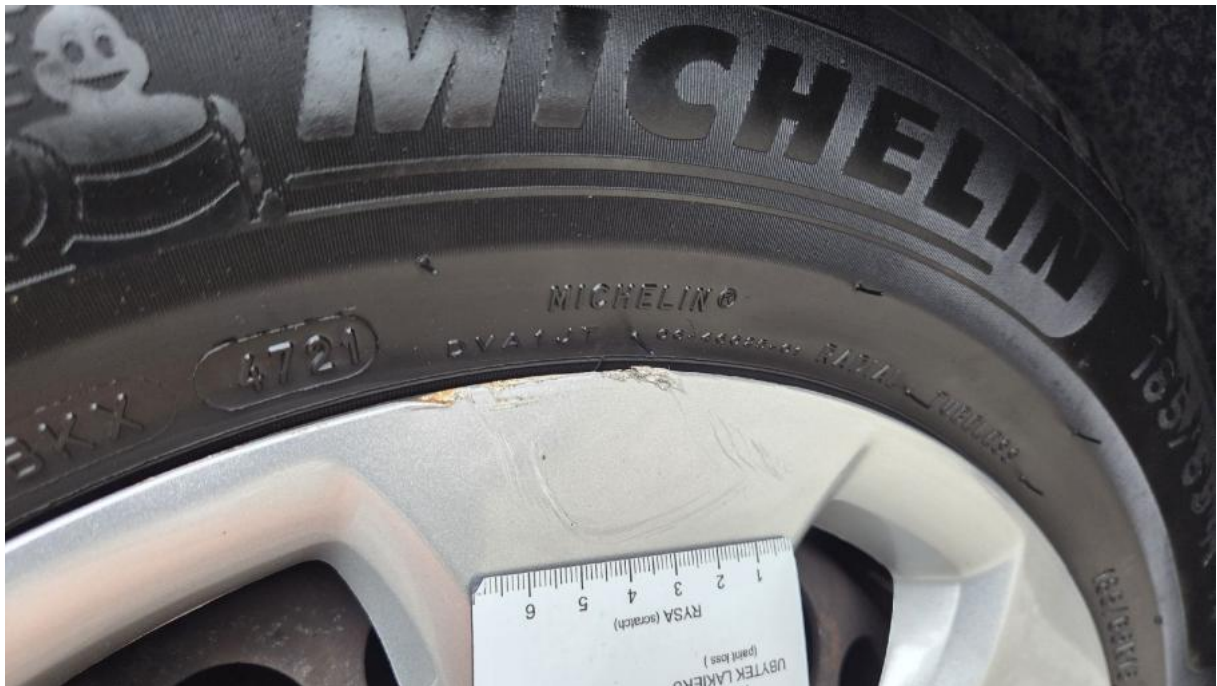
**Fot. 39**

| Poz. | Nazwa pozycji | Opis uszkodzeń | Kwalifik. | Naprawa [rbg] |
|---|---|---|---|---|
| 3 | Kołpak koła przód R | rysa/odprysk | | |

Kołpak przedni P - Rysa/odprysk 1

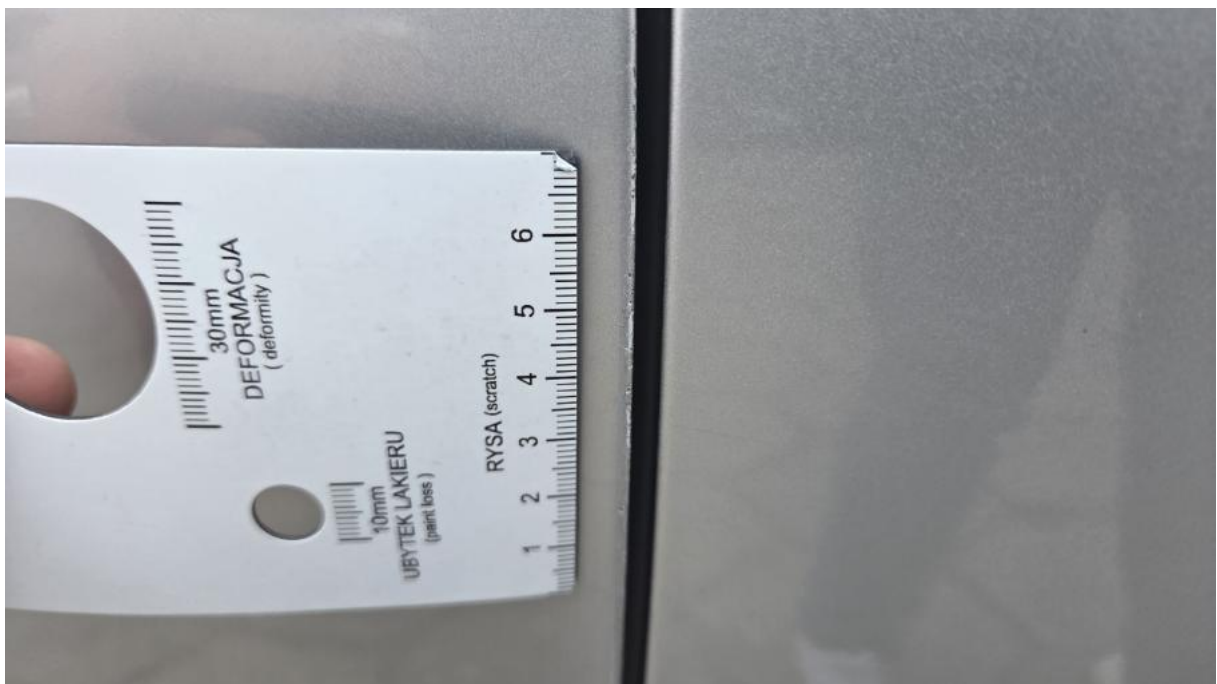
**Fot. 40**

| Poz. | Nazwa pozycji | Opis uszkodzeń | Kwalifik. | Naprawa [rbg] |
|---|---|---|---|---|
| 2 | Poszycie drzwi przednich L | rysa/odprysk, wgniecenie/odkształcenie | | |

Drzwi przed L - Rysa/odprysk 1

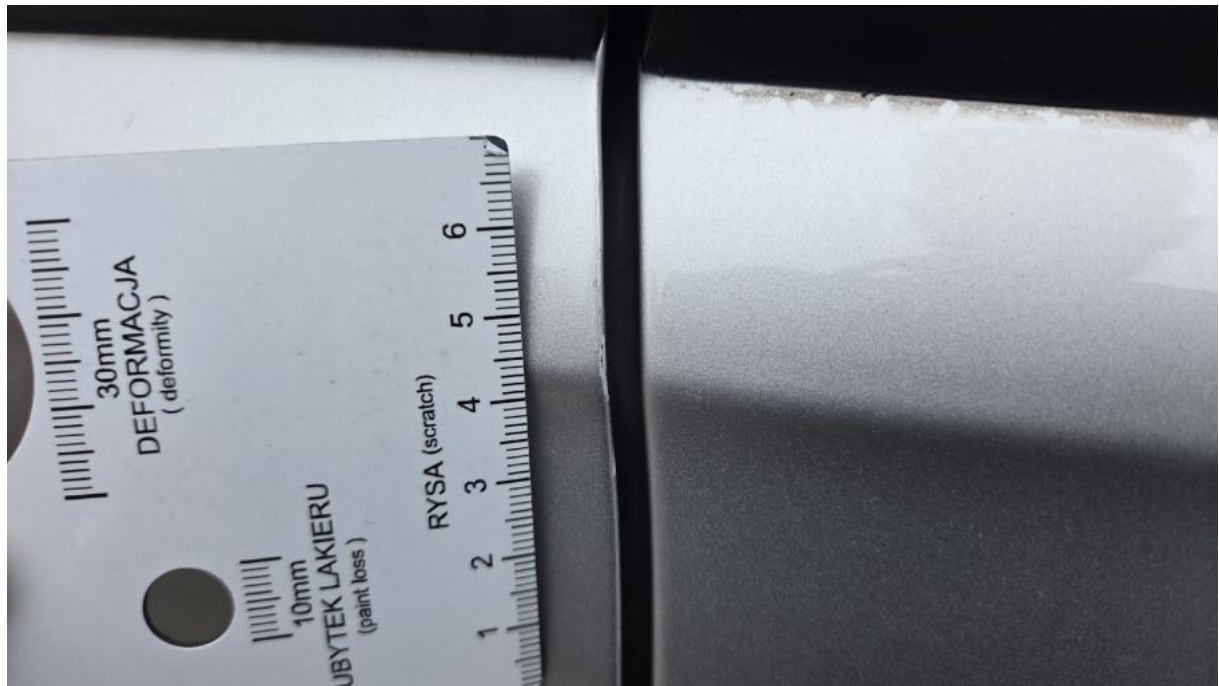
**Fot. 41**

Drzwi przed L - Rysa/odprysk 2

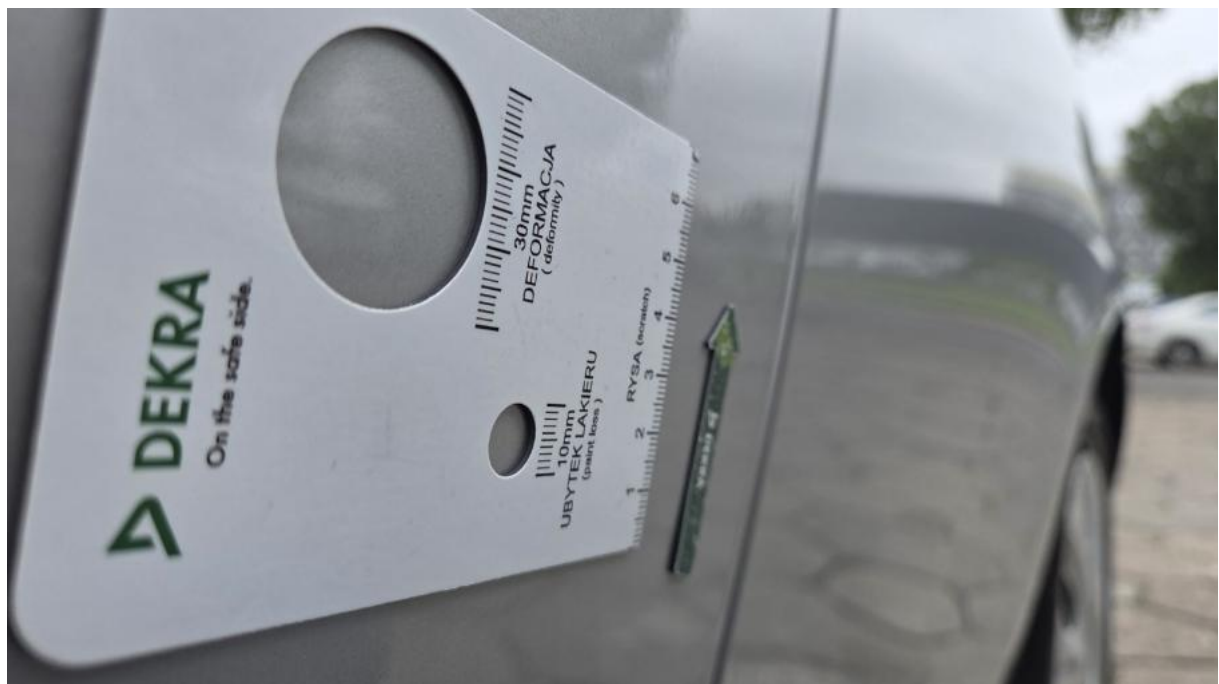
**Fot. 42**

Drzwi przed L - Wgniecenie/odkształcenie 1

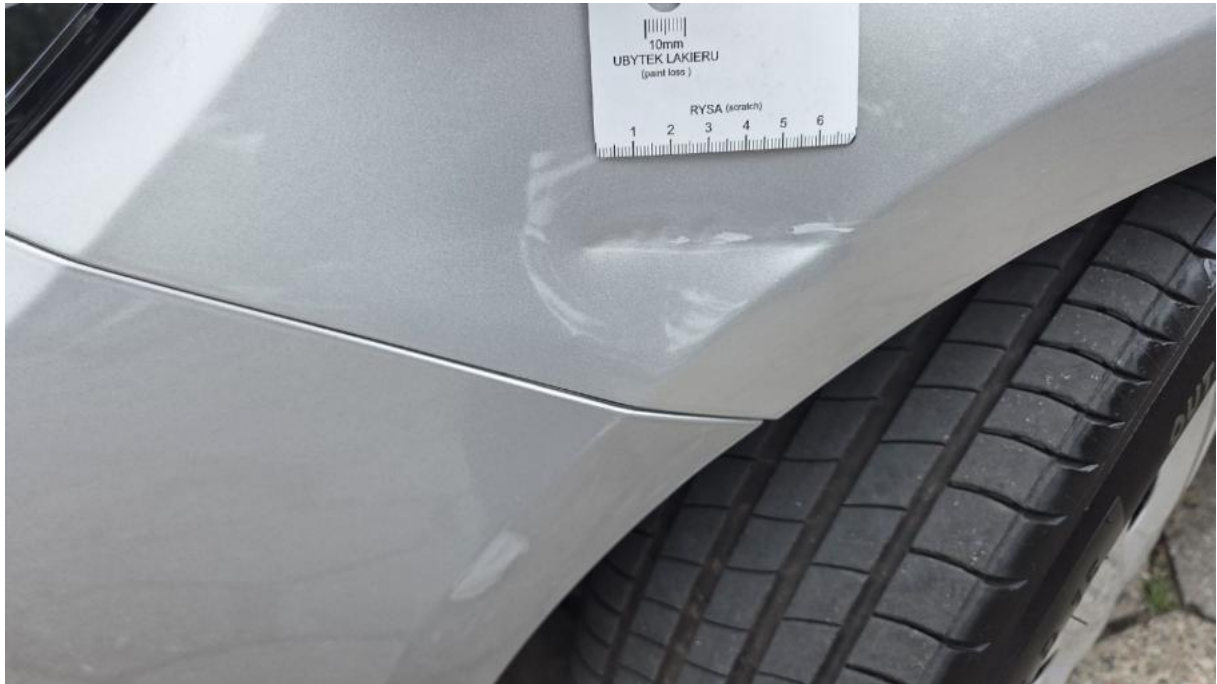
**Fot. 43**

| Poz. | Nazwa pozycji | Opis uszkodzeń | Kwalifik. | Naprawa [rbg] |
|---|---|---|---|---|
| 1 | Błotnik przedni L | wgniecenie/odkształcenie, rysa/odprysk | NA | 1 |

Błotnik przedni L - Rysa/odprysk 1

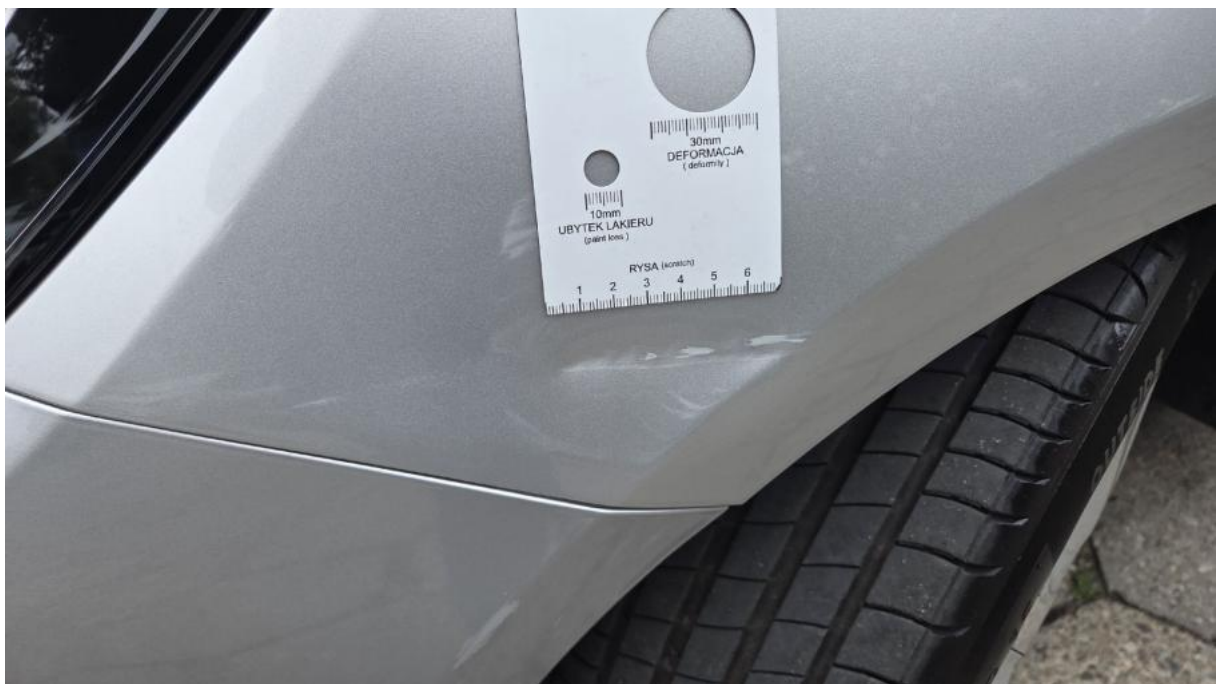
**Fot. 44**

Błotnik przedni L - Wgniecenie/odkształcenie 1
