## Raport z oględzin pojazdu

| Numer raportu | 220042/7/26-11401 | Data raportu | 27-07-2026 |

| Marka, model | SKODA Octavia III 17-20 |
| Numer rejestracyjny | SK305XY |

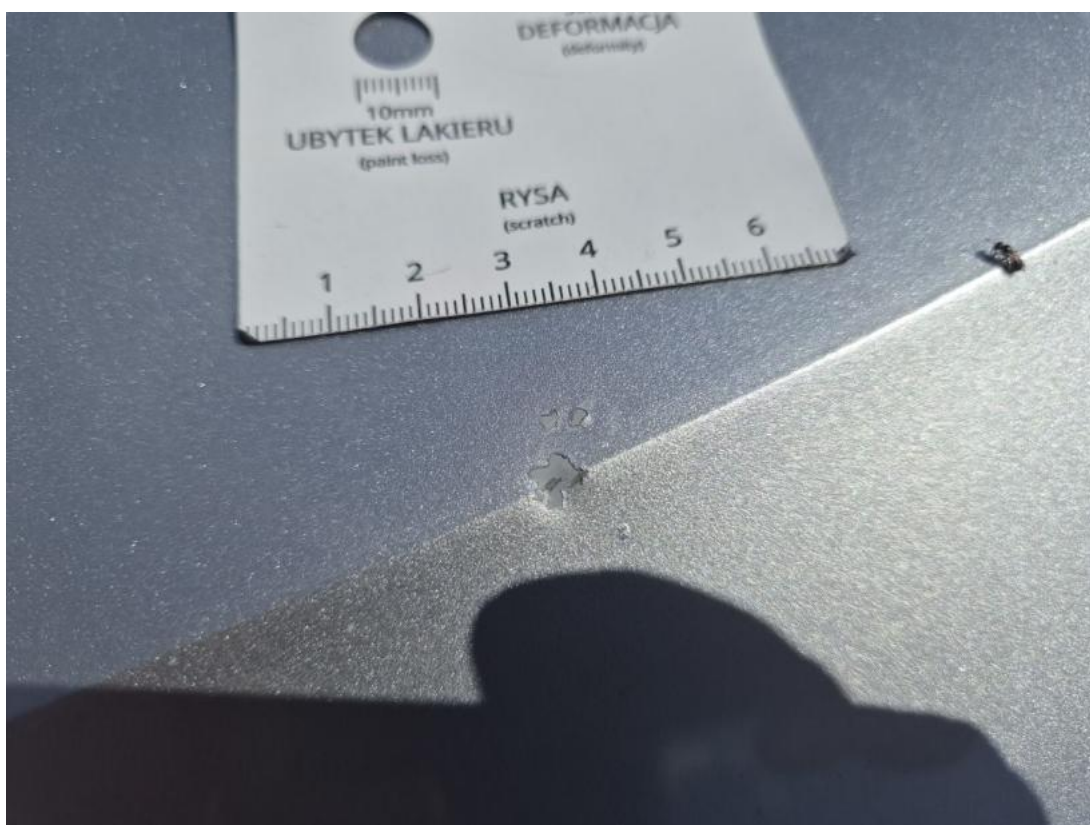
**Fot. 40**

| 3 | Pokrywa przednia | rysa/odprysk, wgniecenie/odkształcenie | NA | 0.5 |

Pokrywa komory silnika - Rysa/odprysk 1

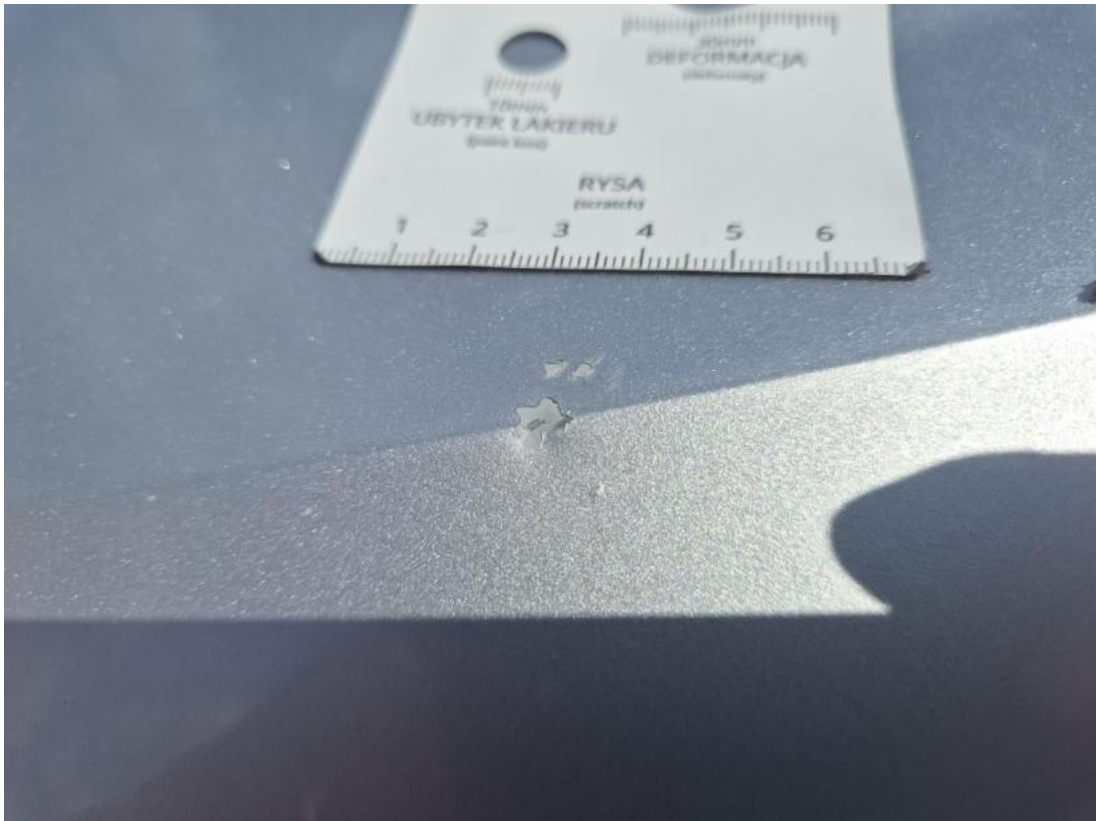
**Fot. 41**

Pokrywa komory silnika - Wgniecenie/odkształcenie 1

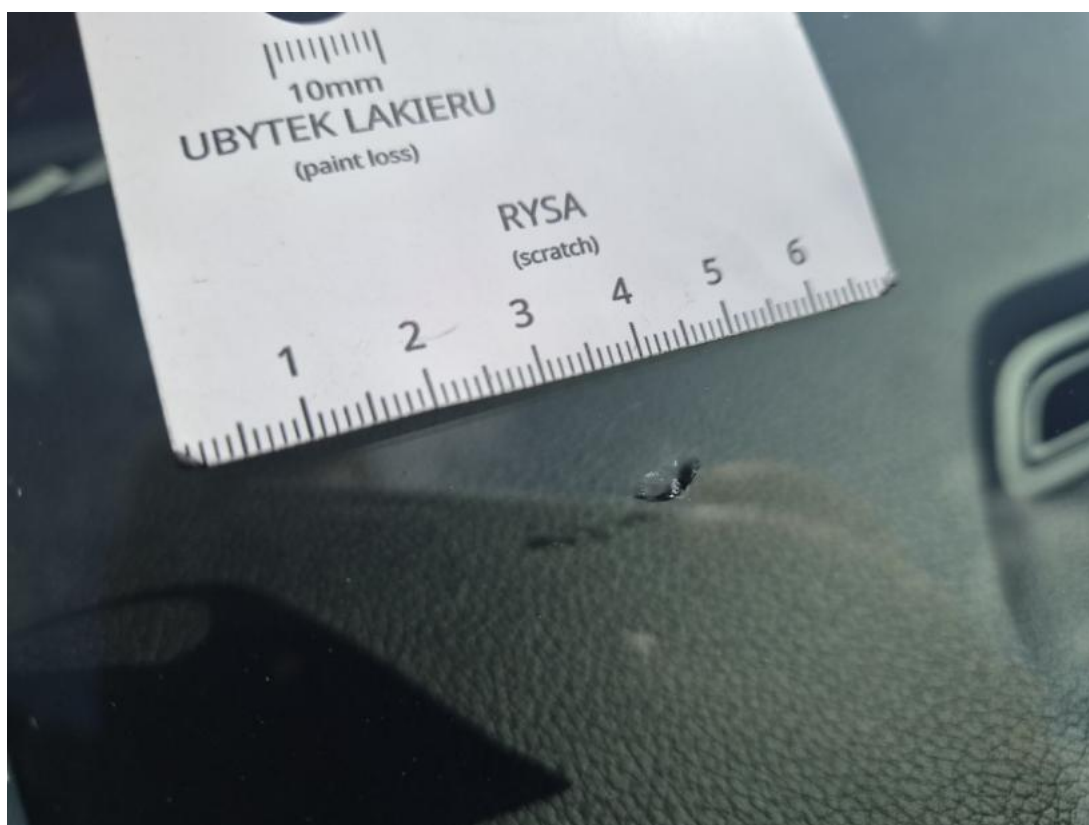
**Fot. 44**

| 1 | Szyba przednia barwiona | pęknięcie | WY | 2.4 |

Szyba czołowa - Rysa/odprysk 1

| 2 | Kpl.montażowy/naprawczy-kpl.do klejenia | | WY | |

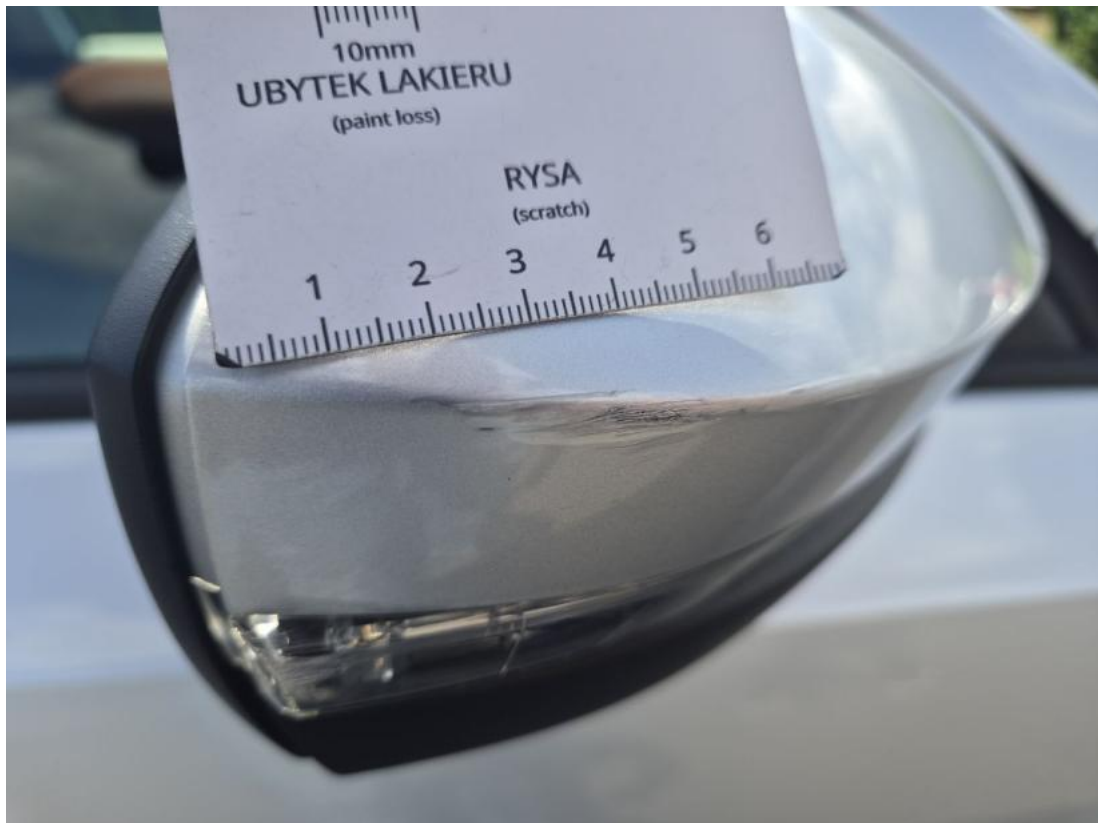
**Fot. 47**

| 4 | Oslona lusterka zewnętrznego R | rysa/odprysk | NA | 0.3 |

Obudowa lusterka zew P - Rysa/odprysk 1

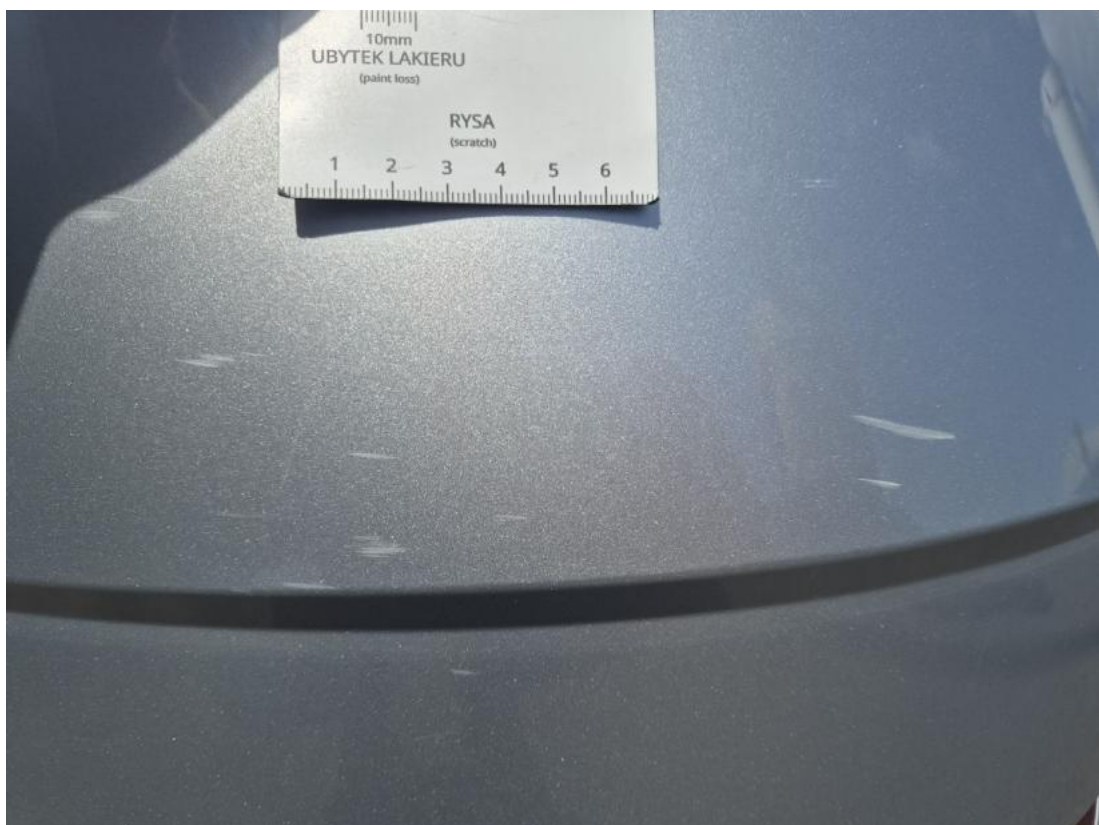
**Fot. 50**

| 8 | Okładzina zderzaka tylnego | rysa/odprysk | | |

Zderzak tylny cz L - Rysa/odprysk 1

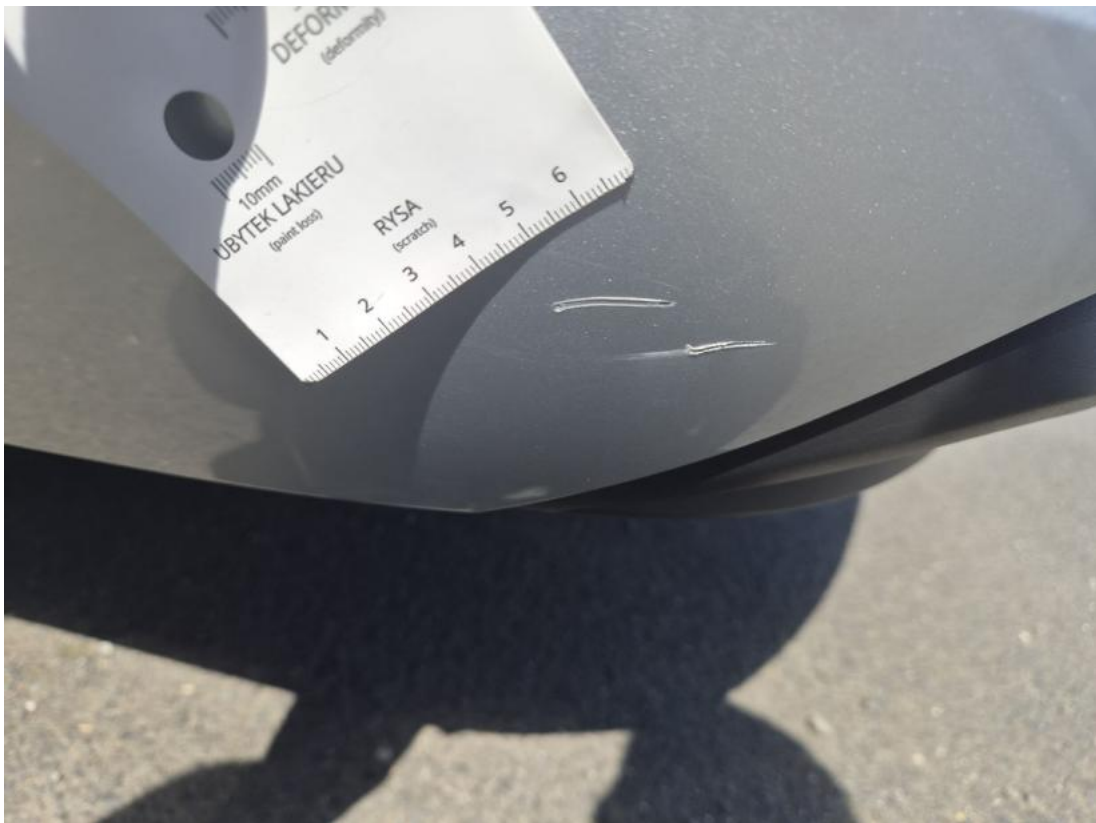
**Fot. 51**

Zderzak tylny cz L - Rysa/odprysk 2

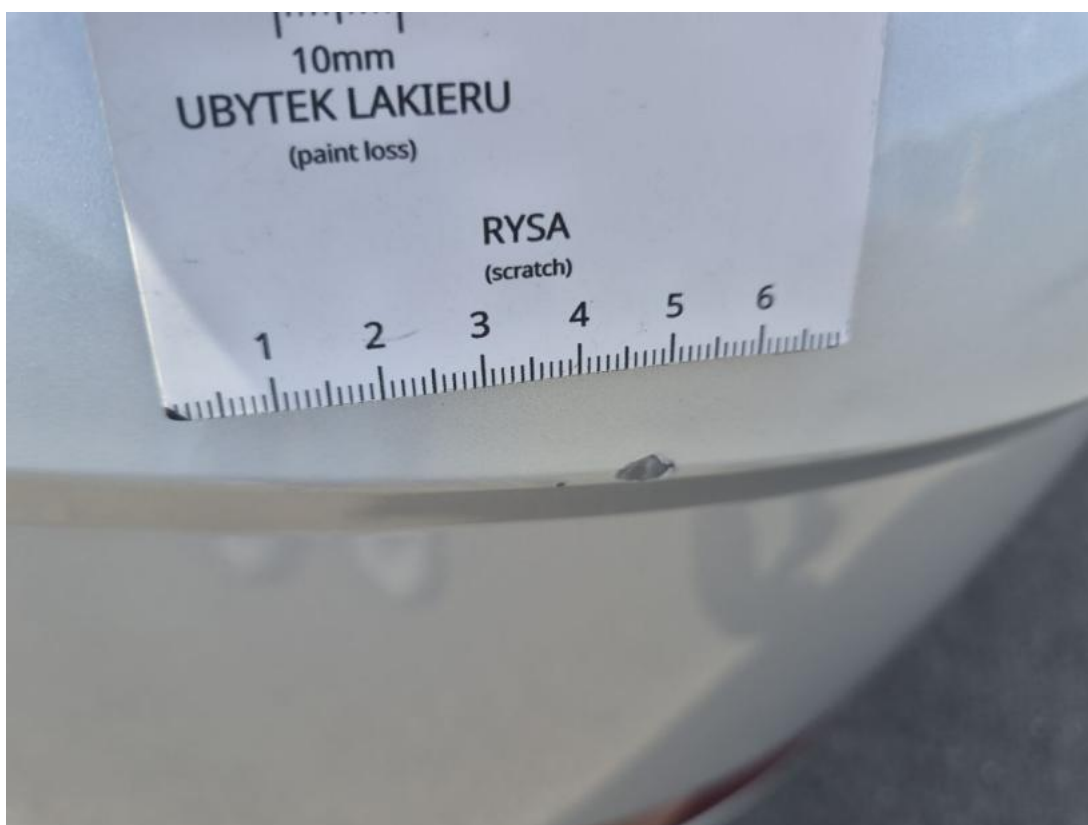
**Fot. 54**

Zderzak tylny cz P - Rysa/odprysk 1

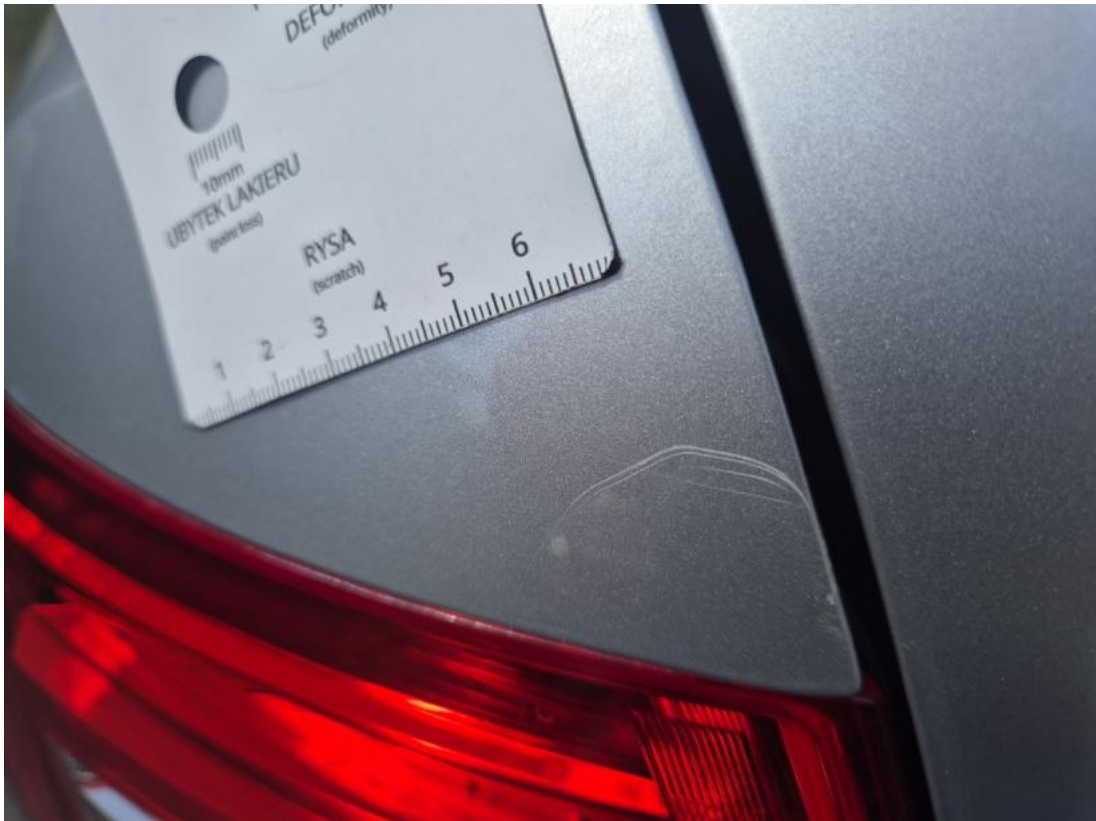
**Fot. 57**

| 5 | Błotnik tylny L | rysa/odprysk | NA | 0.5 |

Błotnik tylny L / Ściana boczna L - Rysa/odprysk 1

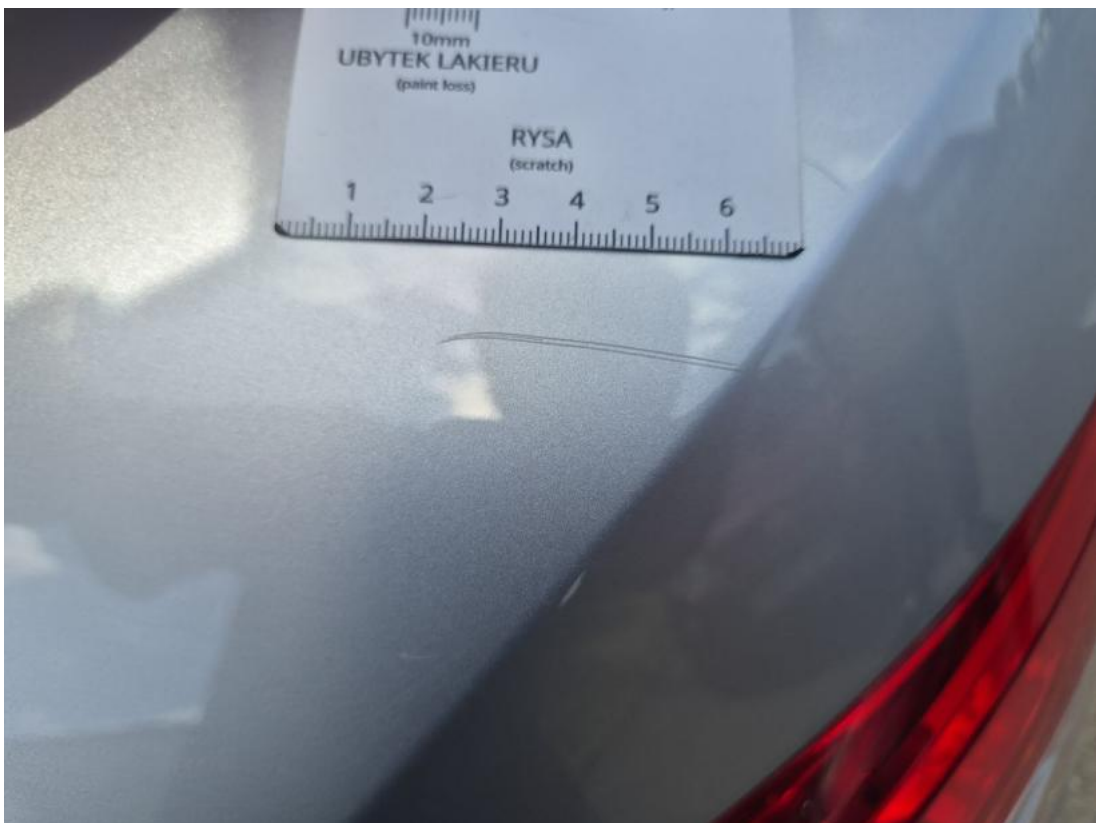
**Fot. 58**

Błotnik tylny L / Ściana boczna L - Rysa/odprysk 2

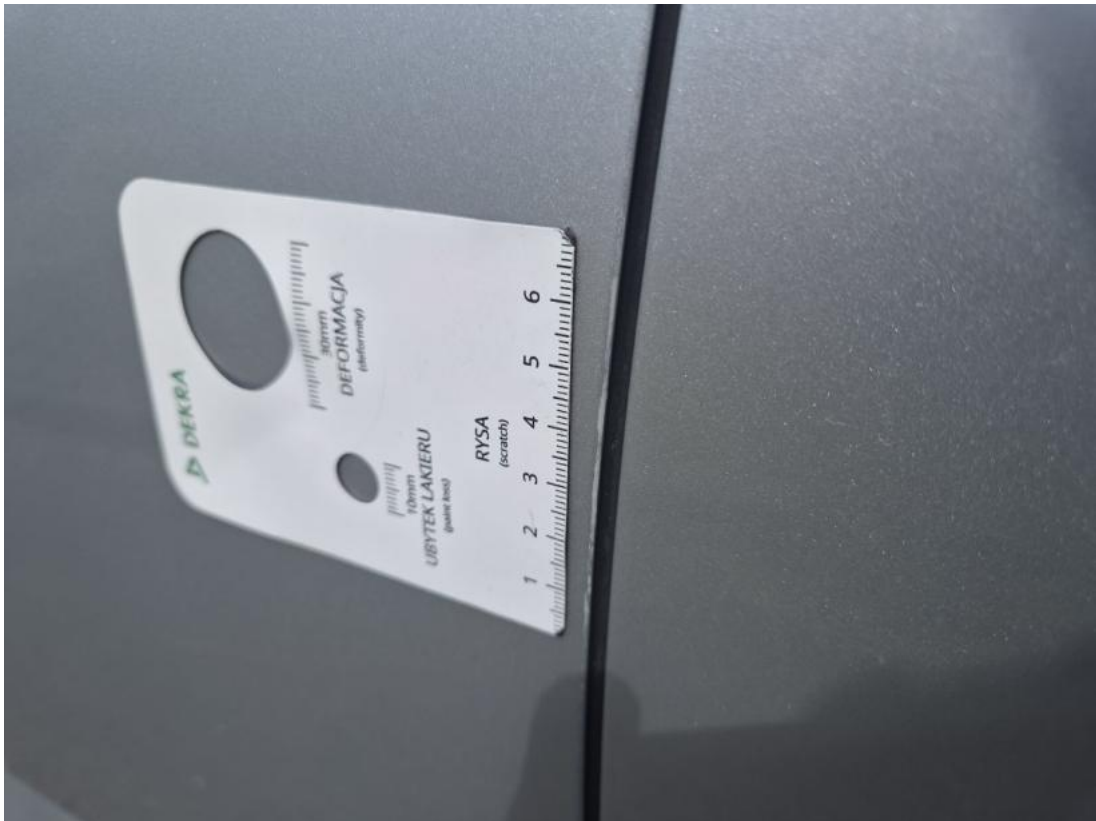
**Fot. 61**

| 7 | Drzwi przednie (nieuzbrojone) L | rysa/odprysk | | |

Drzwi przed L - Rysa/odprysk 1

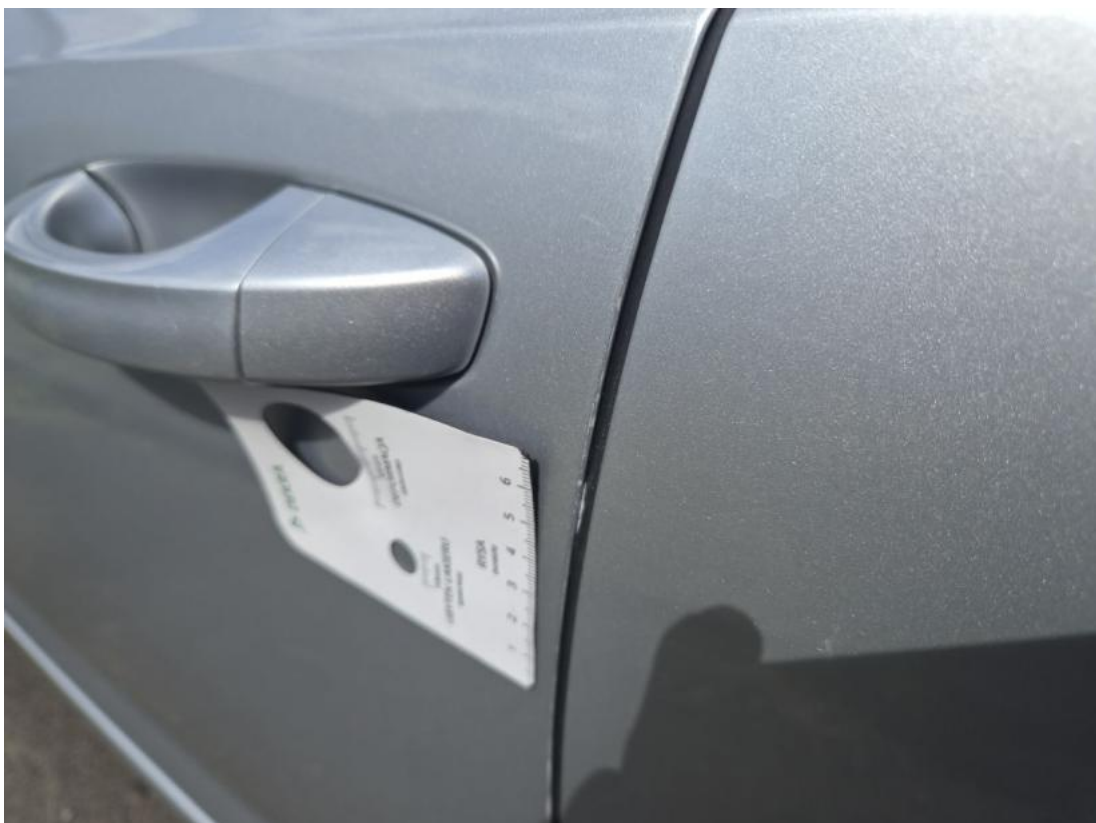
**Fot. 62**

Drzwi przed L - Rysa/odprysk 2

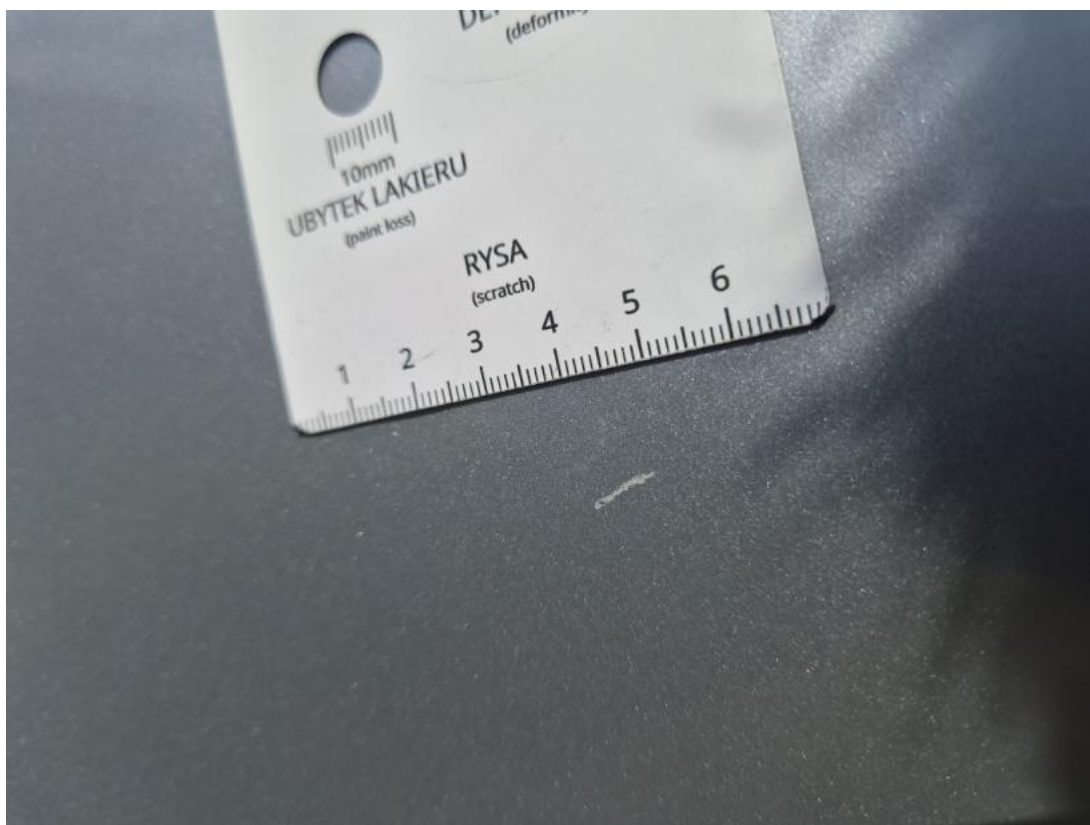
**Fot. 65**

| 6 | Błotnik przedni L | rysa/odprysk | | |

Błotnik przedni L - Rysa/odprysk 1
