## Raport z oględzin pojazdu

| Numer raportu | 220029/7/26-11401 | Data raportu | 24-07-2026 |

| Numer identyfikacyjny (VIN) | W0VVS2606MB255612 |
| Marka, model | OPEL Movano BiTurbo CDTI E... |

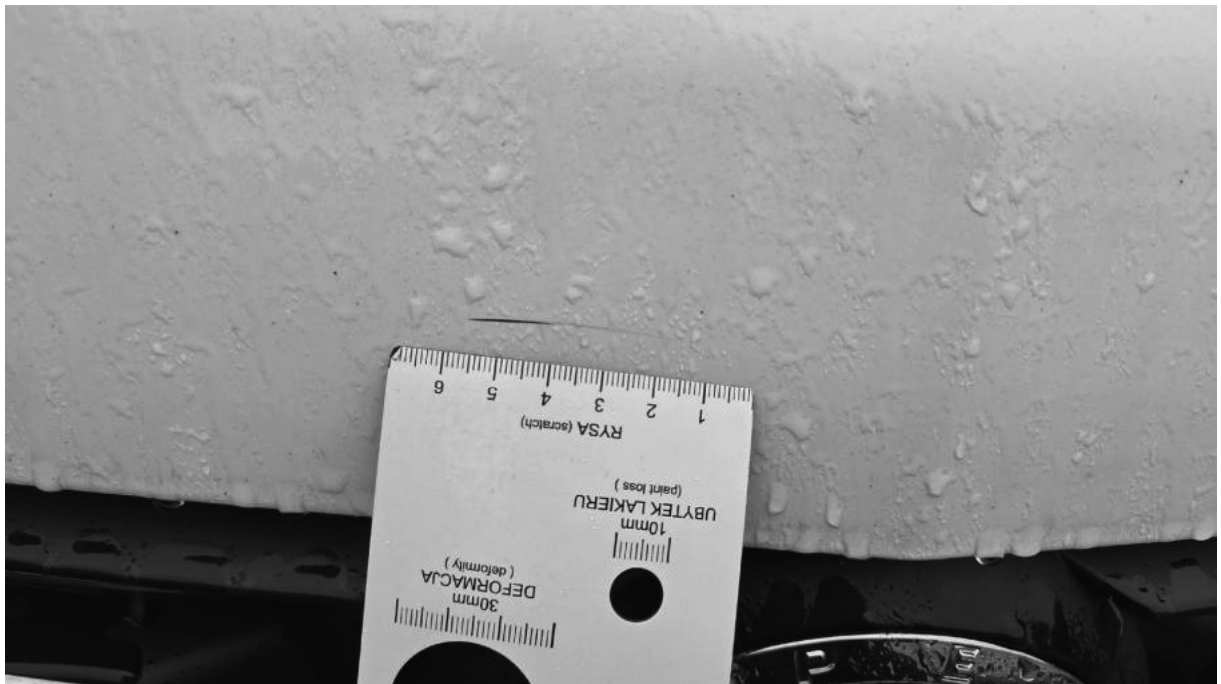
**Fot. 48**

| Poz. | Nazwa pozycji | Opis uszkodzeń | Kwalifik. | Naprawa [rbg] |
|---|---|---|---|---|
| 6 | Pokrywa przednia | rysa/odprysk | | |

Pokrywa komory silnika - Rysa/odprysk 1

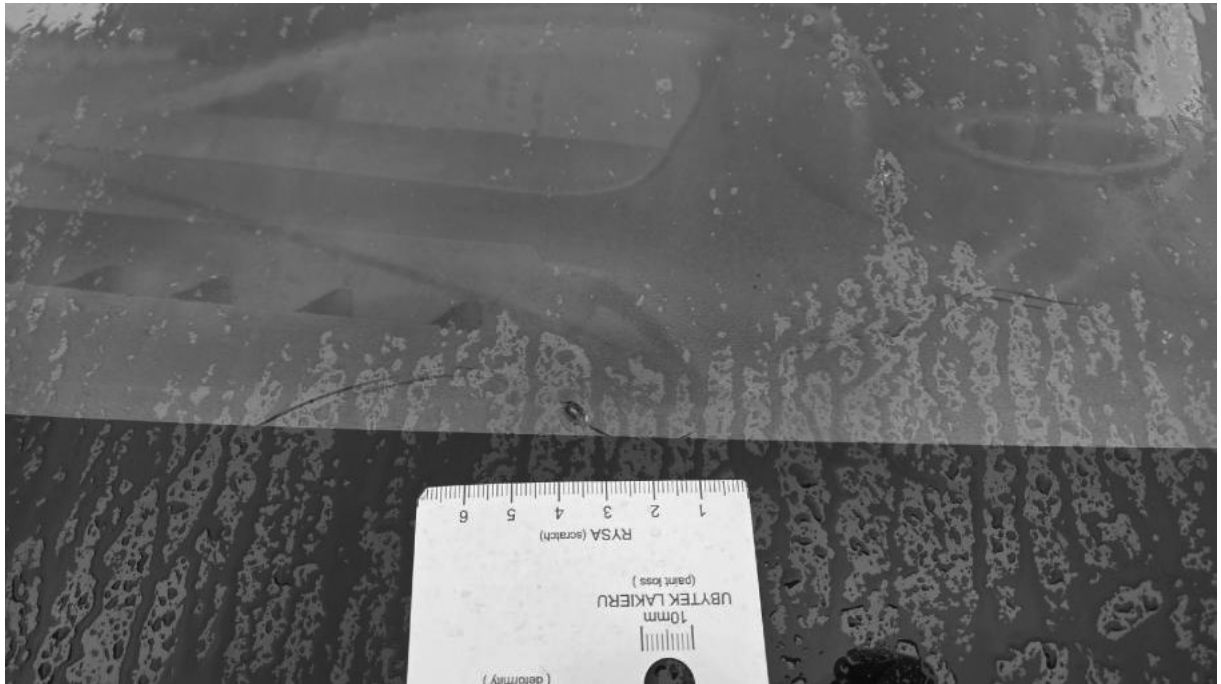
**Fot. 49**

| Poz. | Nazwa pozycji | Opis uszkodzeń | Kwalifik. | Naprawa [rbg] |
|---|---|---|---|---|
| 1 | Szyba przednia barwiona | pęknięcie | WY | 1.9 |

Szyba czołowa - Pęknięcie/rozerwanie 1

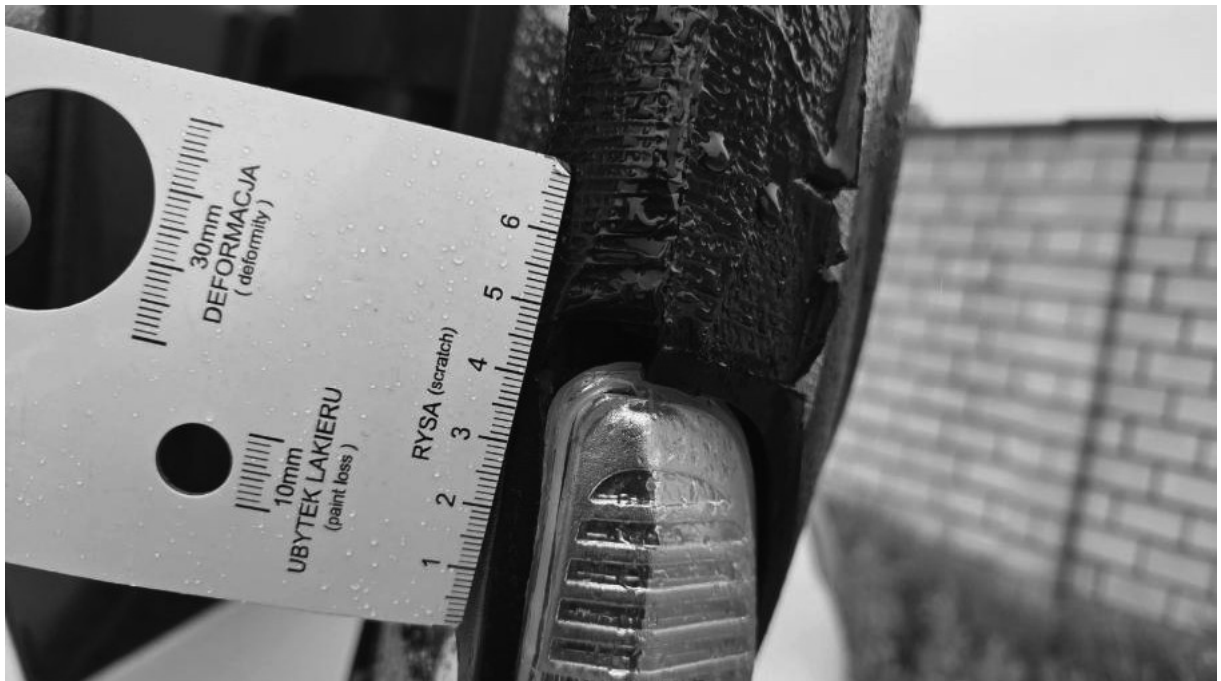
**Fot. 50**

| Poz. | Nazwa pozycji | Opis uszkodzeń | Kwalifik. | Naprawa [rbg] |
|---|---|---|---|---|
| 5 | Lusterko zewn.sterow.elekt. R | ubytki materiału | WY | 0.3 |

Obudowa lusterka zew P - Pęknięcie/rozerwanie 1

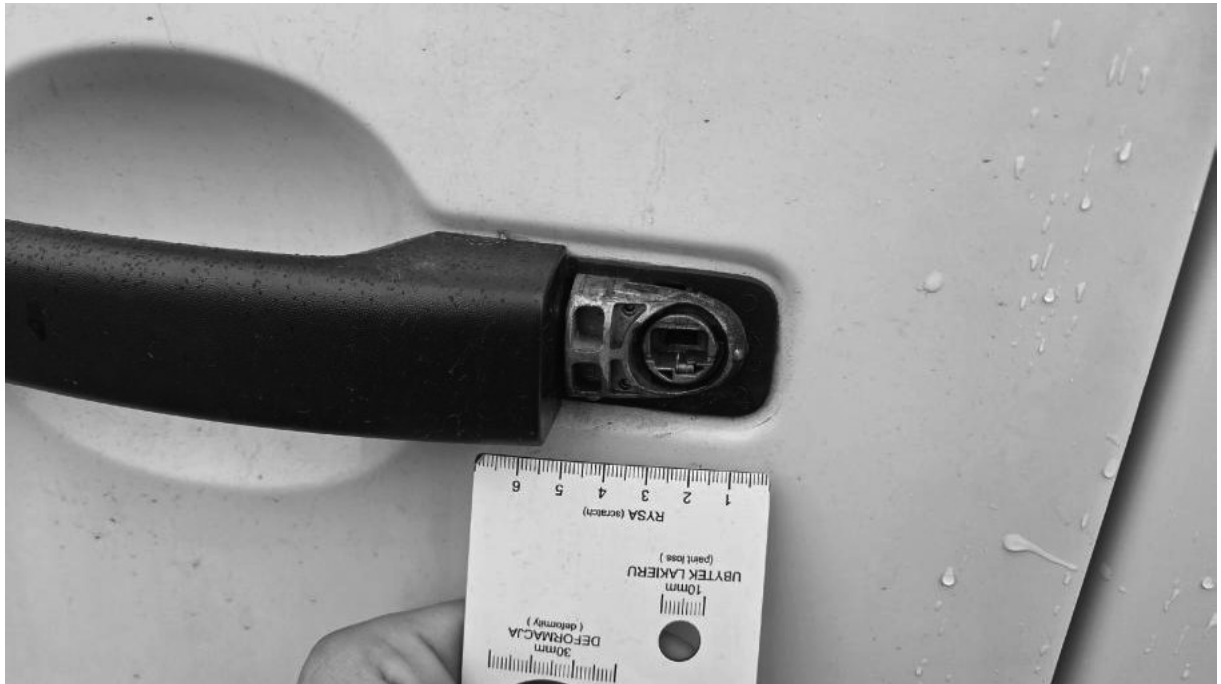
**Fot. 51**

| Poz. | Nazwa pozycji | Opis uszkodzeń | Kwalifik. | Naprawa [rbg] |
|---|---|---|---|---|
| 3 | Zaślepka klamki zew. drzwi przednich L | brak | WY | 0.2 |

Kłamka drzwi prz L - Inne 1

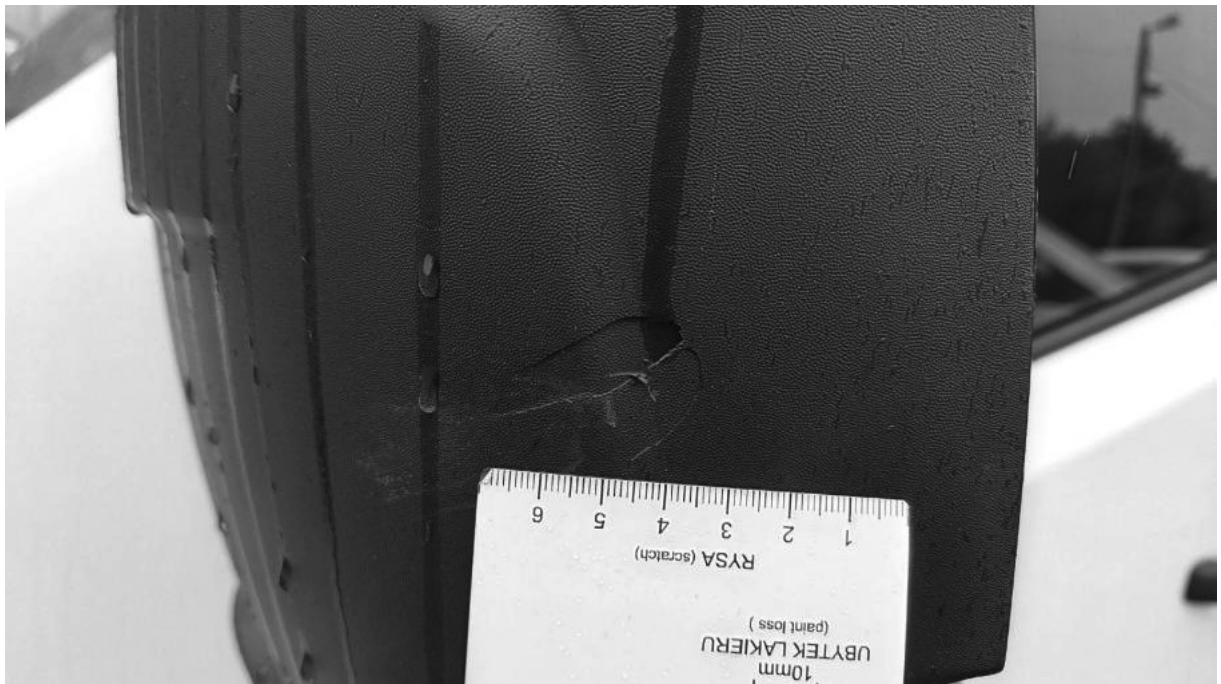
**Fot. 52**

| Poz. | Nazwa pozycji | Opis uszkodzeń | Kwalifik. | Naprawa [rbg] |
|---|---|---|---|---|
| 4 | Lusterko zewn.sterow.elekt. L | pęknięcie | WY | 0.3 |

Obudowa lusterka zew L - Pęknięcie/rozerwanie 1
