## Raport z oględzin pojazdu

| Numer raportu | 12888/8/26-15201 | Data raportu | 02-08-2026 |

| Marka, model | RENAULT Kangoo Express 1.... |
| Numer rejestracyjny | WE079WS |

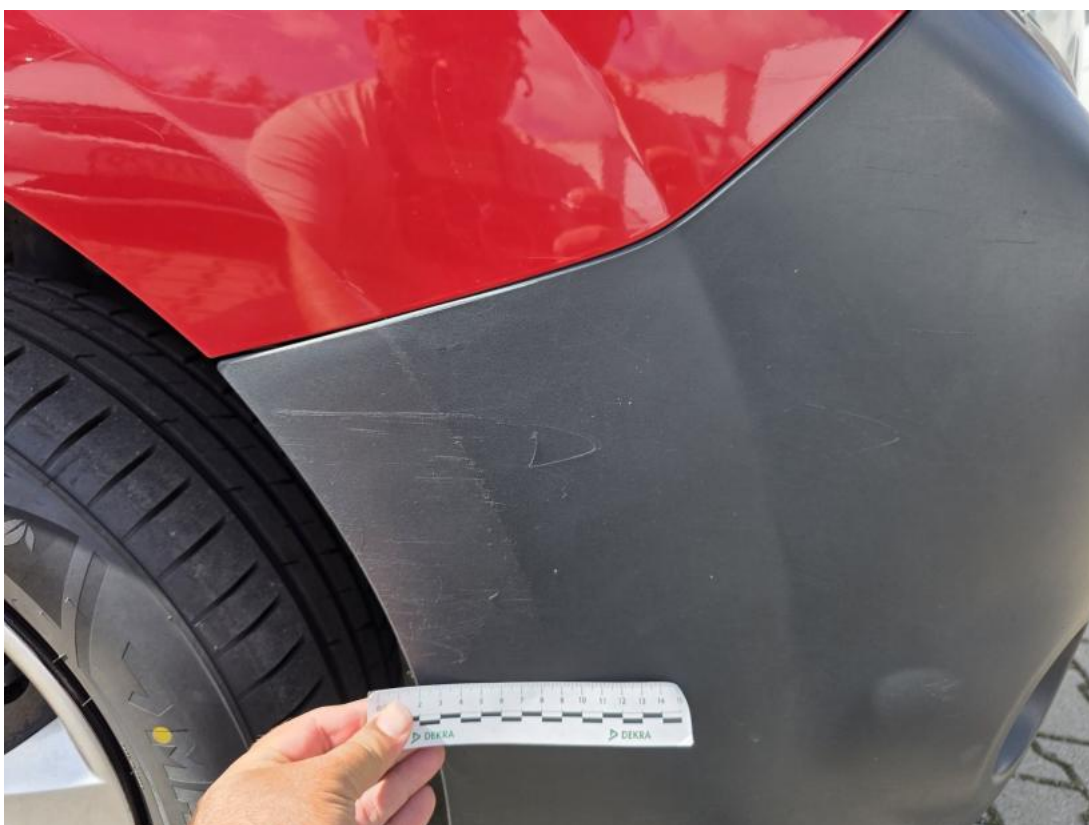
**Fot. 40**

| Poz. | Nazwa pozycji | Opis uszkodzeń | Kwalifik. | Naprawa [rbg] |
|---|---|---|---|---|
| 1 | Zderzak kompletny | zarysowanie | WY | 0.9 |

Zderzak - Rysa/odprysk 1

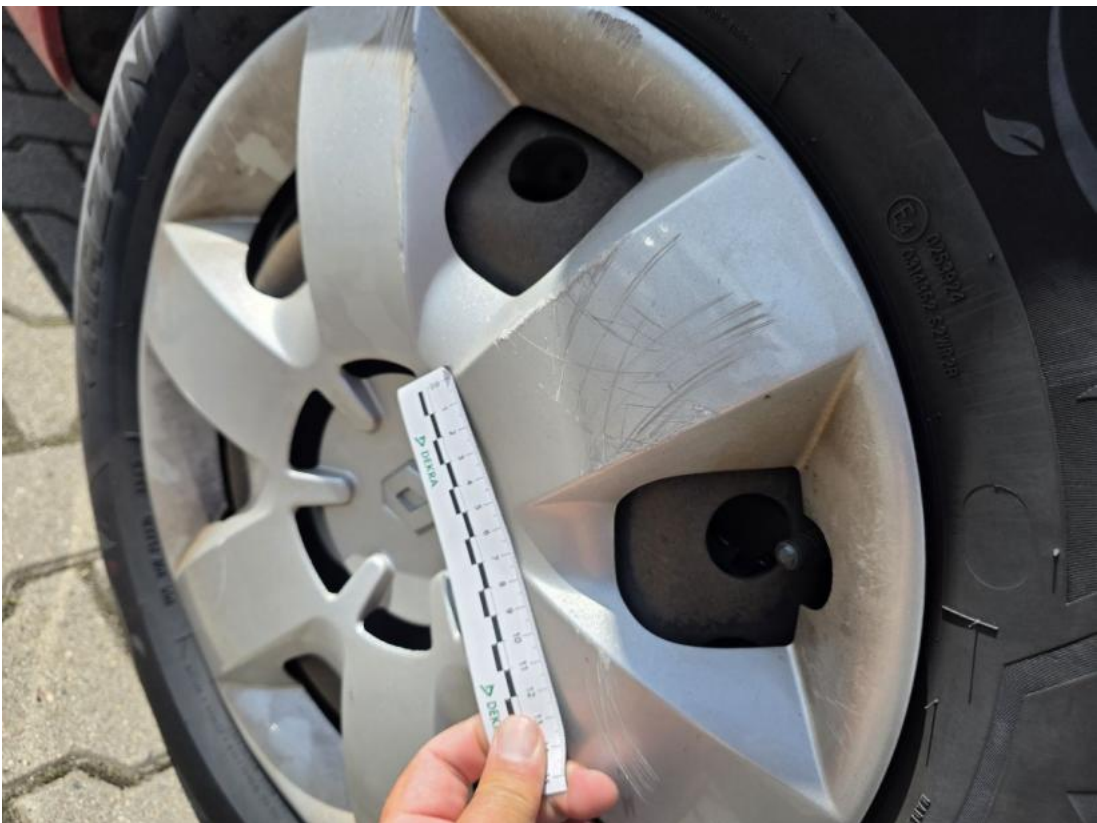
**Fot. 42**

| Poz. | Nazwa pozycji | Opis uszkodzeń | Kwalifik. | Naprawa [rbg] |
|---|---|---|---|---|
| 7 | Kolpak koła przód R | zarysowanie | | |

Kołpak przedni P - Rysa/odprysk 1

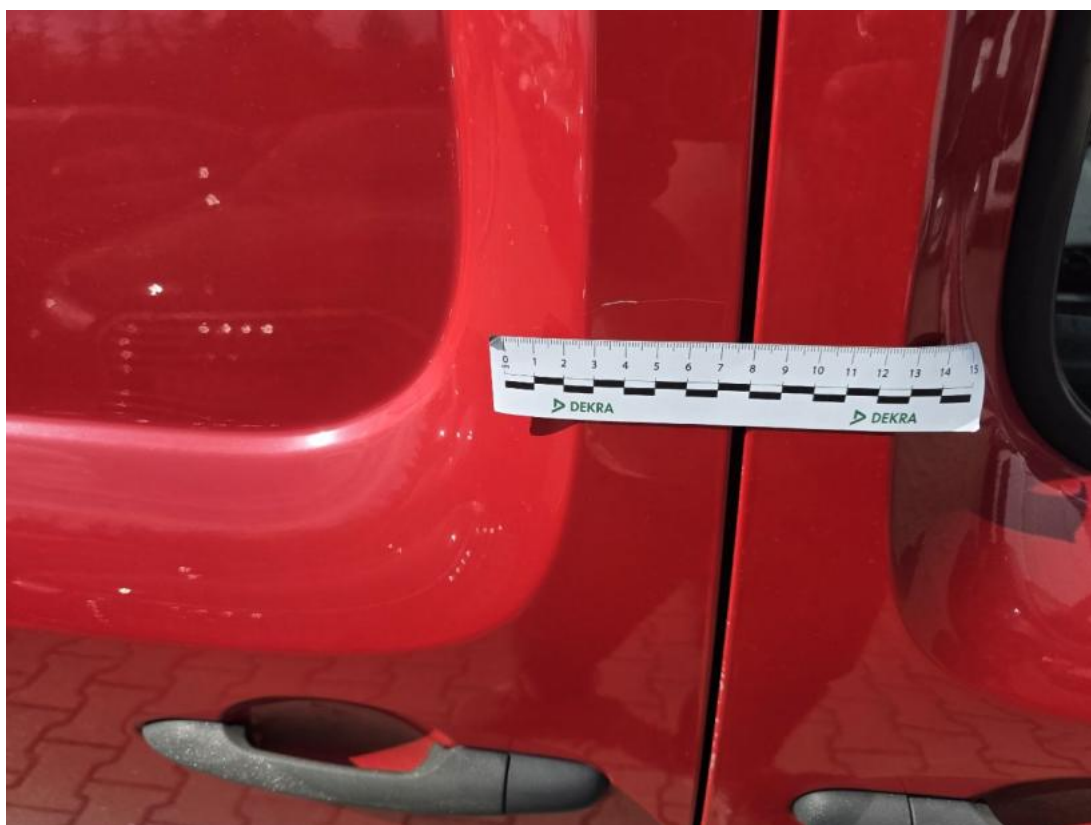
**Fot. 44**

| Poz. | Nazwa pozycji | Opis uszkodzeń | Kwalifik. | Naprawa [rbg] |
|---|---|---|---|---|
| 6 | Drzwi części ład.przesuwne R | zarysowanie, wgniecenie | | |

Drzwi tylne P - Rysa/odprysk 1

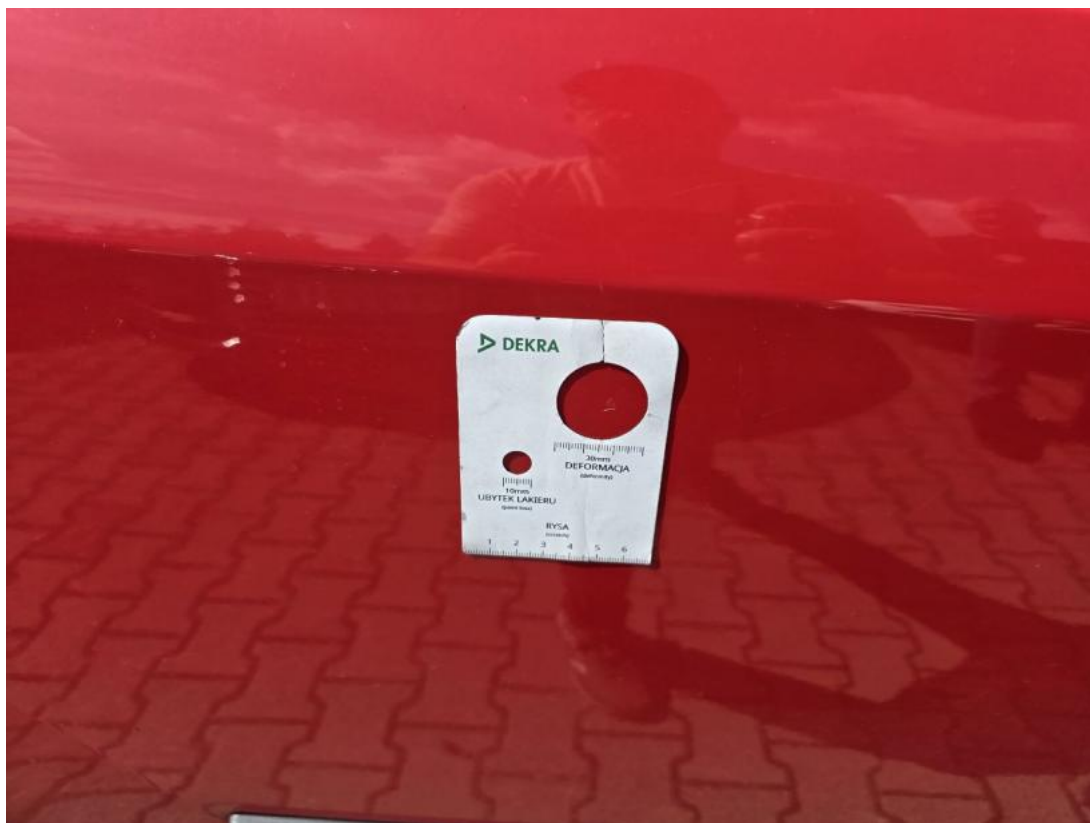
**Fot. 45**

Drzwi tylne P - Wgniecenie/odkształcenie 1

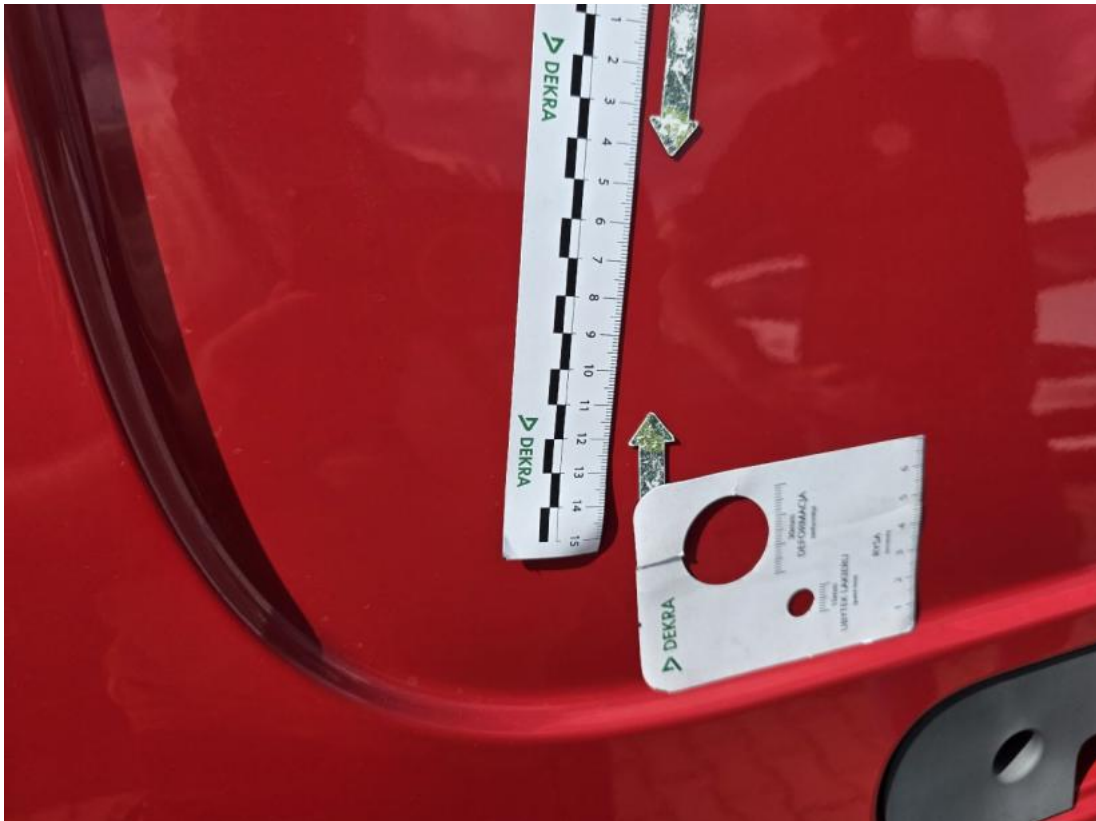
**Fot. 47**

| Poz. | Nazwa pozycji | Opis uszkodzeń | Kwalifik. | Naprawa [rbg] |
|---|---|---|---|---|
| 4 | Błotnik tylny R | wgniecenie | NA | 1.5 |

Błotnik tylny P / Ściana boczna P - Wgniecenie/odkształcenie 1

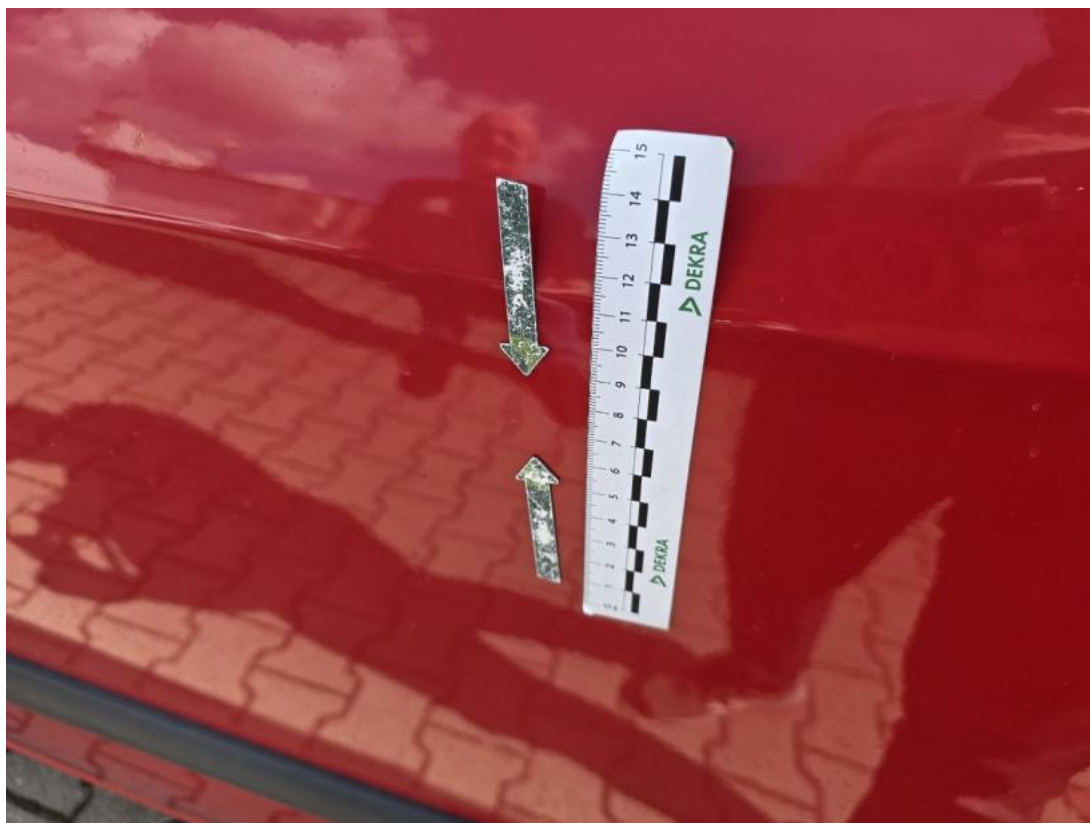
**Fot. 49**

| Poz. | Nazwa pozycji | Opis uszkodzeń | Kwalifik. | Naprawa [rbg] |
|---|---|---|---|---|
| 3 | Błotnik tylny L | wgniecenie, wgniecenie | NA | 1.8 |

Błotnik tylny L / Ściana boczna L - Wgniecenie/odkształcenie 1

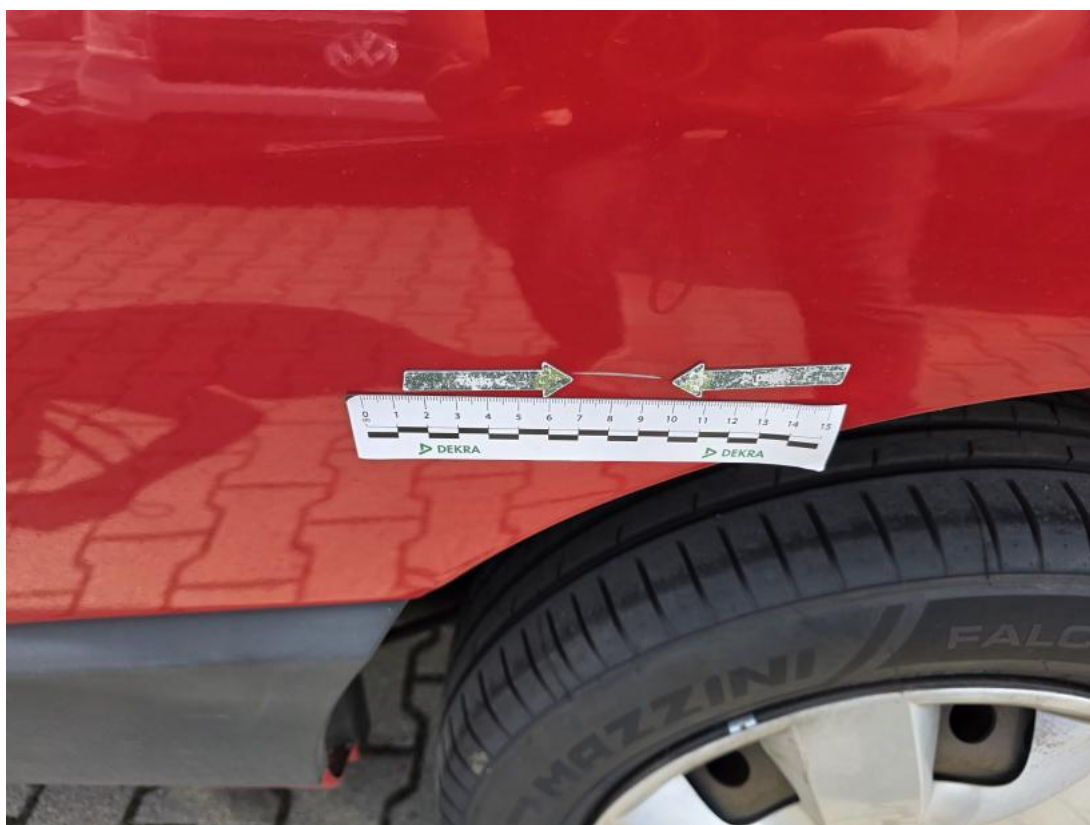
**Fot. 50**

Błotnik tylny L / Ściana boczna L - Wgniecenie/odkształcenie 2

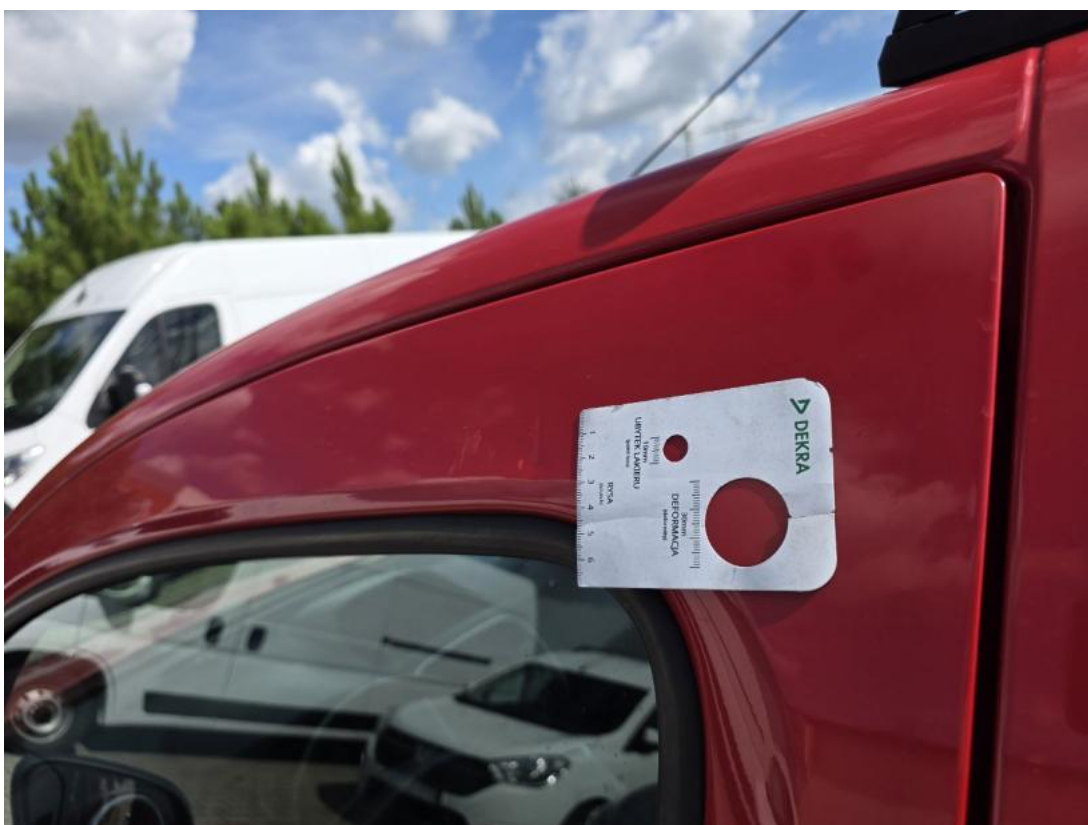
**Fot. 52**

| Poz. | Nazwa pozycji | Opis uszkodzeń | Kwalifik. | Naprawa [rbg] |
|---|---|---|---|---|
| 5 | Drzwi przednie (nieuzbrojone) L | wgniecenie | | |

Drzwi przed L - Wgniecenie/odkształcenie 1

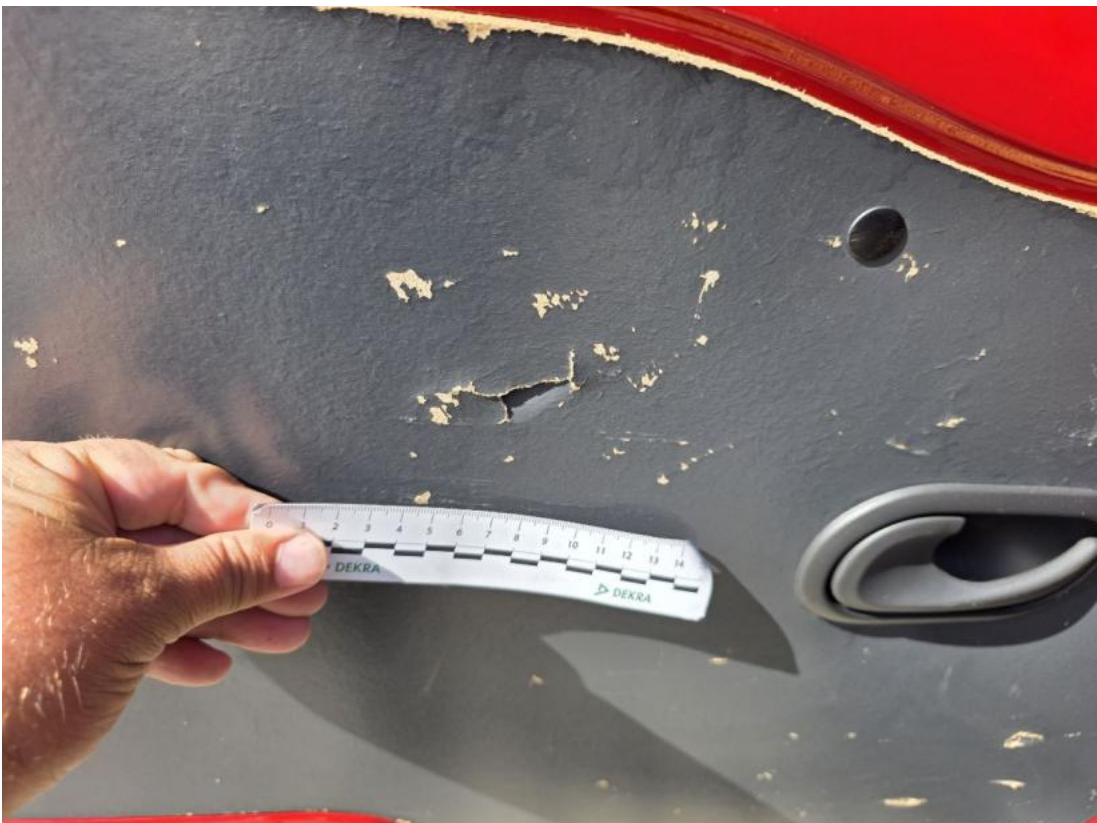
**Fot. 54**

Wykładzina pokrywy tylnej - Wgniecenie/odkształcenie 1

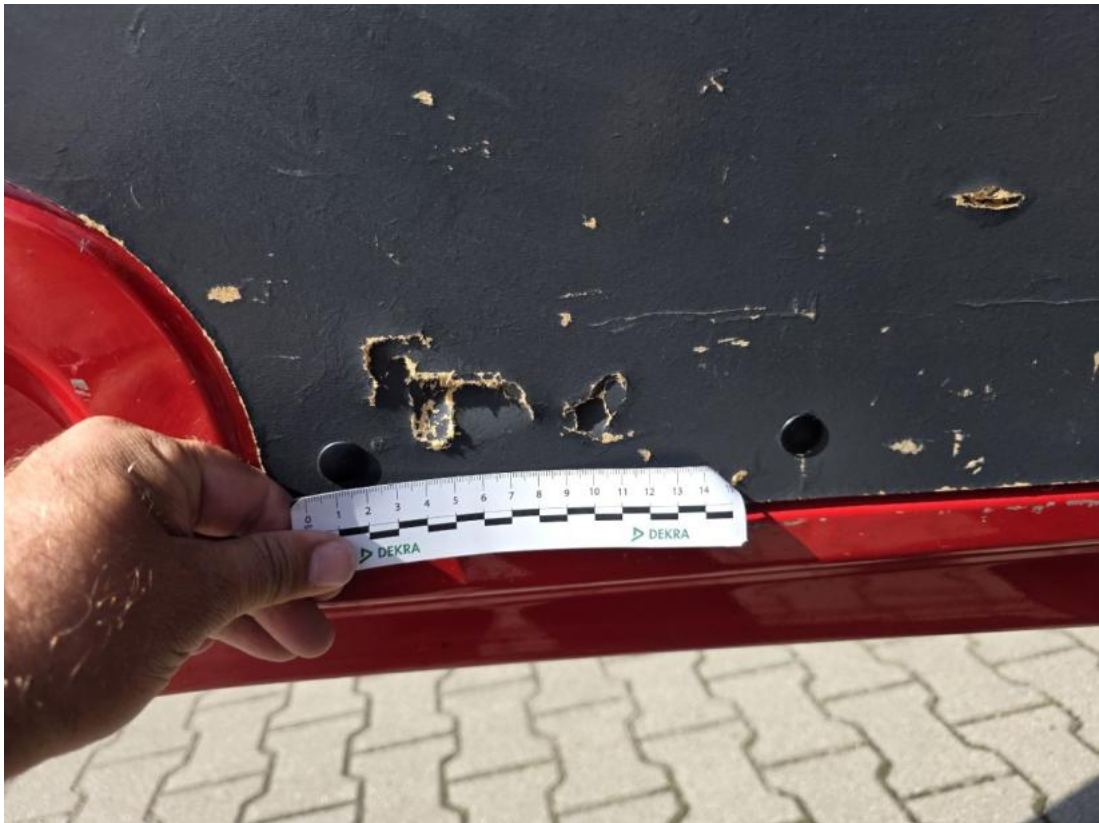
**Fot. 55**

Wykładzina pokrywy tylnej - Wgniecenie/odkształcenie 2
