## Raport z oględzin pojazdu

| Numer raportu | 438052/7/26-9586 | Data raportu | 28-07-2026 |

| Marka, model | SUZUKI Swift 20-24 |
| Numer rejestracyjny | WD2705R |

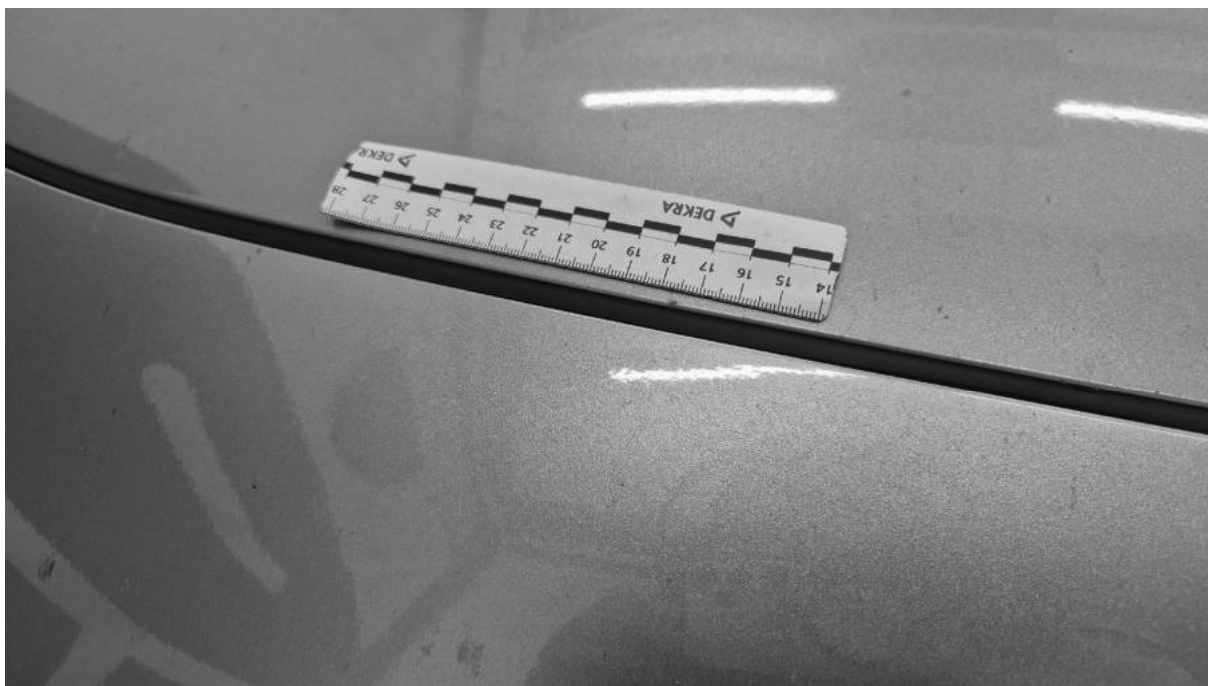
**Fot. 39**

| Poz. | Nazwa pozycji | Opis uszkodzeń | Kwalifik. | Naprawa [rbg] |
|---|---|---|---|---|
| 7 | Pokrywa przednia | rysa/odprysk | | |

Pokrywa komory silnika - Rysa/odprysk 1

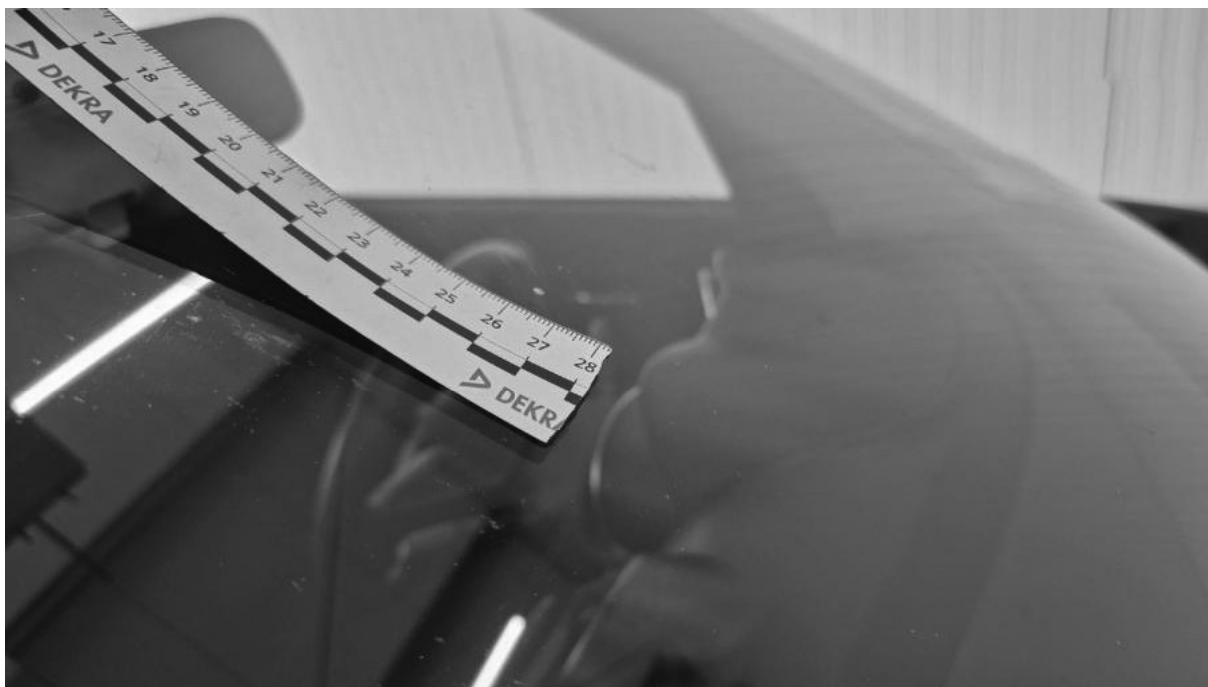
**Fot. 40**

| Poz. | Nazwa pozycji | Opis uszkodzeń | Kwalifik. | Naprawa [rbg] |
|---|---|---|---|---|
| 8 | Szyba przednia barwiona | rysa/odprysk | | |

Szyba czołowa - Rysa/odprysk 1

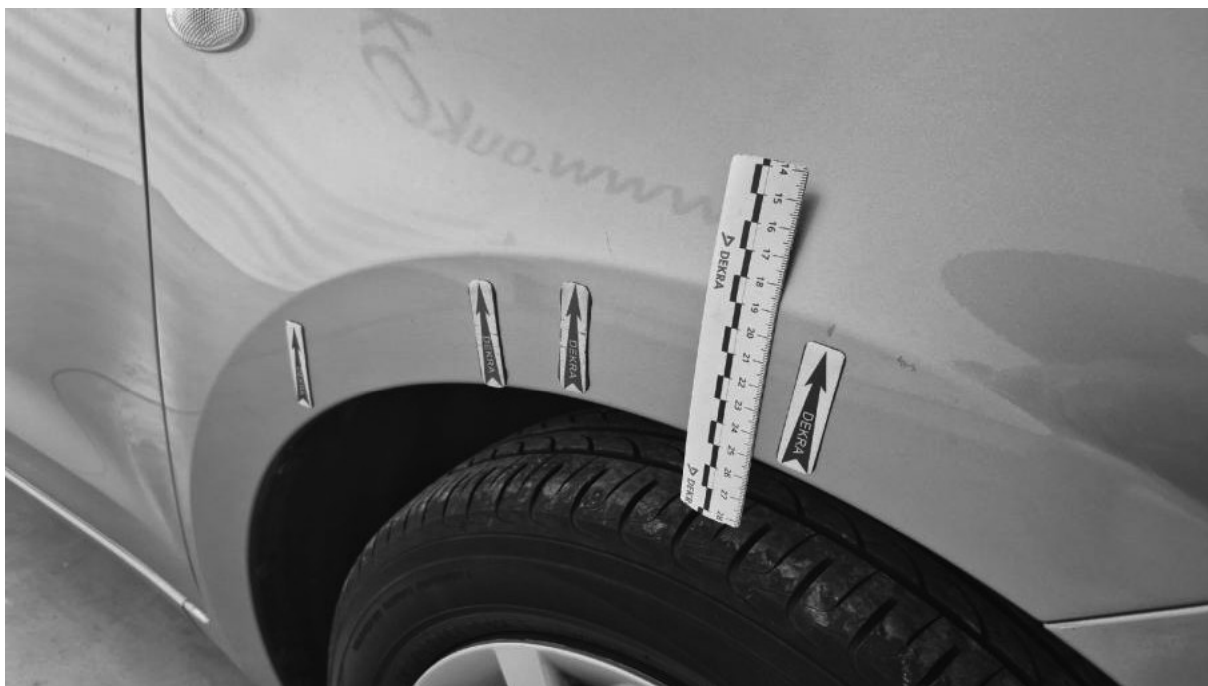
**Fot. 41**

Błotnik przedni P - zdjęcie poglądowe 1

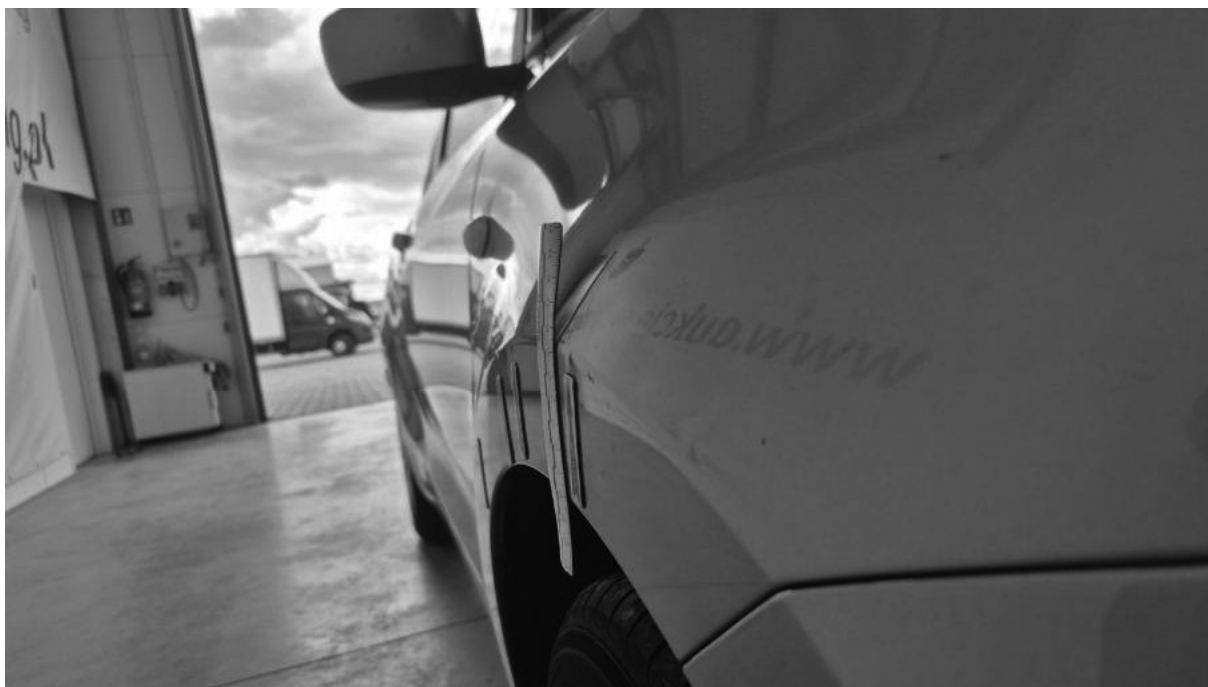
**Fot. 42**

| Poz. | Nazwa pozycji | Opis uszkodzeń | Kwalifik. | Naprawa [rbg] |
|---|---|---|---|---|
| 2 | Błotnik przedni R | wgniecenie | NA | 0.6 |

Błotnik przedni P - Wgniecenie/odkształcenie 1

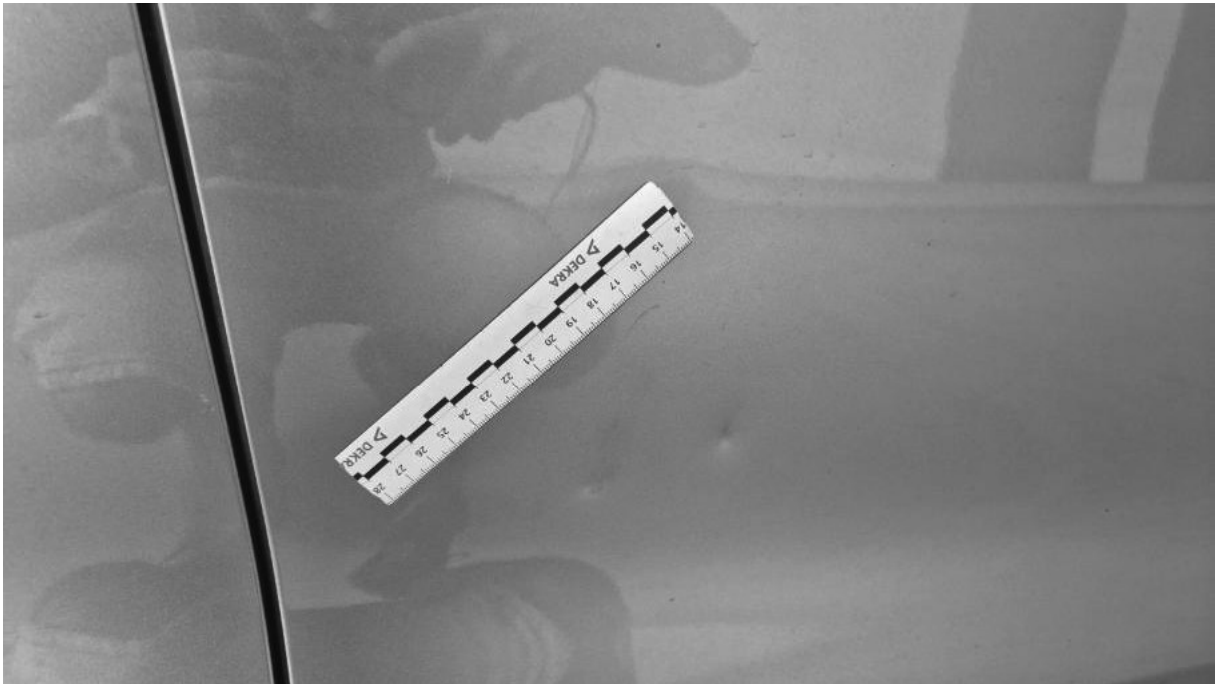
**Fot. 43**

| Poz. | Nazwa pozycji | Opis uszkodzeń | Kwalifik. | Naprawa [rbg] |
|---|---|---|---|---|
| 5 | Drzwi przednie (nieuzbrojone) R | wgniecenie, rysa/odprysk | NA | 1 |

Drzwi przednie P - Rysa/odprysk 1

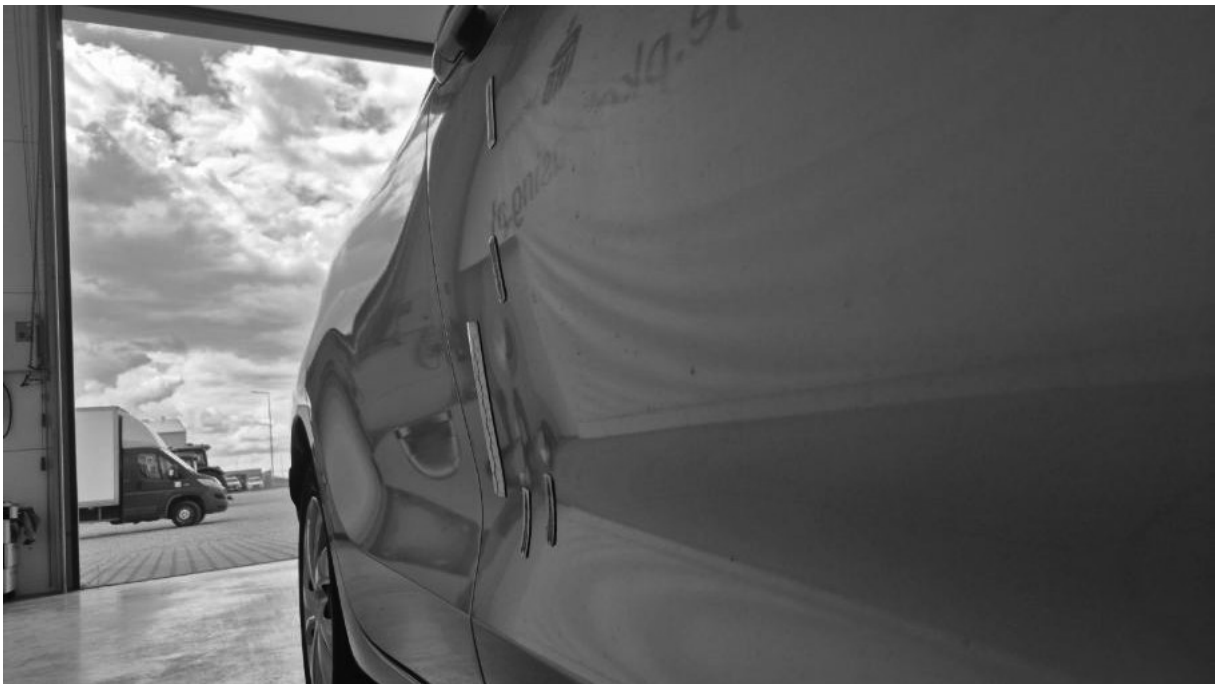
**Fot. 44**

Drzwi przednie P - Wgniecenie/odkształcenie 1

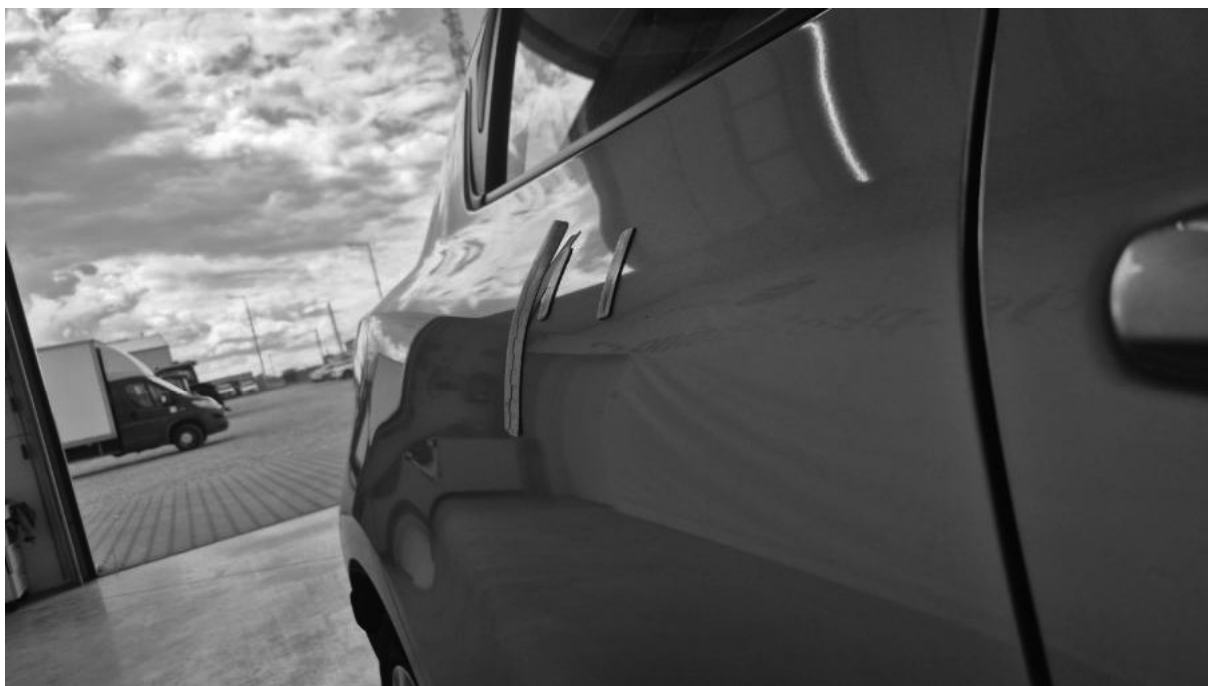
**Fot. 45**

| Poz. | Nazwa pozycji | Opis uszkodzeń | Kwalifik. | Naprawa [rbg] |
|---|---|---|---|---|
| 10 | Drzwi tylne (nieuzbrojone) R | wgniecenie | | |

Drzwi tylne P - Wgniecenie/odkształcenie 1

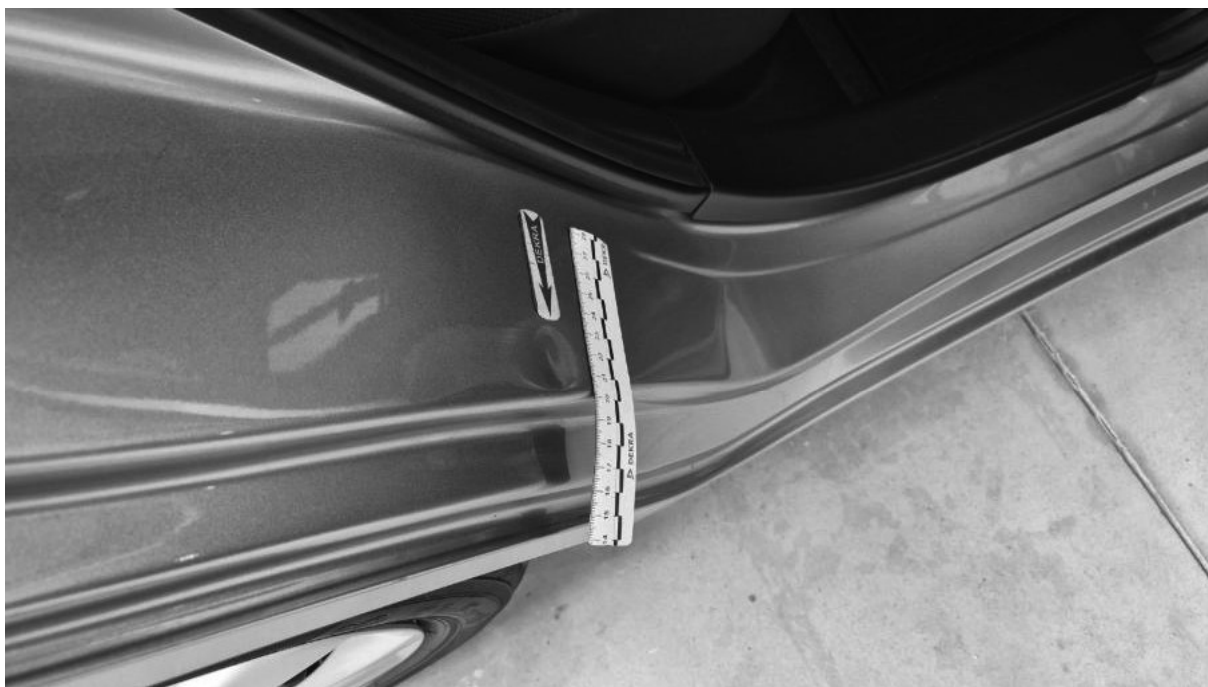
**Fot. 46**

| Poz. | Nazwa pozycji | Opis uszkodzeń | Kwalifik. | Naprawa [rbg] |
|---|---|---|---|---|
| 6 | Błotnik tylny R | wgniecenie | NA | 0.5 |

Łotnik tylny P / Ściana boczna P - Wgniecenie/odkształcenie 1

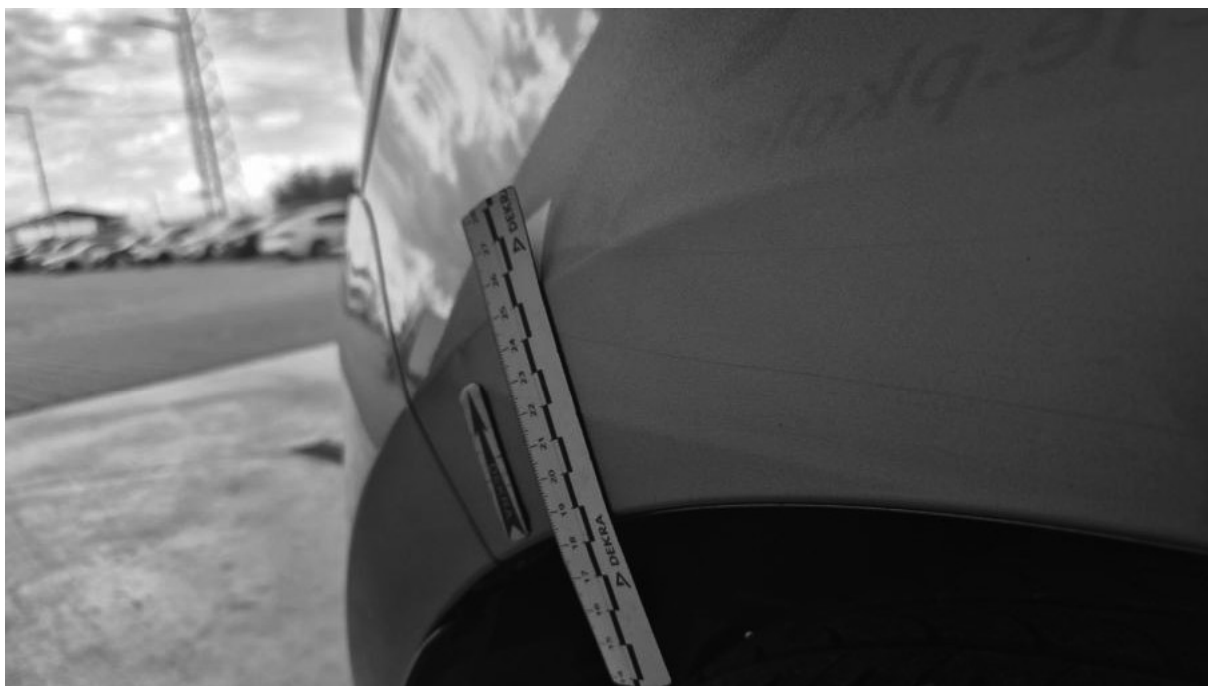
**Fot. 47**

Błotnik tylny P / Ściana boczna P - Wgniecenie/odkształcenie 2

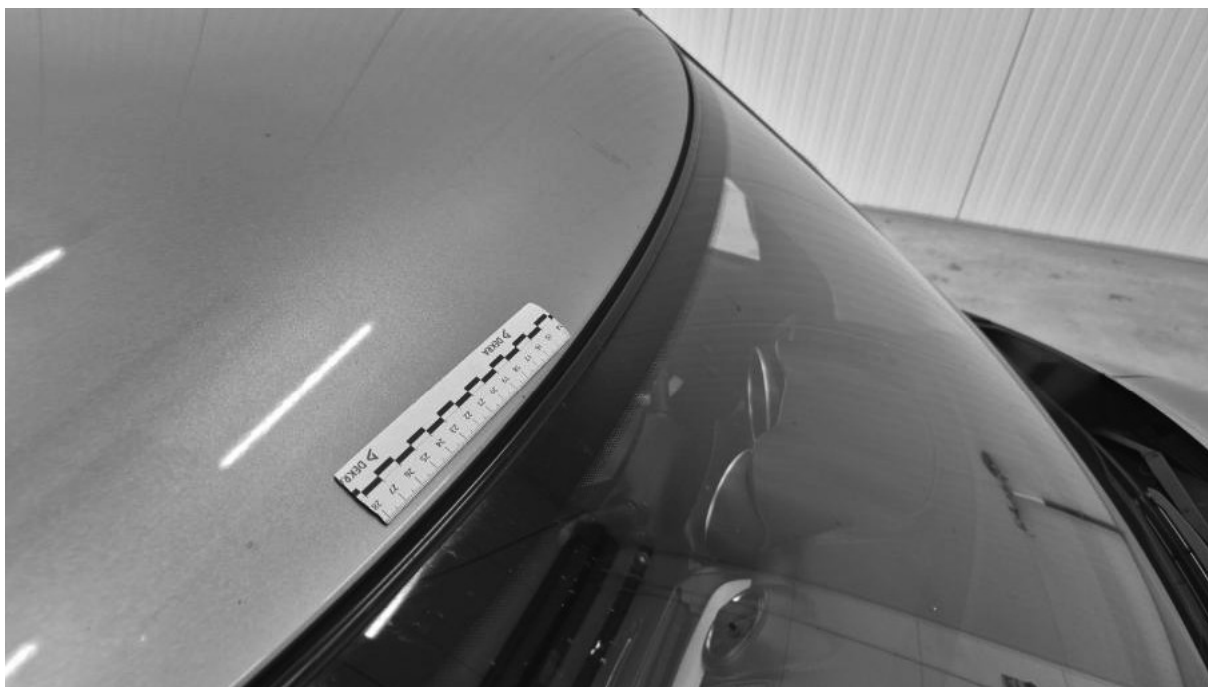
**Fot. 48**

Dach - zdjęcie poglądowe 1

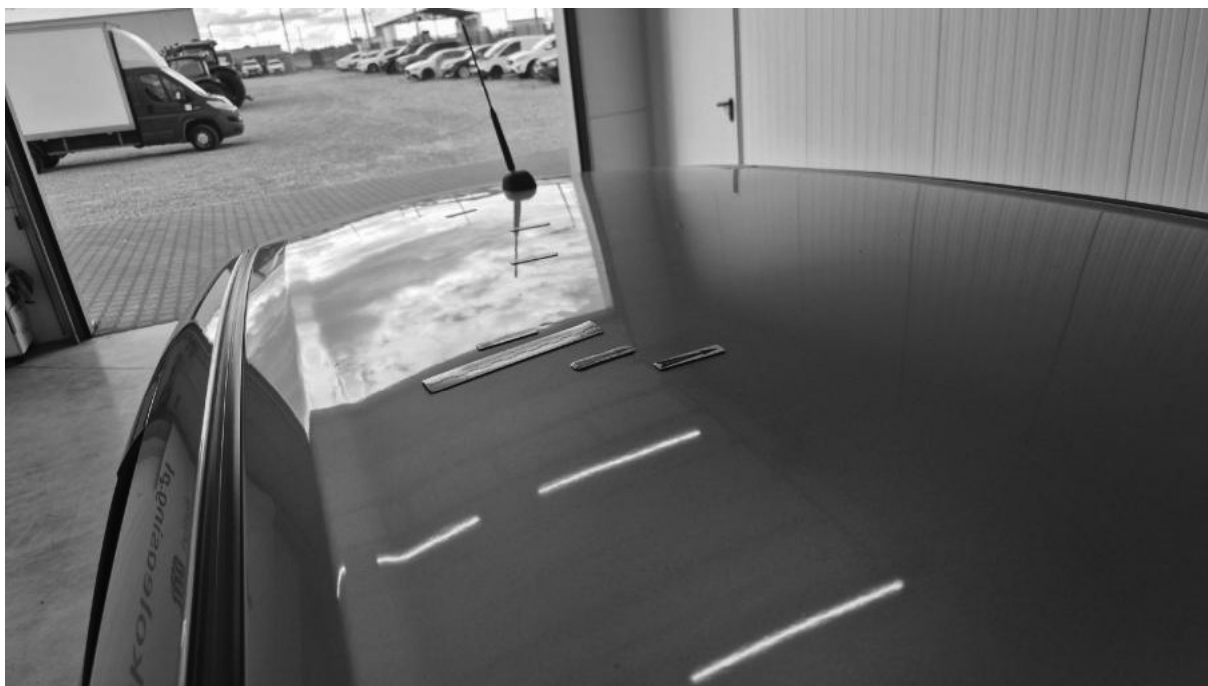
**Fot. 49**

| Poz. | Nazwa pozycji | Opis uszkodzeń | Kwalifik. | Naprawa [rbg] |
|---|---|---|---|---|
| 3 | Dach | ślady korozji, wgniecenie | NA | 0.5 |

Dach - Wgniecenie/odkształcenie 1

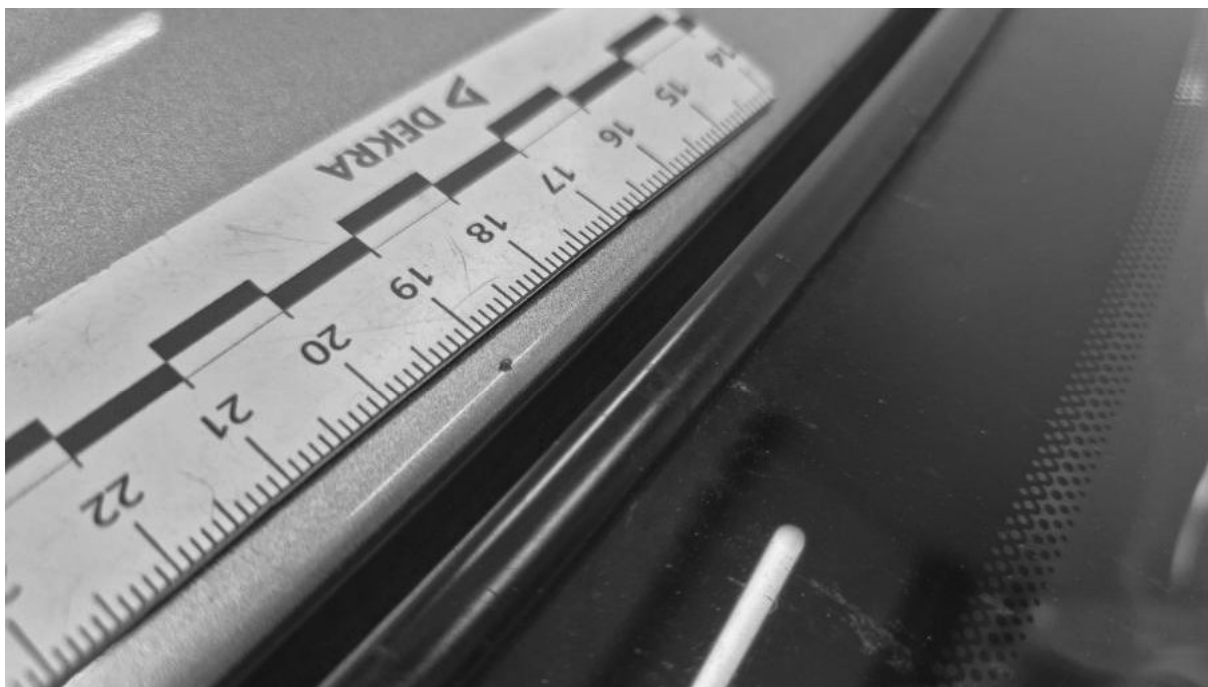
**Fot. 50**

Dach - Inne 1

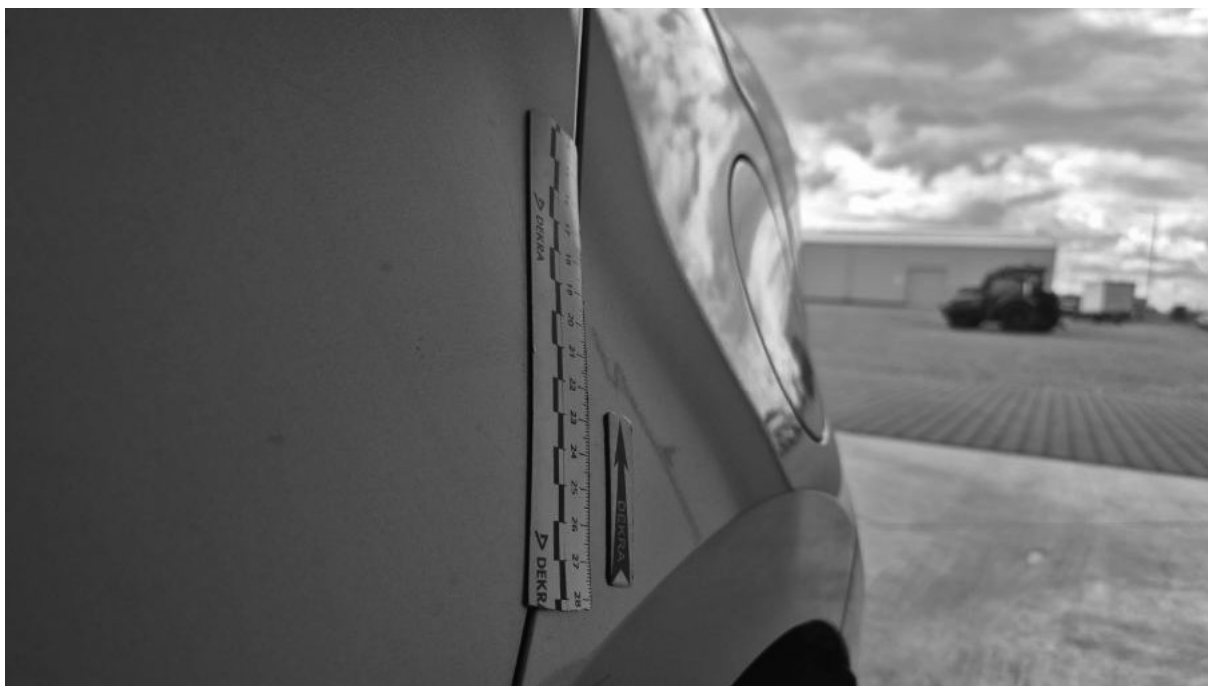
**Fot. 51**

| Poz. | Nazwa pozycji | Opis uszkodzeń | Kwalifik. | Naprawa [rbg] |
|---|---|---|---|---|
| 11 | Błotnik tylny L | wgniecenie | | |

Błotnik tylny L / Ściana boczna L - Wgniecenie/odkształcenie 1

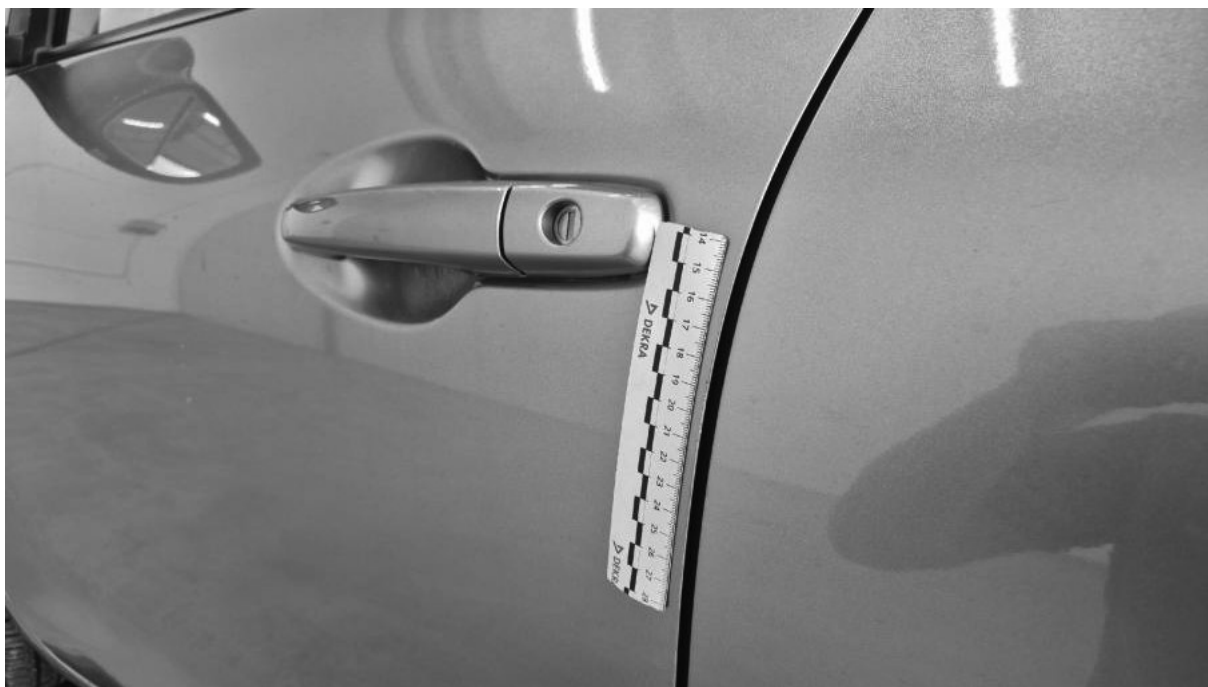
**Fot. 52**

Drzwi przed L - zdjęcie poglądowe 1

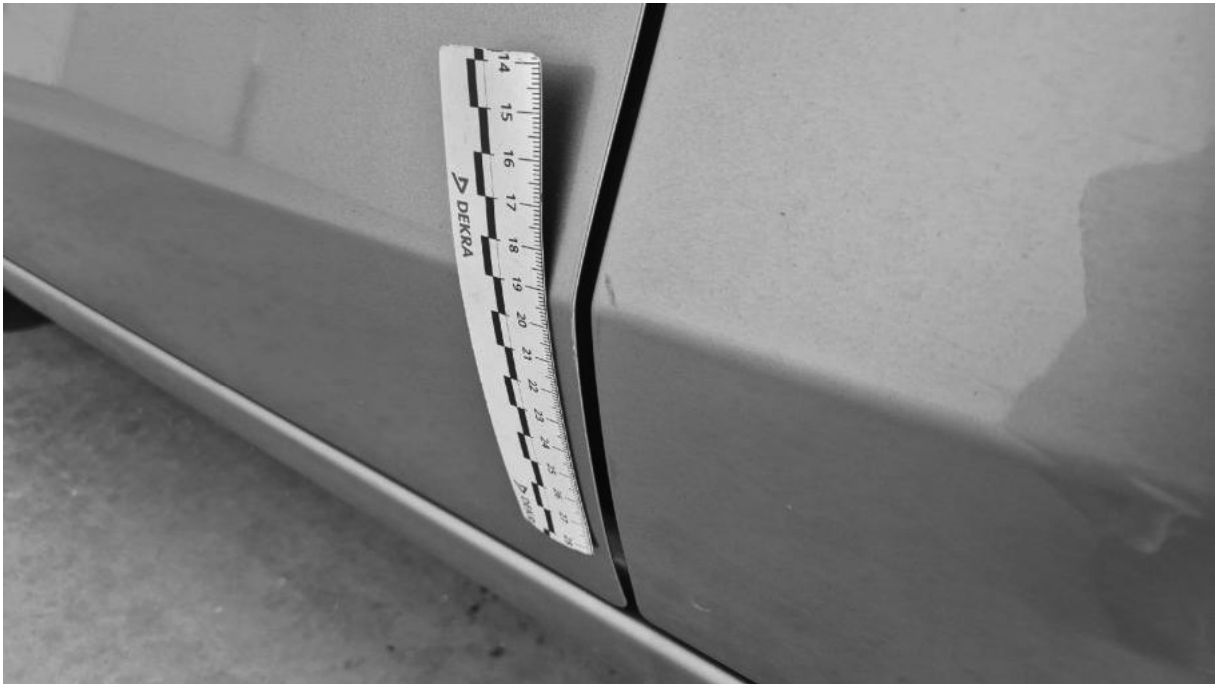
**Fot. 53**

| Poz. | Nazwa pozycji | Opis uszkodzeń | Kwalifik. | Naprawa [rbg] |
|---|---|---|---|---|
| 4 | Drzwi przednie (nieuzbrojone) L | ślady korozji, rysa/odprysk | NA | 0.5 |

Drzwi przed L - Rysa/odprysk 1

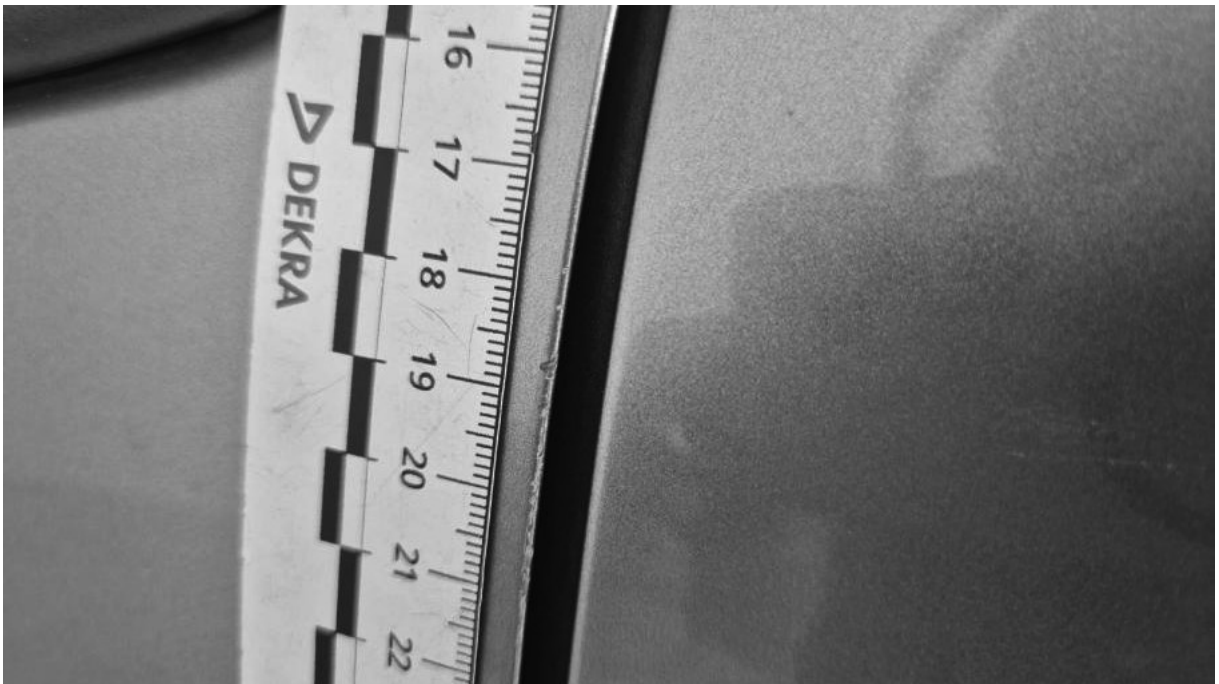
**Fot. 54**

Drzwi przed L - Inne 1

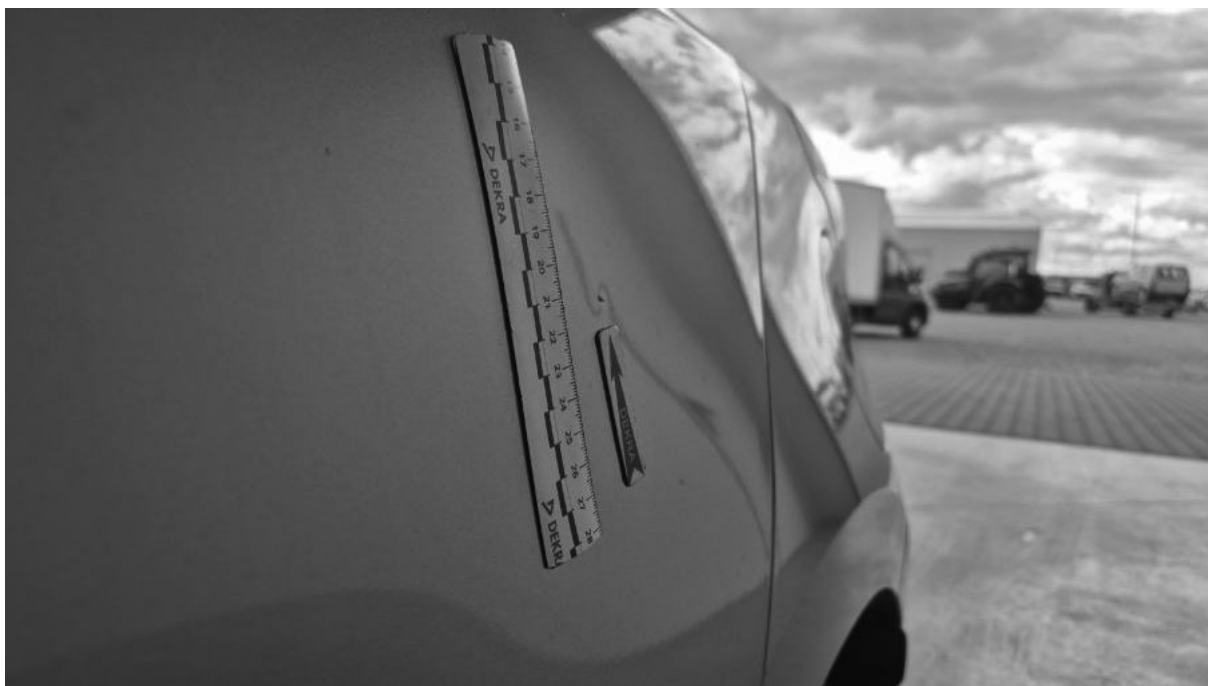
**Fot. 55**

| Poz. | Nazwa pozycji | Opis uszkodzeń | Kwalifik. | Naprawa [rbg] |
|---|---|---|---|---|
| 9 | Drzwi tylne (nieuzbrojone) L | wgniecenie | | |

Drzwi tylne L - Wgniecenie/odkształcenie 1

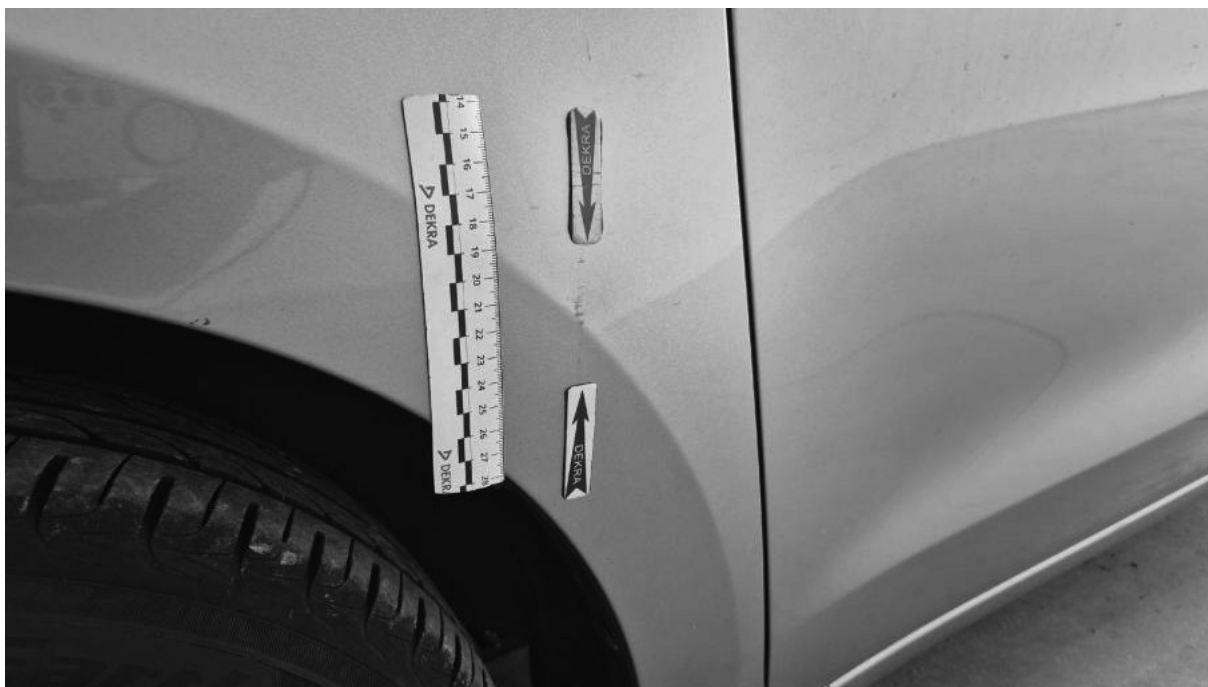
**Fot. 56**

Błotnik przedni L - zdjęcie poglądowe 1

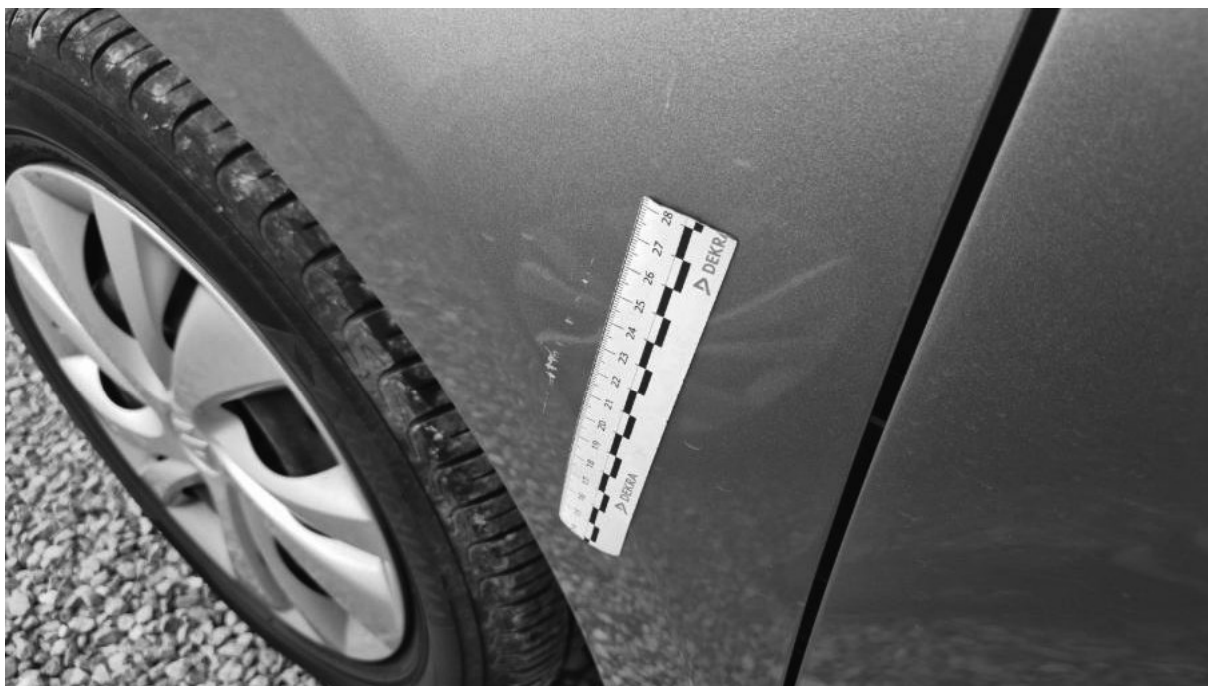
**Fot. 57**

| Poz. | Nazwa pozycji | Opis uszkodzeń | Kwalifik. | Naprawa [rbg] |
|---|---|---|---|---|
| 1 | Błotnik przedni L | wgniecenie, zarysowanie | NA | 0.5 |

Błotnik przedni L - Rysa/odprysk 1

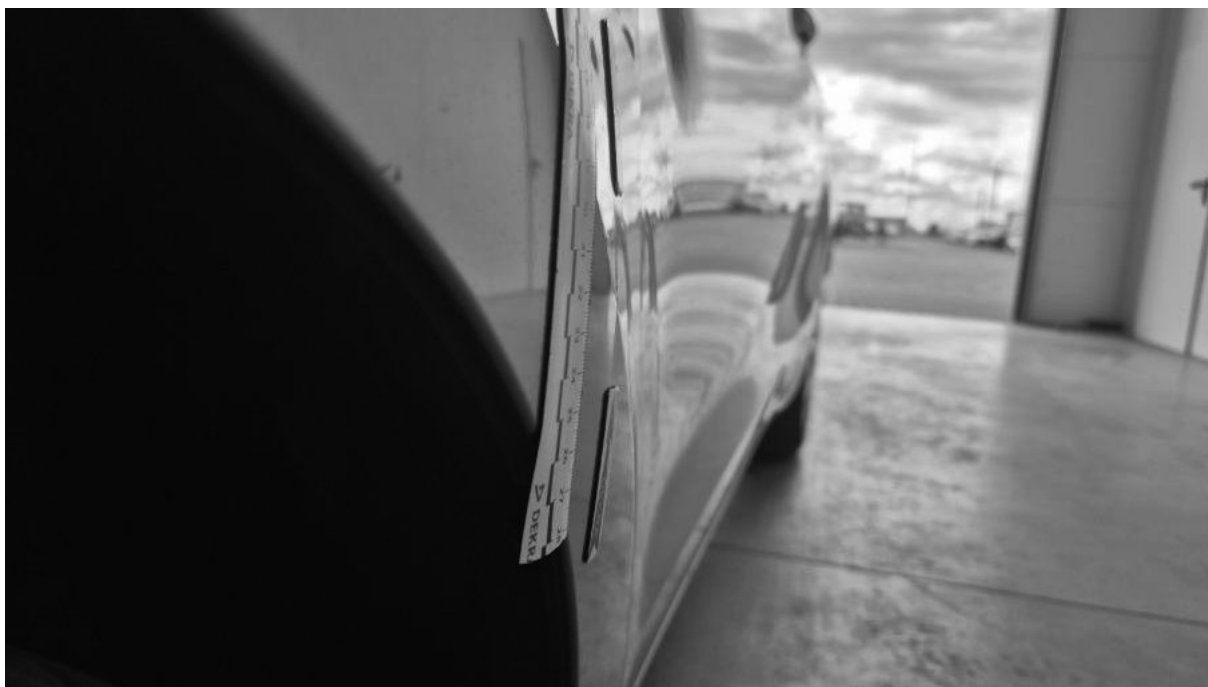
**Fot. 58**

Błotnik przedni L - Wgniecenie/odkształcenie 1
