## Raport z oględzin pojazdu

| Numer raportu | 12794/7/26-15201 | Data raportu | 25-07-2026 |

| Marka, model | SUZUKI Swift 20-24 |
| Numer rejestracyjny | WD1644R |

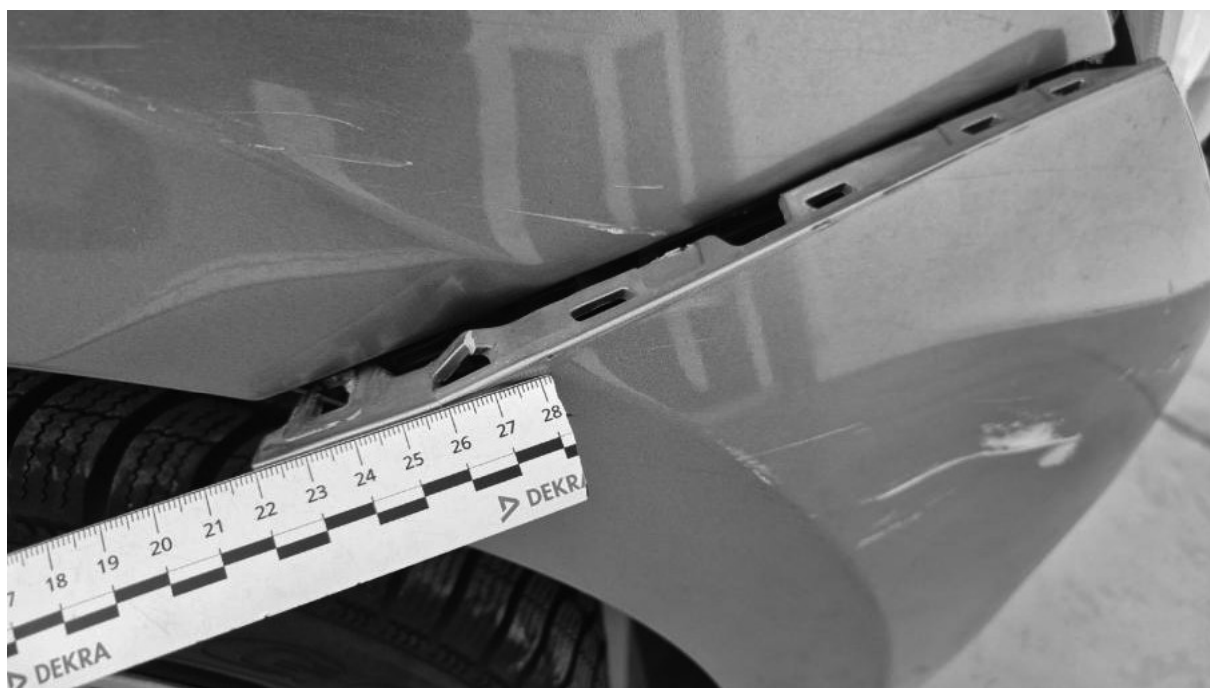
**Fot. 37**

| Poz. | Nazwa pozycji | Opis uszkodzeń | Kwalifik. | Naprawa [rbg] |
|---|---|---|---|---|
| 1 | Okladzina zderzaka przedniego | pęknięcie | WY | 0.7 |

Zderzak - Pęknięcie/rozerwanie 1

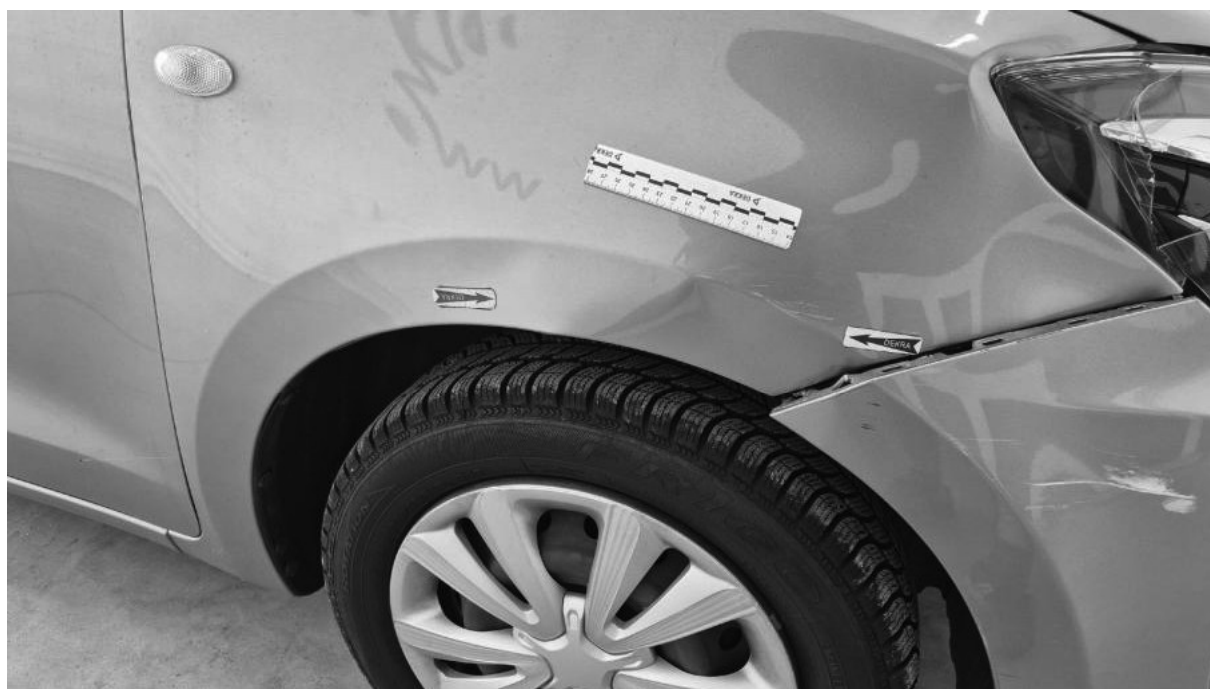
**Fot. 38**

| Poz. | Nazwa pozycji | Opis uszkodzeń | Kwalifik. | Naprawa [rbg] |
|---|---|---|---|---|
| 3 | Łotnik przedni R | wgniecenie/odkształcenie | WY | 1.5 |

Błotnik przedni P - Wgniecenie/odkształcenie 1

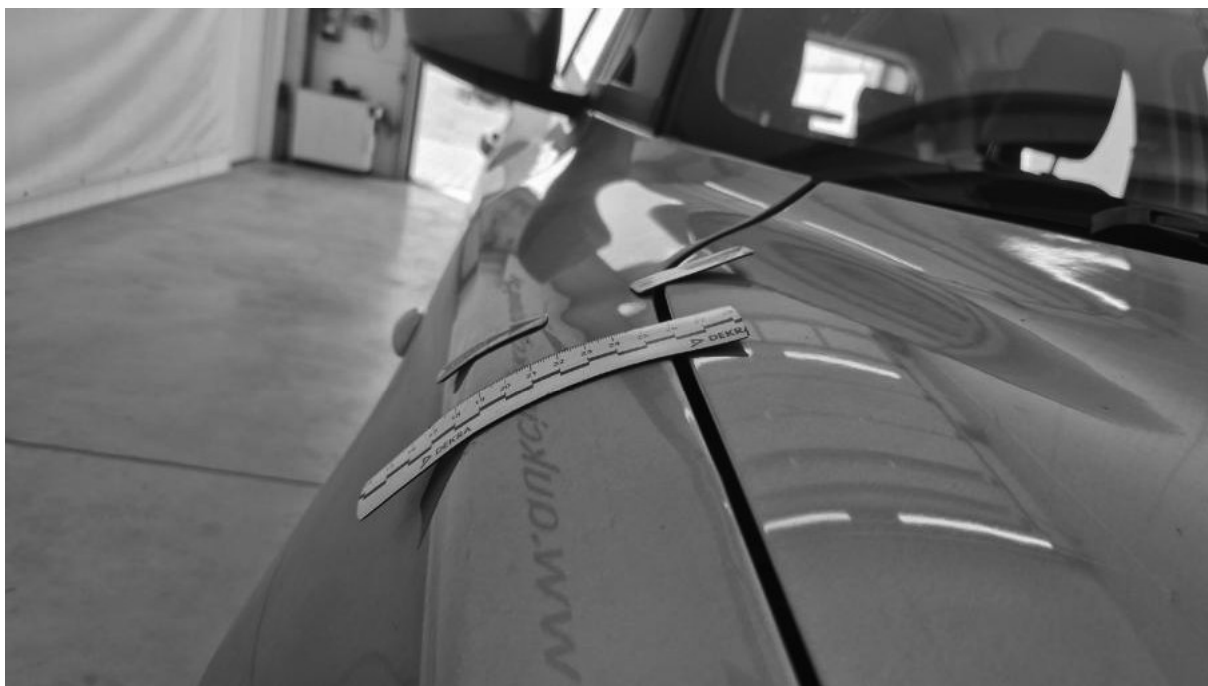
**Fot. 39**

Błotnik przedni P - Wgniecenie/odkształcenie 2

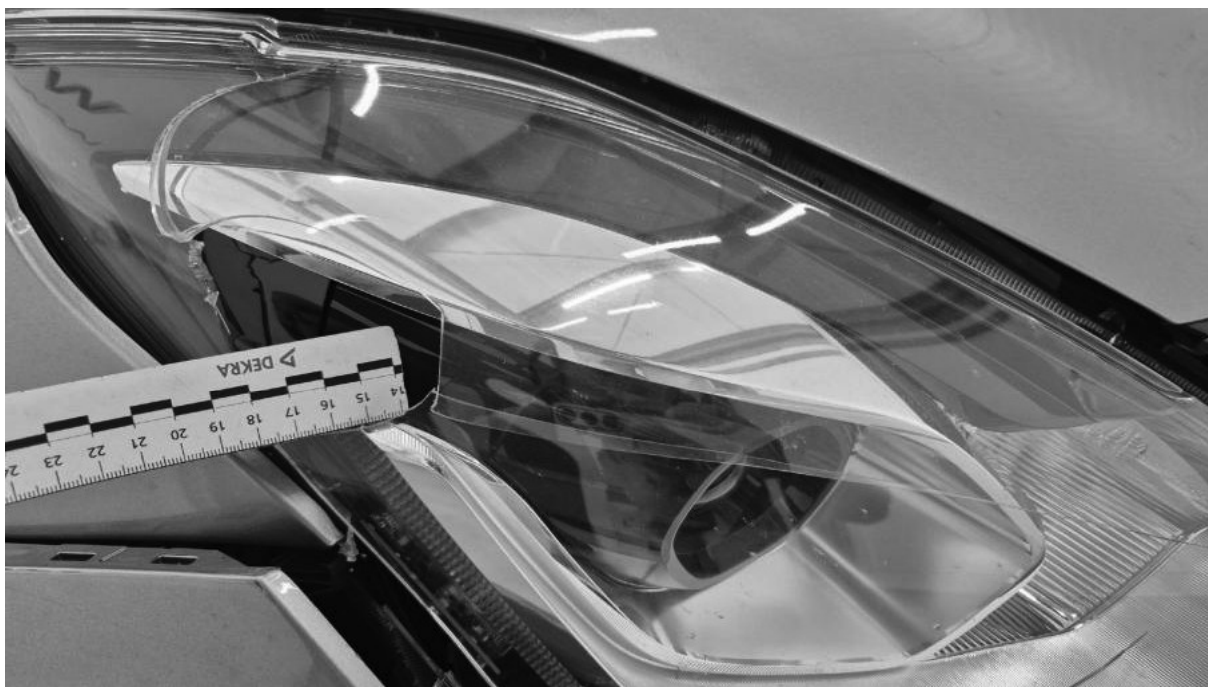
**Fot. 40**

| Poz. | Nazwa pozycji | Opis uszkodzeń | Kwalifik. | Naprawa [rbg] |
|---|---|---|---|---|
| 2 | Reflektor z kierunkowskazem R | pęknięcie | WY | |

Reflektor P - Pęknięcie/rozerwanie 1

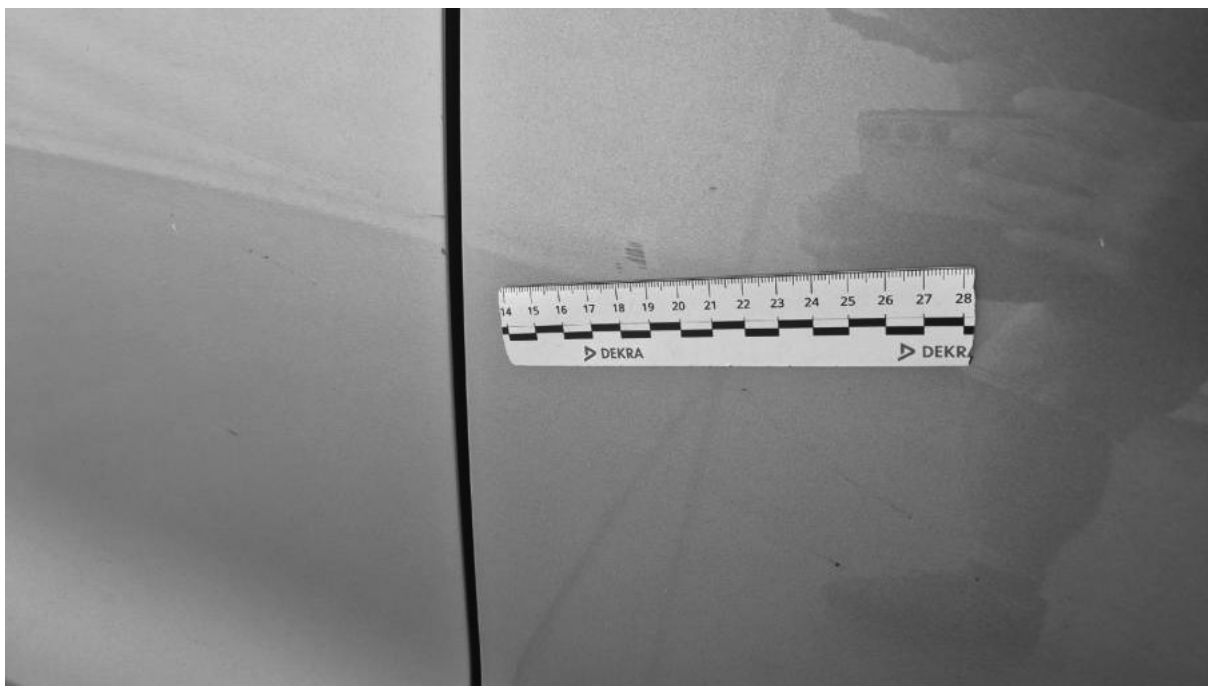
**Fot. 41**

| Poz. | Nazwa pozycji | Opis uszkodzeń | Kwalifik. | Naprawa [rbg] |
|---|---|---|---|---|
| 4 | Drzwi przednie (nieuzbrojone) R | zarysowanie | NA | |

Drzwi przednie P - Rysa/odprysk 1

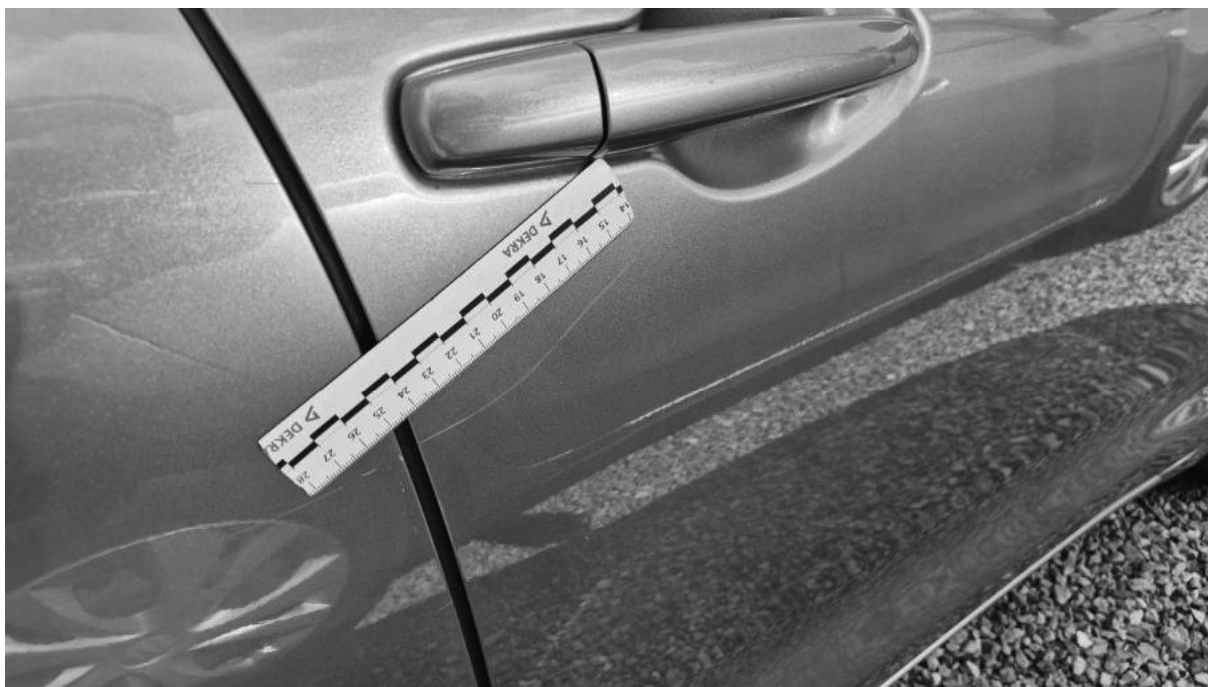
**Fot. 42**

Drzwi przednie P - Rysa/odprysk 2

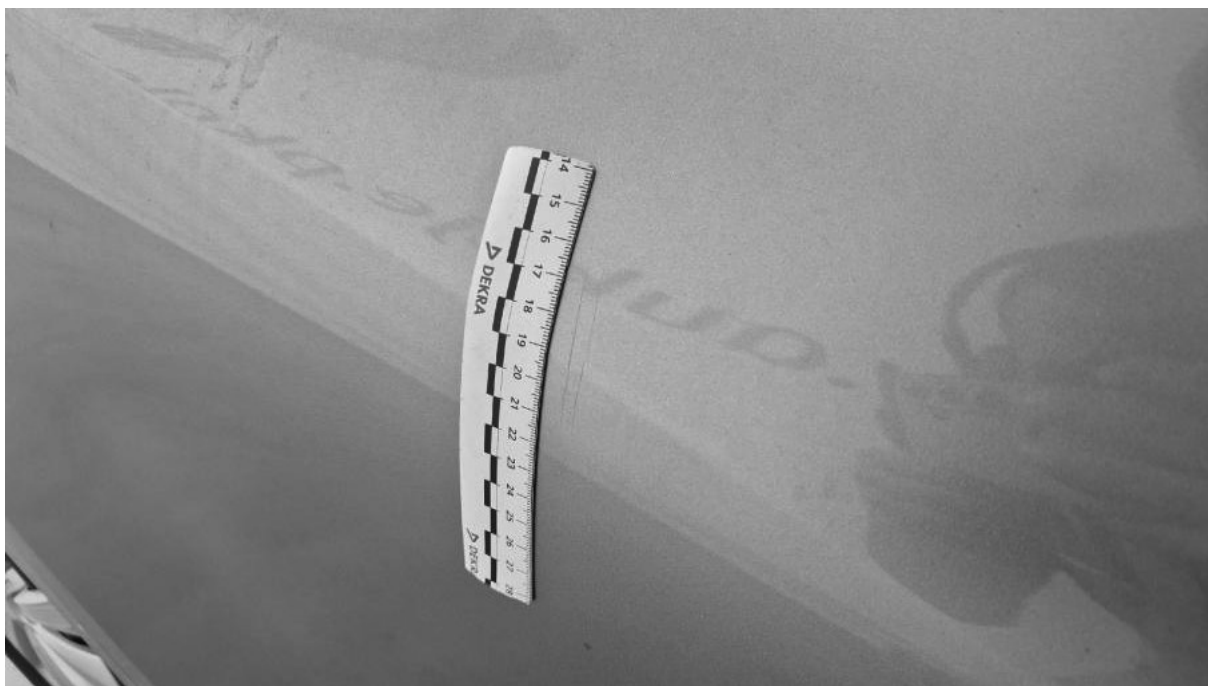
**Fot. 43**

| Poz. | Nazwa pozycji | Opis uszkodzeń | Kwalifik. | Naprawa [rbg] |
|---|---|---|---|---|
| 5 | Drzwi tylne (nieuzbrojone) R | zarysowanie | NA | |

Drzwi tylne P - Rysa/odprysk 1

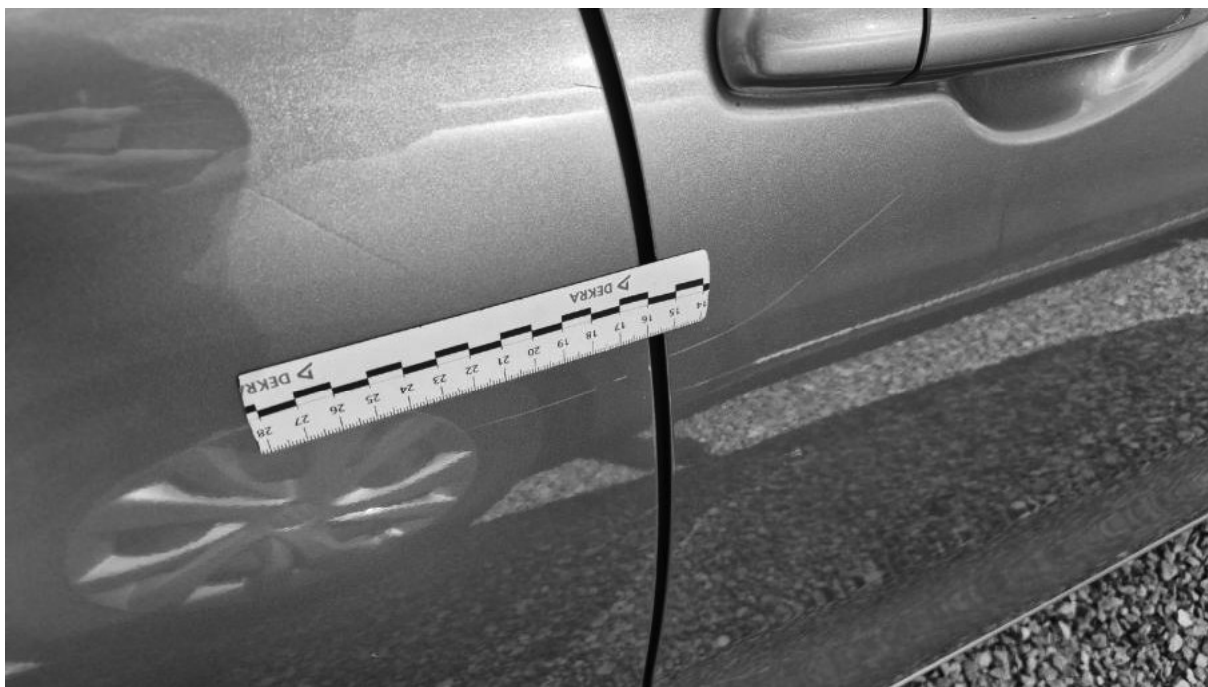
**Fot. 44**

Drzwi tylne P - Rysa/odprysk 2

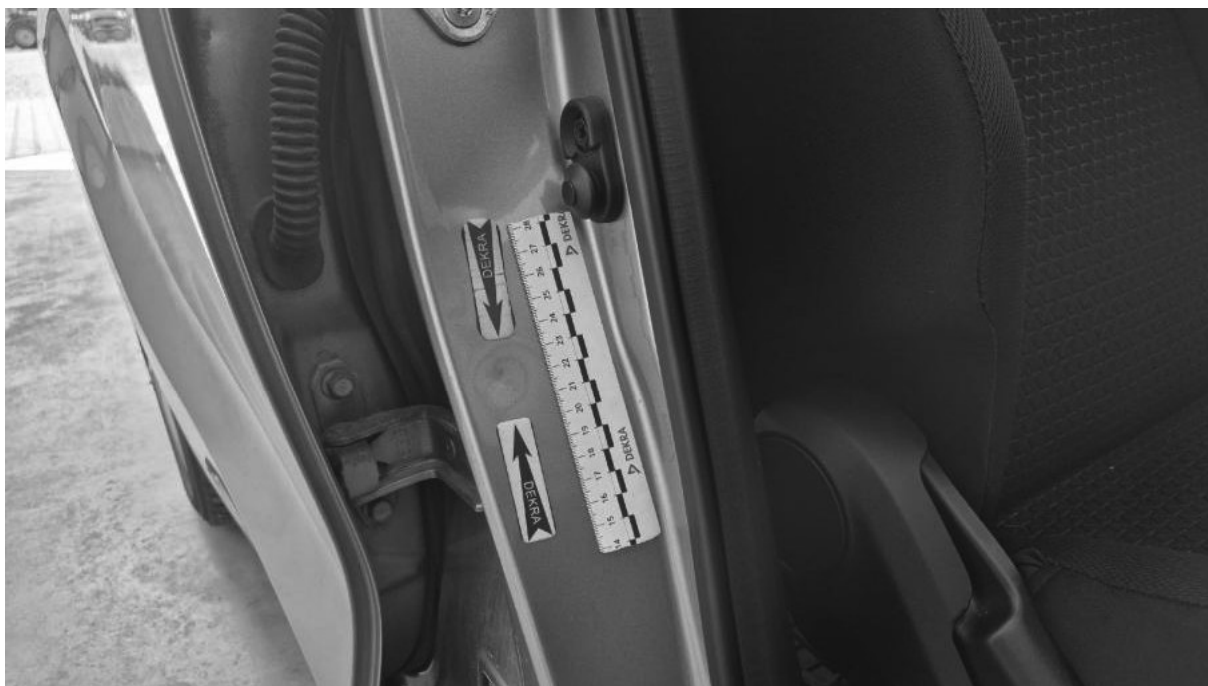
**Fot. 45**

| Poz. | Nazwa pozycji | Opis uszkodzeń | Kwalifik. | Naprawa [rbg] |
|---|---|---|---|---|
| 11 | Słupki środkowy (B) R | wgniecenie | | |

Słupek środkowy P - Wgniecenie/odkształcenie 1

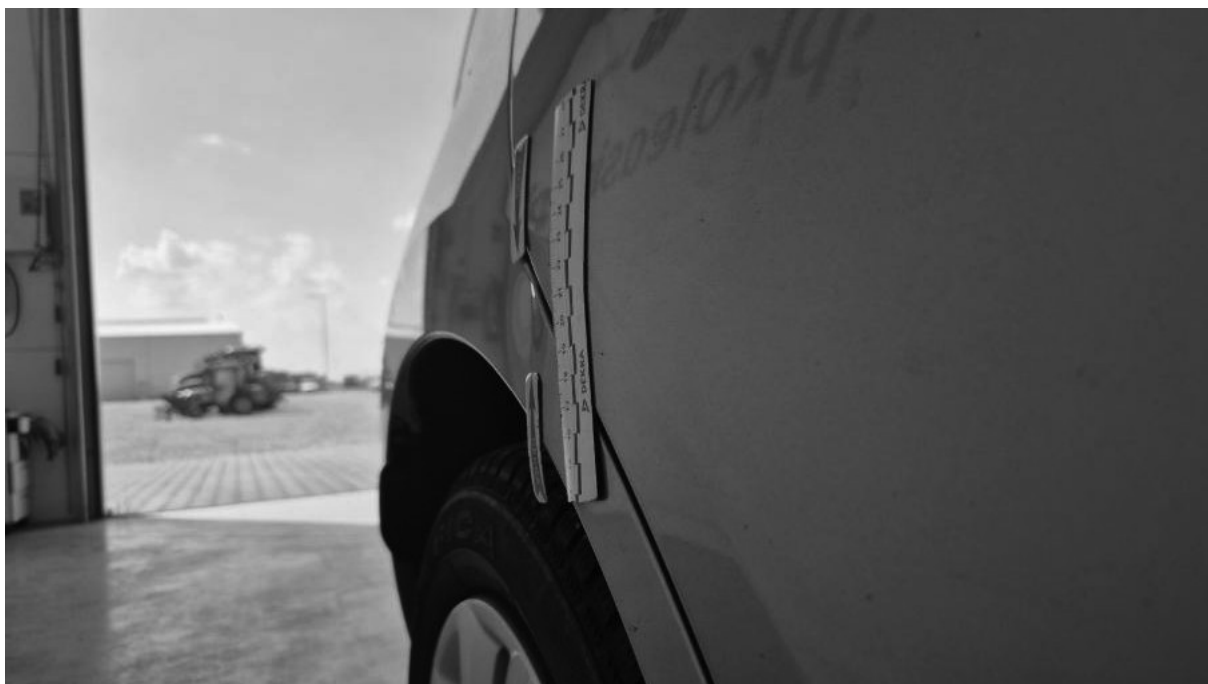
**Fot. 46**

| Poz. | Nazwa pozycji | Opis uszkodzeń | Kwalifik. | Naprawa [rbg] |
|---|---|---|---|---|
| 7 | Łotnik tylny R | wgniecenie | NA | 1.2 |

Łotnik tylny P / Ściana boczna P - Wgniecenie/odkształcenie 1

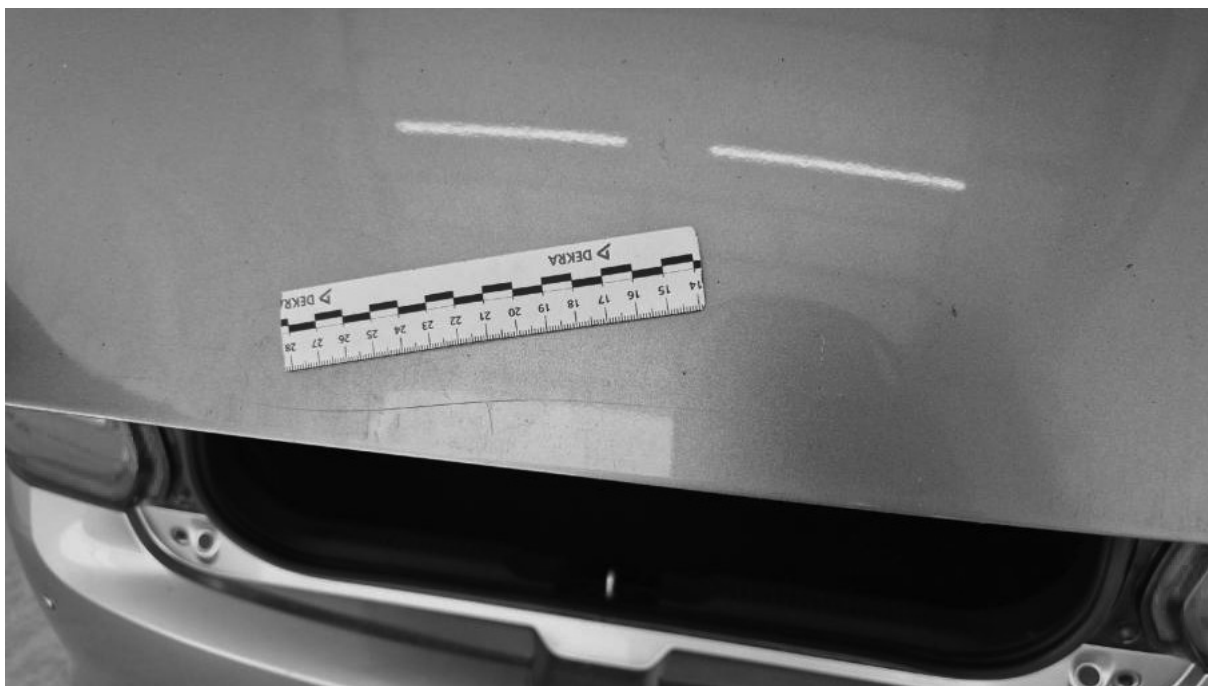
**Fot. 47**

| Poz. | Nazwa pozycji | Opis uszkodzeń | Kwalifik. | Naprawa [rbg] |
|---|---|---|---|---|
| 13 | Pokrywa tylna | zarysowanie | | |

Pokrywy bagażnika - Rysa/odprysk 1

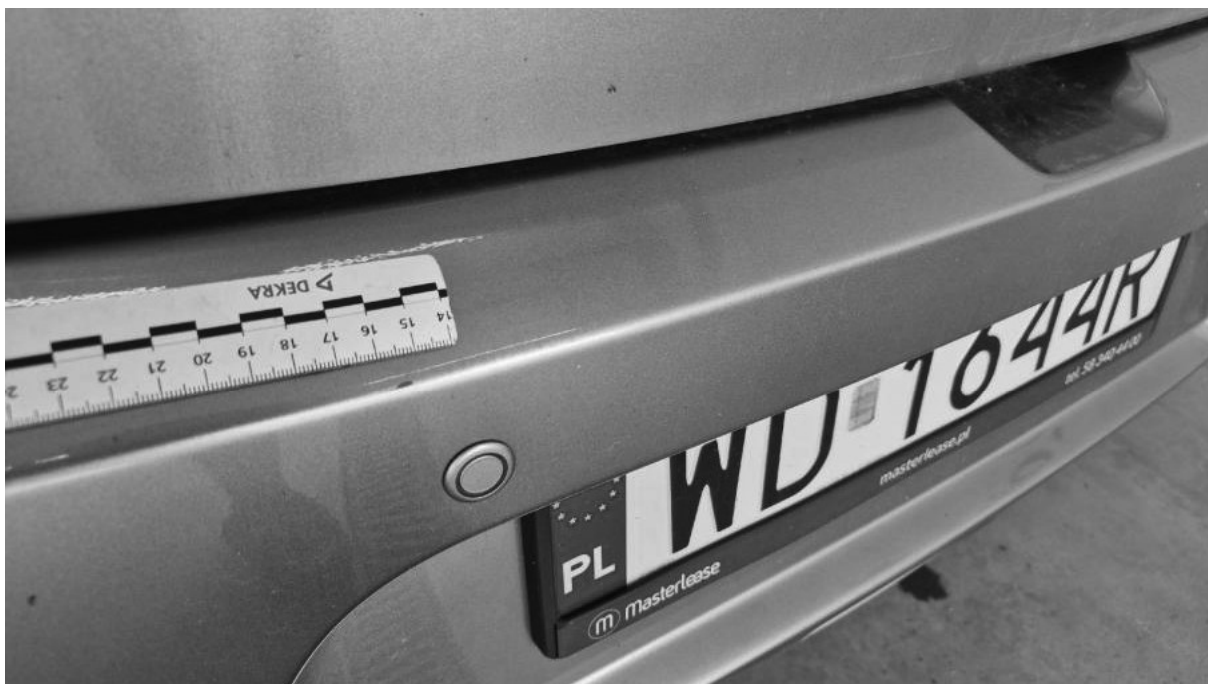
**Fot. 48**

| Poz. | Nazwa pozycji | Opis uszkodzeń | Kwalifik. | Naprawa [rbg] |
|---|---|---|---|---|
| 12 | Okladzina zderzaka tylnego | odpryski lakieru | | |

Zderzak tylny - Rysa/odprysk 1

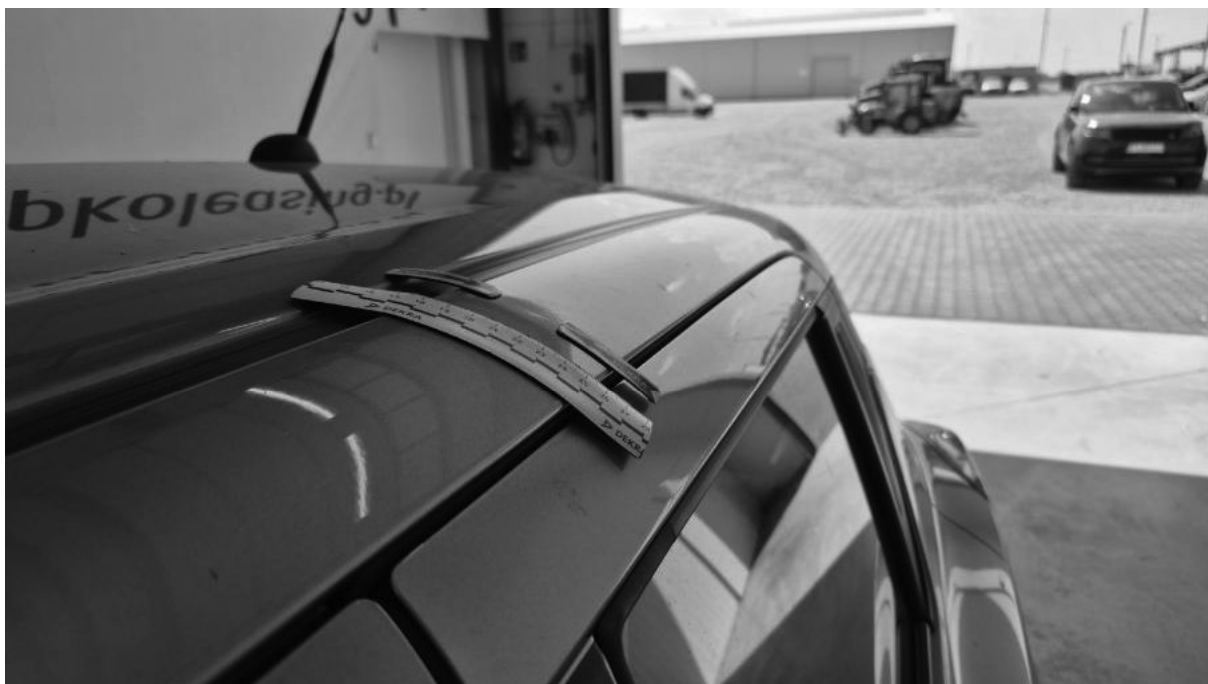
**Fot. 50**

| Poz. | Nazwa pozycji | Opis uszkodzeń | Kwalifik. | Naprawa [rbg] |
|---|---|---|---|---|
| 8 | Dach | wgniecenie | | |

Rama dachu L - Wgniecenie/odkształcenie 1

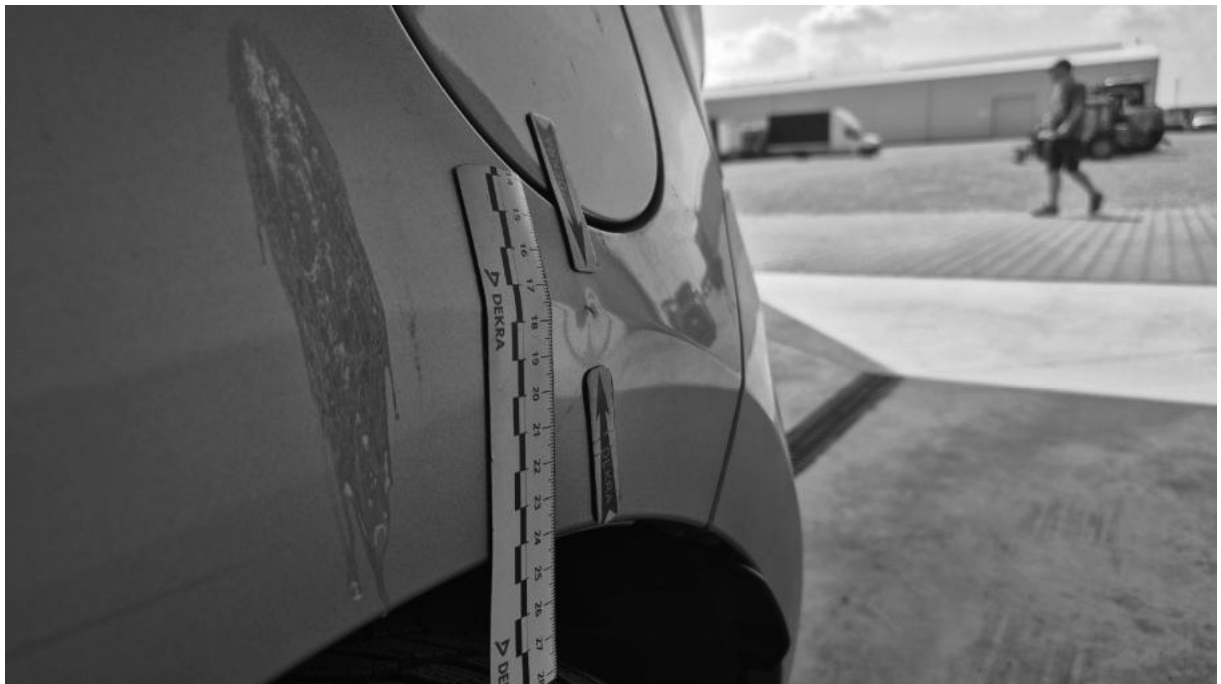
**Fot. 52**

| Poz. | Nazwa pozycji | Opis uszkodzeń | Kwalifik. | Naprawa [rbg] |
|---|---|---|---|---|
| 6 | Łotnik tylny L | wgniecenie, wgniecenie | NA | 2 |

Błotnik tylny L / Ściana boczna L - Wgniecenie/odkształcenie 1

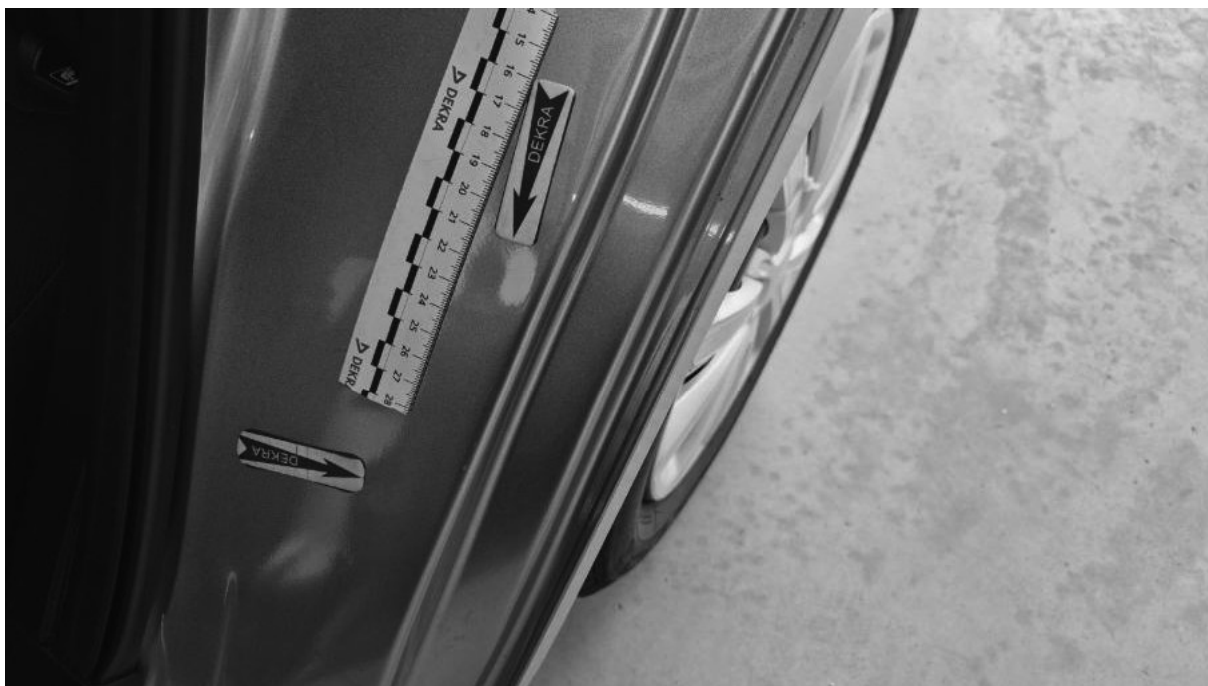
**Fot. 53**

Błotnik tylny L / Ściana boczna L - Wgniecenie/odkształcenie 2

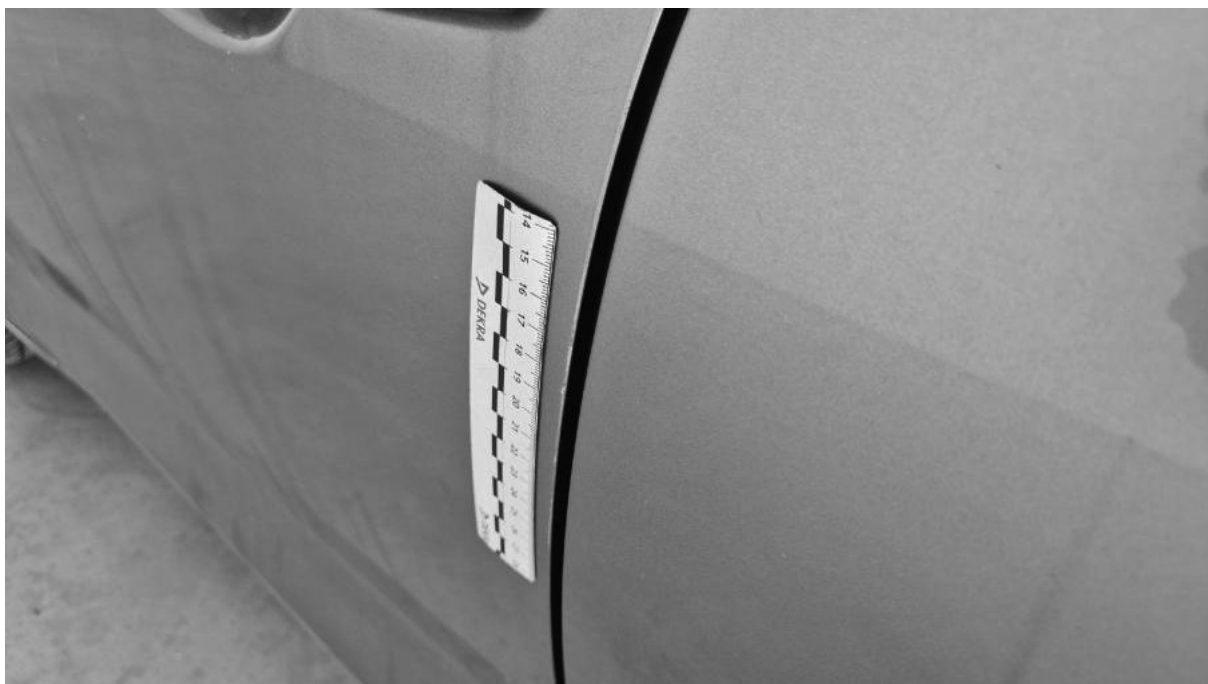
**Fot. 54**

| Poz. | Nazwa pozycji | Opis uszkodzeń | Kwalifik. | Naprawa [rbg] |
|---|---|---|---|---|
| 9 | Drzwi przednie (nieuzbrojone) L | odpryski lakieru, zarysowanie | | |

Drzwi przed L - Rysa/odprysk 1

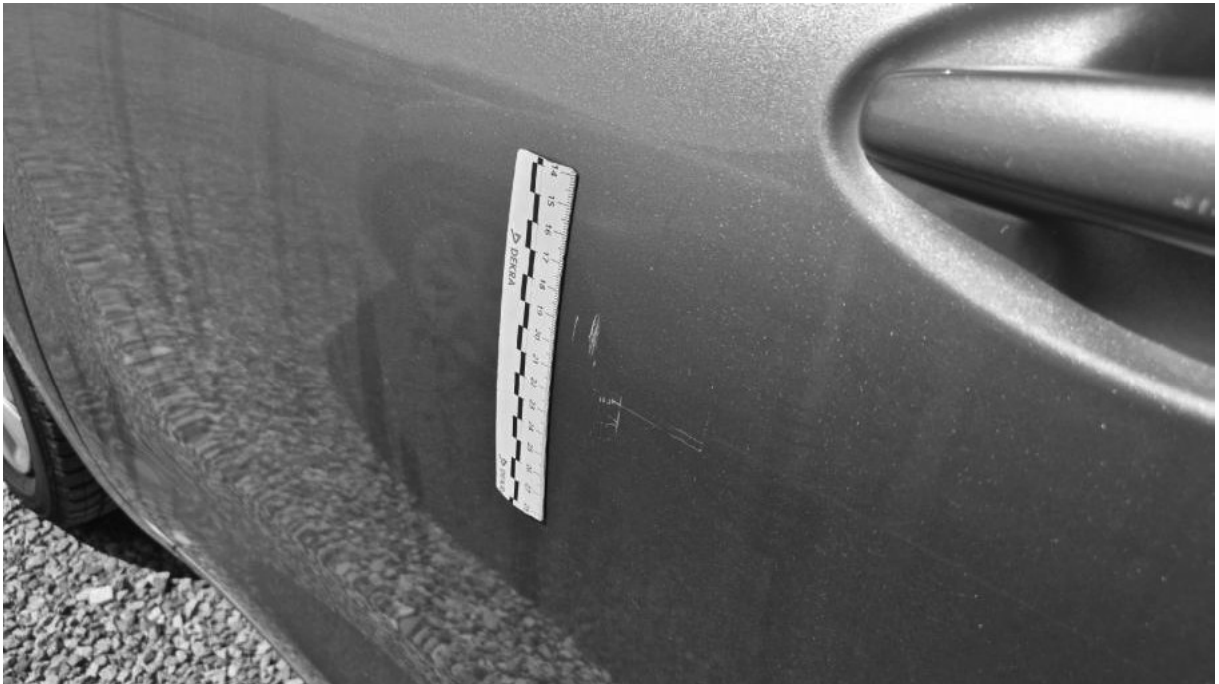
**Fot. 55**

Drzwi przed L - Rysa/odprysk 2

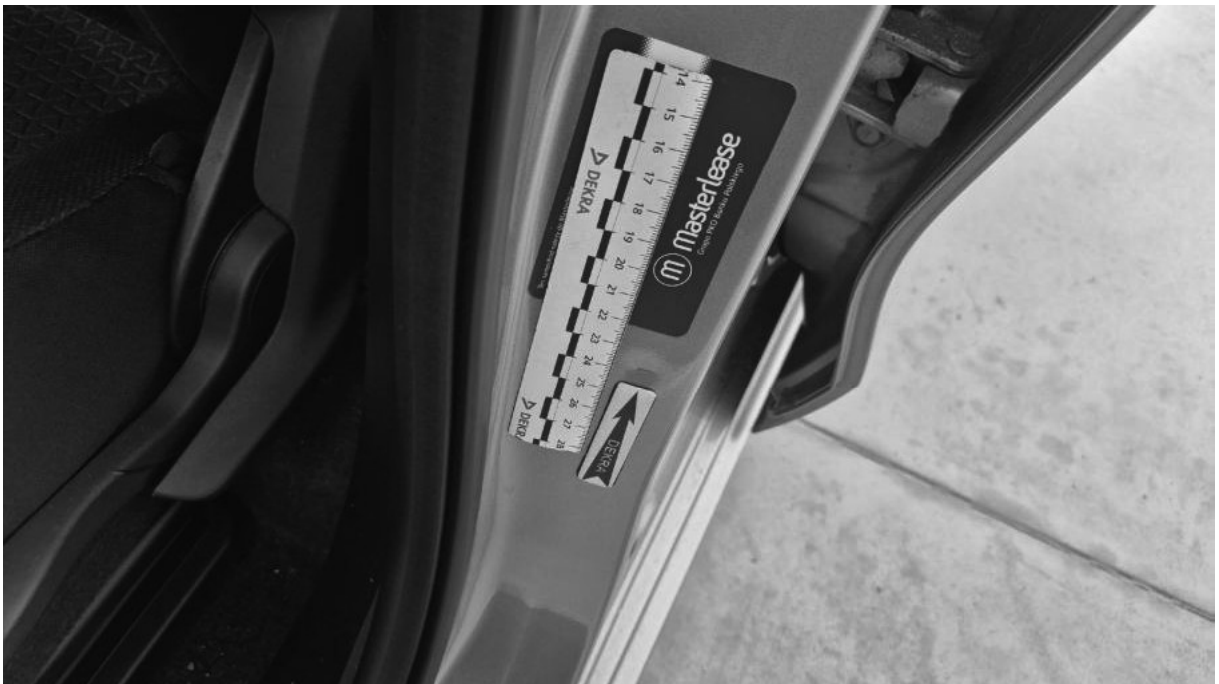
**Fot. 56**

| Poz. | Nazwa pozycji | Opis uszkodzeń | Kwalifik. | Naprawa [rbg] |
|---|---|---|---|---|
| 10 | Słupki środkowy (B) L | wgniecenie | | |

Słupek środkowy L - Wgniecenie/odkształcenie 1
