**DEKRA Polska Sp. z o.o.**

**Raport techniczny / oszacowanie kosztu naprawy** nr 12873/7/26-15201 z dnia 31-07-2026

SUZUKI, Swift 20-24, Swift 1.2 Dualjet SHVS Premium, EC 0145028, VIN JSAAZCA3S00553879, nr rej. WD8618S

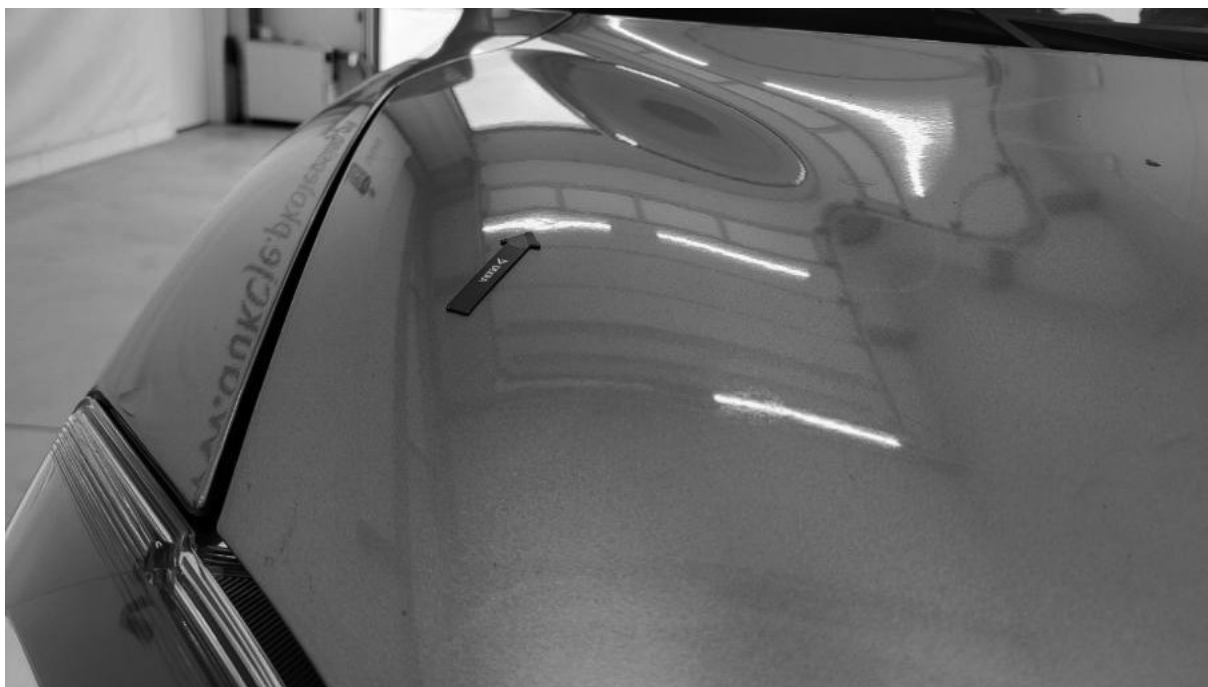
**Fot. 40**

Pokrywa komory silnika - Wgniecenie/odkształcenie 1

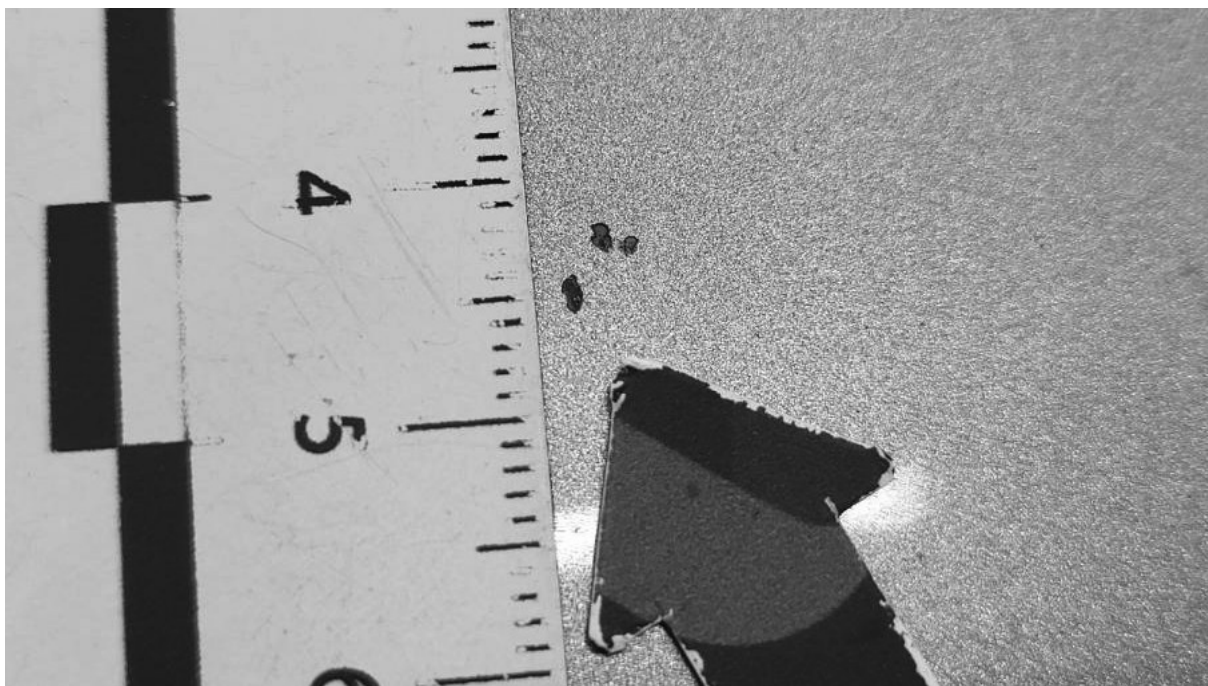
**Fot. 41**

Pokrywa komory silnika - Inne 1

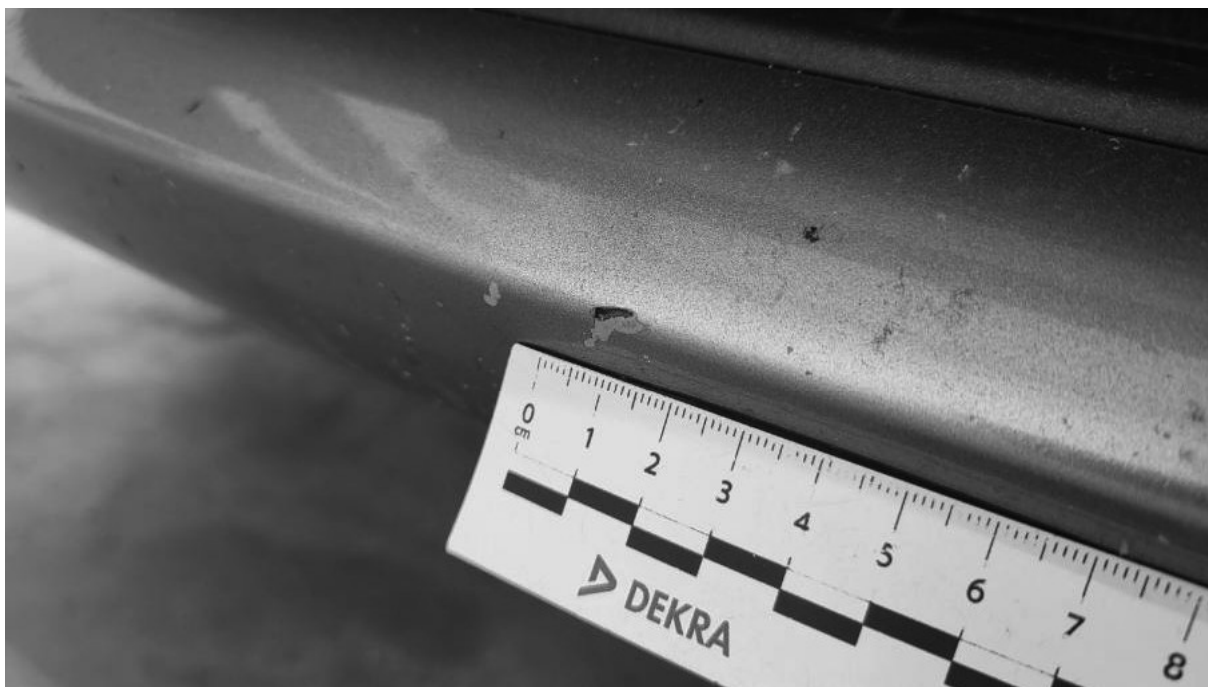
**Fot. 42**

| Poz. | Nazwa pozycji | Opis uszkodzeń |
|---|---|---|
| 1 | Okładzina zderzaka przedniego | odpryski lakieru |

Zderzak - Rysa/odprysk 1

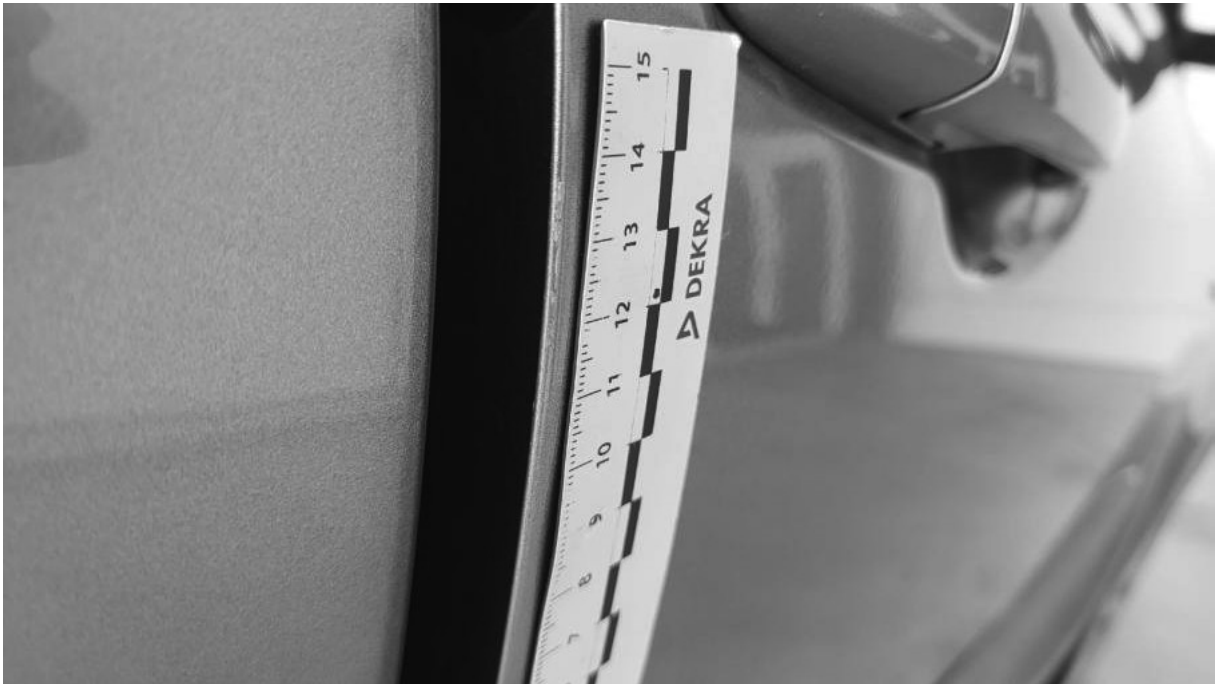
**Fot. 43**

Drzwi przednie P - Rysa/odprysk 1

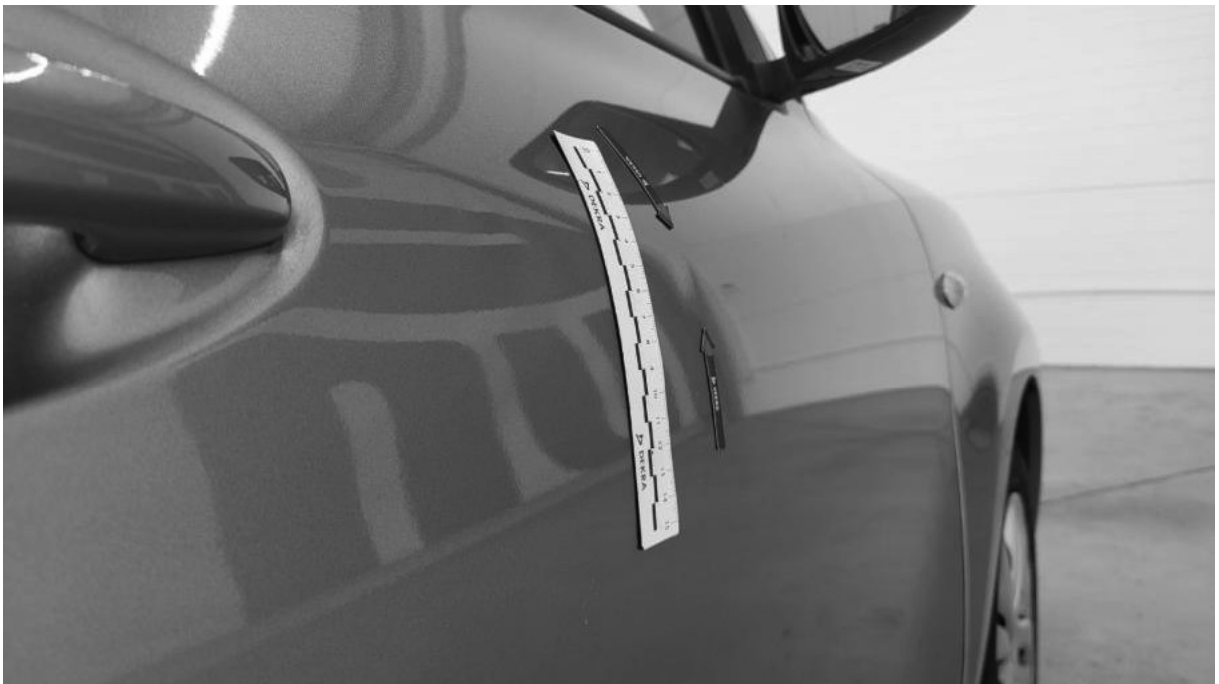
**Fot. 44**

Drzwi przednie P - Wgniecenie/odkształcenie 1

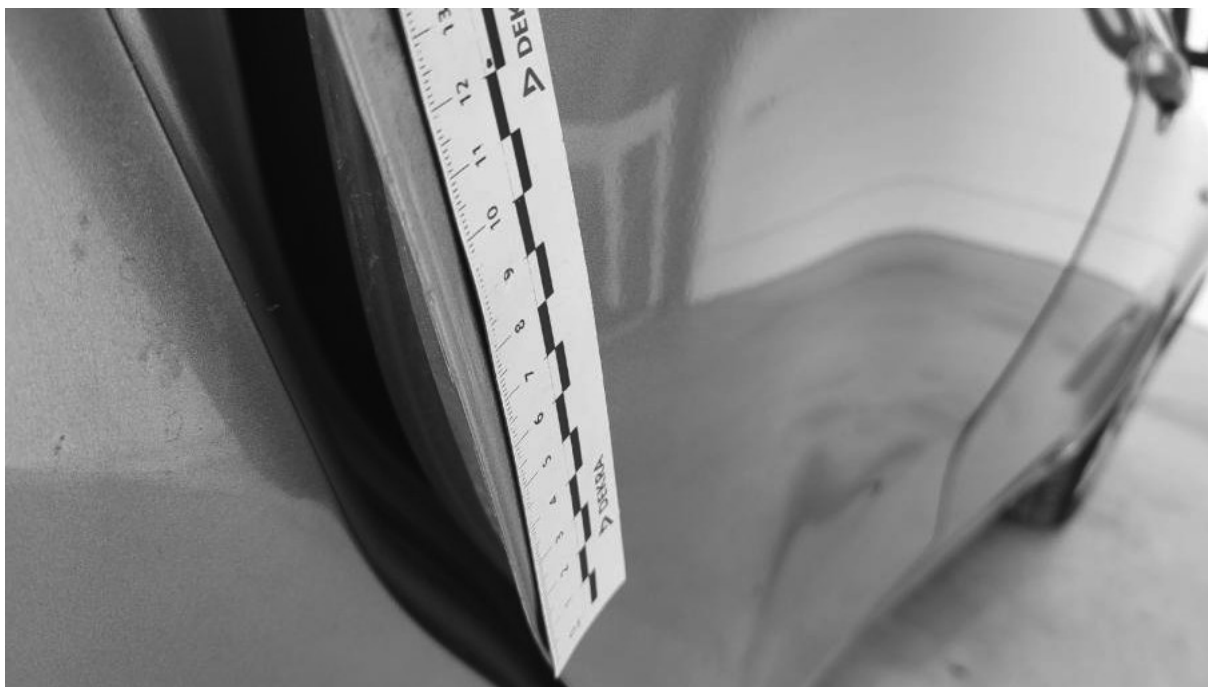
**Fot. 46**

Drzwi tylne P - Rysa/odprysk 1

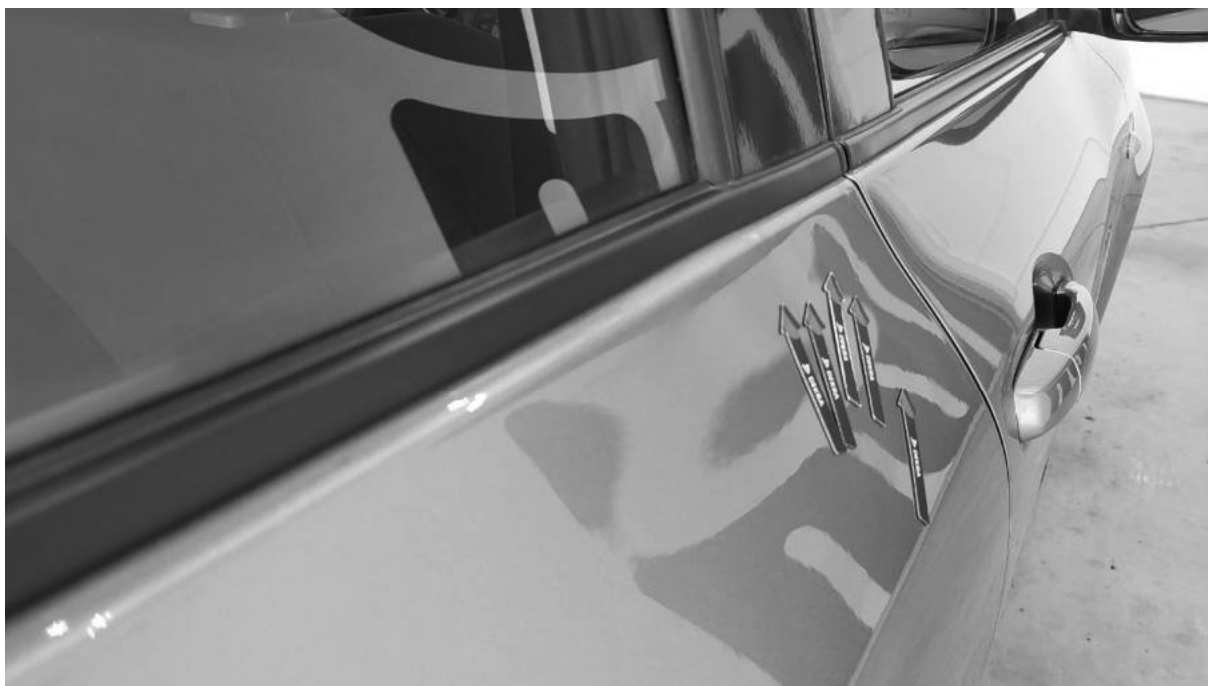
**Fot. 47**

Drzwi tylne P - Wgniecenie/odkształcenie 1

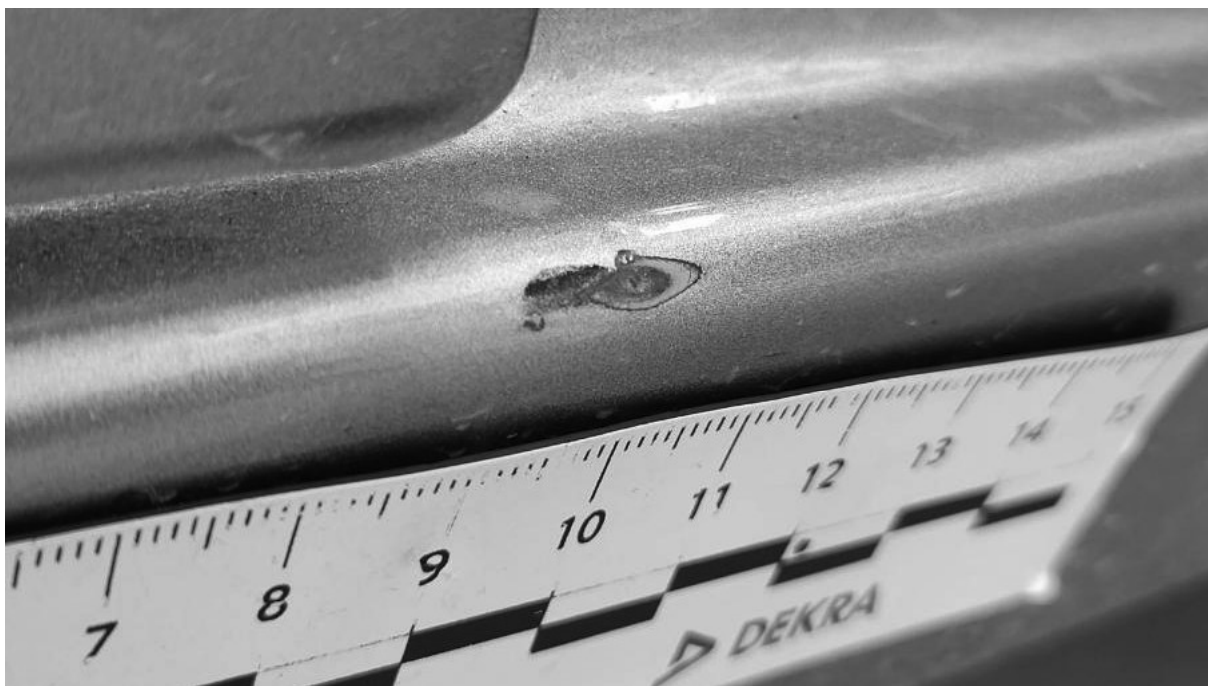
**Fot. 49**

Próg P - Inne 1

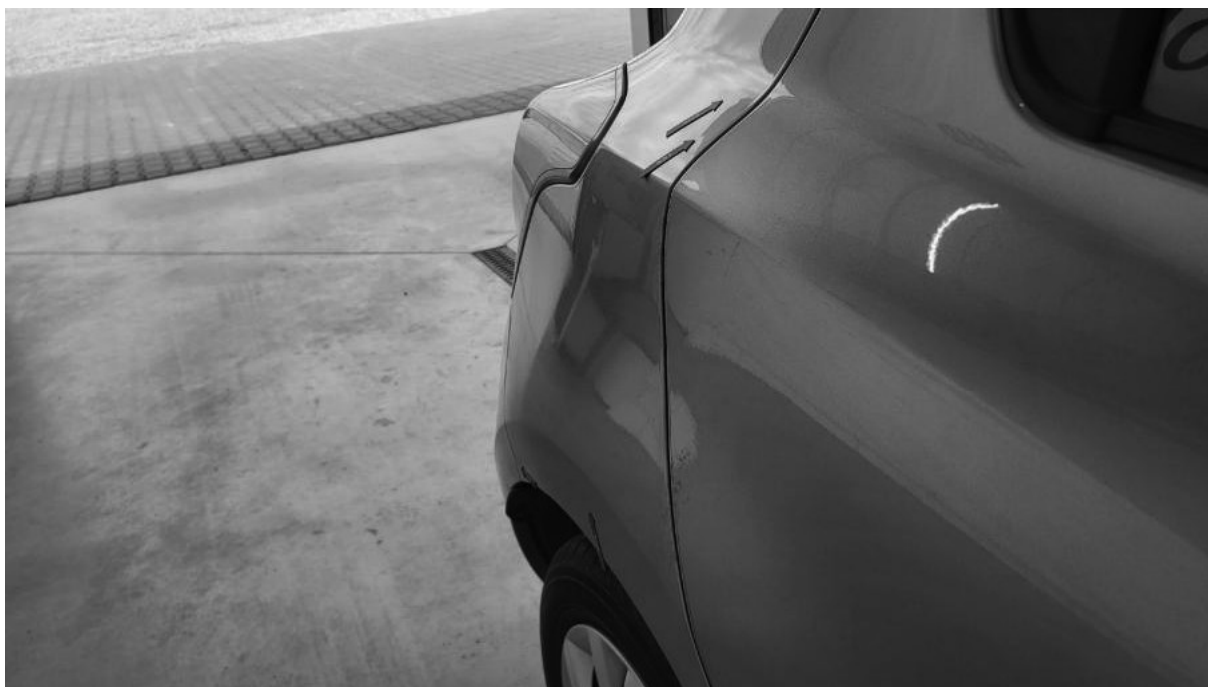
**Fot. 50**

| Poz. | Nazwa pozycji | Opis uszkodzeń |
|---|---|---|
| 6 | Łotnik tylny (R) | wgniecenie |

Błotnik tylny P / Ściana boczna P - Wgniecenie/odkształcenie 1

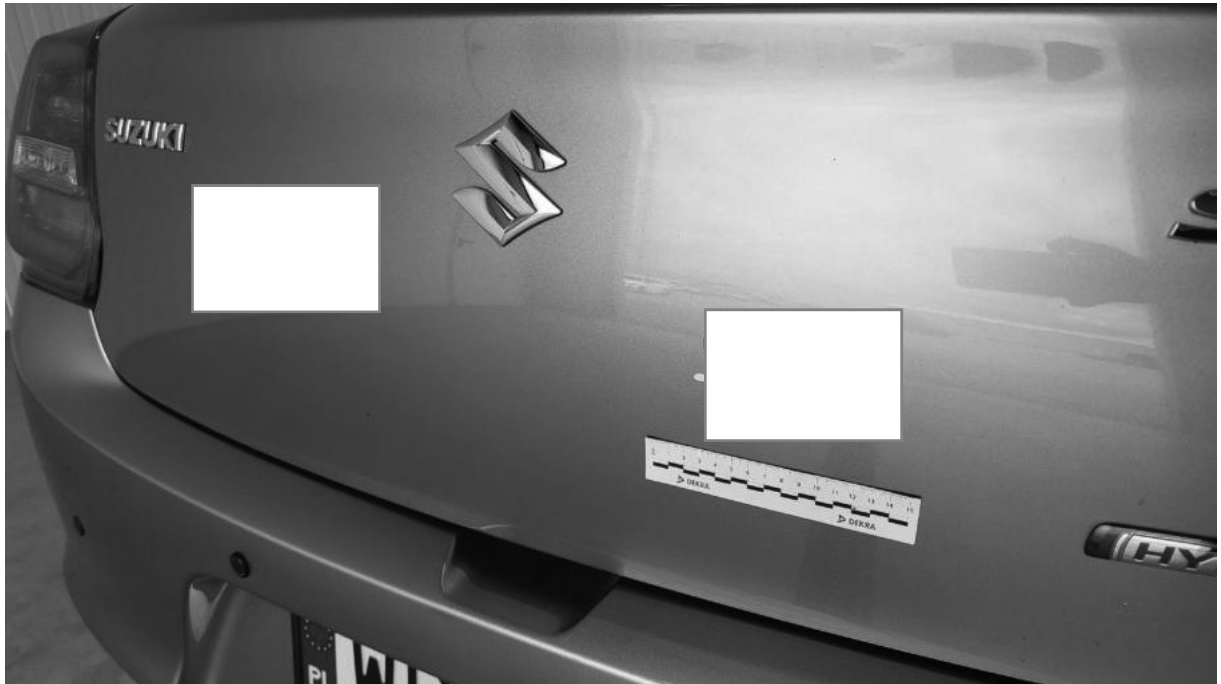
**Fot. 51**

Pokrywy bagażnika - Inne 1

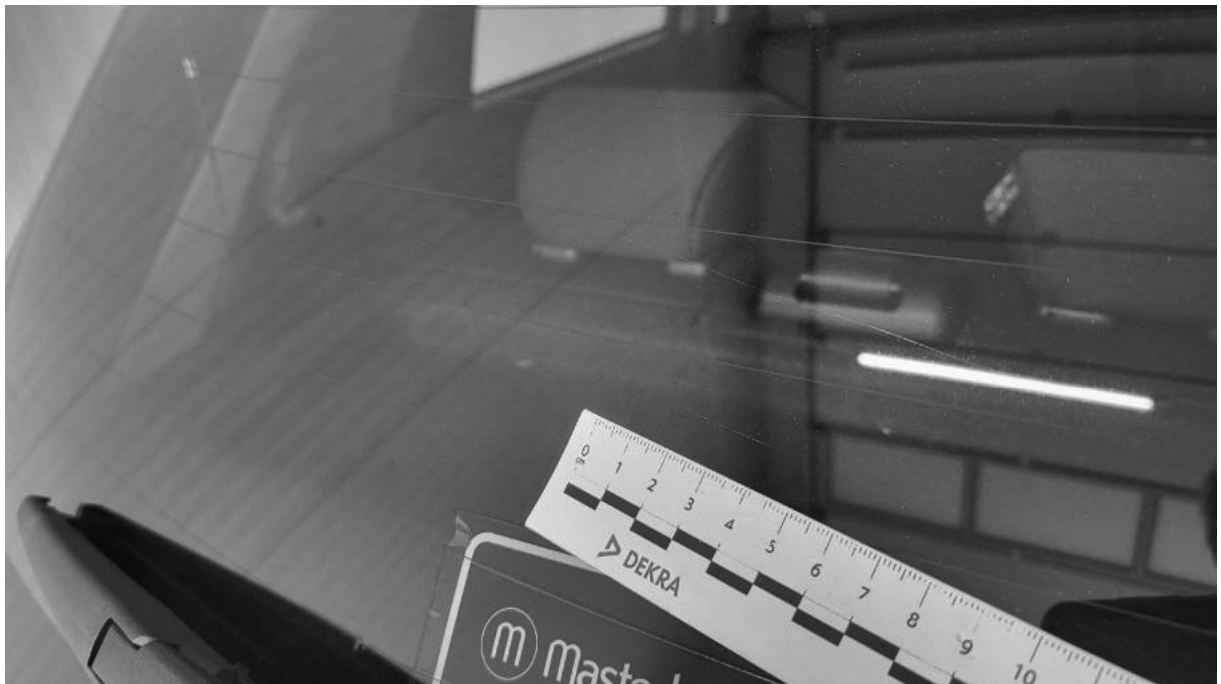
**Fot. 52**

| Poz. | Nazwa pozycji | Opis uszkodzeń |
|---|---|---|
| 7 | Szyba tylna ogrzewana/barwiona | zarysowanie |

Szyba tylna - Rysa/odprysk 1

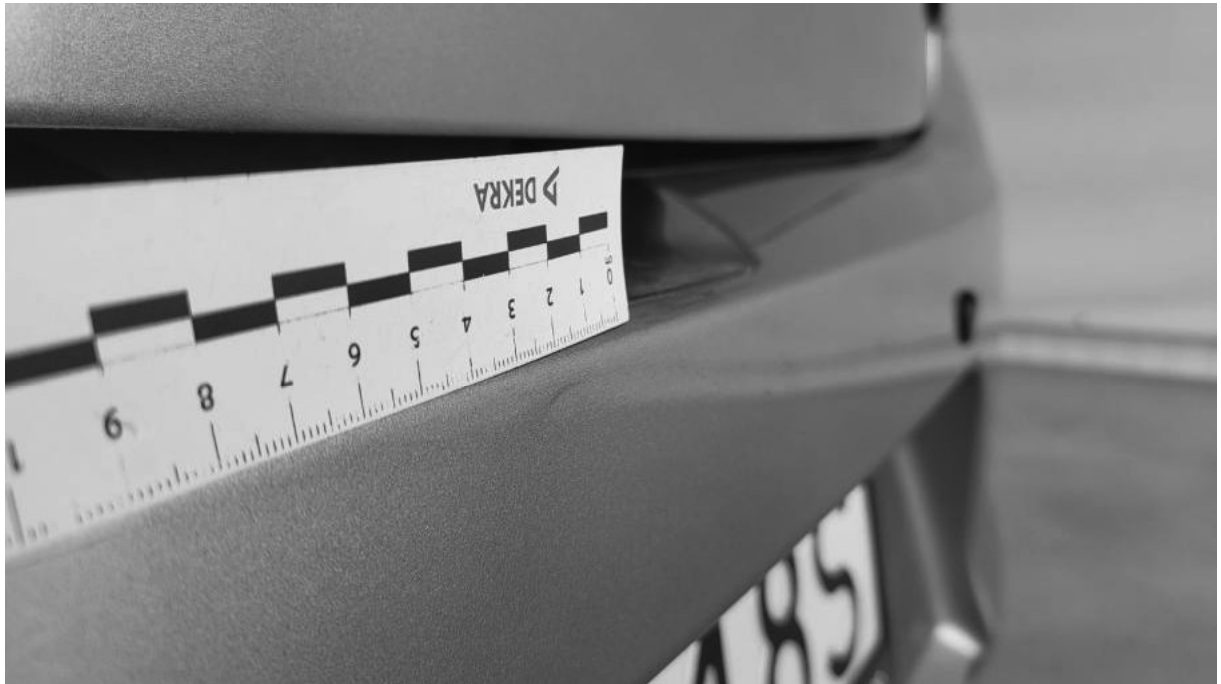
**Fot. 53**

Zderzak tylny - Wgniecenie/odkształcenie 1

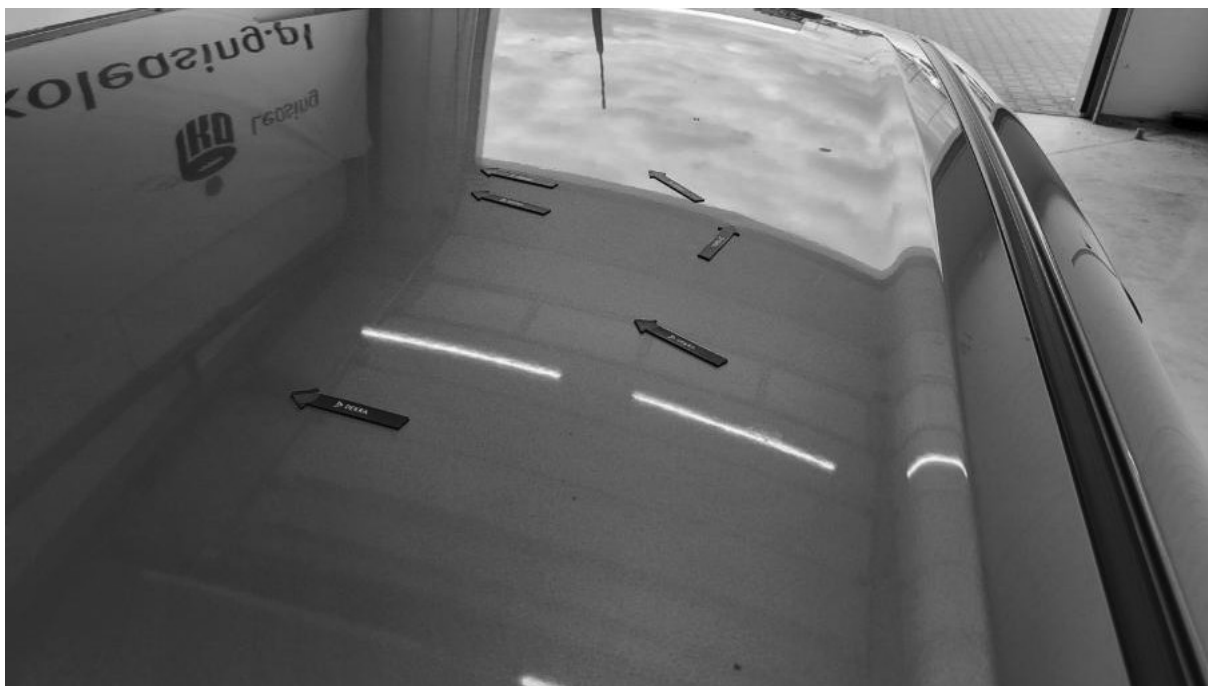
**Fot. 55**

Dach - Wgniecenie/odkształcenie 1

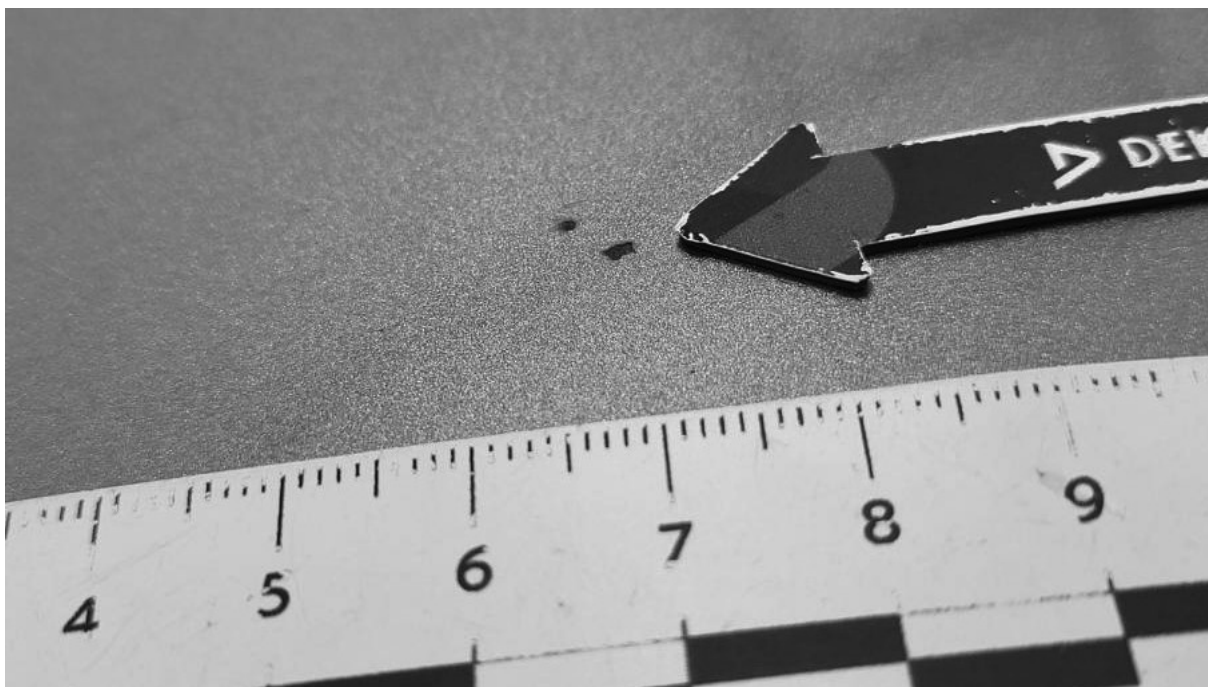
**Fot. 56**

Dach - Inne 1

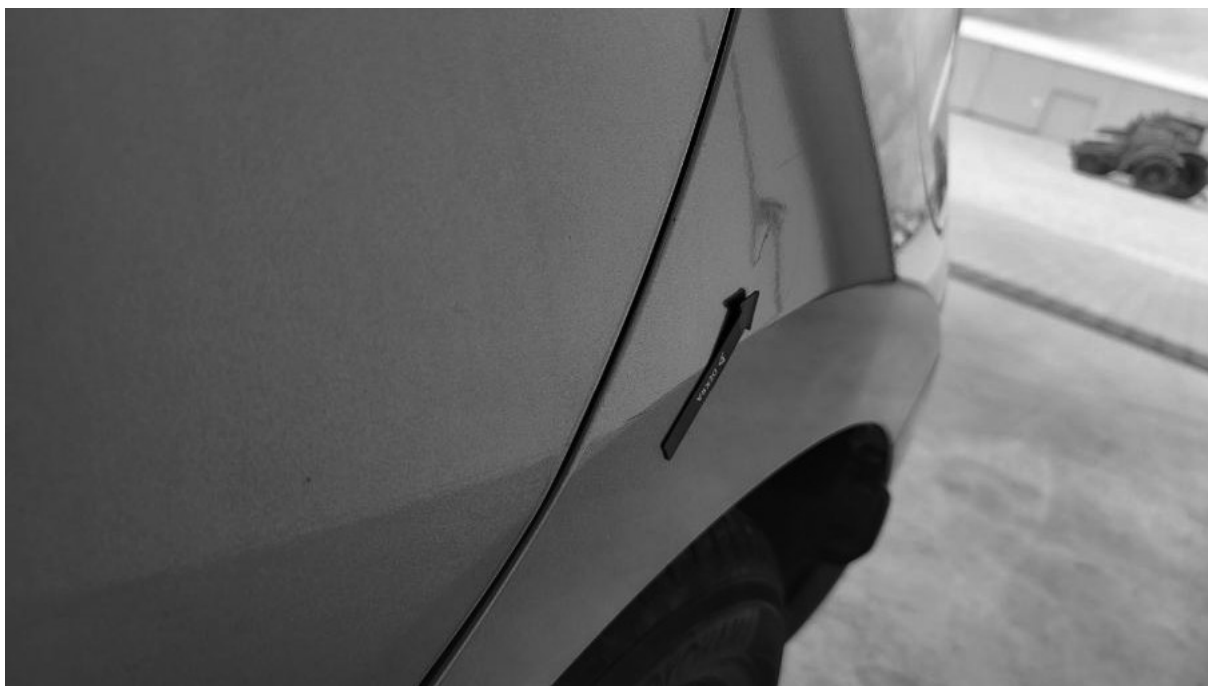
**Fot. 57**

| Poz. | Nazwa pozycji | Opis uszkodzeń |
|---|---|---|
| 5 | Łotnik tylny (L) | wgniecenie |

Błotnik tylny L / Ściana boczna L - Wgniecenie/odkształcenie 1

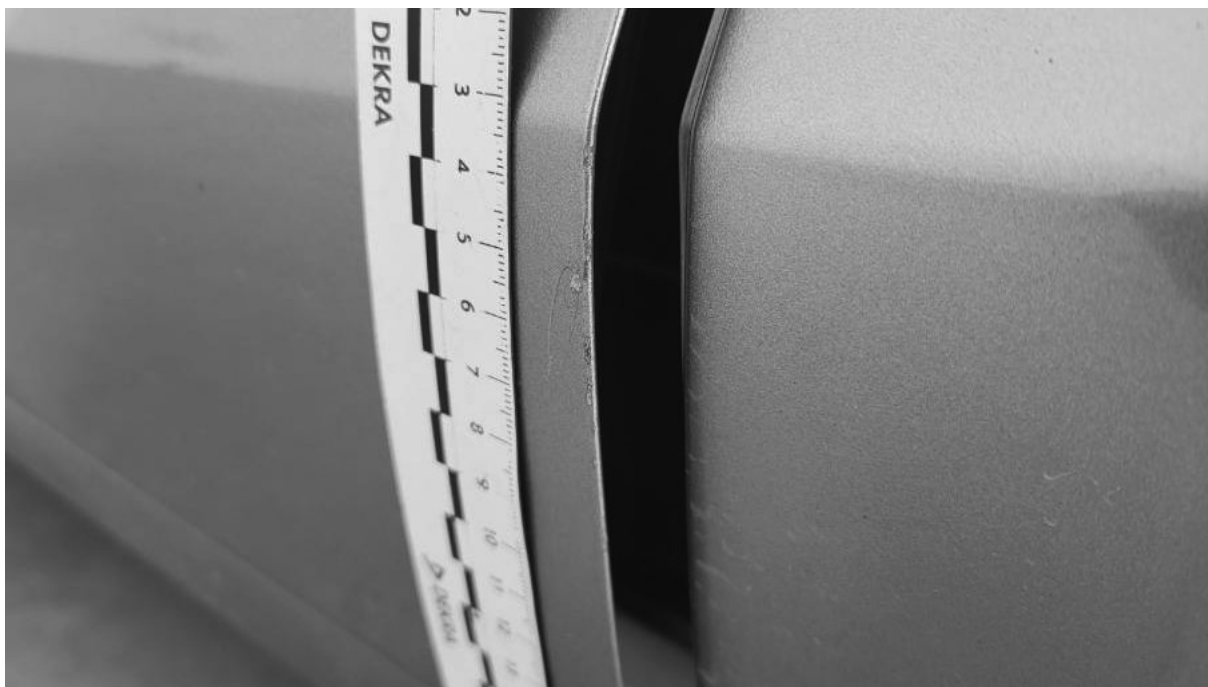
**Fot. 58**

| Poz. | Nazwa pozycji | Opis uszkodzeń |
|---|---|---|
| 2 | Drzwi przednie (nieuzbrojone) (L) | odpryski lakieru |

Drzwi przed L - Rysa/odprysk 1

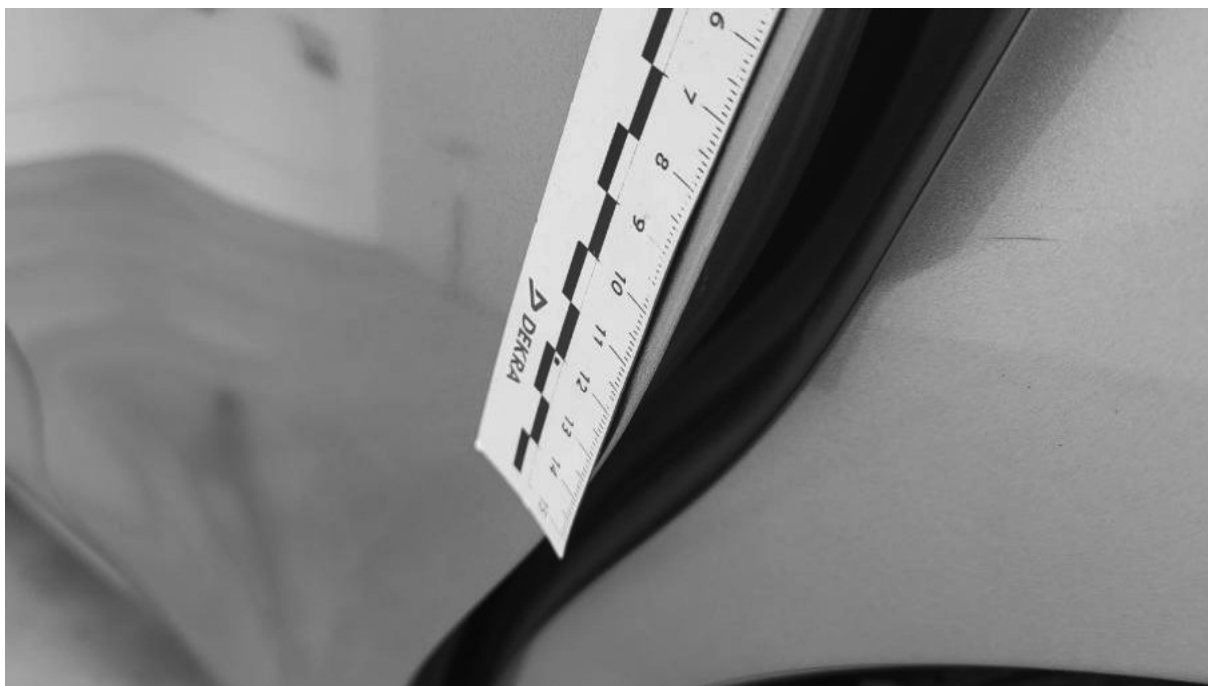
**Fot. 59**

| Poz. | Nazwa pozycji | Opis uszkodzeń |
|---|---|---|
| 3 | Drzwi tylne (nieuzbrojone) (L) | odpryski lakieru |

Drzwi tylne L - Rysa/odprysk 1

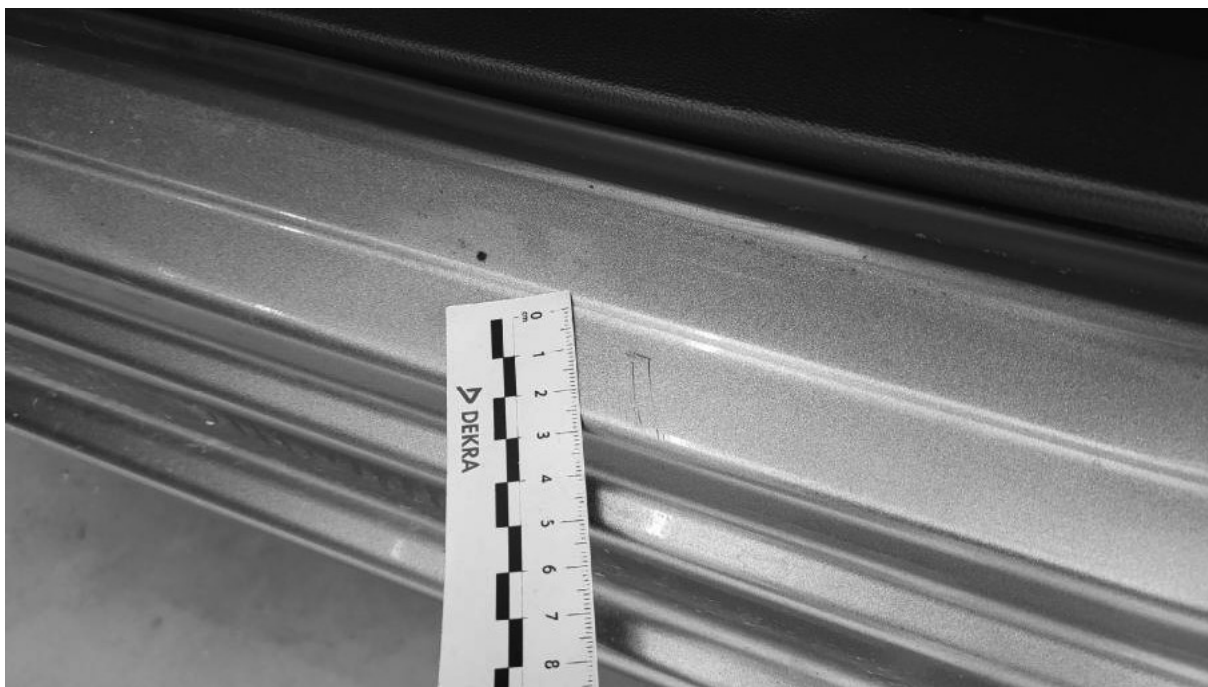
**Fot. 60**

| Poz. | Nazwa pozycji | Opis uszkodzeń |
|---|---|---|
| 4 | Próg (L) | zarysowanie |

Próg L - Rysa/odprysk 1

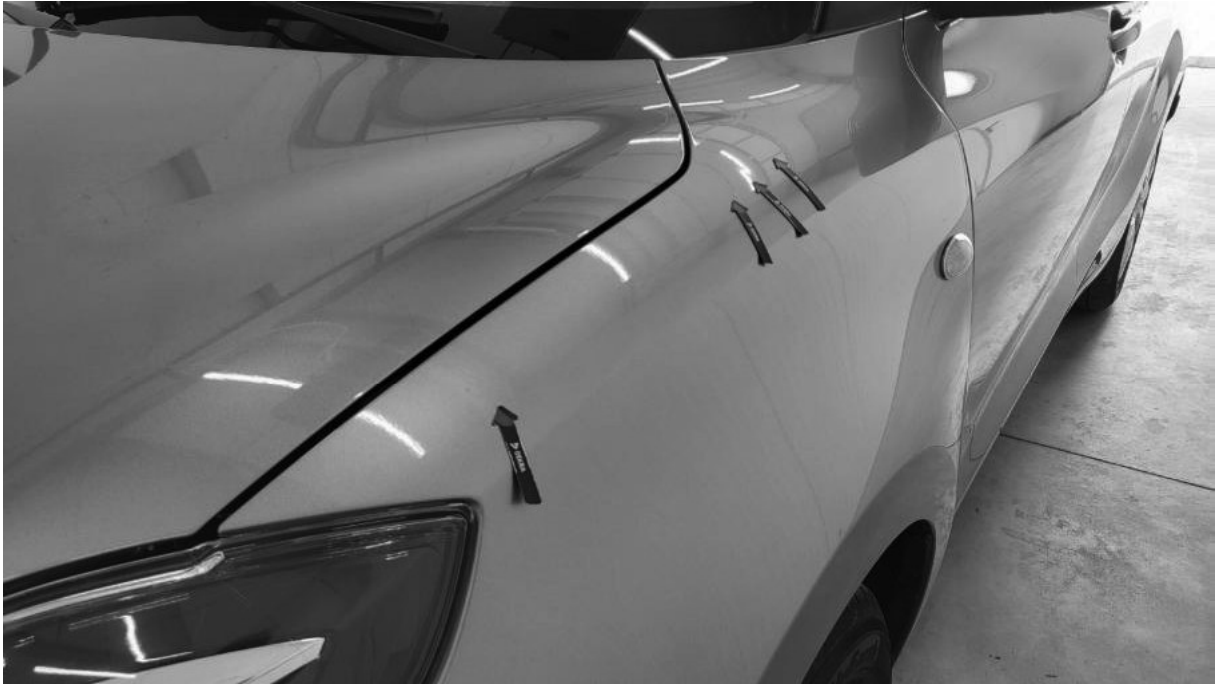
**Fot. 61**

Błotnik przedni L - Wgniecenie/odkształcenie 1

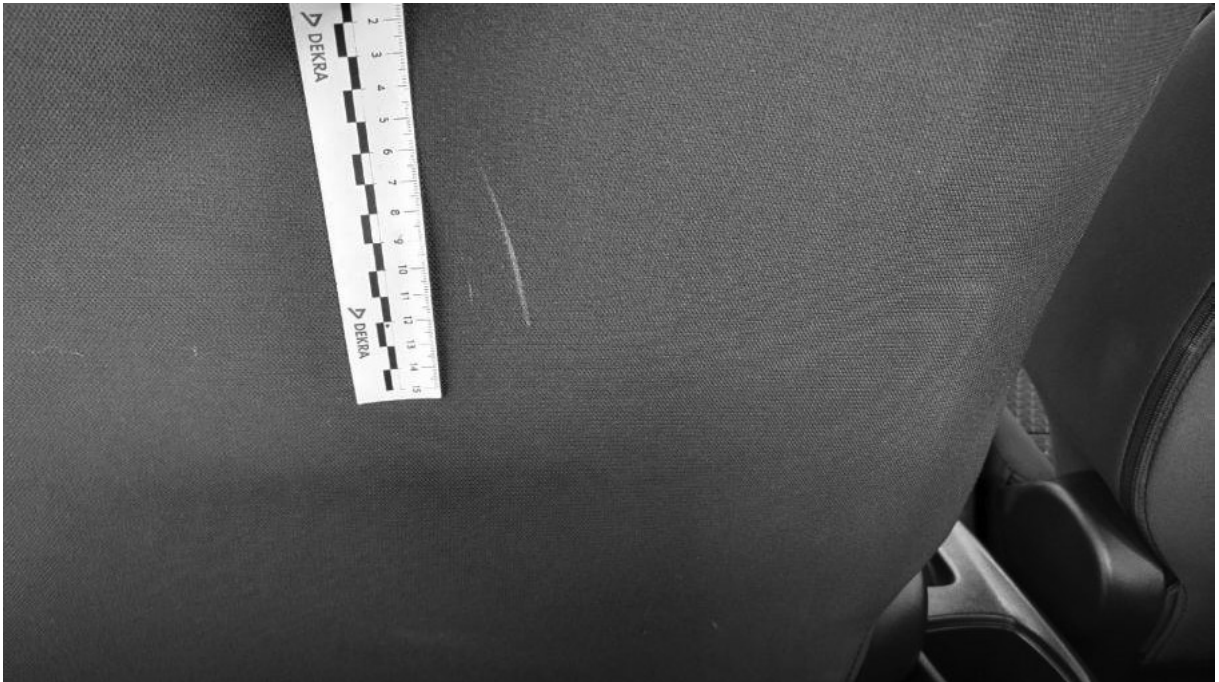
**Fot. 62**

Fotel prz. lew. - Inne 1

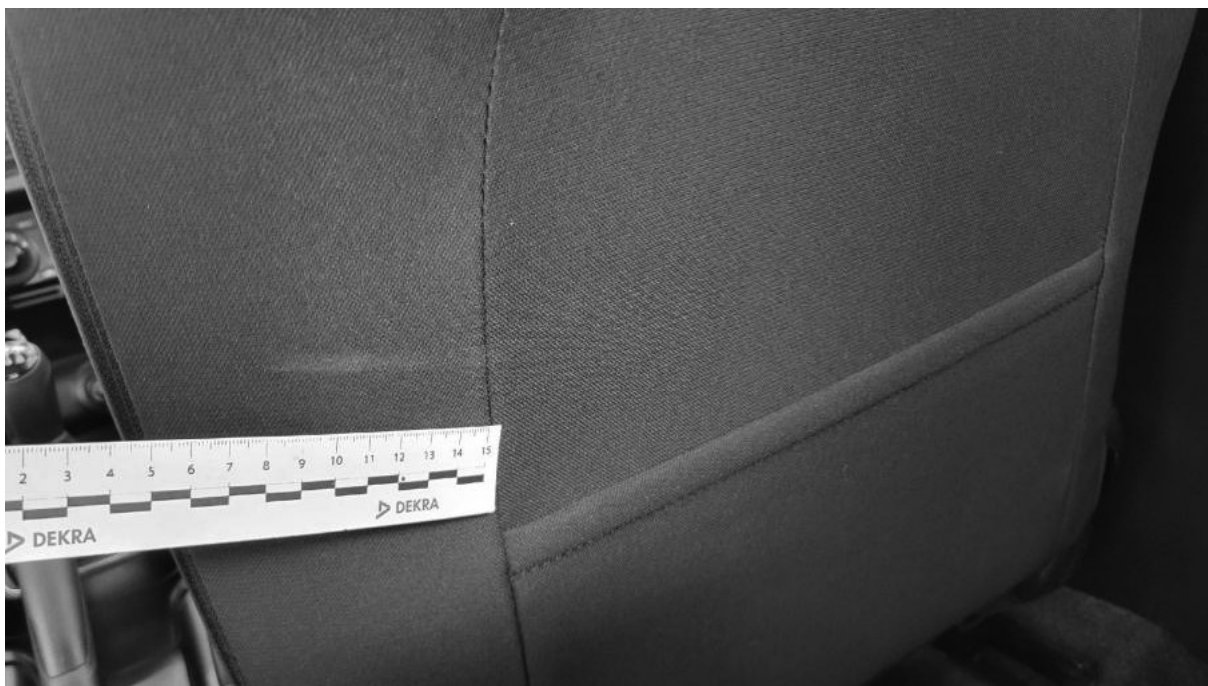
**Fot. 63**

Fotel prz. praw. - Inne 1
