## Raport z oględzin pojazdu

| Numer raportu | 12737/7/26-15201 | Data raportu | 22-07-2026 |

| Numer identyfikacyjny (VIN) | JSAAZCA3S00564551 |
| Marka, model | SUZUKI Swift 20-24 |

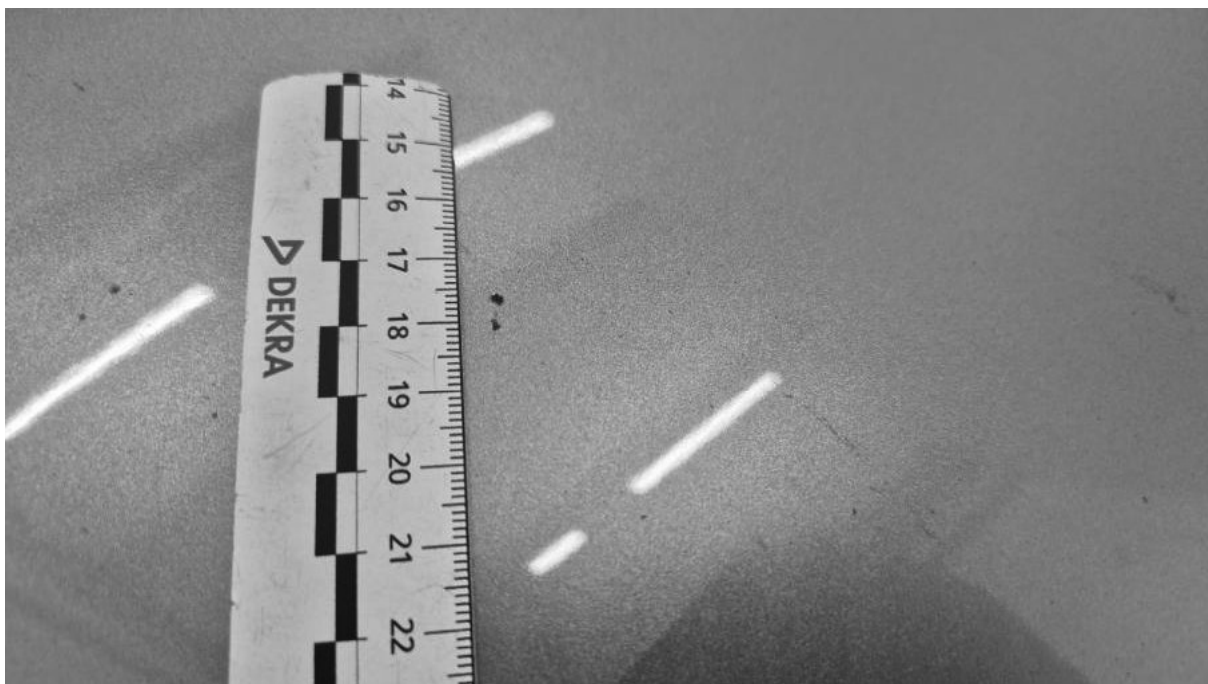
**Fot. 38**

| Poz. | Nazwa pozycji | Opis uszkodzeń | Kwalifik. | Naprawa [rbg] |
|---|---|---|---|---|
| 3 | Pokrywa przednia | ślady korozji | NA | |

Pokrywa komory silnika - Inne 1

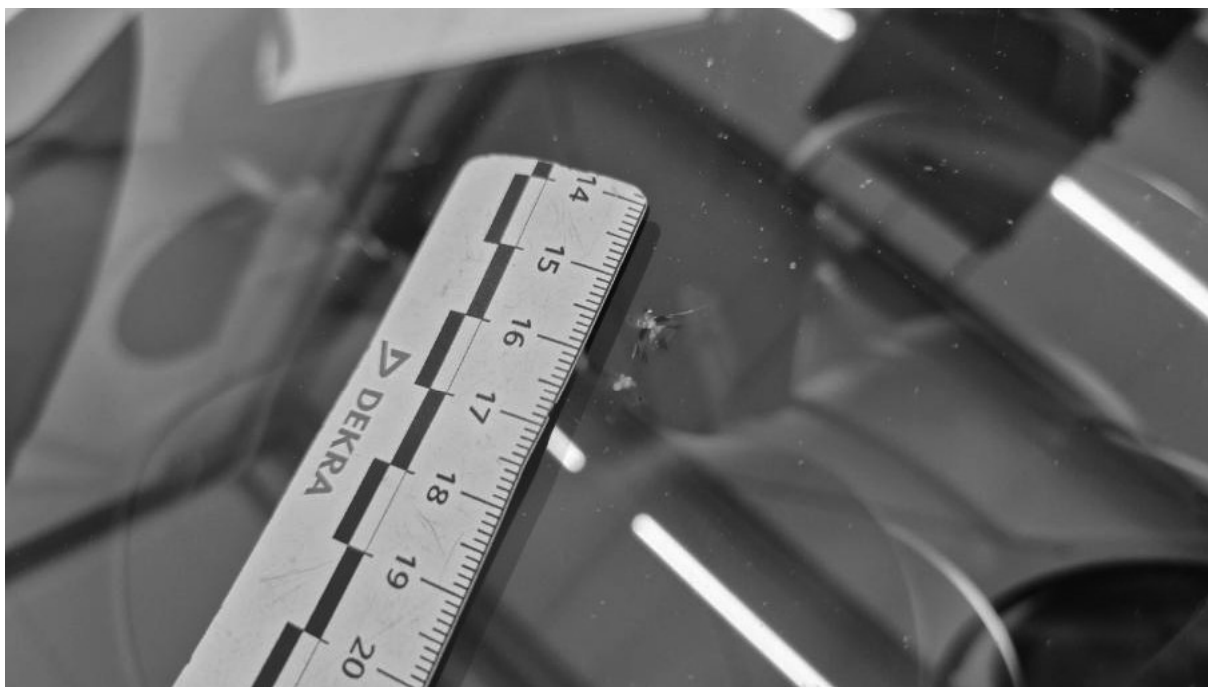
**Fot. 40**

| Poz. | Nazwa pozycji | Opis uszkodzeń | Kwalifik. | Naprawa [rbg] |
|---|---|---|---|---|
| 2 | Szyba przednia barwiona | pęknięcie | WY | 2.5 |

Szyba czołowa - Pęknięcie/rozerwanie 1

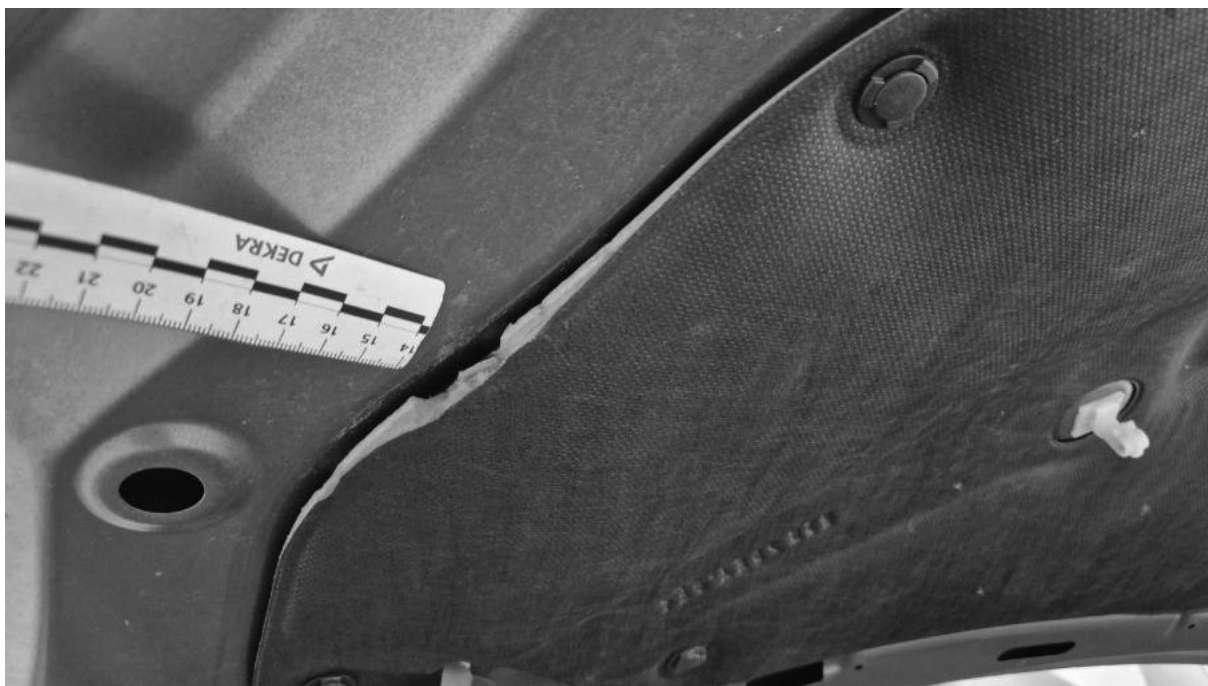
**Fot. 41**

| Poz. | Nazwa pozycji | Opis uszkodzeń | Kwalifik. | Naprawa [rbg] |
|---|---|---|---|---|
| 1 | Wykładzina tłumiąca pokrywy przedniej | pęknięcie/rozerwanie | WY | 0.2 |

Wykładzina pokrywy komory silnika - Pęknięcie/rozerwanie 1

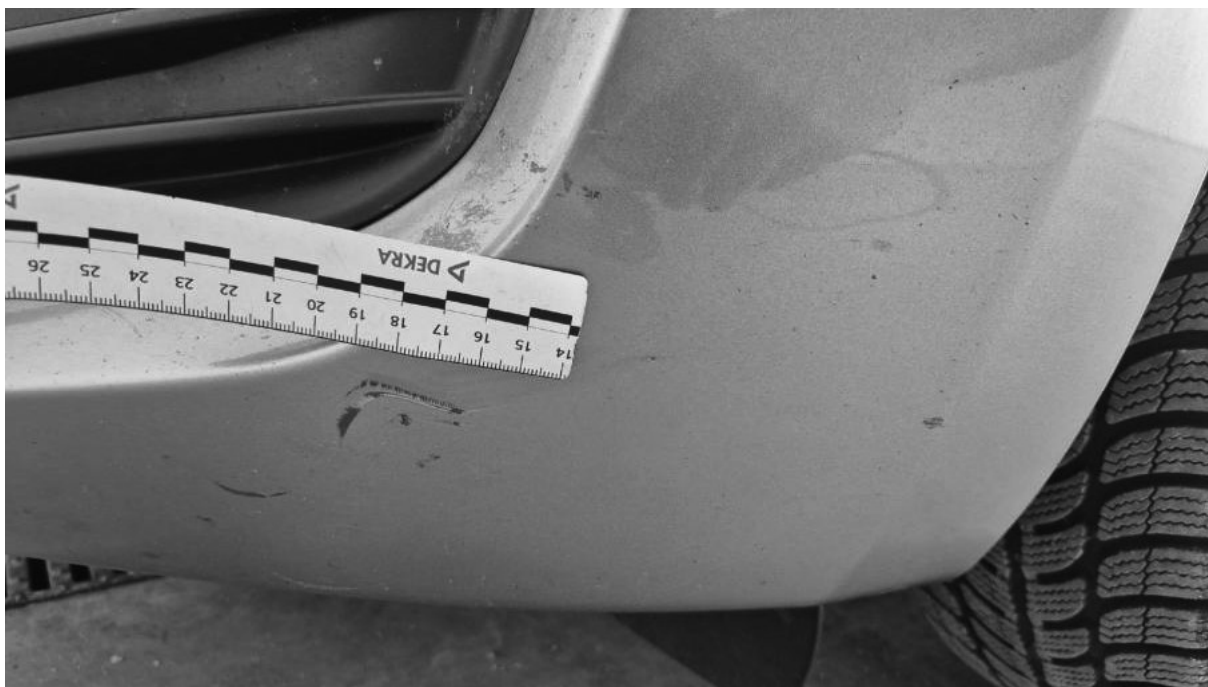
**Fot. 42**

| Poz. | Nazwa pozycji | Opis uszkodzeń | Kwalifik. | Naprawa [rbg] |
|---|---|---|---|---|
| 8 | Okładzina zderzaka przedniego | zarysowanie | | |

Zderzak - Rysa/odprysk 1

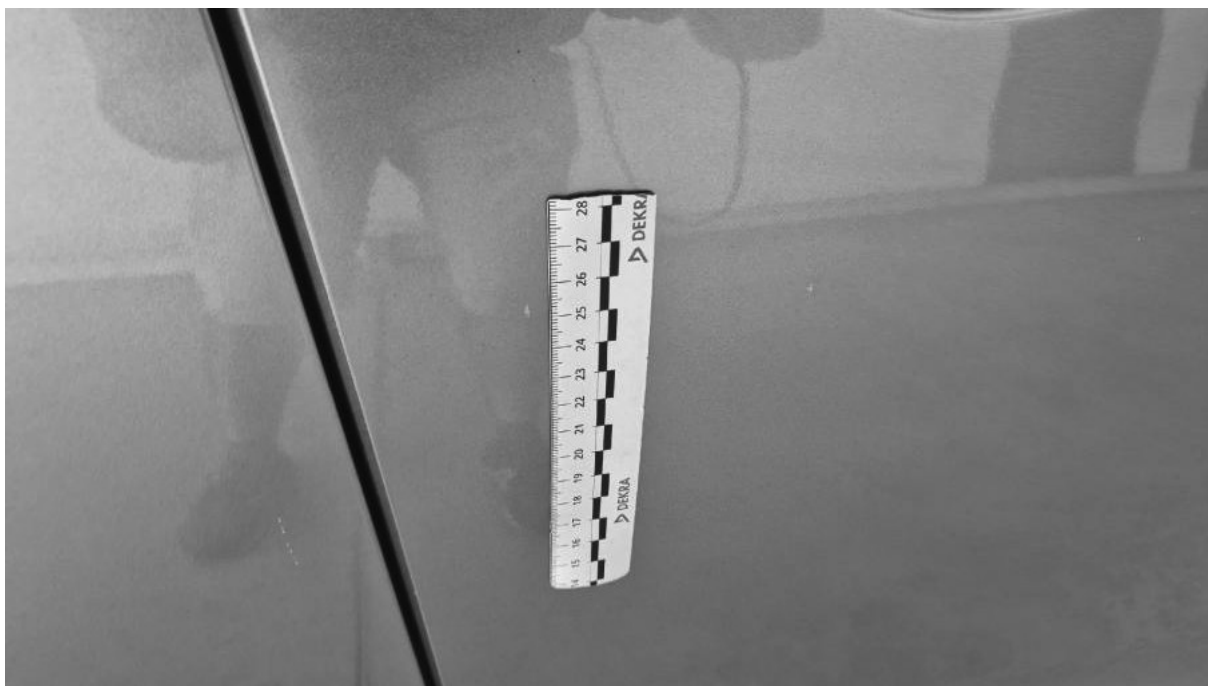
**Fot. 43**

| Poz. | Nazwa pozycji | Opis uszkodzeń | Kwalifik. | Naprawa [rbg] |
|---|---|---|---|---|
| 9 | Drzwi przednie (nieuzbrojone) R | zarysowanie | | |

Drzwi przednie P - Rysa/odprysk 1

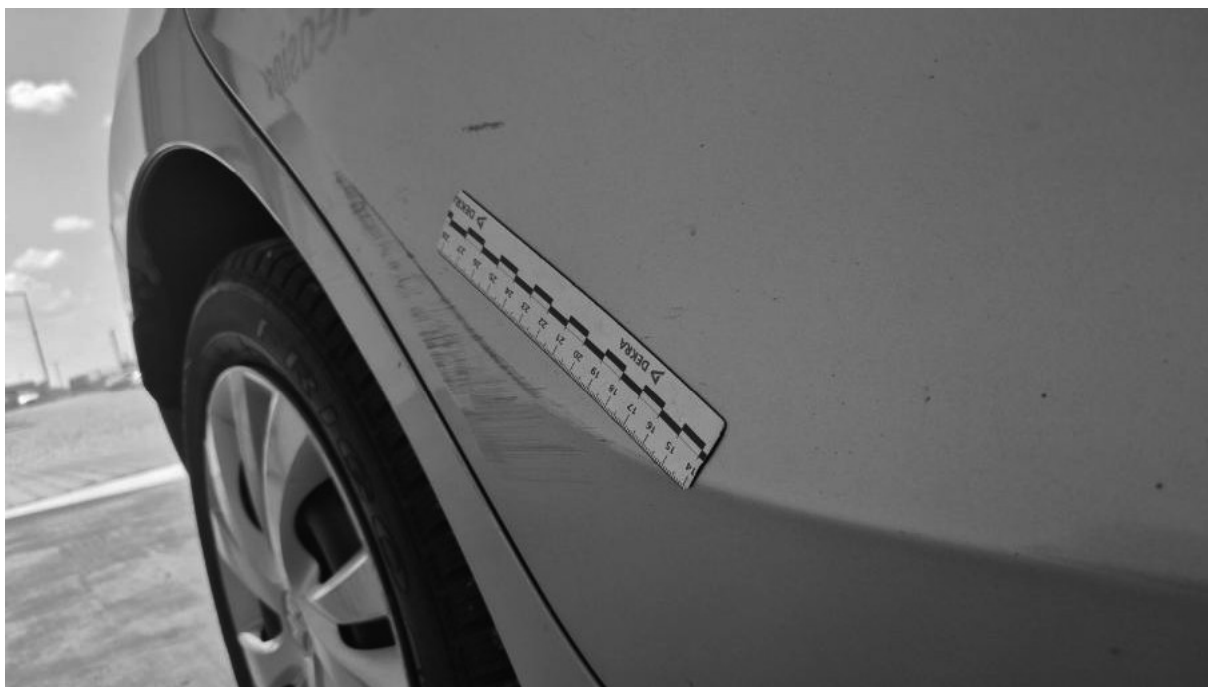
**Fot. 44**

| Poz. | Nazwa pozycji | Opis uszkodzeń | Kwalifik. | Naprawa [rbg] |
|---|---|---|---|---|
| 6 | Drzwi tylne (nieuzbrojone) R | zarysowanie, wgniecenie | NA | 2.5 |

Drzwi tylne P - Rysa/odprysk 1

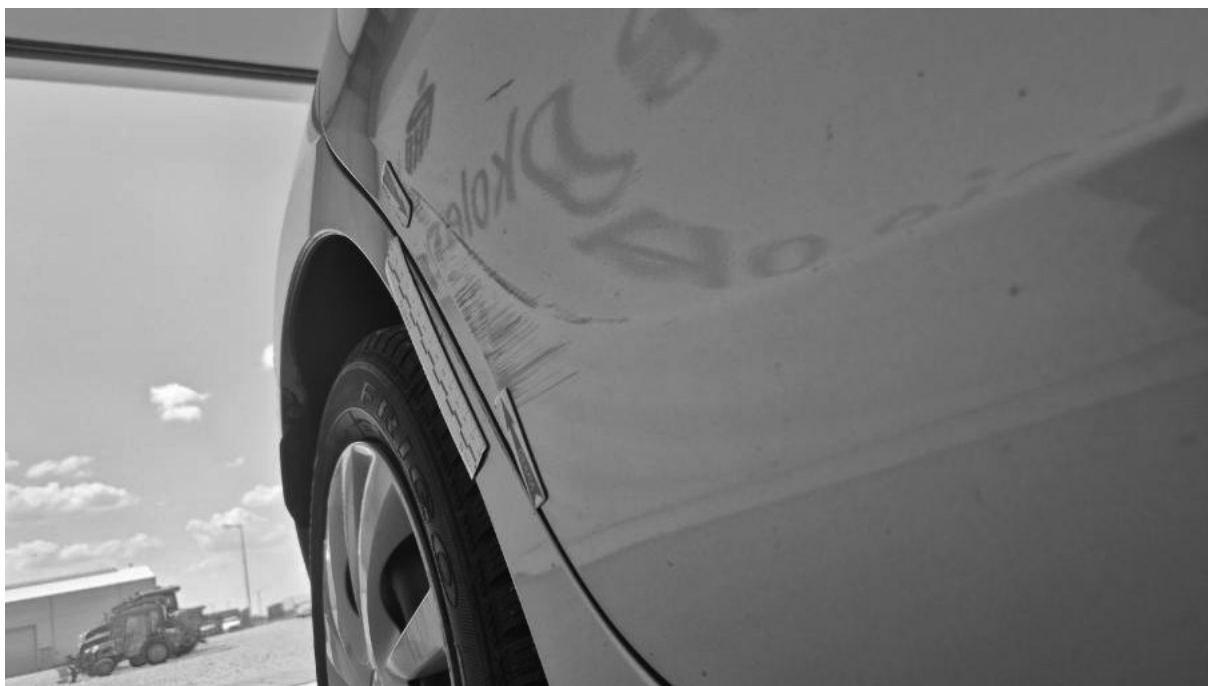
**Fot. 45**

Drzwi tylne P - Wgniecenie/odkształcenie 1

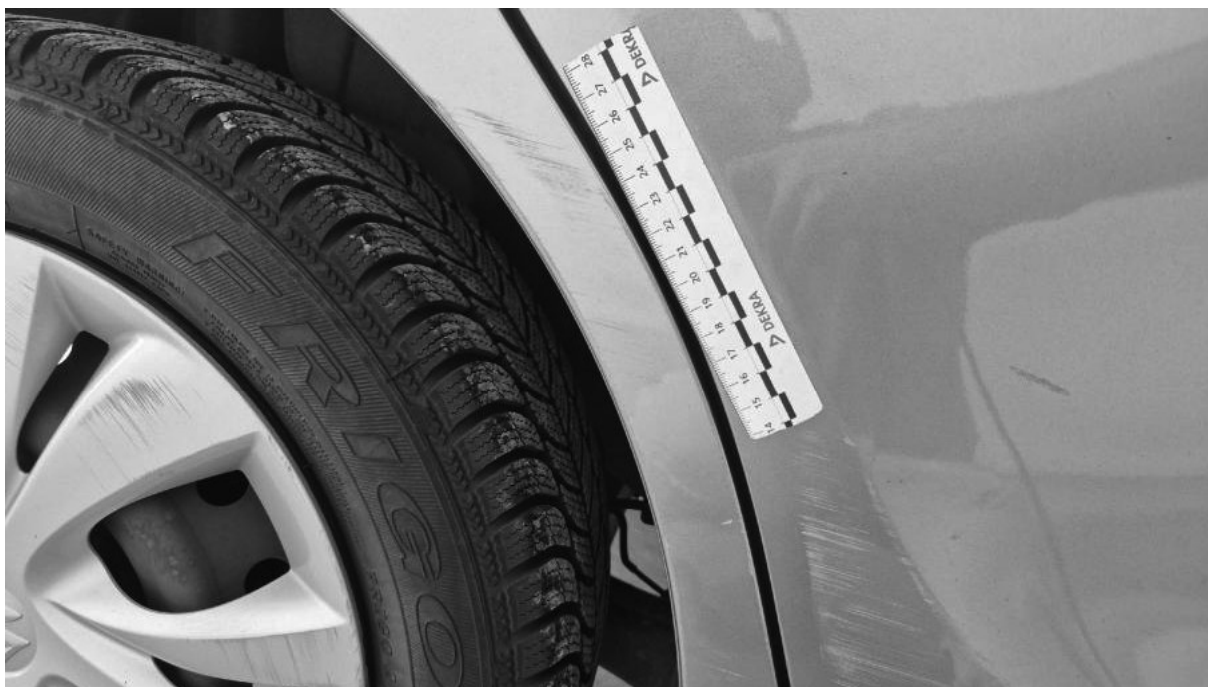
**Fot. 46**

| Poz. | Nazwa pozycji | Opis uszkodzeń | Kwalifik. | Naprawa [rbg] |
|---|---|---|---|---|
| 7 | Błotnik tylny R | zarysowanie, wgniecenie | NA | 2 |

Błotnik tylny P / Ściana boczna P - Rysa/odprysk 1

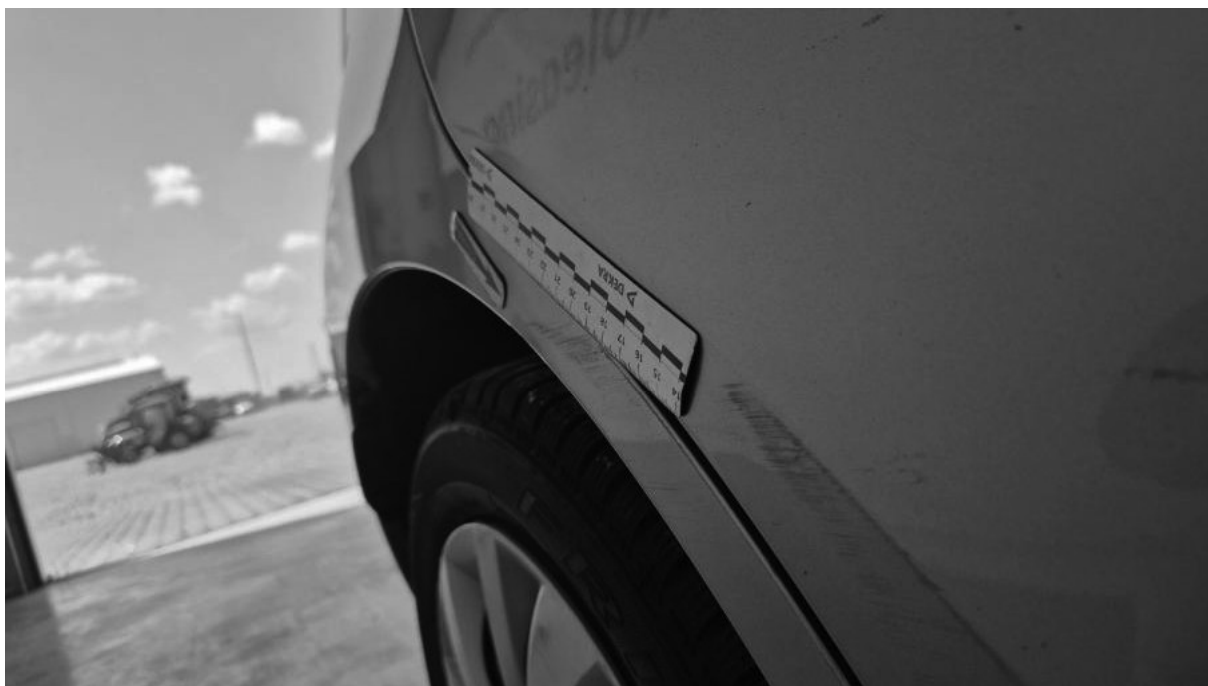
**Fot. 47**

Błotnik tylny P / Ściana boczna P - Wgniecenie/odkształcenie 1

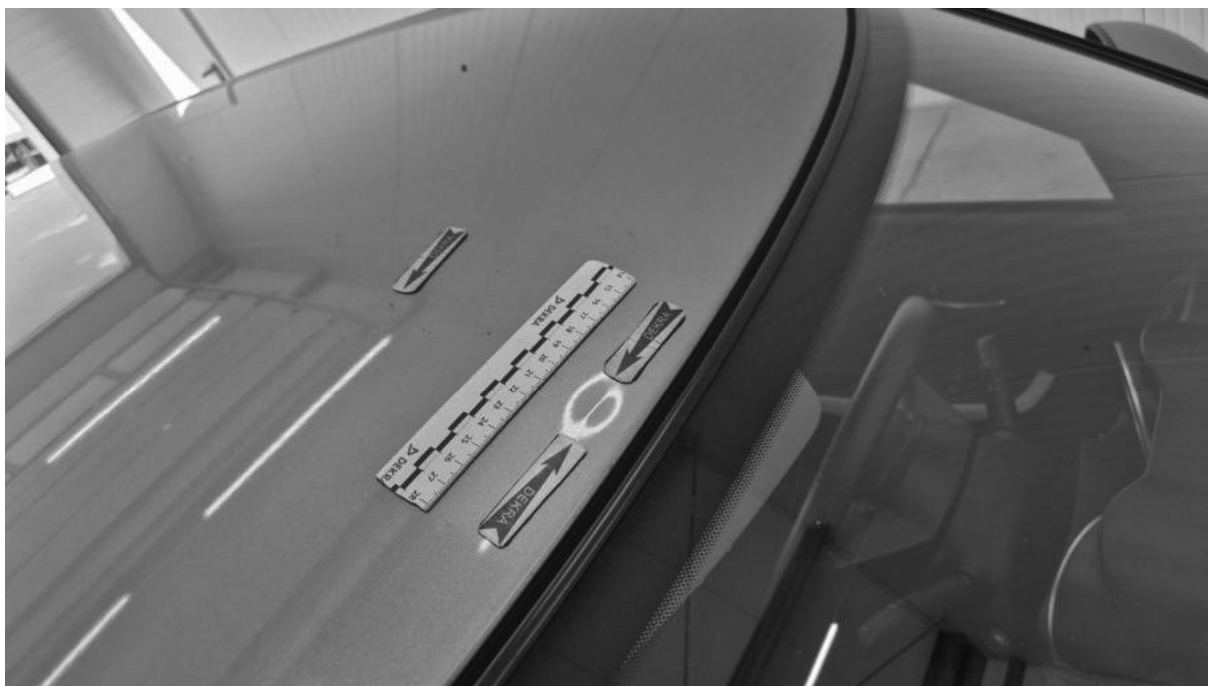
**Fot. 49**

| Poz. | Nazwa pozycji | Opis uszkodzeń | Kwalifik. | Naprawa [rbg] |
|---|---|---|---|---|
| 4 | Dach | wgniecenie, wgniecenie, ślady korozji | NA | 1.8 |

Dach - Wgniecenie/odkształcenie 1

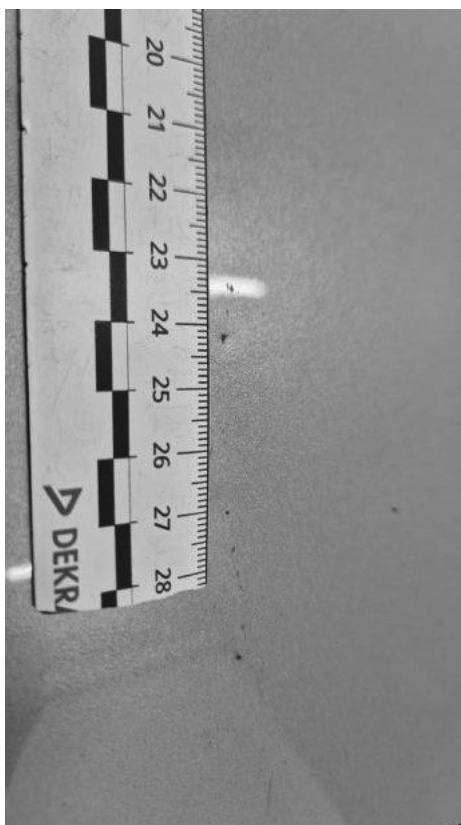
**Fot. 50**

Dach - Inne 1

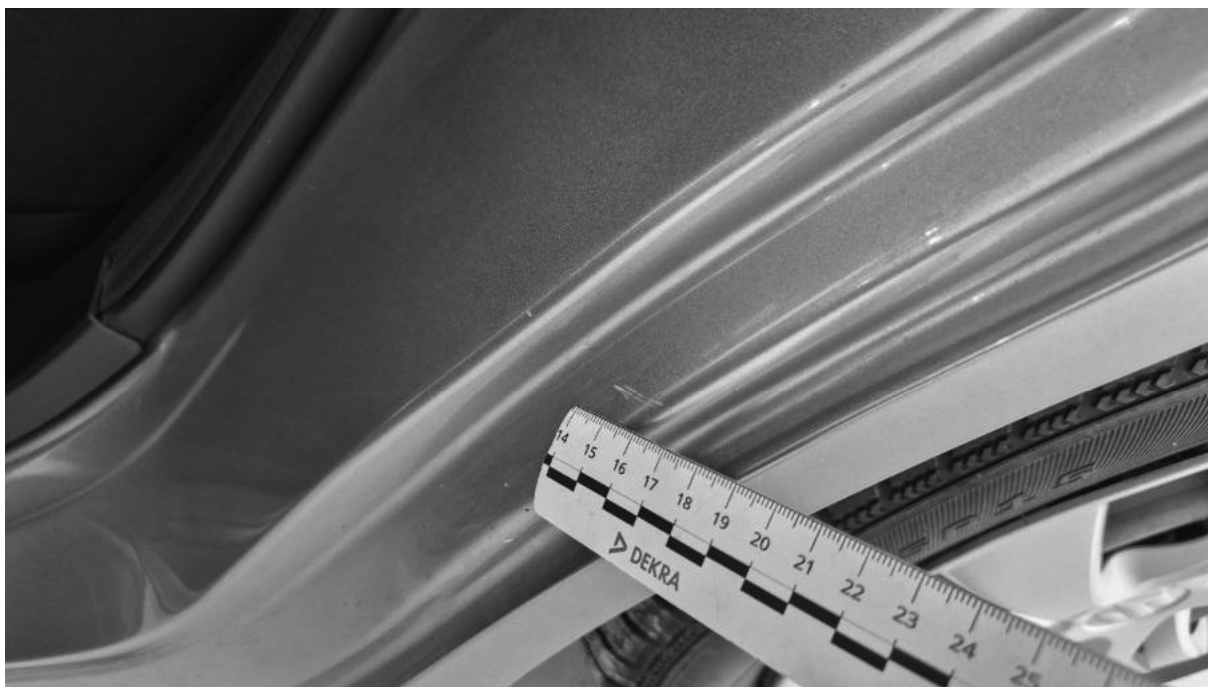
**Fot. 52**

| Poz. | Nazwa pozycji | Opis uszkodzeń | Kwalifik. | Naprawa [rbg] |
|---|---|---|---|---|
| 11 | Błotnik tylny L | zarysowanie, wgniecenie | | |

Błotnik tylny L / Ściana boczna L - Rysa/odprysk 1

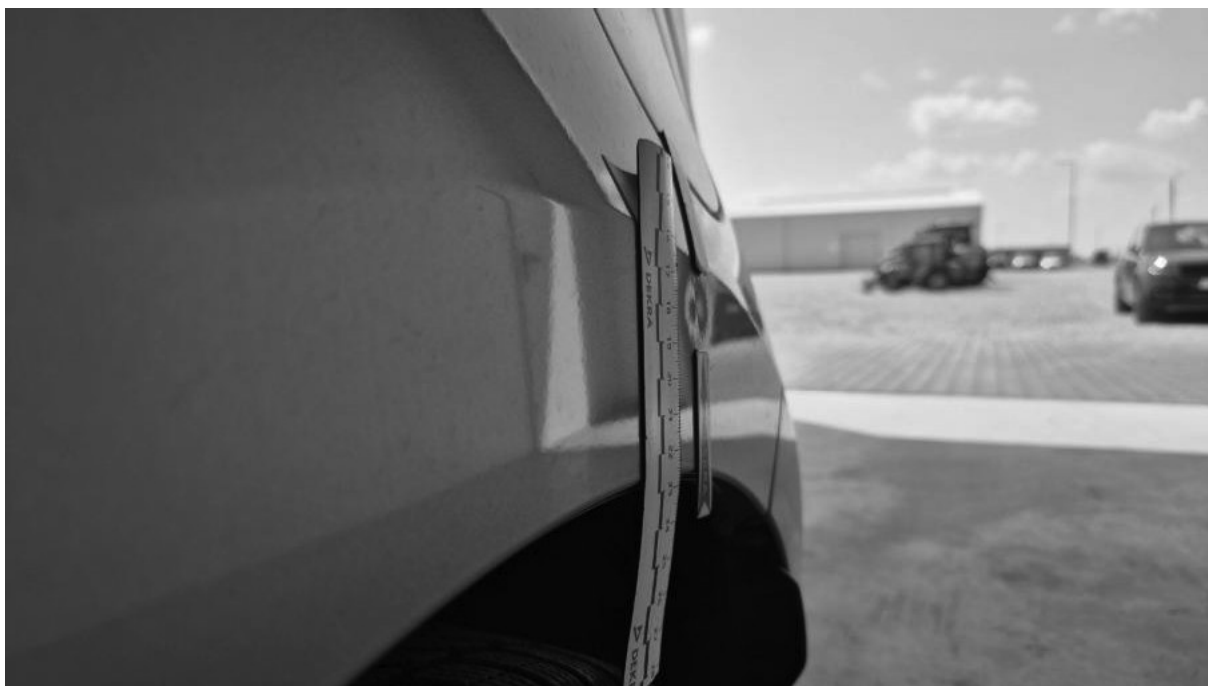
**Fot. 53**

Błotnik tylny L / Ściana boczna L - Wgniecenie/odkształcenie 1

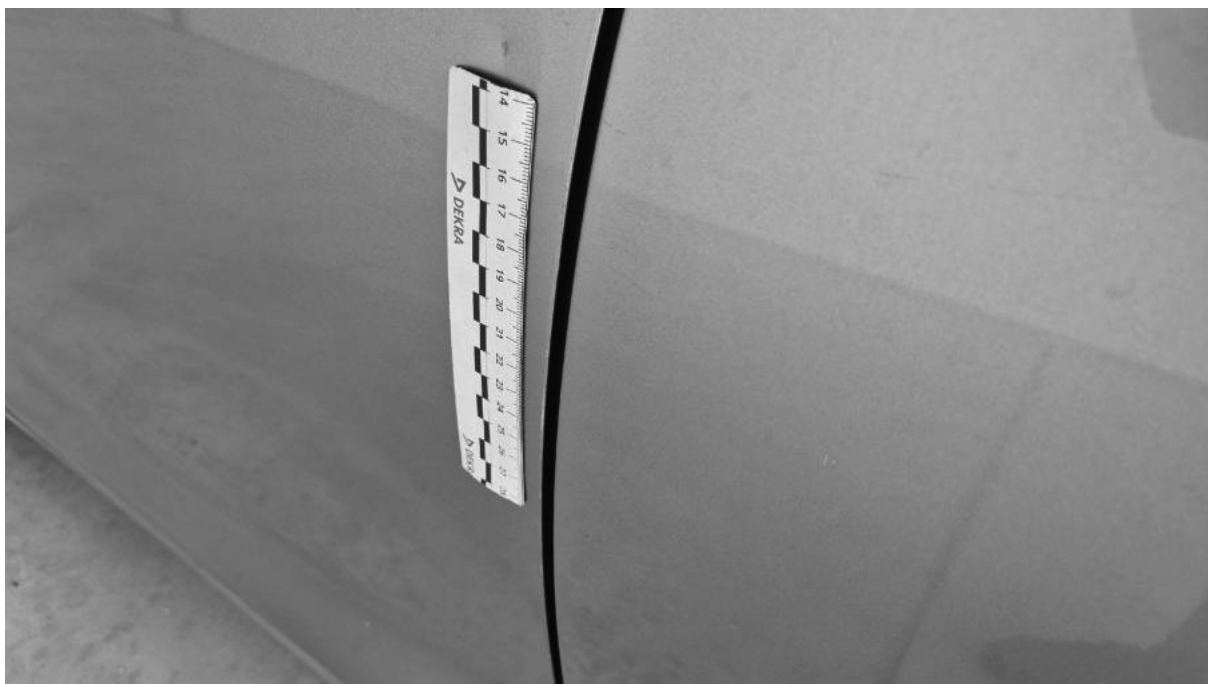
**Fot. 54**

| Poz. | Nazwa pozycji | Opis uszkodzeń | Kwalifik. | Naprawa [rbg] |
|---|---|---|---|---|
| 5 | Drzwi przednie (nieuzbrojone) L | odpryski lakieru, wgniecenie | NA | 1.2 |

Drzwi przed L - Rysa/odprysk 1

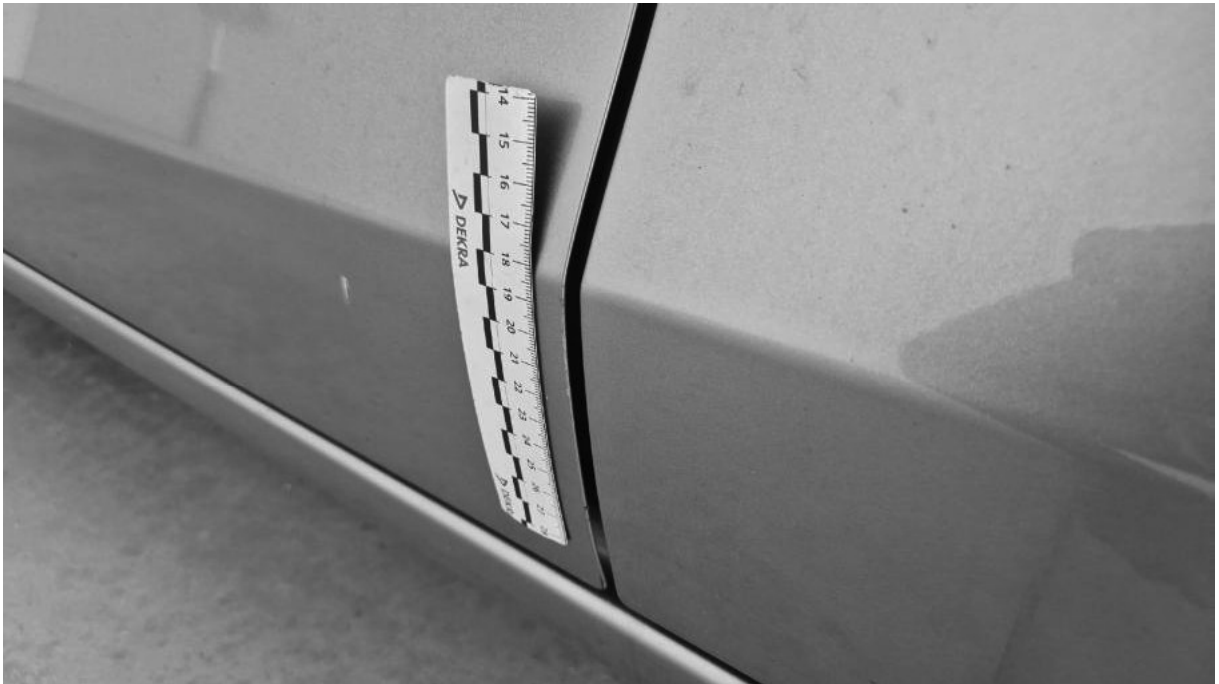
**Fot. 55**

Drzwi przed L - Rysa/odprysk 2

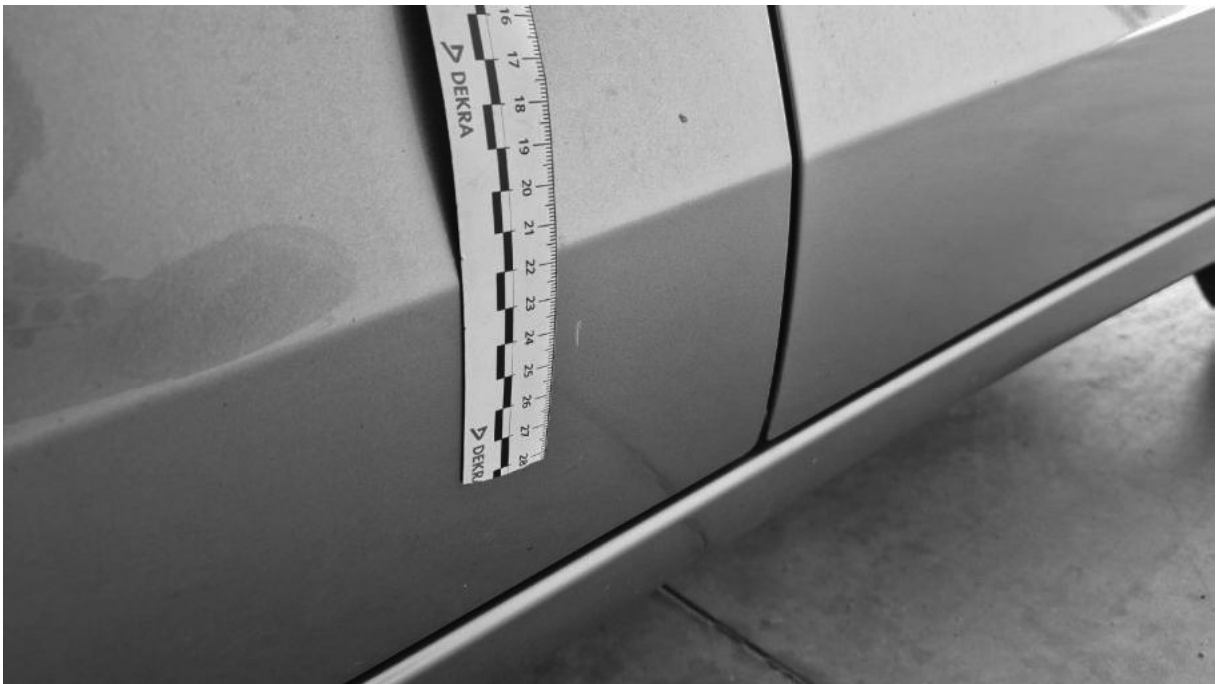
**Fot. 56**

Drzwi przed L() - Rysa/odprysk 3

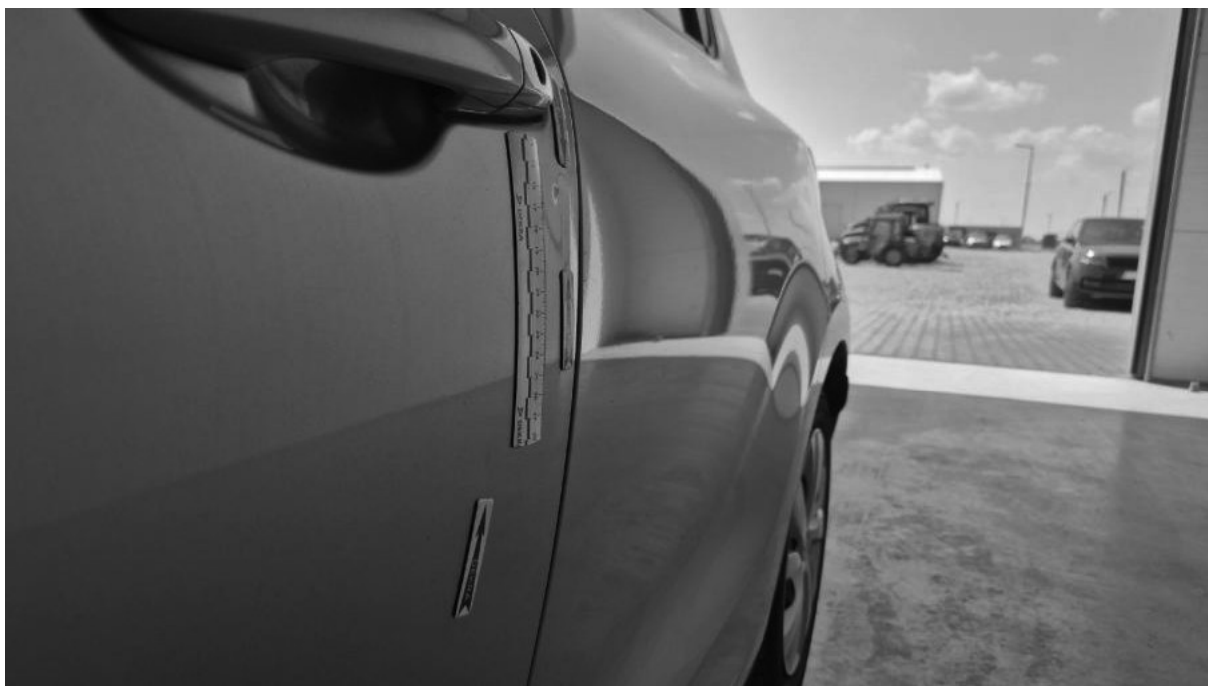
**Fot. 57**

Drzwi przed L - Wgniecenie/odkształcenie 1

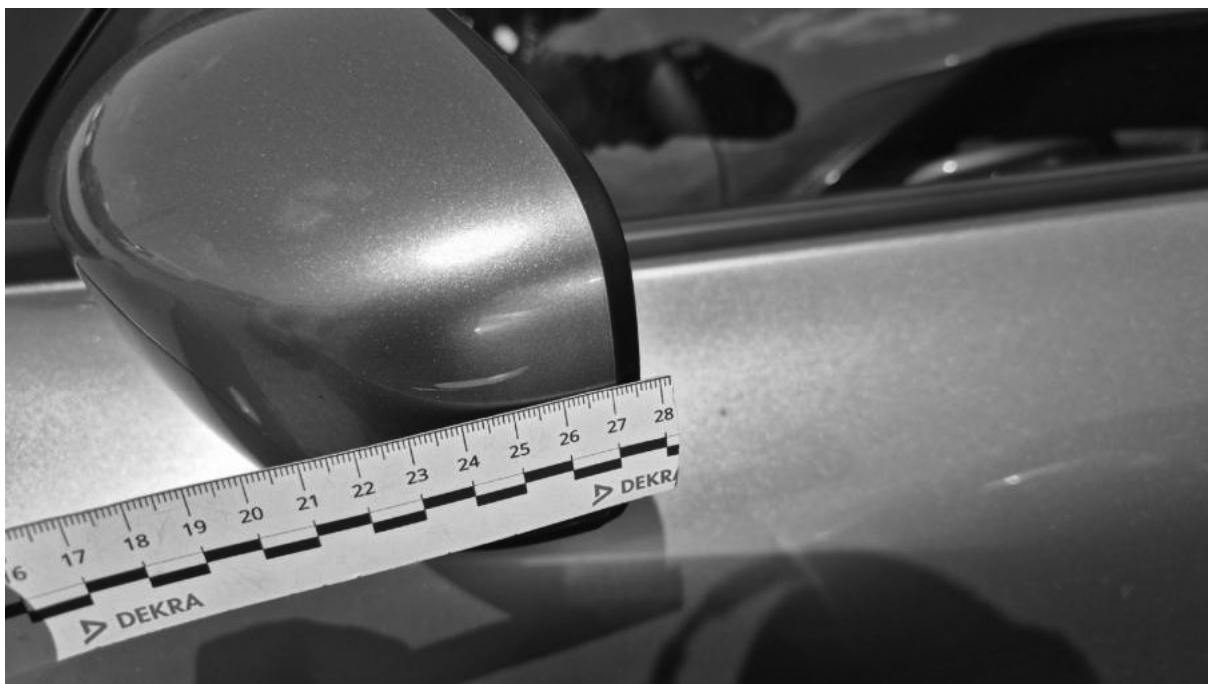
**Fot. 58**

| Poz. | Nazwa pozycji | Opis uszkodzeń | Kwalifik. | Naprawa [rbg] |
|---|---|---|---|---|
| 10 | Oslona lusterka zewnętrznego L | zarysowanie | | |

Lusterko zew L - Rysa/odprysk 1
