## Raport z oględzin pojazdu

| Numer raportu | 10849/4/26-15201 | Data raportu | 09-04-2026 |

| Marka, model | FORD Transit Courier 1.0 Eco... |
| Numer rejestracyjny | KR8WW89 |

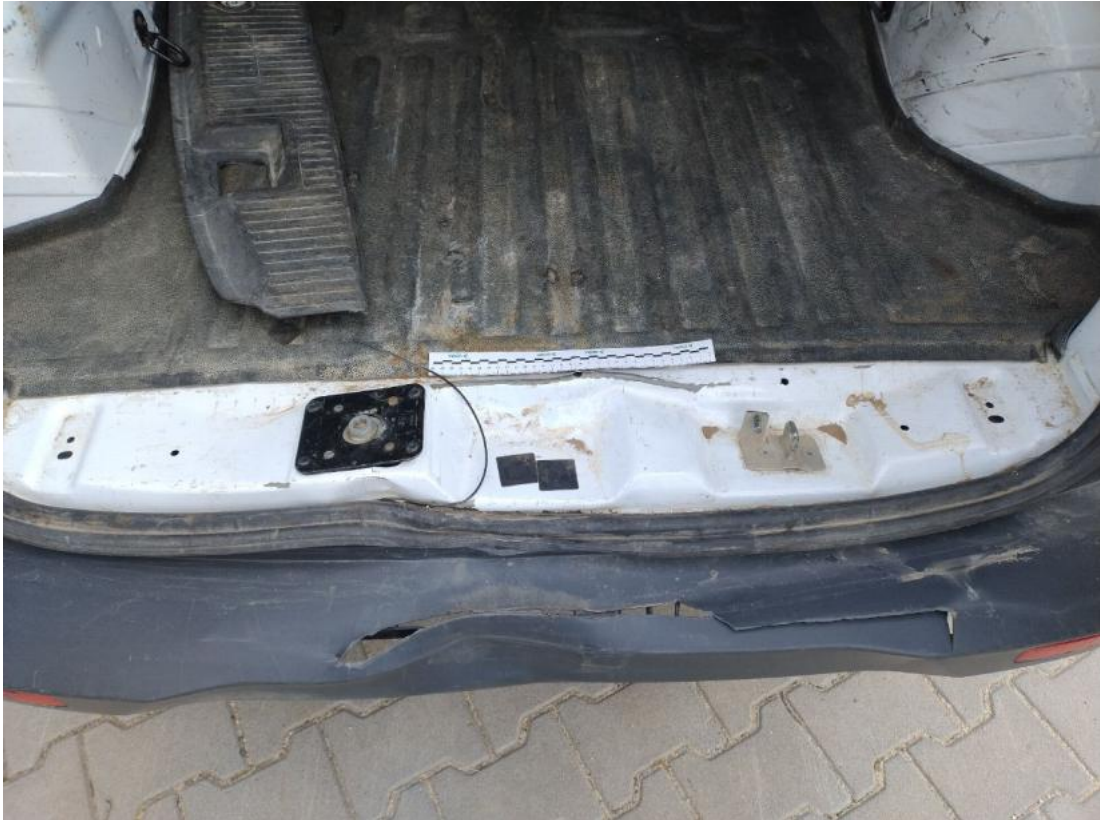
**Fot. 39**

Pas tylny - zdjęcie poglądowe 2

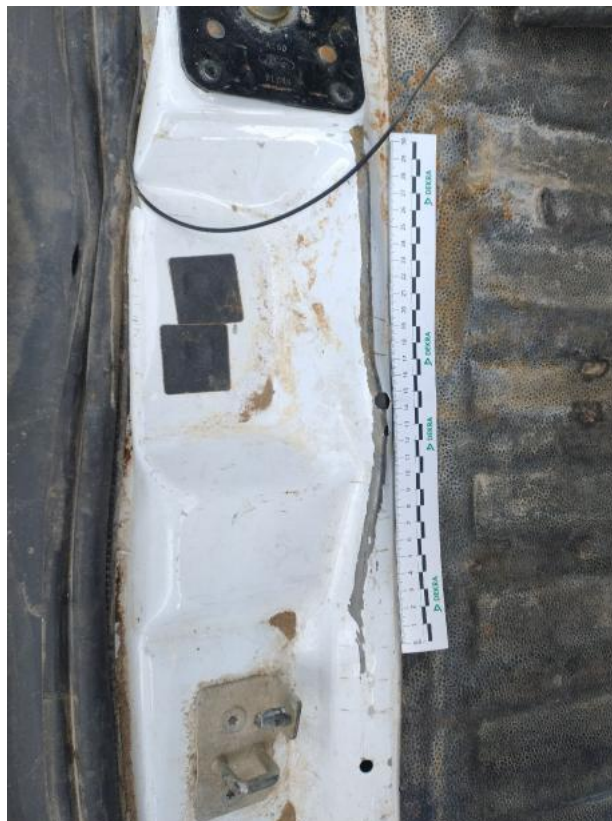
**Fot. 40**

| Poz. | Nazwa pozycji | Opis uszkodzeń | Kwalifik. | Naprawa [rbg] |
|---|---|---|---|---|
| 3 | Pas tylny ze ścianą wewn. | wgniecenie/odkształcenie | WY | 5.6 |

Pas tylny - Wgniecenie/odkształcenie 1

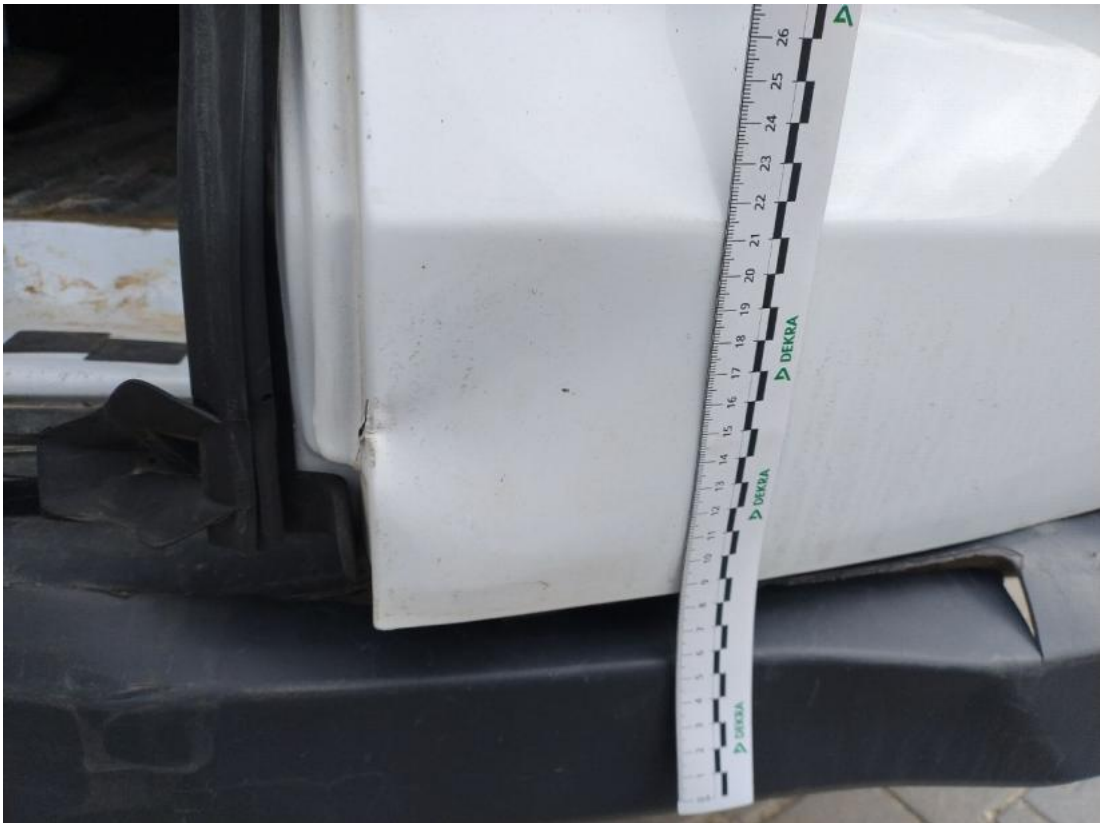
**Fot. 41**

Pokrywy bagażnika - zdjęcie pogładowe 1

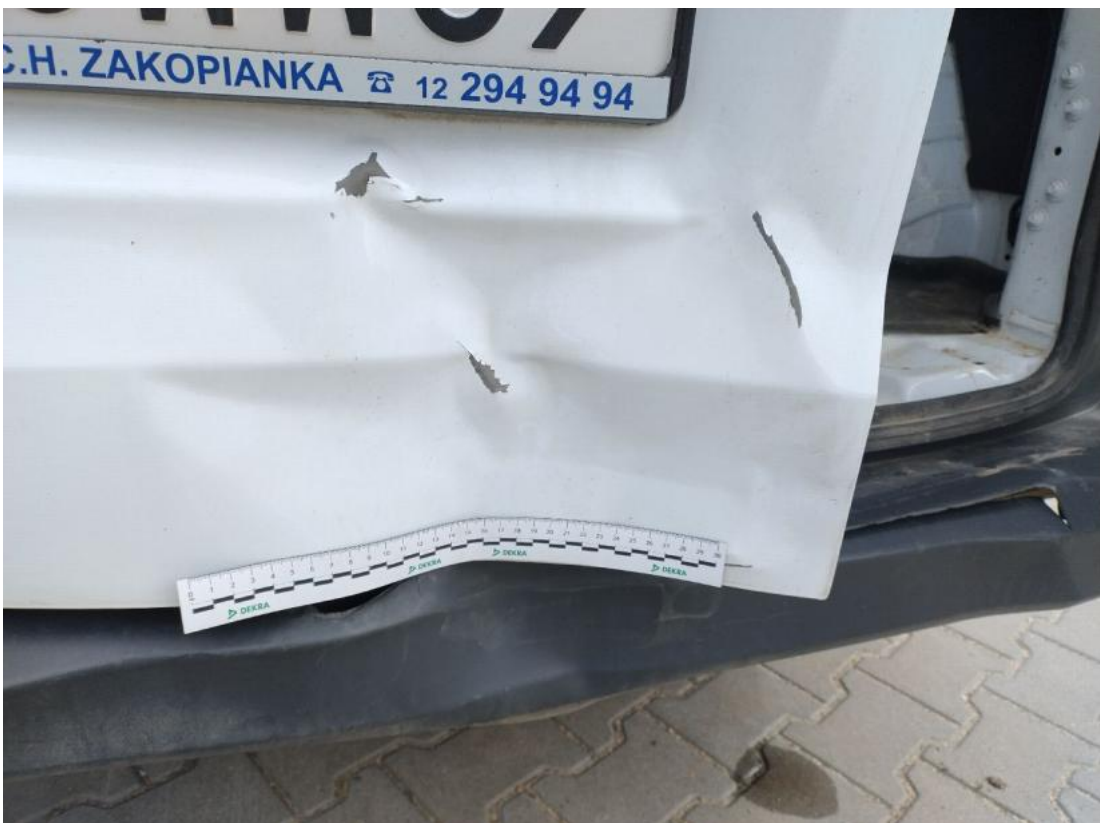
**Fot. 42**

Pokrywy bagażnika - zdjęcie pogładowe 2

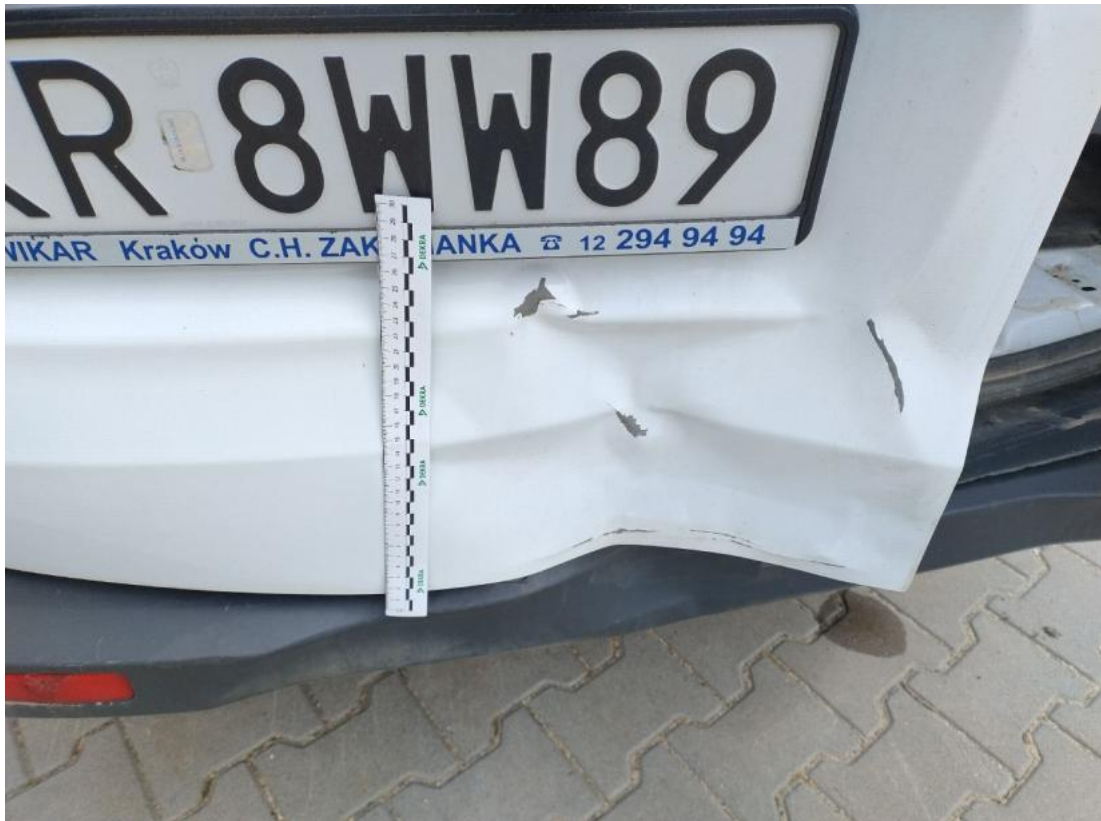
**Fot. 43**

| Poz. | Nazwa pozycji | Opis uszkodzeń | Kwalifik. | Naprawa [rbg] |
|---|---|---|---|---|
| 4 | Drzwi tylne, skrzydło lewe L | wgniecenie/odkształcenie | WY | |

Pokrywy bagażnika - Wgniecenie/odkształcenie 1

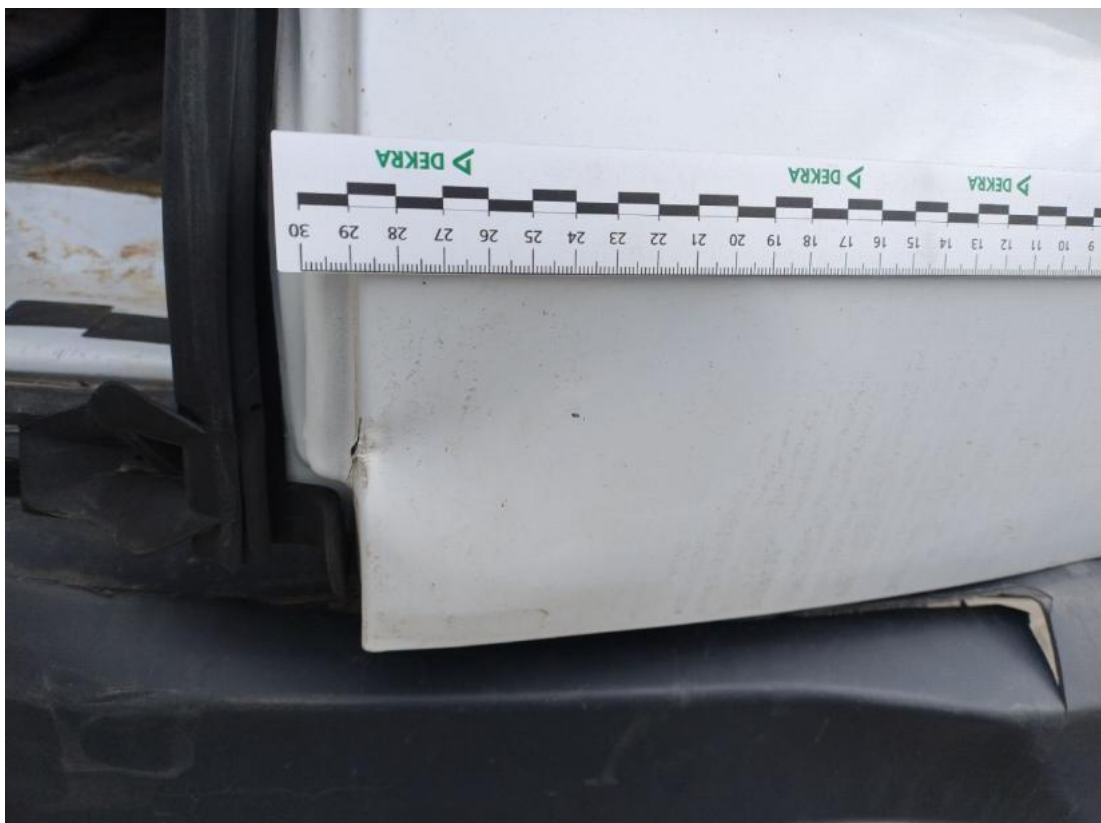
**Fot. 44**

Pokrywy bagażnika - Wgniecenie/odkształcenie 2

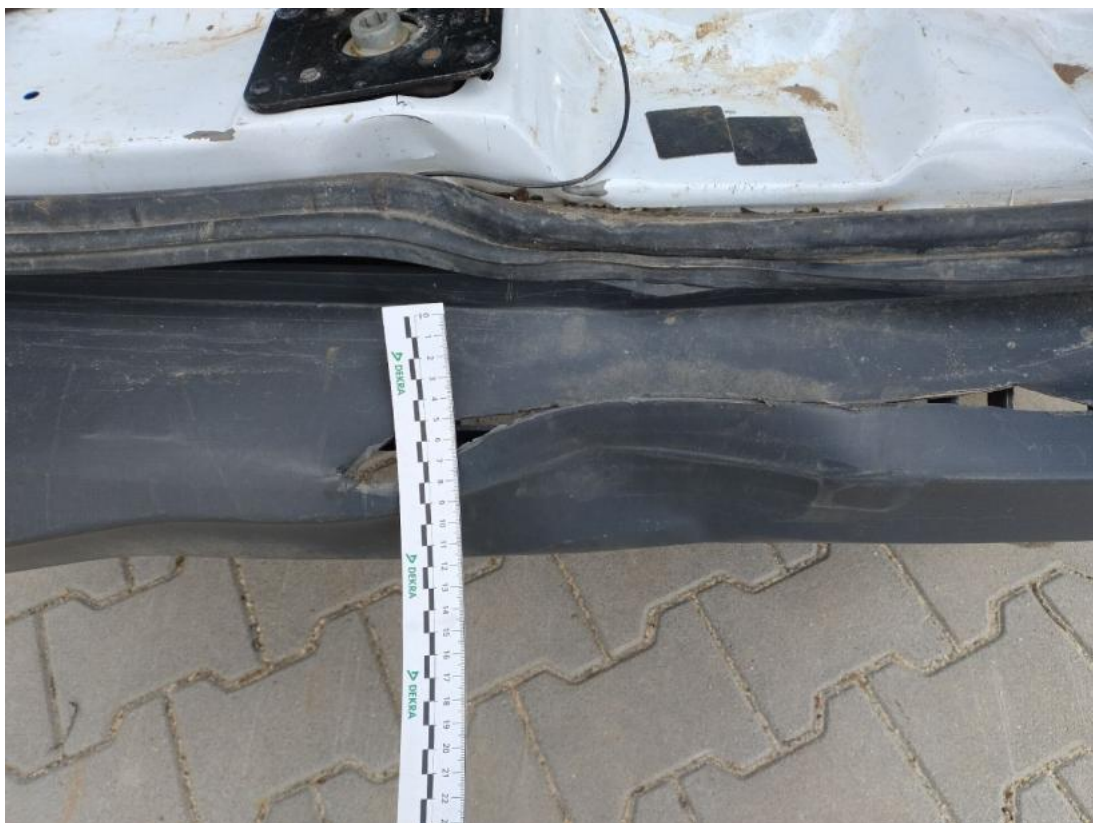
**Fot. 45**

Zderzak tylny - zdjęcie poglądowe 2

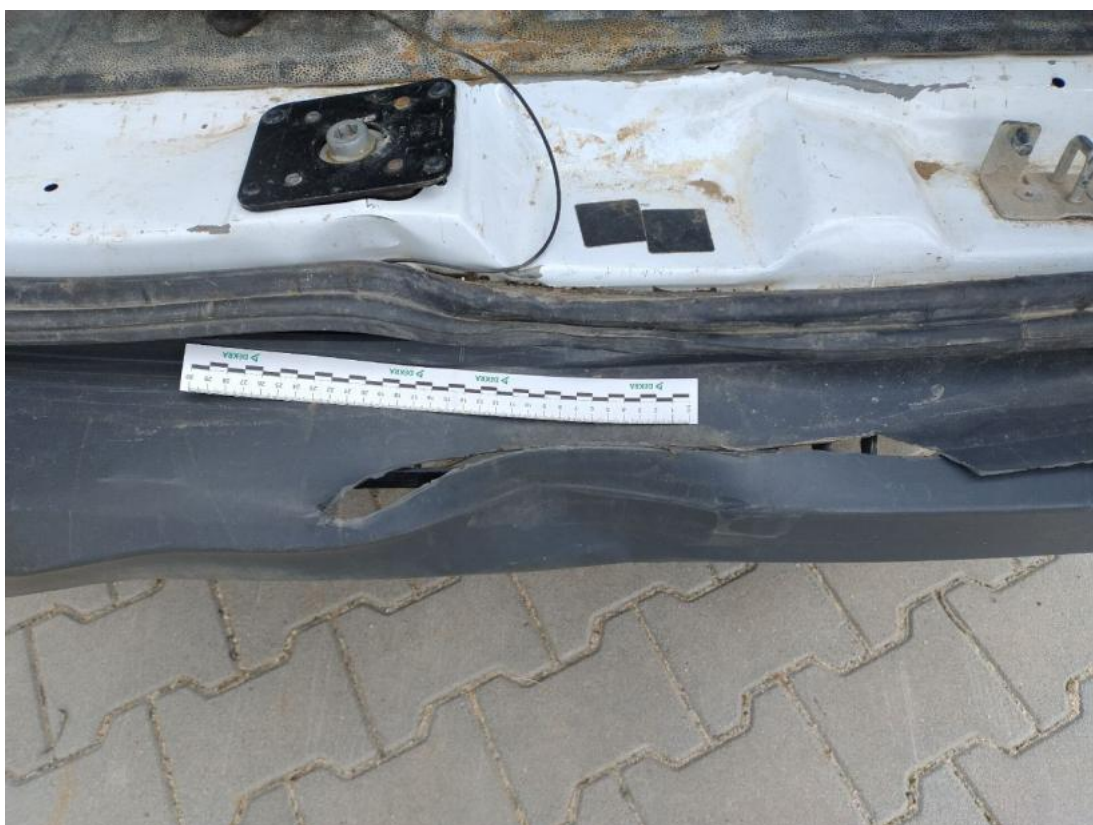
**Fot. 46**

Zderzak tylny - Pęknięcie/rozerwanie 1

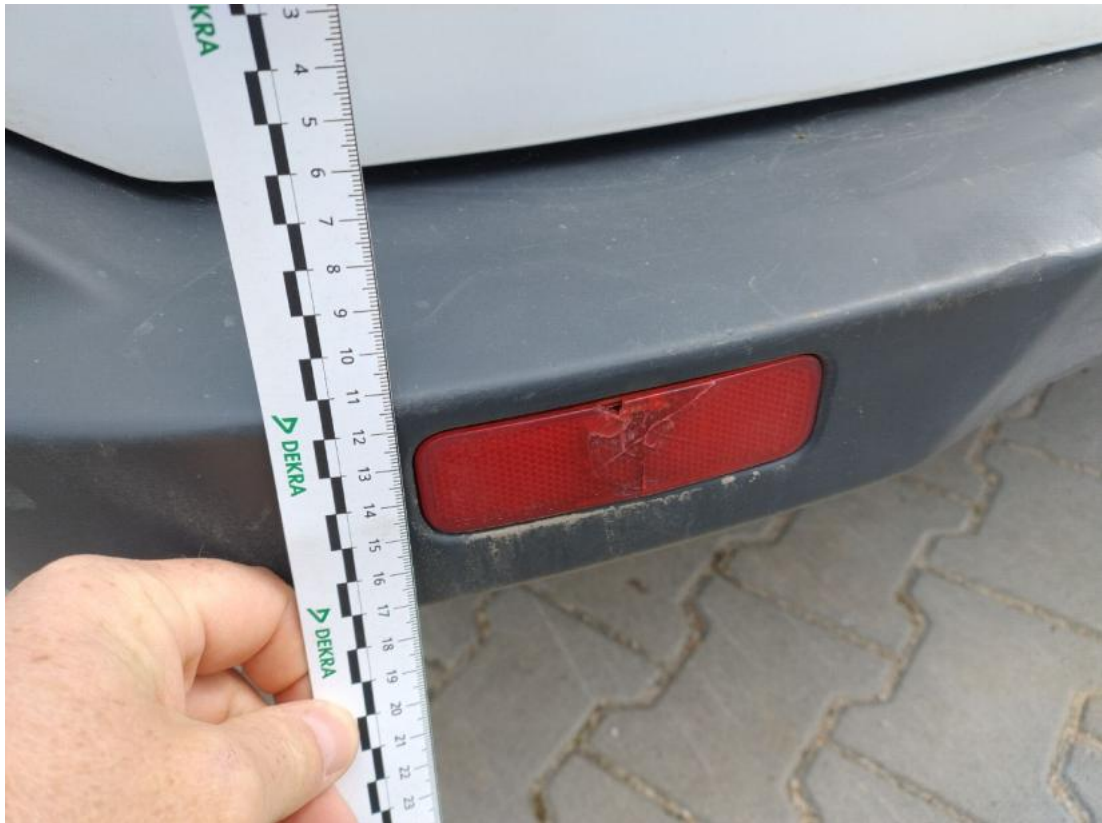
**Fot. 47**

Zderzak tylny - Pęknięcie/rozerwanie 2

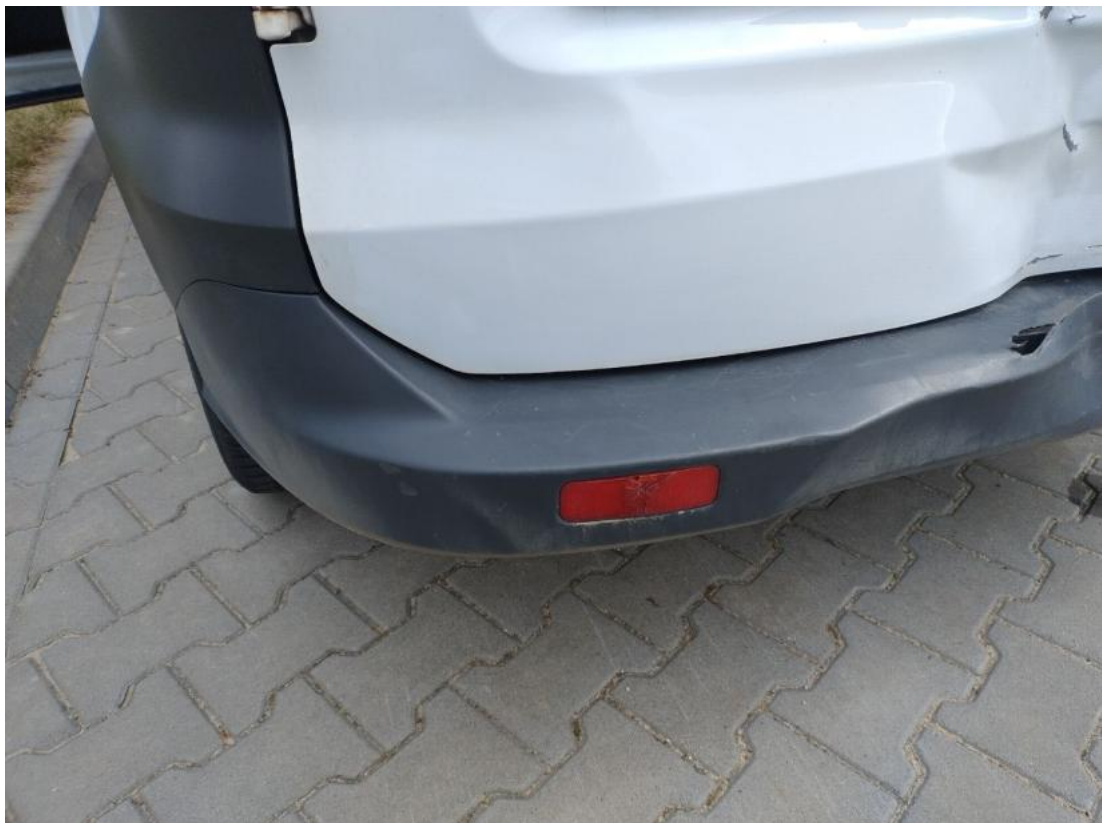
**Fot. 48**

Zderzak tylny() - Pęknięcie/rozerwanie 3

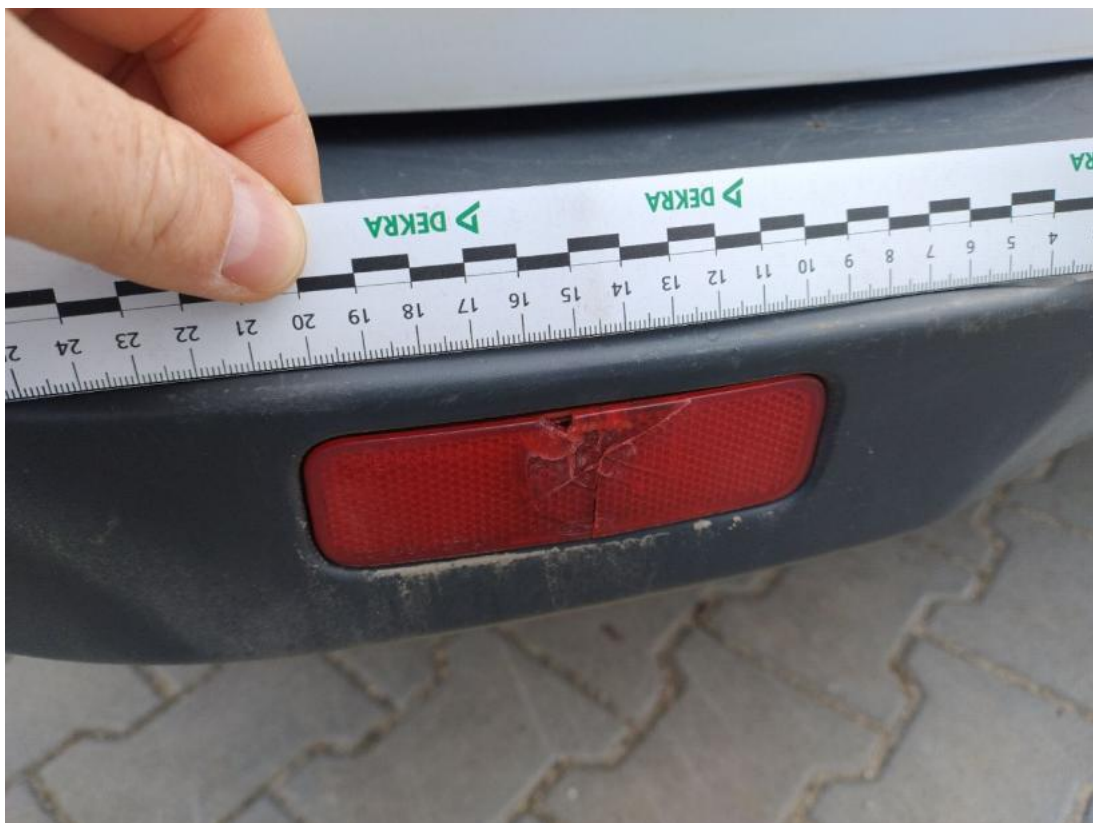
**Fot. 49**

Zderzak tylny - Inne 1

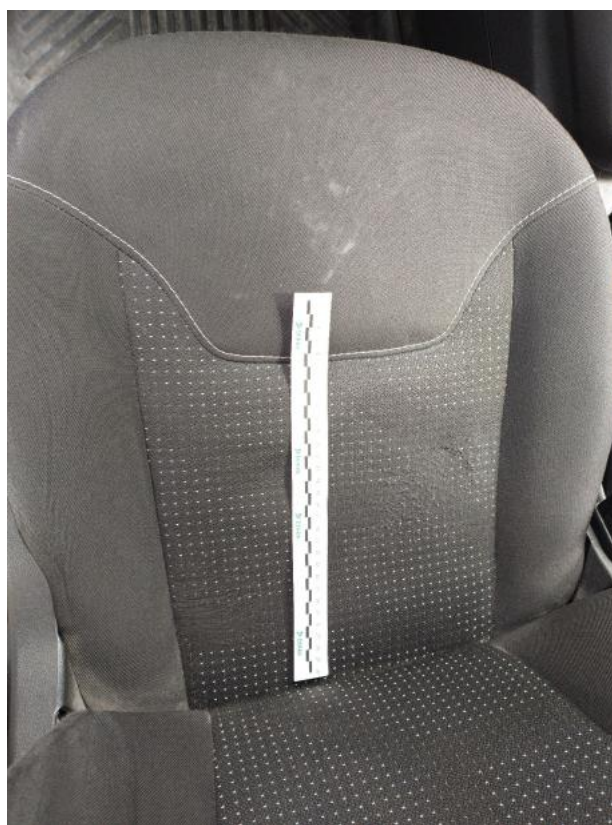
**Fot. 50**

Fotel prz. lew. - zdjęcie poglądowe 1

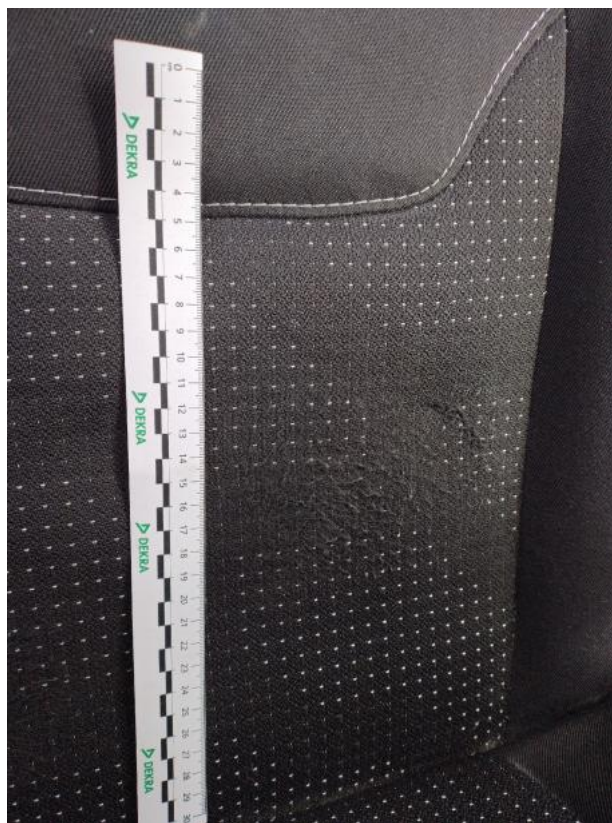
**Fot. 51**

Fotel prz. lew. - zdjęcie poglądowe 2

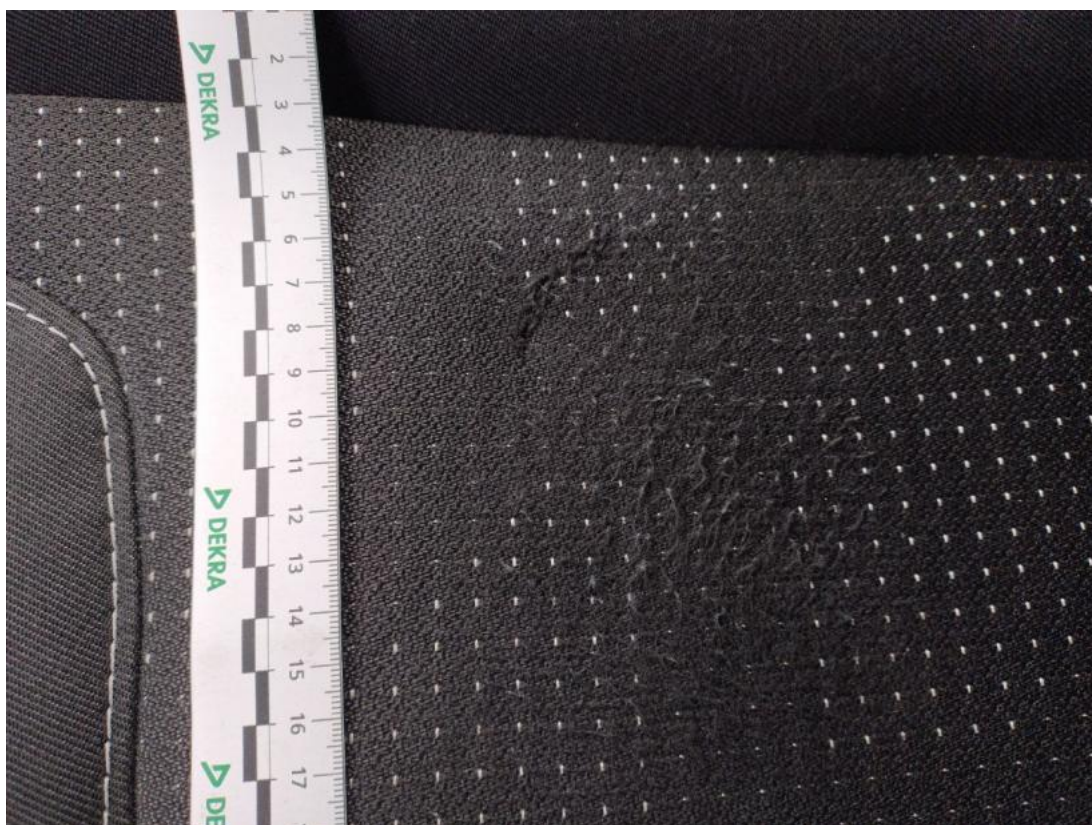
**Fot. 52**

| 9 | Tapicerka siedziska 1.rząd L | zarysowanie, pęknięcie/rozerwanie | WY | 0.6 |

Fotel prz. lew. - Inne 1

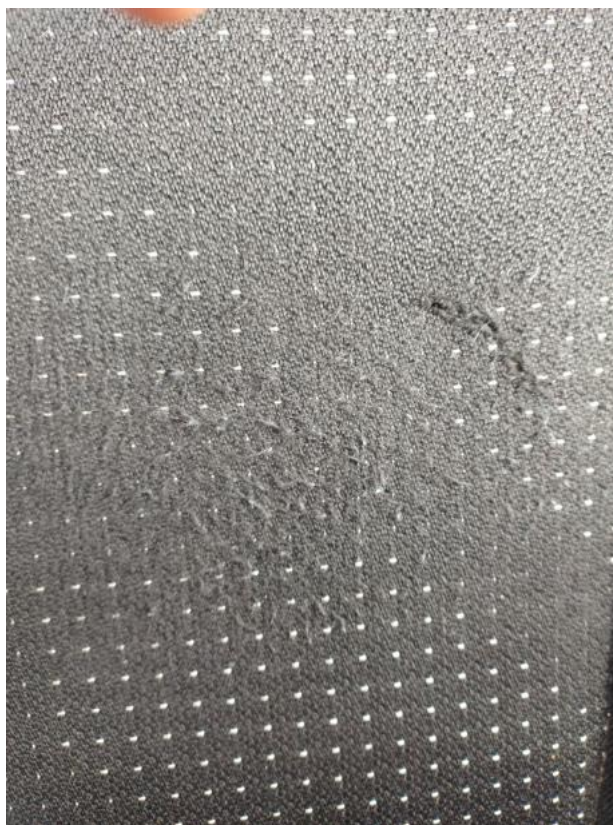
**Fot. 53**

Fotel prz. lew.() - Inne 3
