## Raport z oględzin pojazdu

| Numer raportu | 12861/7/26-15201 | Data raportu | 30-07-2026 |

| Marka, model | RENAULT Arkana 21-23 |
| Numer rejestracyjny | WD8122S |

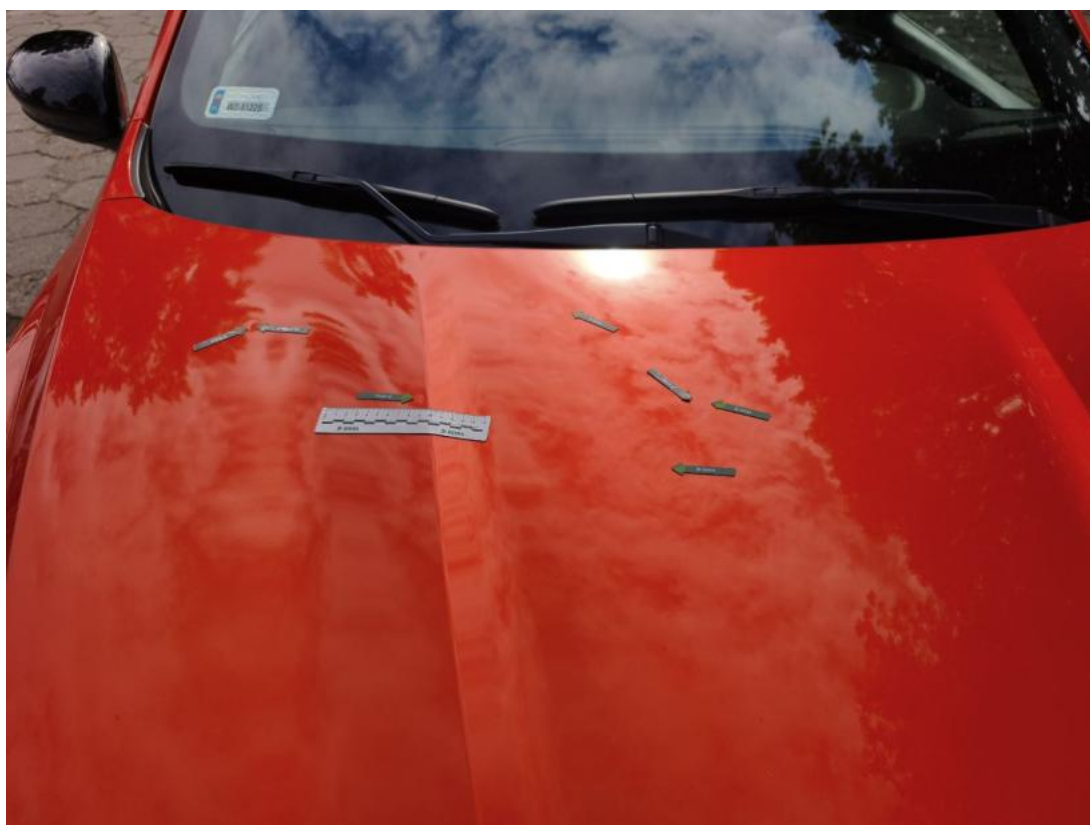
**Fot. 42**  
Pokrywa komory silnika - zdjęcie poglądowe 2

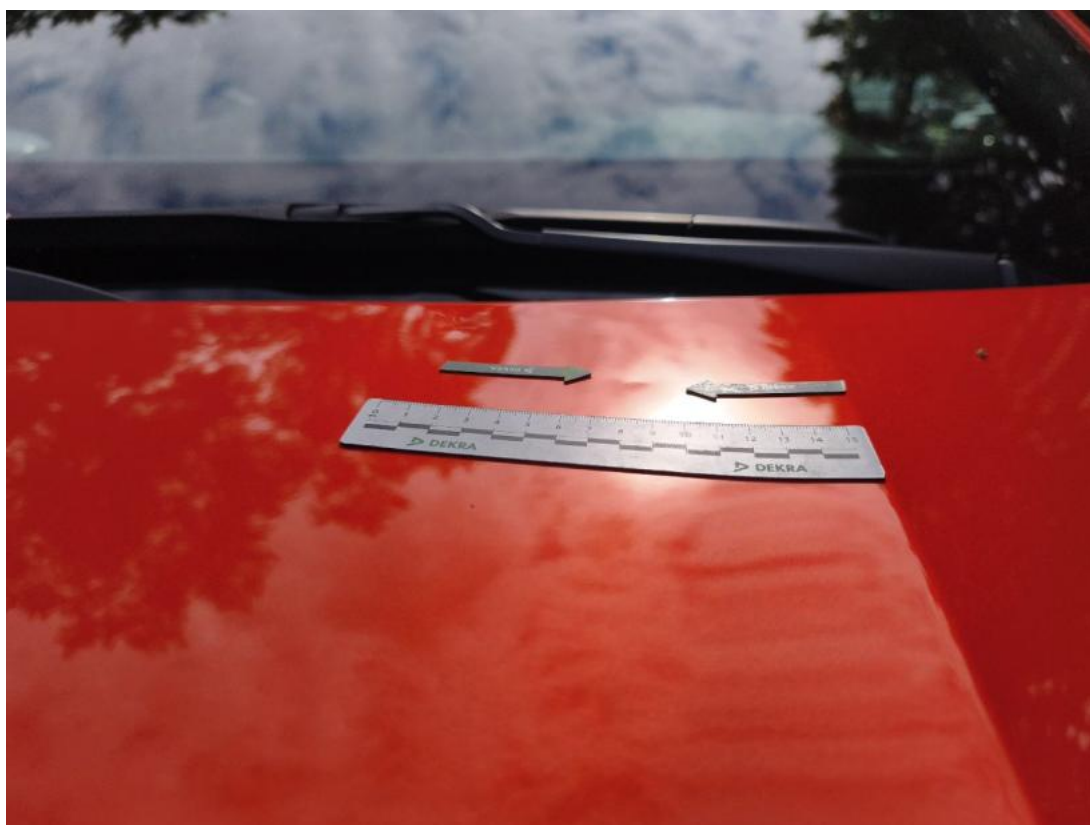
| Poz. | Nazwa pozycji | Opis uszkodzeń | Kwalifik. | Naprawa [rbg] |
|---|---|---|---|---|
| 7 | Pokrywa przednia | liczne, wgniecenie | NA | 3 |

**Fot. 44**

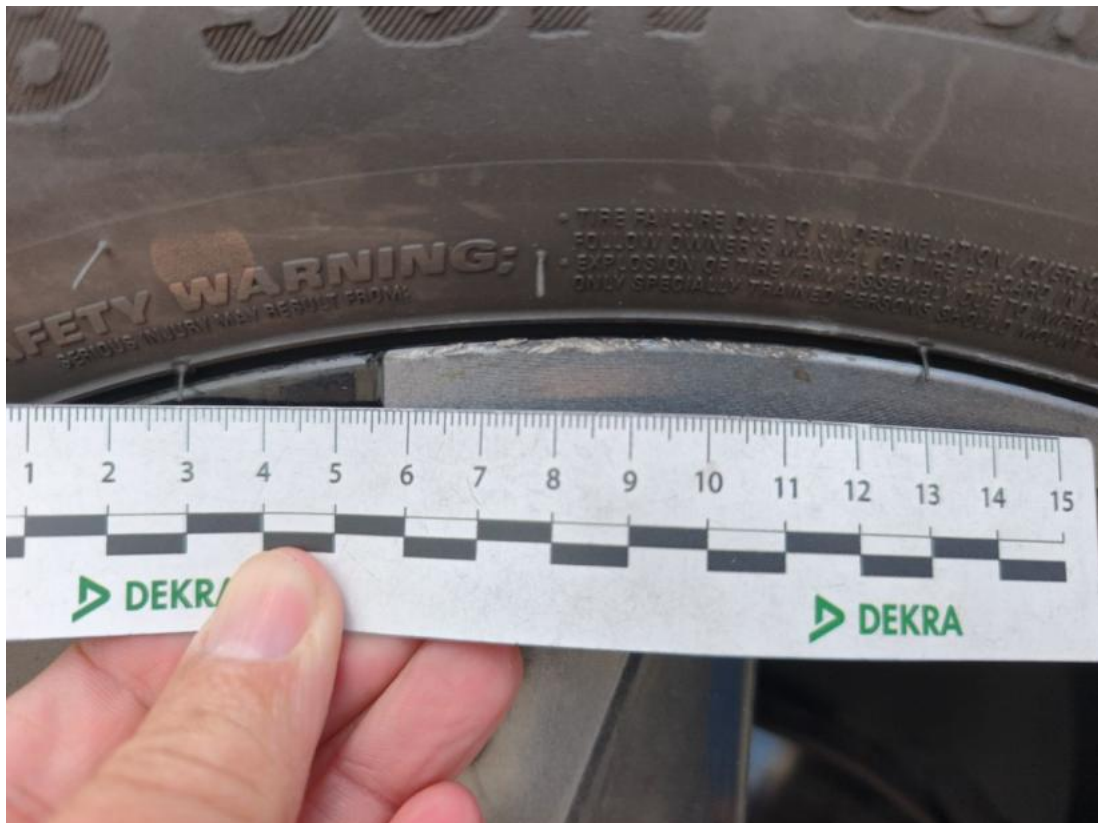
| Poz. | Nazwa pozycji | Opis uszkodzeń | Kwalifik. | Naprawa [rbg] |
|---|---|---|---|---|
| 24 | Tarcza koła aluminiowa przód R | zarysowanie | | |

**Fot. 53**

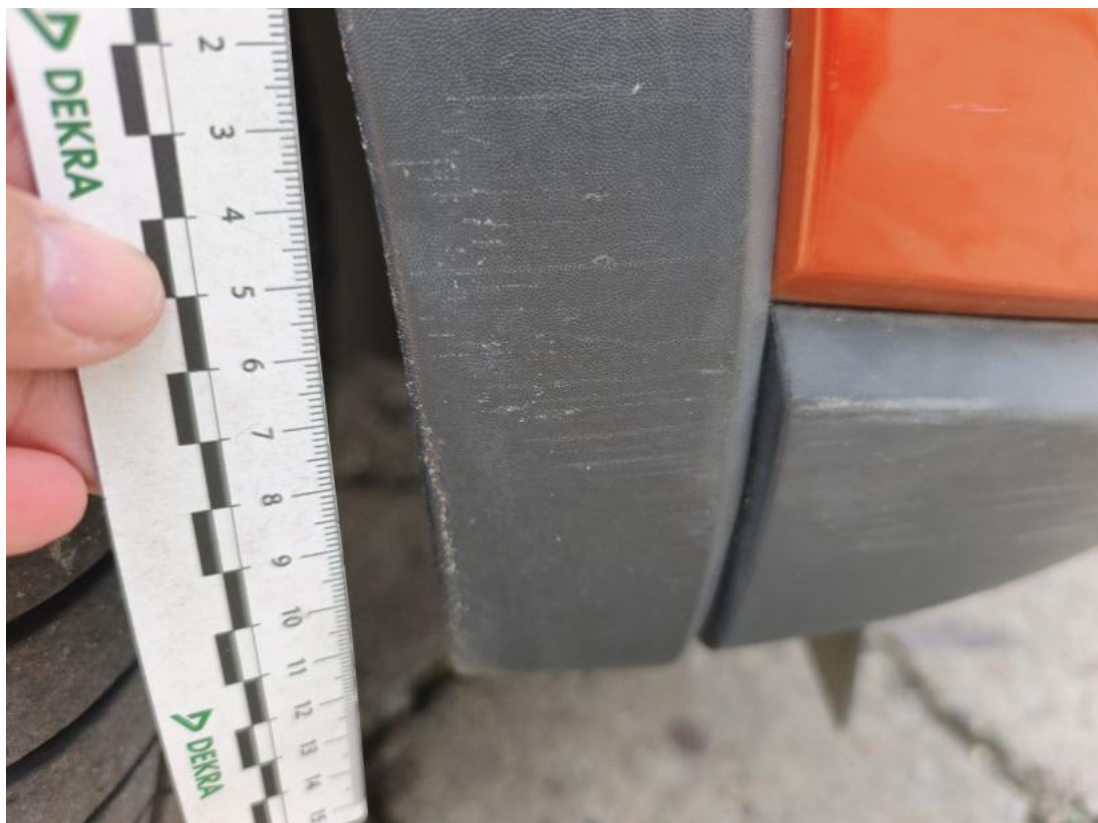
| Poz. | Nazwa pozycji | Opis uszkodzeń | Kwalifik. | Naprawa [rbg] |
|---|---|---|---|---|
| 3 | Listwa ochronna rantu błotnika R | zarysowanie | WY | 0.2 |

**Fot. 54**

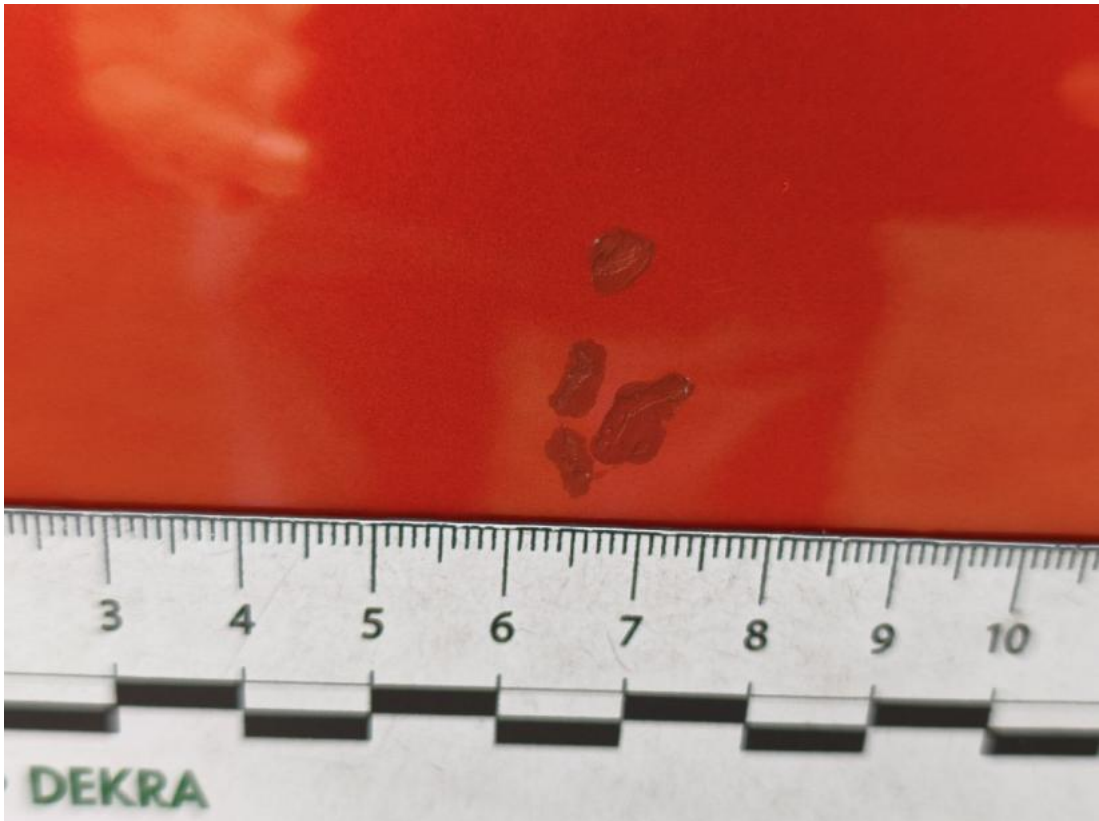
| Poz. | Nazwa pozycji | Opis uszkodzeń | Kwalifik. | Naprawa [rbg] |
|---|---|---|---|---|
| 16 | Drzwi tylne (nieuzbrojone) R | odpryski lakieru, zarysowanie, wgniecenie | | |

**Fot. 61**

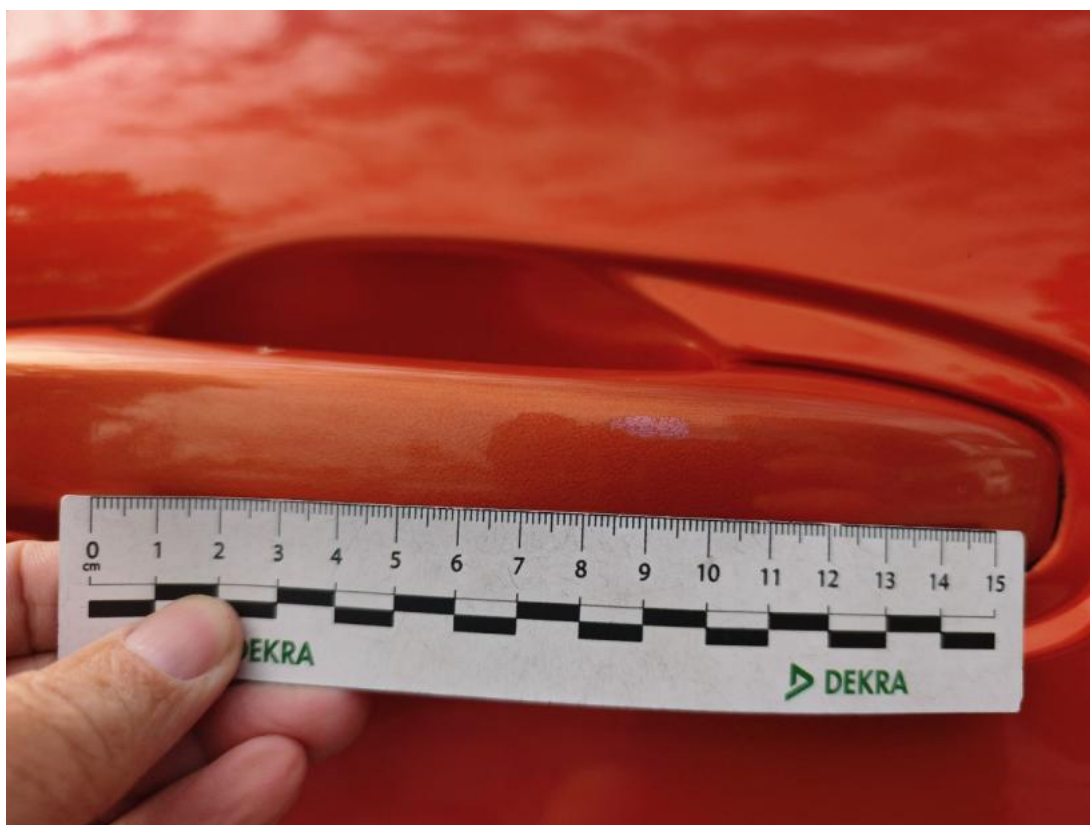
| Poz. | Nazwa pozycji | Opis uszkodzeń | Kwalifik. | Naprawa [rbg] |
|---|---|---|---|---|
| 13 | Klamka zewnętrzna drzwi przednich R | zarysowanie | | |

**Fot. 66**

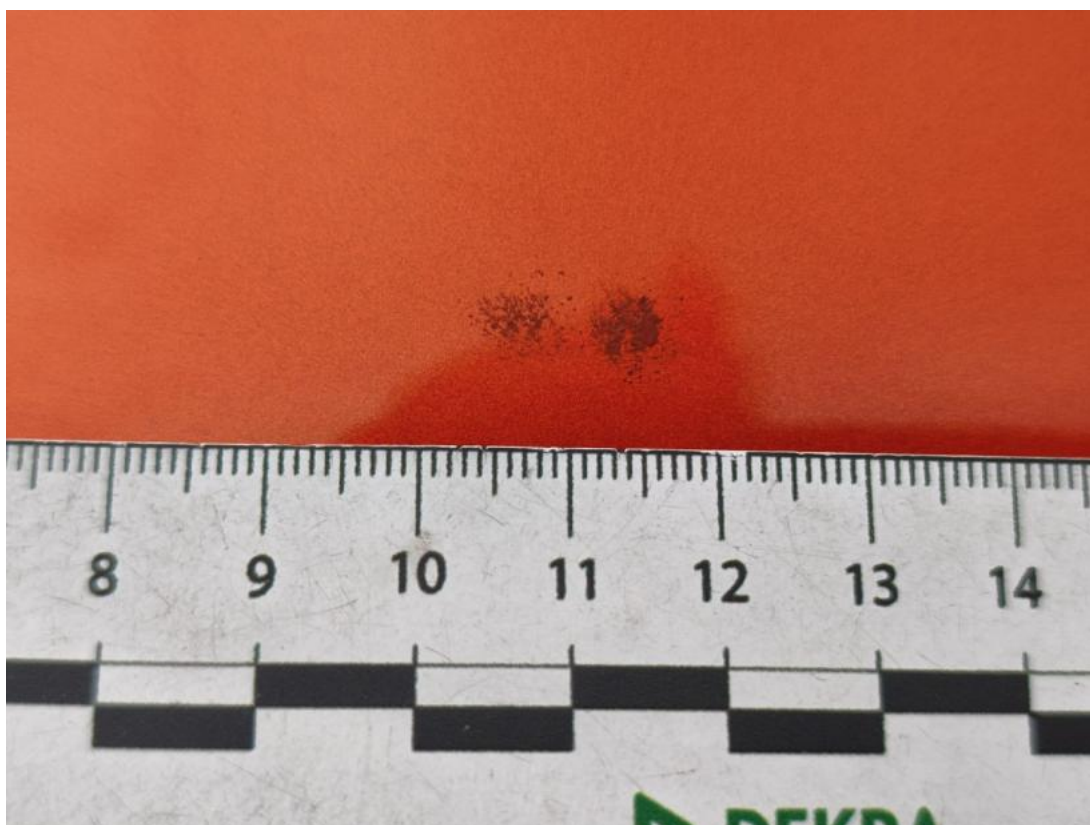
| Poz. | Nazwa pozycji | Opis uszkodzeń | Kwalifik. | Naprawa [rbg] |
|---|---|---|---|---|
| 22 | Błotnik tylny R | zarysowanie | | |

**Fot. 68**

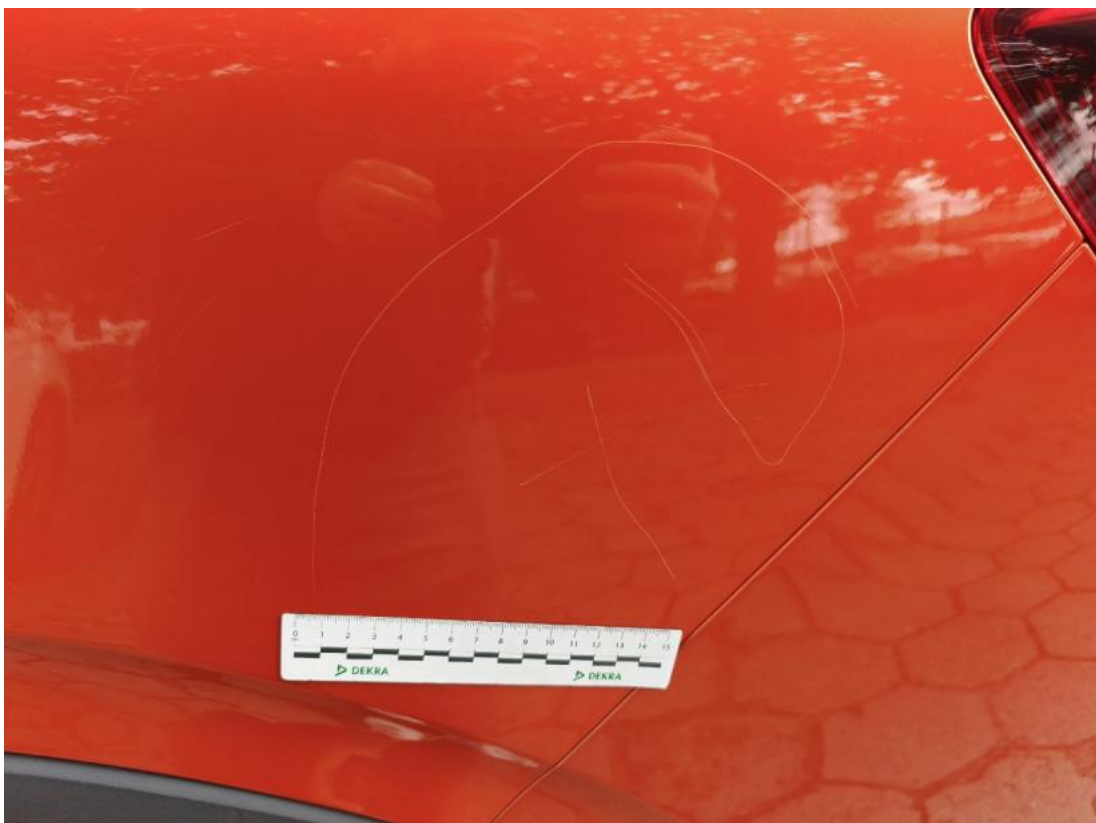
| Poz. | Nazwa pozycji | Opis uszkodzeń | Kwalifik. | Naprawa [rbg] |
|---|---|---|---|---|
| 21 | Błotnik tylny L | zarysowanie | | |

**Fot. 76**

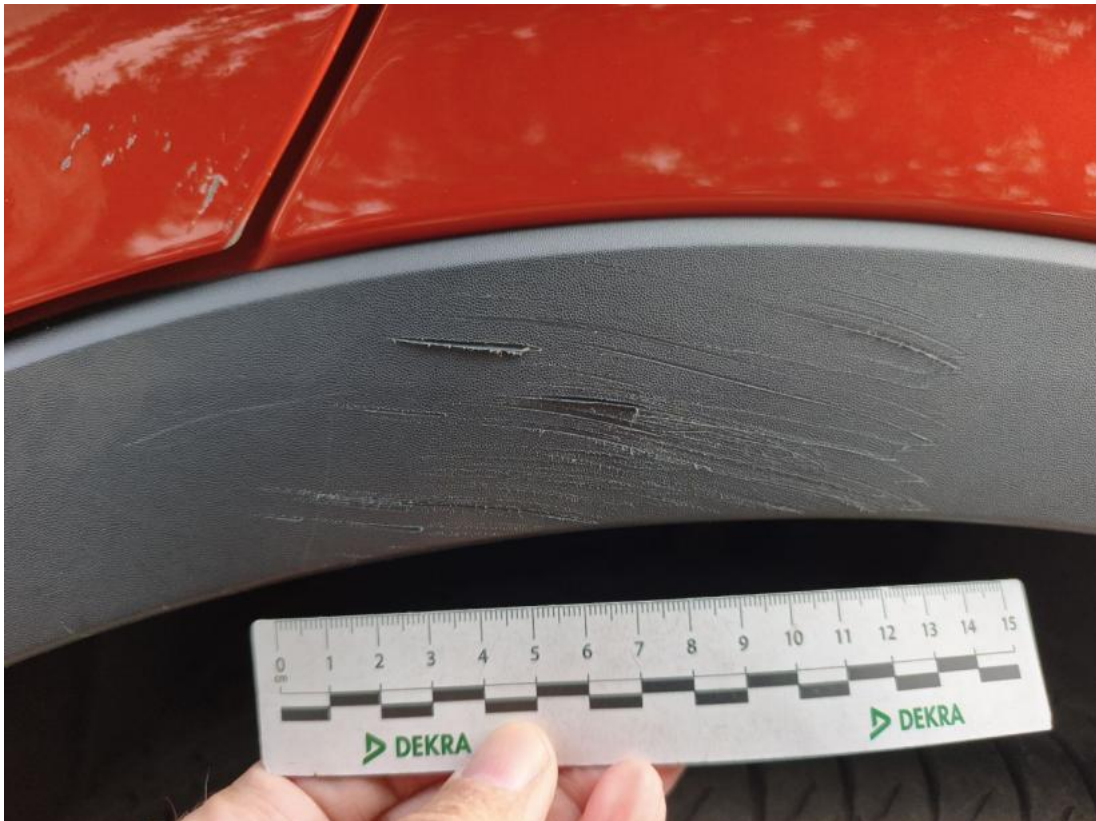
| Poz. | Nazwa pozycji | Opis uszkodzeń | Kwalifik. | Naprawa [rbg] |
|---|---|---|---|---|
| 2 | Listwa ochronna rantu błotnika L | zarysowanie | WY | 0.2 |

**Fot. 81**

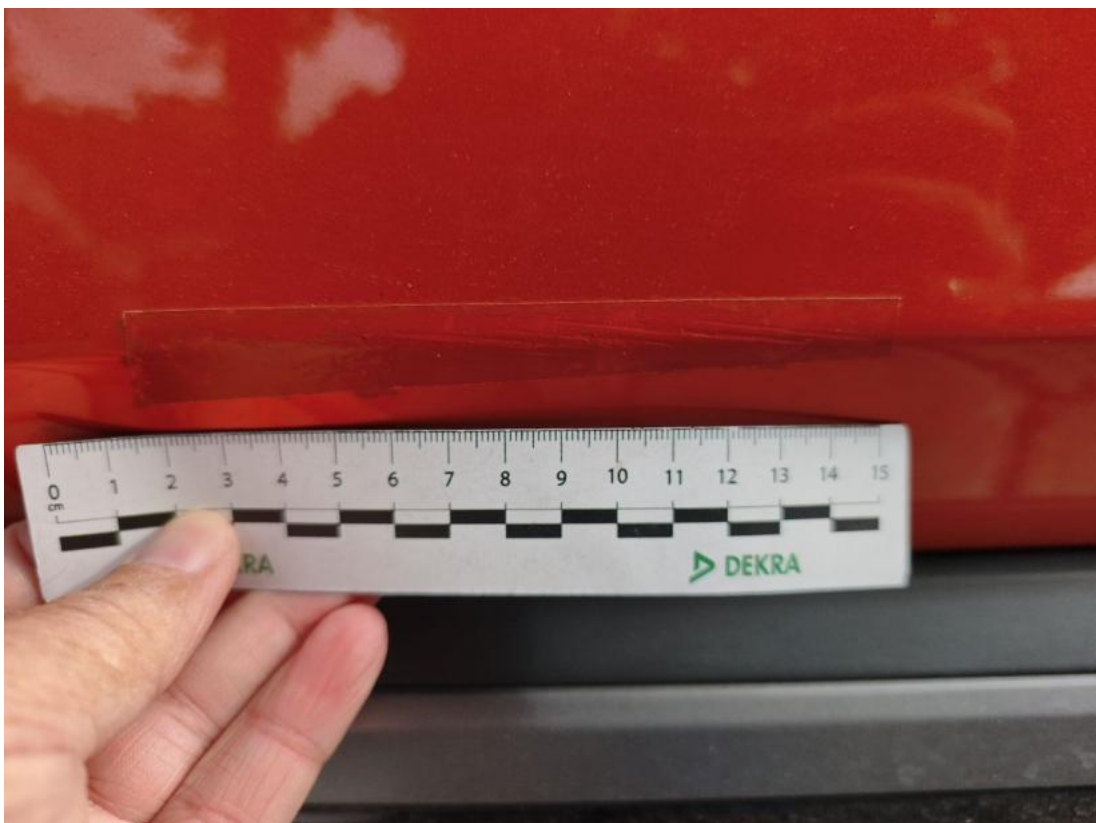
| Poz. | Nazwa pozycji | Opis uszkodzeń | Kwalifik. | Naprawa [rbg] |
|---|---|---|---|---|
| 8 | Drzwi przednie (nieuzbrojone) L | zarysowanie | NA | |

**Fot. 82**

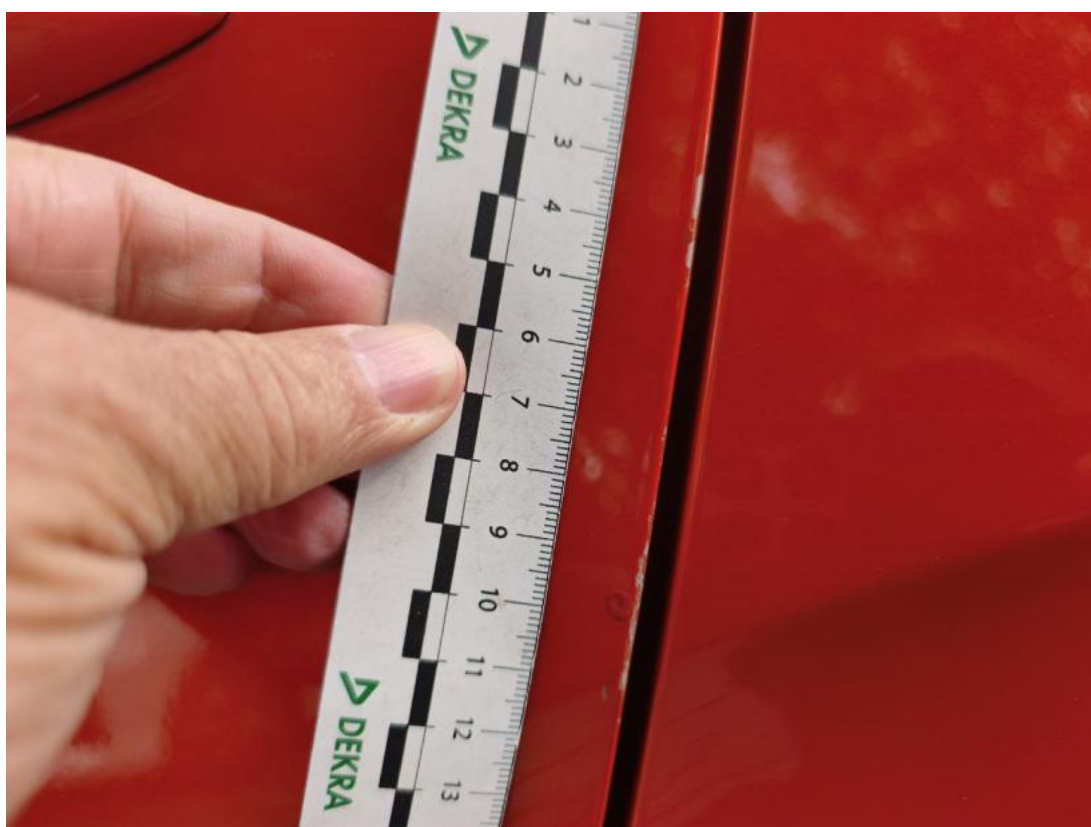
| Poz. | Nazwa pozycji | Opis uszkodzeń | Kwalifik. | Naprawa [rbg] |
|---|---|---|---|---|
| 9 | Drzwi tylne (nieuzbrojone) L | liczne, zarysowanie | NA | |

**Fot. 86**

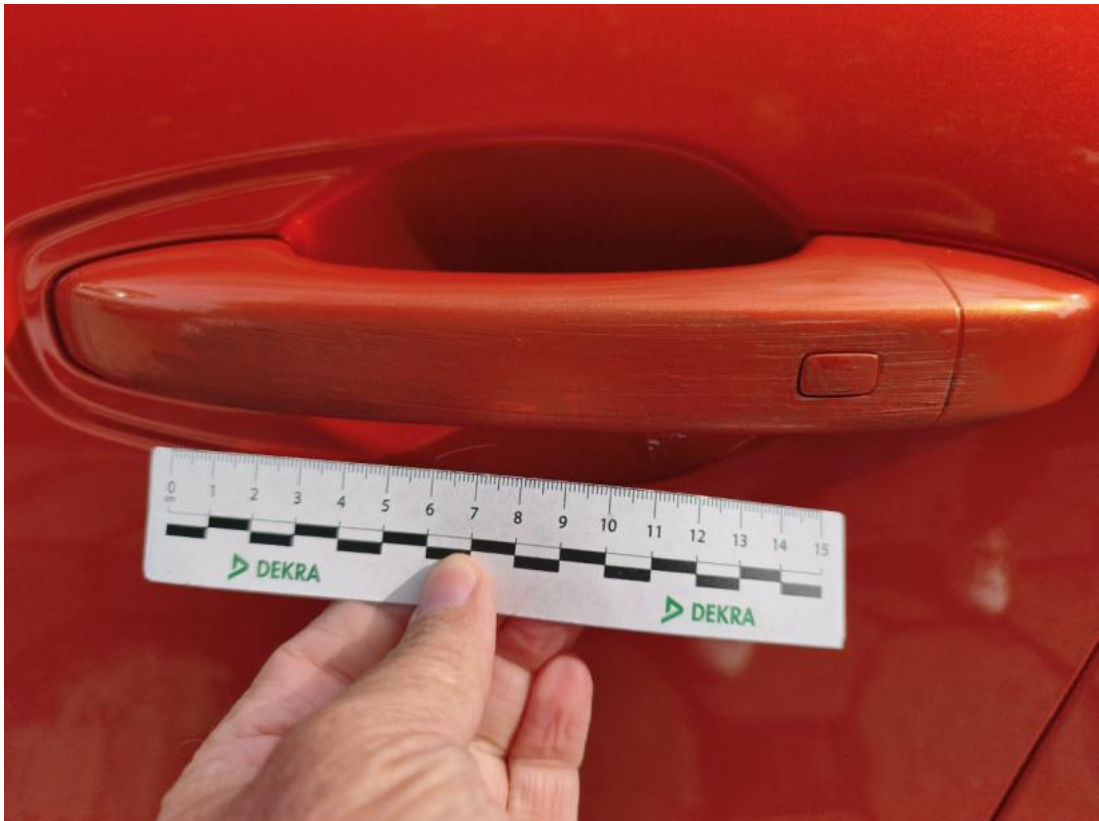
| Poz. | Nazwa pozycji | Opis uszkodzeń | Kwalifik. | Naprawa [rbg] |
|---|---|---|---|---|
| 12 | Klamka zewnętrzna drzwi przednich L | zarysowanie | | |

**Fot. 91**

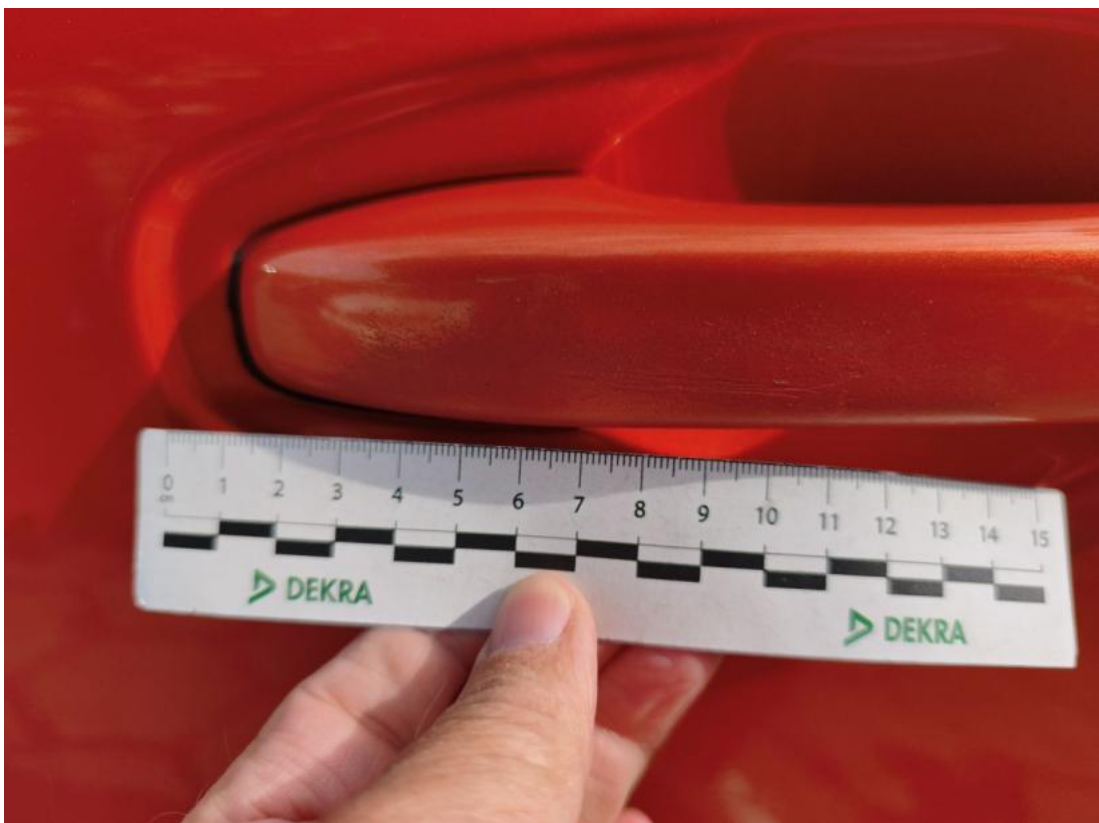
| Poz. | Nazwa pozycji | Opis uszkodzeń | Kwalifik. | Naprawa [rbg] |
|---|---|---|---|---|
| 17 | Klamka zewnętrzna drzwi tylnych L | zarysowanie | | |

**Fot. 92**

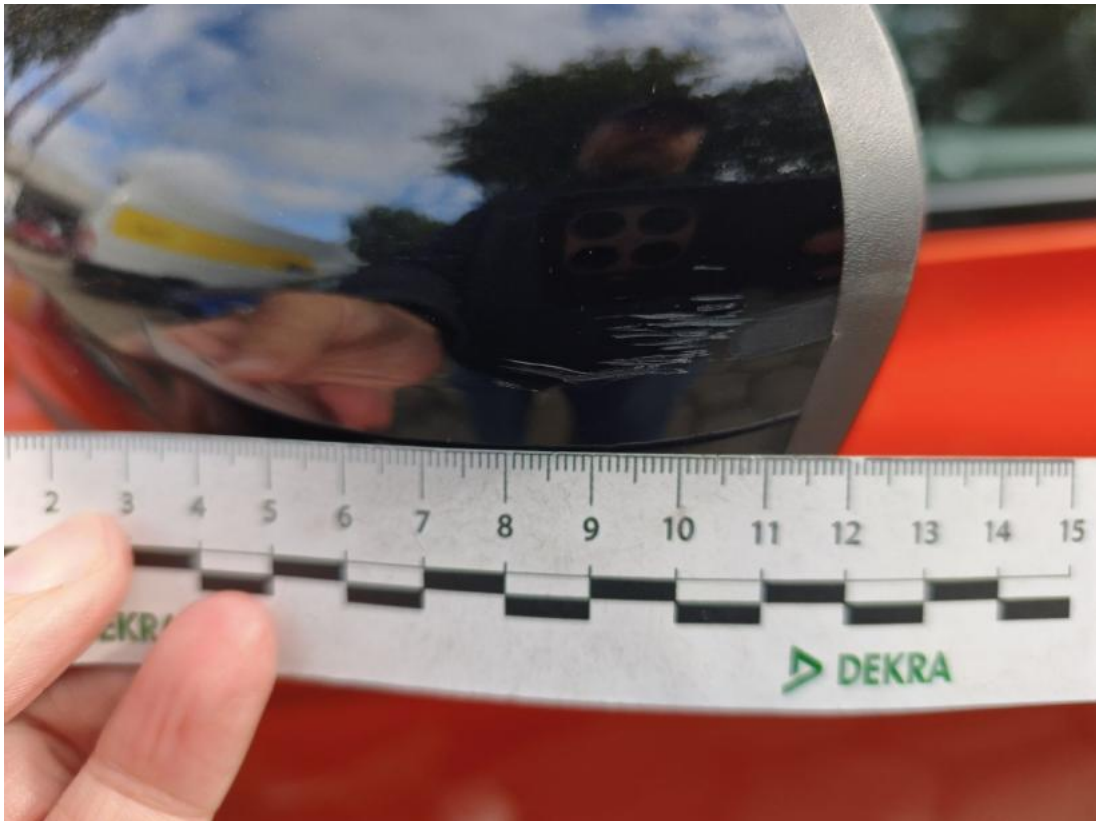
| Poz. | Nazwa pozycji | Opis uszkodzeń | Kwalifik. | Naprawa [rbg] |
|---|---|---|---|---|
| 14 | Oslona lusterka zewnętrznego L | zarysowanie | | |

**Fot. 93**

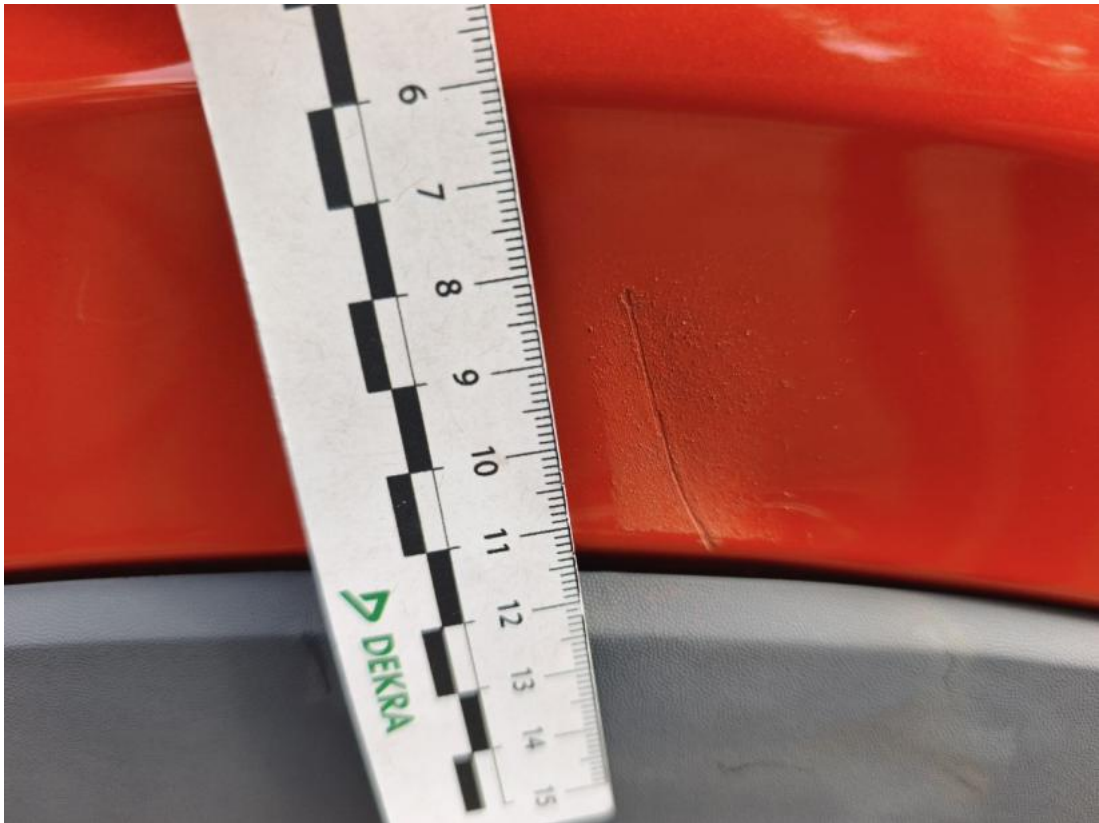
| Poz. | Nazwa pozycji | Opis uszkodzeń | Kwalifik. | Naprawa [rbg] |
|---|---|---|---|---|
| 6 | Błotnik przedni L | zarysowanie, inne | NA | |

**Fot. 95**
