## Ocena stanu technicznego pojazdu

| | <b>Toyota, Proace City Verso, Proace City Verso 1.5 D-4D L1 Combi</b> | | | | KOM |
| WD0723S | YARECYHT2GJ974557 | | 12-01-2022/2021 | 31-12-2026 | biały/2-warstwowy metalizowany |

**Data oględzin:** 15-04-2026

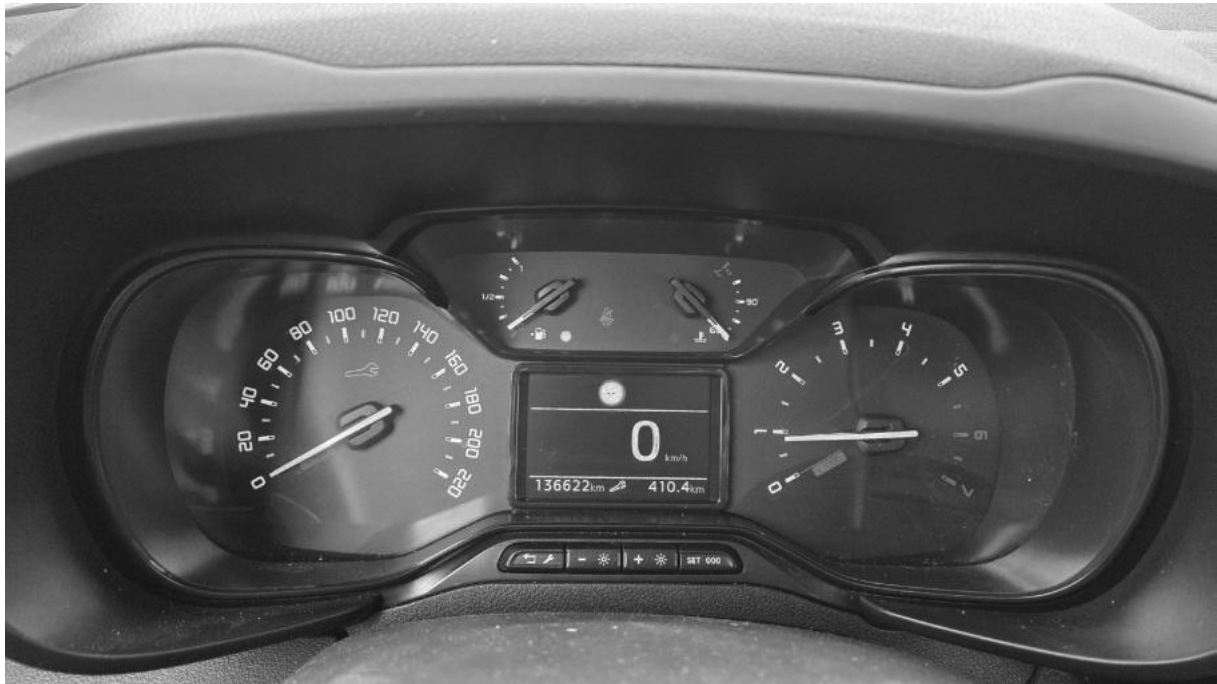
**Fot. 15**

Przebieg przekroczony o 1300km. Wyczuwalny nieprzyjemny zapach wewnątrz pojazdu.

Zestaw wskaźników - przebieg

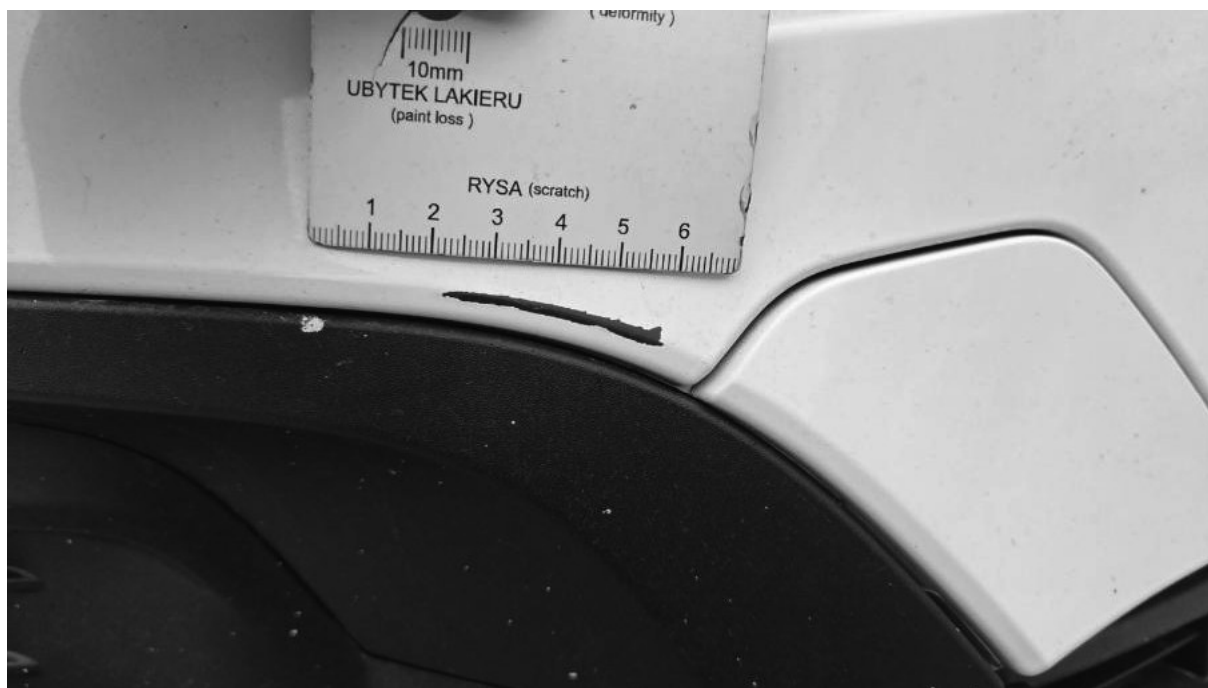
**Fot. 33**

Zderzak - Rysa/odprysk 1

| Poz. | Nazwa części | Nr katalogowy | Opis uszkodzenia | NS [%] |
|---|---|---|---|---|
| 2 | Zderzak PRZ | | pęknięcie, zarysowanie | |

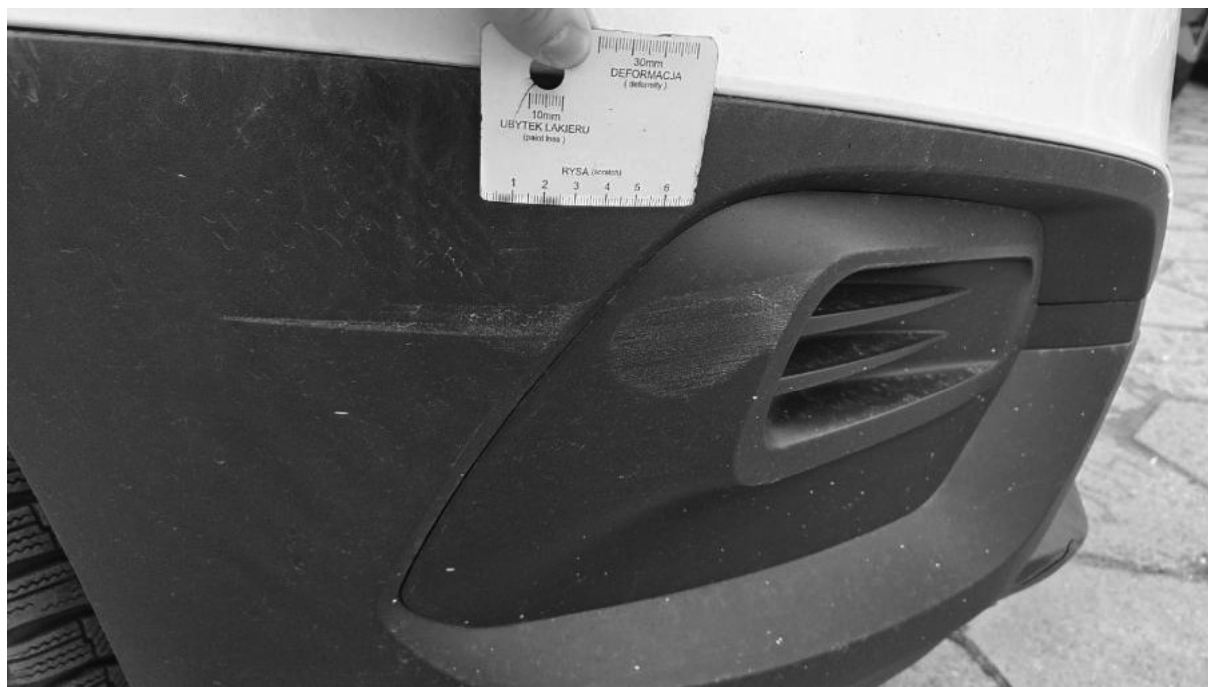
**Fot. 34**

Zderzak - Rysa/odprysk 2

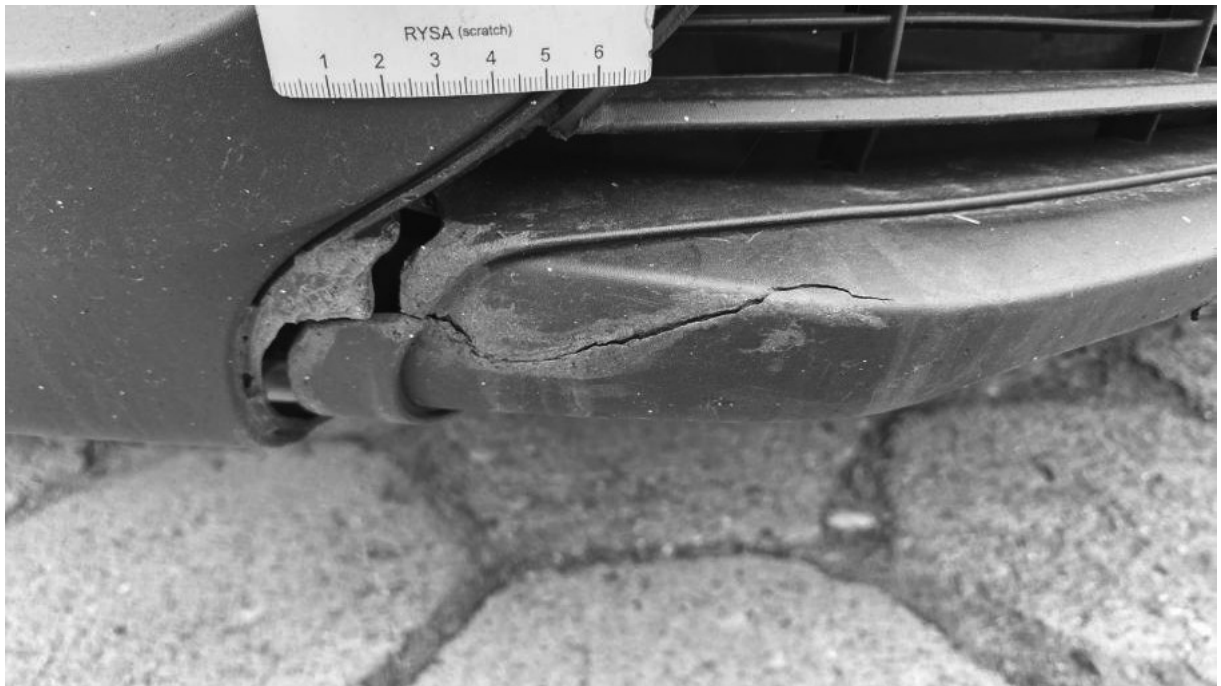
**Fot. 35**

Zderzak - Pęknięcie/rozerwanie 1

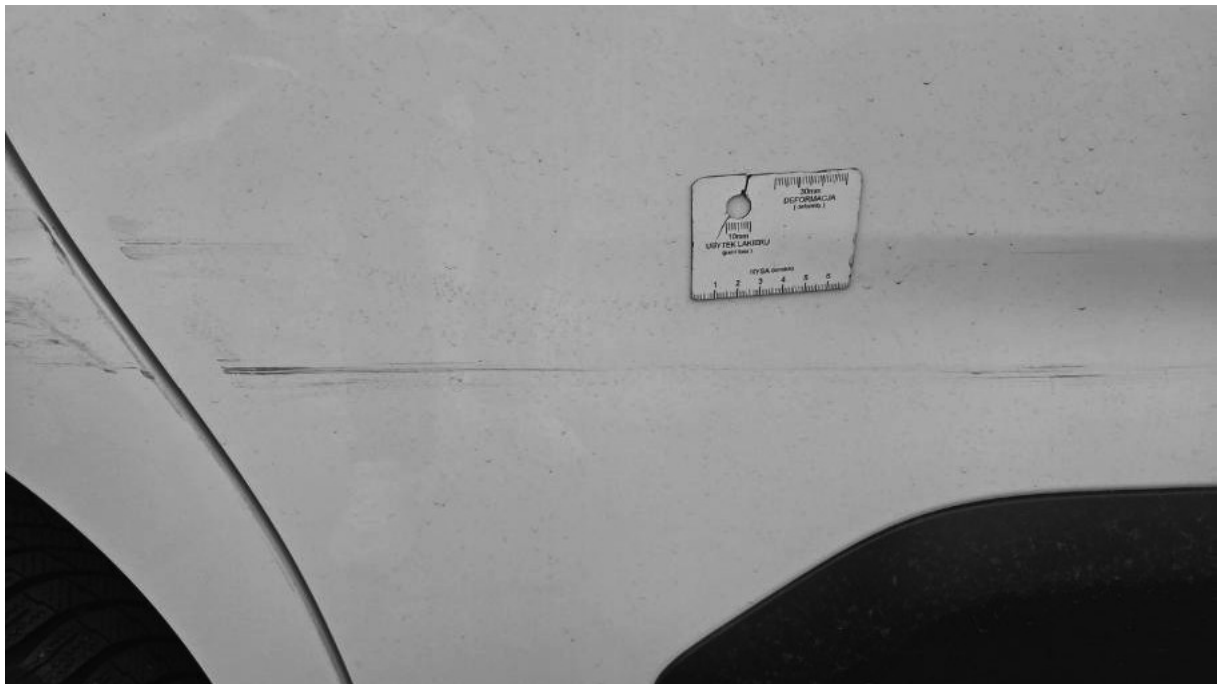
**Fot. 36**

| Poz. | Nazwa części | Nr katalogowy | Opis uszkodzenia | Czas [rbg] |
|---|---|---|---|---|
| 2 | Drzwi T P | | wgniecenie, zarysowanie | |

Drzwi tylne P - Rysa/odprysk 1

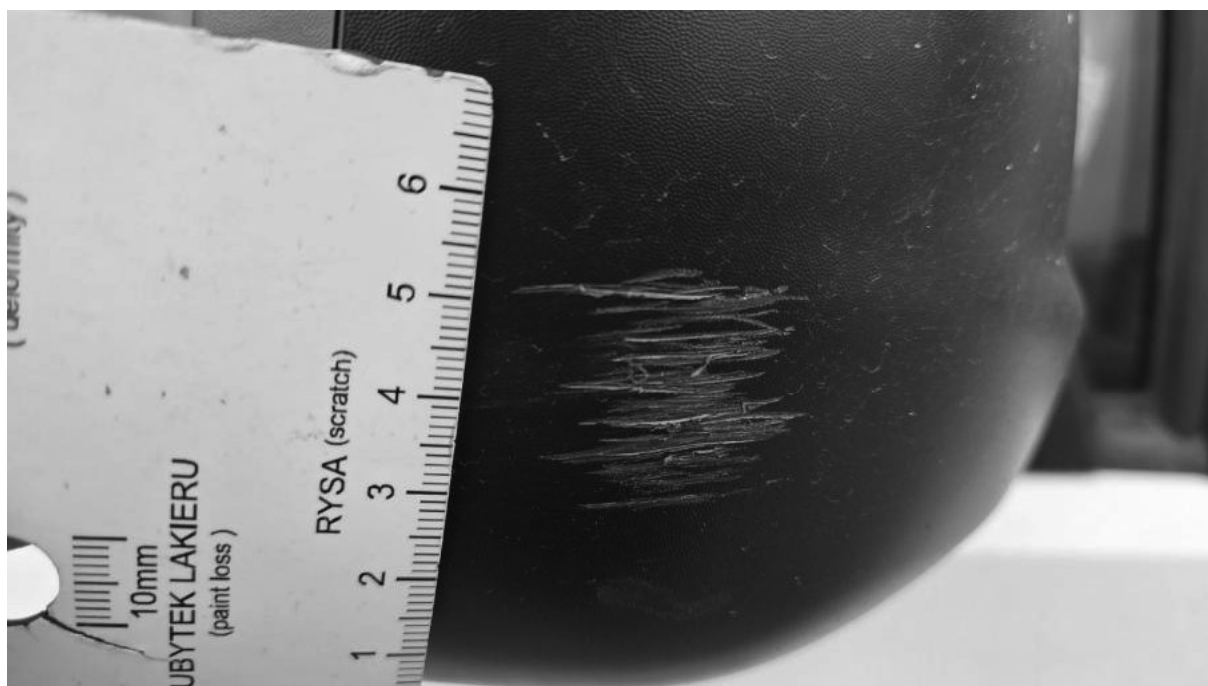
**Fot. 37**

| Poz. | Nazwa części | Nr katalogowy | Opis uszkodzenia | Czas [rbg] |
|---|---|---|---|---|
| 2 | Obudowa lusterka zewnętrznego P | | zarysowanie | |

Obudowa lusterka zew P - Rysa/odprysk 1

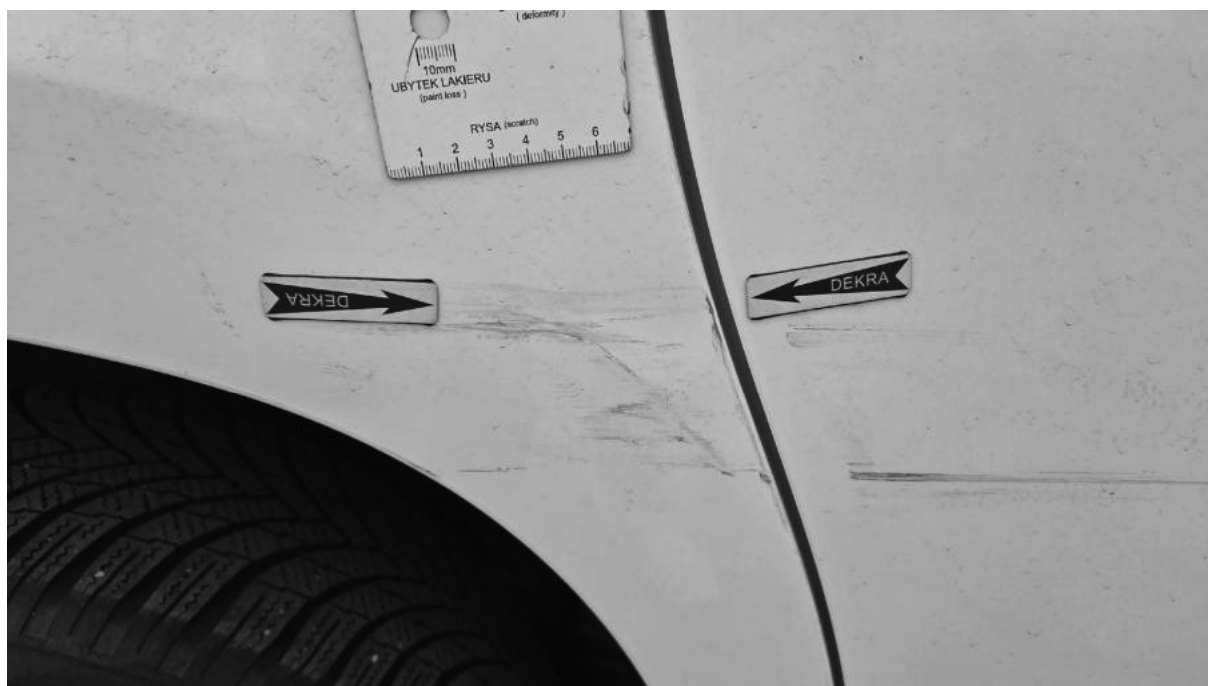
**Fot. 38**

| Poz. | Nazwa części | Nr katalogowy | Opis uszkodzenia | Czas [rbg] |
|---|---|---|---|---|
| 1 | Błotnik TP | | wgniecenie, zarysowanie | |

Błotnik tylny P / Ściana boczna P - Rysa/odprysk 1

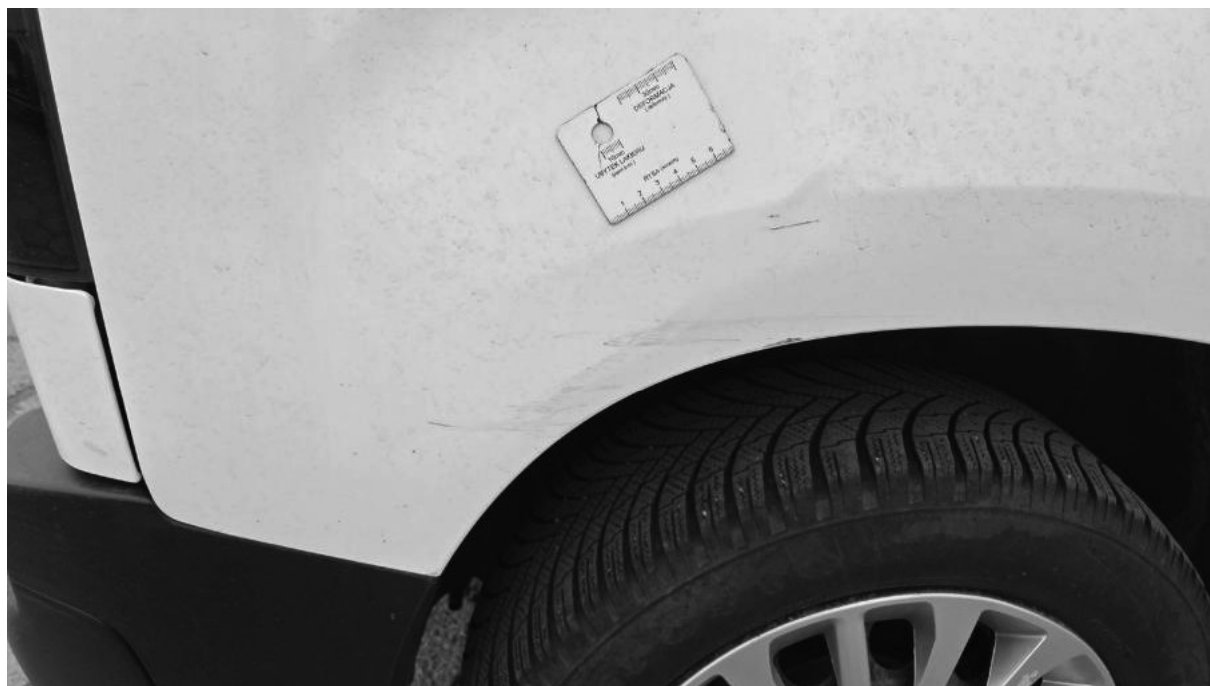
**Fot. 39**

Błotnik tylny P / Ściana boczna P - Rysa/odprysk 2

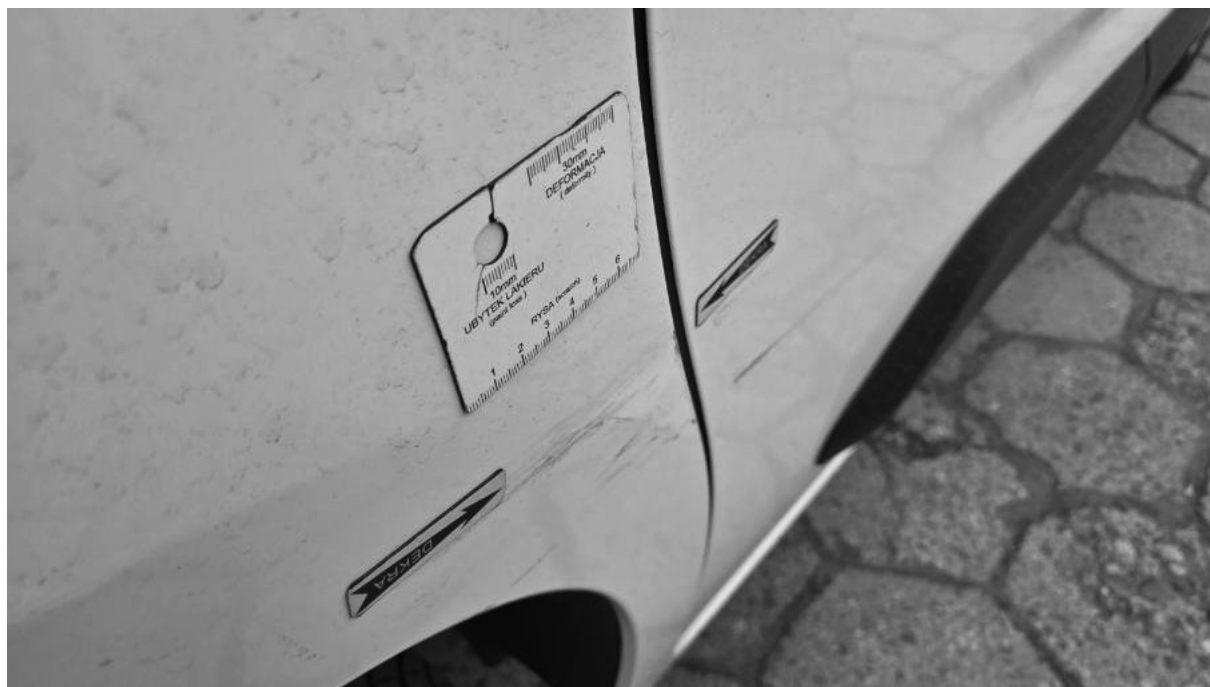
**Fot. 40**

Błotnik tylny P / Ściana boczna P - Wgniecenie/odkształcenie 1

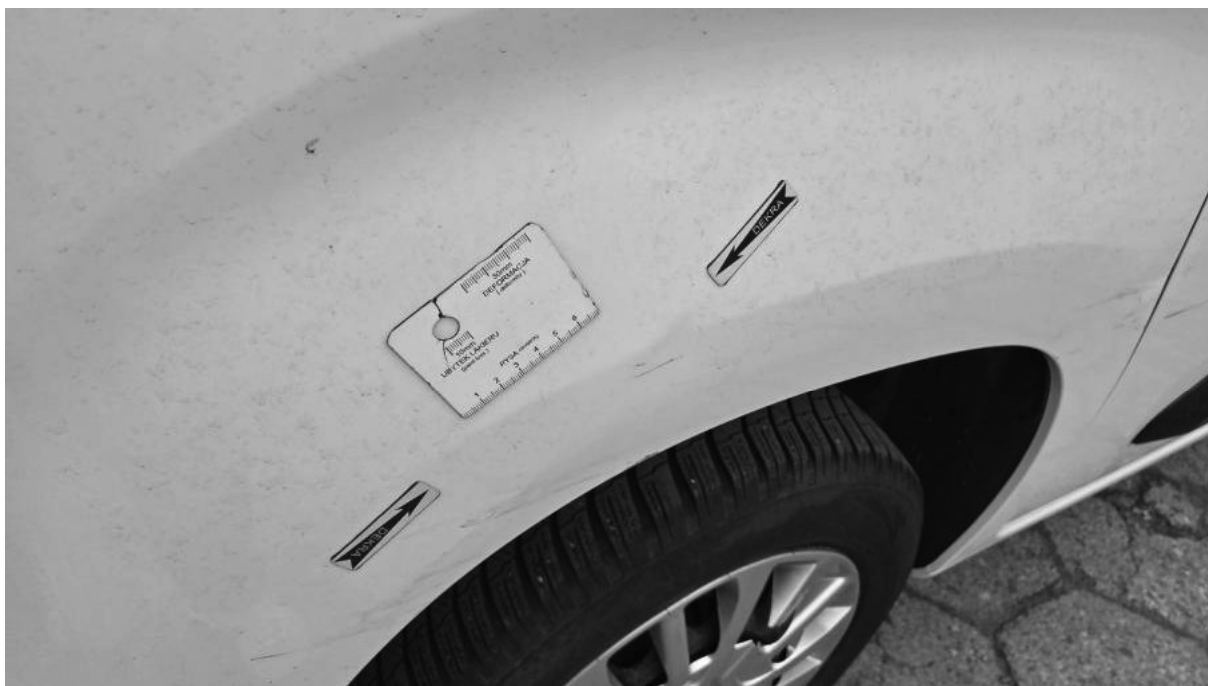
**Fot. 41**

Błotnik tylny P / Ściana boczna P - Wgniecenie/odkształcenie 2

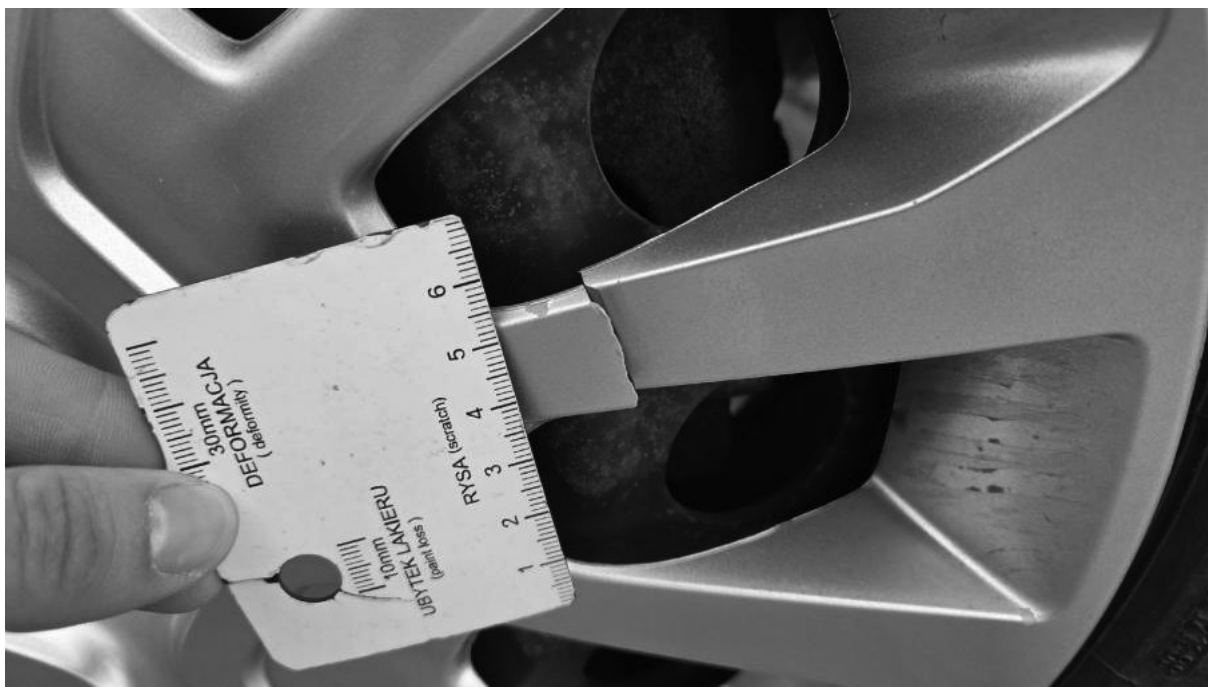
**Fot. 42**

| Poz. | Nazwa części | Nr katalogowy | Opis uszkodzenia | NS [%] |
|---|---|---|---|---|
| 1 | Kołpak TL | | pęknięcie | |

Kołpak tylny L - Pęknięcie/rozerwanie 1

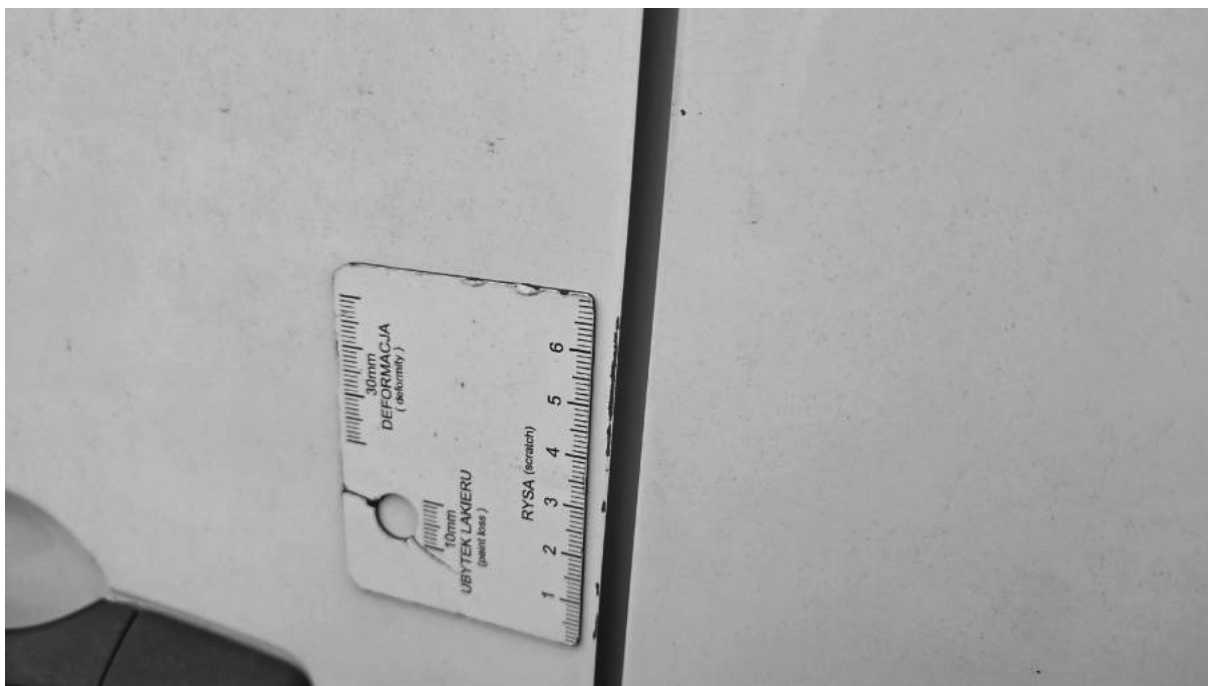
**Fot. 43**

| Poz. | Nazwa części | Nr katalogowy | Opis uszkodzenia | Czas [rbg] |
|---|---|---|---|---|
| 1 | Drzwi P L | | zarysowanie | |

Drzwi przed L - Rysa/odprysk 1

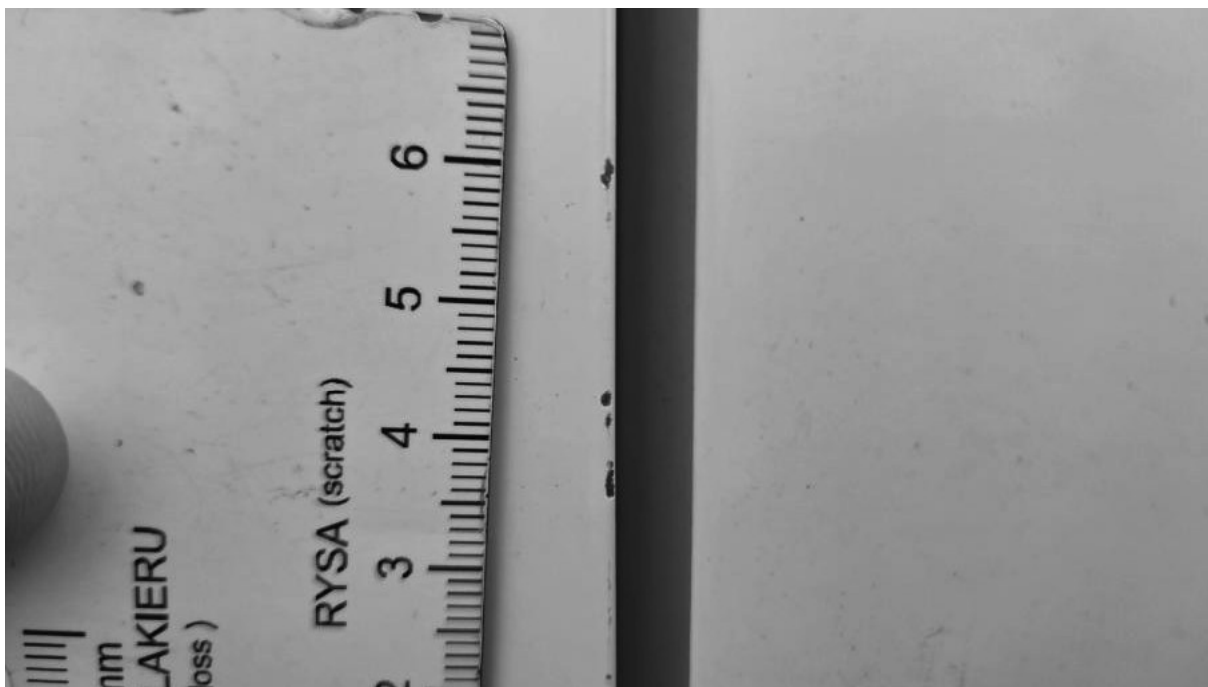
**Fot. 44**

Drzwi przed L - Rysa/odprysk 2

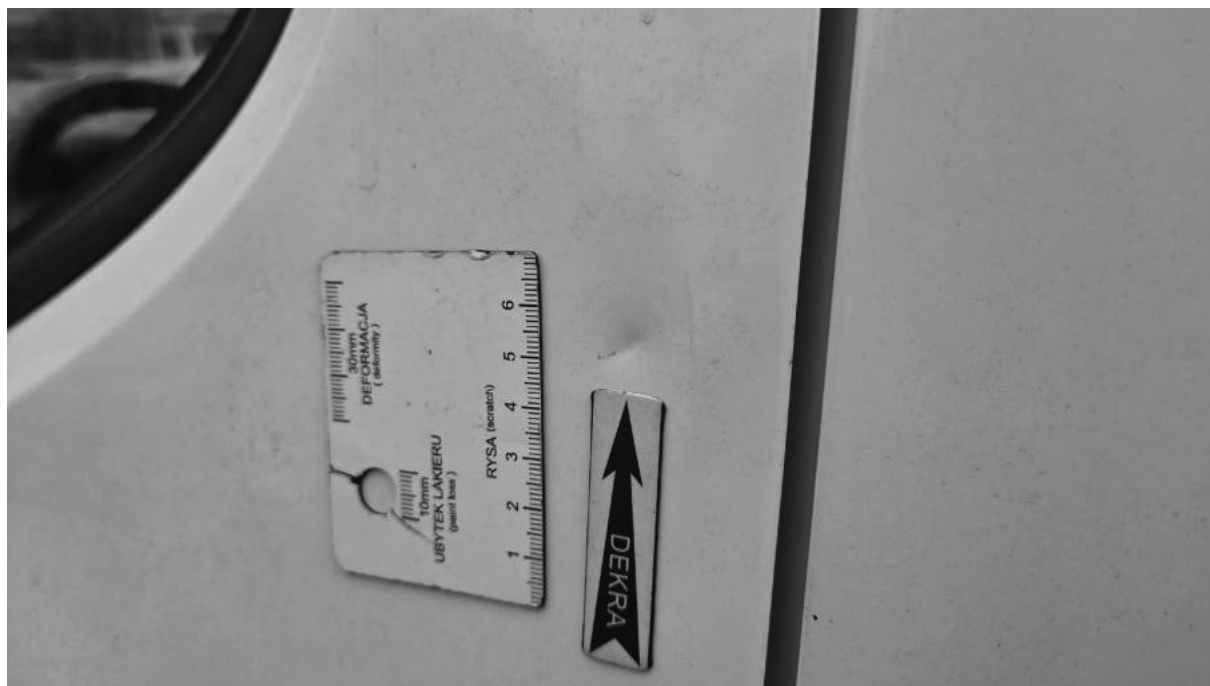
**Fot. 45**

Drzwi przed L - Wgniecenie/odkształcenie 1

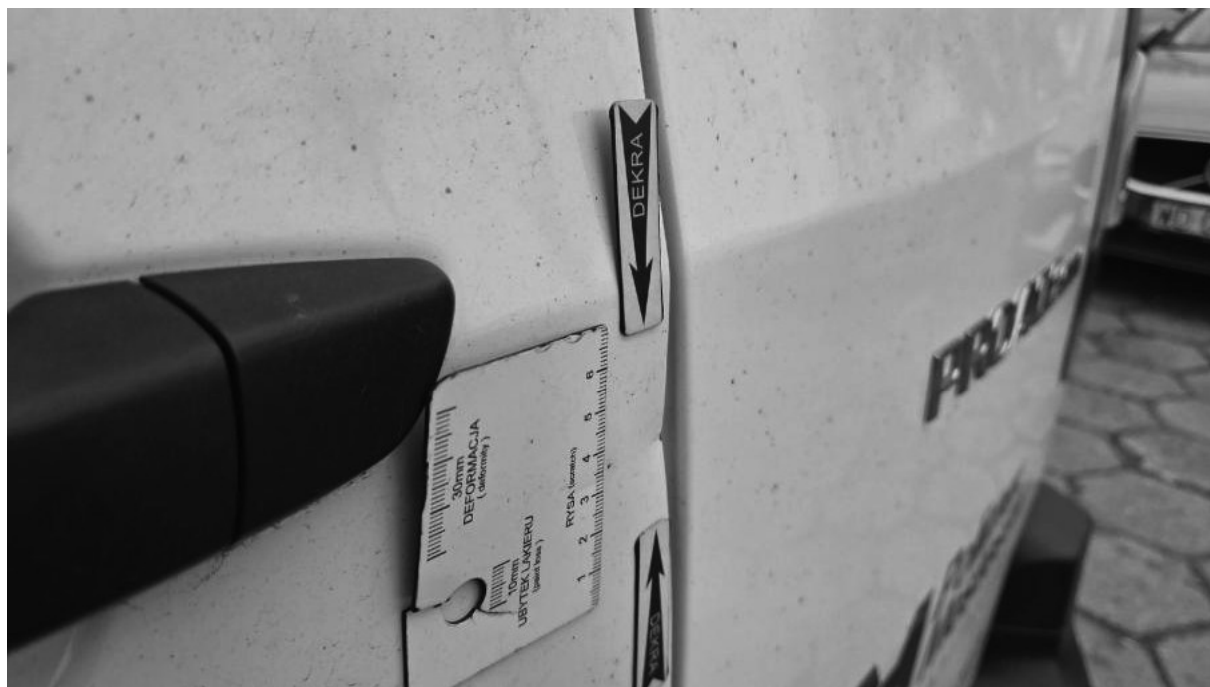
**Fot. 46**

| Poz. | Nazwa części | Nr katalogowy | Opis uszkodzenia | Czas [rbg] |
|---|---|---|---|---|
| 3 | Drzwi skrzydłowe TL | | wgniecenie, zarysowanie | |

Drzwi tyłu lewe - Wgniecenie/odkształcenie 1
