## Raport z oględzin pojazdu

| Numer raportu | 219568/6/26-11401 | Data raportu | 22-06-2026 |

| Numer identyfikacyjny (VIN) | ZFA25000002P18838 |
| Marka, model | FIAT Ducato 33 MultiJet Euro ... |

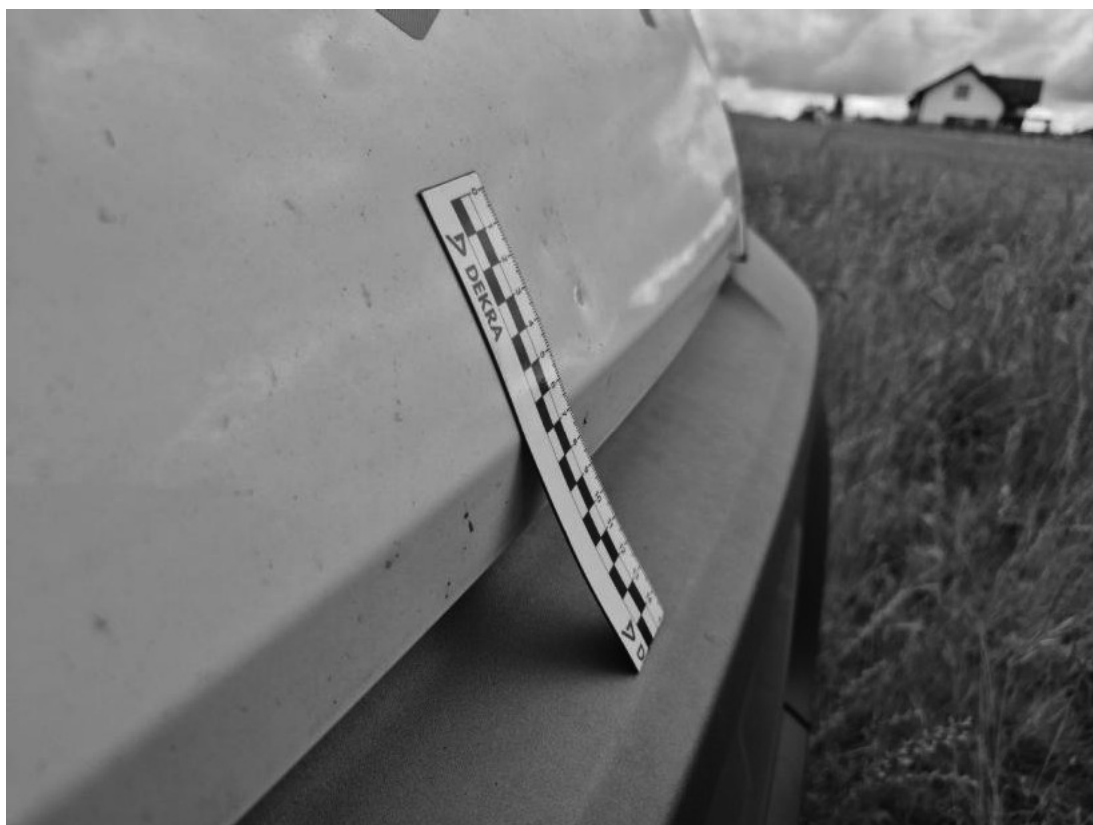
**Fot. 36**  
Pokrywa komory silnika - Wgniecenie/odkształcenie 1

| 25 | Pokrywa przednia | wgniecenie/odkształcenie | | |

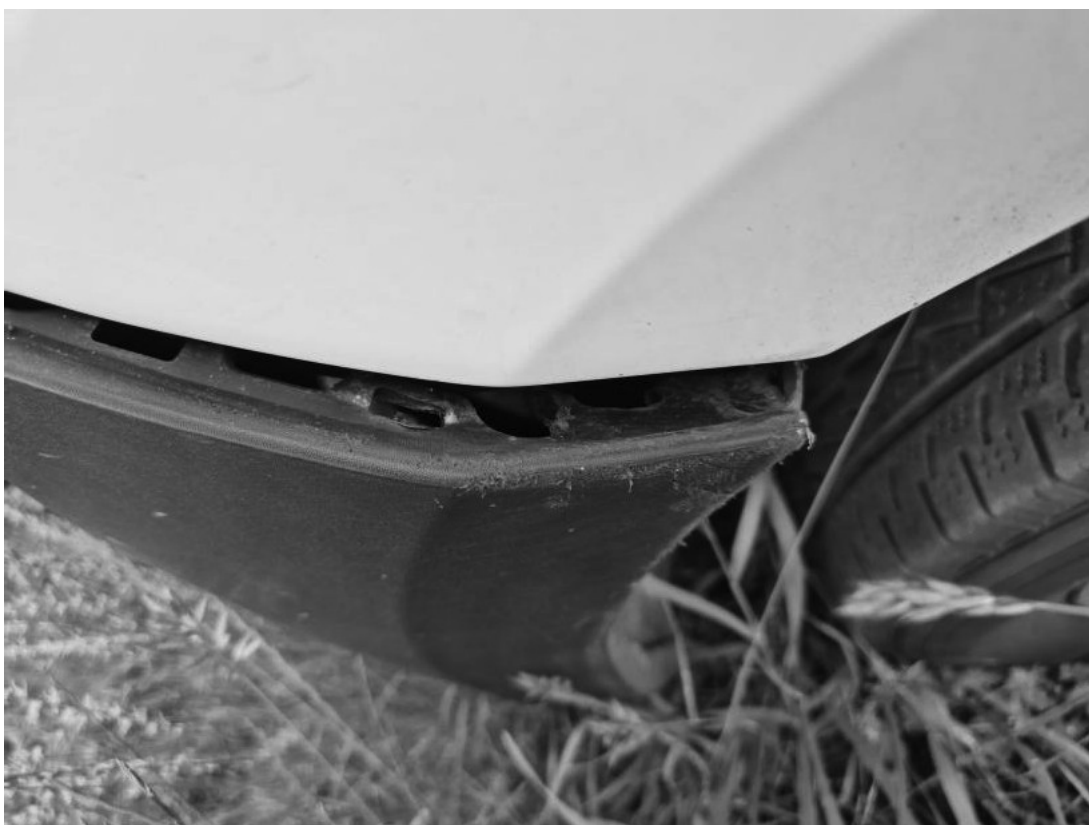
**Fot. 38**

| Poz. | Nazwa pozycji | Opis uszkodzeń | Kwalifik. | Naprawa [rbg] |
|---|---|---|---|---|
| 1 | Róg zderzaka boczny L | rozerwanie | WY | 0.9 |

Zderzak - Pęknięcie/rozerwanie 1

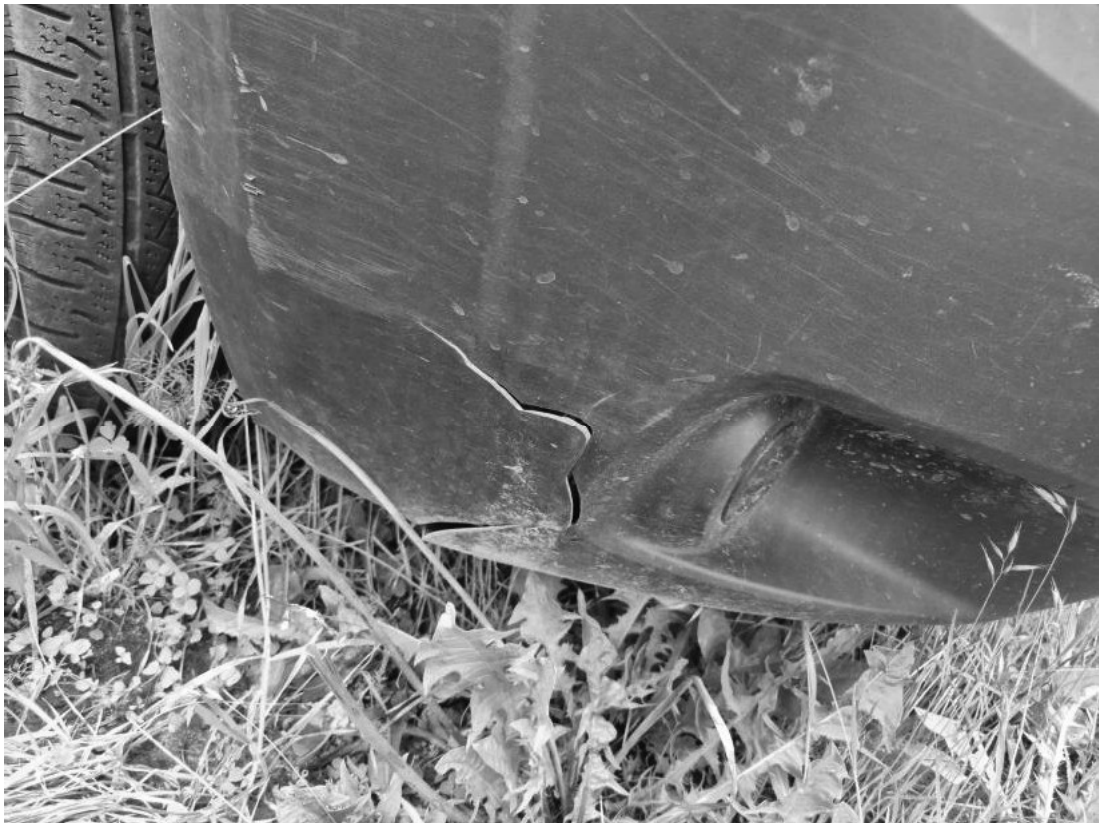
**Fot. 39**

| Poz. | Nazwa pozycji | Opis uszkodzeń | Kwalifik. | Naprawa [rbg] |
|---|---|---|---|---|
| 2 | Róg zderzaka boczny R | rozerwanie | WY | 0.1 |

Zderzak - Pęknięcie/rozerwanie 2

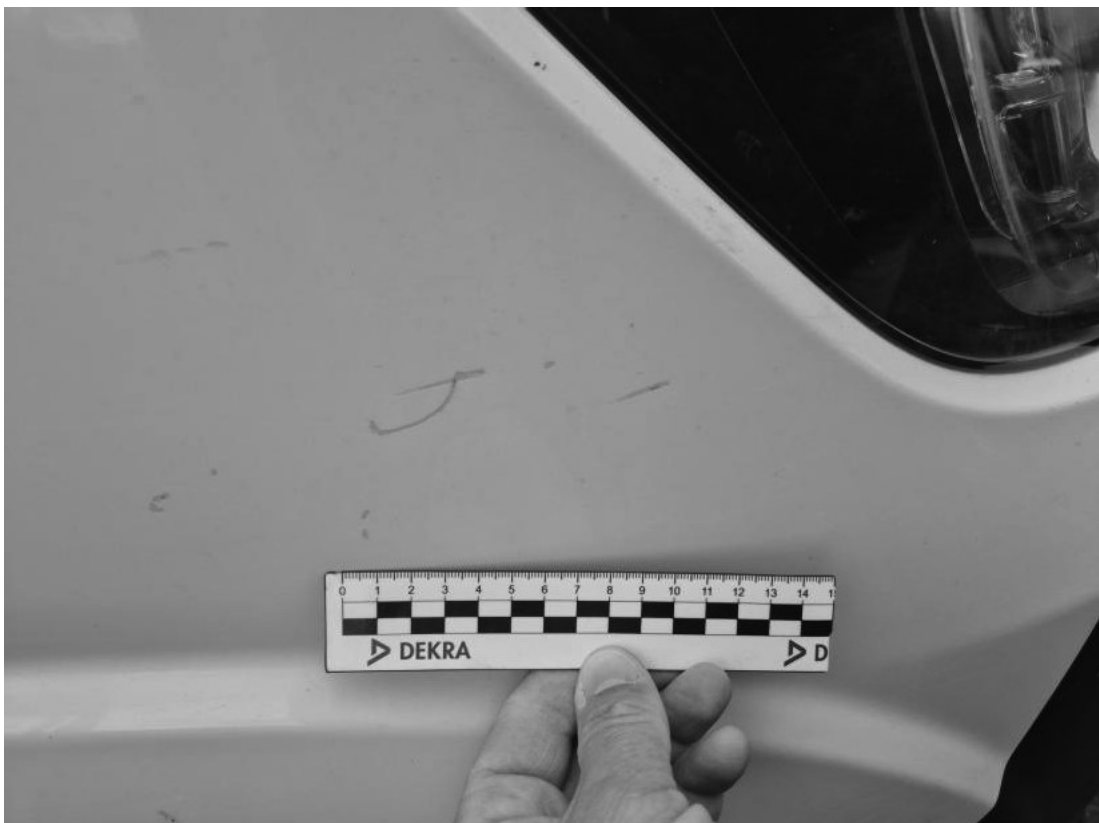
**Fot. 40**

| 12 | Łotnik przedni R | rysa/odprysk | NA | 0.5 |

Błotnik przedni P - Rysa/odprysk 1

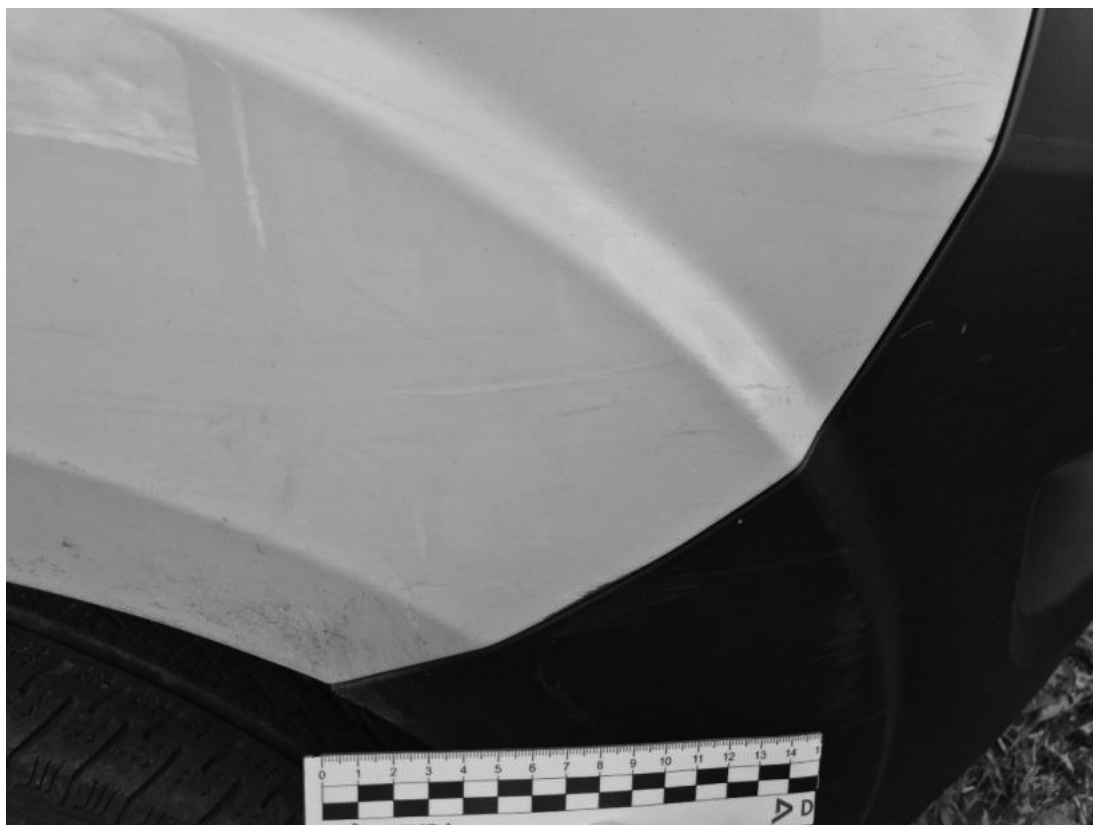
**Fot. 41**

Błotnik przedni P - Rysa/odprysk 2

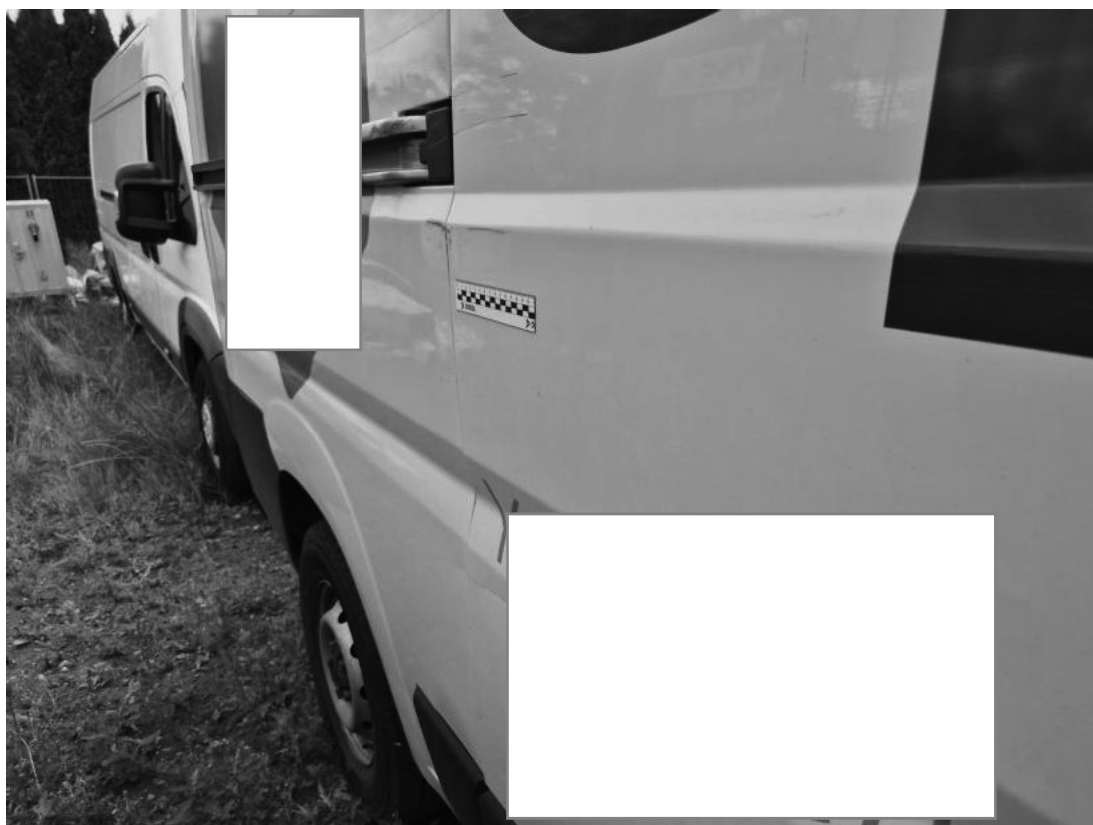
**Fot. 42**

| 13 | Drzwi tylne (nieuzbrojone) R | rysa/odprysk, wgniecenie/odkształcenie, ślady korozji | NA | 1.5 |

Drzwi tylne P - Wgniecenie/odkształcenie 1

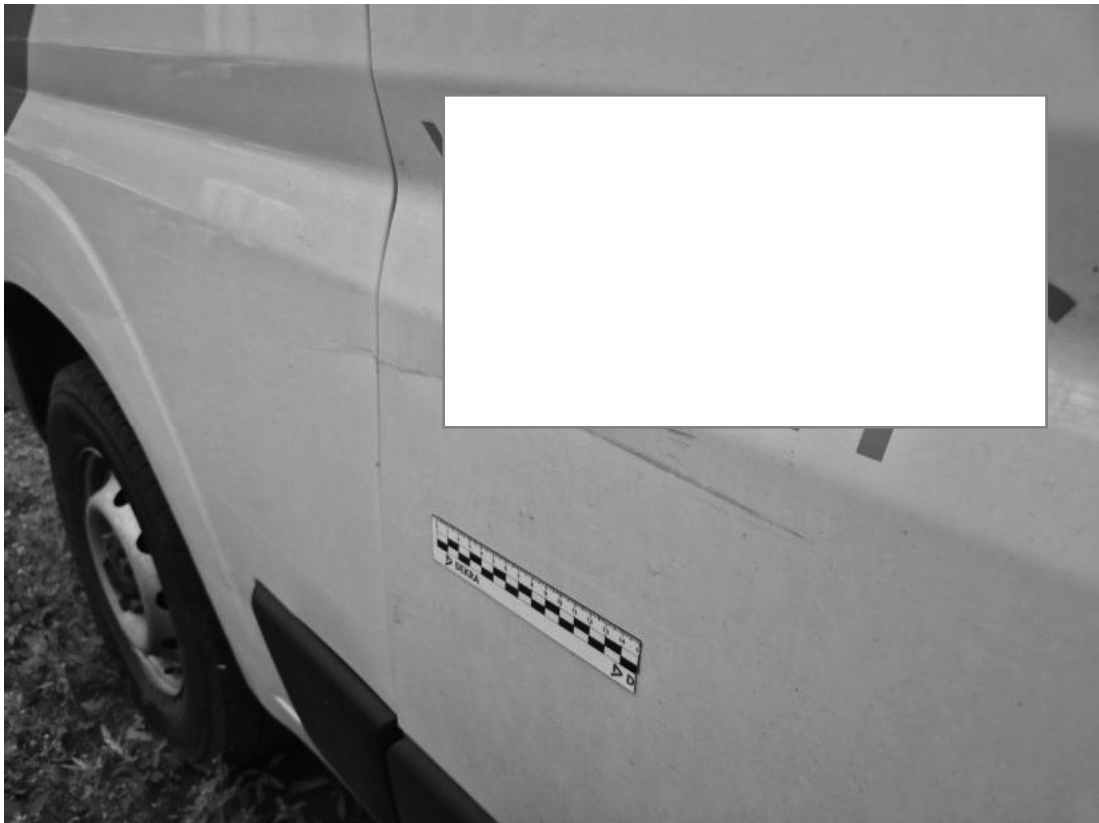
**Fot. 43**

Drzwi tylne P - Wgniecenie/odkształcenie 2

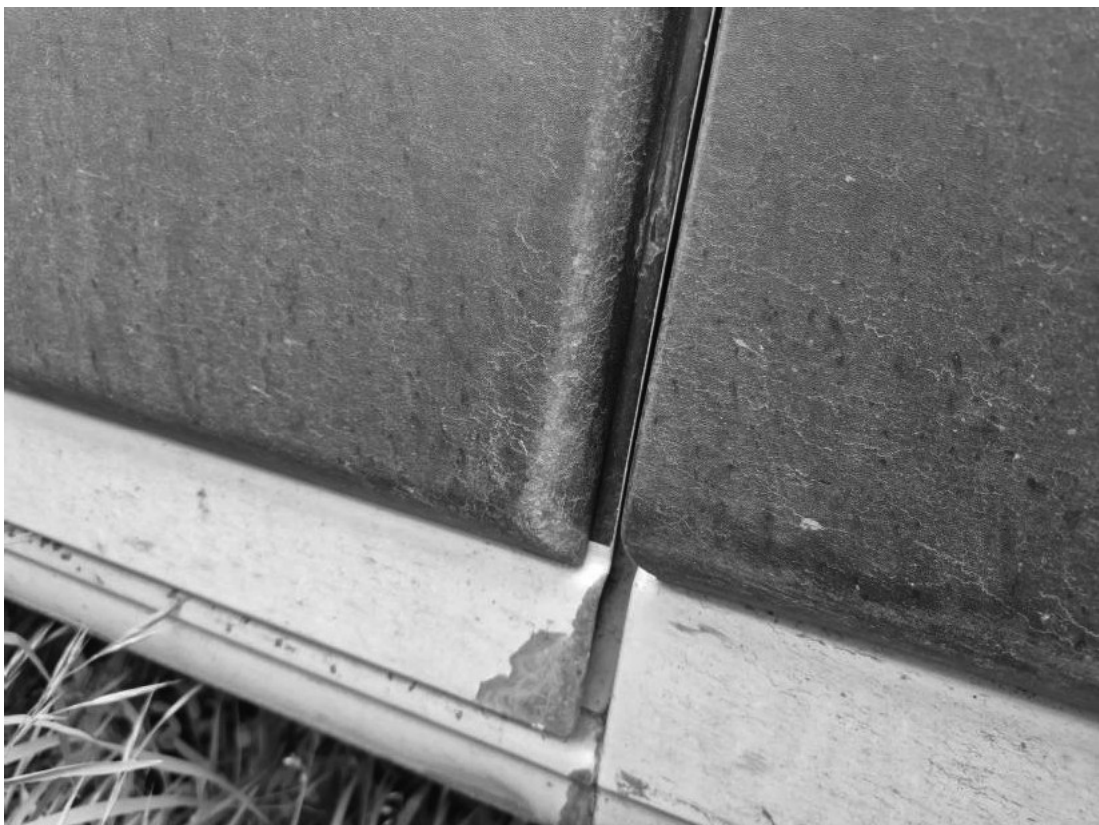
**Fot. 44**

Drzwi tylne P - Inne 1

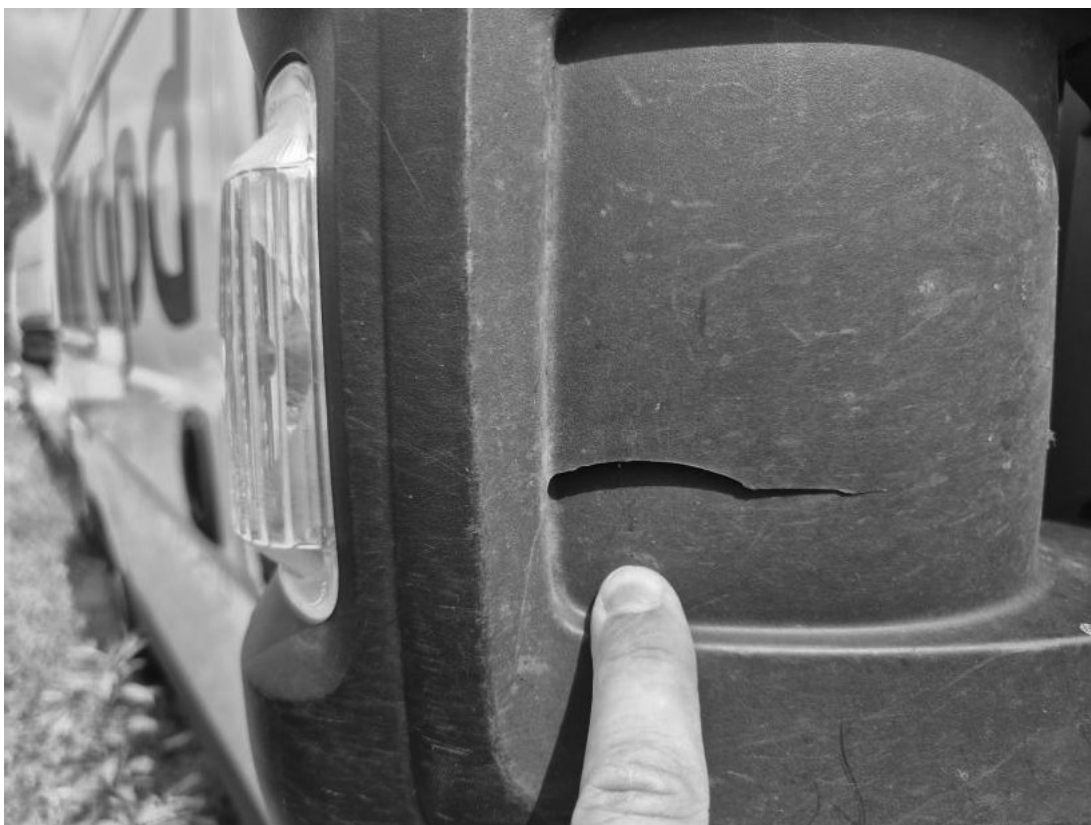
**Fot. 45**

| Poz. | Nazwa pozycji | Opis uszkodzeń | Kwalifik. | Naprawa [rbg] |
|---|---|---|---|---|
| 4 | Lusterko zewn.ustaw.elektr./ogrzew. R | pęknięcie | WY | 0.1 |

Lusterko zew P - Pęknięcie/rozerwanie 1

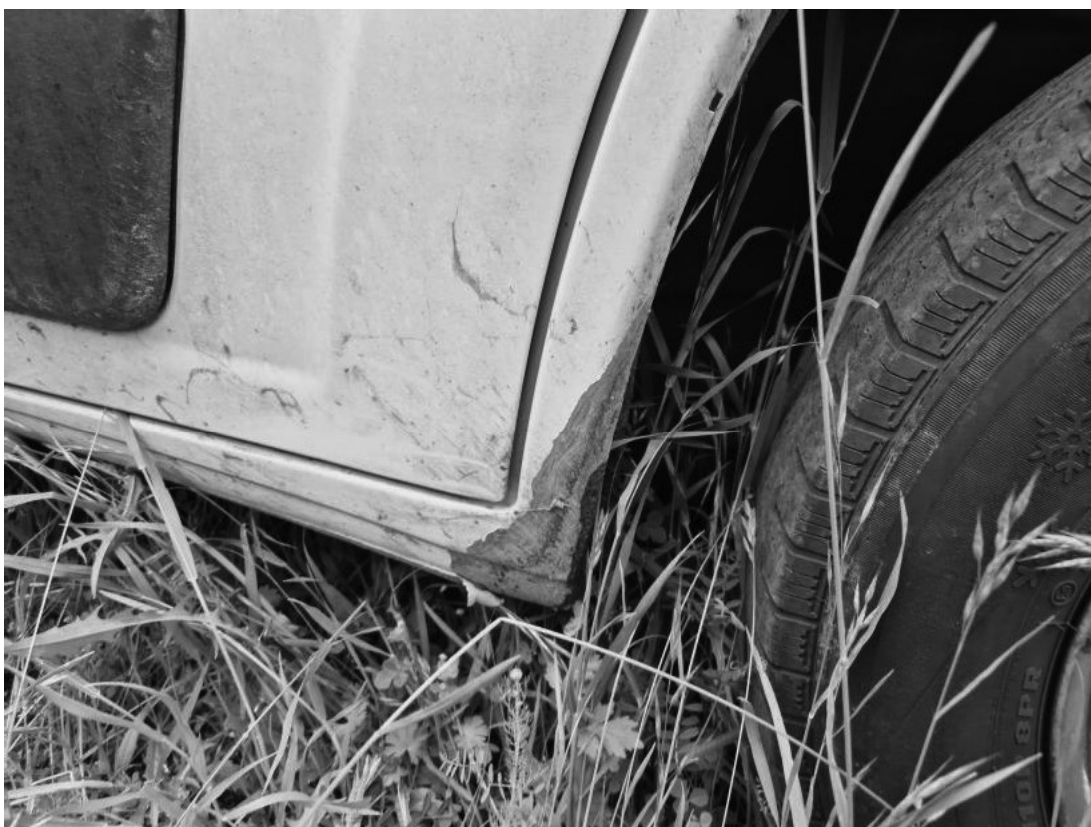
**Fot. 46**

| 16 | Próg R | rysa/odprysk, ślady korozji | NA | 0.5 |

Próg P - Inne 1

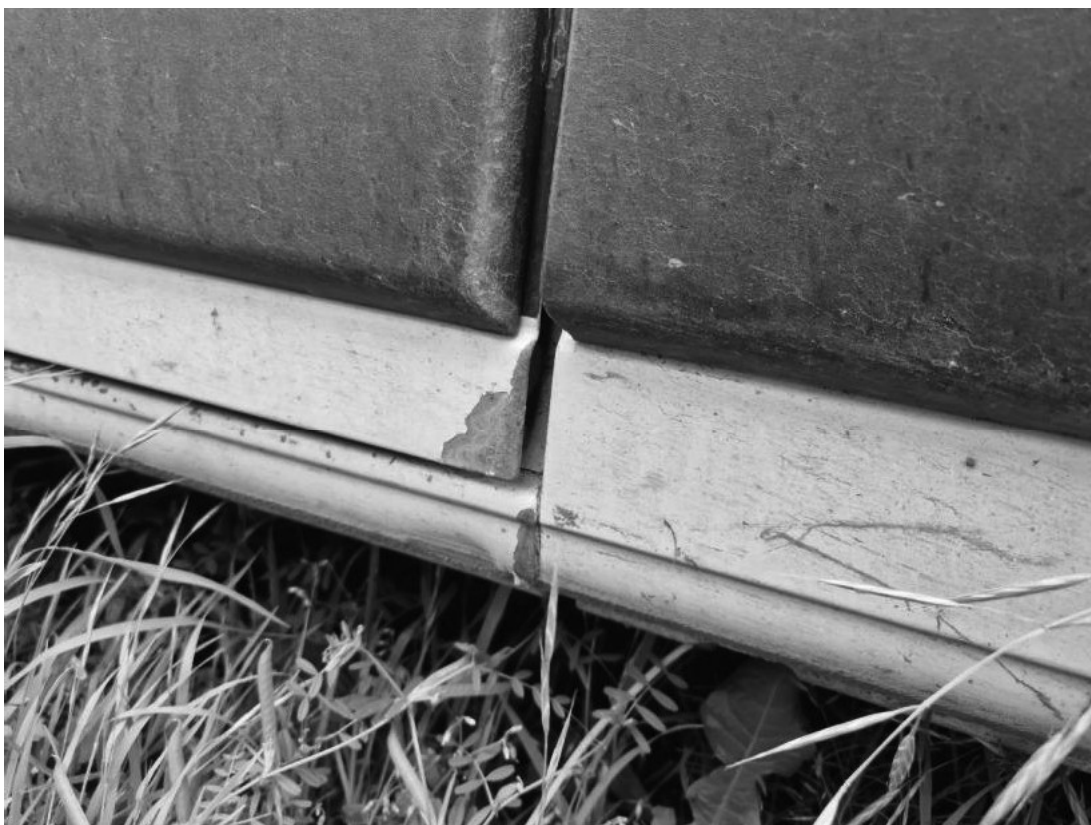
**Fot. 47**

Próg P() - Inne 3

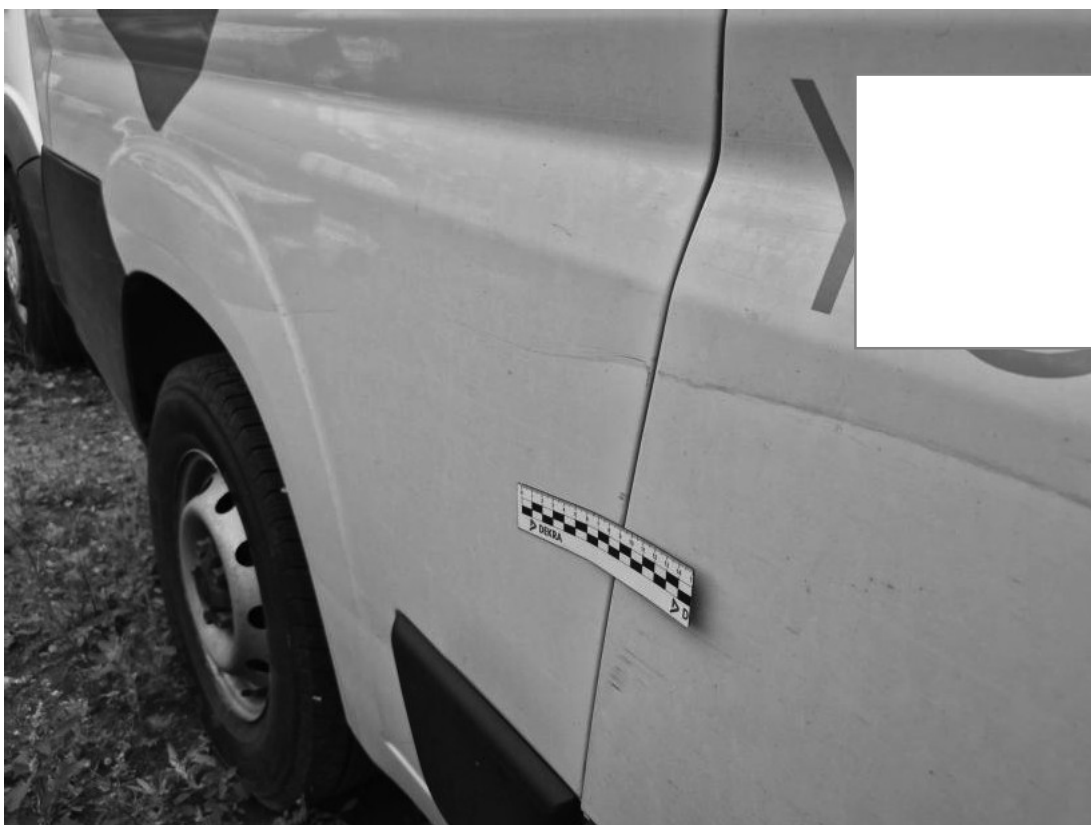
**Fot. 48**

| 18 | Łotnik tylny R | rysa/odprysk, wgniecenie/odkształcenie | NA | 2 |

Błotnik tylny P / Ściana boczna P - Wgniecenie/odkształcenie 1

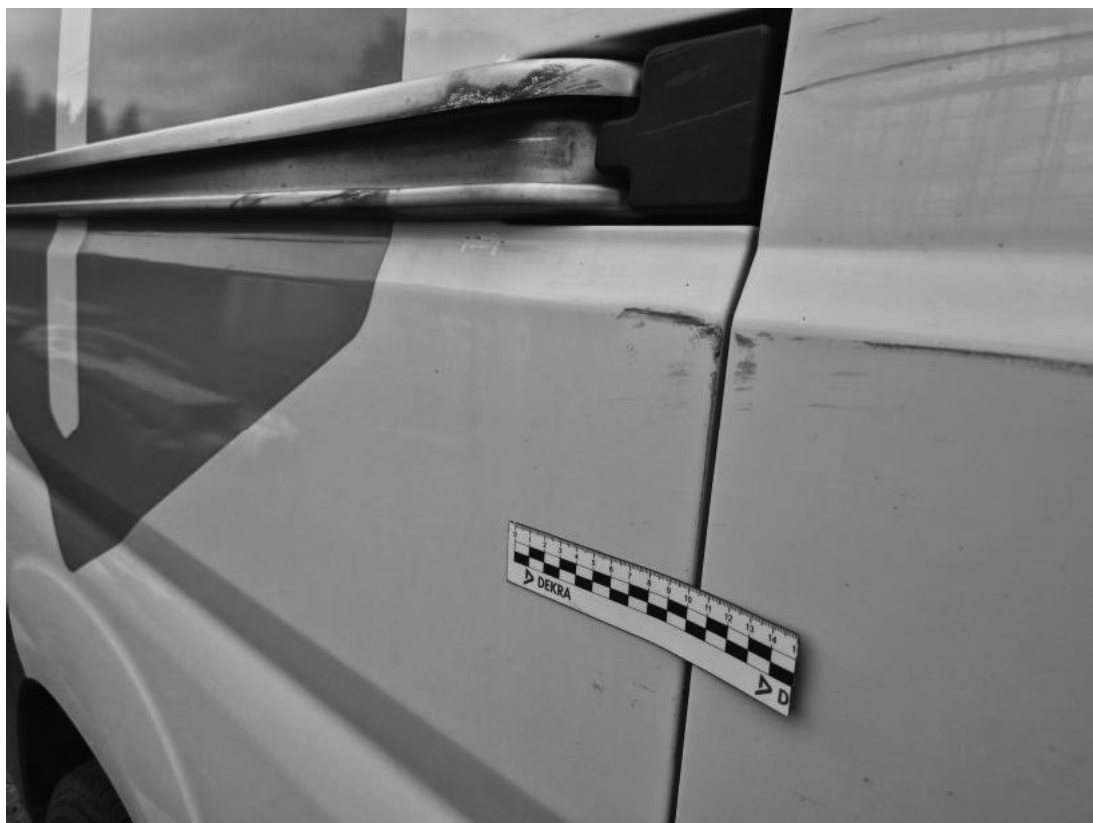
**Fot. 49**

Błotnik tylny P / Ściana boczna P - Wgniecenie/odkształcenie 2

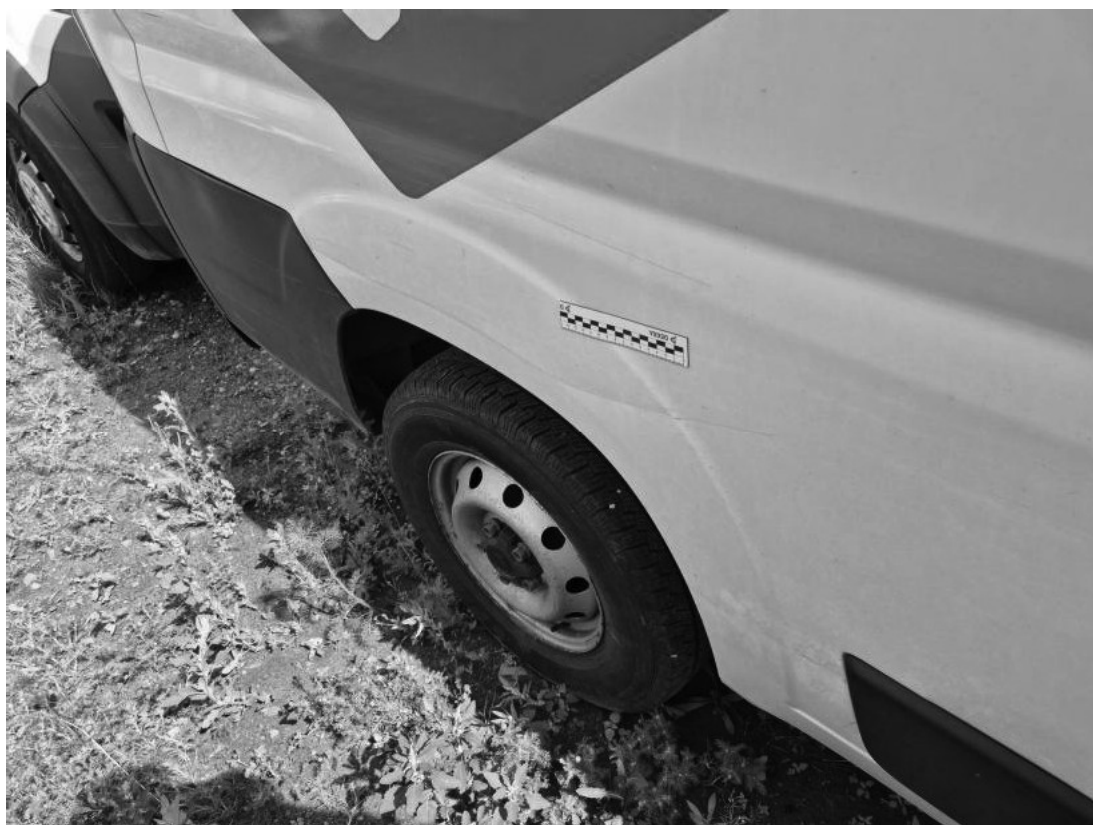
**Fot. 50**

Błotnik tylny P / Ściana boczna P() - Wgniecenie/odkształcenie 3

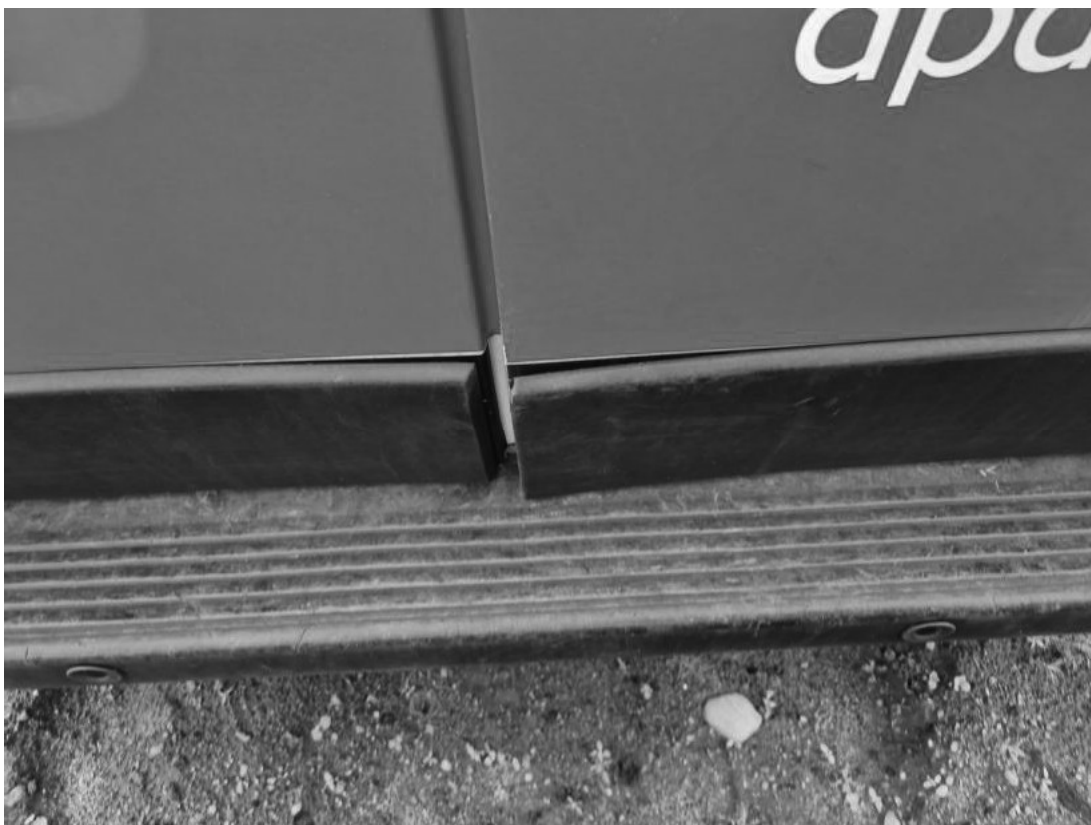
**Fot. 51**

| Poz. | Nazwa pozycji | Opis uszkodzeń | Kwalifik. | Naprawa [rbg] |
|---|---|---|---|---|
| 9 | Nakładka pokrywy tylnej dół R | brak | WY | 0.2 |

Nakładka pokrywy tylnej - Pęknięcie/rozerwanie 1

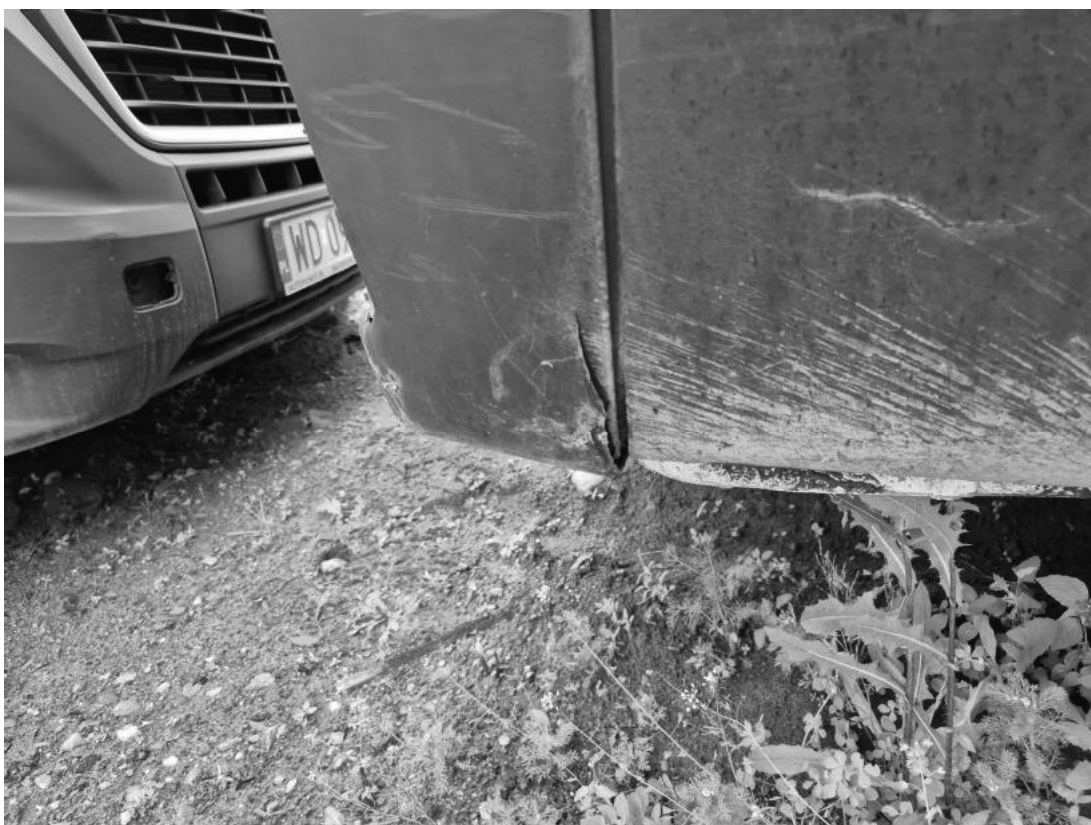
**Fot. 52**

| Poz. | Nazwa pozycji | Opis uszkodzeń | Kwalifik. | Naprawa [rbg] |
|---|---|---|---|---|
| 5 | Zderzak, róg R | rozerwanie | WY | 0.2 |

Zderzak tylny - Pęknięcie/rozerwanie 1

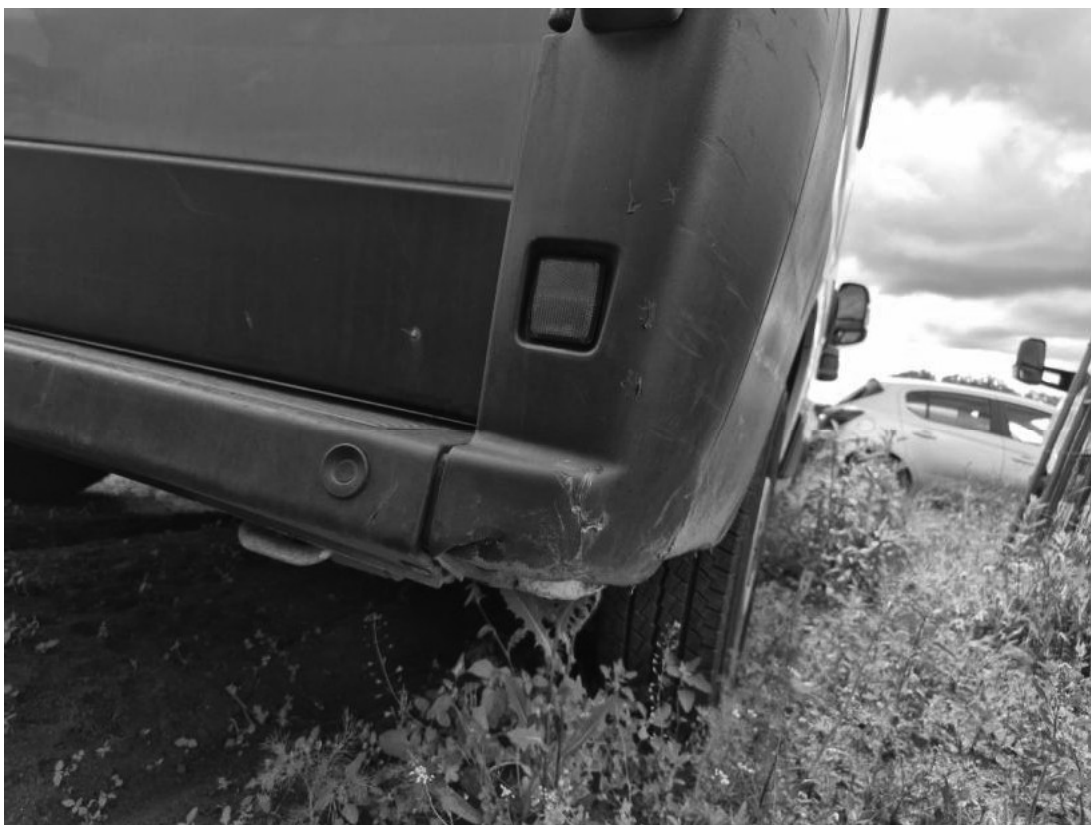
**Fot. 53**

Zderzak tylny() - Pęknięcie/rozerwanie 3

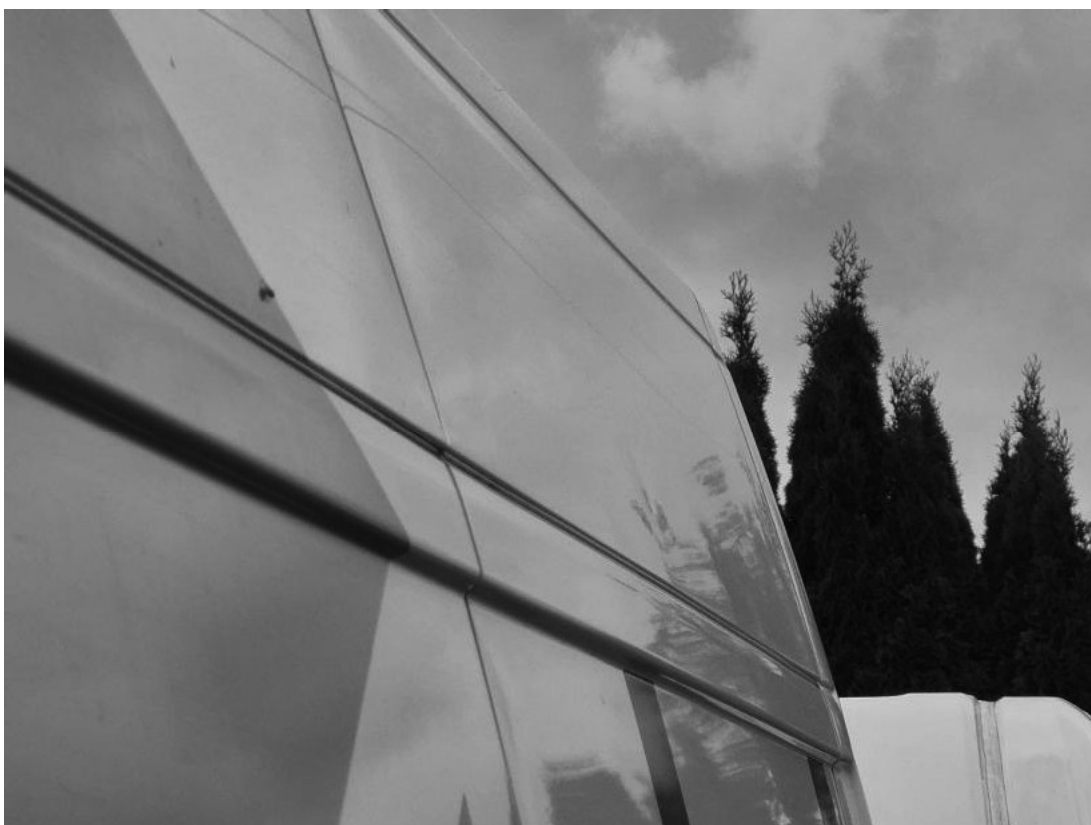
**Fot. 54**

Błotnik tylny L / Ściana boczna L - Wgniecenie/odkształcenie 1

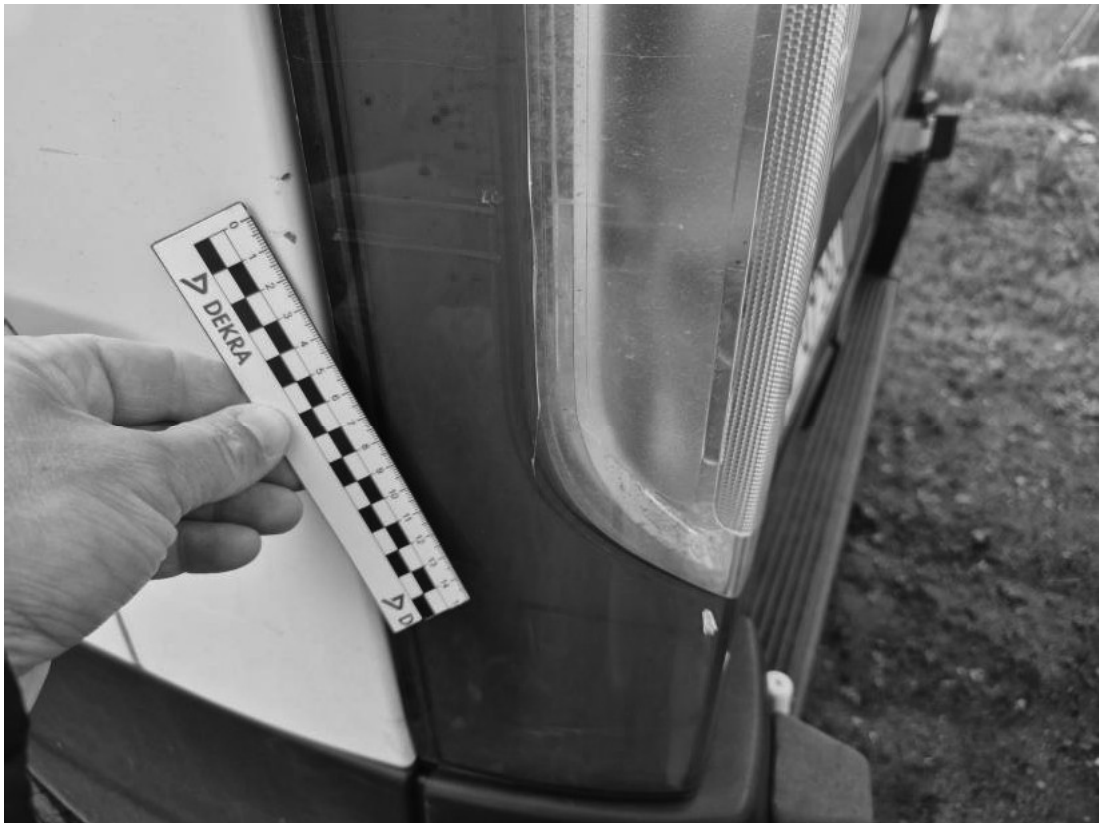
**Fot. 55**

| Poz. | Nazwa pozycji | Opis uszkodzeń | Kwalifik. | Naprawa [rbg] |
|---|---|---|---|---|
| 6 | Lampa tylna kompletna L | pęknięcie | WY | 0.2 |

Lampa tylna zew L - Pęknięcie/rozerwanie 1

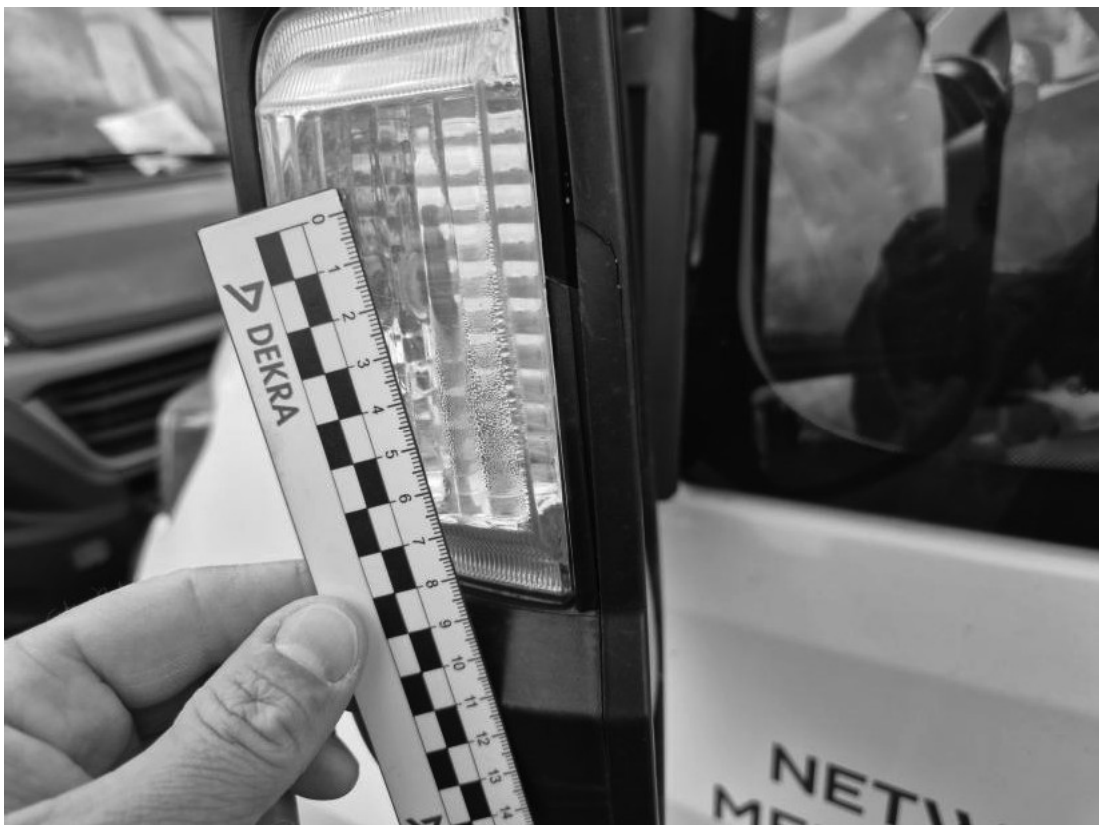
**Fot. 56**

| Poz. | Nazwa pozycji | Opis uszkodzeń | Kwalifik. | Naprawa [rbg] |
|---|---|---|---|---|
| 3 | Lusterko zewn.ustaw.elektr./ogrzew. L | pęknięcie | WY | 0.1 |

Lusterko zew L - Pęknięcie/rozerwanie 1

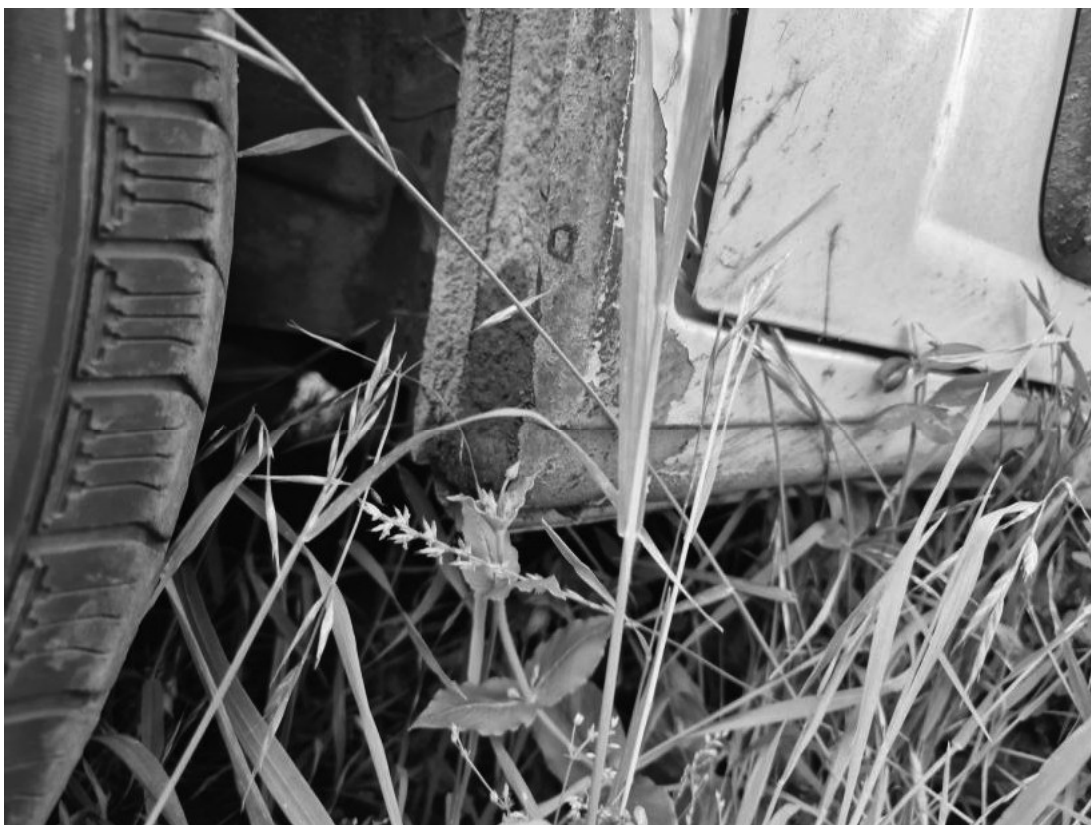
**Fot. 57**

Próg L - Inne 1

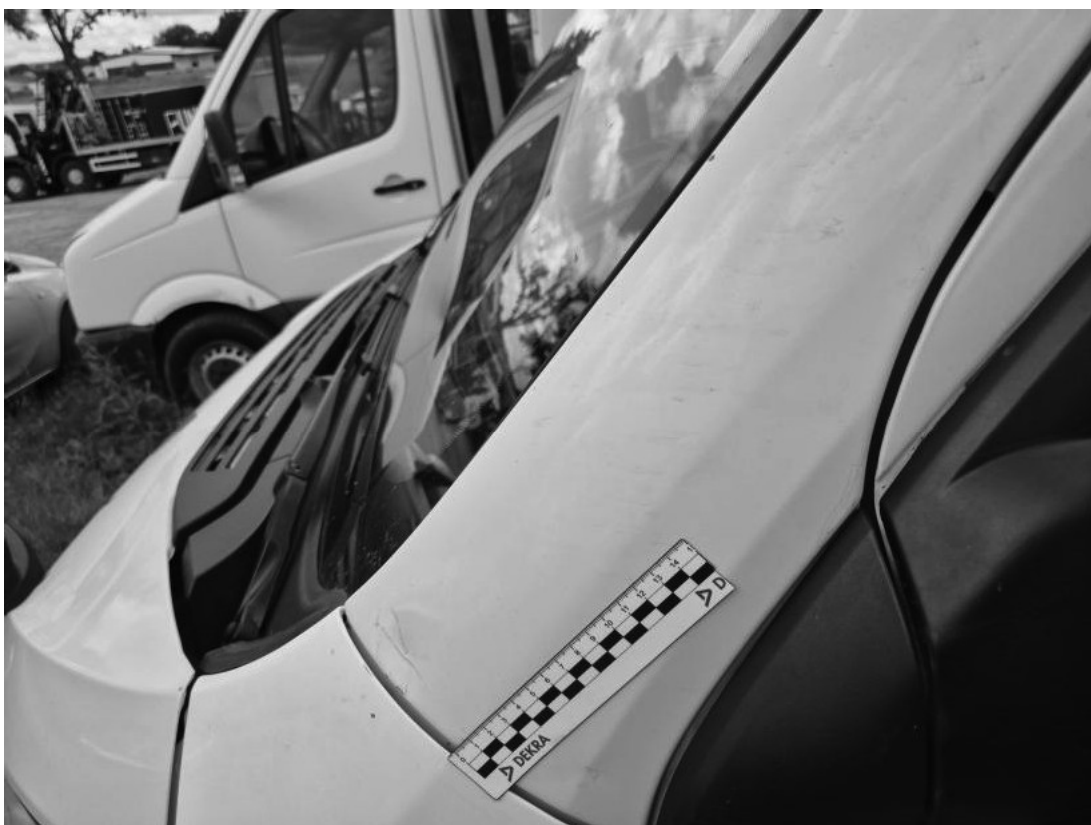
**Fot. 58**

| 23 | Słupki przedni L | rysa/odprysk, wgniecenie/odkształcenie | NA | 0.7 |

Słupek przedni L - Wgniecenie/odkształcenie 1

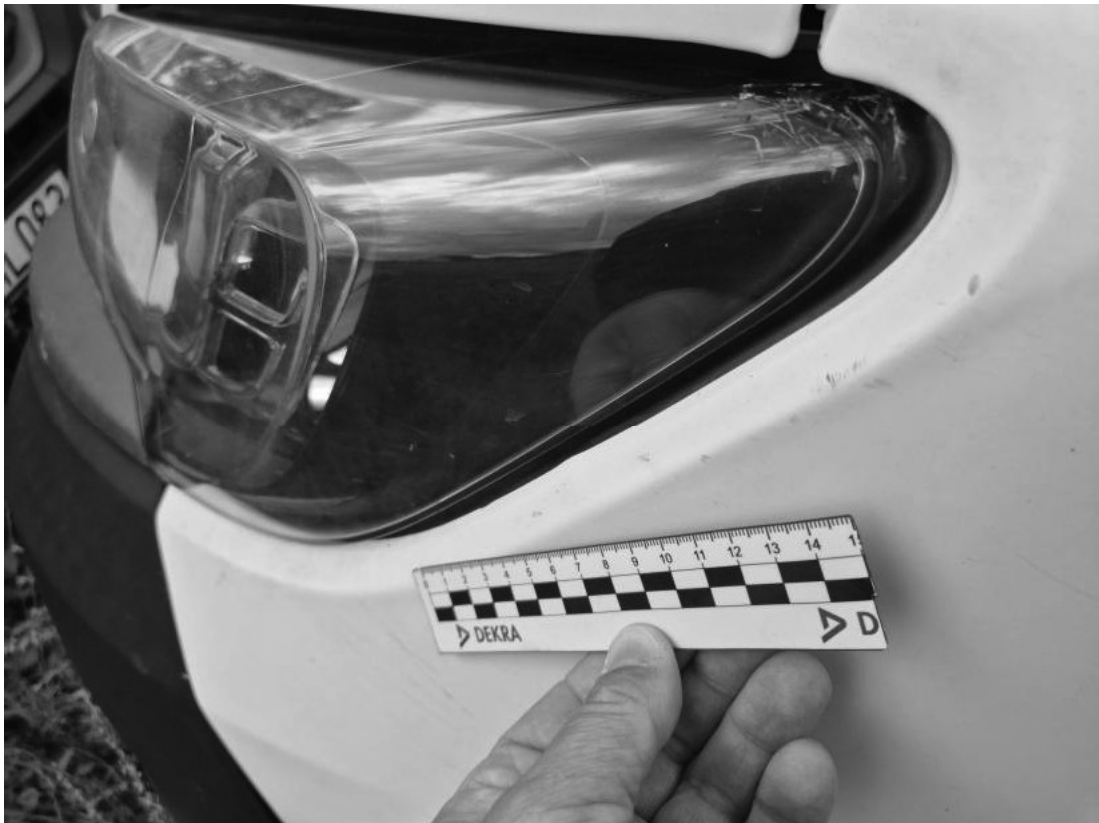
**Fot. 59**

| 11 | Łotnik przedni L | rysa/odprysk, różnica odcienia lakieru, wgniecenie/odkształcenie | NA | 0.5 |

Błotnik przedni L - Wgniecenie/odkształcenie 1

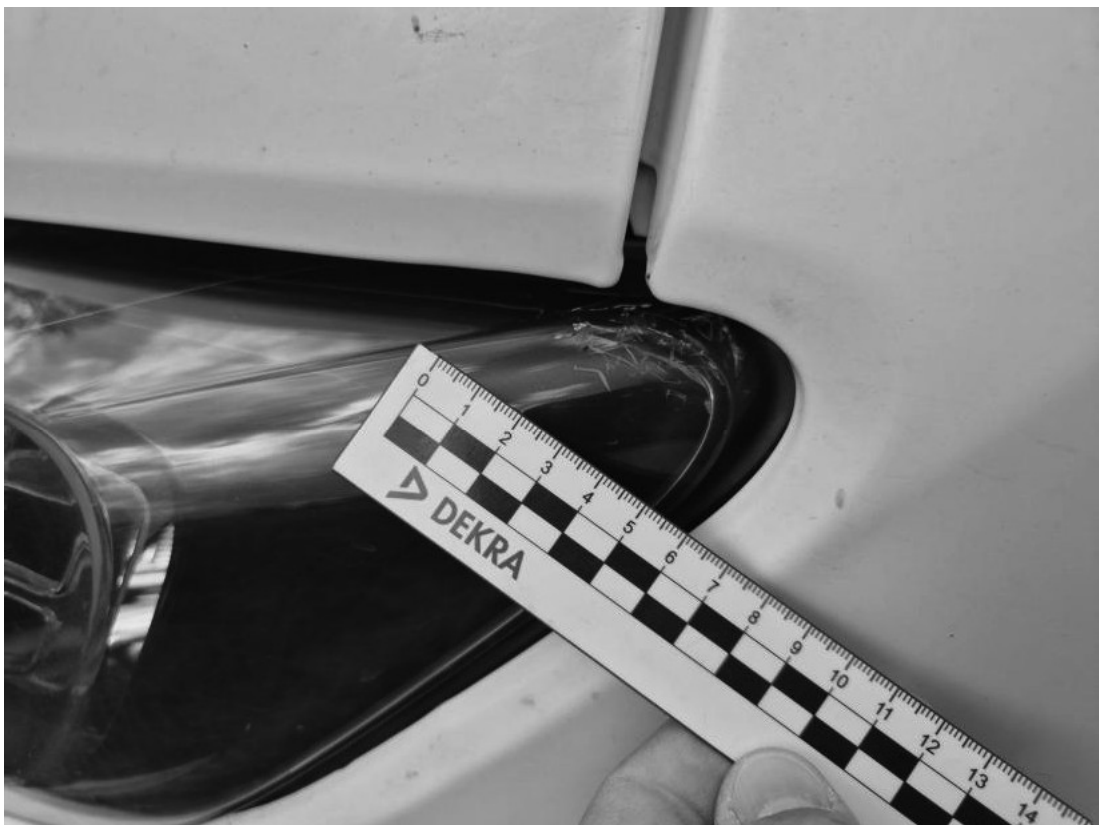
**Fot. 60**

| 24 | Reflektor z kierunkowskazem kpl. L | zarysowanie | | |

Reflektor L - Rysa/odprysk 1
