## Raport z oględzin pojazdu

| Numer raportu | 219568/6/26-11401 | Data raportu | 22-06-2026 |

| Numer identyfikacyjny (VIN) | ZFA25000002P18838 |
| Marka, model | FIAT Ducato 33 MultiJet Euro ... |

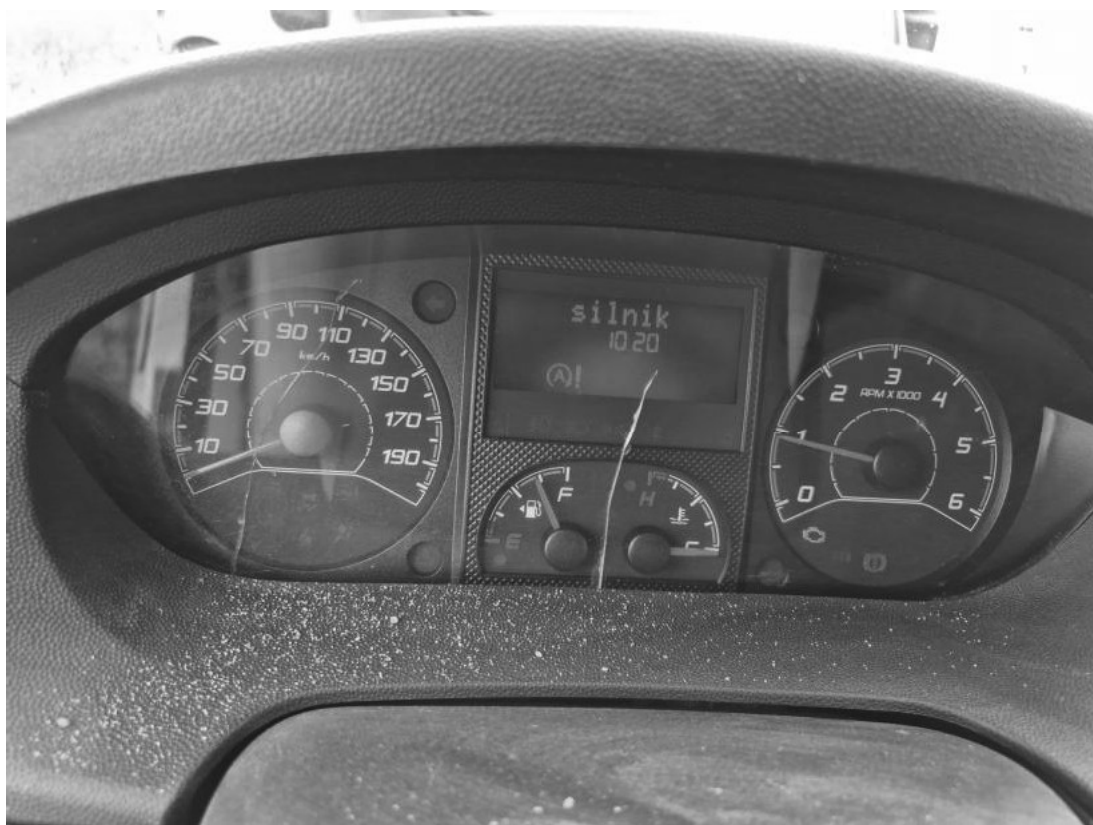
**Fot. 61**

Deska rozdzielcza - Pęknięcie/rozerwanie 1

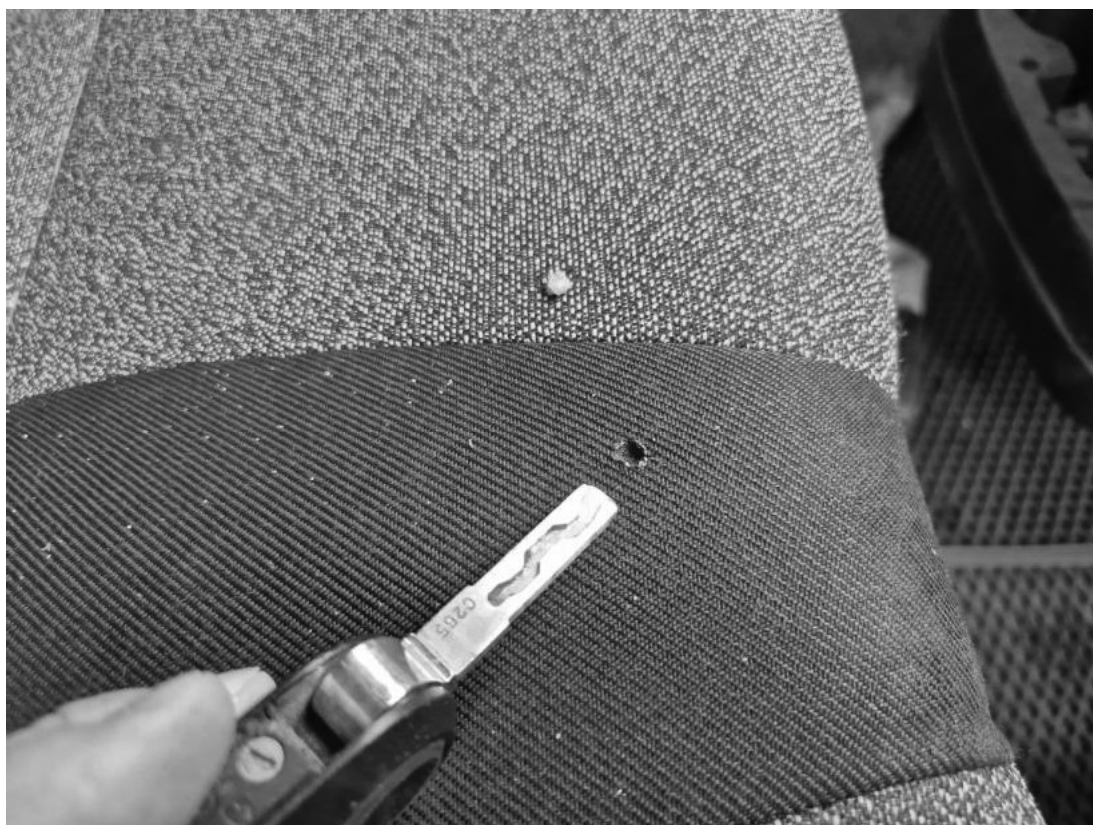
**Fot. 62**

| Poz. | Nazwa pozycji | Opis uszkodzeń | Kwalifik. | Naprawa [rbg] |
|---|---|---|---|---|
| 10 | Tapicerka siedziska 1.rząd R | przepalenie | WY | 0.6 |

Fotel prz. praw. - Inne 1

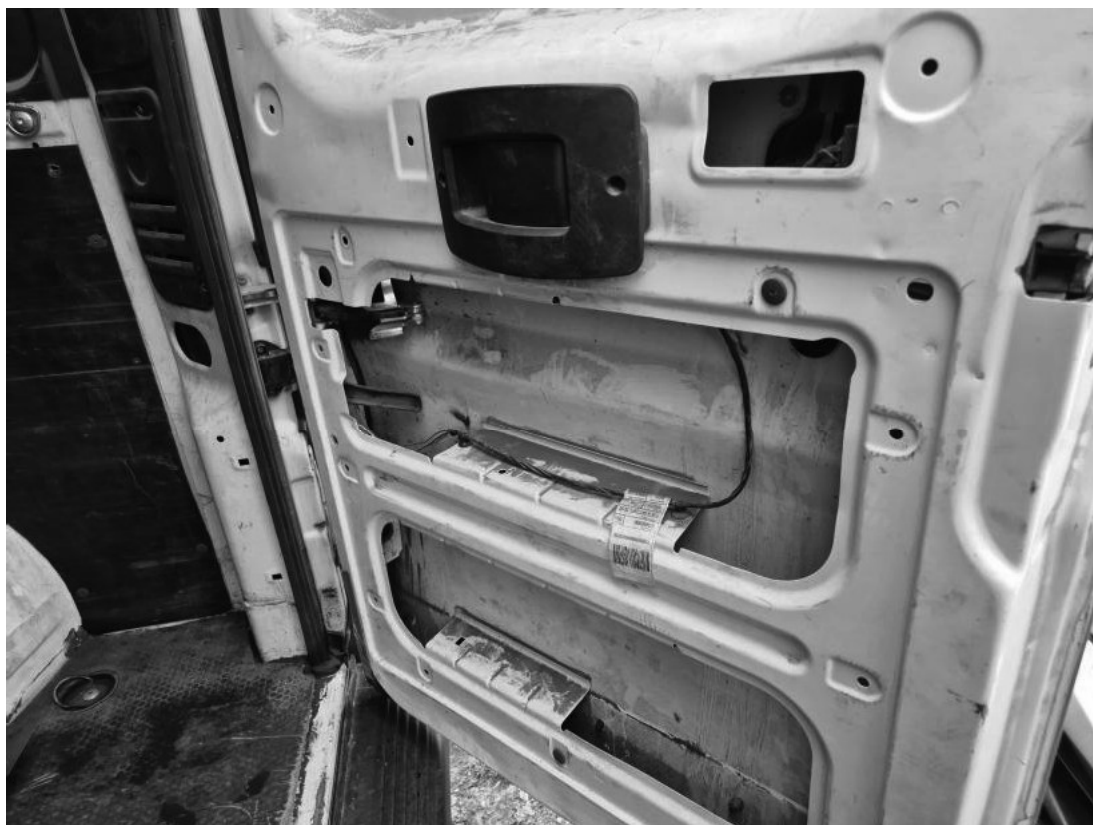
**Fot. 63**

Drzwi tyłu prawe - Pęknięcie/rozerwanie 1

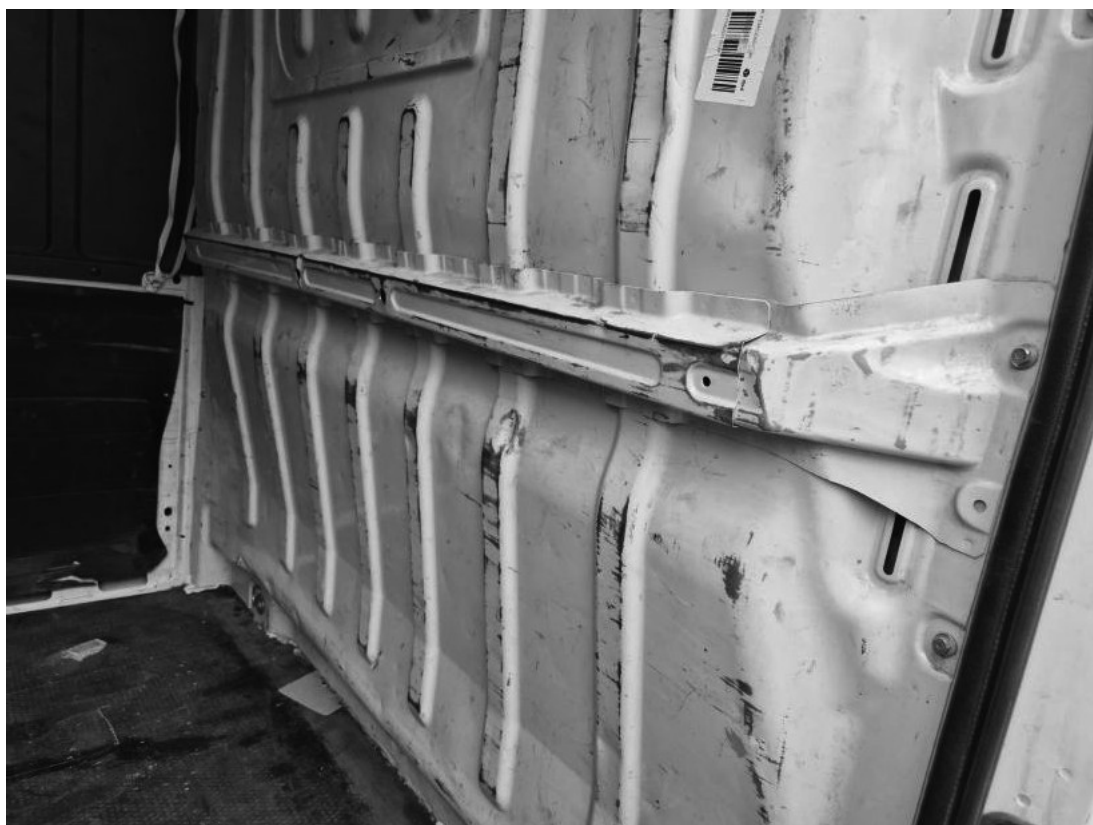
**Fot. 64**

| 17 | Przegroda | rysa/odprysk, wgniecenie/odkształcenie, ślady korozji | NA | 2.5 |

Ściana działowa - Inne 1

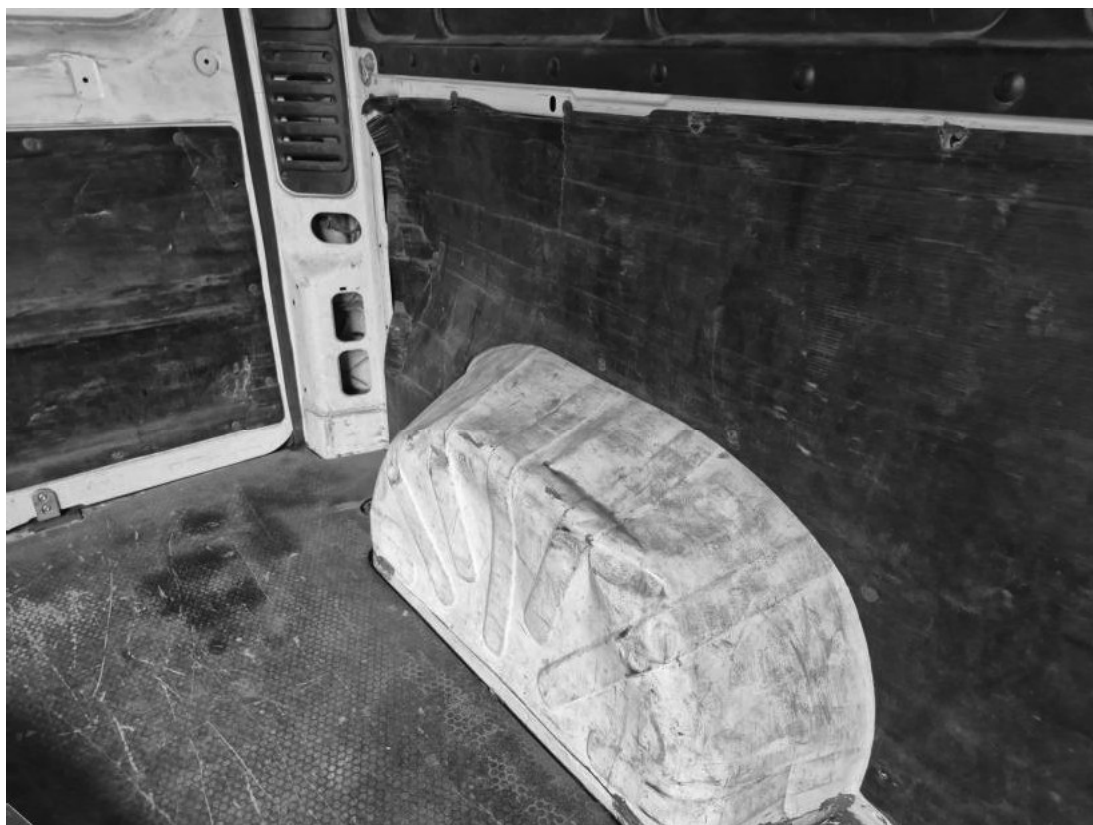
**Fot. 65**

| 19 | Wnęka koła wewnętrzna L | rysa/odprysk, wgniecenie/odkształcenie | NA | 1.5 |

Ściana lewa - Wgniecenie/odkształcenie 1

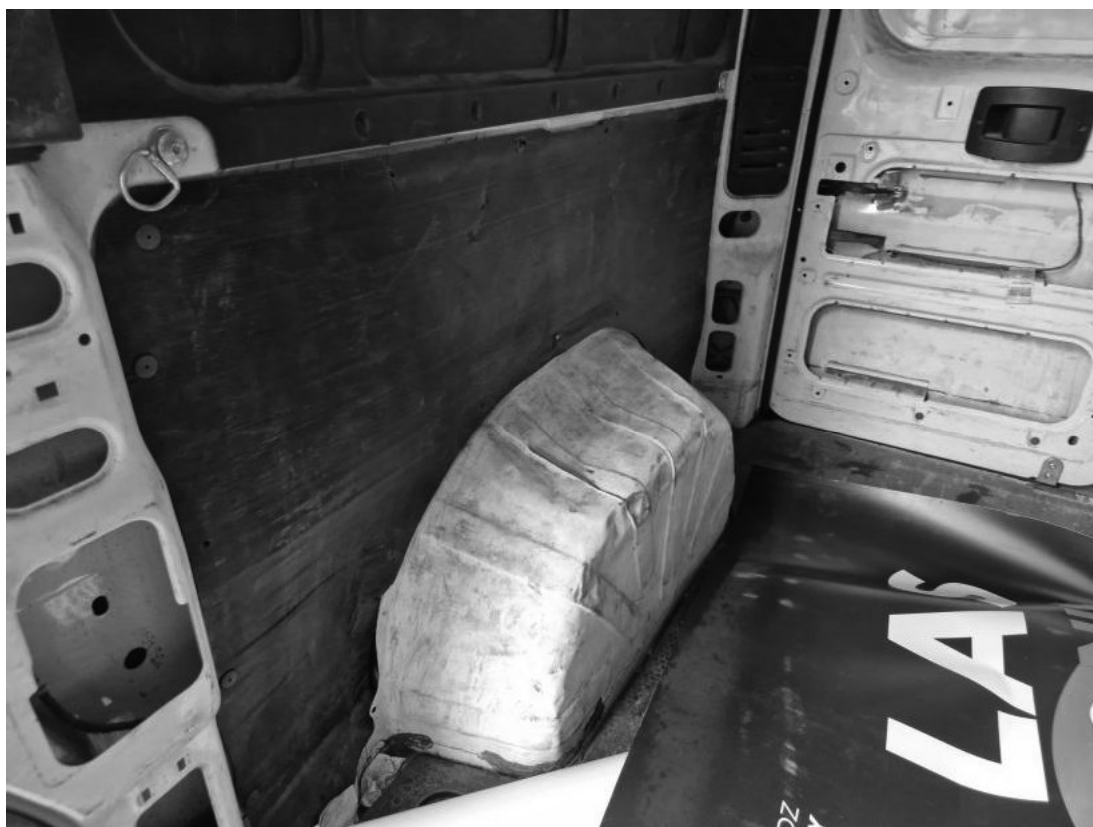
**Fot. 66**

| 20 | Wnęka koła wewnętrzna R | rysa/odprysk, wgniecenie/odkształcenie | NA | 1.5 |

Ściana prawa - Wgniecenie/odkształcenie 1
