## Raport z oględzin pojazdu

| Numer raportu | 12870/7/26-15201 | Data raportu | 31-07-2026 |

| Numer identyfikacyjny (VIN) | WVWZZZ3HZPE000702 |
| Marka, model | VOLKSWAGEN Arteon 20-23 |

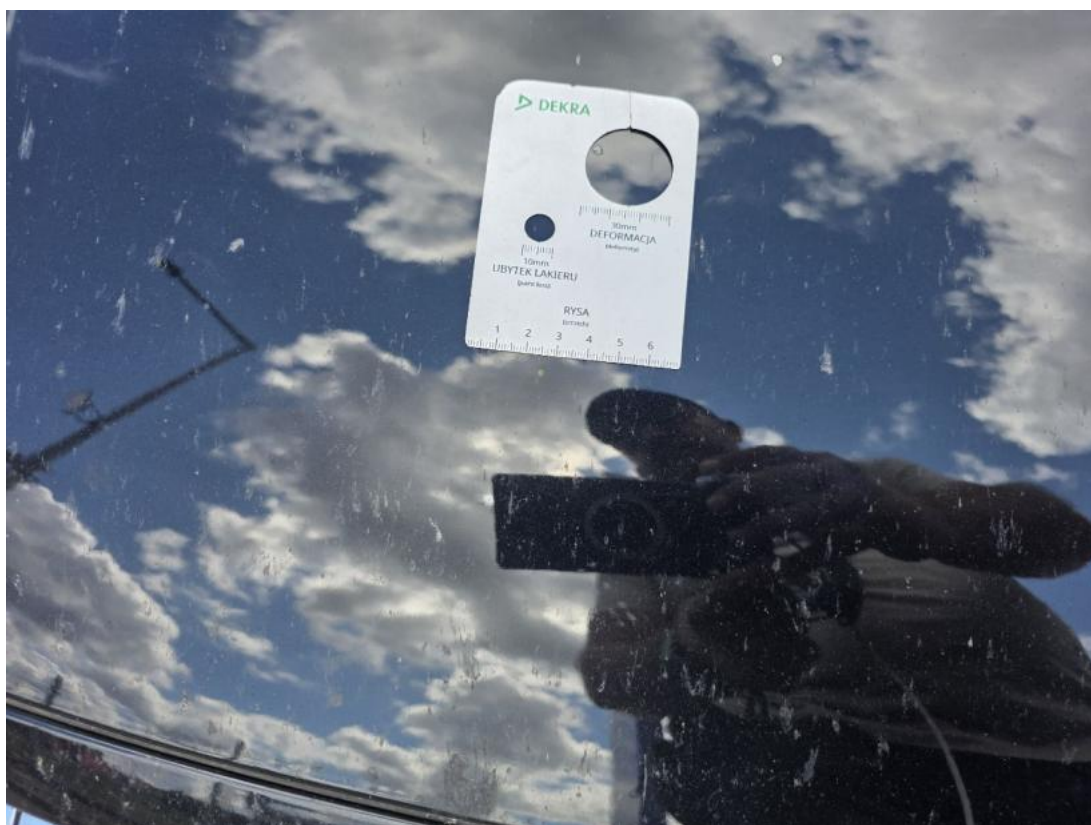
| Poz. | Nazwa pozycji | Opis uszkodzeń | Kwalifik. | Naprawa [rbg] |
|---|---|---|---|---|
| 1 | Pokrywa przednia | liczne, wgniecenie, odpryski lakieru | NA | 2 |

Pokrywa komory silnika - Rysa/odprysk 1

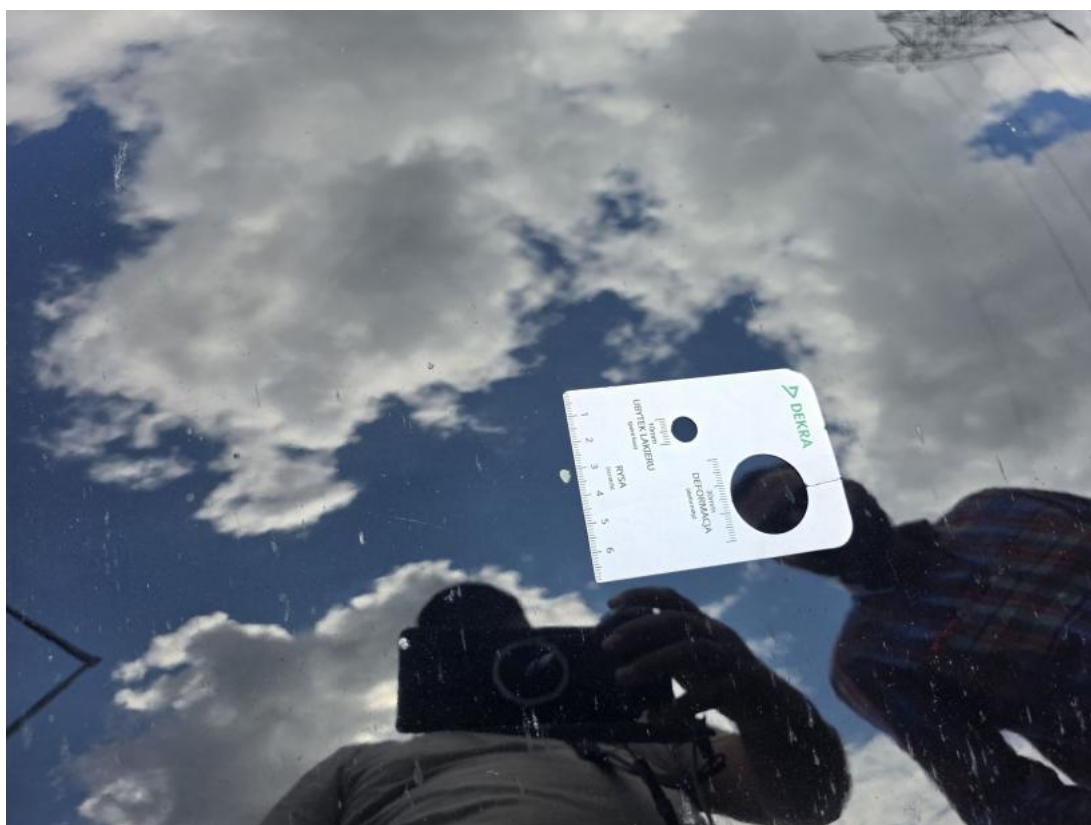
Pokrywa komory silnika - Rysa/odprysk 2

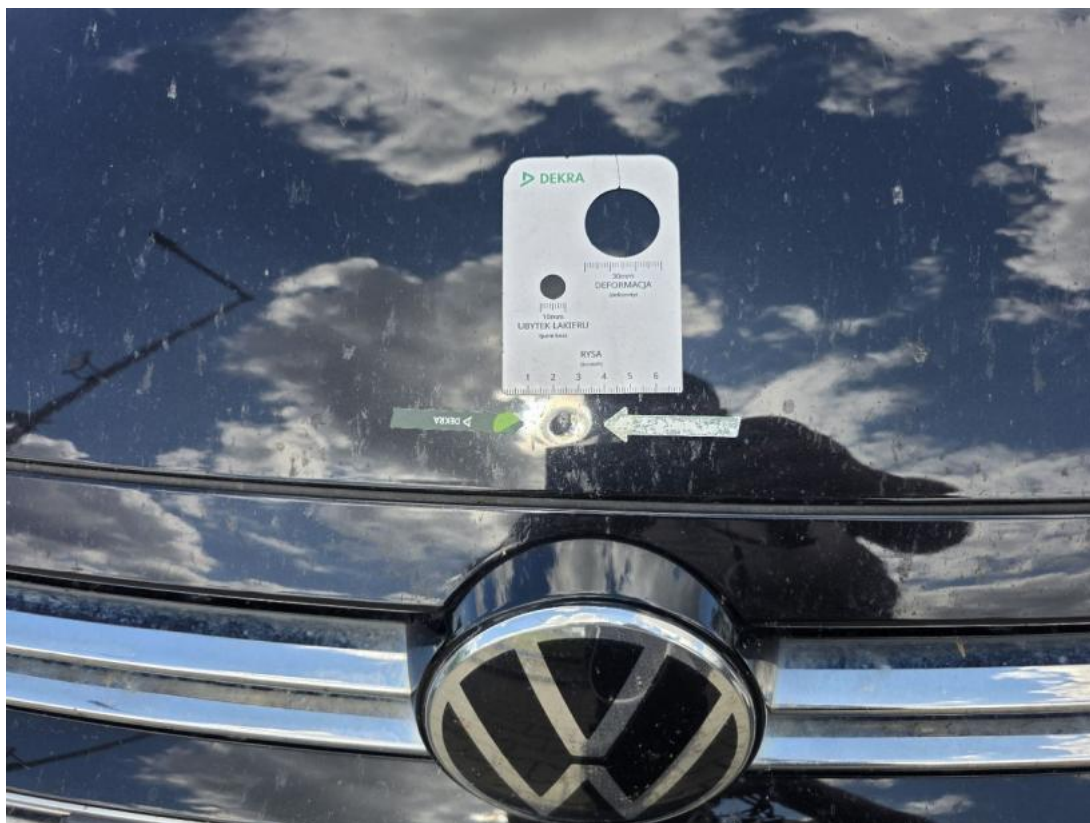
Pokrywa komory silnika - Wgniecenie/odkształcenie 1

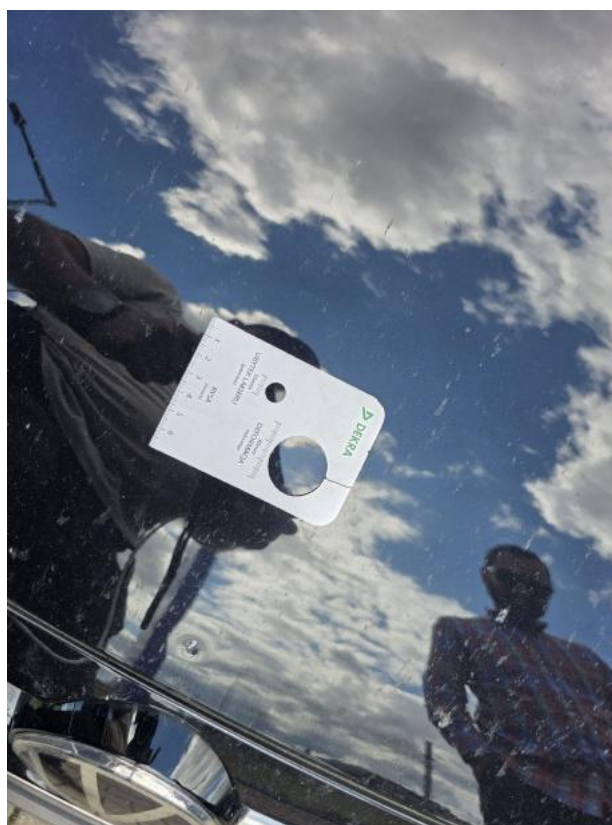
Pokrywa komory silnika - Wgniecenie/odkształcenie 2

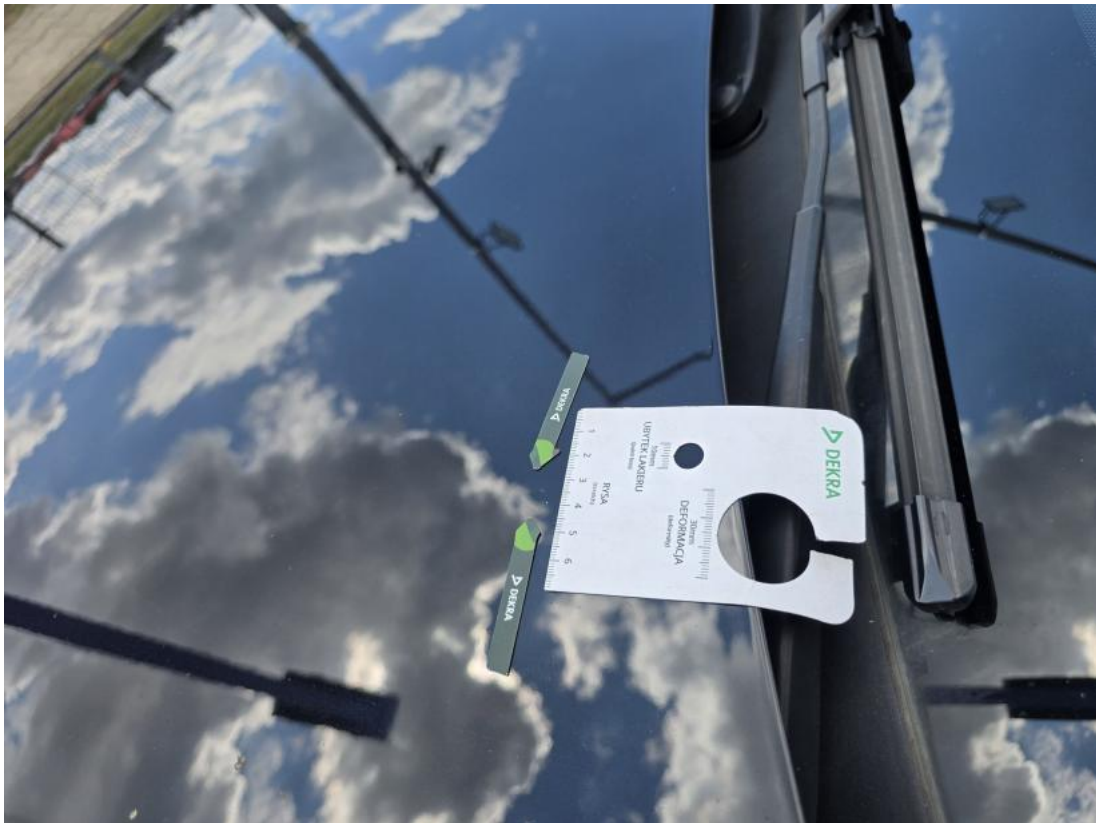
Pokrywa komory silnika() - Wgniecenie/odkształcenie 3

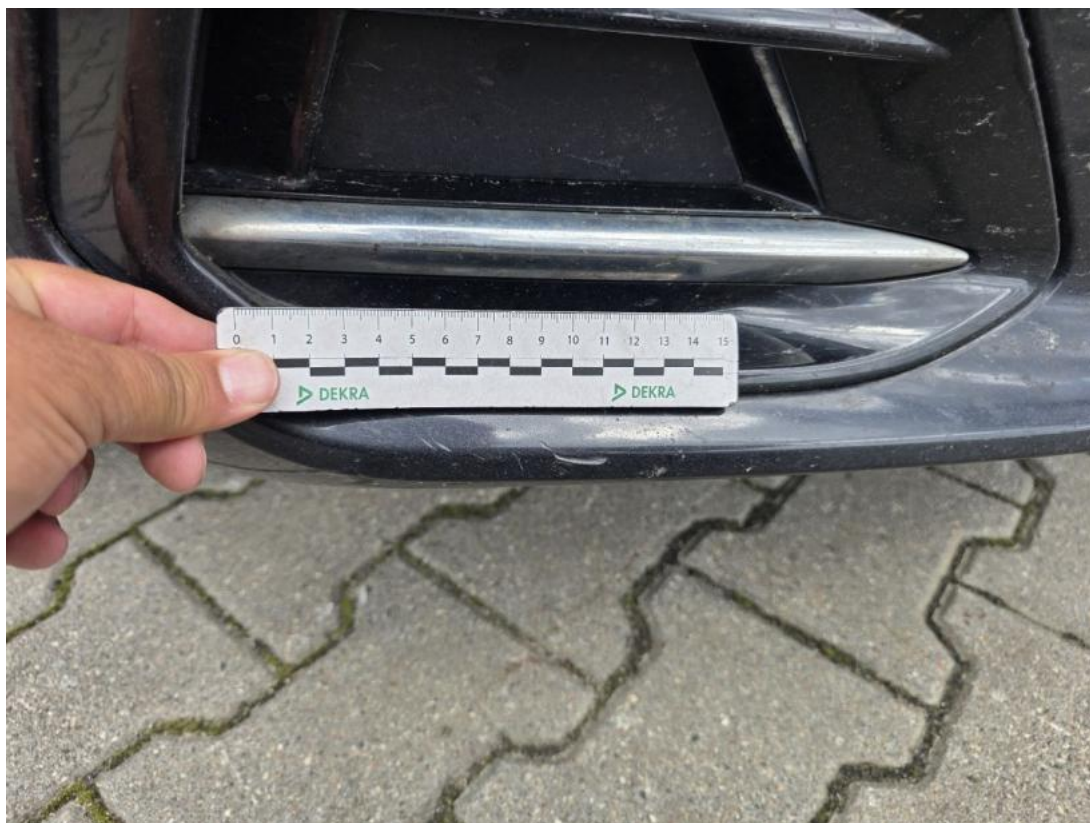
| Poz. | Nazwa pozycji | Opis uszkodzeń | Kwalifik. | Naprawa [rbg] |
|---|---|---|---|---|
| 4 | Róg zderzaka boczny R | zarysowanie | | |

Zderzak - Rysa/odprysk 1

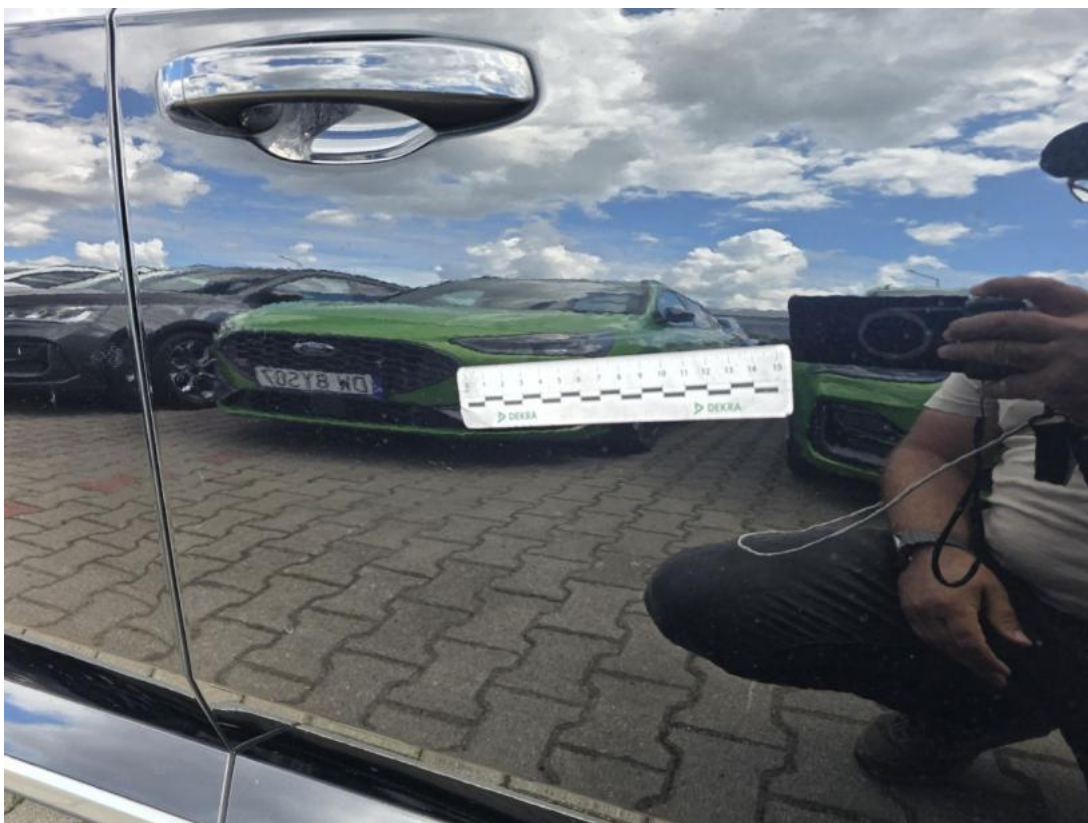
| Poz. | Nazwa pozycji | Opis uszkodzeń | Kwalifik. | Naprawa [rbg] |
|---|---|---|---|---|
| 6 | Drzwi przednie (nieuzbrojone) R | zarysowanie | | |

Drzwi przodnie P - Rysa/odprysk 1

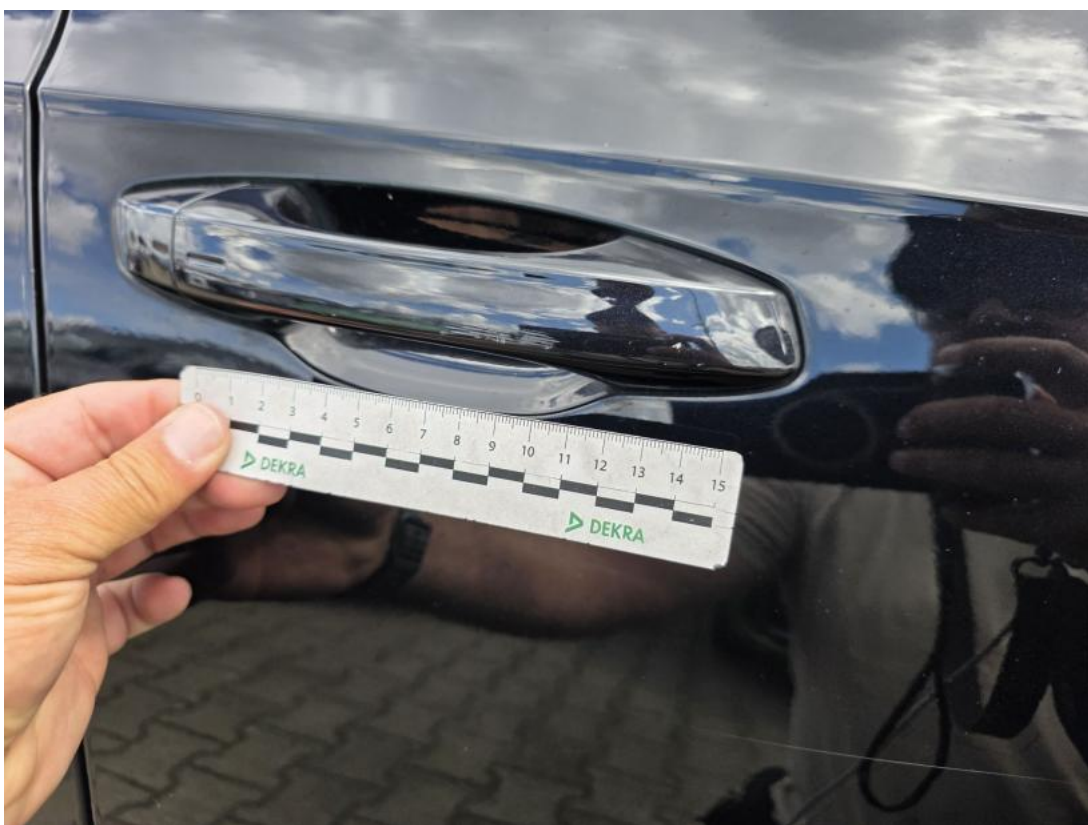
| Poz. | Nazwa pozycji | Opis uszkodzeń | Kwalifik. | Naprawa [rbg] |
|---|---|---|---|---|
| 7 | Klamka zewnętrzna drzwi przednich R | zarysowanie | | |

Klamka drzwi prz P - Rysa/odprysk 1

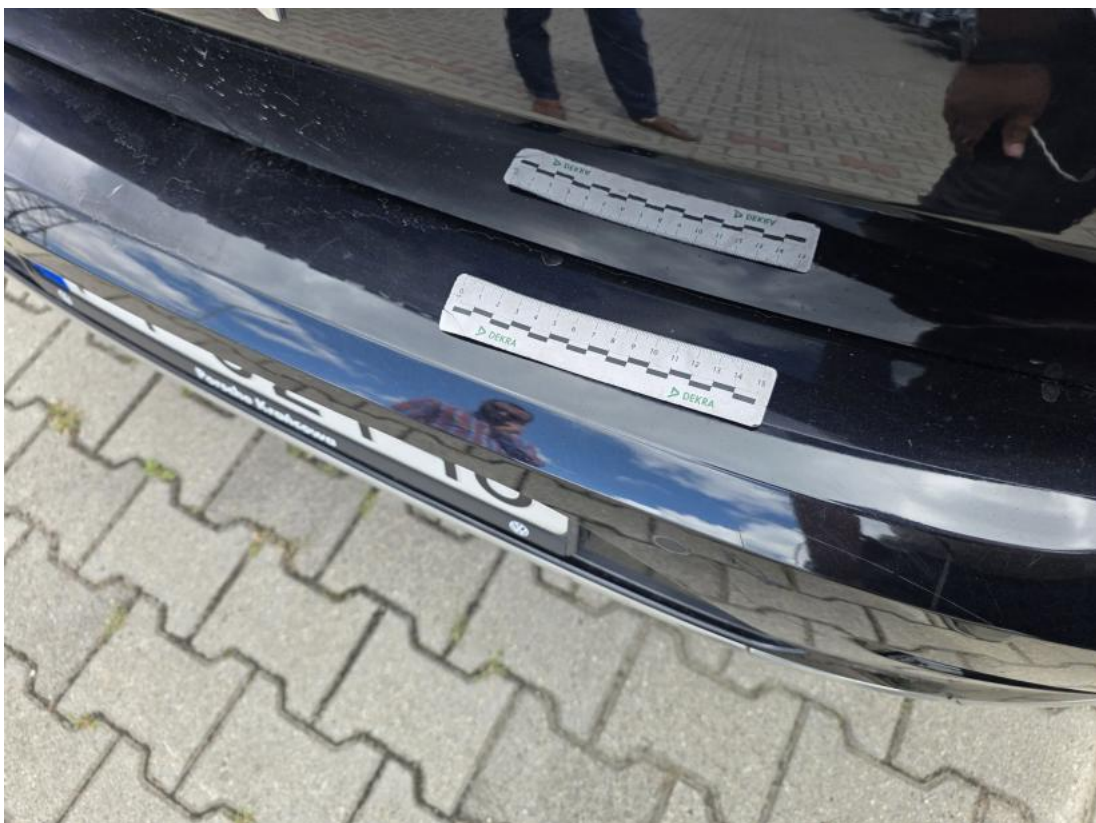
| Poz. | Nazwa pozycji | Opis uszkodzeń | Kwalifik. | Naprawa [rbg] |
|---|---|---|---|---|
| 8 | Nakładka zderzaka tylnego, góra | zarysowanie, inne | | |

Zderzak tylny - Rysa/odprysk 1

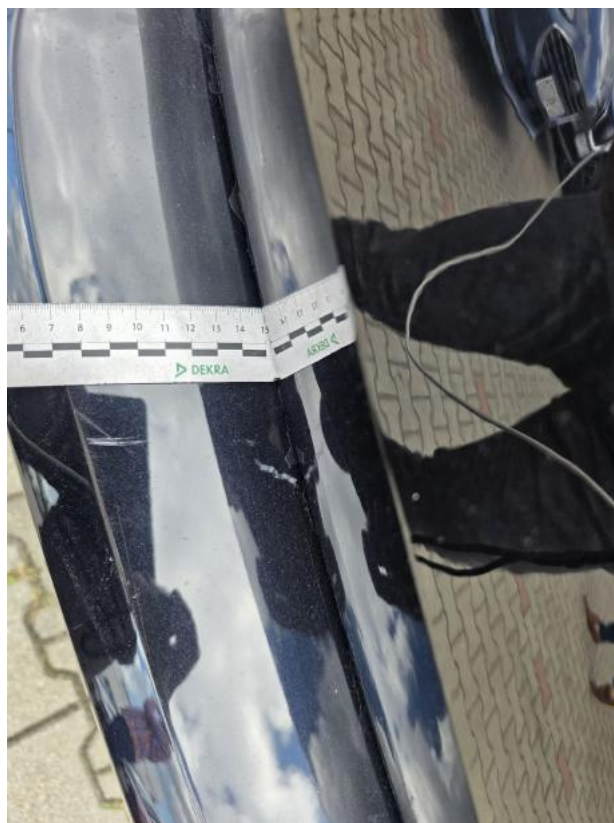
Zderzak tylny - Rysa/odprysk 2

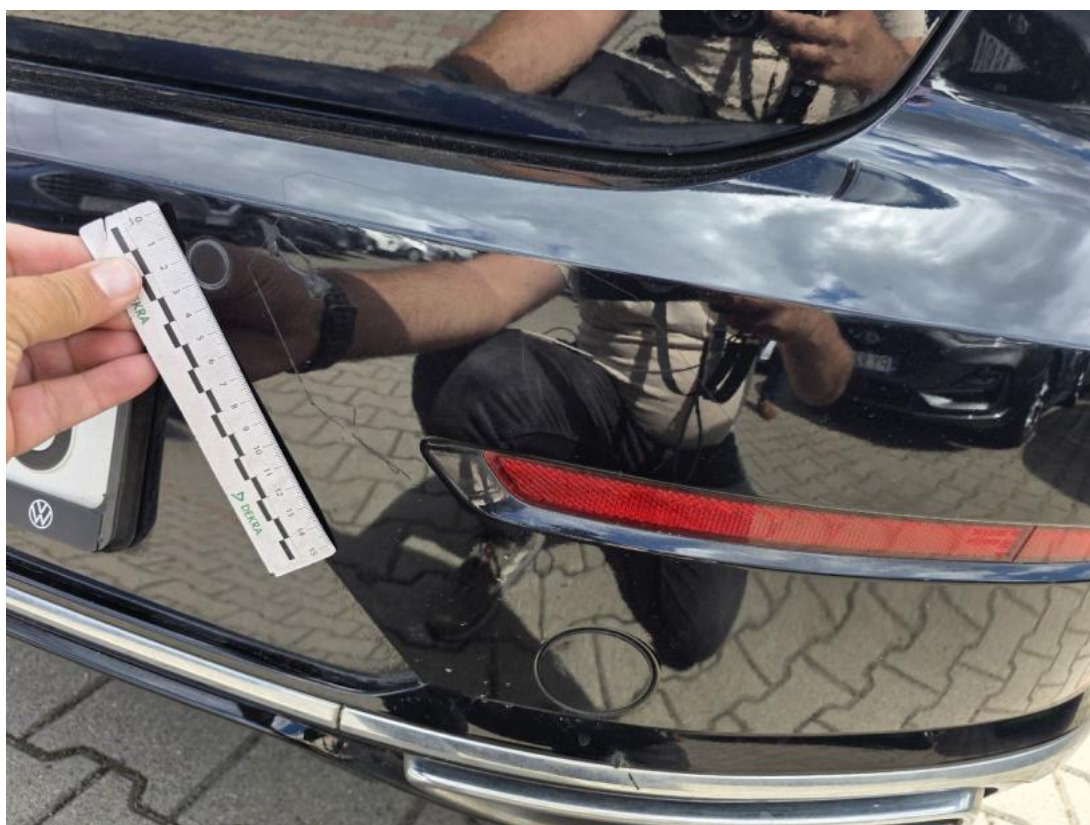
Zderzak tylny - Inne 1

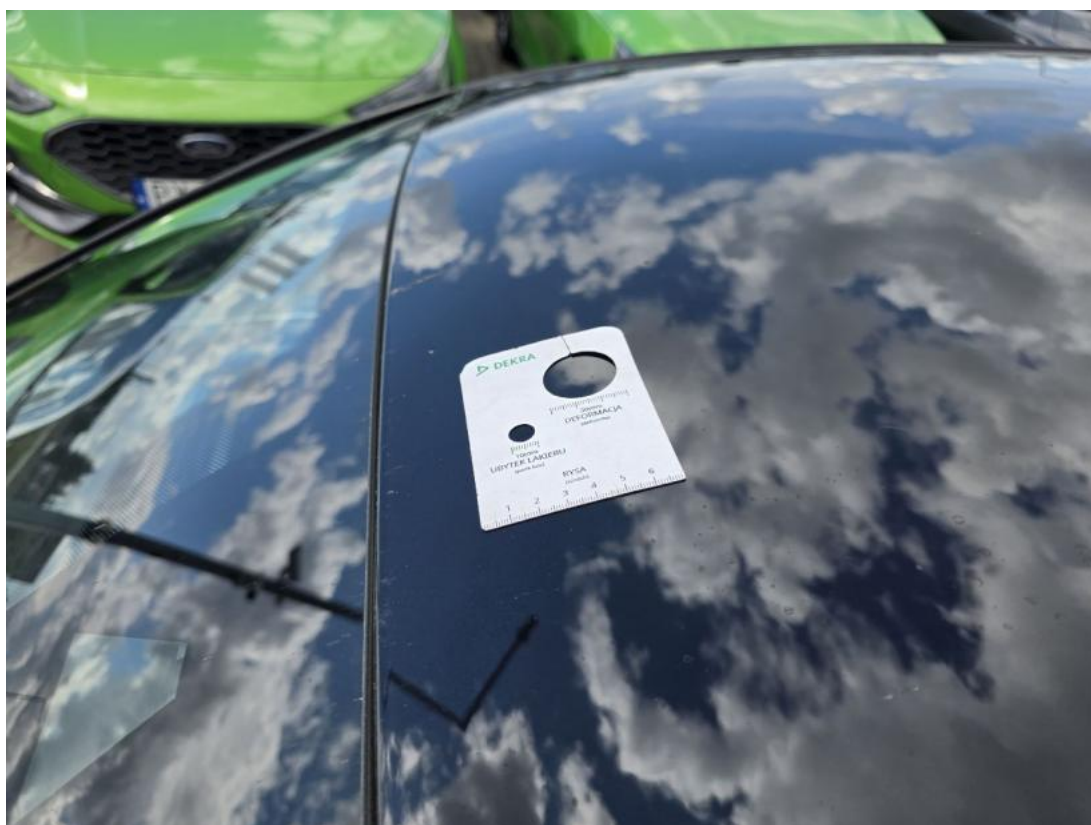
| Poz. | Nazwa pozycji | Opis uszkodzeń | Kwalifik. | Naprawa [rbg] |
|---|---|---|---|---|
| 5 | Dach | wgniecenie, wgniecenie, wgniecenie | | |

Dach - Wgniecenie/odkształcenie 1

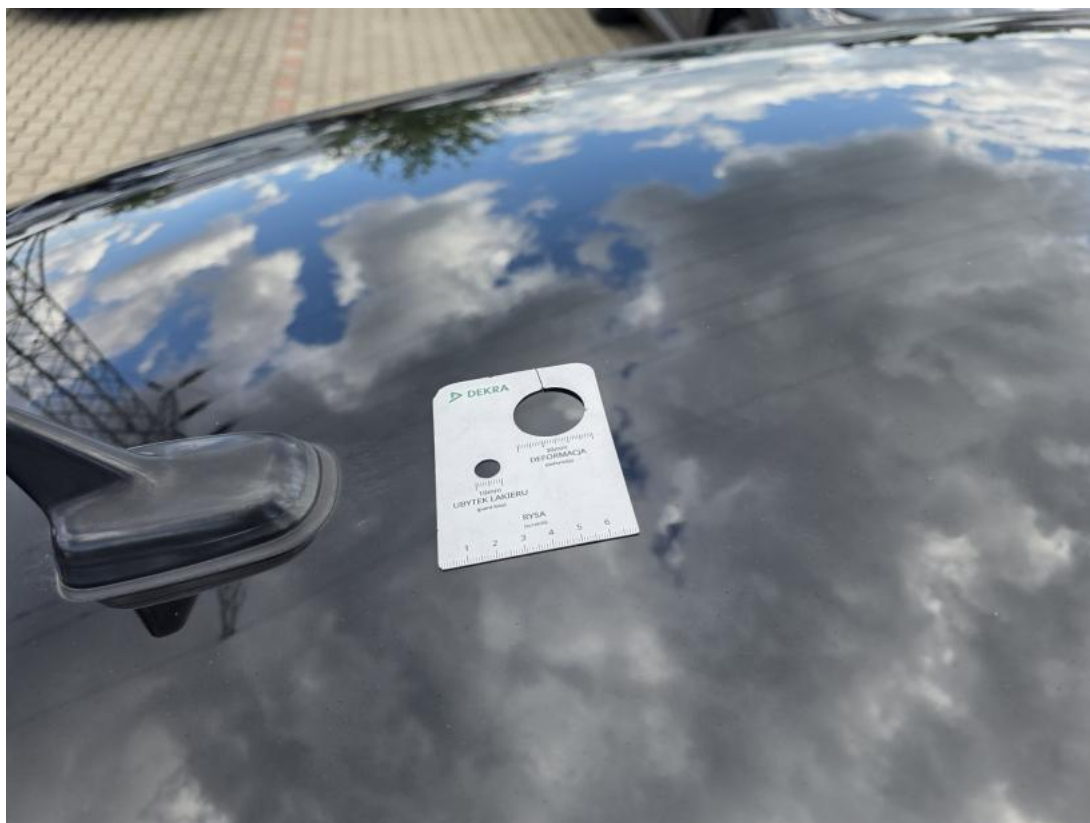
Dach - Wgniecenie/odkształcenie 2

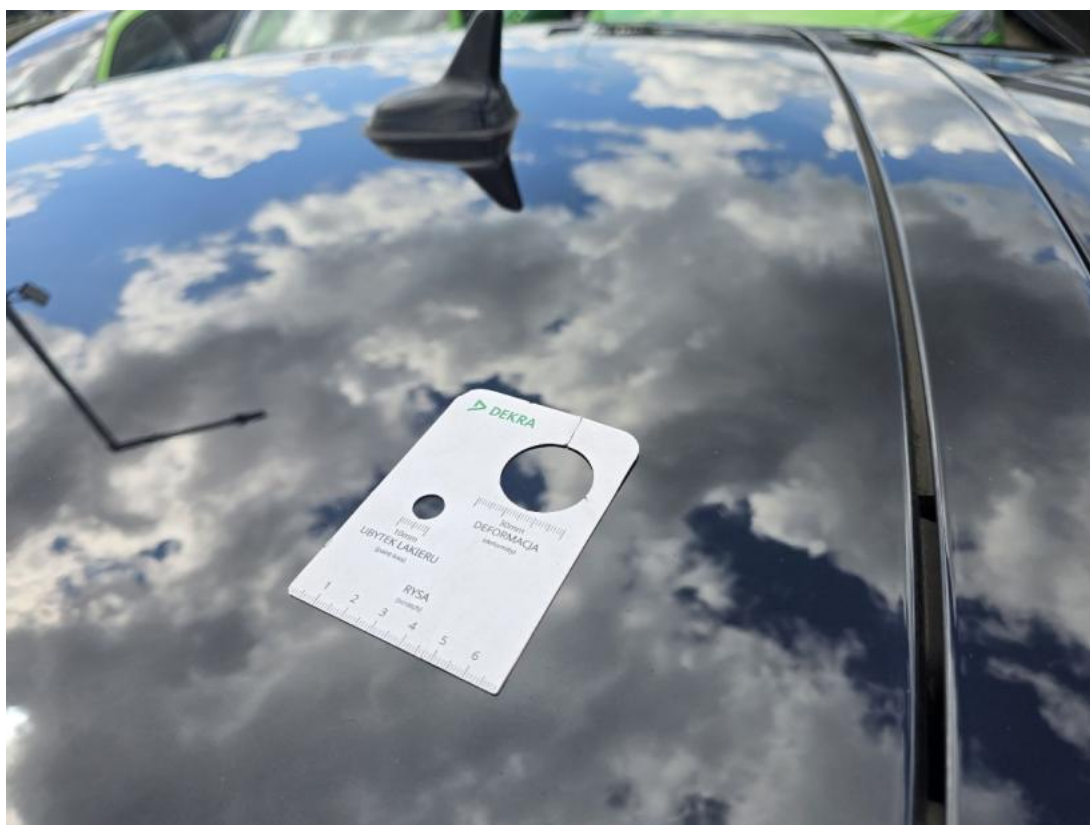
Dach() - Wgniecenie/odkształcenie 3

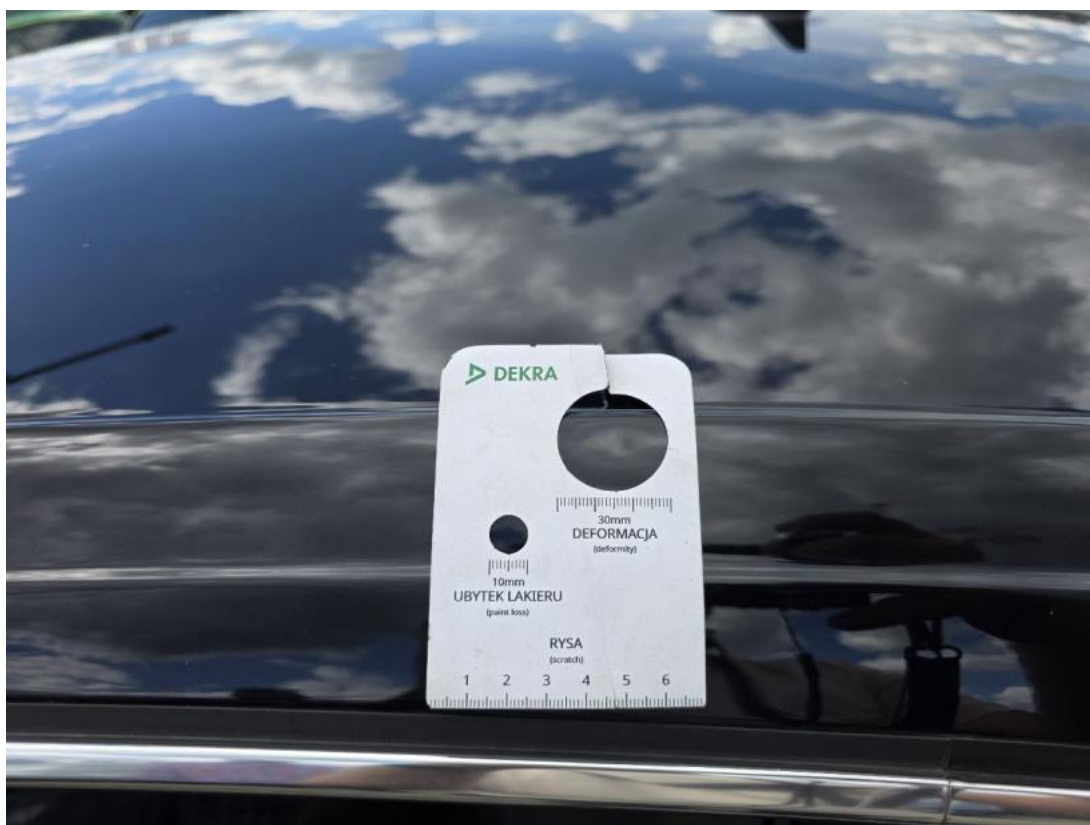
Rama dachu L - Wgniecenie/odkształcenie 1

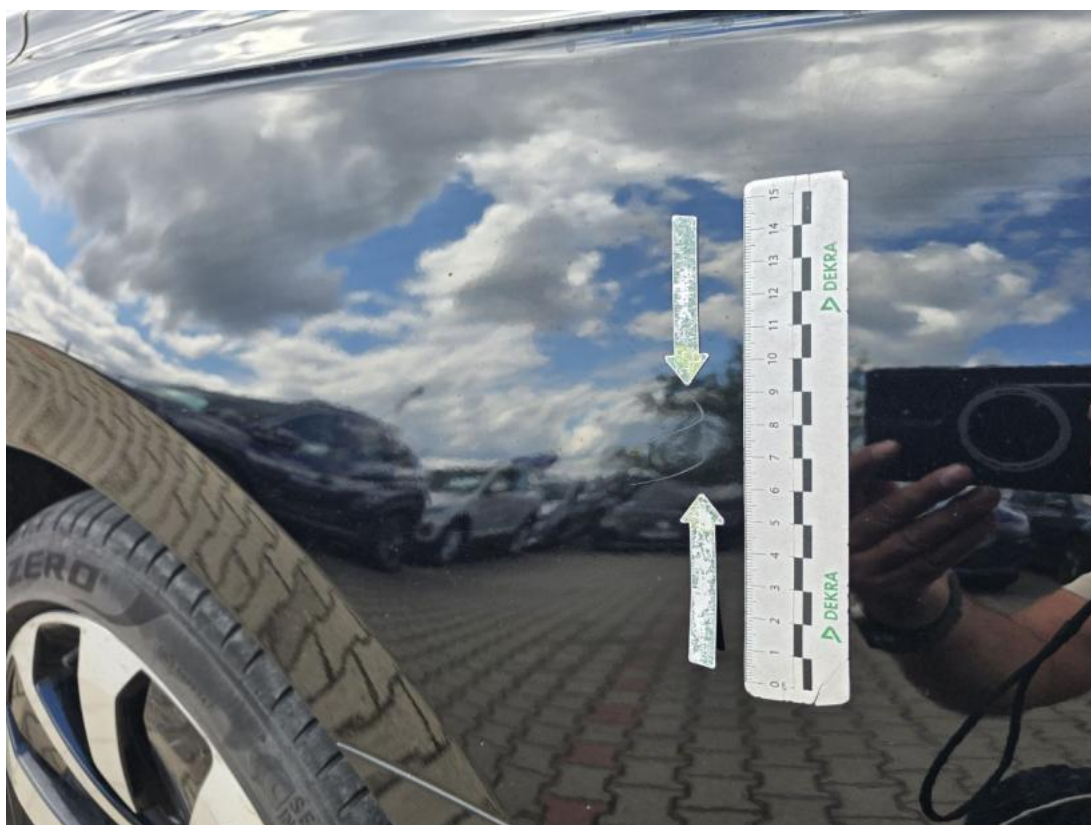
| Poz. | Nazwa pozycji | Opis uszkodzeń | Kwalifik. | Naprawa [rbg] |
|---|---|---|---|---|
| 3 | Błotnik tylny L | wgniecenie, wgniecenie | NA | 1.8 |

Błotnik tylny L / Ściana boczna L - Wgniecenie/odkształcenie 1

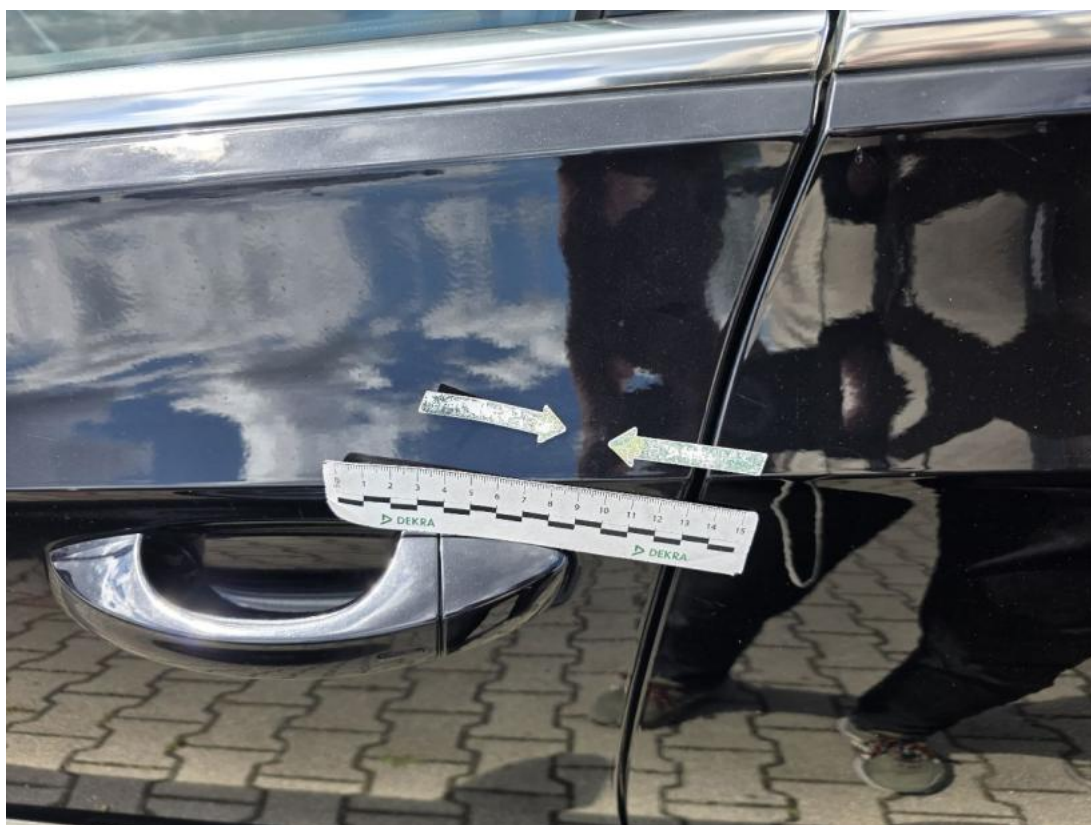
| Poz. | Nazwa pozycji | Opis uszkodzeń | Kwalifik. | Naprawa [rbg] |
|---|---|---|---|---|
| 2 | Drzwi przednie (nieuzbrojone) L | wgniecenie, wgniecenie | NA | 1.8 |

Drzwi przed L - Wgniecenie/odkształcenie 1

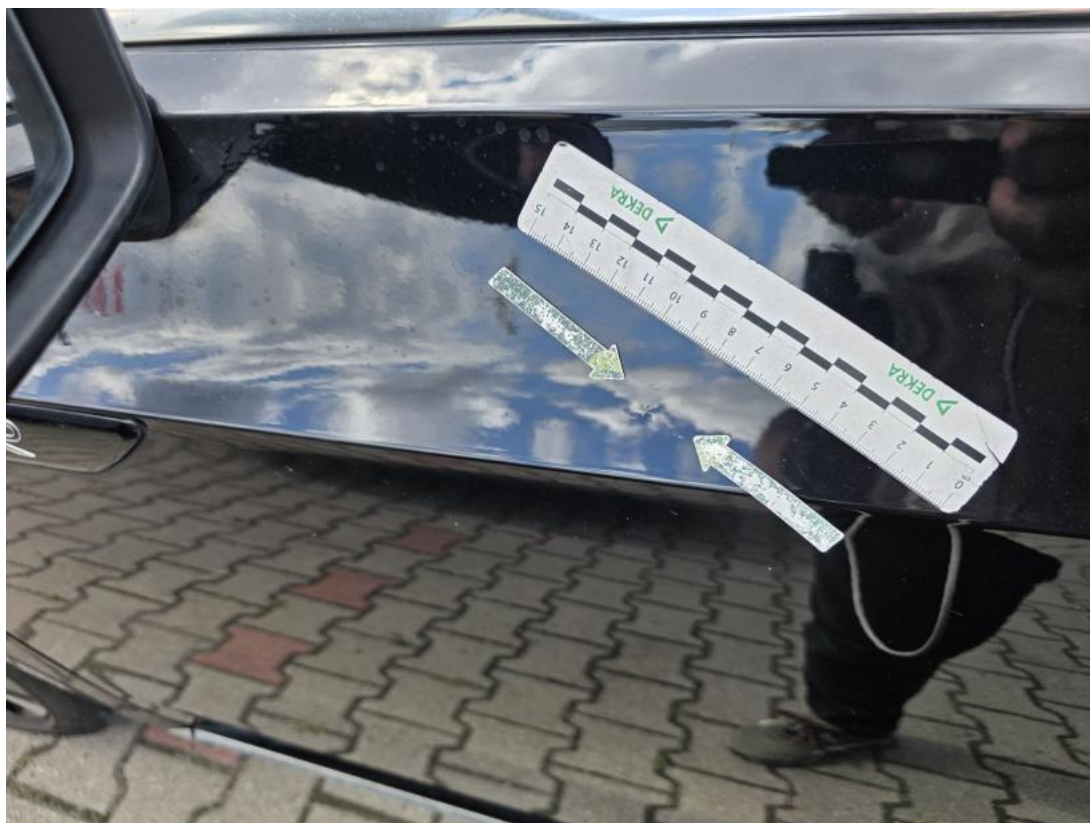
Drzwi przed L - Wgniecenie/odkształcenie 2

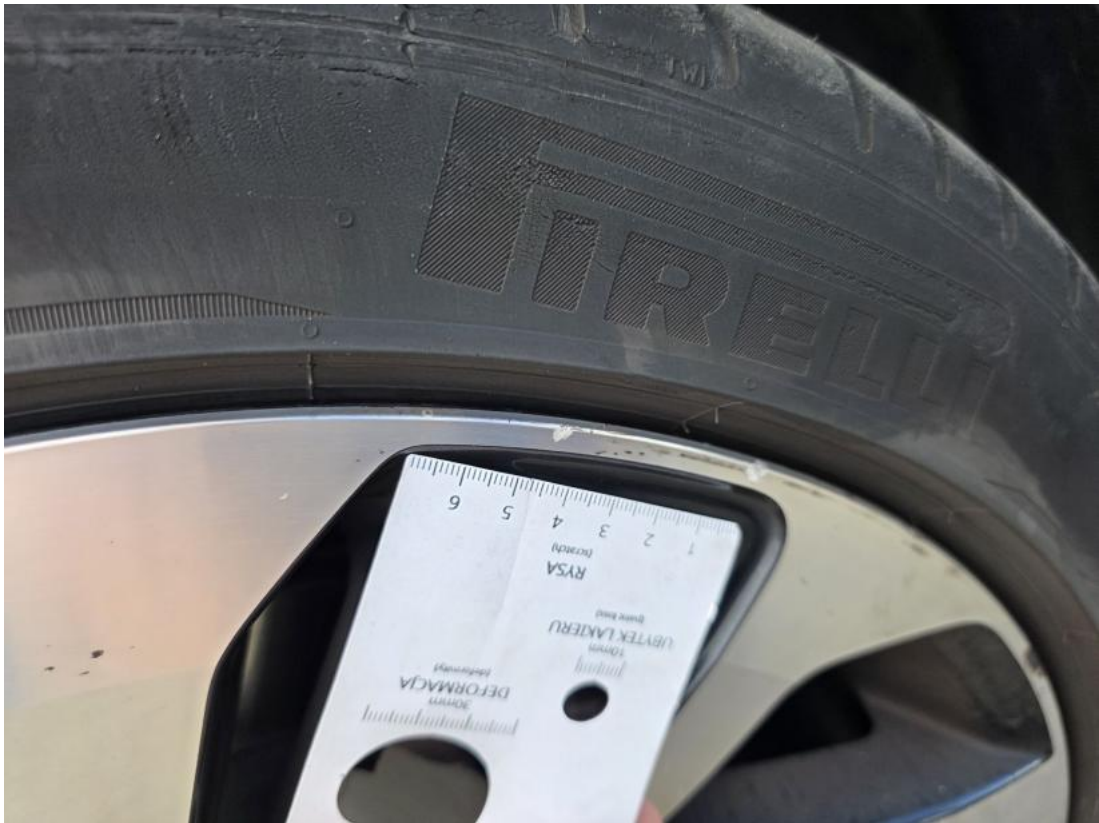
| Poz. | Nazwa pozycji | Opis uszkodzeń | Kwalifik. | Naprawa [rbg] |
|---|---|---|---|---|
| 9 | Tarcza koła aluminiowa przód L | rysa/odprysk | | |

Felga Aluminiowa przednia L - Rysa/odprysk 1

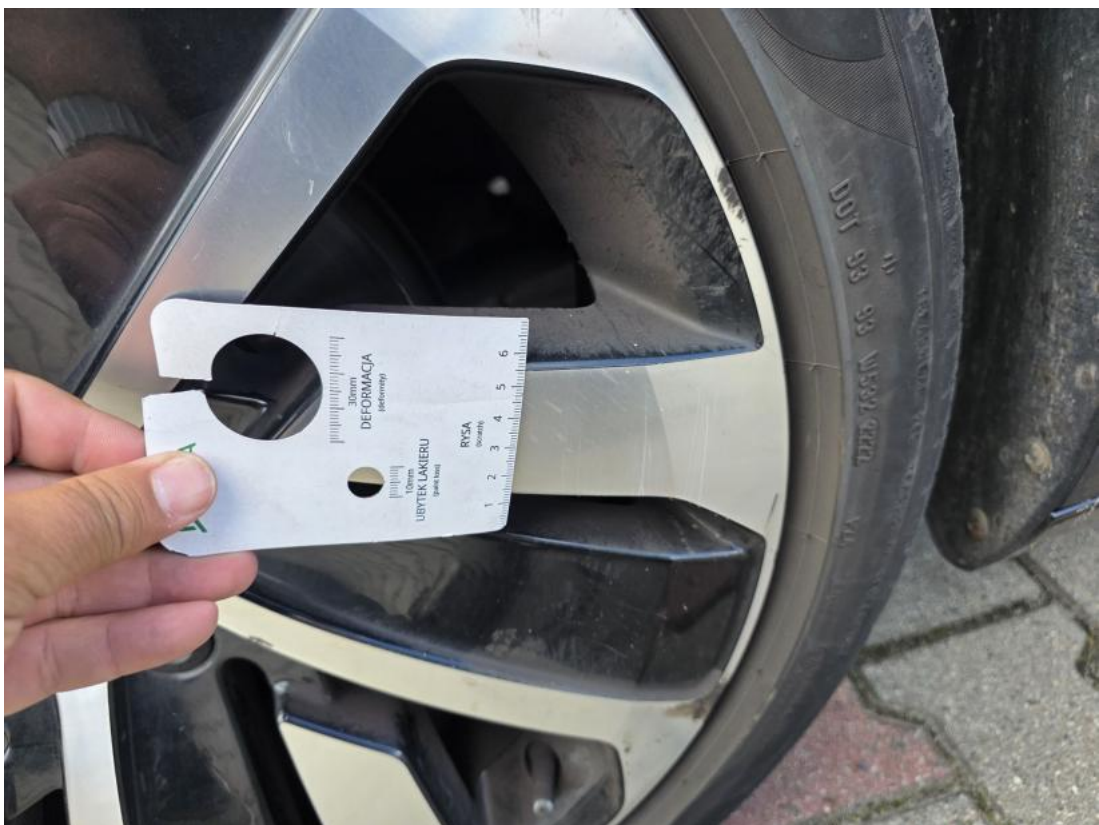
Felga Aluminiowa przednia L - Rysa/odprysk 2
