## Raport z oględzin pojazdu

| Numer raportu | 439789/8/26-9573 | Data raportu | 12-08-2026 |

| Marka, model | OPEL Astra V Sports Tourer 1... |
| Numer rejestracyjny | WD2109W |

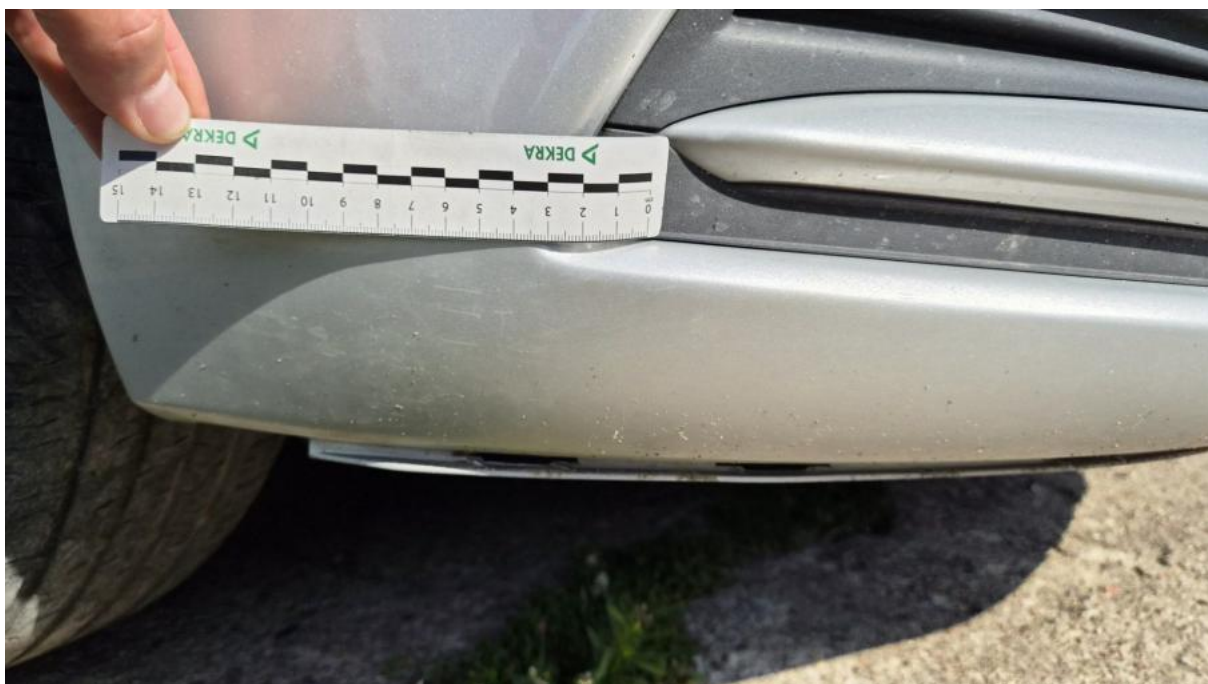
| Poz. | Nazwa pozycji | Opis uszkodzeń | Kwalifik. | Naprawa [rbg] |
|---|---|---|---|---|
| 4 | Okładzina zderzaka przedniego | wgniecenie/odkształcenie | NA | 1 |

**Fot. 38**  
Zderzak - Wgniecenie/odkształcenie 1

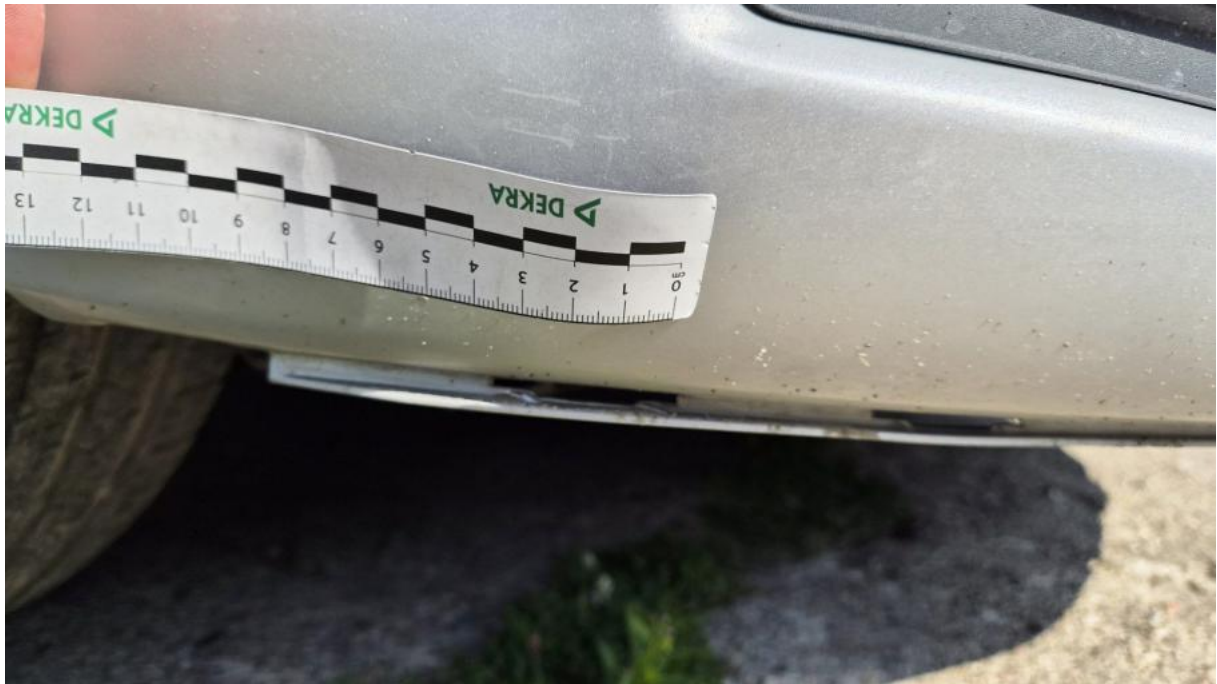
**Fot. 39**

Zderzak - Wgniecenie/odkształcenie 2

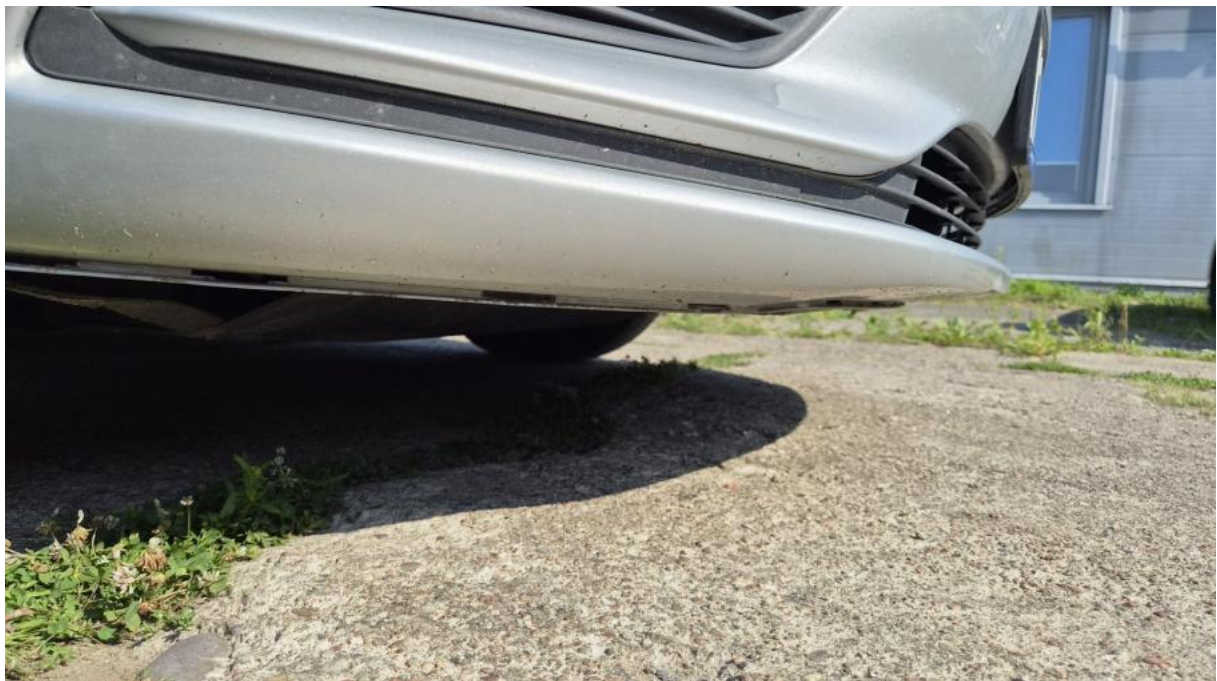
**Fot. 40**

Zderzak przedni cz dolna - Inne 1

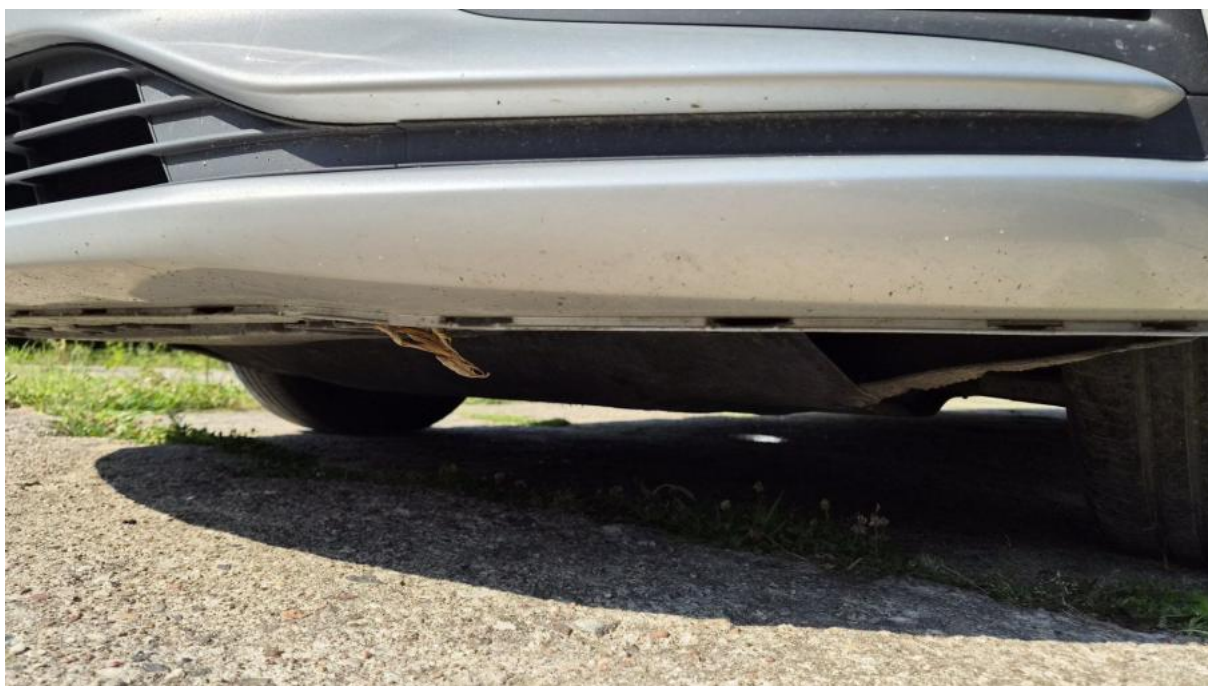
**Fot. 41**

Zderzak przedni cz dolna - Inne 2

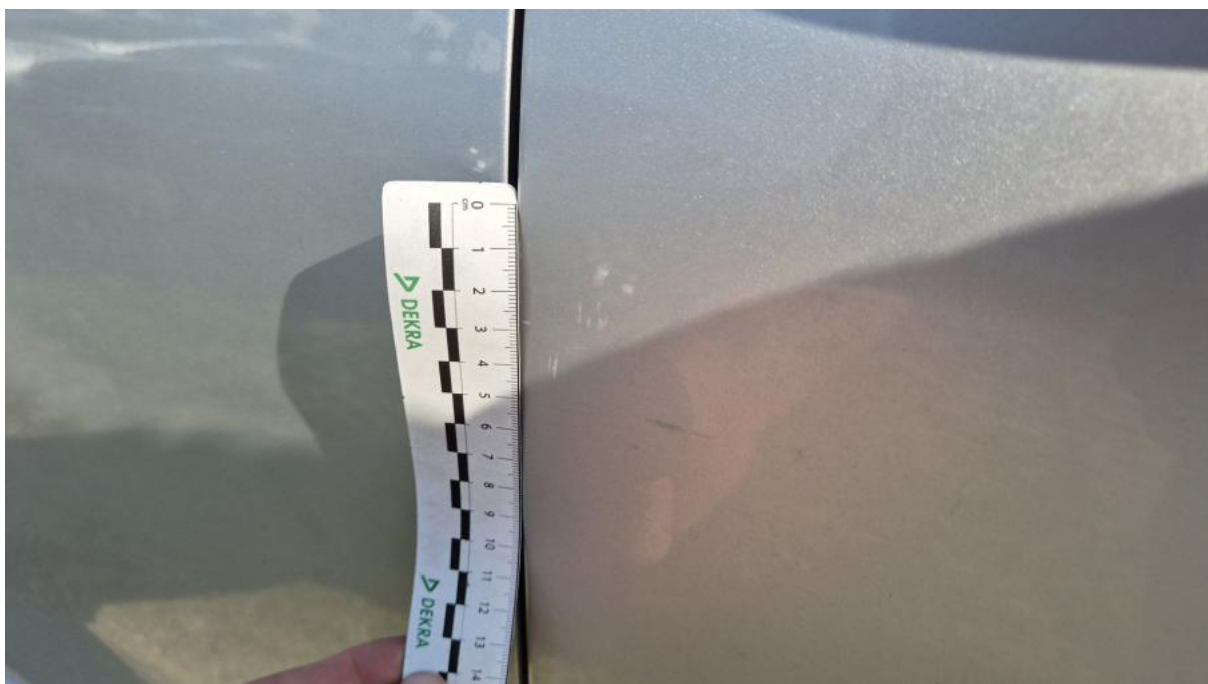
**Fot. 42**

| Poz. | Nazwa pozycji | Opis uszkodzeń | Kwalifik. | Naprawa [rbg] |
|---|---|---|---|---|
| 8 | Poszycie drzwi przednich R | rysa/odprysk | | |

Drzwi przednie P - Rysa/odprysk 1

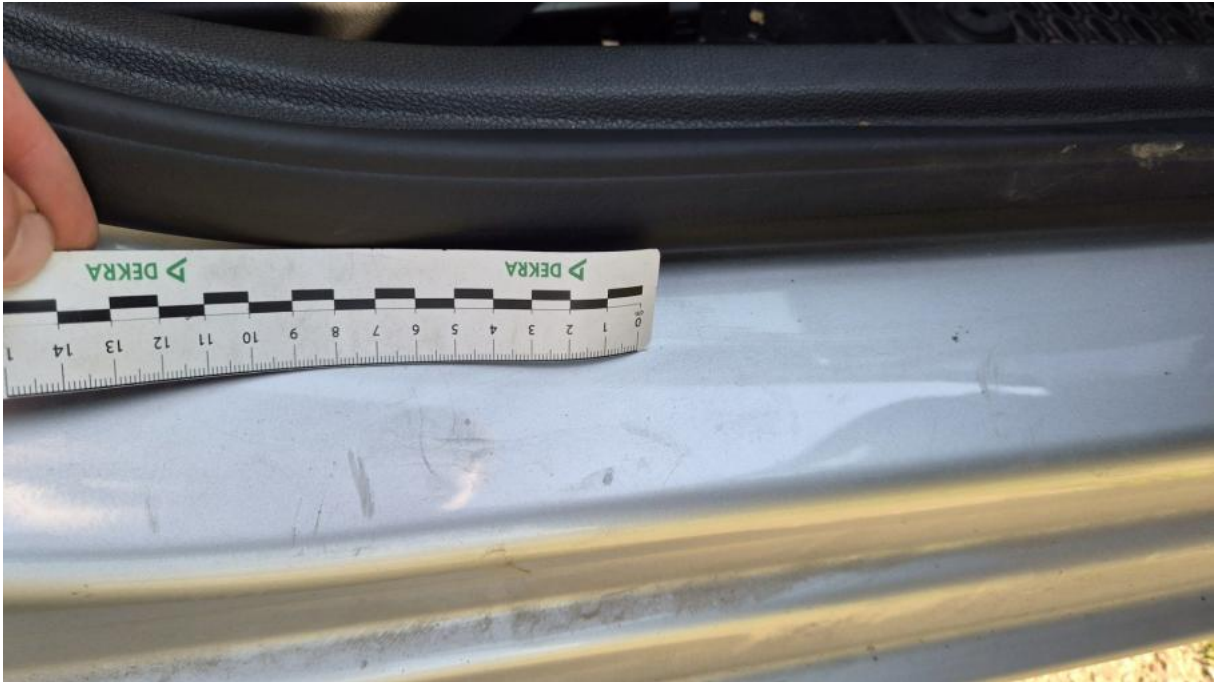
**Fot. 43**

| 10 | Próg R | rysa/odprysk | | |

Próg P - Rysa/odprysk 1

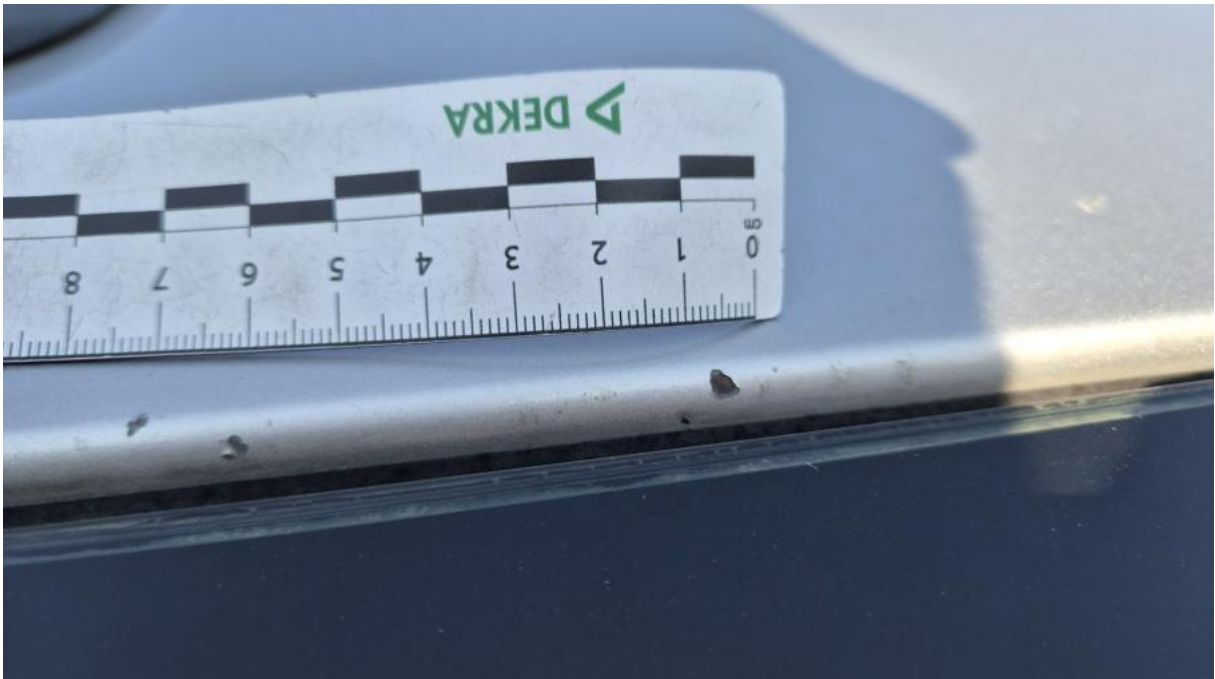
**Fot. 44**

| Poz. | Nazwa pozycji | Opis uszkodzeń | Kwalifik. | Naprawa [rbg] |
|---|---|---|---|---|
| 5 | Dach | ślady korozji | NA | 0.5 |

Dach - Inne 1

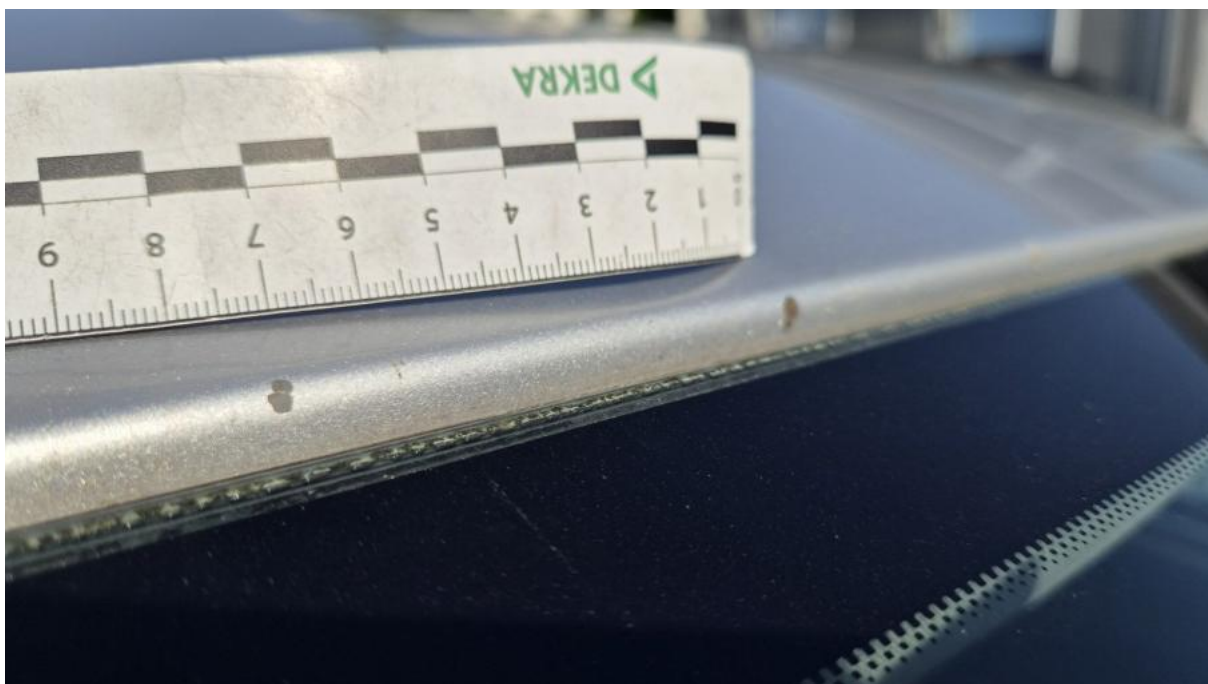
**Fot. 45**

Dach - Inne 2

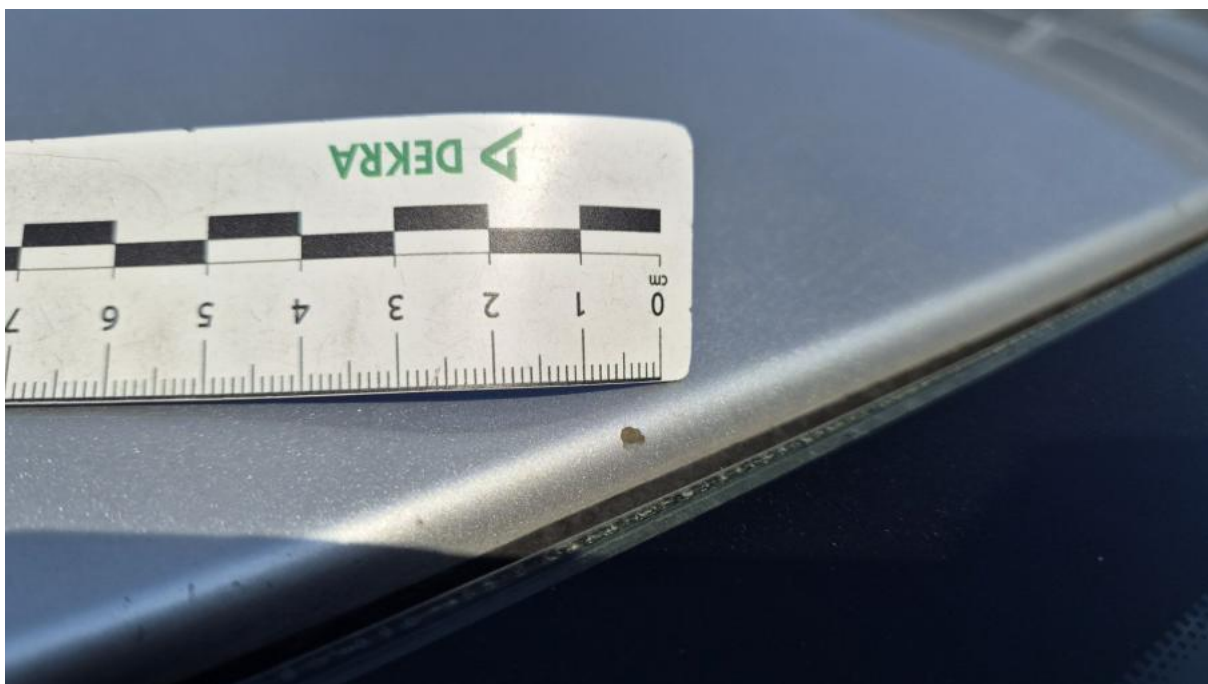
**Fot. 46**

Dach() - Inne 3

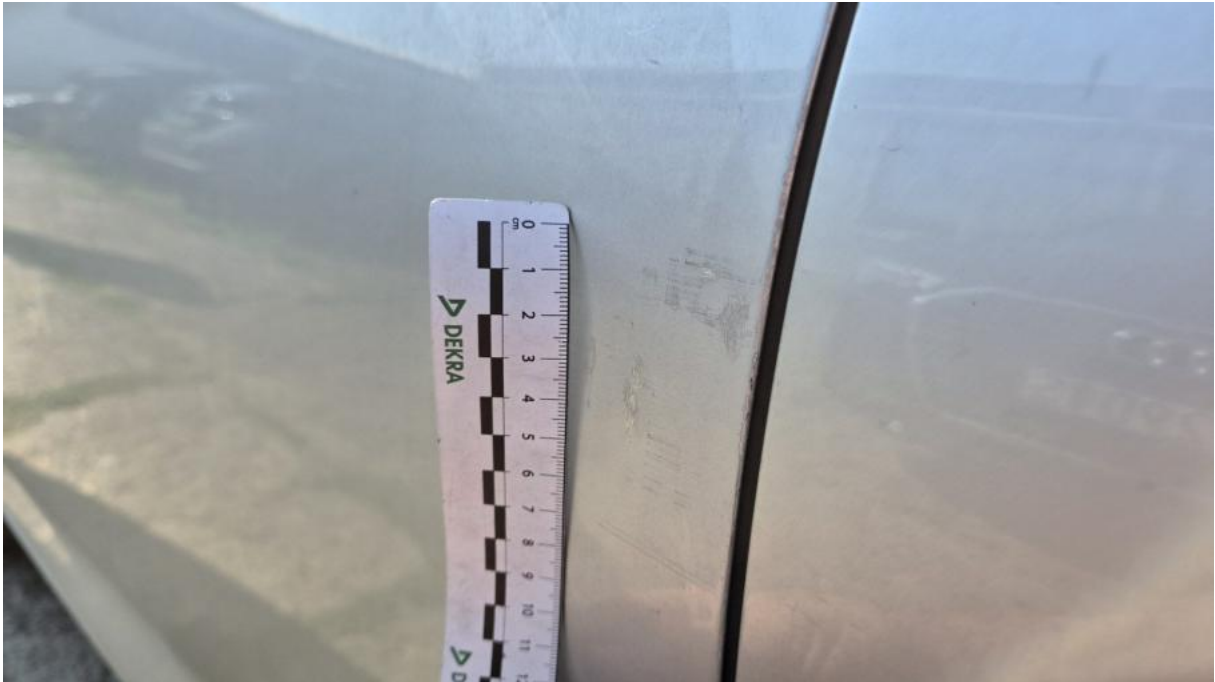
**Fot. 47**

| Poz. | Nazwa pozycji | Opis uszkodzeń | Kwalifik. | Naprawa [rbg] |
|---|---|---|---|---|
| 6 | Poszycie drzwi przednich L | rysa/odprysk, innewady powłoki lakierniczej | NA | 0.5 |

Drzwi przed L - Rysa/odprysk 1

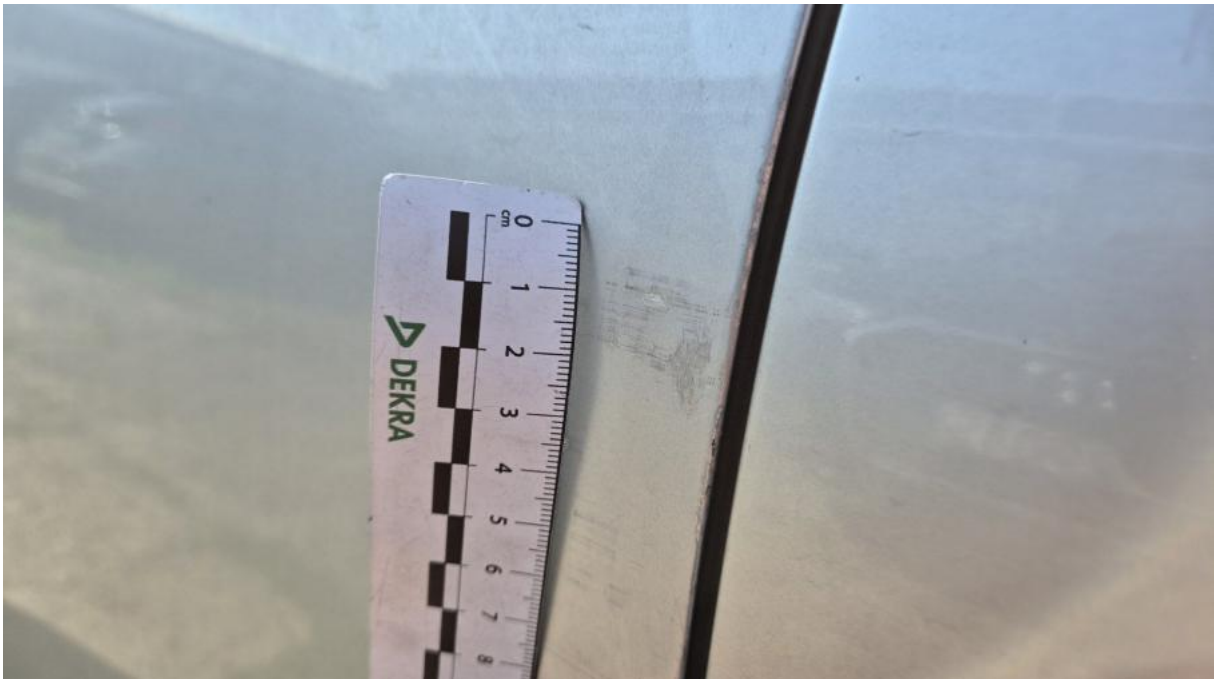
**Fot. 48**

Drzwi przed L - Inne 1

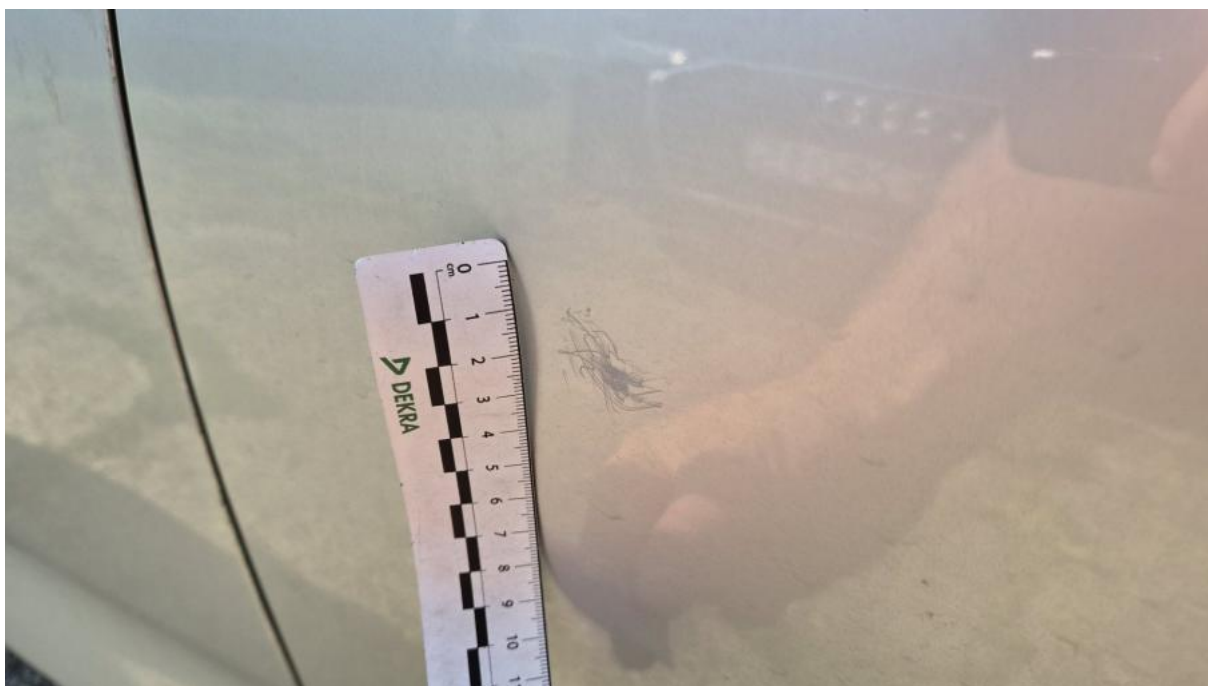
**Fot. 49**

| 9 | Poszycie drzwi tylnych L | rysa/odprysk | | |

Drzwi tylne L - Rysa/odprysk 1

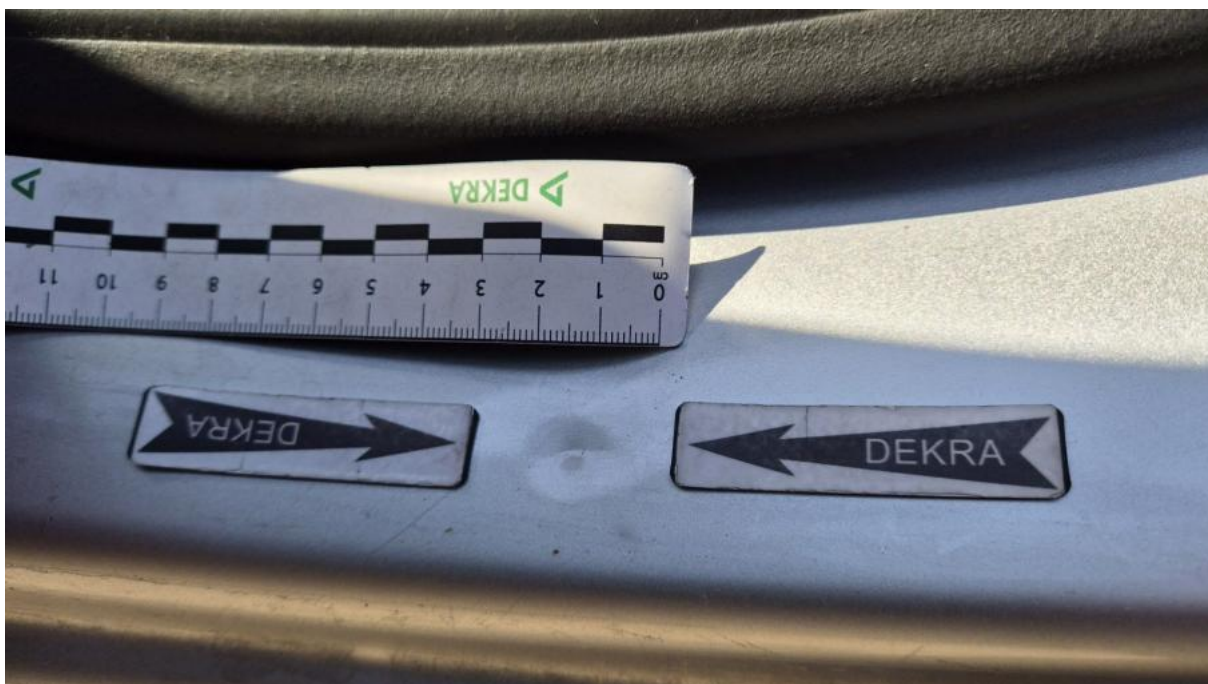
**Fot. 50**

| Poz. | Nazwa pozycji | Opis uszkodzeń | Kwalifik. | Naprawa [rbg] |
|---|---|---|---|---|
| 7 | Próg L | wgniecenie/odkształcenie | NA | 1 |

Próg L - Wgniecenie/odkształcenie 1

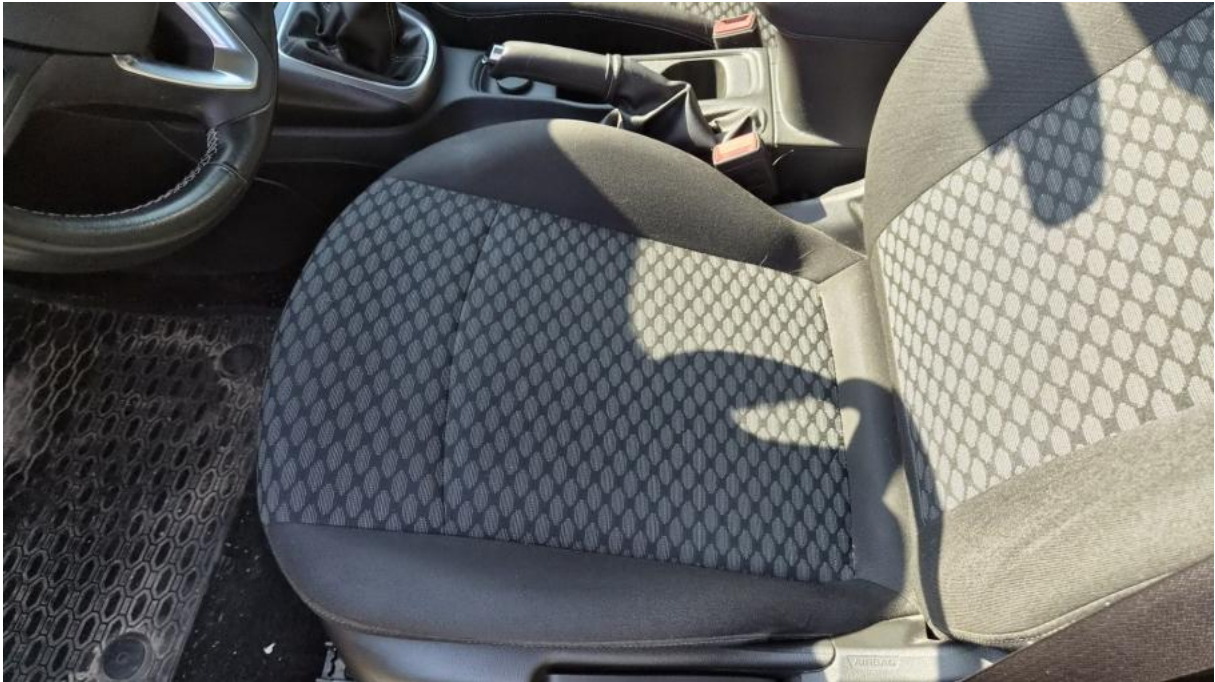
**Fot. 51**

| 11 | Tapicerka siedziska 1.rząd L | zabrudzenie | | |

Fotel prz. lew. - Inne 1

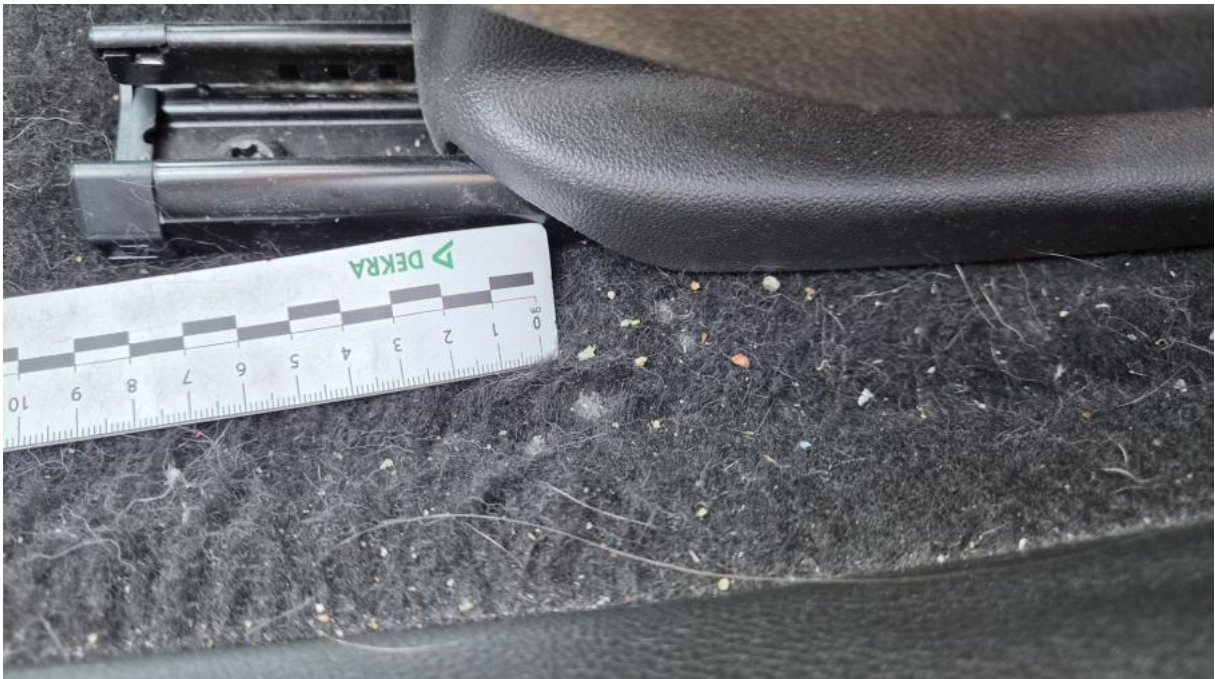
**Fot. 52**

| Poz. | Nazwa pozycji | Opis uszkodzeń | Kwalifik. | Naprawa [rbg] |
|---|---|---|---|---|
| 3 | Dywaniki podłogi komplet | przepalenie | WY | 1.5 |

Wykładzina podłogi - Inne 1
