## Raport z oględzin pojazdu

| Numer raportu | 439368/8/26-9544 | Data raportu | 10-08-2026 |

| Marka, model | SUZUKI Swift 20-24 |
| Numer rejestracyjny | WJ1854L |

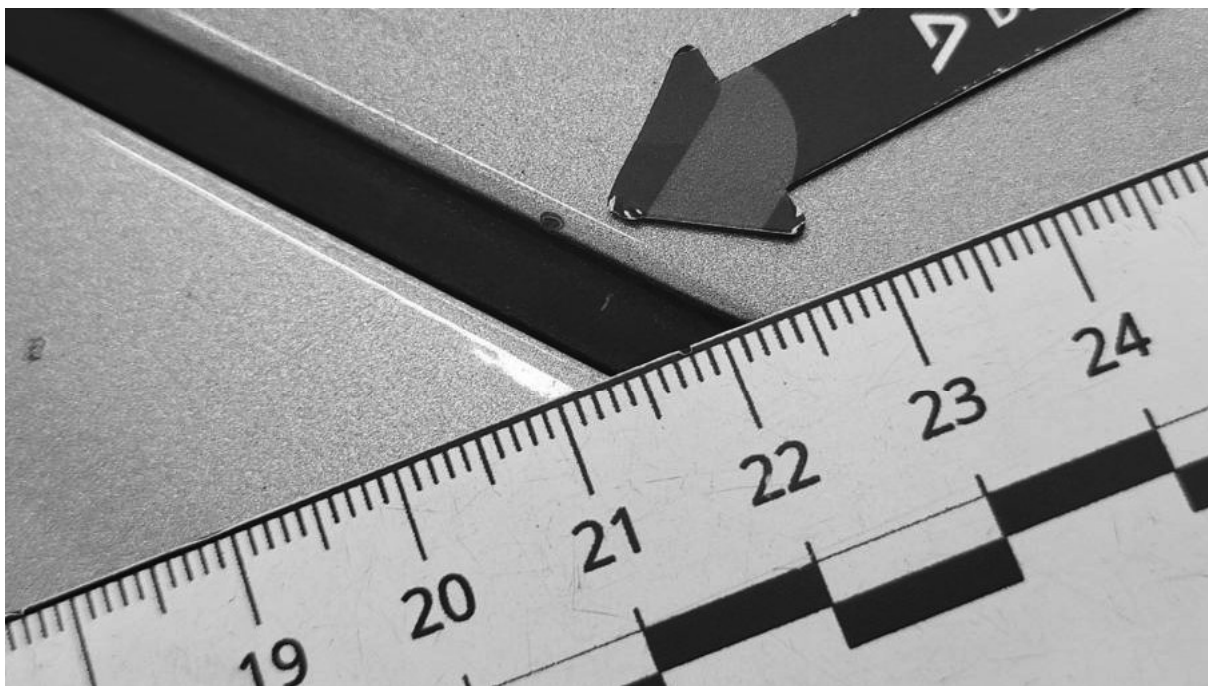
| Poz. | Nazwa pozycji | Opis uszkodzeń | Kwalifik. | Naprawa [rbg] |
|---|---|---|---|---|
| 2 | Pokrywa przednia | ślady korozji | NA | 0.5 |

Pokrywa komory silnika - Inne 1

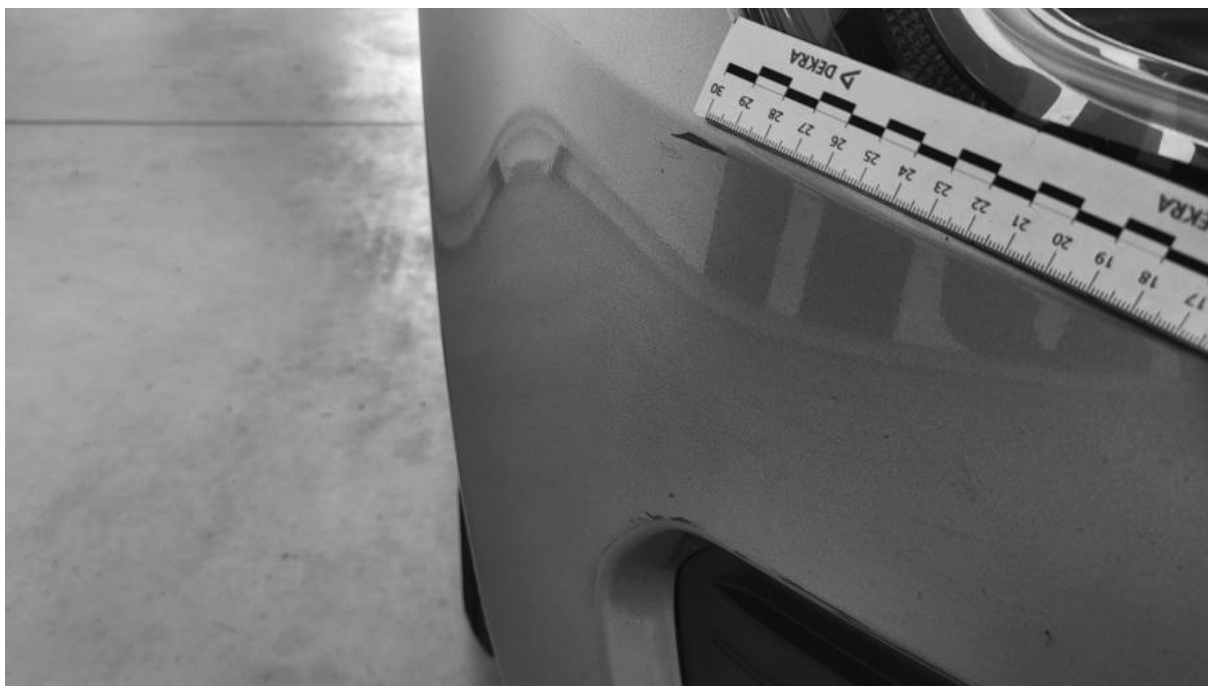
Zderzak - Rysa/odprysk 2

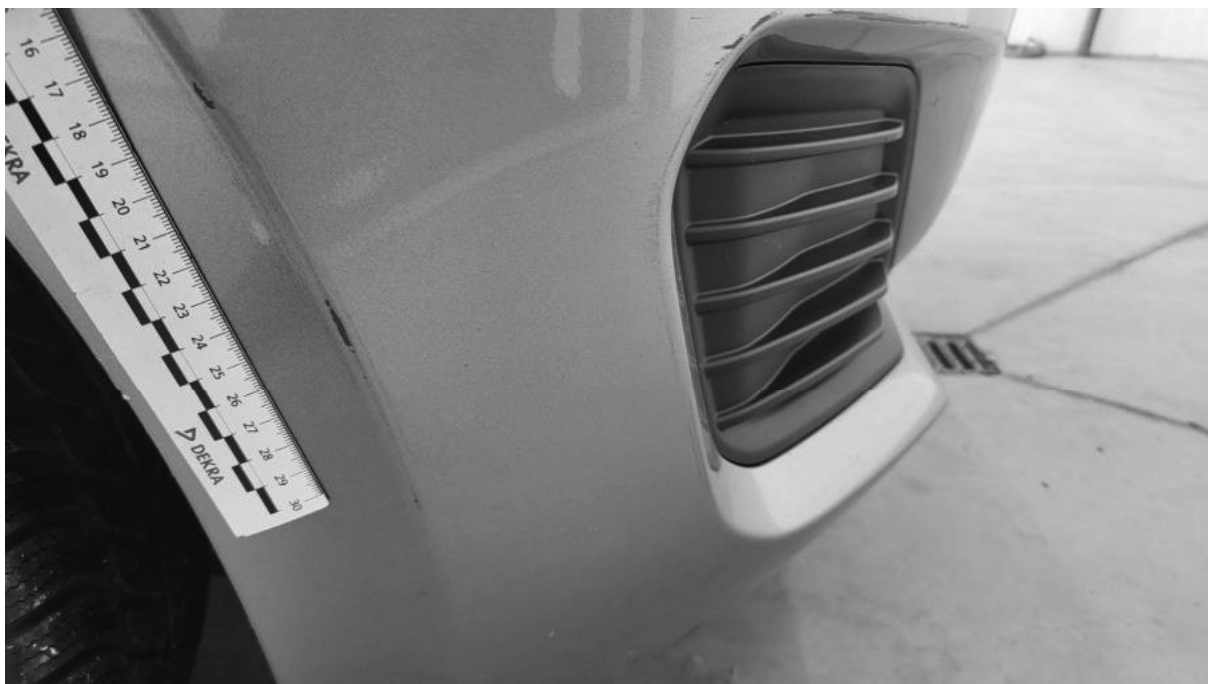
Zderzak() - Rysa/odprysk 3

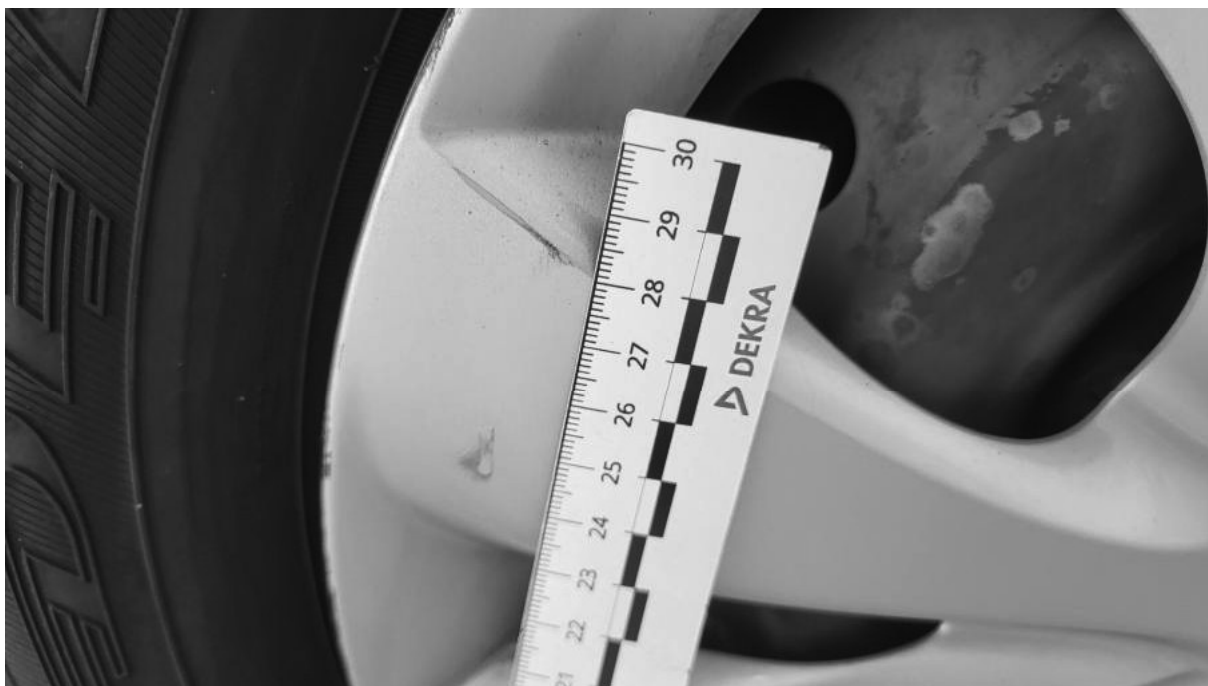
| Poz. | Nazwa pozycji | Opis uszkodzeń | Kwalifik. | Naprawa [rbg] |
|---|---|---|---|---|
| 16 | Kolpak koła przód R | zarysowanie | | |

Kołpak przedni P - Rysa/odprysk 1

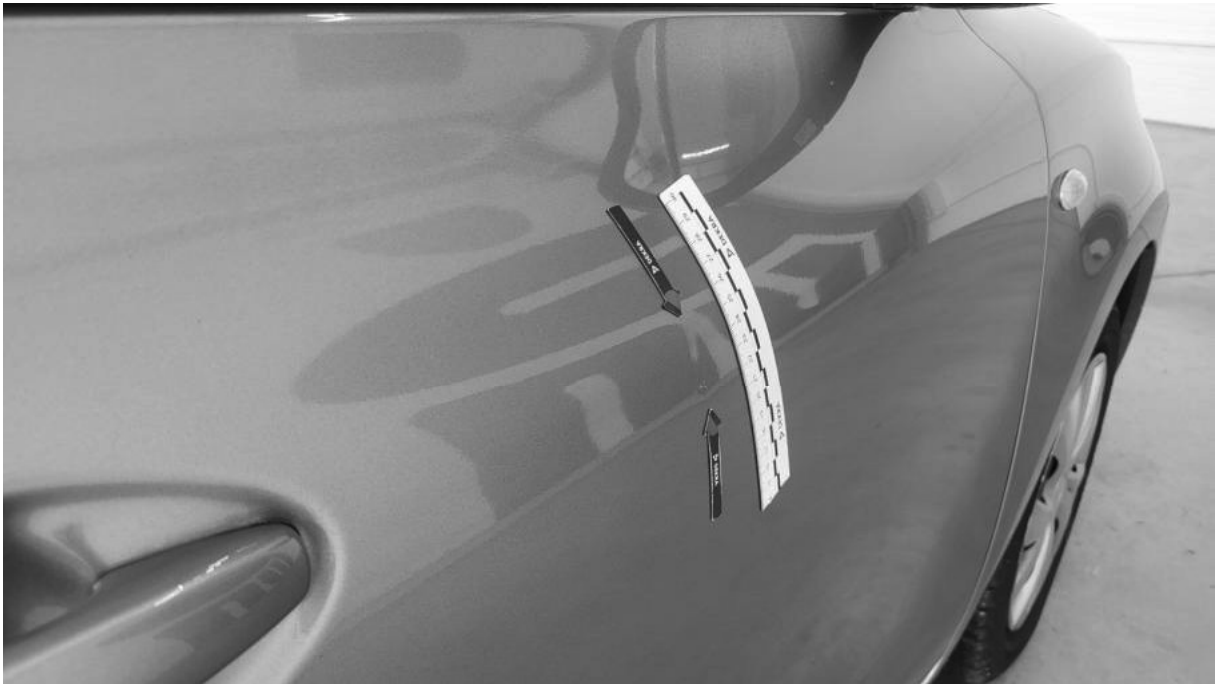
| Poz. | Nazwa pozycji | Opis uszkodzeń | Kwalifik. | Naprawa [rbg] |
|---|---|---|---|---|
| 4 | Drzwi przednie (nieuzbrojone) R | wgniecenie, rysa/odprysk | NA | 0.5 |

Drzwi przednie P - Wgniecenie/odkształcenie 1

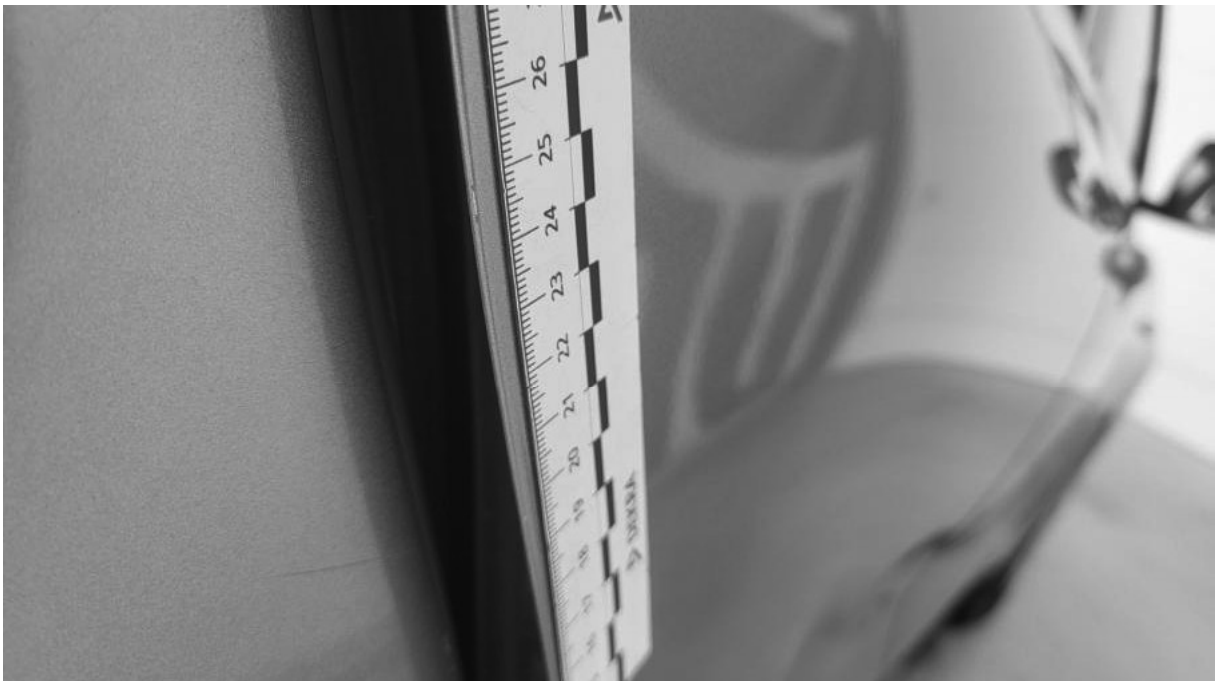
| Poz. | Nazwa pozycji | Opis uszkodzeń | Kwalifik. | Naprawa [rbg] |
|---|---|---|---|---|
| 5 | Drzwi tylne (nieuzbrojone) R | wgniecenie, rysa/odprysk | NA | 0.5 |

Drzwi tylne P - Rysa/odprysk 1

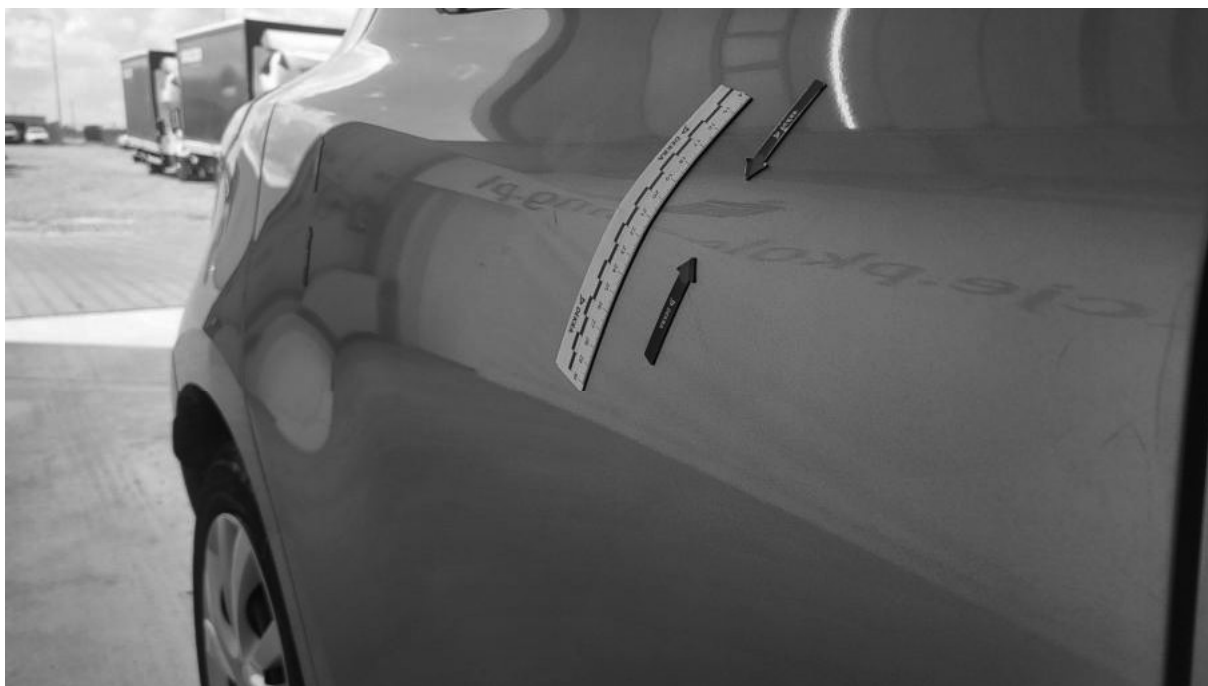
Drzwi tylne P - Wgniecenie/odkształcenie 1

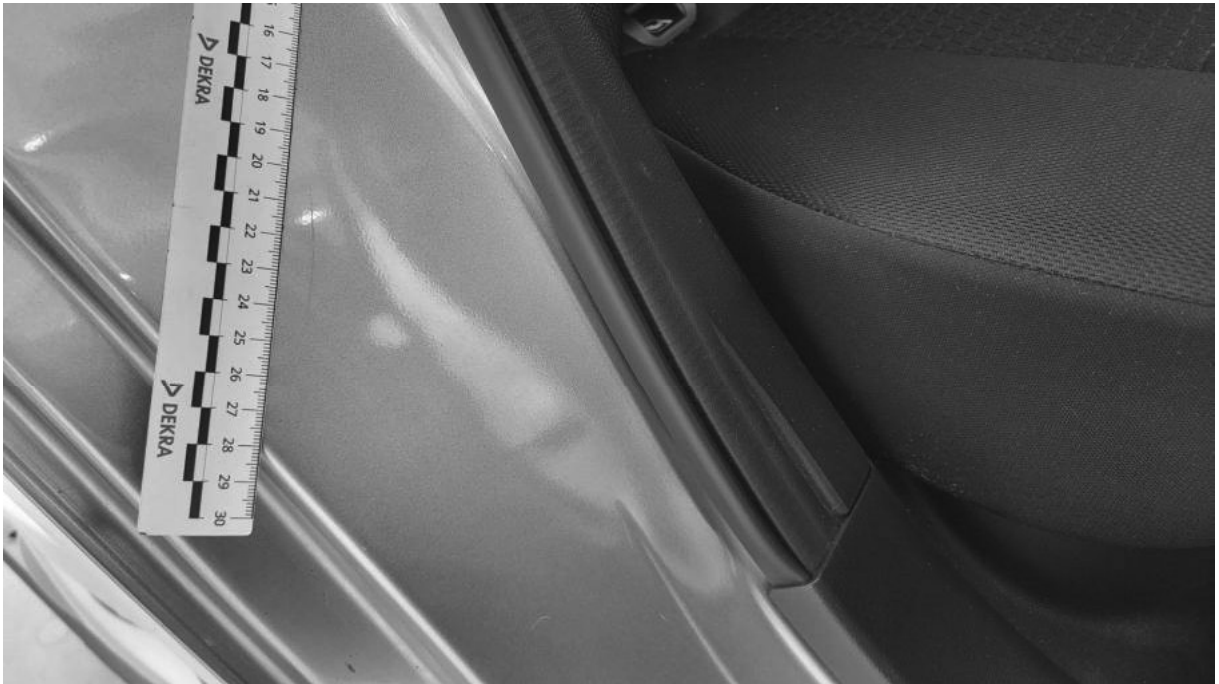
| Poz. | Nazwa pozycji | Opis uszkodzeń | Kwalifik. | Naprawa [rbg] |
|---|---|---|---|---|
| 13 | Błotnik tylny R | wgniecenie, rysa/odprysk | | |

Błotnik tylny P / Ściana boczna P - Rysa/odprysk 1

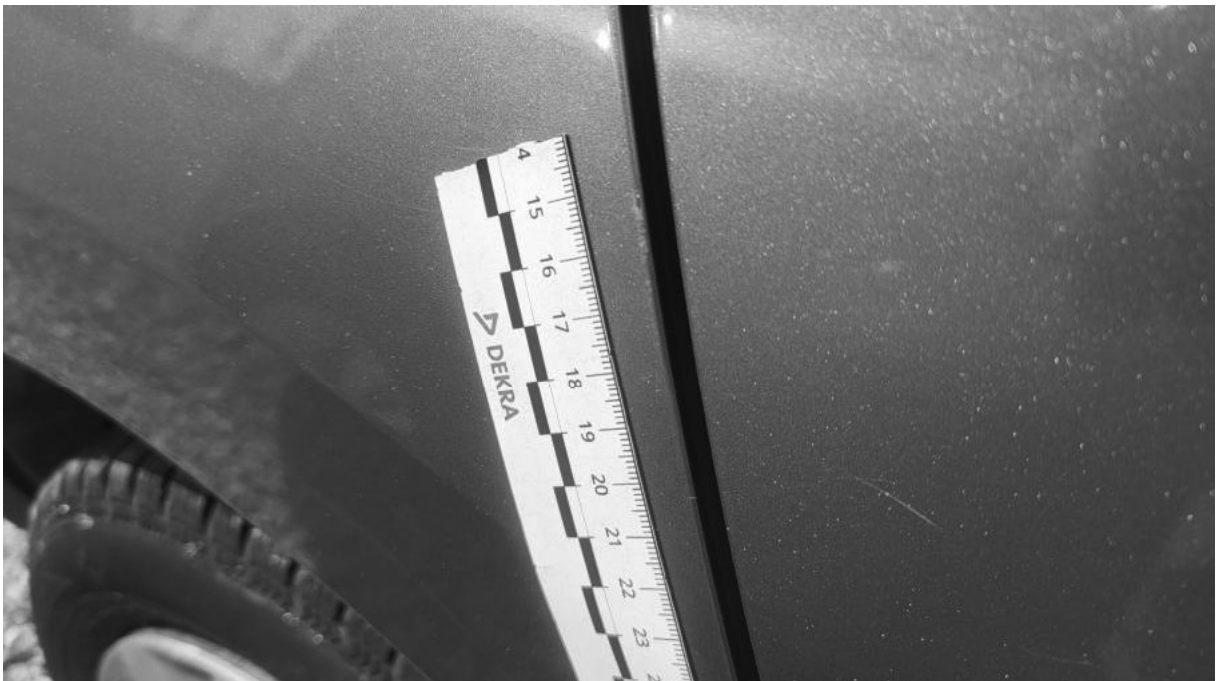
Błotnik tylny P / Ściana boczna P - Rysa/odprysk 2

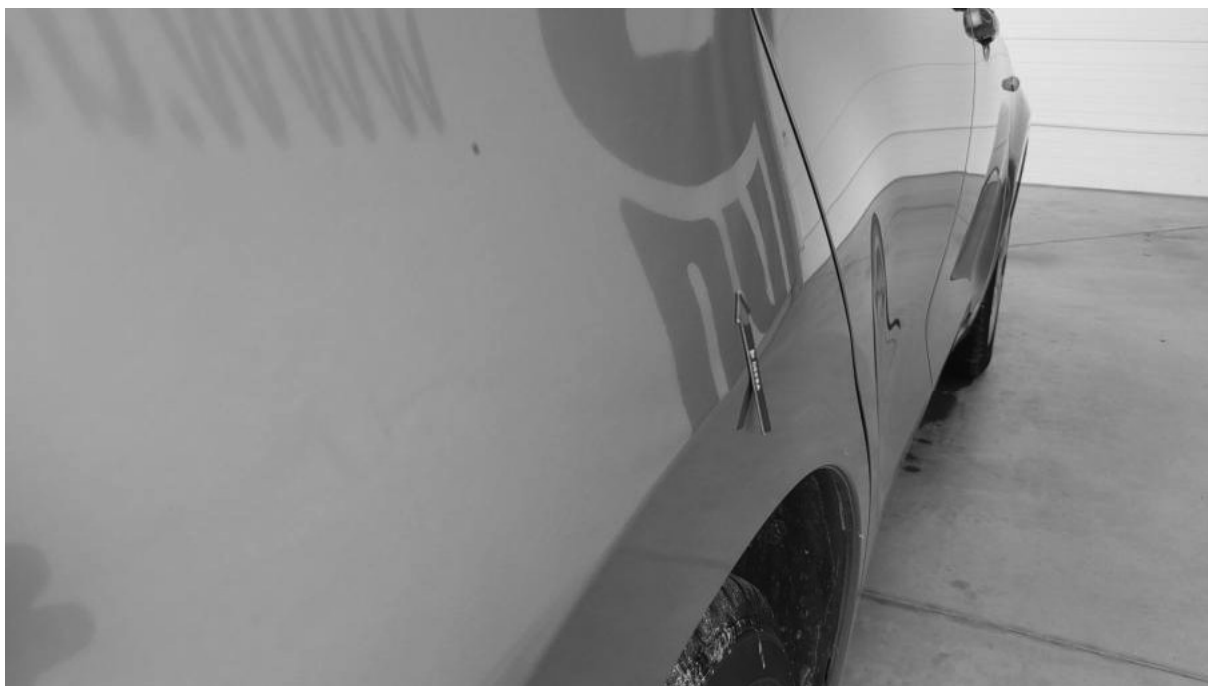
Błotnik tylny P / Ściana boczna P - Wgniecenie/odkształcenie 1

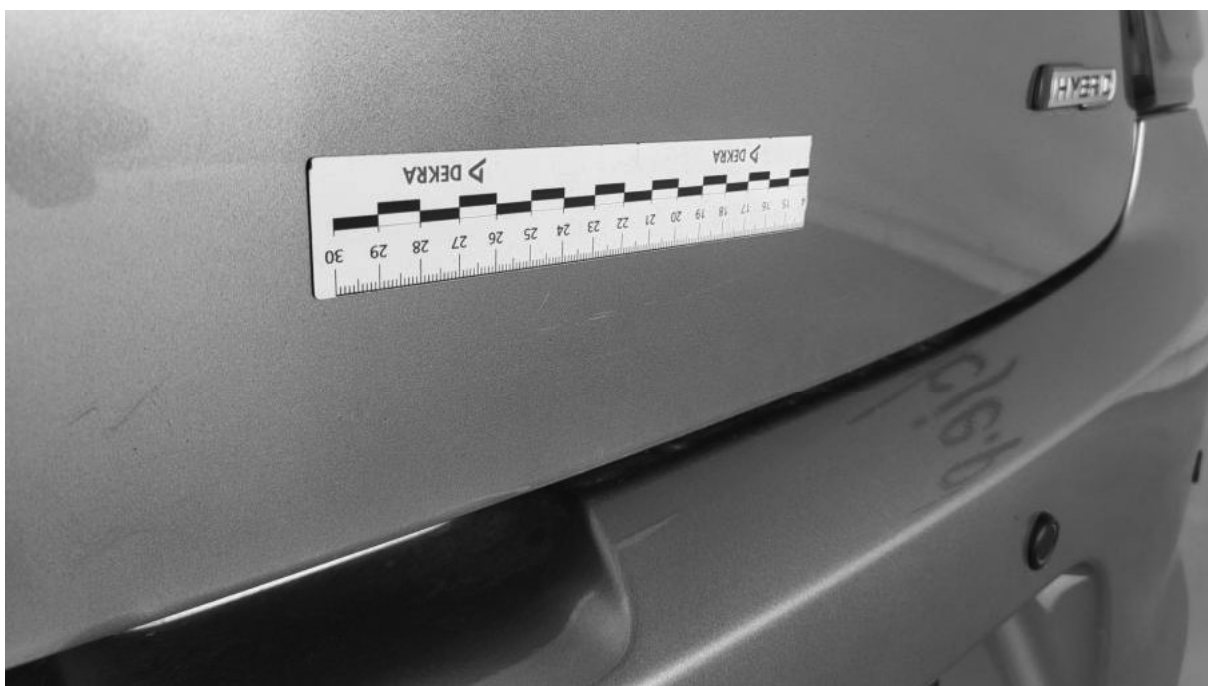
| Poz. | Nazwa pozycji | Opis uszkodzeń | Kwalifik. | Naprawa [rbg] |
|---|---|---|---|---|
| 14 | Pokrywa tylna | grafika reklamowa, , rysa/odprysk | | |

Pokrywy bagażnika - Rysa/odprysk 1

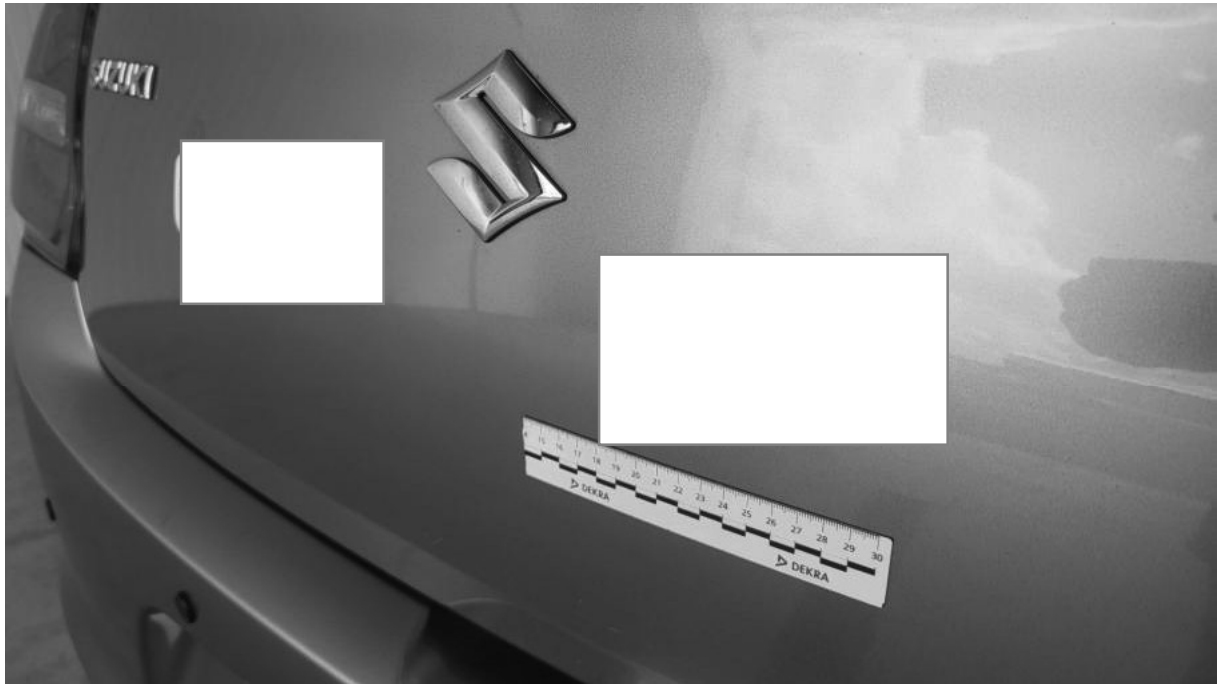
Pokrywy bagażnika - Inne 1

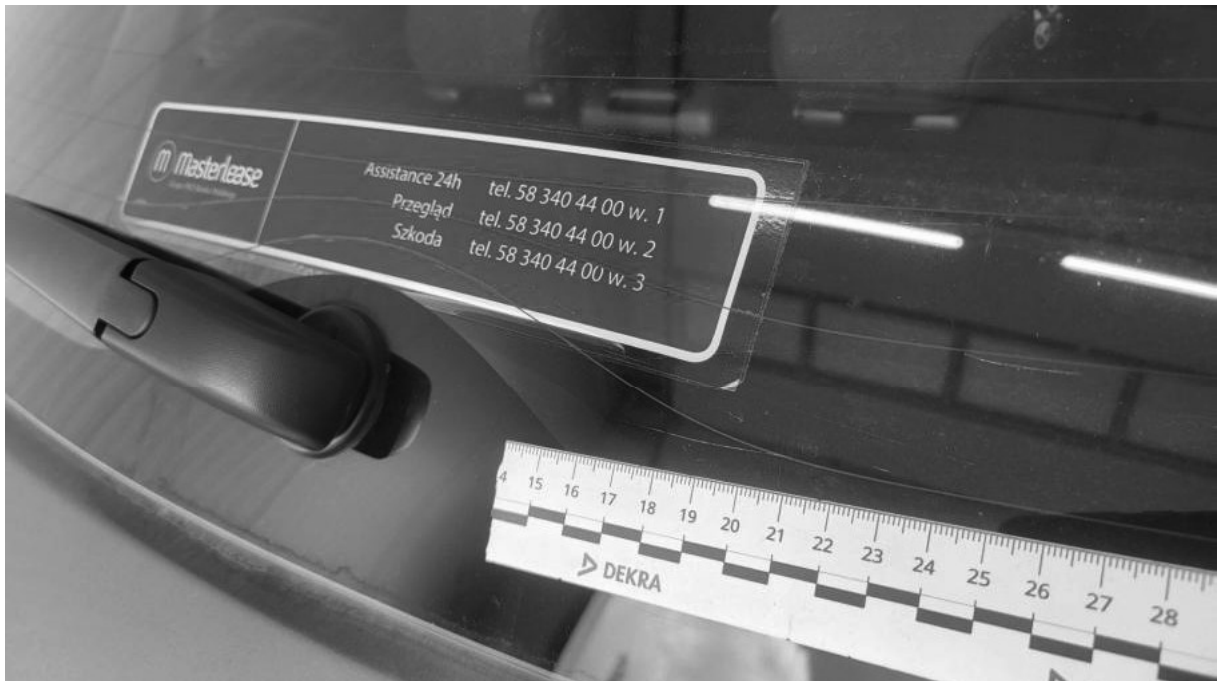
| Poz. | Nazwa pozycji | Opis uszkodzeń | Kwalifik. | Naprawa [rbg] |
|---|---|---|---|---|
| 15 | Szyba tylna ogrzewana/barwiona | zarysowanie | | |

Szyba tylna - Rysa/odprysk 1

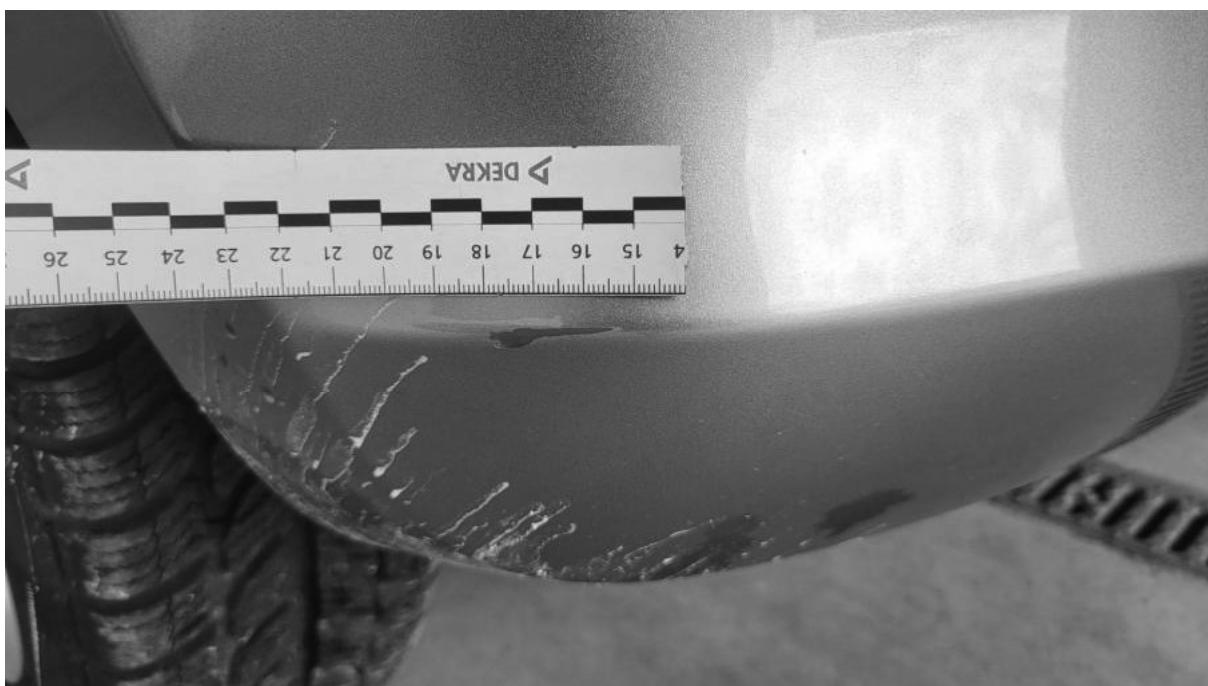
Zderzak tylny - Rysa/odprysk 2

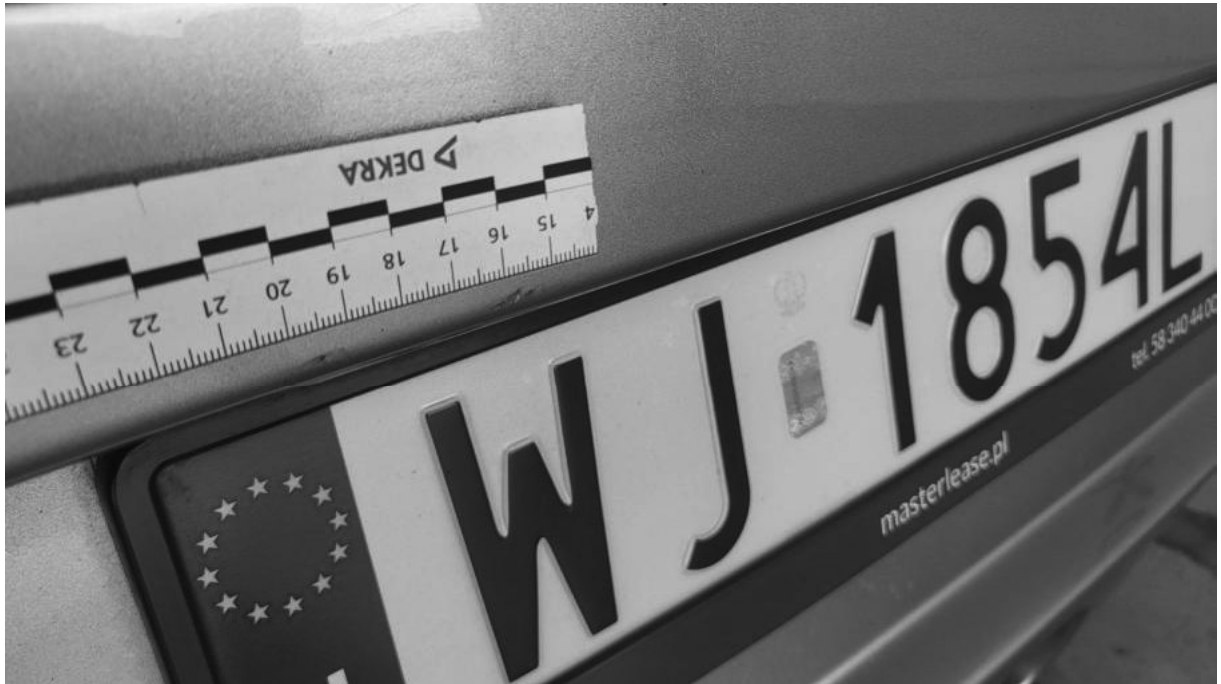
Zderzak tylny() - Rysa/odprysk 3

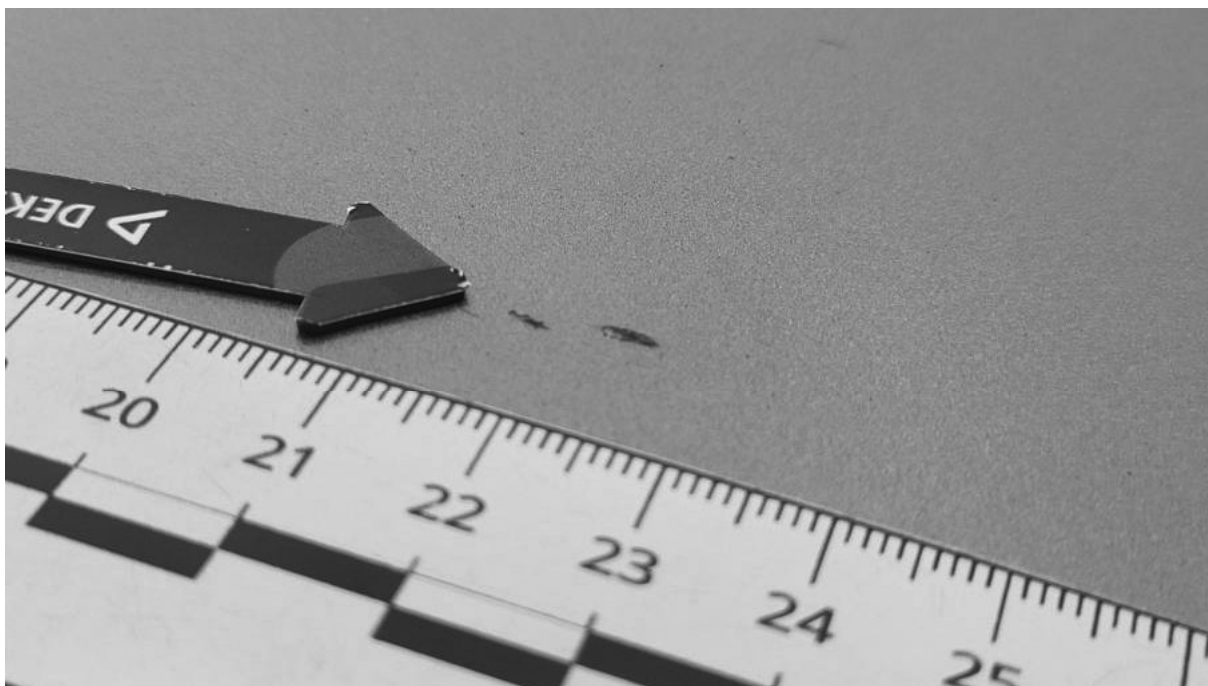
| Poz. | Nazwa pozycji | Opis uszkodzeń | Kwalifik. | Naprawa [rbg] |
|---|---|---|---|---|
| 3 | Dach | ślady korozji | NA | 0.5 |

Dach - Inne 1

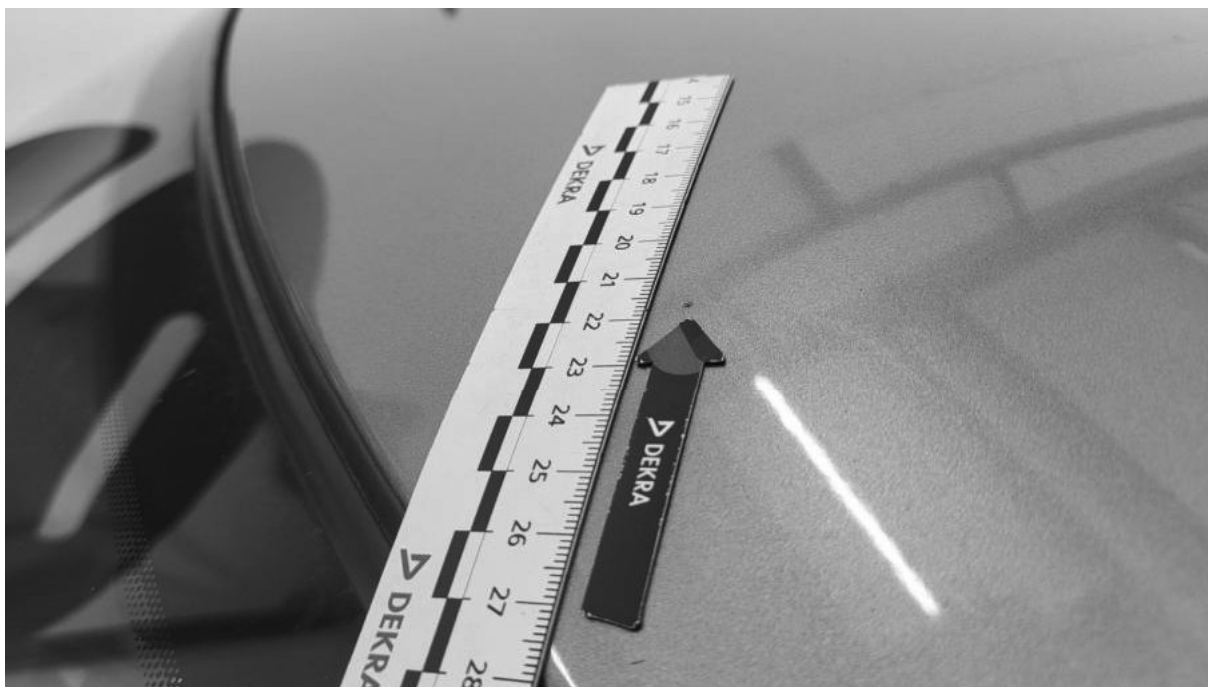
Dach - Inne 2

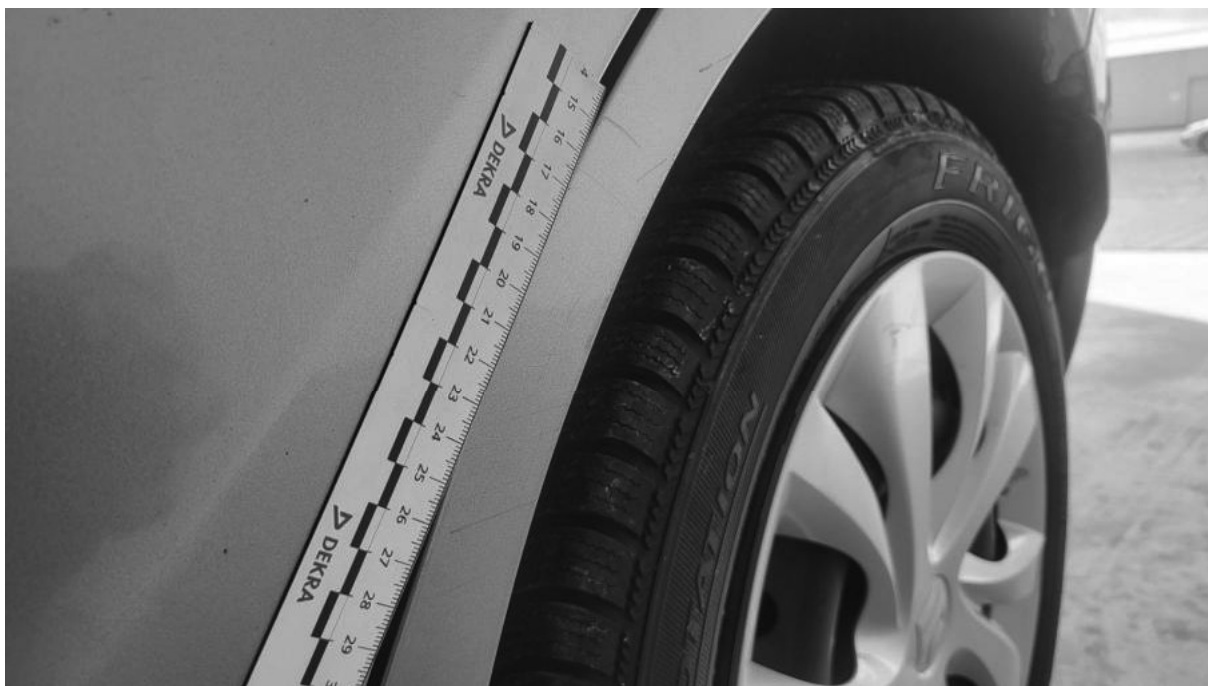
| Poz. | Nazwa pozycji | Opis uszkodzeń | Kwalifik. | Naprawa [rbg] |
|---|---|---|---|---|
| 12 | Błotnik tylny L | wgniecenie, zarysowanie | | |

Błotnik tylny L / Ściana boczna L - Rysa/odprysk 1

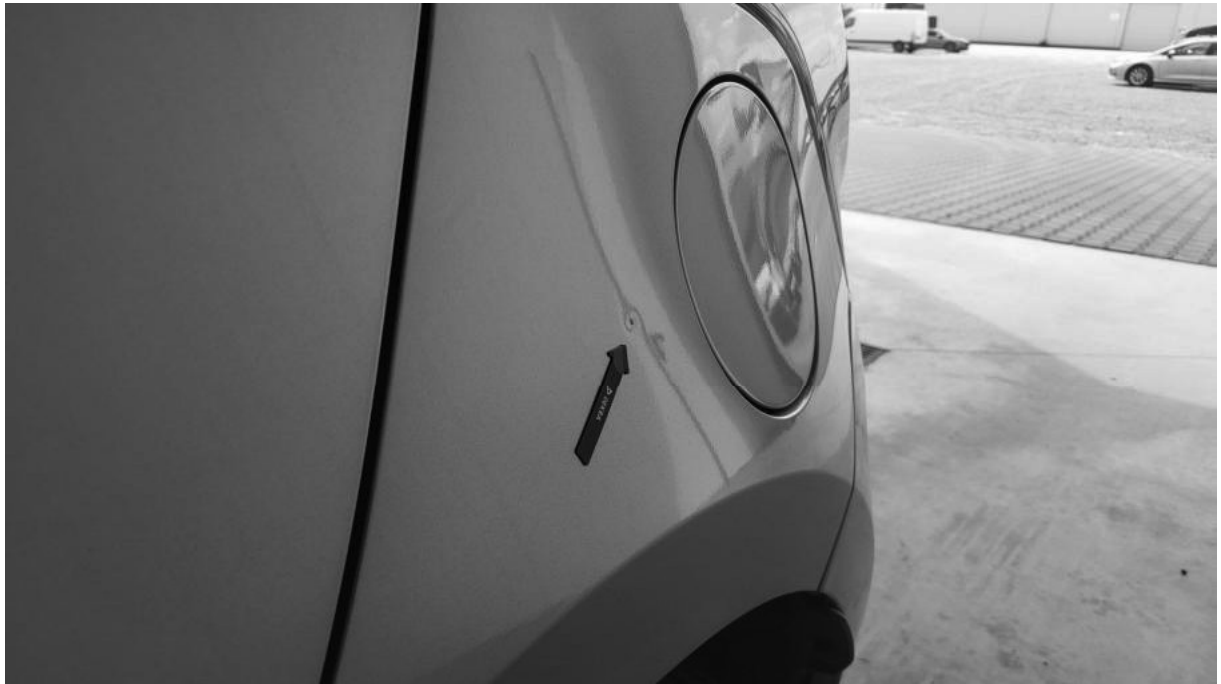
Błotnik tylny L / Ściana boczna L - Wgniecenie/odkształcenie 1

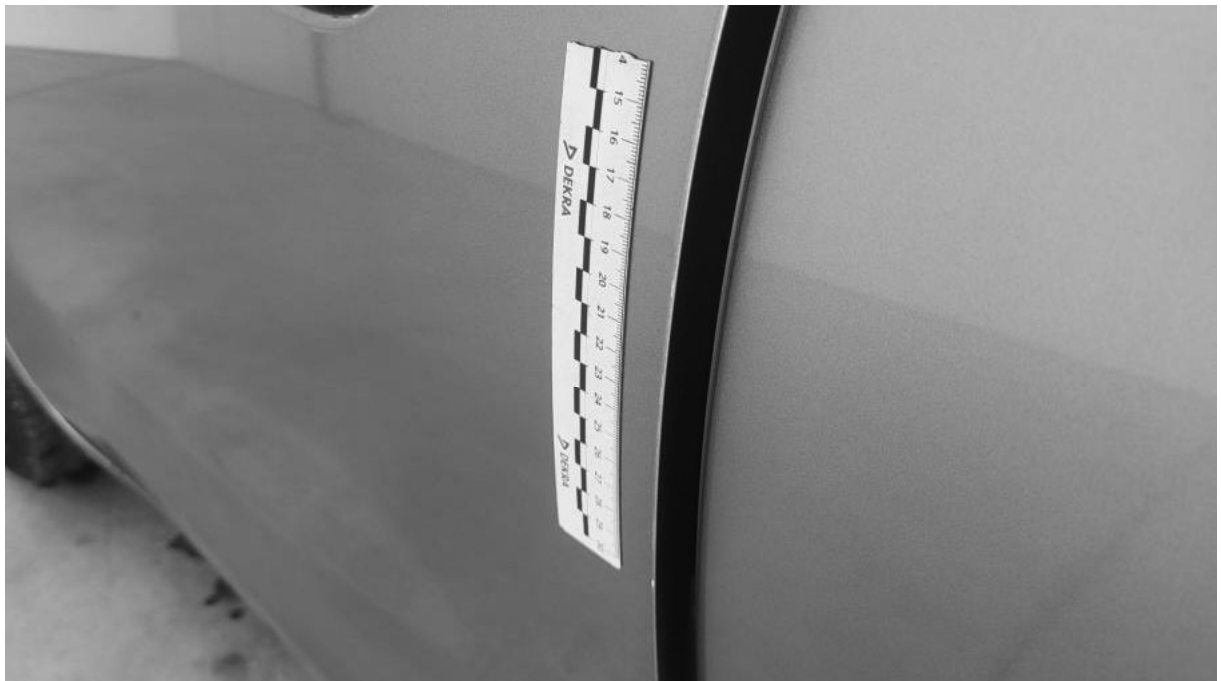
| Poz. | Nazwa pozycji | Opis uszkodzeń | Kwalifik. | Naprawa [rbg] |
|---|---|---|---|---|
| 7 | Drzwi przednie (nieuzbrojone) L | rysa/odprysk, wgniecenie | | |

Drzwi przed L - Rysa/odprysk 1

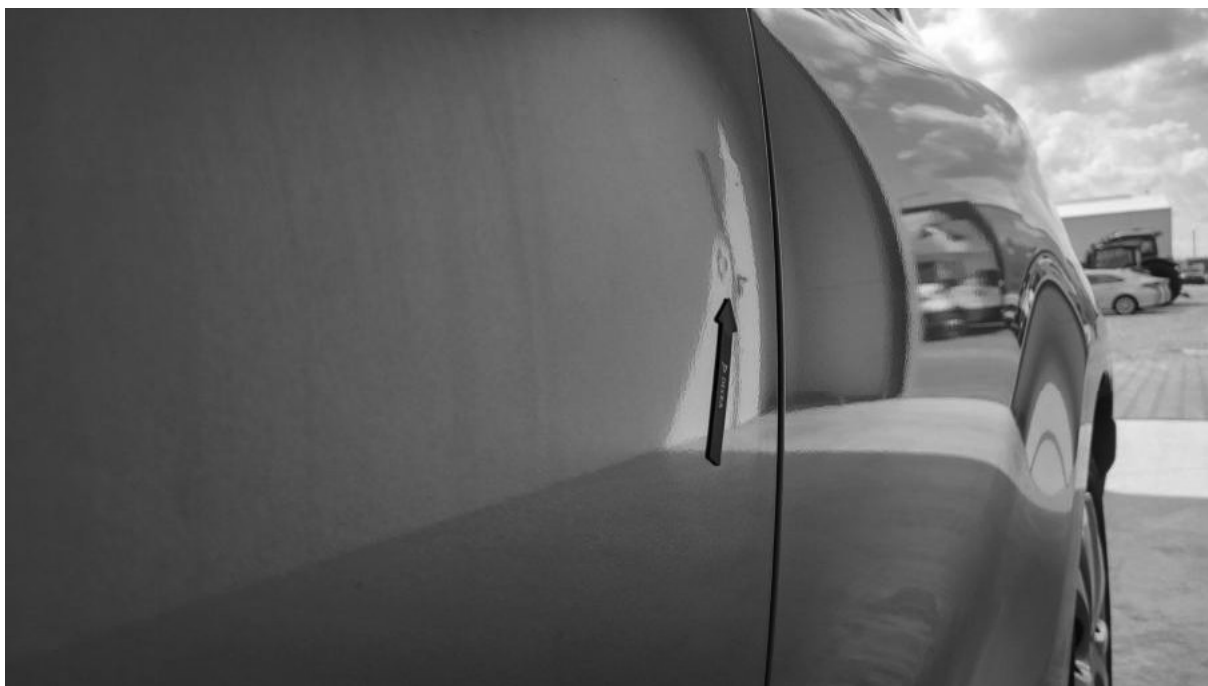
Drzwi przed L - Wgniecenie/odkształcenie 1

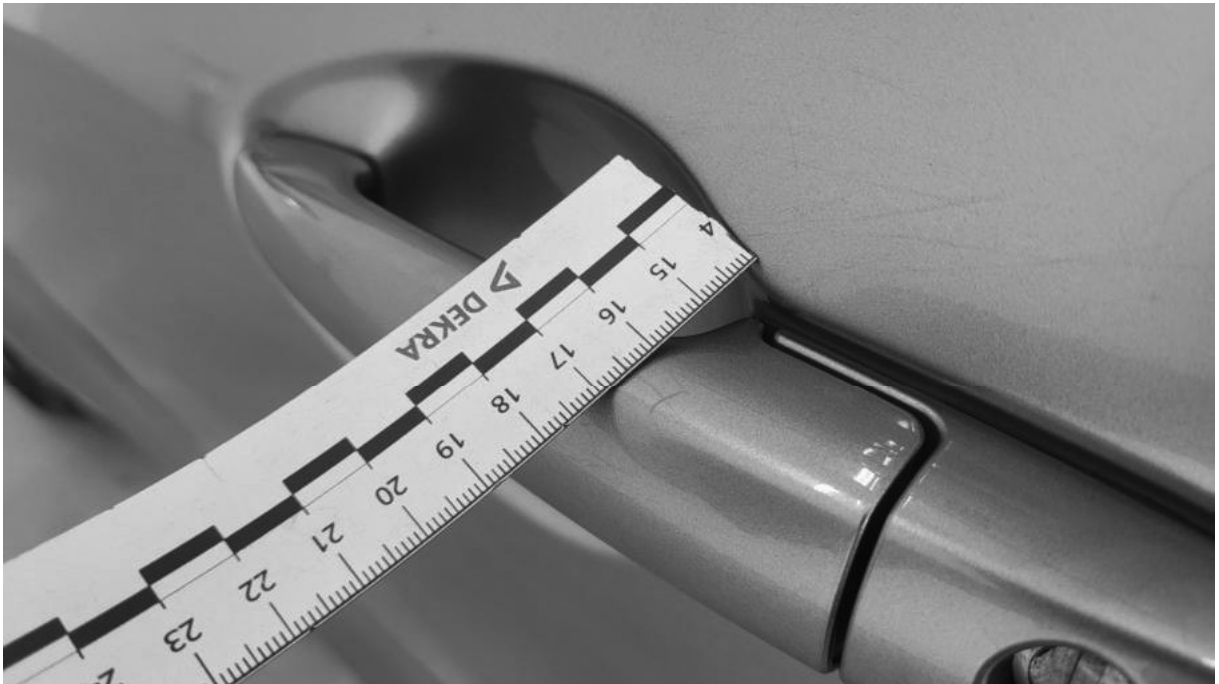
| Poz. | Nazwa pozycji | Opis uszkodzeń | Kwalifik. | Naprawa [rbg] |
|---|---|---|---|---|
| 8 | Klamka zewnętrzna drzwi przednich L | zarysowanie | | |

Klamka drzwi prz L - Rysa/odprysk 1

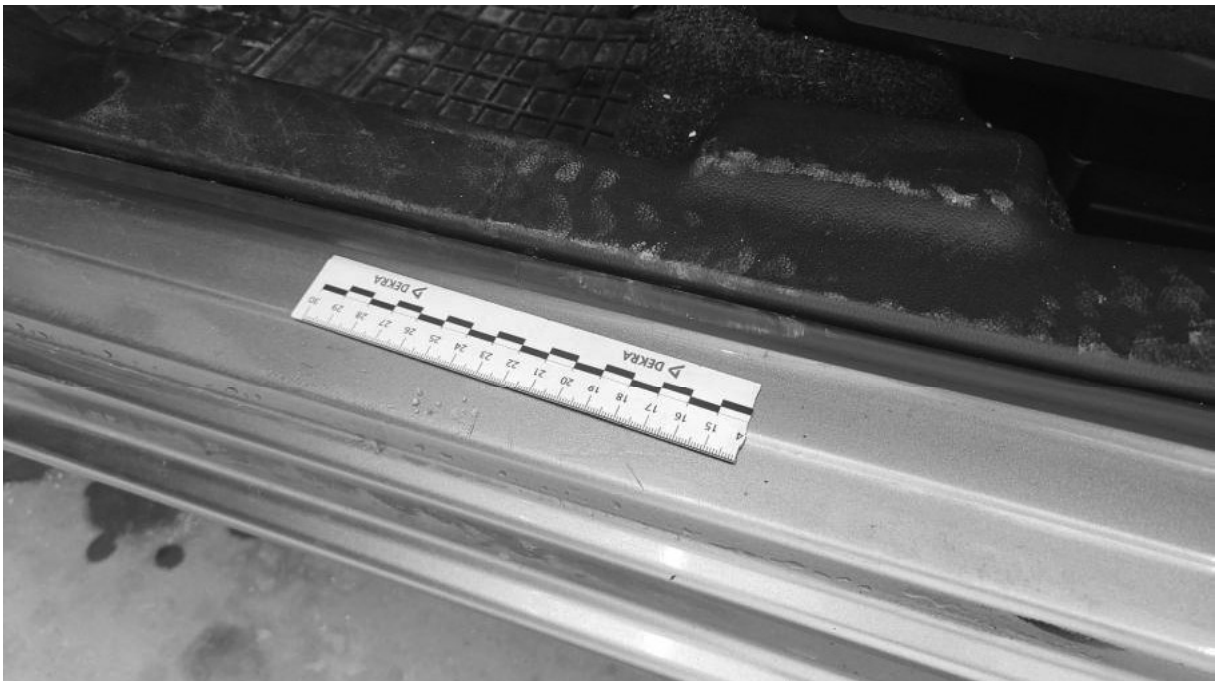
| Poz. | Nazwa pozycji | Opis uszkodzeń | Kwalifik. | Naprawa [rbg] |
|---|---|---|---|---|
| 10 | Próg L | zarysowanie | | |

Próg L - Rysa/odprysk 1

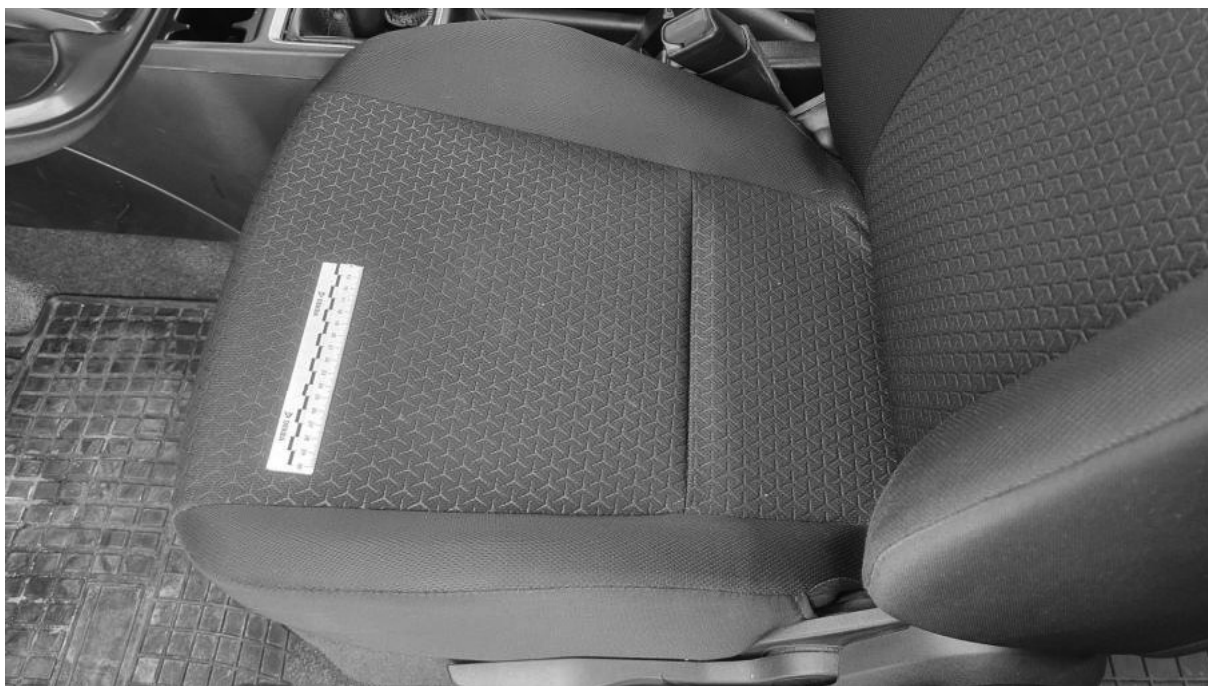
Fotel prz. lew. - Inne 1

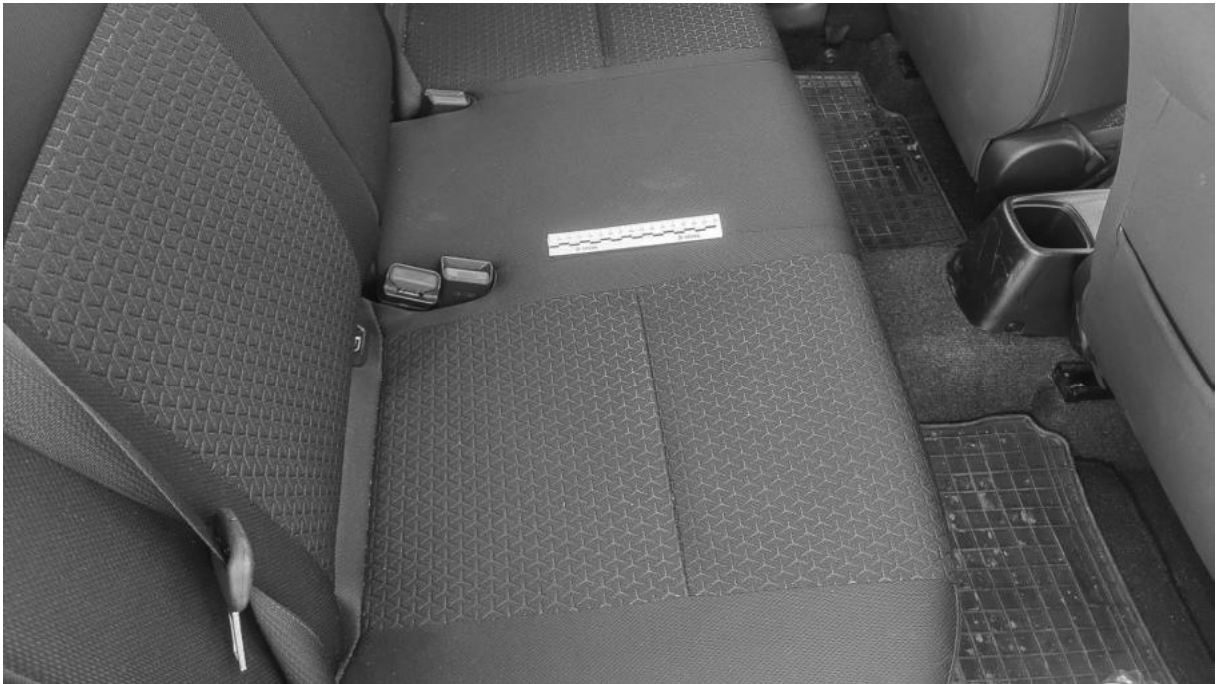
Kanapa tyl. - Inne 1

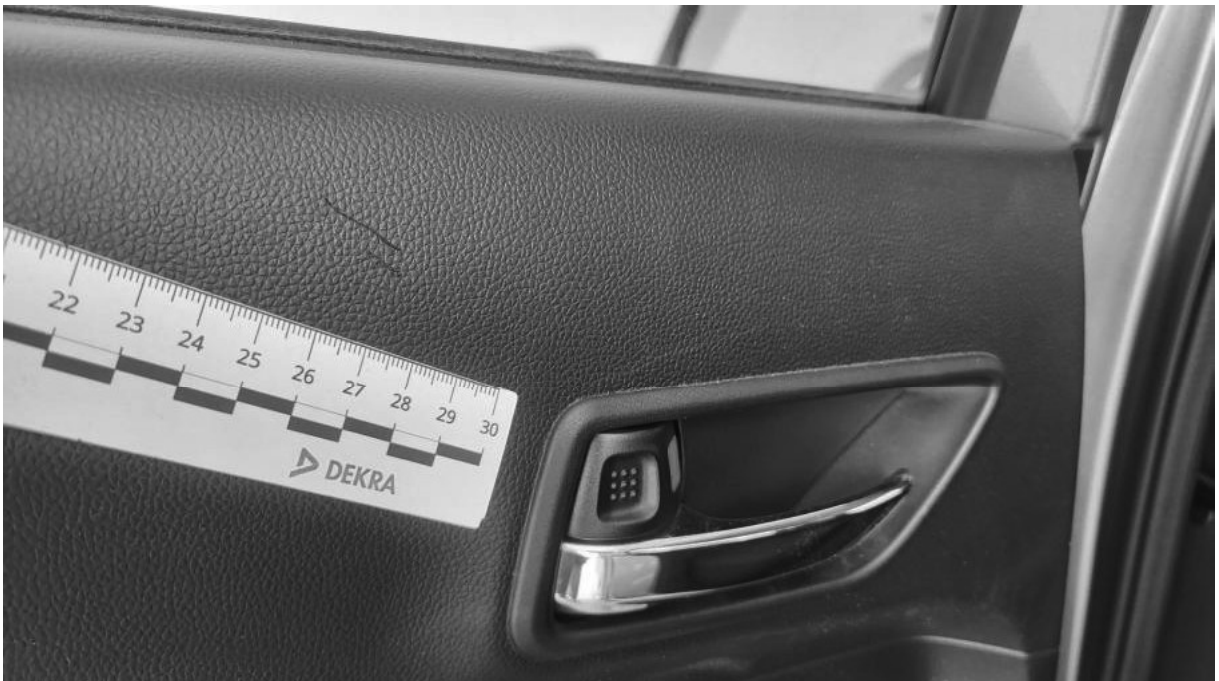
Tapicerka drzwi tylnych L - Rysa/odprysk 1

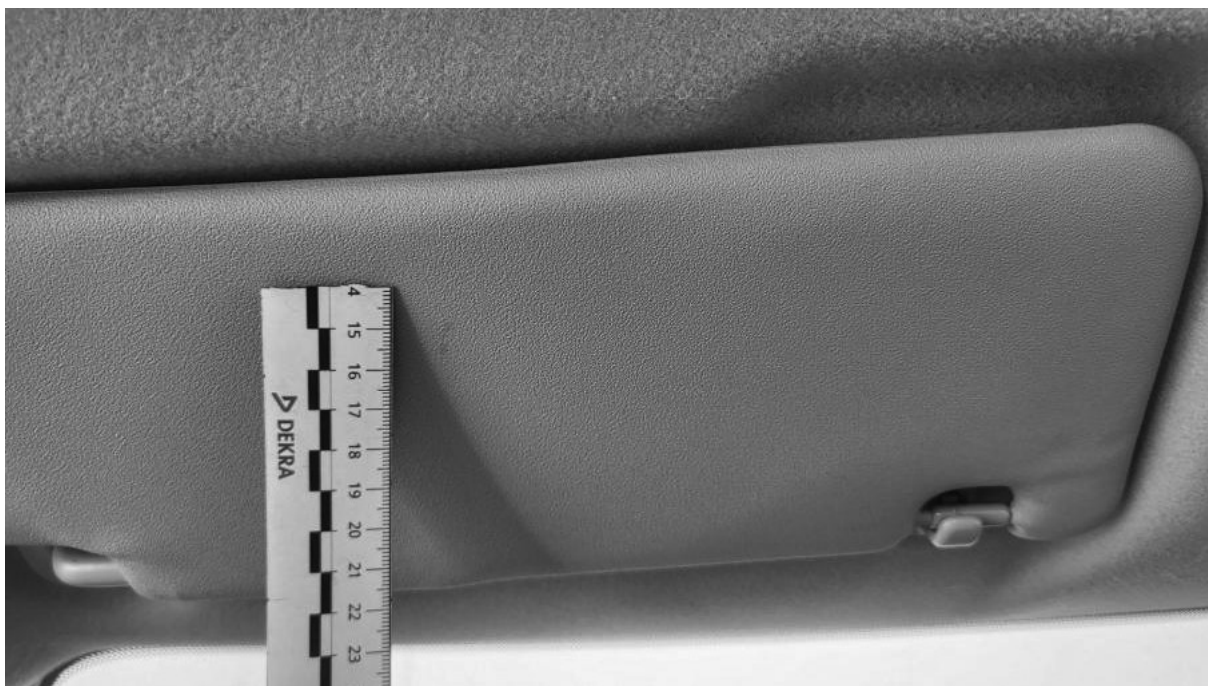
Ostona p/słoneczna lewa - Inne 1
