## Raport z oględzin pojazdu

| Numer raportu | 439369/8/26-9544 | Data raportu | 10-08-2026 |

| Marka, model | SUZUKI Swift 20-24 |
| Numer rejestracyjny | WJ1857L |

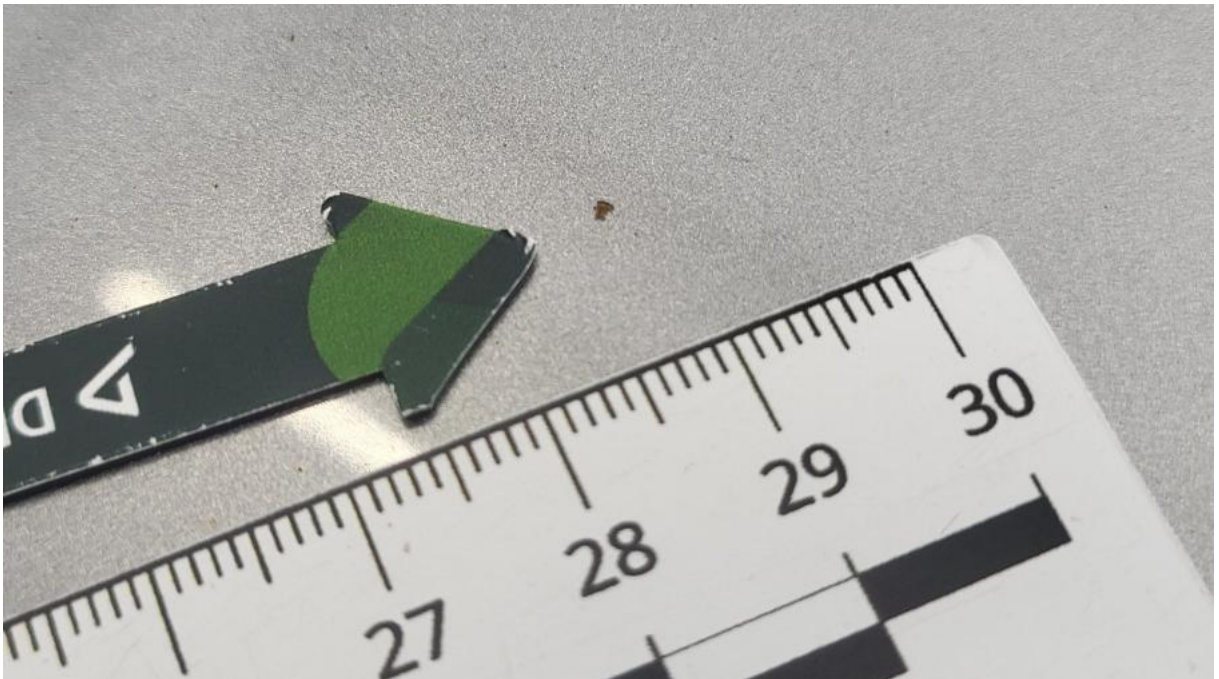
**Fot. 40**

| Poz. | Nazwa pozycji | Opis uszkodzeń | Kwalifik. | Naprawa [rbg] |
|---|---|---|---|---|
| 2 | Pokrywa przednia | ślady korozji | NA | 0.5 |

Pokrywa komory silnika - Inne 1

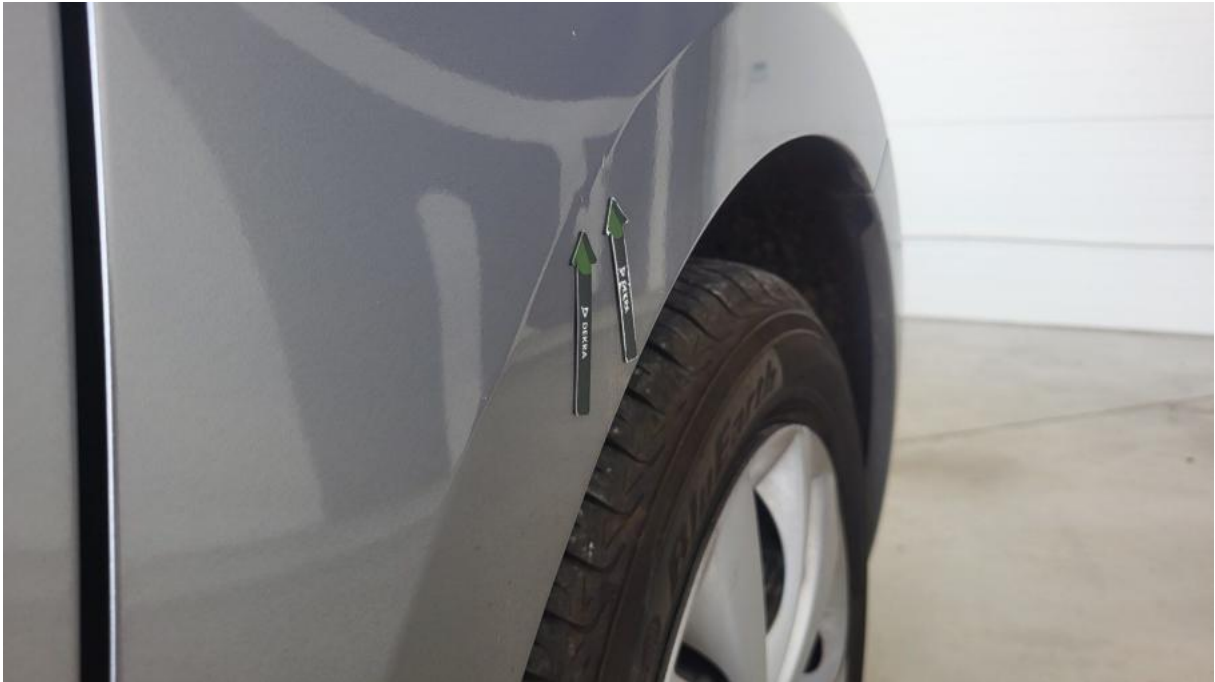
**Fot. 41**

| Poz. | Nazwa pozycji | Opis uszkodzeń | Kwalifik. | Naprawa [rbg] |
|---|---|---|---|---|
| 9 | Łotnik przedni R | wgniecenie | | |

Błotnik przedni P - Wgniecenie/odkształcenie 1

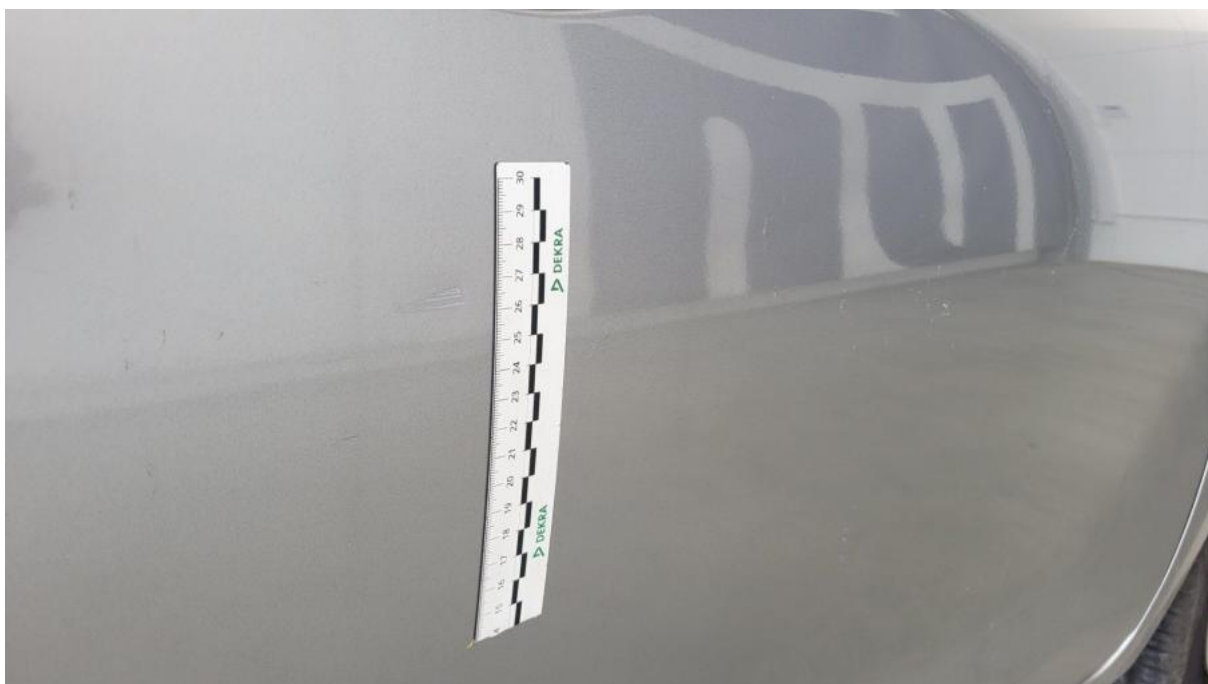
**Fot. 43**

| Poz. | Nazwa pozycji | Opis uszkodzeń | Kwalifik. | Naprawa [rbg] |
|---|---|---|---|---|
| 4 | Drzwi przednie (nieuzbrojone) R | wgniecenie, zarysowanie | NA | 0.5 |

Drzwi przednie P - Rysa/odprysk 1

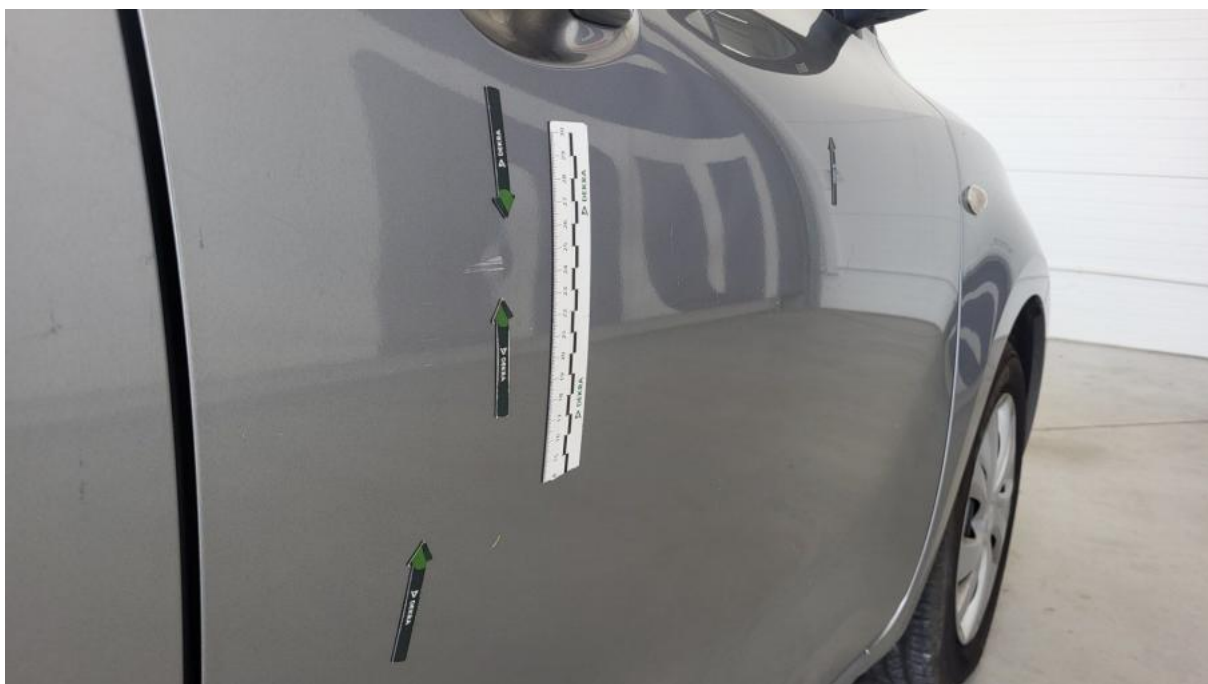
**Fot. 44**

Drzwi przednie P - Wgniecenie/odkształcenie 1

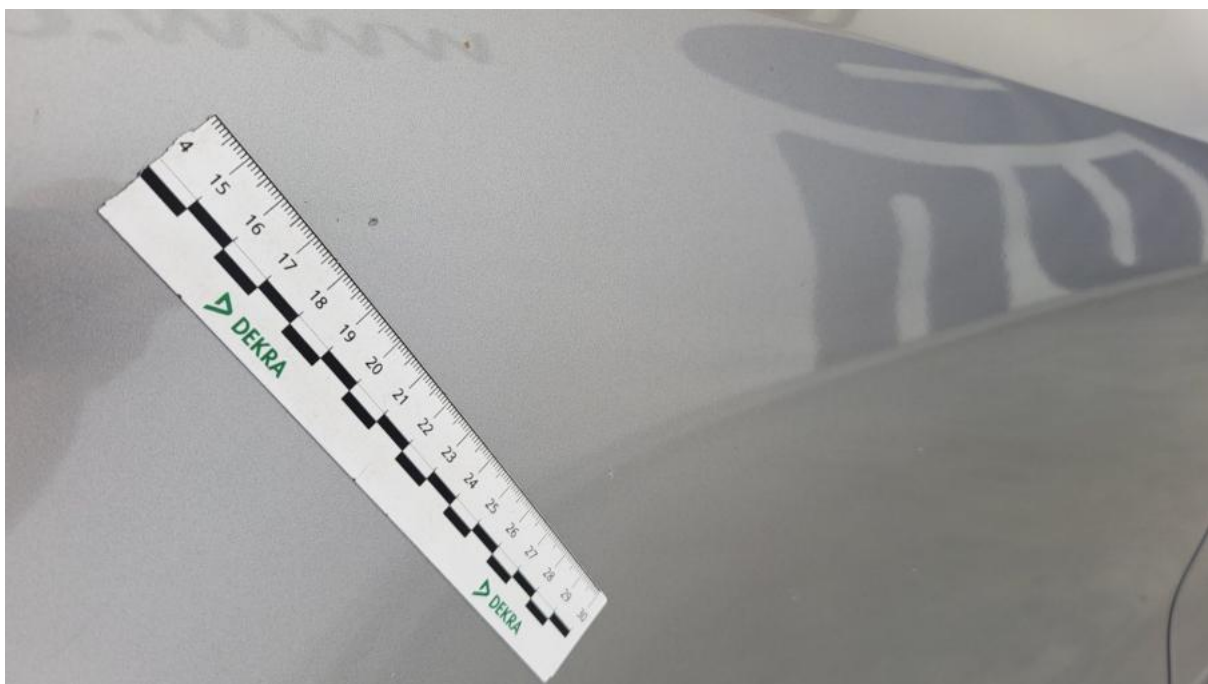
**Fot. 45**

| Poz. | Nazwa pozycji | Opis uszkodzeń | Kwalifik. | Naprawa [rbg] |
|---|---|---|---|---|
| 6 | Drzwi tylne (nieuzbrojone) R | wgniecenie, rysa/odprysk | NA | 0.5 |

Drzwi tylne P - Rysa/odprysk 1

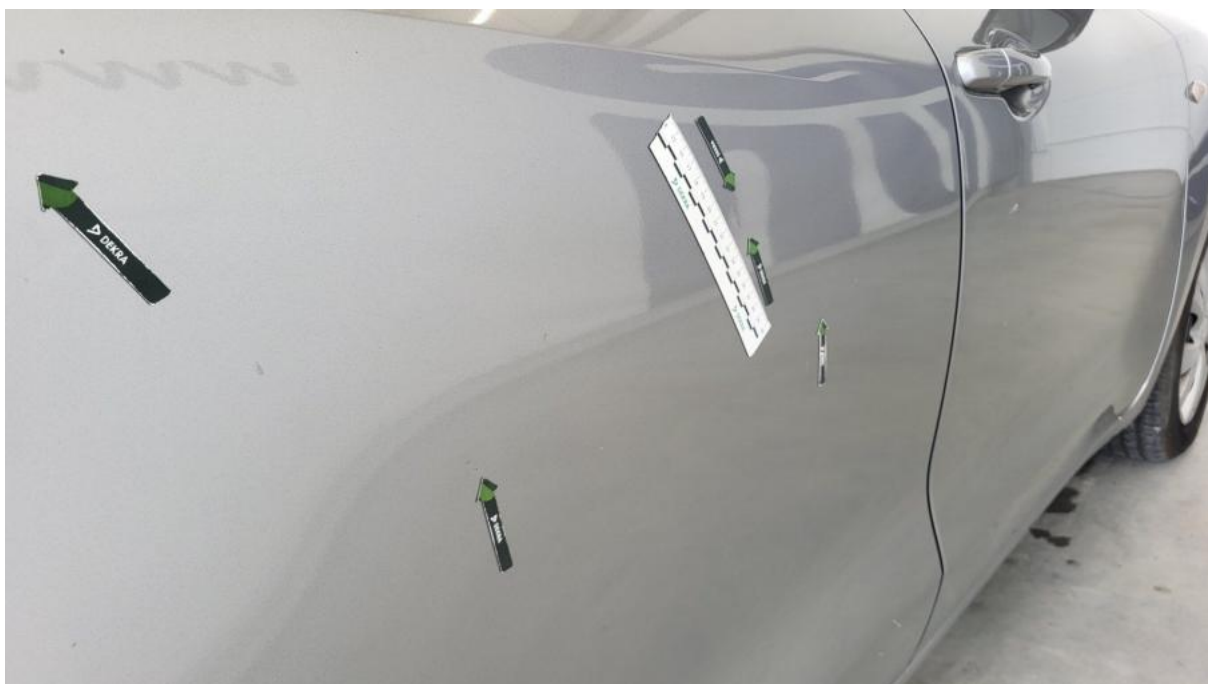
**Fot. 46**

Drzwi tylne P - Wgniecenie/odkształcenie 1

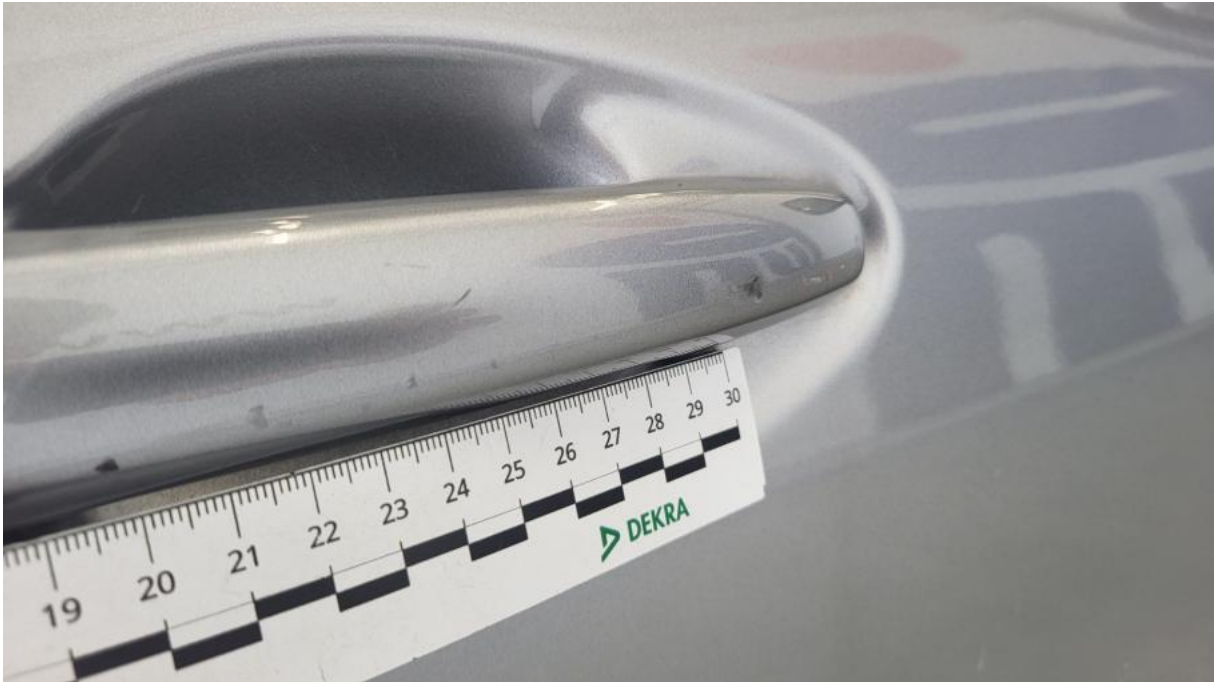
**Fot. 47**

| Poz. | Nazwa pozycji | Opis uszkodzeń | Kwalifik. | Naprawa [rbg] |
|---|---|---|---|---|
| 11 | Klamka zewnętrzna drzwi przednich R | zarysowanie | | |

Klamka drzwi prz P - Rysa/odprysk 1

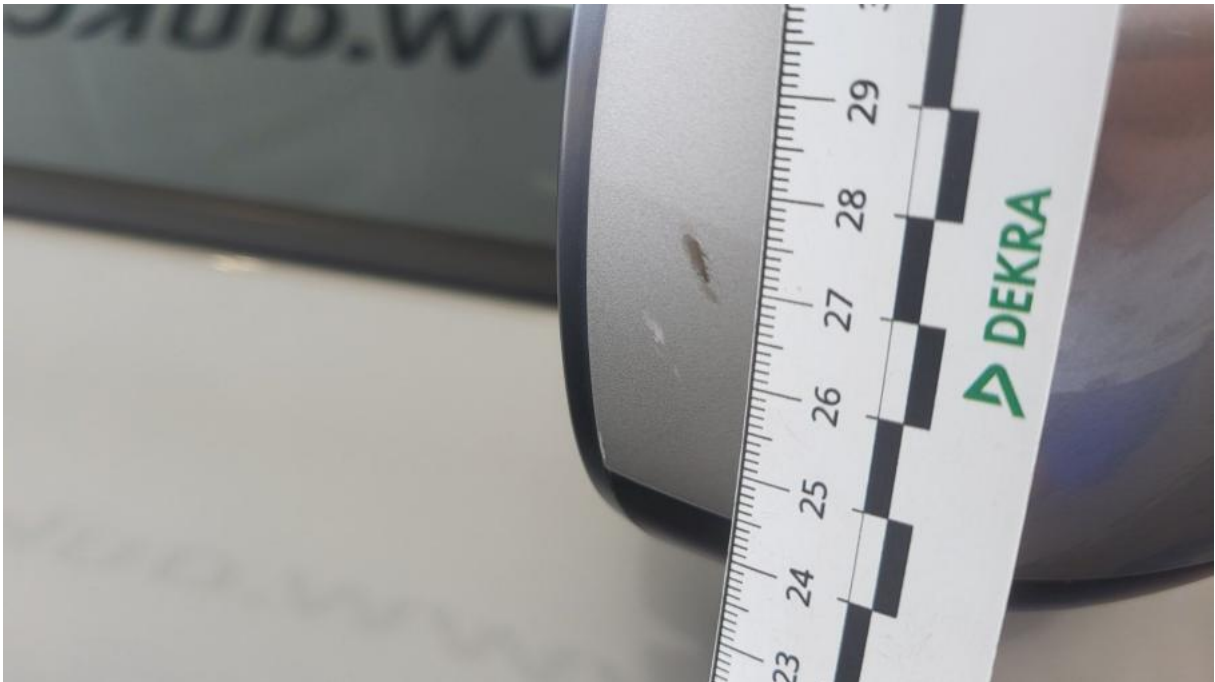
**Fot. 48**

| Poz. | Nazwa pozycji | Opis uszkodzeń | Kwalifik. | Naprawa [rbg] |
|---|---|---|---|---|
| 13 | Oslona lusterka zewnętrznego R | zarysowanie | | |

Lusterko zew P - Rysa/odprysk 1

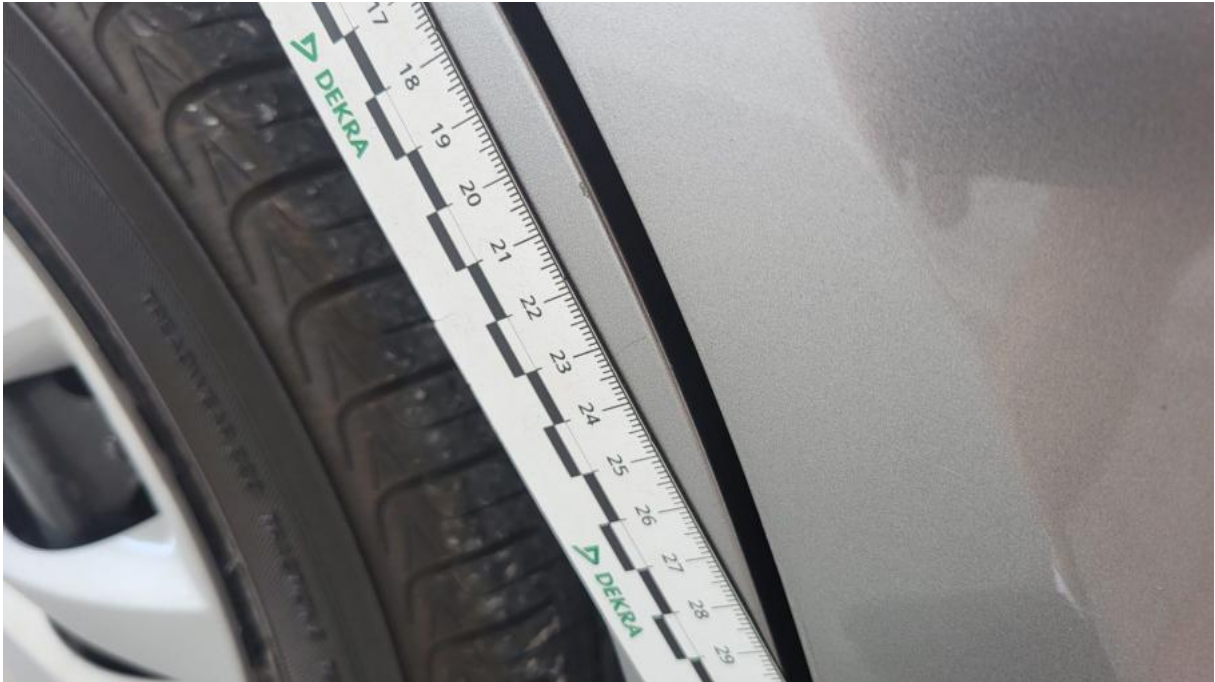
**Fot. 49**

| Poz. | Nazwa pozycji | Opis uszkodzeń | Kwalifik. | Naprawa [rbg] |
|---|---|---|---|---|
| 8 | Łotnik tylny R | wgniecenie, zarysowanie | NA | 0.5 |

Błotnik tylny P / Ściana boczna P - Rysa/odprysk 1

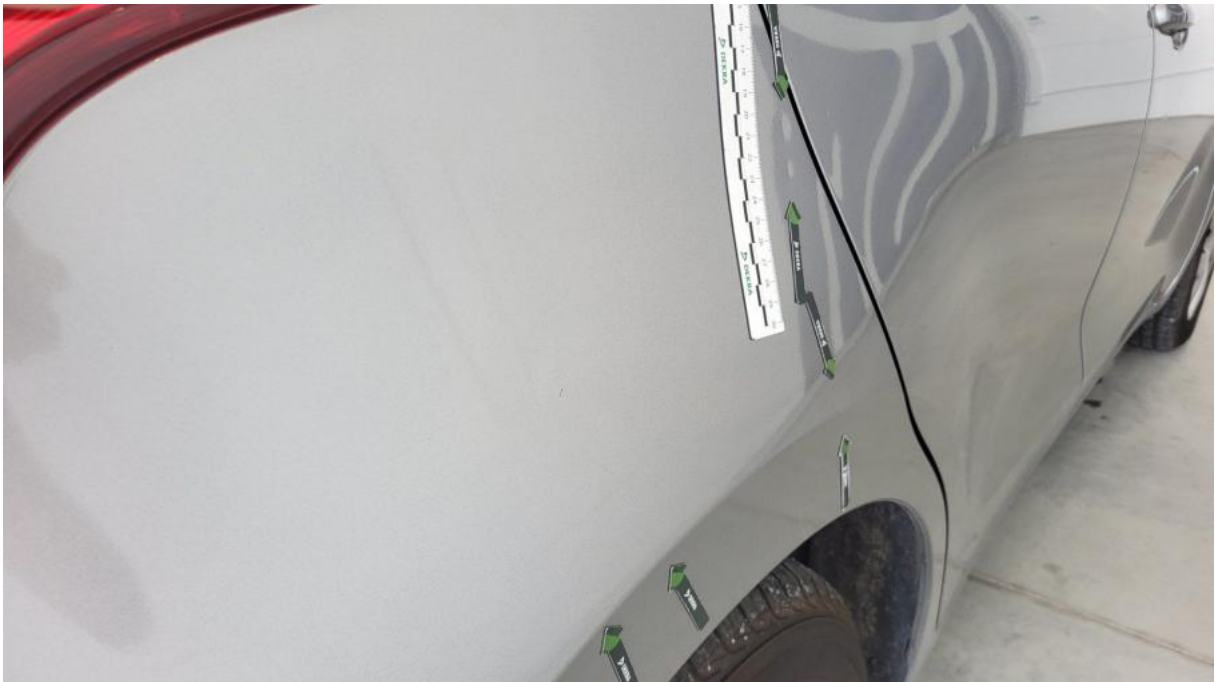
**Fot. 50**

Błotnik tylny P / Ściana boczna P - Wgniecenie/odkształcenie 1

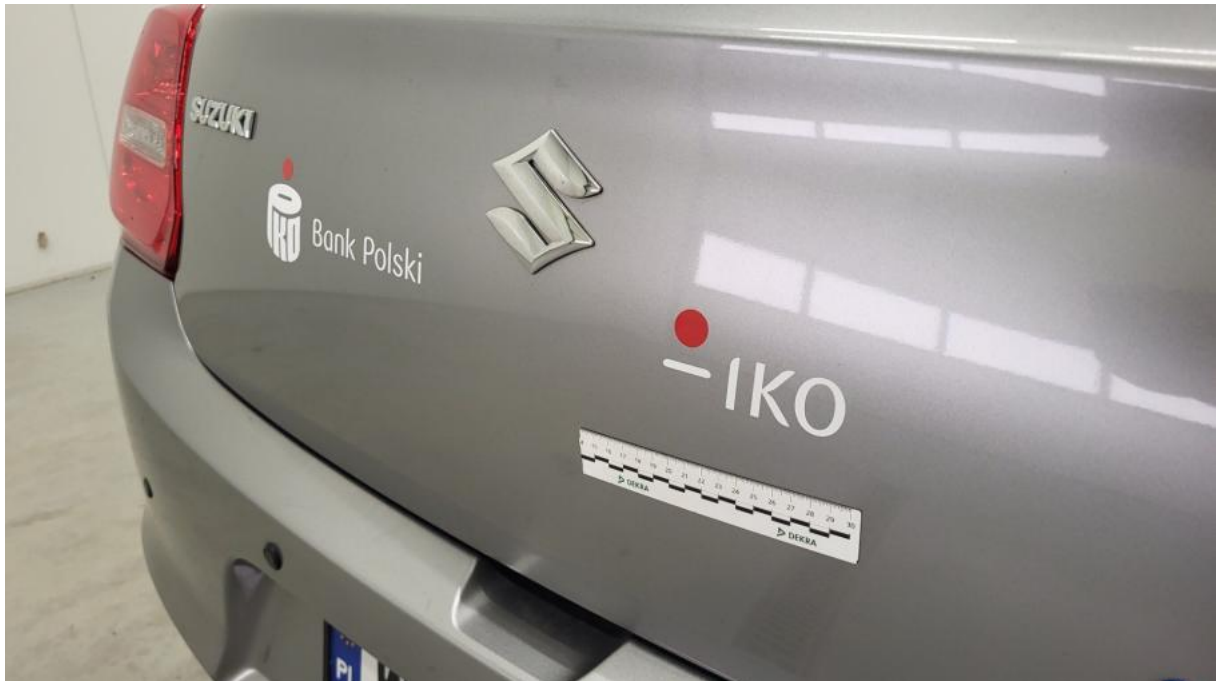
**Fot. 51**

| Poz. | Nazwa pozycji | Opis uszkodzeń | Kwalifik. | Naprawa [rbg] |
|---|---|---|---|---|
| 16 | Pokrywa tylna | grafika reklamowa | | |

Pokrywy bagażnika - Inne 1

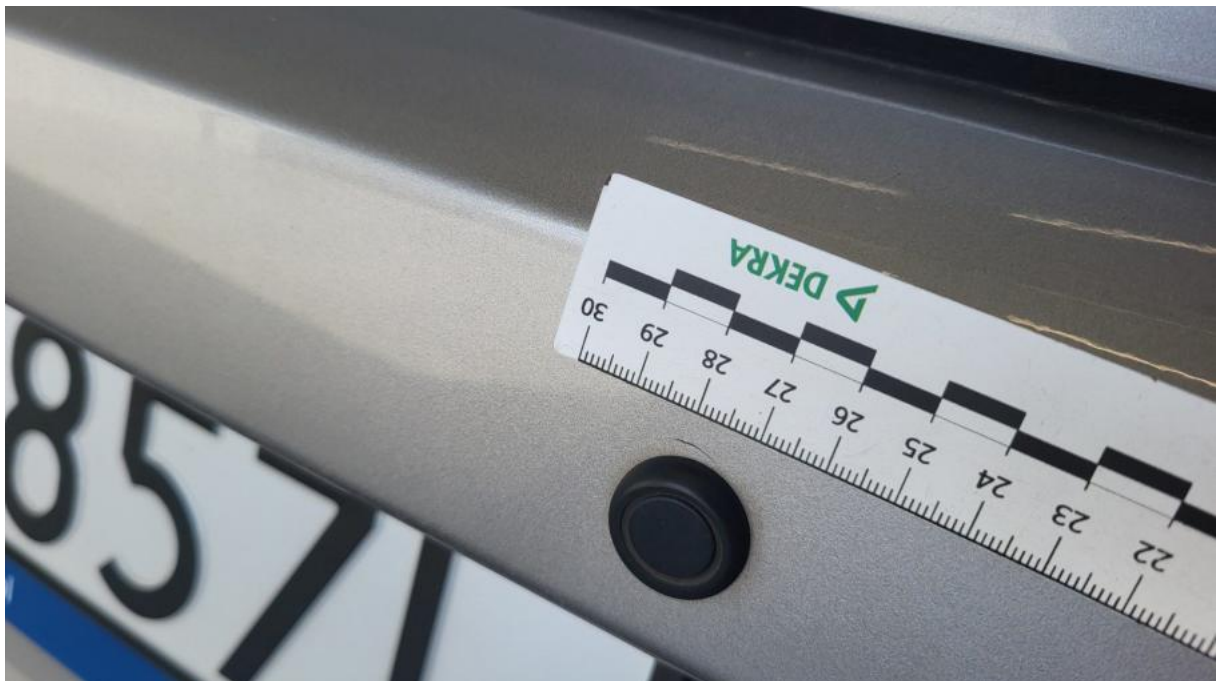
**Fot. 52**

| Poz. | Nazwa pozycji | Opis uszkodzeń | Kwalifik. | Naprawa [rbg] |
|---|---|---|---|---|
| 15 | Okładzina zderzaka tylnego | zarysowanie | | |

Zderzak tylny - Rysa/odprysk 1

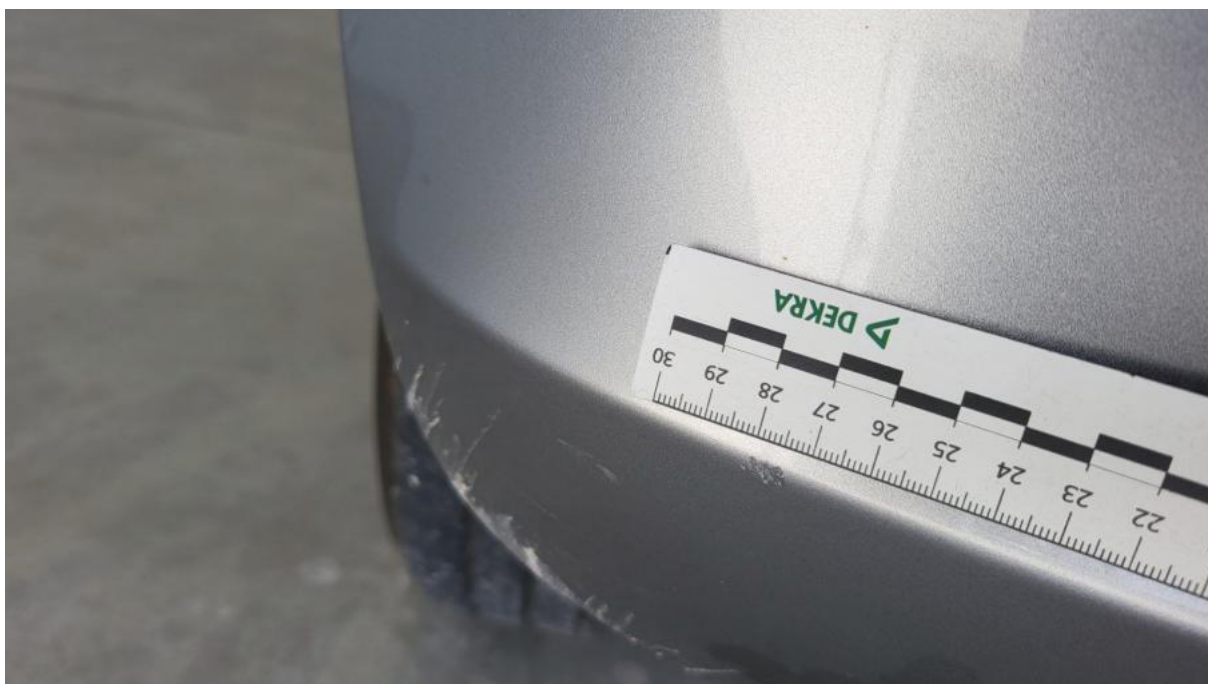
**Fot. 53**

Zderzak tylny - Rysa/odprysk 2

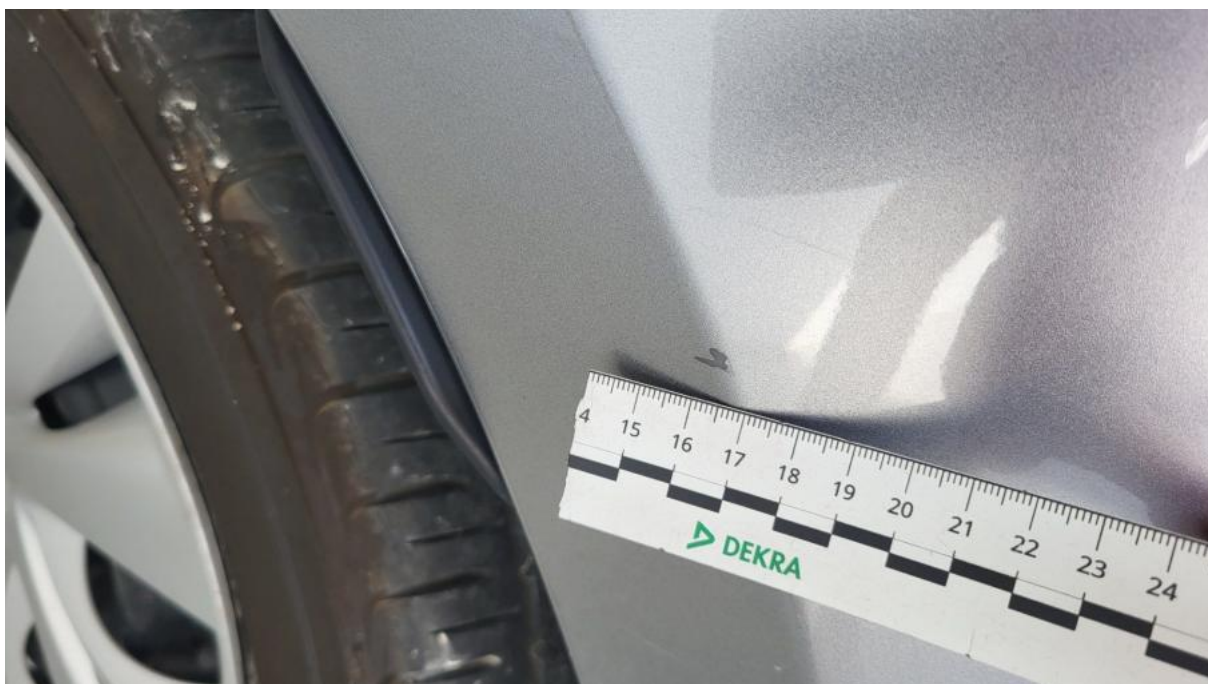
**Fot. 54**

Zderzak tylny() - Rysa/odprysk 3

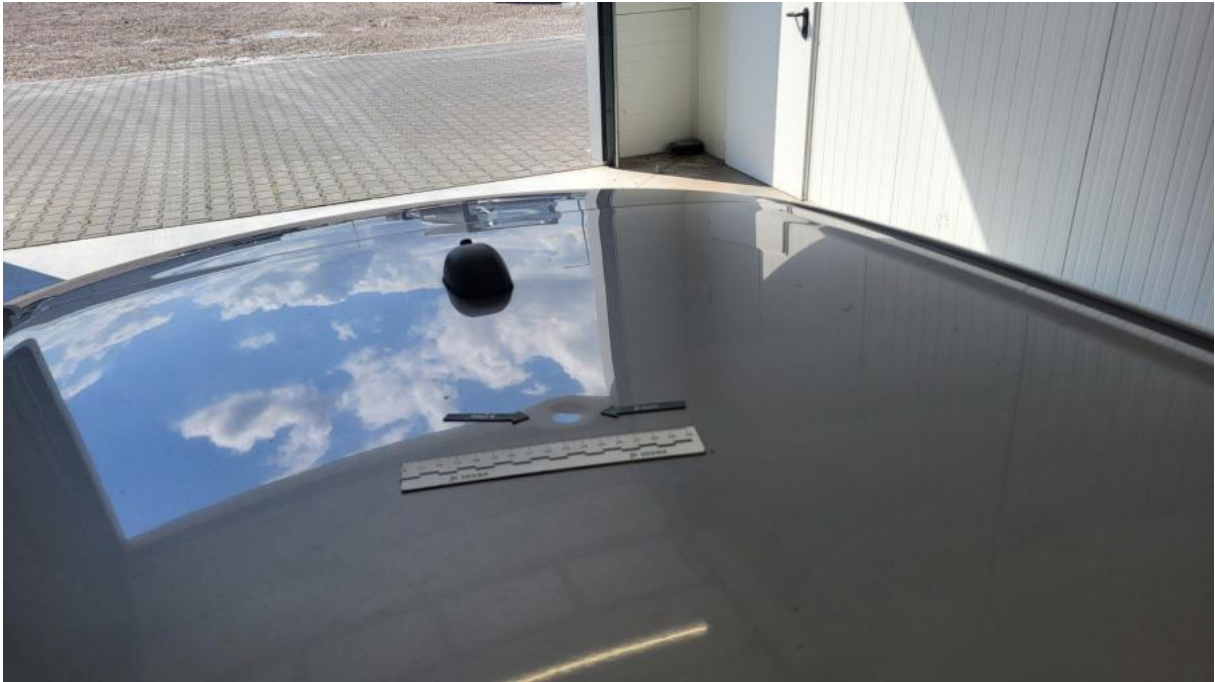
**Fot. 57**

| Poz. | Nazwa pozycji | Opis uszkodzeń | Kwalifik. | Naprawa [rbg] |
|---|---|---|---|---|
| 3 | Dach | ślady korozji, wgniecenie | NA | 0.5 |

Dach - Wgniecenie/odkształcenie 1

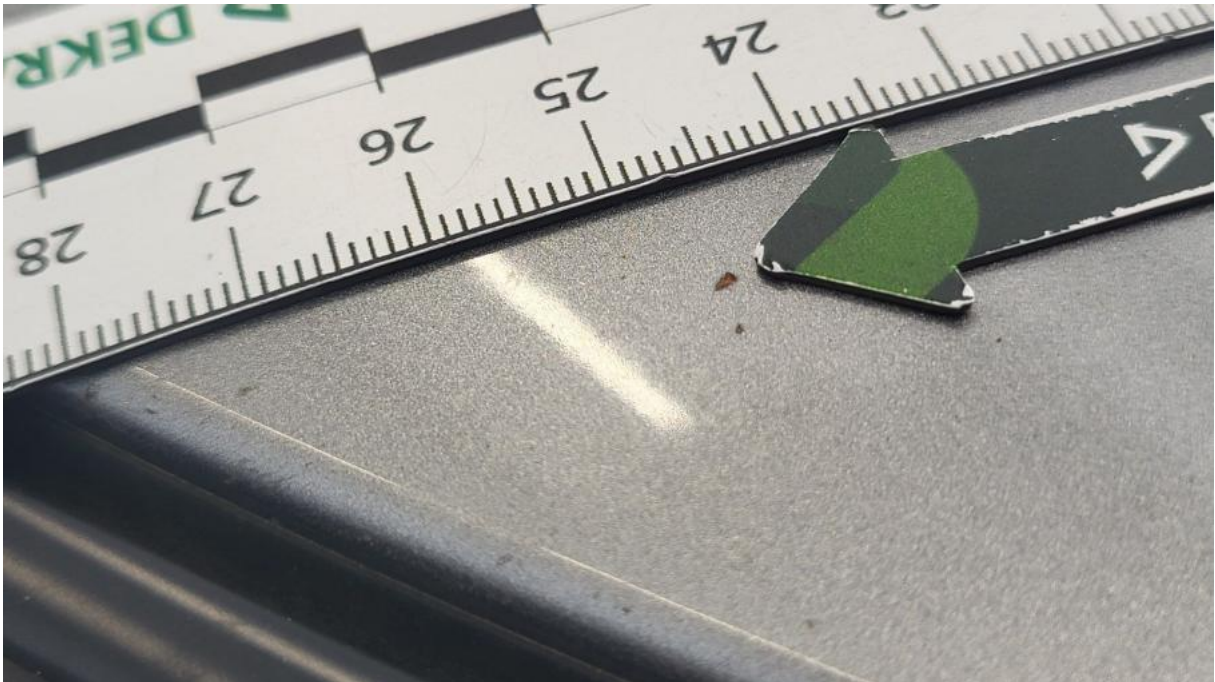
**Fot. 58**

Dach - Inne 1

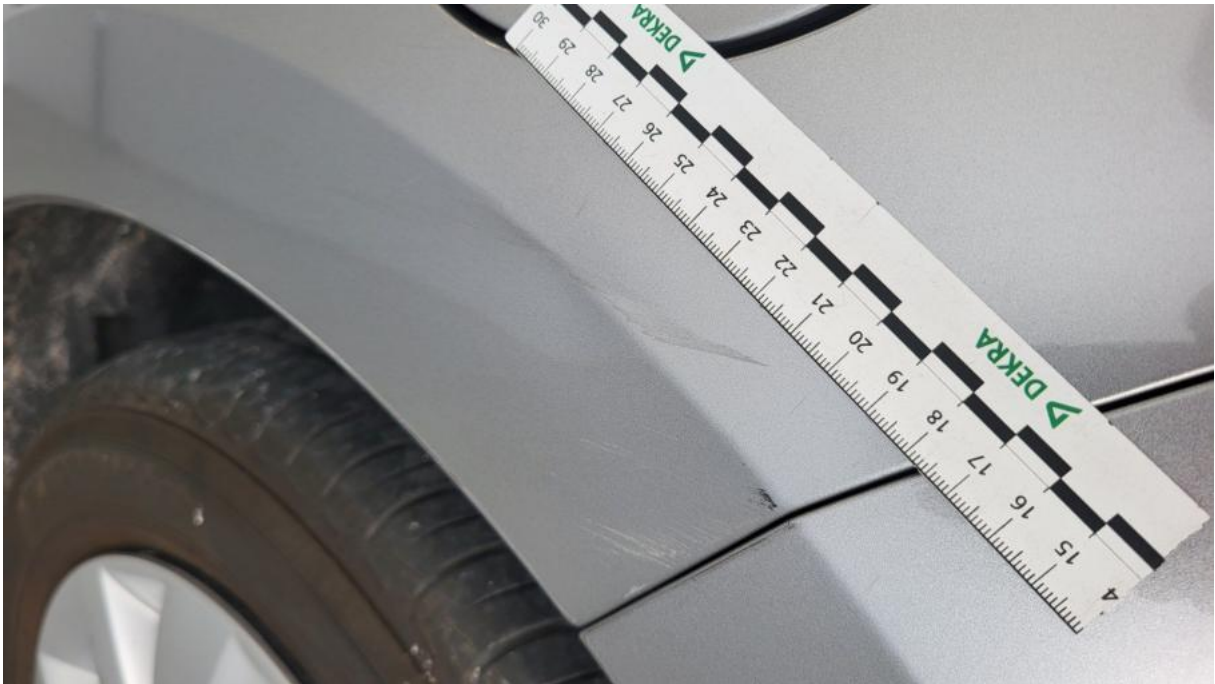
**Fot. 59**

| Poz. | Nazwa pozycji | Opis uszkodzeń | Kwalifik. | Naprawa [rbg] |
|---|---|---|---|---|
| 7 | Łotnik tylny L | zarysowanie | NA | 0.5 |

Błotnik tylny L / Ściana boczna L - Rysa/odprysk 1

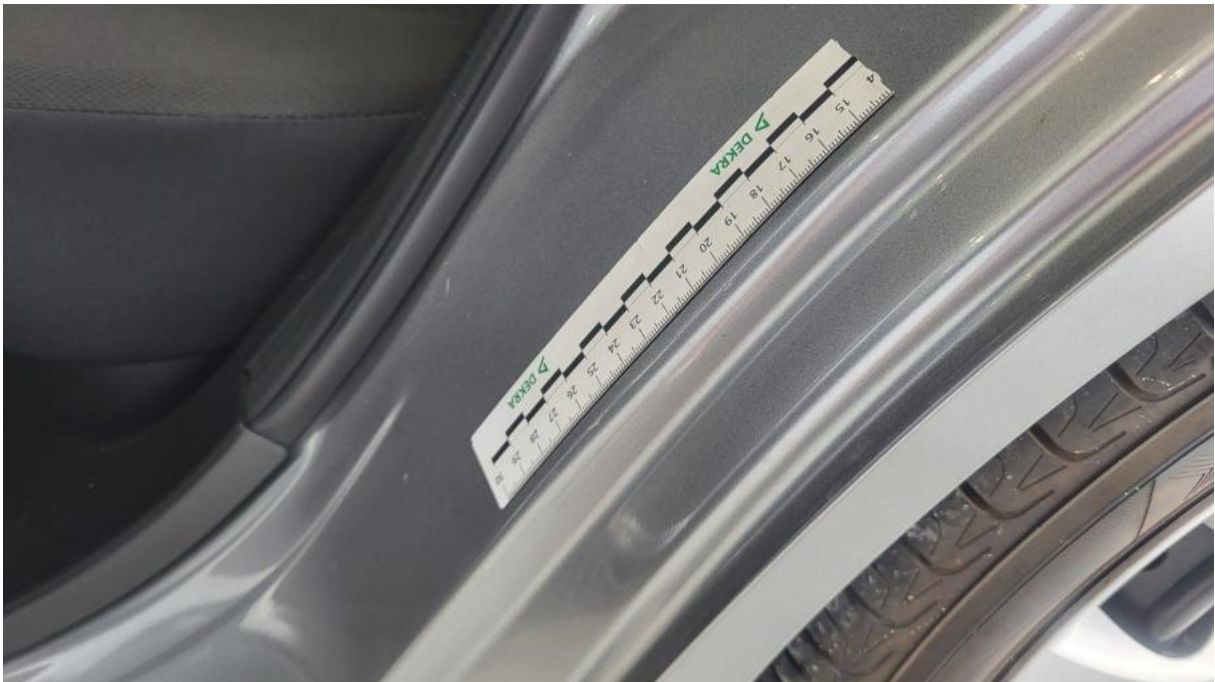
**Fot. 60**

Błotnik tylny L / Ściana boczna L - Rysa/odprysk 2

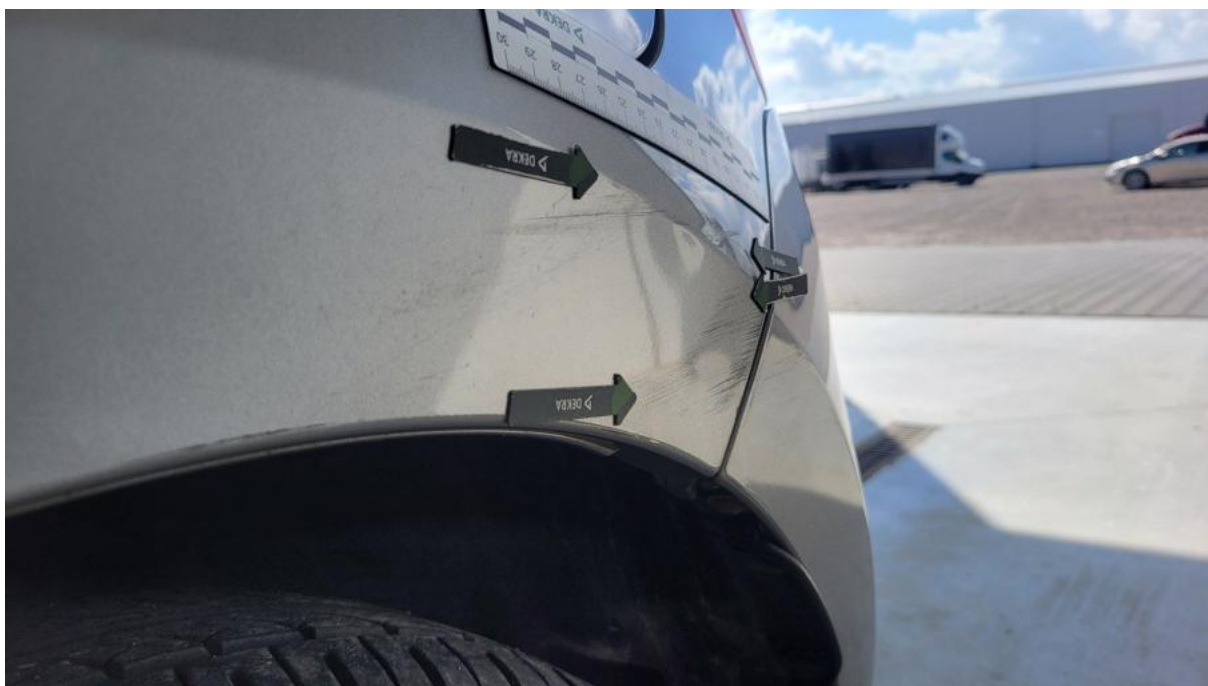
**Fot. 61**

Błotnik tylny L / Ściana boczna L - Wgniecenie/odkształcenie 1

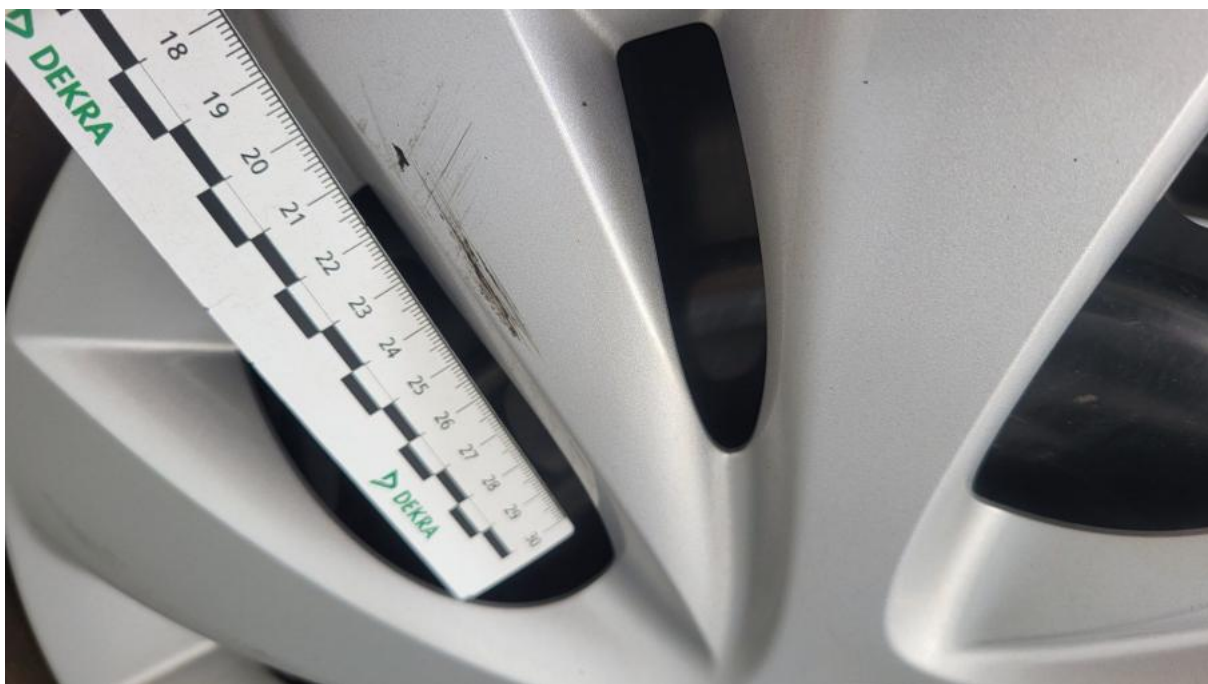
**Fot. 62**

| Poz. | Nazwa pozycji | Opis uszkodzeń | Kwalifik. | Naprawa [rbg] |
|---|---|---|---|---|
| 19 | Kołpak koła tył L | zarysowanie | | |

Kołpak tylny L - Rysa/odprysk 1

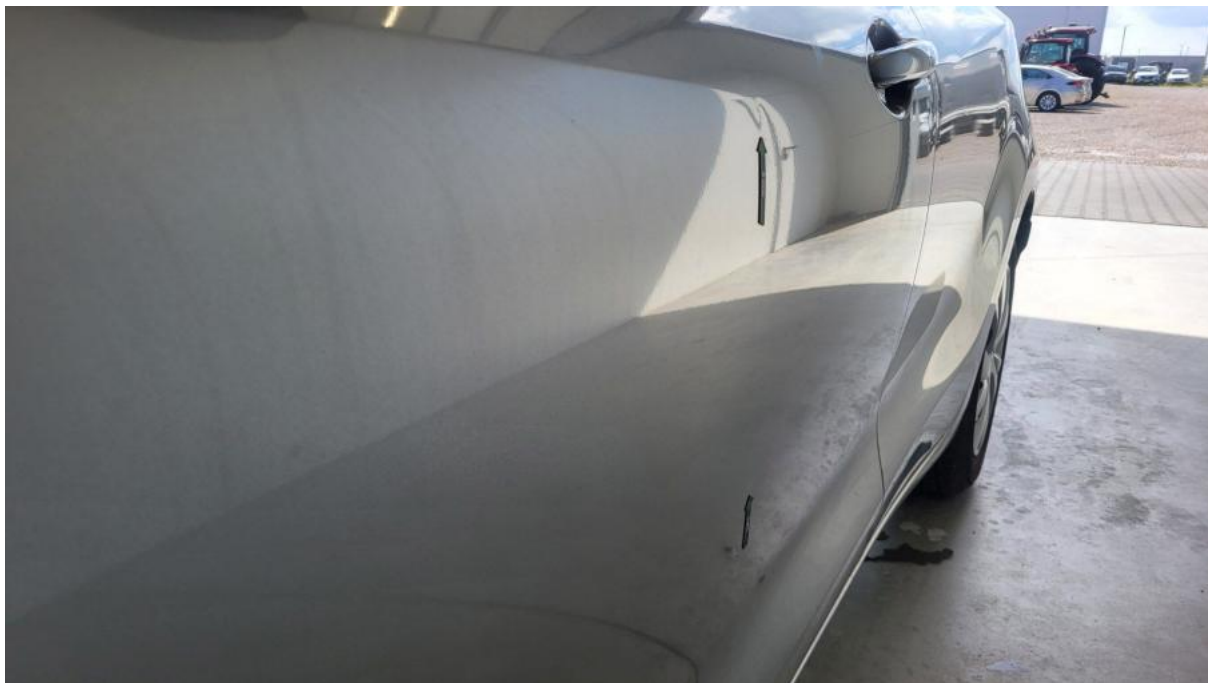
**Fot. 65**

| Poz. | Nazwa pozycji | Opis uszkodzeń | Kwalifik. | Naprawa [rbg] |
|---|---|---|---|---|
| 10 | Drzwi przednie (nieuzbrojone) L | zarysowanie, wgniecenie | | |

Drzwi przed L - Wgniecenie/odkształcenie 1

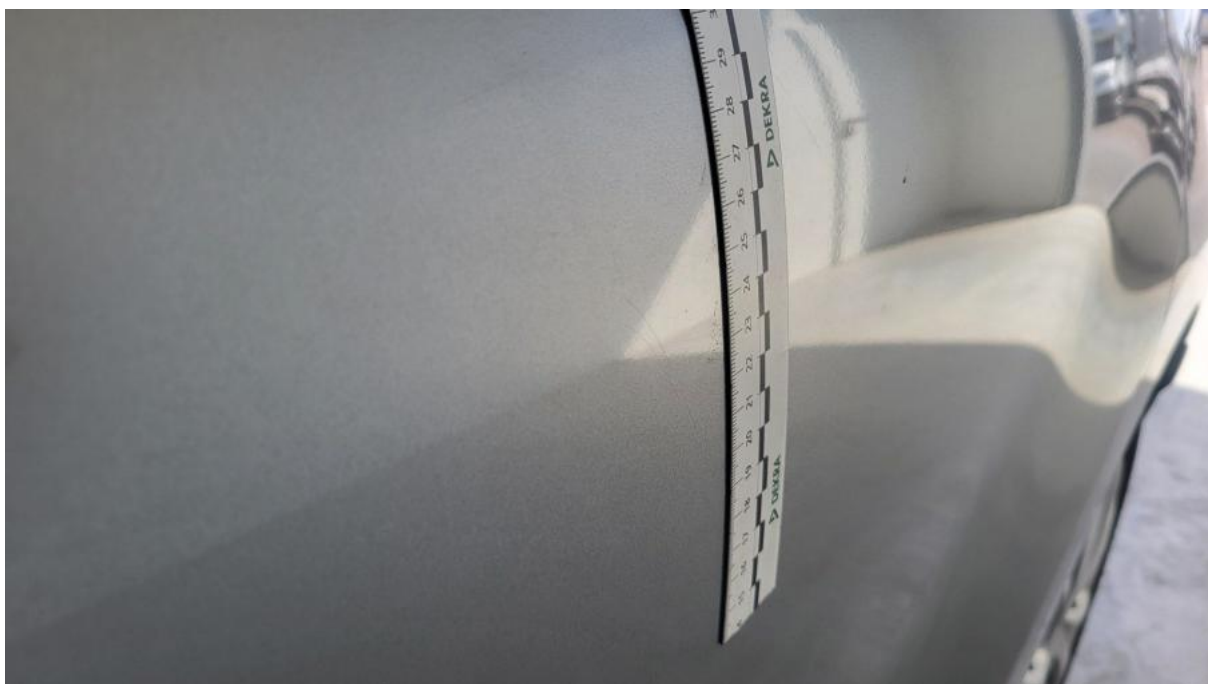
**Fot. 66**

| Poz. | Nazwa pozycji | Opis uszkodzeń | Kwalifik. | Naprawa [rbg] |
|---|---|---|---|---|
| 5 | Drzwi tylne (nieuzbrojone) L | wgniecenie, zarysowanie | NA | 0.5 |

Drzwi tylne L - Rysa/odprysk 1

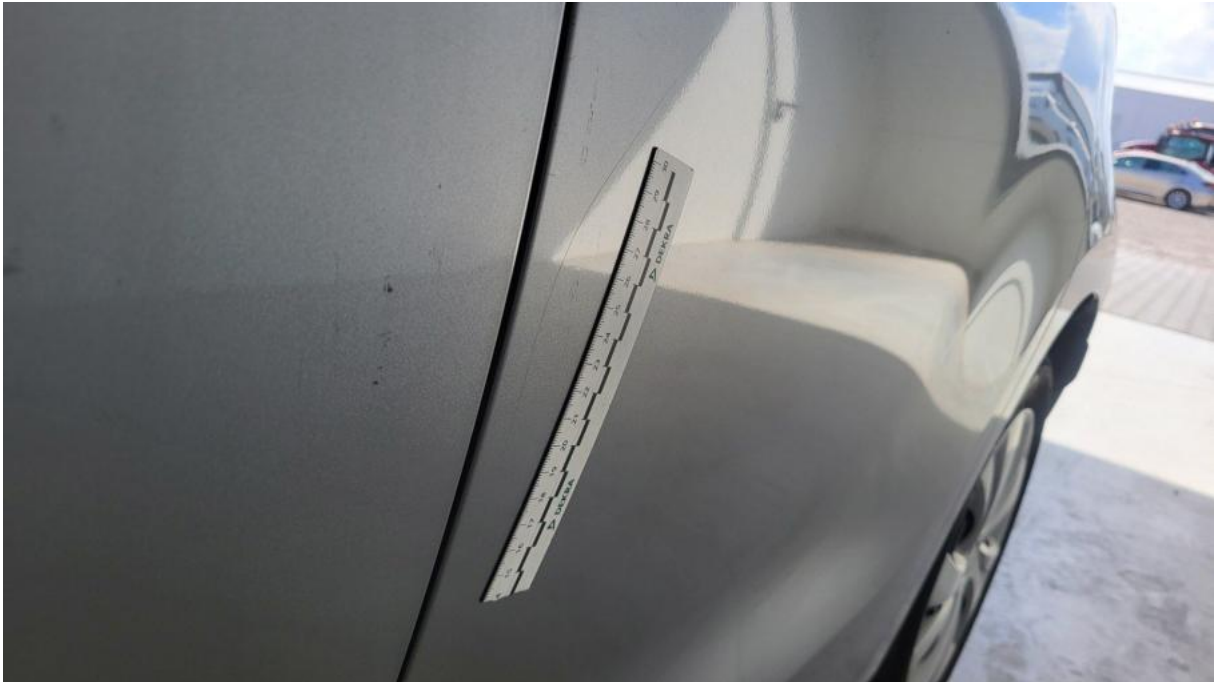
**Fot. 67**

Drzwi tylne L - Rysa/odprysk 2

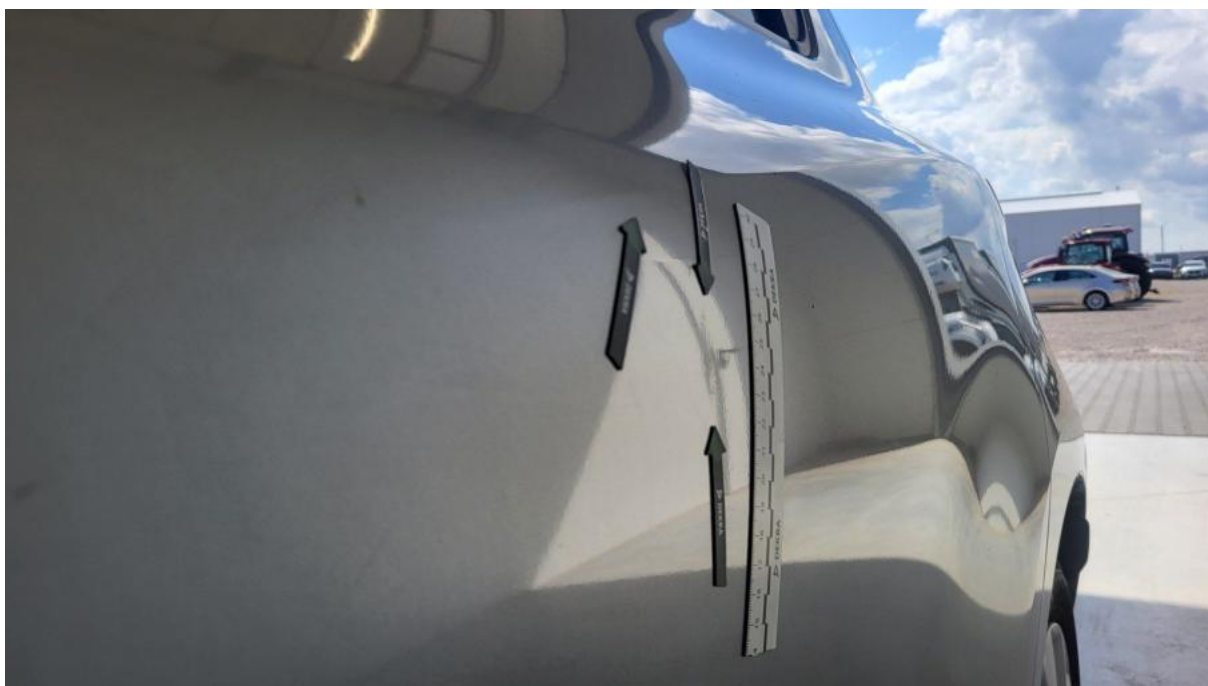
**Fot. 69**

Drzwi tylne L - Wgniecenie/odkształcenie 1

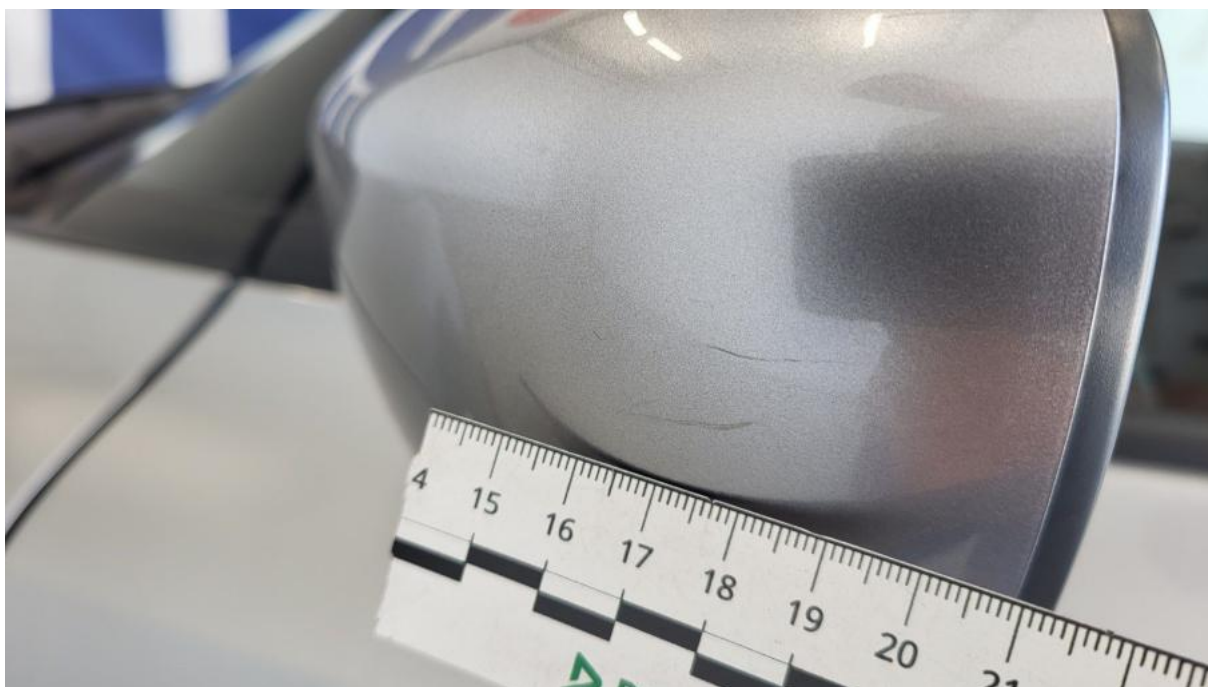
**Fot. 70**

| Poz. | Nazwa pozycji | Opis uszkodzeń | Kwalifik. | Naprawa [rbg] |
|---|---|---|---|---|
| 12 | Oslona lusterka zewnętrznego L | zarysowanie | | |

Lusterko zew L - Rysa/odprysk 1

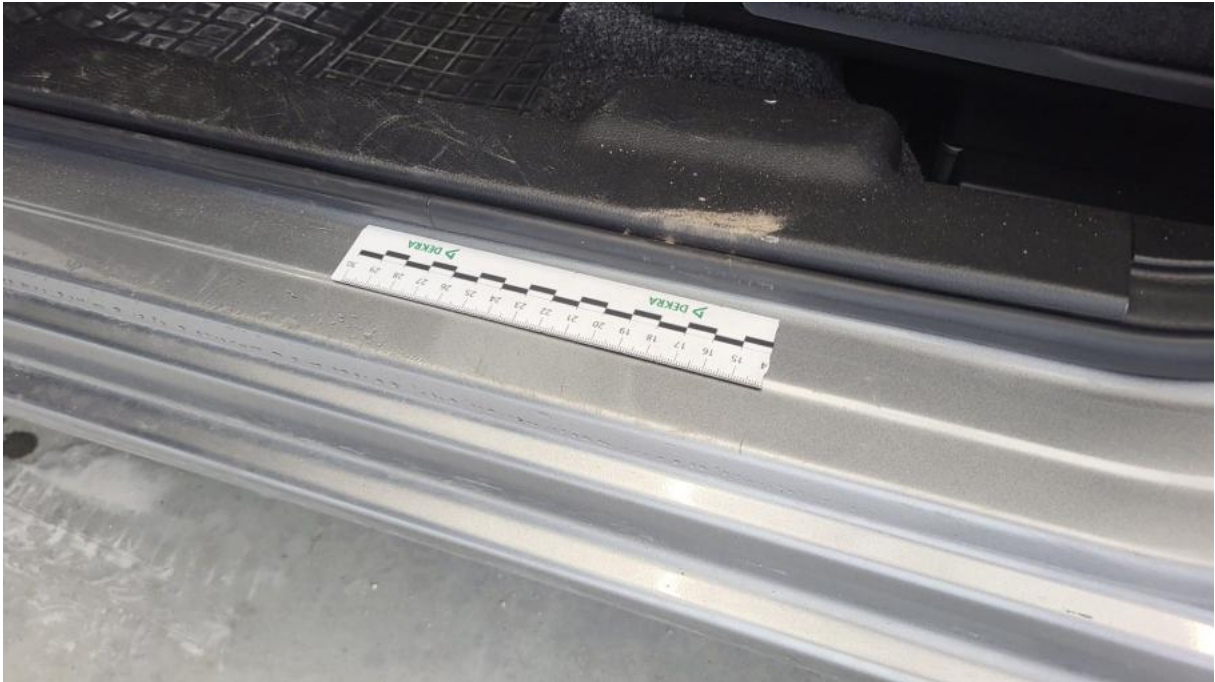
**Fot. 71**

| Poz. | Nazwa pozycji | Opis uszkodzeń | Kwalifik. | Naprawa [rbg] |
|---|---|---|---|---|
| 14 | Próg L | zarysowanie | | |

Próg L - Rysa/odprysk 1
