## Raport z oględzin pojazdu

| Numer raportu | 439369/8/26-9544 | Data raportu | 10-08-2026 |

| Marka, model | SUZUKI Swift 20-24 |
| Numer rejestracyjny | WJ1857L |

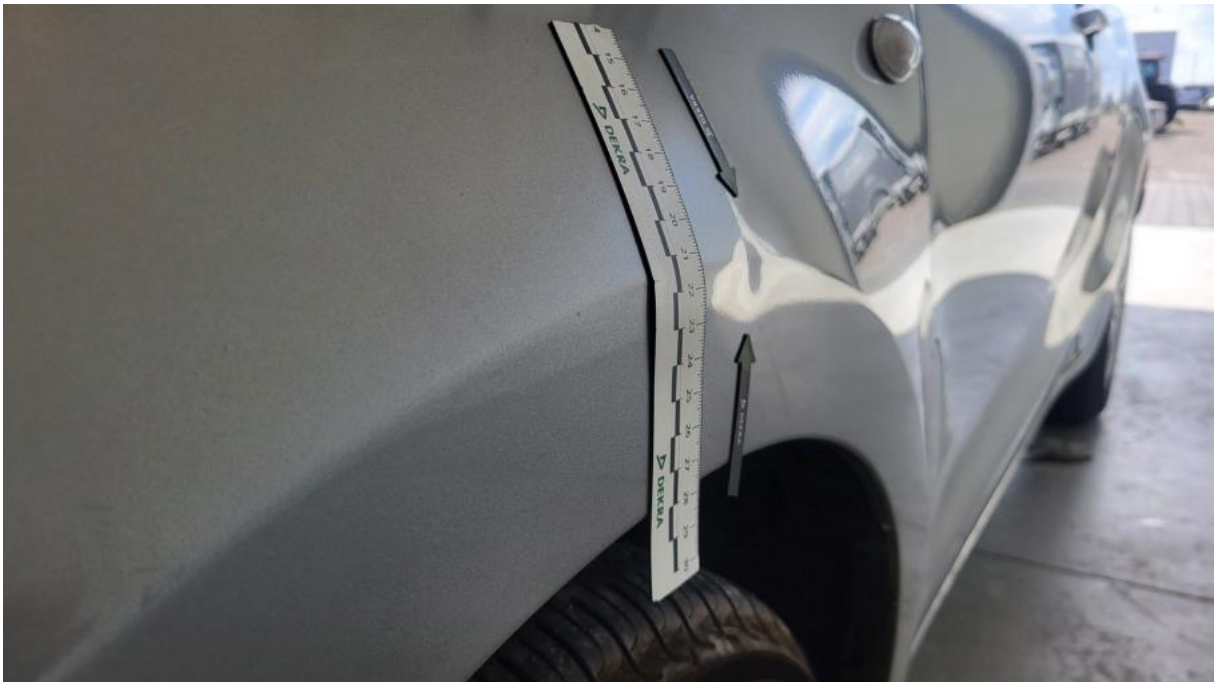
**Fot. 72**

| Poz. | Nazwa pozycji | Opis uszkodzeń | Kwalifik. | Naprawa [rbg] |
|---|---|---|---|---|
| 1 | Łotnik przedni L | wgniecenie | NA | 0.5 |

Błotnik przedni L - Wgniecenie/odkształcenie 1

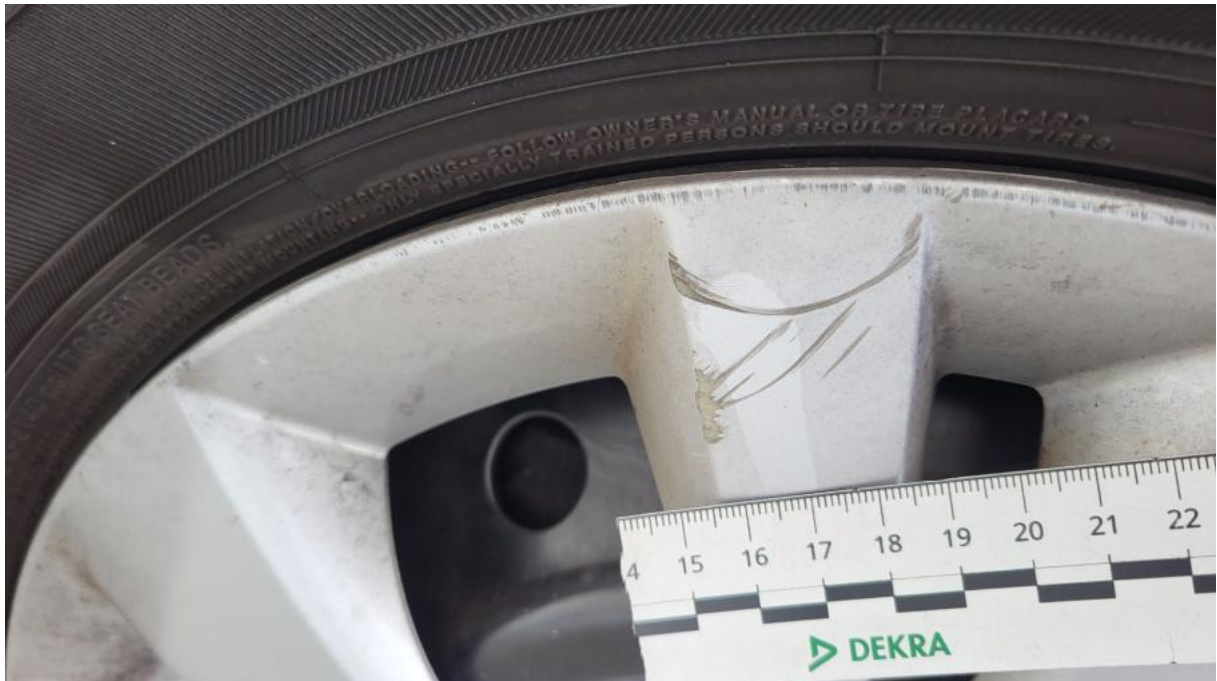
**Fot. 73**

| Poz. | Nazwa pozycji | Opis uszkodzeń | Kwalifik. | Naprawa [rbg] |
|---|---|---|---|---|
| 17 | Kołpak koła przód L | zarysowanie | | |

Kołpak przedni L - Rysa/odprysk 1
