## Raport z oględzin pojazdu

| Numer raportu | 220154/8/26-11401 | Data raportu | 06-08-2026 |

| Marka, model | VOLKSWAGEN Golf VII Varia... |

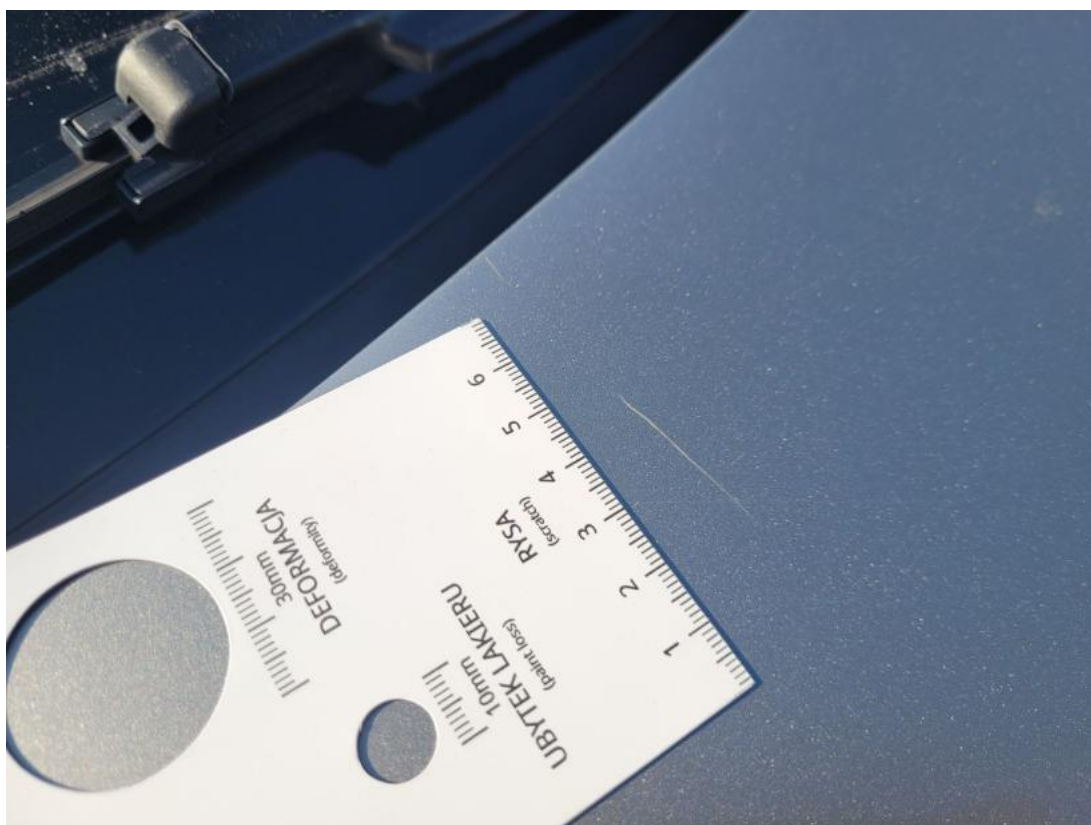
**Fot. 38**

| Poz. | Nazwa pozycji | Opis uszkodzeń | Kwalifik. | Naprawa [rbg] |
|---|---|---|---|---|
| 7 | Pokrywa przednia | rysa/odprysk | | |

Pokrywa komory silnika - Rysa/odprysk 1

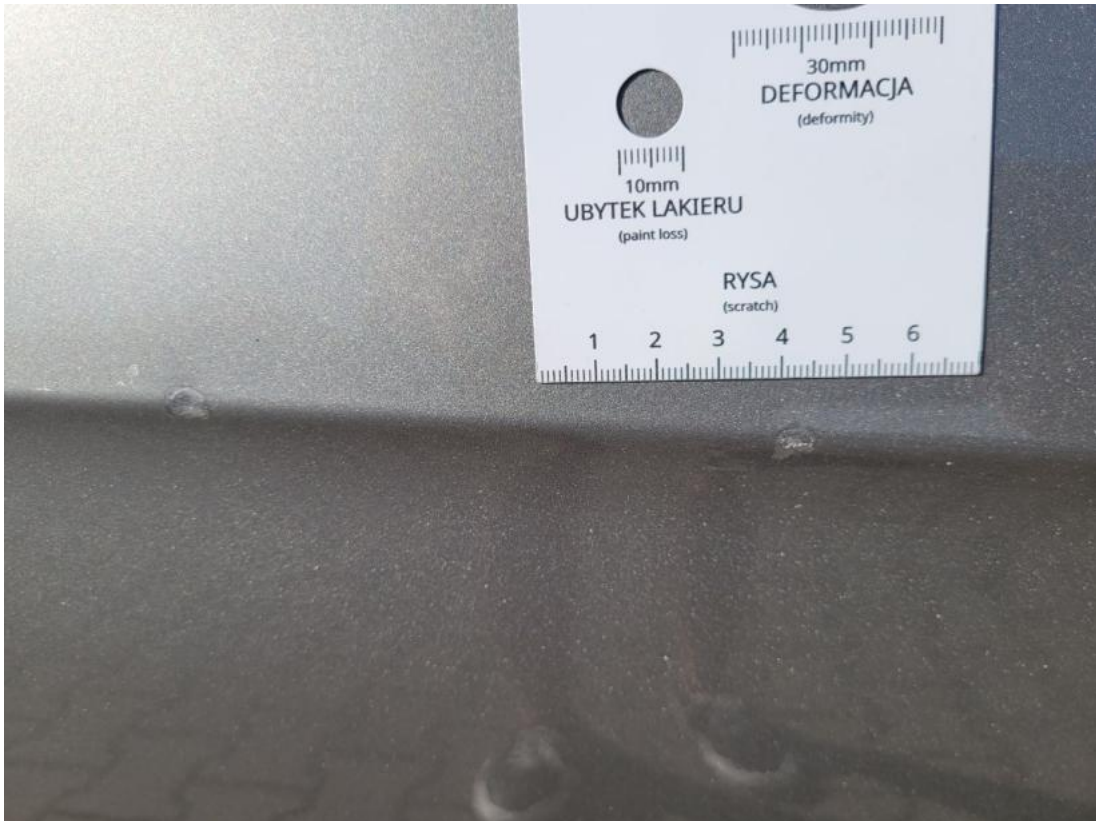
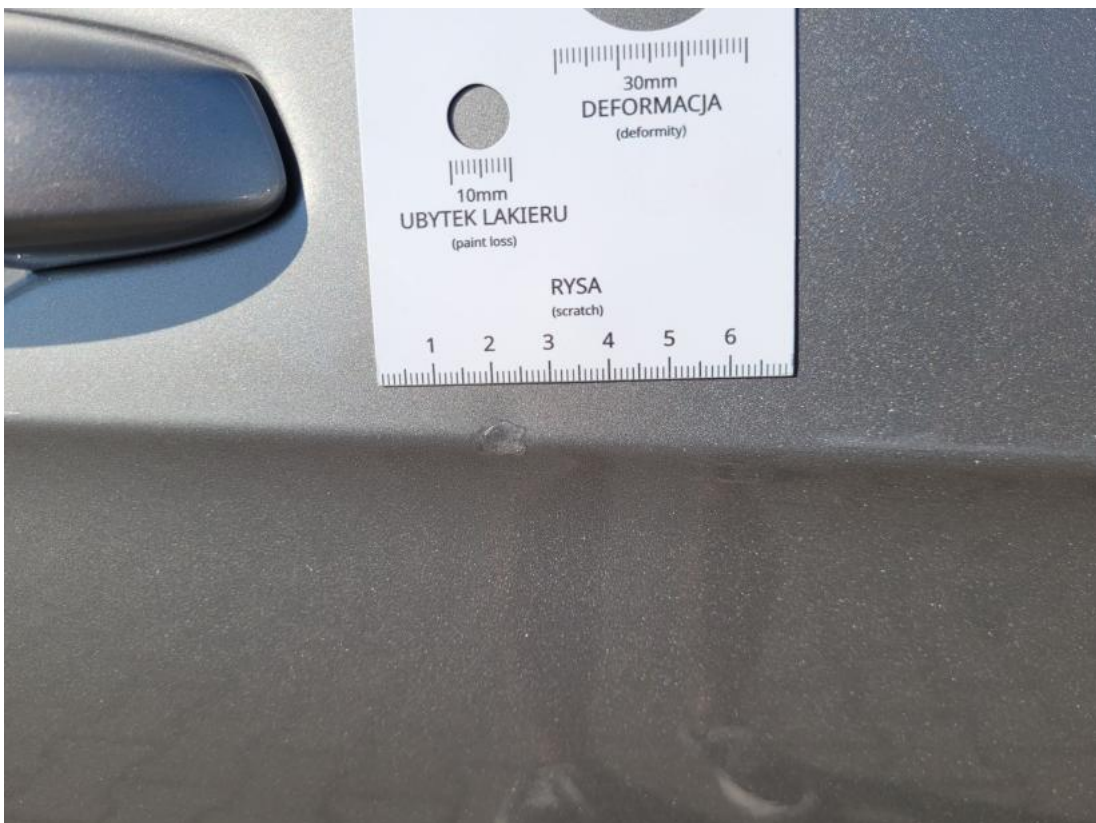
**Fot. 39**

| Poz. | Nazwa pozycji | Opis uszkodzeń | Kwalifik. | Naprawa [rbg] |
|---|---|---|---|---|
| 3 | Drzwi przednie (nieuzbrojone) R | wady lak., rysa/odprysk, wgniecenie/odkształcenie | NA | 0.5 |

Drzwi przednie P - Inne 1

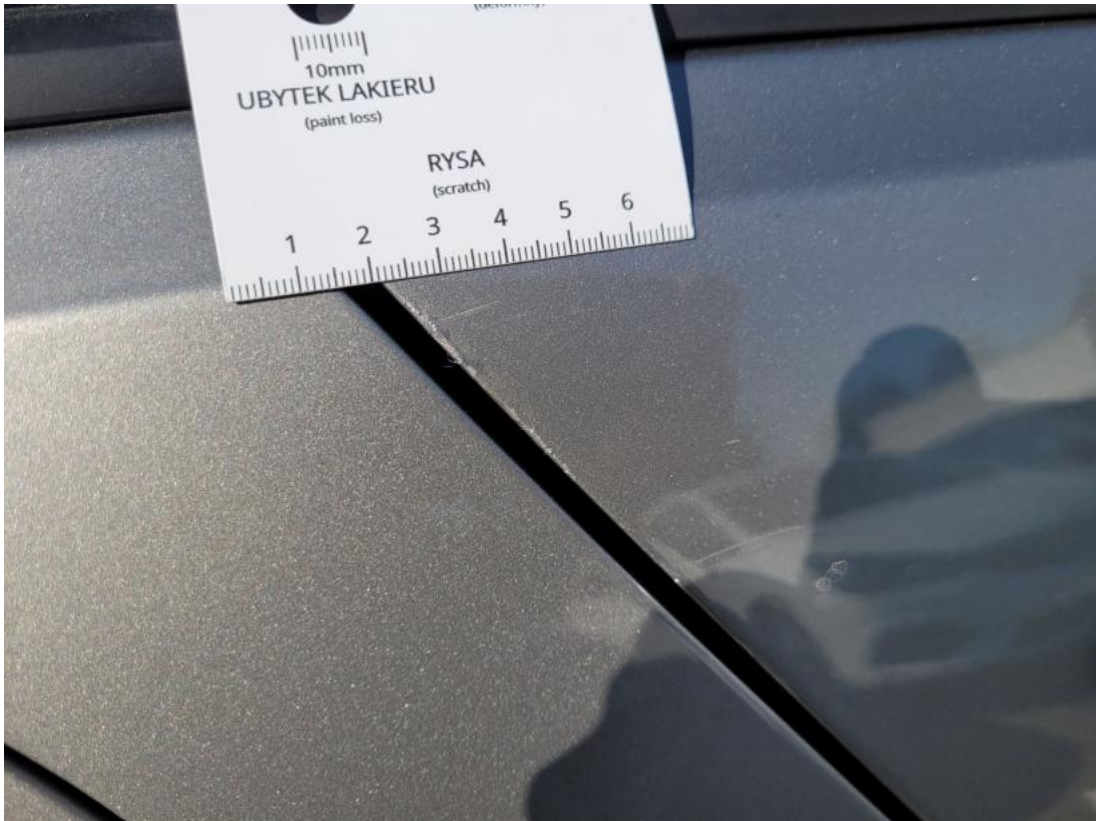
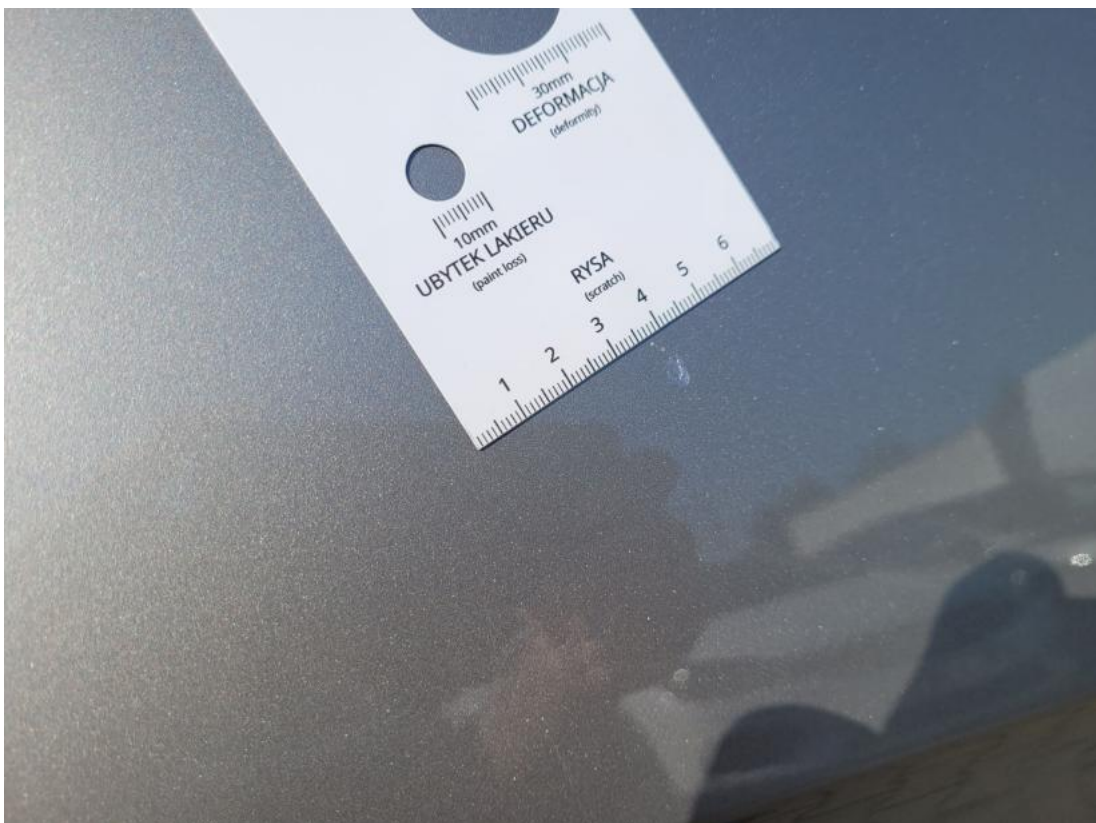
**Fot. 41**

| Poz. | Nazwa pozycji | Opis uszkodzeń | Kwalifik. | Naprawa [rbg] |
|---|---|---|---|---|
| 8 | Drzwi tylne (nieuzbrojone) R | rysa/odprysk | | |

Drzwi tylne P - Rysa/odprysk 1

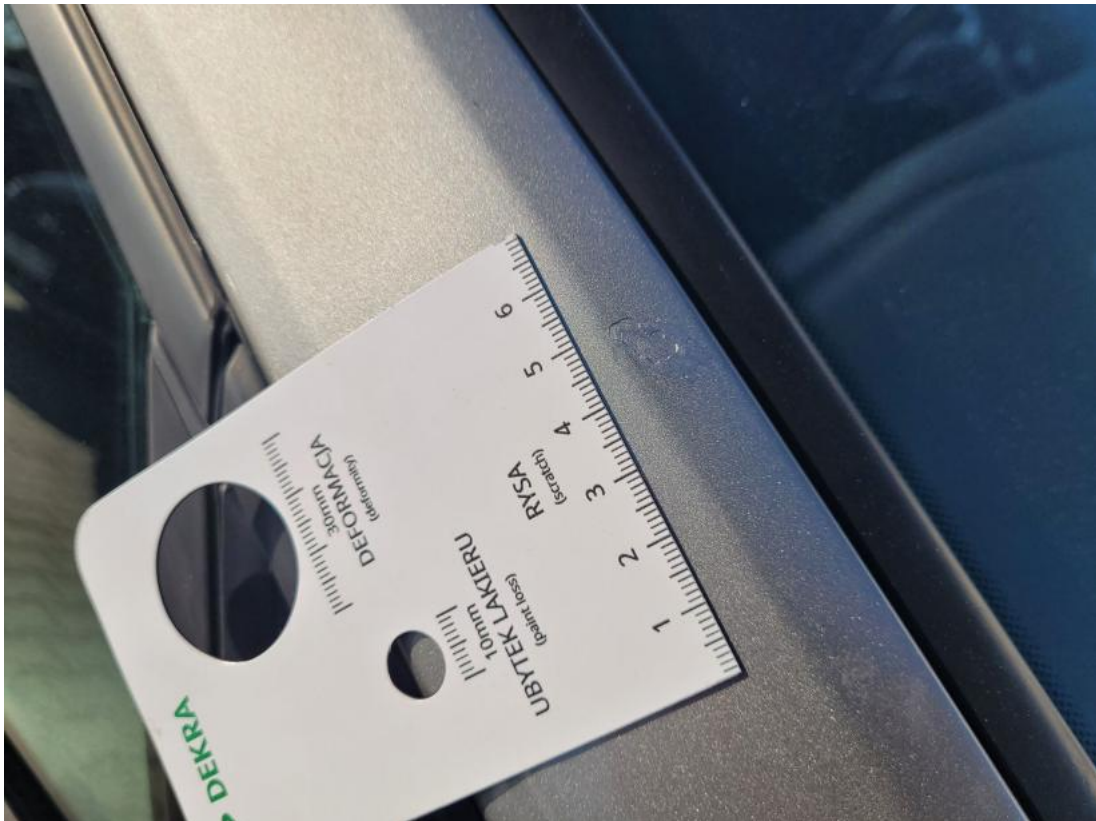
**Fot. 43**

| Poz. | Nazwa pozycji | Opis uszkodzeń | Kwalifik. | Naprawa [rbg] |
|---|---|---|---|---|
| 4 | Rama drzwi, przód R | wady lak., rysa/odprysk | NA | 0.5 |

Słupek przedni P - Inne 1

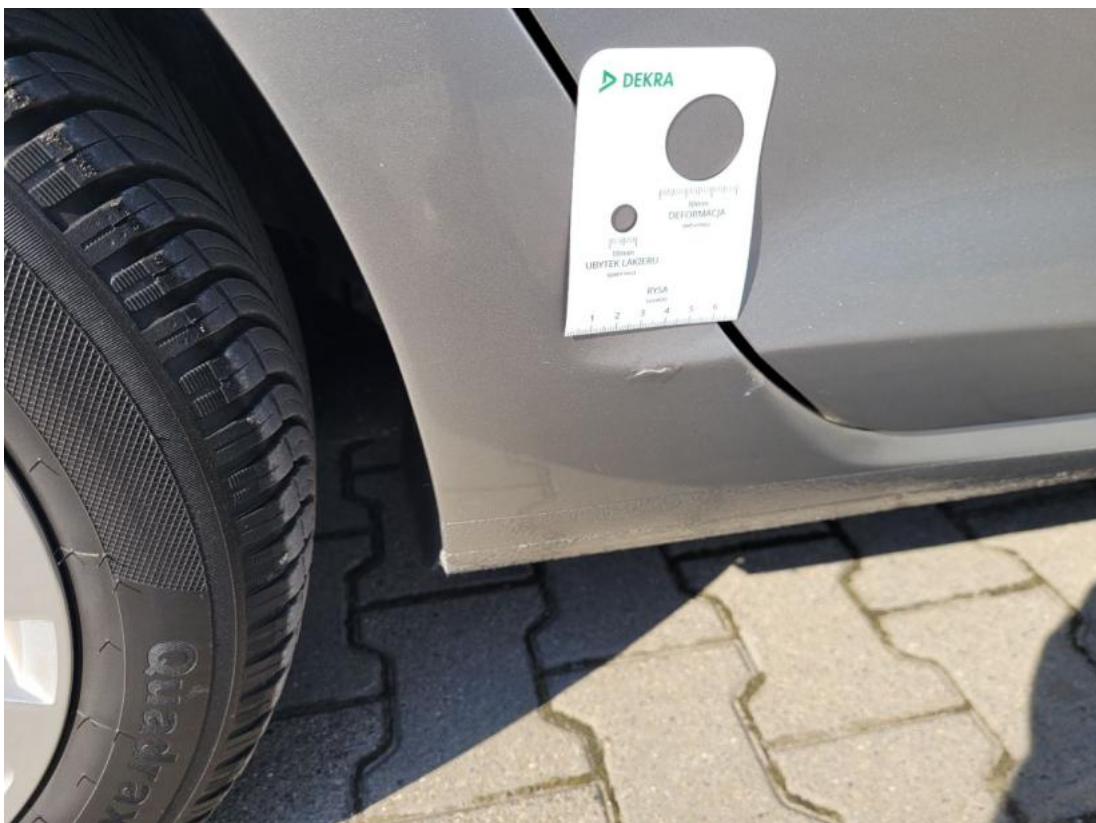
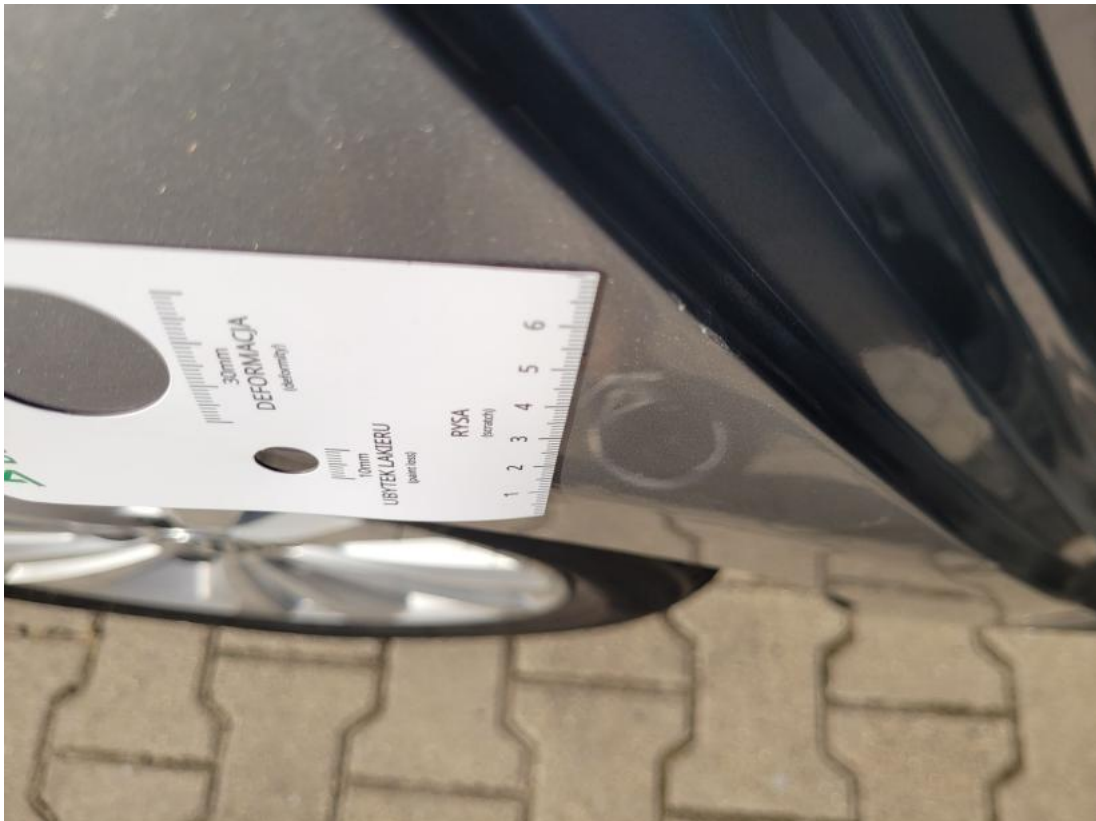
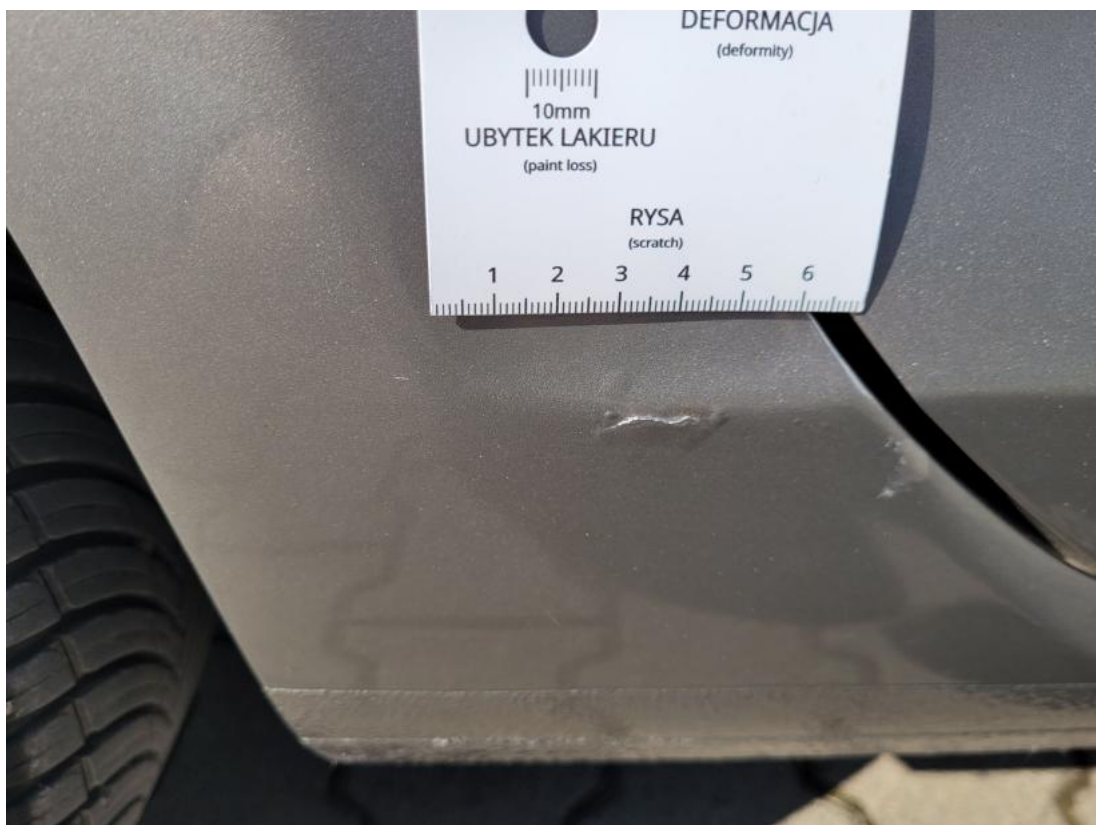
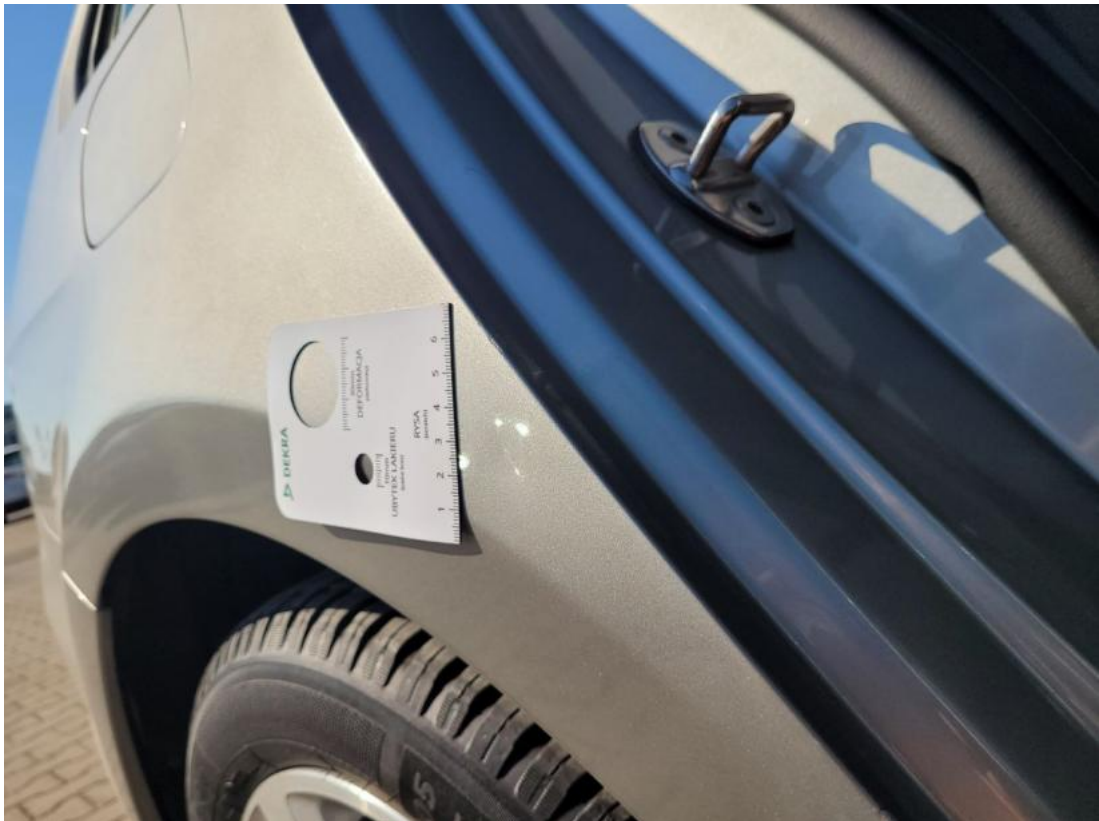
| Poz. | Nazwa części | Przedział grubości powłoki lakierowej [µm] |
|---|---|---|
| 1 | Błotnik tylny prawy/ściana boczna prawa | 150 - 1000 |

| Poz. | Nazwa pozycji | Opis uszkodzeń | Kwalifik. | Naprawa [rbg] |
|---|---|---|---|---|
| 5 | Błotnik tylny R | wady lak., wgniecenie/odkształcenie | NA | 0.5 |

Błotnik tylny P / Ściana boczna P - Wgniecenie/odkształcenie 1

Błotnik tylny P / Ściana boczna P - Inne 1

Błotnik tylny P / Ściana boczna P - Inne 2

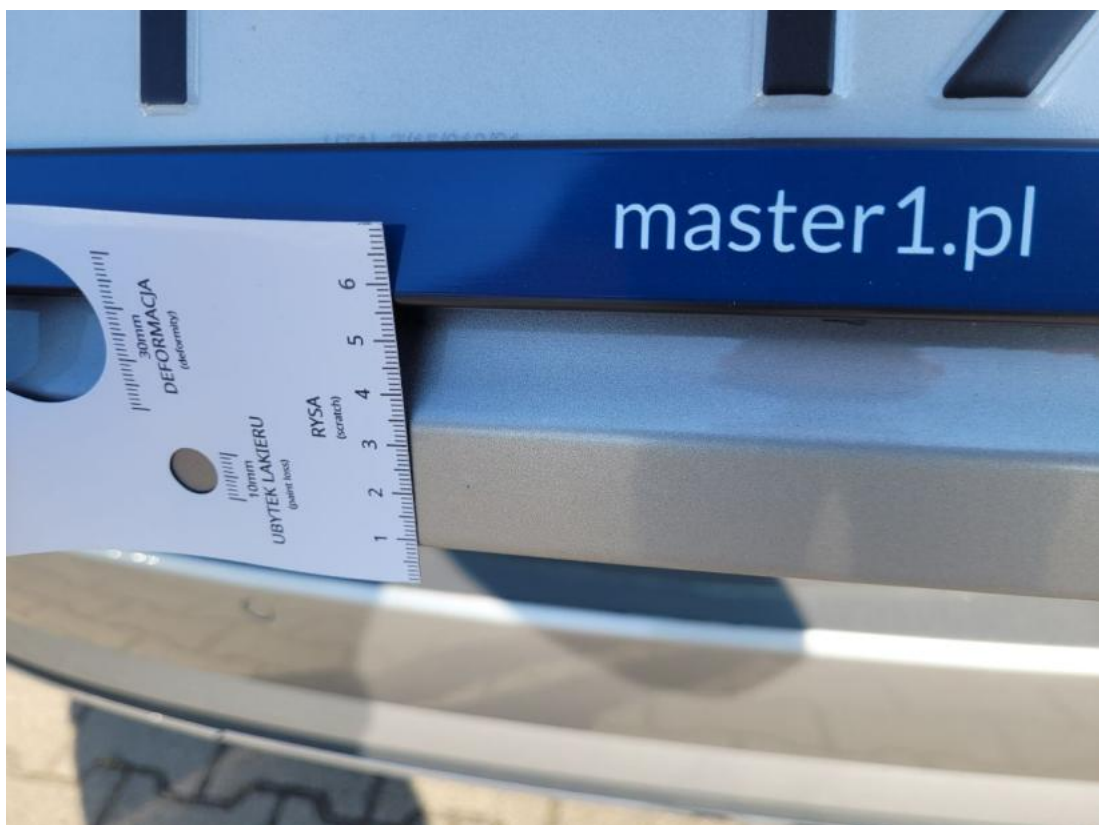
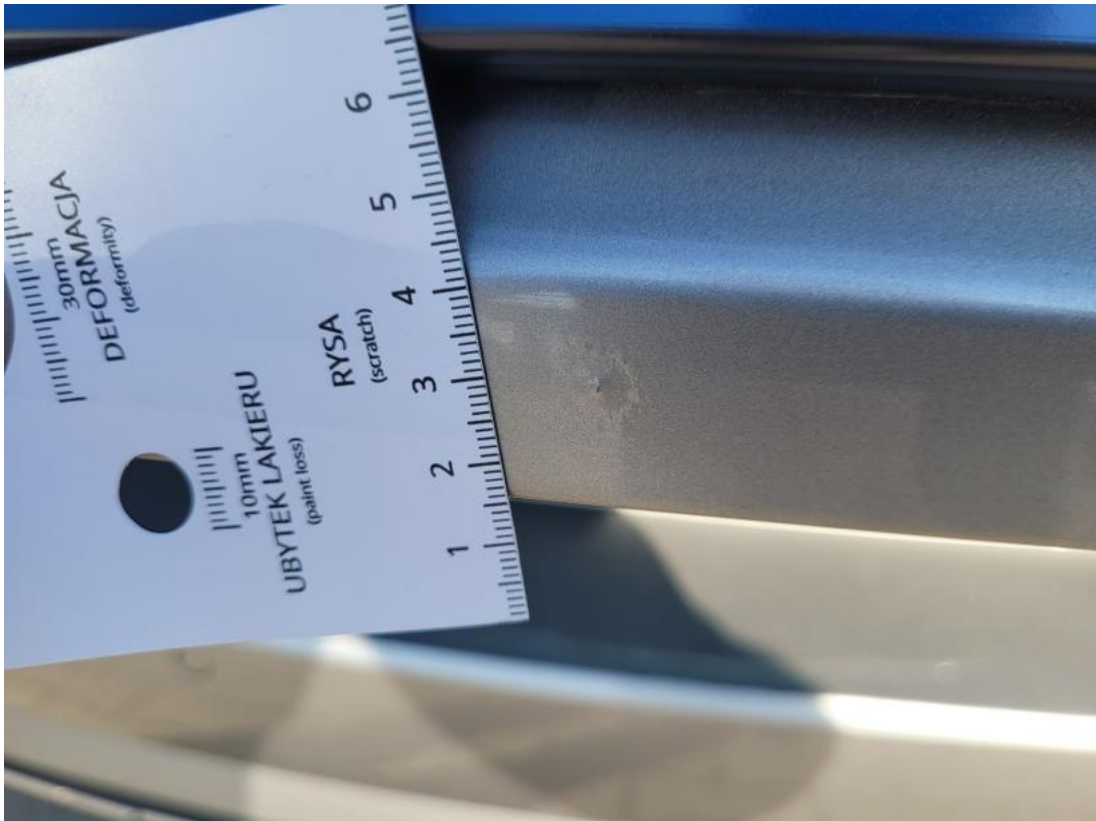
**Fot. 48**

| Poz. | Nazwa pozycji | Opis uszkodzeń | Kwalifik. | Naprawa [rbg] |
|---|---|---|---|---|
| 6 | Pokrywa tylna | ślady korozji | NA | 0.5 |

Pokrywy bagażnika - Inne 1

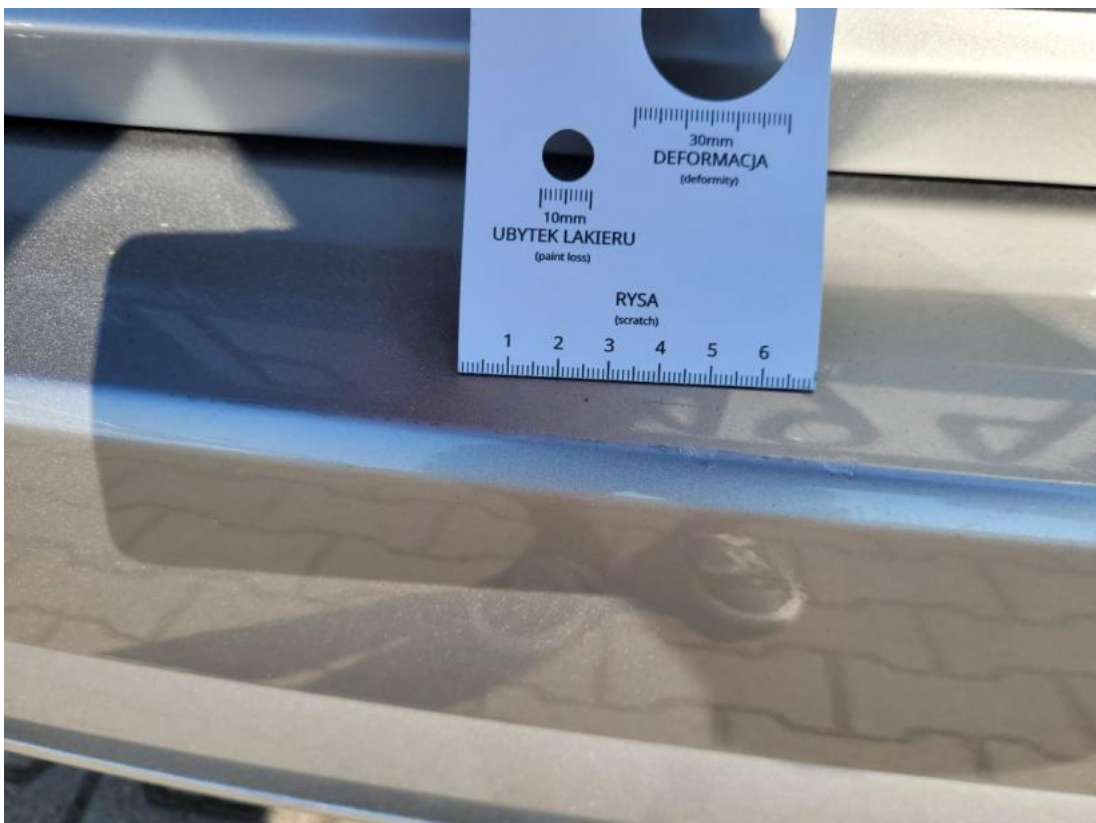
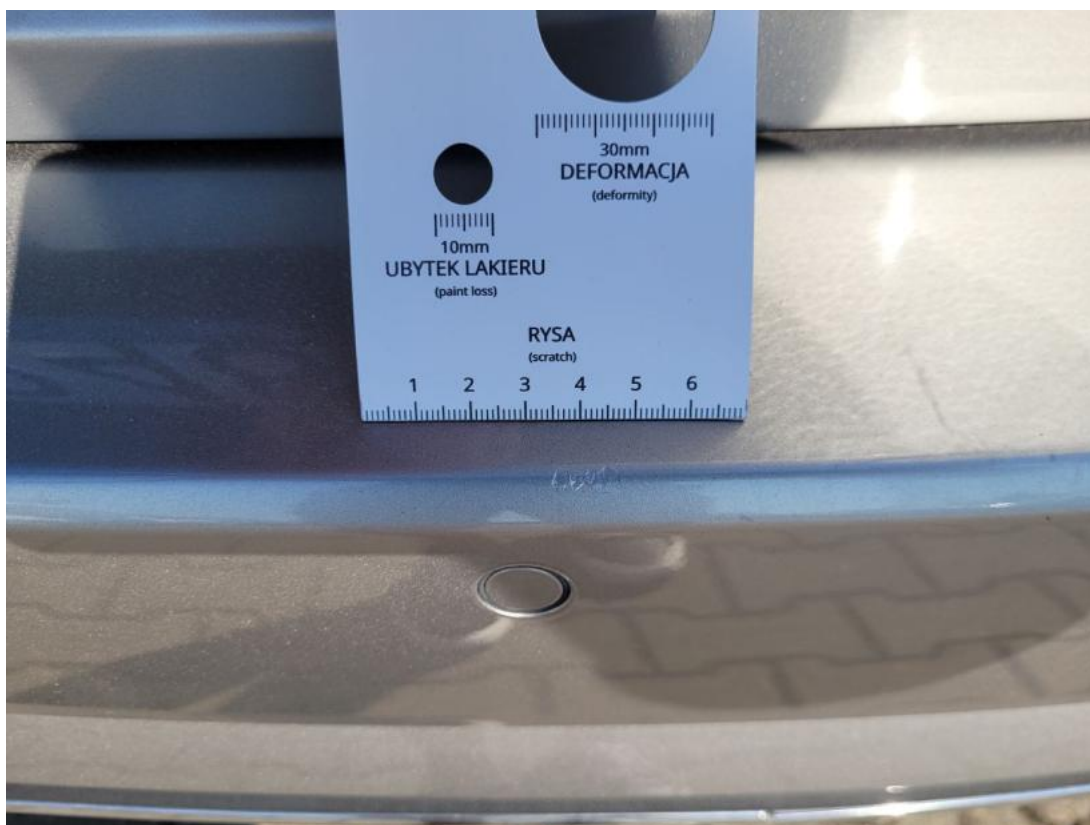
**Fot. 50**

| Poz. | Nazwa pozycji | Opis uszkodzeń | Kwalifik. | Naprawa [rbg] |
|---|---|---|---|---|
| 9 | Okładzina zderzaka tylnego | rysa/odprysk | | |

Zderzak tylny - Rysa/odprysk 1

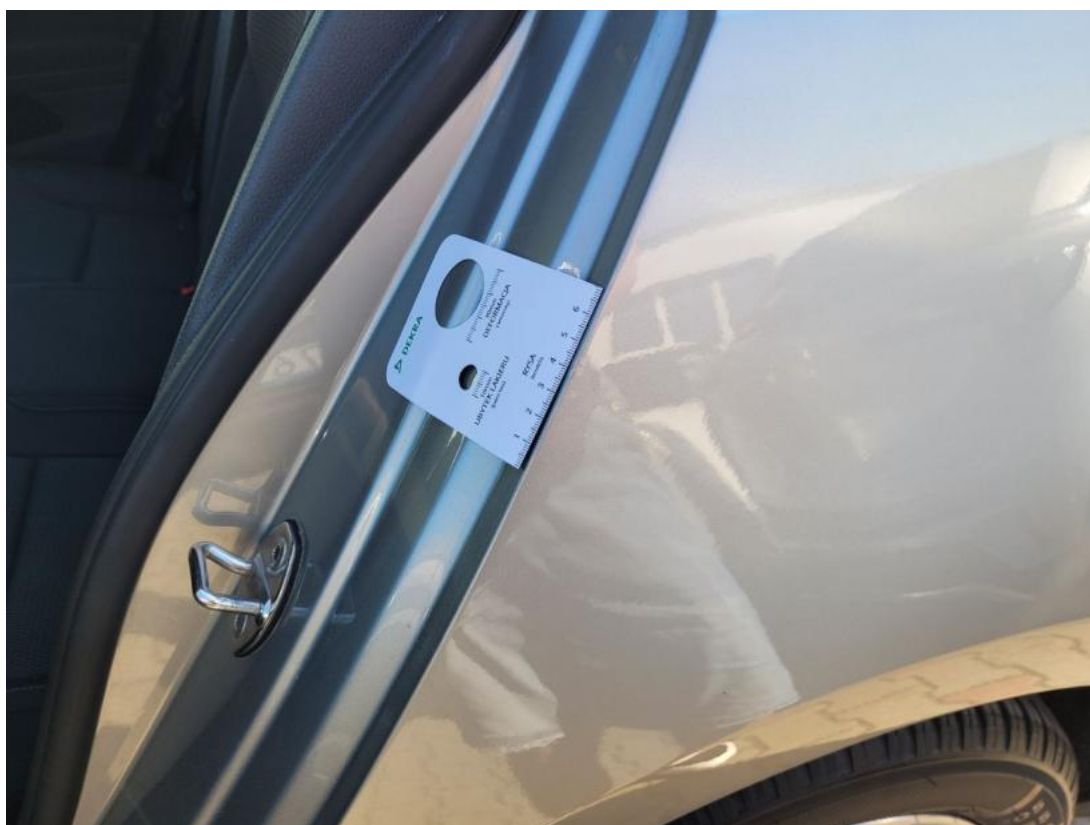
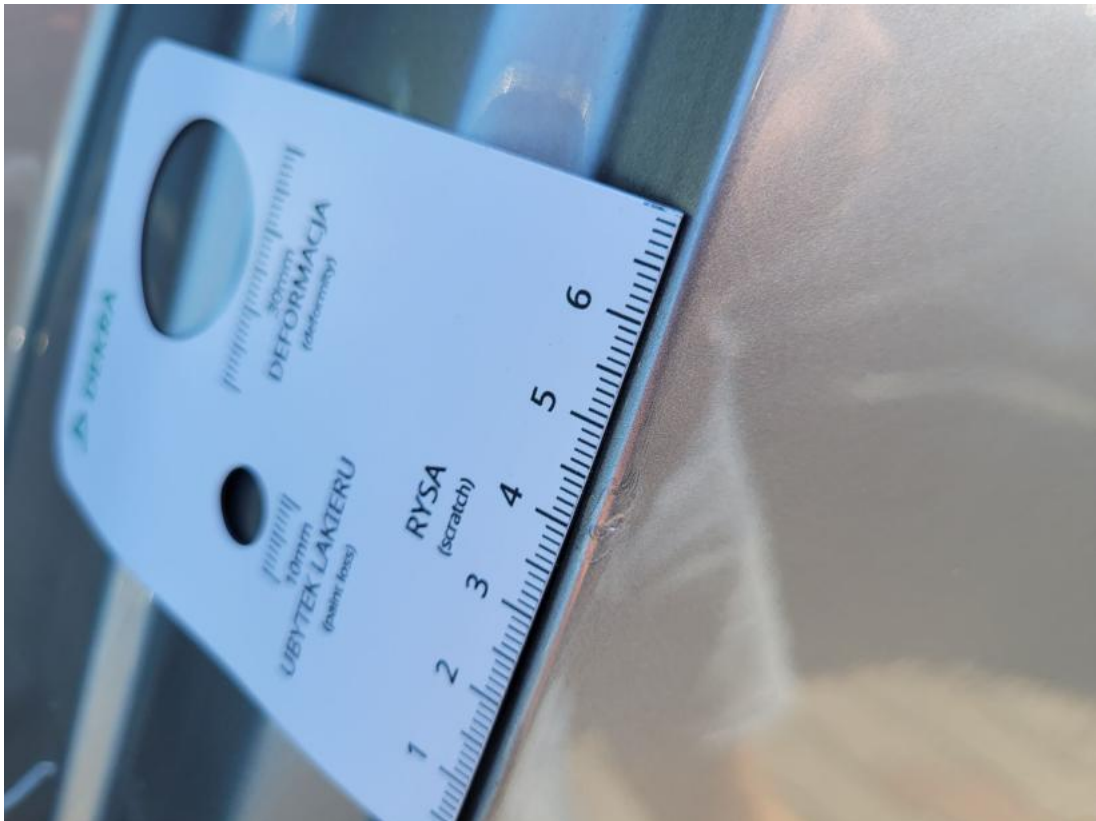
**Fot. 52**

| Poz. | Nazwa pozycji | Opis uszkodzeń | Kwalifik. | Naprawa [rbg] |
|---|---|---|---|---|
| 10 | Błotnik tylny L | rysa/odprysk | | |

Błotnik tylny L / Ściana boczna L - Rysa/odprysk 1

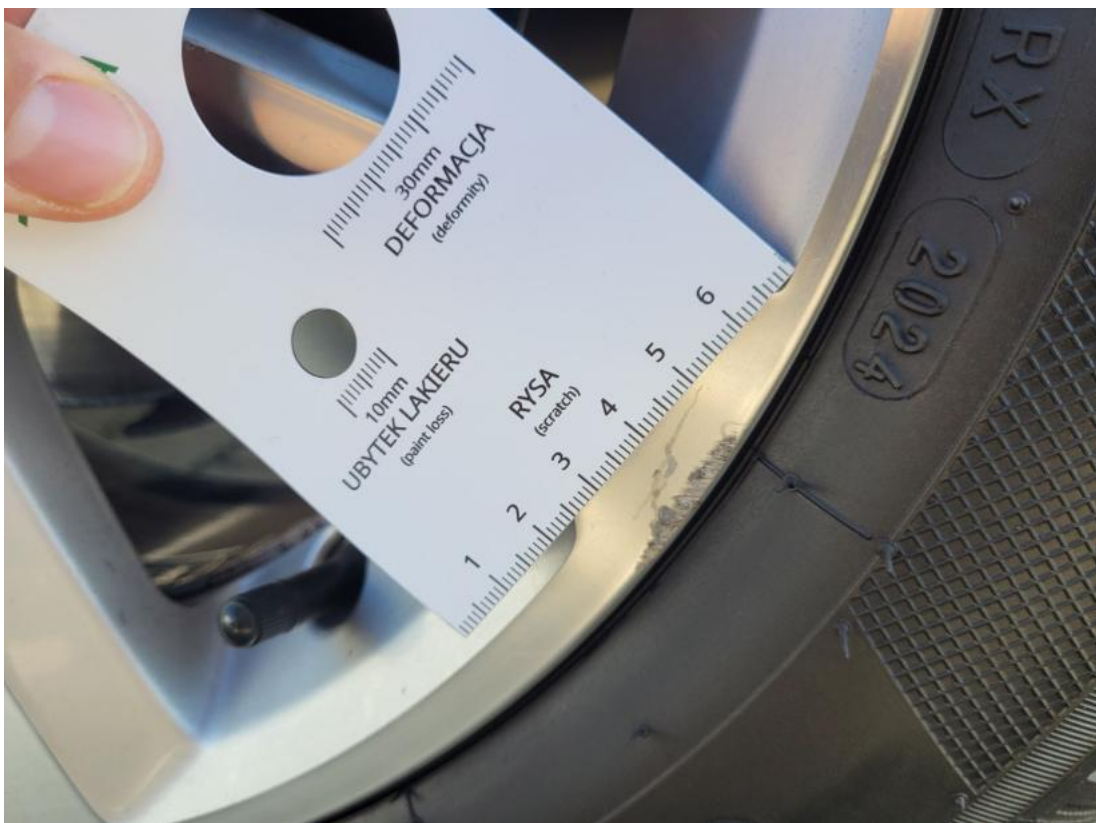
**Fot. 54**

| Poz. | Nazwa pozycji | Opis uszkodzeń | Kwalifik. | Naprawa [rbg] |
|---|---|---|---|---|
| 12 | Tarcza koła aluminiowa tył L | rysa/odprysk | | |

Felga aluminiowa tylna L - Rysa/odprysk 1

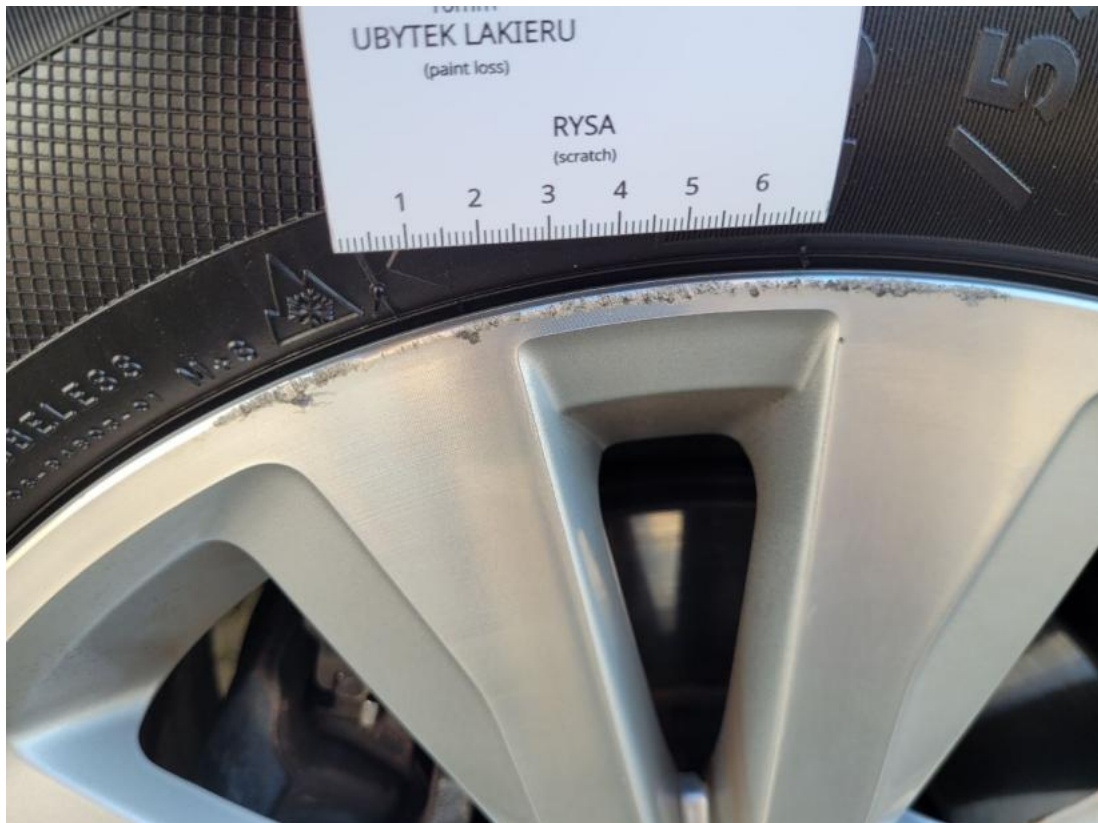
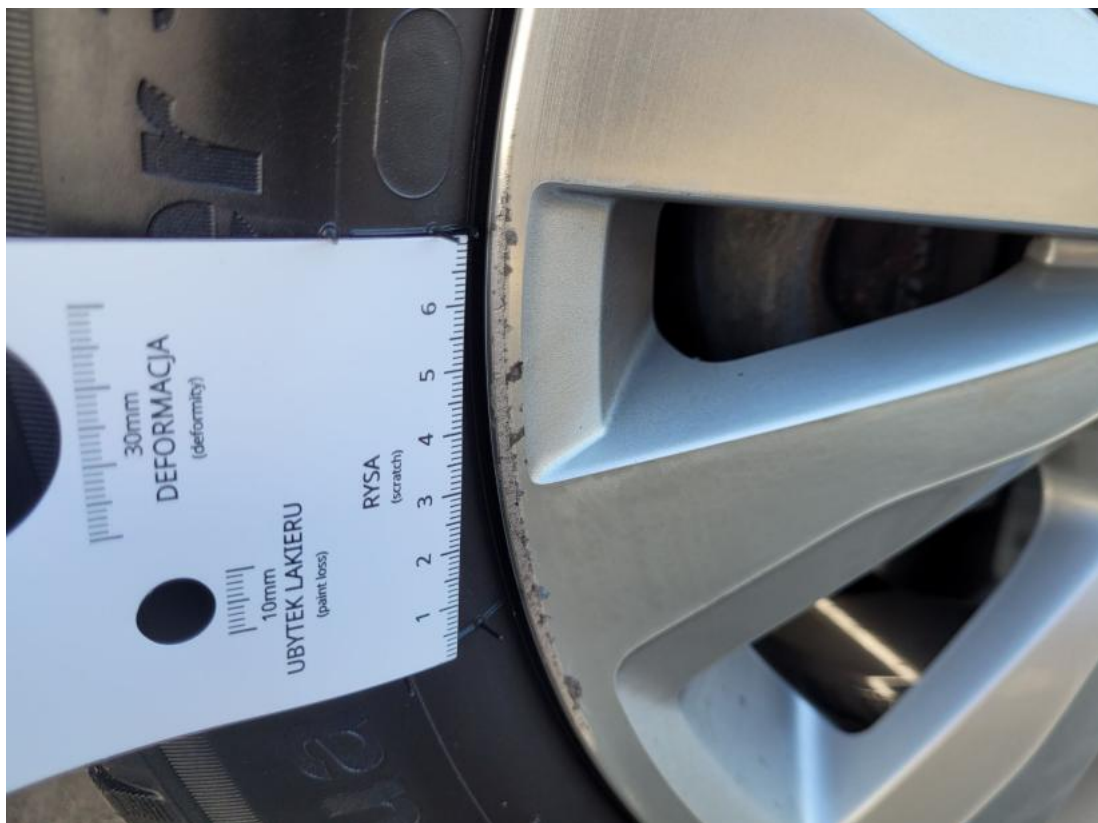
**Fot. 55**

| Poz. | Nazwa pozycji | Opis uszkodzeń | Kwalifik. | Naprawa [rbg] |
|---|---|---|---|---|
| 11 | Tarcza koła aluminiowa przód L | rysa/odprysk | | |

Felga Aluminiowa przednia L - Rysa/odprysk 1

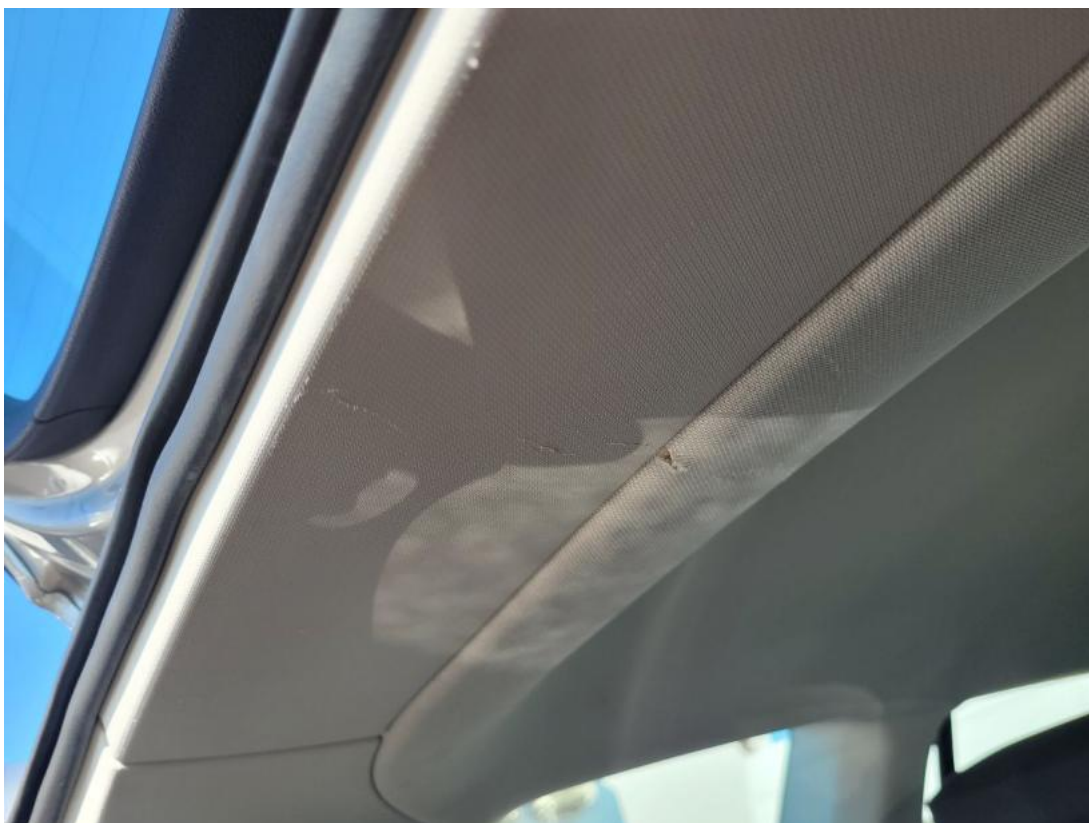
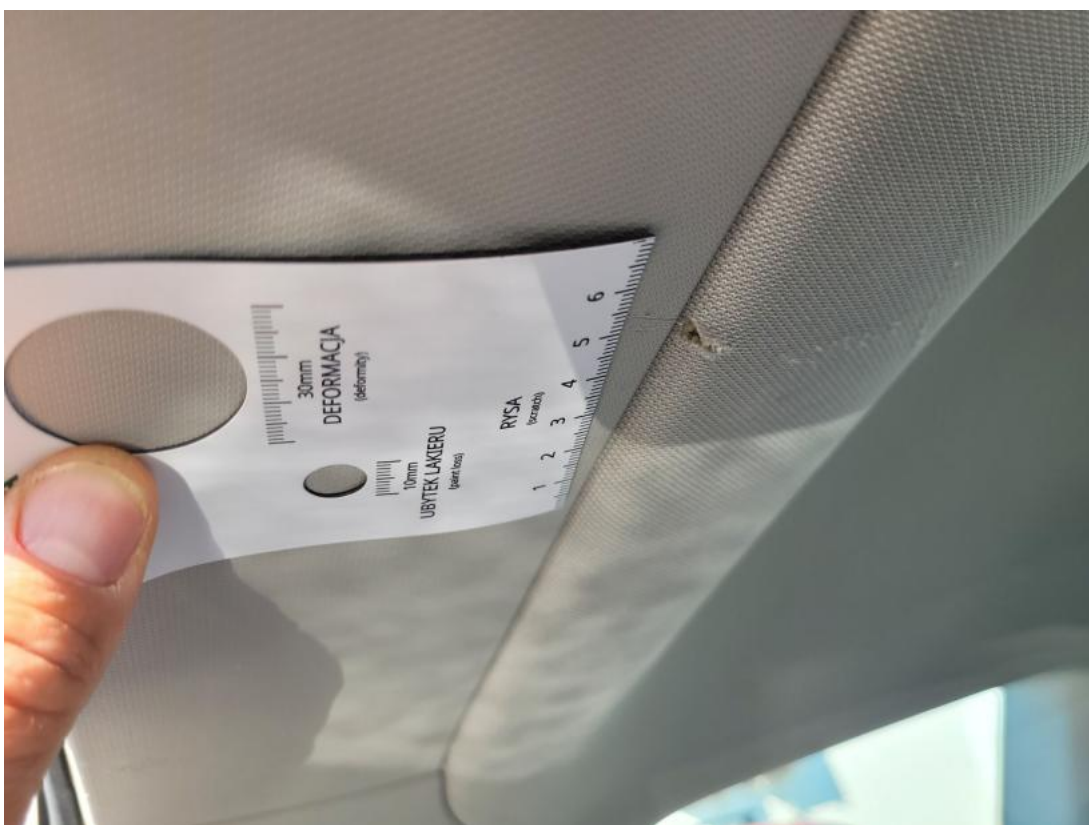
**Fot. 57**

| Poz. | Nazwa pozycji | Opis uszkodzeń | Kwalifik. | Naprawa [rbg] |
|---|---|---|---|---|
| 2 | Podsufitka | rozerwanie | WY | 2.5 |

Podsufitka - Pęknięcie/rozerwanie 1

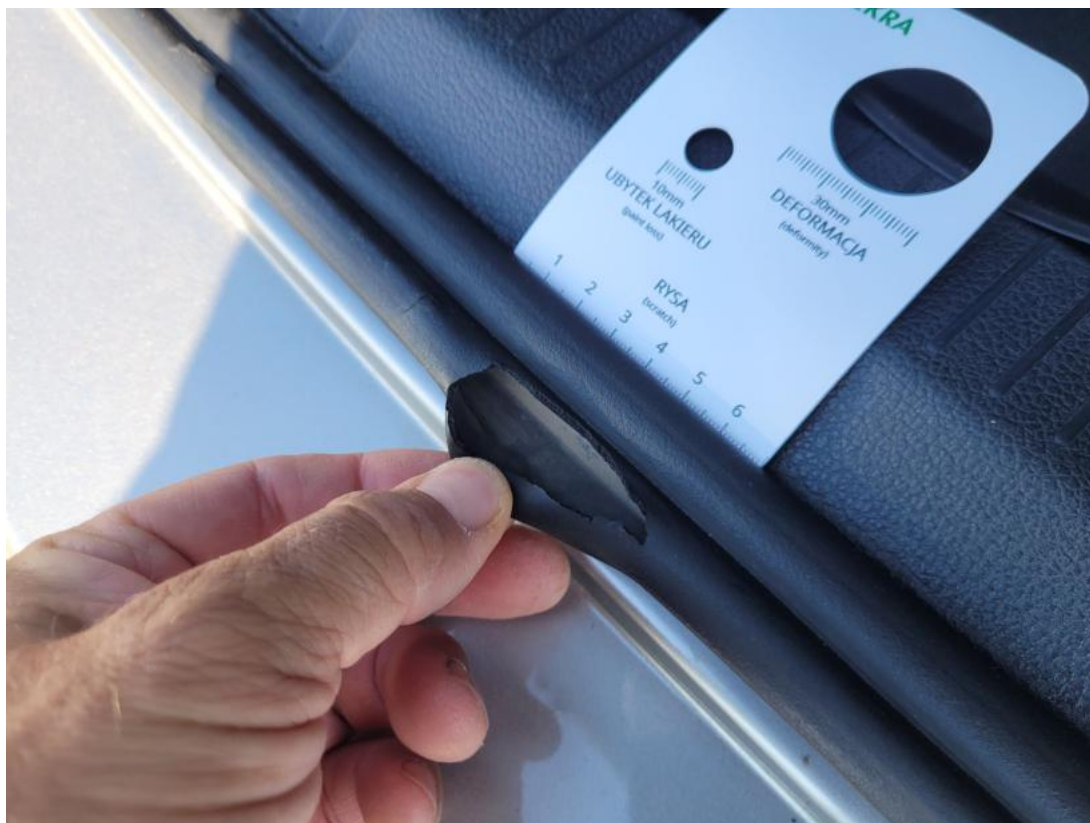
**Fot. 59**

| Poz. | Nazwa pozycji | Opis uszkodzeń | Kwalifik. | Naprawa [rbg] |
|---|---|---|---|---|
| 1 | Uszczelka drzwi/kłapy | rozerwanie | WY | 0.4 |

Uszczelka pokrywy tylnej - Pęknięcie/rozerwanie 1
