#### **Stwierdzone uszkodzenia**

DOKUMENTACJA FOTOGRAFICZNA

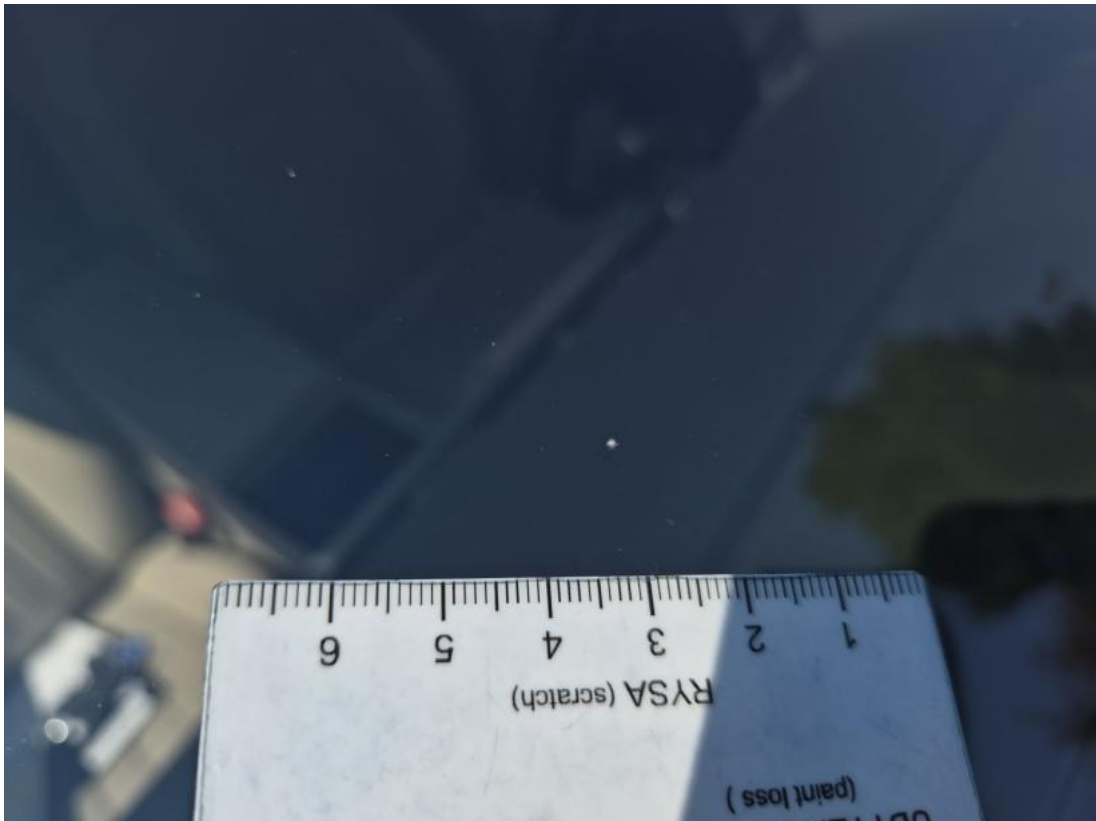
**Fot. 39**

| Poz. | Nazwa pozycji | Opis uszkodzeń | Kwalifik. | Naprawa [rbg] |
|---|---|---|---|---|
| 4 | Szyba przednia barwiona/ogrzew. | rysa/odprysk | | |

Szyba czołowa - Rysa/odprysk 1

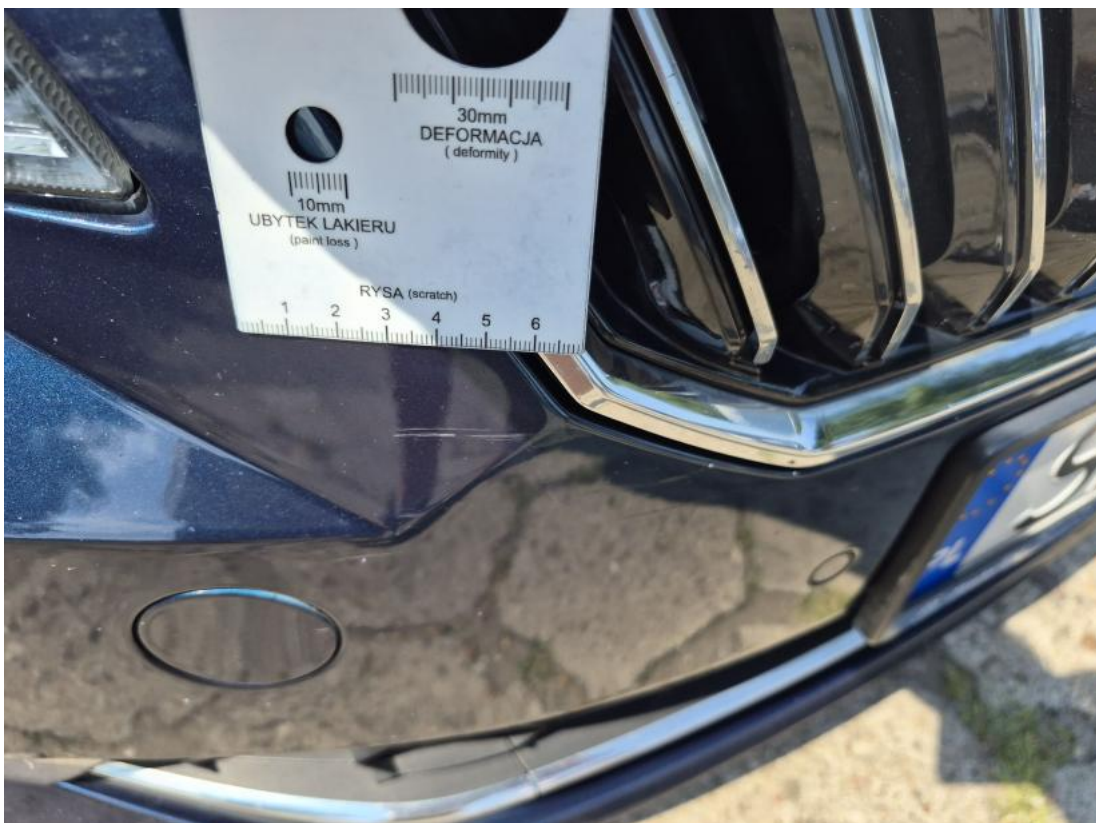
**Fot. 40**

| Poz. | Nazwa pozycji | Opis uszkodzeń | Kwalifik. | Naprawa [rbg] |
|---|---|---|---|---|
| 3 | Okładzina zderzaka przedniego | rysa/odprysk | | |

Zderzak - Rysa/odprysk 1

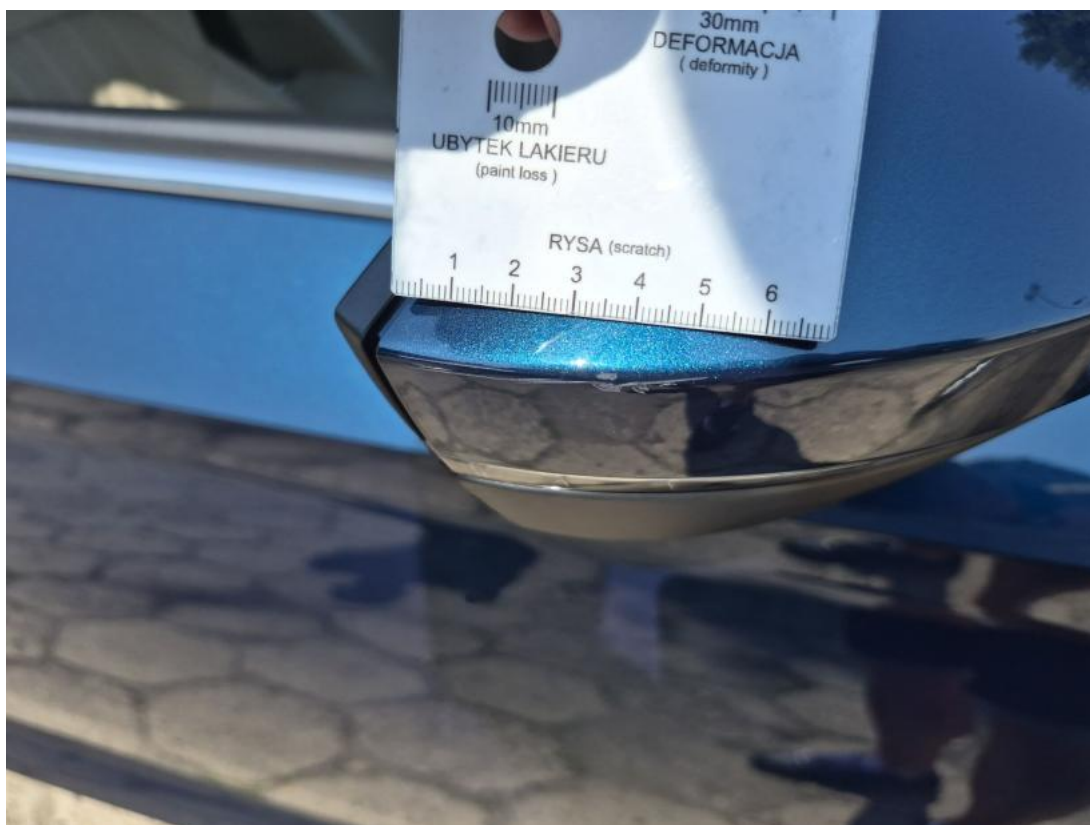
**Fot. 41**

| Poz. | Nazwa pozycji | Opis uszkodzeń | Kwalifik. | Naprawa [rbg] |
|---|---|---|---|---|
| 7 | Oslona lusterka zewnętrznego R | rysa/odprysk | | |

Lusterko zew P - Rysa/odprysk 1

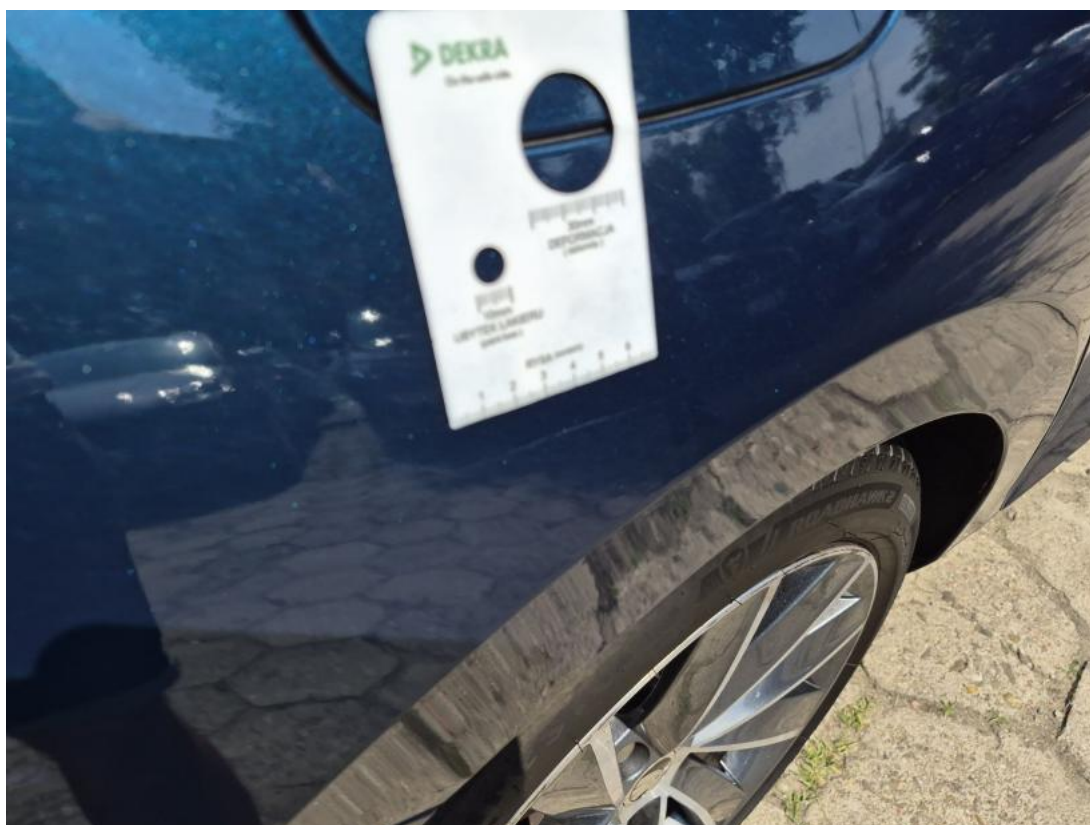
**Fot. 42**

| Poz. | Nazwa pozycji | Opis uszkodzeń | Kwalifik. | Naprawa [rbg] |
|---|---|---|---|---|
| 10 | Błotnik tylny R | rysa/odprysk, inne | | |

Łotnik tylny P / Ściana boczna P - Rysa/odprysk 1

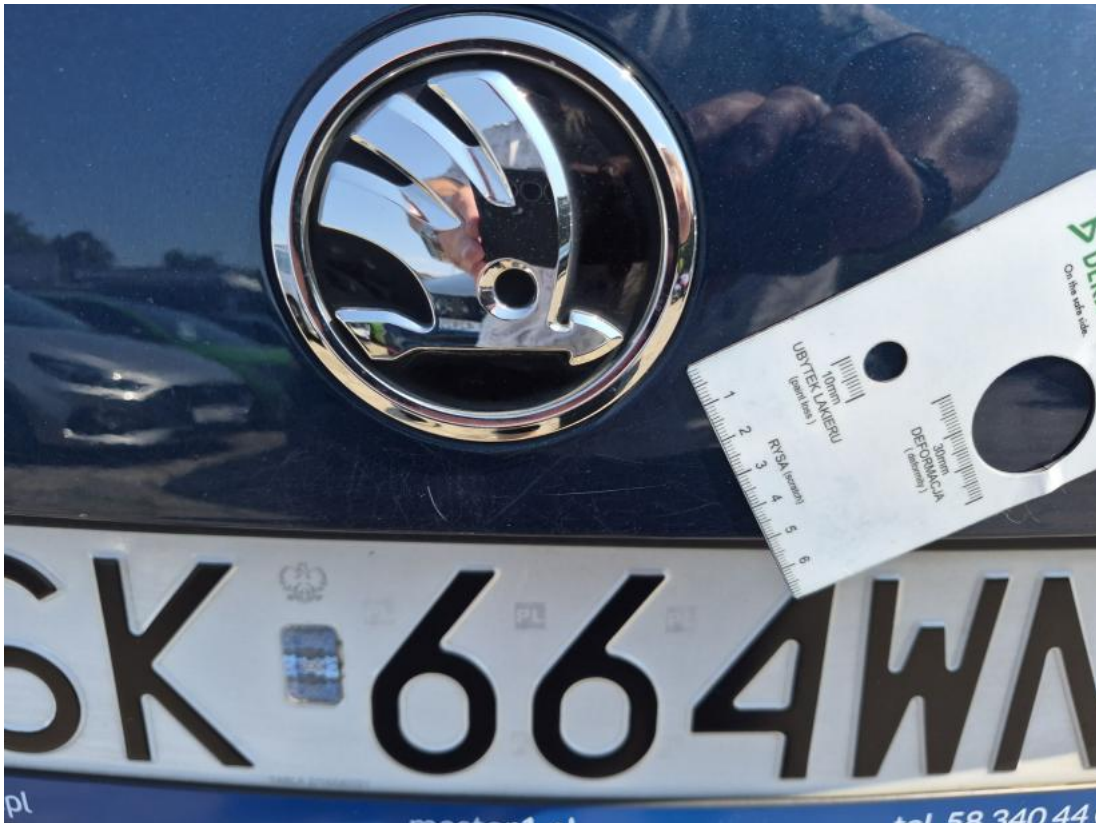
**Fot. 45**

| Poz. | Nazwa pozycji | Opis uszkodzeń | Kwalifik. | Naprawa [rbg] |
|---|---|---|---|---|
| 11 | Pokrywa tylna | rysa/odprysk, rysa/odprysk | | |

Pokrywy bagażnika - Rysa/odprysk 2

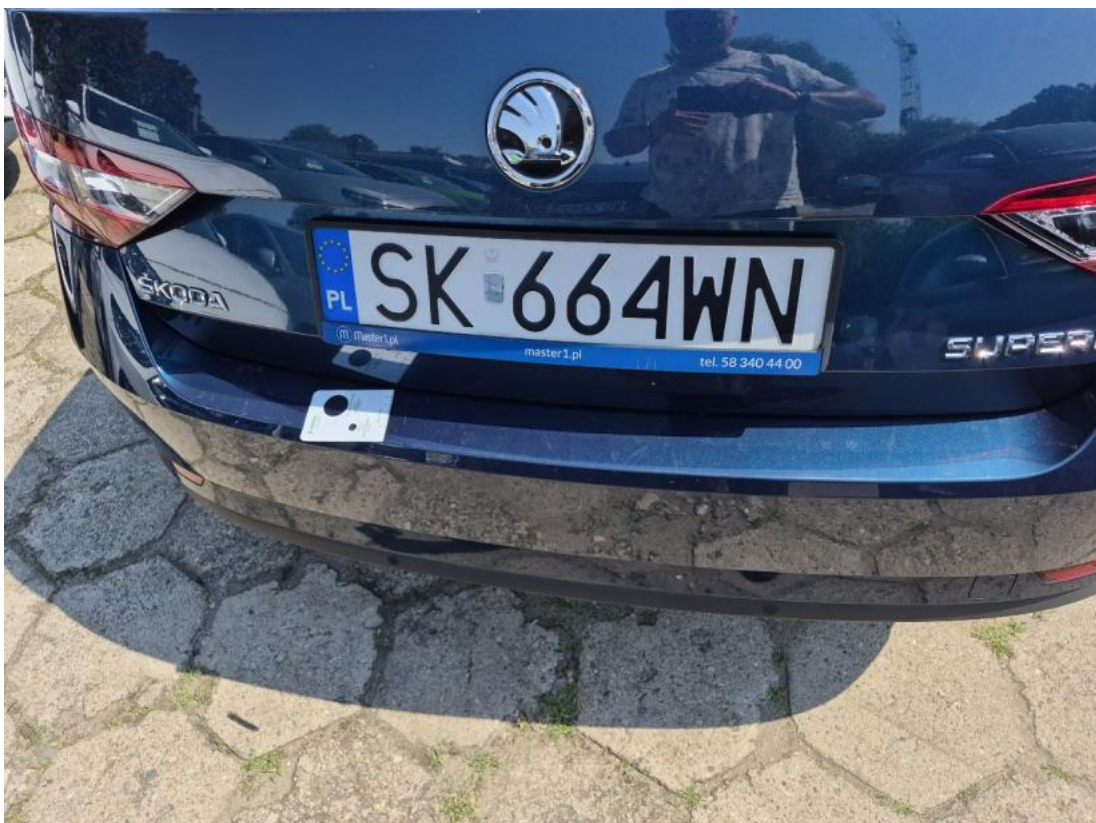
**Fot. 46**

| Poz. | Nazwa pozycji | Opis uszkodzeń | Kwalifik. | Naprawa [rbg] |
|---|---|---|---|---|
| 8 | Okładzina zderzaka tylnego | rysa/odprysk | | |

Zderzak tylny - Rysa/odprysk 1

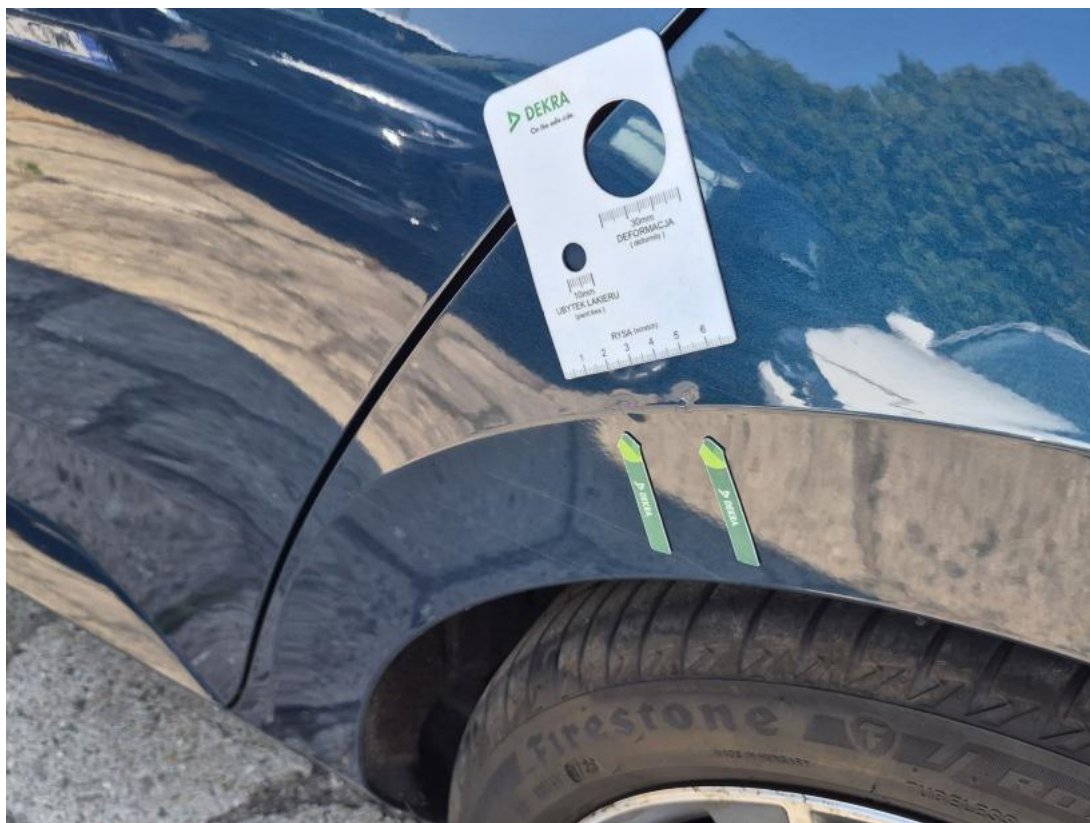
**Fot. 47**

| Poz. | Nazwa pozycji | Opis uszkodzeń | Kwalifik. | Naprawa [rbg] |
|---|---|---|---|---|
| 9 | Błotnik tylny L | wgniecenie/odkształcenie, wgniecenie/odkształcenie | | |

Błotnik tylny L / Ściana boczna L - Wgniecenie/odkształcenie 1

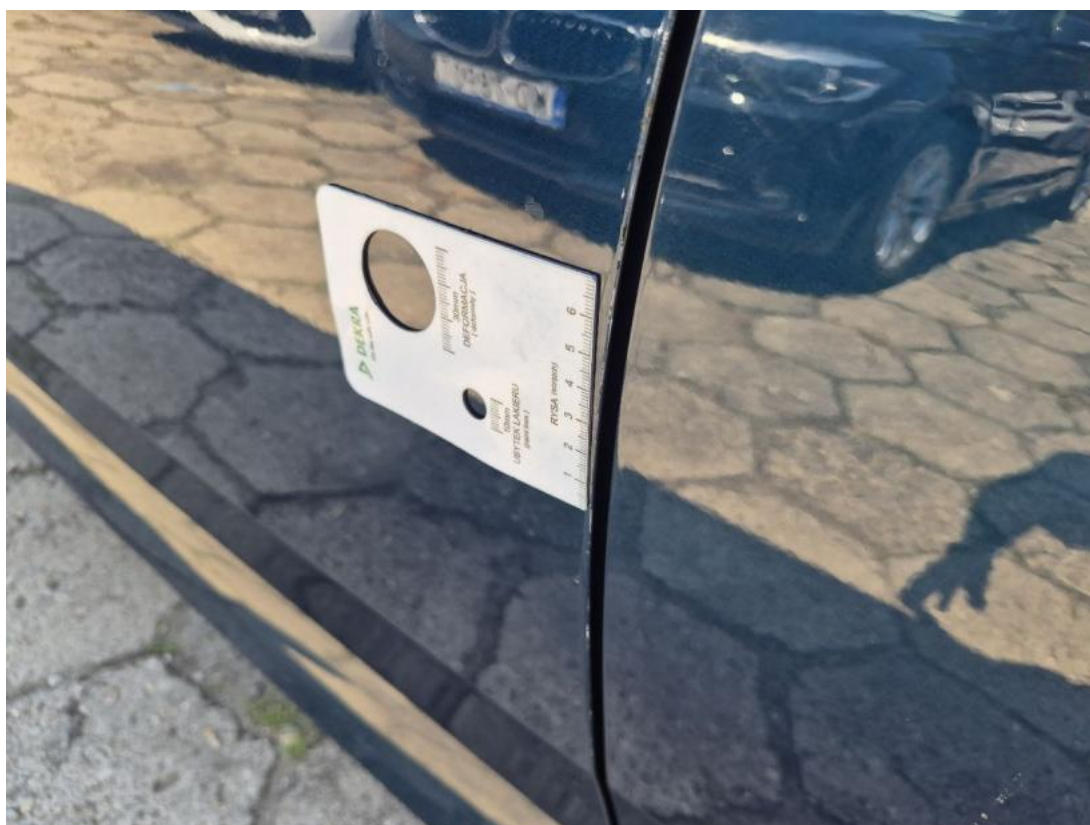
**Fot. 48**

| Poz. | Nazwa pozycji | Opis uszkodzeń | Kwalifik. | Naprawa [rbg] |
|---|---|---|---|---|
| 6 | Drzwi przednie (nieuzbrojone) L | rysa/odprysk | | |

Drzwi przed L - Rysa/odprysk 1

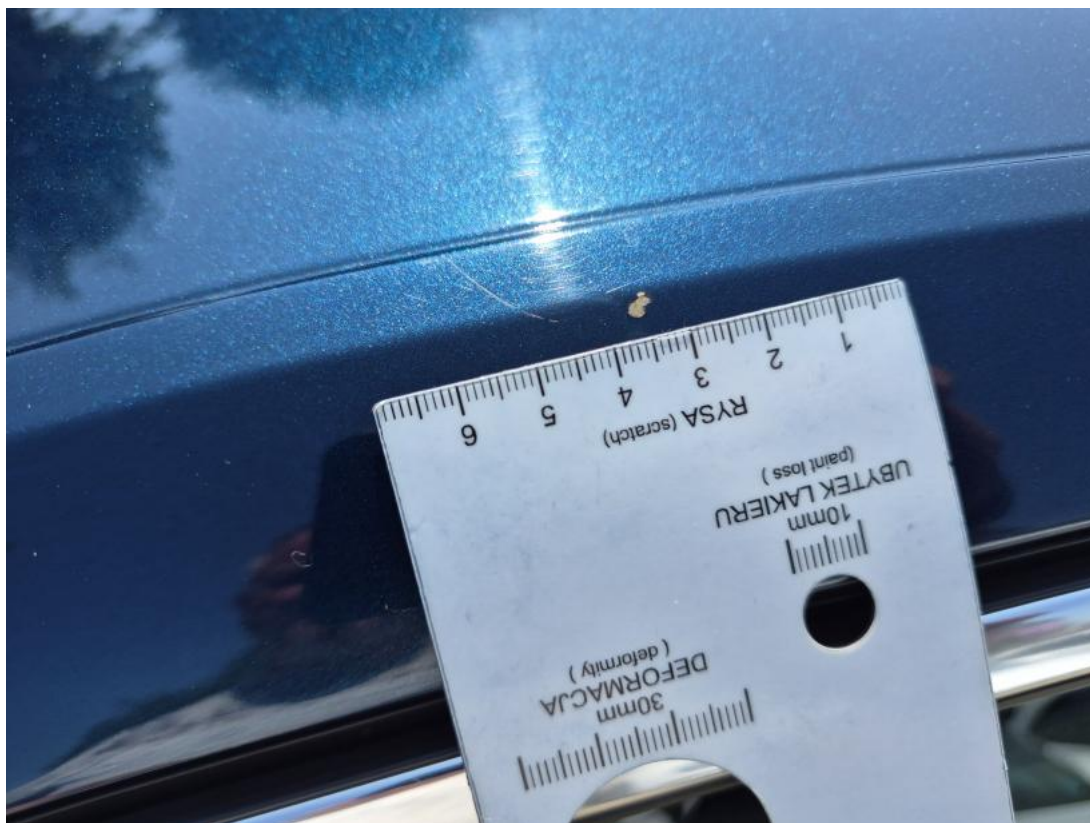
**Fot. 49**

| Poz. | Nazwa pozycji | Opis uszkodzeń | Kwalifik. | Naprawa [rbg] |
|---|---|---|---|---|
| 5 | Słupek przedni (A) L | rysa/odprysk | | |

Słupek przedni L - Rysa/odprysk 1

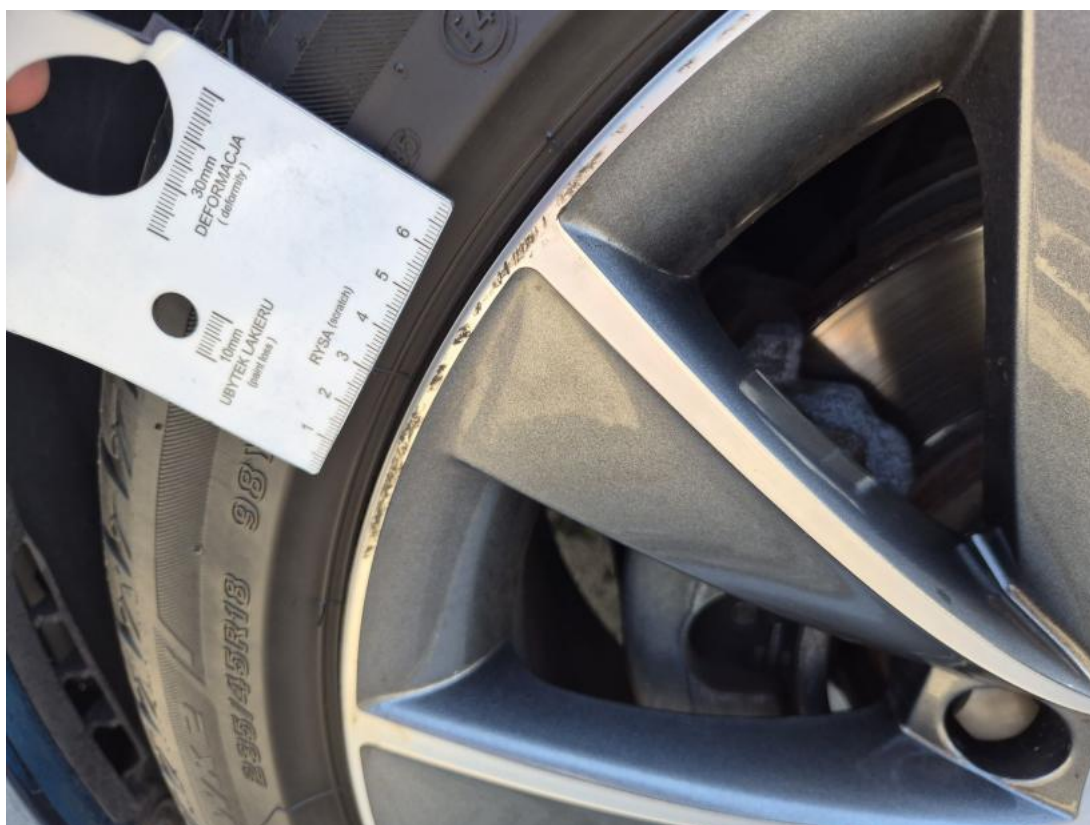
**Fot. 50**

| Poz. | Nazwa pozycji | Opis uszkodzeń | Kwalifik. | Naprawa [rbg] |
|---|---|---|---|---|
| 1 | Tarcza koła aluminiowa przód L | rysa/odprysk | WY | 0.5 |

Felga Aluminiowa przednia L - Rysa/odprysk 1

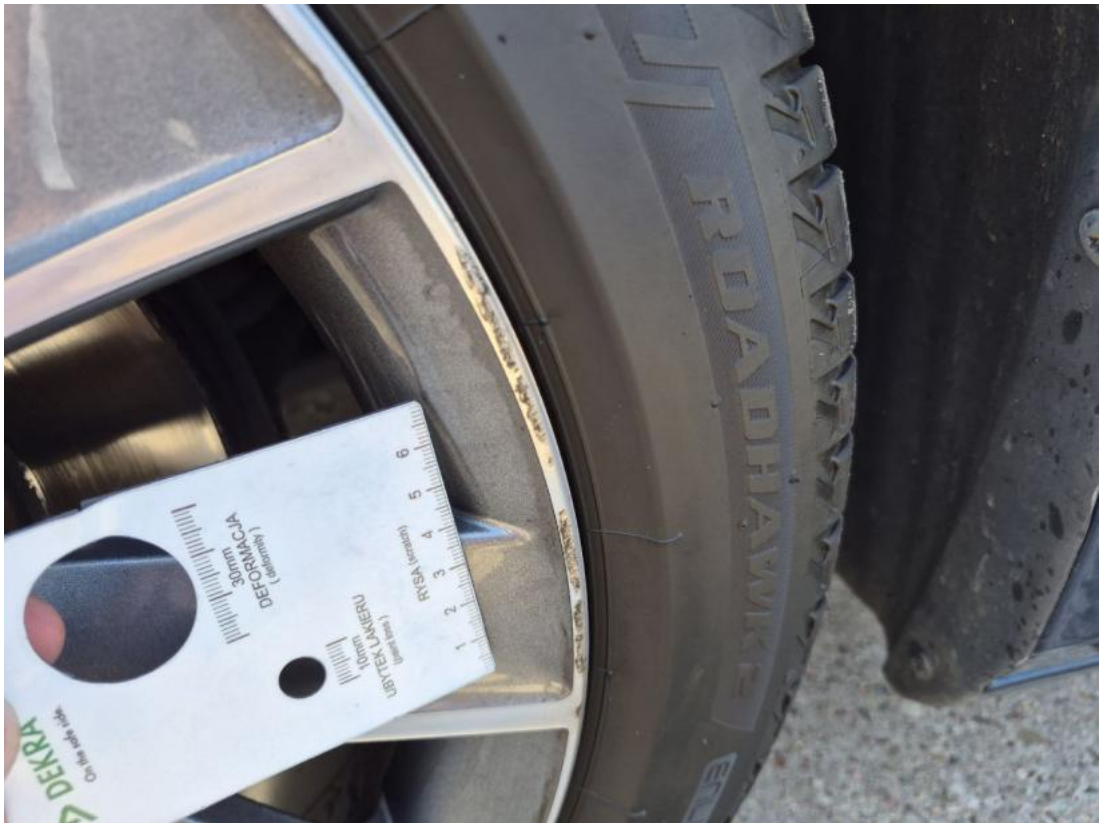
**Fot. 51**

Felga Aluminiowa przednia L - Rysa/odprysk 2

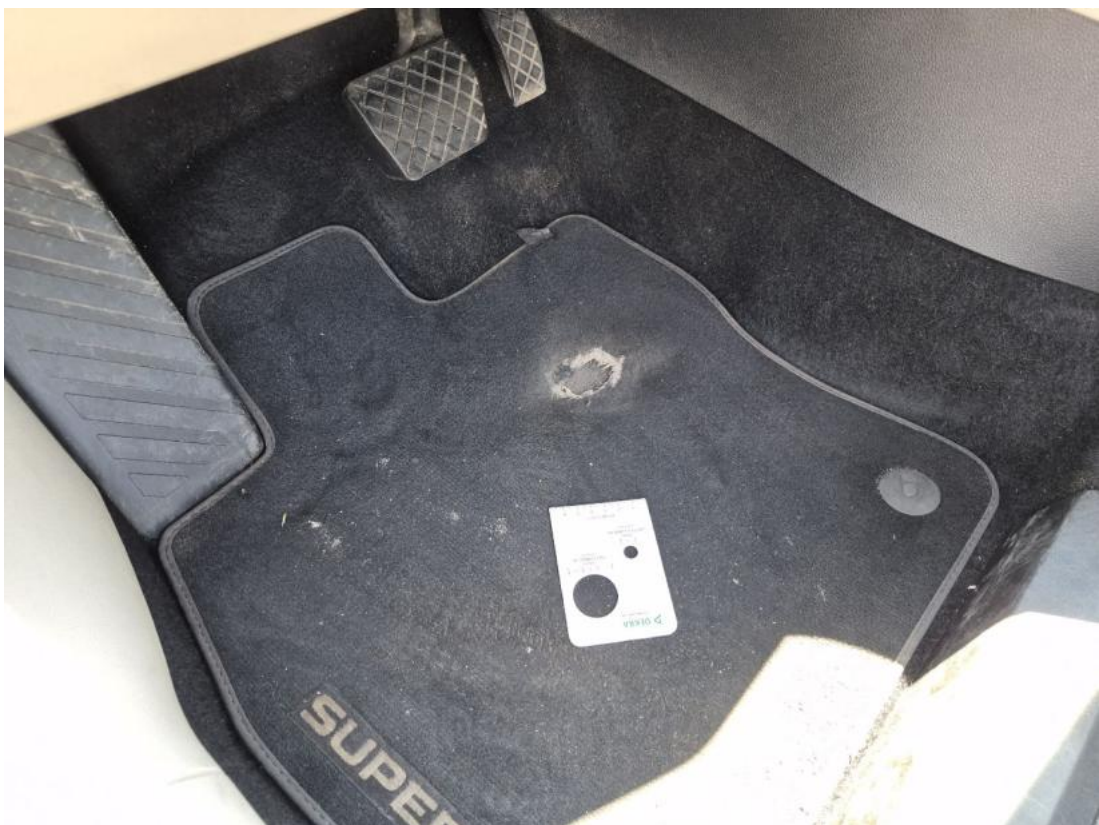
**Fot. 52**

Dywanik prze L - Pęknięcie/rozerwanie 1

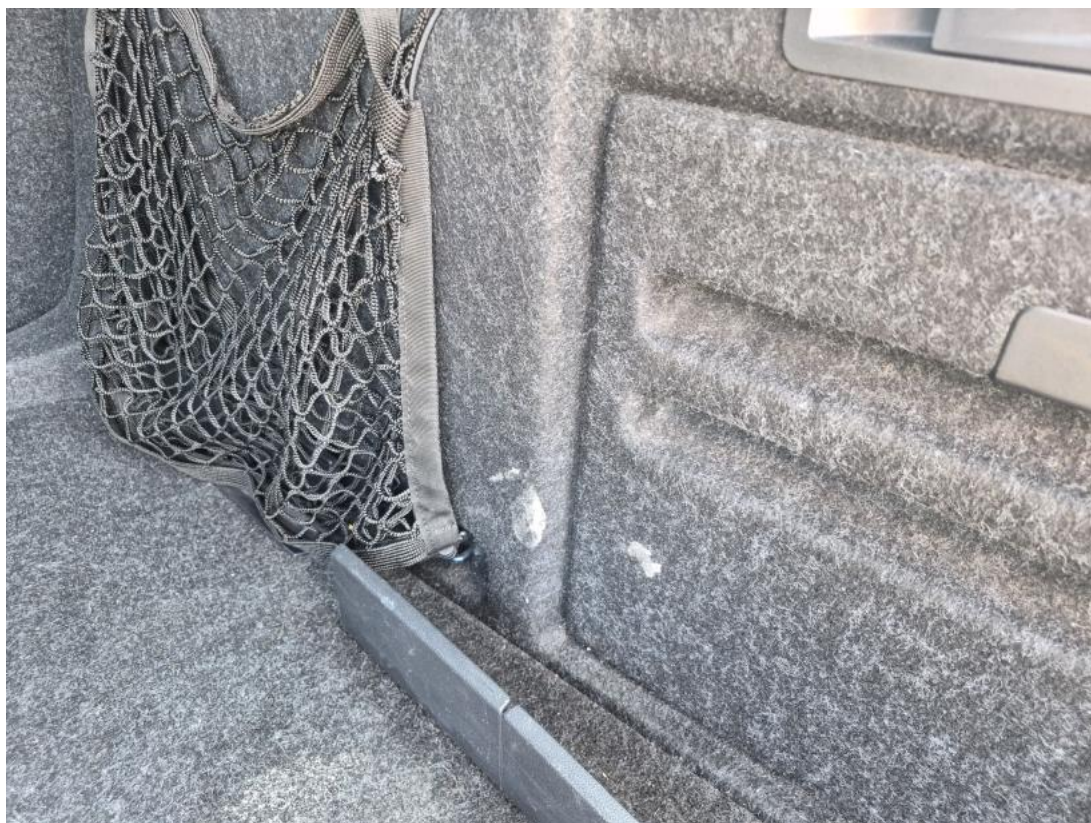
**Fot. 53**

| Poz. | Nazwa pozycji | Opis uszkodzeń | Kwalifik. | Naprawa [rbg] |
|---|---|---|---|---|
| 2 | Nakładka wew. bagażnika R | zabrudzenie | NA | |

Wykładzina przestrzeni bagażowej - Inne 1
