## Raport z oględzin pojazdu

| Numer raportu | 12924/8/26-15201 | Data raportu | 05-08-2026 |

| Marka, model | RENAULT Kadjar 15-18 |
| Numer rejestracyjny | GD9C286 |

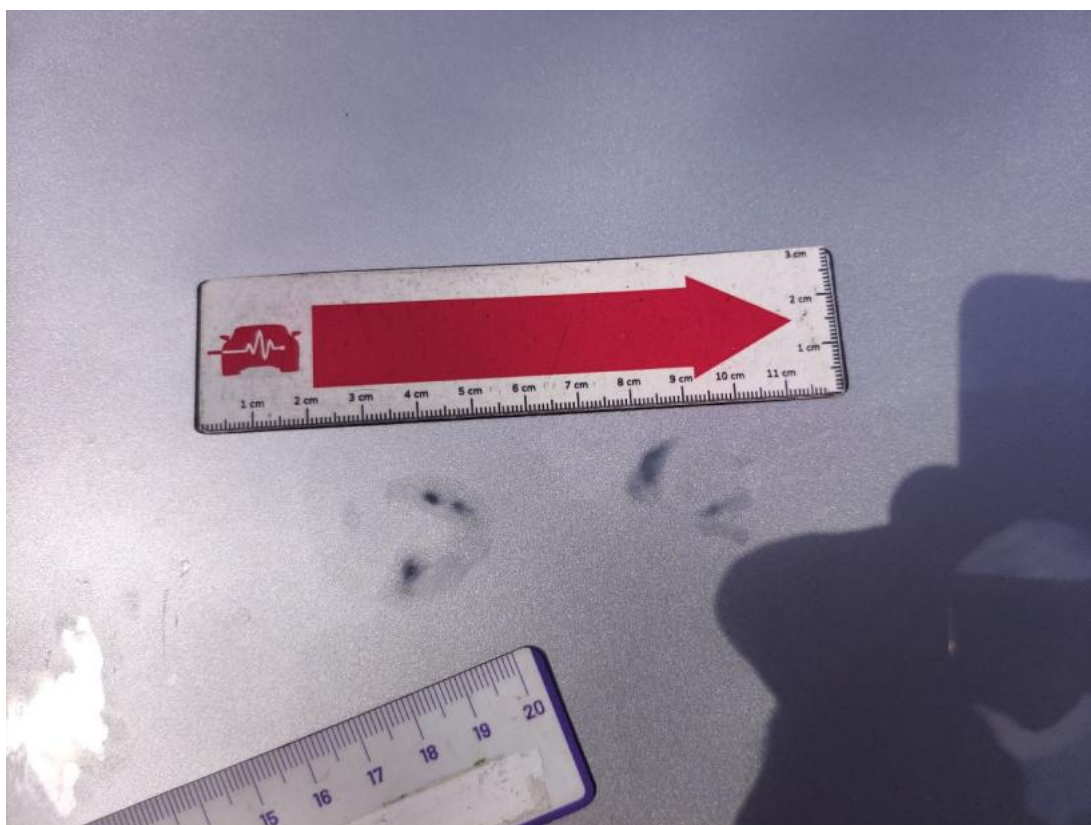
**Fot. 40**

| Poz. | Nazwa pozycji | Opis uszkodzeń | Kwalifik. | Naprawa [rbg] |
|---|---|---|---|---|
| 3 | Pokrywa przednia | odpryski lakieru | NA | |

Pokrywa komory silnika - Rysa/odprysk 1

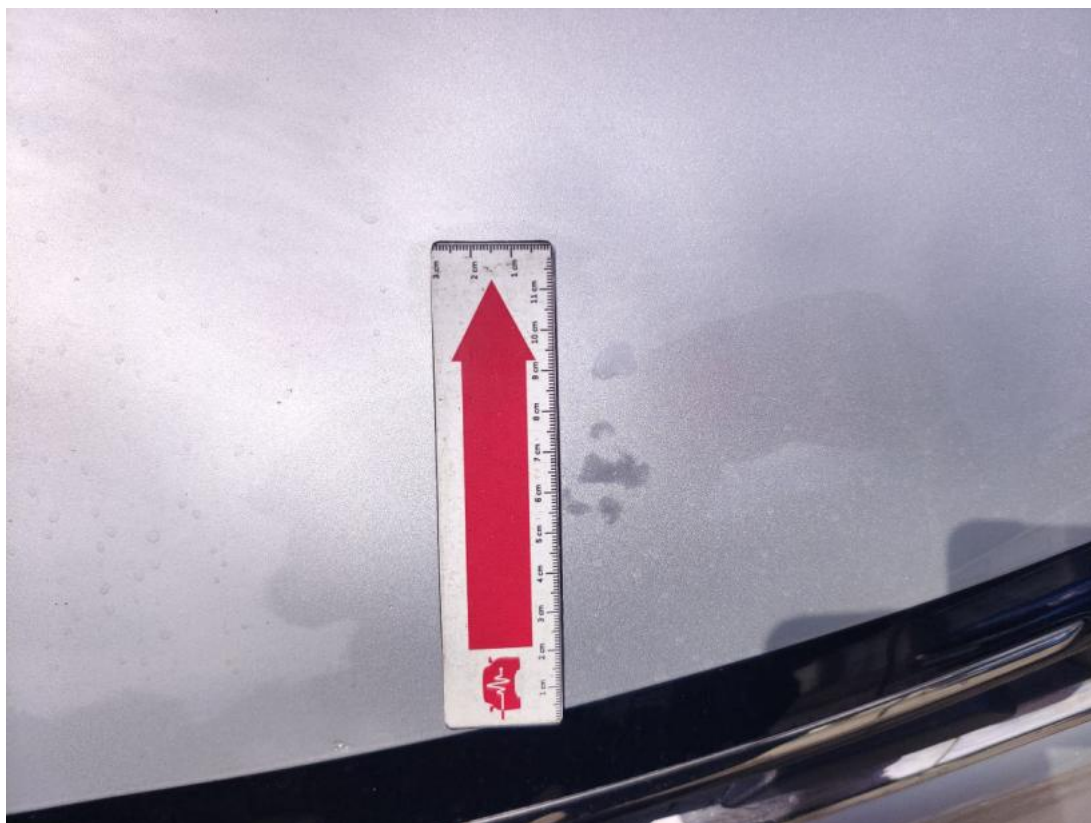
**Fot. 41**

Pokrywa komory silnika - Rysa/odprysk 2

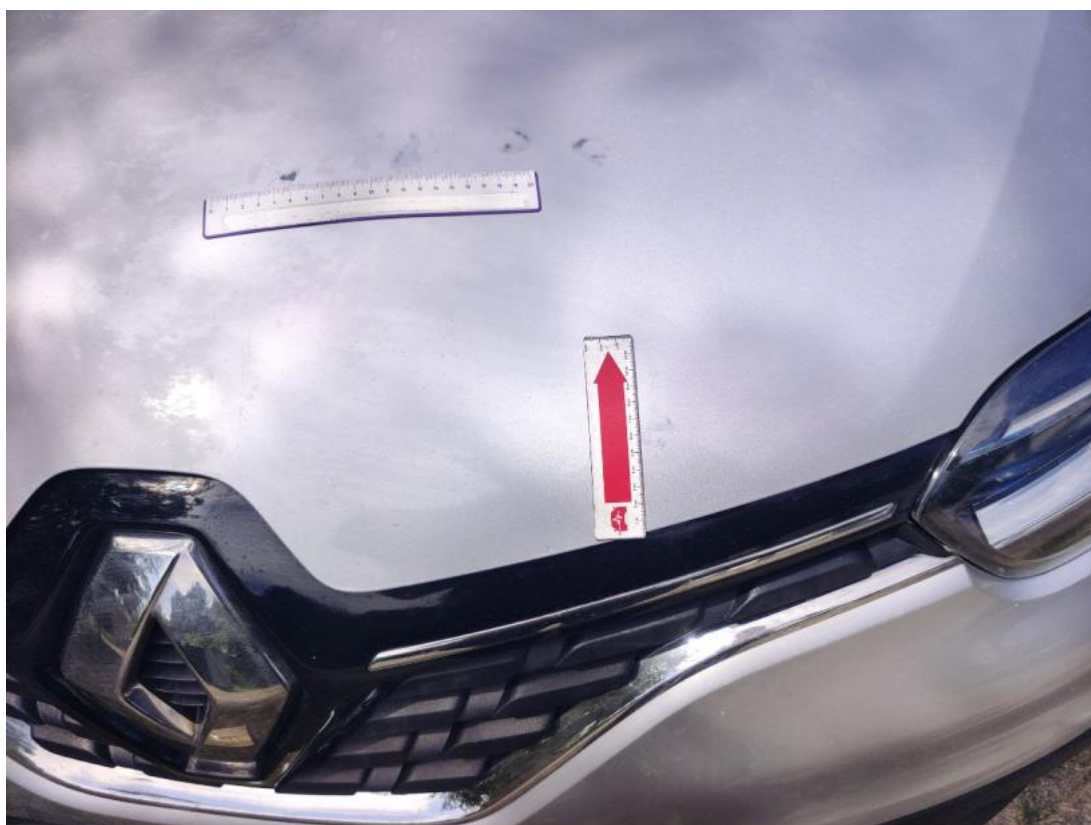
**Fot. 42**

Pokrywa komory silnika() - Rysa/odprysk 3

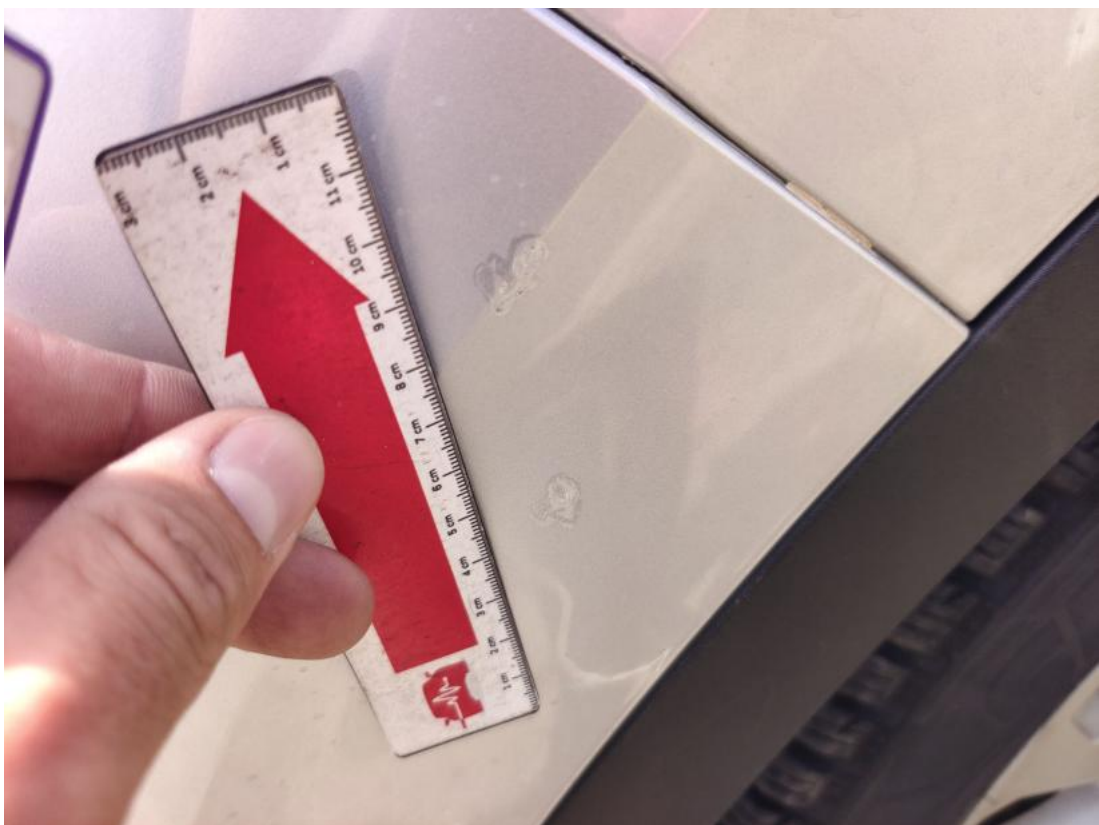
**Fot. 46**

| Poz. | Nazwa pozycji | Opis uszkodzeń | Kwalifik. | Naprawa [rbg] |
|---|---|---|---|---|
| 2 | Okładzina zderzaka przedniego | odpryski lakieru | NA | |

Zderzak przedni cz L - Rysa/odprysk 1

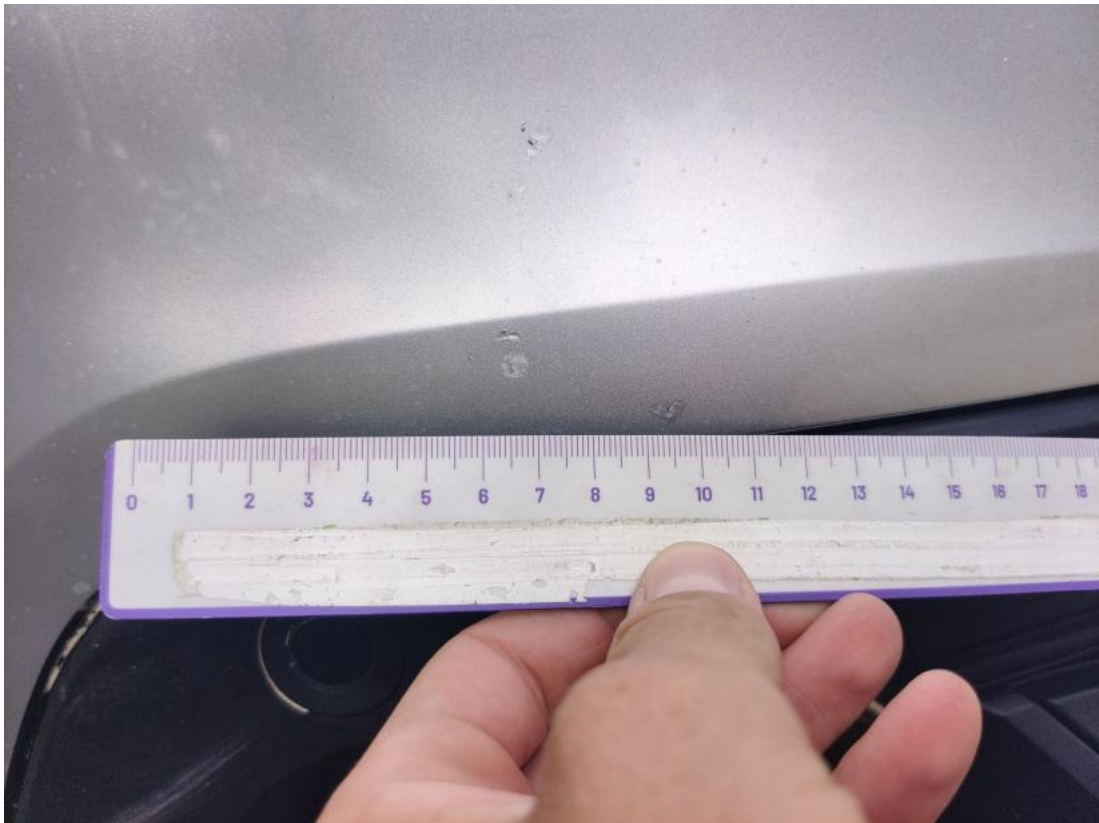
**Fot. 49**

Zderzak przedni cz P - Rysa/odprysk 1

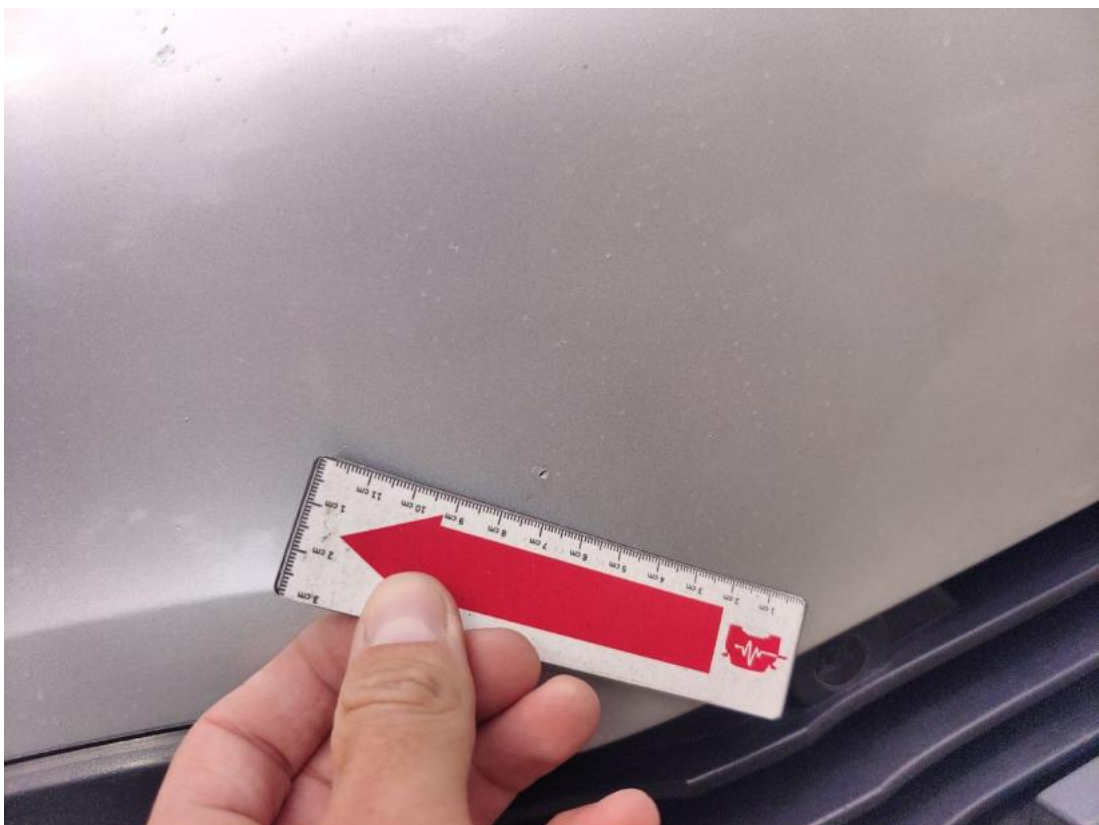
**Fot. 50**

Zderzak przedni cz P - Rysa/odprysk 2

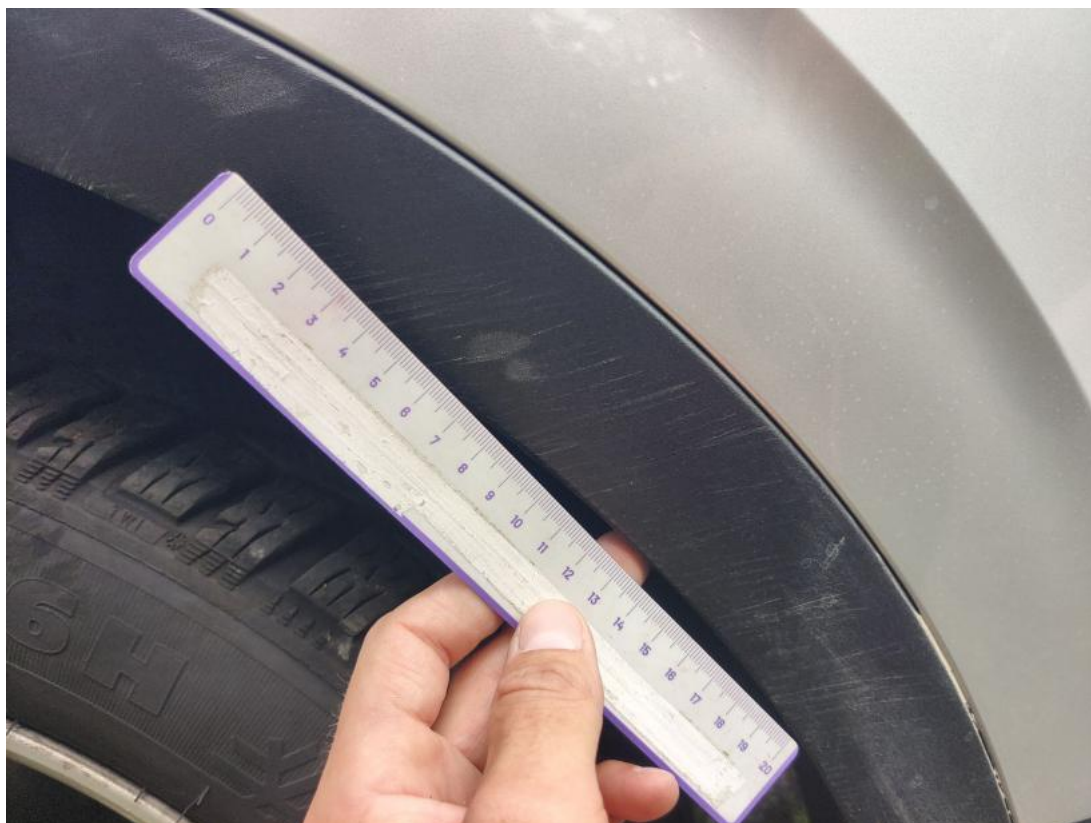
**Fot. 53**

| Poz. | Nazwa pozycji | Opis uszkodzeń | Kwalifik. | Naprawa [rbg] |
|---|---|---|---|---|
| 1 | Listwa ochronna rantu błotnika R | zarysowanie | WY | 0.3 |

Błotnik przedni P - Rysa/odprysk 1

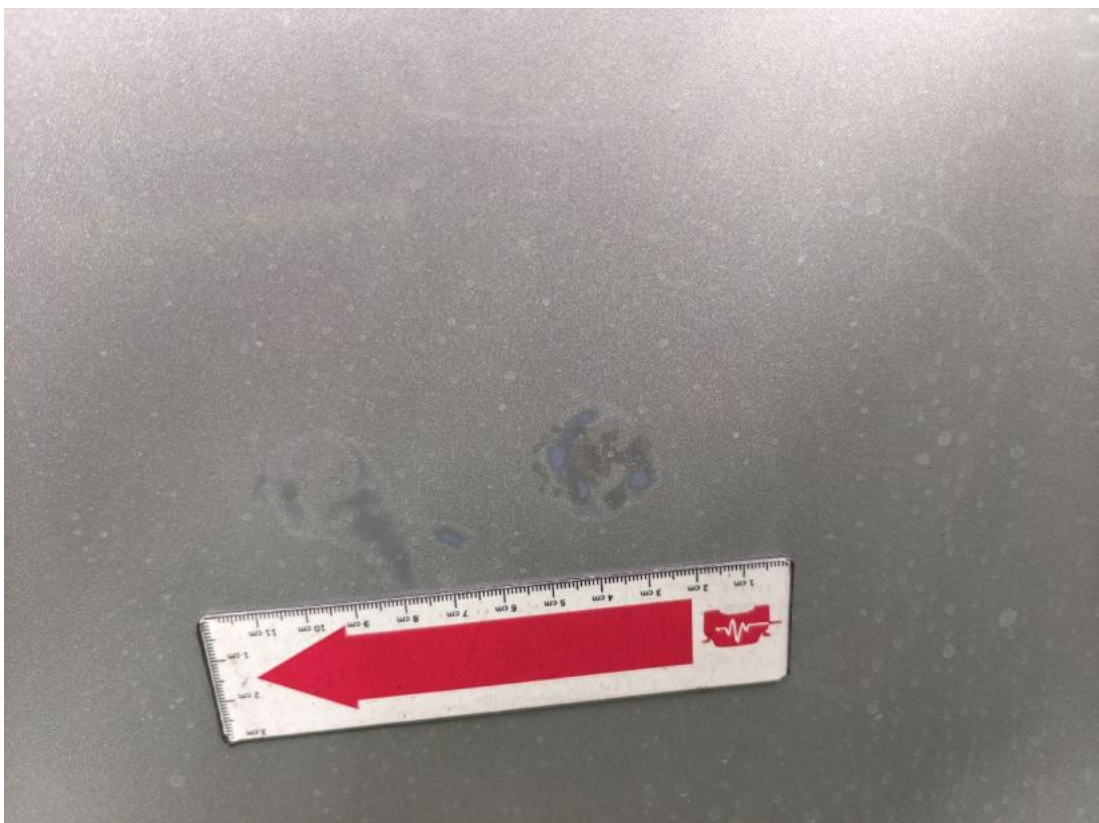
**Fot. 56**

| Poz. | Nazwa pozycji | Opis uszkodzeń | Kwalifik. | Naprawa [rbg] |
|---|---|---|---|---|
| 4 | Drzwi przednie (nieuzbrojone) R | inne | NA | |

Drzwi przednie P - Inne 1

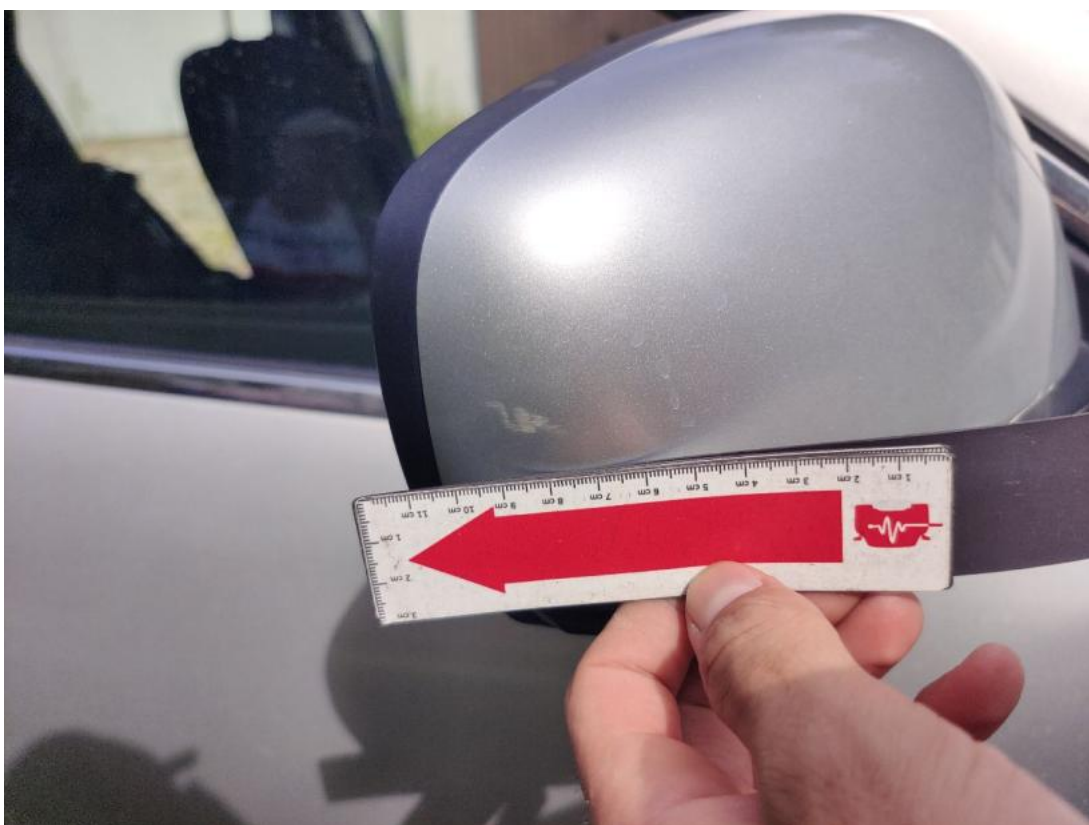
**Fot. 58**

| 10 | Oslona lusterka zew. kpl. | zarysowanie | | |

Lusterko zew P - Rysa/odprysk 1

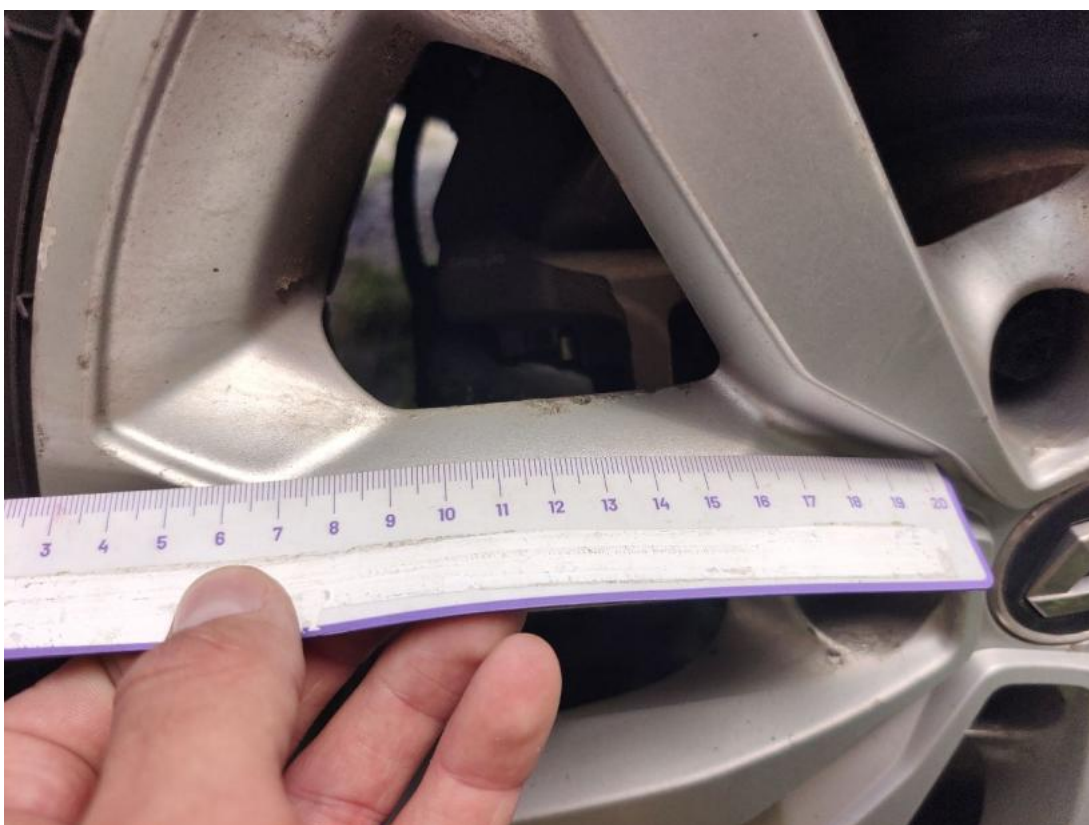
**Fot. 64**

| 13 | Tarcza koła aluminiowa tył R | inne | | |

Felga aluminiowa tylna P - Inne 2

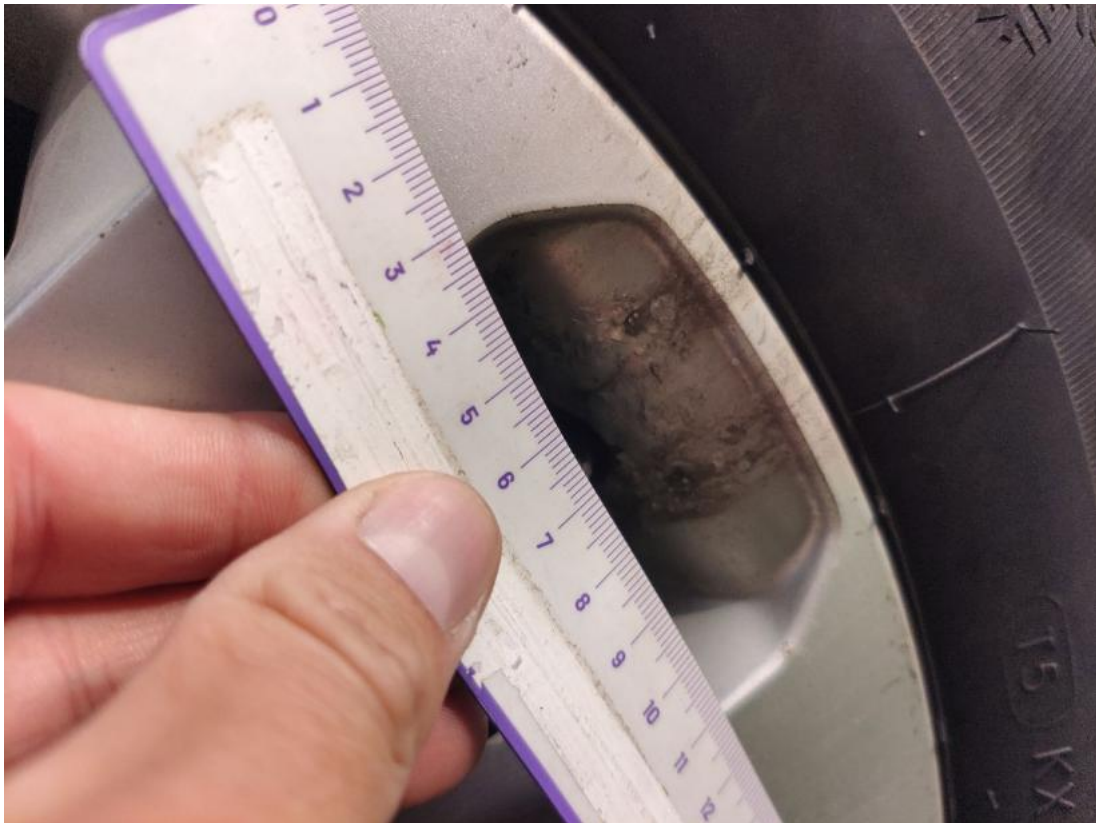
**Fot. 65**

Felga aluminiowa tylna P() - Inne 3

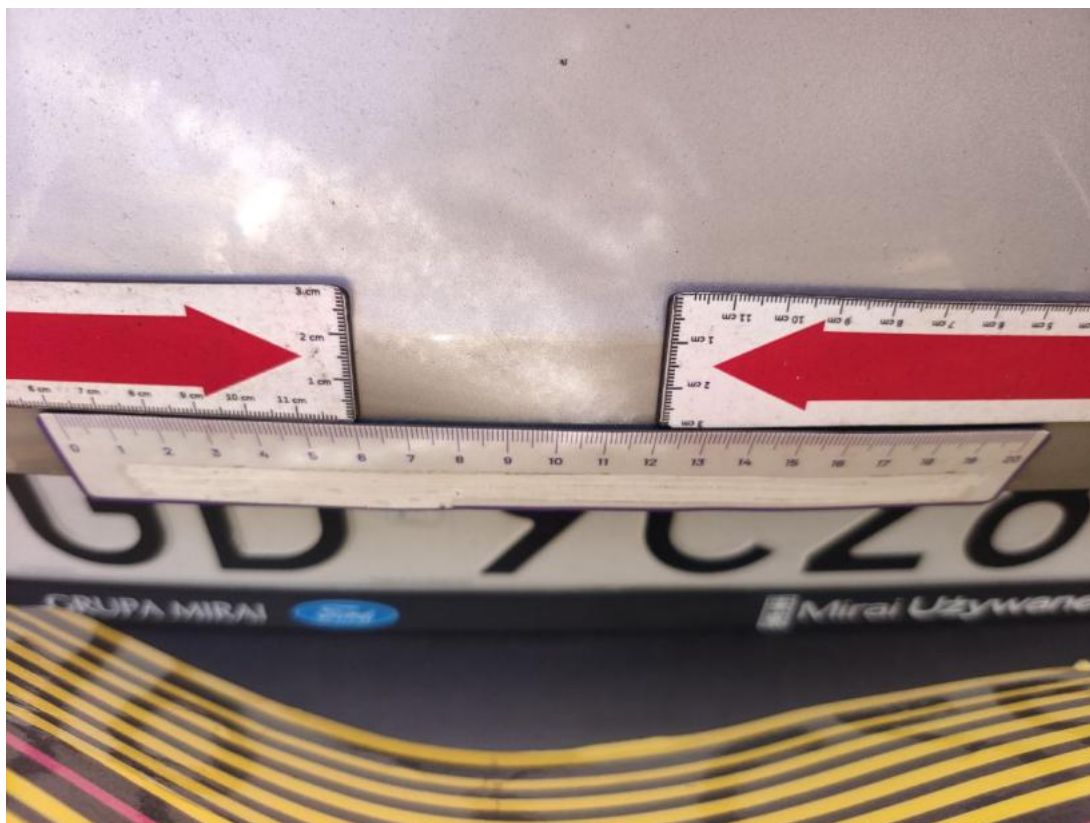
**Fot. 67**

| 8 | Pokrywa tylna | wgniecenie | NA | 1.2 |

Pokrywy bagażnika - Wgniecenie/odkształcenie 1

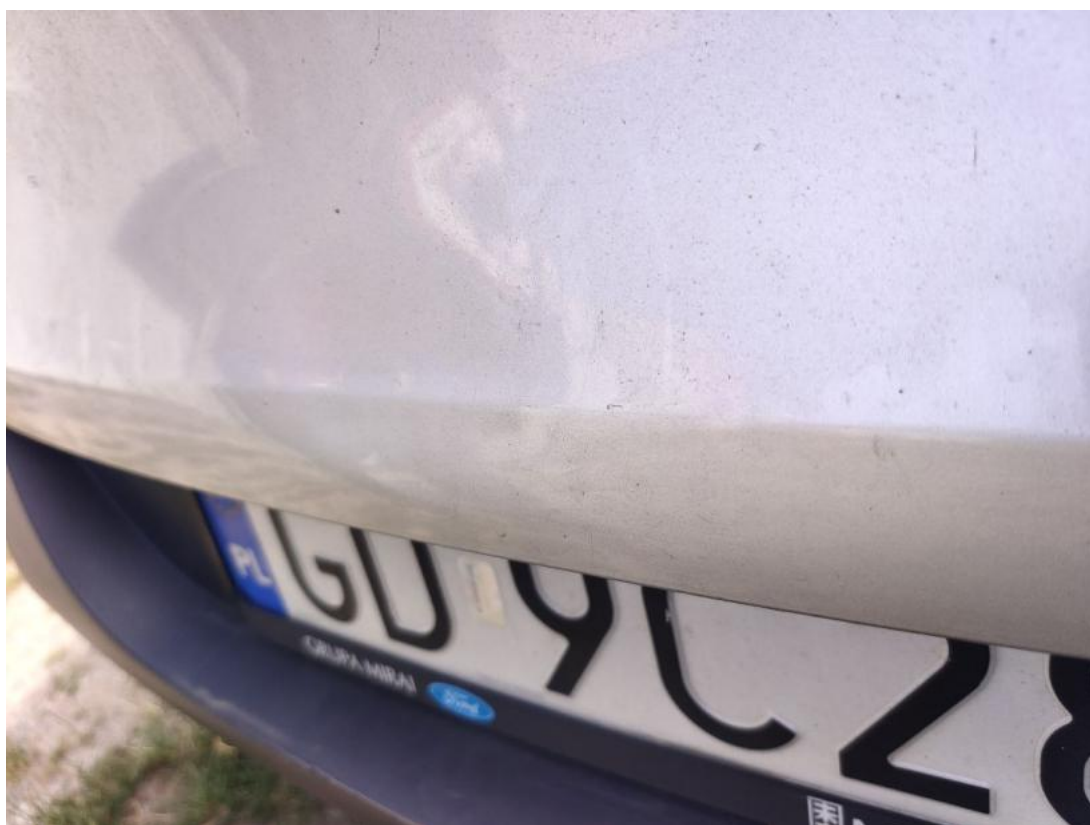
**Fot. 68**

Pokrywy bagażnika - Wgniecenie/odkształcenie 2

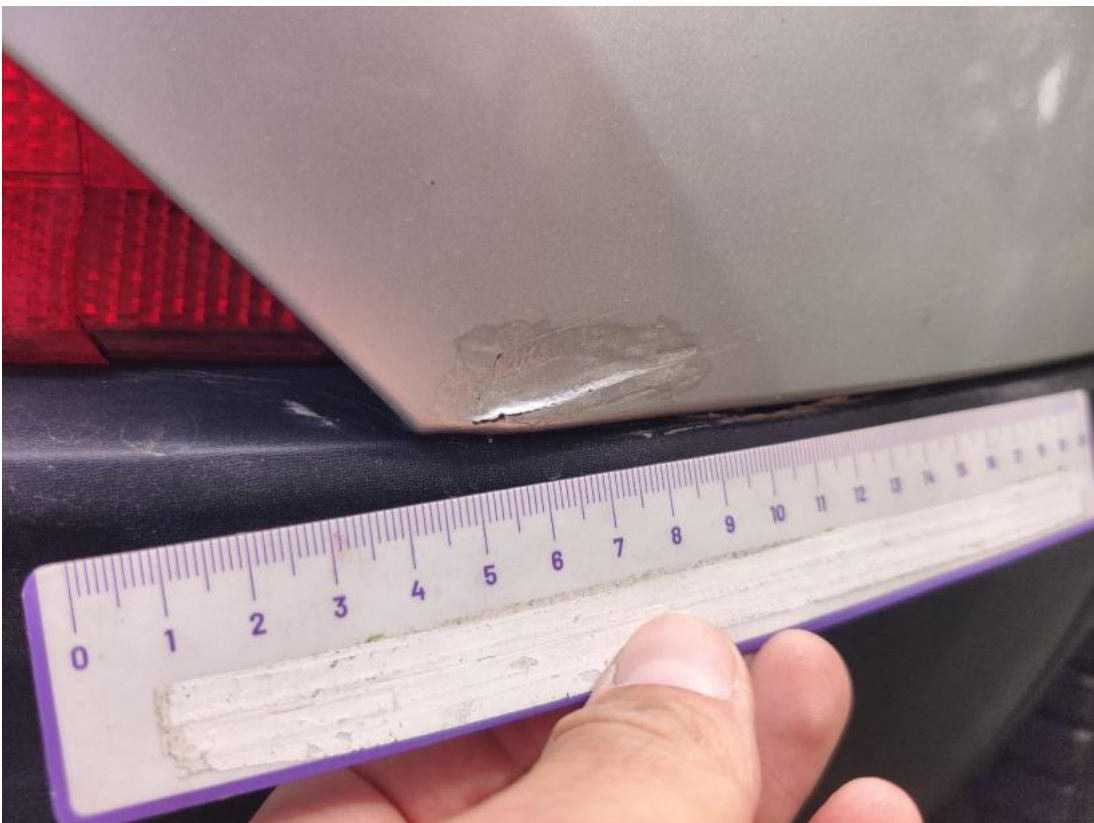
**Fot. 70**

| 7 | Zderzak, róg R | zarysowanie | NA | |

Zderzak tylny cz P - Rysa/odprysk 1

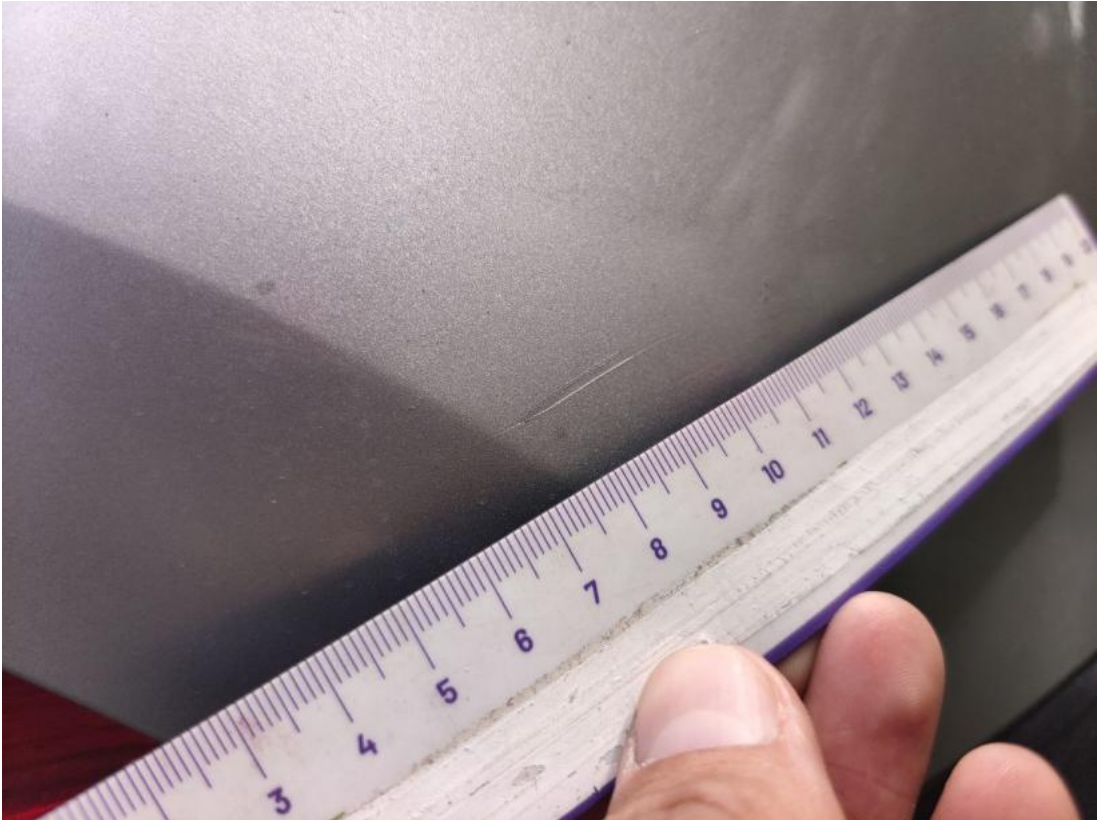
**Fot. 71**

Zderzak tylny cz P - Rysa/odprysk 2

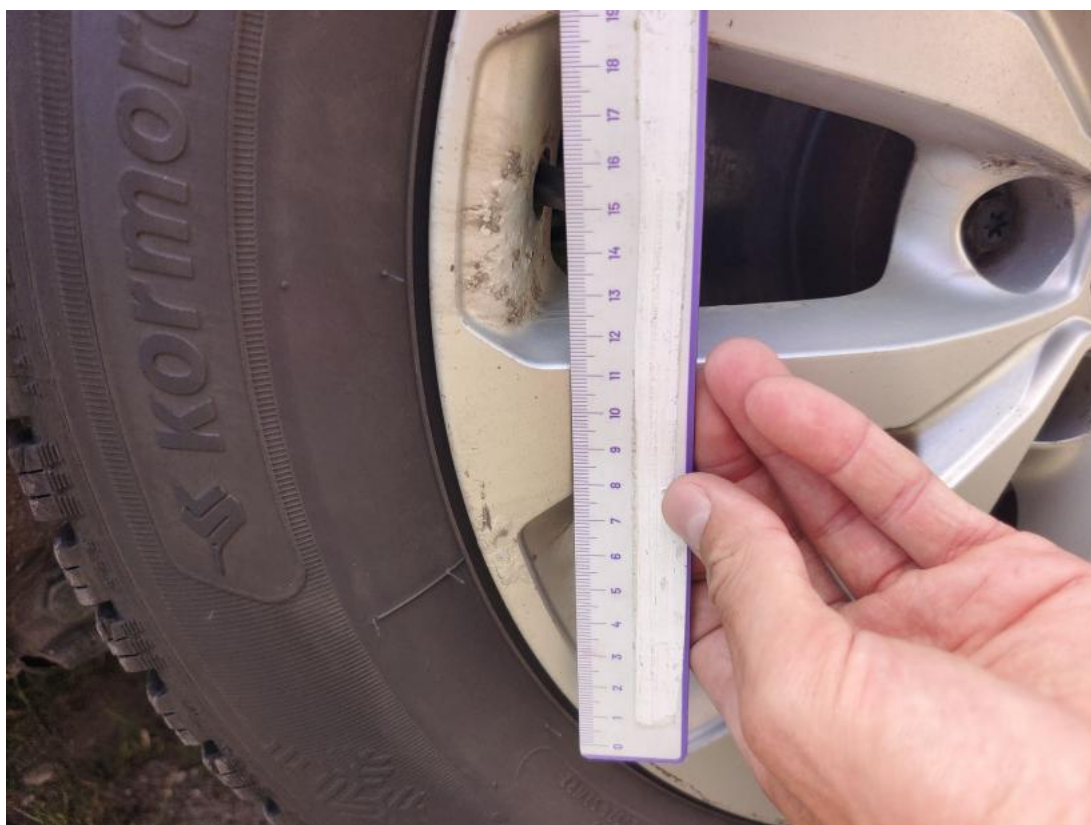
**Fot. 78**

| 12 | Tarcza koła aluminiowa tył L | inne | | |

Felga aluminiowa tylna L - Inne 1

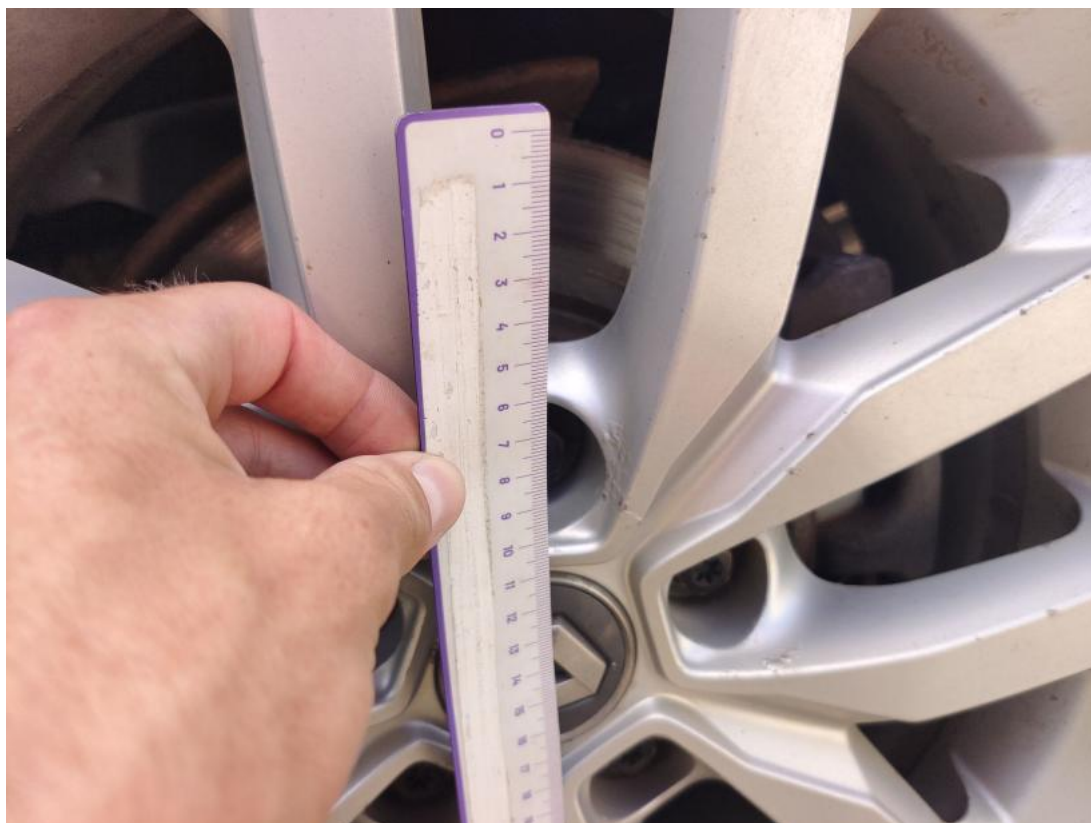
**Fot. 79**

Felga aluminiowa tylna L - Inne 2

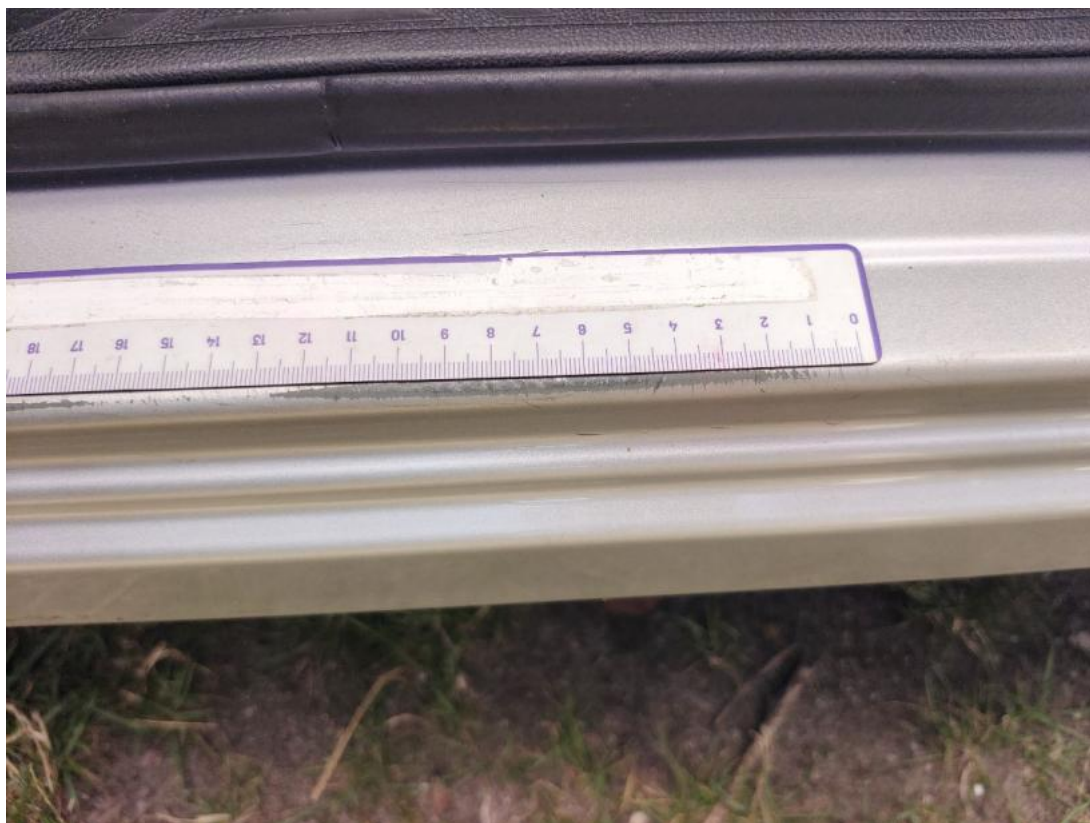
**Fot. 81**

| 5 | Próg L | liczne, zarysowanie | NA | |

Próg L - Rysa/odprysk 1
