## Raport z oględzin pojazdu

| Numer raportu | 220082/7/26-11401 | Data raportu | 31-07-2026 |

| Numer identyfikacyjny (VIN) | VF1RFC00663873605 |
| Marka, model | RENAULT Espace 15-20 |

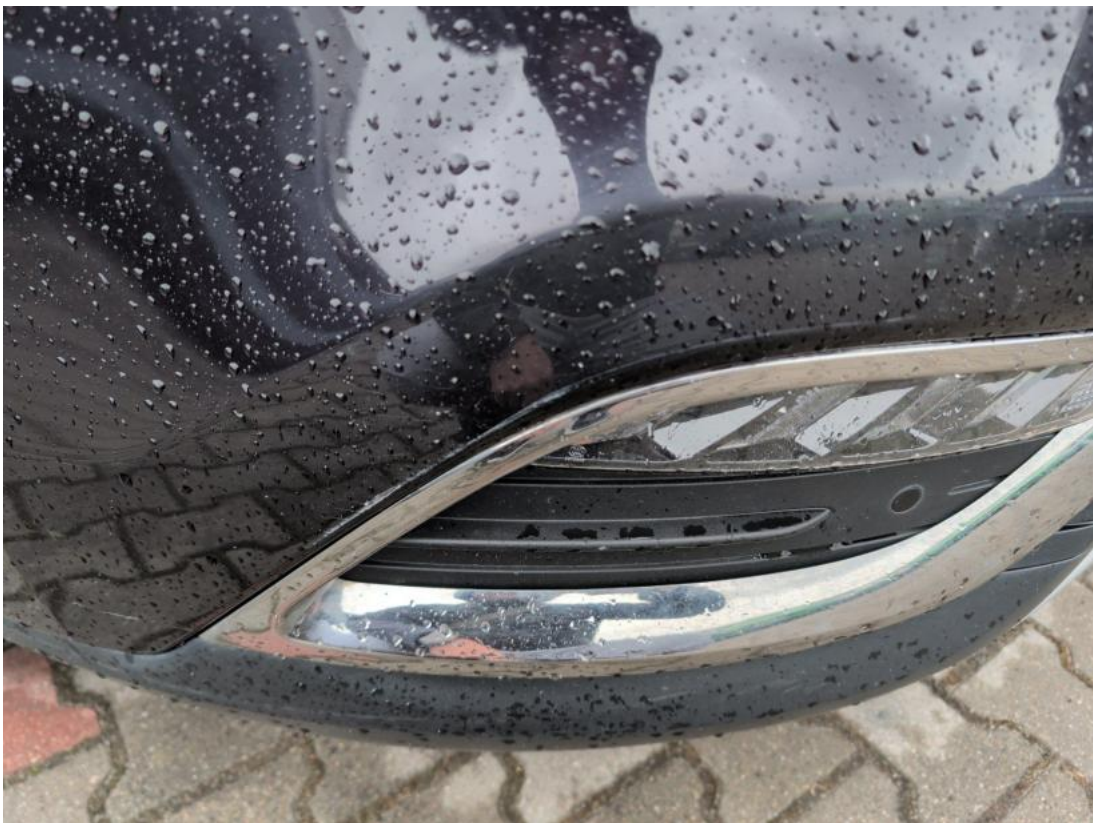
**Fot. 36**

| Poz. | Nazwa pozycji | Opis uszkodzeń | Kwalifik. | Naprawa [rbg] |
|---|---|---|---|---|
| 4 | Zderzak, róg L | rysa/odprysk | NA | 0.5 |

Zderzak - Rysa/odprysk 1

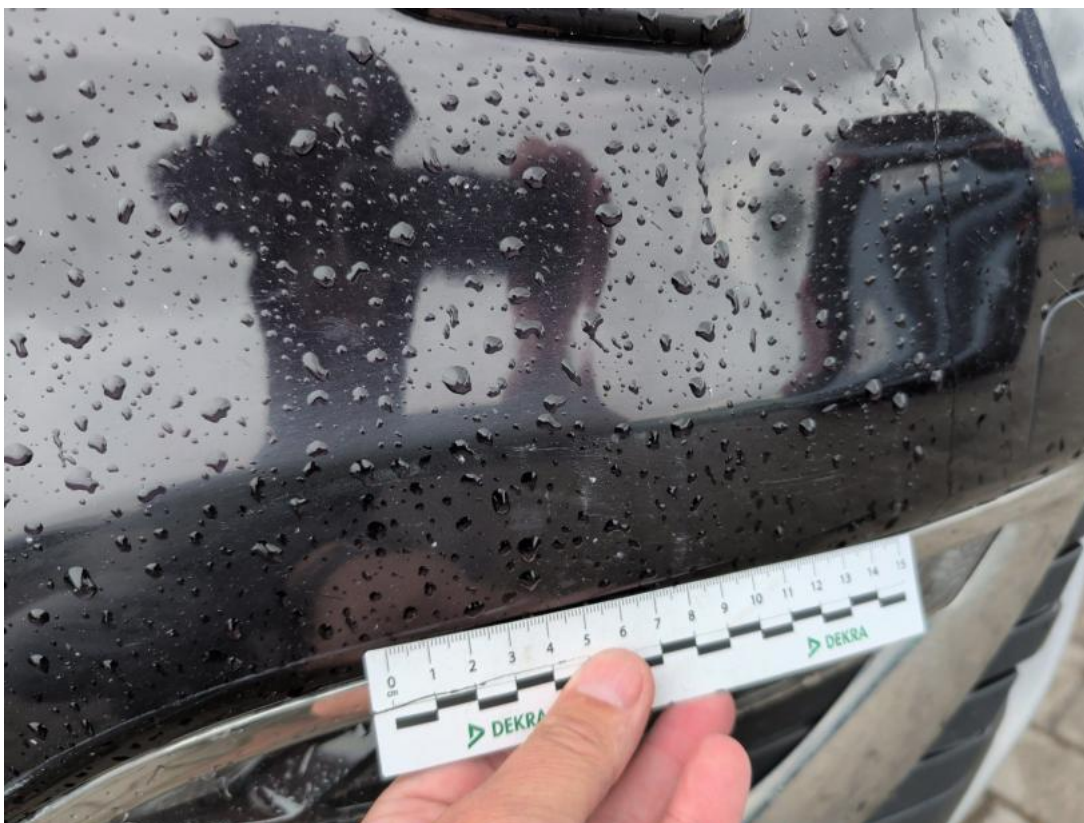
**Fot. 37**

Zderzak - Rysa/odprysk 2

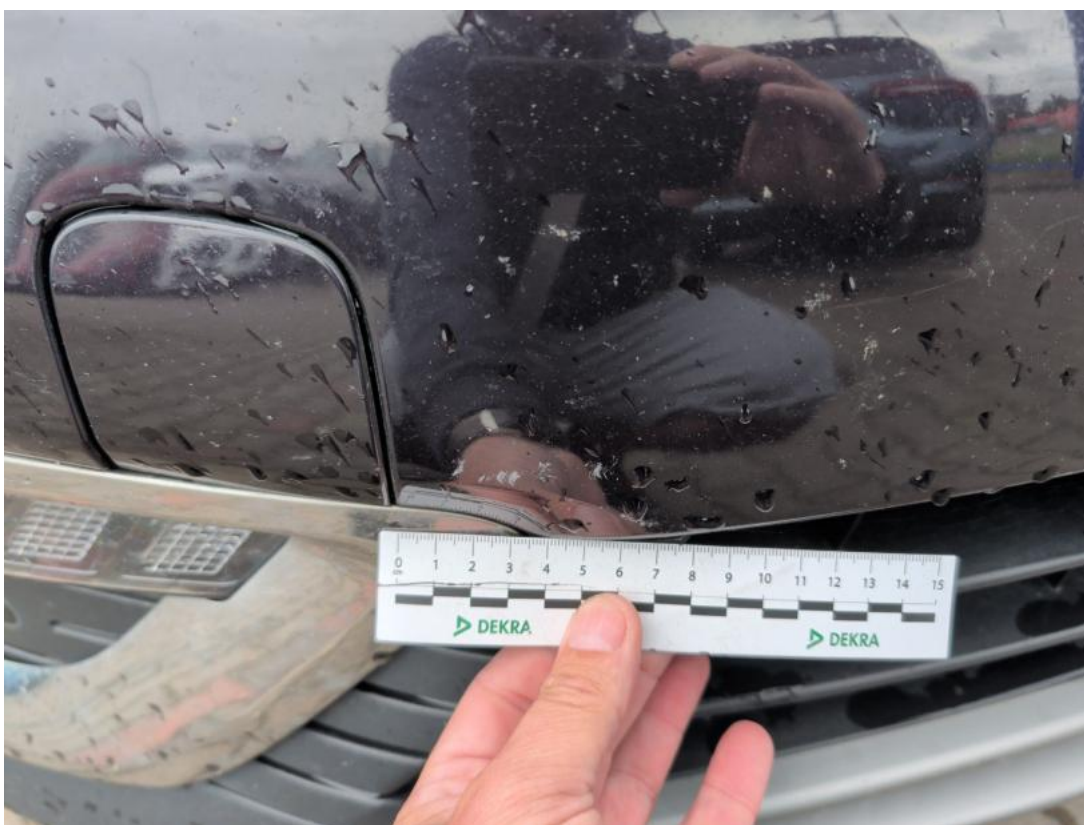
**Fot. 38**

Zderzak() - Rysa/odprysk 3

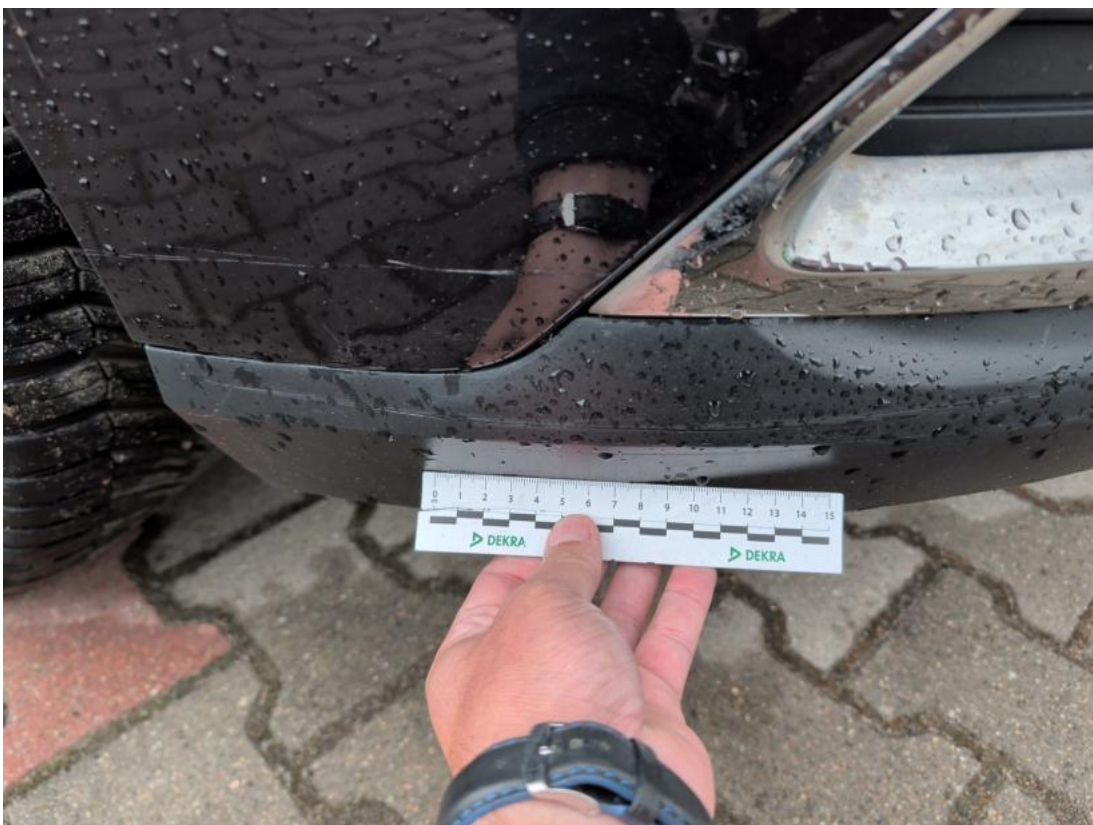
**Fot. 40**

| Poz. | Nazwa pozycji | Opis uszkodzeń | Kwalifik. | Naprawa [rbg] |
|---|---|---|---|---|
| 2 | Okladzina zderzaka przedniego | rysa/odprysk | NA | 1 |

Zderzak przedni cz dolna - Rysa/odprysk 1

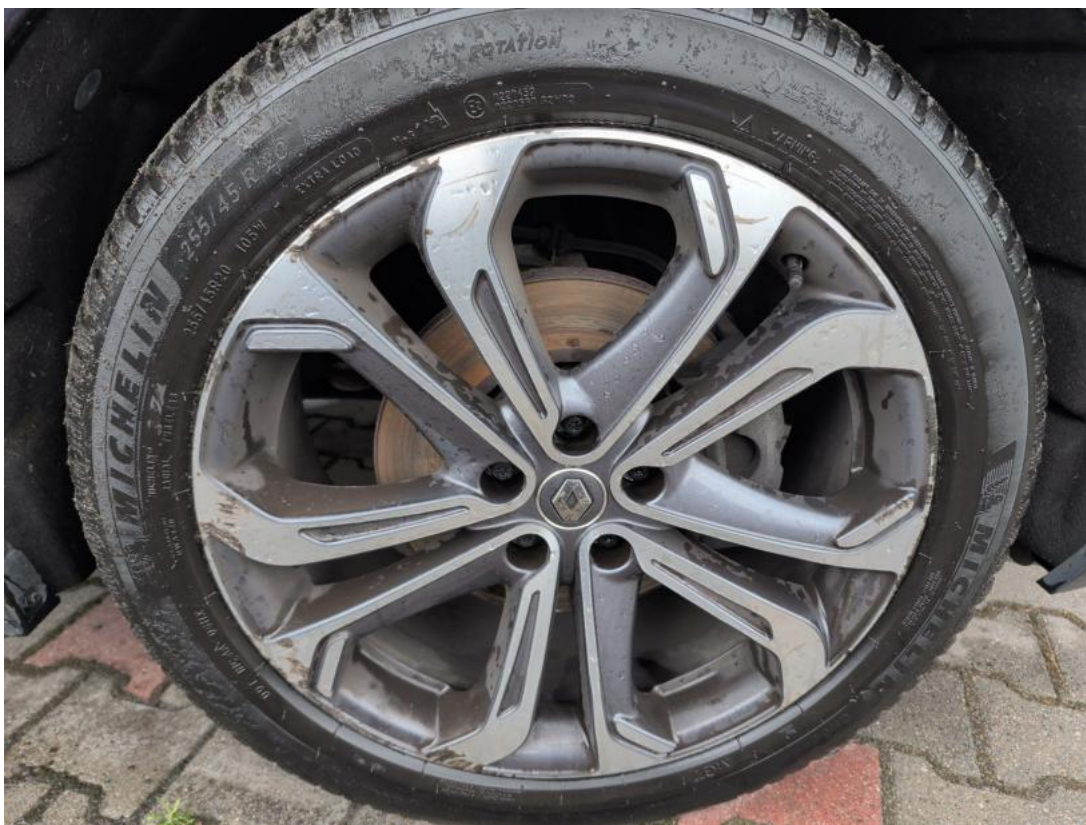
**Fot. 43**

| Poz. | Nazwa pozycji | Opis uszkodzeń | Kwalifik. | Naprawa [rbg] |
|---|---|---|---|---|
| 8 | Tarcza koła aluminiowa przód R | rysa/odprysk, ubytki materiału | NA | 2 |

Felga aluminiowa przednia P - Rysa/odprysk 1

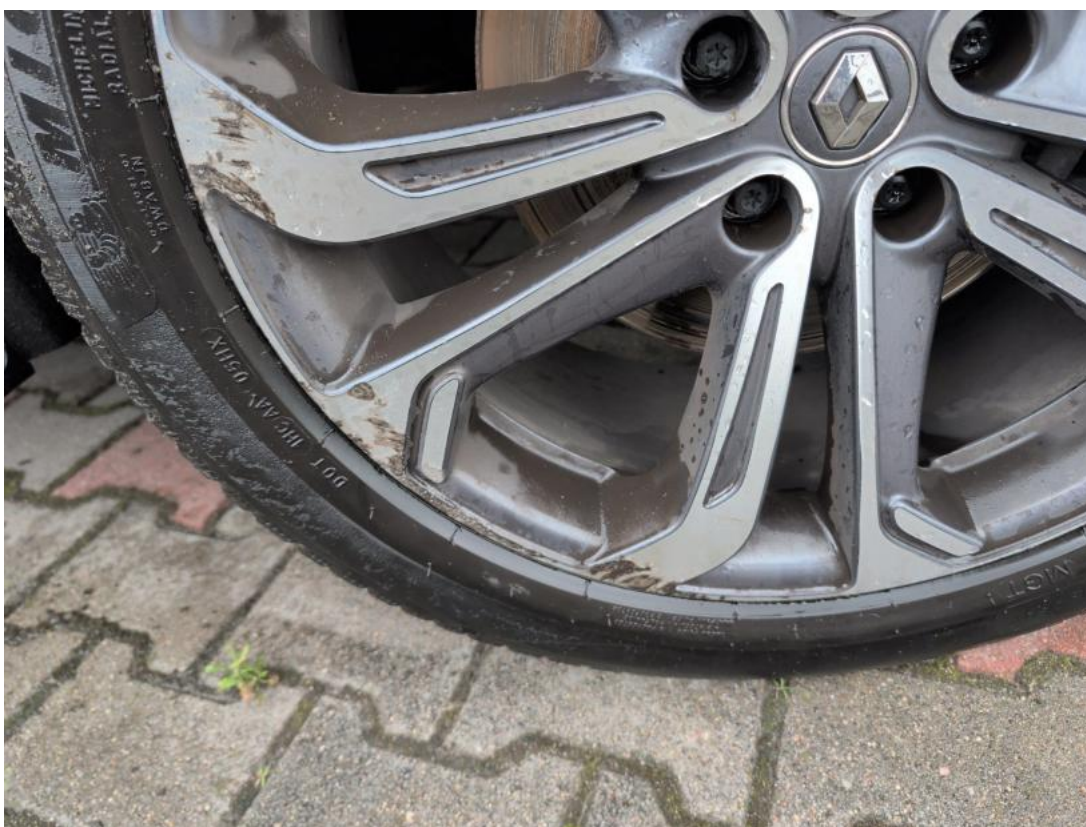
**Fot. 44**

Felga aluminiowa przednia P - Rysa/odprysk 2

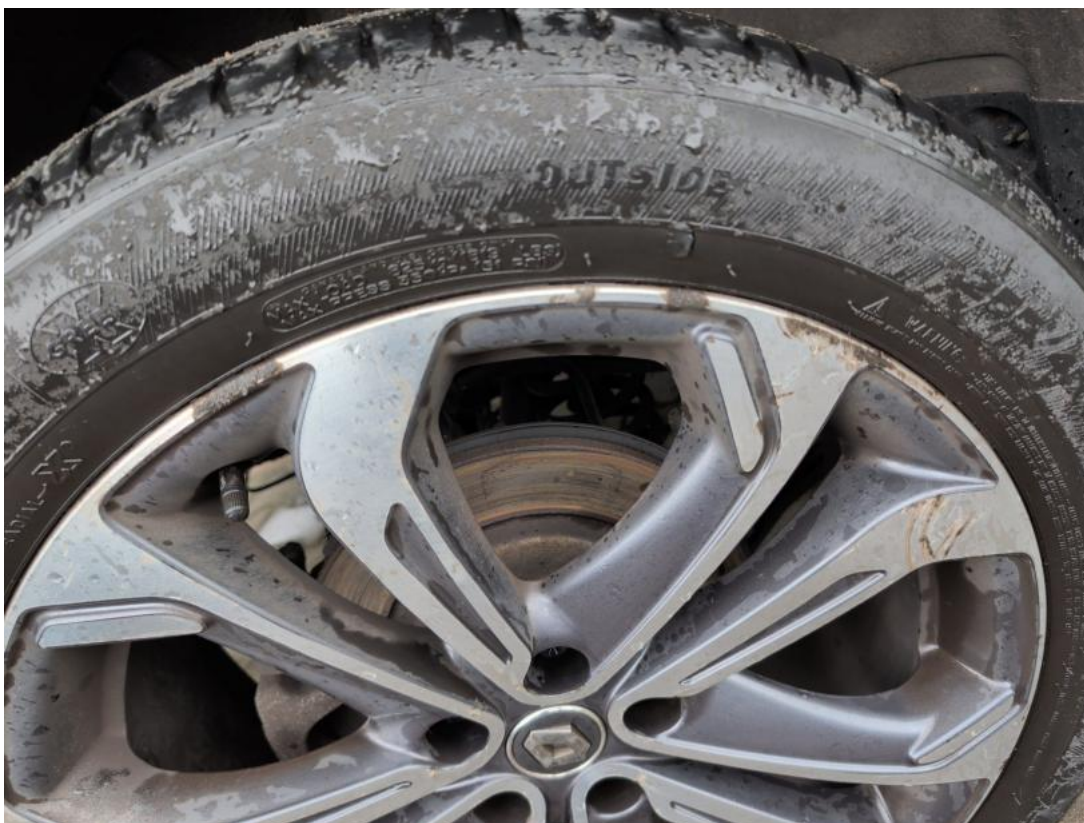
**Fot. 47**

| Poz. | Nazwa pozycji | Opis uszkodzeń | Kwalifik. | Naprawa [rbg] |
|---|---|---|---|---|
| 10 | Tarcza koła aluminiowa tył R | rysa/odprysk, ubytki materiału | NA | 2 |

Felga aluminiowa tylna P - Rysa/odprysk 1

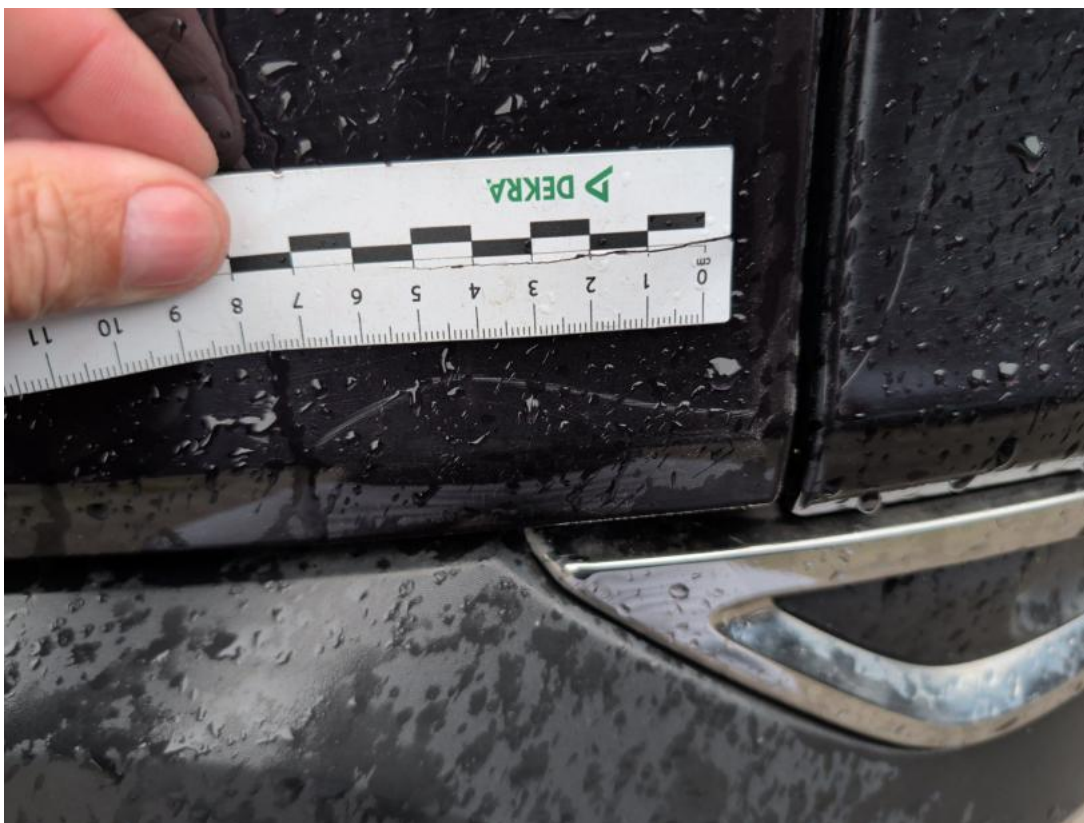
**Fot. 49**

| Poz. | Nazwa pozycji | Opis uszkodzeń | Kwalifik. | Naprawa [rbg] |
|---|---|---|---|---|
| 12 | Przysłona pokrywy tylnej | rysa/odprysk | | |

Pokrywy bagażnika - Rysa/odprysk 1

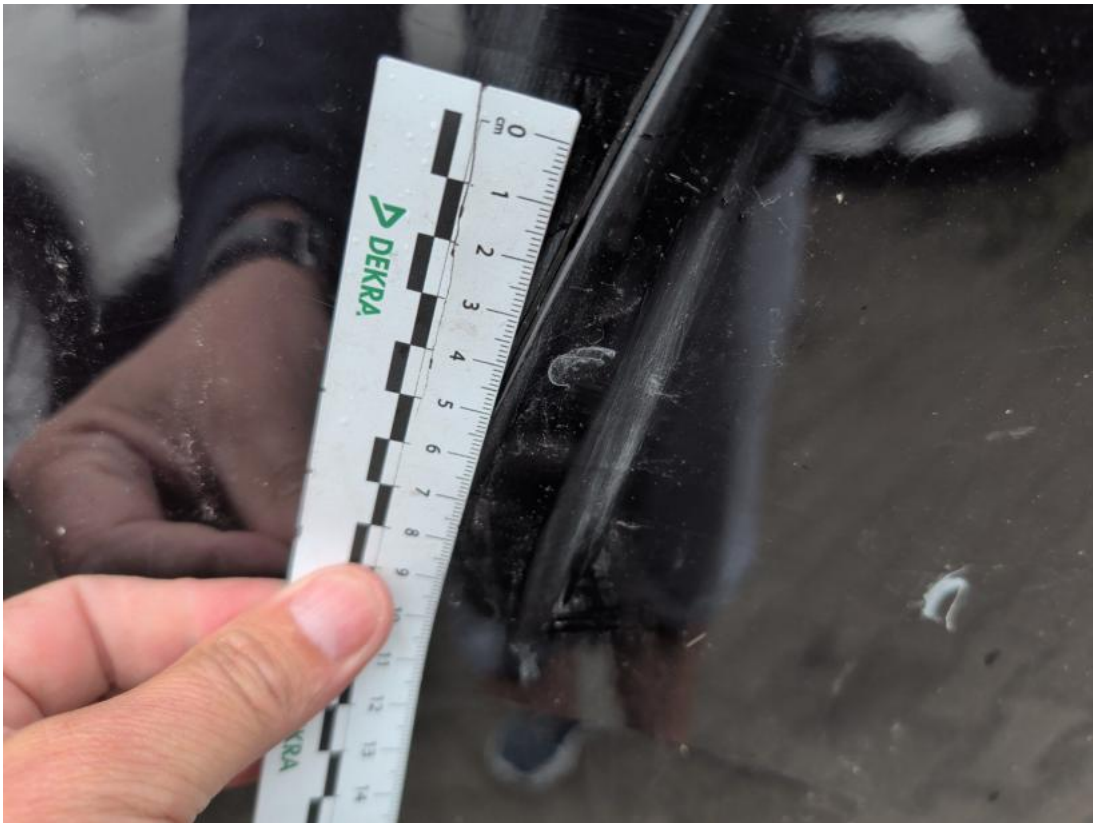
**Fot. 51**

Zderzak tylny cz L - Rysa/odprysk 1

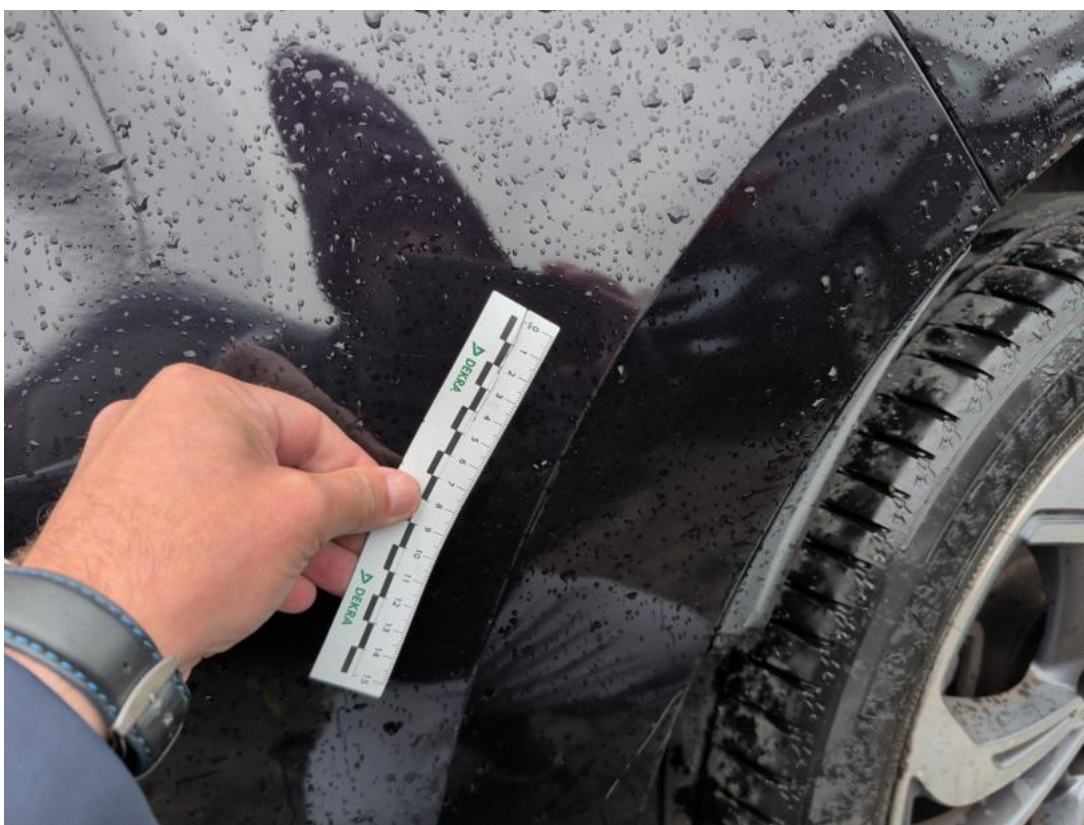
**Fot. 54**

| Poz. | Nazwa pozycji | Opis uszkodzeń | Kwalifik. | Naprawa [rbg] |
|---|---|---|---|---|
| 5 | Zderzak, róg R | rysa/odprysk | NA | 0.5 |

Zderzak tylny cz P - Rysa/odprysk 1

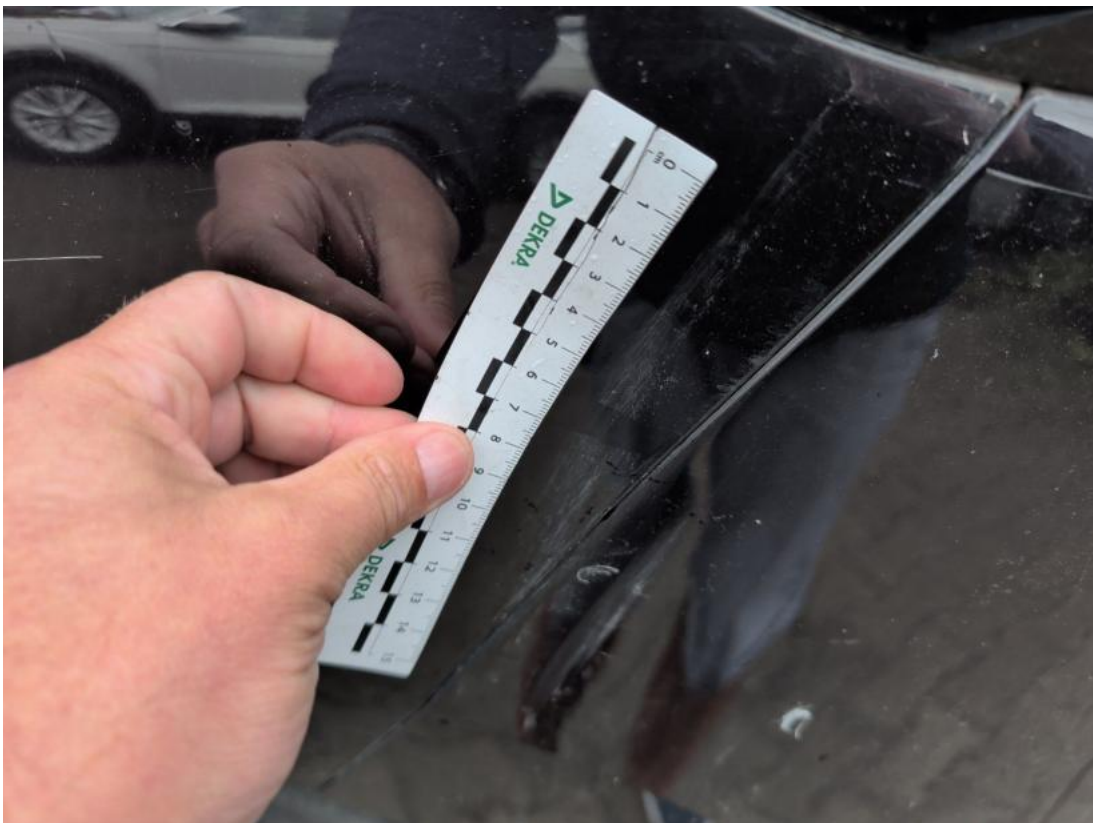
**Fot. 58**

| Poz. | Nazwa pozycji | Opis uszkodzeń | Kwalifik. | Naprawa [rbg] |
|---|---|---|---|---|
| 6 | Blotnik tylny L | rysa/odprysk | NA | 0.5 |

Błotnik tylny L / Ściana boczna L - Rysa/odprysk 1

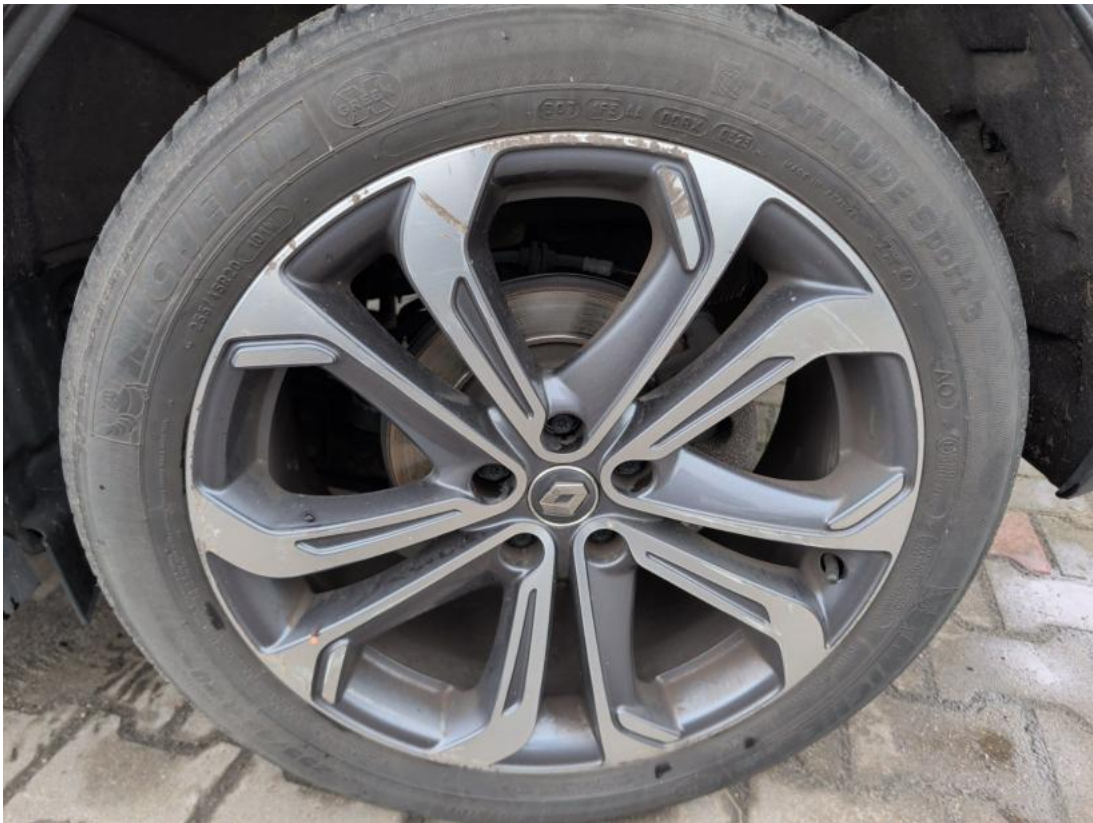
**Fot. 61**

| Poz. | Nazwa pozycji | Opis uszkodzeń | Kwalifik. | Naprawa [rbg] |
|---|---|---|---|---|
| 9 | Tarcza koła aluminiowa tył L | rysa/odprysk, ubytki materiału | NA | 2 |

Felga aluminiowa tylna L - Rysa/odprysk 1

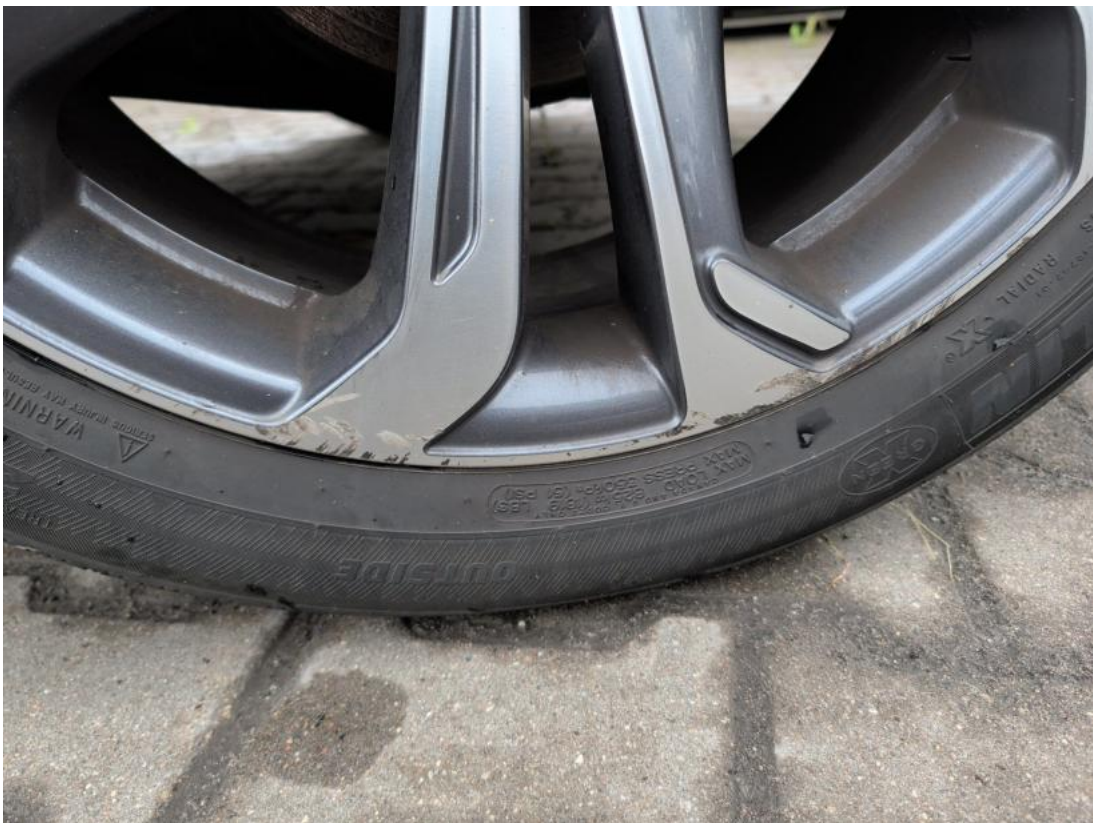
**Fot. 62**

Felga aluminiowa tylna L - Rysa/odprysk 2

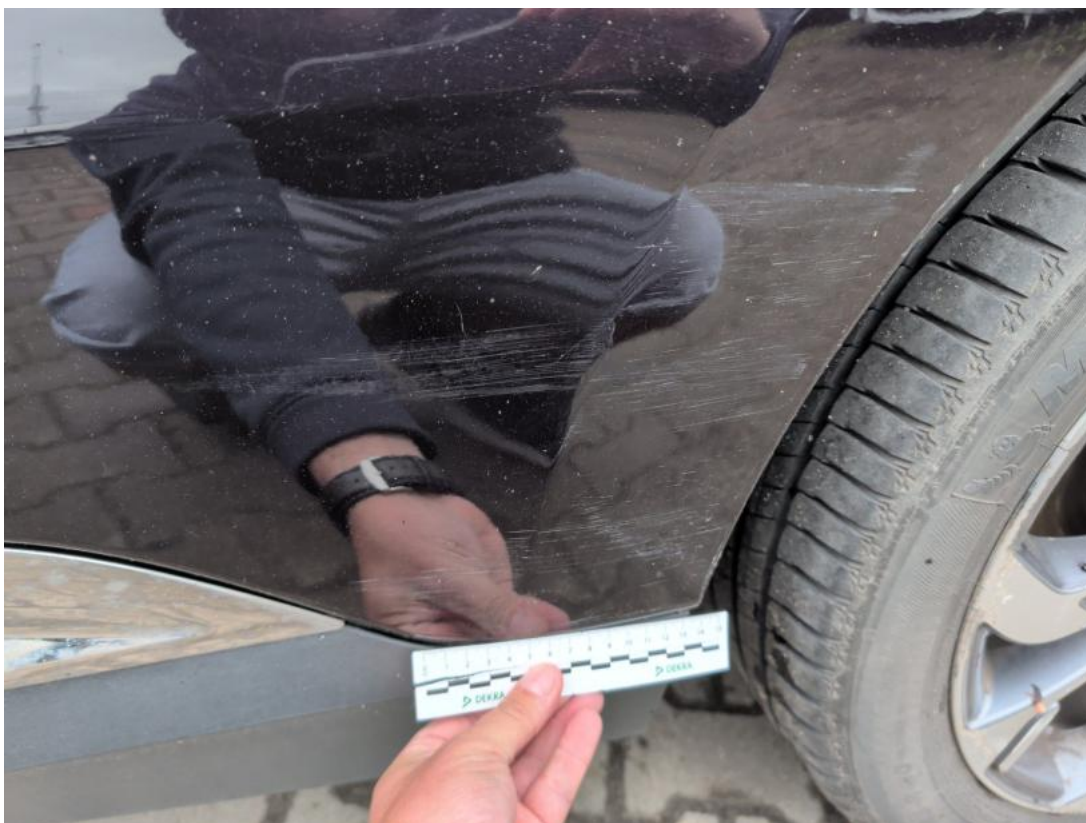
**Fot. 65**

| Poz. | Nazwa pozycji | Opis uszkodzeń | Kwalifik. | Naprawa [rbg] |
|---|---|---|---|---|
| 3 | Drzwi tylne (nieuzbrojone) L | rysa/odprysk, wgniecenie/odkształcenie | NA | 0.5 |

Drzwi tylne L - Rysa/odprysk 1

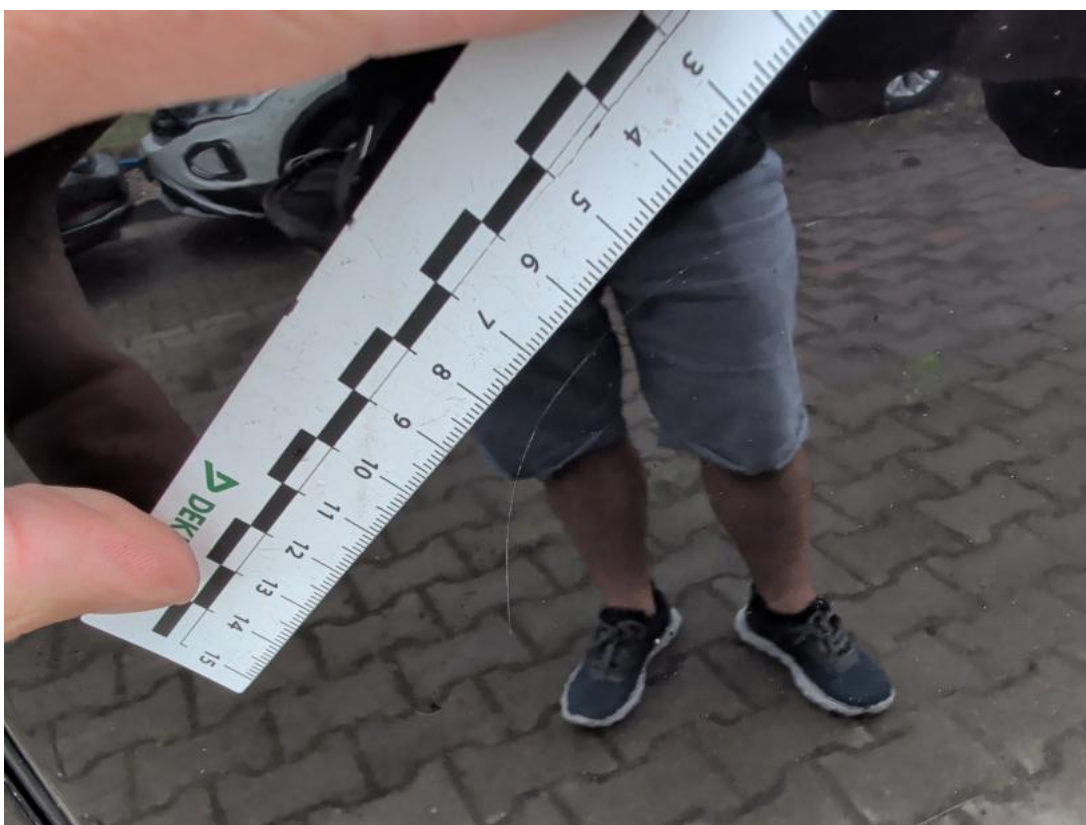
**Fot. 66**

Drzwi tylne L - Rysa/odprysk 2

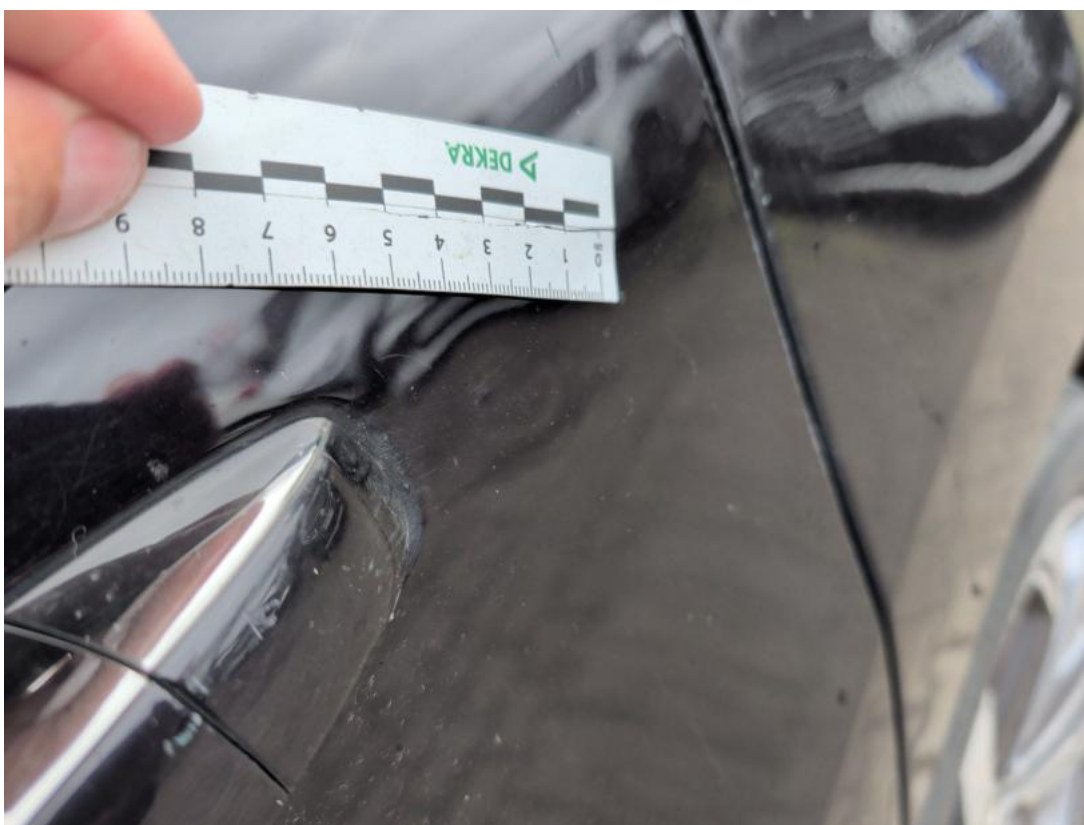
**Fot. 68**

Drzwi tylne L - Wgniecenie/odkształcenie 1

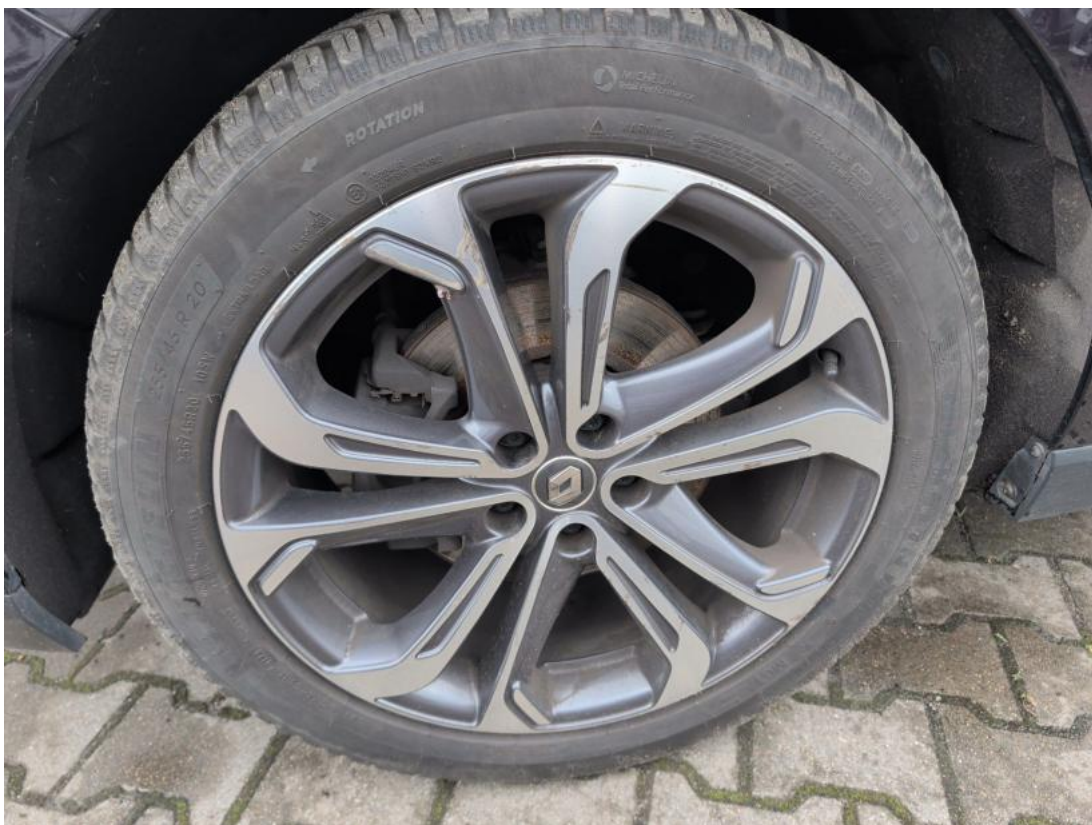
**Fot. 72**

| Poz. | Nazwa pozycji | Opis uszkodzeń | Kwalifik. | Naprawa [rbg] |
|---|---|---|---|---|
| 7 | Tarcza koła aluminiowa przód L | rysa/odprysk, ubytki materiału | NA | 2 |

Felga Aluminiowa przednia L - Rysa/odprysk 1

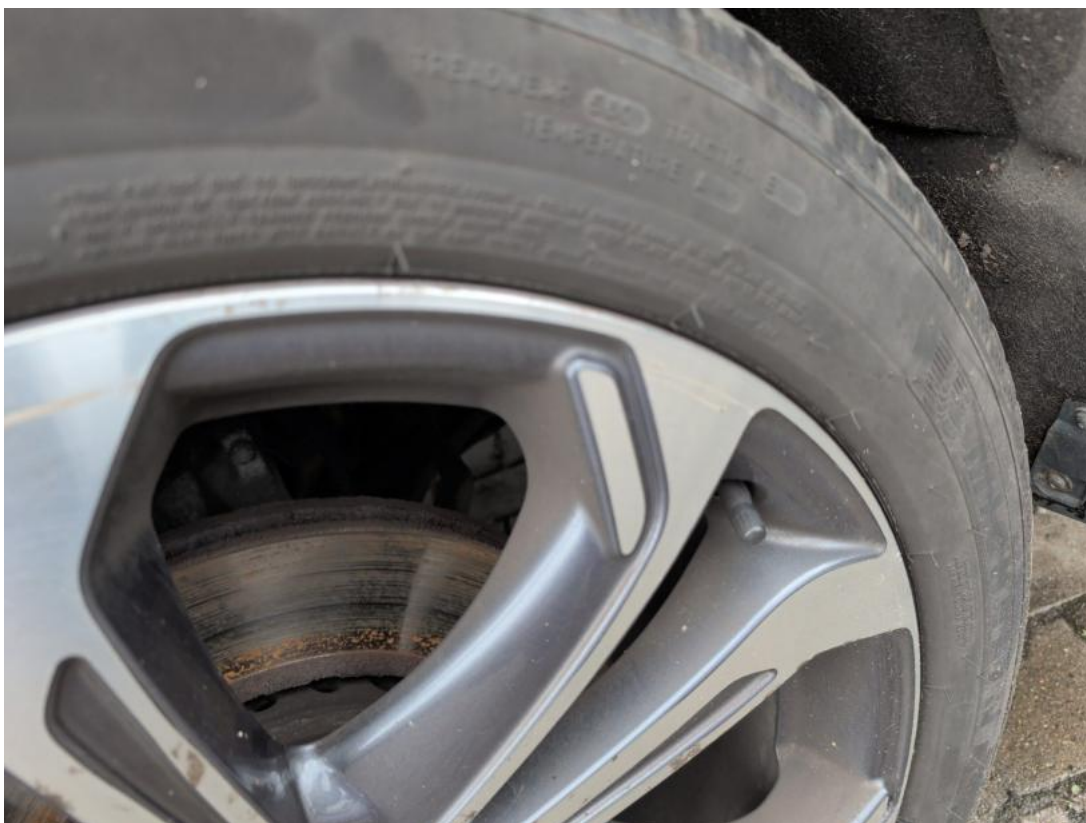
**Fot. 73**

Felga Aluminiowa przednia L - Rysa/odprysk 2

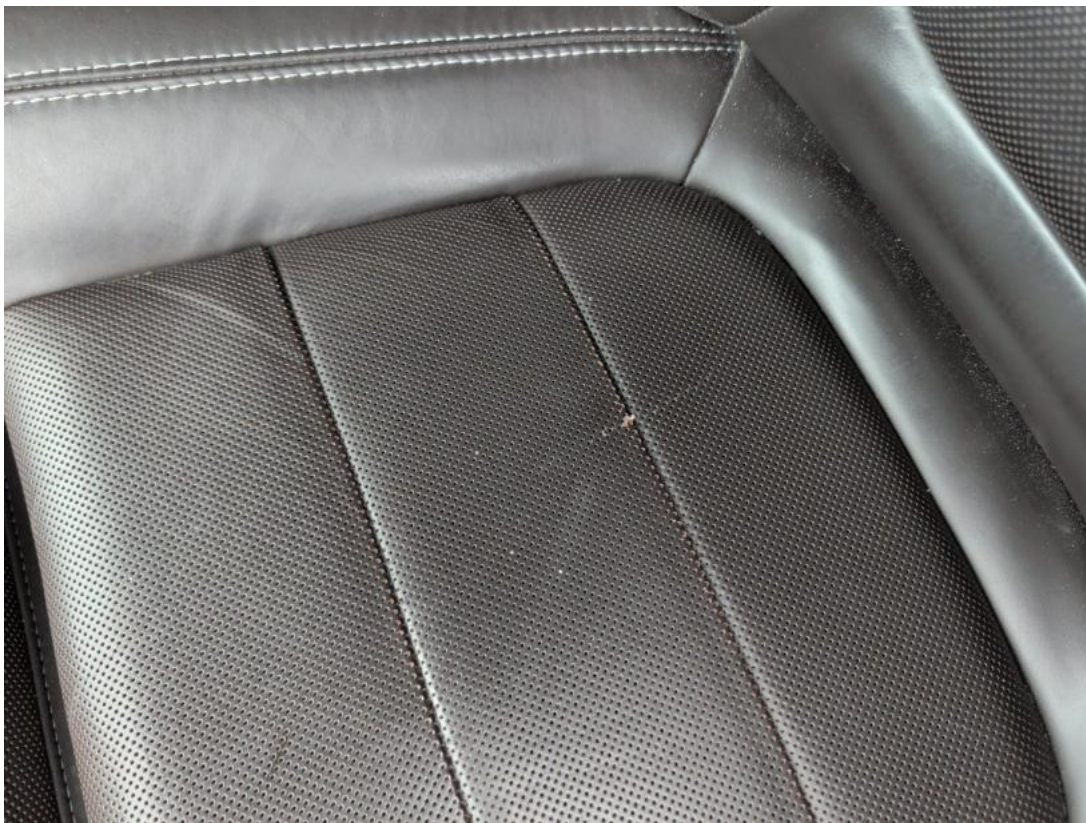
**Fot. 75**

| Poz. | Nazwa pozycji | Opis uszkodzeń | Kwalifik. | Naprawa [rbg] |
|---|---|---|---|---|
| 13 | Tapicerka siedziska 1.rząd L | zarysowanie | | |

Fotel prz. lew. - Pęknięcie/rozerwanie 1
