## Raport z oględzin pojazdu

| Numer raportu | 220148/8/26-11401 | Data raportu | 06-08-2026 |

| Numer identyfikacyjny (VIN) | WVWZZZCDZNW520760 |
| Marka, model | VOLKSWAGEN Golf VIII Varia... |

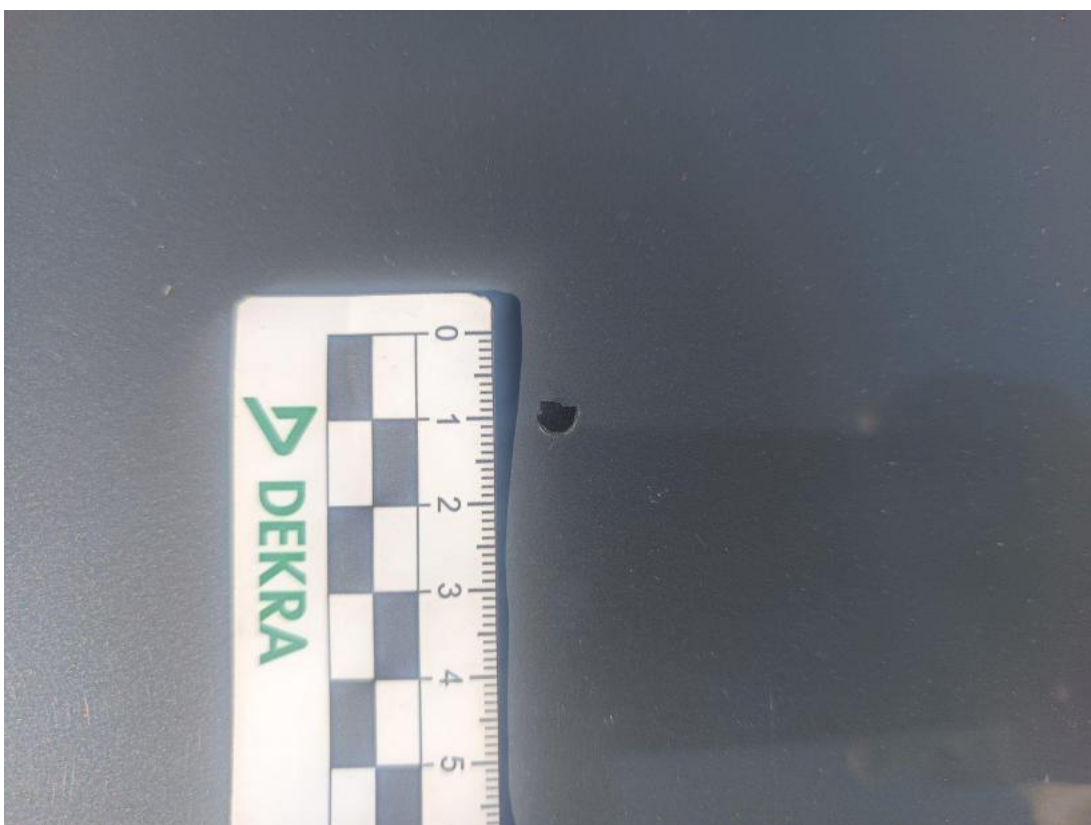
**Fot. 38**

| Poz. | Nazwa pozycji | Opis uszkodzeń | Kwalifik. | Naprawa [rbg] |
|---|---|---|---|---|
| 2 | Pokrywa przednia | rysa/odprysk, ślady korozji | NA | 0.5 |

Pokrywa komory silnika - Rysa/odprysk 1

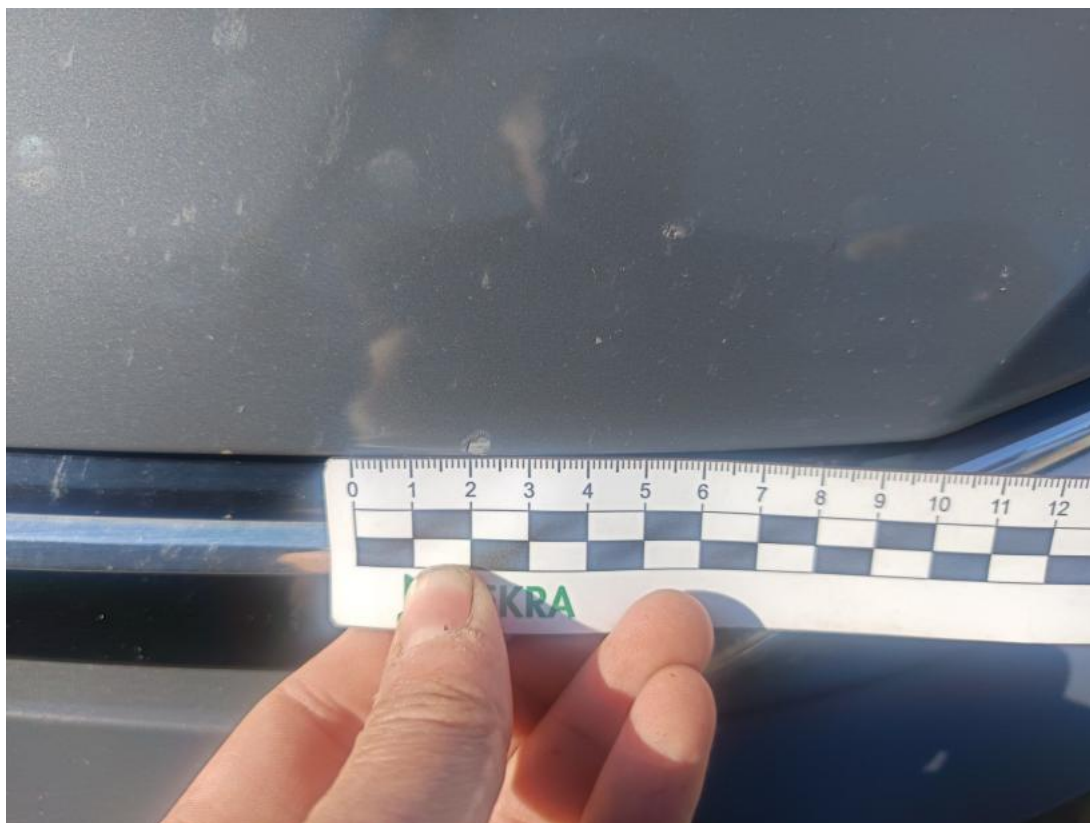
**Fot. 39**

Pokrywa komory silnika - Rysa/odprysk 2

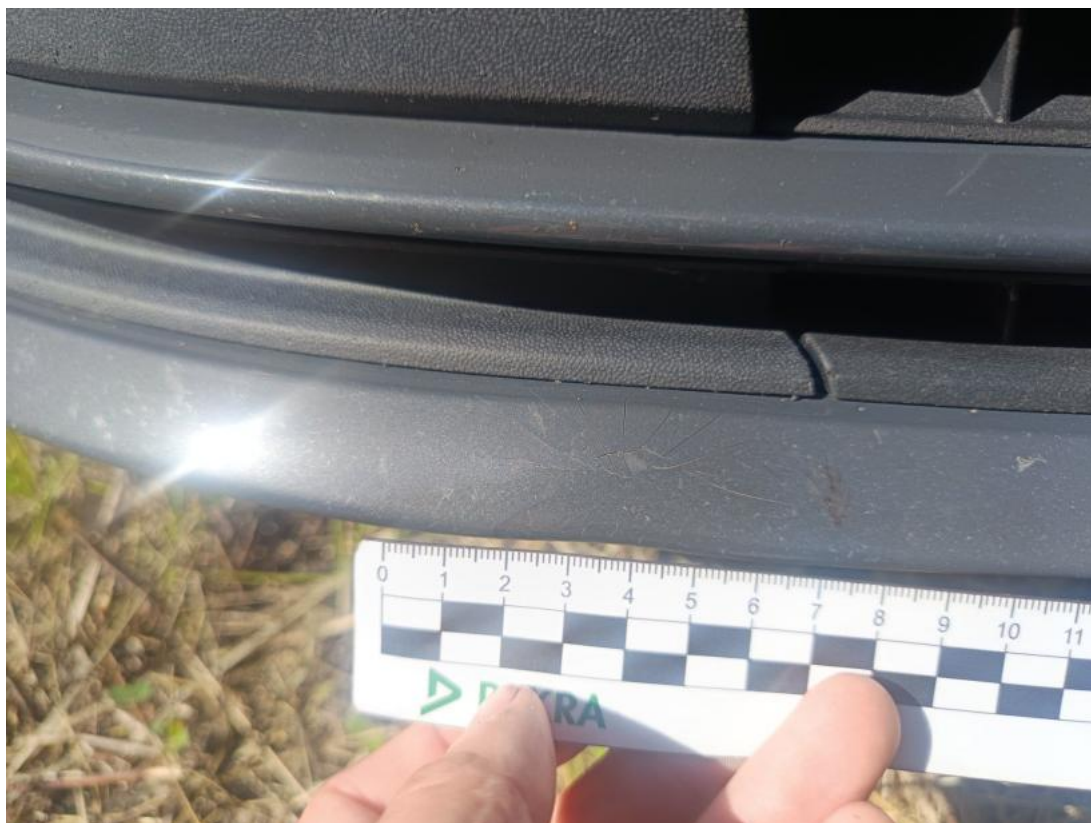
**Fot. 41**

| Poz. | Nazwa pozycji | Opis uszkodzeń | Kwalifik. | Naprawa [rbg] |
|---|---|---|---|---|
| 1 | Okladzina zderzaka przedniego | rysa/odprysk, pęknięcia powłoki lakierowej | NA | 1 |

Zderzak - Wgniecenie/odkształcenie 1

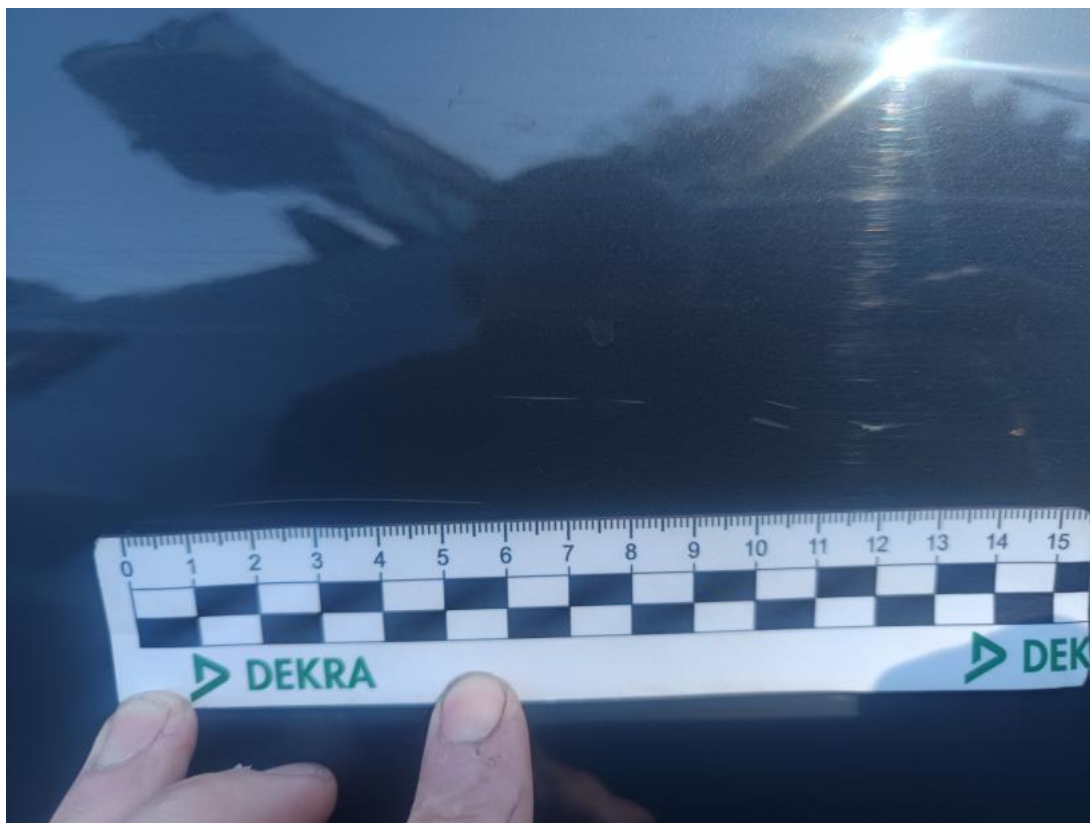
**Fot. 43**

| Poz. | Nazwa pozycji | Opis uszkodzeń | Kwalifik. | Naprawa [rbg] |
|---|---|---|---|---|
| 4 | Drzwi tylne (nieuzbrojone) R | rysa/odprysk | | |

Drzwi tylne P - Rysa/odprysk 1

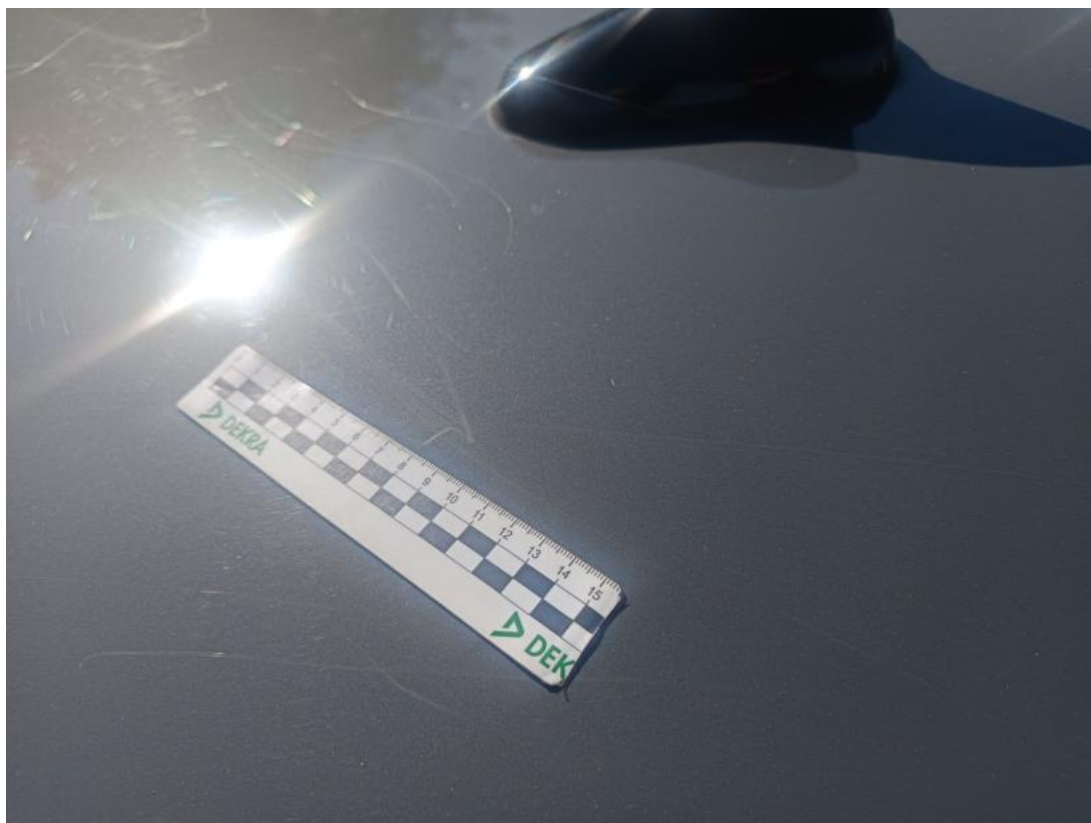
**Fot. 45**

| Poz. | Nazwa pozycji | Opis uszkodzeń | Kwalifik. | Naprawa [rbg] |
|---|---|---|---|---|
| 3 | Dach | rysa/odprysk | | |

Dach - Rysa/odprysk 1

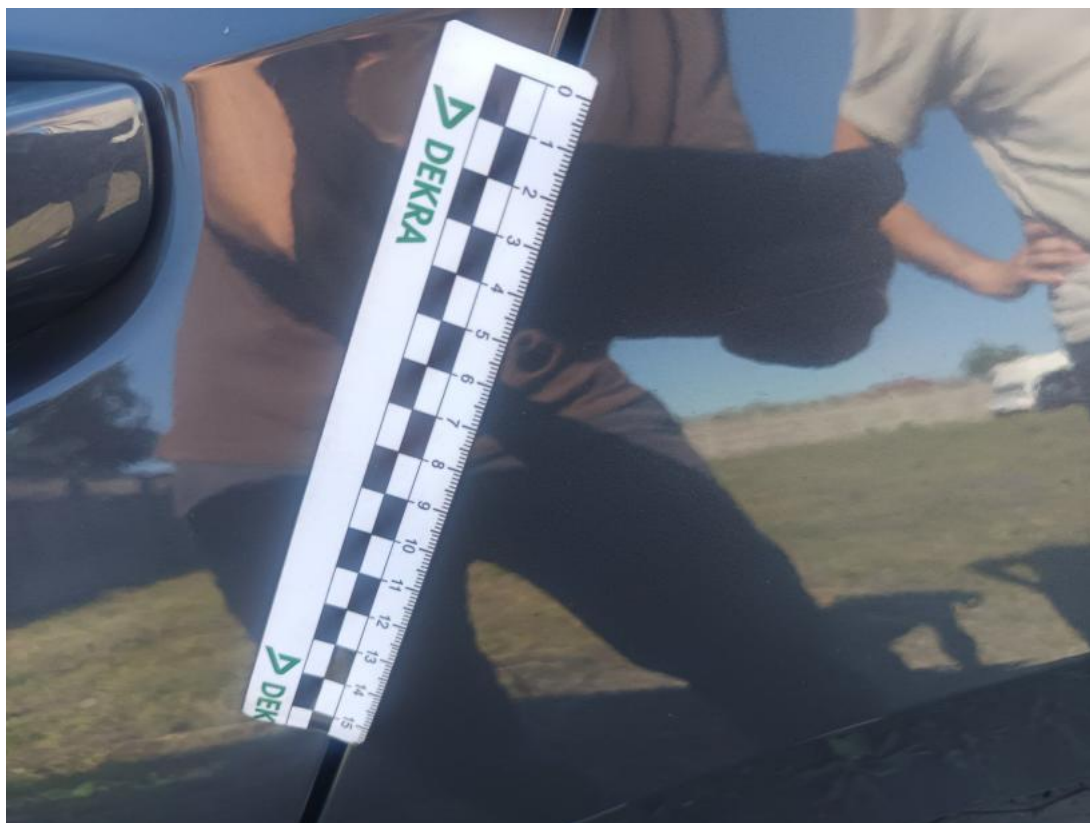
**Fot. 47**

| Poz. | Nazwa pozycji | Opis uszkodzeń | Kwalifik. | Naprawa [rbg] |
|---|---|---|---|---|
| 5 | Błotnik tylny L | wgniecenie/odkształcenie | | |

Błotnik tylny L / Ściana boczna L - Wgniecenie/odkształcenie 1
