## Raport z oględzin pojazdu

| Numer raportu | 12939/8/26-15201 | Data raportu | 06-08-2026 |

| Marka, model | OPEL Astra V Sports Tourer 1... |
| Numer rejestracyjny | WD9985H |

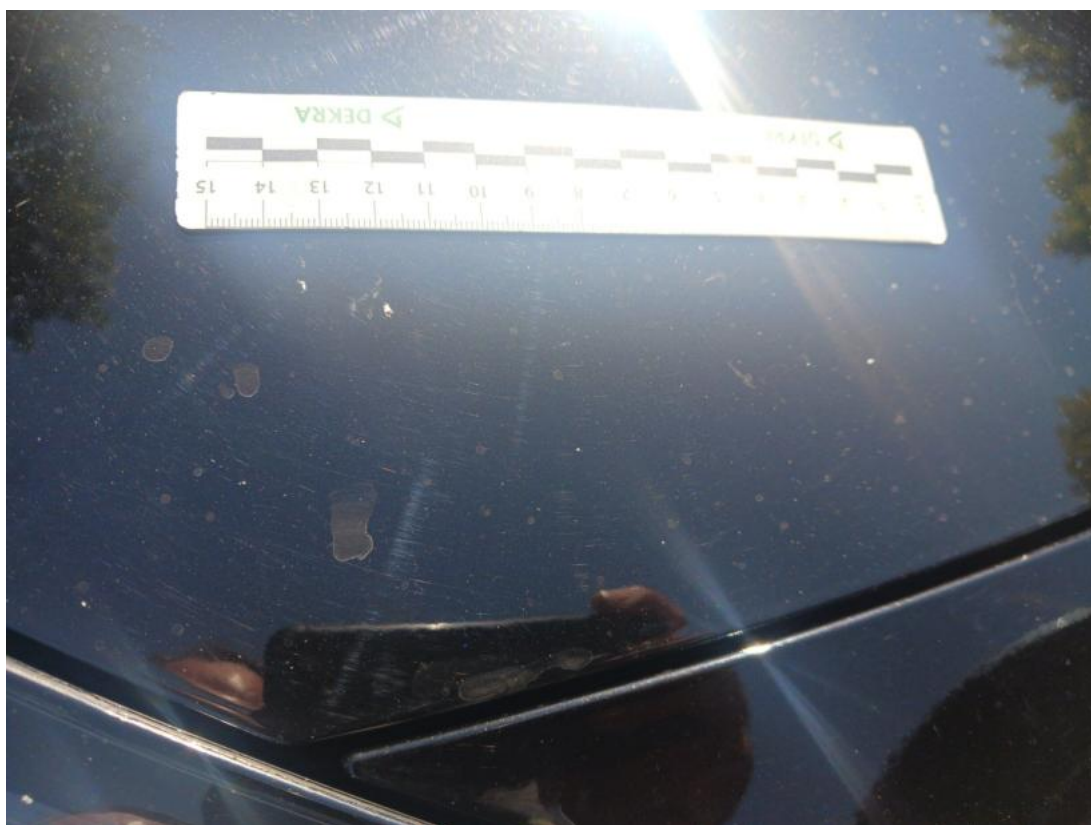
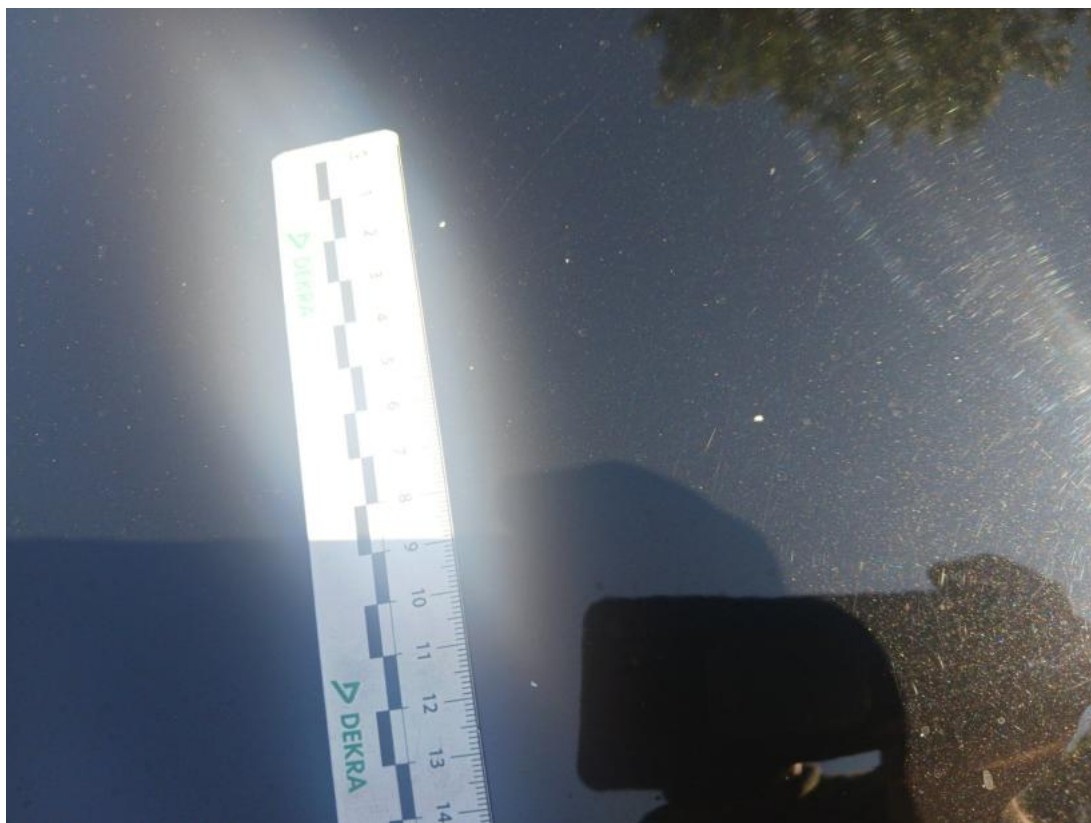
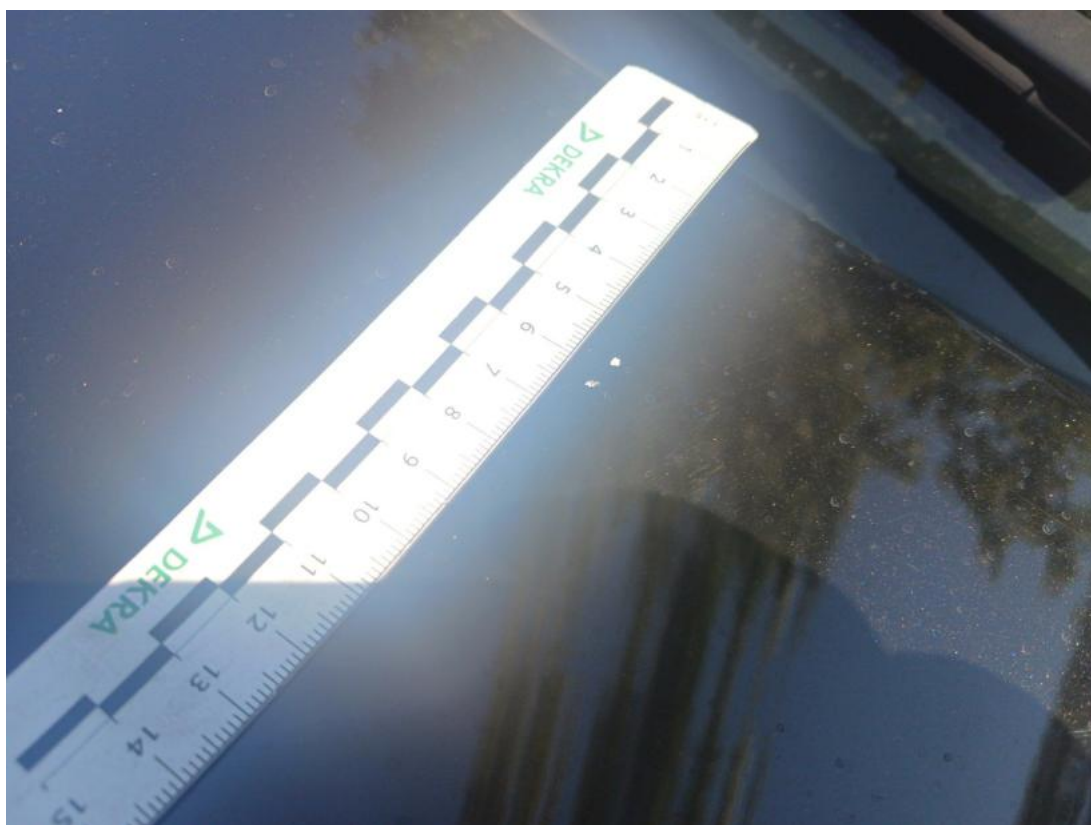
| Poz. | Nazwa pozycji | Opis uszkodzeń | Kwalifik. | Naprawa [rbg] |
|---|---|---|---|---|
| 5 | Pokrywa przednia | odpryski lakieru | | |

Pokrywa komory silnika - Rysa/odprysk 1

Pokrywa komory silnika - Rysa/odprysk 2

Pokrywa komory silnika() - Rysa/odprysk 3

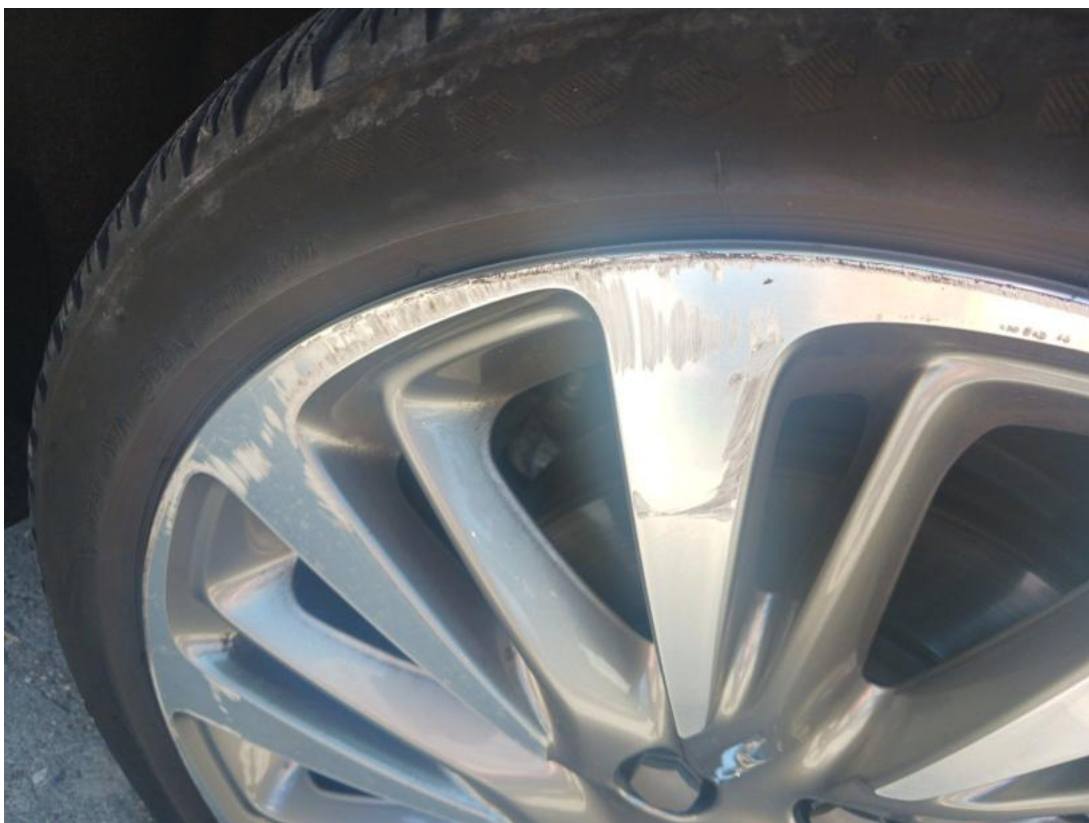
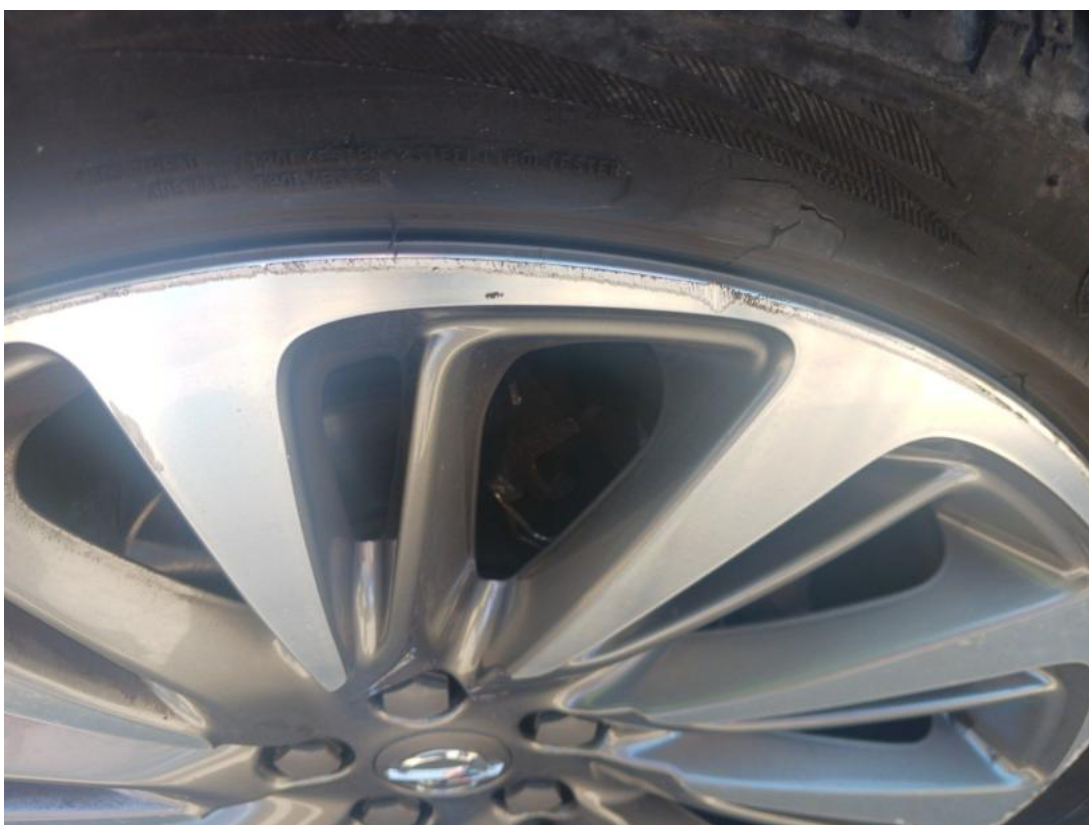
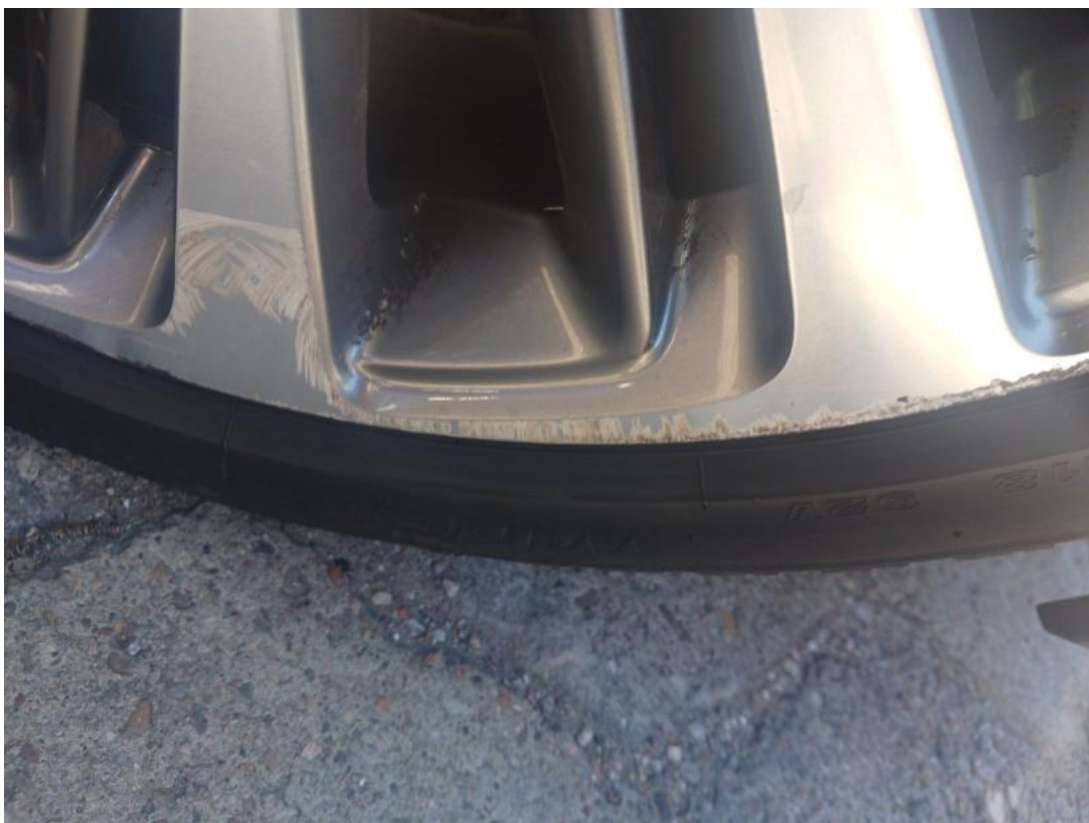
| Poz. | Nazwa pozycji | Opis uszkodzeń | Kwalifik. | Naprawa [rbg] |
|---|---|---|---|---|
| 2 | Tarcza koła aluminiowa przód R | zarysowanie | WY | |

Felga aluminiowa przednia P - Rysa/odprysk 1

Felga aluminiowa przednia P - Rysa/odprysk 2

Felga aluminiowa przednia P() - Rysa/odprysk 3

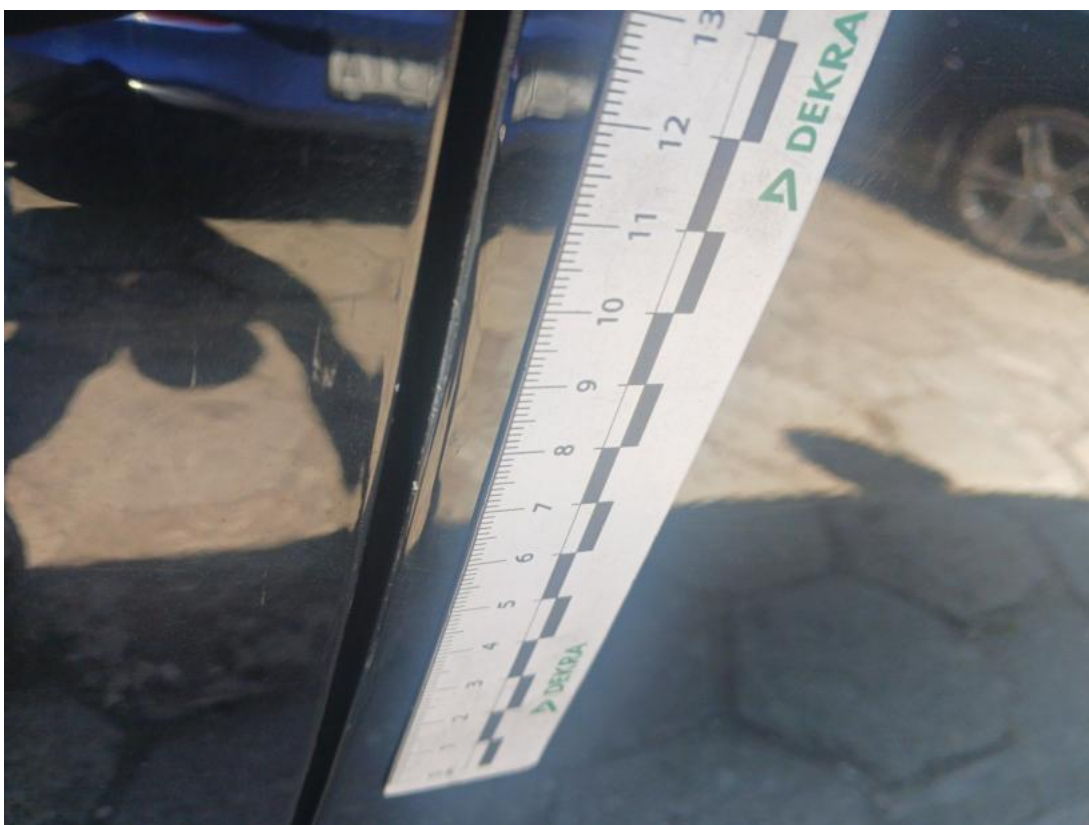
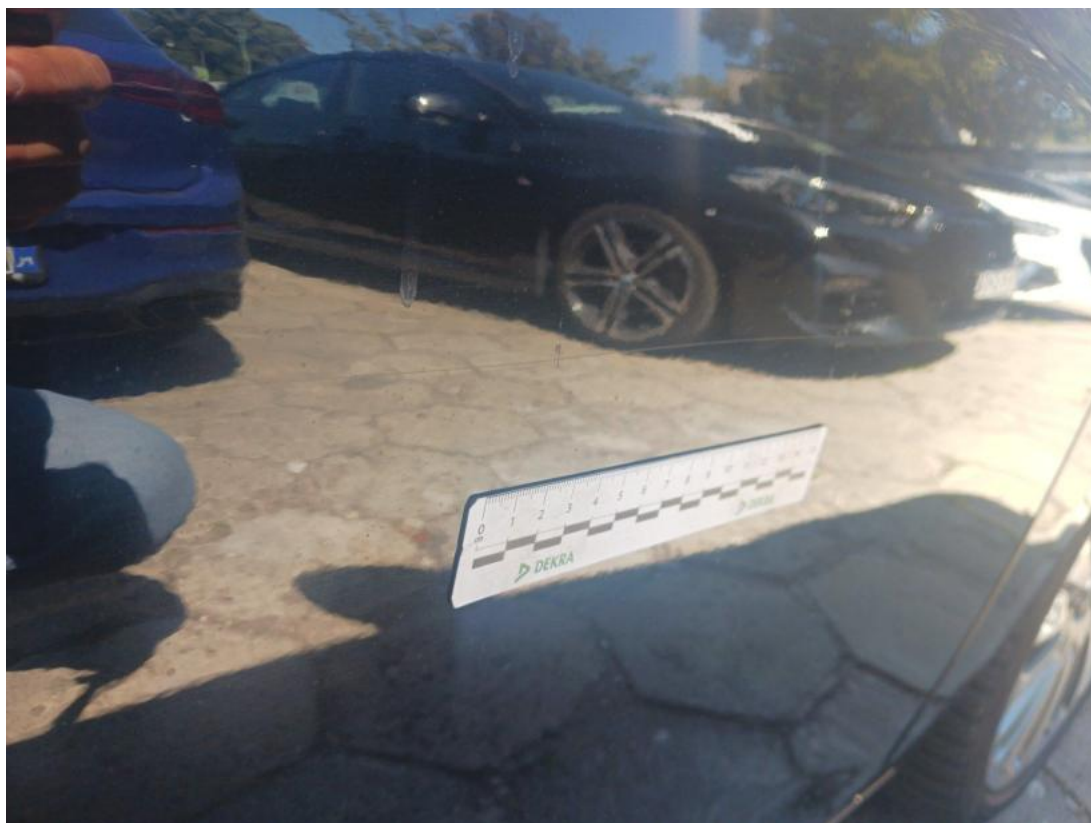
| Poz. | Nazwa pozycji | Opis uszkodzeń | Kwalifik. | Naprawa [rbg] |
|---|---|---|---|---|
| 8 | Drzwi przednie (nieuzbrojone) R | zarysowanie | | |

Drzwi przednie P - Rysa/odprysk 1

Drzwi przednie P - Rysa/odprysk 2

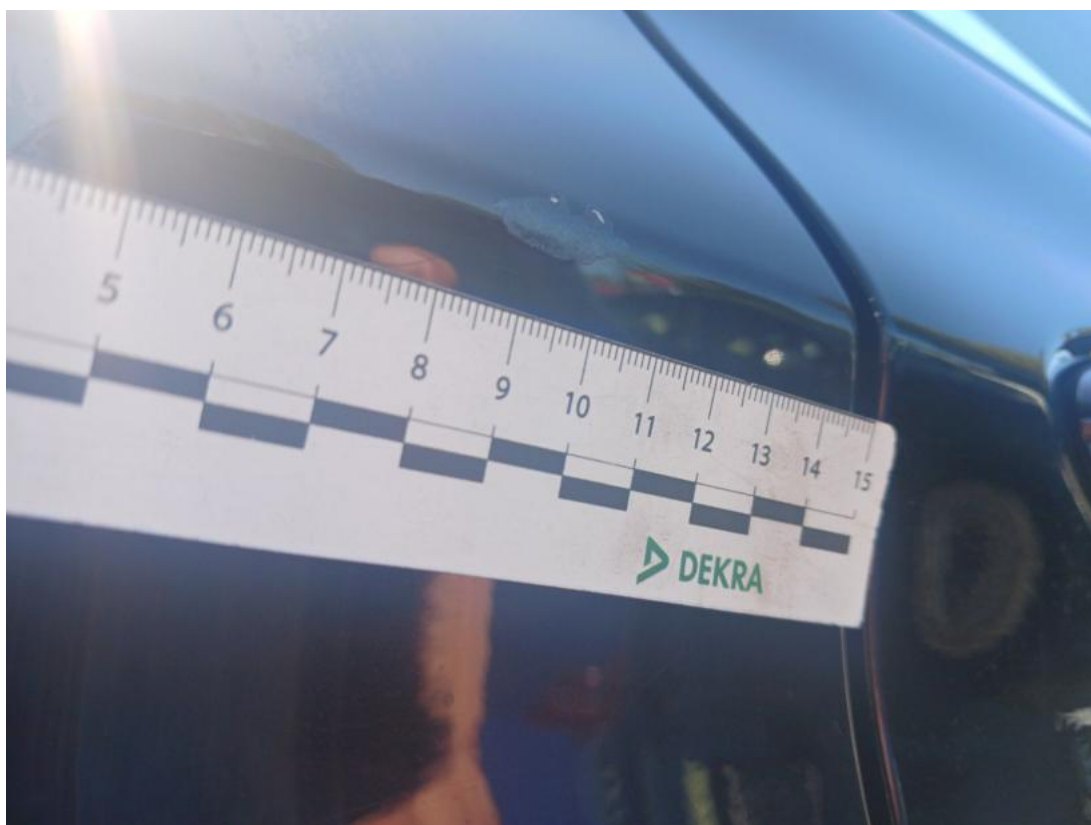
| Poz. | Nazwa pozycji | Opis uszkodzeń | Kwalifik. | Naprawa [rbg] |
|---|---|---|---|---|
| 11 | Drzwi tylne (nieuzbrojone) R | wgniecenie | | |

Drzwi tylne P - Wgniecenie/odkształcenie 1

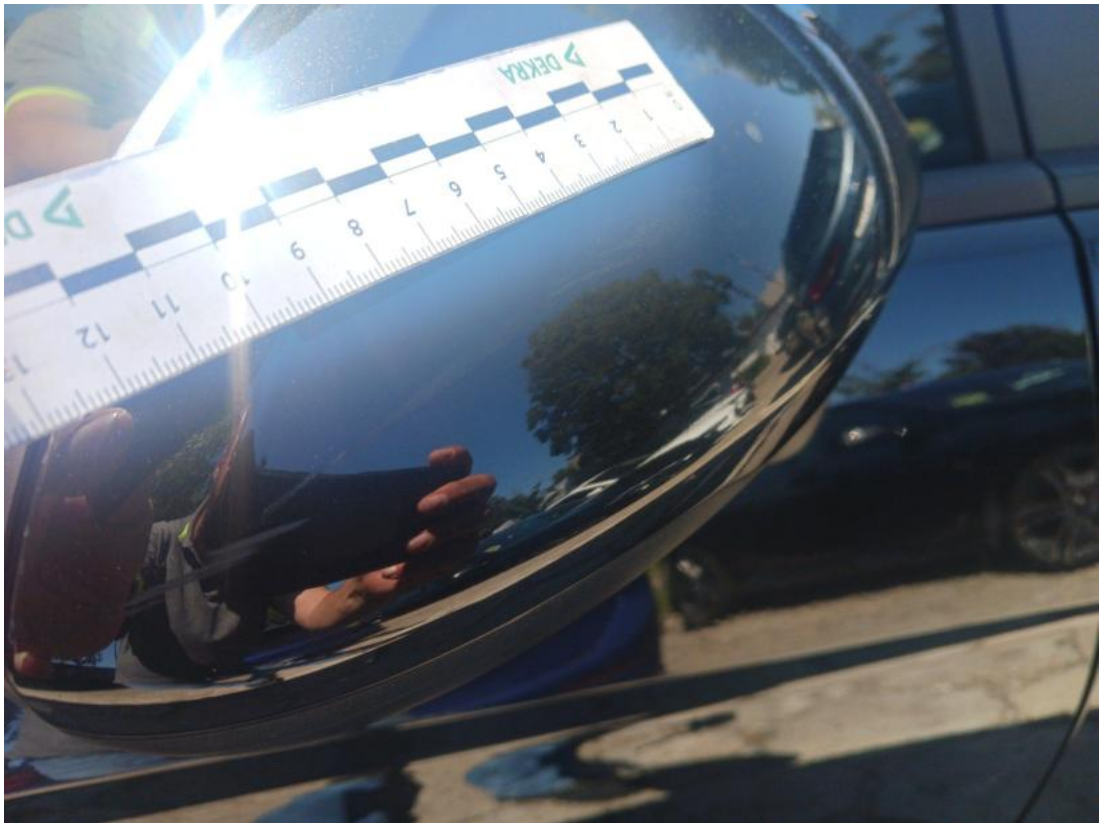
| Poz. | Nazwa pozycji | Opis uszkodzeń | Kwalifik. | Naprawa [rbg] |
|---|---|---|---|---|
| 9 | Oslona lusterka zewnętrznego R | zarysowanie | | |

Obudowa lusterka zew P - Rysa/odprysk 1

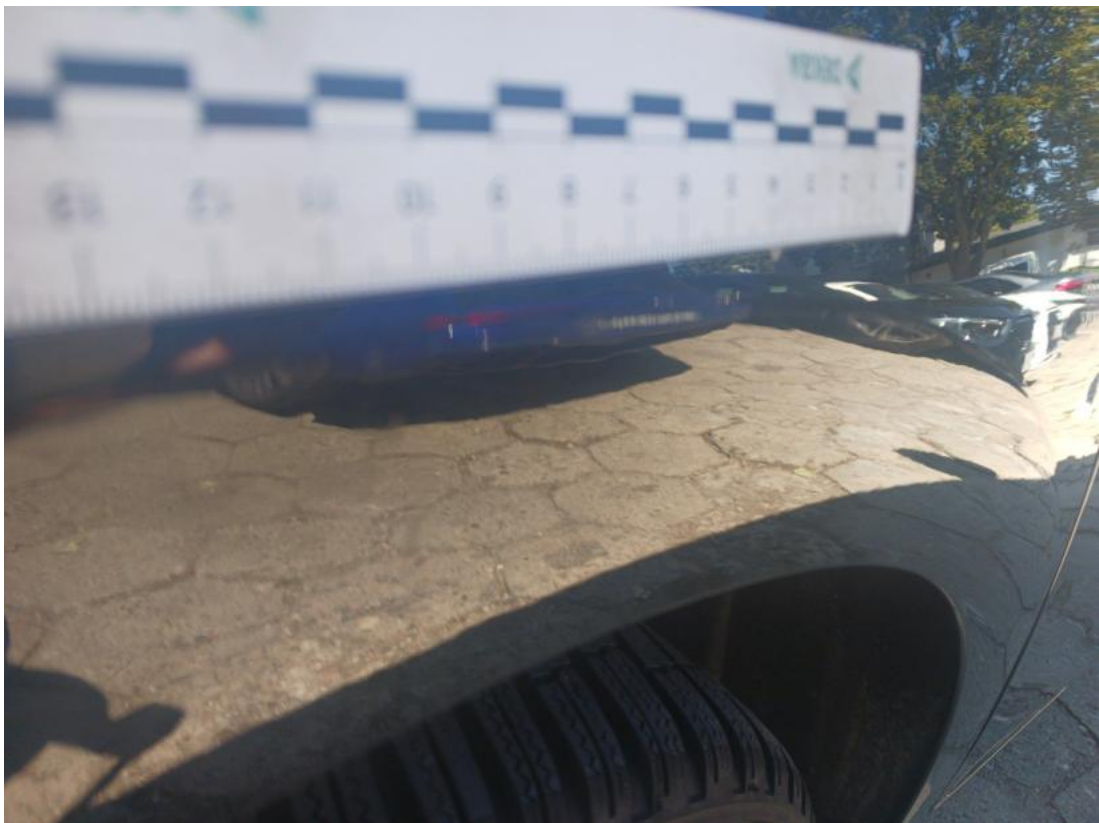
| Poz. | Nazwa pozycji | Opis uszkodzeń | Kwalifik. | Naprawa [rbg] |
|---|---|---|---|---|
| 16 | Błotnik tylny R | wgniecenie | | |

Łotnik tylny P / Ściana boczna P - Wgniecenie/odkształcenie 1

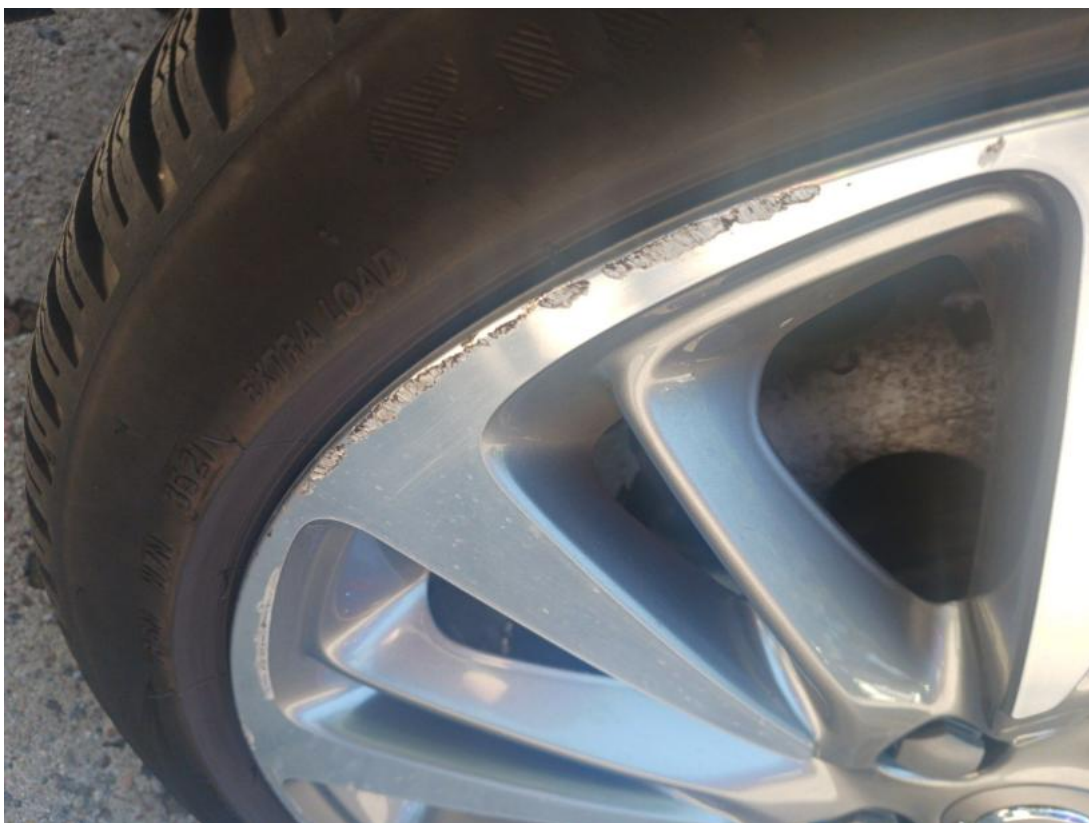
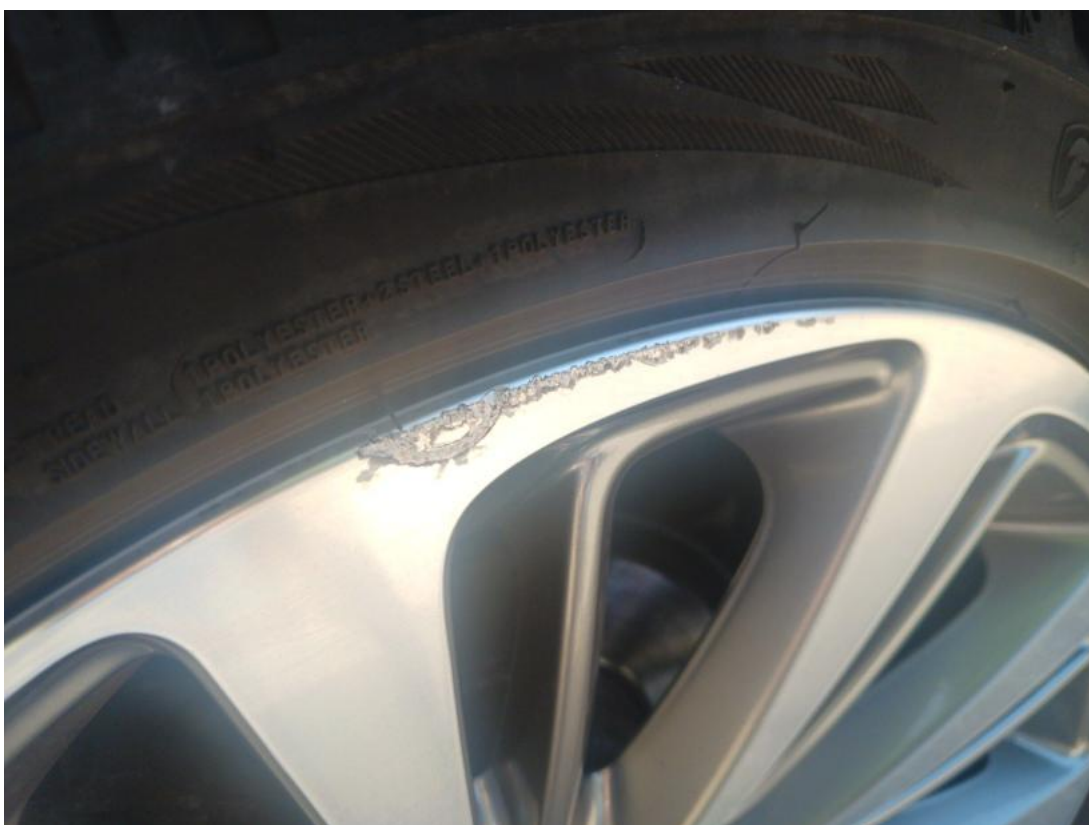
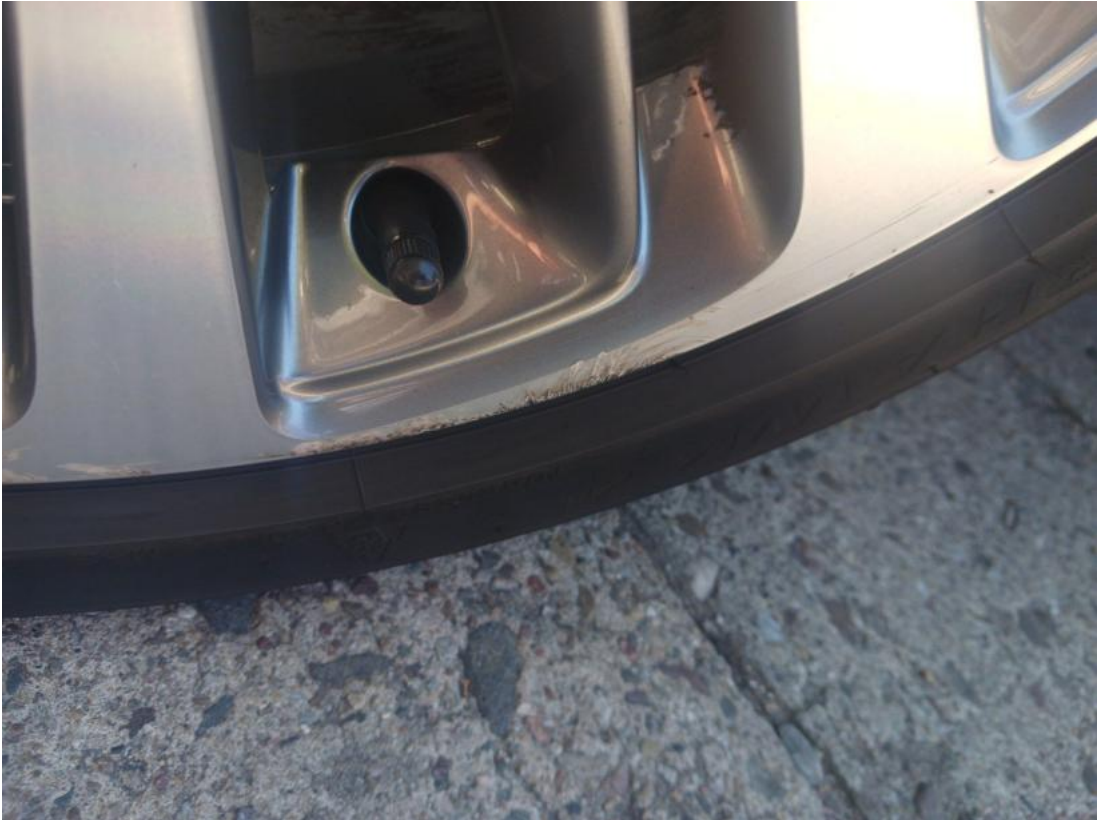
| Poz. | Nazwa pozycji | Opis uszkodzeń | Kwalifik. | Naprawa [rbg] |
|---|---|---|---|---|
| 4 | Tarcza koła aluminiowa tył R | zarysowanie | WY | 0.6 |

Felga aluminiowa tylna P - Rysa/odprysk 1

Felga aluminiowa tylna P - Rysa/odprysk 2

Felga aluminiowa tylna P() - Rysa/odprysk 3

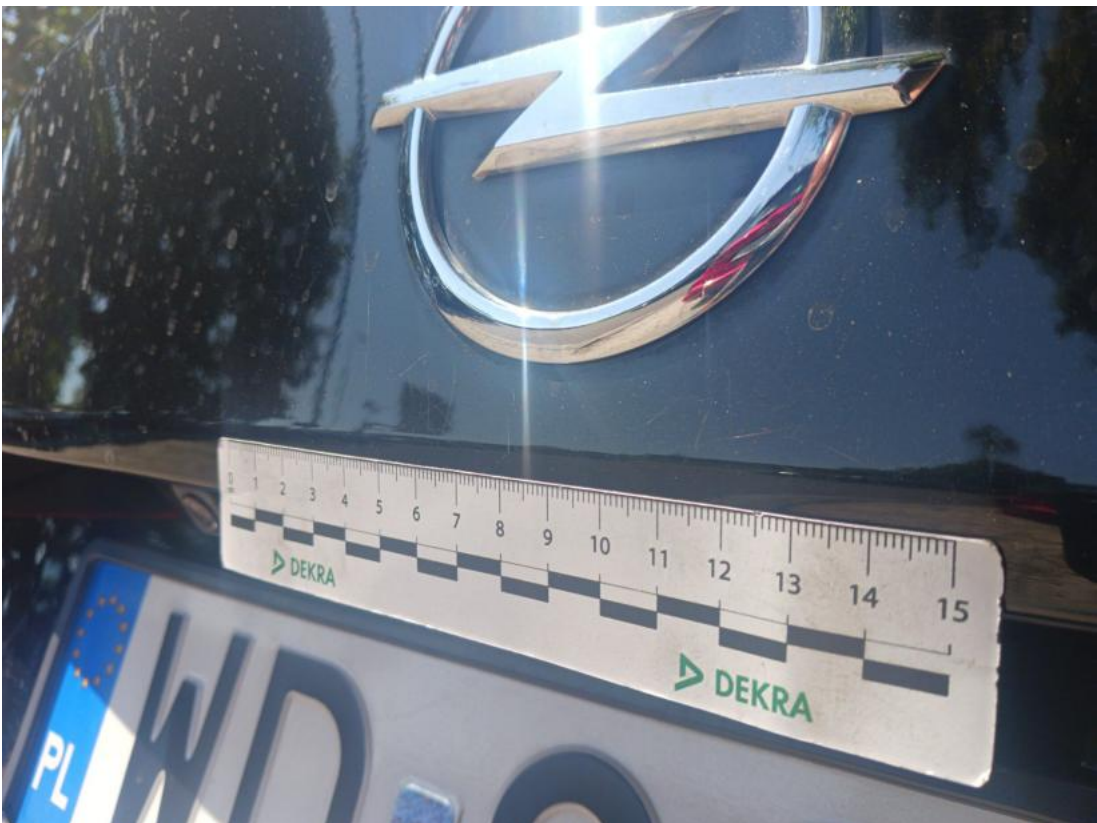
| Poz. | Nazwa pozycji | Opis uszkodzeń | Kwalifik. | Naprawa [rbg] |
|---|---|---|---|---|
| 17 | Pokrywa tylna | zarysowanie | | |

Pokrywy bagażnika - Rysa/odprysk 1

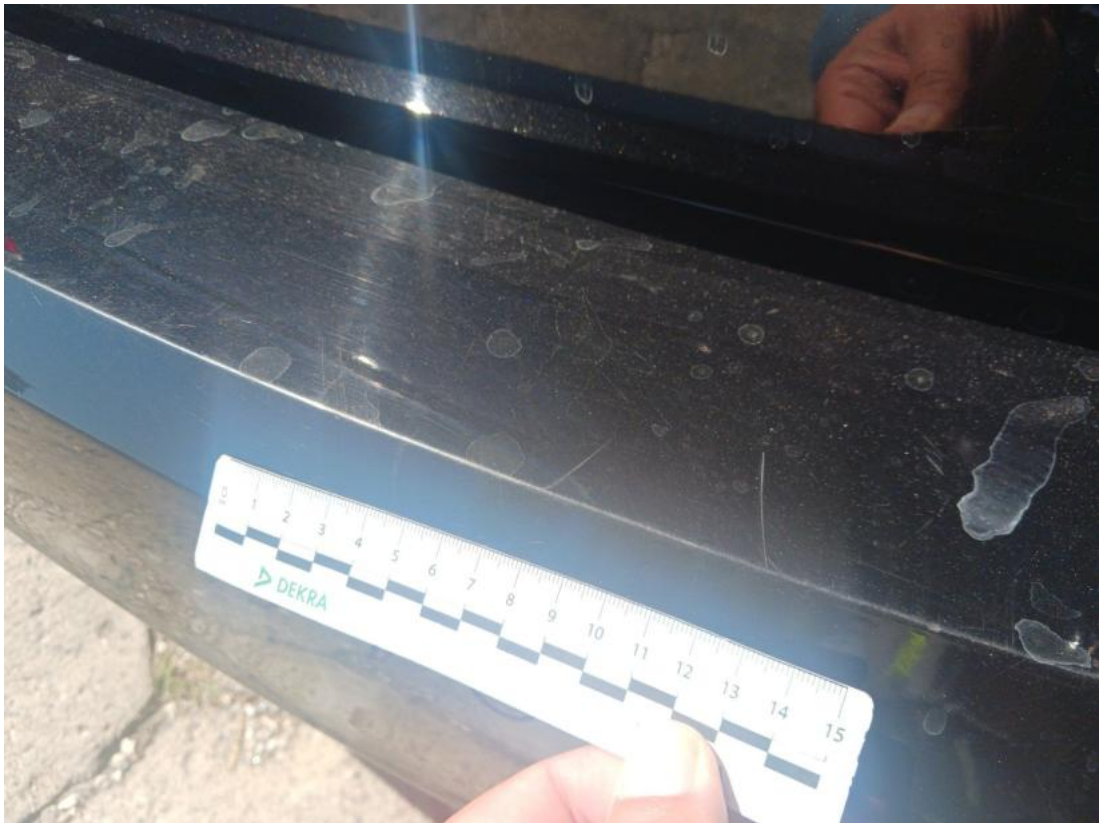
| Poz. | Nazwa pozycji | Opis uszkodzeń | Kwalifik. | Naprawa [rbg] |
|---|---|---|---|---|
| 14 | Okładzina zderzaka tylnego | zarysowanie | | |

Zderzak tylny cz śr - Rysa/odprysk 1

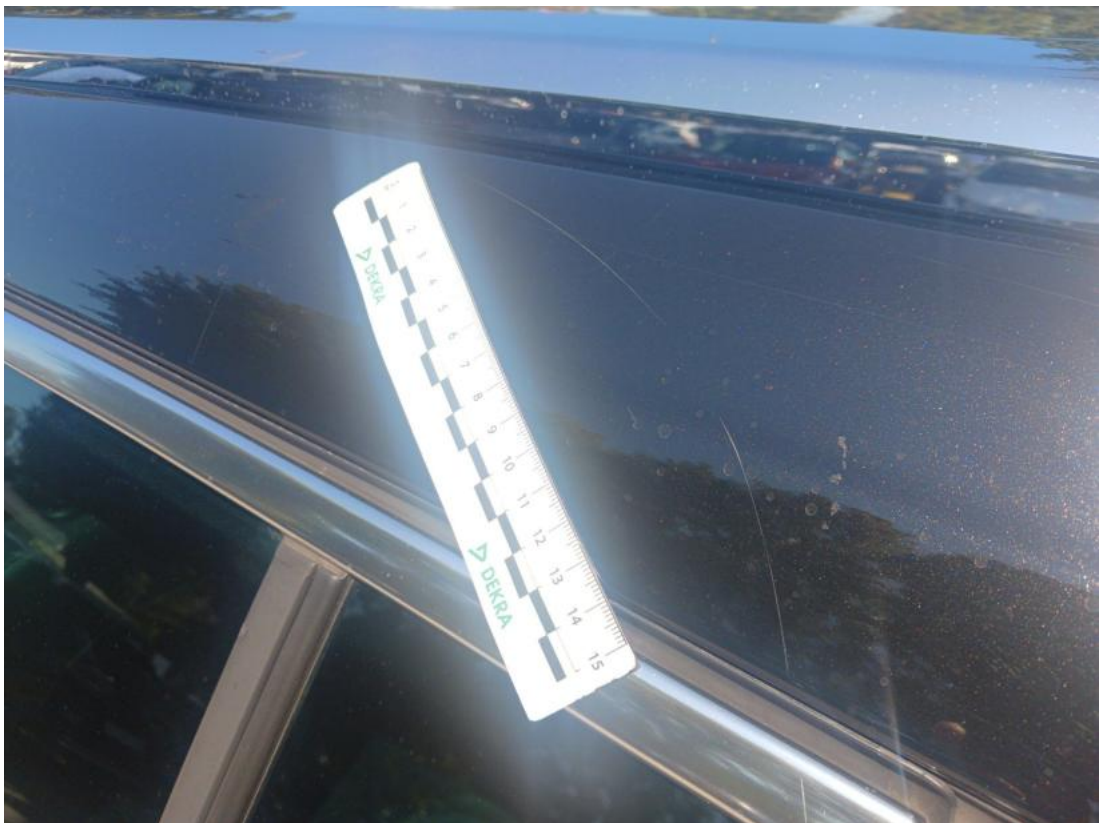
| Poz. | Nazwa pozycji | Opis uszkodzeń | Kwalifik. | Naprawa [rbg] |
|---|---|---|---|---|
| 12 | Rama drzwi góra, L | zarysowanie | | |

Rama dachu L - Rysa/odprysk 1

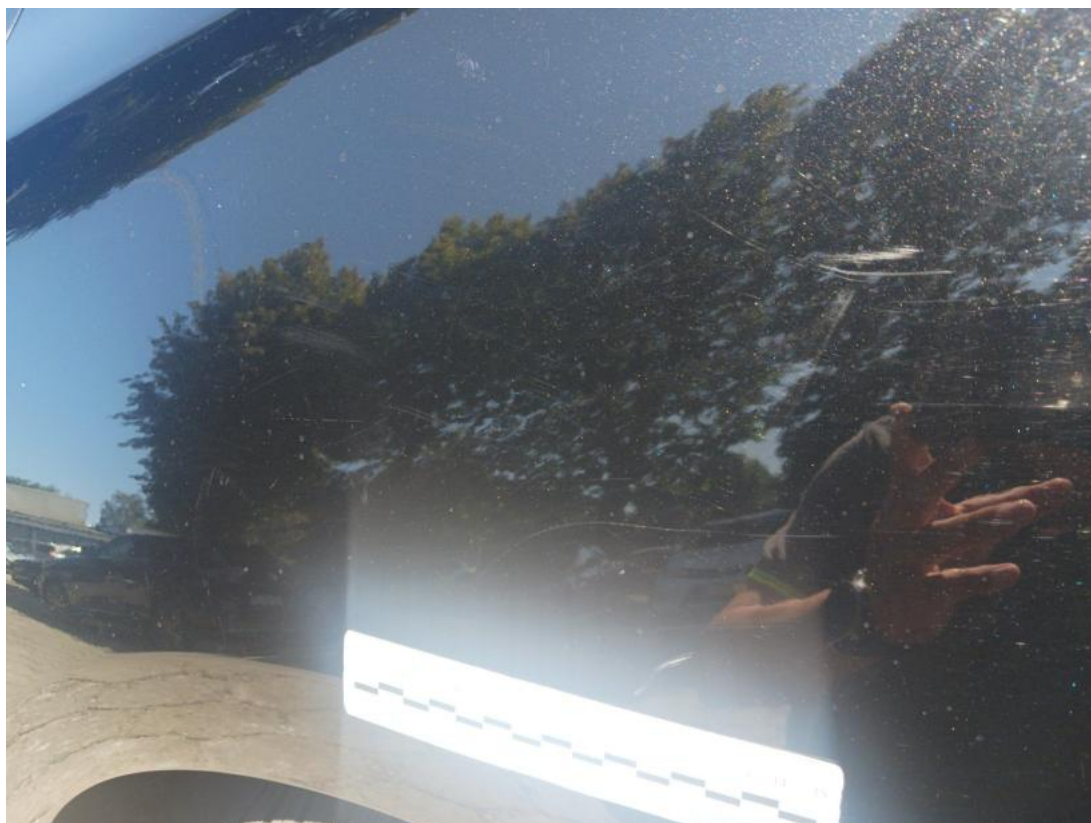
| Poz. | Nazwa pozycji | Opis uszkodzeń | Kwalifik. | Naprawa [rbg] |
|---|---|---|---|---|
| 15 | Błotnik tylny L | zarysowanie | | |

Błotnik tylny L / Ściana boczna L - Rysa/odprysk 1

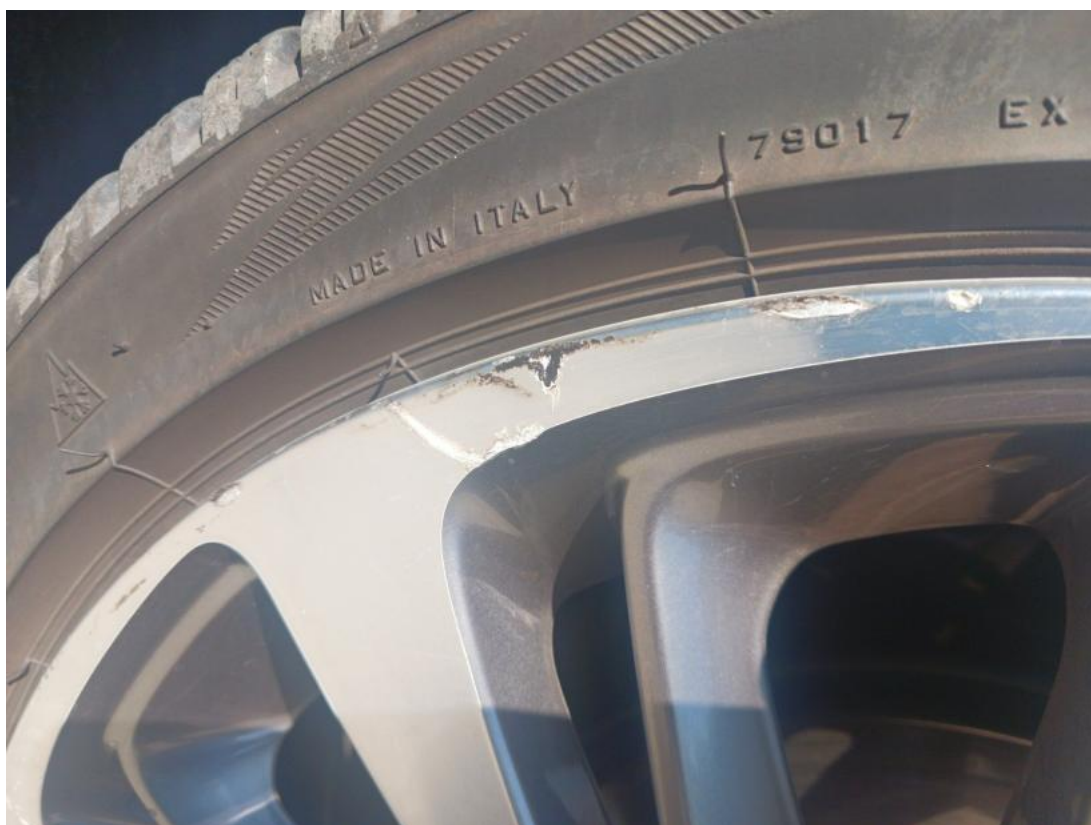
| Poz. | Nazwa pozycji | Opis uszkodzeń | Kwalifik. | Naprawa [rbg] |
|---|---|---|---|---|
| 3 | Tarcza koła aluminiowa tył L | zarysowanie | WY | 0.6 |

Felga aluminiowa tylna L - Rysa/odprysk 1

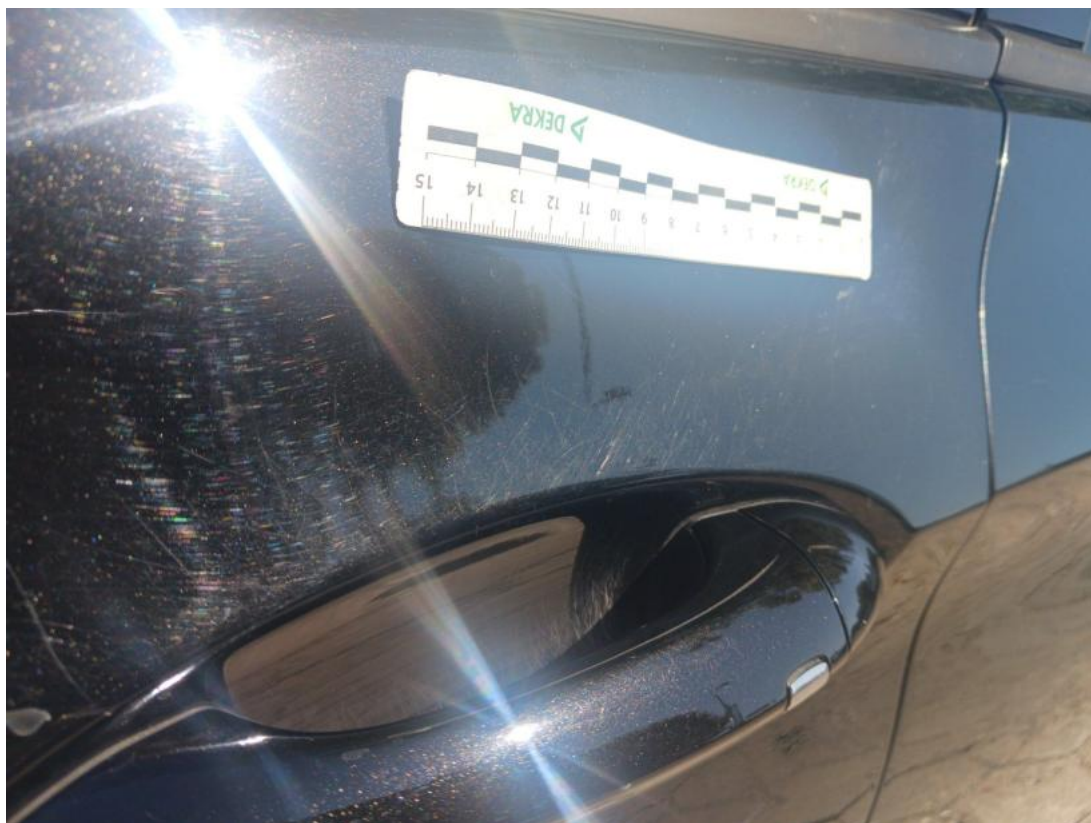
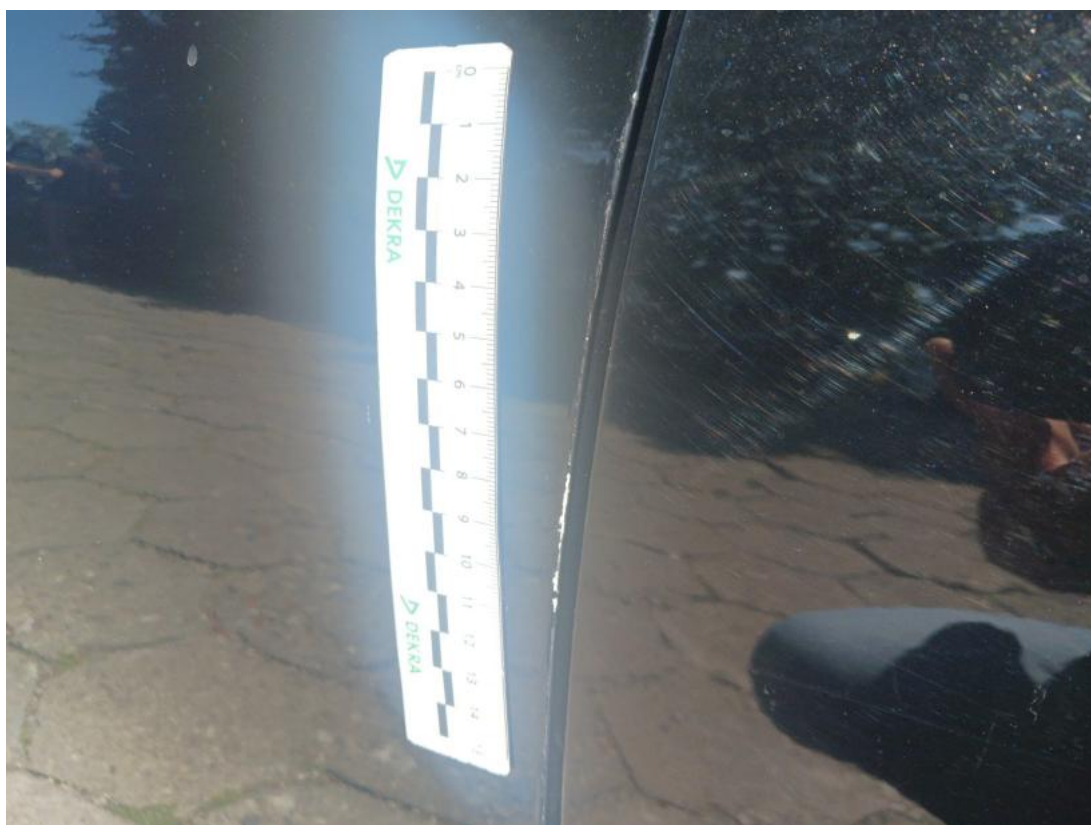
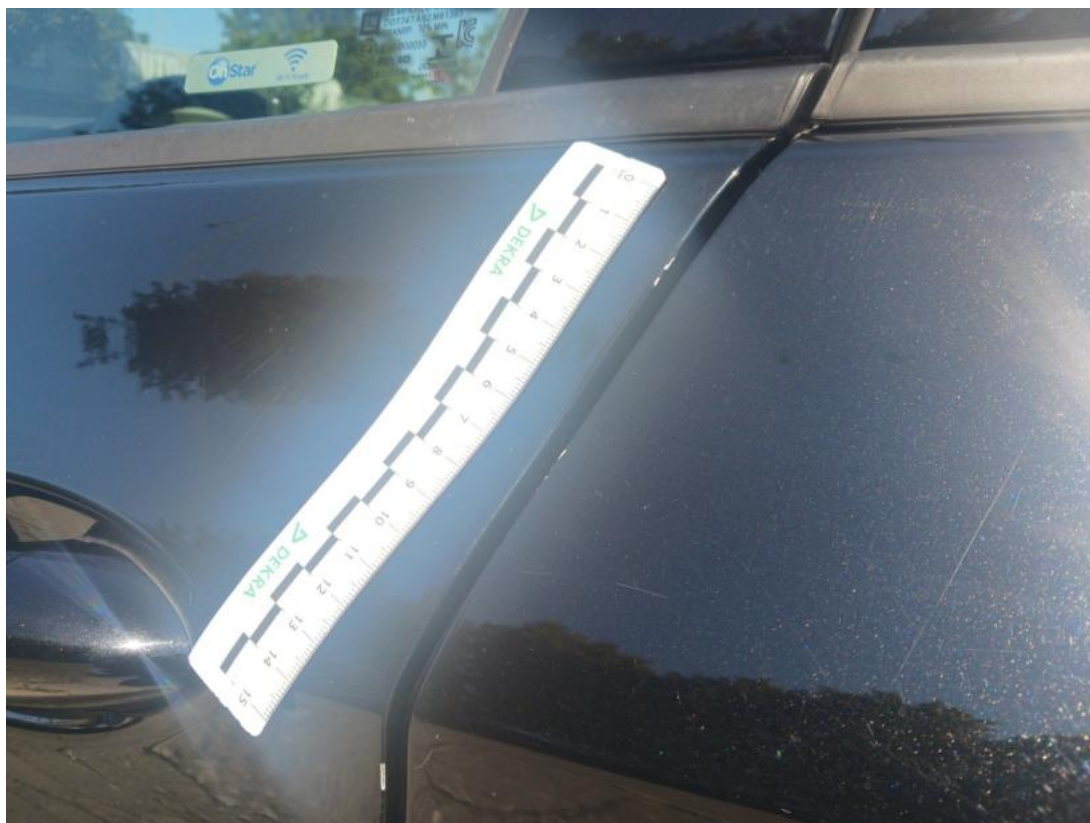
| Poz. | Nazwa pozycji | Opis uszkodzeń | Kwalifik. | Naprawa [rbg] |
|---|---|---|---|---|
| 7 | Drzwi przednie (nieuzbrojone) L | odpryski lakieru | | |

Drzwi przed L - Rysa/odprysk 1

Drzwi przed L - Rysa/odprysk 2

Drzwi przed L() - Rysa/odprysk 3

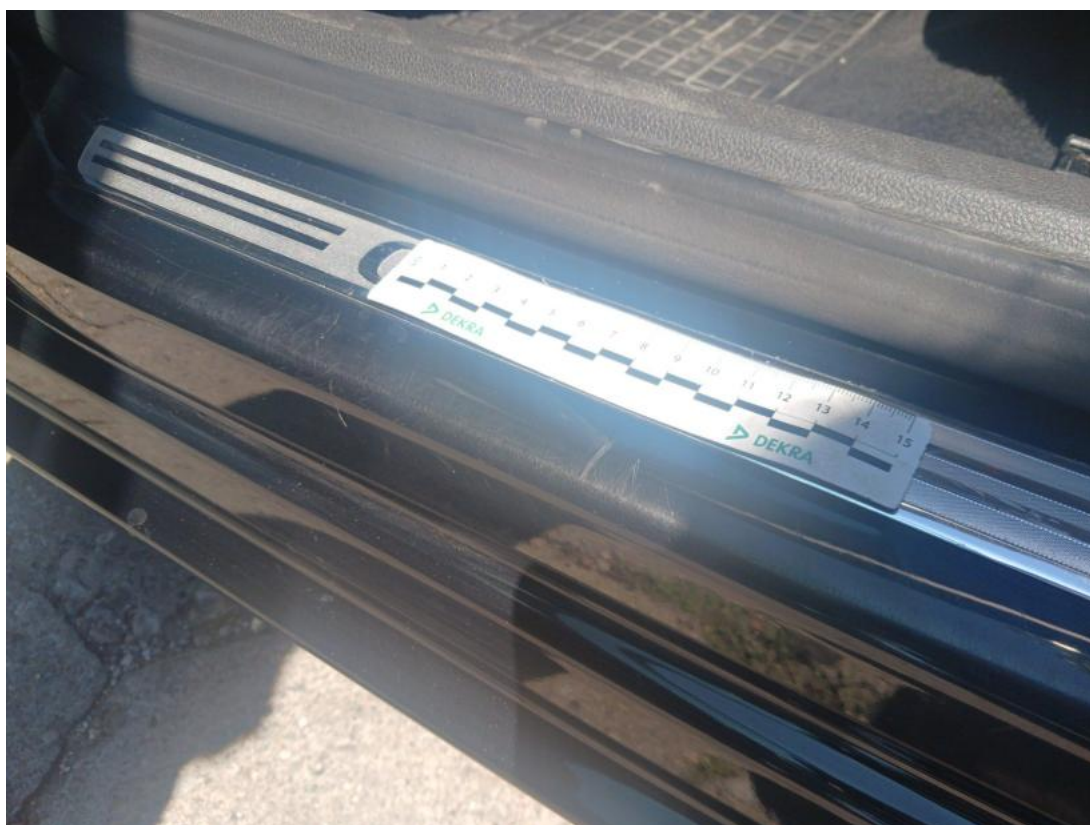
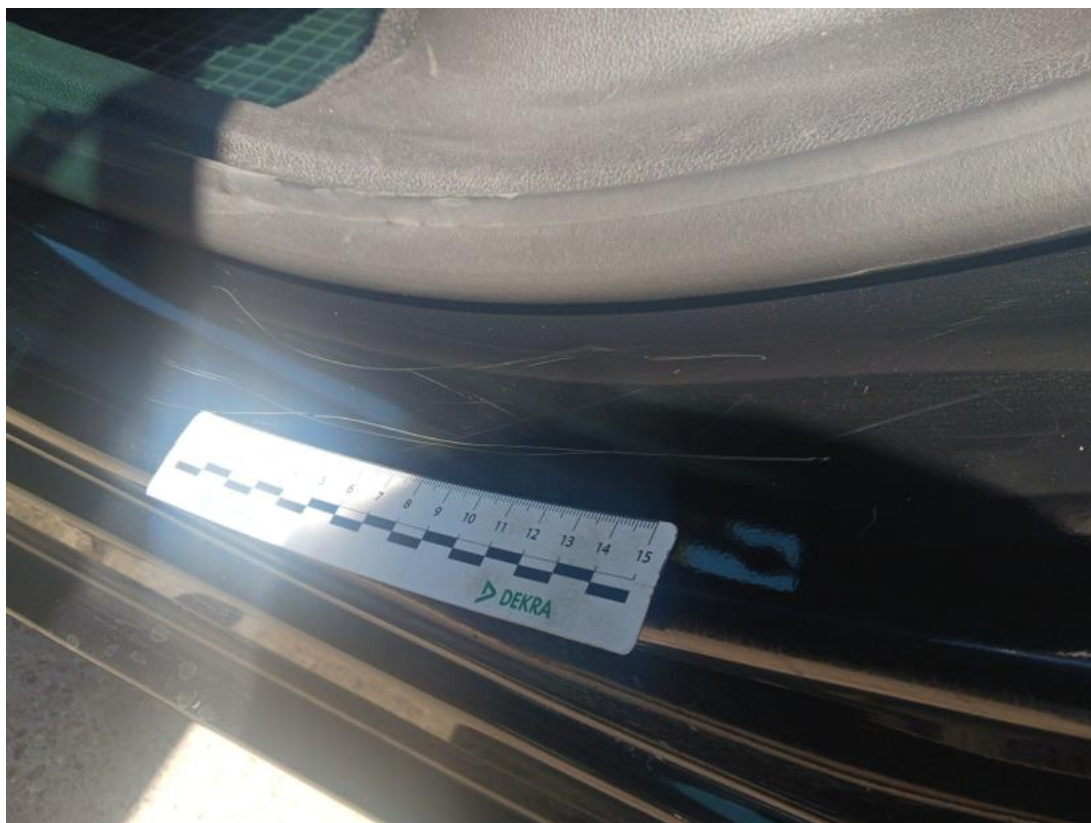
| Poz. | Nazwa pozycji | Opis uszkodzeń | Kwalifik. | Naprawa [rbg] |
|---|---|---|---|---|
| 13 | Próg L | zarysowanie | | |

Próg L - Rysa/odprysk 1

Próg L - Rysa/odprysk 2
