## Raport z oględzin pojazdu

| Numer raportu | 12939/8/26-15201 | Data raportu | 06-08-2026 |

| Marka, model | OPEL Astra V Sports Tourer 1... |
| Numer rejestracyjny | WD9985H |

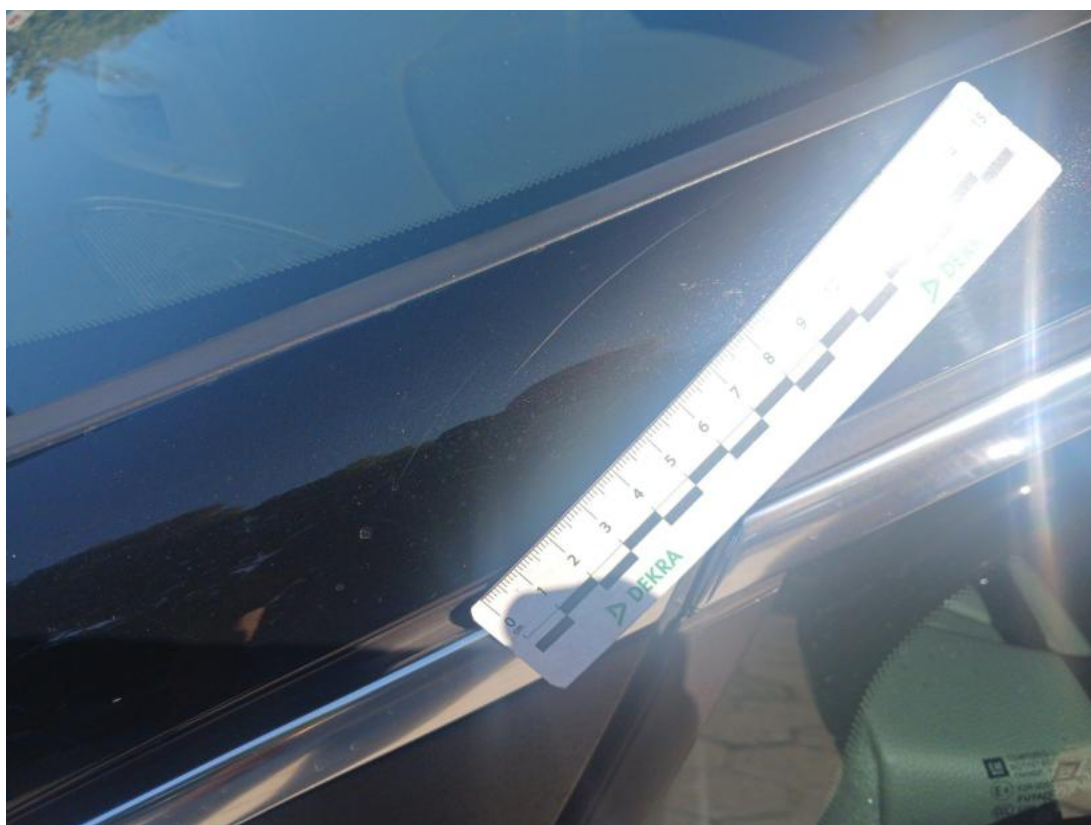
| Poz. | Nazwa pozycji | Opis uszkodzeń | Kwalifik. | Naprawa [rbg] |
|---|---|---|---|---|
| 6 | Słupek przedni (A) z progiem L | zarysowanie | | |

Słupek przedni L - Rysa/odprysk 1

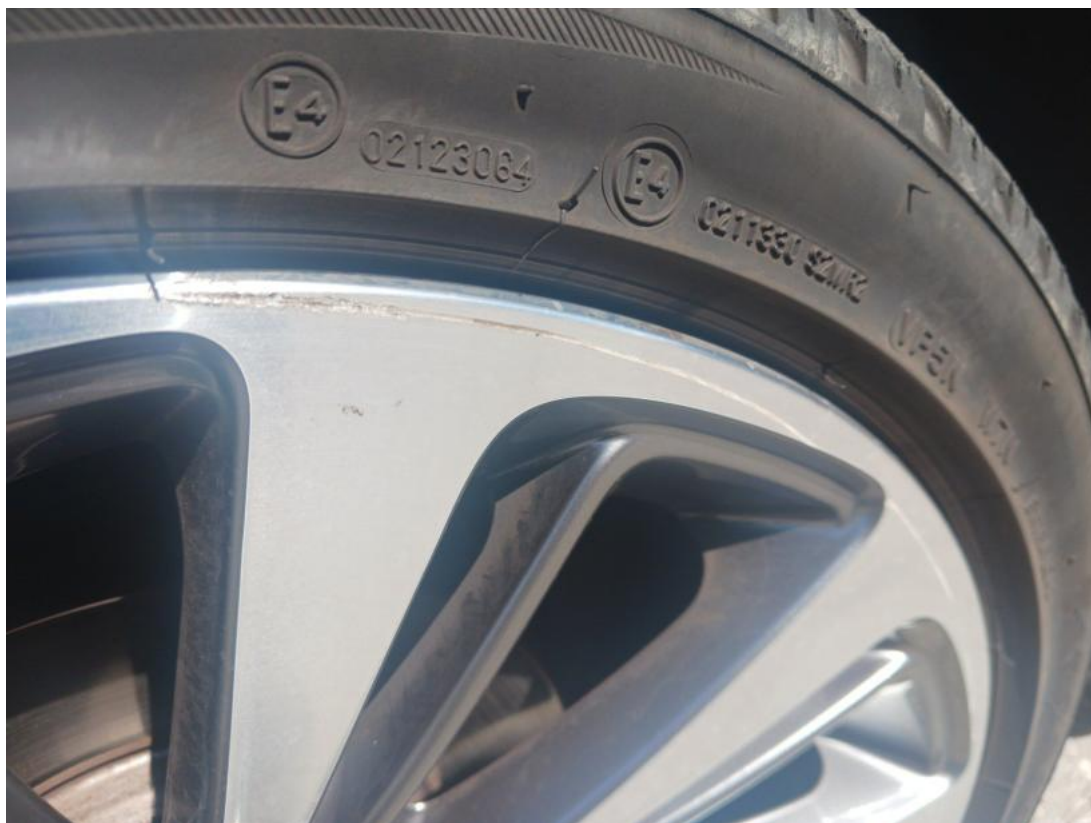
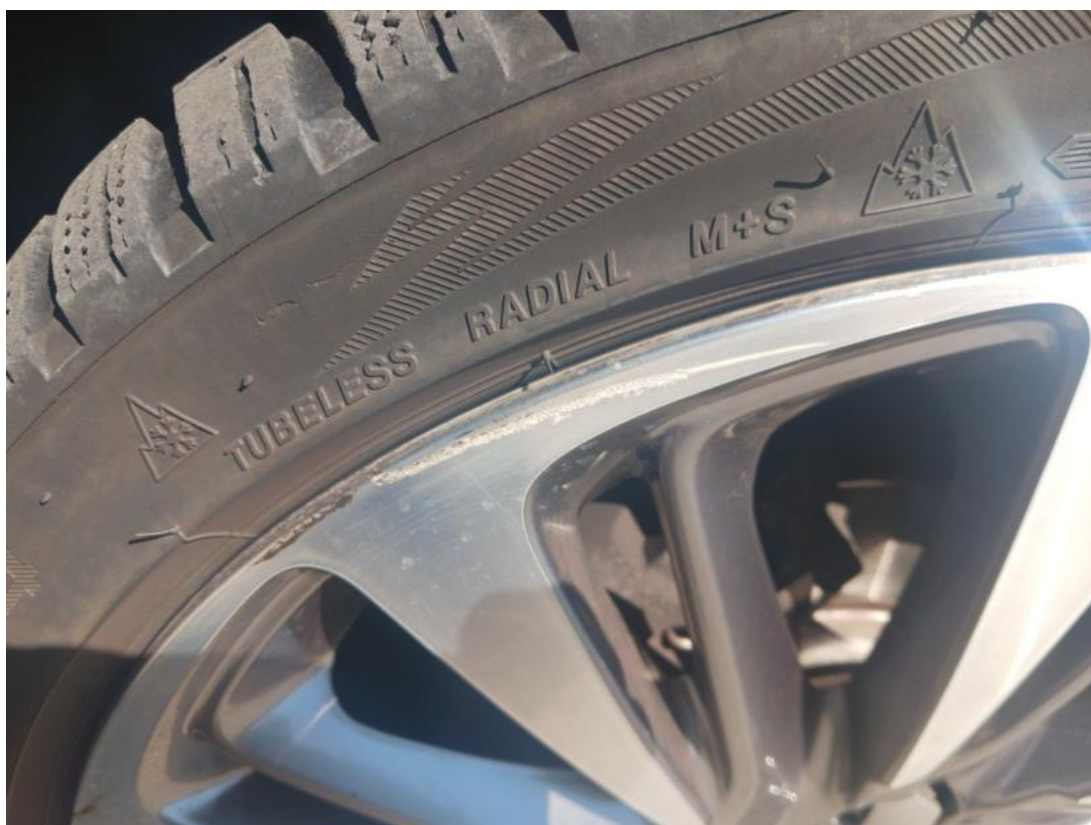
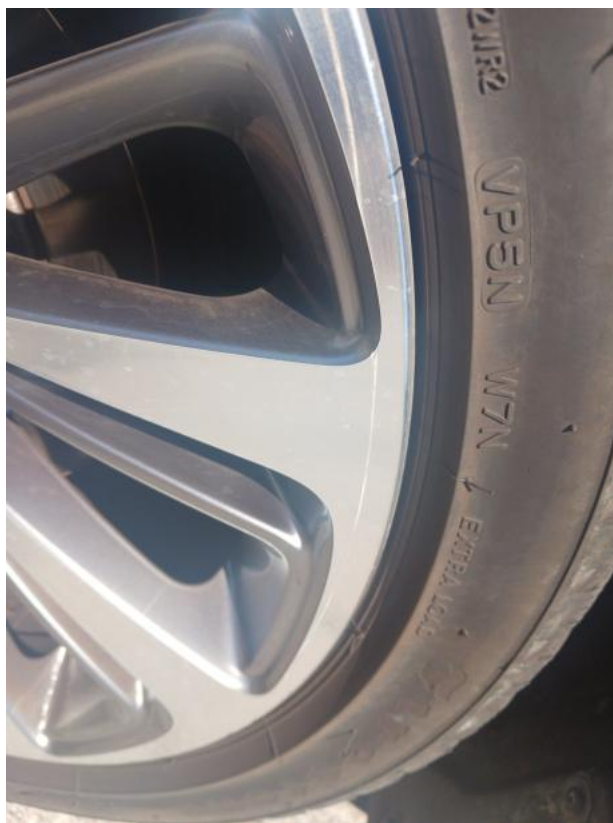
| Poz. | Nazwa pozycji | Opis uszkodzeń | Kwalifik. | Naprawa [rbg] |
|---|---|---|---|---|
| 1 | Tarcza koła aluminiowa przód L | zarysowanie | WY | |

Felga Aluminiowa przednia L - Rysa/odprysk 1

Felga Aluminiowa przednia L - Rysa/odprysk 2

Felga Aluminiowa przednia L() - Rysa/odprysk 3
