## Raport z oględzin pojazdu

| Numer raportu | 12827/7/26-15201 | Data raportu | 28-07-2026 |

| Numer identyfikacyjny (VIN) | VF15RRN0A60157076 |
| Marka, model | RENAULT Clio IV 16-20 |

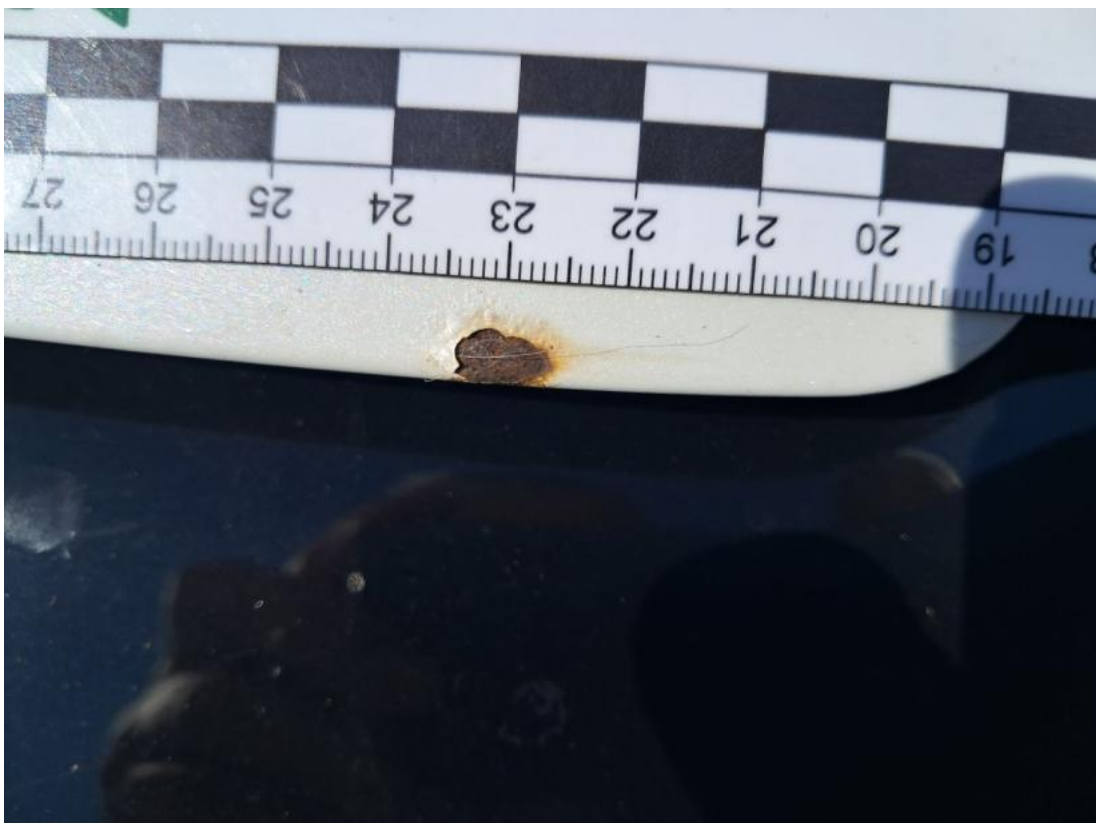
**Fot. 40**

| Poz. | Nazwa pozycji | Opis uszkodzeń | Kwalifik. | Naprawa [rbg] |
|---|---|---|---|---|
| 3 | Pokrywa przednia | odpryski lakieru | NA | |

Pokrywa komory silnika - Inne 1

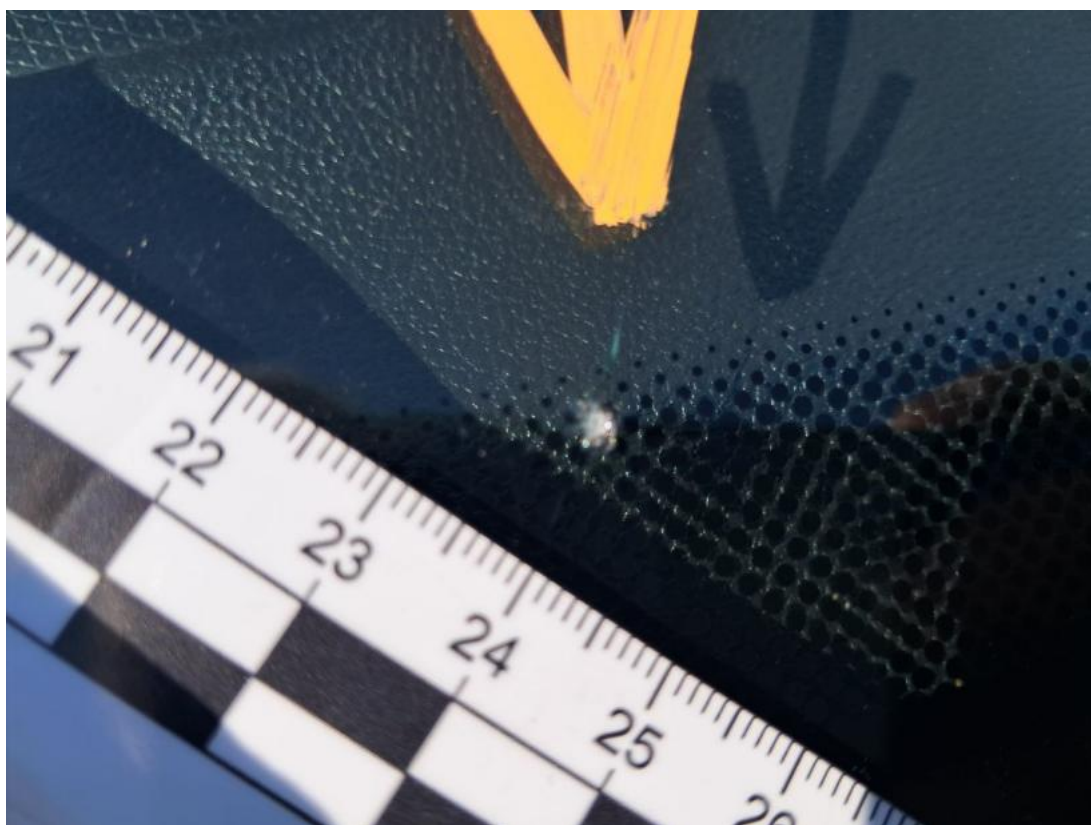
**Fot. 42**

| Poz. | Nazwa pozycji | Opis uszkodzeń | Kwalifik. | Naprawa [rbg] |
|---|---|---|---|---|
| 1 | Szyba przednia barwiona | pęknięcie | WY | 2 |

Szyba czołowa - Pęknięcie/rozerwanie 1

| Poz. | Nazwa pozycji | Opis uszkodzeń | Kwalifik. | Naprawa [rbg] |
|---|---|---|---|---|
| 2 | Kpl.montażowy/naprawczy-kpl.do klejenia | | WY | |

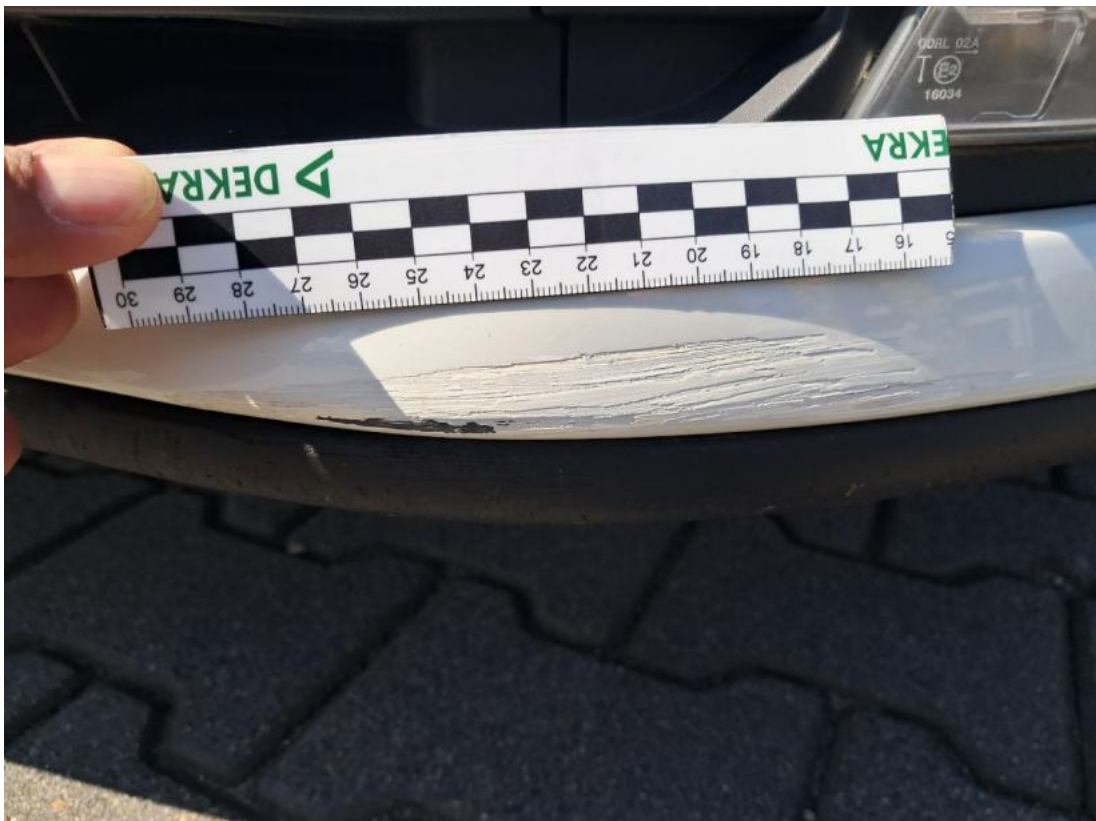
**Fot. 44**

| Poz. | Nazwa pozycji | Opis uszkodzeń | Kwalifik. | Naprawa [rbg] |
|---|---|---|---|---|
| 6 | Okladzina zderzaka przedniego | zarysowanie | | |

Zderzak - Rysa/odprysk 1

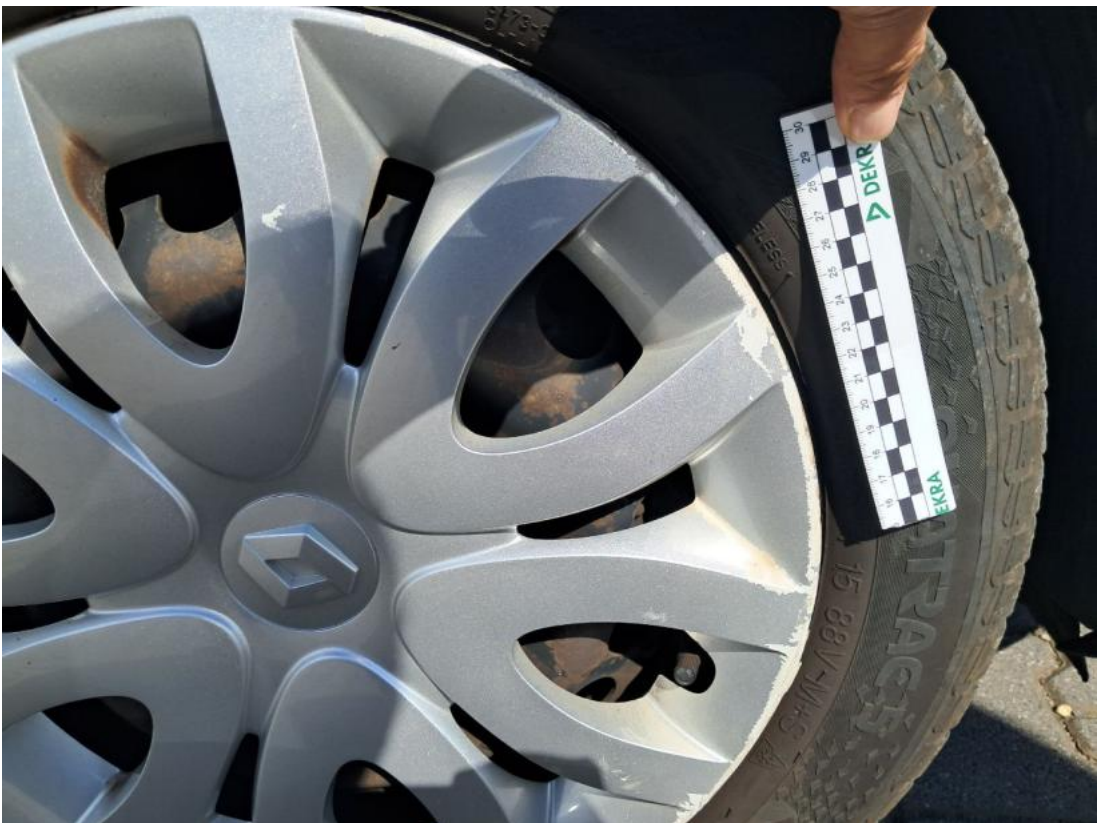
**Fot. 46**

| Poz. | Nazwa pozycji | Opis uszkodzeń | Kwalifik. | Naprawa [rbg] |
|---|---|---|---|---|
| 8 | Kołpak koła przód R | zarysowanie | | |

Kołpak przedni P - Rysa/odprysk 1

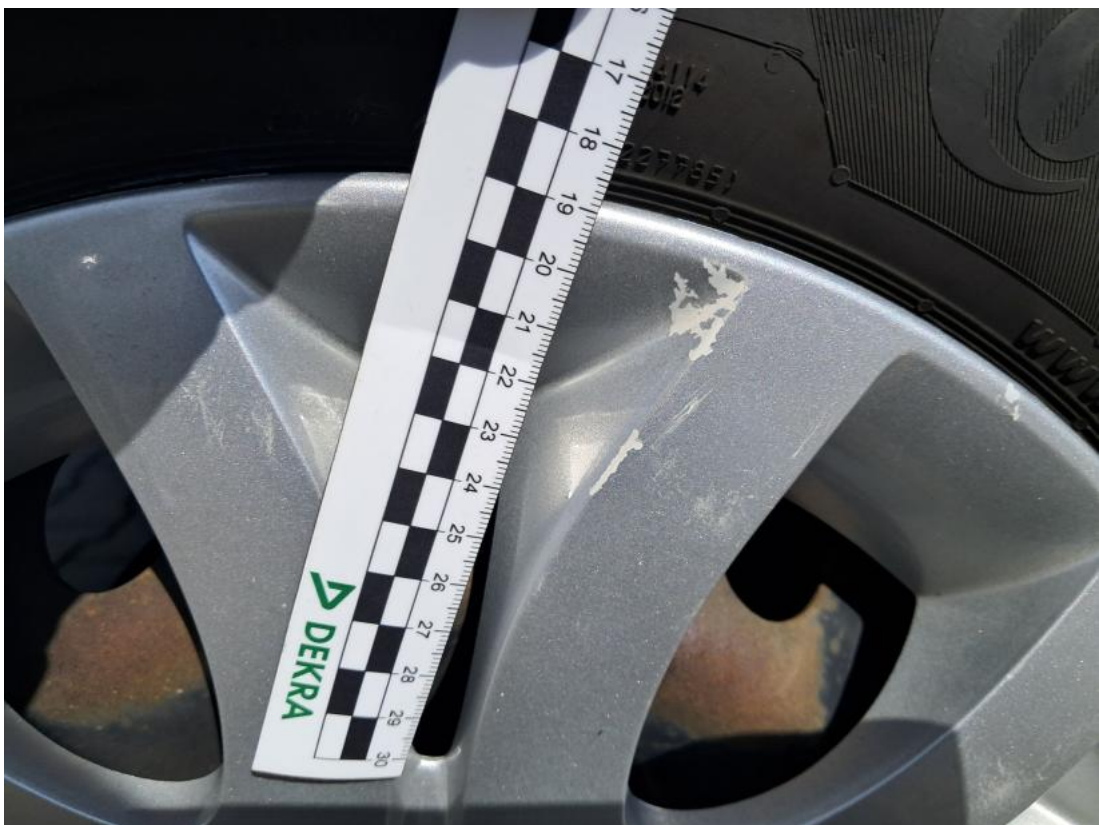
**Fot. 48**

| Poz. | Nazwa pozycji | Opis uszkodzeń | Kwalifik. | Naprawa [rbg] |
|---|---|---|---|---|
| 10 | Kołpak koła tył R | odpryski lakieru | | |

Kołpak tylny P - Rysa/odprysk 1

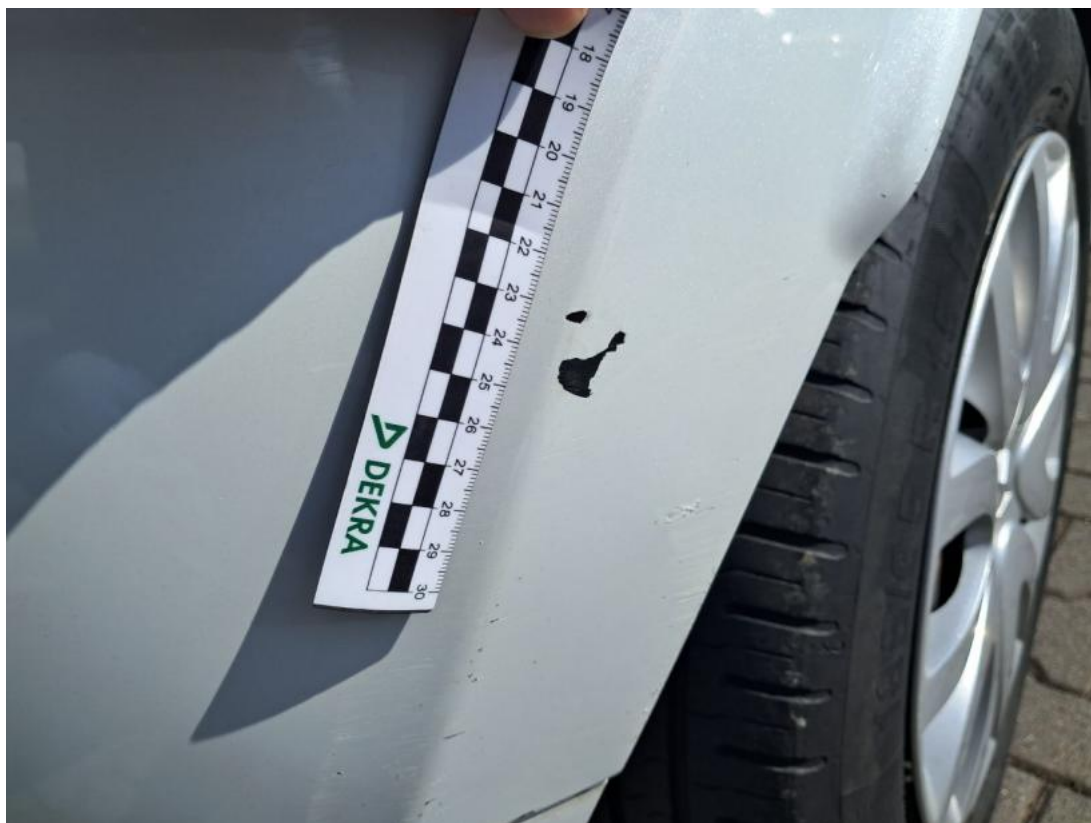
**Fot. 51**

| Poz. | Nazwa pozycji | Opis uszkodzeń | Kwalifik. | Naprawa [rbg] |
|---|---|---|---|---|
| 4 | Nakładka zderzaka tylnego, góra | zarysowanie | NA | |

Zderzak tylny - Rysa/odprysk 1

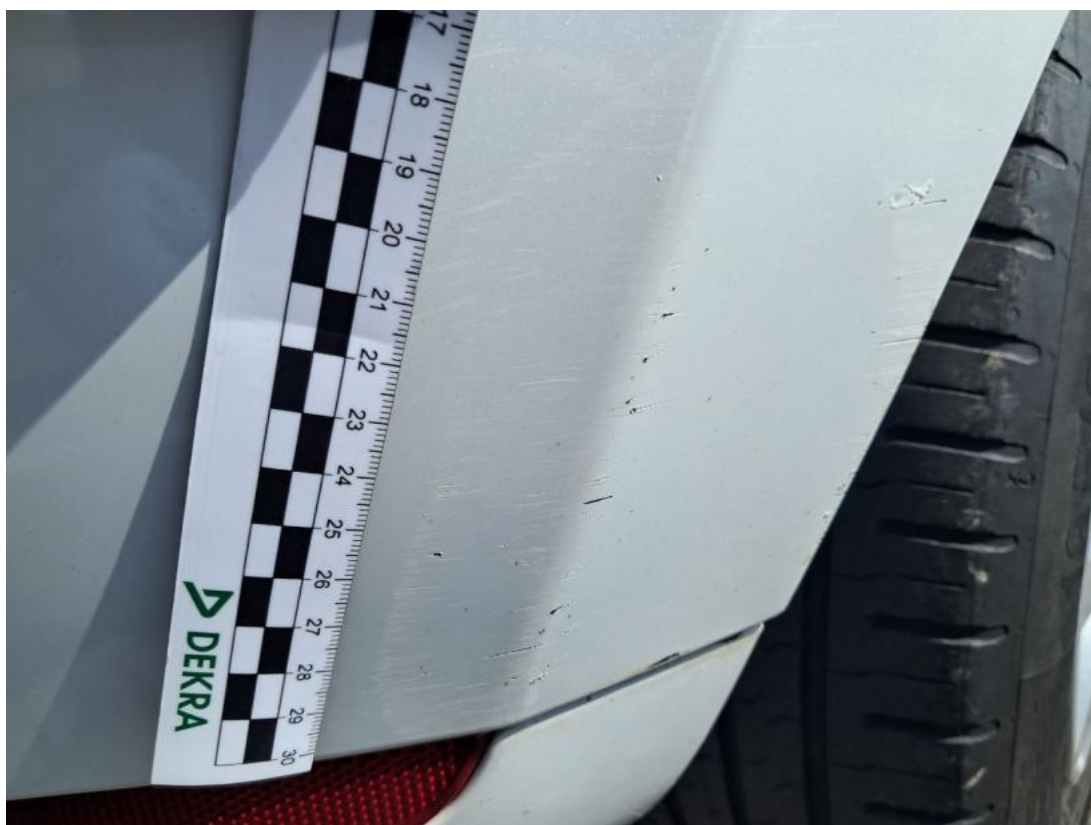
**Fot. 52**

Zderzak tylny - Rysa/odprysk 2

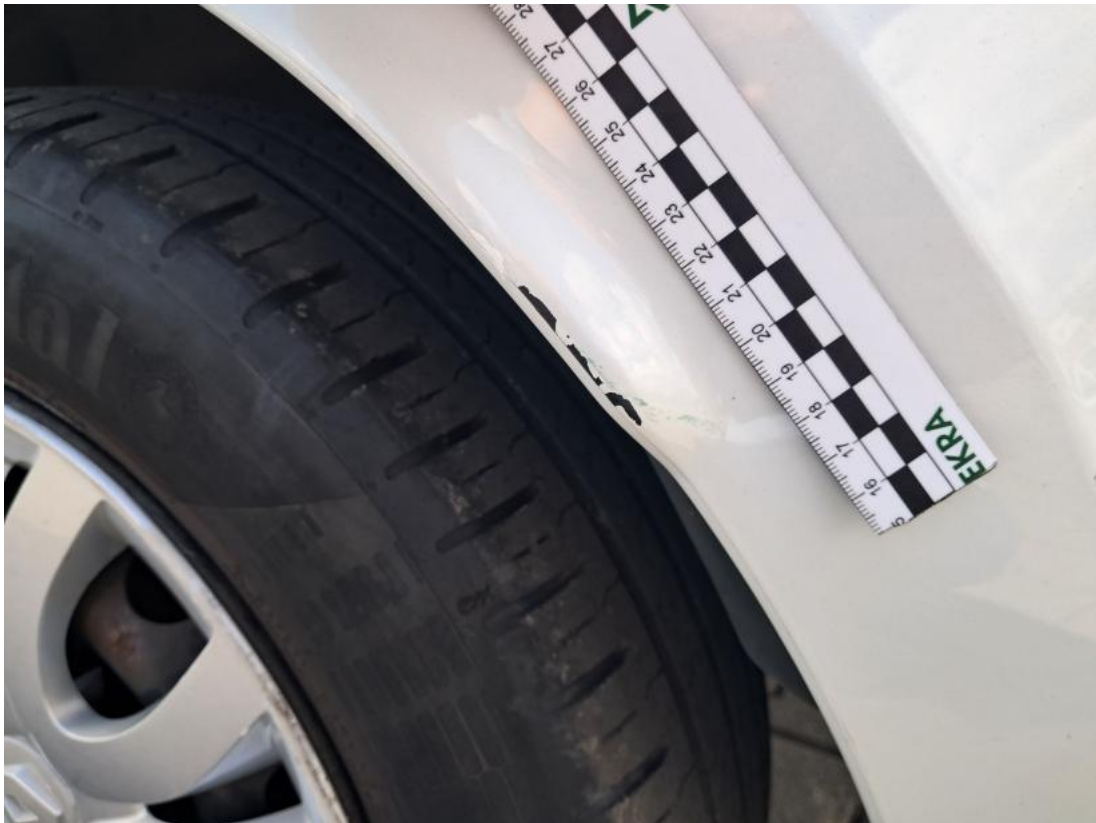
**Fot. 53**

Zderzak tylny() - Rysa/odprysk 3

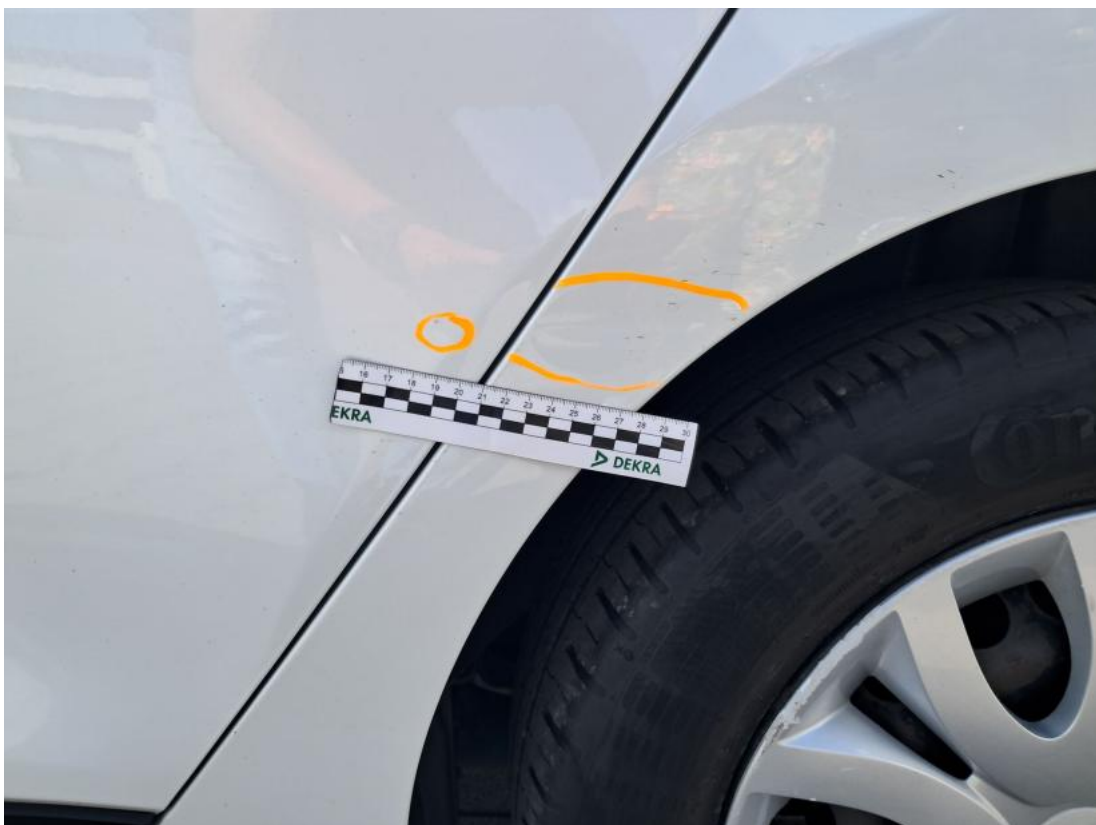
**Fot. 54**

| Poz. | Nazwa pozycji | Opis uszkodzeń | Kwalifik. | Naprawa [rbg] |
|---|---|---|---|---|
| 5 | Błotnik tylny L | wgniecenie | NA | 1.5 |

Błotnik tylny L / Ściana boczna L - Wgniecenie/odkształcenie 1

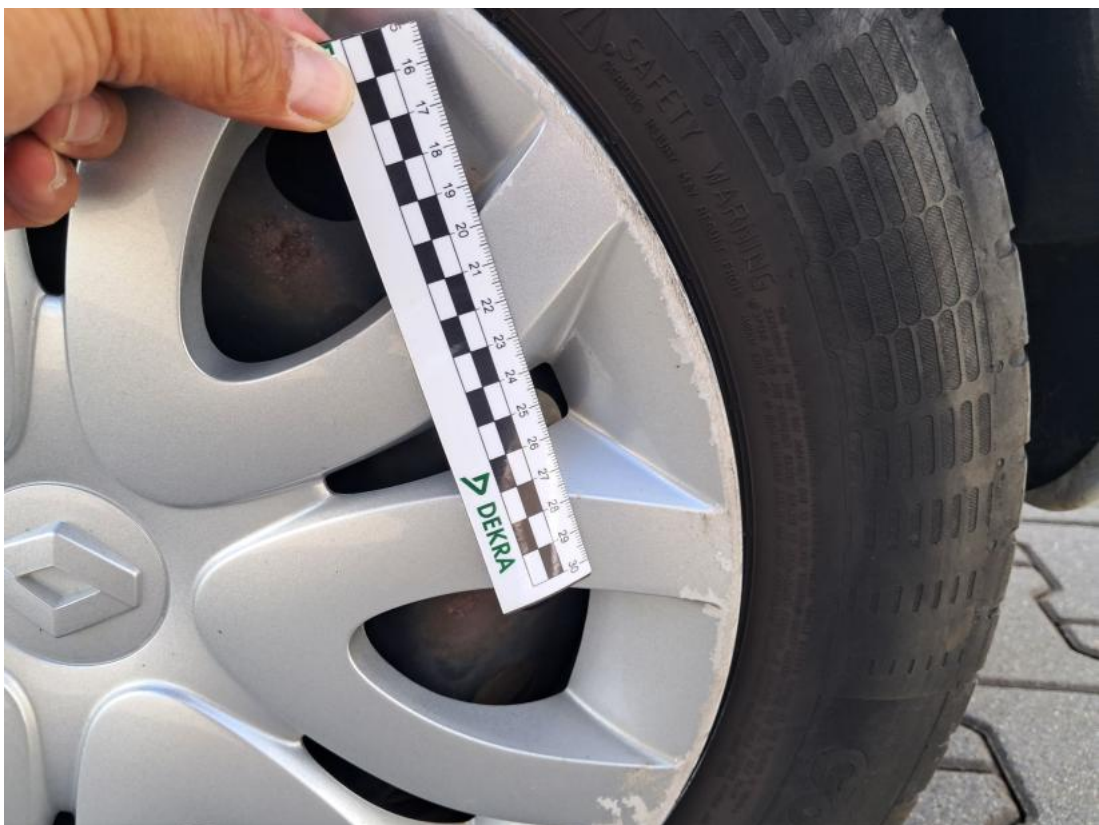
**Fot. 56**

| Poz. | Nazwa pozycji | Opis uszkodzeń | Kwalifik. | Naprawa [rbg] |
|---|---|---|---|---|
| 9 | Kołpak koła tył L | zarysowanie | | |

Kołpak tylny L - Rysa/odprysk 1

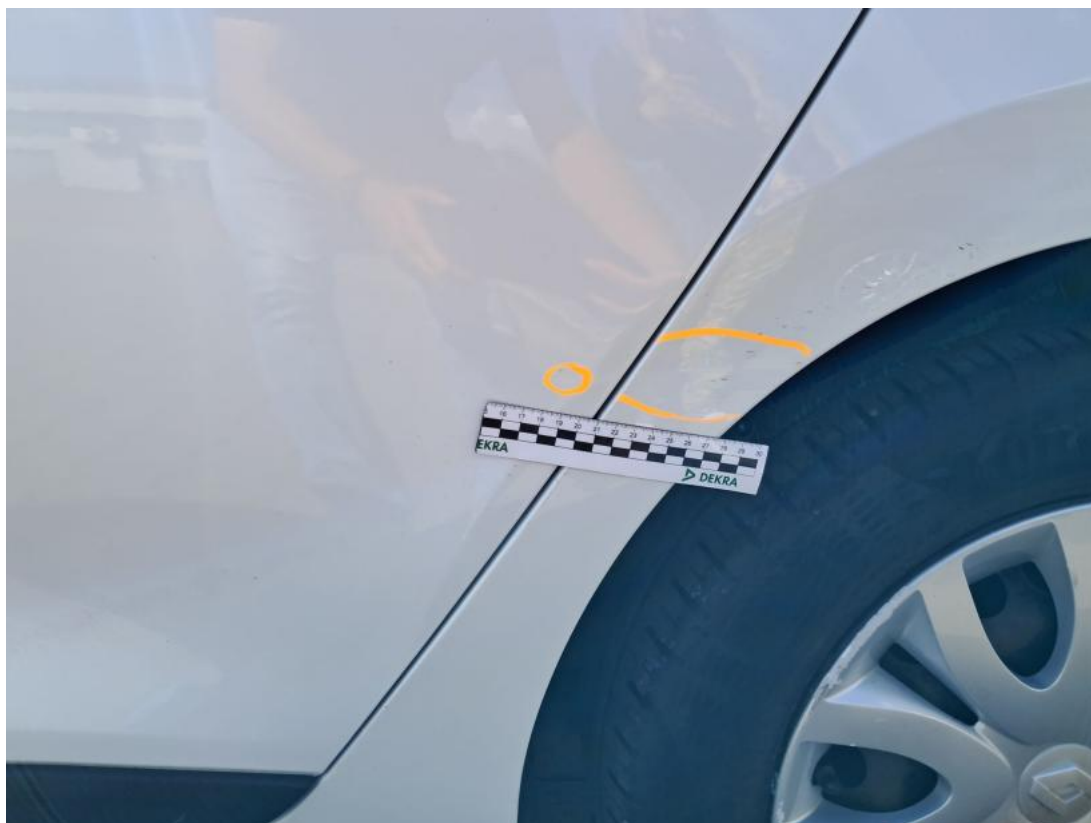
**Fot. 57**

| Poz. | Nazwa pozycji | Opis uszkodzeń | Kwalifik. | Naprawa [rbg] |
|---|---|---|---|---|
| 7 | Drzwi tylne (nieuzbrojone) L | wgniecenie | | |

Drzwi tylne L - Wgniecenie/odkształcenie 1
