## Raport z oględzin pojazdu

| Numer raportu | 13026/8/26-15201 | Data raportu | 14-08-2026 |

| Marka, model | TOYOTA Proace City Verso 19... |
| Numer rejestracyjny | WD3405P |

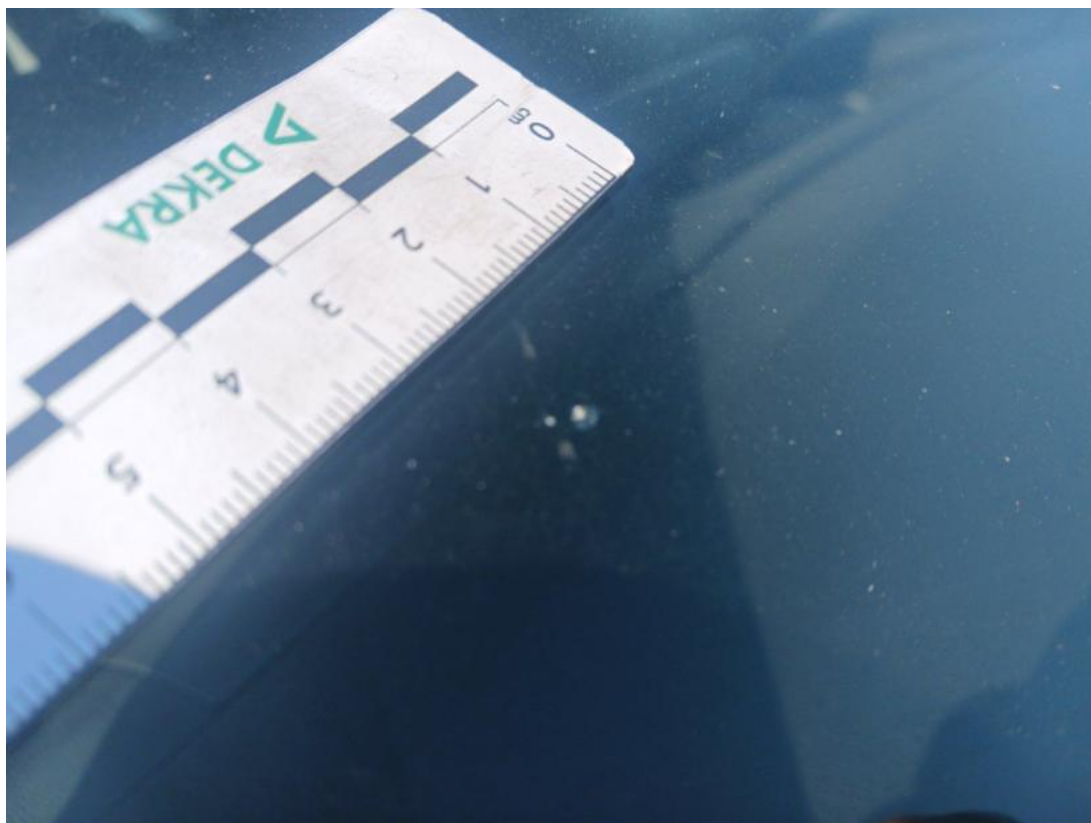
**Fot. 41**

| 2 | Szyba przednia barwiona | pęknięcie | WY | 1.5 |

Szyba czołowa - Rysa/odprysk 1

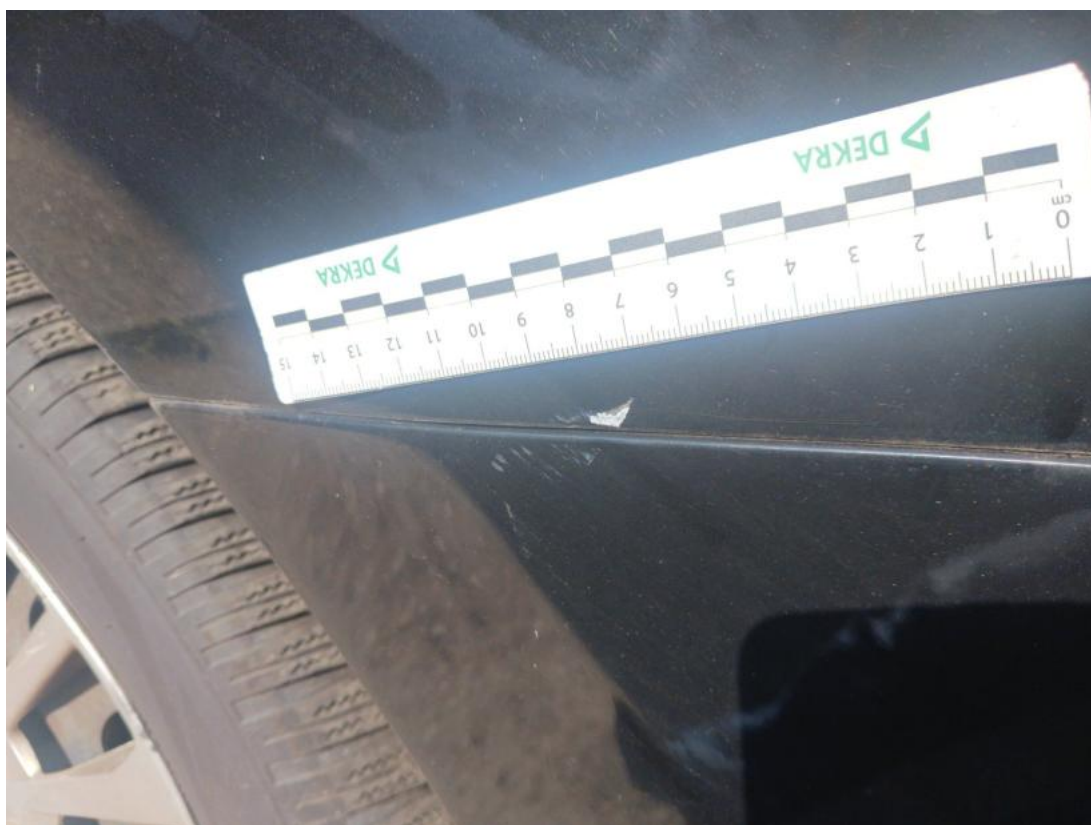
**Fot. 42**

| 13 | Błotnik przedni R | odpryski lakieru | NA | |

Łotnik przedni P - Rysa/odprysk 1

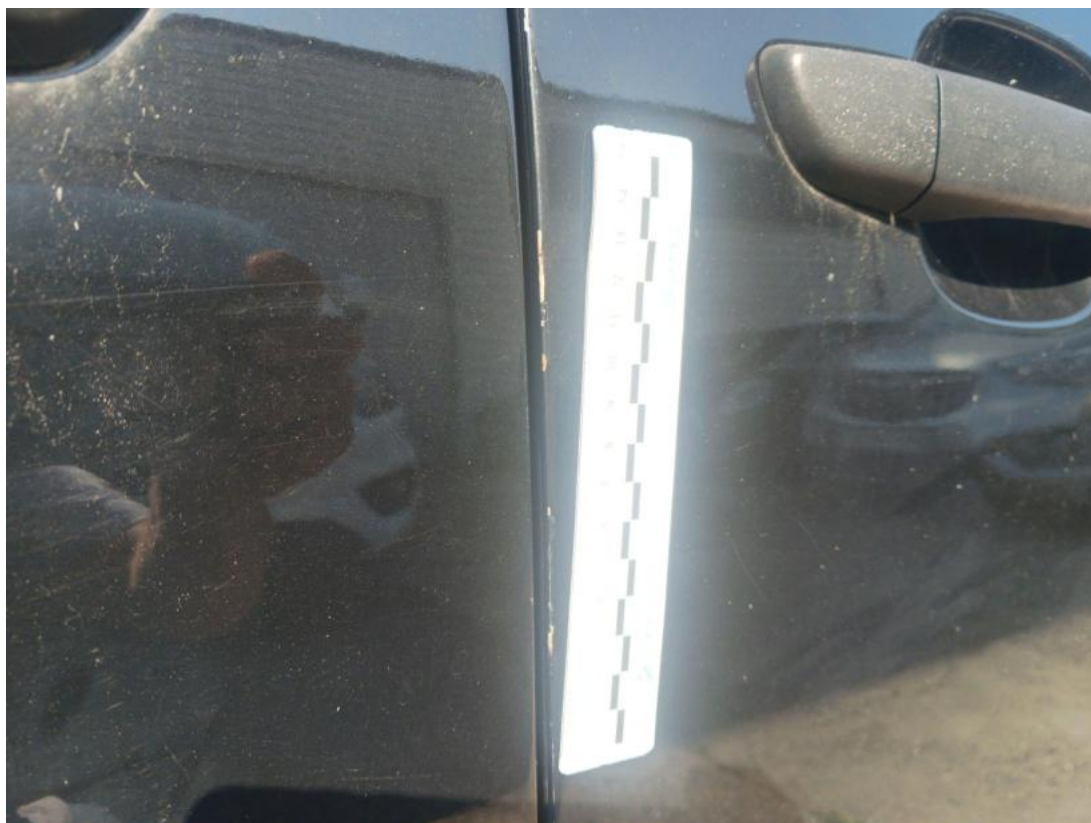
**Fot. 43**

| 14 | Drzwi przednie (nieuzbrojone) R | odpryski lakieru, wgniecenie | NA | 1.5 |

Drzwi przednie P - Rysa/odprysk 1

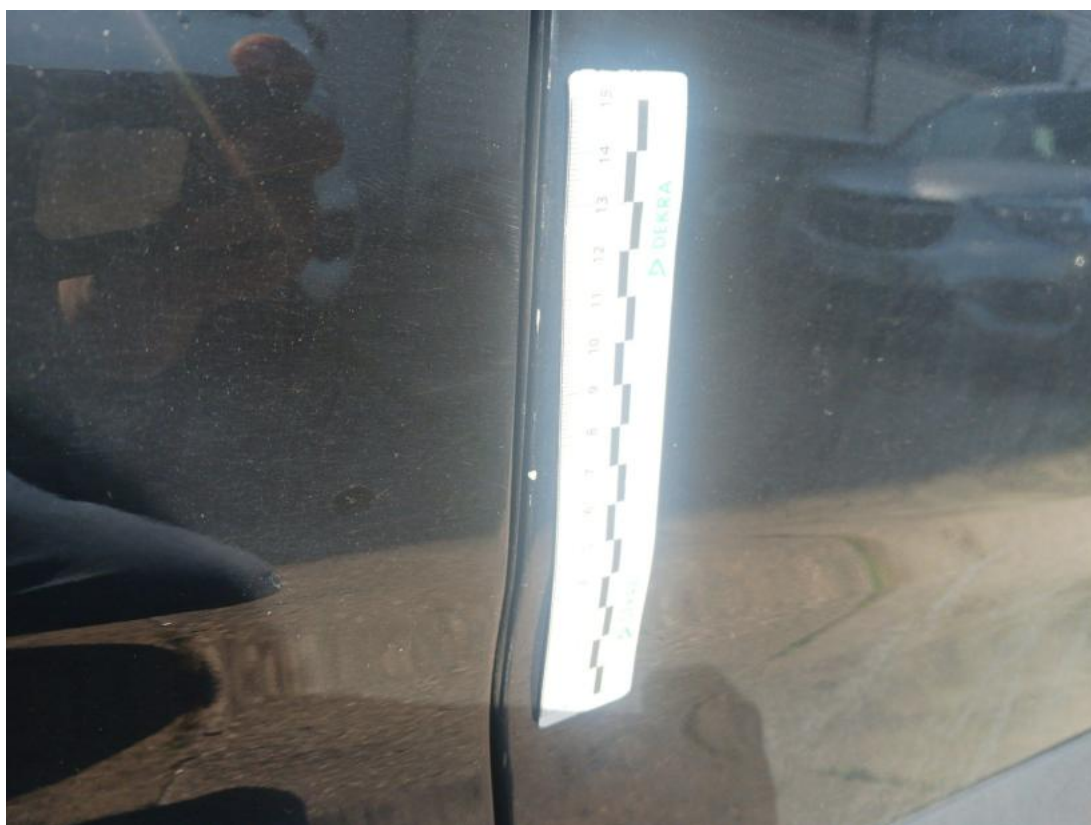
**Fot. 44**

Drzwi przednie P - Rysa/odprysk 2

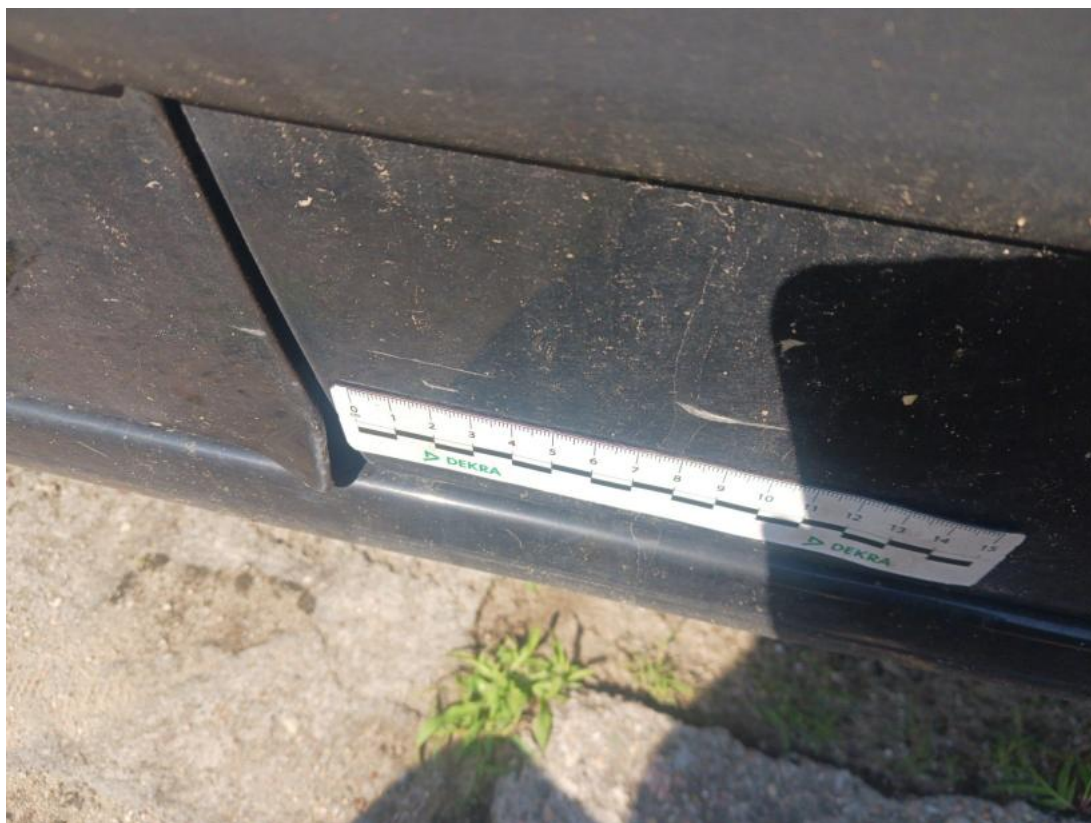
**Fot. 45**

Drzwi przednie P() - Rysa/odprysk 3

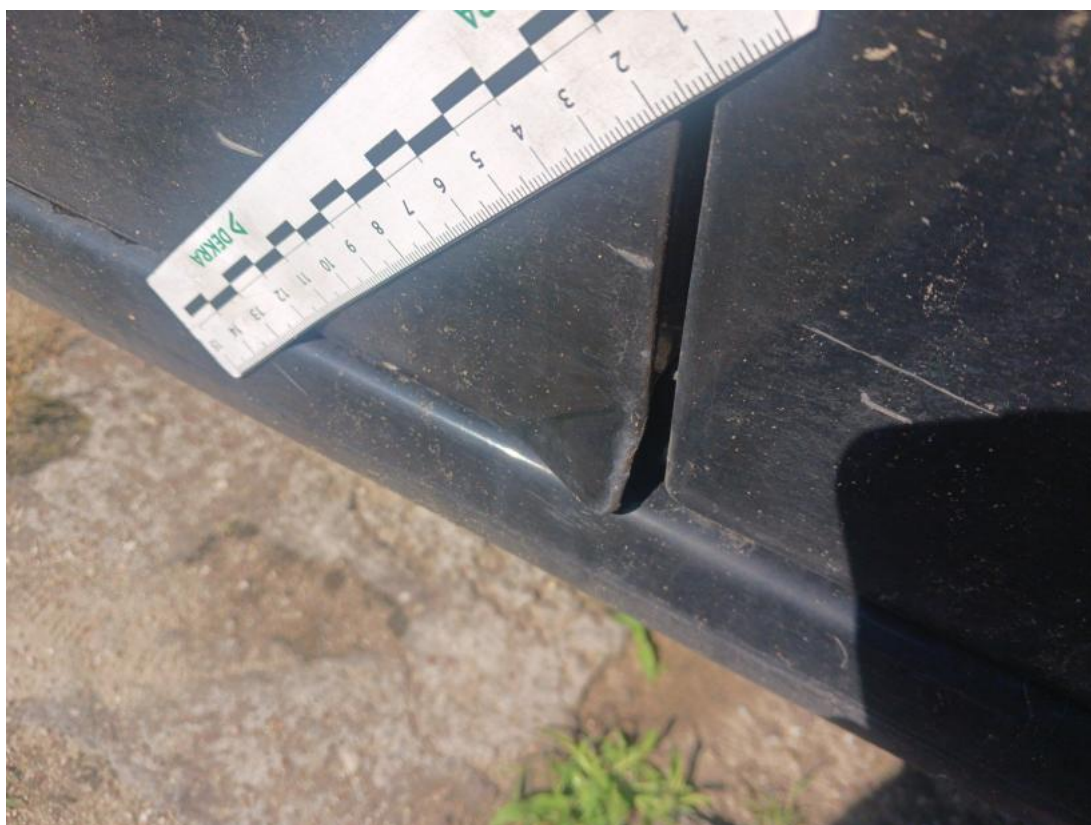
**Fot. 46**

Drzwi przednie P - Wgniecenie/odkształcenie 1

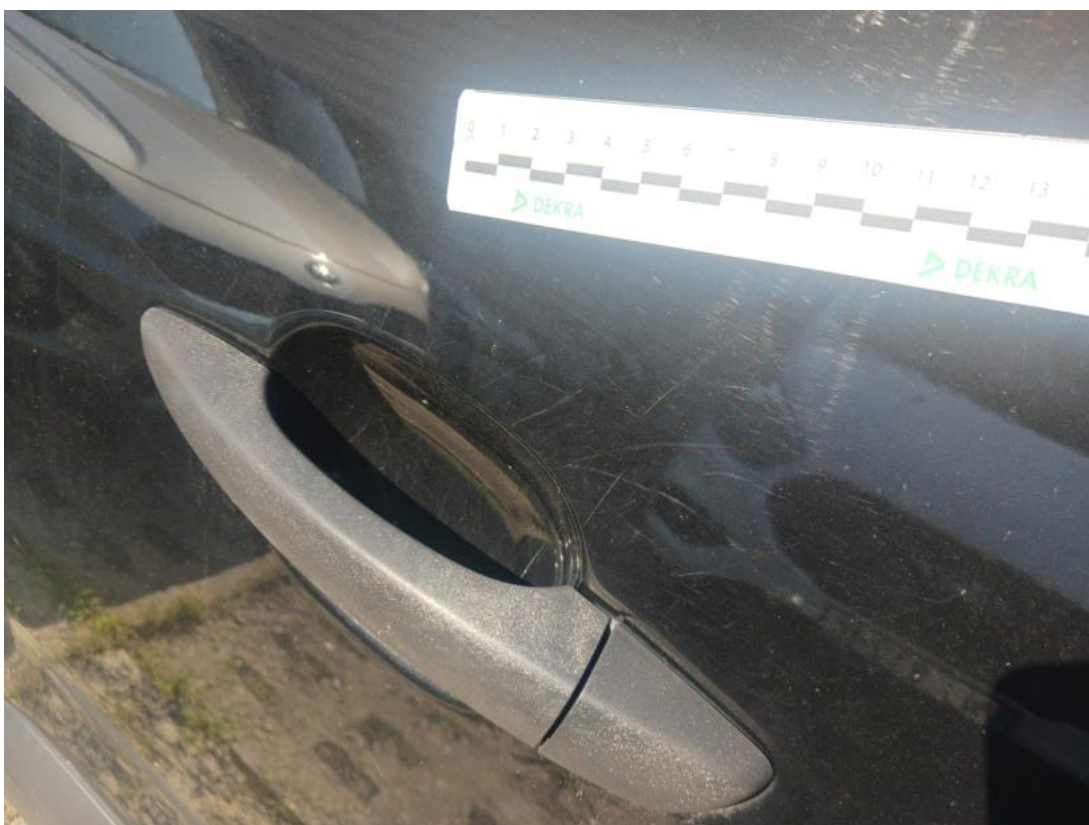
**Fot. 48**

Drzwi tylne P - Rysa/odprysk 1

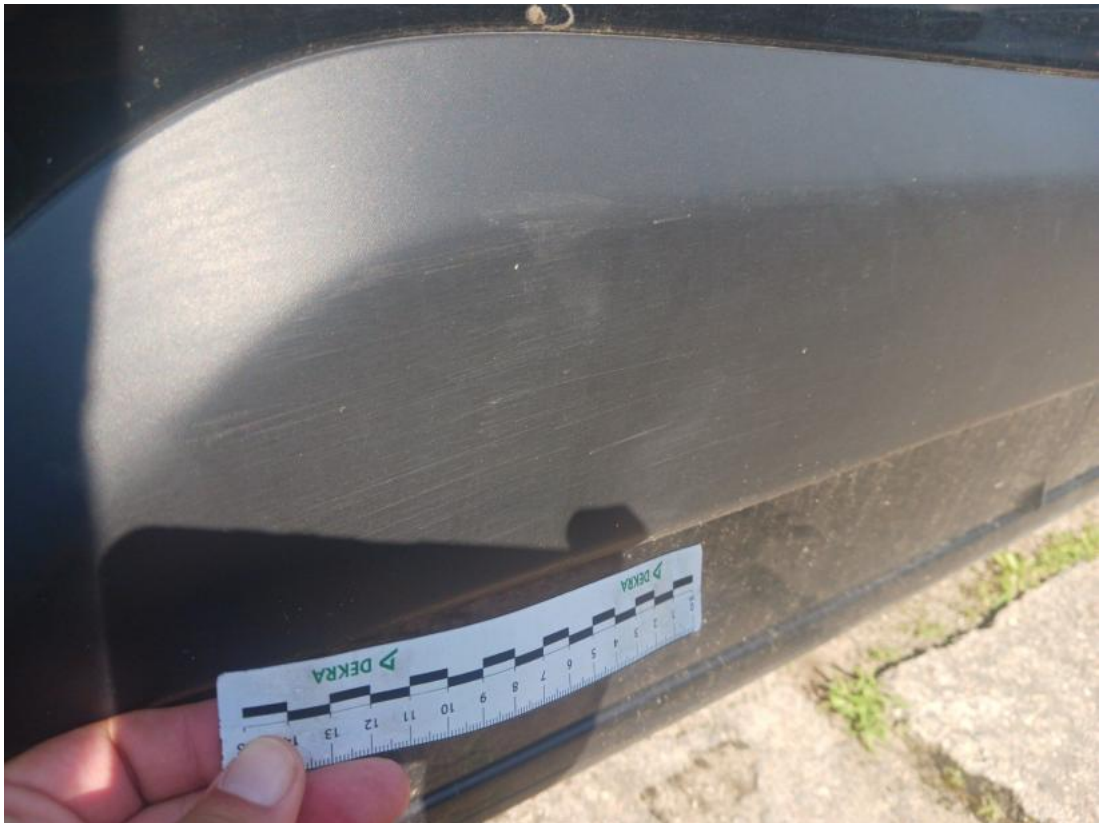
**Fot. 49**

| 9 | Nakładka dolna drzwi tylnych R | zarysowanie | WY | 0.2 |

Listwa drzwi tylnych P - Rysa/odprysk 1

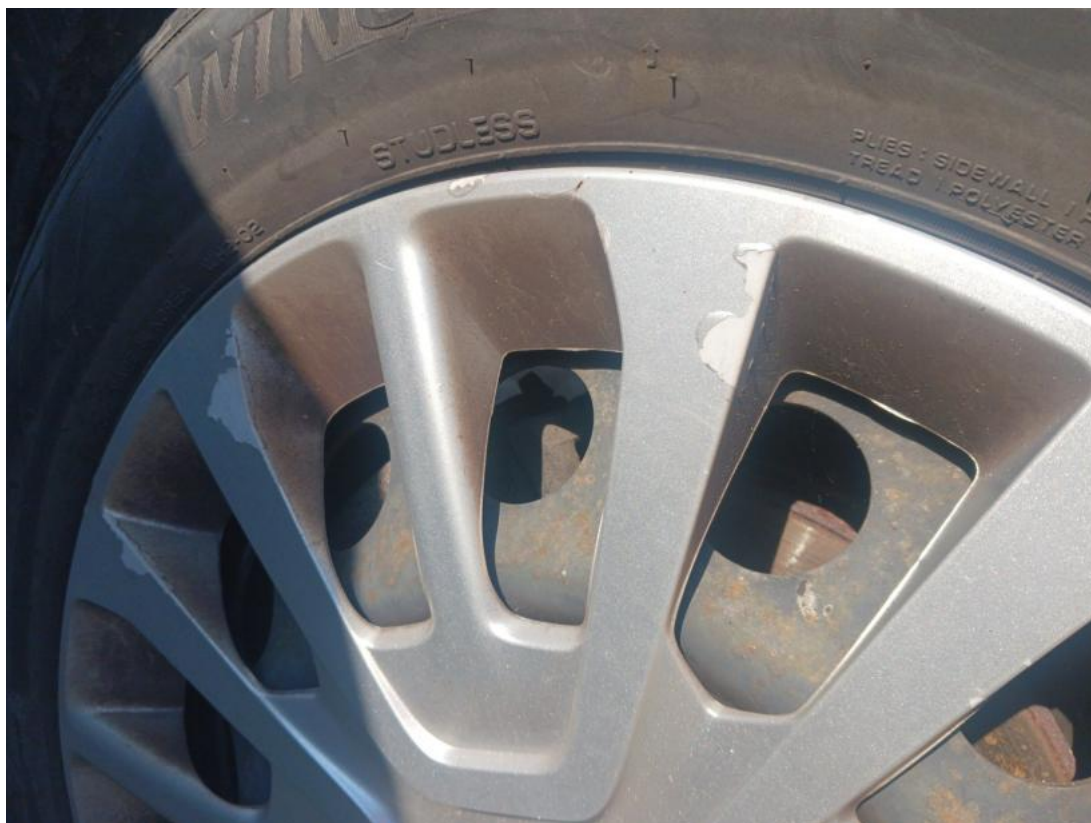
**Fot. 51**

| 26 | Kołpak koła tył R | odpryski lakieru | | |

Kołpak tylny P - Inne 1

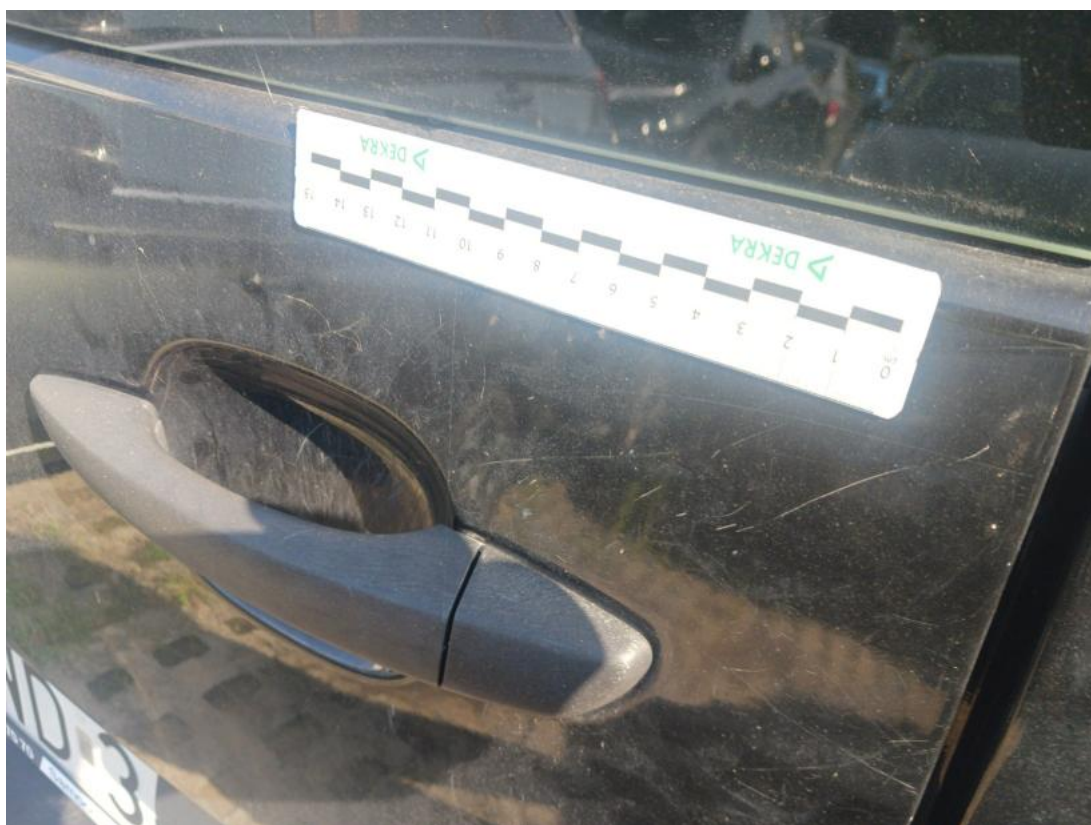
**Fot. 52**

Pokrywy bagażnika - Rysa/odprysk 1

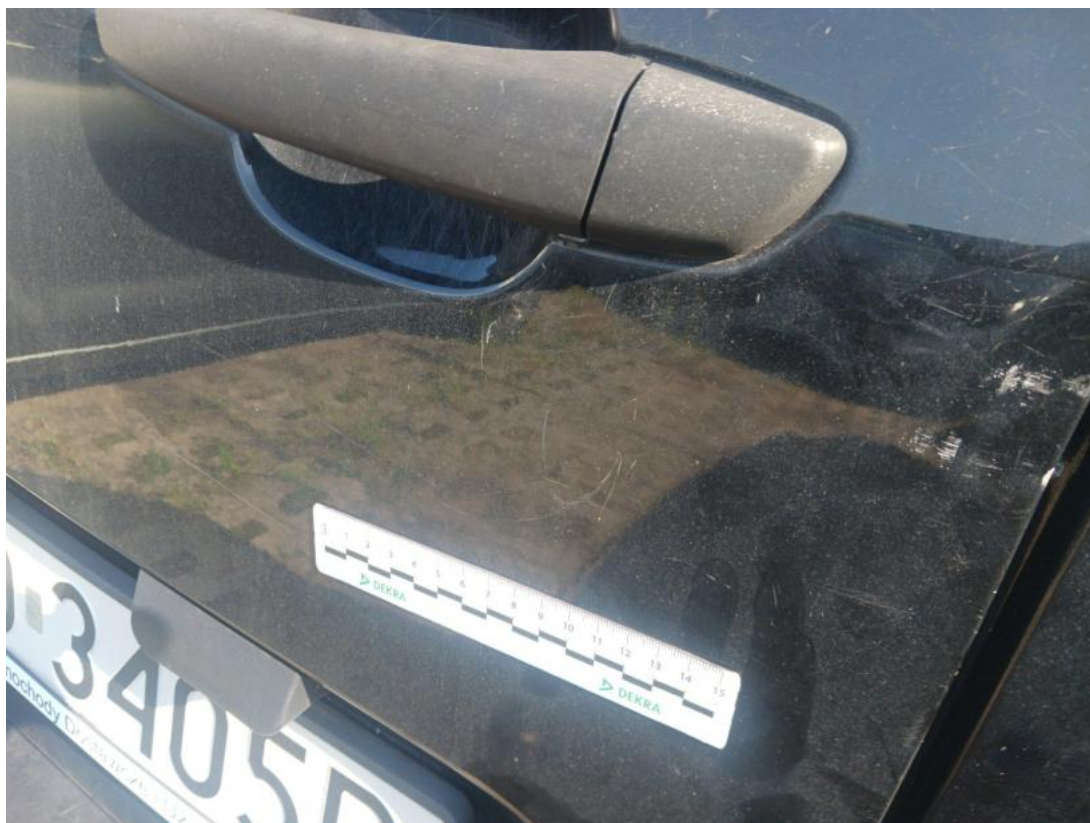
**Fot. 53**

Pokrywy bagażnika - Rysa/odprysk 2

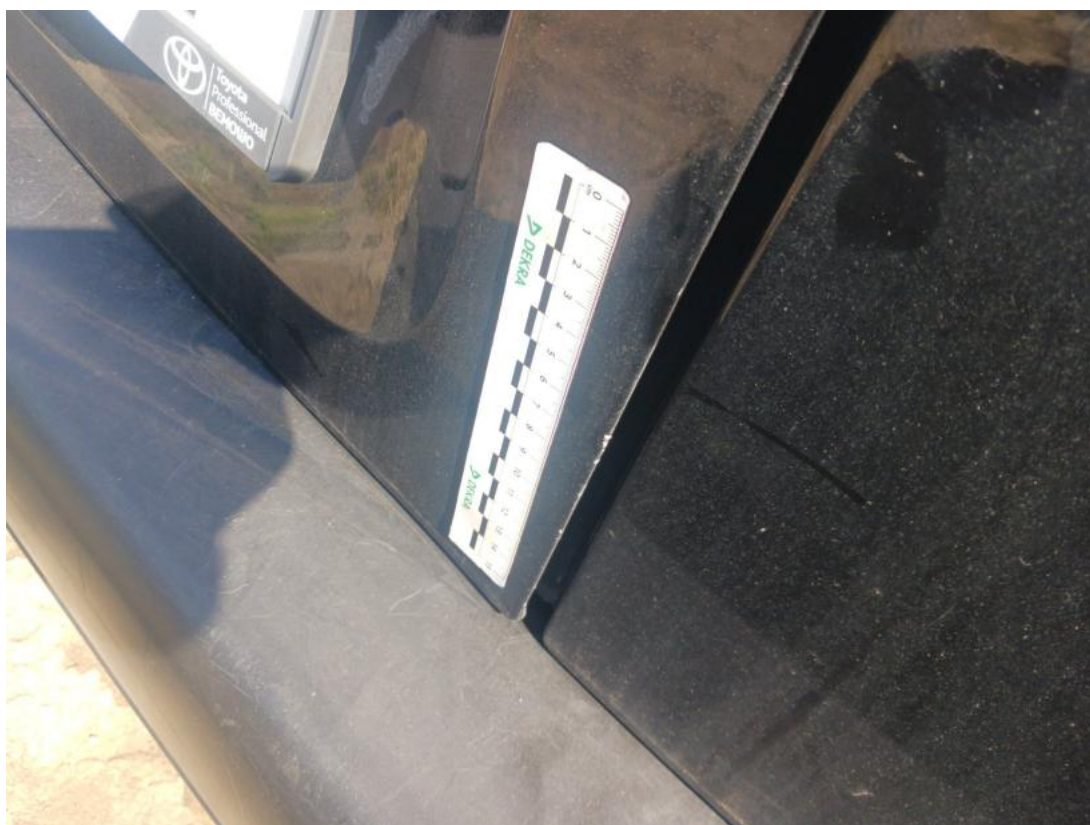
**Fot. 54**

Pokrywy bagażnika() - Rysa/odprysk 3

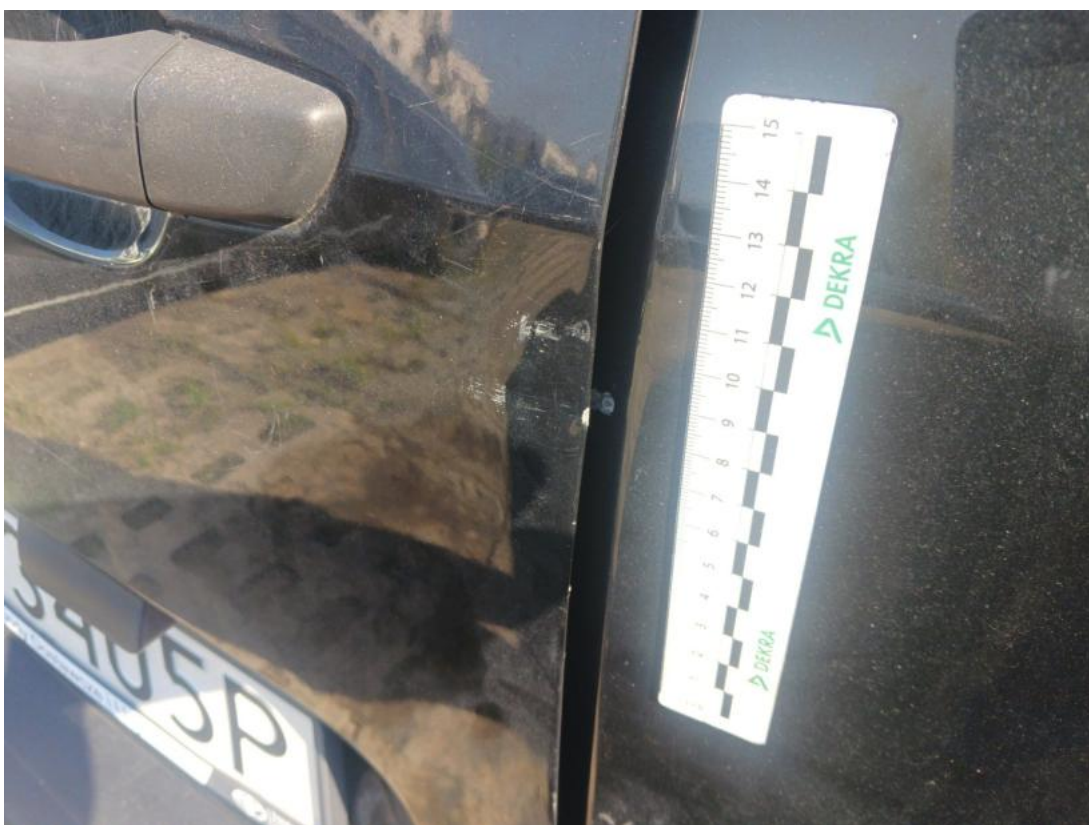
**Fot. 56**

Pokrywy bagażnika - Wgniecenie/odkształcenie 2

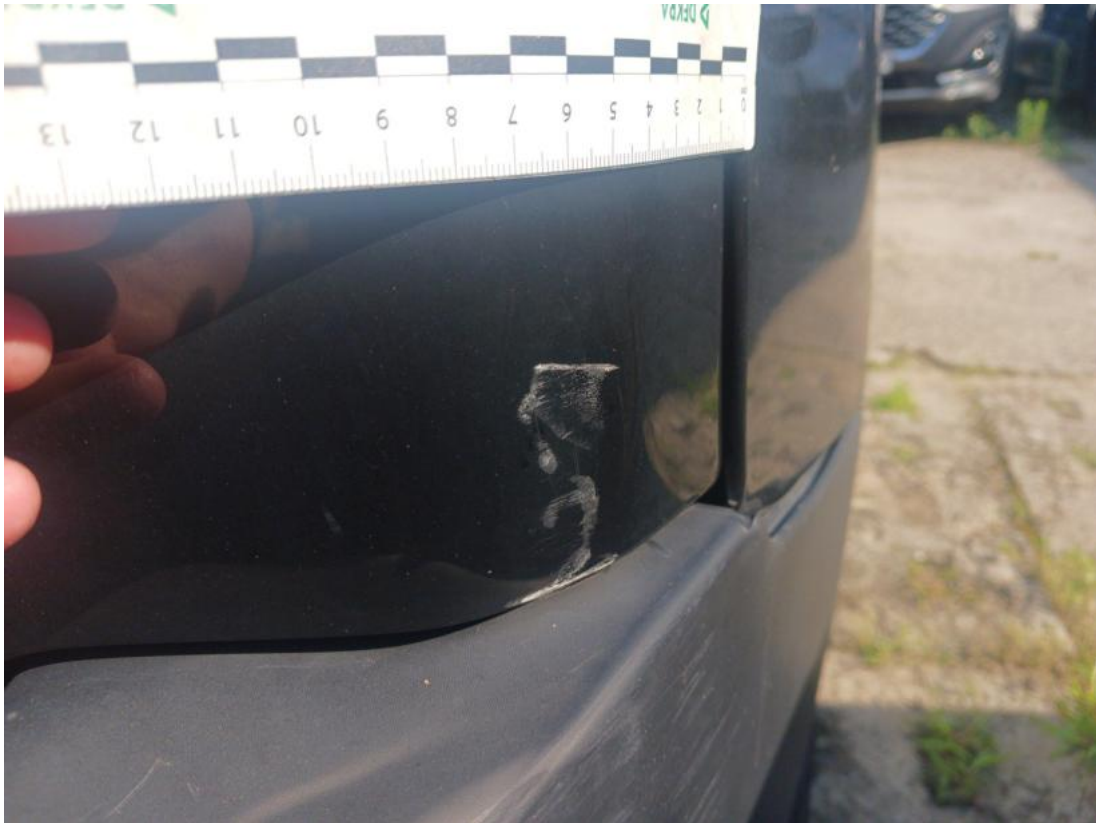
**Fot. 57**

Pokrywy bagażnika() - Wgniecenie/odkształcenie 3

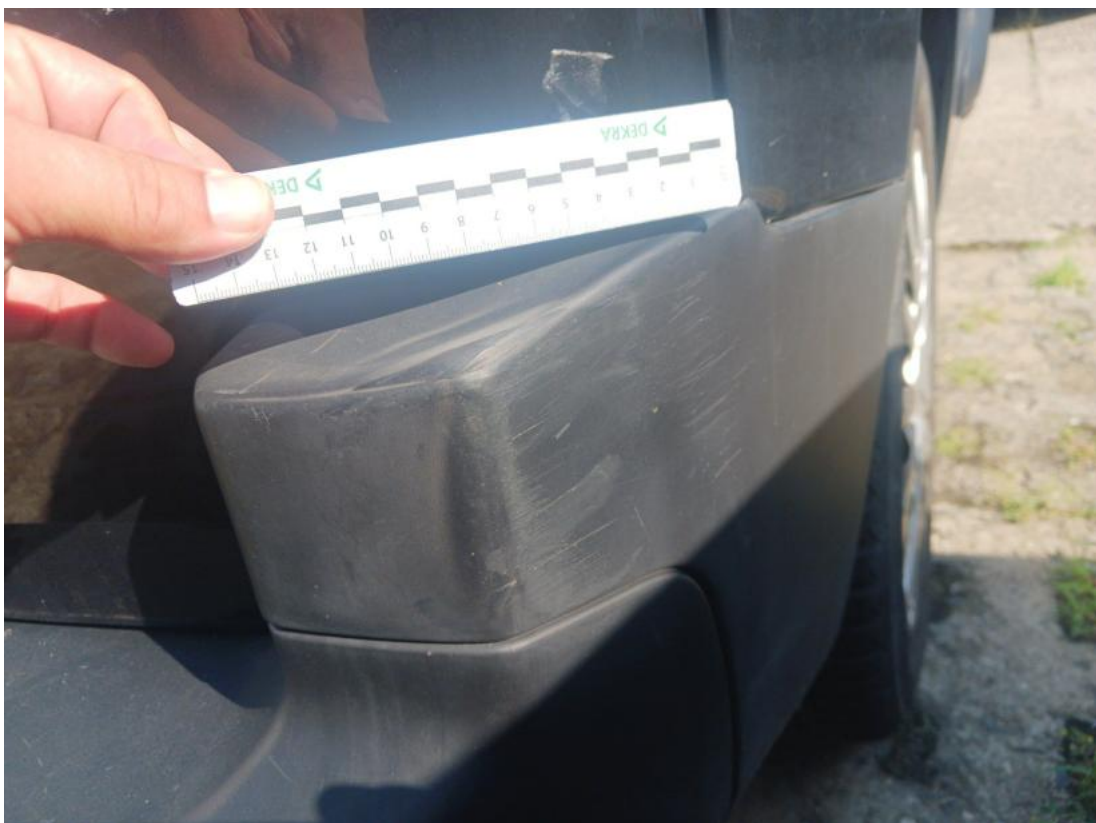
**Fot. 58**

Zderzak tylny cz P - Wgniecenie/odkształcenie 1

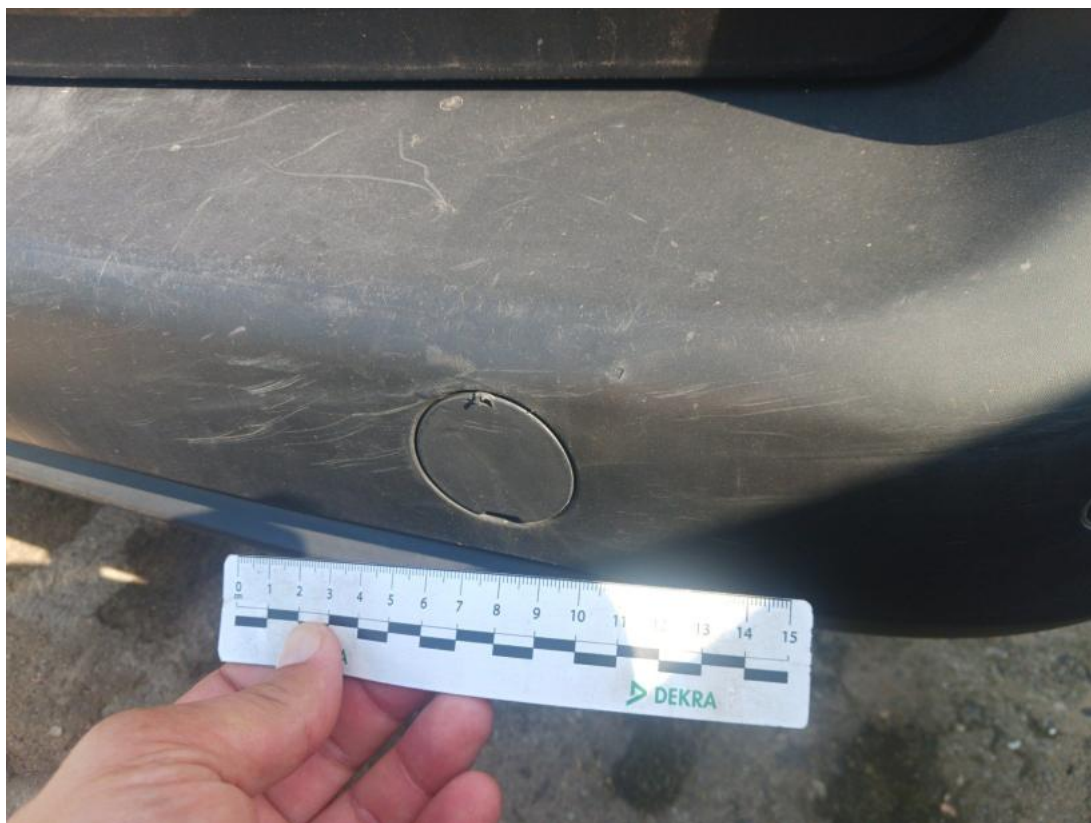
**Fot. 59**

Zderzak tylny cz śr - Rysa/odprysk 1

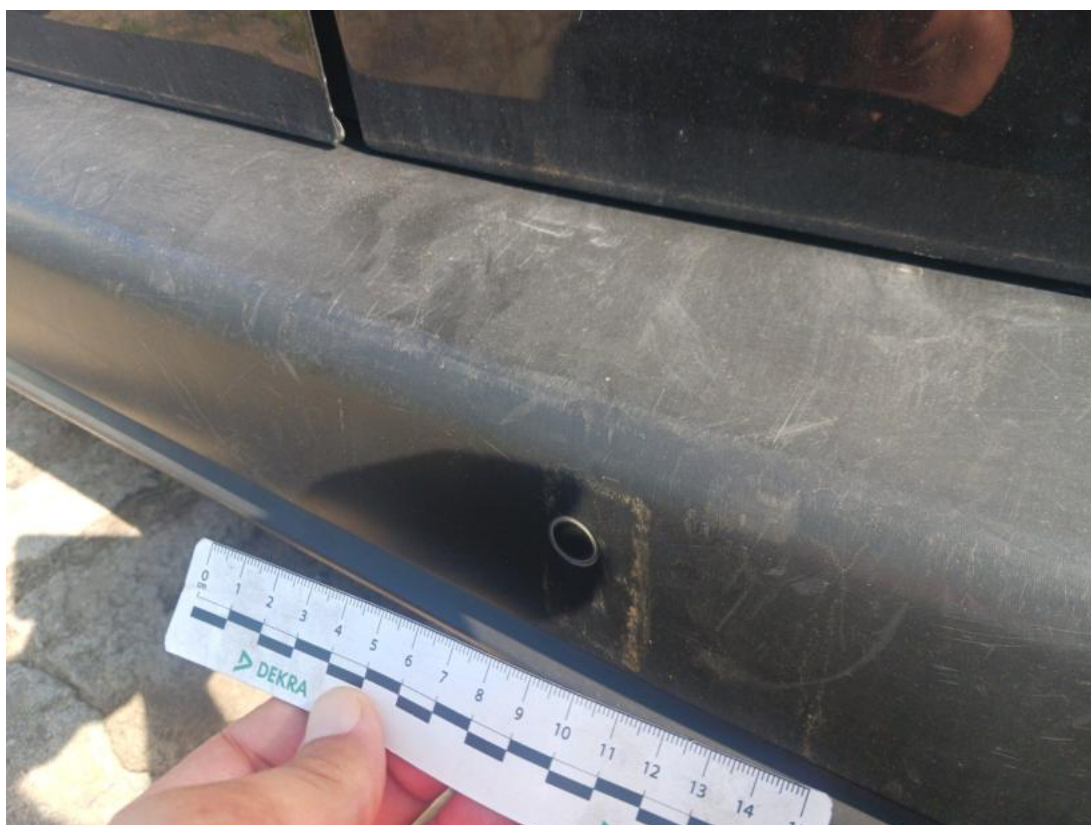
**Fot. 60**

Zderzak tylny cz śr - Rysa/odprysk 2

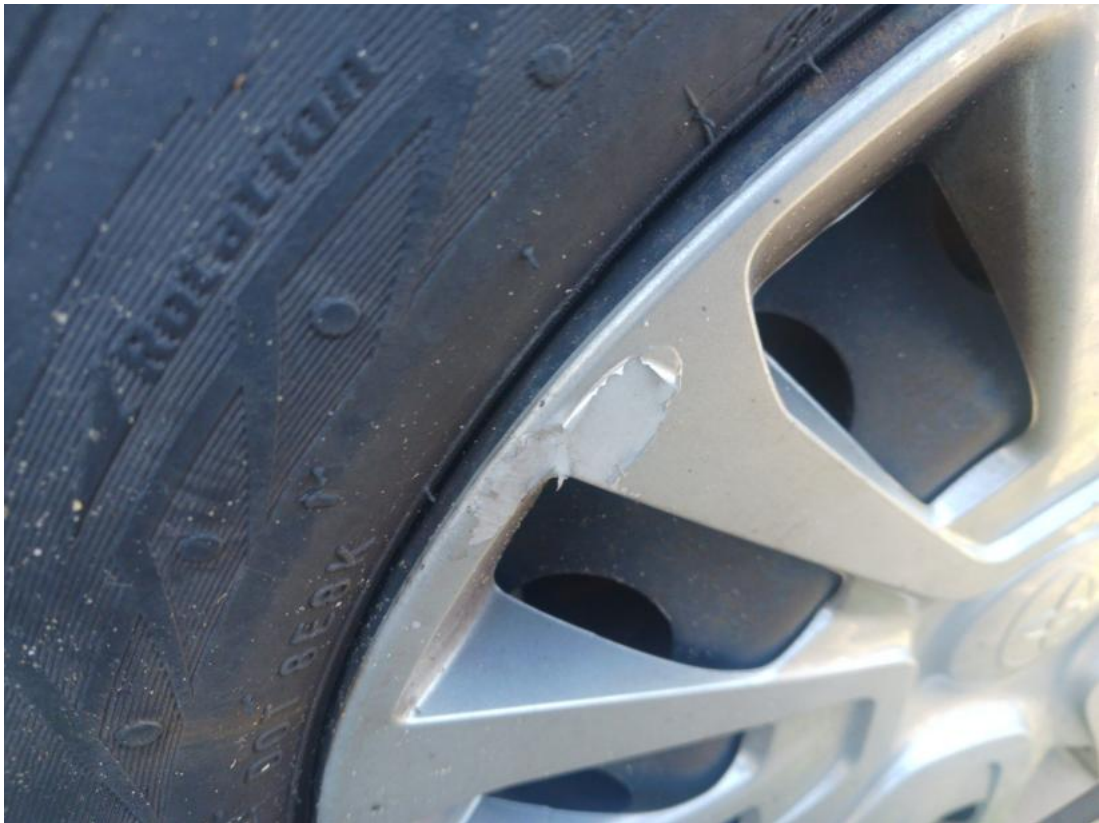
**Fot. 61**

| 25 | Kołpak koła tył L | odpryski lakieru | | |

Kołpak tylny L - Inne 1

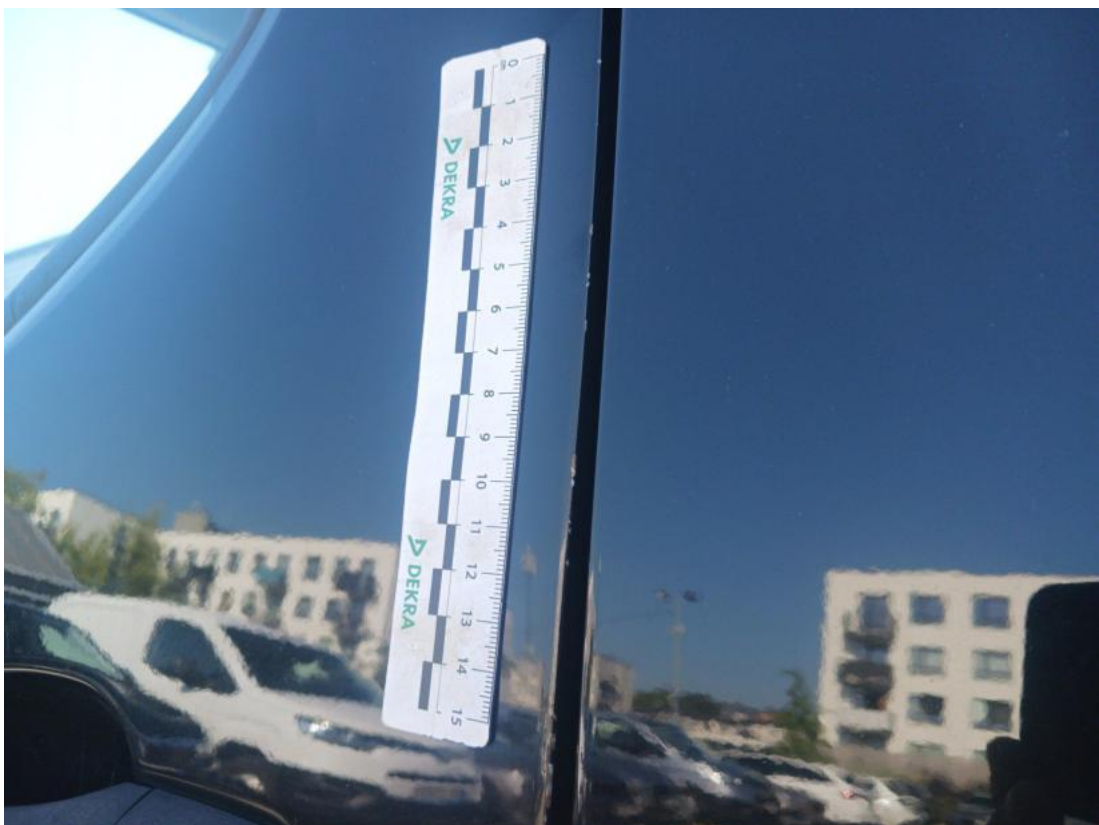
**Fot. 62**

| 19 | Drzwi przednie (nieuzbrojone) L | zarysowanie, odpryski lakieru, wgniecenie | | |

Drzwi przed L - Rysa/odprysk 1

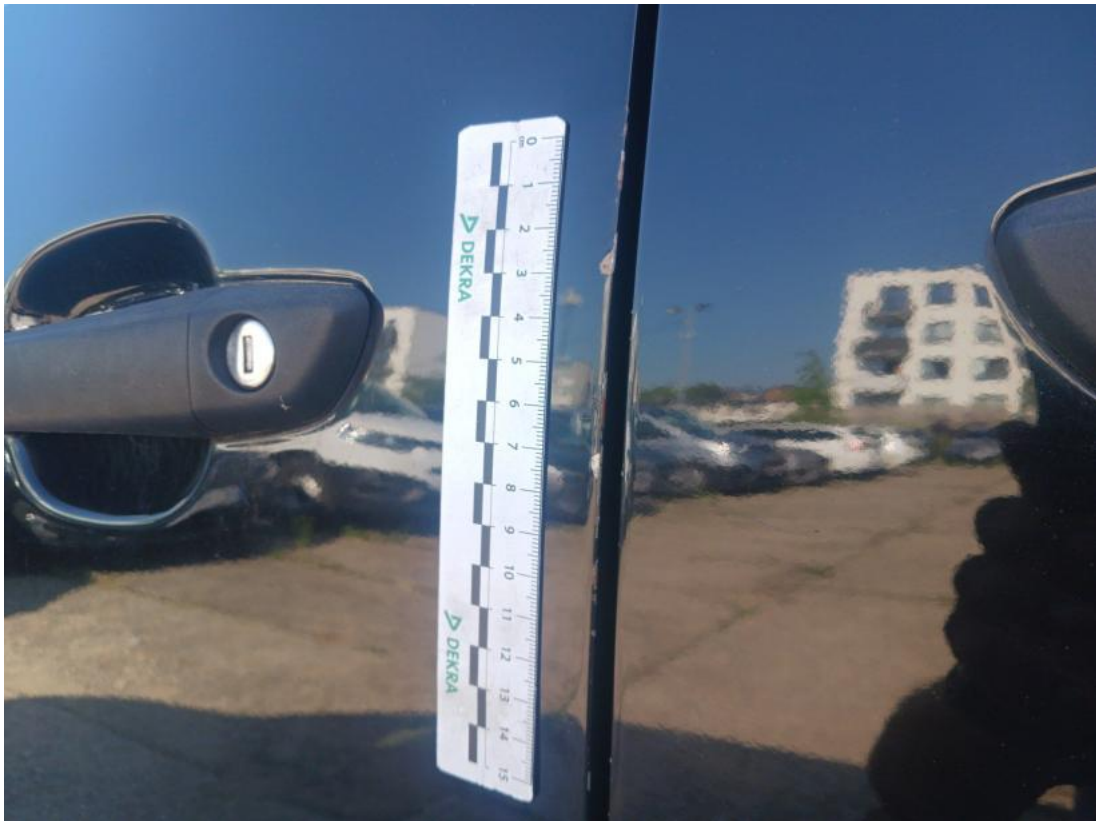
**Fot. 63**

Drzwi przed L - Rysa/odprysk 2

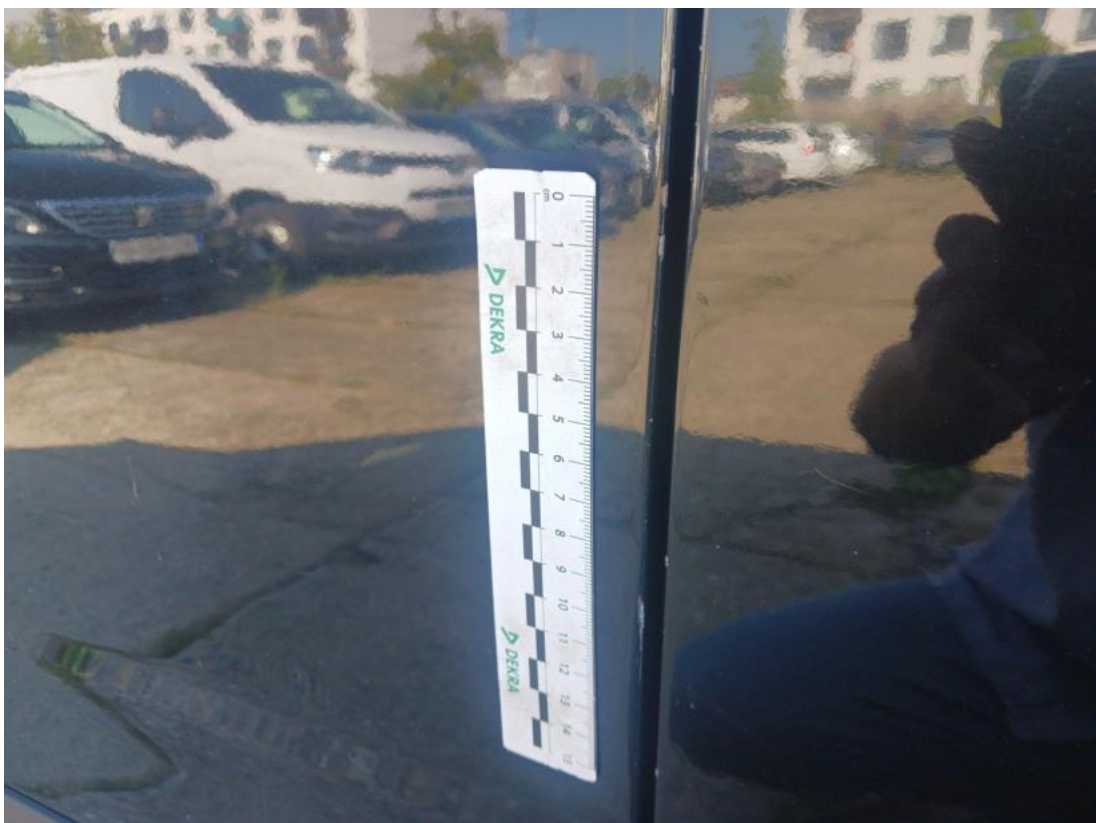
**Fot. 64**

Drzwi przed L() - Rysa/odprysk 3

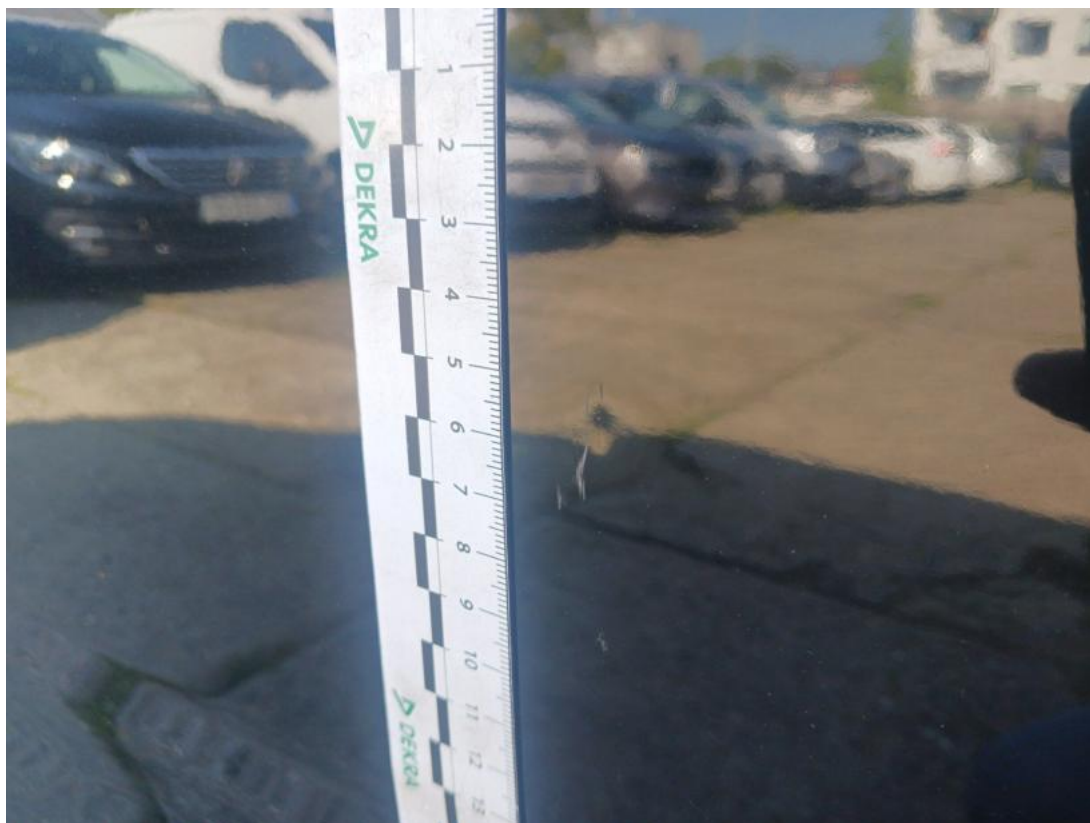
**Fot. 65**

Drzwi przed L - Wgniecenie/odkształcenie 1

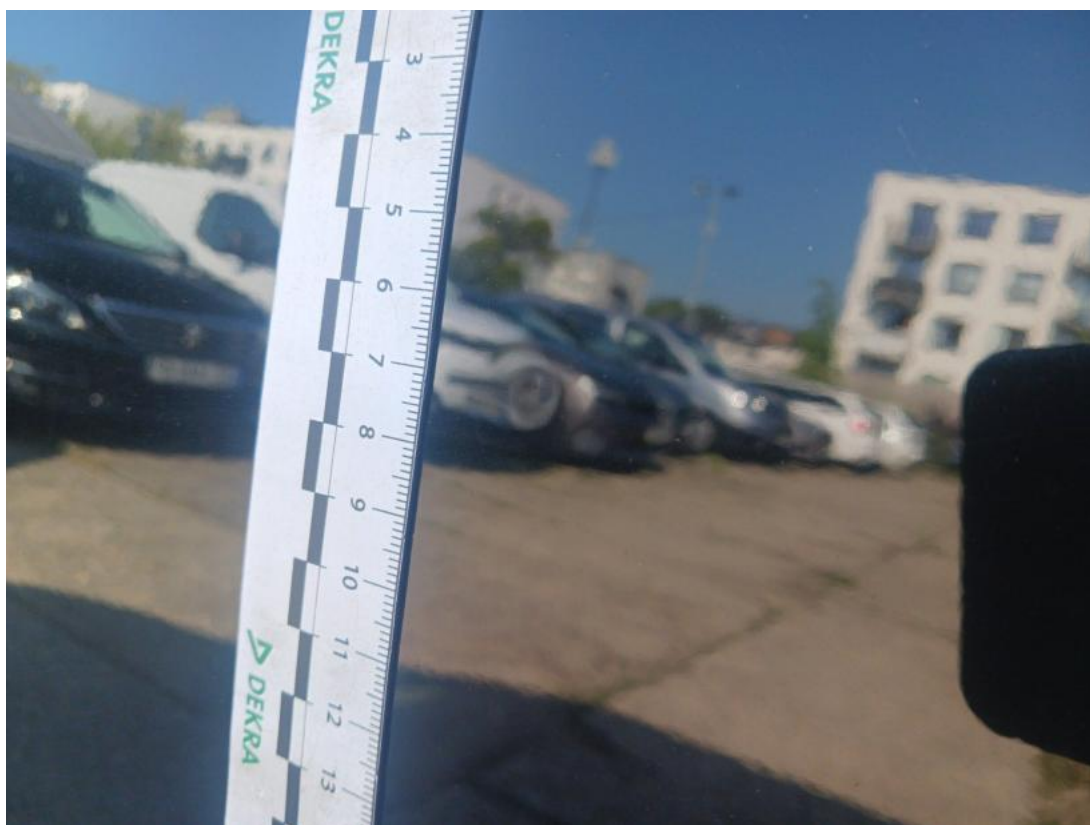
**Fot. 66**

Drzwi przed L - Wgniecenie/odkształcenie 2

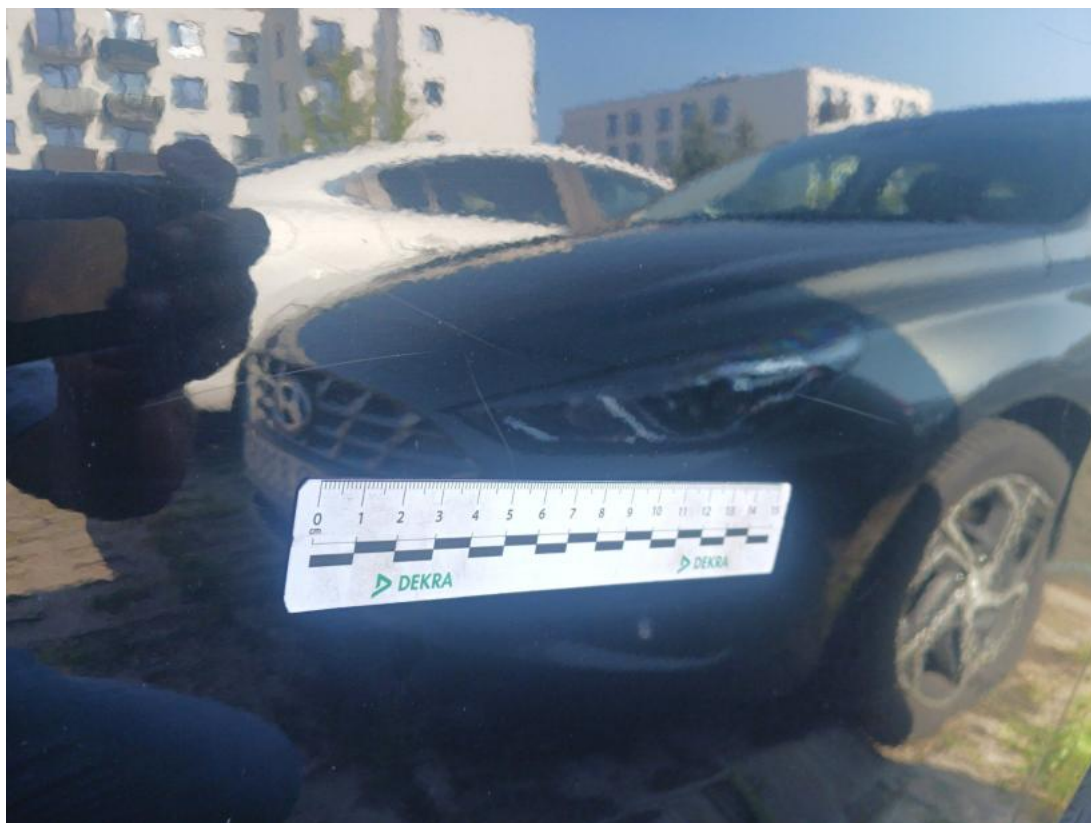
**Fot. 67**

Drzwi tylne L - Rysa/odprysk 1

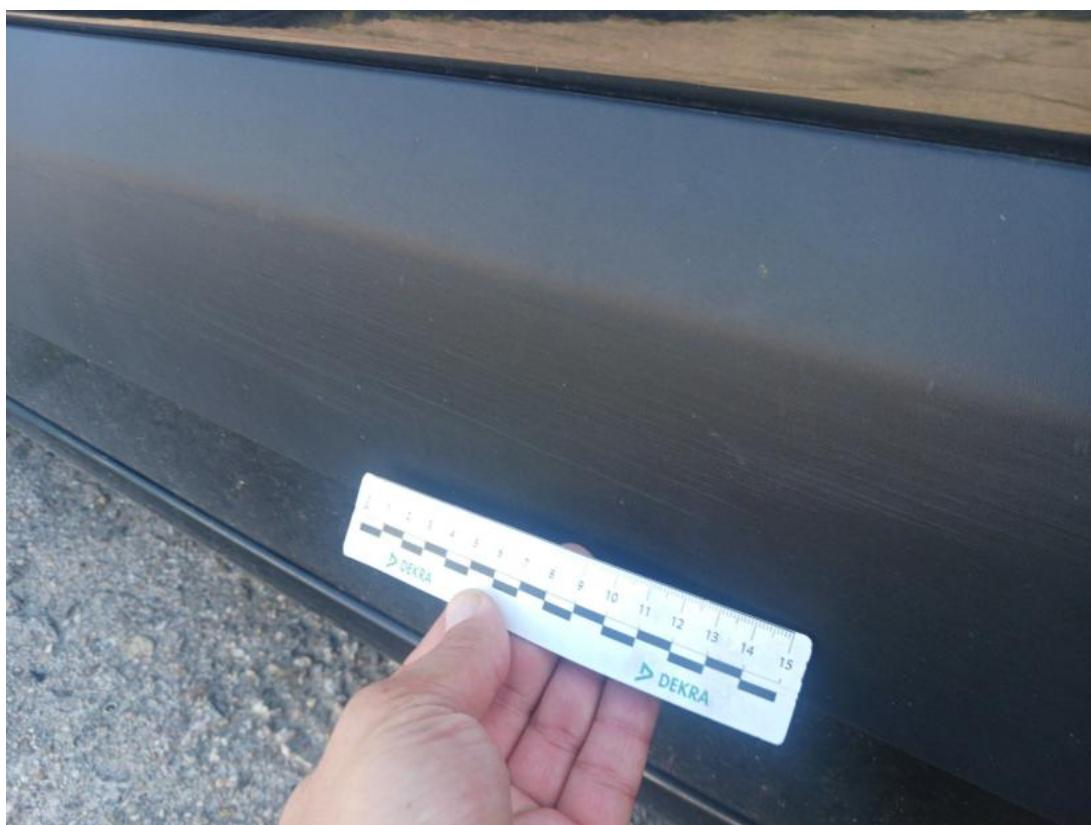
**Fot. 68**

| 20 | Nakładka dolna drzwi przednich L | rysa/odprysk | | |

Listwa drzwi przednich L - Rysa/odprysk 1
