## Raport z oględzin pojazdu

| Numer raportu | 13026/8/26-15201 | Data raportu | 14-08-2026 |

| Marka, model | TOYOTA Proace City Verso 19... |
| Numer rejestracyjny | WD3405P |

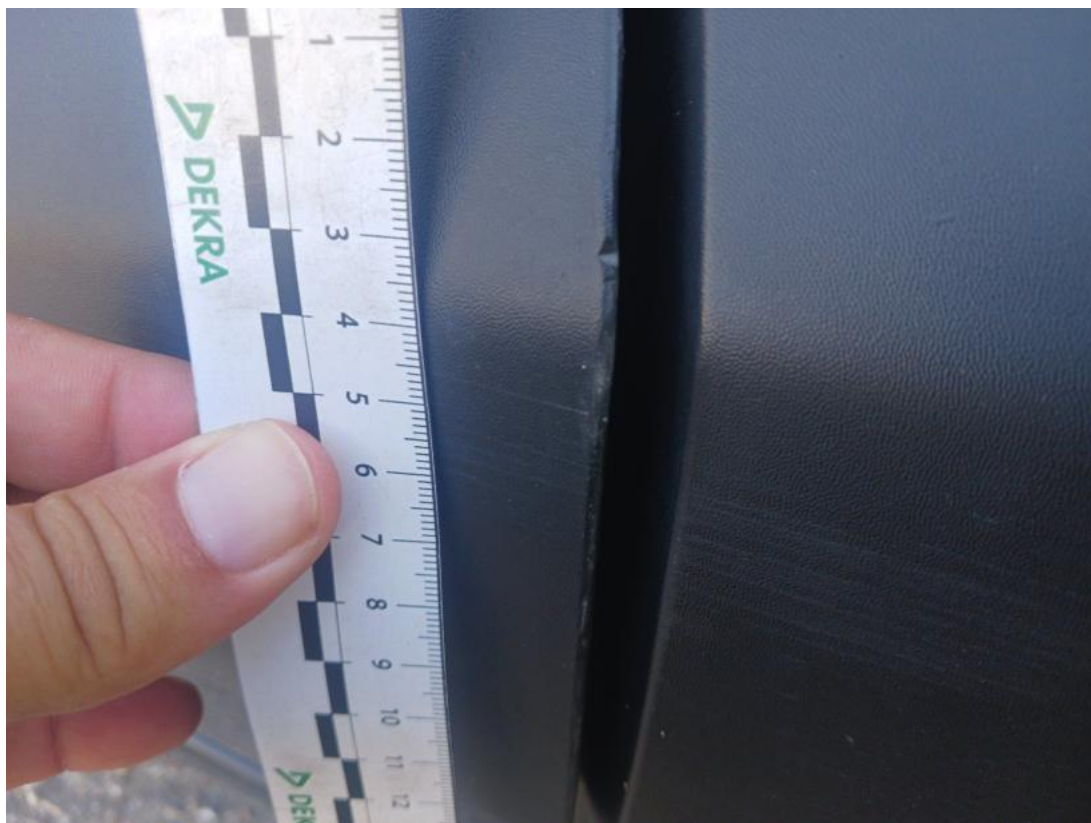
**Fot. 69**

Listwa drzwi przednich L - Rysa/odprysk 2

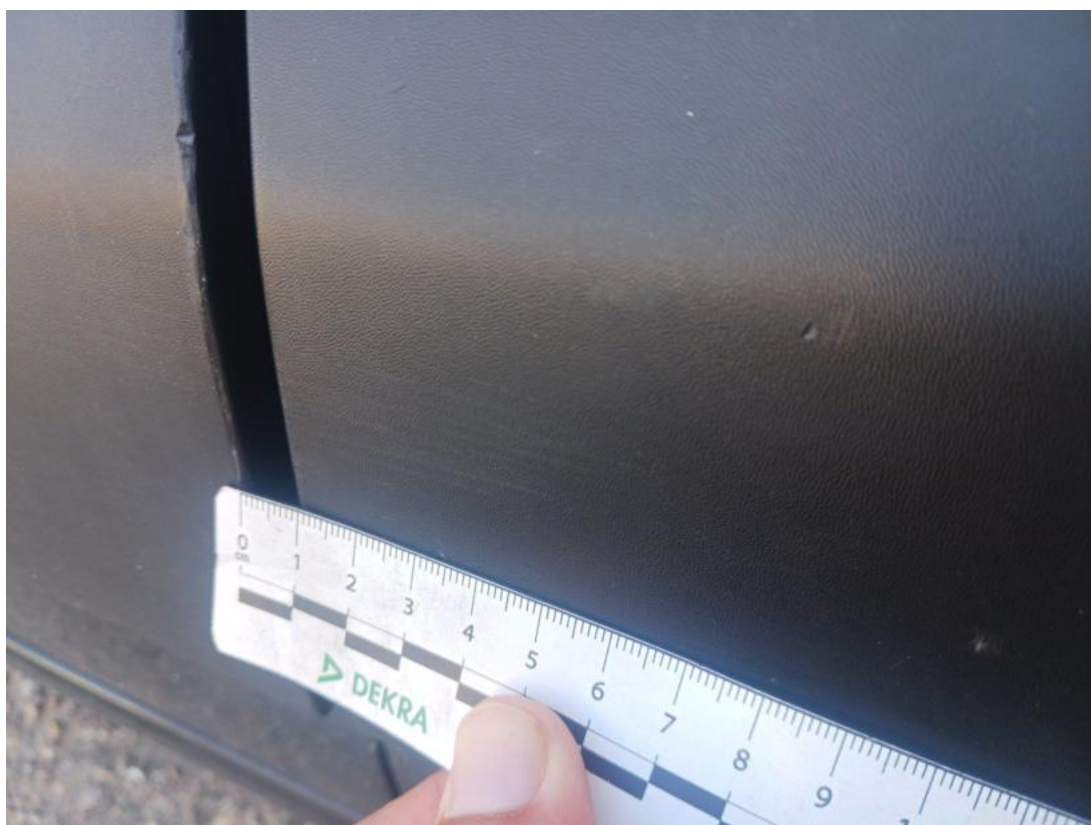
**Fot. 70**

| 23 | Nakładka dolna drzwi tylnych L | zarysowanie | | |

Listwa drzwi tylnych L - Rysa/odprysk 1

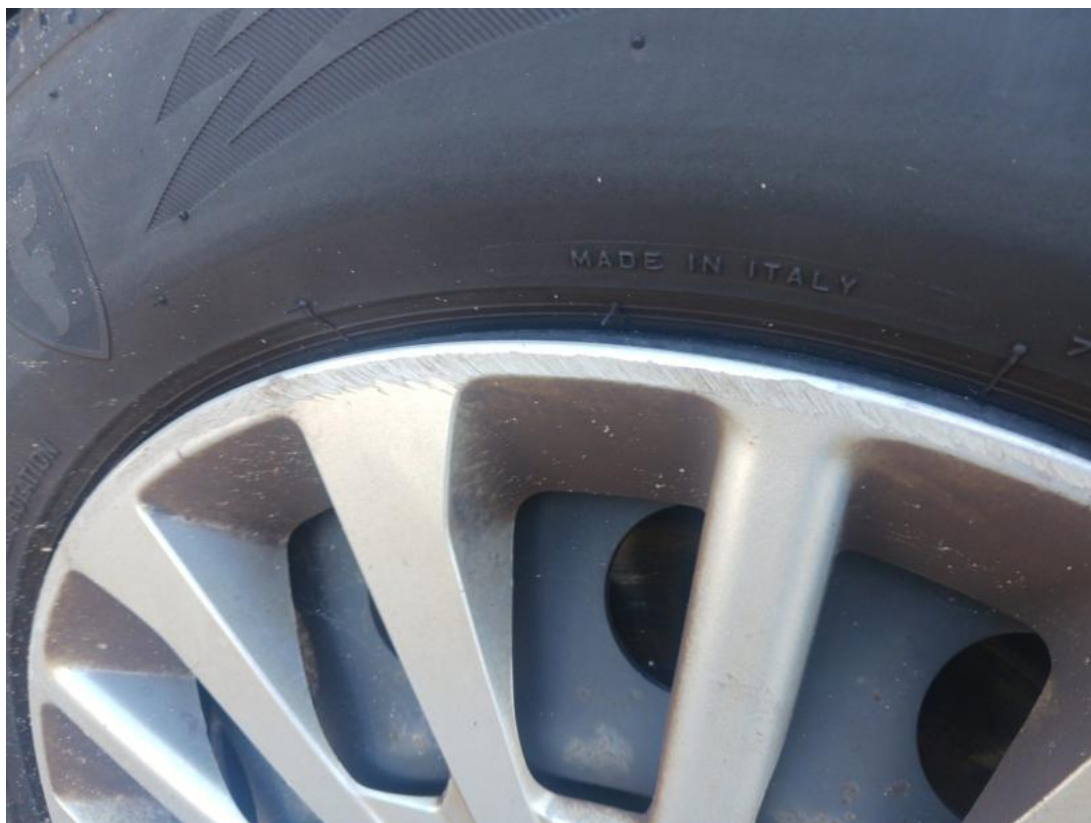
**Fot. 71**

| 24 | Kołpak koła przód L | zarysowanie | | |

Kołpak przedni L - Rysa/odprysk 1

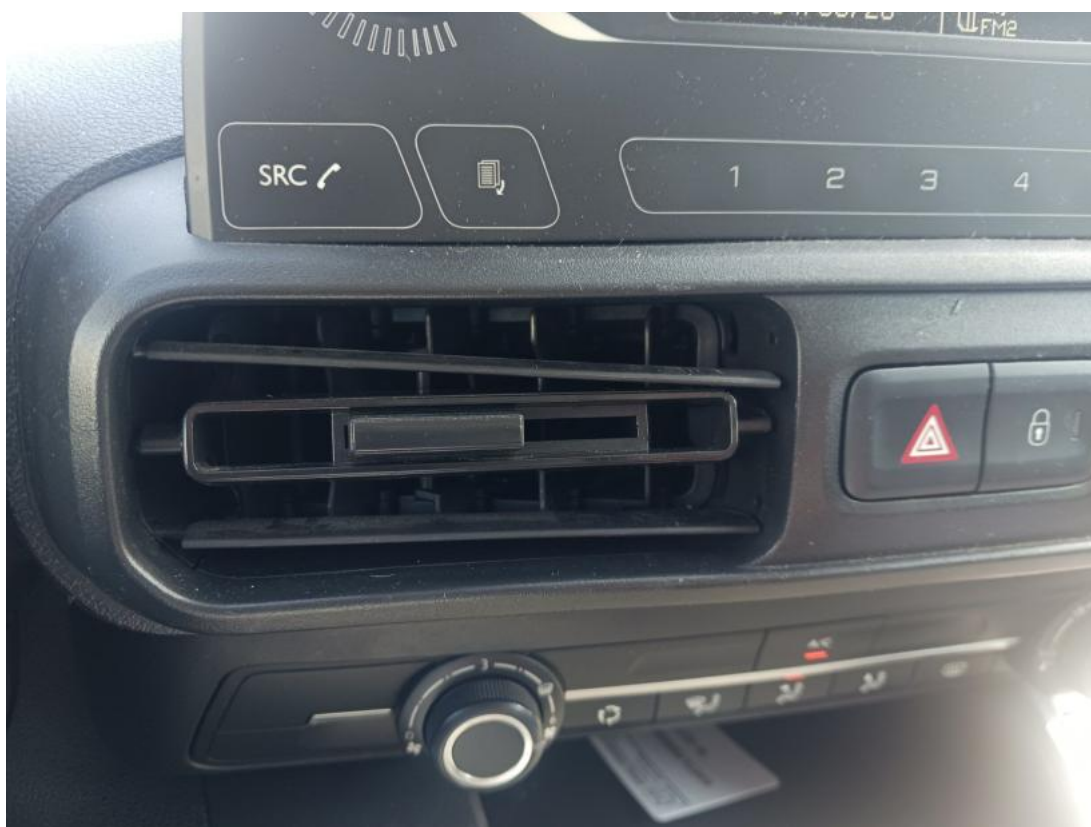
**Fot. 72**

Dysze nawiewu deski rozdzielczej - Inne 1

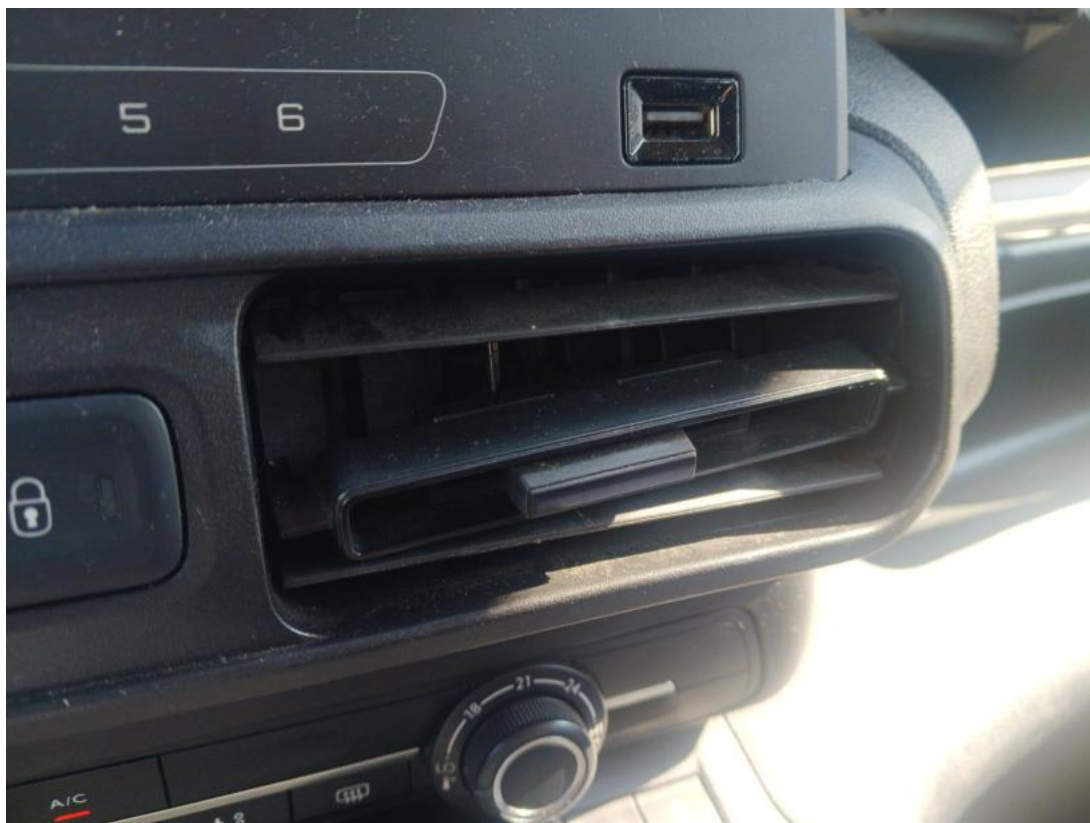
**Fot. 73**

Dysze nawiewu deski rozdzielczej - Inne 2

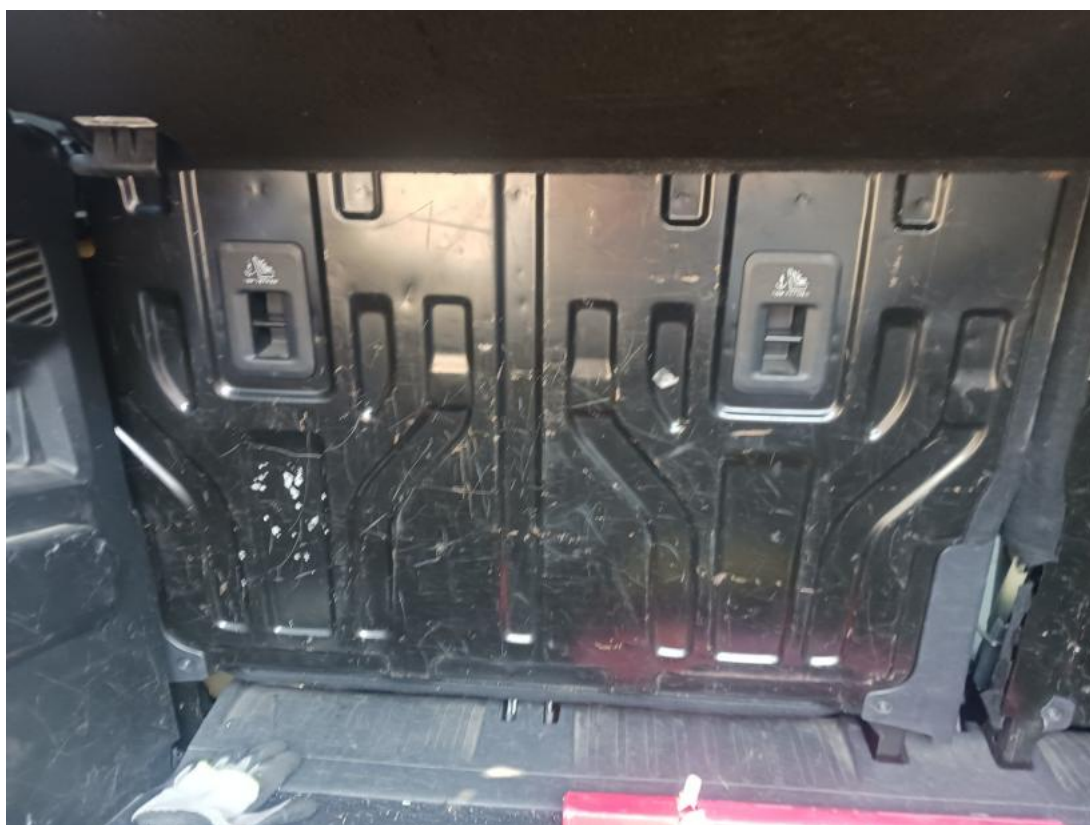
**Fot. 74**

Kanapa tyl. - Inne 1

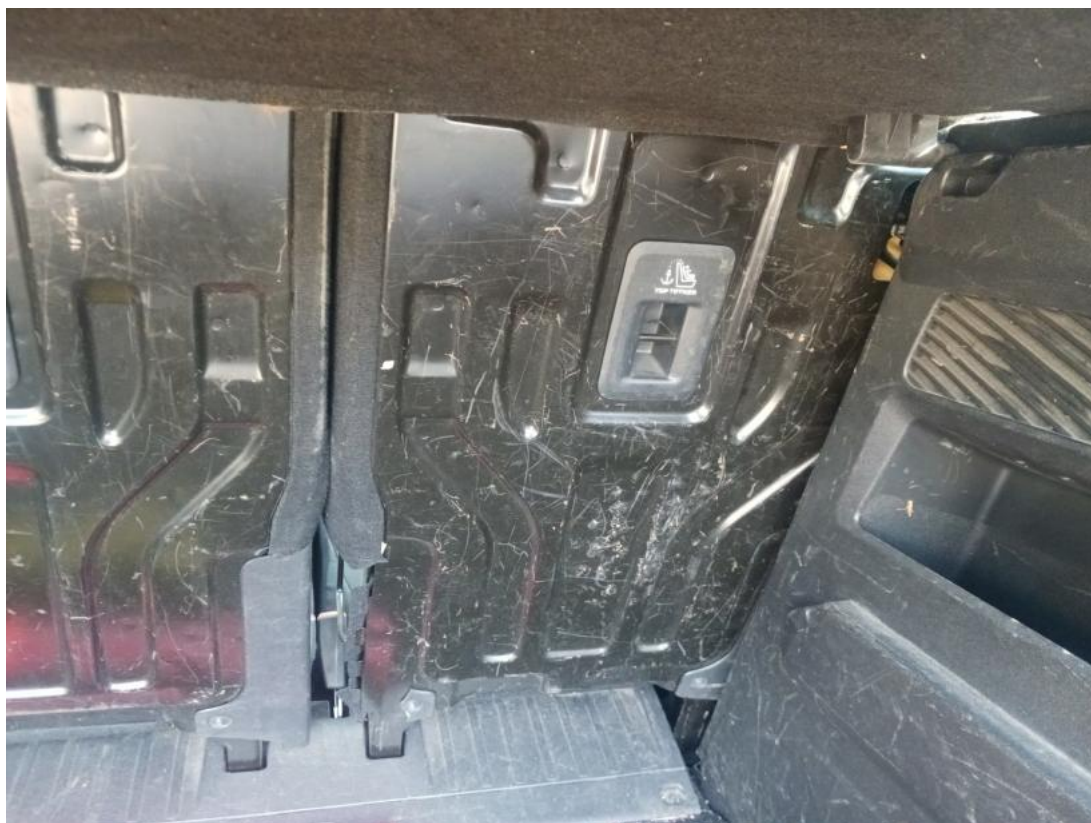
**Fot. 75**

Kanapa tyl. - Inne 2

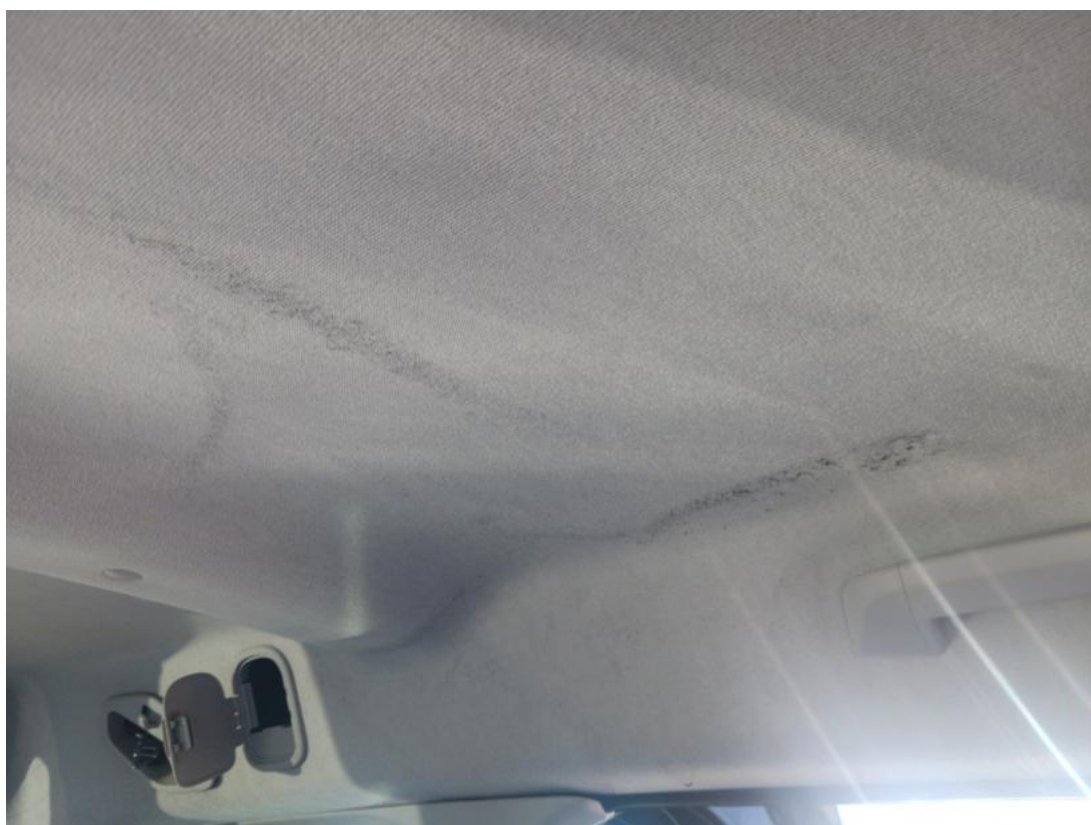
**Fot. 76**

| 18 | Podsufitka | zabrudzenie | NA | |

Podsufitka - Inne 1

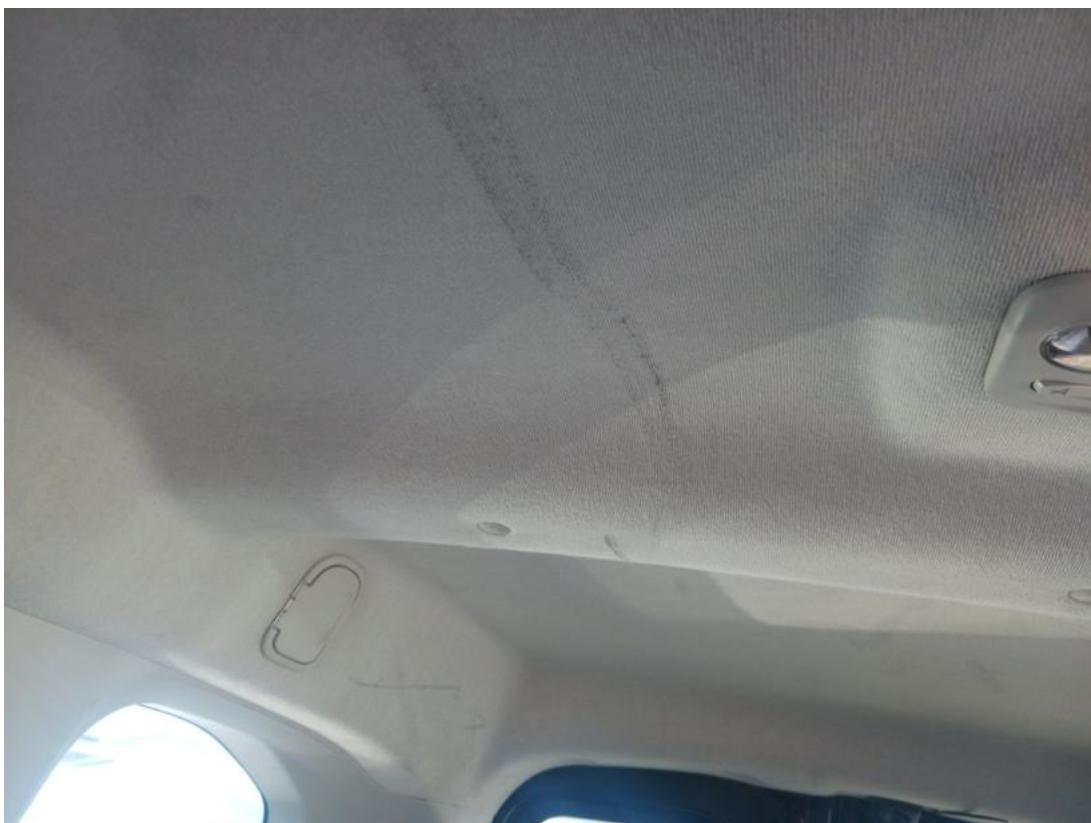
**Fot. 77**

Podsufitka - Inne 2

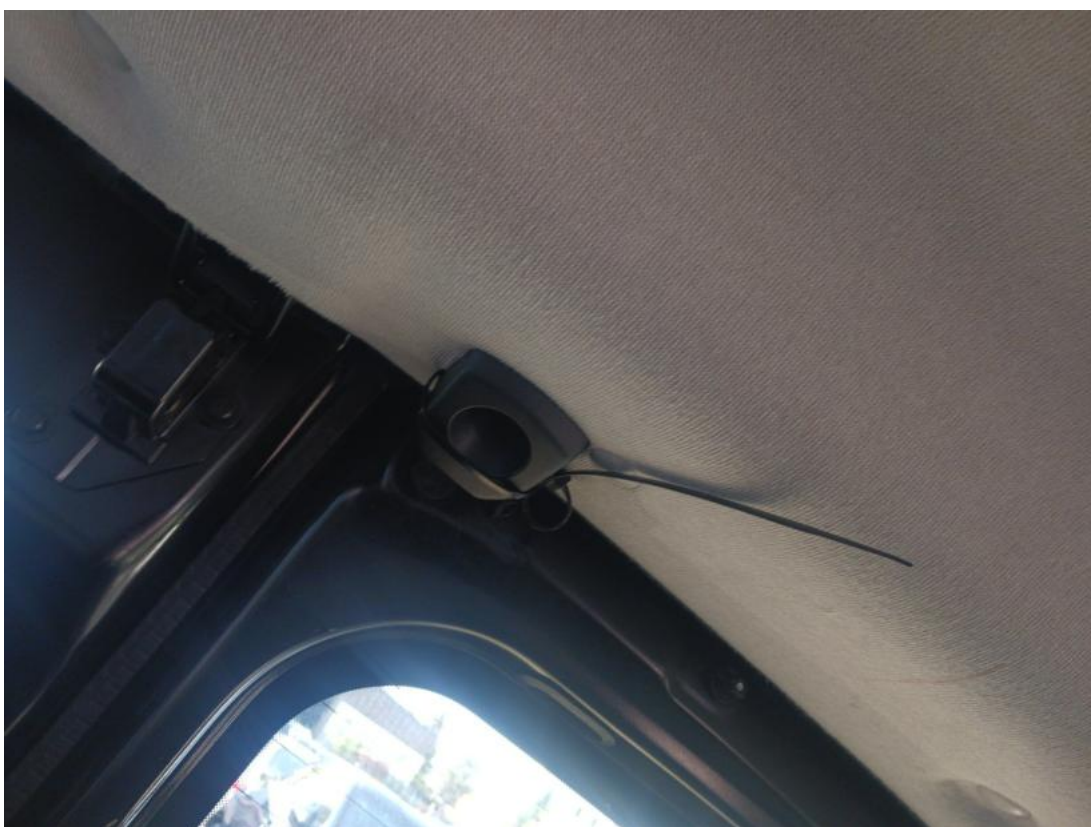
**Fot. 78**

Podsufitka() - Inne 3

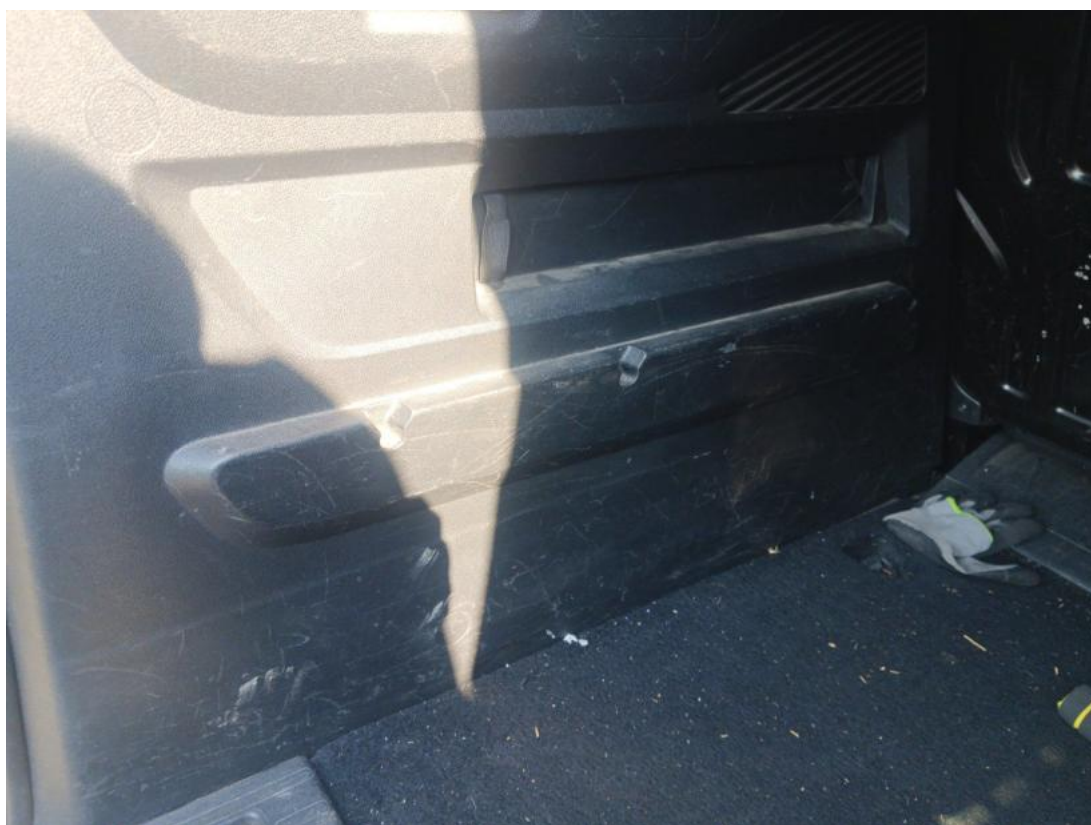
**Fot. 80**

Wykładzina przestrzeni bagażowej - Rysa/odprysk 1

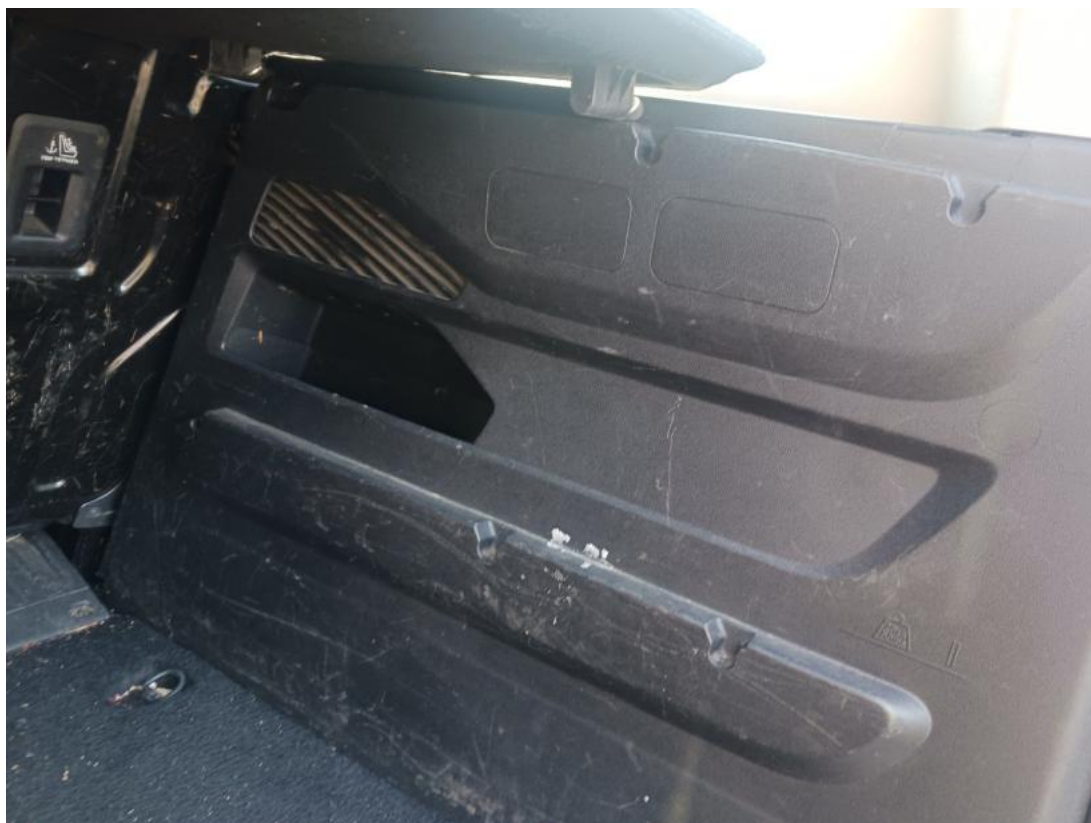
**Fot. 81**

Wykładzina przestrzeni bagażowej - Rysa/odprysk 2
