## Raport z oględzin pojazdu

| Numer raportu | 08209/11/25-15201 | Data raportu | 06-11-2025 |

| Numer identyfikacyjny (VIN) | <b>SALGA3BUXMA432973</b> |
| Marka, model | LAND ROVER Range Rover 1... |

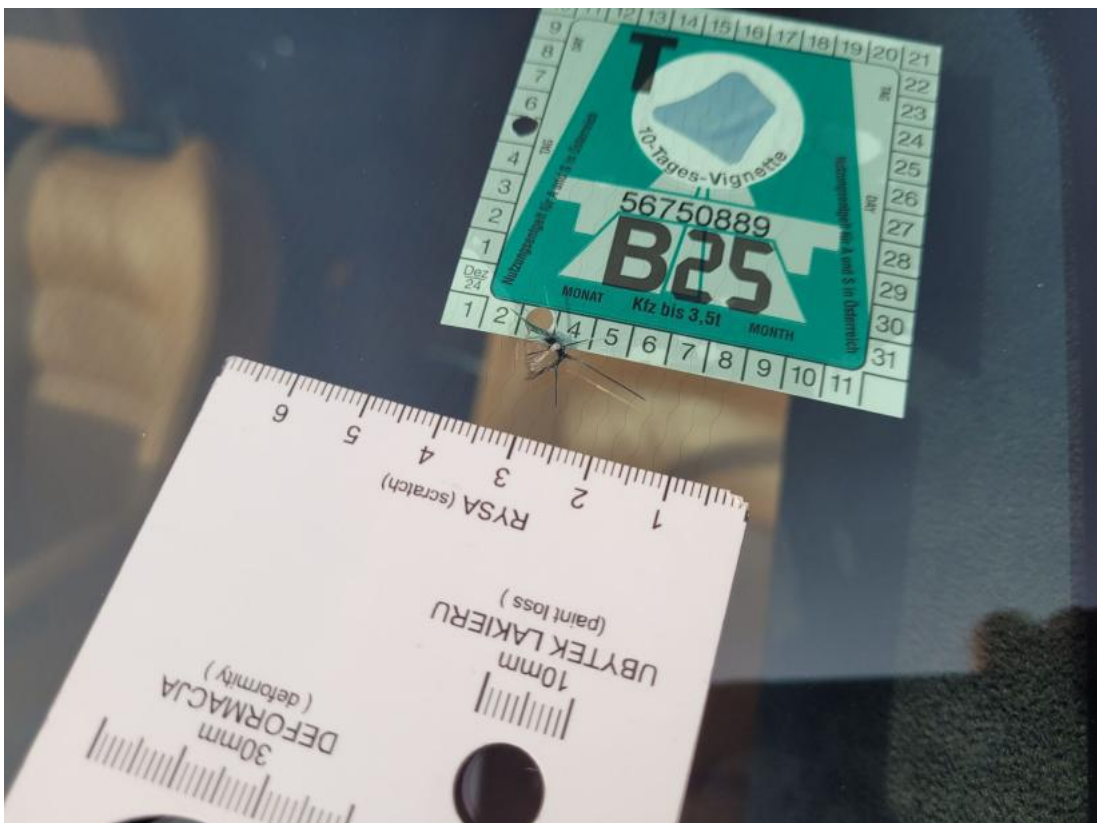
**Fot. 38**

| Poz. | Nazwa pozycji | Opis uszkodzeń | Kwalifik. | Naprawa [rbg] |
|---|---|---|---|---|
| 1 | Szyba przednia atermiczna, barwiona | pęknięcie | WY | 1.8 |

Szyba czołowa - Rysa/odprysk 1

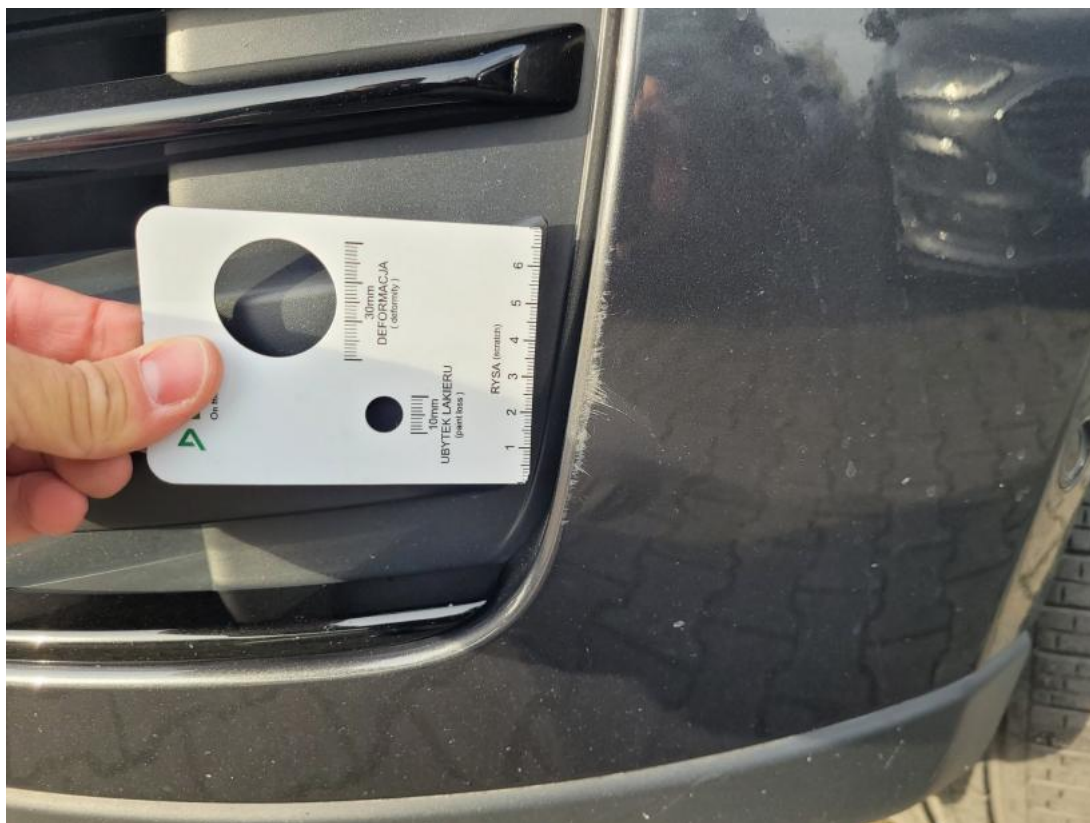
**Fot. 41**

| Poz. | Nazwa pozycji | Opis uszkodzeń | Kwalifik. | Naprawa [rbg] |
|---|---|---|---|---|
| 8 | Okładzina zderzaka przedniego | zarysowanie | | |

Zderzak - Rysa/odprysk 1

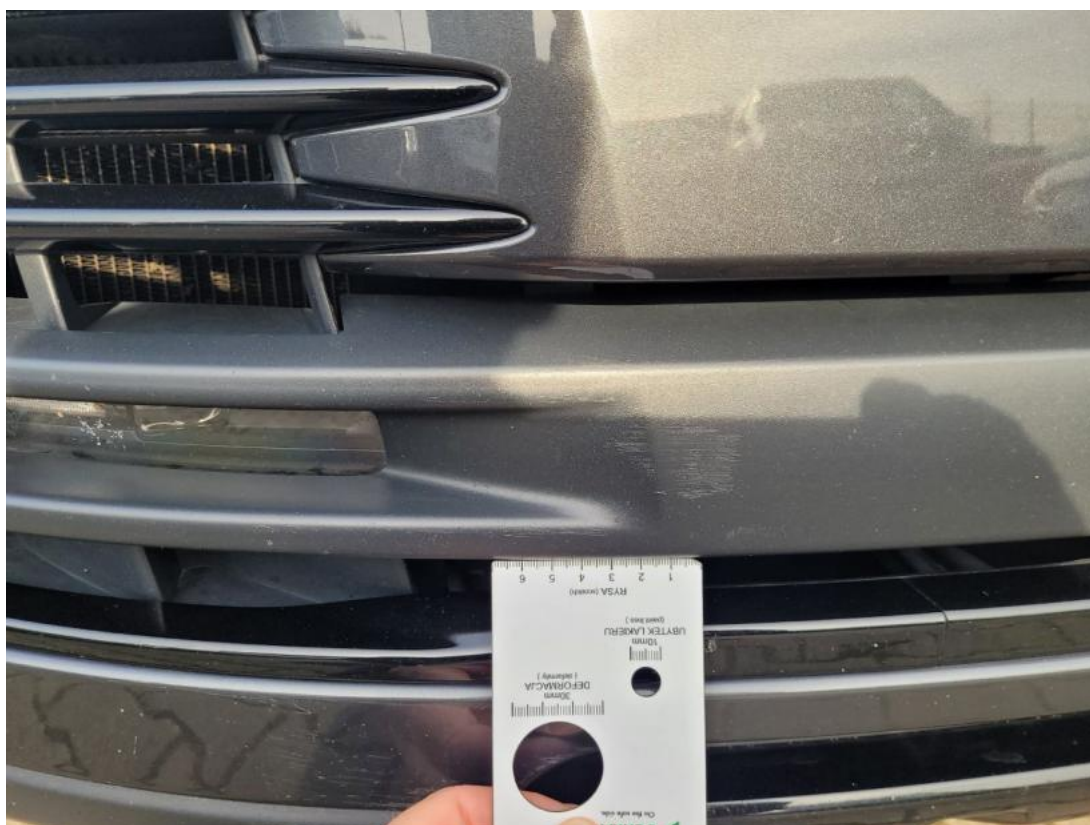
**Fot. 42**

Zderzak - Rysa/odprysk 2

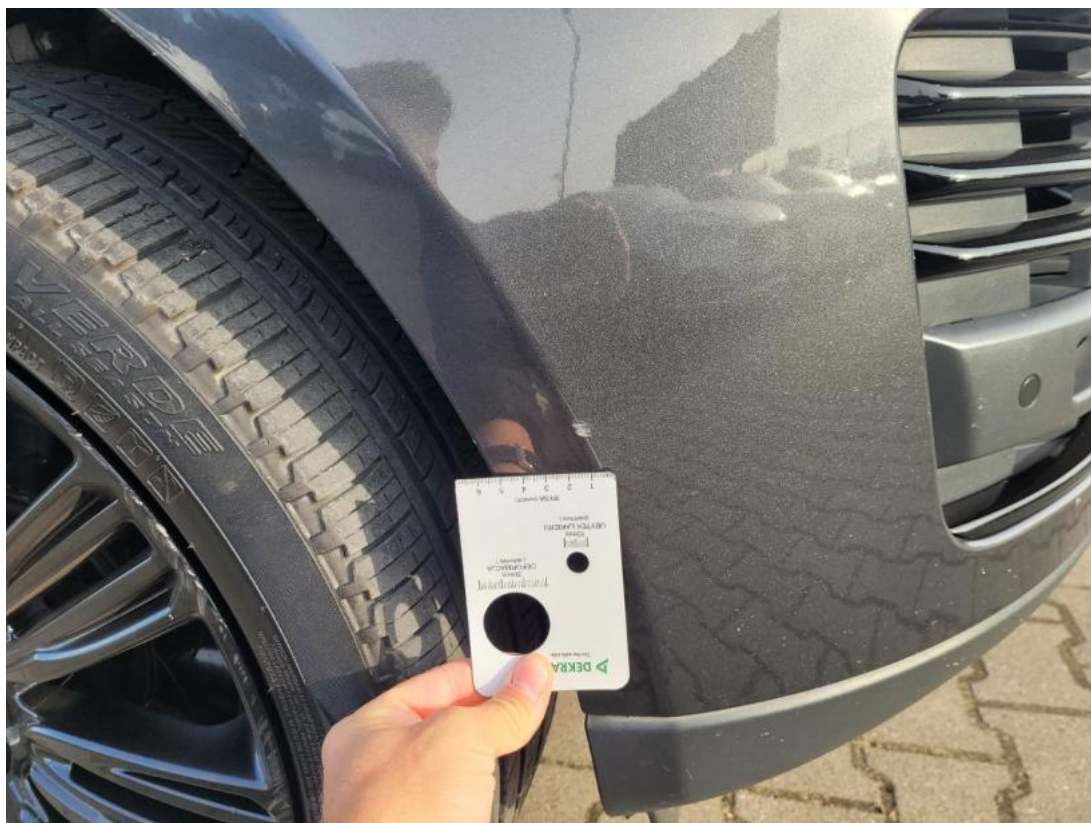
**Fot. 43**

Zderzak() - Rysa/odprysk 3

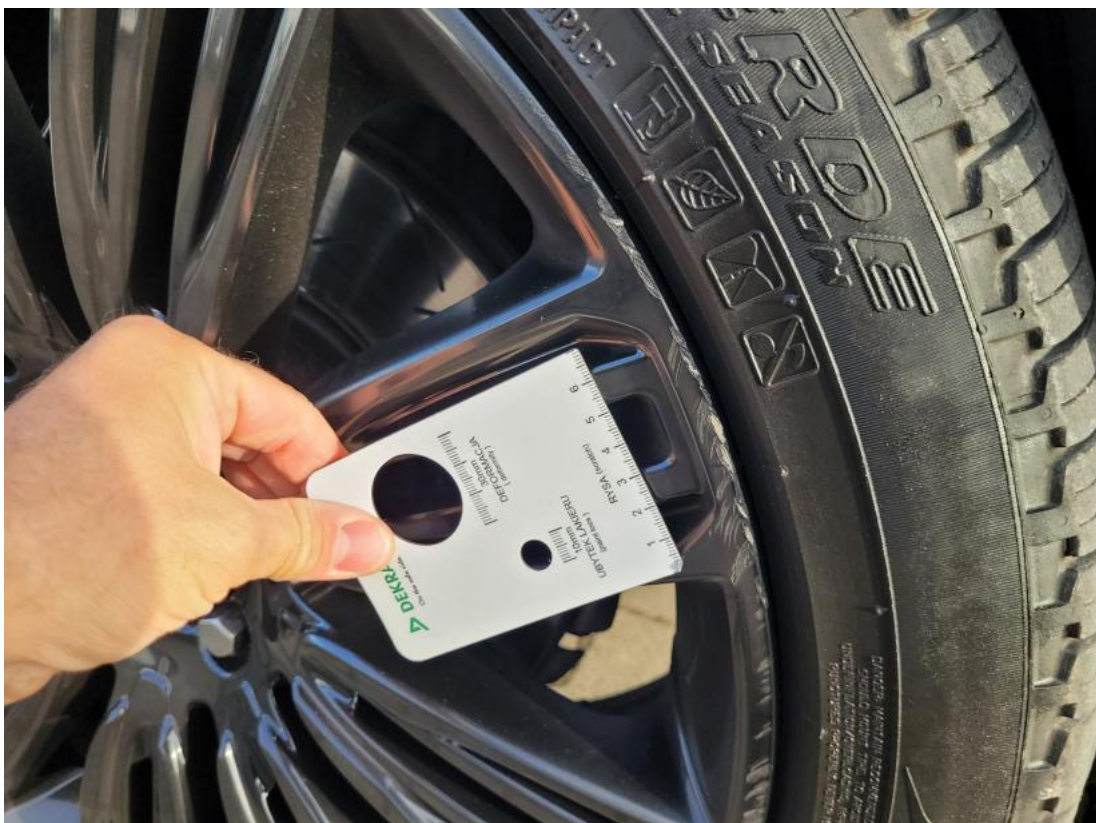
**Fot. 46**

| Poz. | Nazwa pozycji | Opis uszkodzeń | Kwalifik. | Naprawa [rbg] |
|---|---|---|---|---|
| 5 | Tarcza koła aluminiowa przód R | zarysowanie | WY | 0.4 |

Felga aluminiowa przednia P - Rysa/odprysk 1

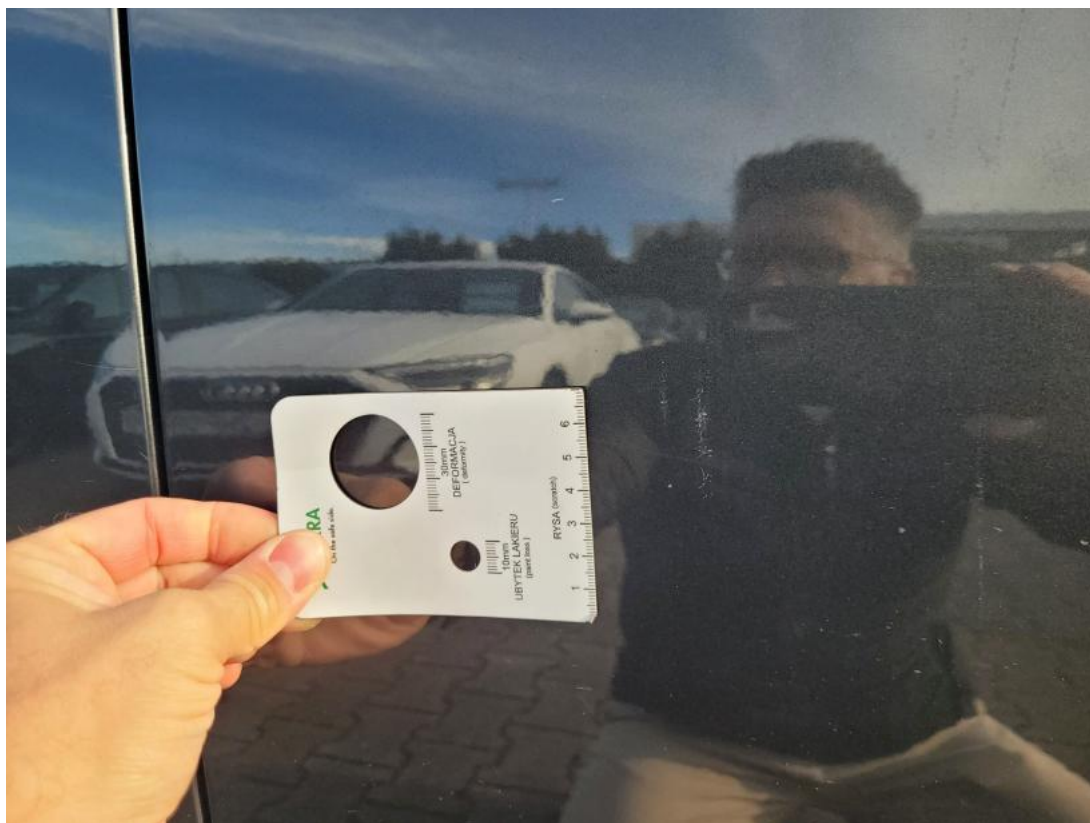
**Fot. 47**

| Poz. | Nazwa pozycji | Opis uszkodzeń | Kwalifik. | Naprawa [rbg] |
|---|---|---|---|---|
| 10 | Drzwi przednie (nieuzbrojone) R | zarysowanie | | |

Drzwi przednie P - Rysa/odprysk 1

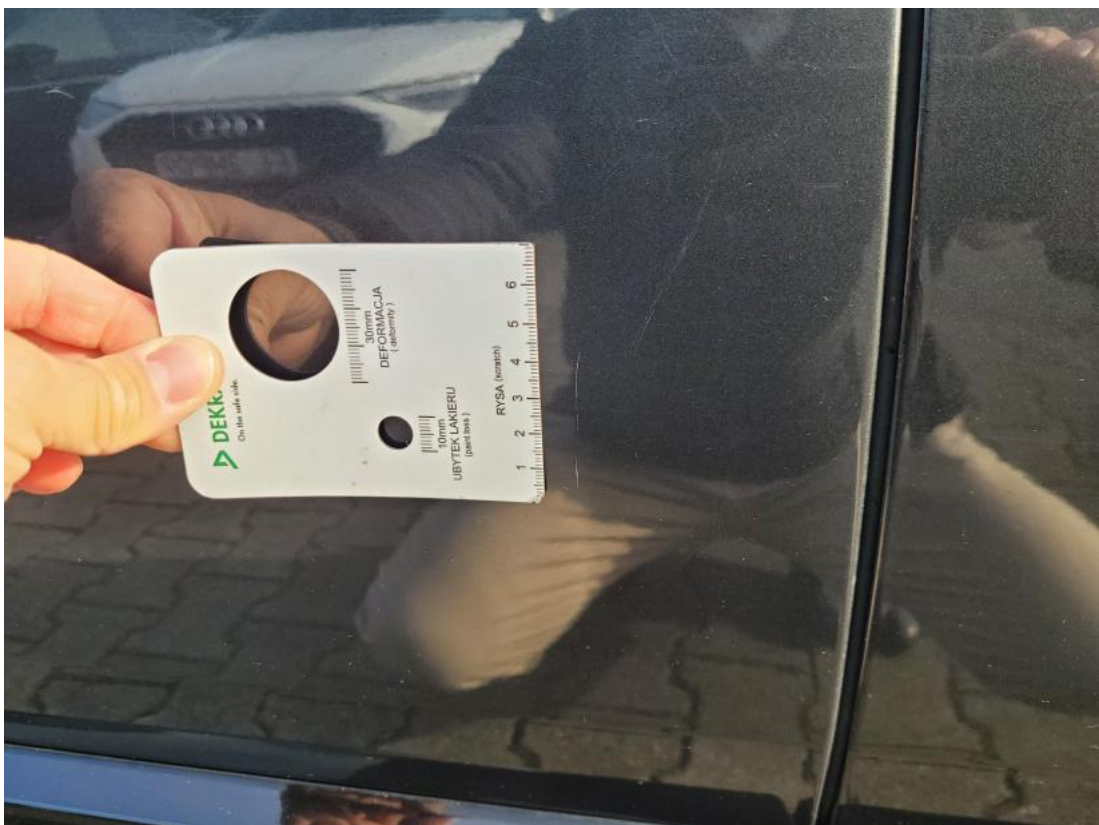
**Fot. 50**

| Poz. | Nazwa pozycji | Opis uszkodzeń | Kwalifik. | Naprawa [rbg] |
|---|---|---|---|---|
| 13 | Drzwi tylne (nieuzbrojone) R | zarysowanie | | |

Drzwi tylne P - Rysa/odprysk 1

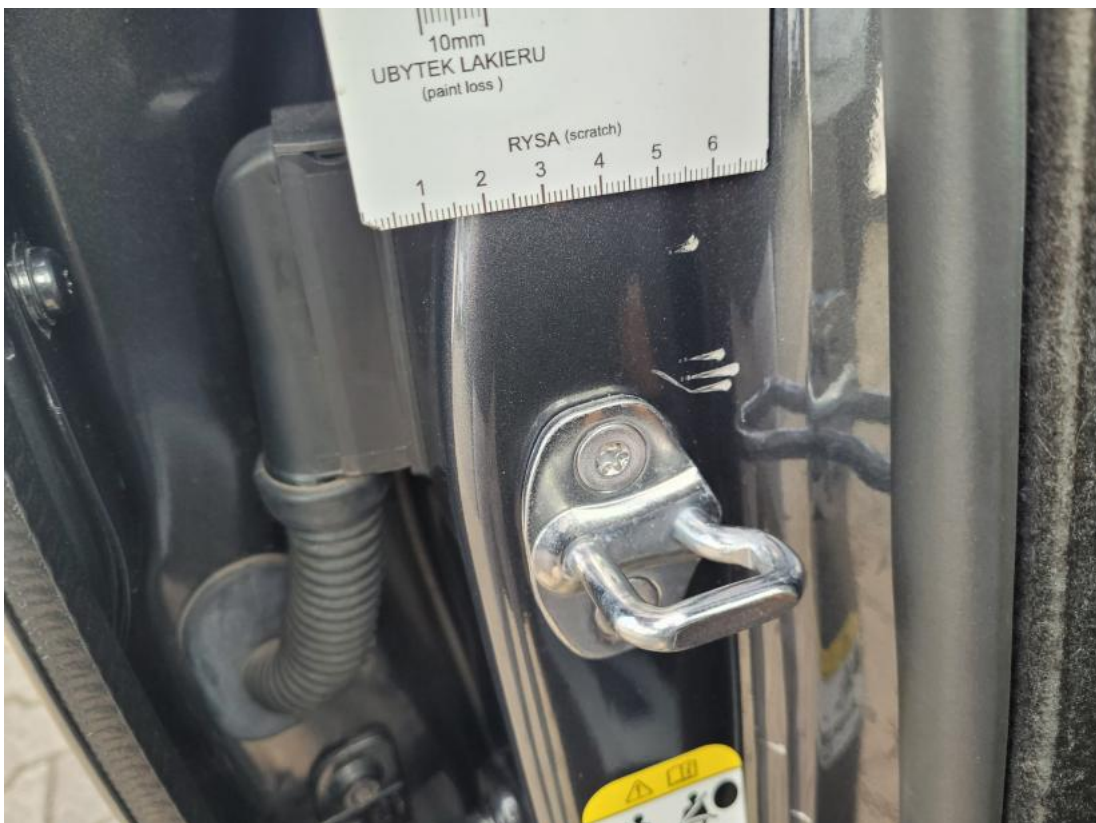
**Fot. 52**

| Poz. | Nazwa pozycji | Opis uszkodzeń | Kwalifik. | Naprawa [rbg] |
|---|---|---|---|---|
| 15 | Słupek środkowy (B) R | zarysowanie | | |

Słupek środkowy P - Rysa/odprysk 1

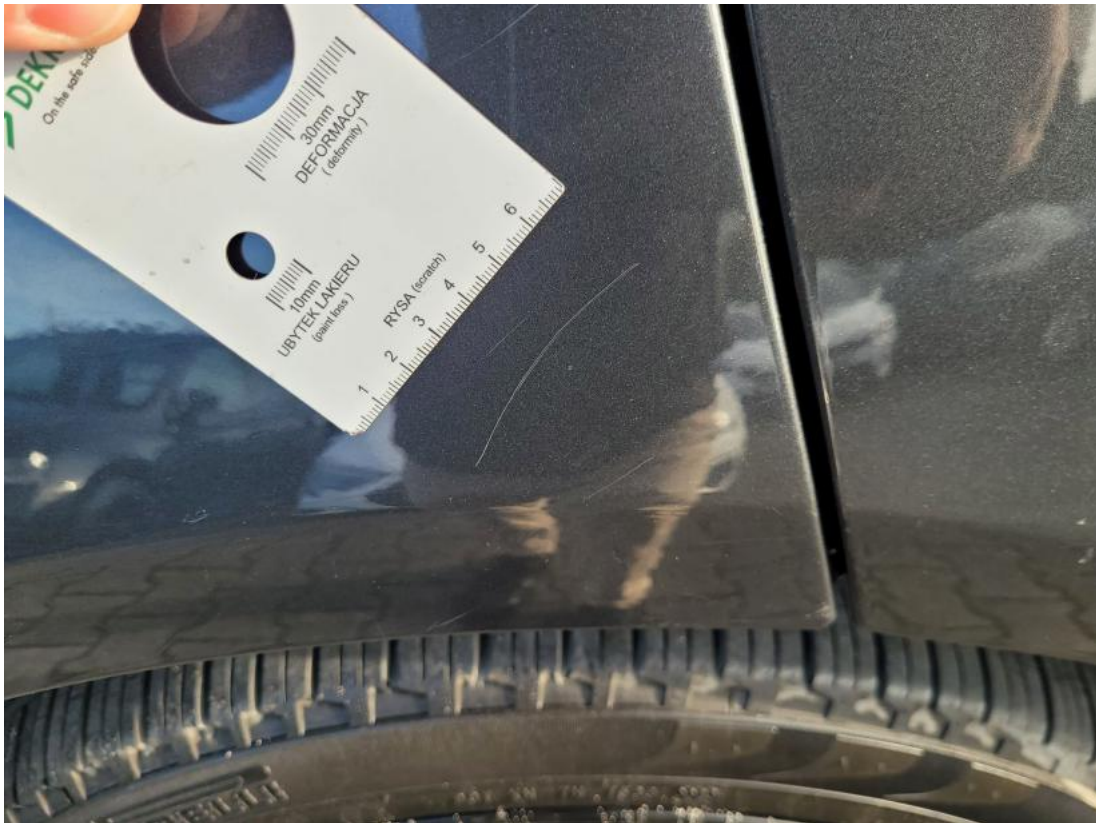
**Fot. 55**

| Poz. | Nazwa pozycji | Opis uszkodzeń | Kwalifik. | Naprawa [rbg] |
|---|---|---|---|---|
| 17 | Błotnik tylny R | zarysowanie | | |

Błotnik tylny P / Ściana boczna P - Rysa/odprysk 1

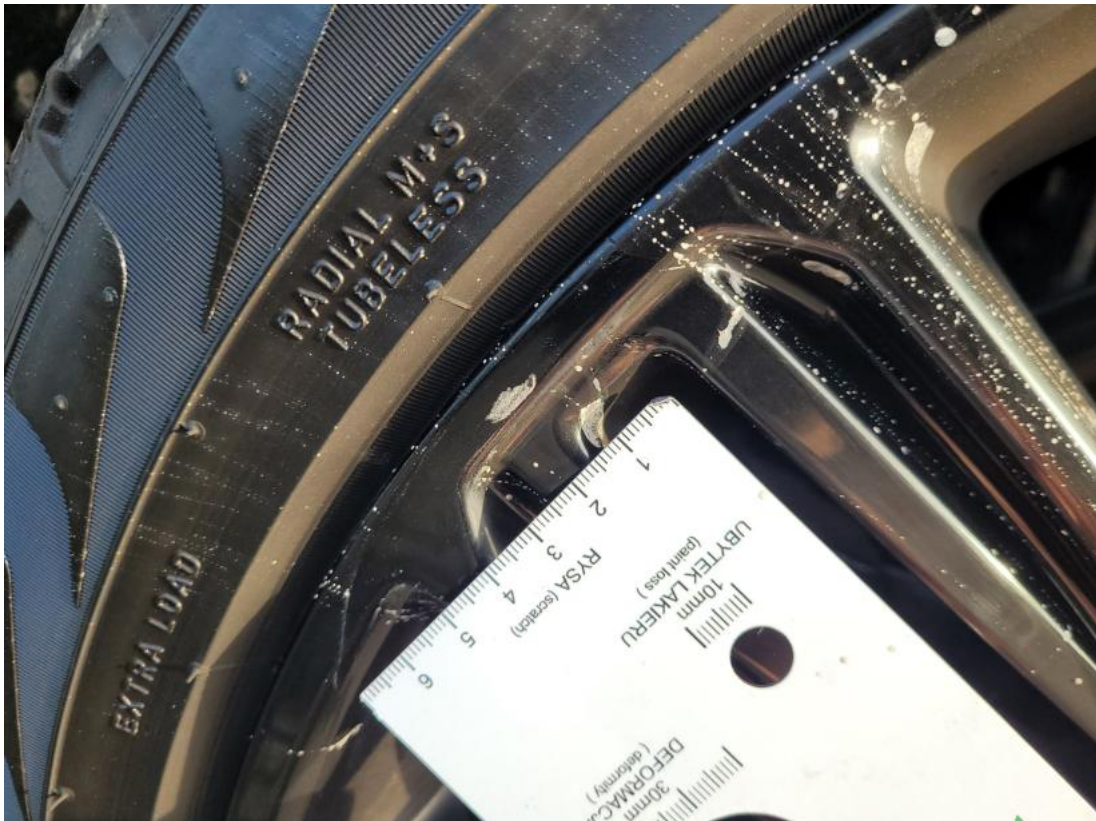
**Fot. 57**

| Poz. | Nazwa pozycji | Opis uszkodzeń | Kwalifik. | Naprawa [rbg] |
|---|---|---|---|---|
| 21 | Tarcza koła aluminiowa tył R | zarysowanie | | |

Felga aluminiowa tylna P - Rysa/odprysk 1

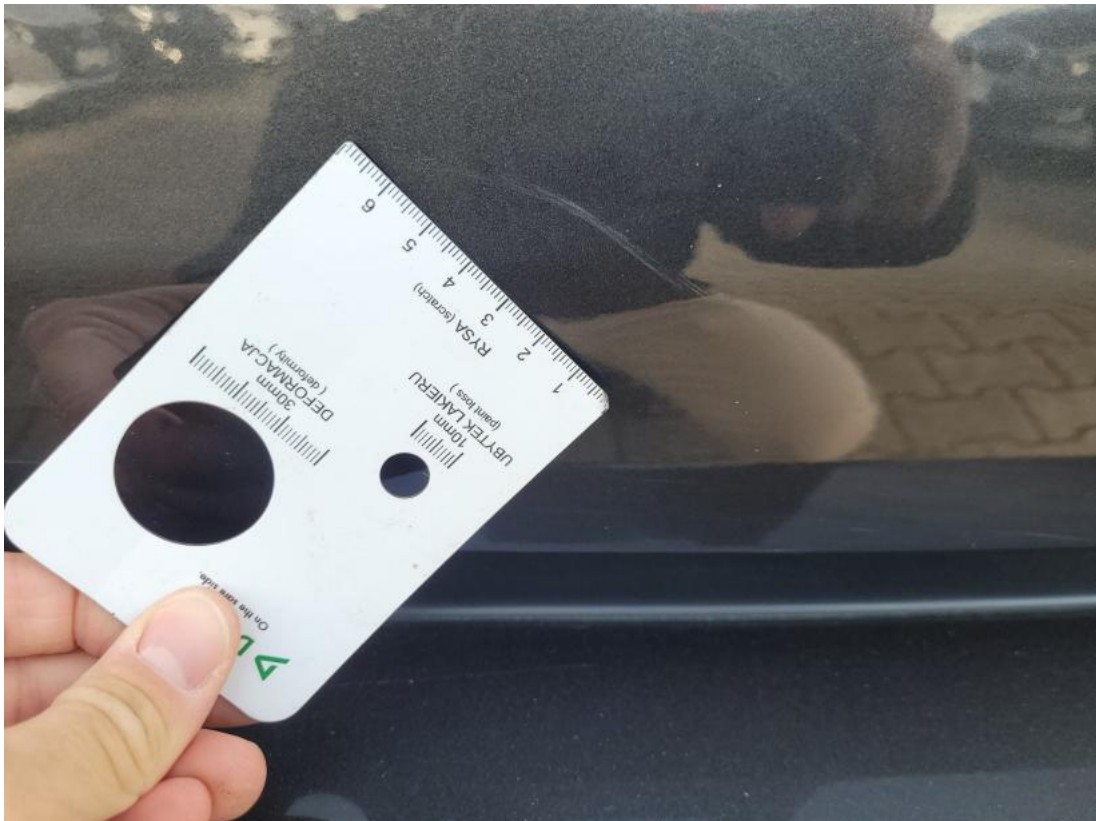
**Fot. 59**

| Poz. | Nazwa pozycji | Opis uszkodzeń | Kwalifik. | Naprawa [rbg] |
|---|---|---|---|---|
| 18 | Kłapa/Pokrywa/Drzwi tylne dolne | zarysowanie | | |

Pokrywy bagażnika - Rysa/odprysk 1

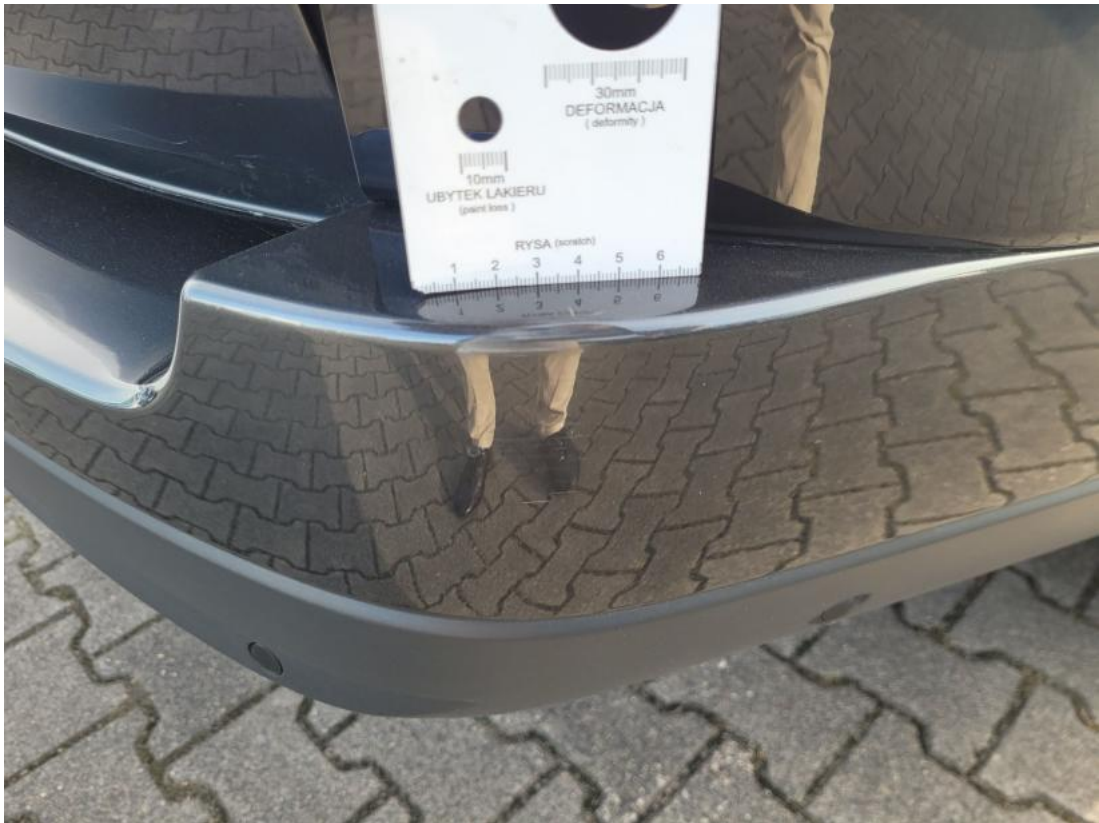
**Fot. 61**

Zderzak tylny - Rysa/odprysk 1

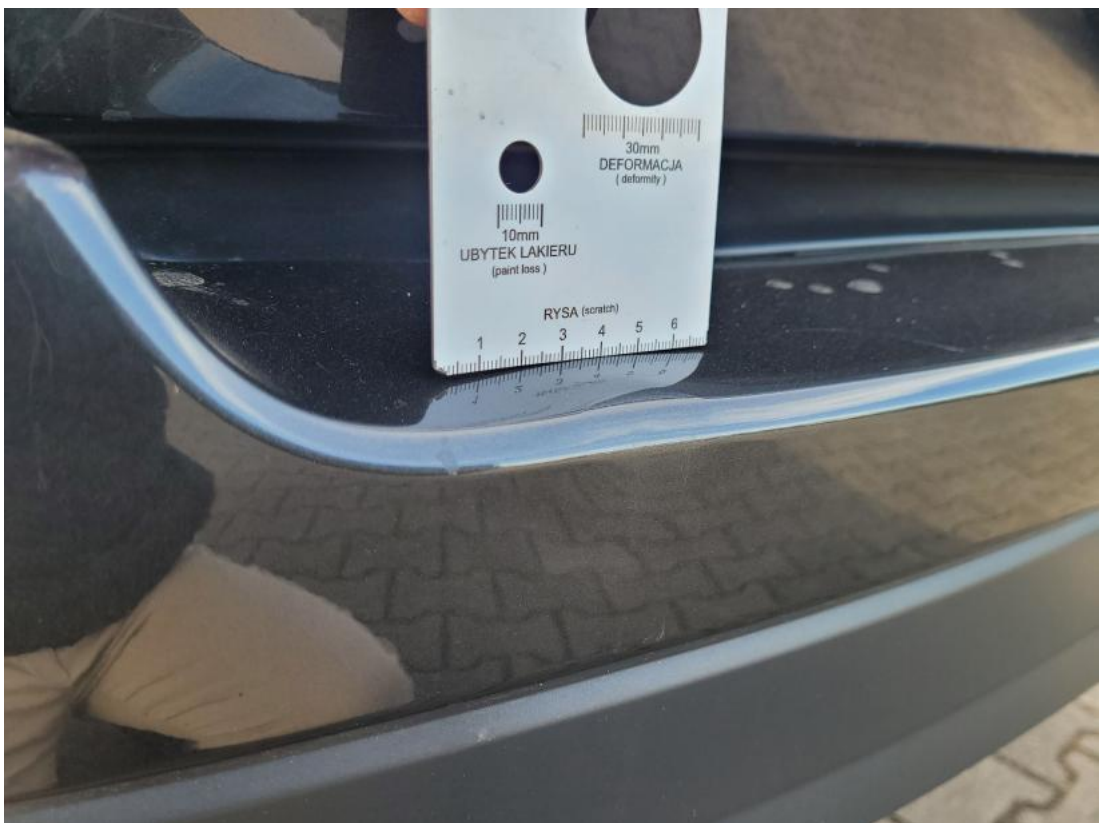
**Fot. 62**

| Poz. | Nazwa pozycji | Opis uszkodzeń | Kwalifik. | Naprawa [rbg] |
|---|---|---|---|---|
| 3 | Okładzina zderzaka tylnego | wgniecenie/odkształcenie | WY | 0.9 |

Zderzak tylny - Wgniecenie/odkształcenie 1

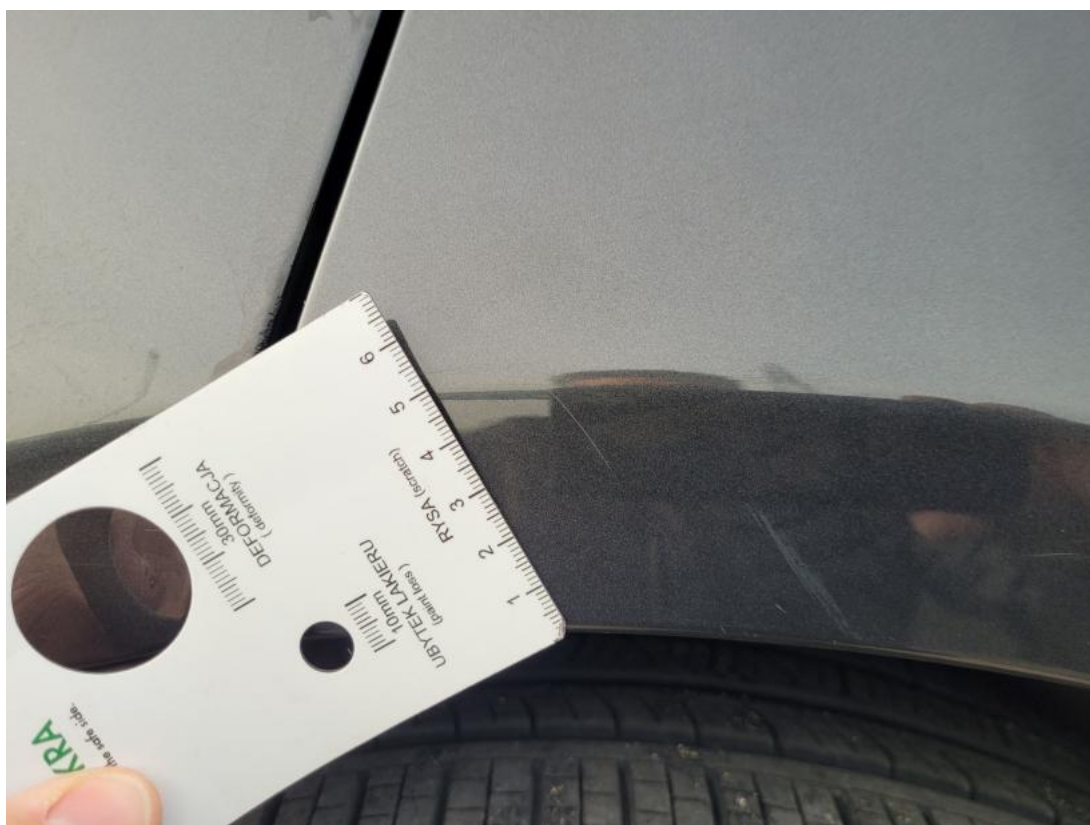
**Fot. 64**

| Poz. | Nazwa pozycji | Opis uszkodzeń | Kwalifik. | Naprawa [rbg] |
|---|---|---|---|---|
| 16 | Błotnik tylny L | zarysowanie | | |

Błotnik tylny L / Ściana boczna L - Rysa/odprysk 1

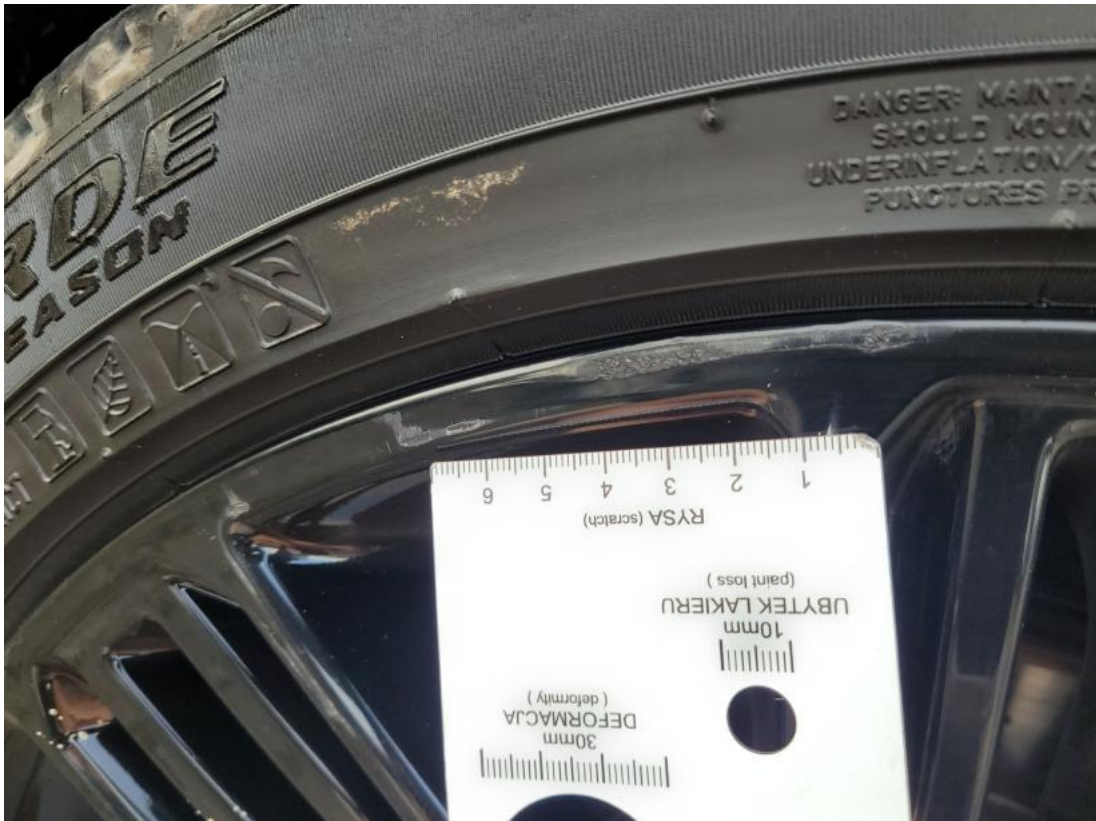
**Fot. 65**

| Poz. | Nazwa pozycji | Opis uszkodzeń | Kwalifik. | Naprawa [rbg] |
|---|---|---|---|---|
| 20 | Tarcza koła aluminiowa tył L | zarysowanie | | |

Felga aluminiowa tylna L - Rysa/odprysk 1

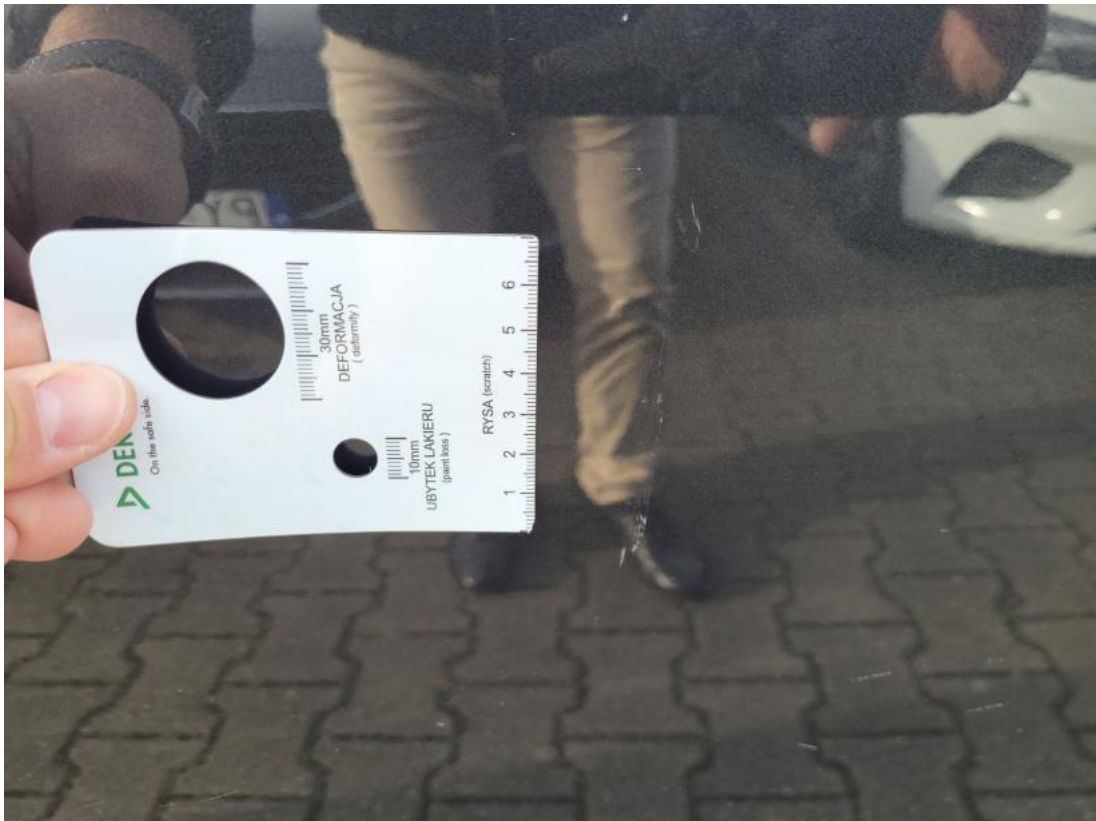
**Fot. 67**

| Poz. | Nazwa pozycji | Opis uszkodzeń | Kwalifik. | Naprawa [rbg] |
|---|---|---|---|---|
| 9 | Drzwi przednie (nieuzbrojone) L | zarysowanie | | |

Drzwi przed L - Rysa/odprysk 1

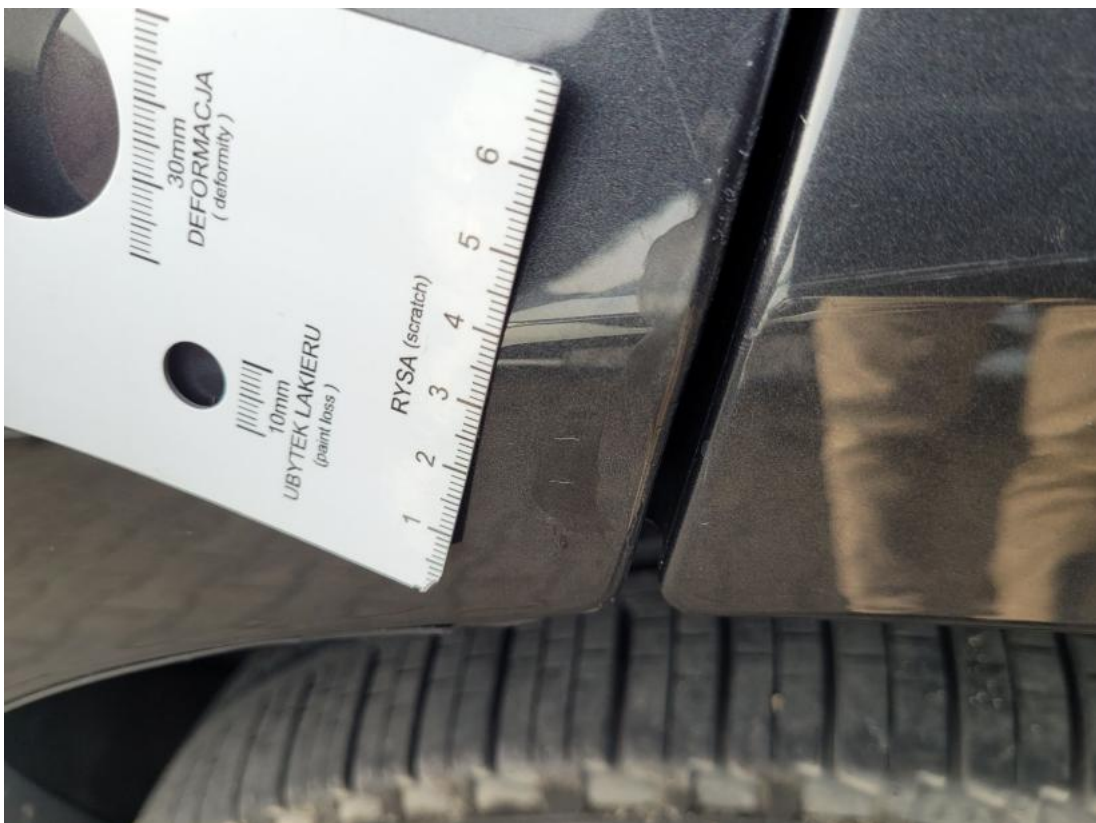
**Fot. 70**

| Poz. | Nazwa pozycji | Opis uszkodzeń | Kwalifik. | Naprawa [rbg] |
|---|---|---|---|---|
| 12 | Drzwi tylne (nieuzbrojone) L | zarysowanie | | |

Drzwi tylne L - Rysa/odprysk 1

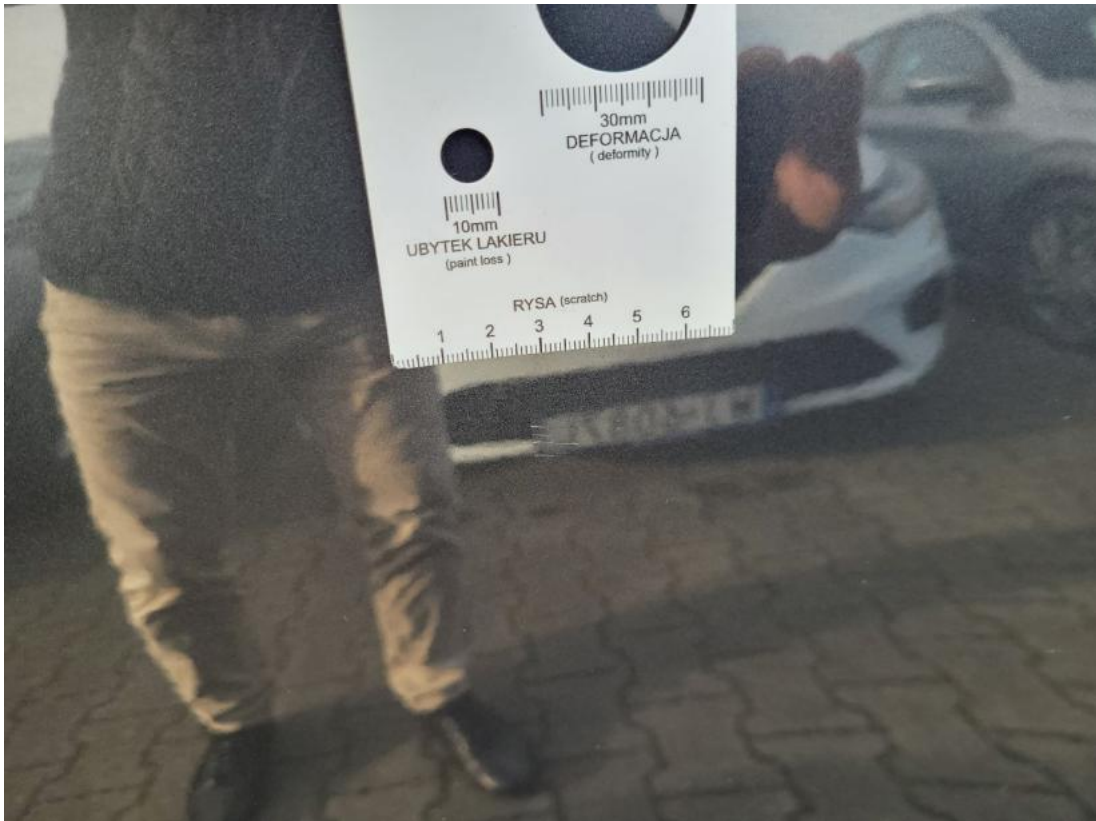
**Fot. 71**

Drzwi tylne L - Rysa/odprysk 2

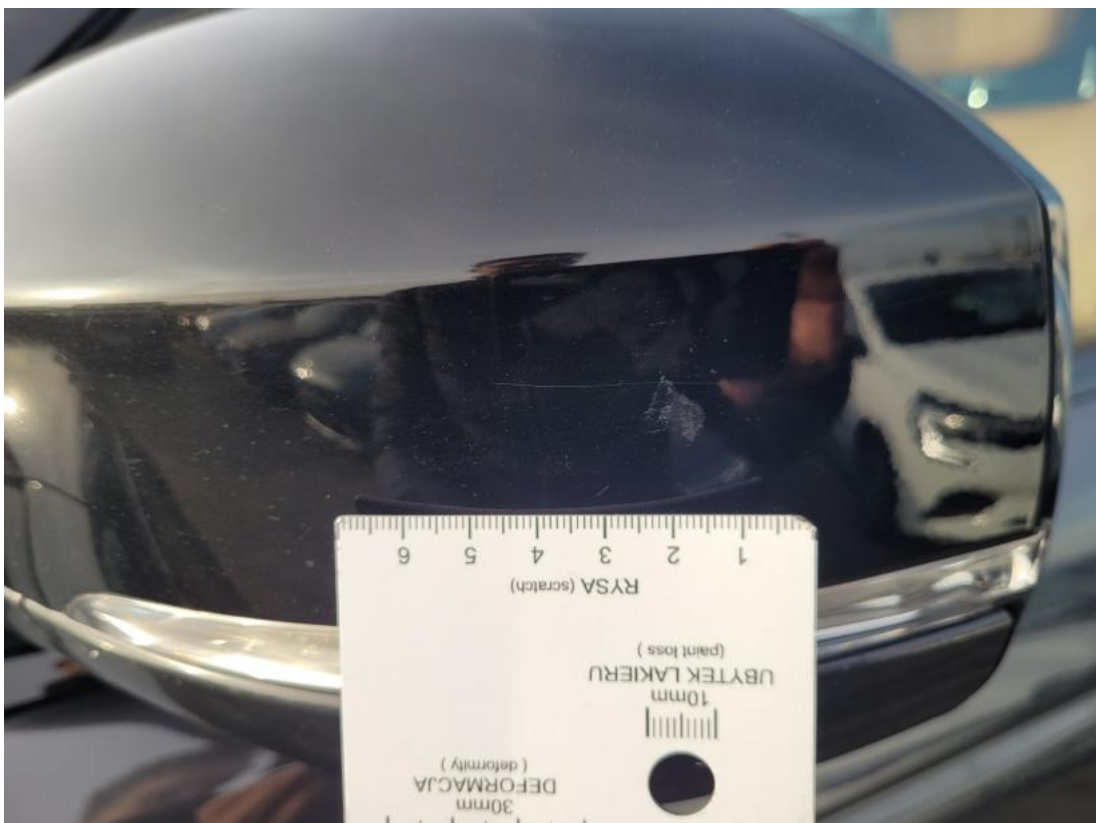
**Fot. 72**

| Poz. | Nazwa pozycji | Opis uszkodzeń | Kwalifik. | Naprawa [rbg] |
|---|---|---|---|---|
| 11 | Oslona lusterka zew. kpl. | zarysowanie | | |

Obudowa lusterka zew L - Rysa/odprysk 1

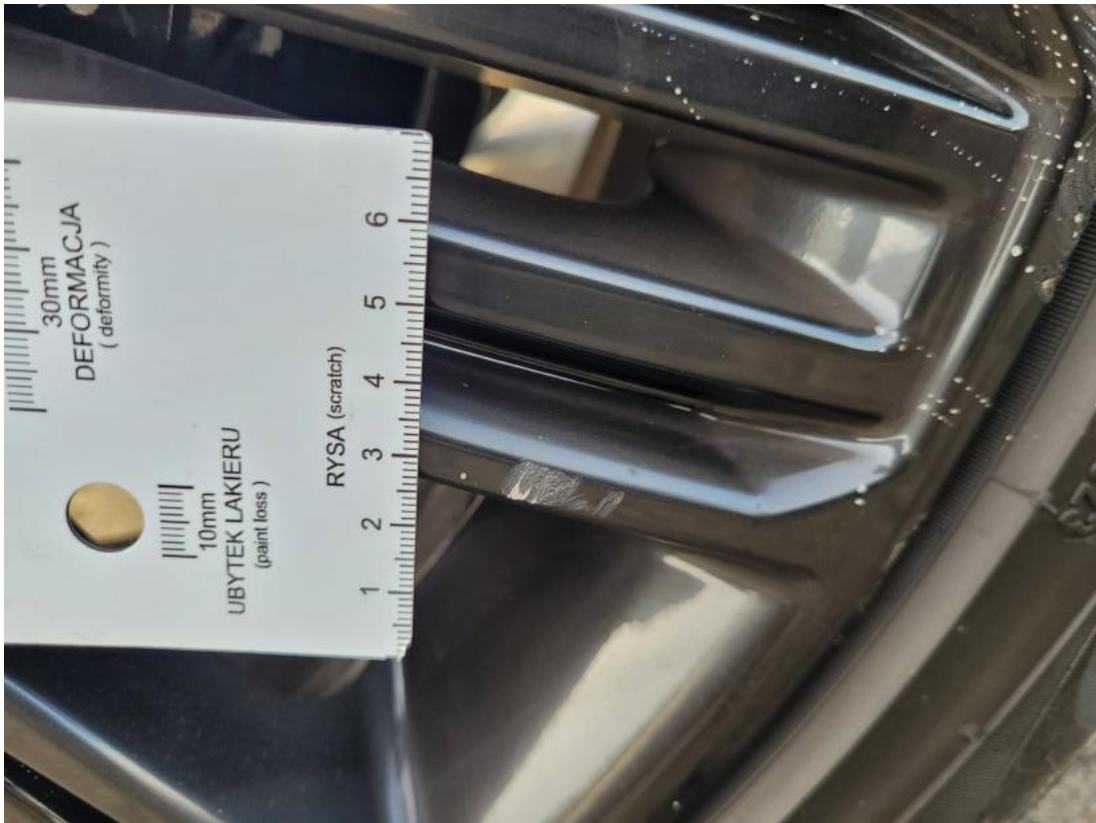
**Fot. 77**

| Poz. | Nazwa pozycji | Opis uszkodzeń | Kwalifik. | Naprawa [rbg] |
|---|---|---|---|---|
| 19 | Tarcza koła aluminiowa przód L | zarysowanie | | |

Felga Aluminiowa przednia L - Rysa/odprysk 1

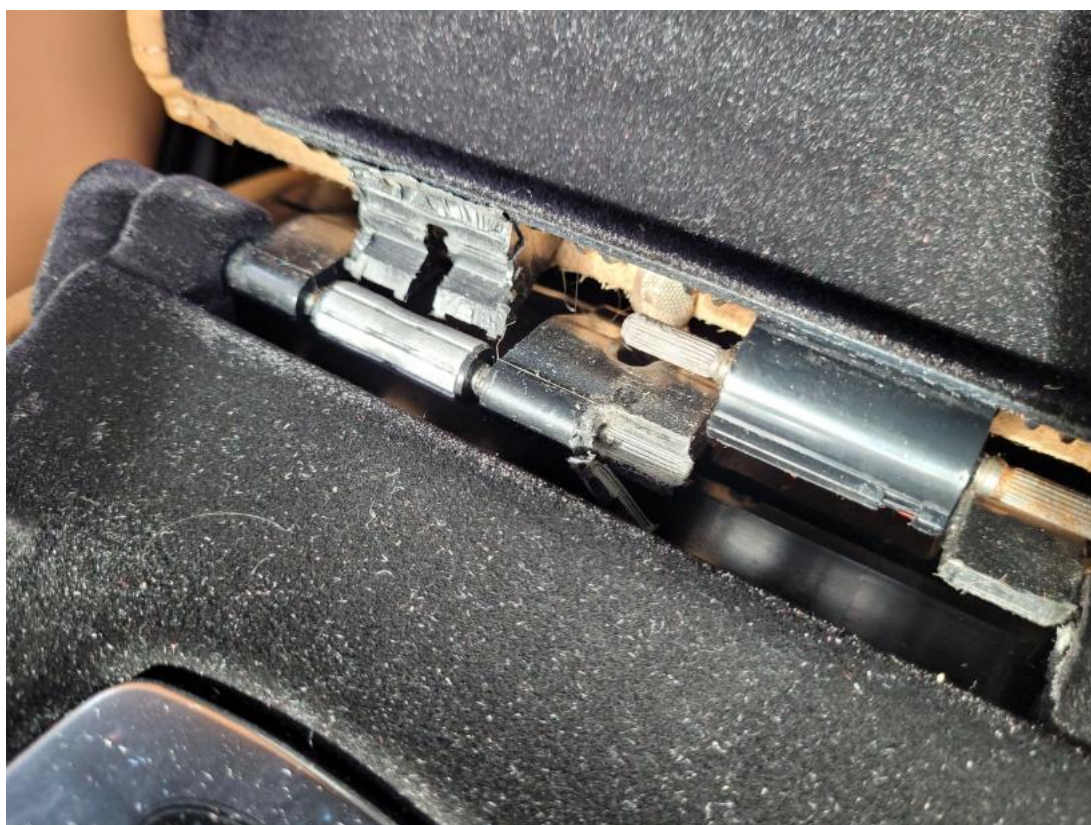
**Fot. 80**

| Poz. | Nazwa pozycji | Opis uszkodzeń | Kwalifik. | Naprawa [rbg] |
|---|---|---|---|---|
| 7 | Obicie podłokietnika środkowego | pęknięcie | WY | 0.4 |

Konsola środkowa - Pęknięcie/rozerwanie 1

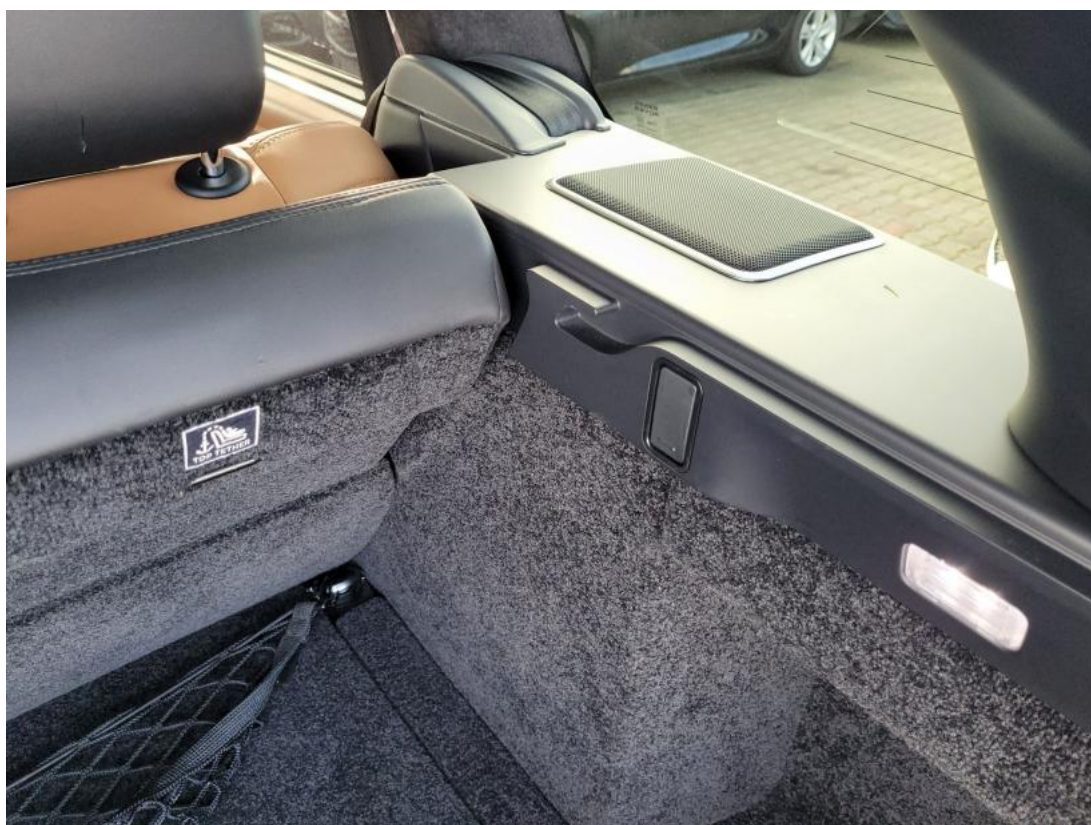
**Fot. 82**

| Poz. | Nazwa pozycji | Opis uszkodzeń | Kwalifik. | Naprawa [rbg] |
|---|---|---|---|---|
| 6 | Nakładka przestrzeni bagażowej | brak | WY | 0.1 |

Półka/roleta tylna - Inne 1

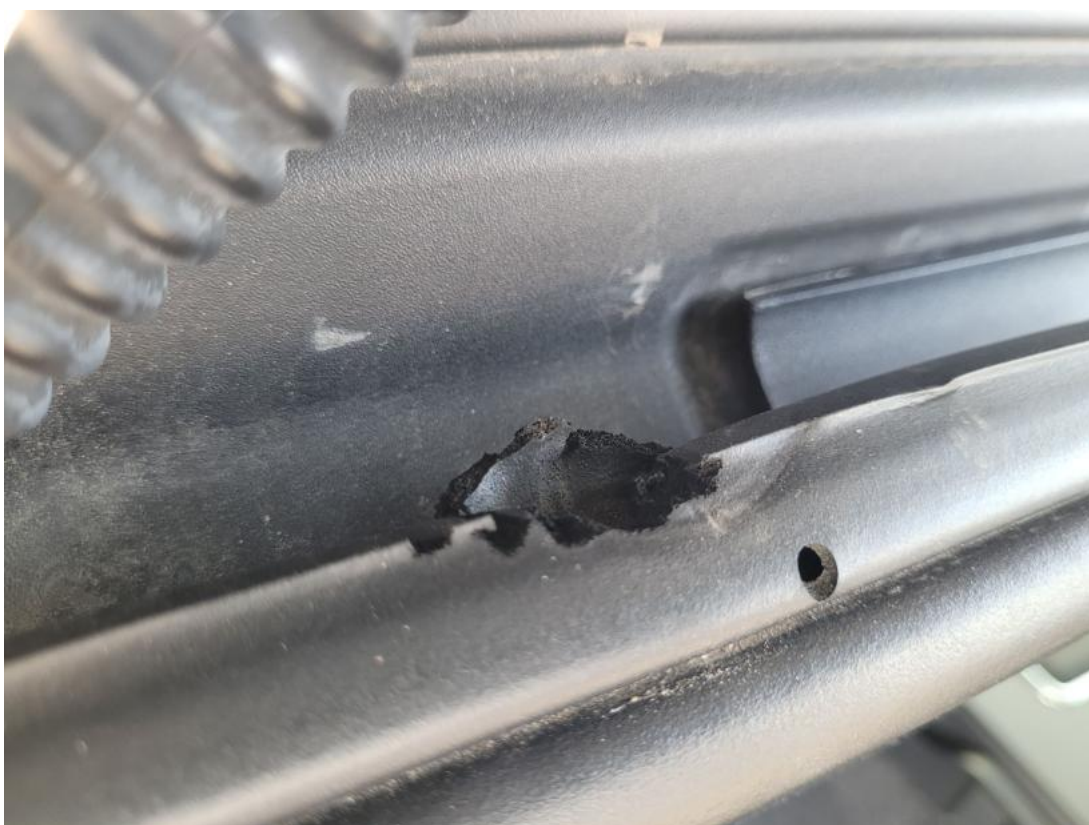
**Fot. 84**

| Poz. | Nazwa pozycji | Opis uszkodzeń | Kwalifik. | Naprawa [rbg] |
|---|---|---|---|---|
| 4 | Uszczelka drzwi/klapy | pęknięcie/rozerwanie | WY | 0.1 |

Uszczelka pokrywy tylnej - Pęknięcie/rozerwanie 1
