## Raport z oględzin pojazdu

| Numer raportu | 08134/11/25-15201 | Data raportu | 03-11-2025 |

| Marka, model | LAND ROVER Range Rover V... |
| Typ, wersja | Velar 2.0 D200 mHEV S |

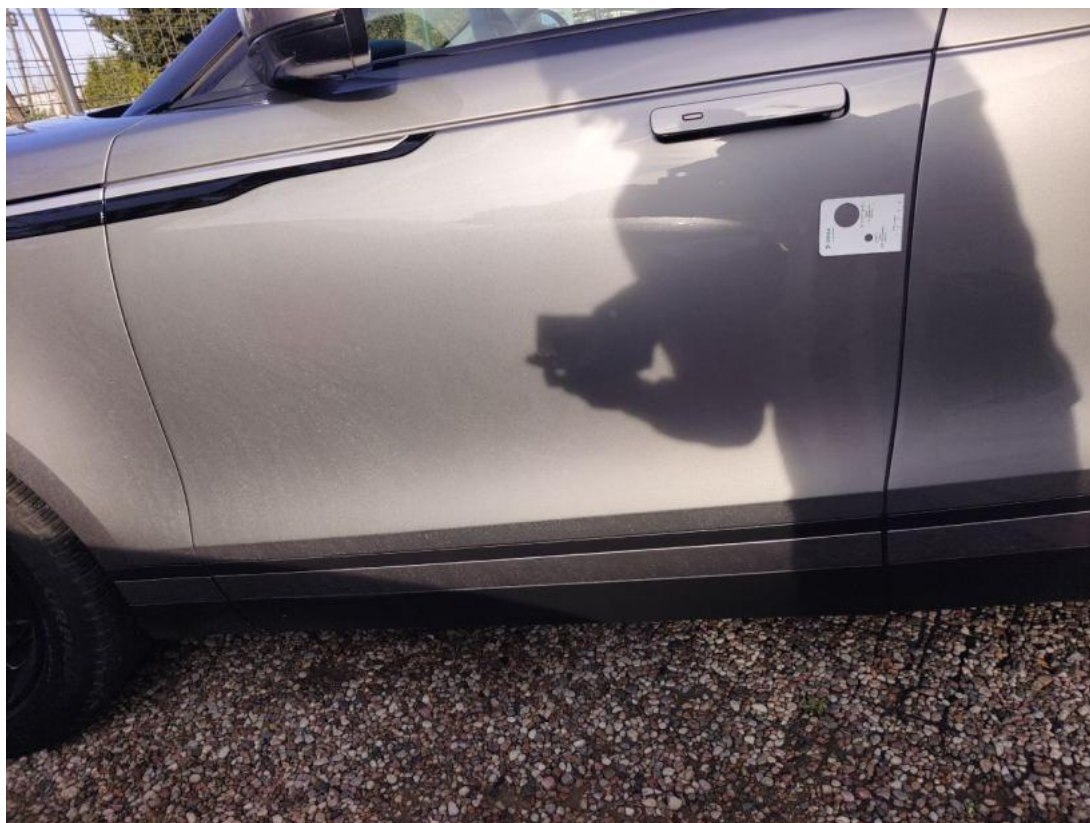
**Fot. 37**

| Poz. | Nazwa pozycji | Opis uszkodzeń | Kwalifik. | Naprawa [rbg] |
|---|---|---|---|---|
| 1 | Drzwi przednie (nieuzbrojone) L | odpryski lakieru | | |

Drzwi przed L - zdjęcie poglądowe 1

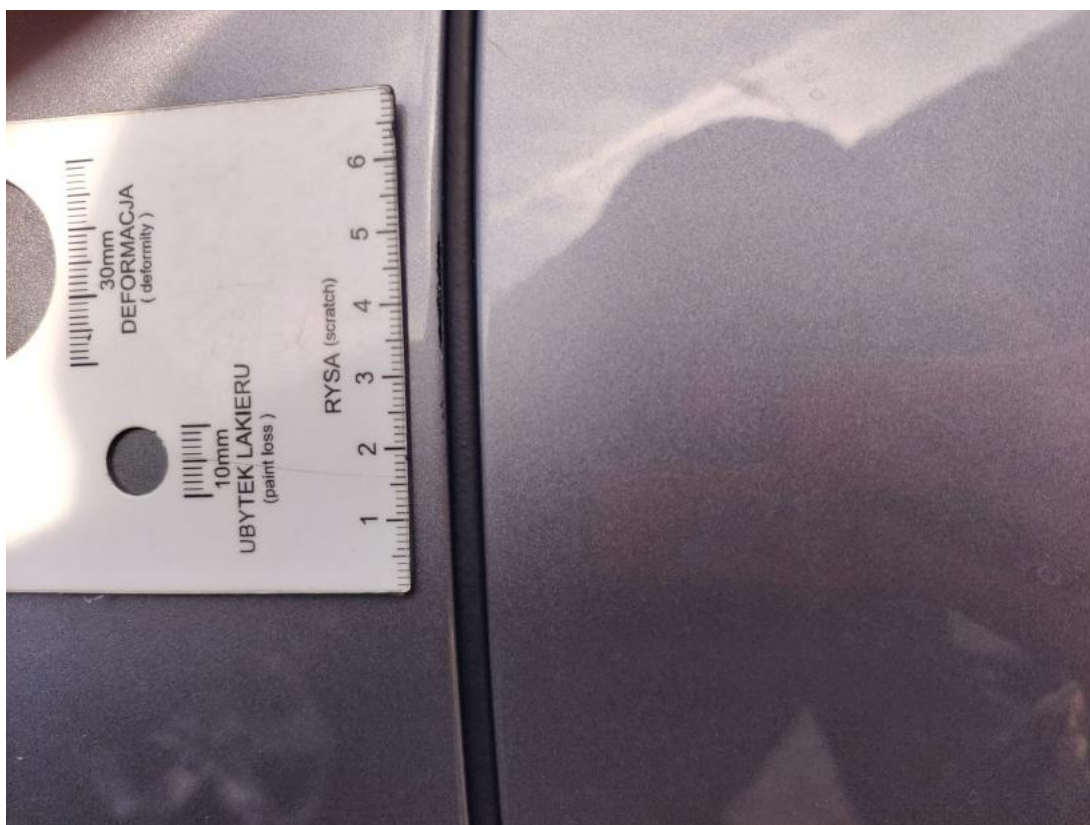
**Fot. 38**

Drzwi przed L - Rysa/odprysk 1

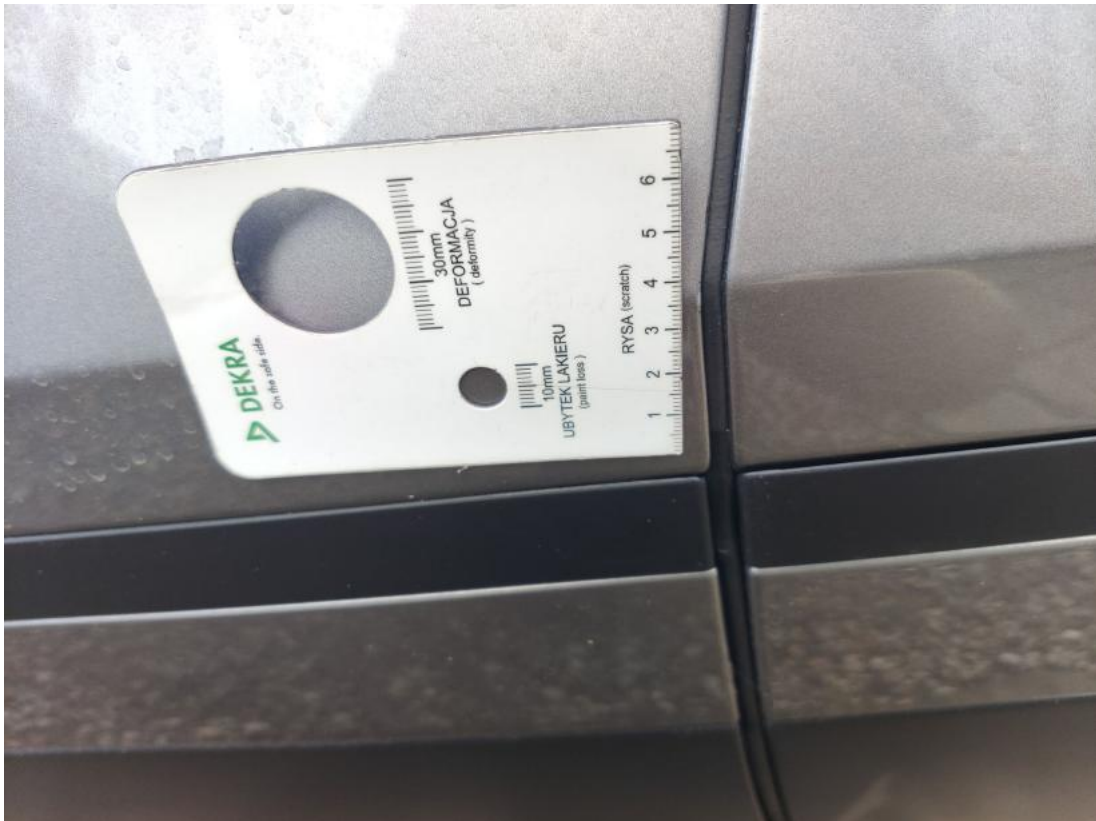
**Fot. 39**

Drzwi przed L - Rysa/odprysk 2

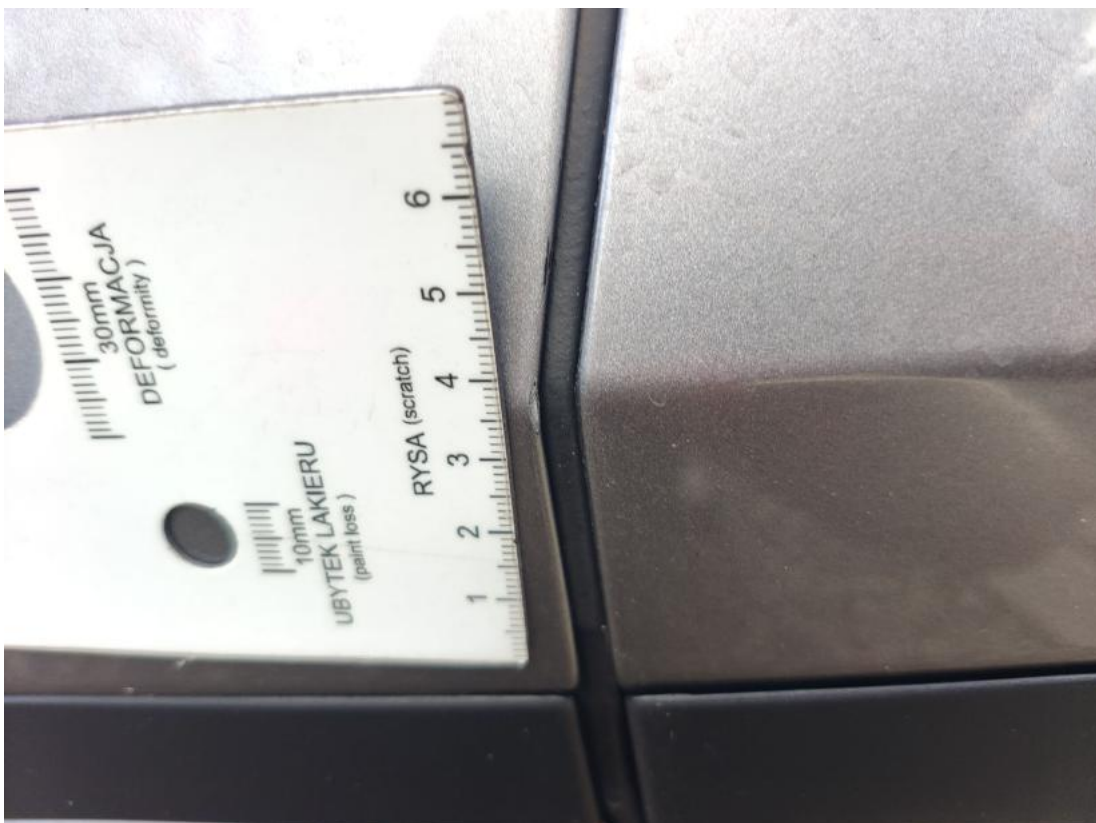
**Fot. 40**

Drzwi przed L() - Rysa/odprysk 3

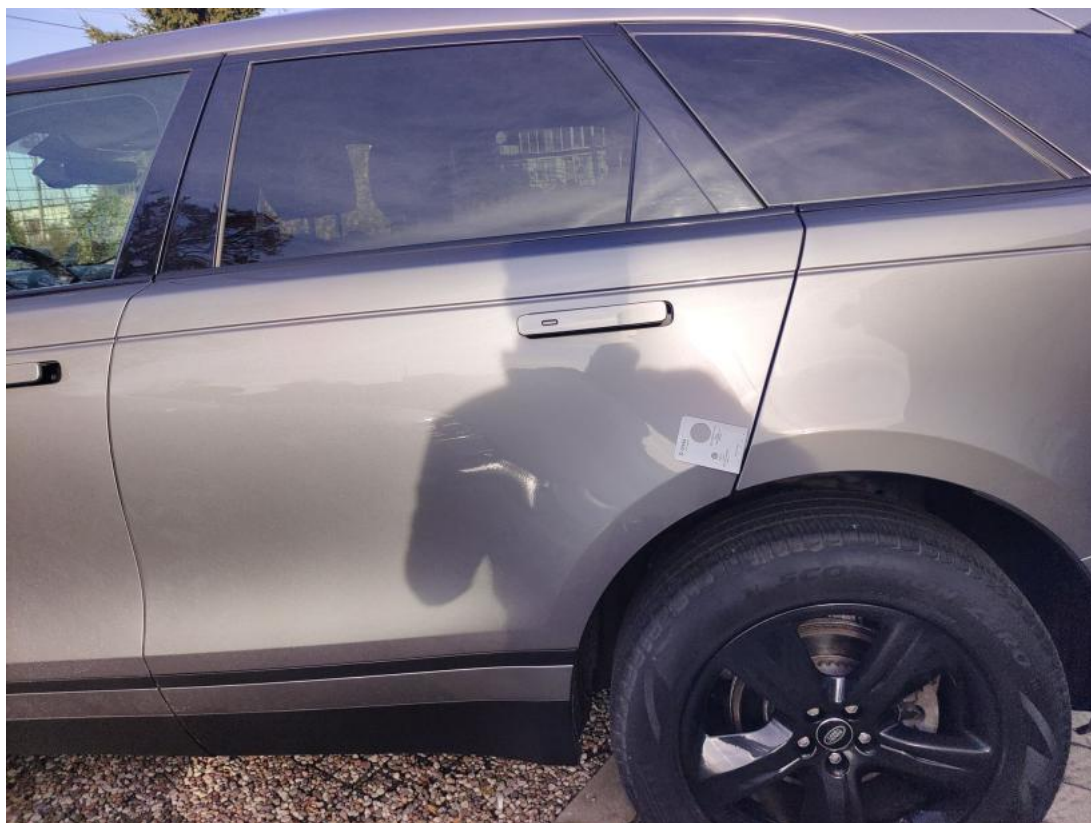
**Fot. 41**

| Poz. | Nazwa pozycji | Opis uszkodzeń | Kwalifik. | Naprawa [rbg] |
|---|---|---|---|---|
| 2 | Drzwi tylne (nieuzbrojone) L | odpryski lakieru | | |

Drzwi tylne L - zdjęcie poglądowe 1

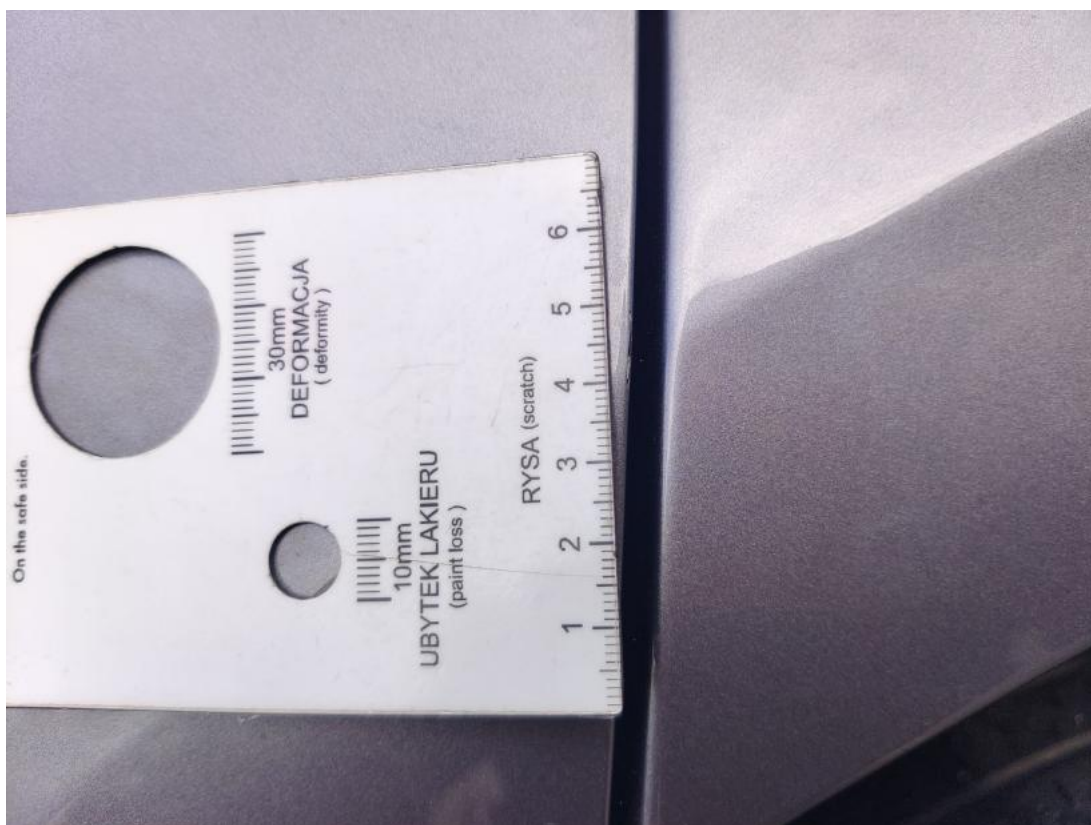
**Fot. 42**

Drzwi tylne L - Rysa/odprysk 1
