## Raport z oględzin pojazdu

| Numer raportu | 06993/8/25-15201 | Data raportu | 29-08-2025 |

| Marka, model | MERCEDES-BENZ eVito 111 ... |
| Numer rejestracyjny | GD8E025 |

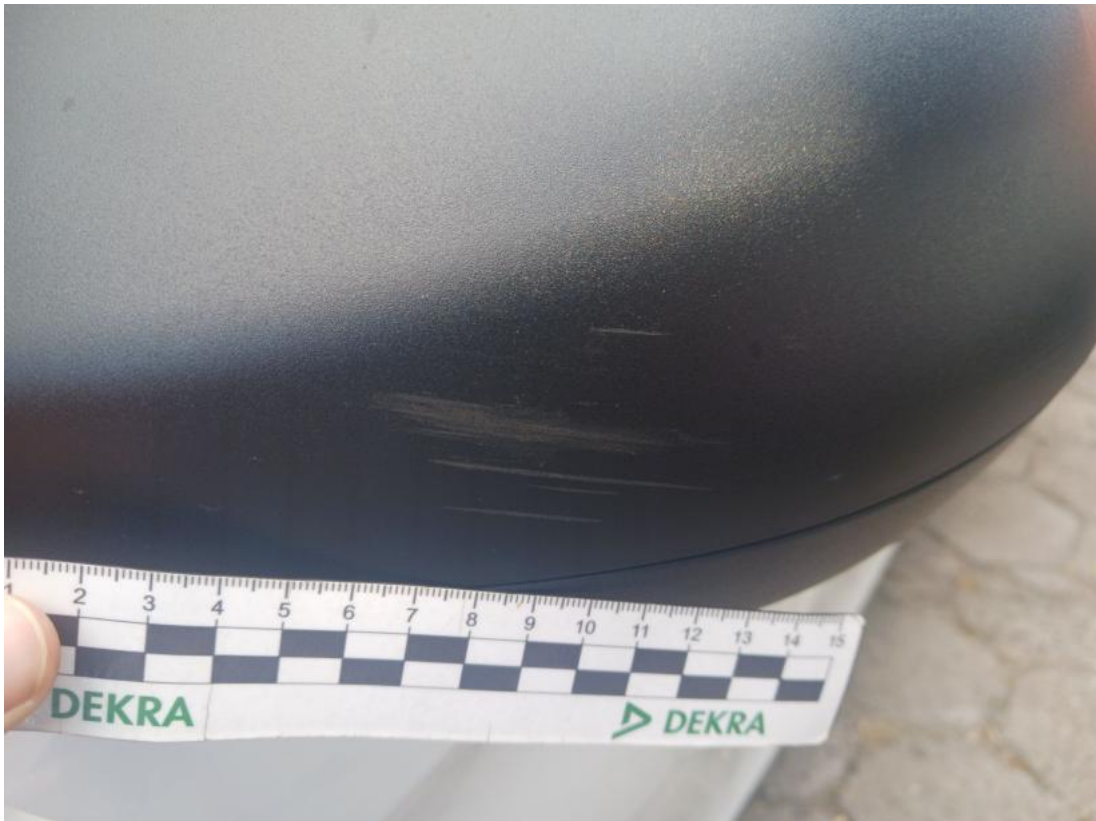
**Fot. 33**

| 3 | Osłona lusterka zewnętrznego L | zarysowanie | | |

Obudowa lusterka zew L - Rysa/odprysk 1

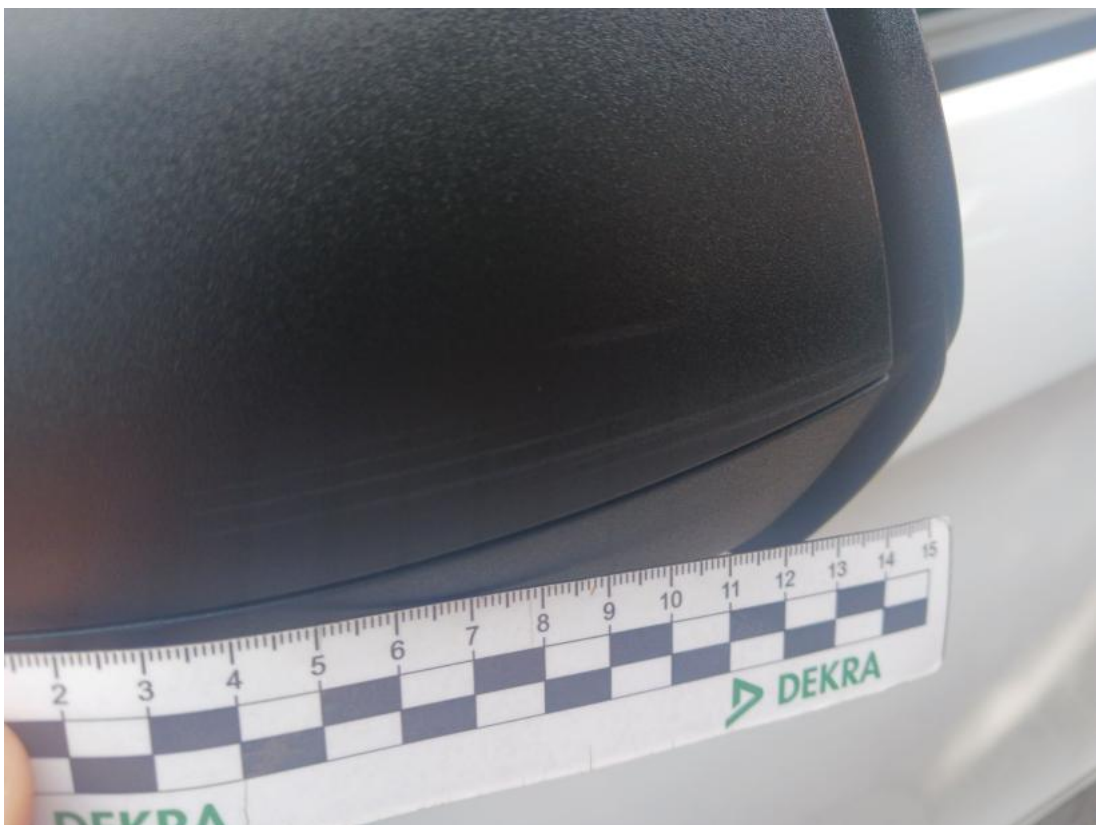
**Fot. 34**

Obudowa lusterka zew L - Rysa/odprysk 2

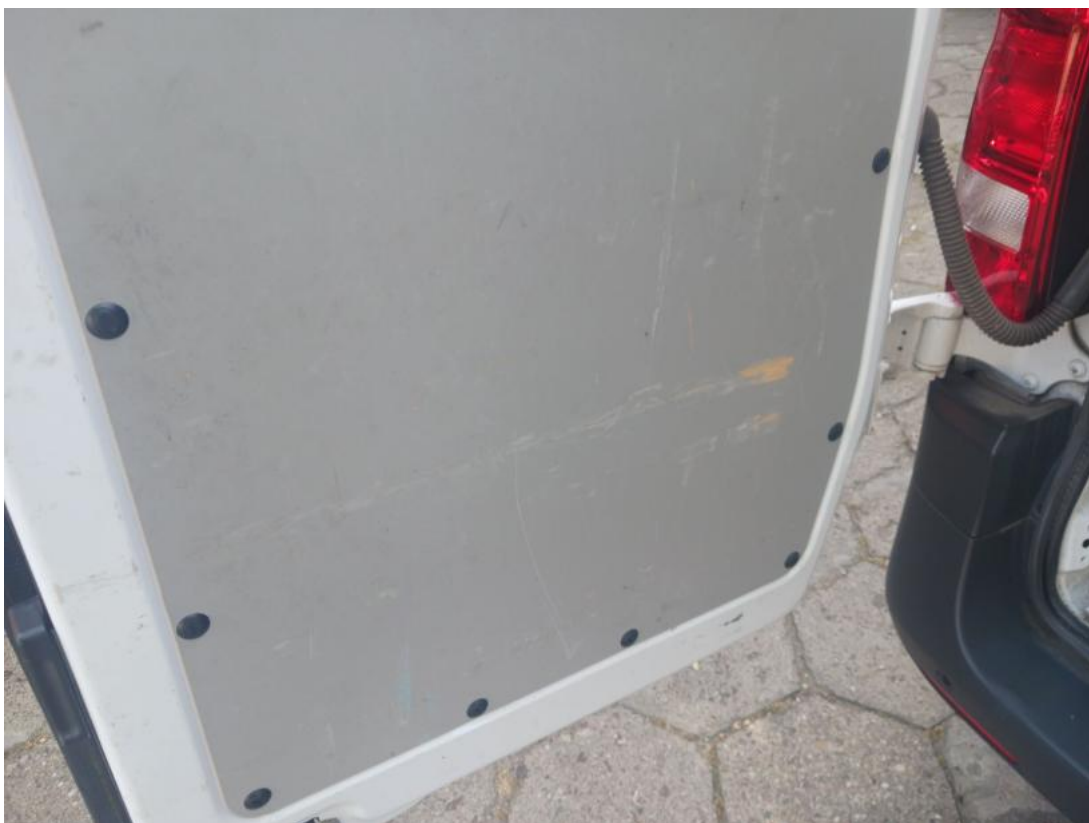
**Fot. 35**

| 5 | Nakładka pokrywy tylnej dół L | zarysowania eksploatacyjne | | |

Drzwi tyłu lewe - Rysa/odprysk 1

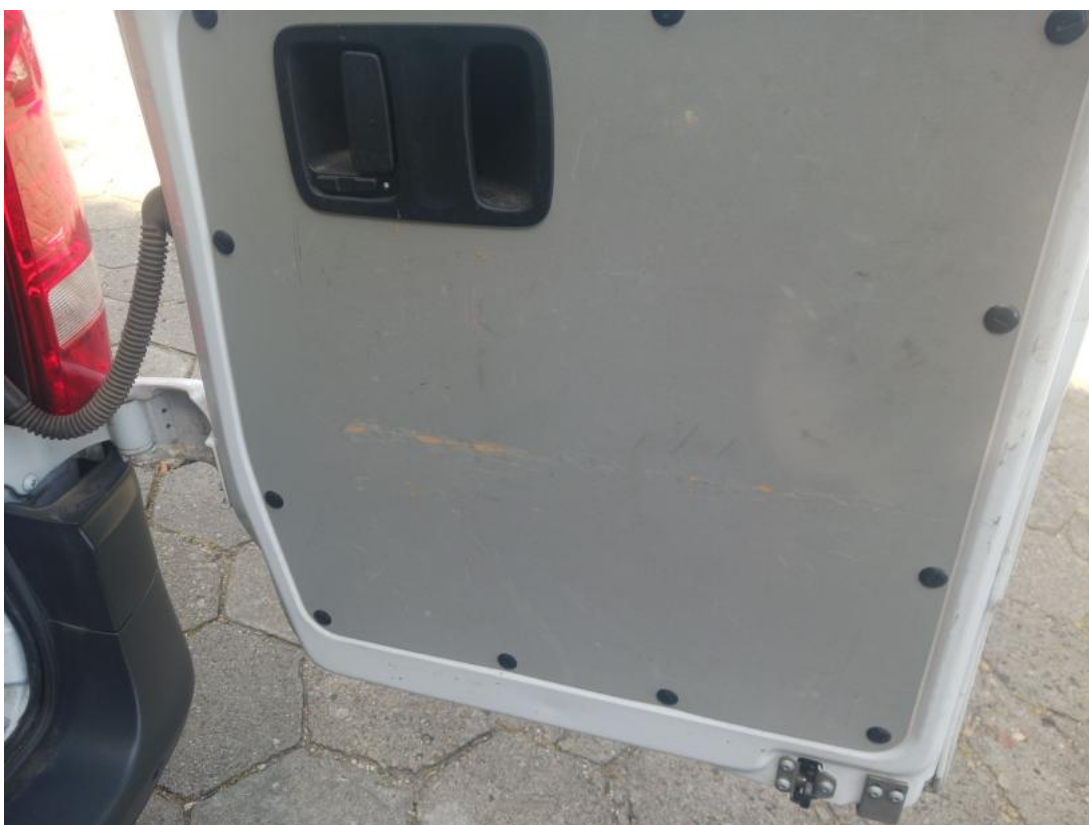
**Fot. 36**

| 6 | Nakładka pokrywy tylnej dół R | zarysowania eksploatacyjne | | |

Drzwi tyłu prawe - Rysa/odprysk 1

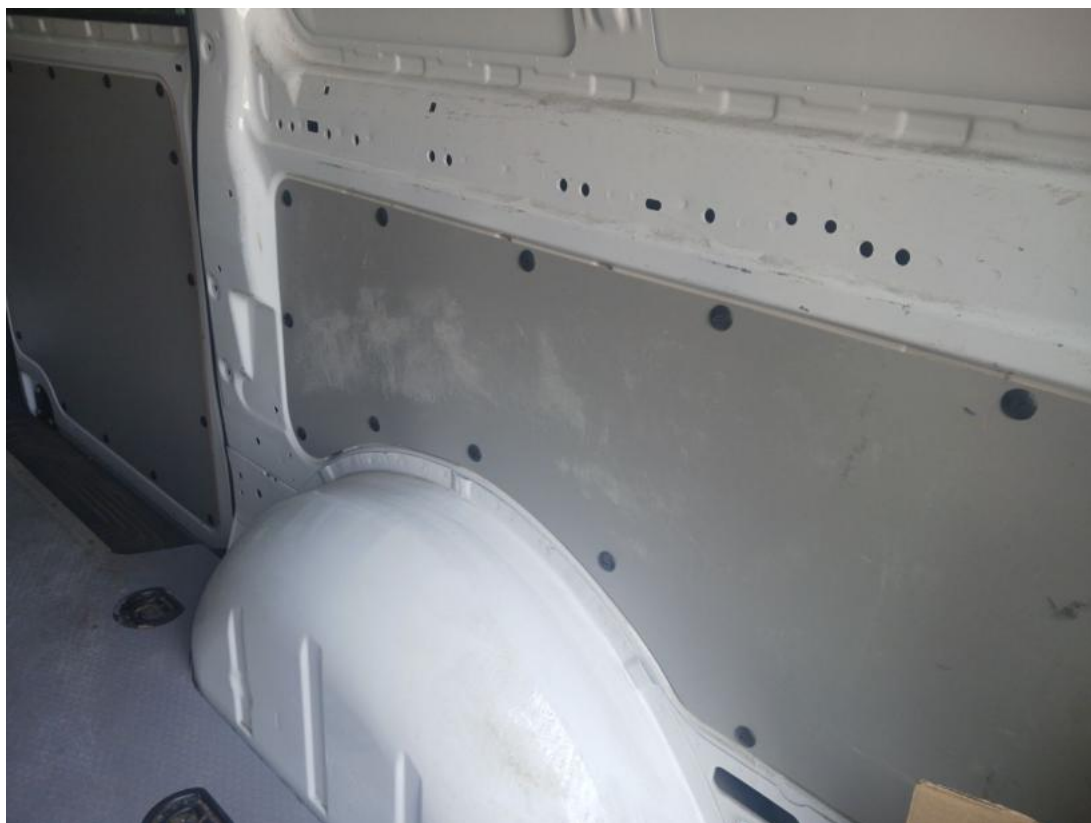
**Fot. 37**

| 4 | Nakładka błotnika tylnego tył dół R | zarysowanie | | |

Ściana prawa - Rysa/odprysk 1
