## Raport z oględzin pojazdu

| Numer raportu | 217258/11/25-11401 | Data raportu | 28-11-2025 |

| Marka, model | MERCEDES-BENZ A Klasa S... |
| Numer rejestracyjny | GD8K602 |

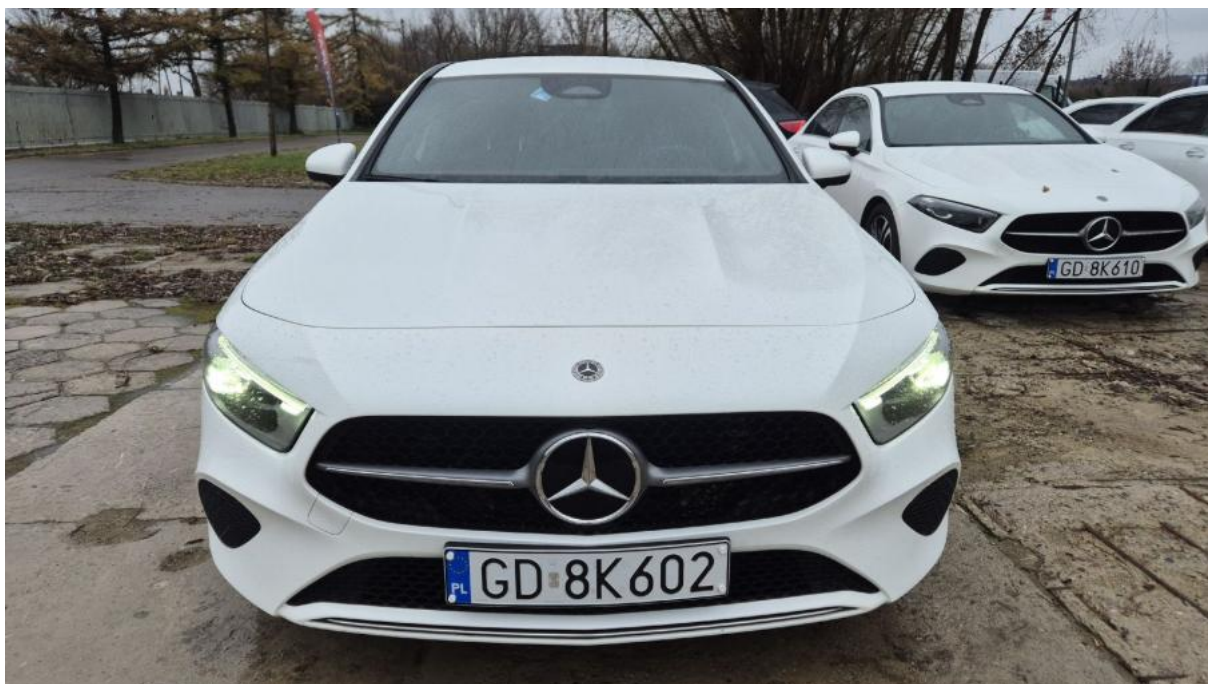
**Fot. 2**

Przód

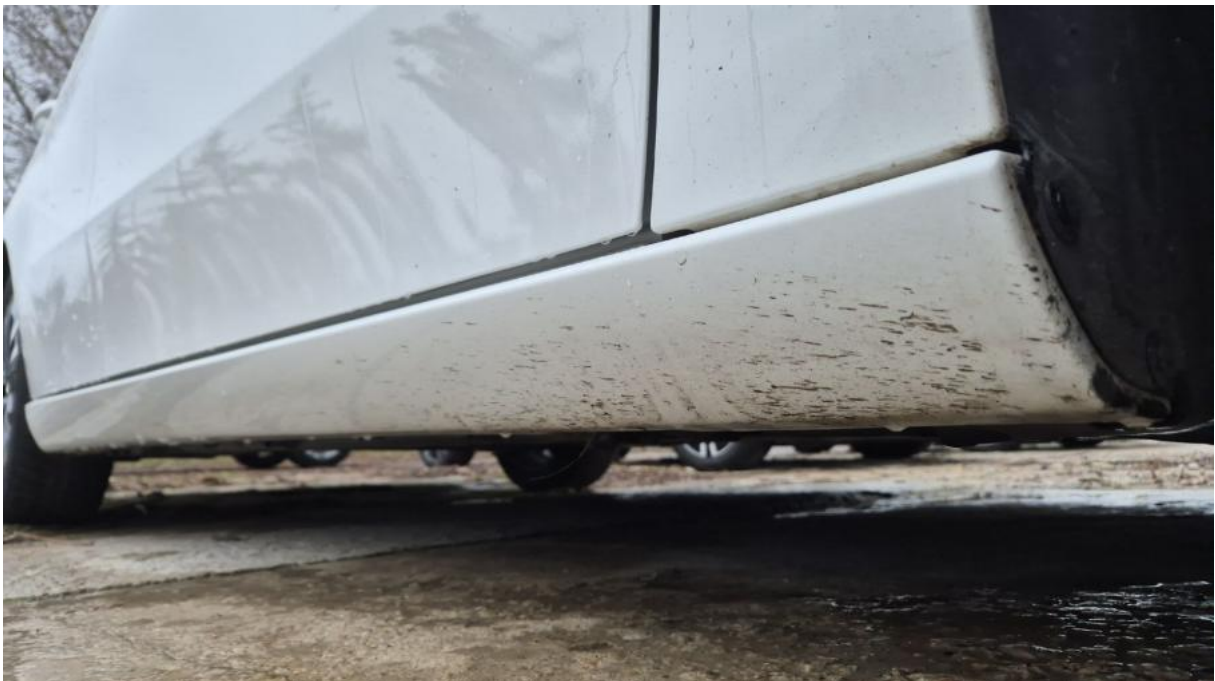
**Fot. 4**

Próg prawy (widok od przodu)

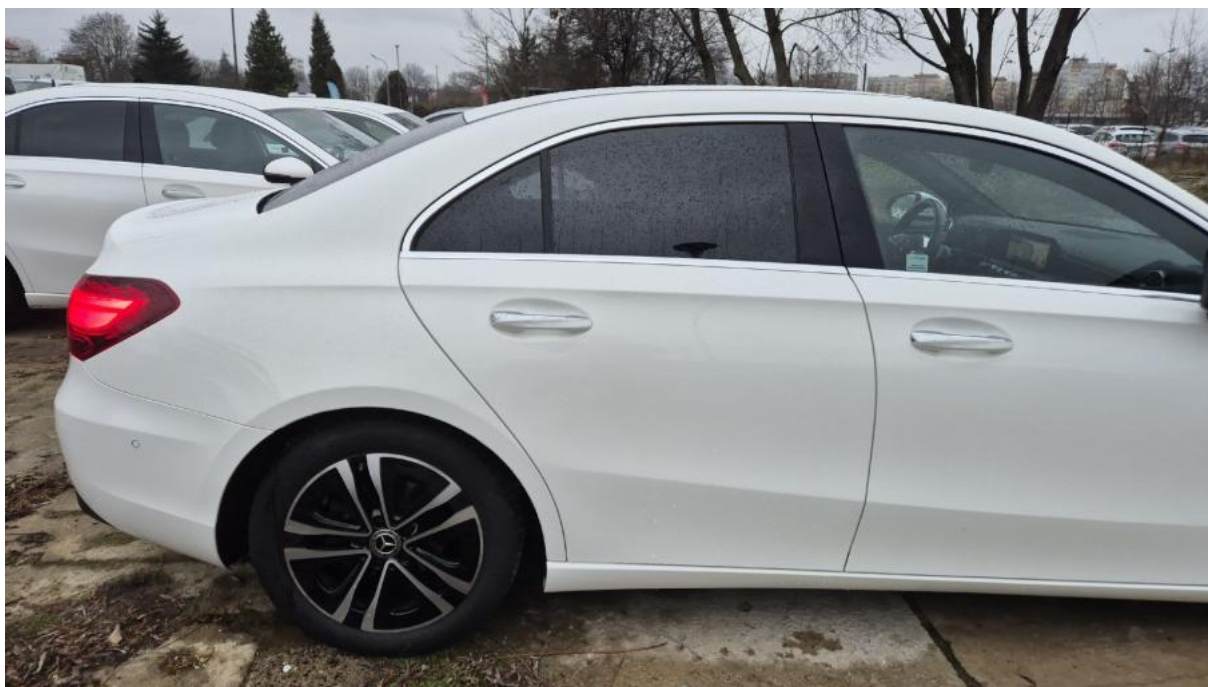
**Fot. 6**

Bok prawy z tyłu

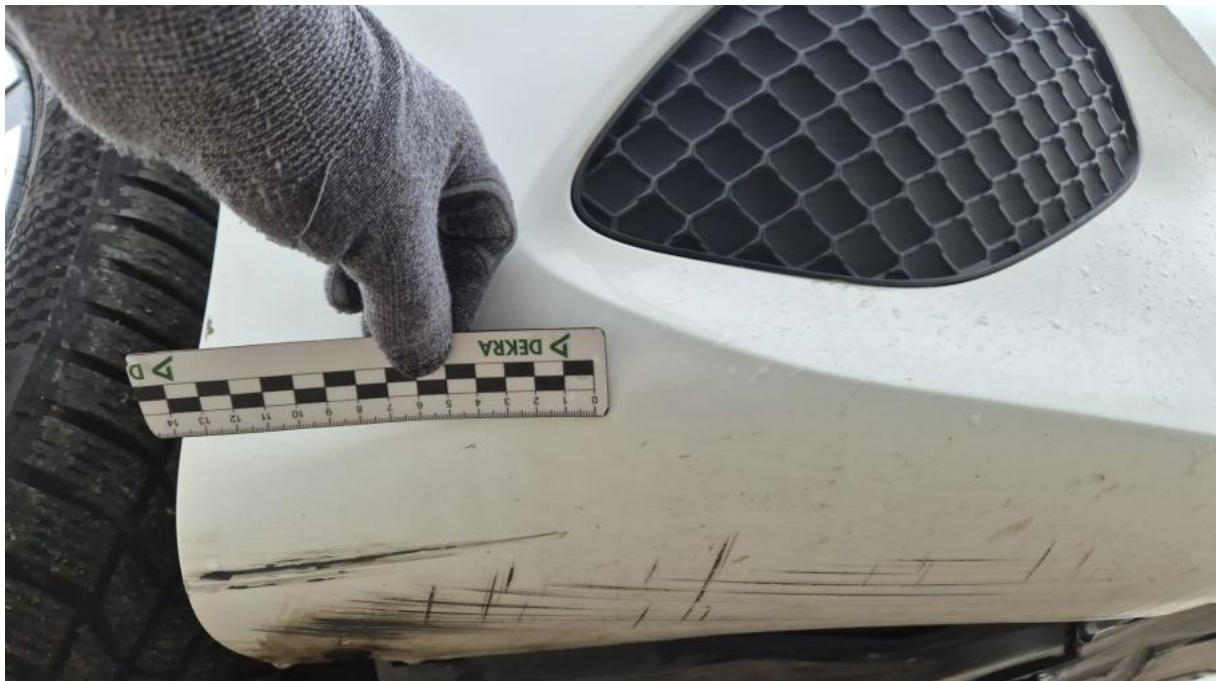
**Fot. 32**

| Poz. | Nazwa pozycji | Opis uszkodzeń | Kwalifik. | Naprawa [rbg] |
|---|---|---|---|---|
| 1 | Okladzina zderzaka przedniego | rysa/odprysk | | |

Zderzak - Rysa/odprysk 1
