## Raport z oględzin pojazdu

| Numer raportu | 217295/12/25-11401 | Data raportu | 02-12-2025 |

| Marka, model | MERCEDES-BENZ A Klasa S... |
| Numer rejestracyjny | GD8K608 |

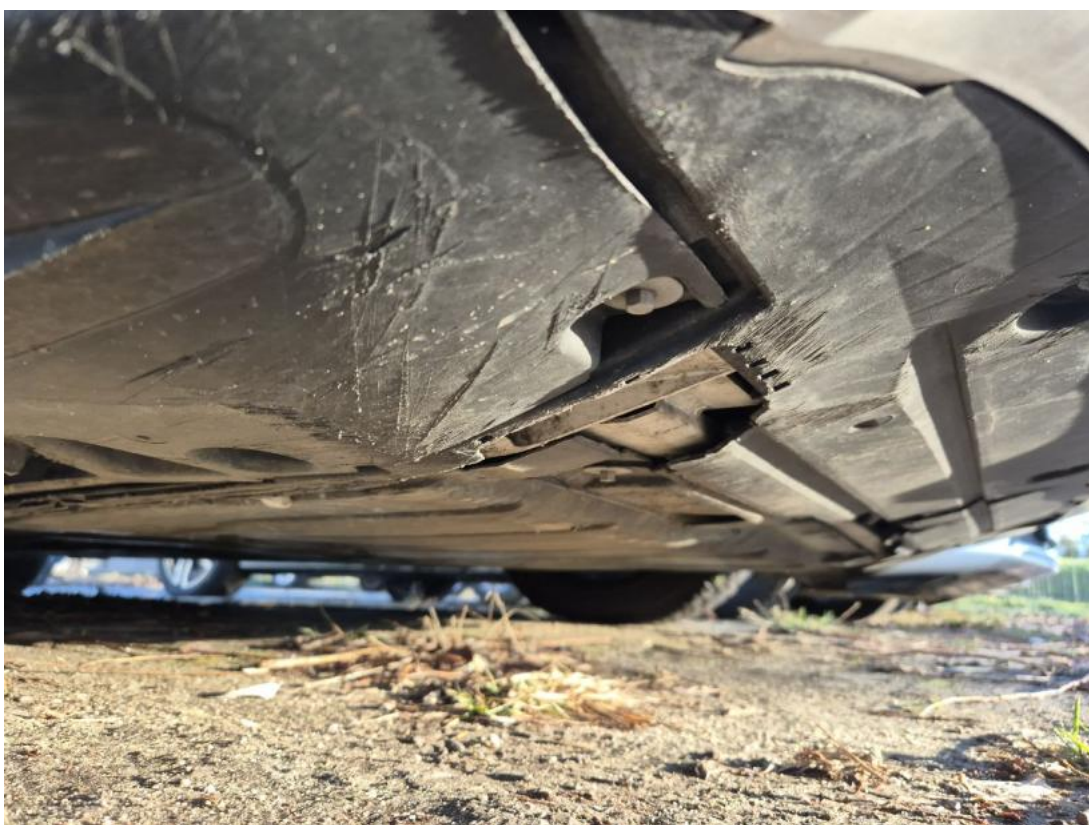
**Fot. 32**  
Ostona dolna silnika - Pęknięcie/rozerwanie 1

| Poz. | Nazwa pozycji | Opis uszkodzeń | Kwalifik. | Naprawa [rbg] |
|---|---|---|---|---|
| 2 | Ośłona silnika | rozerwanie, ubytki materiału | WY | |

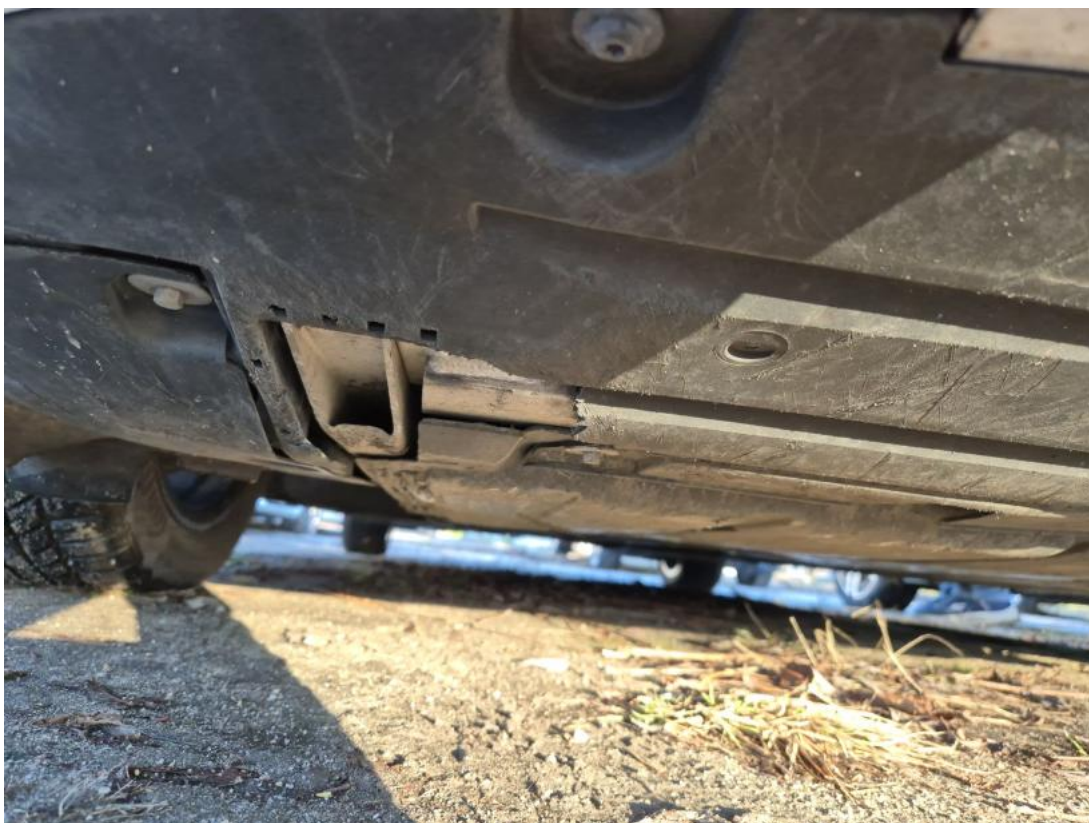
**Fot. 33**

Ostona dolna silnika - Pęknięcie/rozerwanie 2

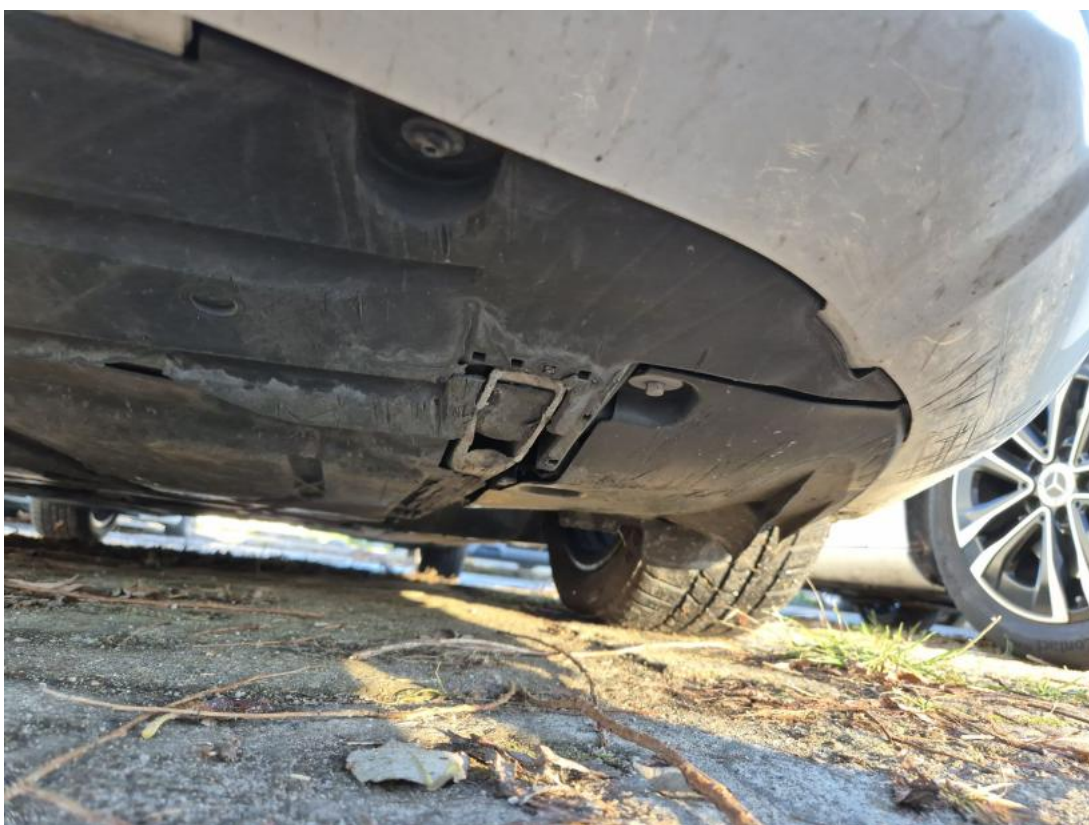
**Fot. 34**

Ostona dolna silnika() - Pęknięcie/rozerwanie 3

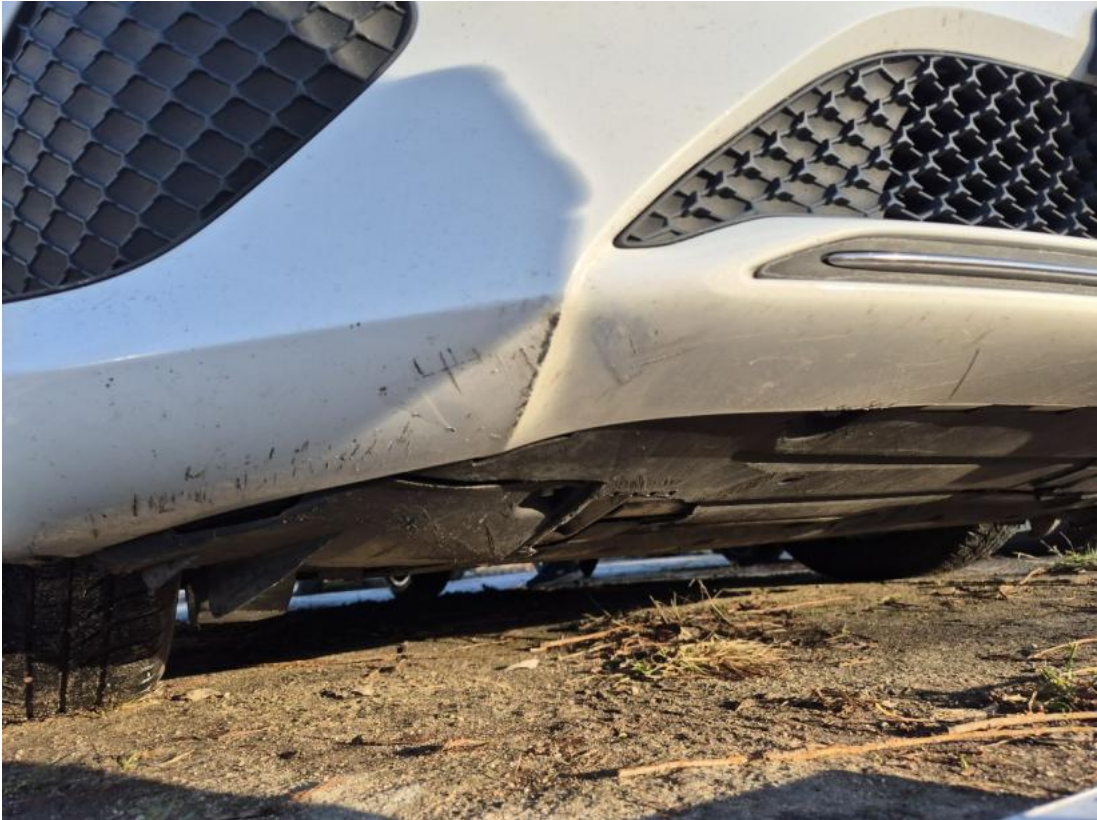
**Fot. 35**

| Poz. | Nazwa pozycji | Opis uszkodzeń | Kwalifik. | Naprawa [rbg] |
|---|---|---|---|---|
| 3 | Okładzina zderzaka przedniego | rysa/odprysk | | |

Zderzak - Rysa/odprysk 1

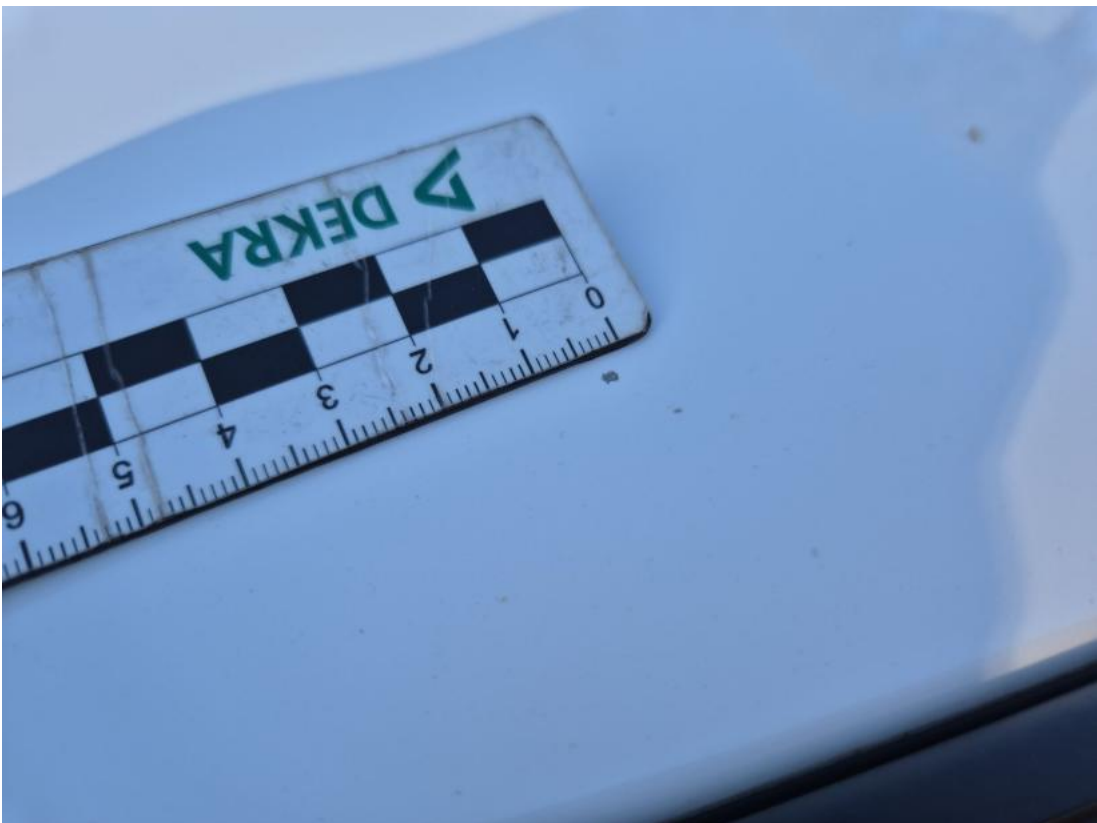
**Fot. 36**

| Poz. | Nazwa pozycji | Opis uszkodzeń | Kwalifik. | Naprawa [rbg] |
|---|---|---|---|---|
| 5 | Dach | rysa/odprysk | | |

Dach - Rysa/odprysk 1
