## Raport z oględzin pojazdu

| Numer raportu | 13006/8/26-15201 | Data raportu | 11-08-2026 |

| Numer identyfikacyjny (VIN) | <b>VVWZZZCDXRW803859</b> |
| Typ, wersja | Golf VIII 2.0 TDI Style |

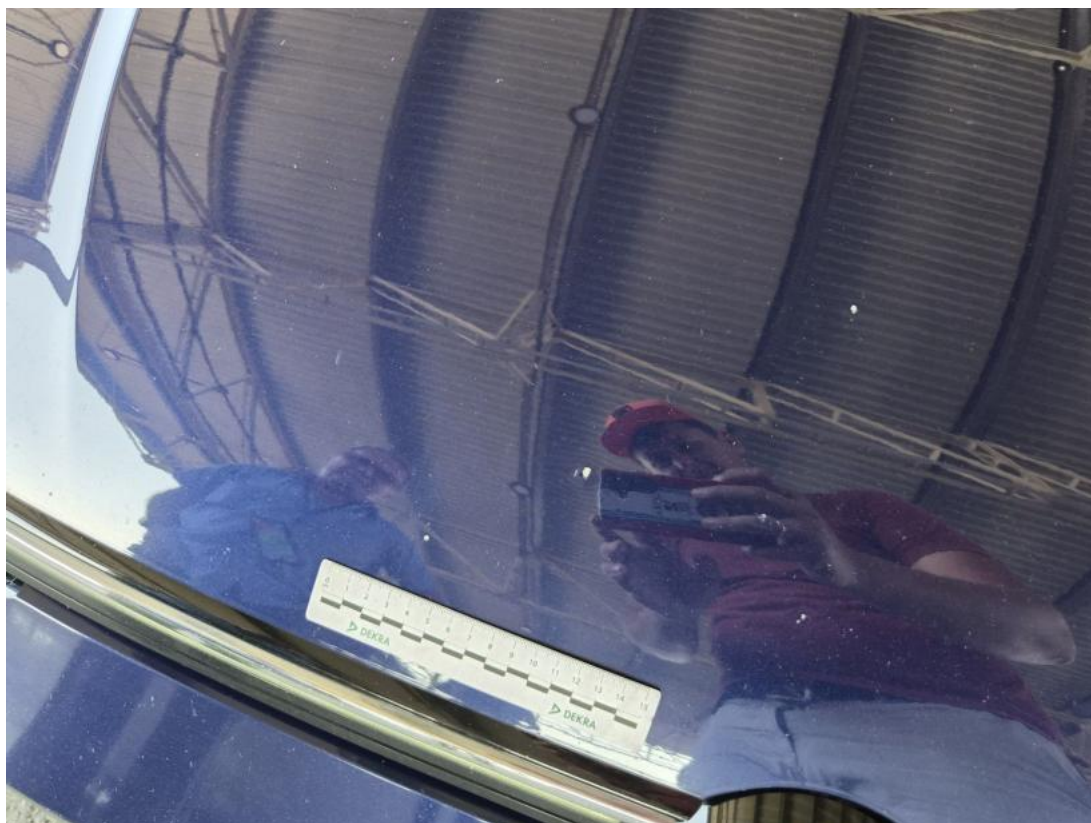
**Fot. 39**

| Poz. | Nazwa pozycji | Opis uszkodzeń | Kwalifik. | Naprawa [rbg] |
|---|---|---|---|---|
| 6 | Pokrywa przednia | odpryski lakieru, wgniecenie | NA | 1 |

Pokrywa komory silnika - Rysa/odprysk 1

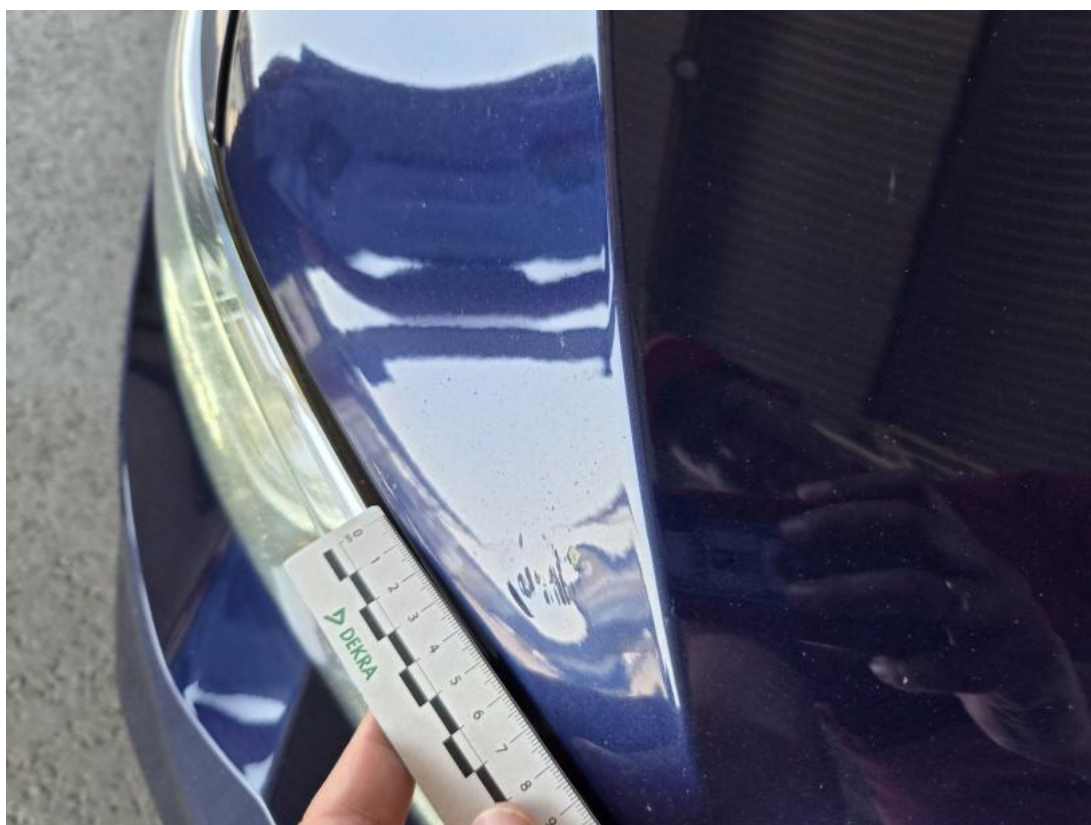
**Fot. 40**

Pokrywa komory silnika - Rysa/odprysk 2

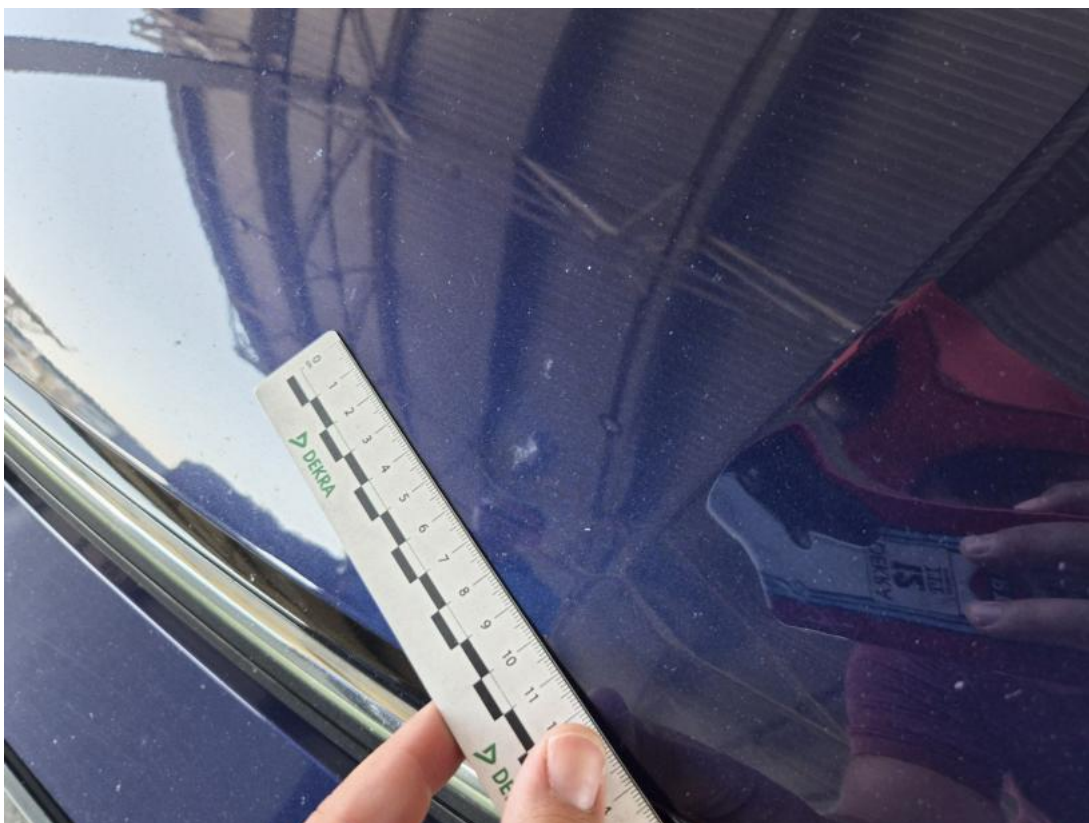
**Fot. 41**

Pokrywa komory silnika - Wgniecenie/odkształcenie 1

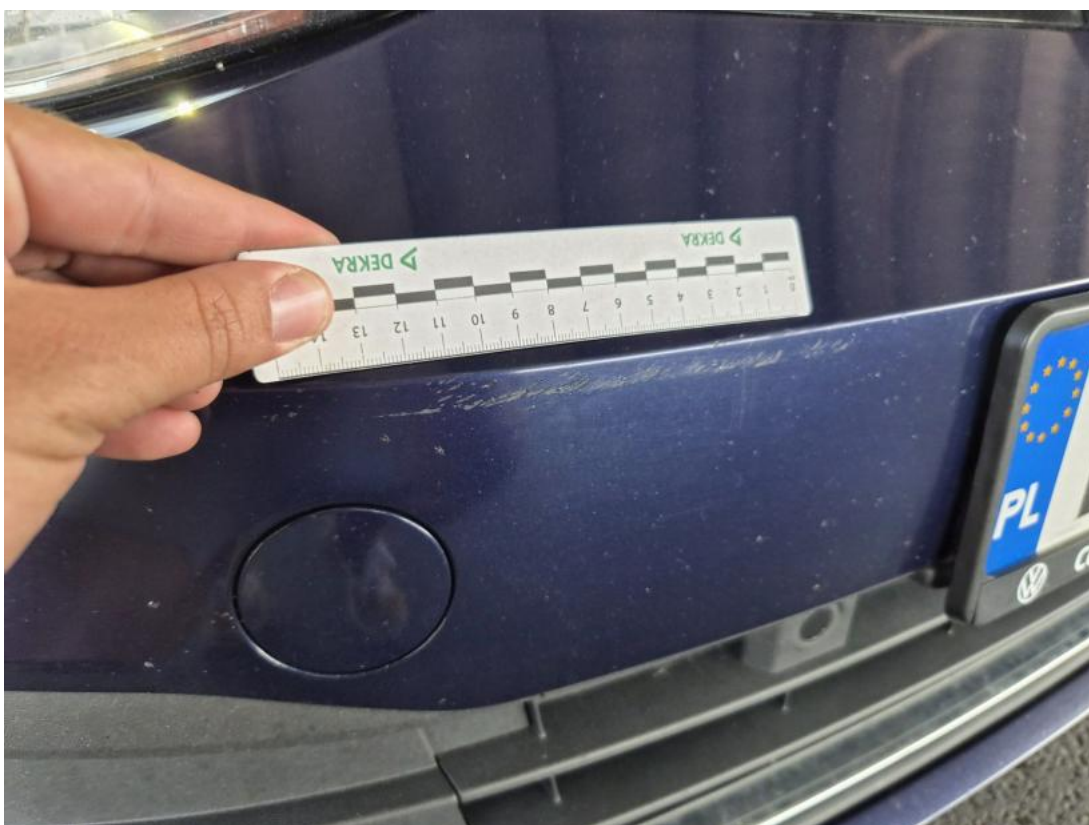
**Fot. 42**

| Poz. | Nazwa pozycji | Opis uszkodzeń | Kwalifik. | Naprawa [rbg] |
|---|---|---|---|---|
| 5 | Okładzina zderzaka przedniego | zarysowanie | NA | |

Zderzak - Rysa/odprysk 1

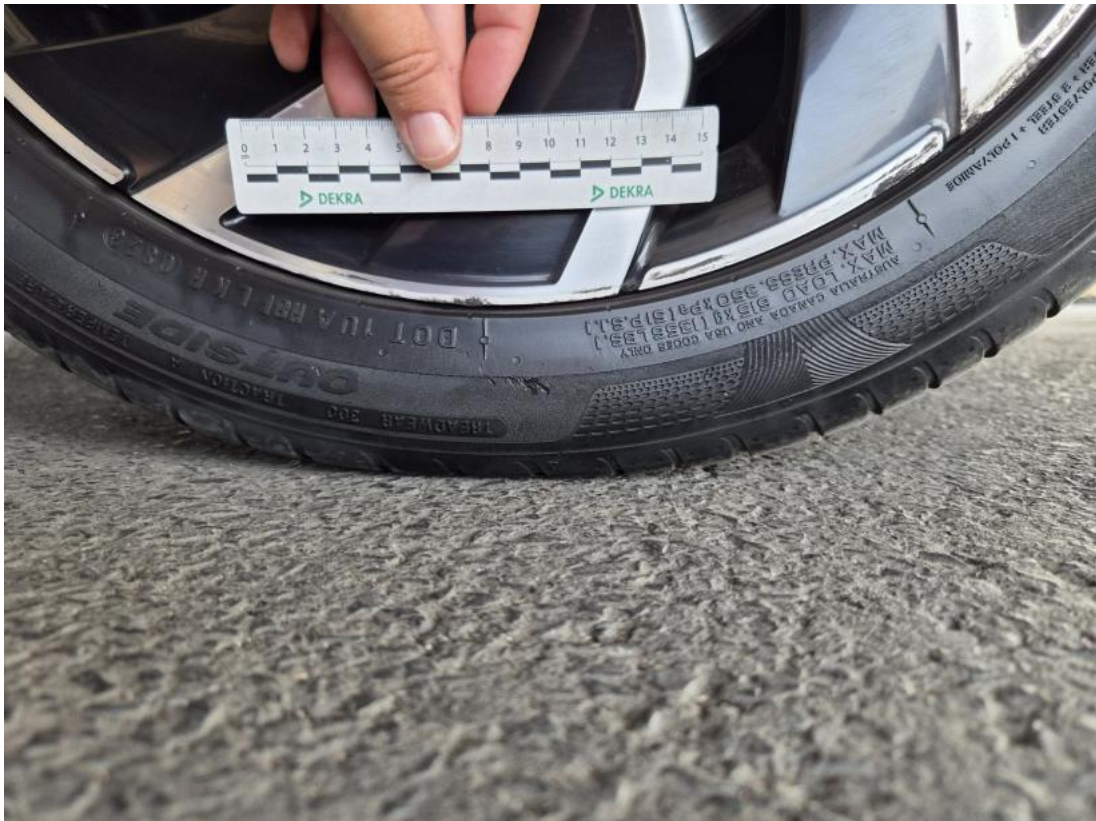
**Fot. 43**

| Poz. | Nazwa pozycji | Opis uszkodzeń | Kwalifik. | Naprawa [rbg] |
|---|---|---|---|---|
| 1 | Tarcza koła aluminiowa przód R | zarysowanie | WY | 0.5 |

Felga aluminiowa przednia P - Rysa/odprysk 1

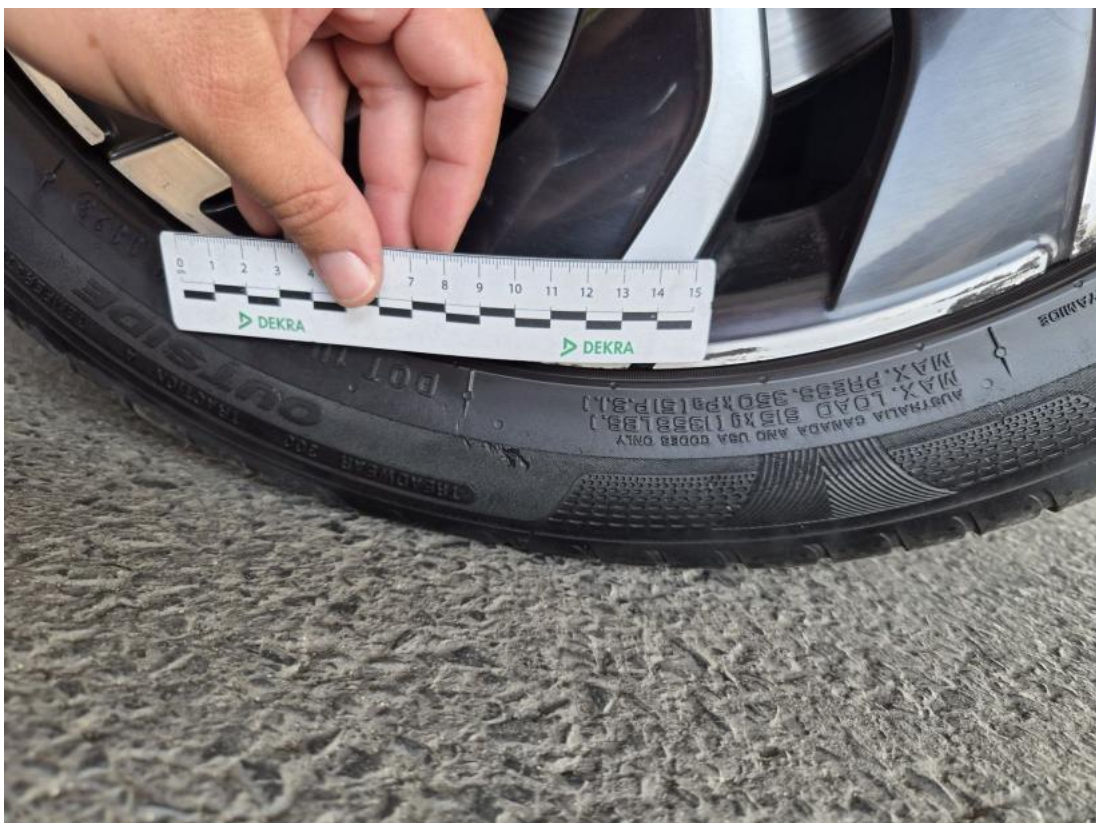
**Fot. 44**

| Poz. | Nazwa pozycji | Opis uszkodzeń | Kwalifik. | Naprawa [rbg] |
|---|---|---|---|---|
| 4 | Opona 225 / 45 / R / 17W 0.0mm VR | pęknięcie/rozerwanie | WY | |

Opona przednia P - Pęknięcie/rozerwanie 1

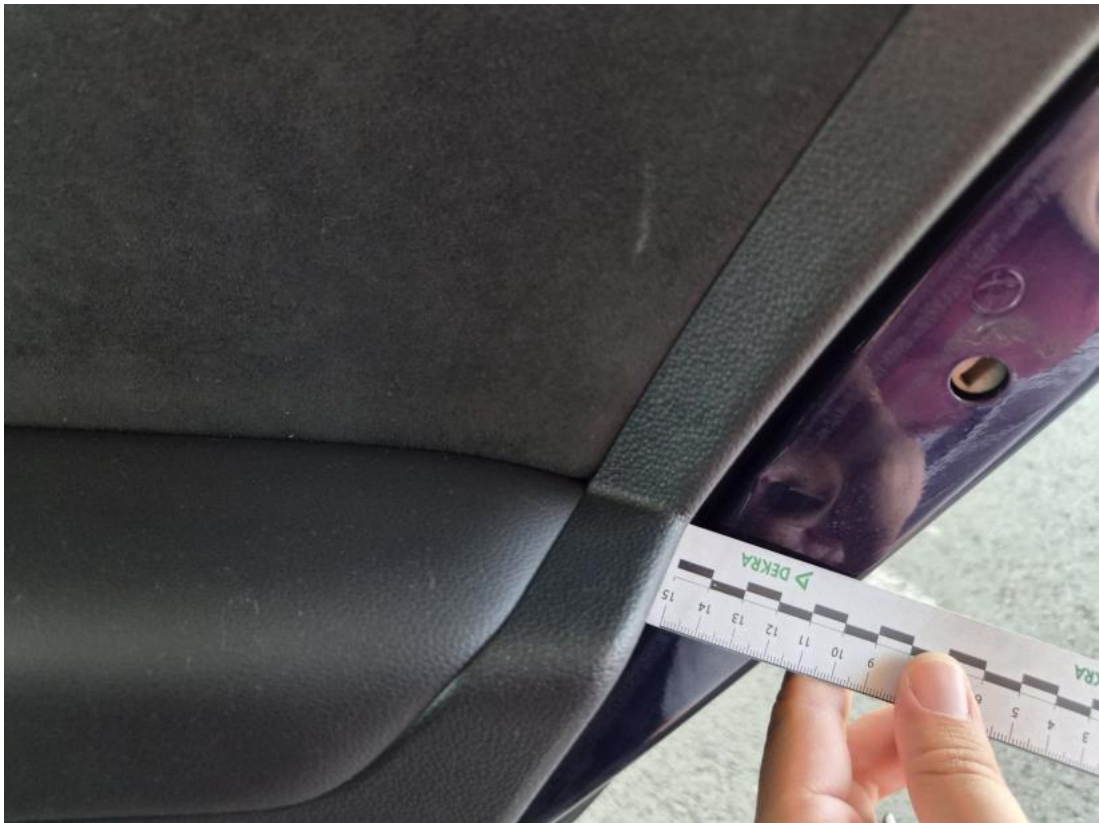
**Fot. 45**

| Poz. | Nazwa pozycji | Opis uszkodzeń | Kwalifik. | Naprawa [rbg] |
|---|---|---|---|---|
| 11 | Drzwi tylne (nieuzbrojone) R | wgniecenie | | |

Drzwi tylne P - Wgniecenie/odkształcenie 1

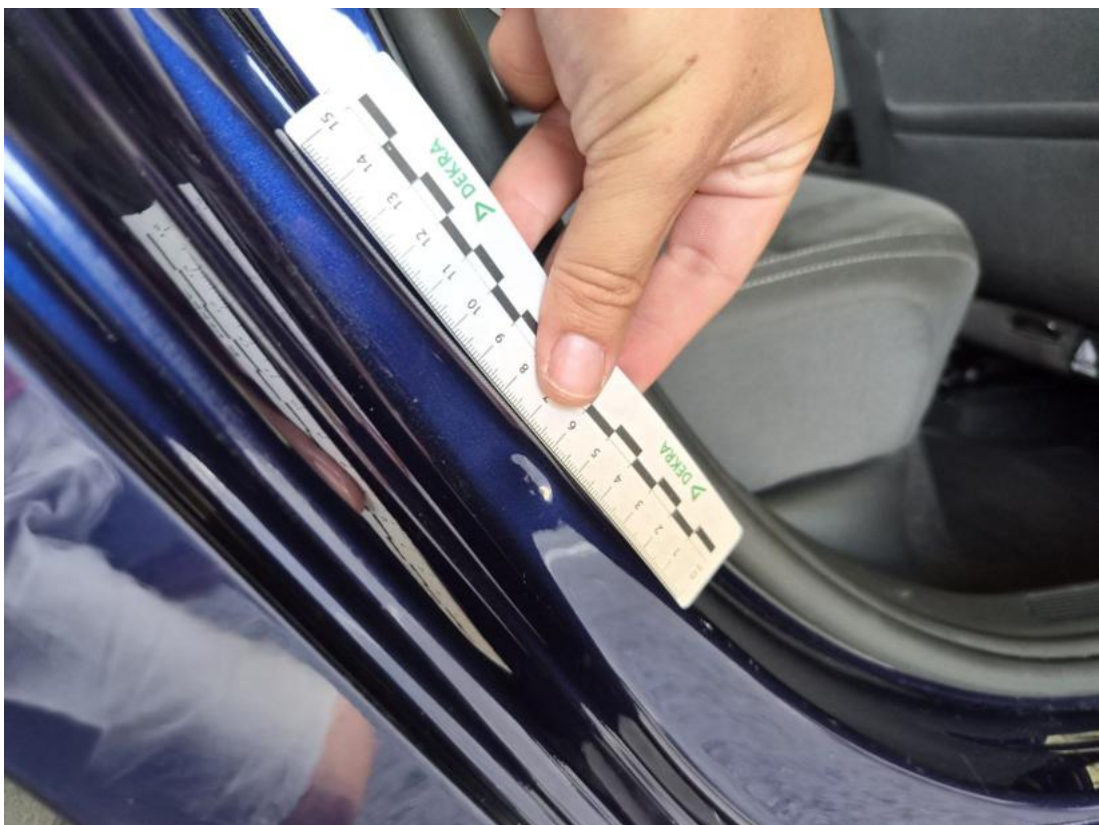
**Fot. 46**

| Poz. | Nazwa pozycji | Opis uszkodzeń | Kwalifik. | Naprawa [rbg] |
|---|---|---|---|---|
| 12 | Błotnik tylny R | wgniecenie | | |

Błotnik tylny P / Ściana boczna P - Wgniecenie/odkształcenie 1

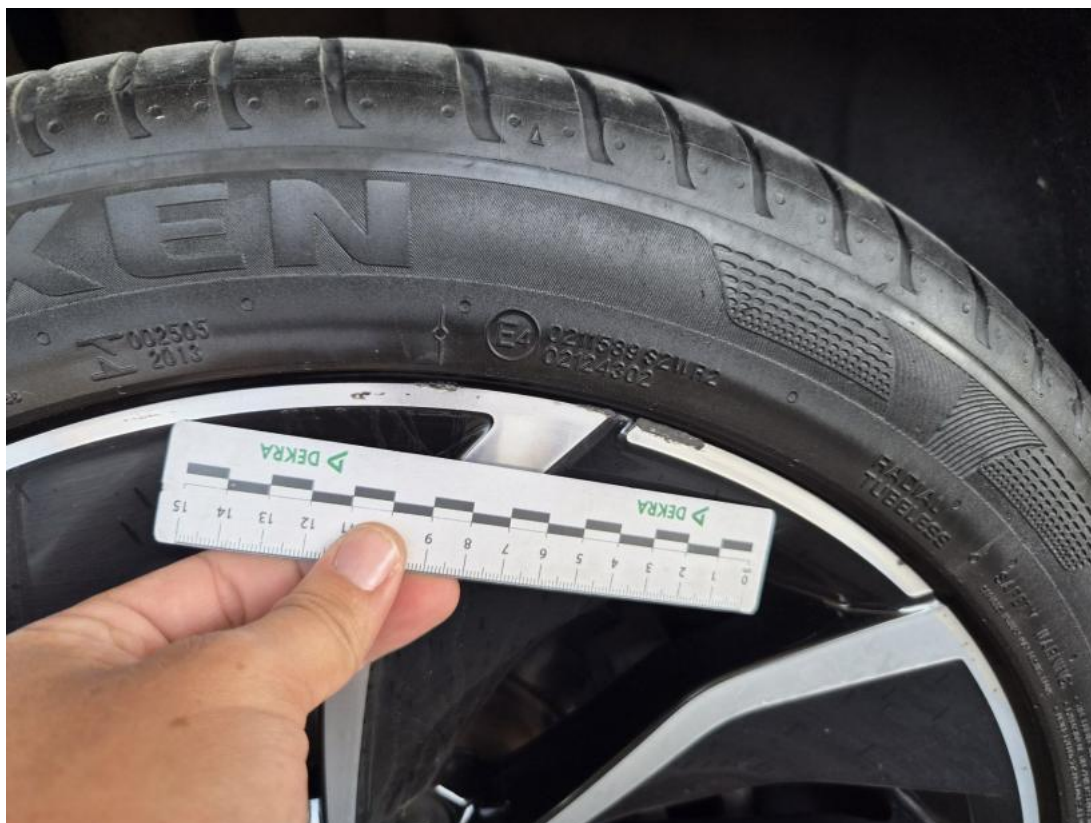
**Fot. 47**

| Poz. | Nazwa pozycji | Opis uszkodzeń | Kwalifik. | Naprawa [rbg] |
|---|---|---|---|---|
| 2 | Tarcza koła aluminiowa tył R | zarysowanie | WY | 0.5 |

Felga aluminiowa tylna P - Rysa/odprysk 1

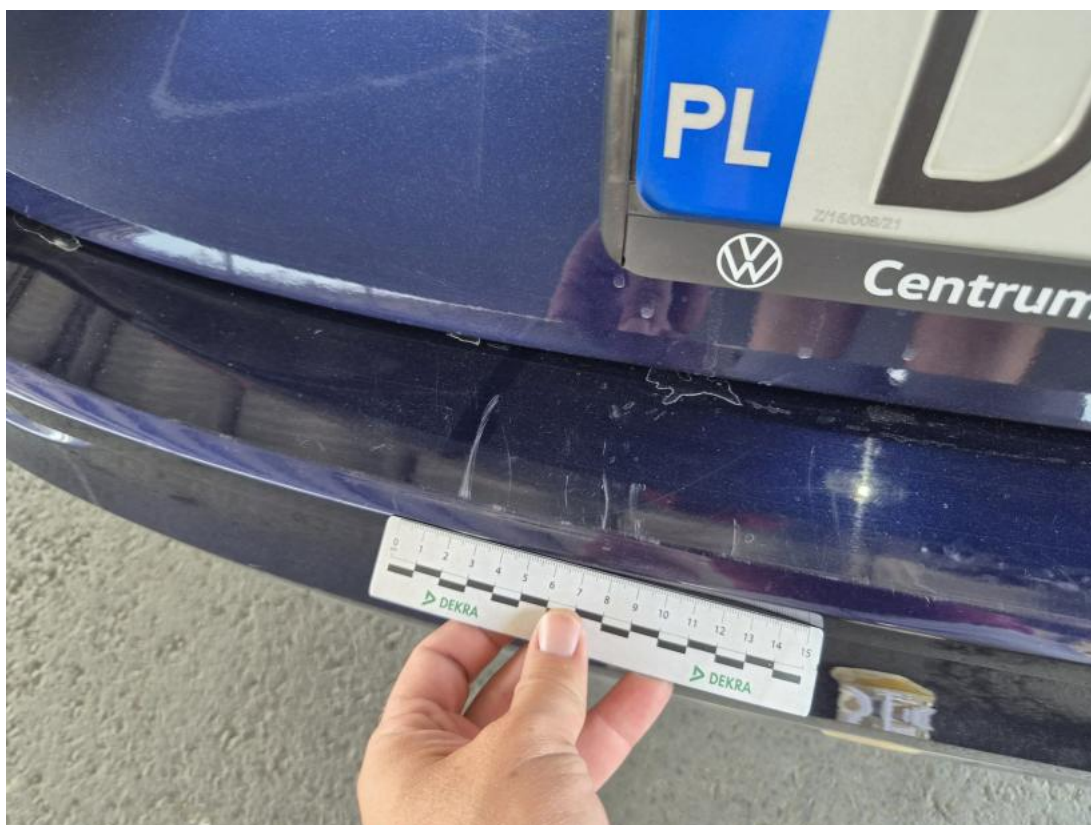
**Fot. 48**

| Poz. | Nazwa pozycji | Opis uszkodzeń | Kwalifik. | Naprawa [rbg] |
|---|---|---|---|---|
| 8 | Okładzina zderzaka tylnego | zarysowanie | NA | |

Zderzak tylny - Rysa/odprysk 1

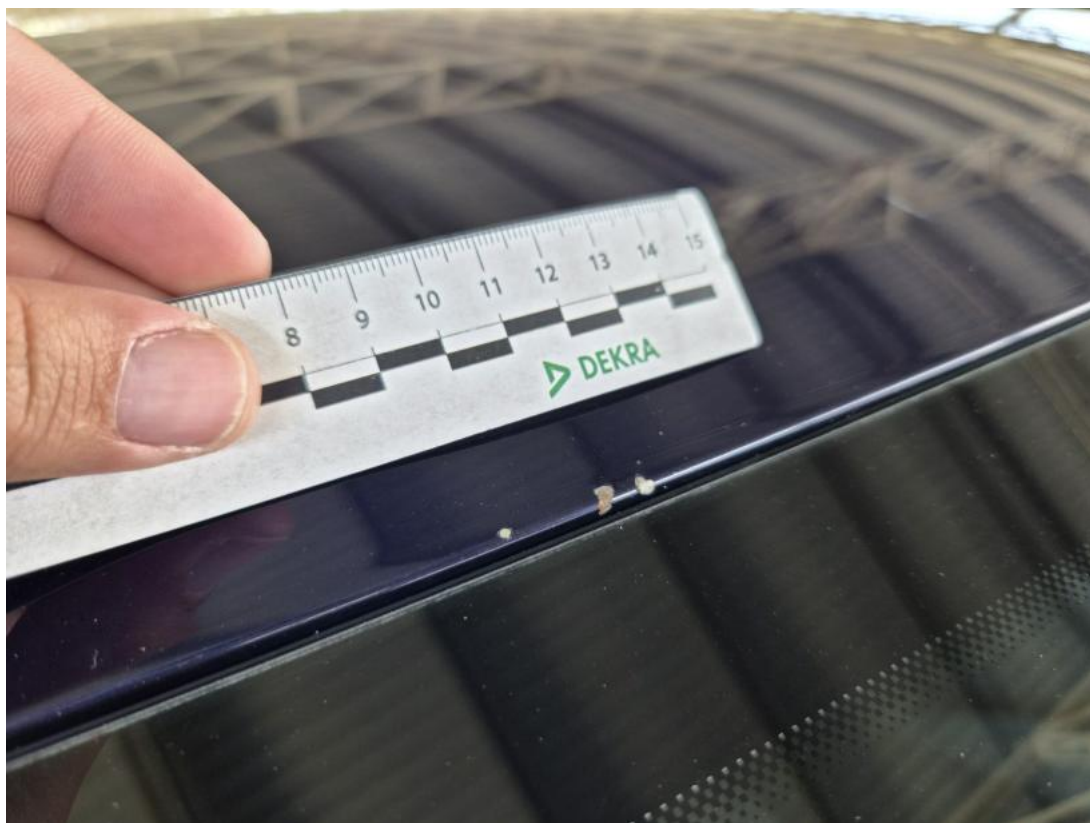
**Fot. 49**

| Poz. | Nazwa pozycji | Opis uszkodzeń | Kwalifik. | Naprawa [rbg] |
|---|---|---|---|---|
| 7 | Dach | odpryski lakieru, wgniecenie | NA | 1.2 |

Dach - Rysa/odprysk 1

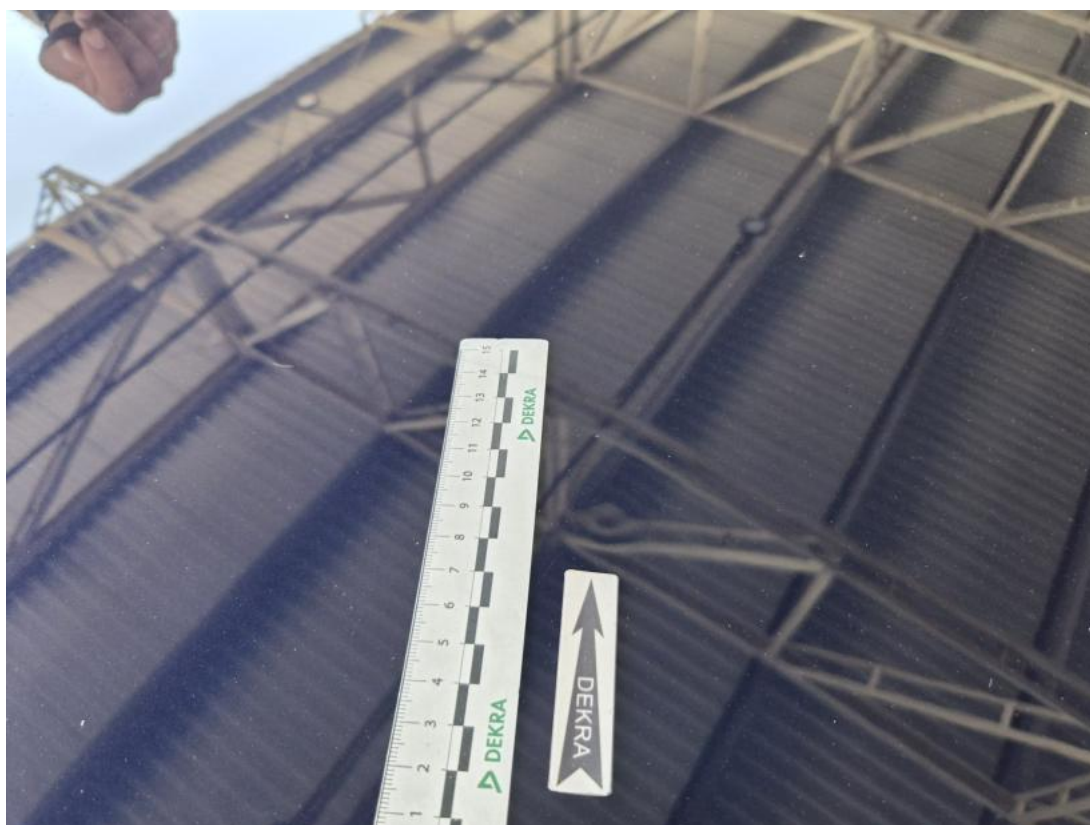
**Fot. 50**

Dach - Wgniecenie/odkształcenie 1

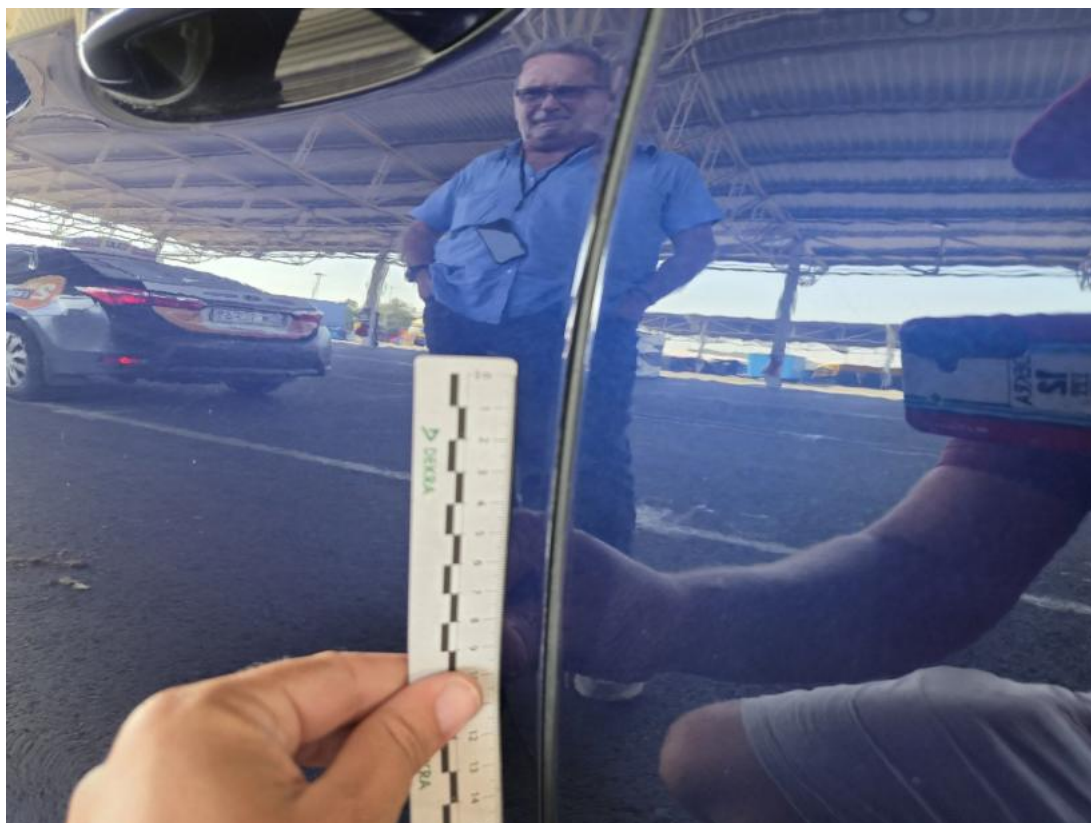
**Fot. 51**

| Poz. | Nazwa pozycji | Opis uszkodzeń | Kwalifik. | Naprawa [rbg] |
|---|---|---|---|---|
| 9 | Drzwi przednie (nieuzbrojone) L | odpryski lakieru | | |

Drzwi przed L - Rysa/odprysk 1

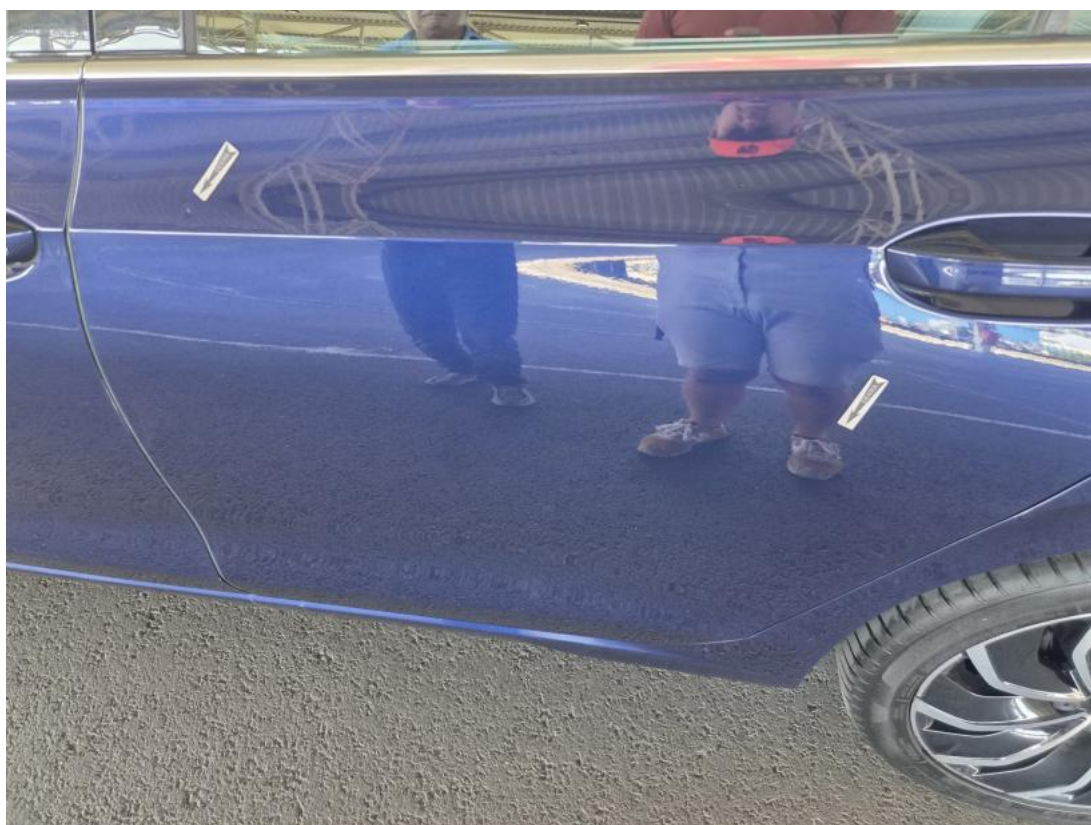
**Fot. 52**

| Poz. | Nazwa pozycji | Opis uszkodzeń | Kwalifik. | Naprawa [rbg] |
|---|---|---|---|---|
| 10 | Drzwi tylne (nieuzbrojone) L | wgniecenie | | |

Drzwi tylne L - Wgniecenie/odkształcenie 1

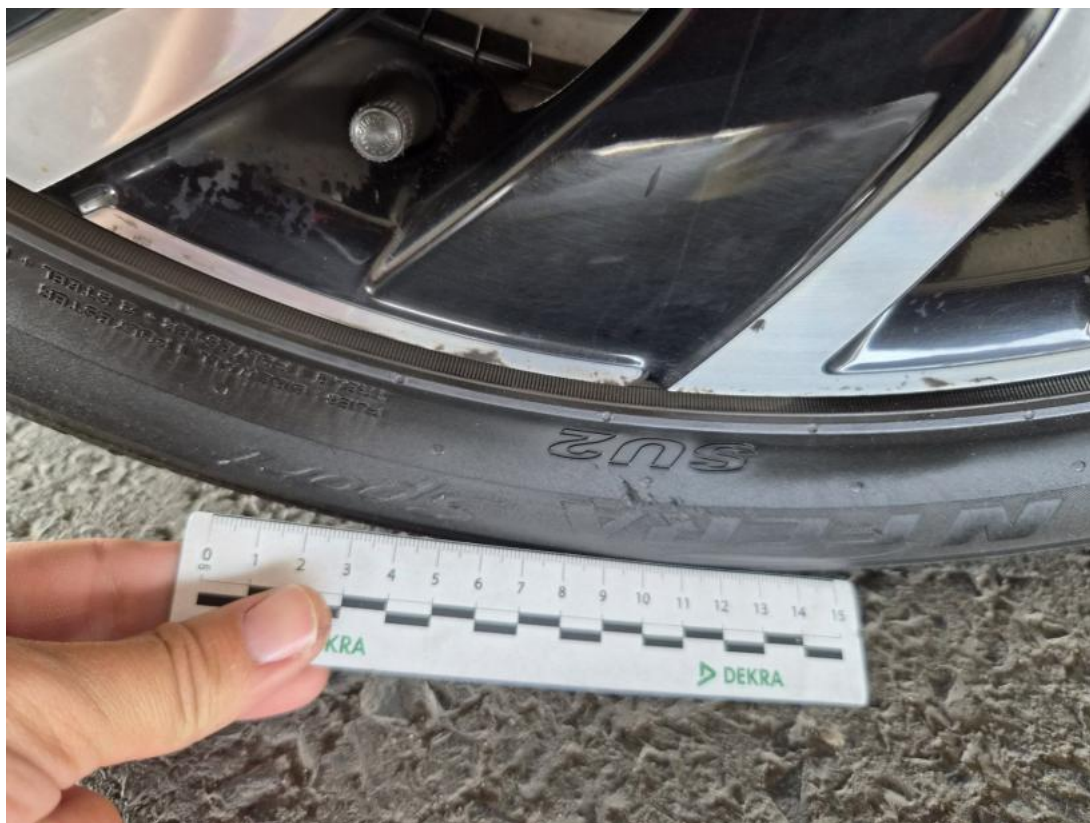
**Fot. 53**

| Poz. | Nazwa pozycji | Opis uszkodzeń | Kwalifik. | Naprawa [rbg] |
|---|---|---|---|---|
| 3 | Opona 225 / 45 / R / 17W 0.0mm VL | pęknięcie/rozerwanie | WY | |

Opona przednia L - Pęknięcie/rozerwanie 1

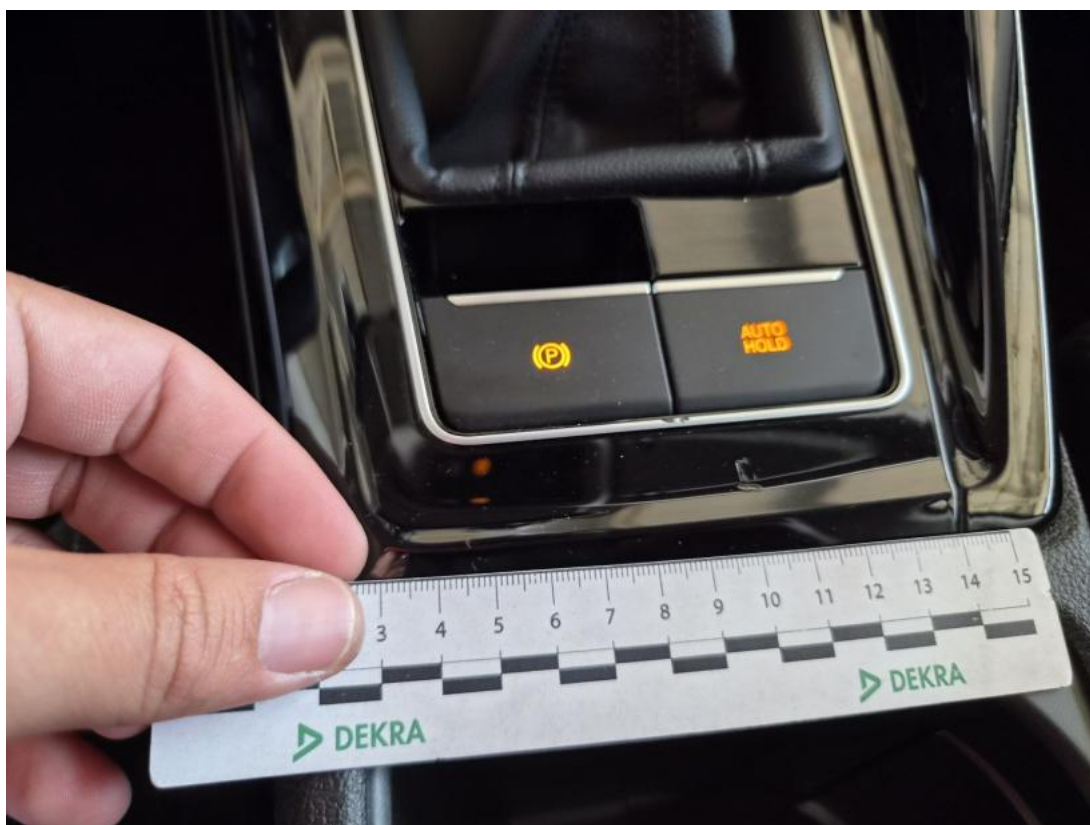
**Fot. 54**

| Poz. | Nazwa pozycji | Opis uszkodzeń | Kwalifik. | Naprawa [rbg] |
|---|---|---|---|---|
| 13 | Nakładka konsoli środkowej | zarysowanie | | |

Konsola tunelu śr. - Rysa/odprysk 1

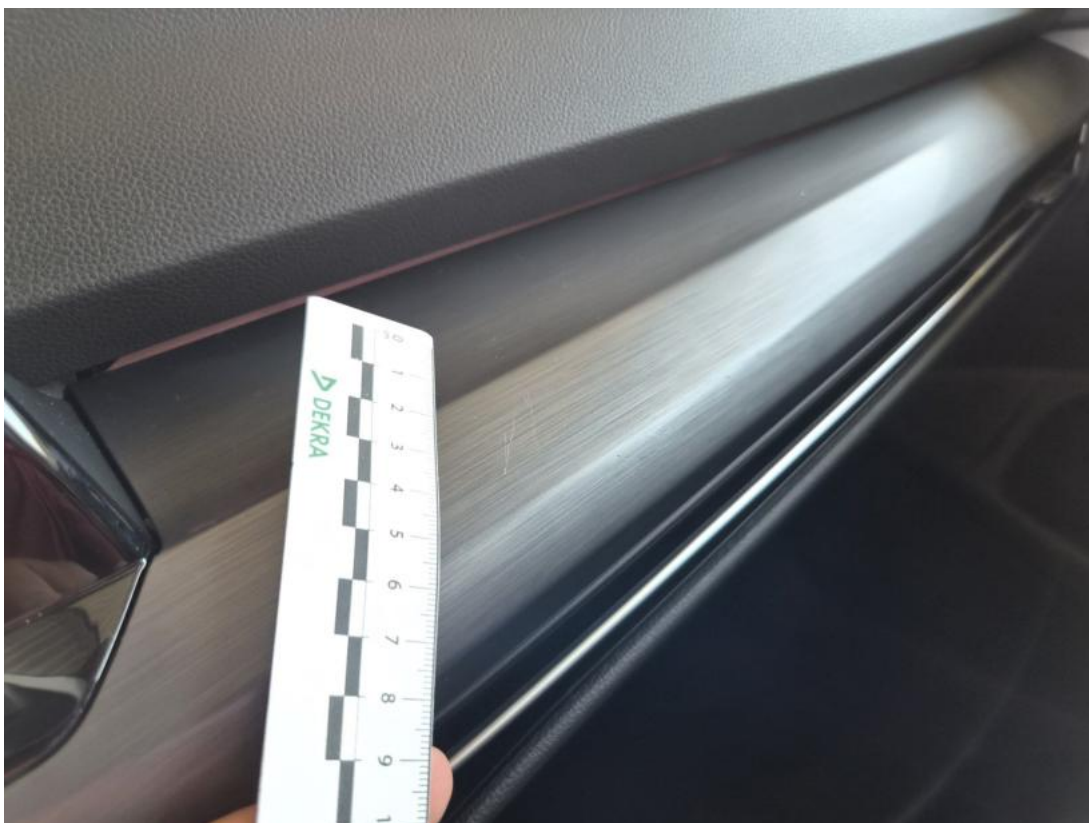
**Fot. 55**

| Poz. | Nazwa pozycji | Opis uszkodzeń | Kwalifik. | Naprawa [rbg] |
|---|---|---|---|---|
| 14 | Listwa deski rozdzielczej R | zarysowanie | | |

Listwy deski rozdzielczej - Rysa/odprysk 1

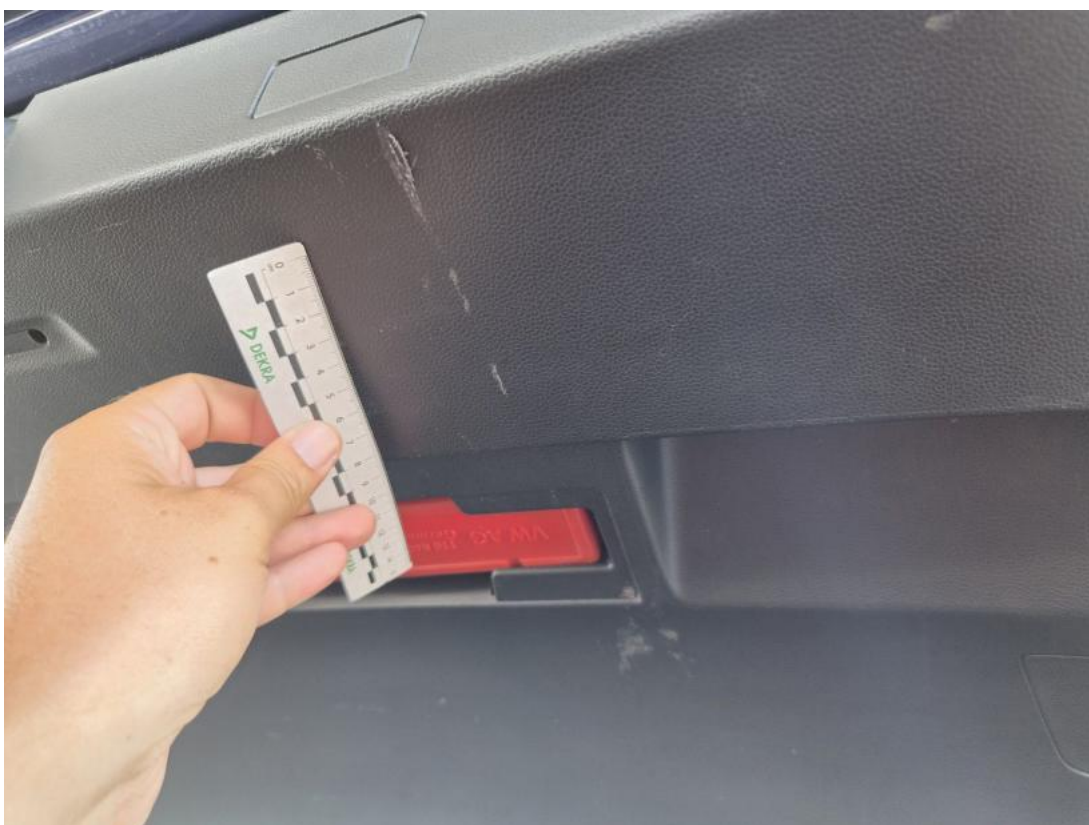
**Fot. 56**

| Poz. | Nazwa pozycji | Opis uszkodzeń | Kwalifik. | Naprawa [rbg] |
|---|---|---|---|---|
| 15 | Nakładka pokrywy tylnej dół | zarysowanie | | |

Wykładzina pokrywy tylnej - Rysa/odprysk 1
