## Raport z oględzin pojazdu

| Numer raportu | 220179/8/26-11401 | Data raportu | 07-08-2026 |

| Marka, model | MAZDA 6 Kombi 18-24 |
| Numer rejestracyjny | EL4FE75 |

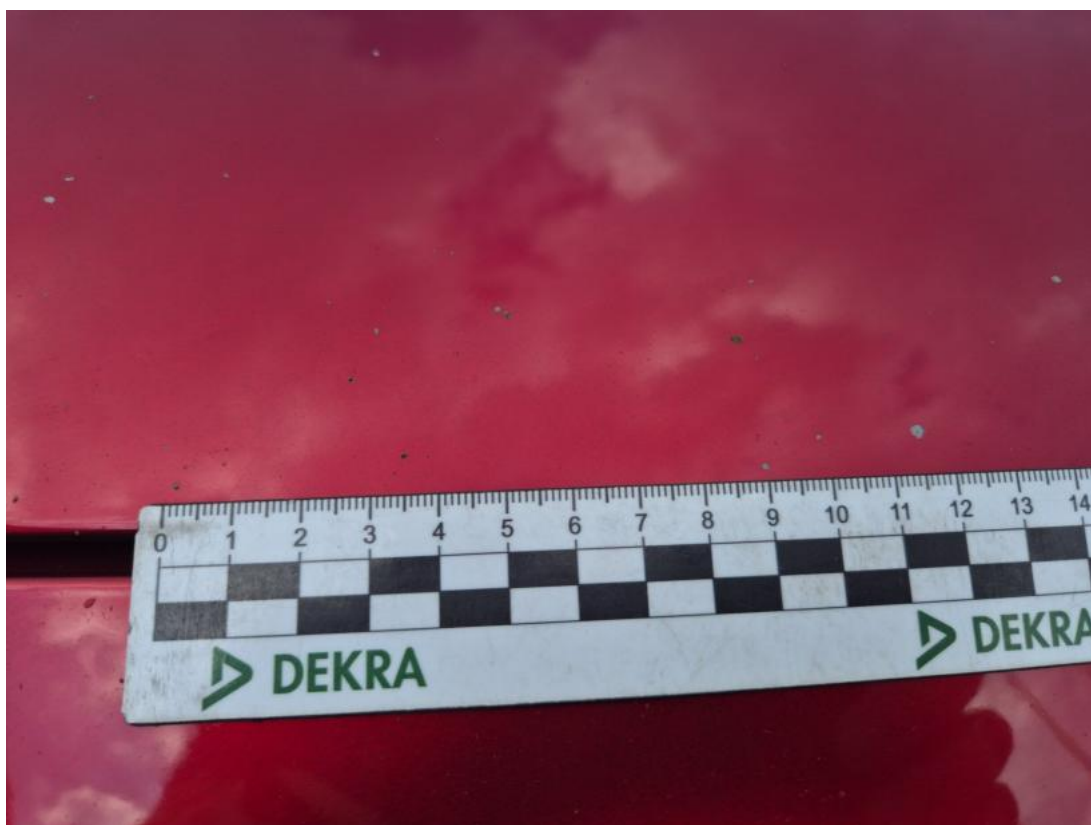
| Poz. | Nazwa pozycji | Opis uszkodzeń | Kwalifik. | Naprawa [rbg] |
|---|---|---|---|---|
| 2 | Pokrywa przednia | rysa/odprysk, ślady korozji | NA | 0.5 |

Pokrywa komory silnika - Rysa/odprysk 1

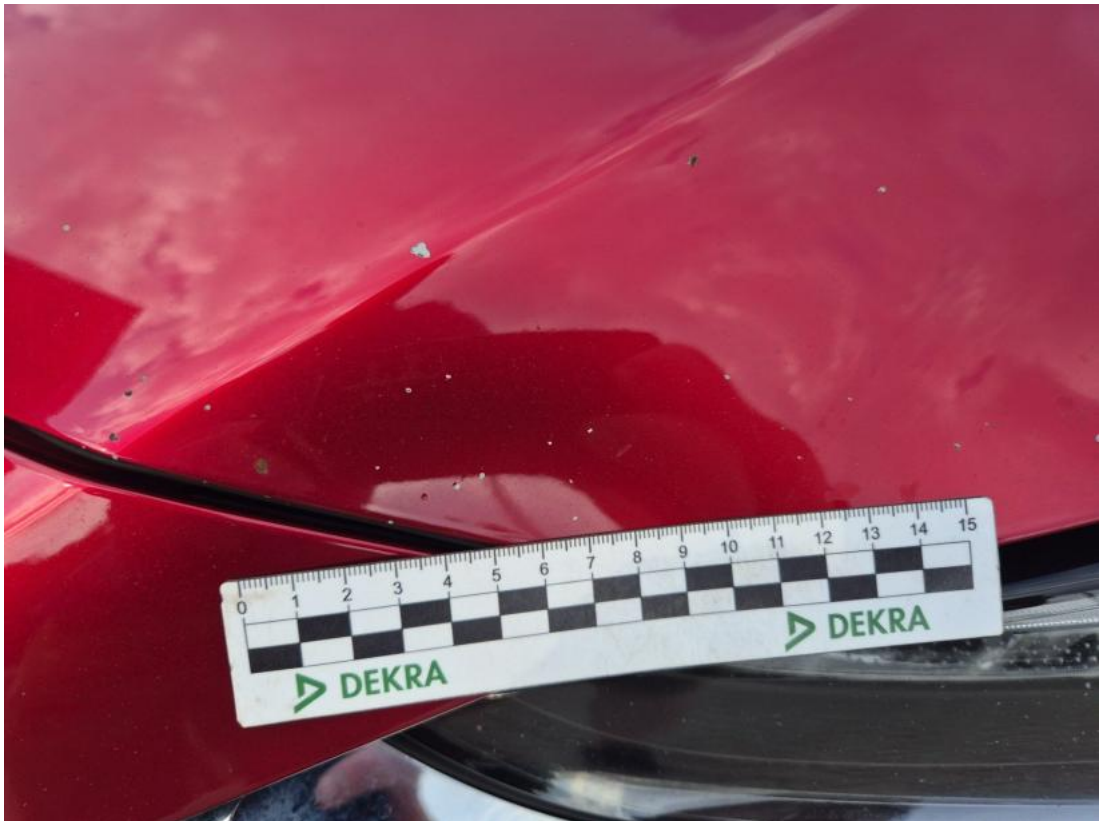
Pokrywa komory silnika - Rysa/odprysk 2

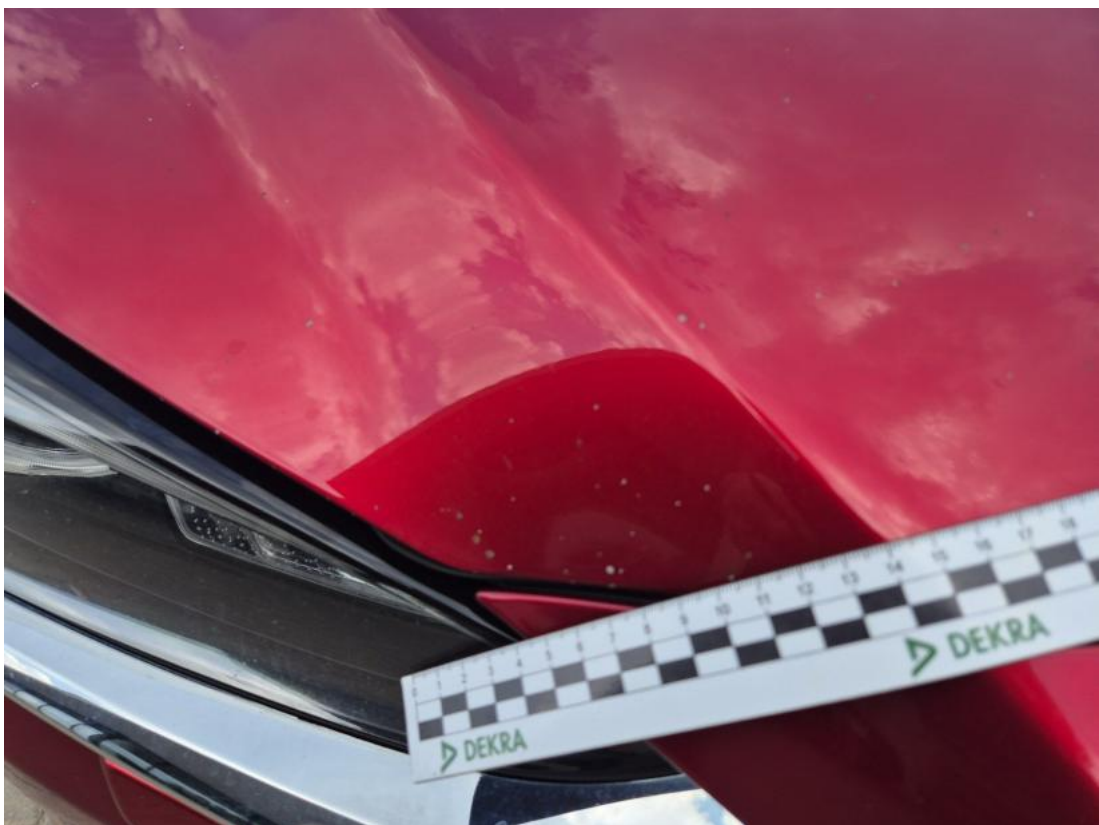
Pokrywa komory silnika() - Rysa/odprysk 3

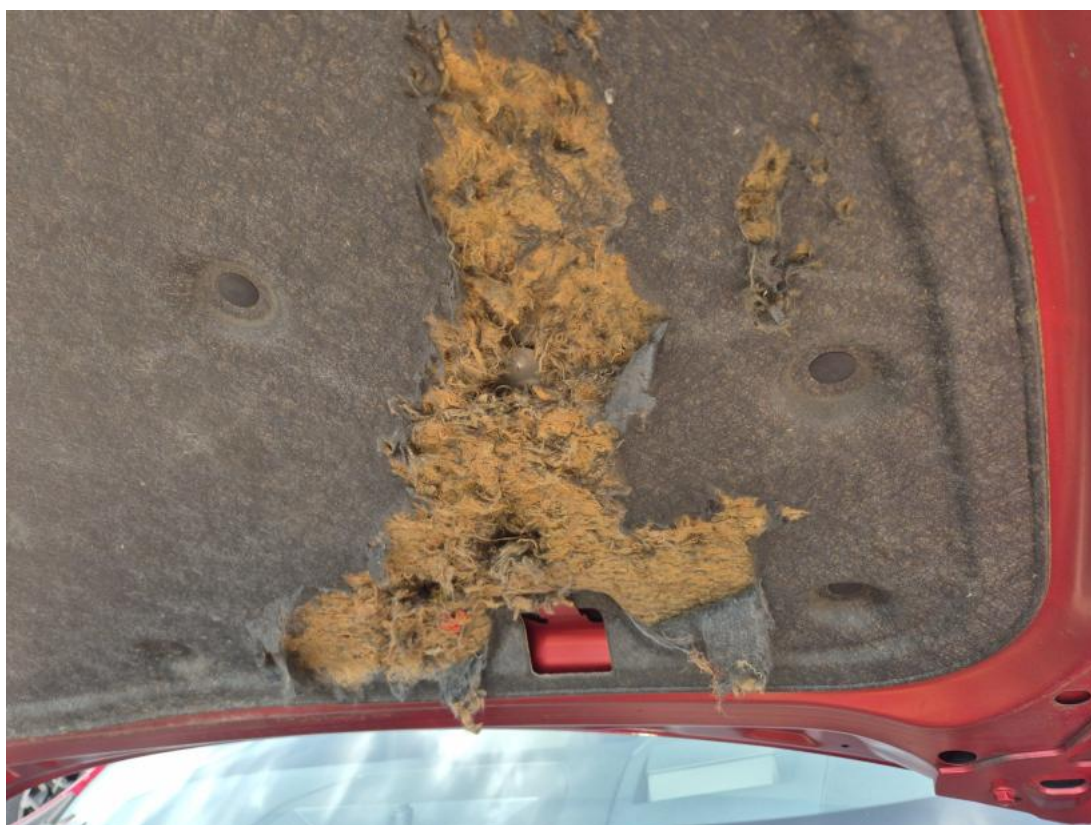
| Poz. | Nazwa pozycji | Opis uszkodzeń | Kwalifik. | Naprawa [rbg] |
|---|---|---|---|---|
| 1 | Wykładzina tłumiąca pokrywy przedniej | rozerwanie | WY | 0.2 |

Wykładzina pokrywy komory silnika - Pęknięcie/rozerwanie 1

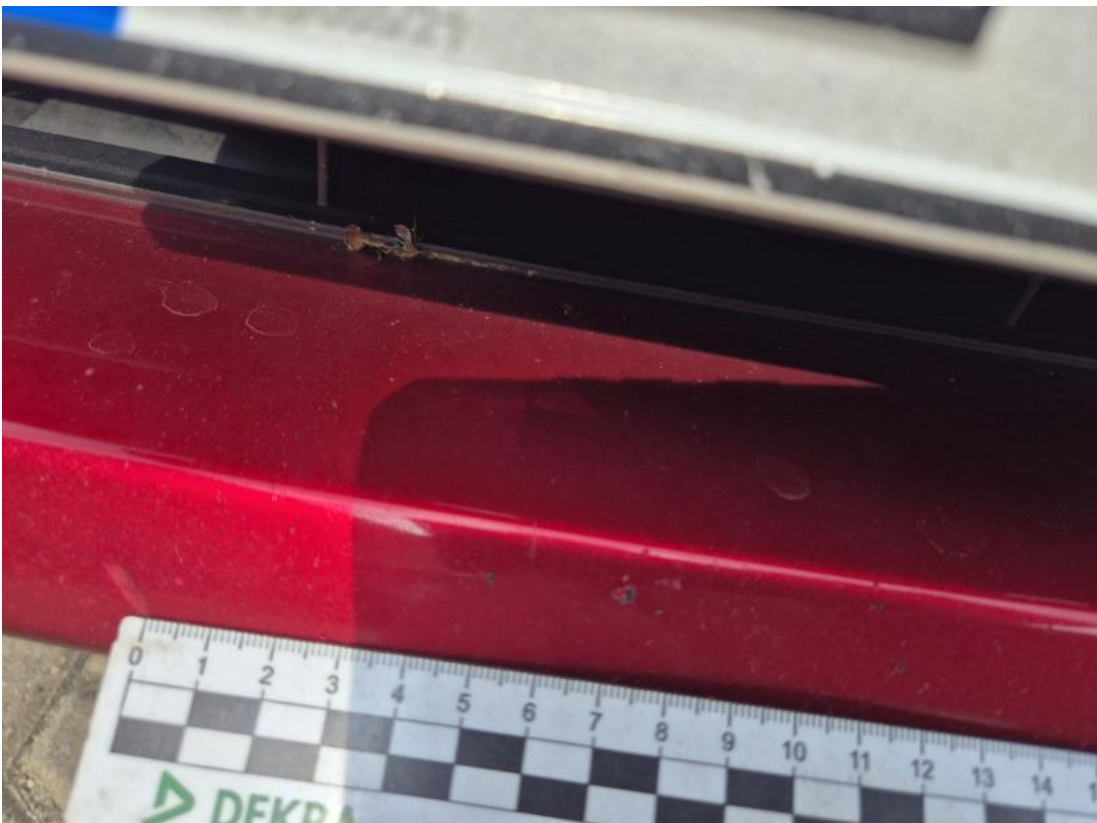
| Poz. | Nazwa pozycji | Opis uszkodzeń | Kwalifik. | Naprawa [rbg] |
|---|---|---|---|---|
| 7 | Okladzina zderzaka przedniego | rysa/odprysk | | |

Zderzak przedni cz dolna - Rysa/odprysk 1

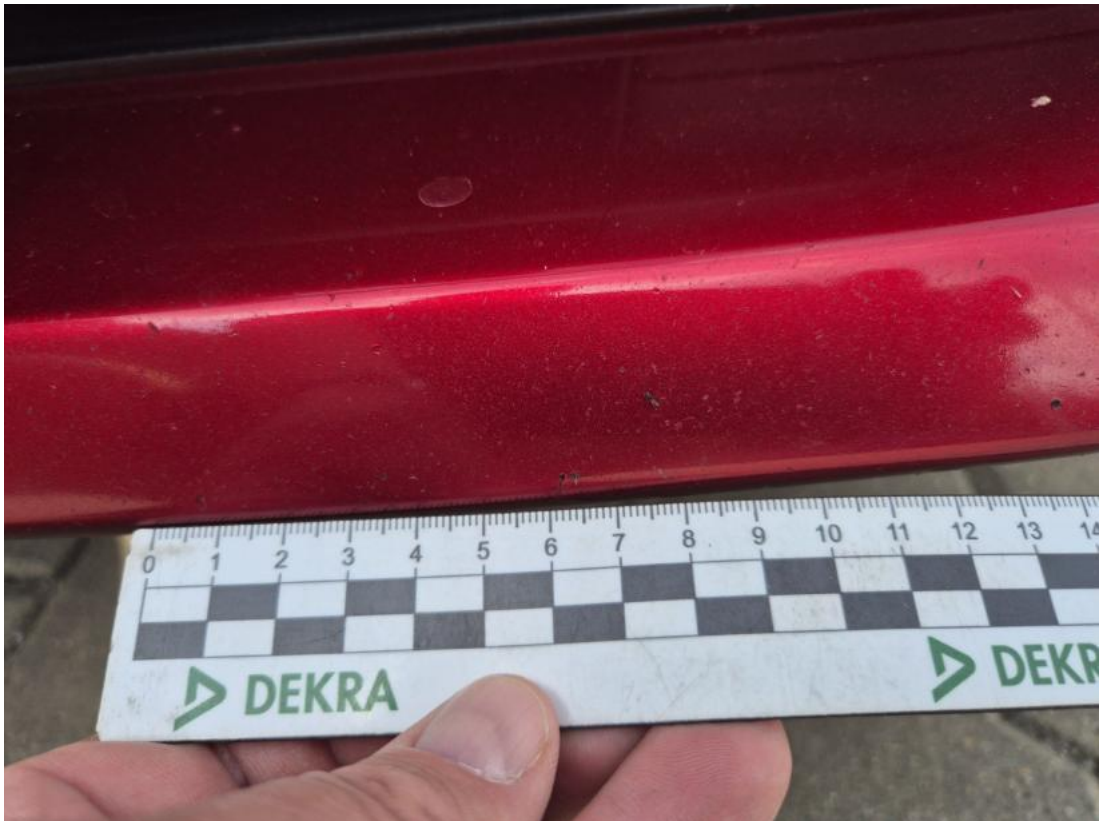
Zderzak przedni cz dolna - Rysa/odprysk 2

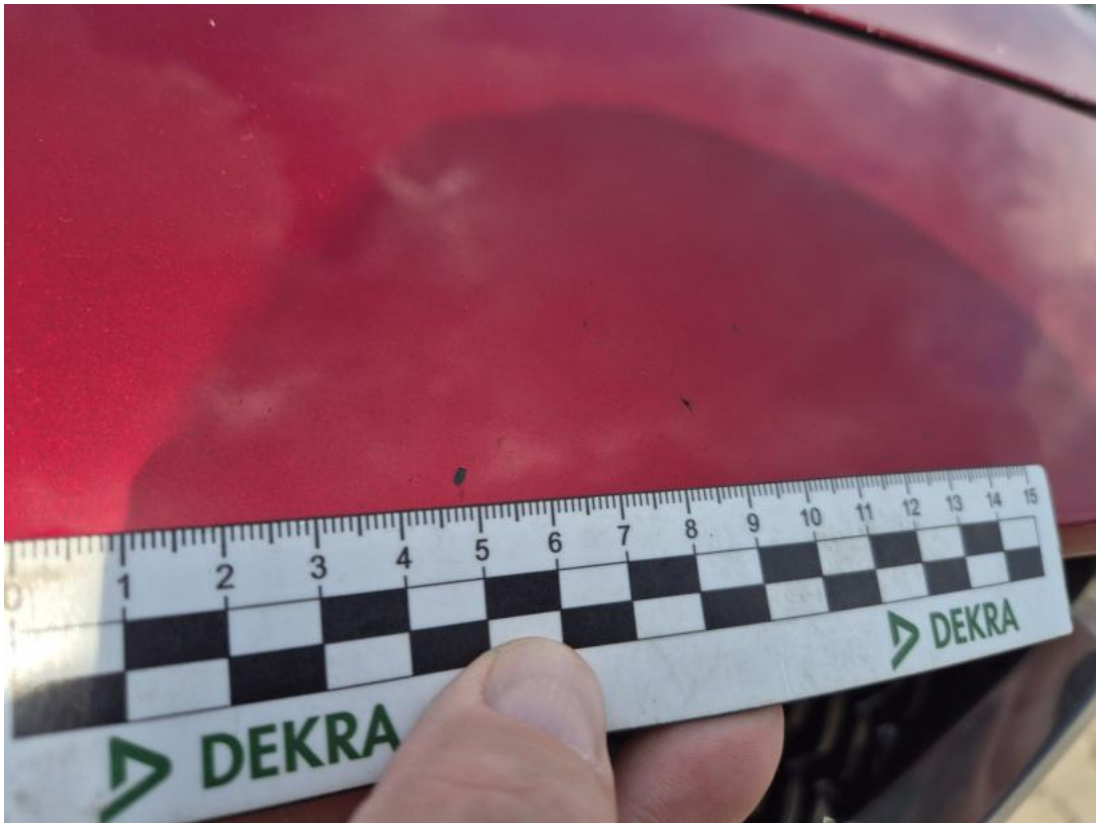
Zderzak przedni cz górna - Rysa/odprysk 1

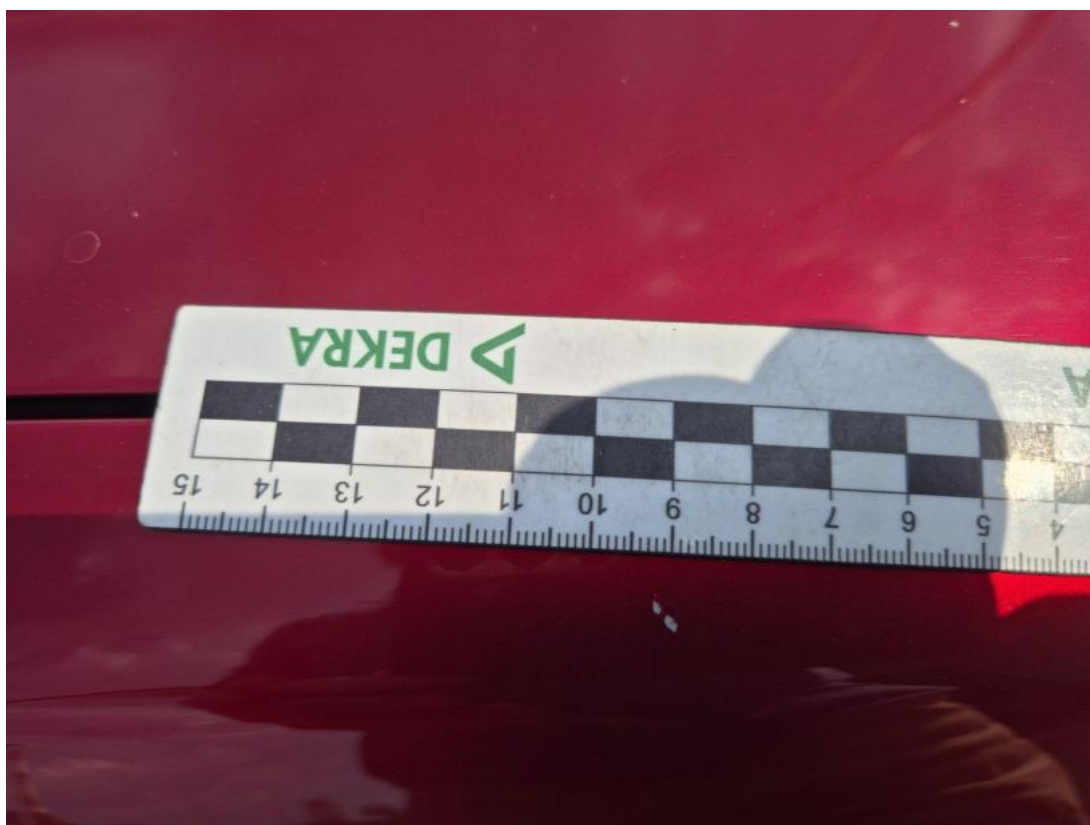
| Poz. | Nazwa pozycji | Opis uszkodzeń | Kwalifik. | Naprawa [rbg] |
|---|---|---|---|---|
| 9 | Błotnik przedni R | rysa/odprysk | | |

Błotnik przedni P - Rysa/odprysk 2

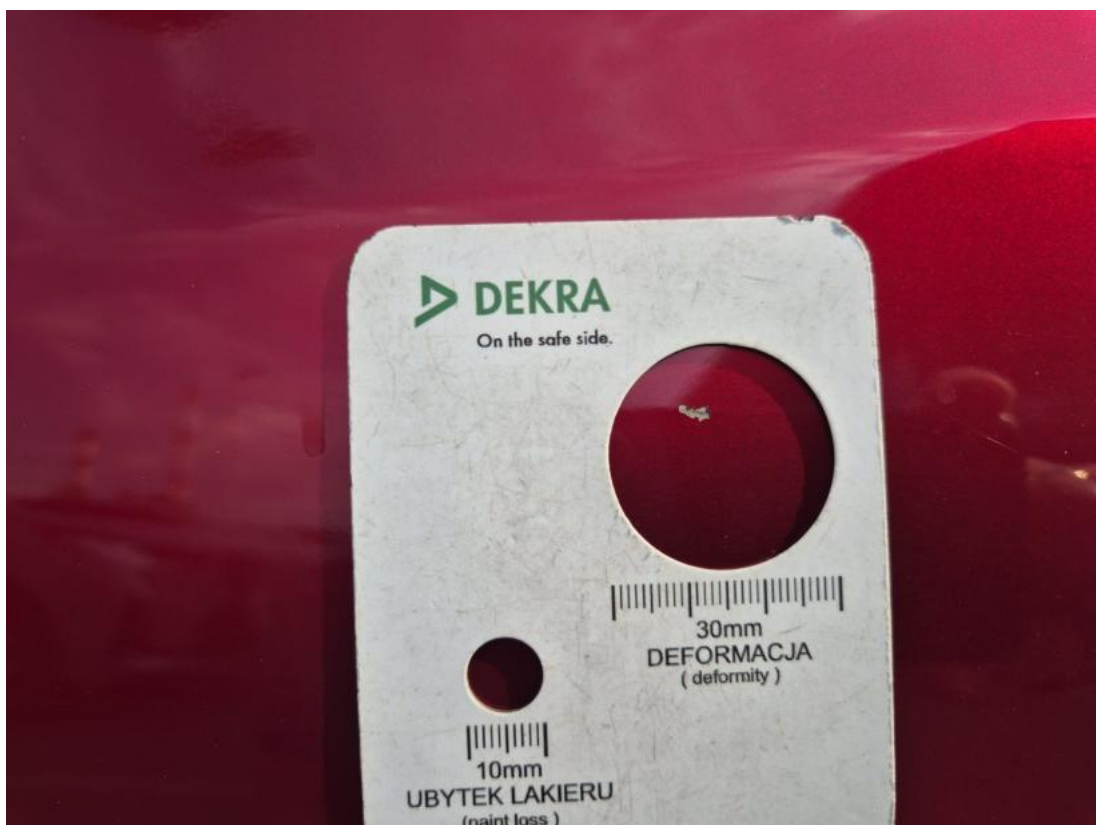
| Poz. | Nazwa pozycji | Opis uszkodzeń | Kwalifik. | Naprawa [rbg] |
|---|---|---|---|---|
| 5 | Drzwi przednie (nieuzbrojone) R | rysa/odprysk | NA | 0.5 |

Drzwi przednie P - Rysa/odprysk 1

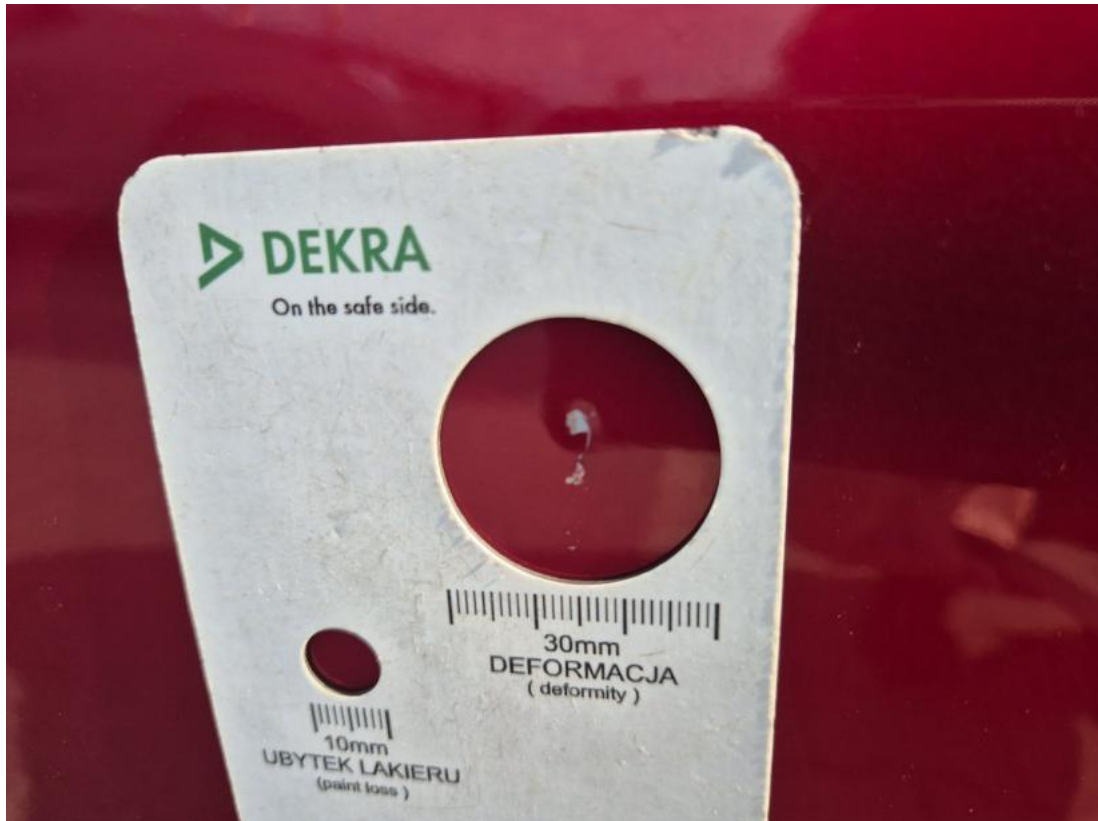
Drzwi przednie P - Rysa/odprysk 2

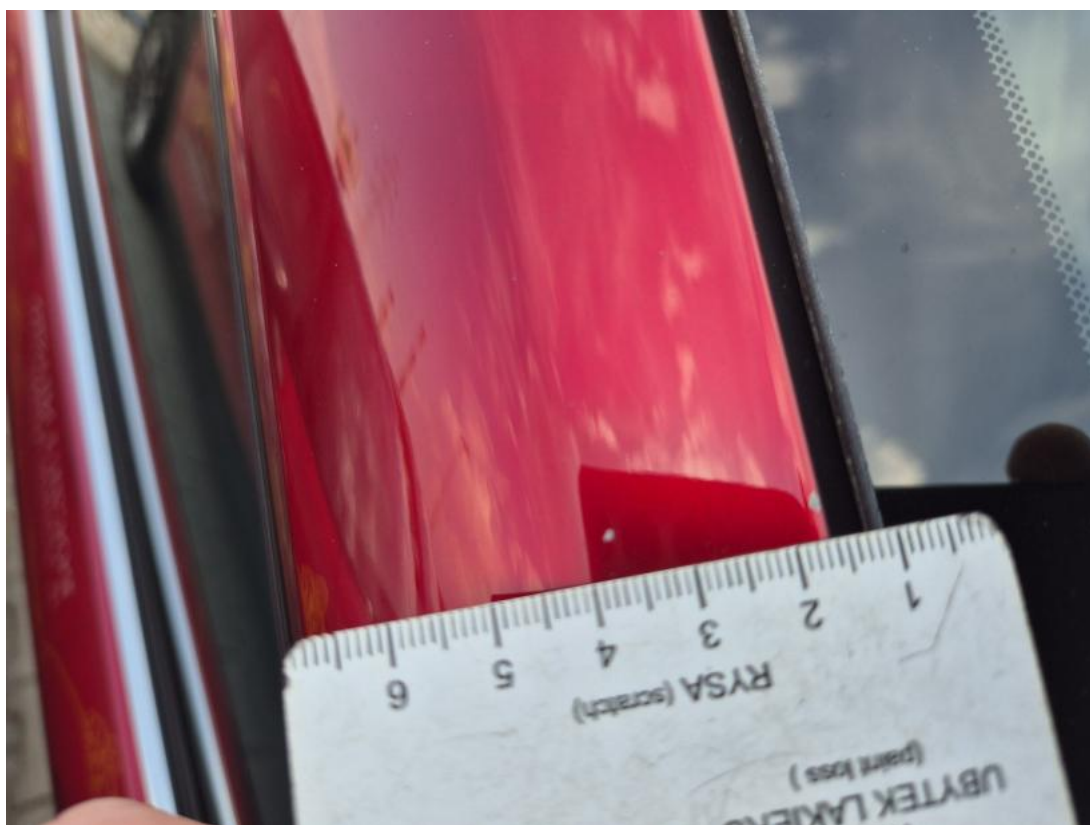
| Poz. | Nazwa pozycji | Opis uszkodzeń | Kwalifik. | Naprawa [rbg] |
|---|---|---|---|---|
| 3 | Słupek przedni (A) z progiem R | rysa/odprysk, ślady korozji | NA | 0.5 |

Słupek przedni P - Rysa/odprysk 2

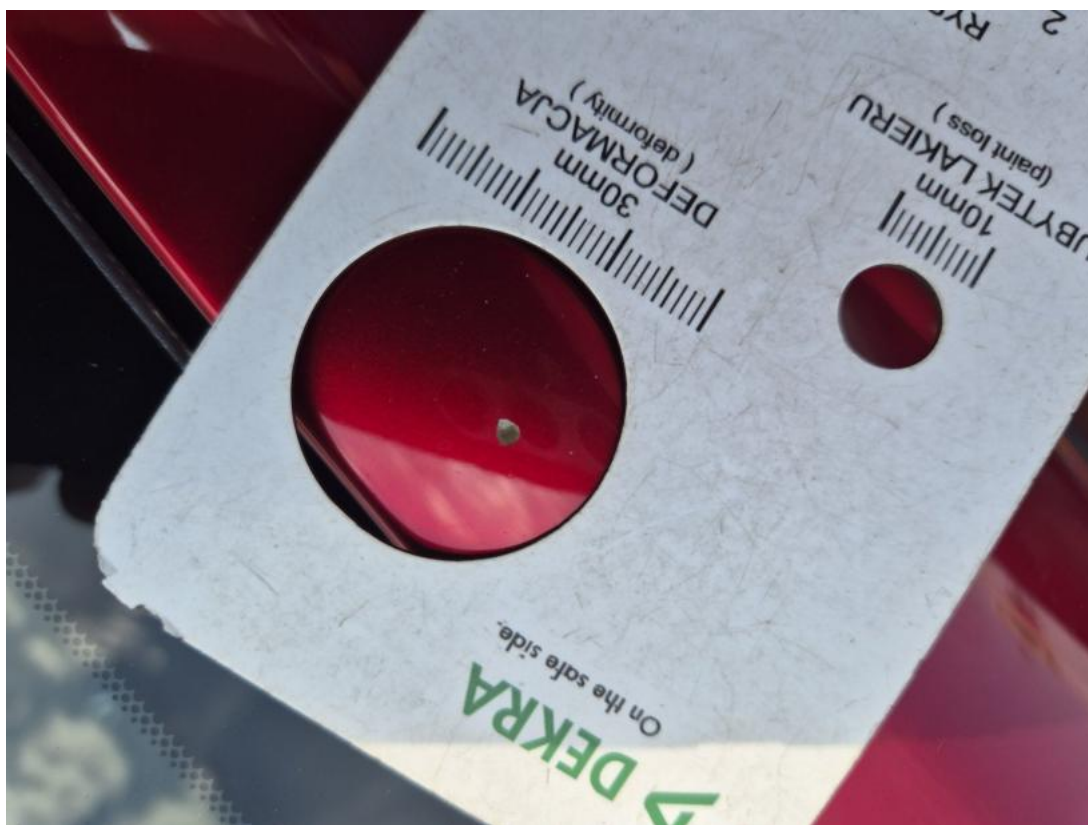
Słupek przedni P() - Rysa/odprysk 3

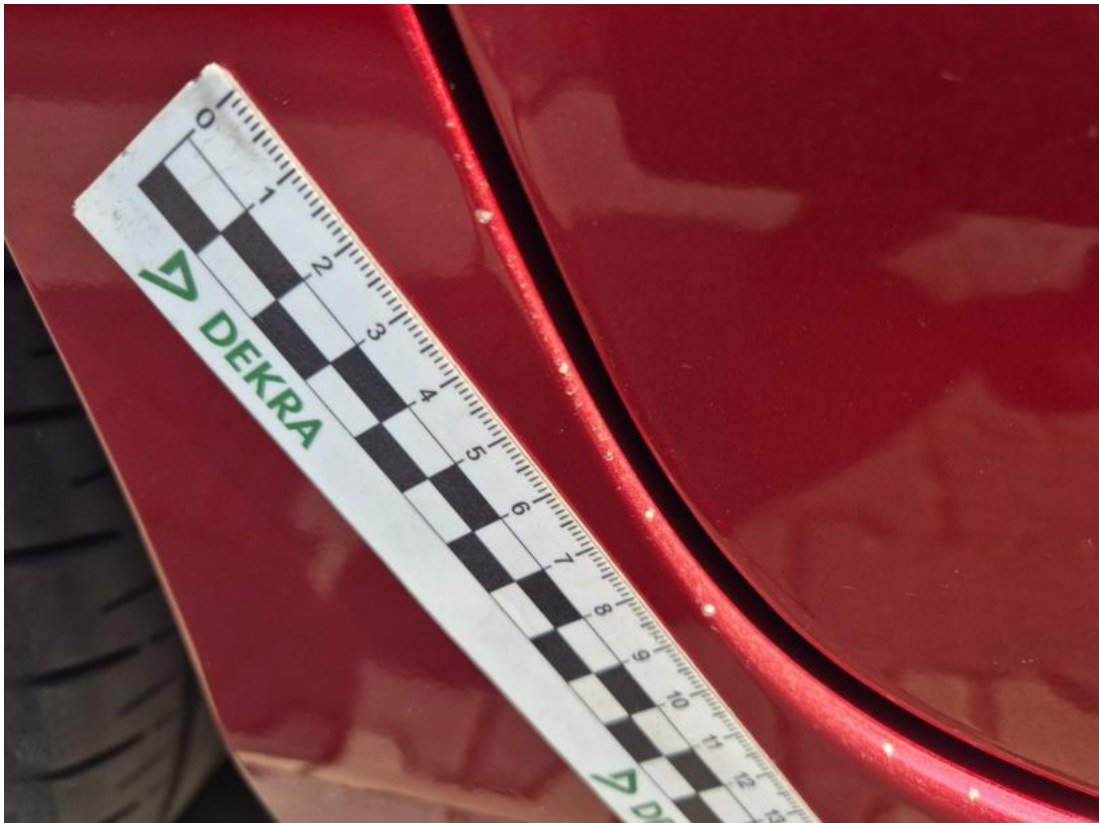
| Poz. | Nazwa pozycji | Opis uszkodzeń | Kwalifik. | Naprawa [rbg] |
|---|---|---|---|---|
| 14 | Błotnik tylny R | rysa/odprysk | | |

Błotnik tylny P / Ściana boczna P - Rysa/odprysk 1

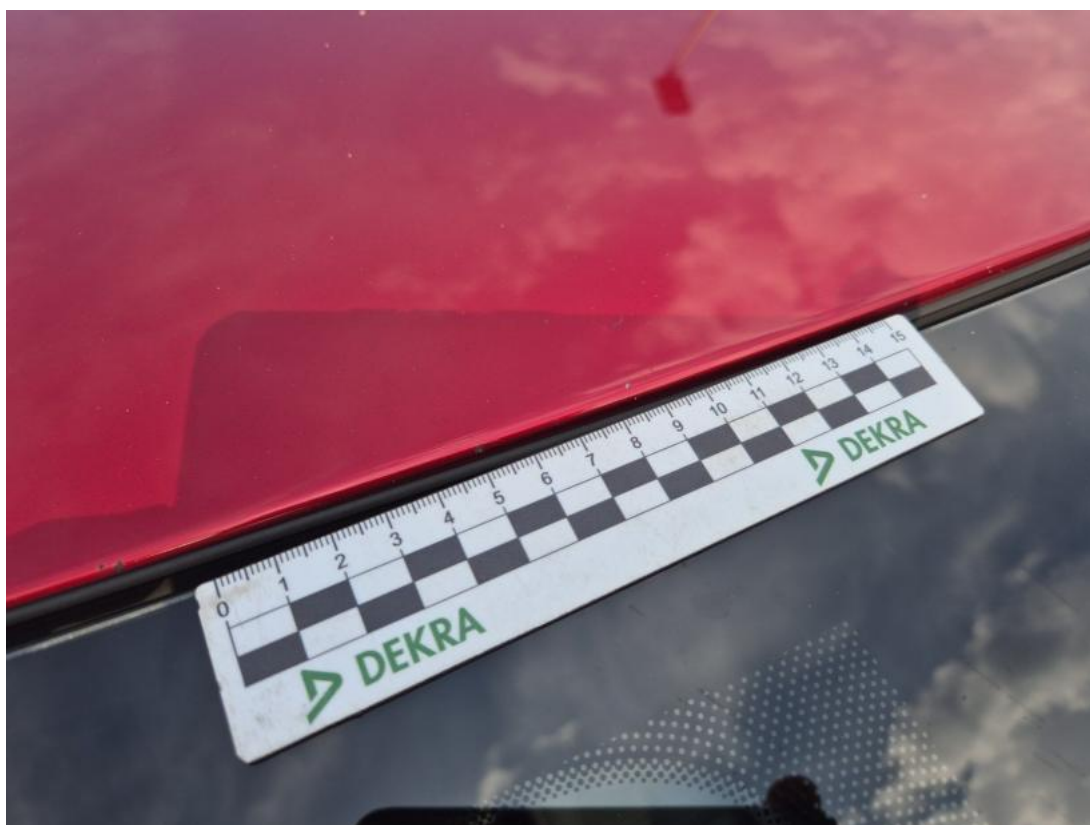
| Poz. | Nazwa pozycji | Opis uszkodzeń | Kwalifik. | Naprawa [rbg] |
|---|---|---|---|---|
| 4 | Dach | rysa/odprysk, ślady korozji | NA | 0.3 |

Dach - Rysa/odprysk 2

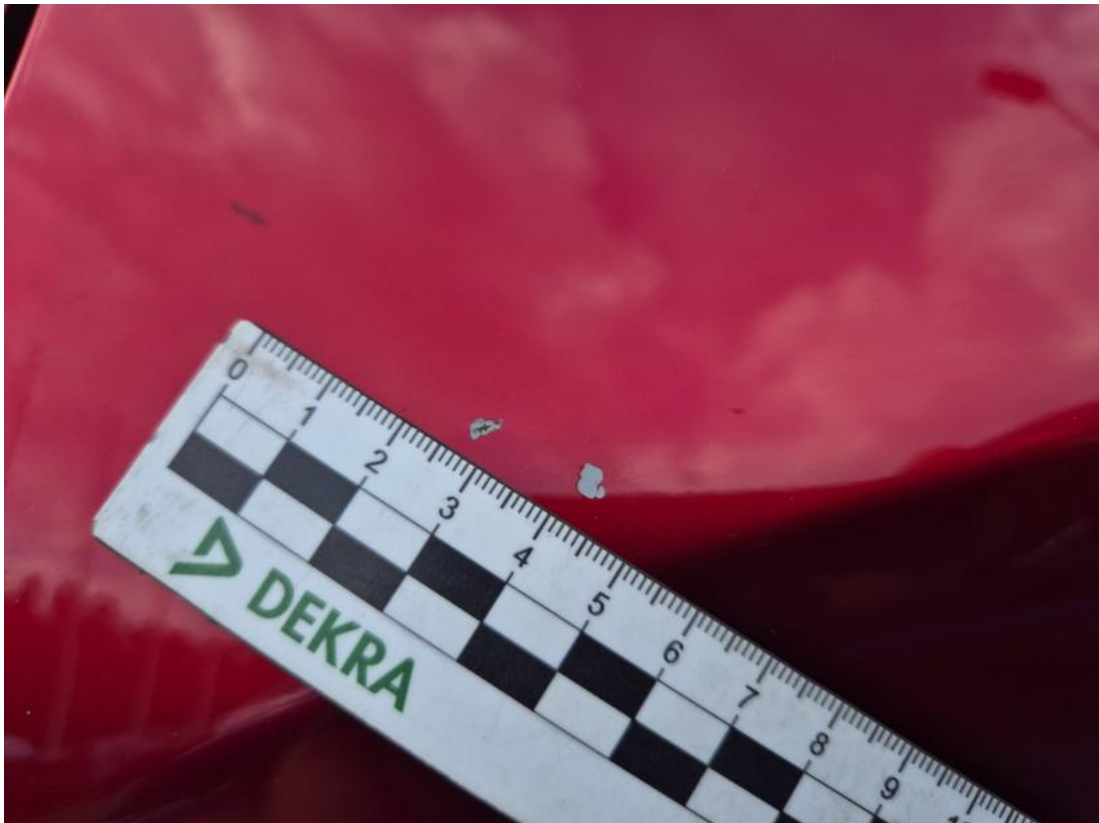
| Poz. | Nazwa pozycji | Opis uszkodzeń | Kwalifik. | Naprawa [rbg] |
|---|---|---|---|---|
| 6 | Błotnik tylny L | rysa/odprysk, ślady korozji | NA | 0.5 |

Błotnik tylny L / Ściana boczna L - Rysa/odprysk 1

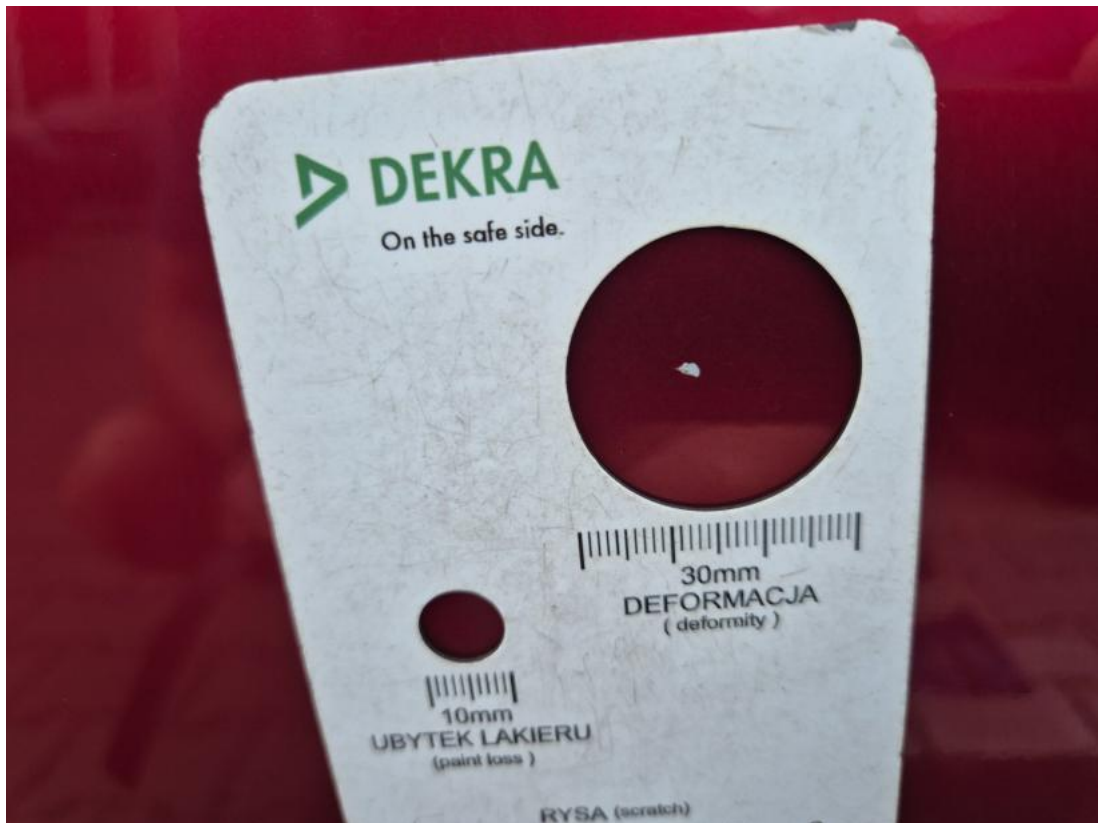
| Poz. | Nazwa pozycji | Opis uszkodzeń | Kwalifik. | Naprawa [rbg] |
|---|---|---|---|---|
| 12 | Drzwi przednie (nieuzbrojone) L | rysa/odprysk | | |

Drzwi przed L - Rysa/odprysk 1

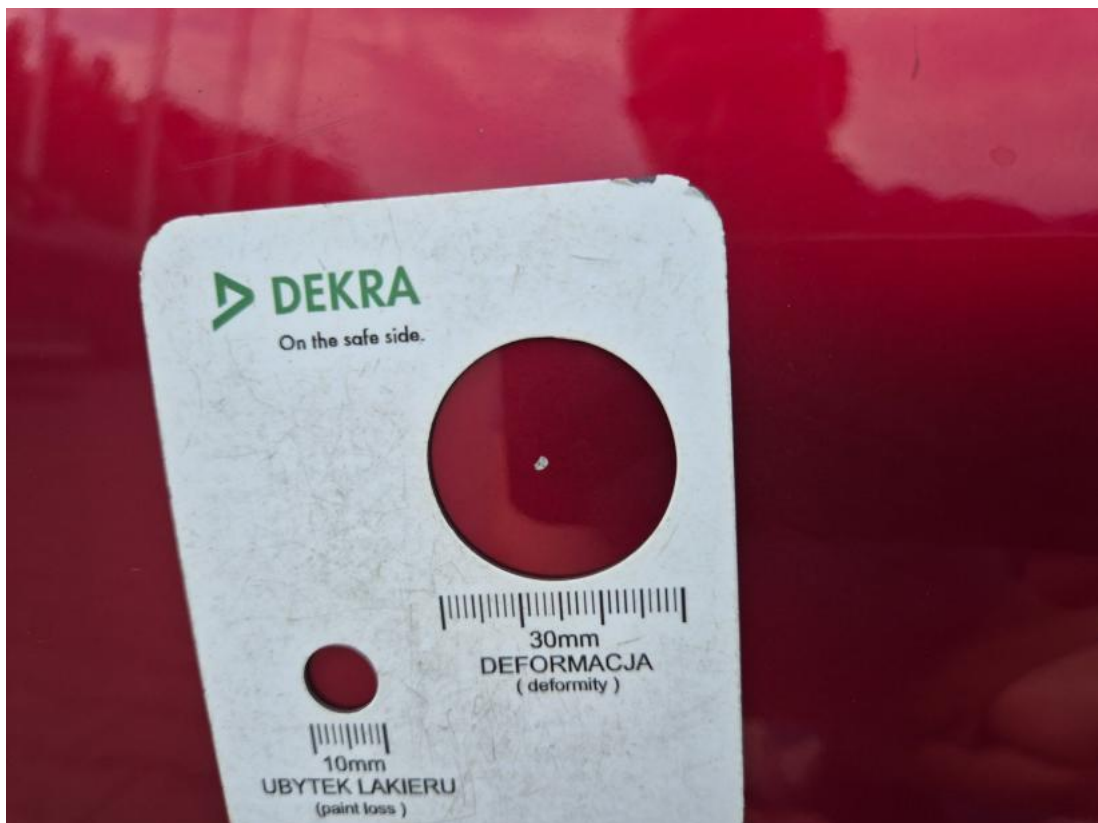
Drzwi przed L - Rysa/odprysk 2

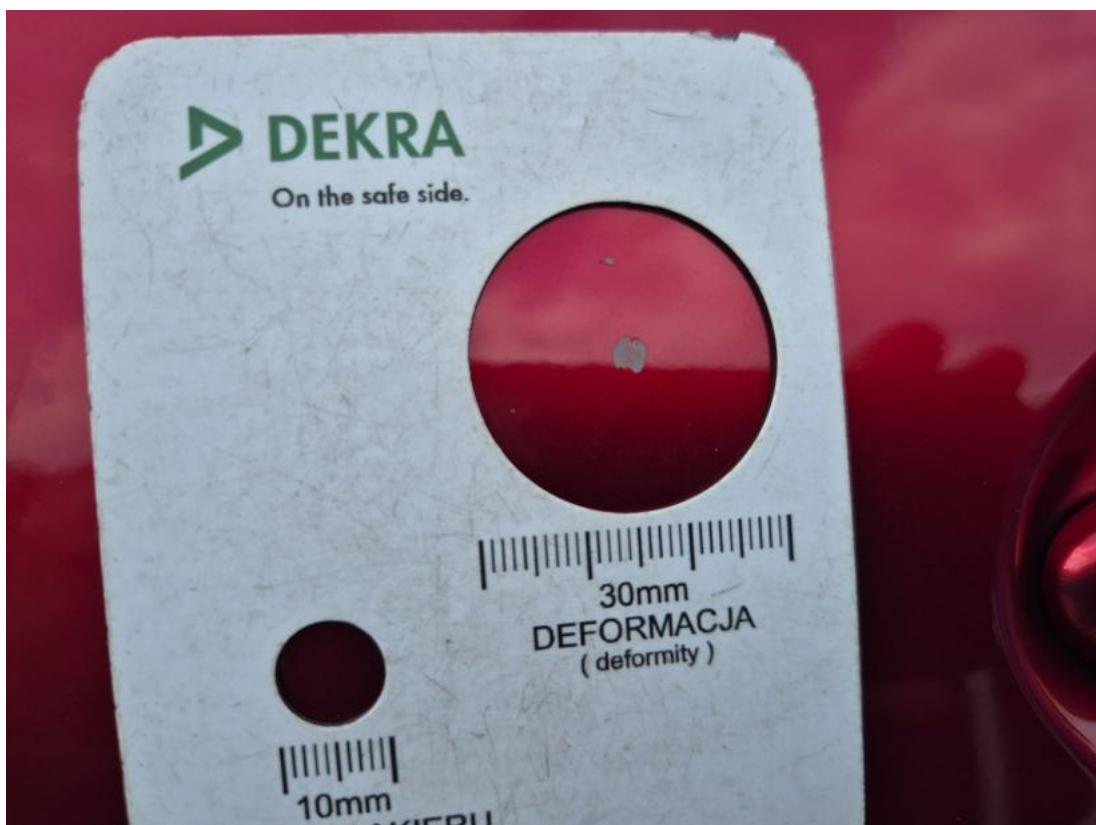
| Poz. | Nazwa pozycji | Opis uszkodzeń | Kwalifik. | Naprawa [rbg] |
|---|---|---|---|---|
| 13 | Drzwi tylne (nieuzbrojone) L | rysa/odprysk | | |

Drzwi tylne L - Rysa/odprysk 1

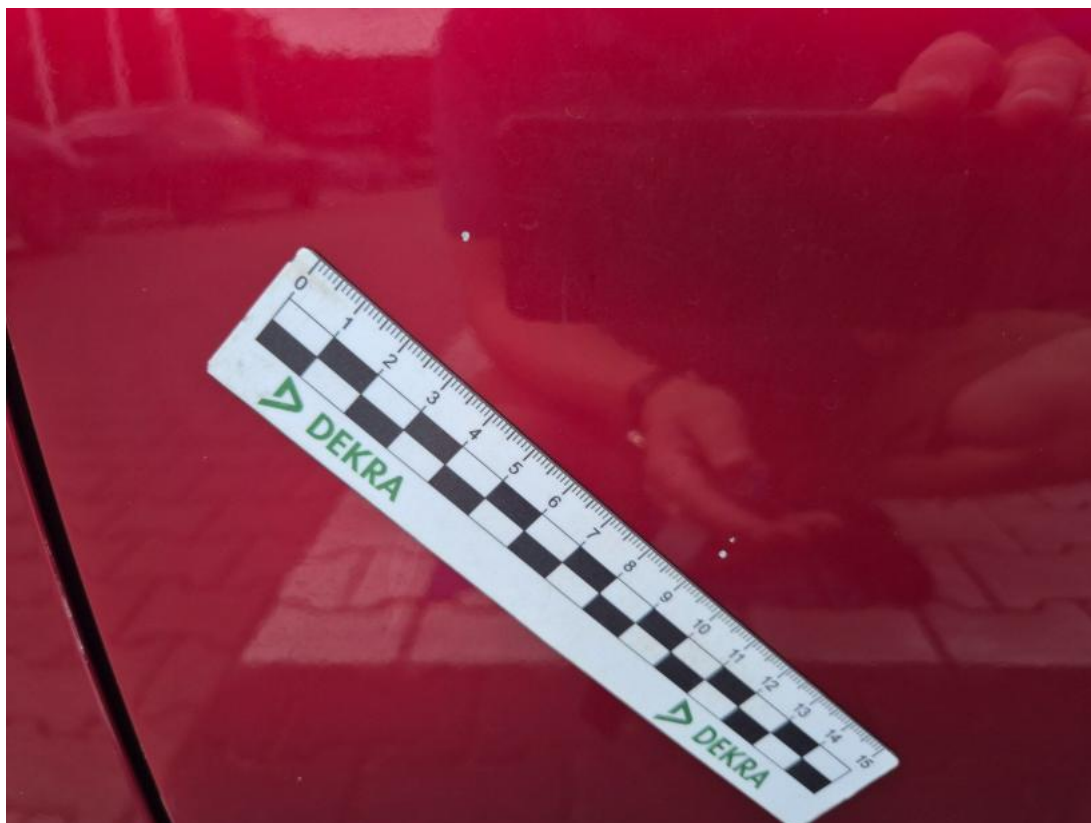
Drzwi tylne L - Rysa/odprysk 2

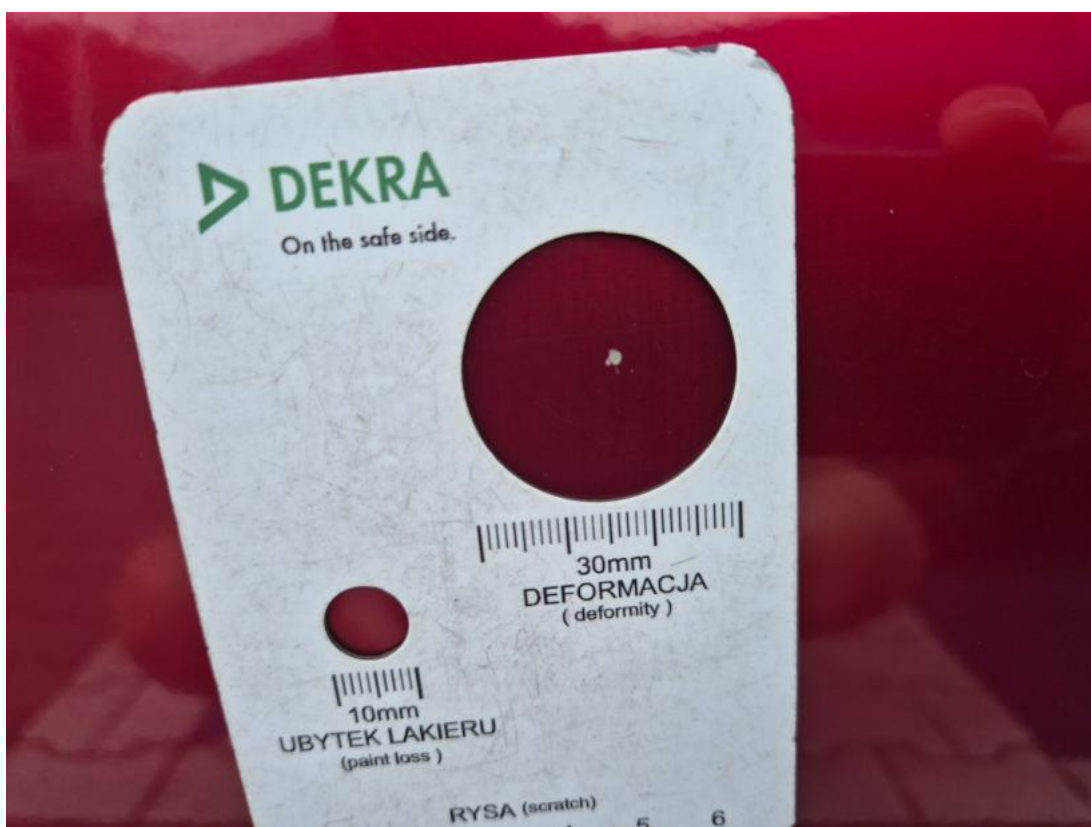
Drzwi tylne L() - Rysa/odprysk 3

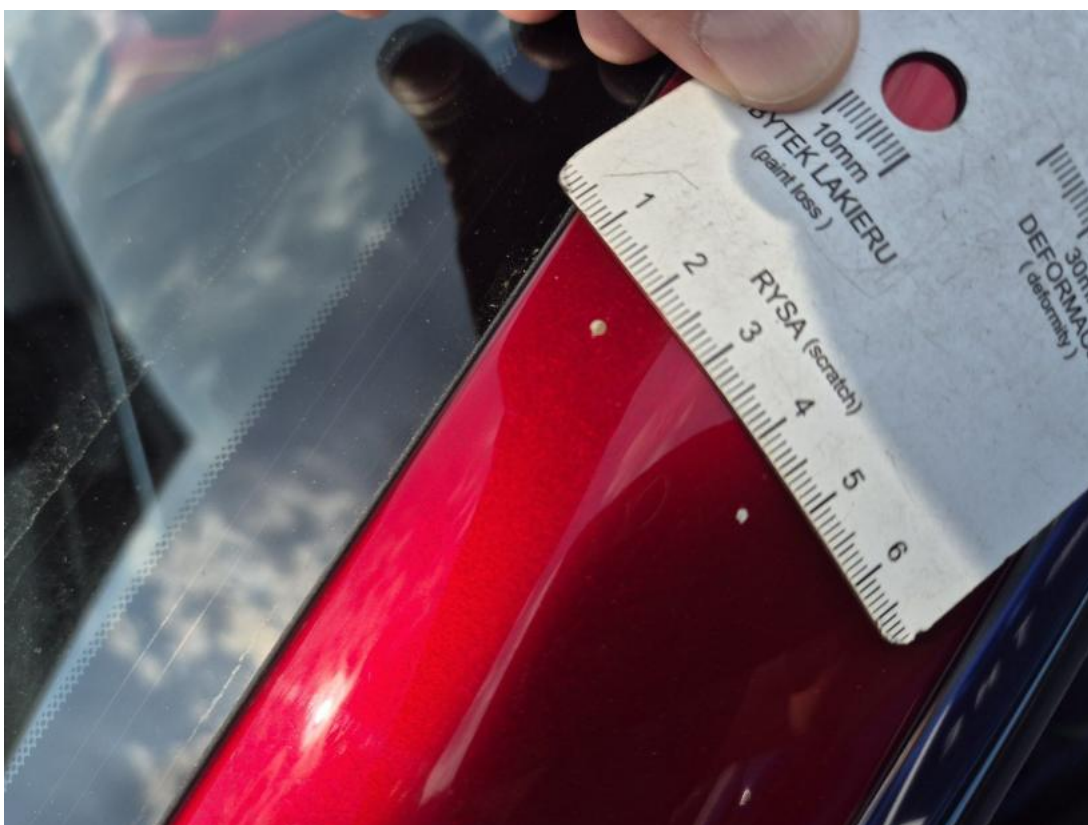
| Poz. | Nazwa pozycji | Opis uszkodzeń | Kwalifik. | Naprawa [rbg] |
|---|---|---|---|---|
| 11 | Słupek przedni (A) z progiem L | rysa/odprysk | | |

Słupek przedni L - Rysa/odprysk 1

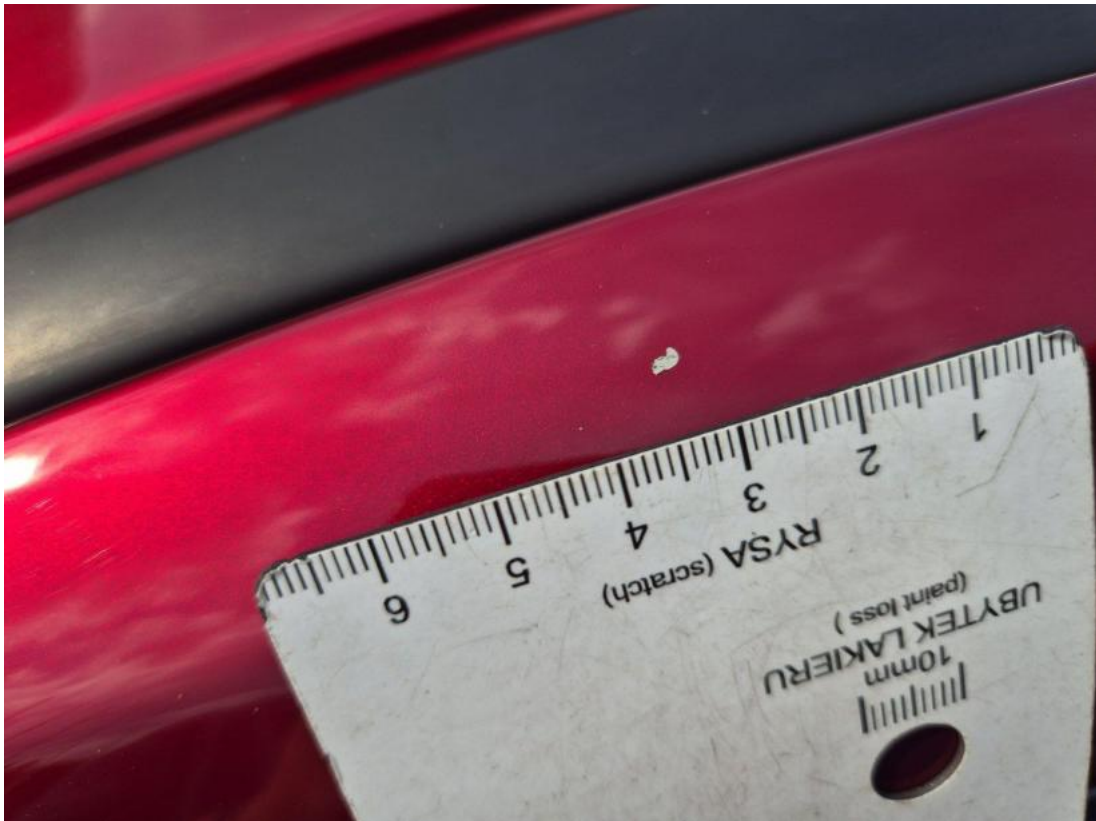
Słupek przedni L - Rysa/odprysk 2

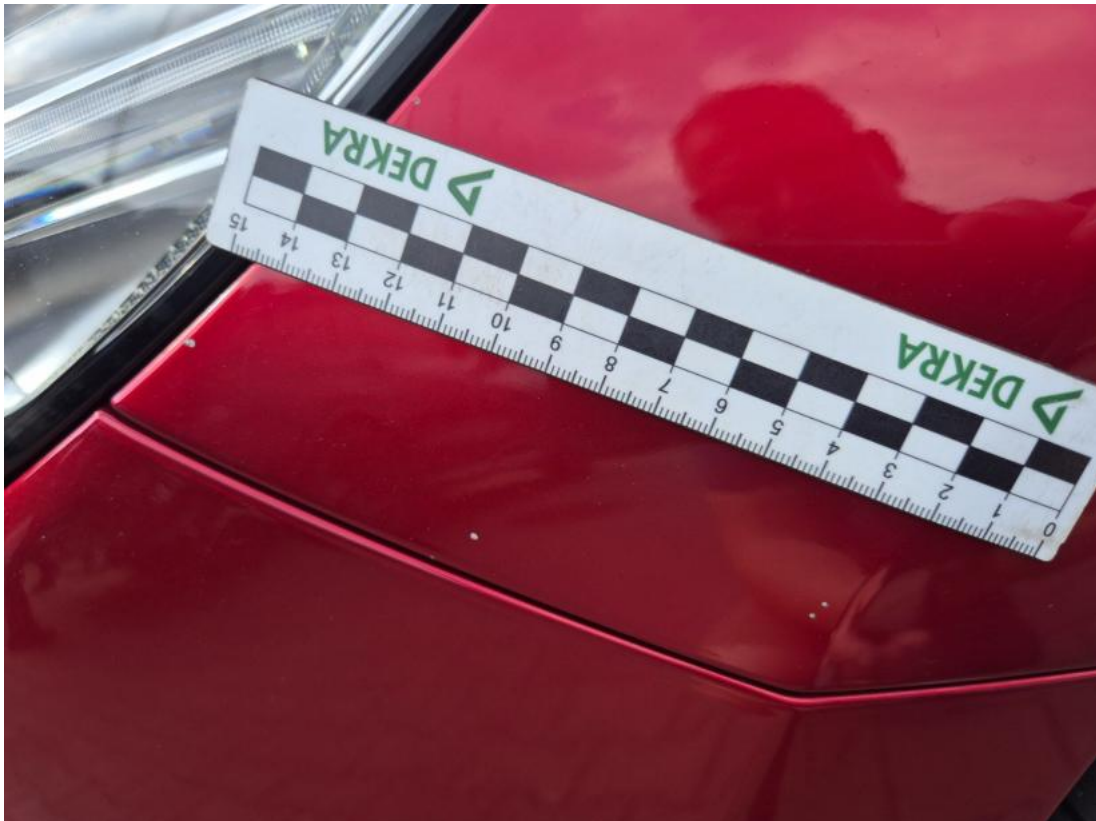
| Poz. | Nazwa pozycji | Opis uszkodzeń | Kwalifik. | Naprawa [rbg] |
|---|---|---|---|---|
| 8 | Błotnik przedni L | rysa/odprysk | | |

Błotnik przedni L - Rysa/odprysk 1

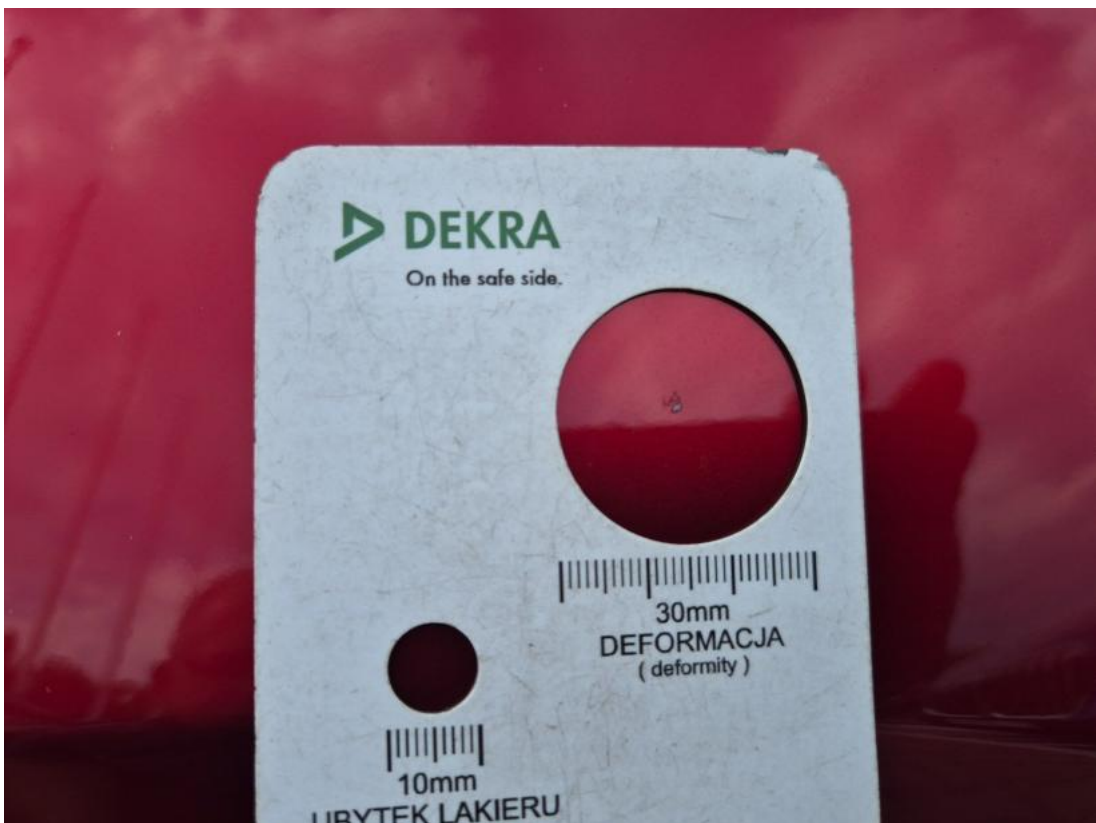
Błotnik przedni L - Rysa/odprysk 2

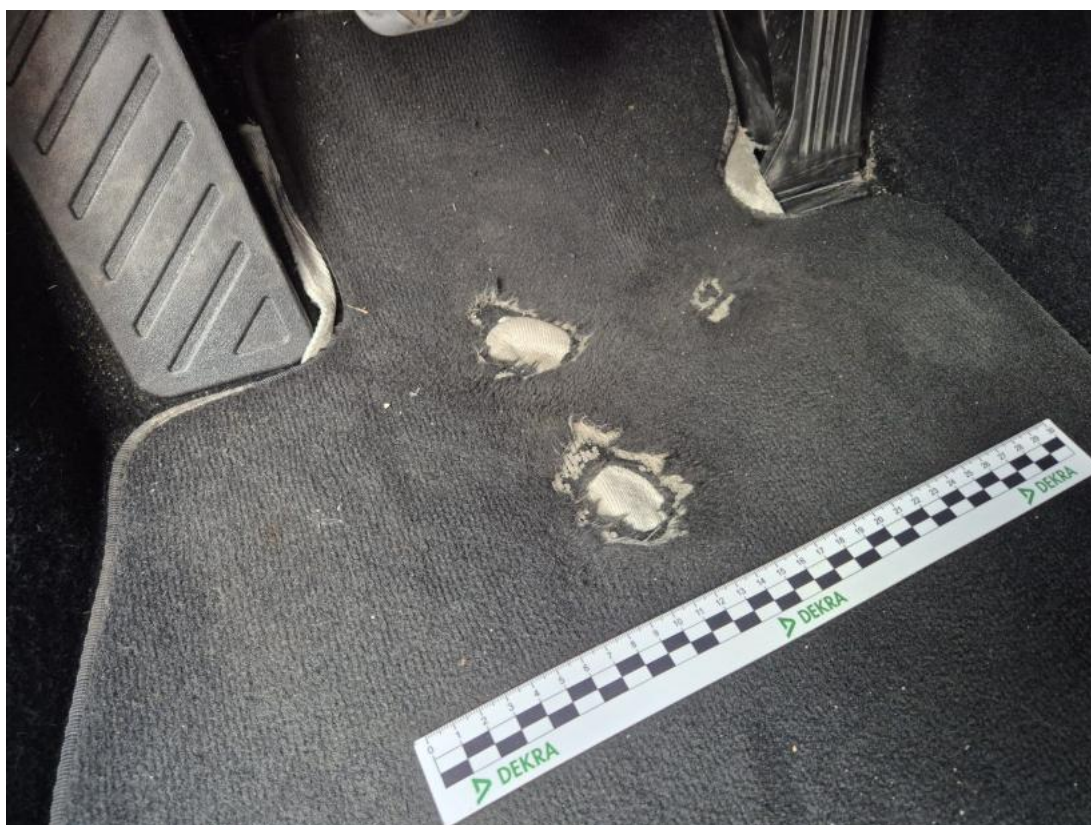
Dywanik prze L - Pęknięcie/rozerwanie 1
