## Raport z oględzin pojazdu

| Numer raportu | 216053/8/25-11401 | Data raportu | 11-08-2025 |

| Marka, model | VOLVO XC40 22- |
| Numer rejestracyjny | WD8346S |

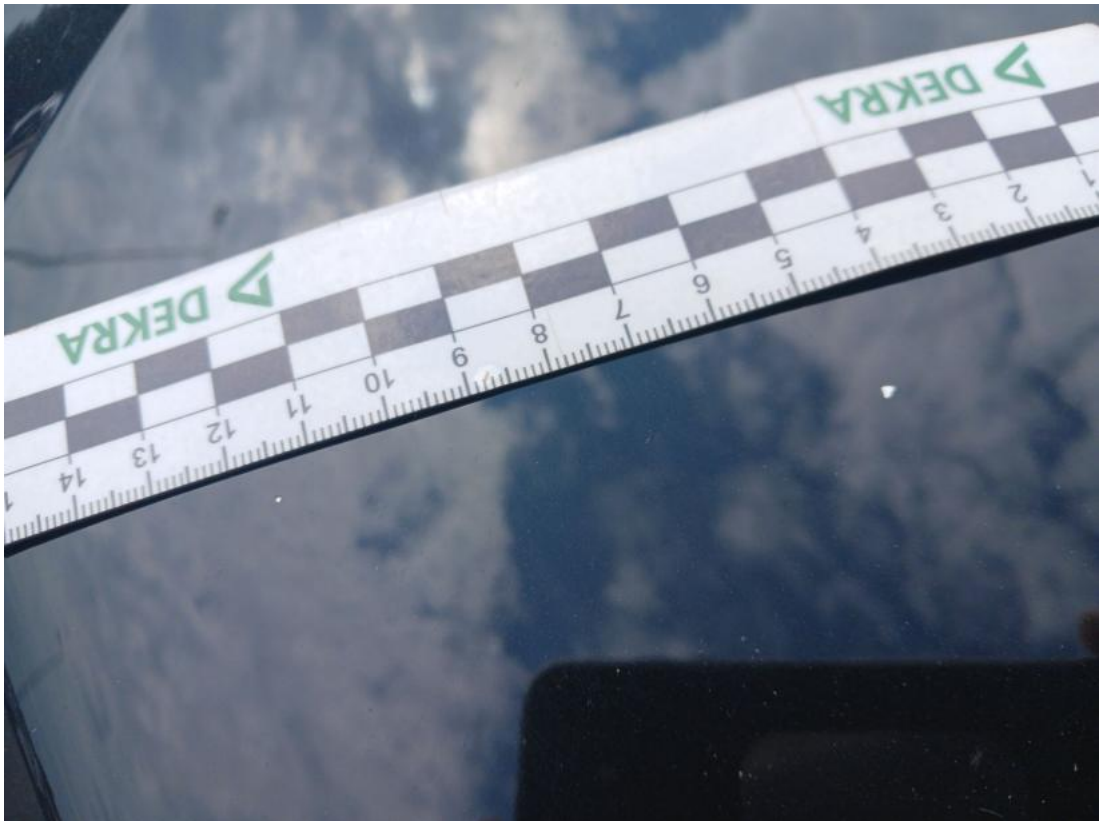
**Fot. 39**

| Poz. | Nazwa pozycji | Opis uszkodzeń | Kwalifik. | Naprawa [rbg] |
|---|---|---|---|---|
| 6 | Pokrywa przednia | rysa/odprysk | | |

Pokrywa komory silnika - Rysa/odprysk 1

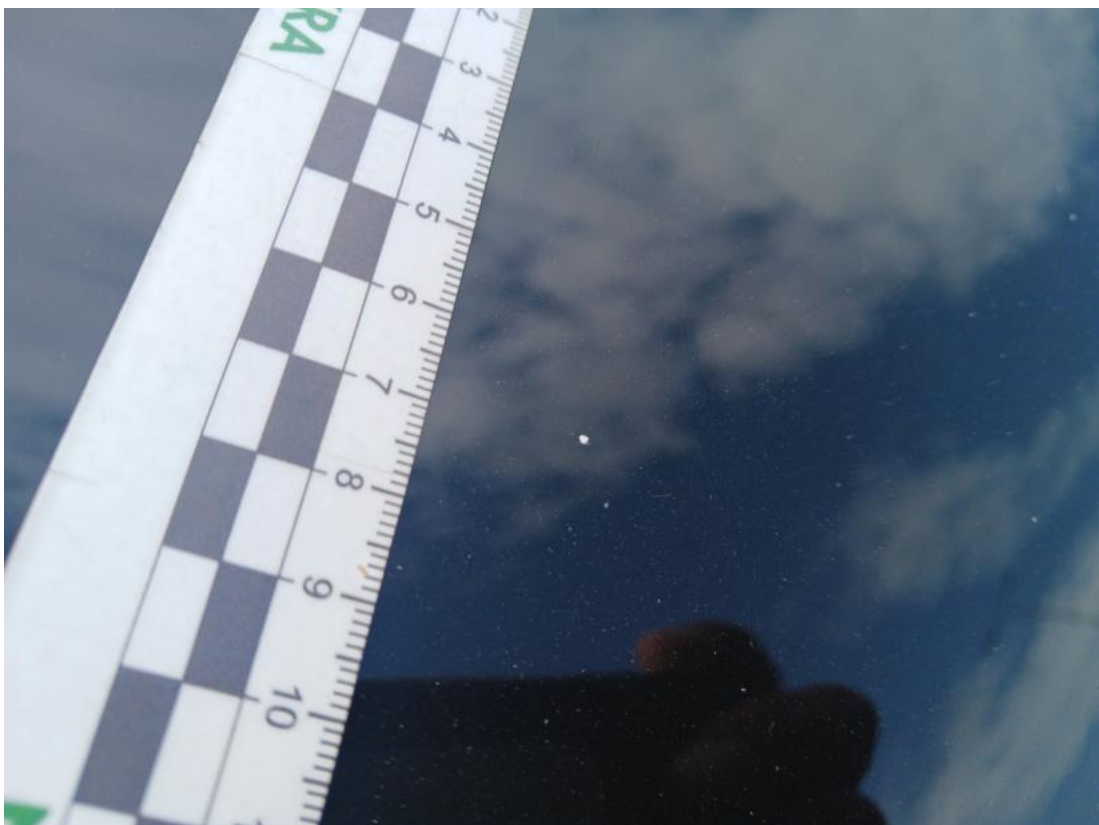
**Fot. 40**

Pokrywa komory silnika - Rysa/odprysk 2

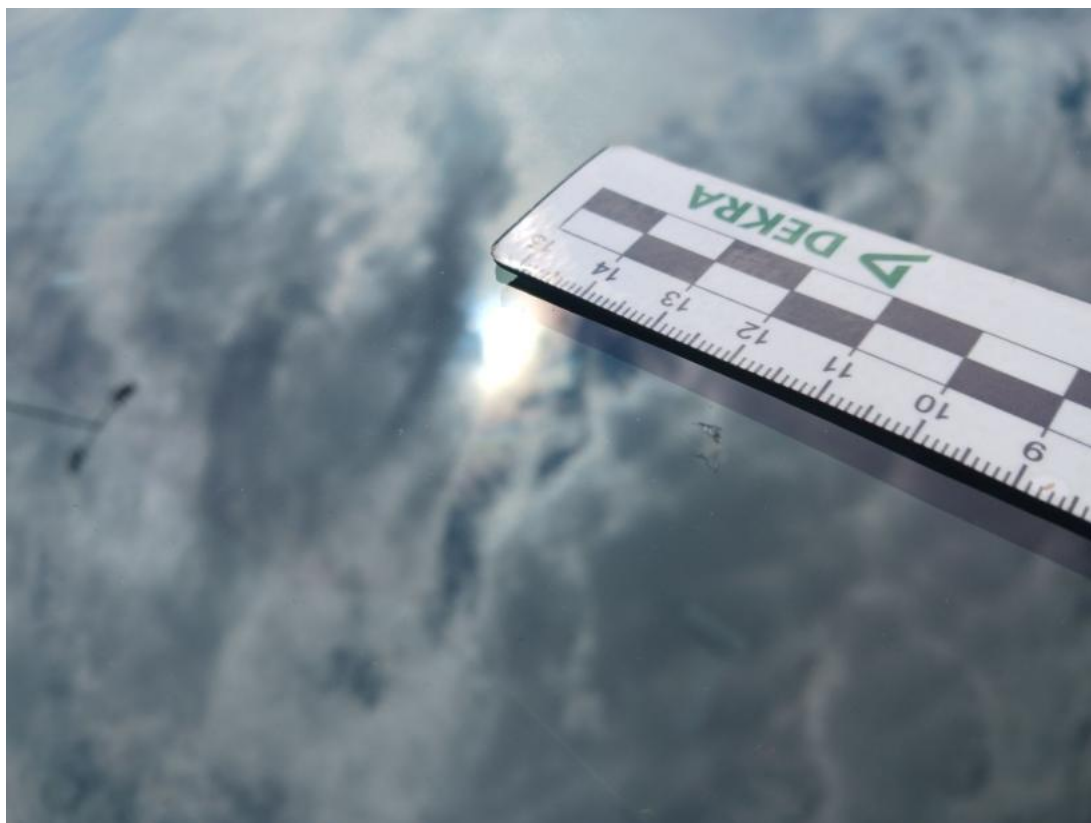
**Fot. 41**

| Poz. | Nazwa pozycji | Opis uszkodzeń | Kwalifik. | Naprawa [rbg] |
|---|---|---|---|---|
| 7 | Szyba przednia barwiona | rysa/odprysk | | |

Szyba czołowa - Rysa/odprysk 1

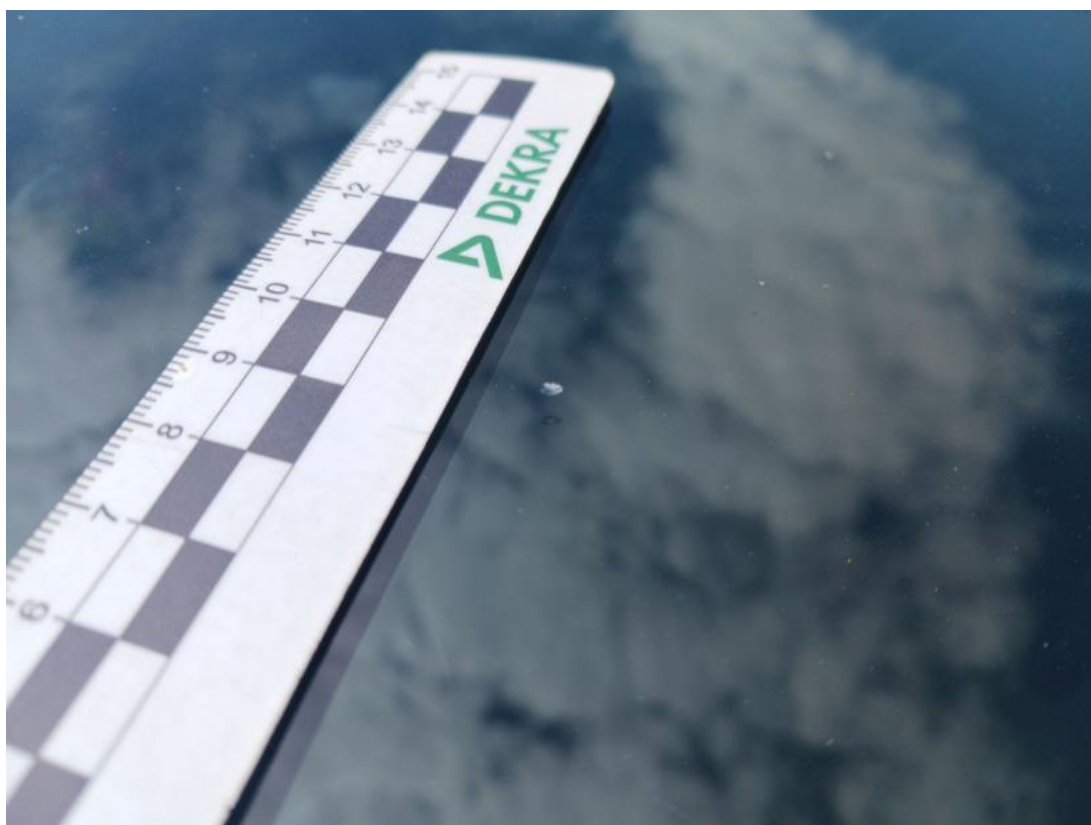
**Fot. 42**

Szyba czołowa - Rysa/odprysk 2

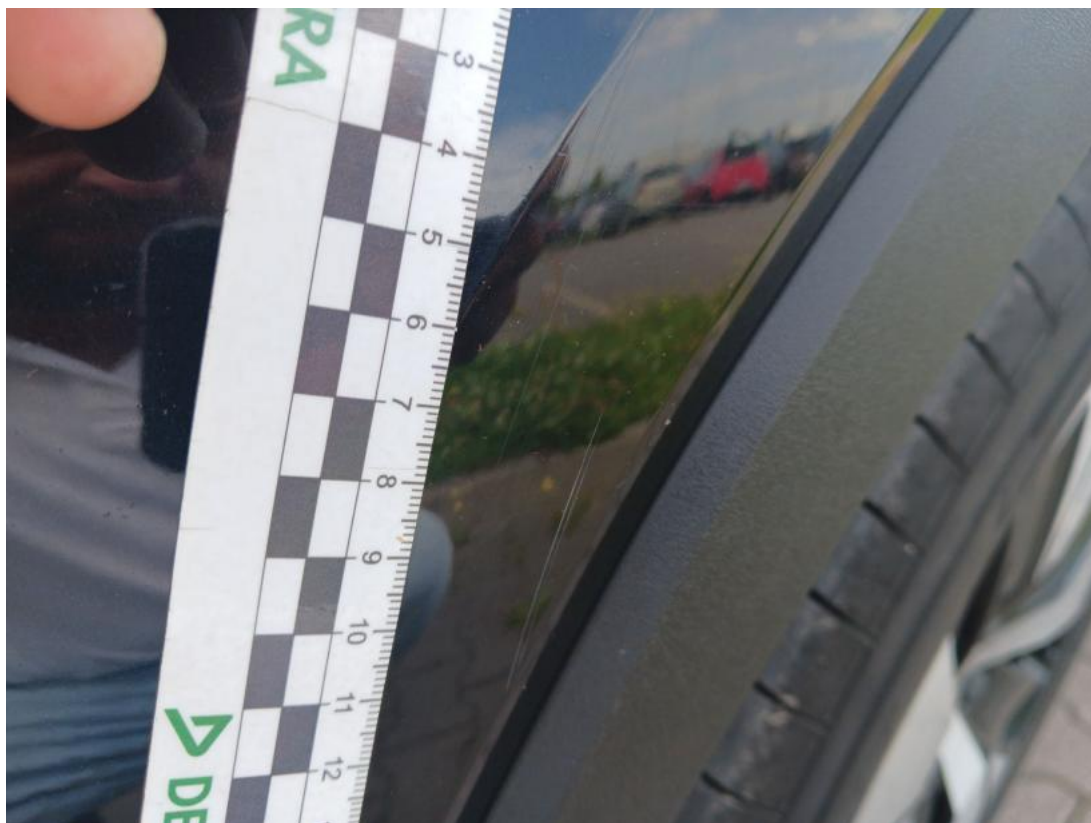
**Fot. 43**

| Poz. | Nazwa pozycji | Opis uszkodzeń | Kwalifik. | Naprawa [rbg] |
|---|---|---|---|---|
| 4 | Nakładka zderzaka przedniego, góra | rysa/odprysk | | |

Zderzak przedni cz L - Rysa/odprysk 1

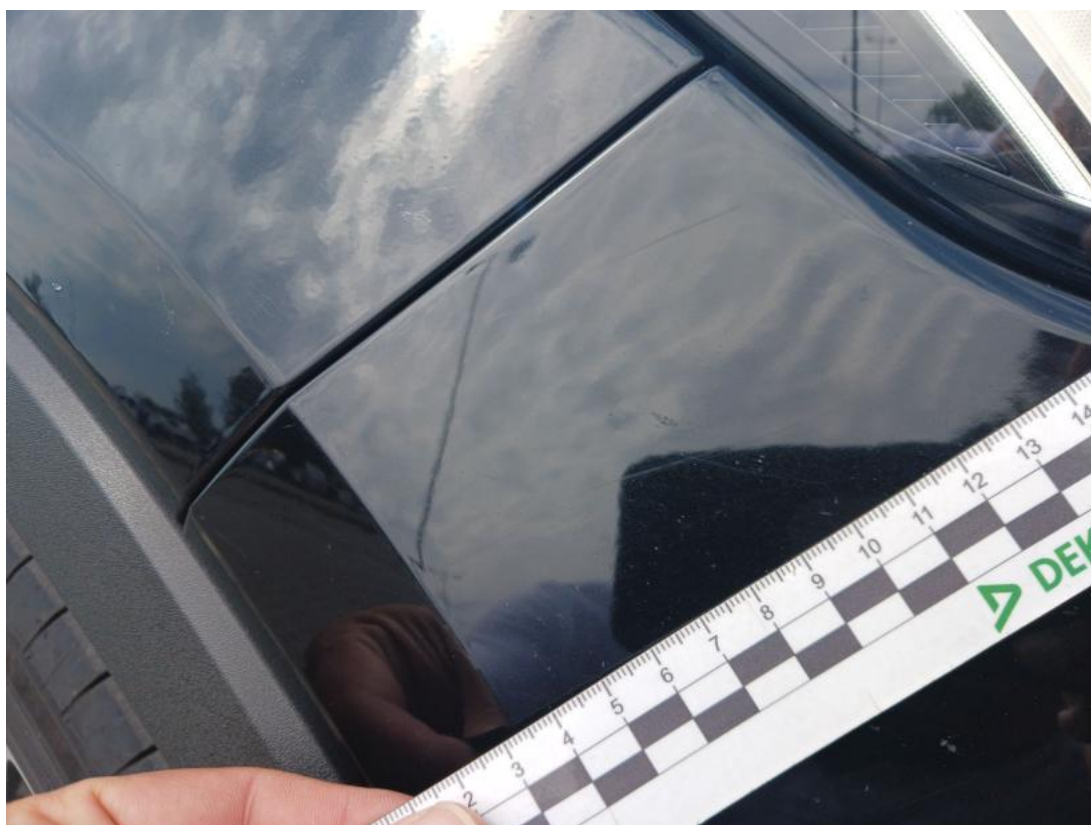
**Fot. 44**

Zderzak przedni cz P - Rysa/odprysk 1

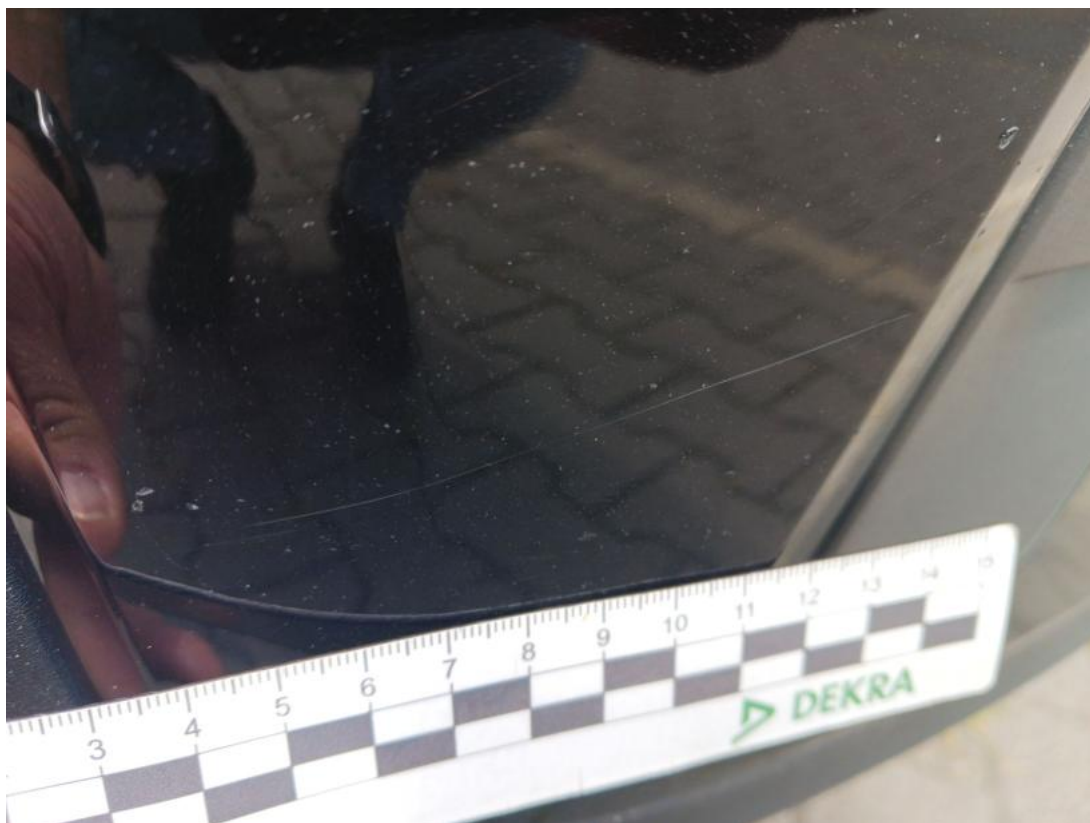
**Fot. 45**

Zderzak przedni cz P - Rysa/odprysk 2

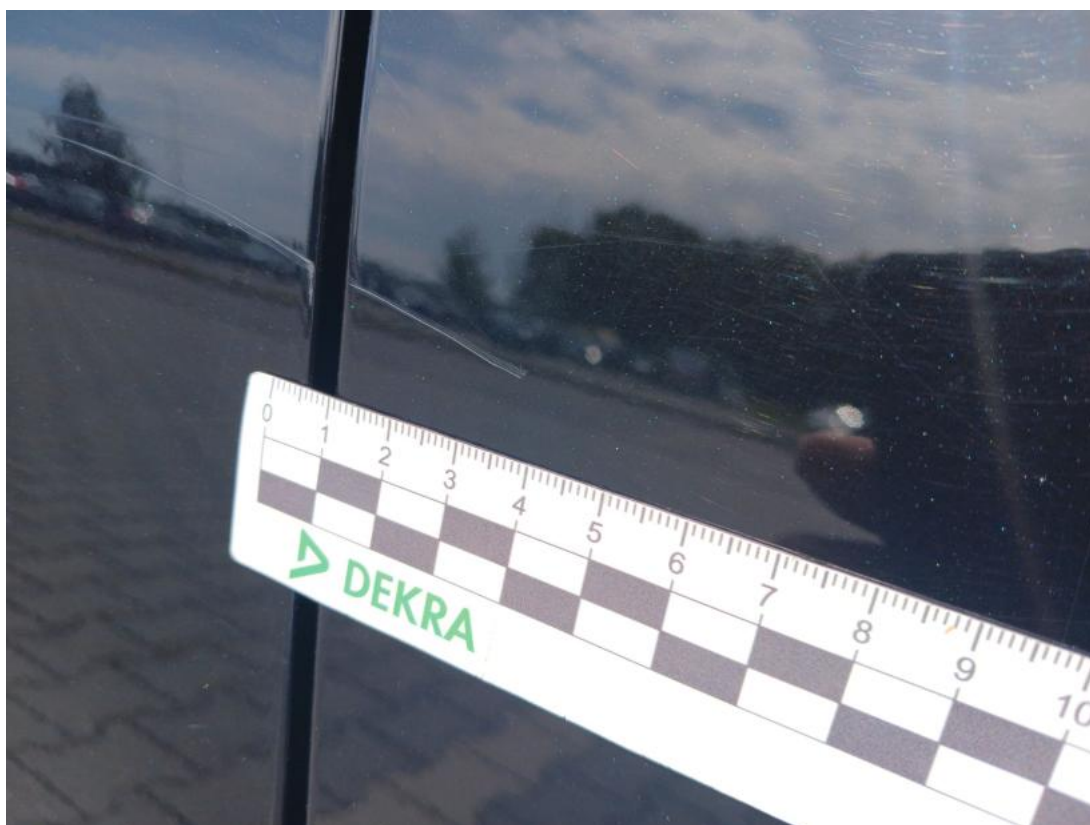
**Fot. 46**

| Poz. | Nazwa pozycji | Opis uszkodzeń | Kwalifik. | Naprawa [rbg] |
|---|---|---|---|---|
| 5 | Błotnik przedni R | rysa/odprysk | | |

Błotnik przedni P - Rysa/odprysk 1

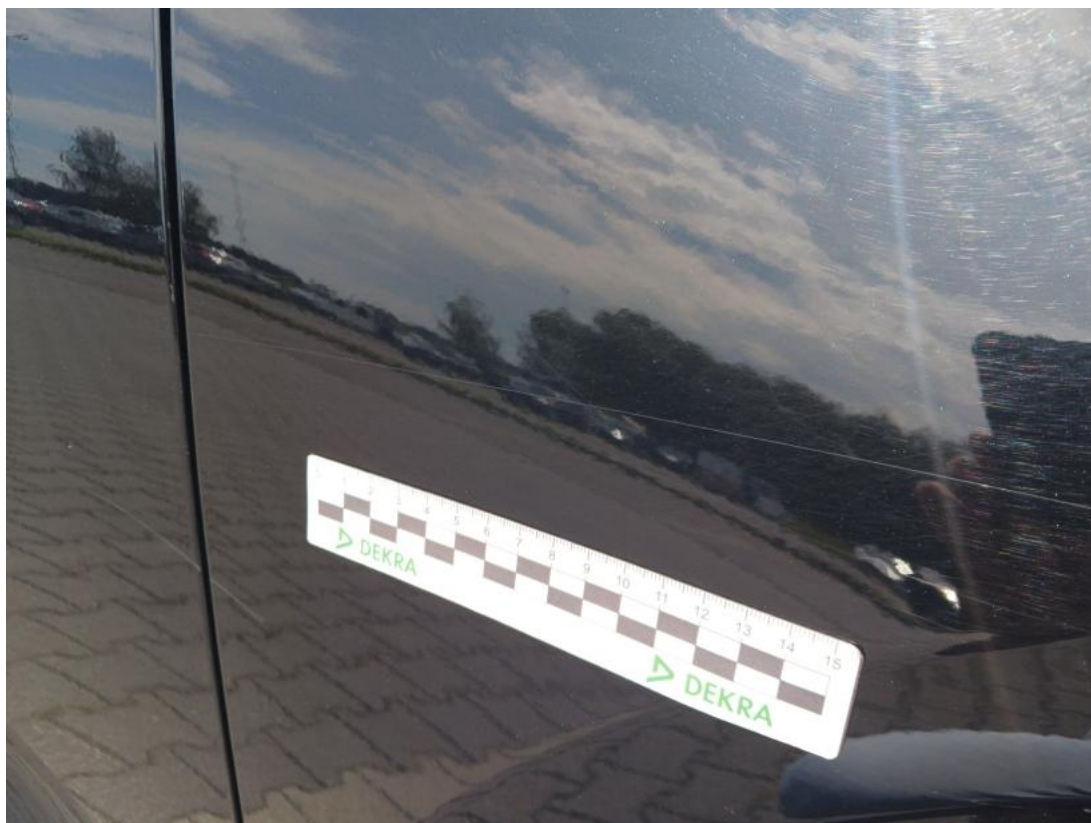
**Fot. 47**

Błotnik przedni P - Rysa/odprysk 2

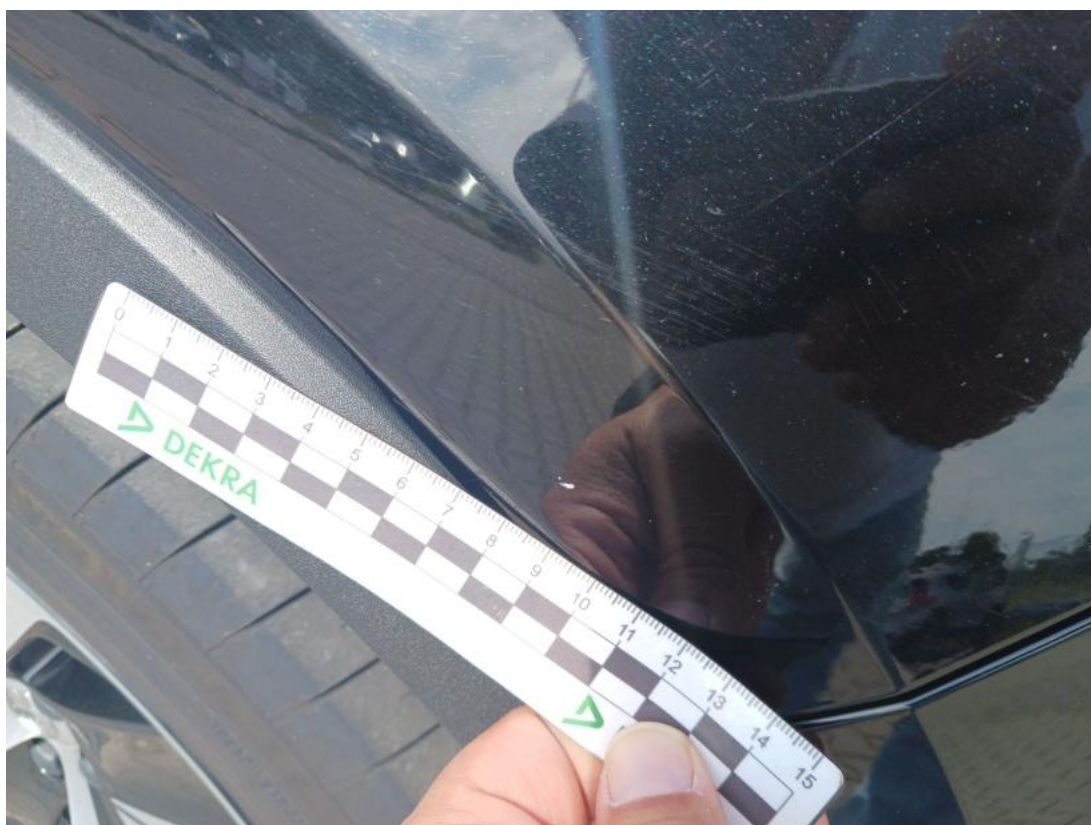
**Fot. 48**

Błotnik przedni P() - Rysa/odprysk 3

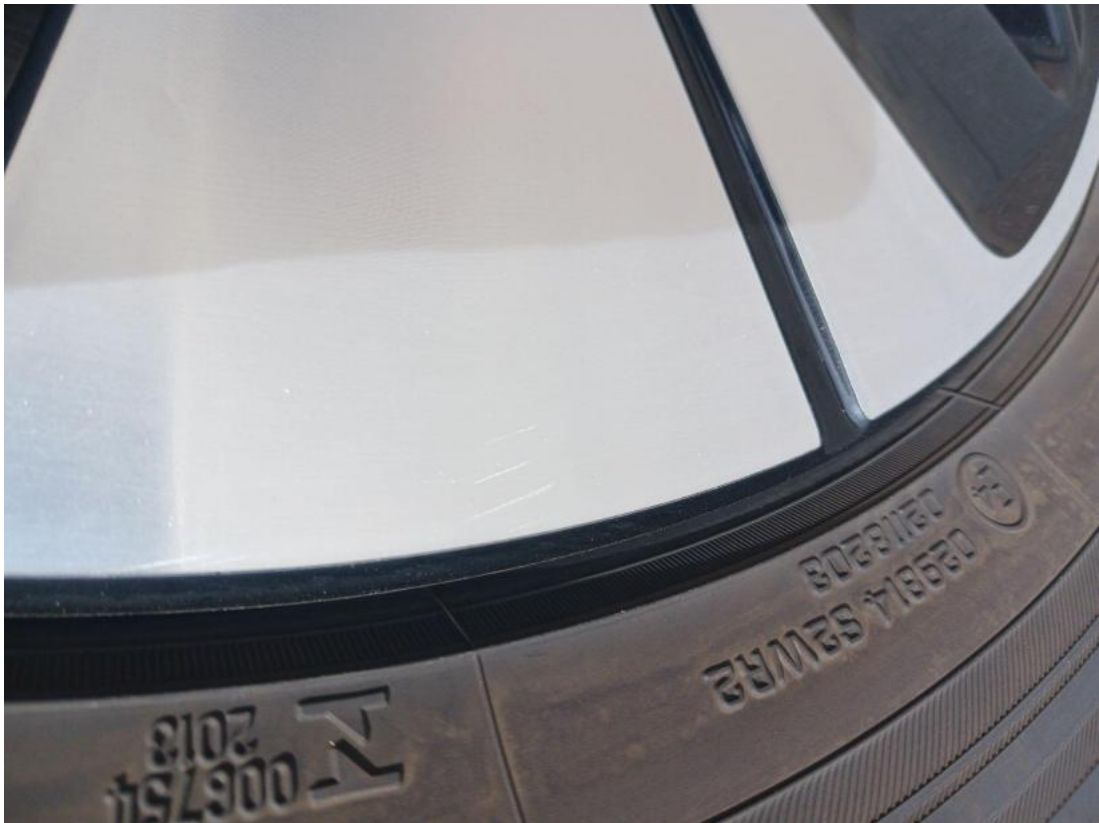
**Fot. 49**

| Poz. | Nazwa pozycji | Opis uszkodzeń | Kwalifik. | Naprawa [rbg] |
|---|---|---|---|---|
| 14 | Felgi alu | rysa/odprysk | | |

Felga aluminiowa przednia P - Rysa/odprysk 1

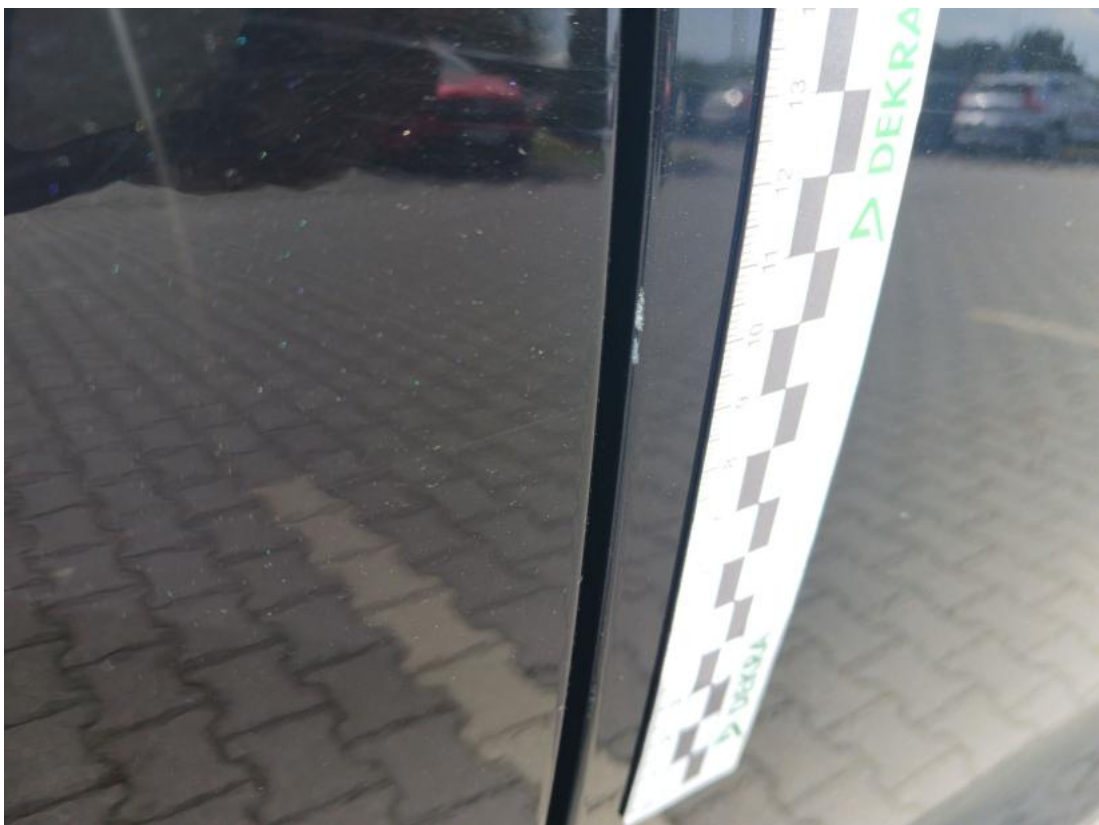
**Fot. 52**

| Poz. | Nazwa pozycji | Opis uszkodzeń | Kwalifik. | Naprawa [rbg] |
|---|---|---|---|---|
| 9 | Drzwi przednie (nieuzbrojone) R | rysa/odprysk | | |

Drzwi przednie P - Rysa/odprysk 1

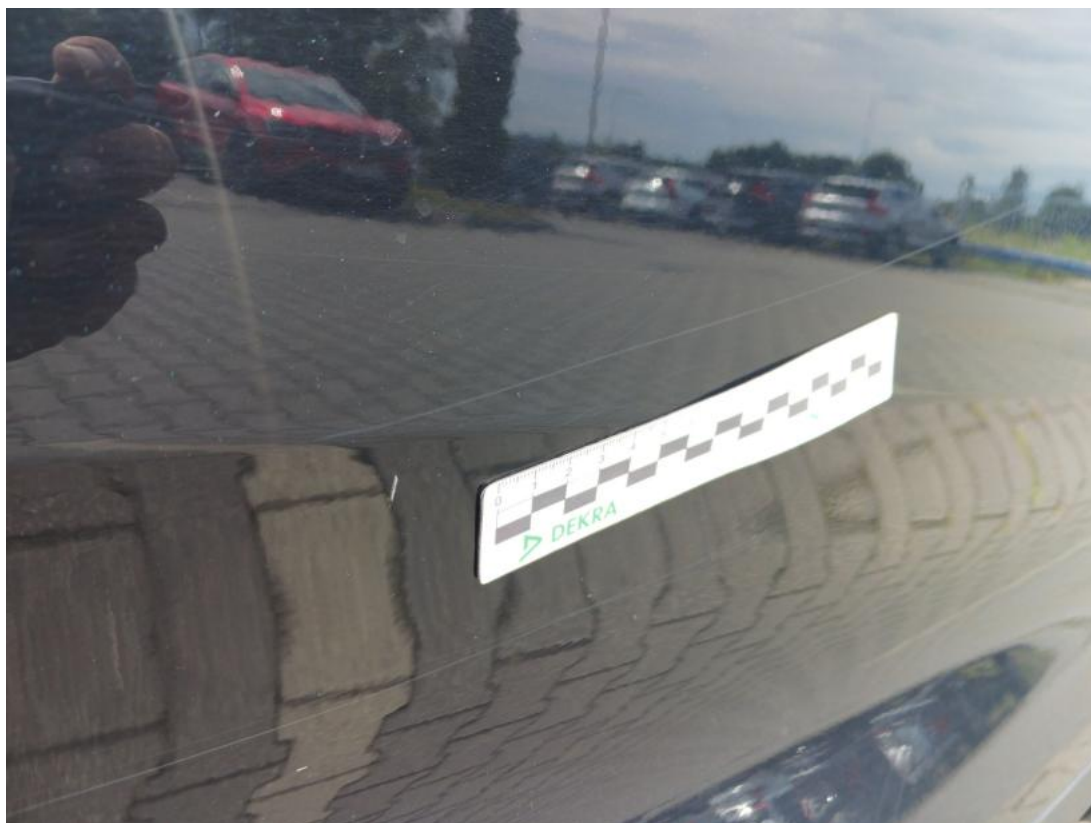
**Fot. 53**

Drzwi przednie P - Rysa/odprysk 2

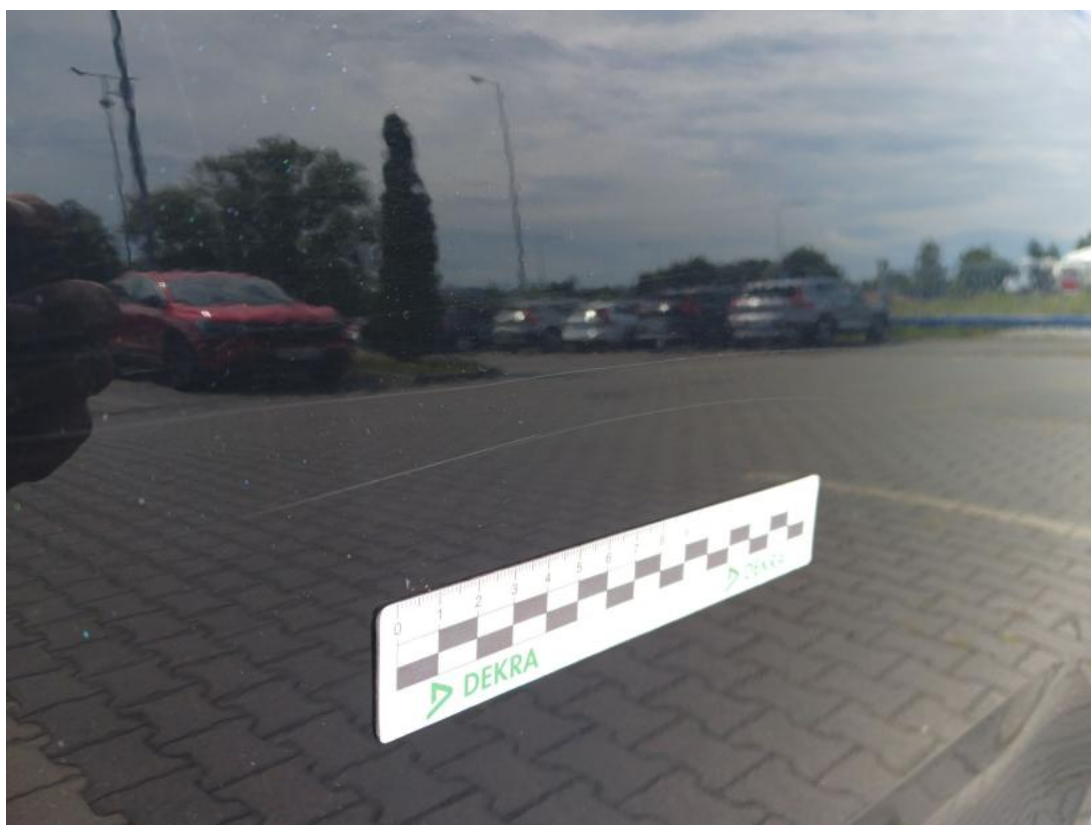
**Fot. 54**

Drzwi przednie P() - Rysa/odprysk 3

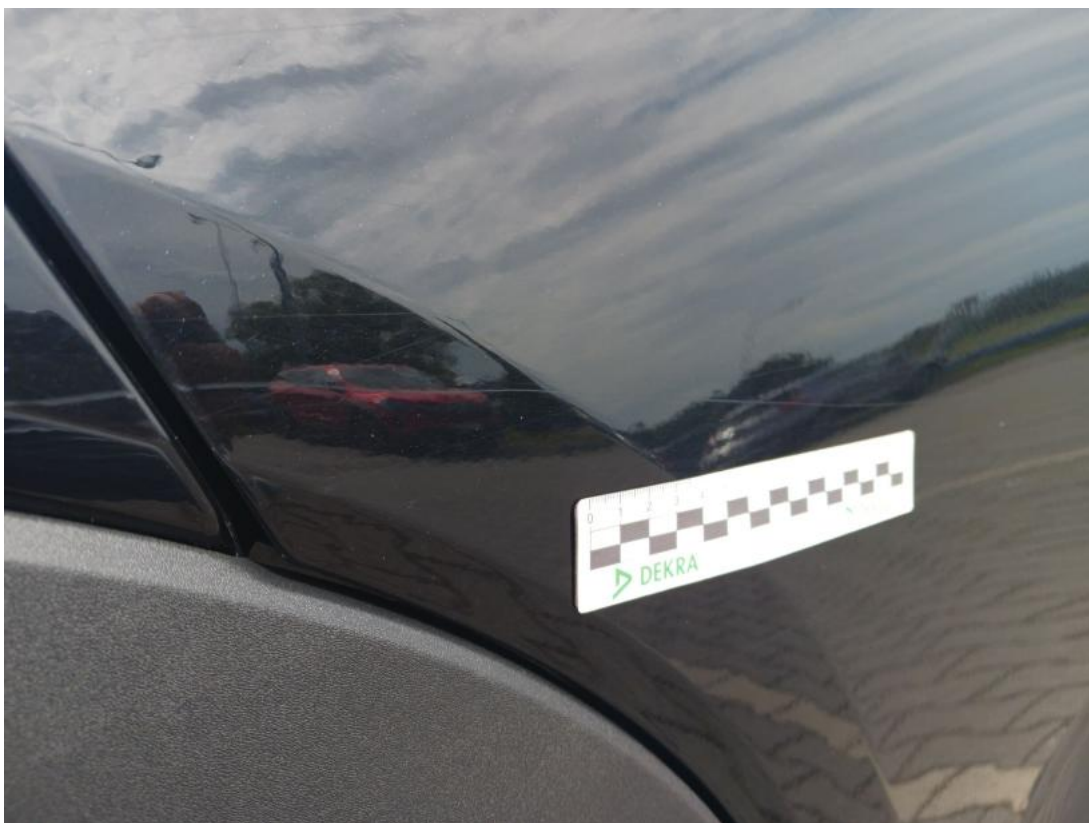
**Fot. 55**

| Poz. | Nazwa pozycji | Opis uszkodzeń | Kwalifik. | Naprawa [rbg] |
|---|---|---|---|---|
| 10 | Drzwi tylne (nieuzbrojone) R | rysa/odprysk | | |

Drzwi tylne P - Rysa/odprysk 1

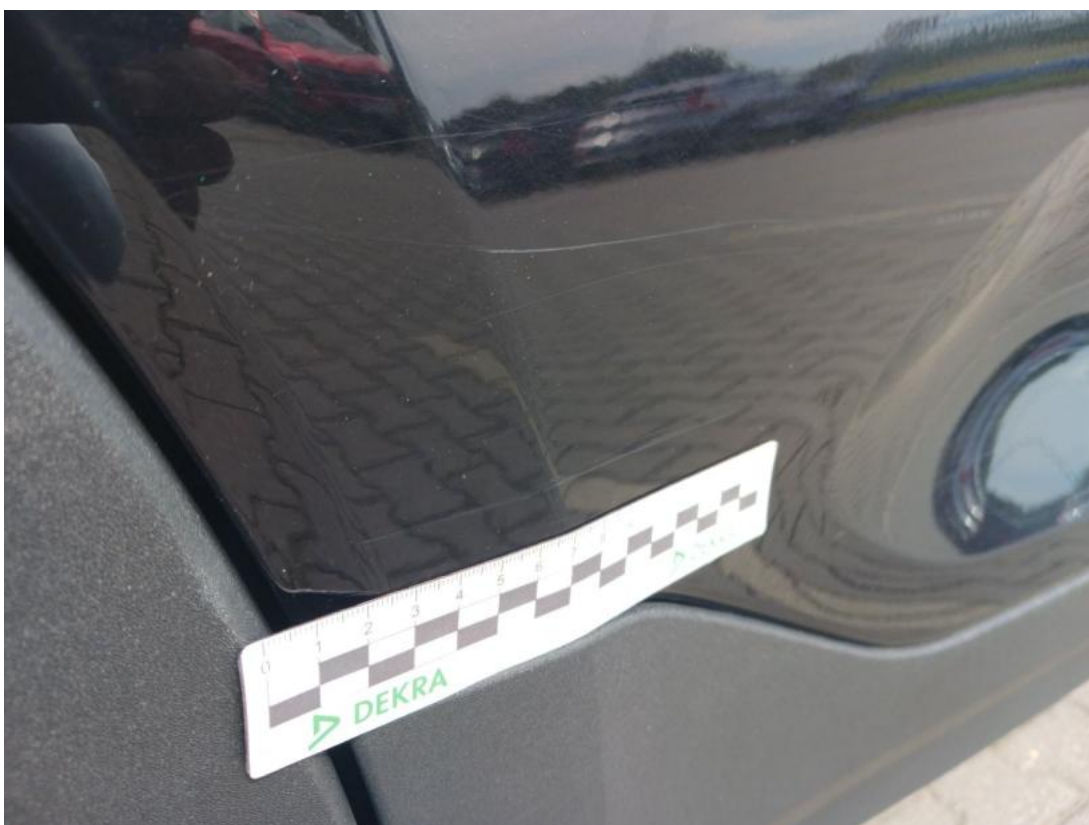
**Fot. 56**

Drzwi tylne P - Rysa/odprysk 2

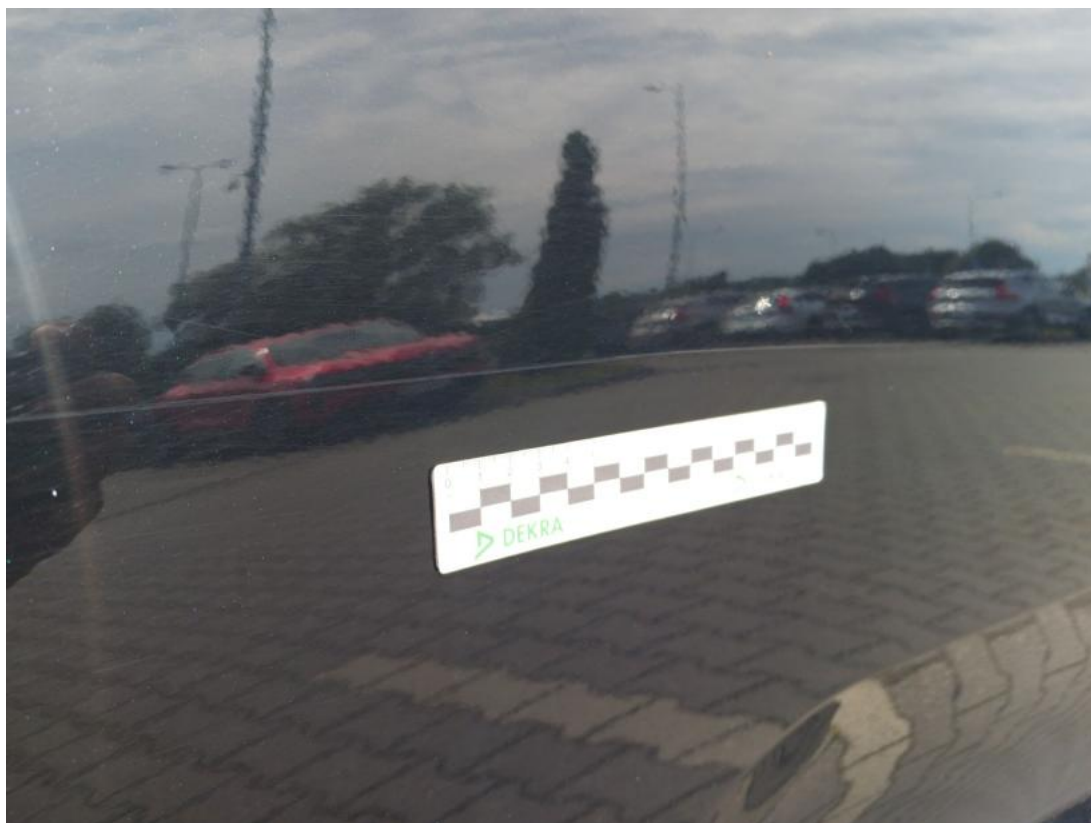
**Fot. 57**

Drzwi tylne P() - Rysa/odprysk 3

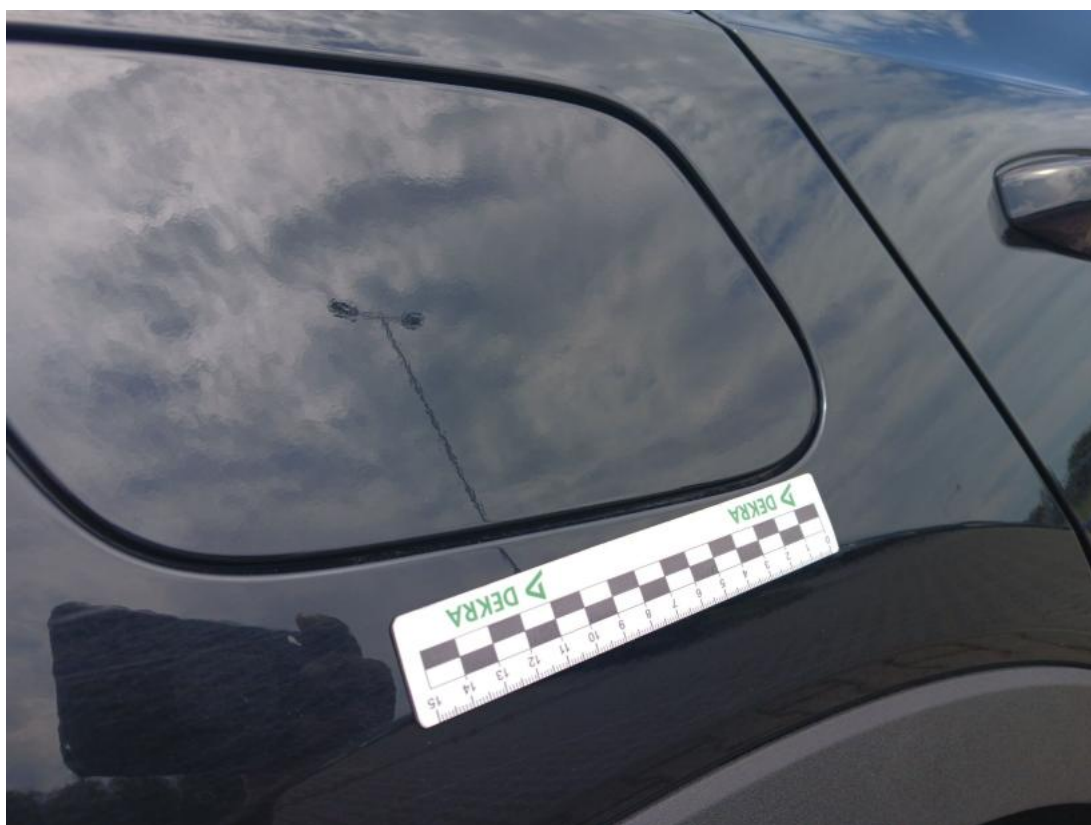
**Fot. 58**

| Poz. | Nazwa pozycji | Opis uszkodzeń | Kwalifik. | Naprawa [rbg] |
|---|---|---|---|---|
| 12 | Błotnik tylny R | rysa/odprysk | | |

Błotnik tylny P / Ściana boczna P - Rysa/odprysk 1

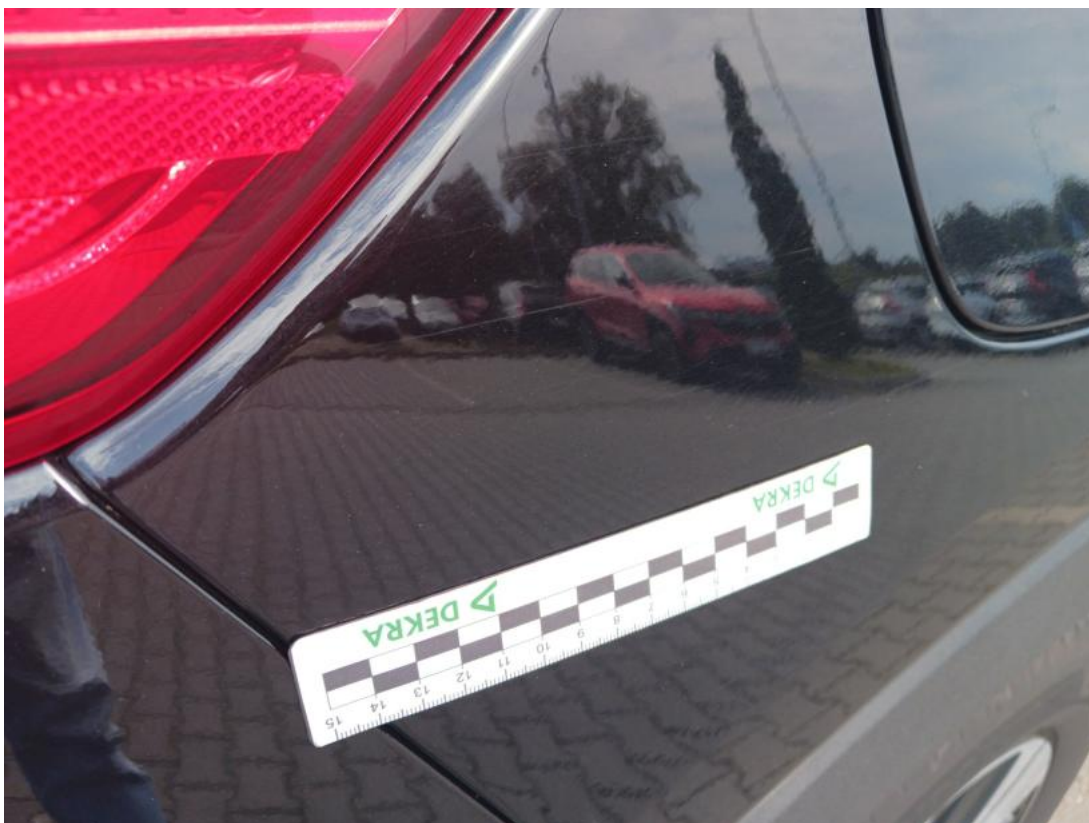
**Fot. 59**

Błotnik tylny P / Ściana boczna P - Rysa/odprysk 2

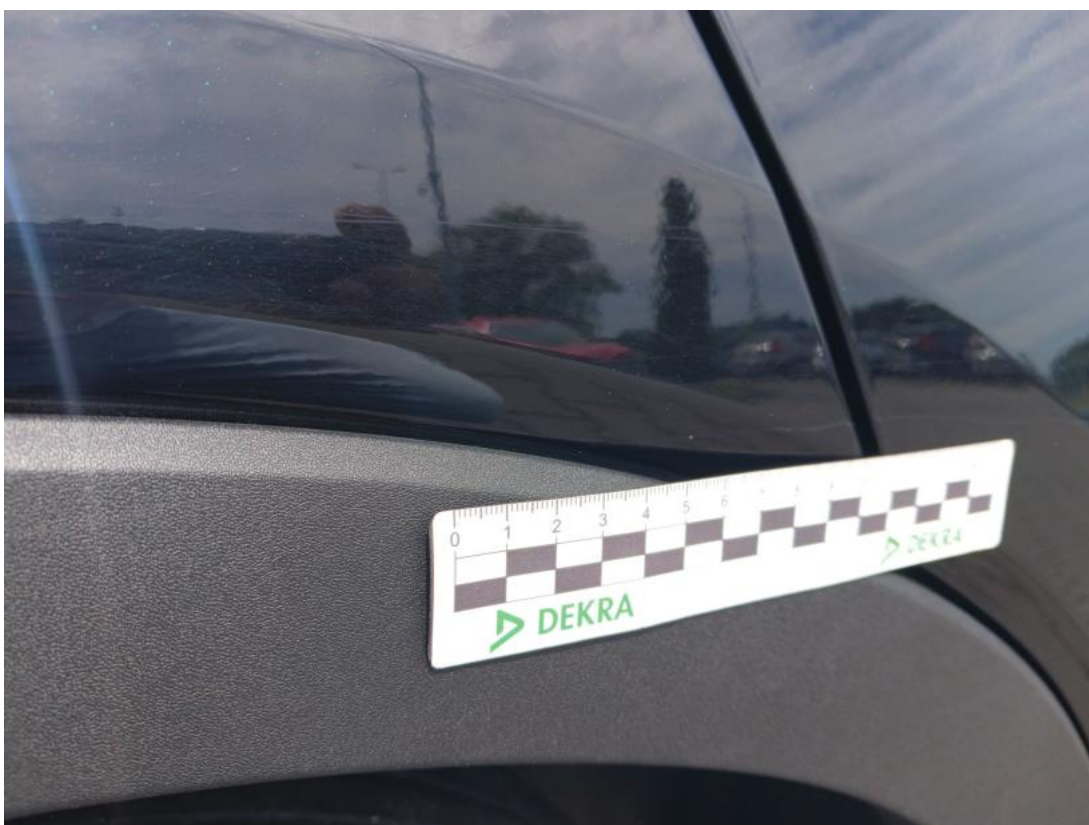
**Fot. 60**

Błotnik tylny P / Ściana boczna P() - Rysa/odprysk 3

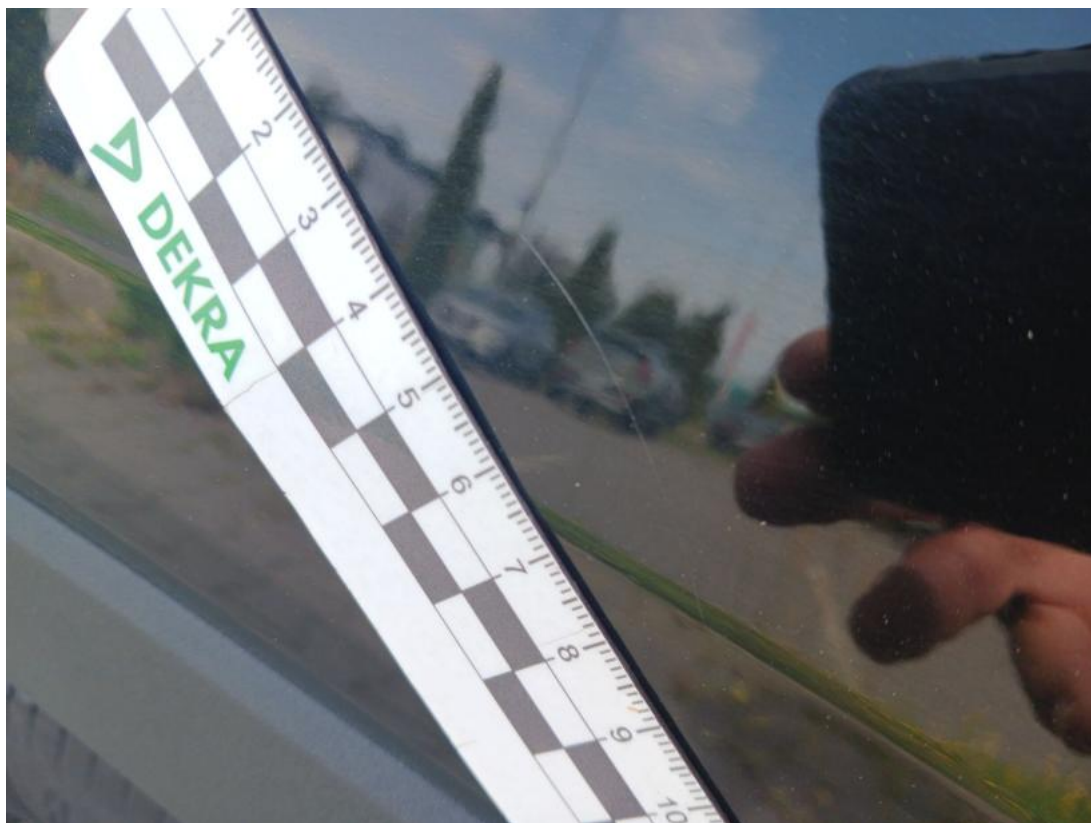
**Fot. 61**

| Poz. | Nazwa pozycji | Opis uszkodzeń | Kwalifik. | Naprawa [rbg] |
|---|---|---|---|---|
| 11 | Błotnik tylny L | rysa/odprysk | | |

Błotnik tylny L / Ściana boczna L - Rysa/odprysk 1

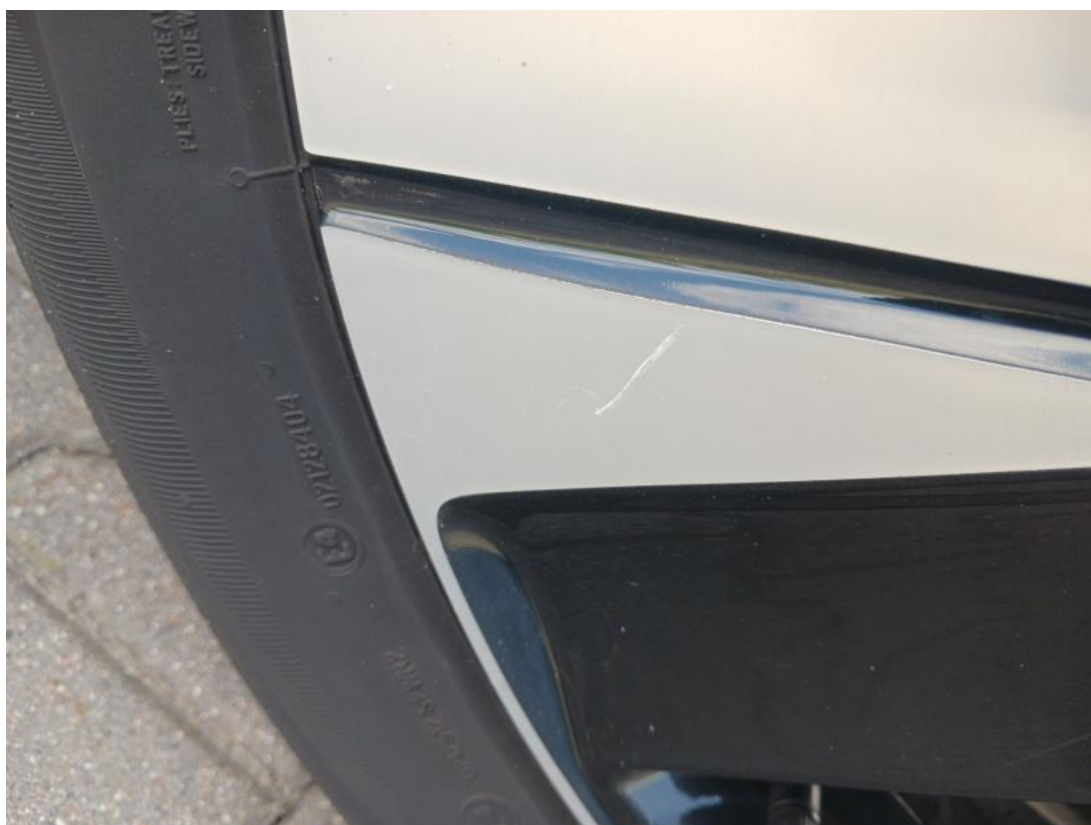
**Fot. 62**

Felga aluminiowa tylna L - Rysa/odprysk 1

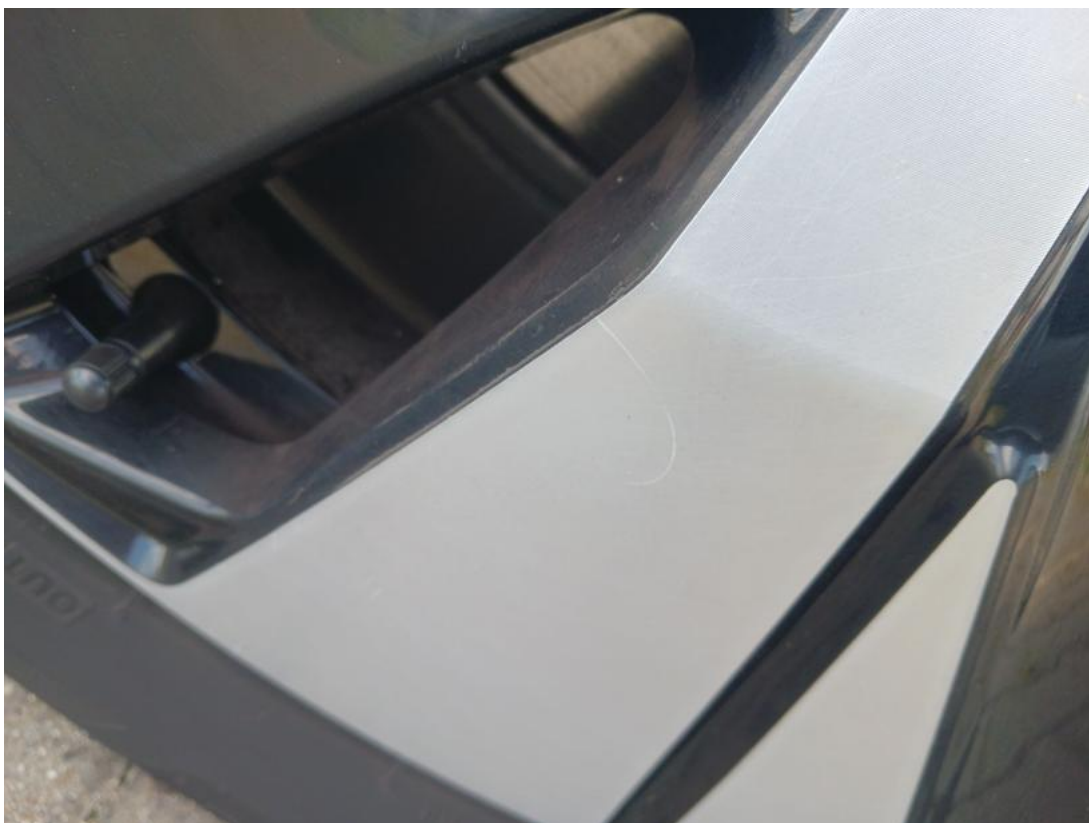
**Fot. 63**

Felga aluminiowa tylna L - Rysa/odprysk 2

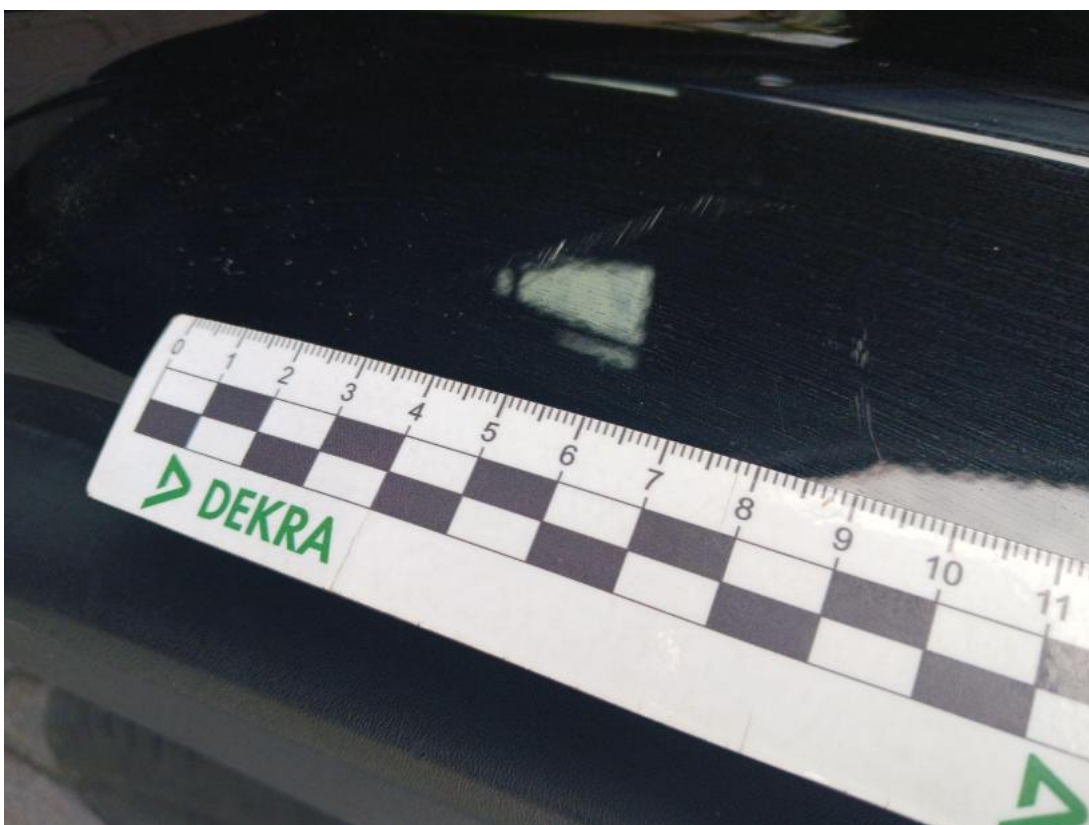
**Fot. 64**

Słupiek tylny lewy - Rysa/odprysk 1

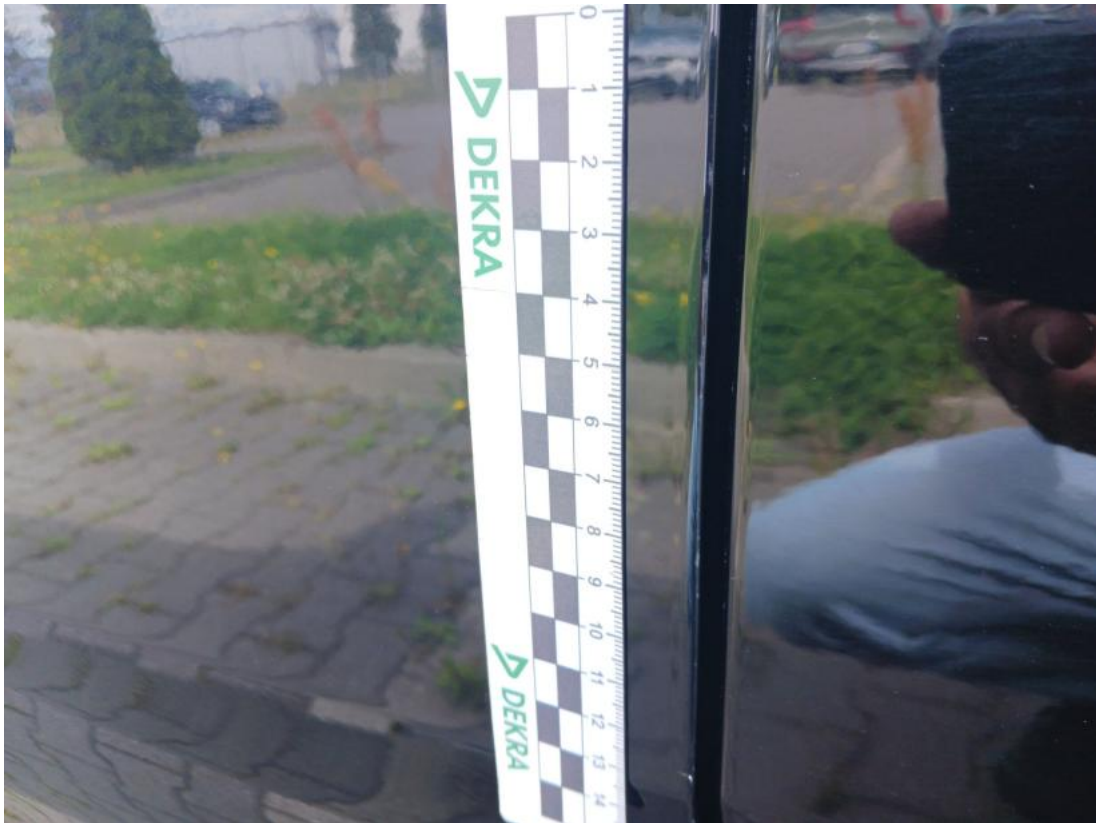
**Fot. 65**

| Poz. | Nazwa pozycji | Opis uszkodzeń | Kwalifik. | Naprawa [rbg] |
|---|---|---|---|---|
| 8 | Drzwi przednie (nieuzbrojone) L | rysa/odprysk | | |

Drzwi przed L - Rysa/odprysk 1
