## Raport z oględzin pojazdu

| Numer raportu | 216053/8/25-11401 | Data raportu | 11-08-2025 |

| Marka, model | VOLVO XC40 22- |
| Numer rejestracyjny | WD8346S |

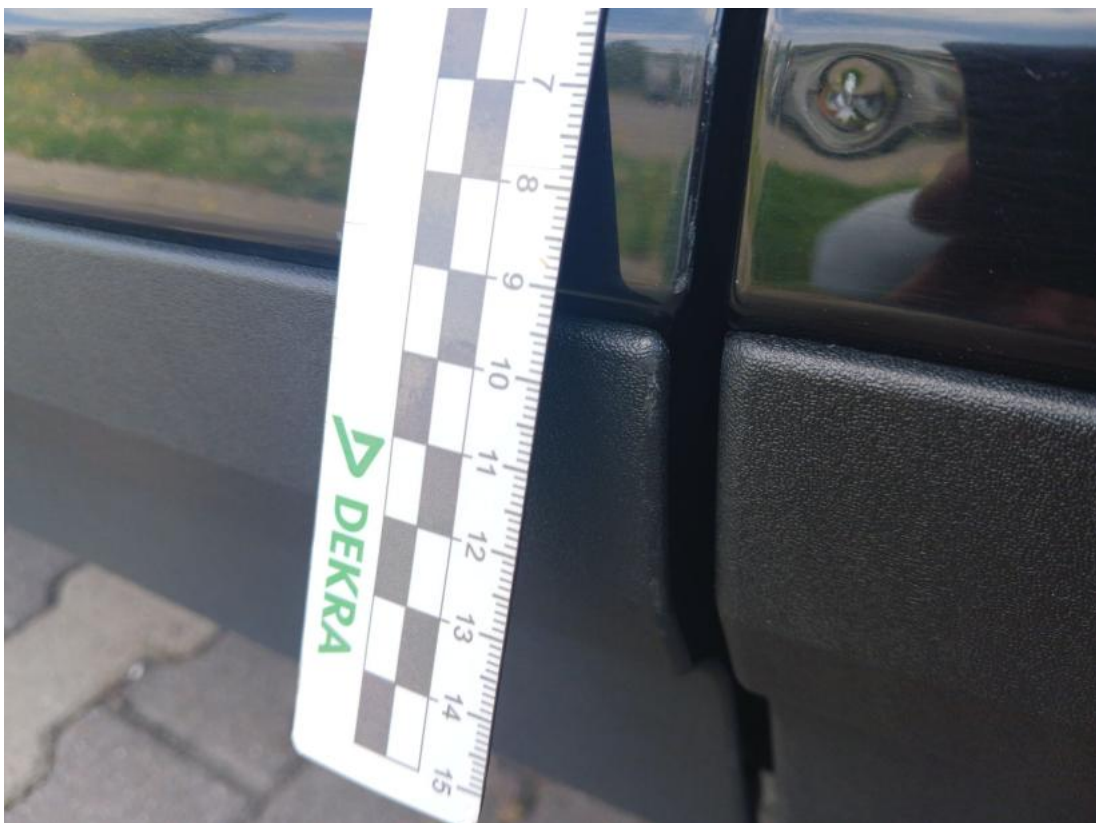
**Fot. 66**

| Poz. | Nazwa pozycji | Opis uszkodzeń | Kwalifik. | Naprawa [rbg] |
|---|---|---|---|---|
| 8 | Drzwi przednie (nieuzbrojone) L | rysa/odprysk | | |

Drzwi przed L - Rysa/odprysk 2

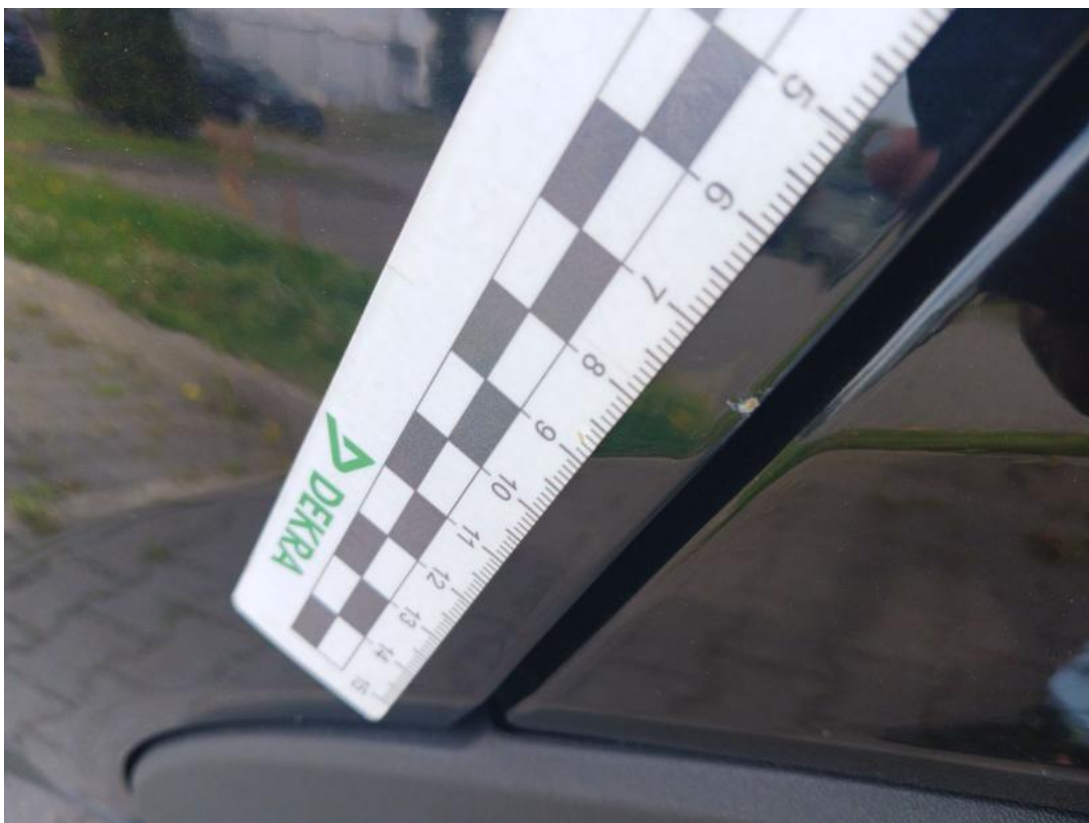
**Fot. 67**

| Poz. | Nazwa pozycji | Opis uszkodzeń | Kwalifik. | Naprawa [rbg] |
|---|---|---|---|---|
| 2 | Drzwi tylne (nieuzbrojone) L | rysa/odprysk, wgniecenie/odkształcenie, ślady korozji | NA | 0.5 |

Drzwi tylne L - Rysa/odprysk 1

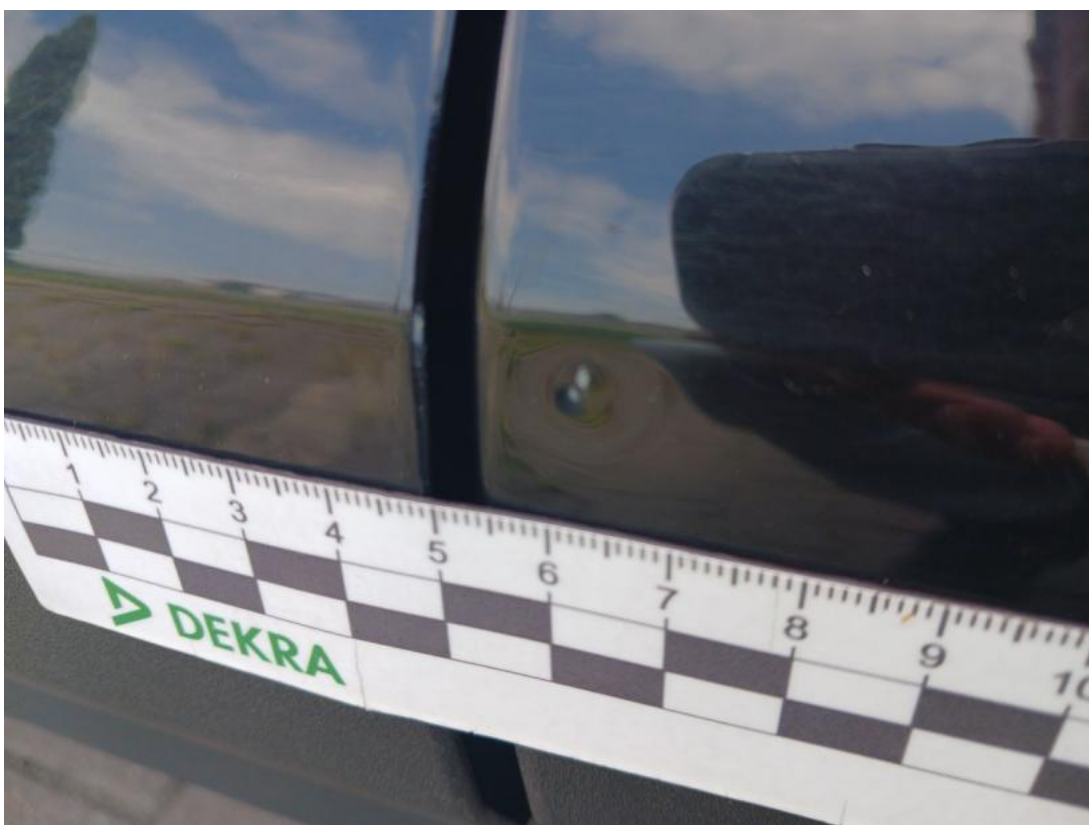
**Fot. 68**

Drzwi tylne L - Wgniecenie/odkształcenie 1

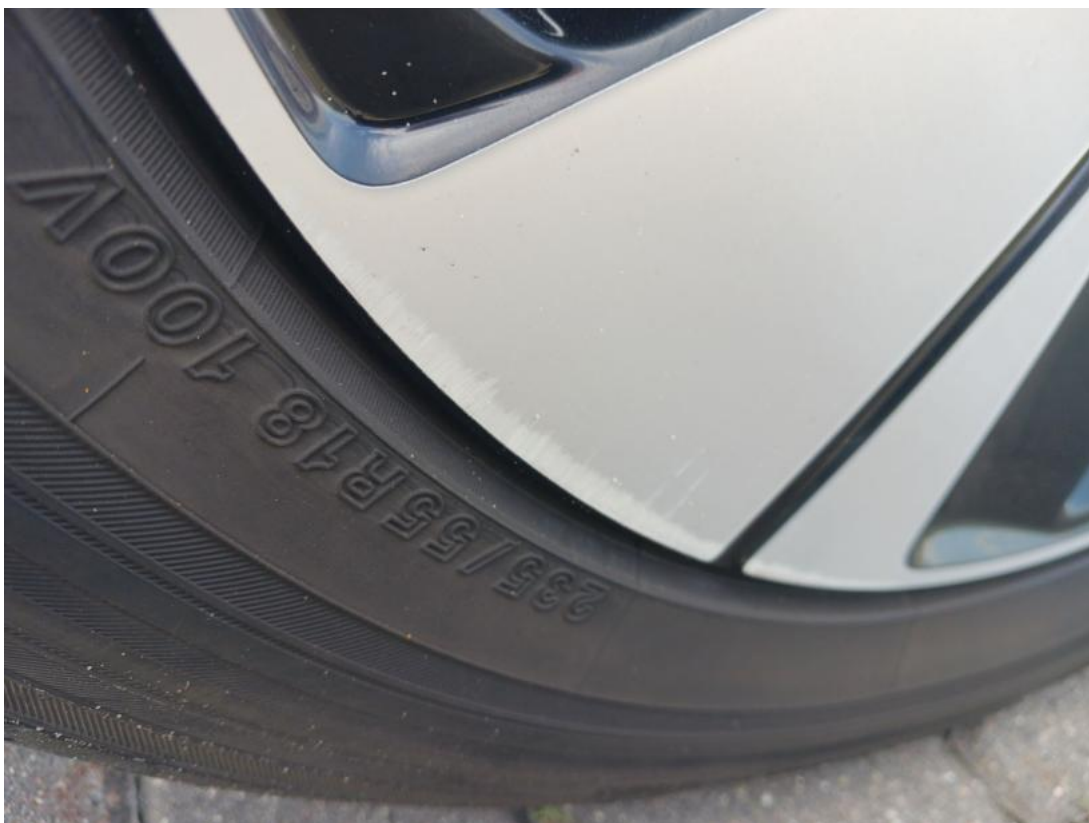
**Fot. 69**

| Poz. | Nazwa pozycji | Opis uszkodzeń | Kwalifik. | Naprawa [rbg] |
|---|---|---|---|---|
| 14 | Felgi alu | rysa/odprysk | | |

Felga Aluminiowa przednia L - Rysa/odprysk 1

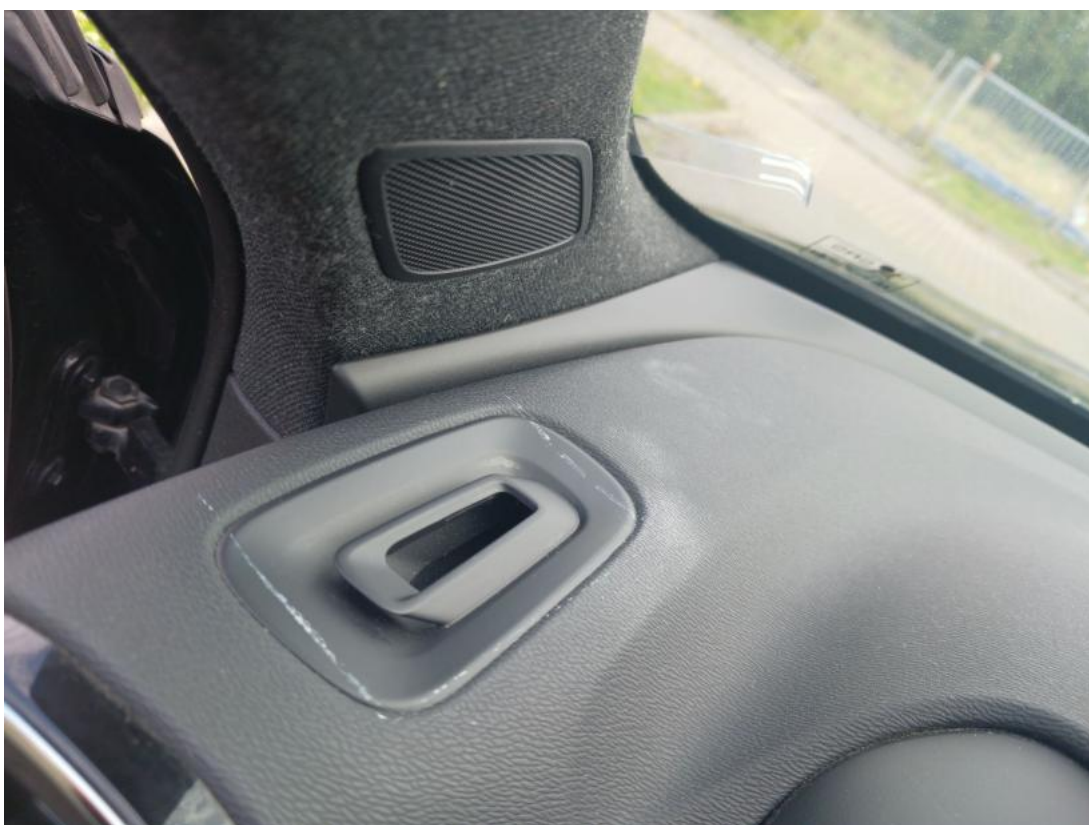
**Fot. 70**

| Poz. | Nazwa pozycji | Opis uszkodzeń | Kwalifik. | Naprawa [rbg] |
|---|---|---|---|---|
| 13 | Deska rozdzielcza | zabrudzenie | | |

Deska rozdzielcza - Inne 1

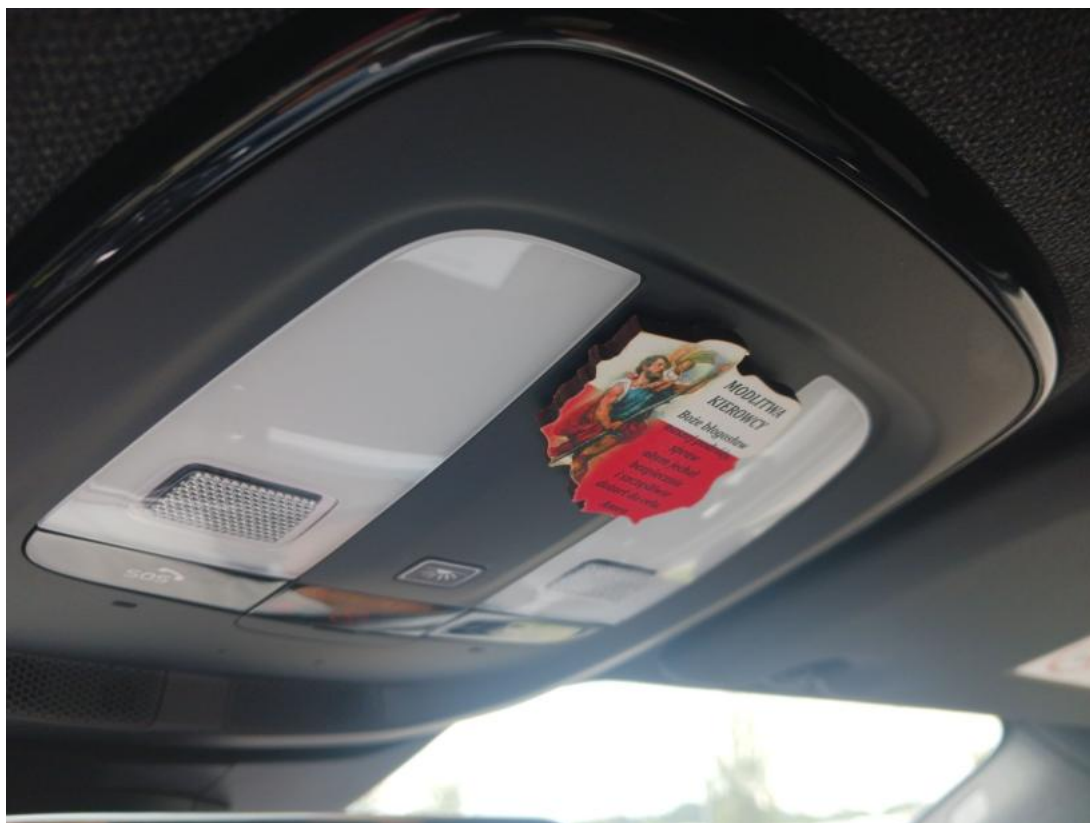
**Fot. 71**

| Poz. | Nazwa pozycji | Opis uszkodzeń | Kwalifik. | Naprawa [rbg] |
|---|---|---|---|---|
| 3 | Oświetlenie wew. przód | nieoryginalny osprzęt | NA | 0.2 |

Lampy oświetlenia wnętrza - Inne 1
