## Raport z oględzin pojazdu

| Numer raportu | 12925/8/26-15201 | Data raportu | 05-08-2026 |

| Numer identyfikacyjny (VIN) | JSAAZCA3S00553175 |
| Marka, model | SUZUKI Swift 20-24 |

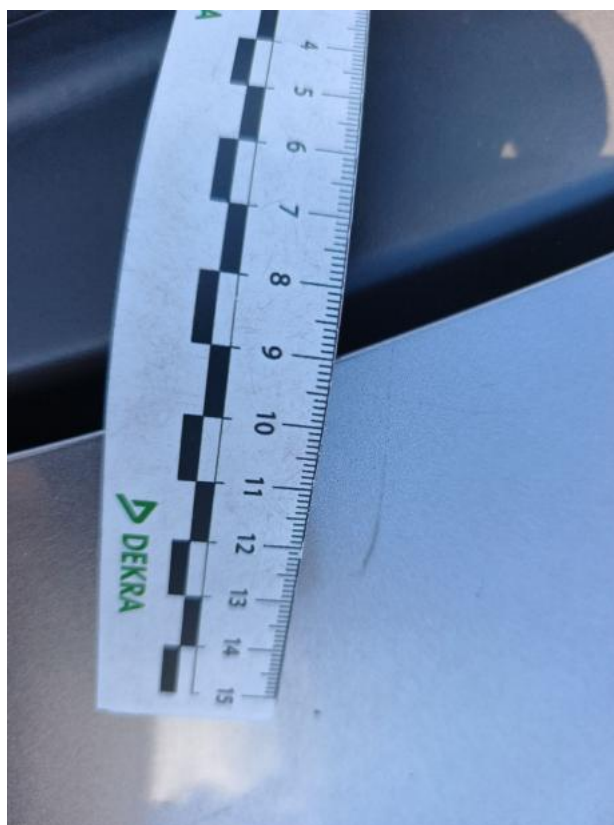
**Fot. 39**

| Poz. | Nazwa pozycji | Opis uszkodzeń | Kwalifik. | Naprawa [rbg] |
|---|---|---|---|---|
| 6 | Pokrywa przednia | zarysowanie | | |

Pokrywa komory silnika - Rysa/odprysk 1

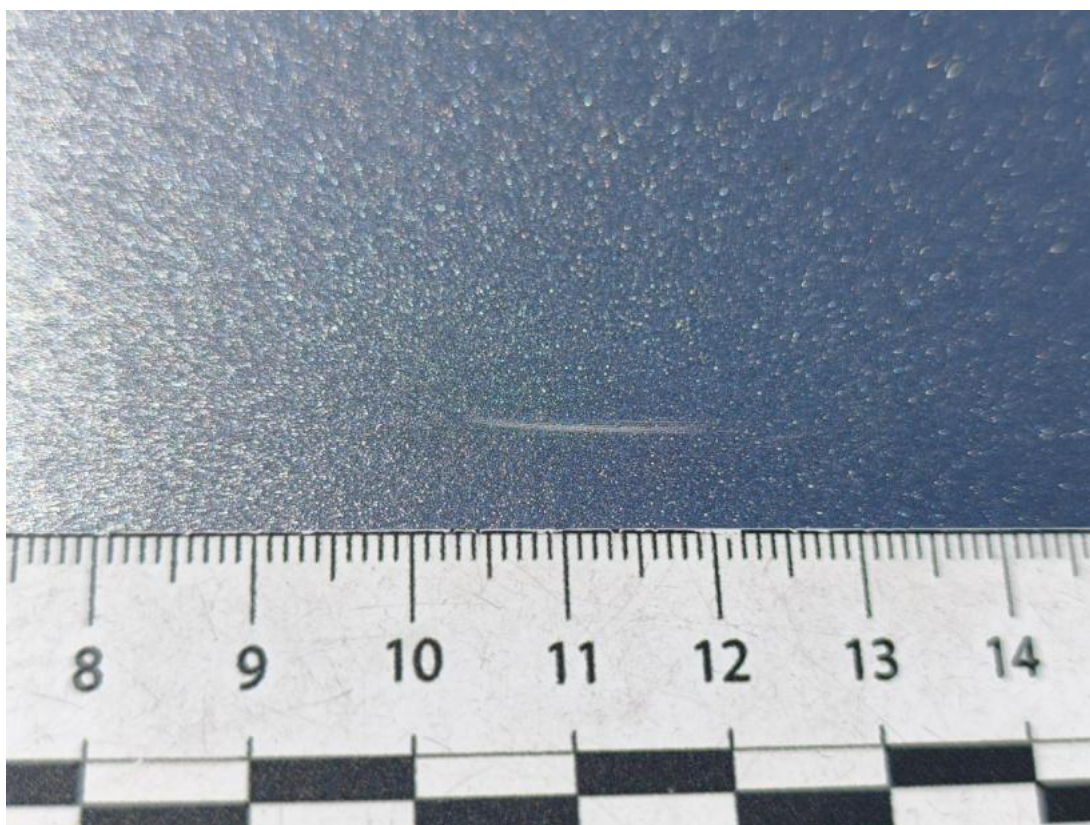
**Fot. 40**

Pokrywa komory silnika() - Rysa/odprysk 3

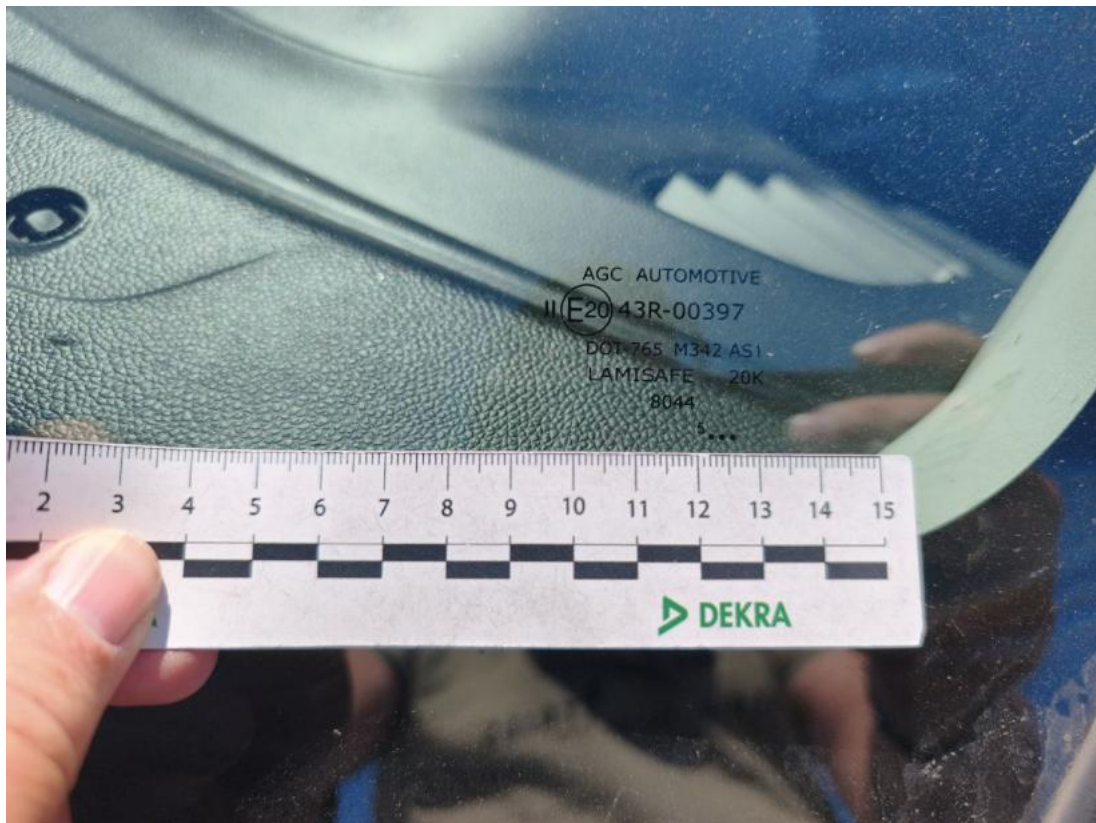
**Fot. 41**

Szyba czołowa - Inne 1

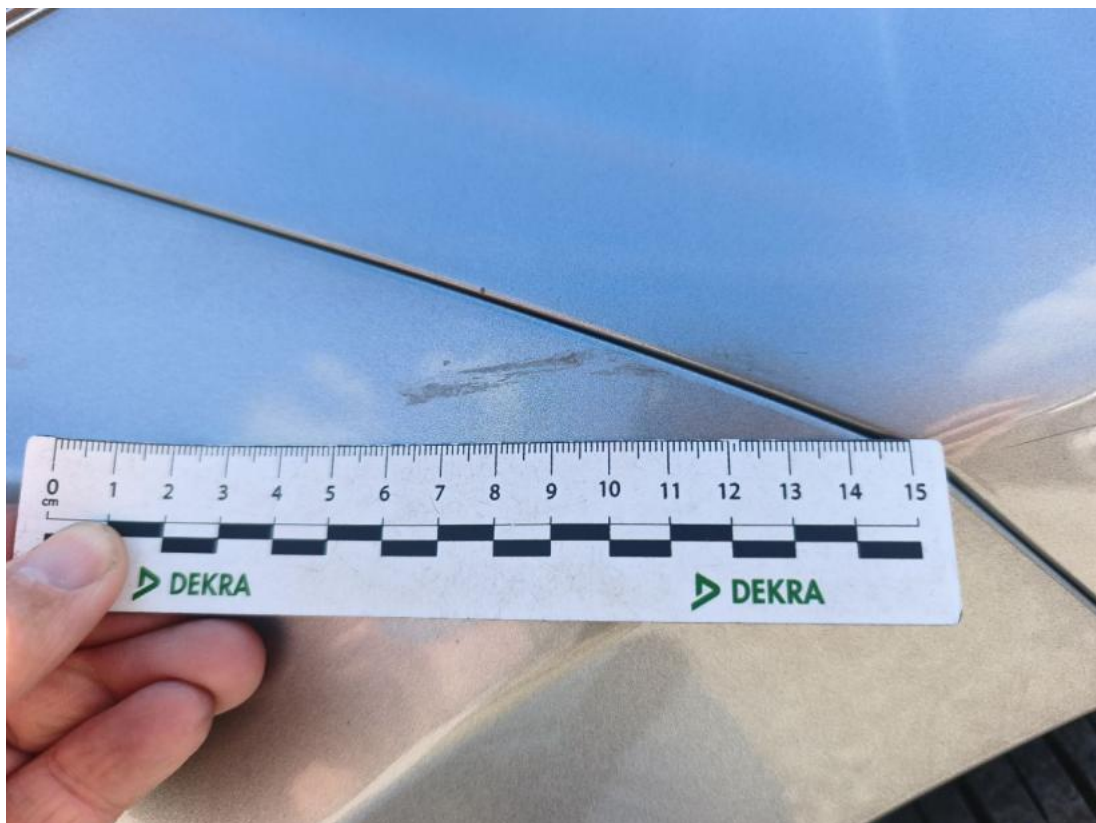
**Fot. 42**

| Poz. | Nazwa pozycji | Opis uszkodzeń | Kwalifik. | Naprawa [rbg] |
|---|---|---|---|---|
| 5 | Okładzina zderzaka przedniego | zarysowanie | | |

Zderzak - Rysa/odprysk 1

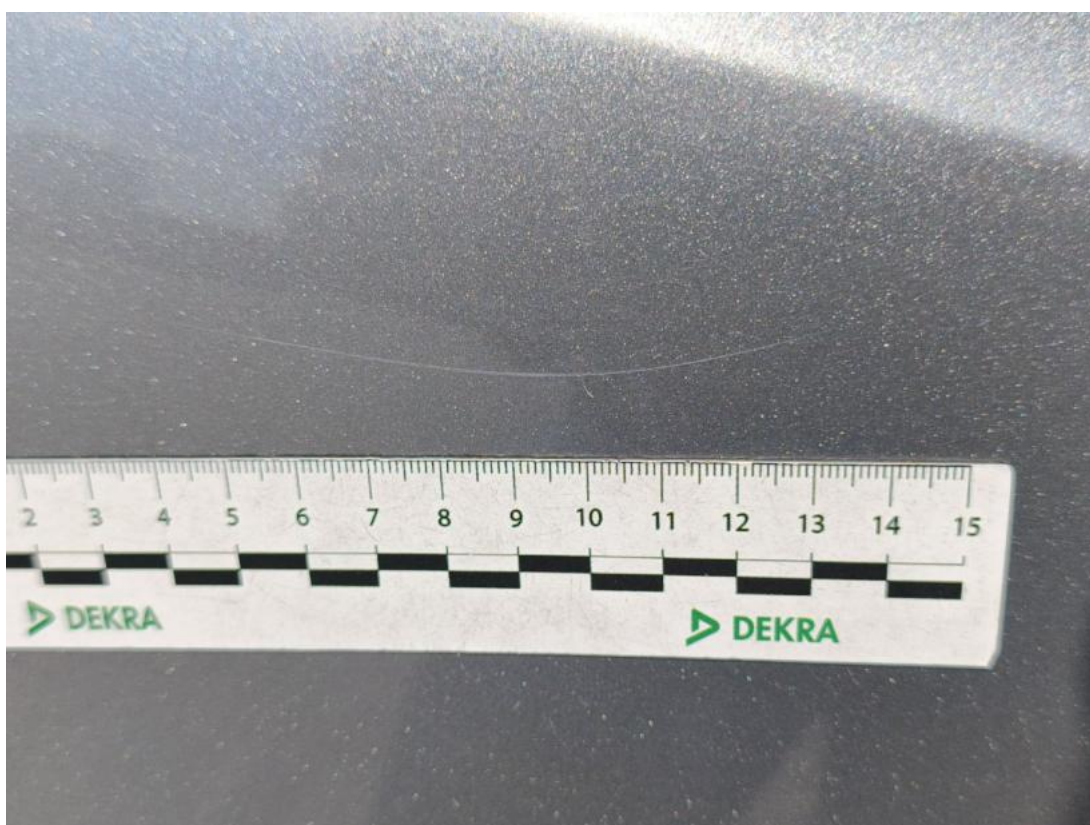
**Fot. 44**

| Poz. | Nazwa pozycji | Opis uszkodzeń | Kwalifik. | Naprawa [rbg] |
|---|---|---|---|---|
| 7 | Drzwi przednie (nieuzbrojone) R | zarysowanie | | |

Drzwi przednie P - Rysa/odprysk 1

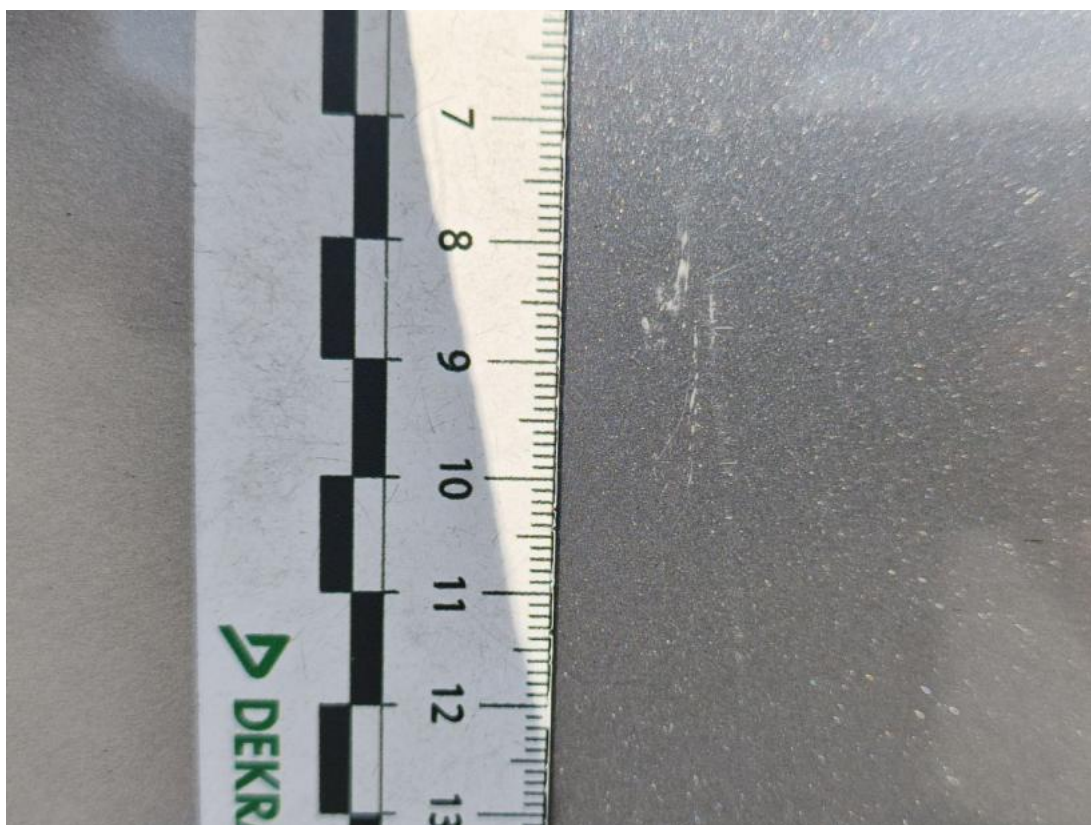
**Fot. 45**

| Poz. | Nazwa pozycji | Opis uszkodzeń | Kwalifik. | Naprawa [rbg] |
|---|---|---|---|---|
| 2 | Drzwi tylne (nieuzbrojone) R | zarysowanie, wgniecenie | NA | 1.5 |

Drzwi tylne P - Rysa/odprysk 1

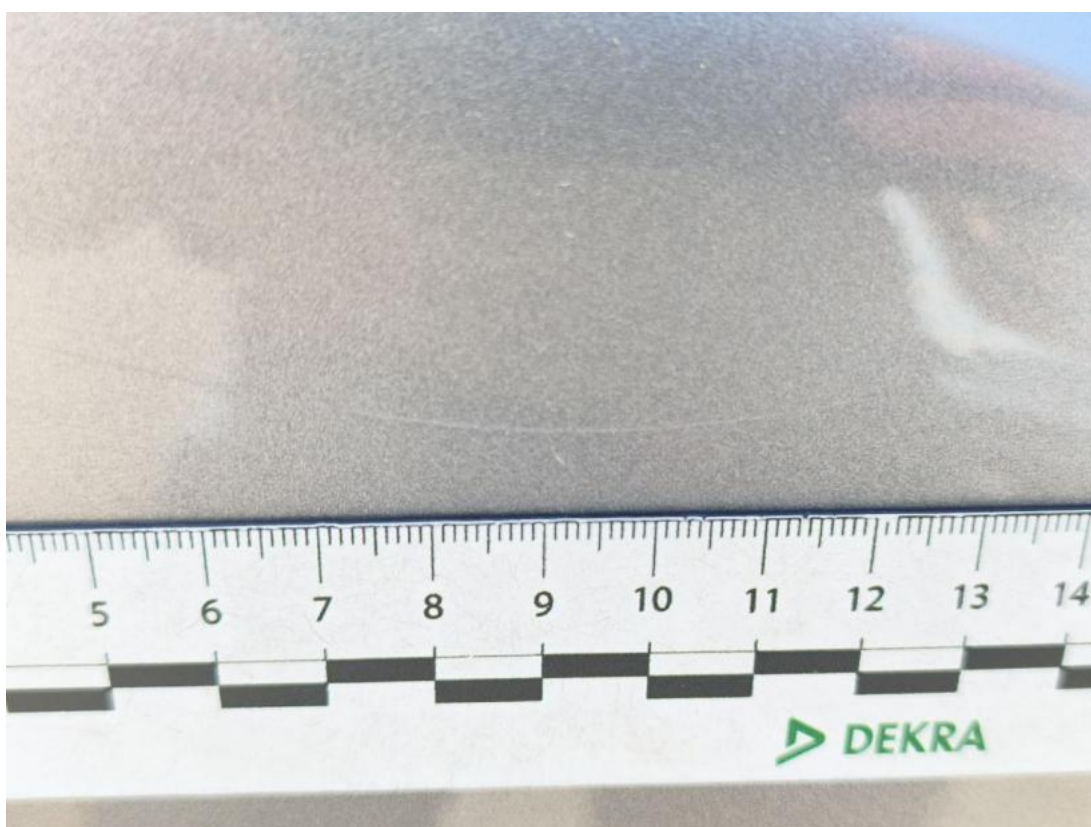
**Fot. 46**

Drzwi tylne P - Rysa/odprysk 2

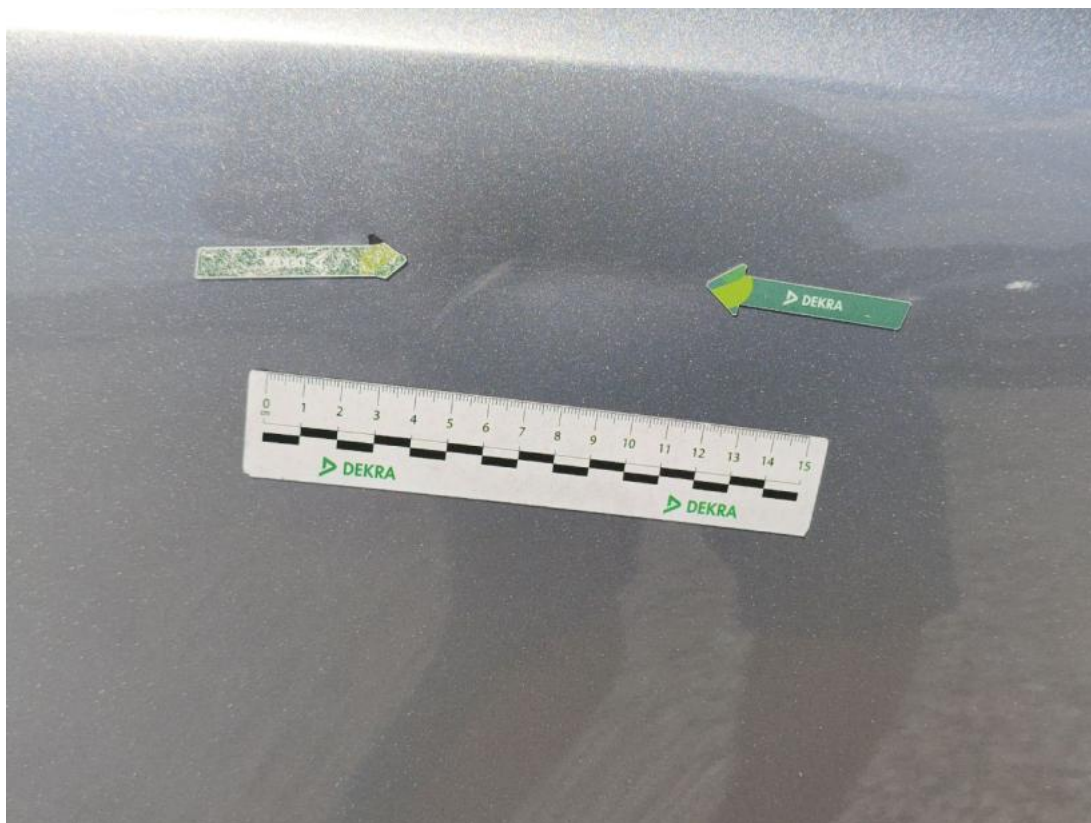
**Fot. 47**

Drzwi tylne P() - Rysa/odprysk 3

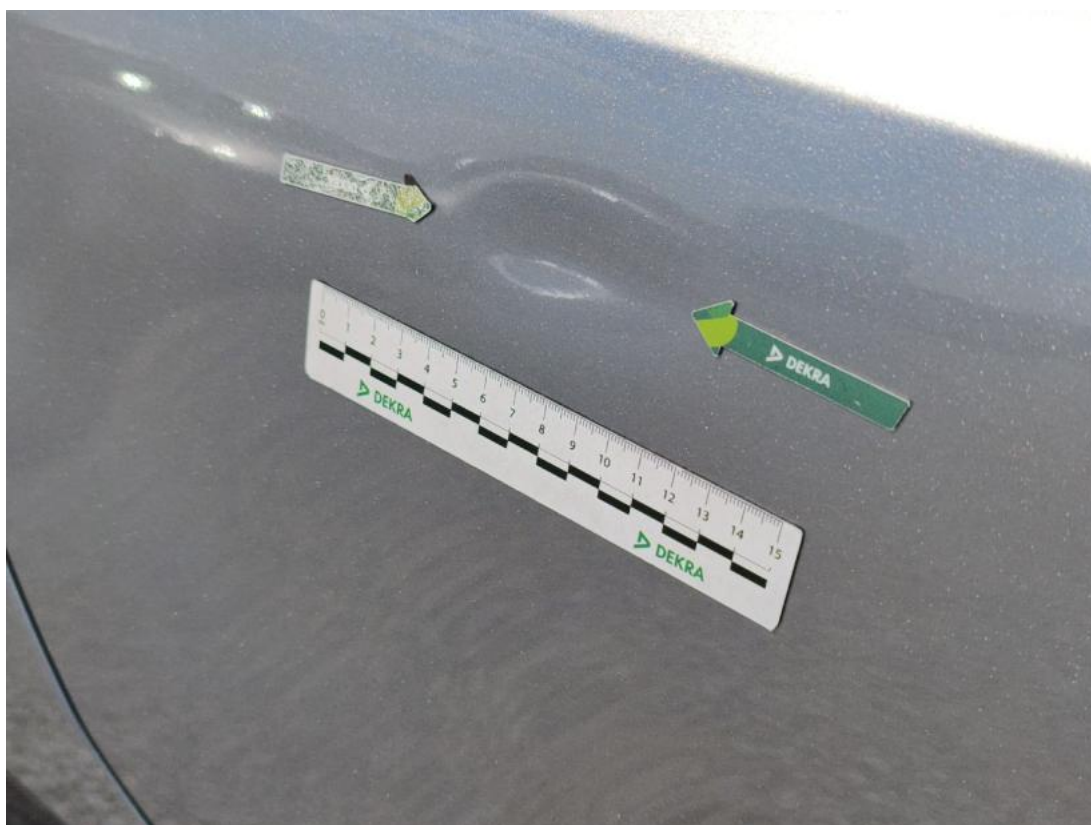
**Fot. 48**

Drzwi tylne P - Wgniecenie/odkształcenie 1

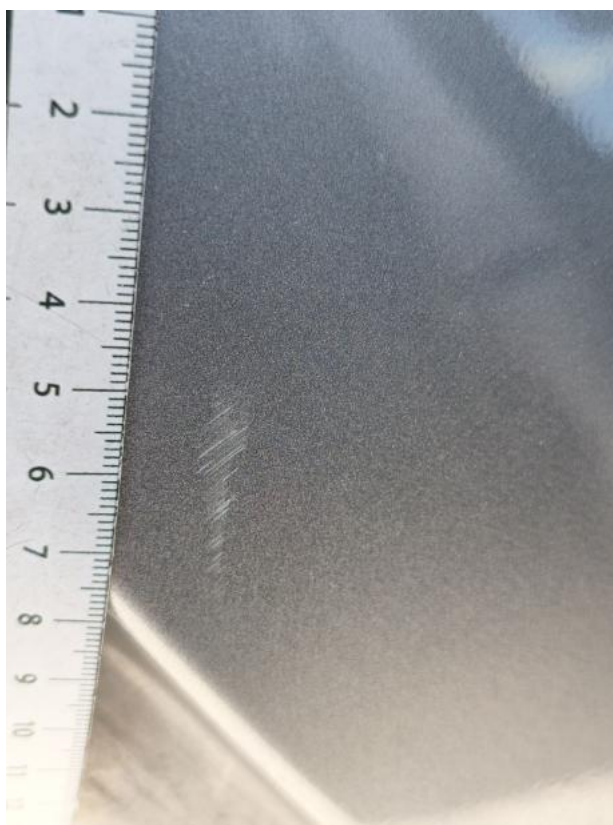
**Fot. 50**

| Poz. | Nazwa pozycji | Opis uszkodzeń | Kwalifik. | Naprawa [rbg] |
|---|---|---|---|---|
| 11 | Błotnik tylny R | wgniecenie, zarysowanie | | |

Błotnik tylny P / Ściana boczna P - Rysa/odprysk 1

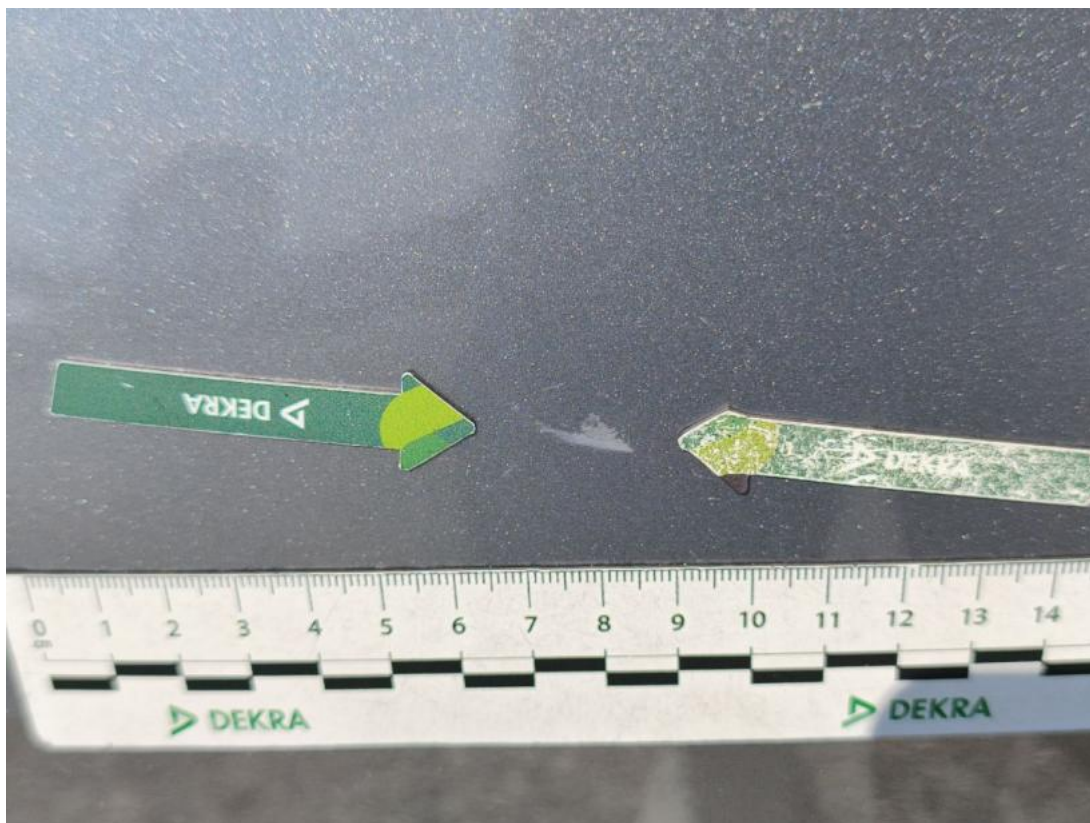
**Fot. 51**

Błotnik tylny P / Ściana boczna P - Wgniecenie/odkształcenie 1

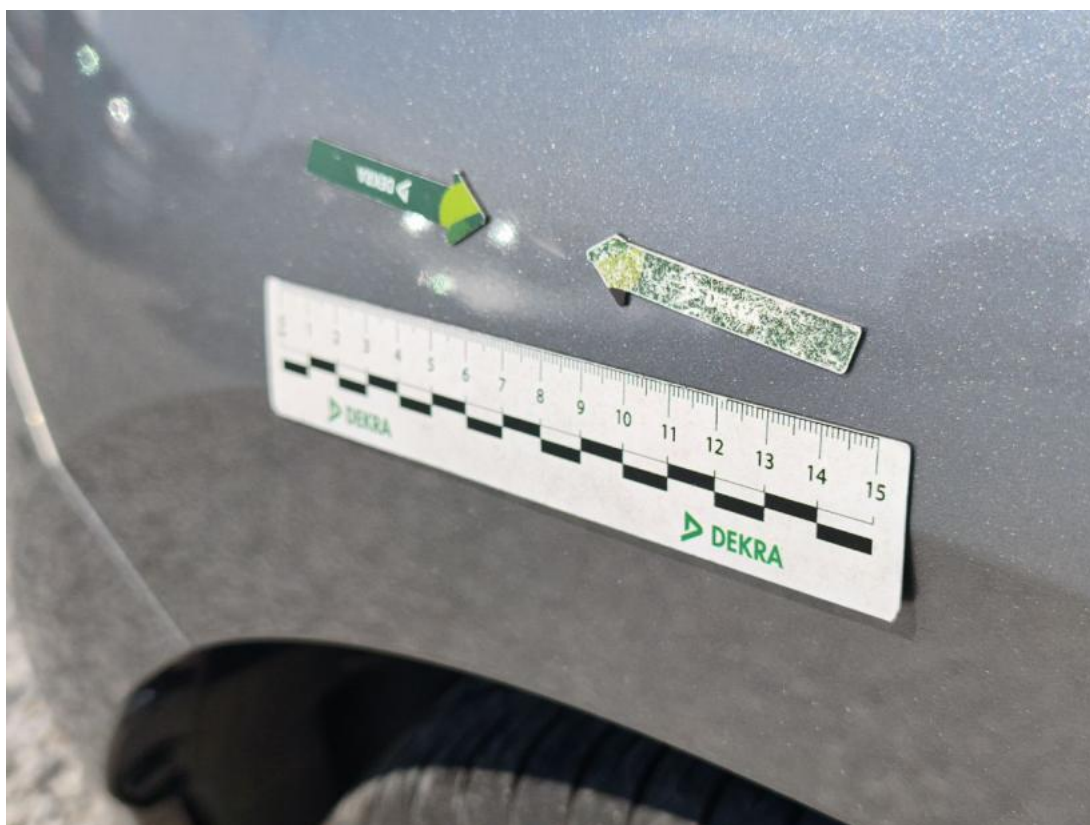
**Fot. 52**

Błotnik tylny P / Ściana boczna P() - Wgniecenie/odkształcenie 3

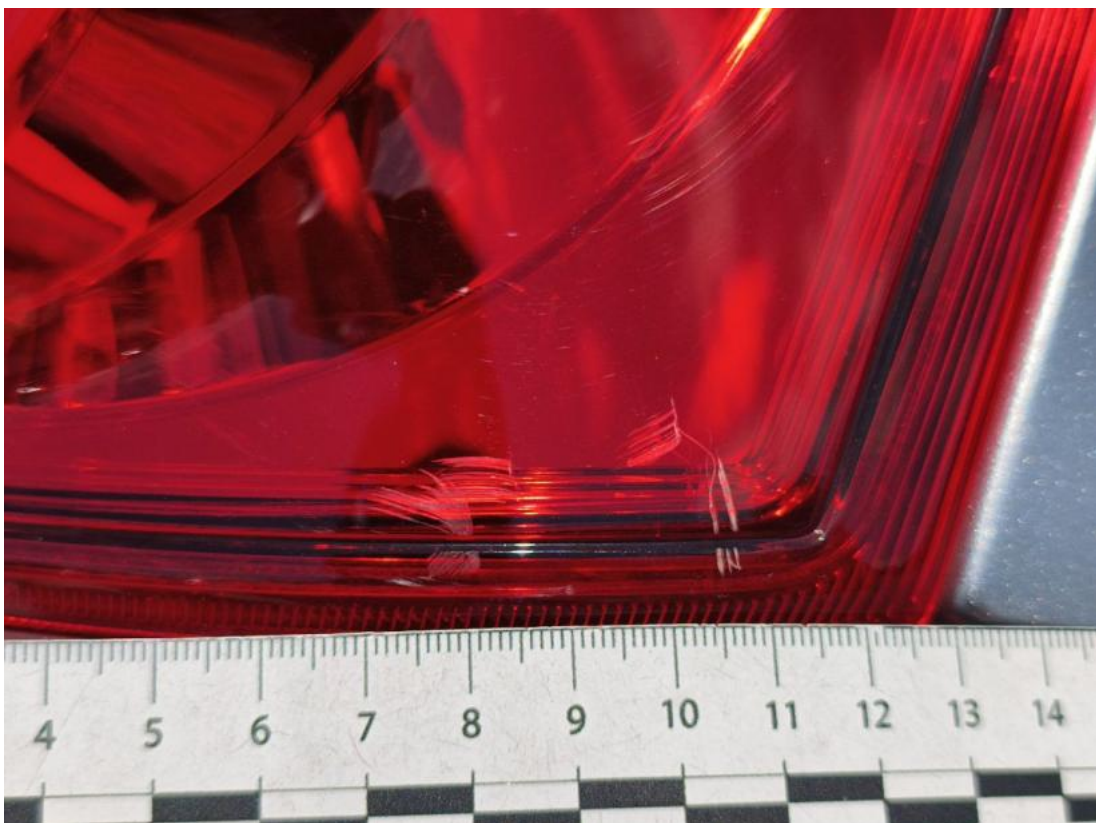
**Fot. 54**

| Poz. | Nazwa pozycji | Opis uszkodzeń | Kwalifik. | Naprawa [rbg] |
|---|---|---|---|---|
| 10 | Lampa tylna R | zarysowanie | | |

Lampa zespolona tylna P - Rysa/odprysk 1

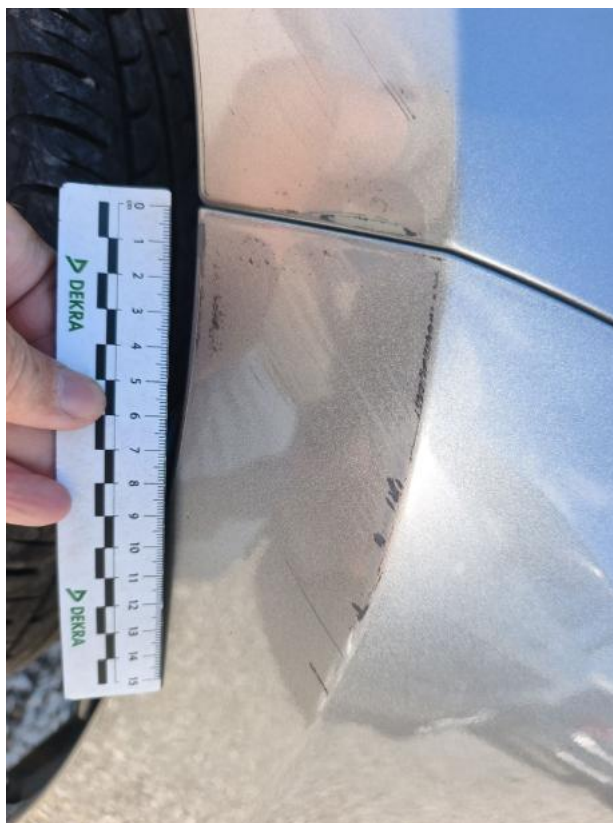
**Fot. 57**

| Poz. | Nazwa pozycji | Opis uszkodzeń | Kwalifik. | Naprawa [rbg] |
|---|---|---|---|---|
| 3 | Okładzina zderzaka tylnego | zarysowanie | NA | |

Zderzak tylny - Rysa/odprysk 1

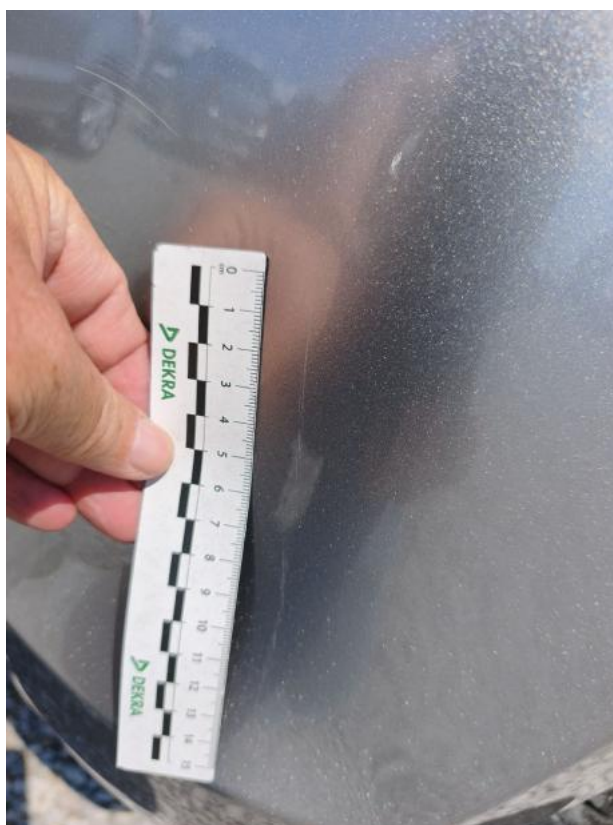
**Fot. 58**

Zderzak tylny - Rysa/odprysk 2

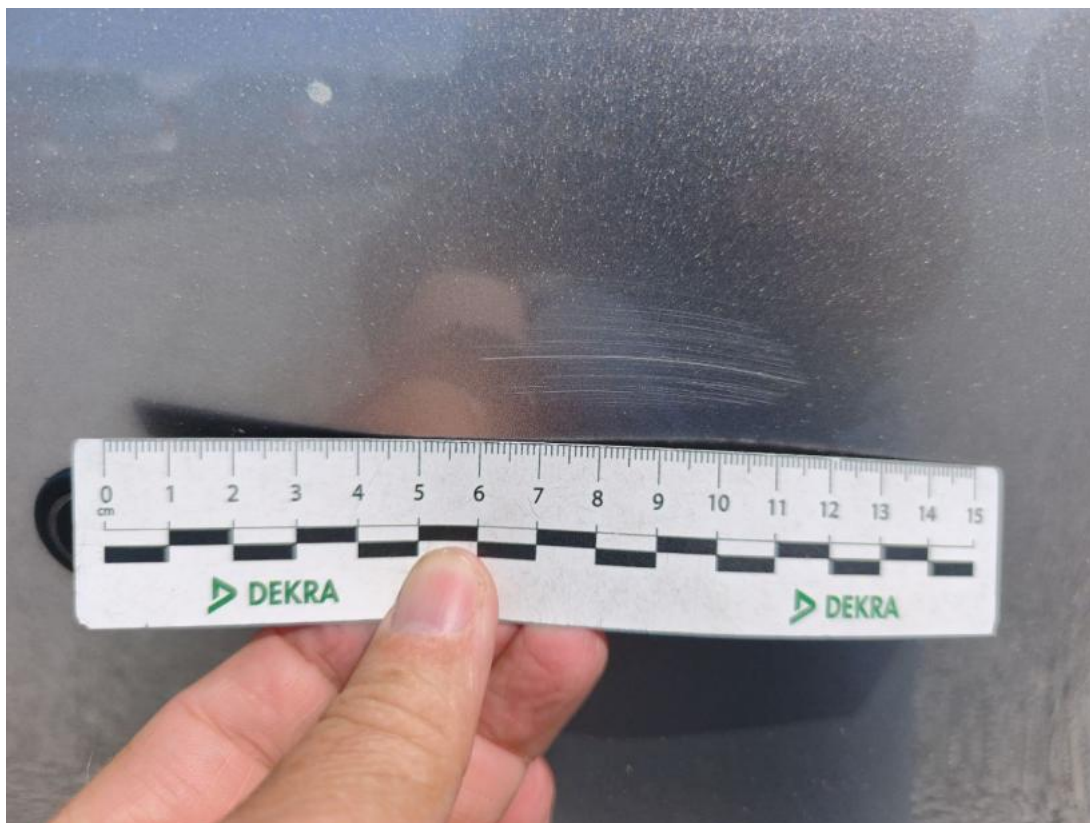
**Fot. 59**

Zderzak tylny() - Rysa/odprysk 3

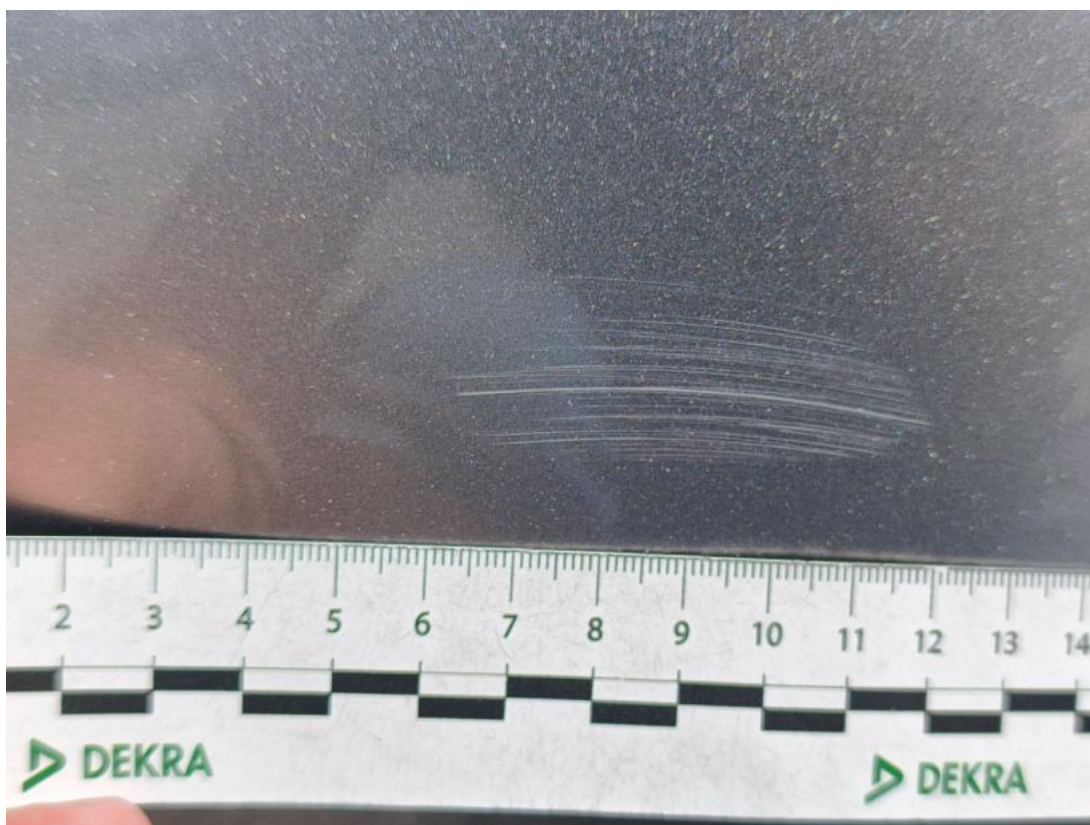
**Fot. 60**

Zderzak tylny - Inne 1

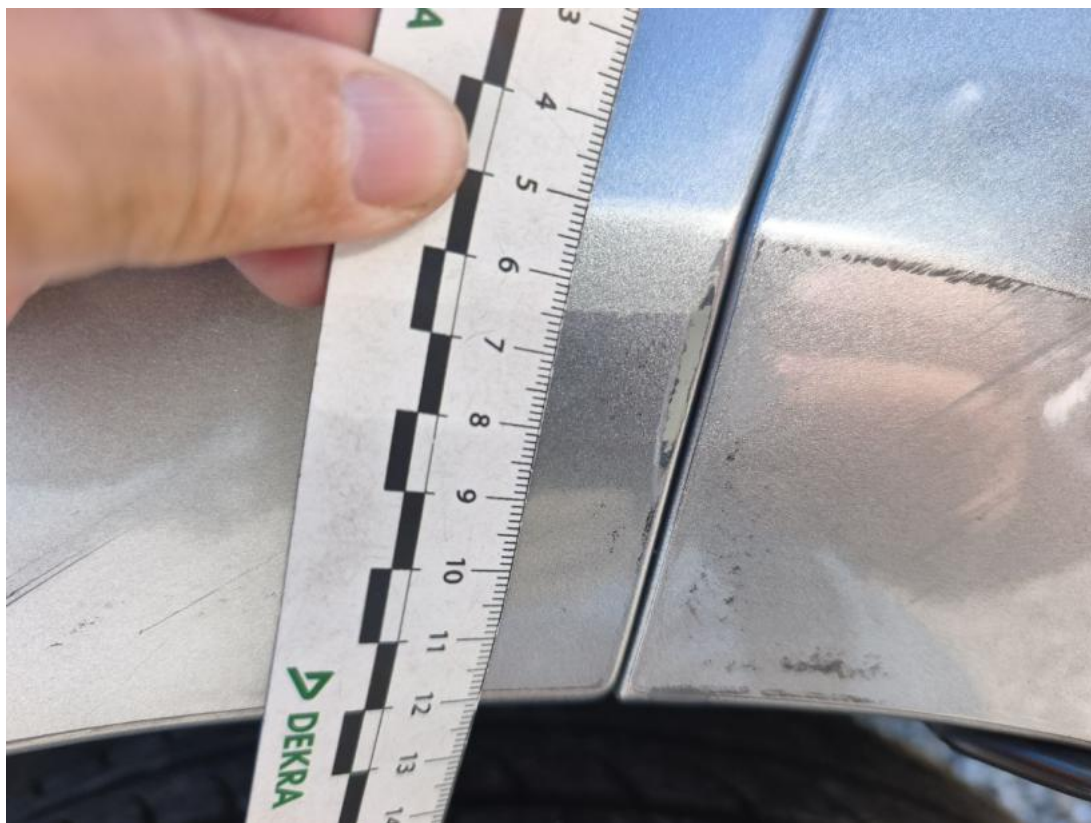
**Fot. 61**

| Poz. | Nazwa pozycji | Opis uszkodzeń | Kwalifik. | Naprawa [rbg] |
|---|---|---|---|---|
| 4 | Błotnik tylny L | zarysowanie | NA | |

Błotnik tylny L / Ściana boczna L - Rysa/odprysk 1

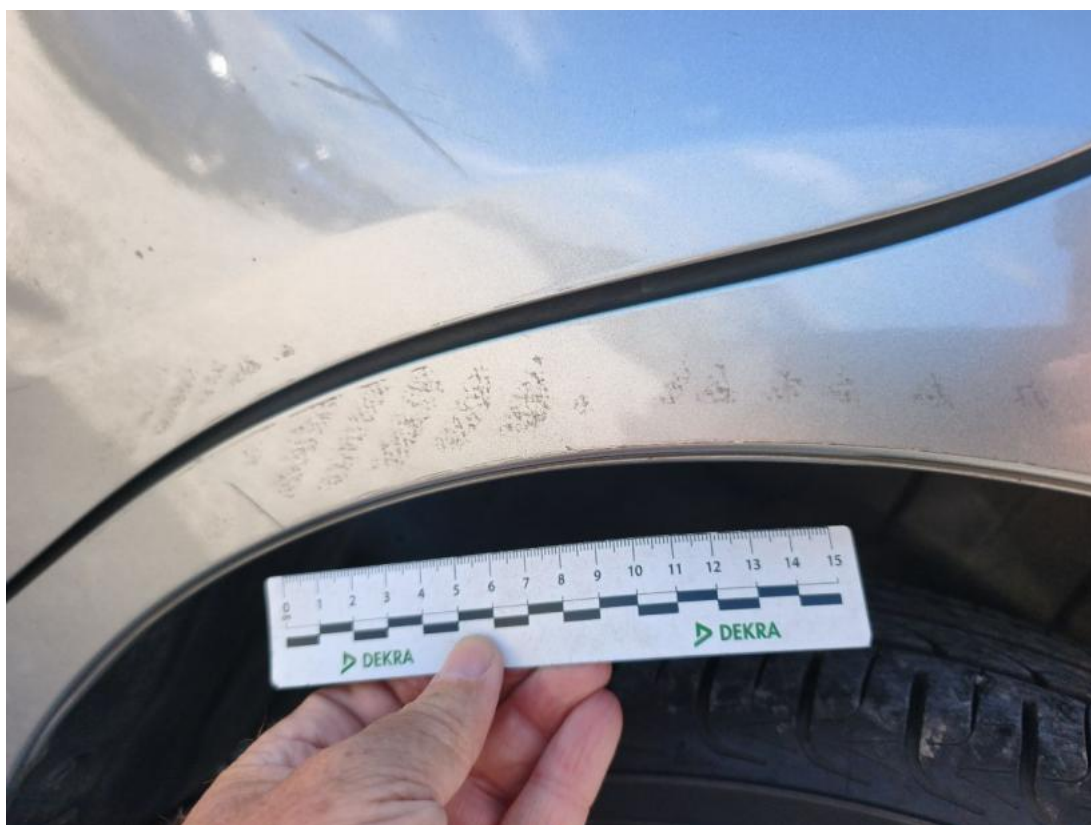
**Fot. 62**

Błotnik tylny L / Ściana boczna L - Rysa/odprysk 2

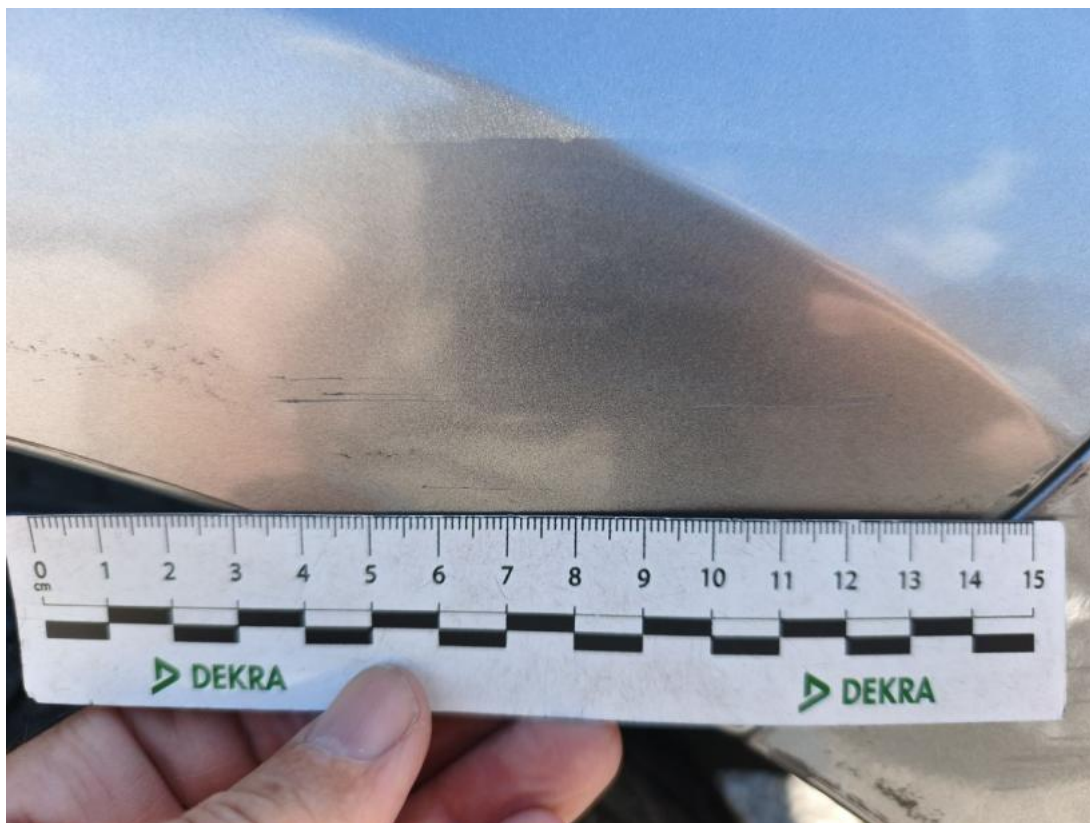
**Fot. 63**

Błotnik tylny L / Ściana boczna L() - Rysa/odprysk 3

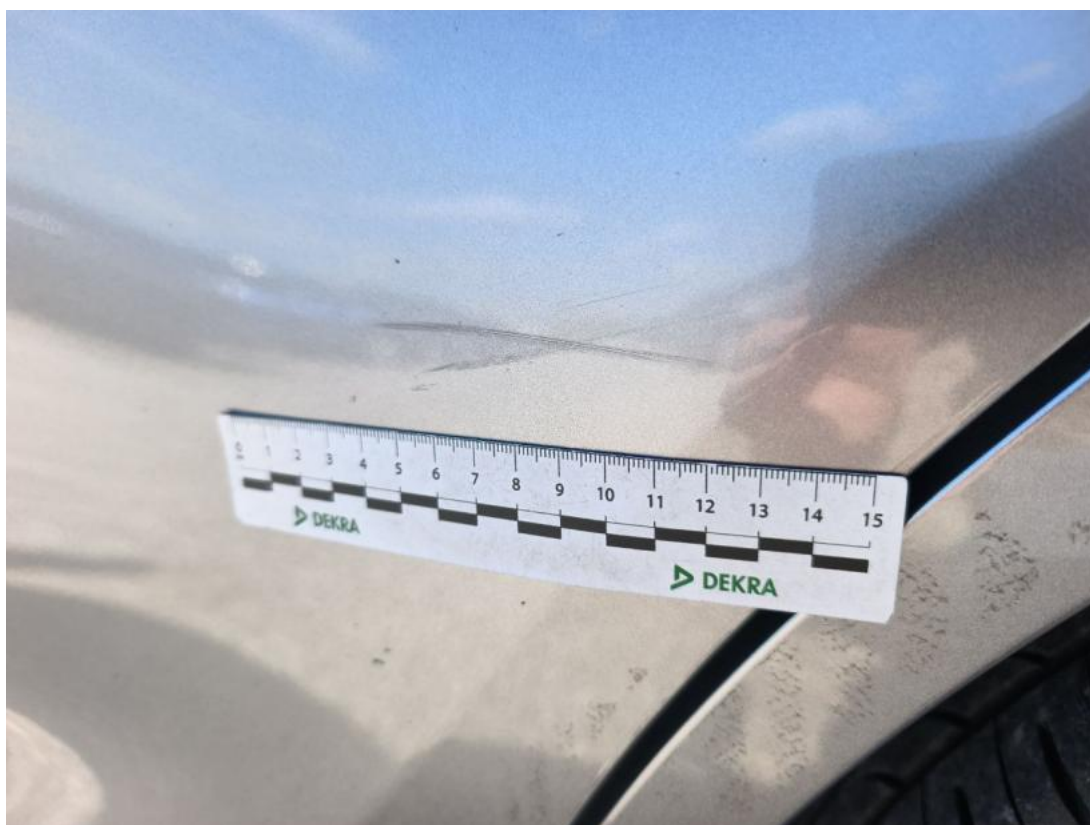
**Fot. 64**

| Poz. | Nazwa pozycji | Opis uszkodzeń | Kwalifik. | Naprawa [rbg] |
|---|---|---|---|---|
| 1 | Drzwi tylne (nieuzbrojone) L | zarysowanie | NA | |

Drzwi tylne L - Rysa/odprysk 1

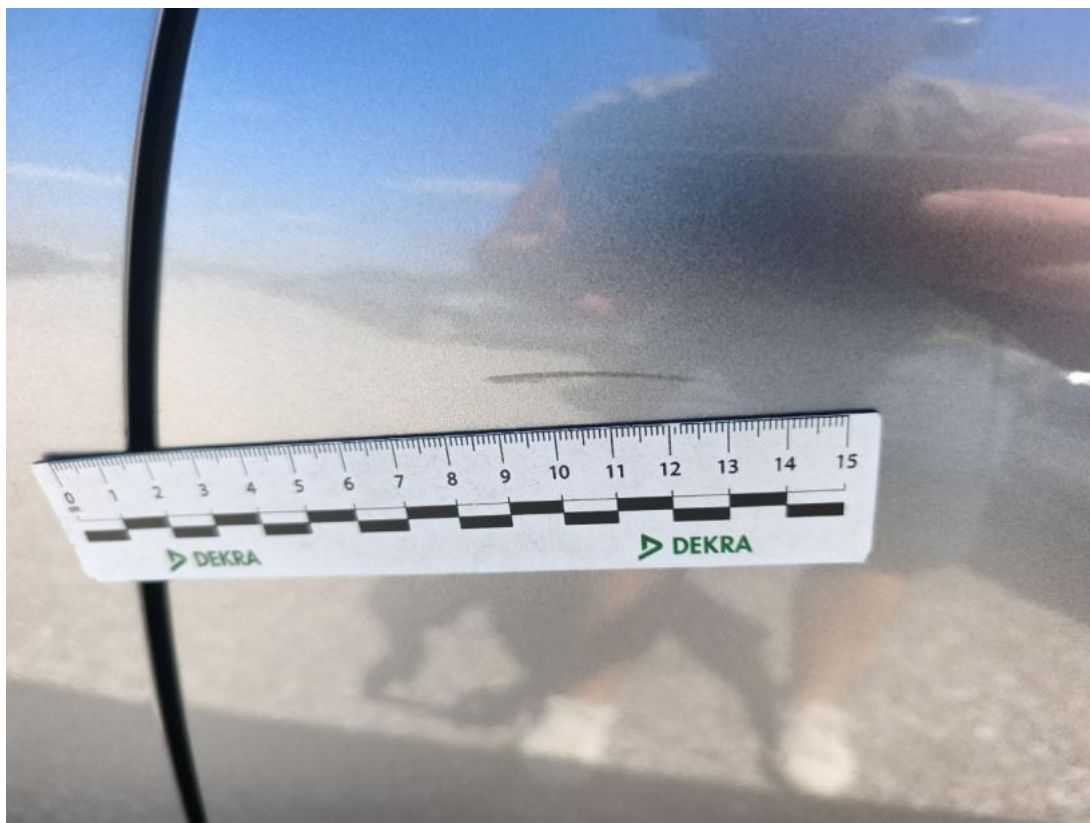
**Fot. 65**

Drzwi tylne L - Rysa/odprysk 2

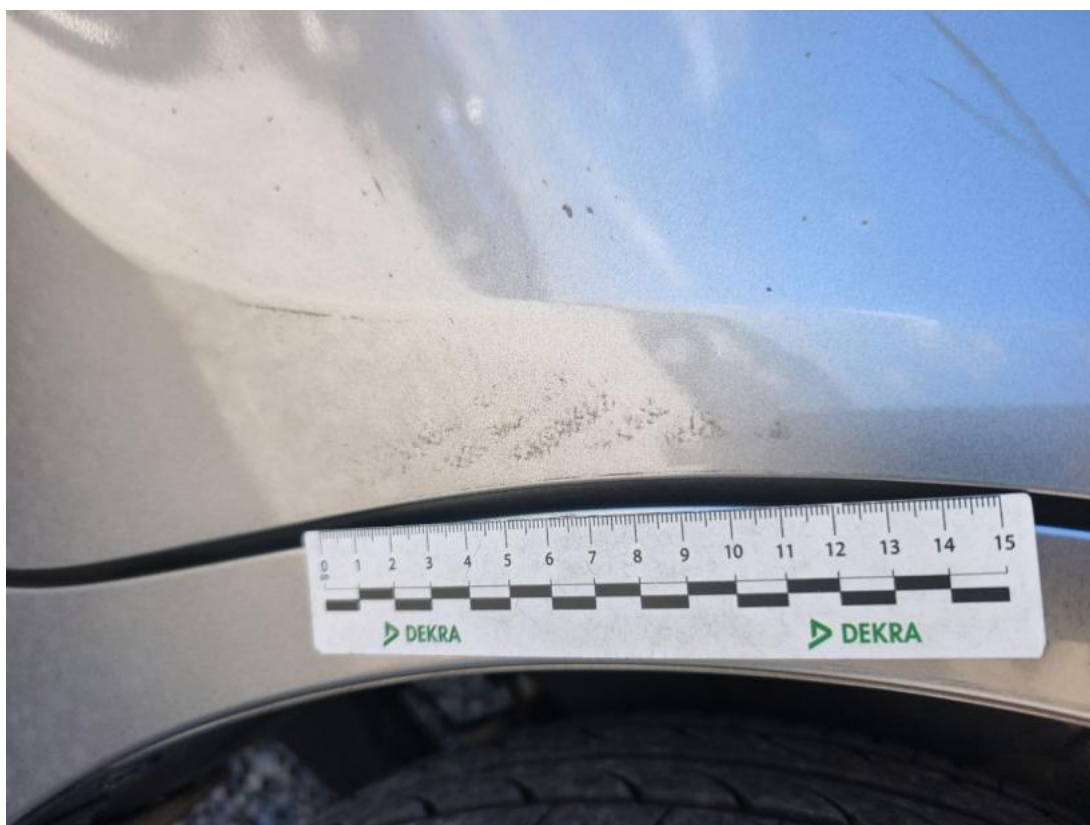
**Fot. 66**

Drzwi tylne L() - Rysa/odprysk 3

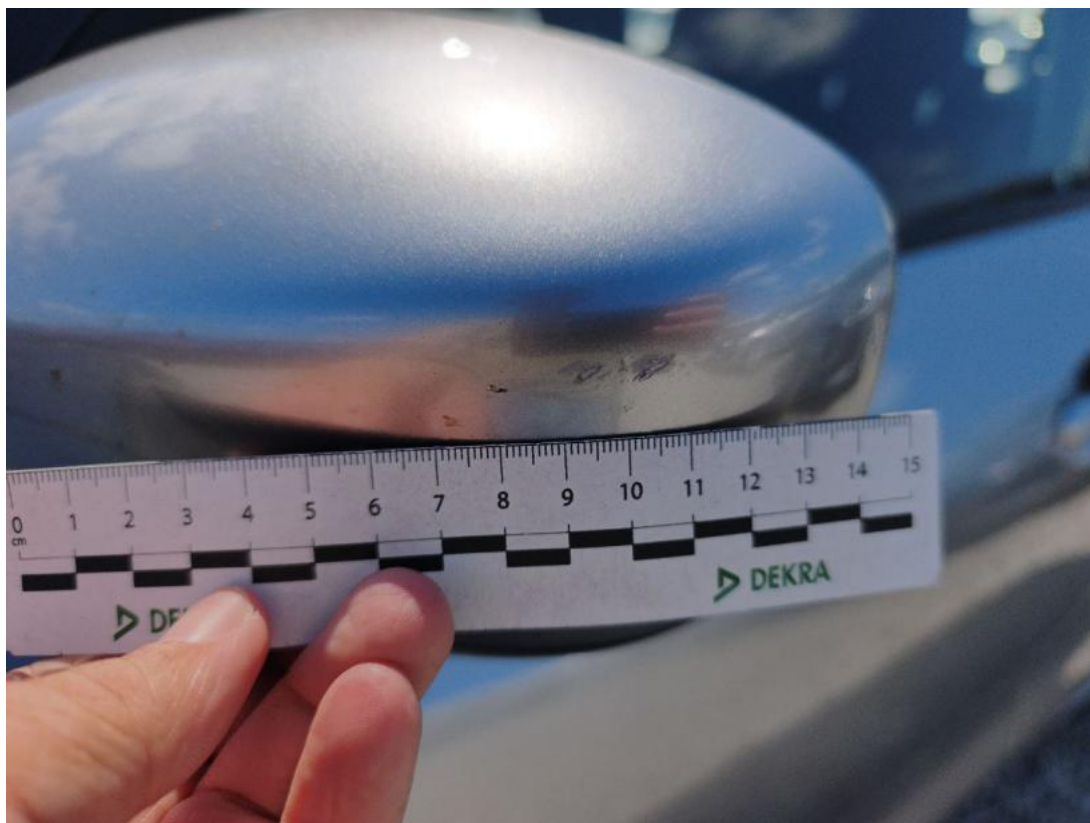
**Fot. 67**

| Poz. | Nazwa pozycji | Opis uszkodzeń | Kwalifik. | Naprawa [rbg] |
|---|---|---|---|---|
| 8 | Oslona lusterka zewnętrznego L | zarysowanie | | |

Obudowa lusterka zew L - Rysa/odprysk 1

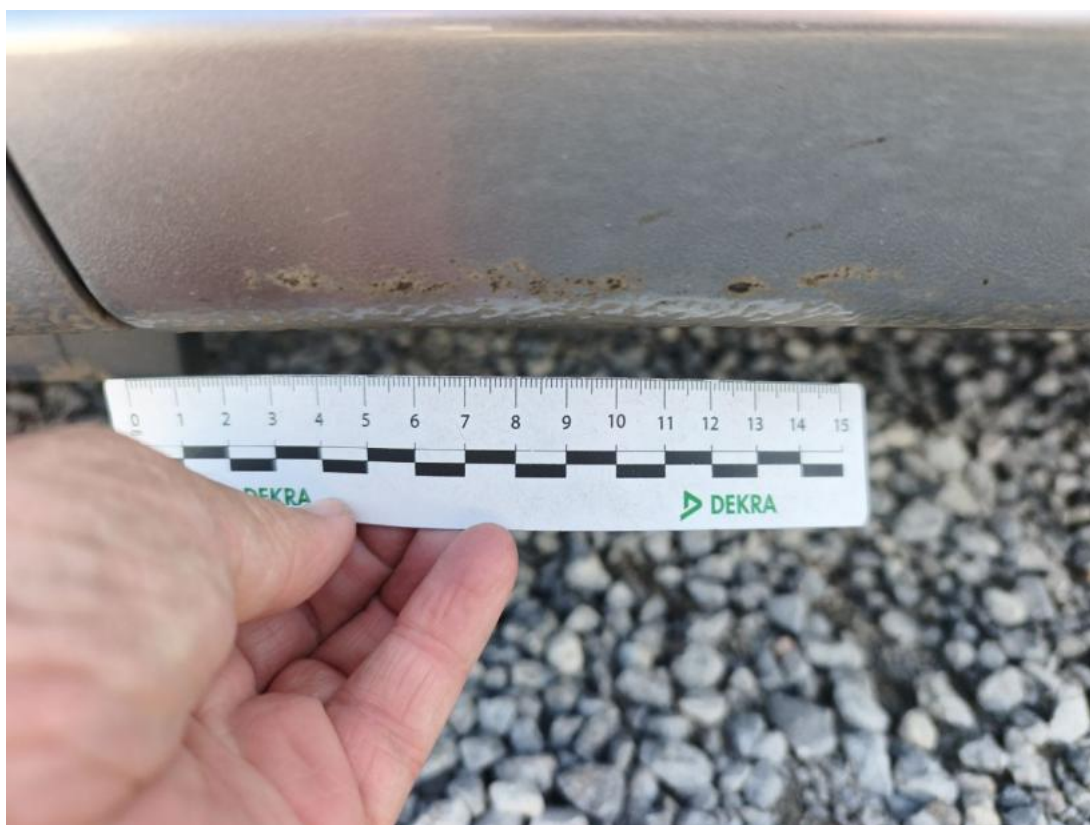
**Fot. 68**

| Poz. | Nazwa pozycji | Opis uszkodzeń | Kwalifik. | Naprawa [rbg] |
|---|---|---|---|---|
| 9 | Próg L | inne | | |

Próg L - Inne 1
