## Raport z oględzin pojazdu

| Numer raportu | 12875/7/26-15201 | Data raportu | 31-07-2026 |

| Marka, model | FORD Transit Custom 2.0 Eco... |
| Numer rejestracyjny | WJ8255K |

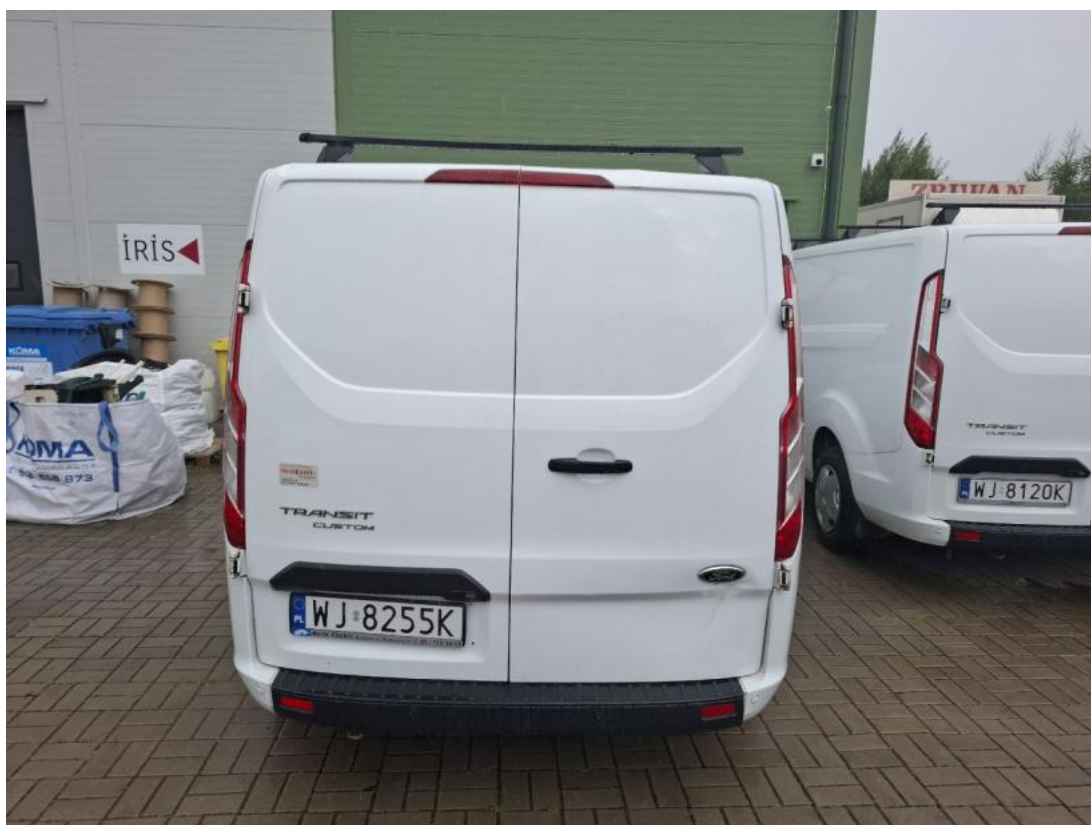
**Fot. 8**  
Tył

| Poz. | Nazwa pozycji | Opis uszkodzeń | Kwalifik. | Naprawa [rbg] |
|---|---|---|---|---|
| 1 | Drzwi tylne, skrzydło prawe R | wgniecenie/odkształcenie | WY | 2.2 |
| 2 | Masa uszczelniająca tylnych drzwi R | | WY | |

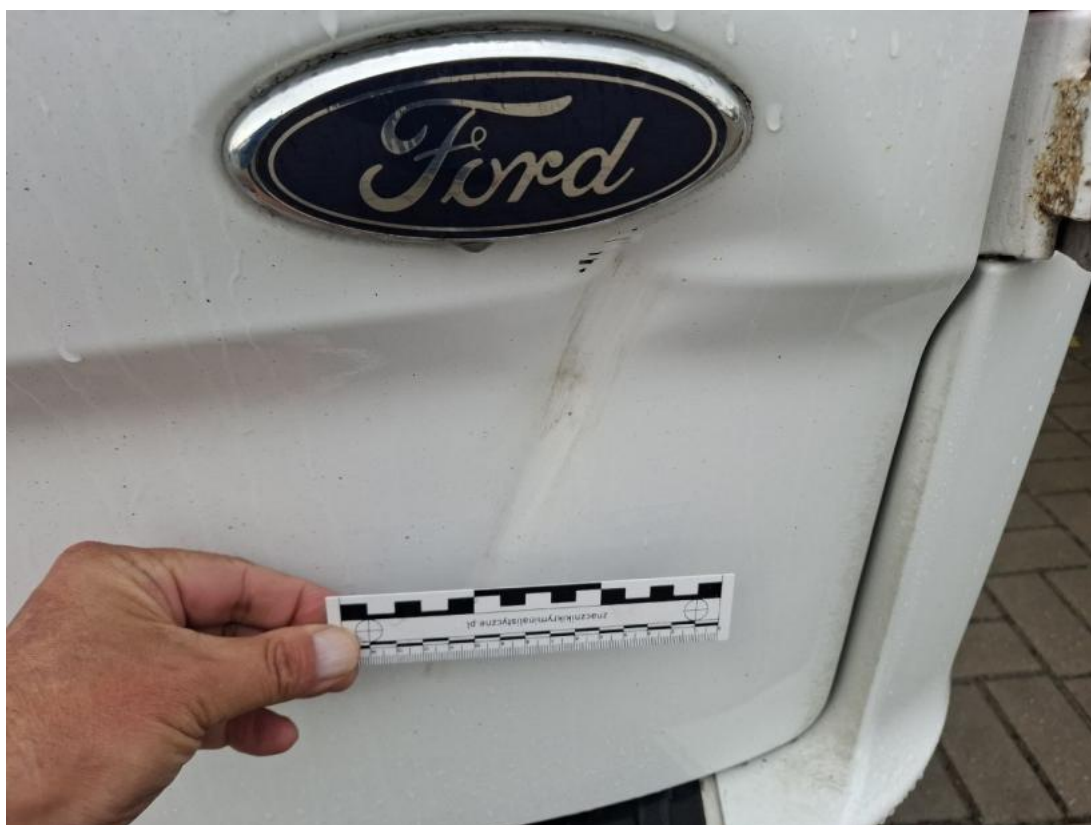
**Fot. 36**

Pokrywy bagażnika - Wgniecenie/odkształcenie 1
