## Ekspertyza techniczna

Wycena wartości pojazdu  
SKFS-MOB-WPO(Z), WP

samochody osobowe  
PEUGEOT  
308 SW 14-17, 308 SW 1.6 HDi Access

KR3C940  
VF3LC9HPAES108347

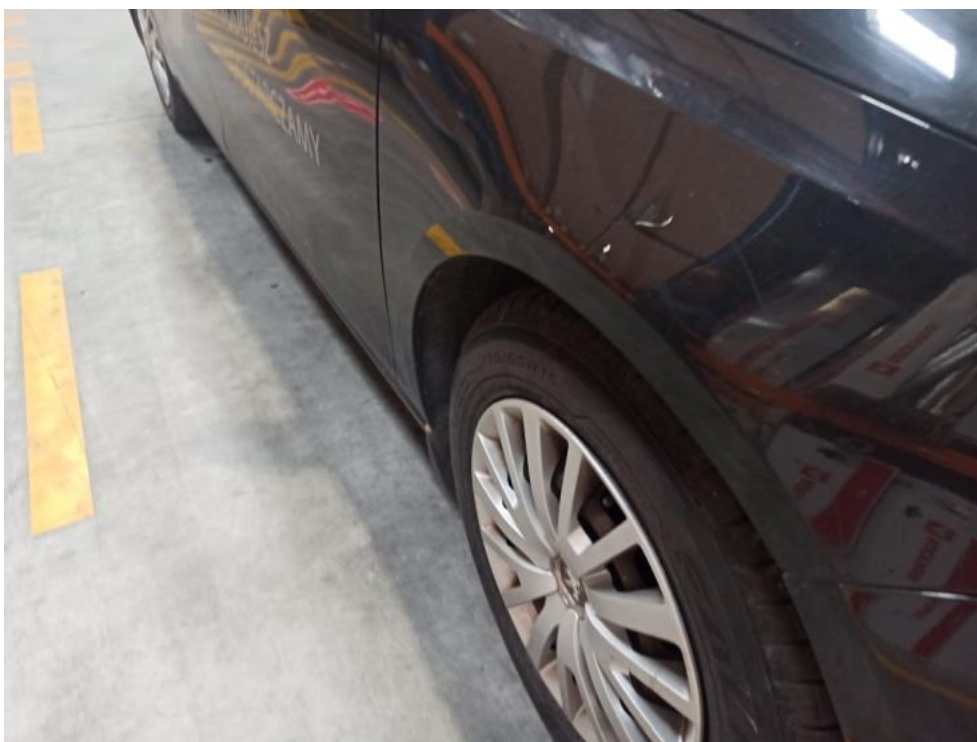
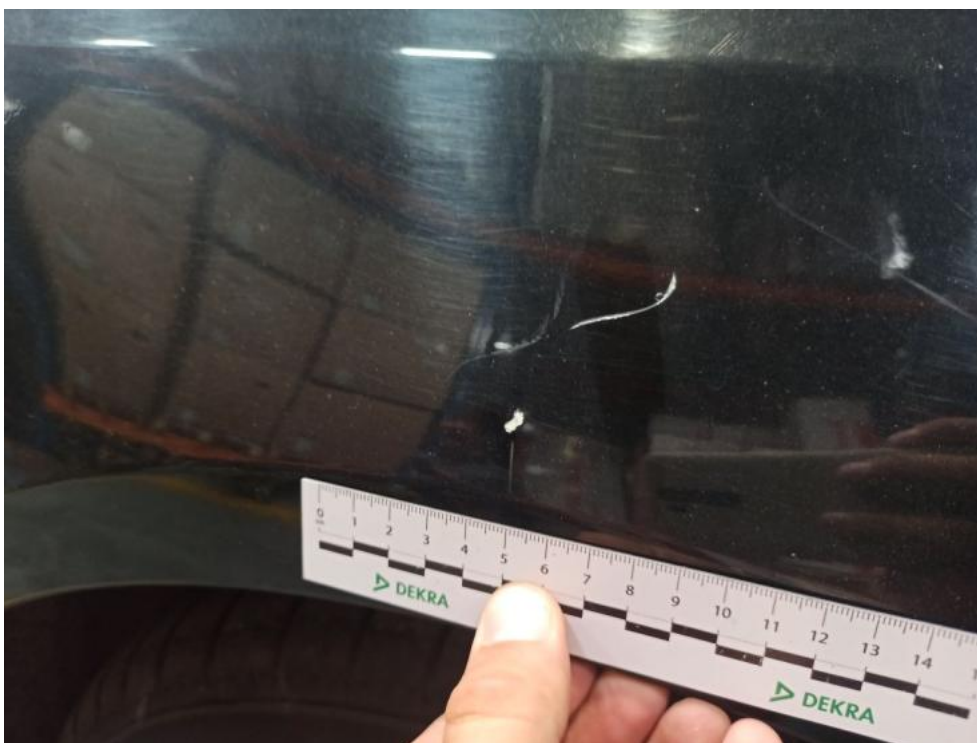
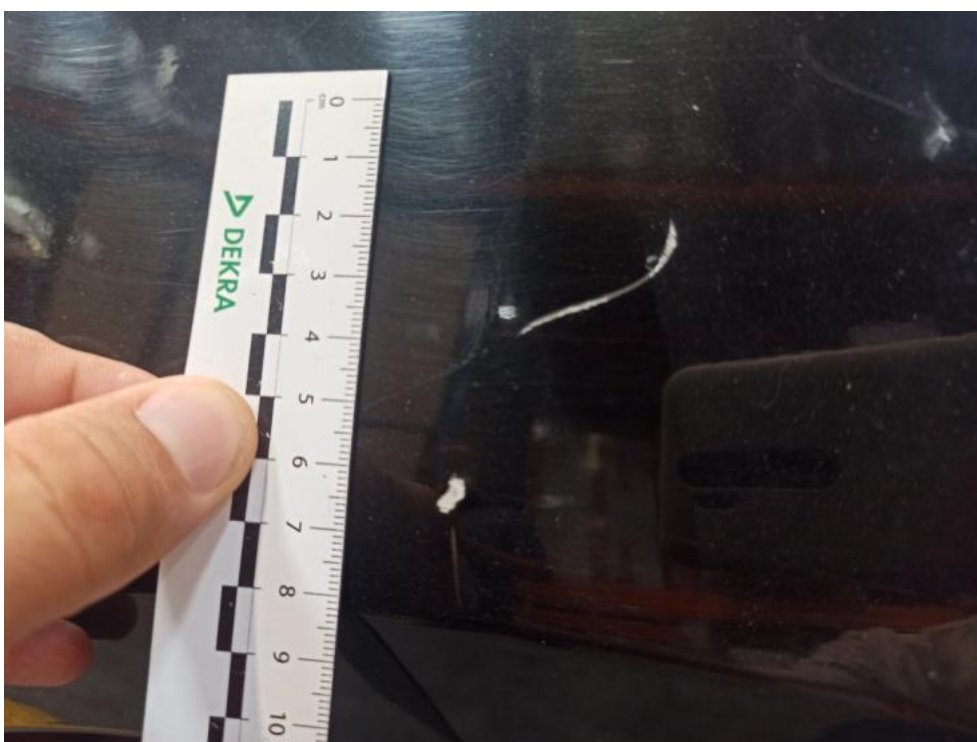
| Nazwa elementu | Rodzaj uszkodzenia | Umiejscowienie |
|---|---|---|
| Błotnik metal PP | zarysowanie głębokie | Przód strona prawa |

**Fot. 30.**  
Błotnik metal PP - zdjęcie pogładowe 1

Blotnik metal PP - zarysowanie głębokie 1

Blotnik metal PP - zarysowanie głębokie 2

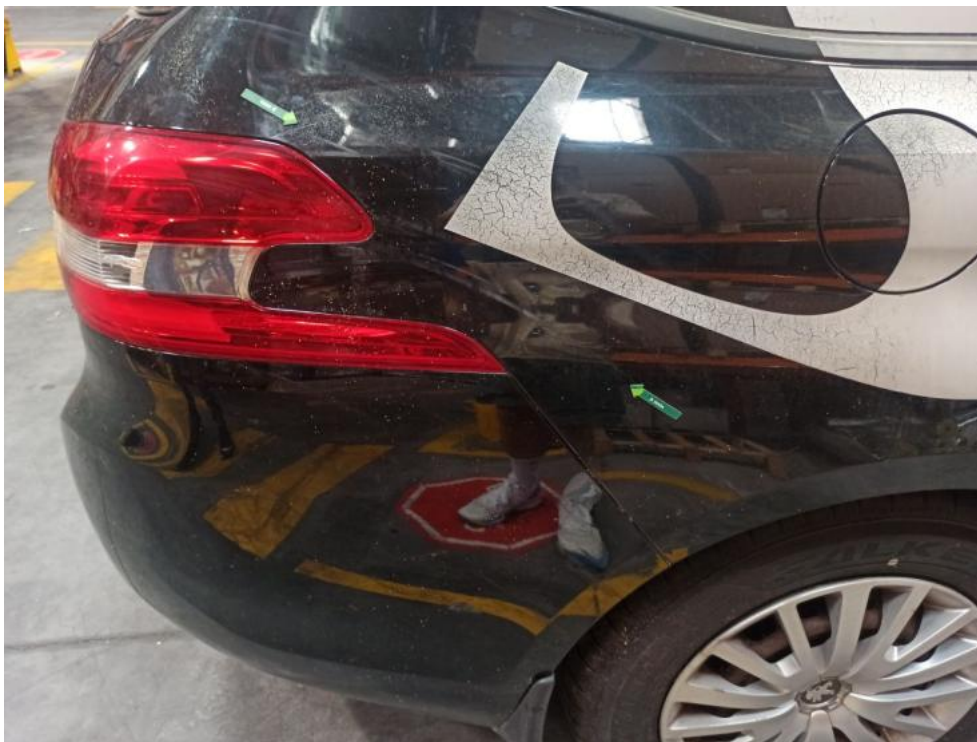
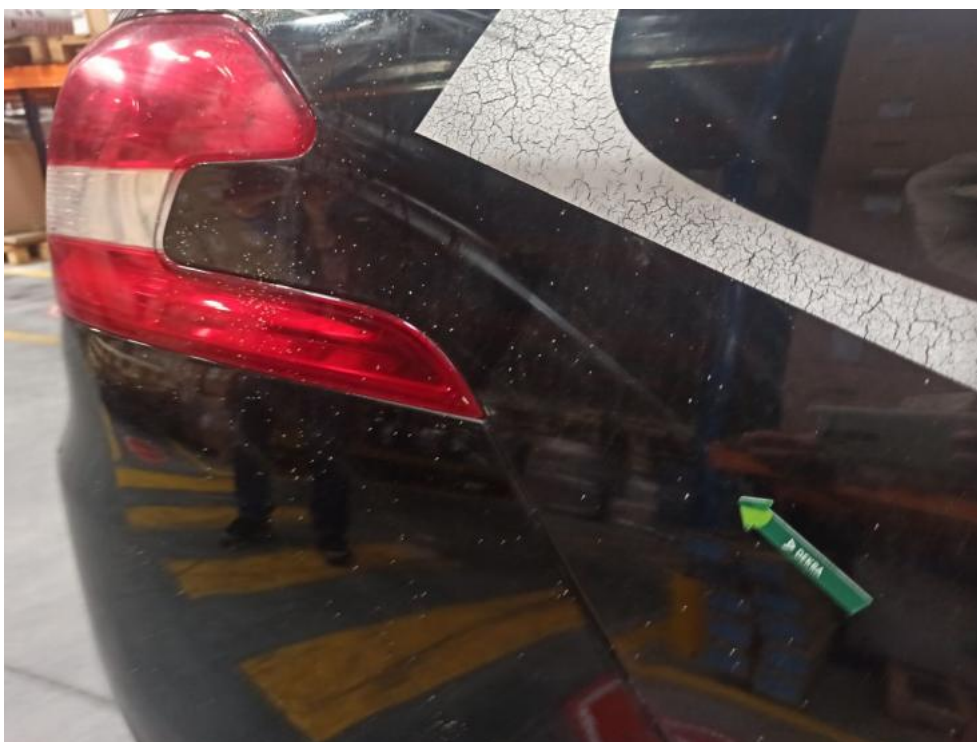
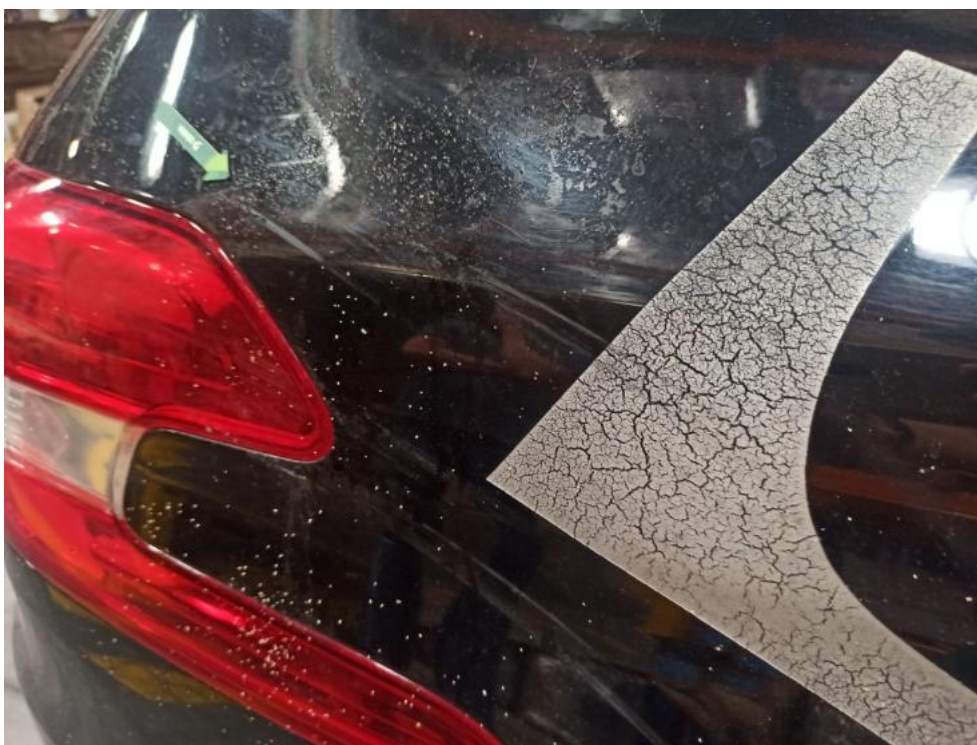
| Nazwa elementu | Rodzaj uszkodzenia | Umiejscowienie |
|---|---|---|
| Ściana boczna TP | zarysowanie | Tył strona prawa |

**Fot. 33.**  
Ściana boczna TP - zdjęcie pogładowe 1

**Fot. 34.**  
Ściana boczna TP - zdjęcie pogładowe 2

**Fot. 35.**  
Ściana boczna TP - zarysowanie 1

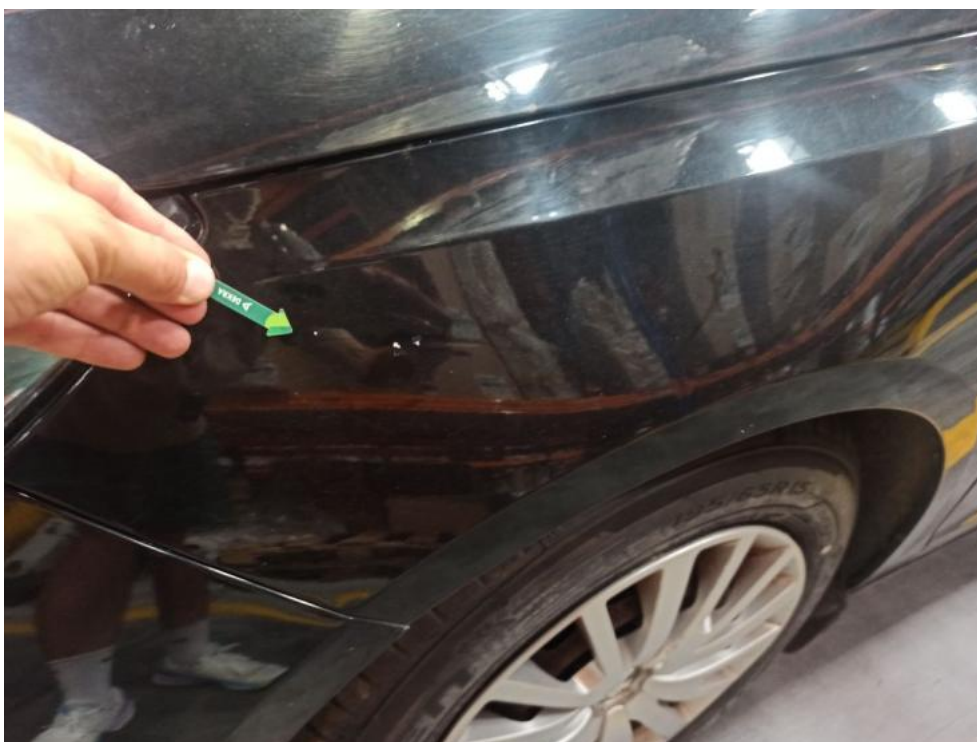
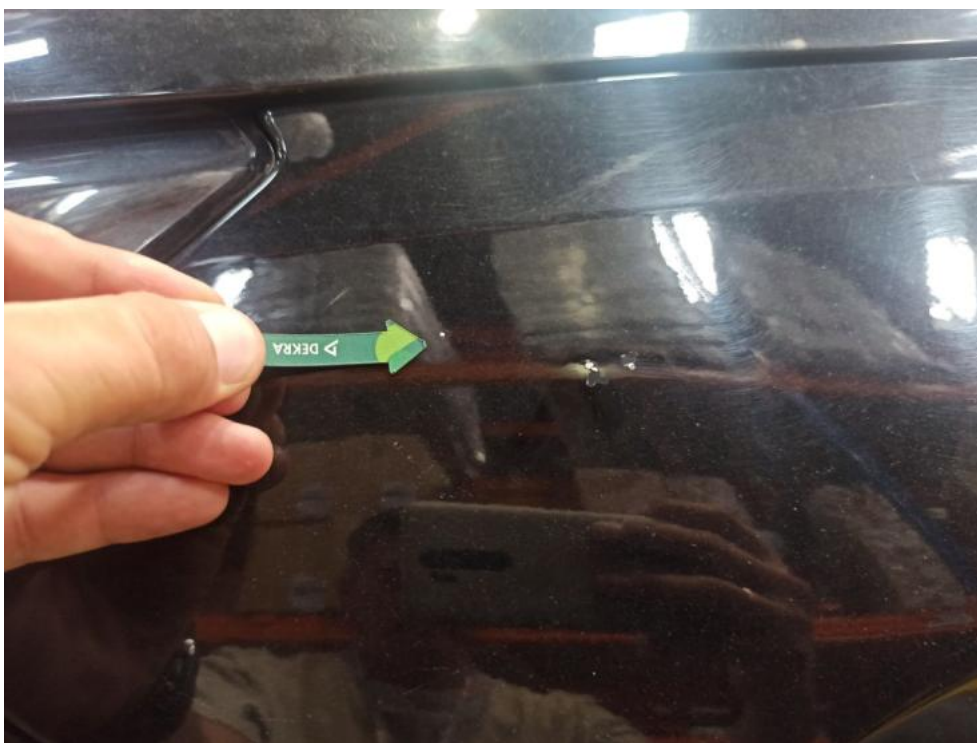
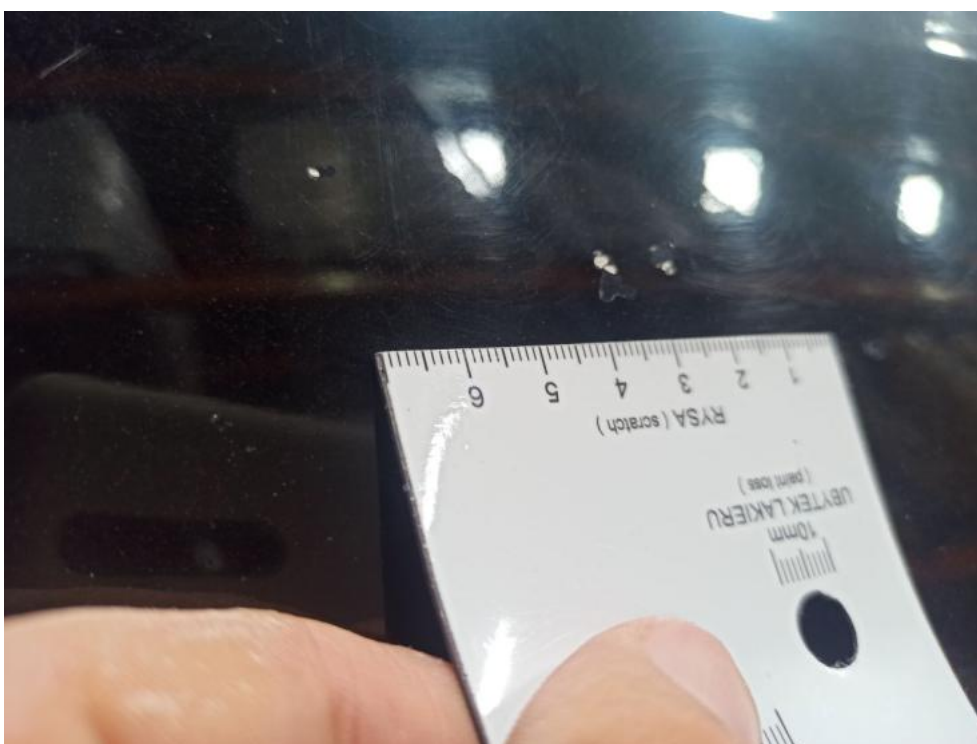
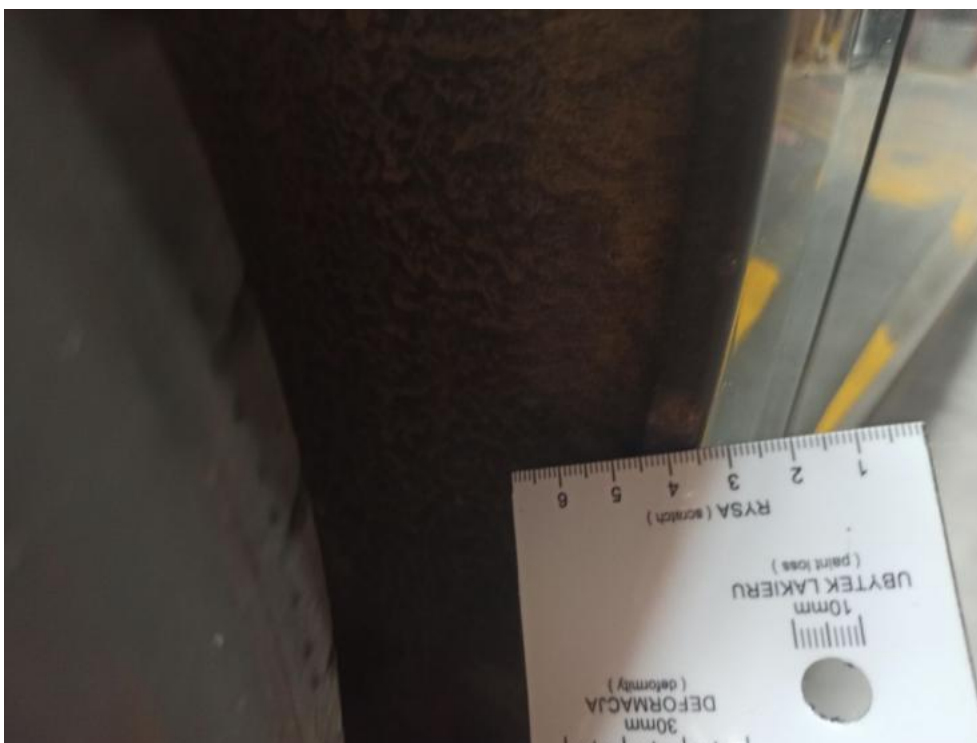
| Nazwa elementu | Rodzaj uszkodzenia | Umiejscowienie |
|---|---|---|
| Błotnik metal PL | odpryski lakieru | Przód strona lewa |

**Fot. 36.**  
Błotnik metal PL - zdjęcie poglądowe 1

Błotnik metal PL - odpryski lakieru 1

Błotnik metal PL - odpryski lakieru 2

Blotnik metal PL() - odpryski lakieru 3

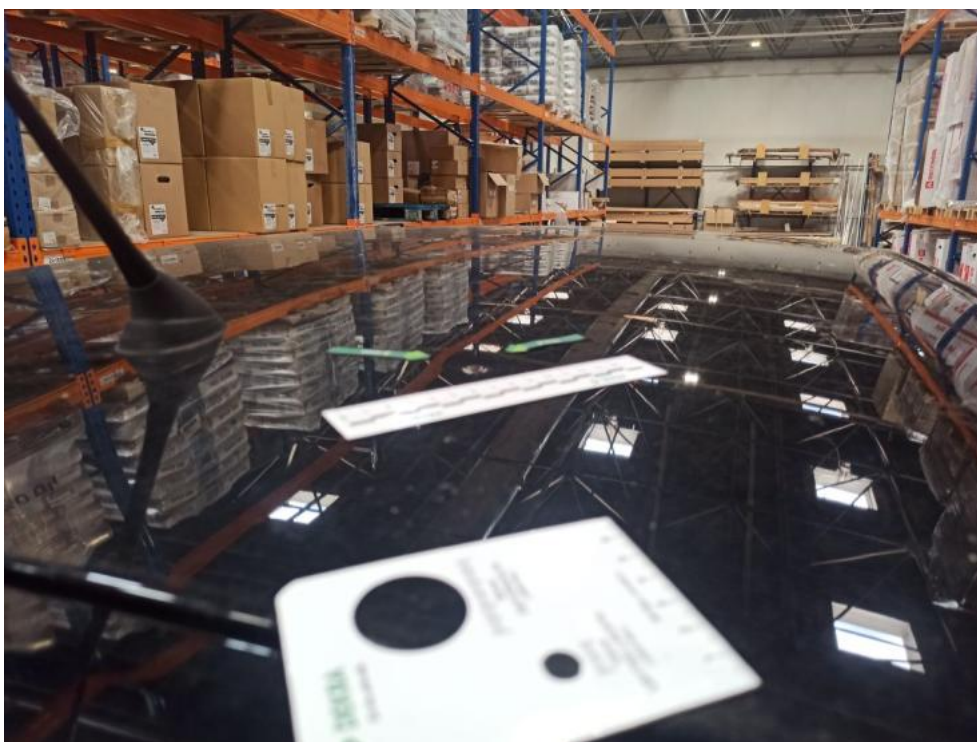
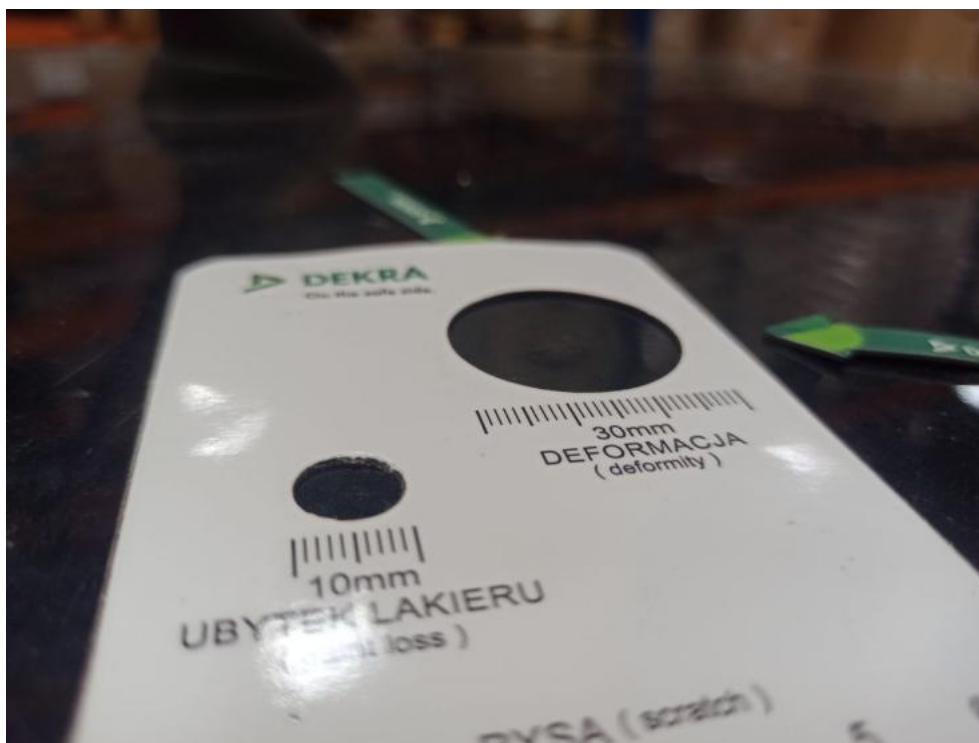
| Nazwa elementu | Rodzaj uszkodzenia | Umiejscowienie |
|---|---|---|
| Dach stały | wgniecenie | Środek |

Dach stały - zdjęcie poglądowe 1

**Fot. 41.**  
Dach stały - wgniecenie 1

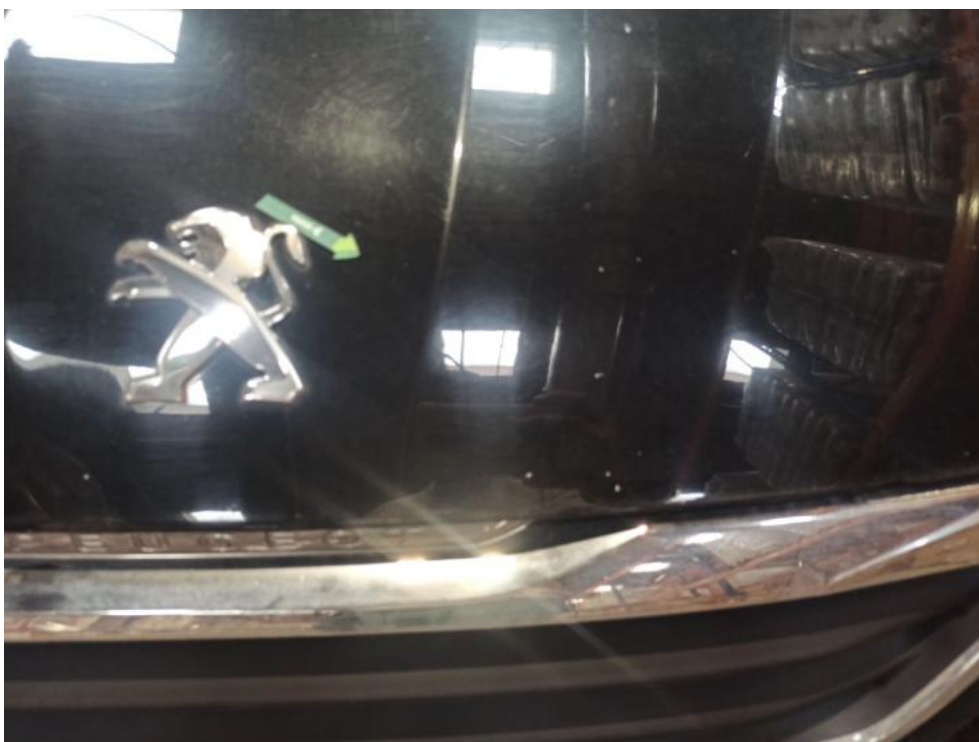
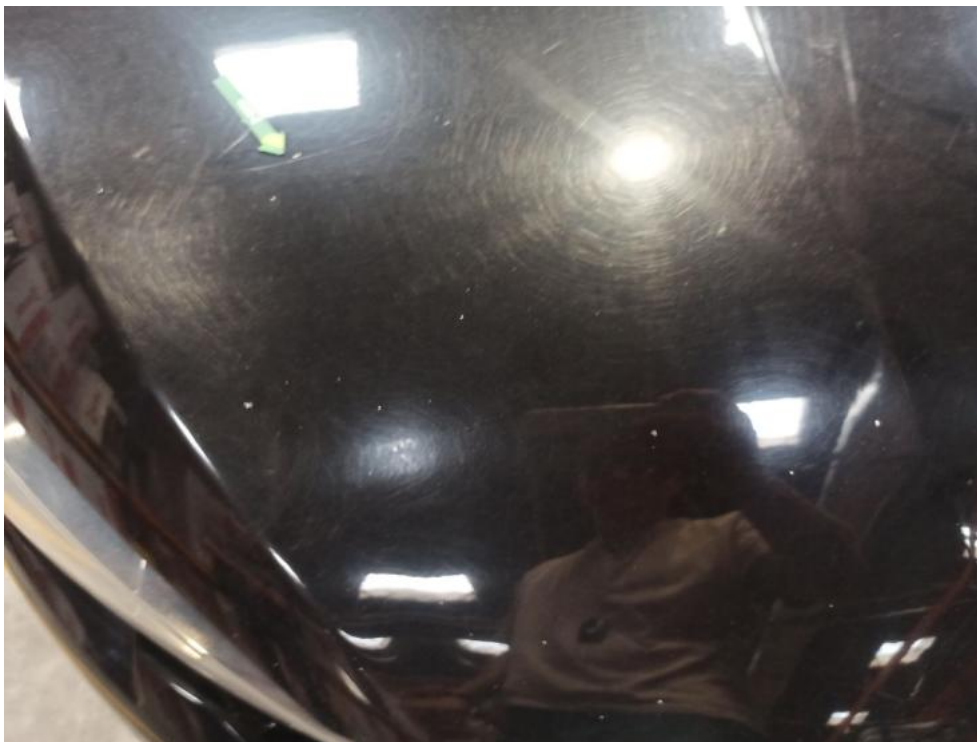
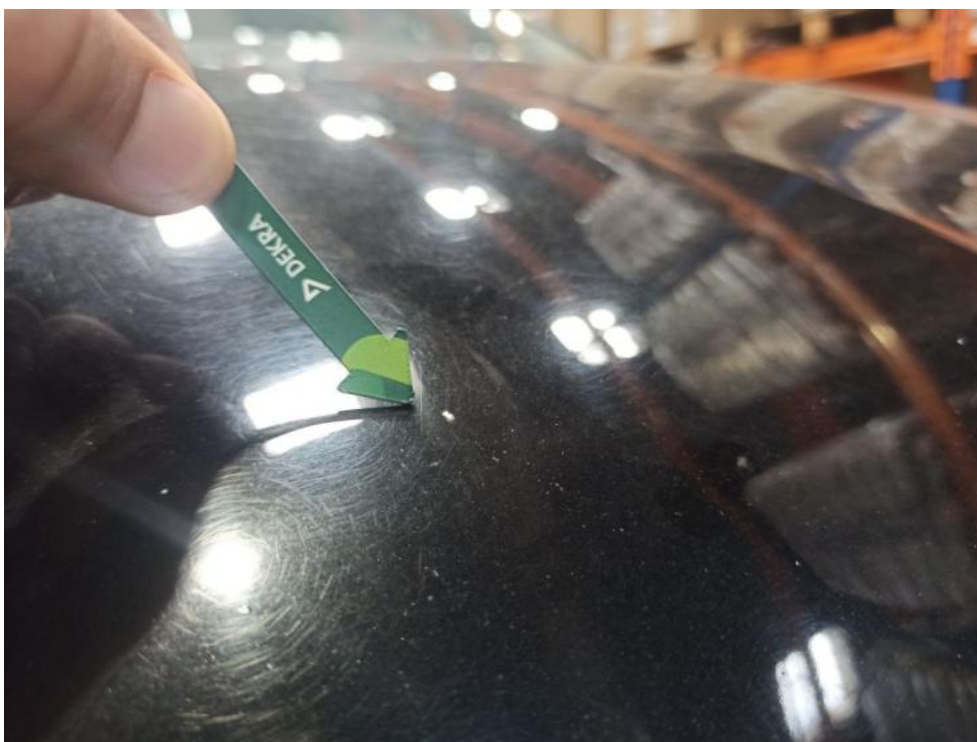
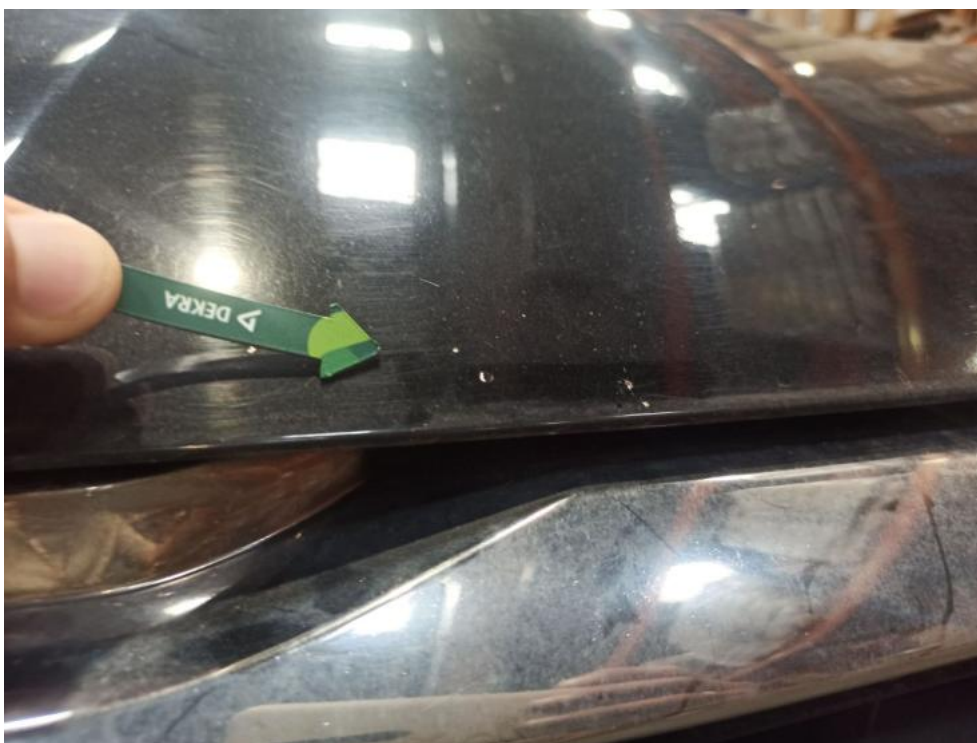
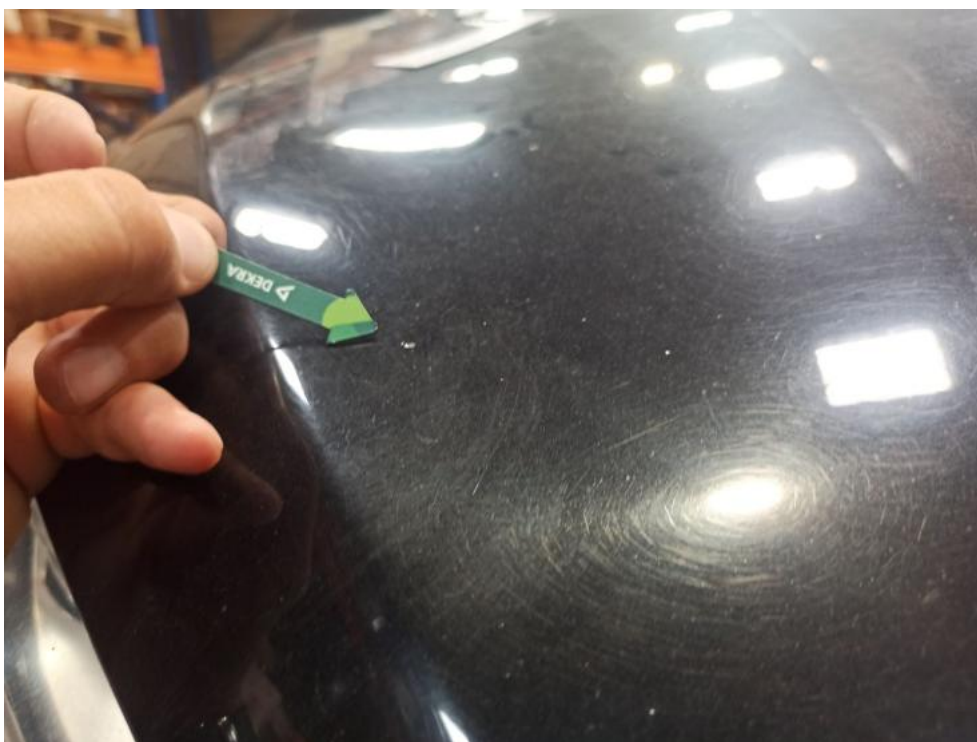
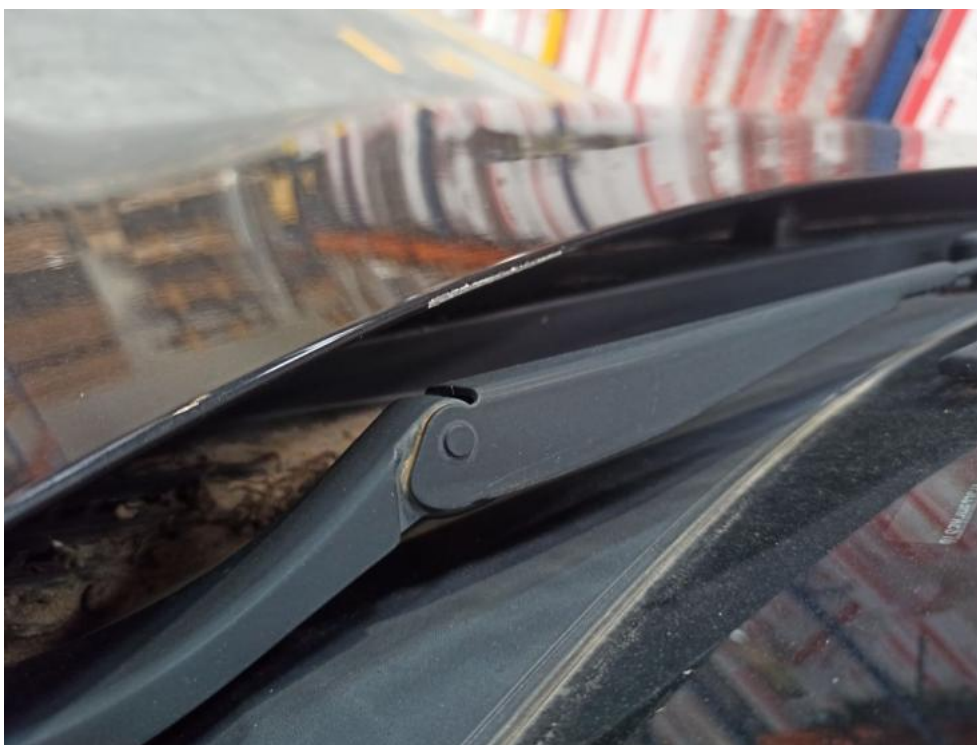
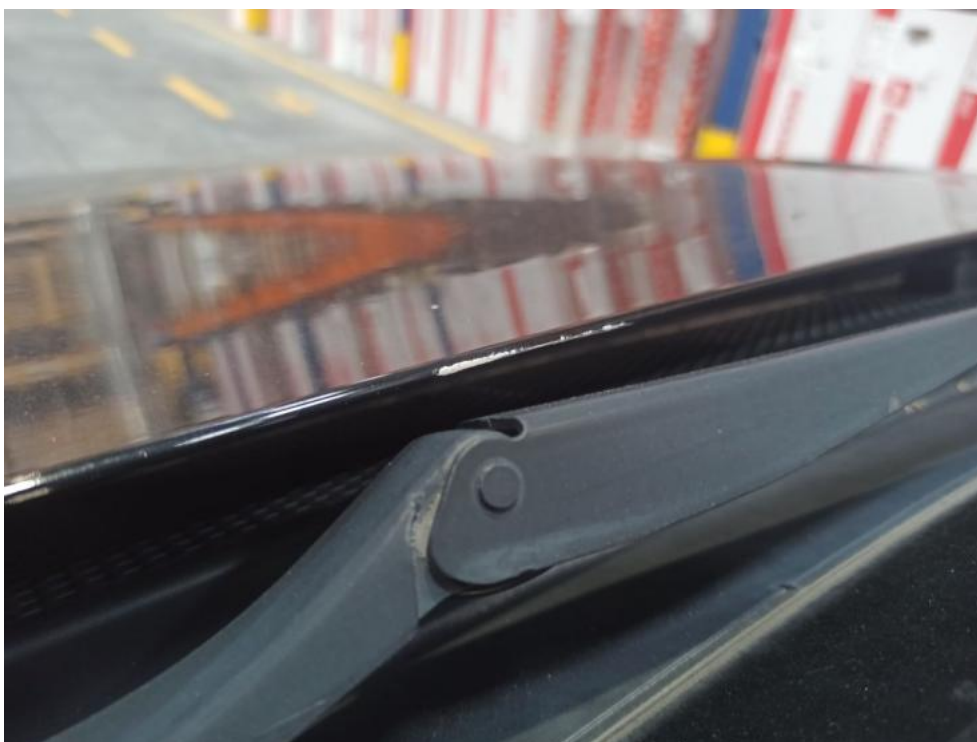
| Nazwa elementu | Rodzaj uszkodzenia | Umiejscowienie |
|---|---|---|
| Pokrywa | odpryski lakieru, inne | Przód |

**Fot. 42.**  
Pokrywa - zdjęcie poglądowe 1

Pokrywa - zdjęcie pogładowe 2

Pokrywa - odpryski lakieru 1

**Fot. 45.**  
Pokrywa - odpryski lakieru 2

**Fot. 46.**  
Pokrywa() - odpryski lakieru 3

**Fot. 47.**  
Pokrywa - inne 1

**Fot. 48.**  
Pokrywa - inne 2

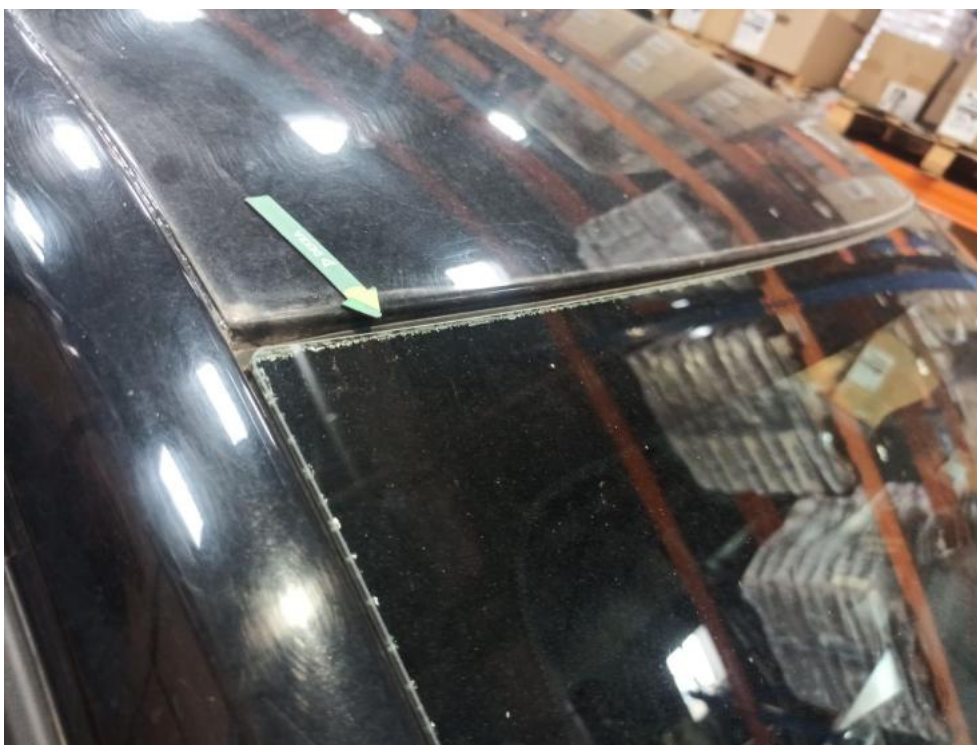
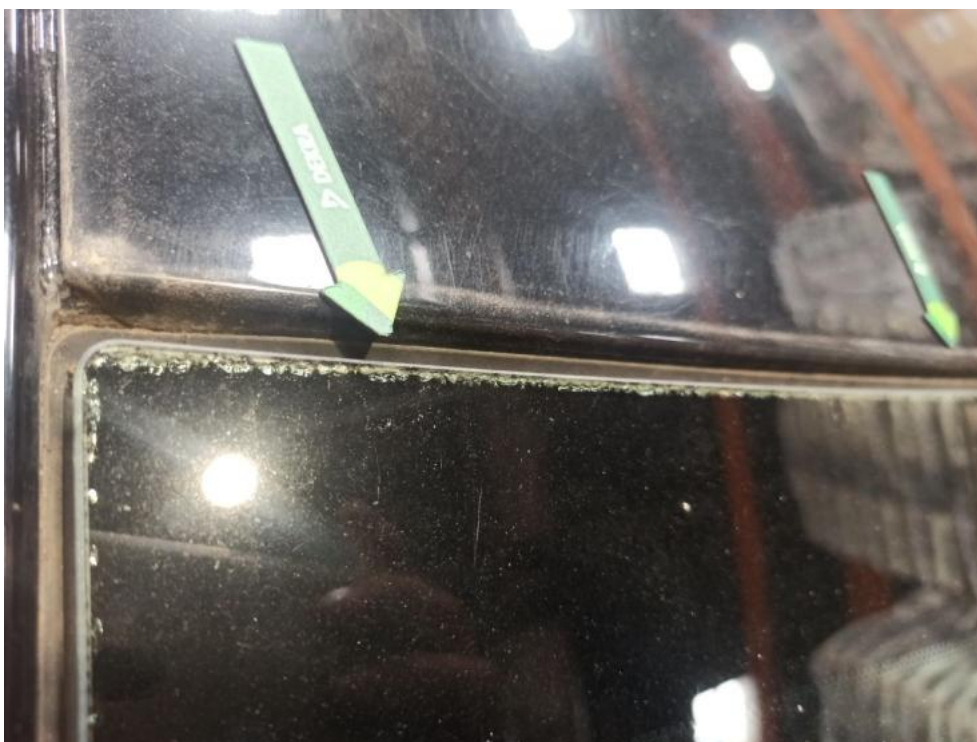
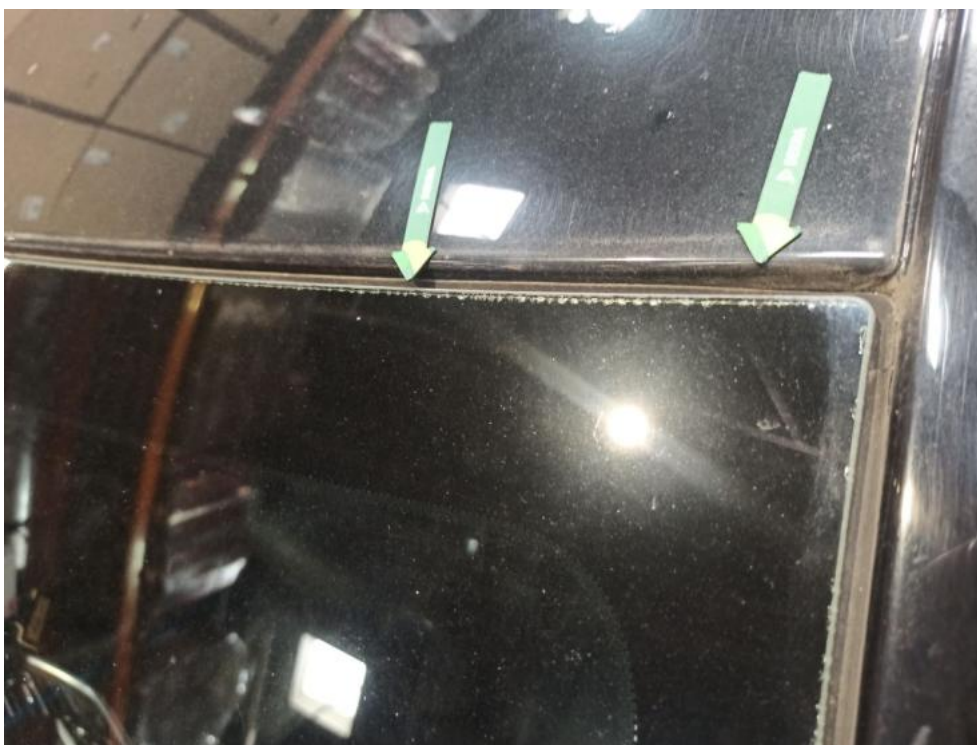
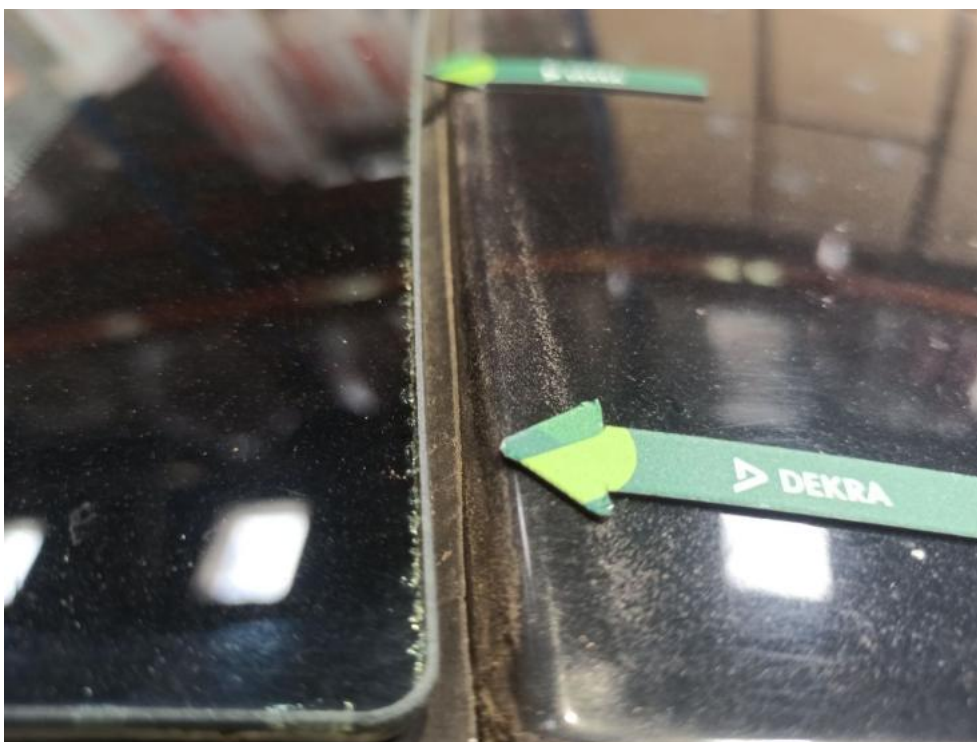
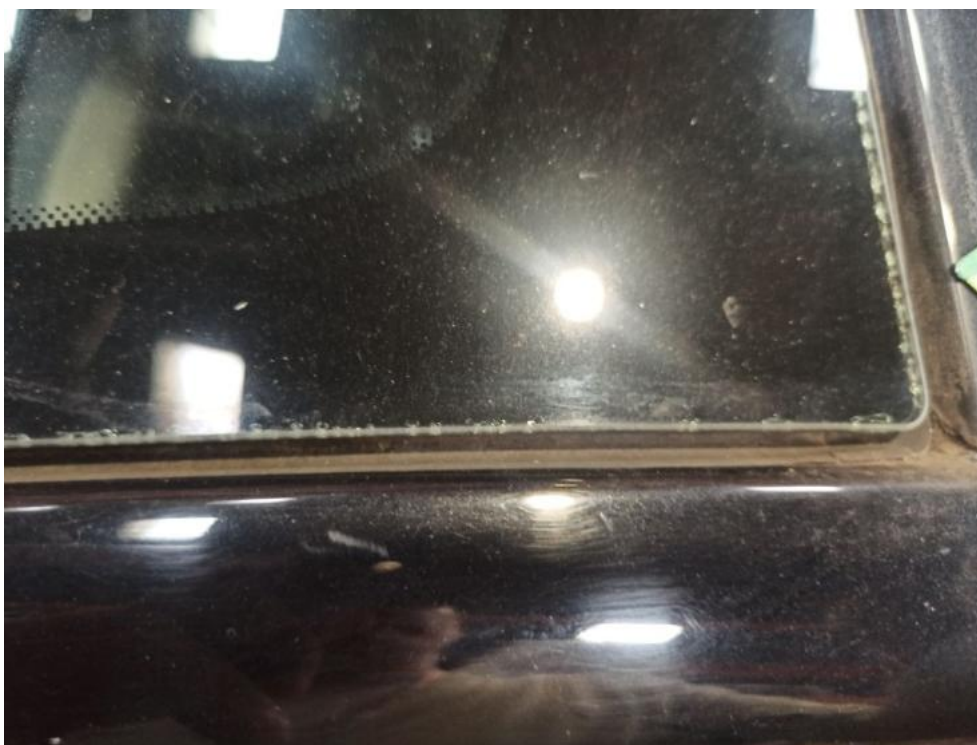
| Nazwa elementu | Rodzaj uszkodzenia | Umiejscowienie |
|---|---|---|
| Szyba barwiona PRZ | inne | Przód |

Szyba barwiona PRZ - zdjęcie pogładowe 1

Szyba barwiona PRZ - zdjęcie pogładowe 2

**Fot. 51.**  
Szyba barwiona PRZ - inne 1

**Fot. 52.**  
Szyba barwiona PRZ - inne 2

Szyba barwiona PRZ() - inne 3

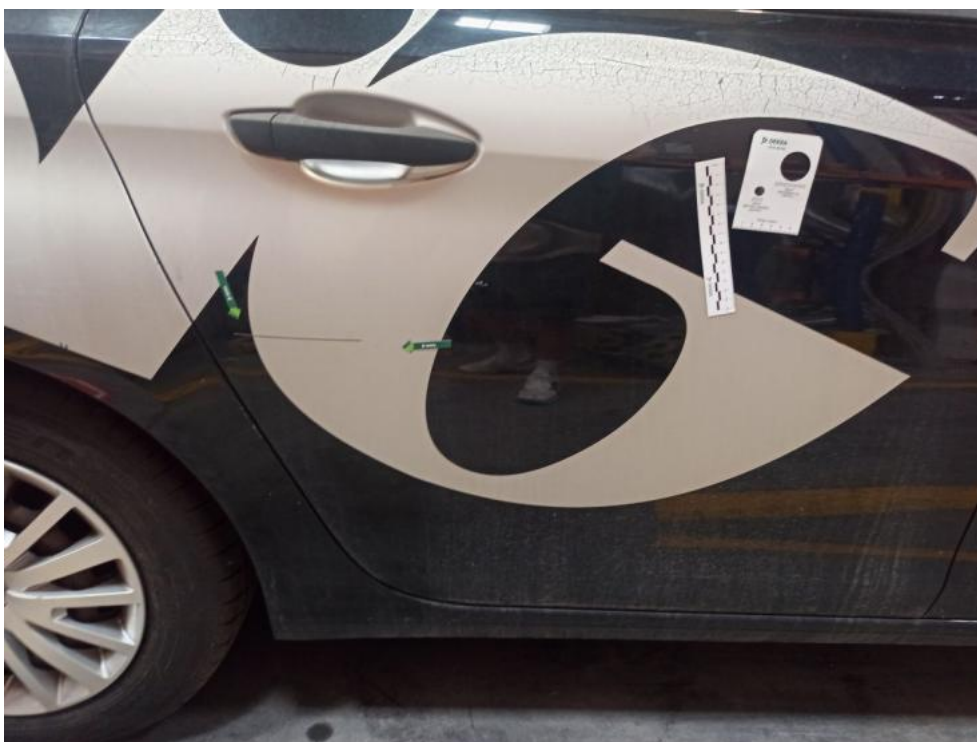
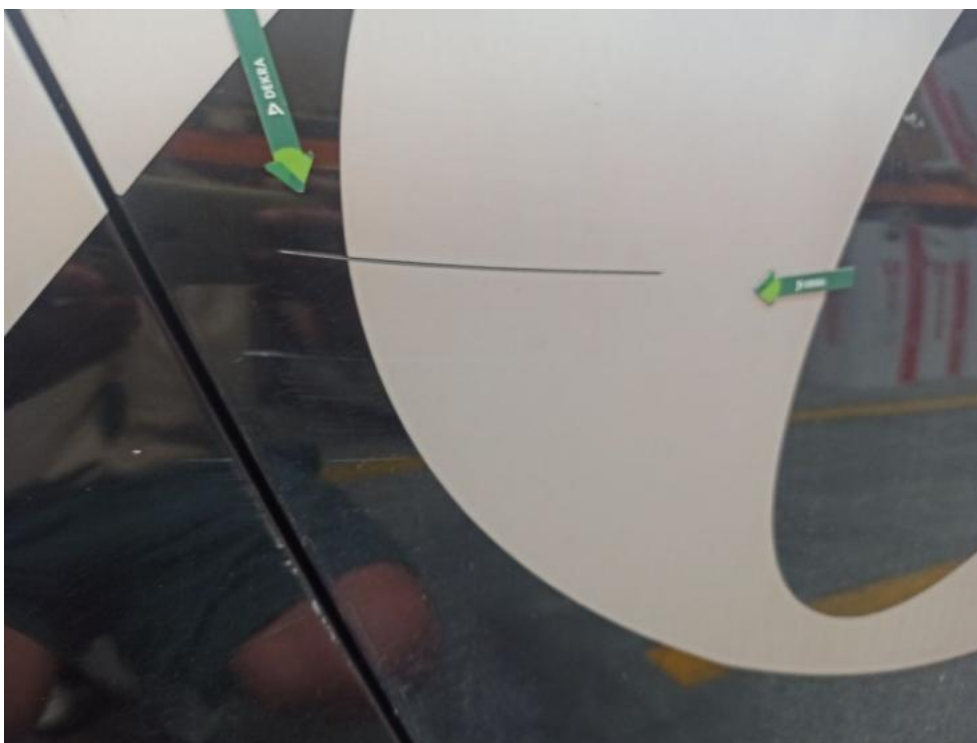
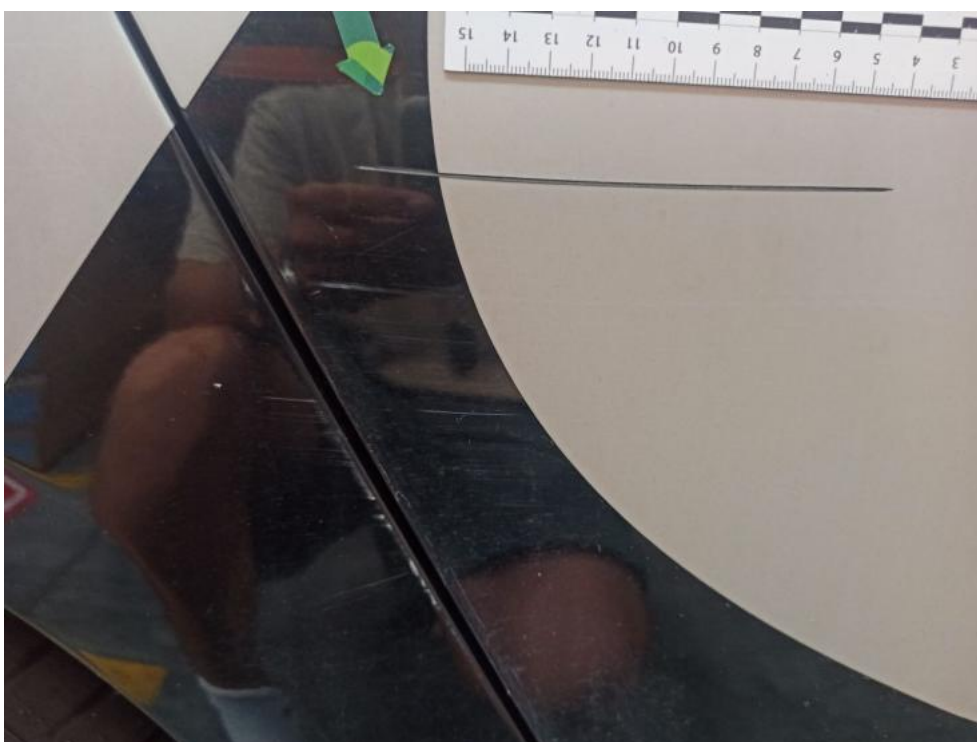
| Nazwa elementu | Rodzaj uszkodzenia | Umiejscowienie |
|---|---|---|
| Drzwi T P | zarysowanie | Bok prawy |

Drzwi T P - zdjęcie poglądowe 1

Drzwi T P - zarysowanie 1

Drzwi T P - zarysowanie 2

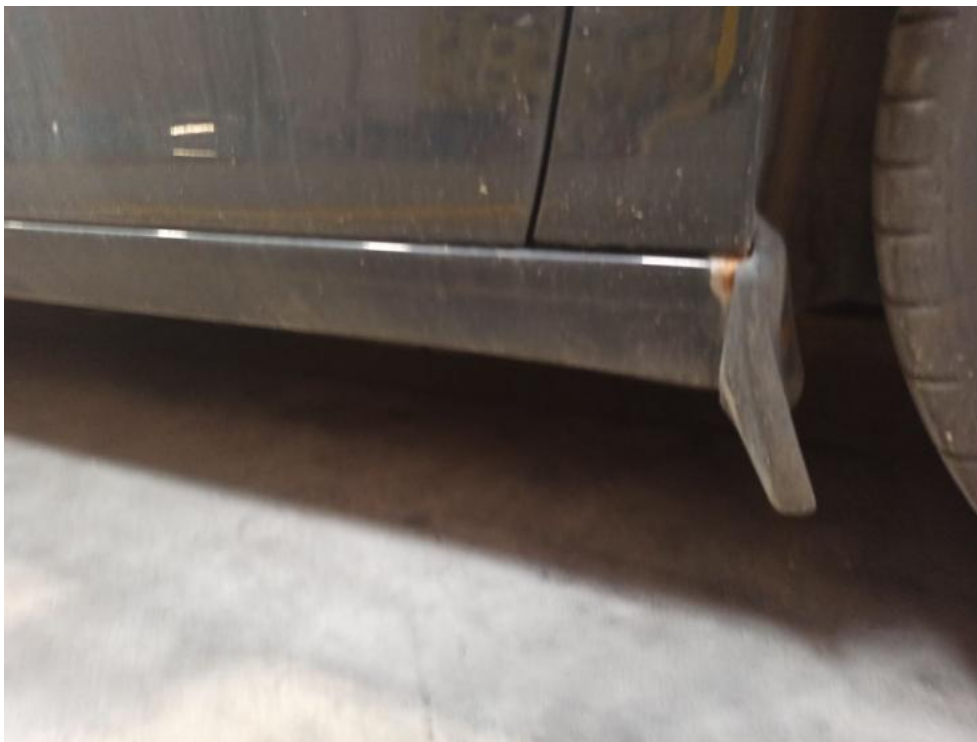
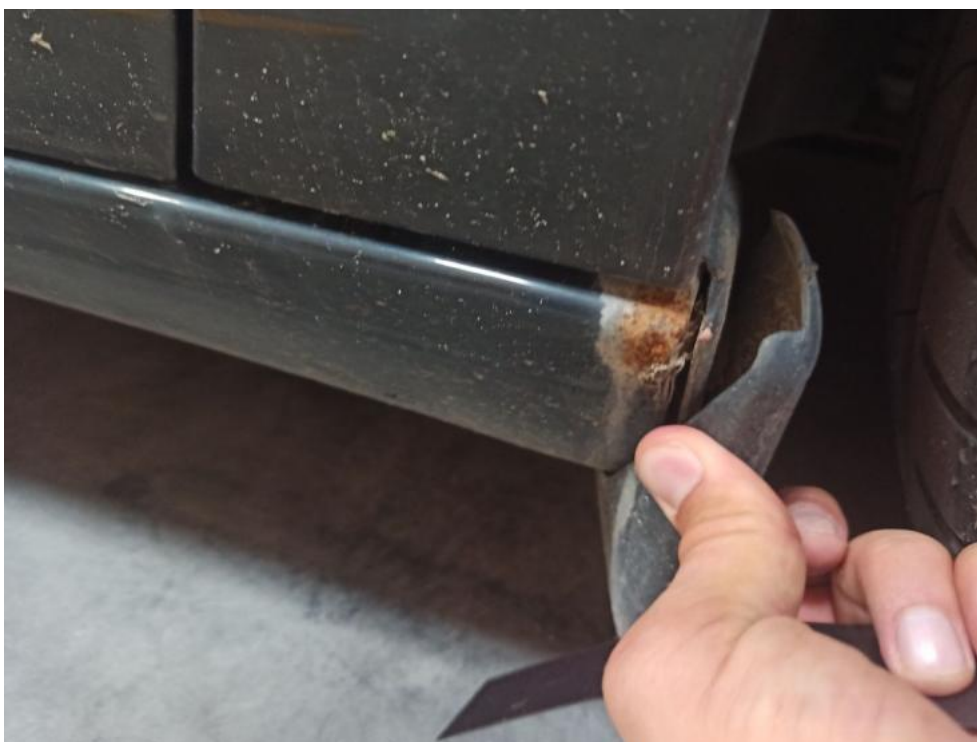
| Nazwa elementu | Rodzaj uszkodzenia | Umiejscowienie |
|---|---|---|
| Próg P | korozja | Bok prawy |

Próg P - zdjęcie poglądowe 1

Próg P - korozja 1

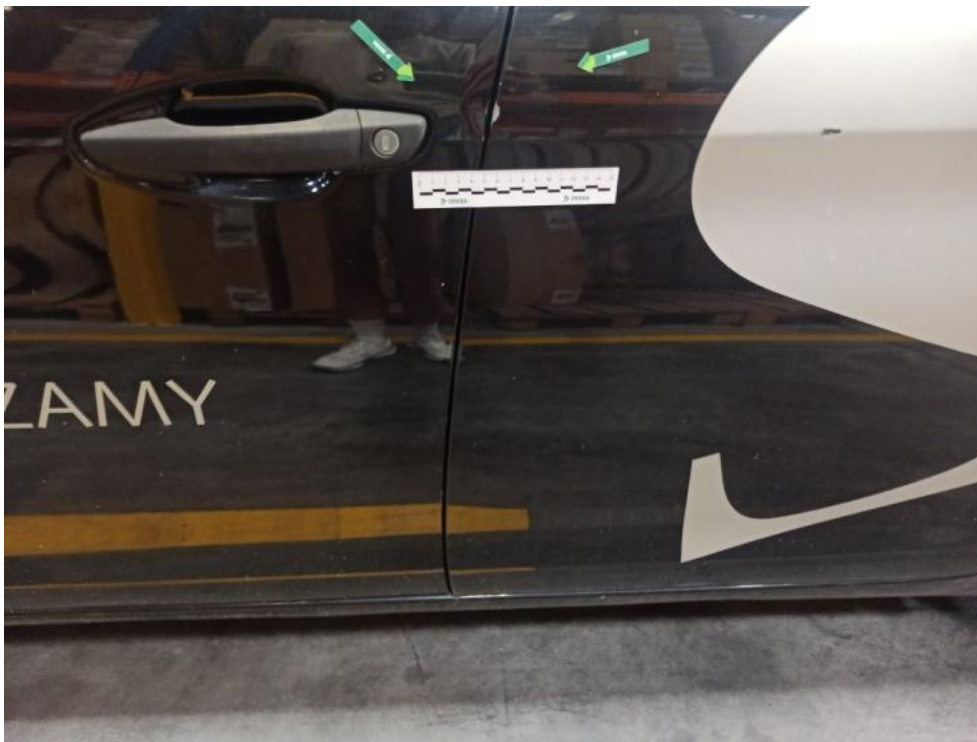
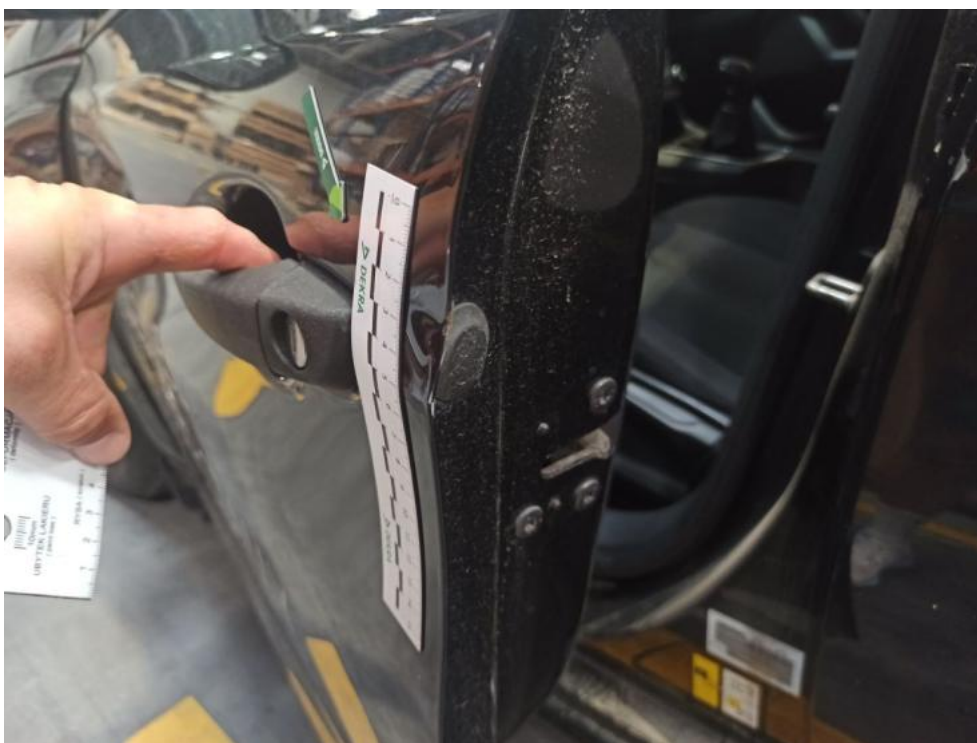
| Nazwa elementu | Rodzaj uszkodzenia | Umiejscowienie |
|---|---|---|
| Drzwi P L | deformacja | Bok lewy |

Drzwi P L - zdjęcie poglądowe 1

**Fot. 61.**  
Drzwi P L - deformacja 2
