## Ekspertyza techniczna

Wycena wartości pojazdu  
SKFS-MOB-WPO(Z), WP

samochody osobowe  
PEUGEOT  
308 SW 14-17, 308 SW 1.6 HDi Access

KR3C940  
VF3LC9HPAES108347

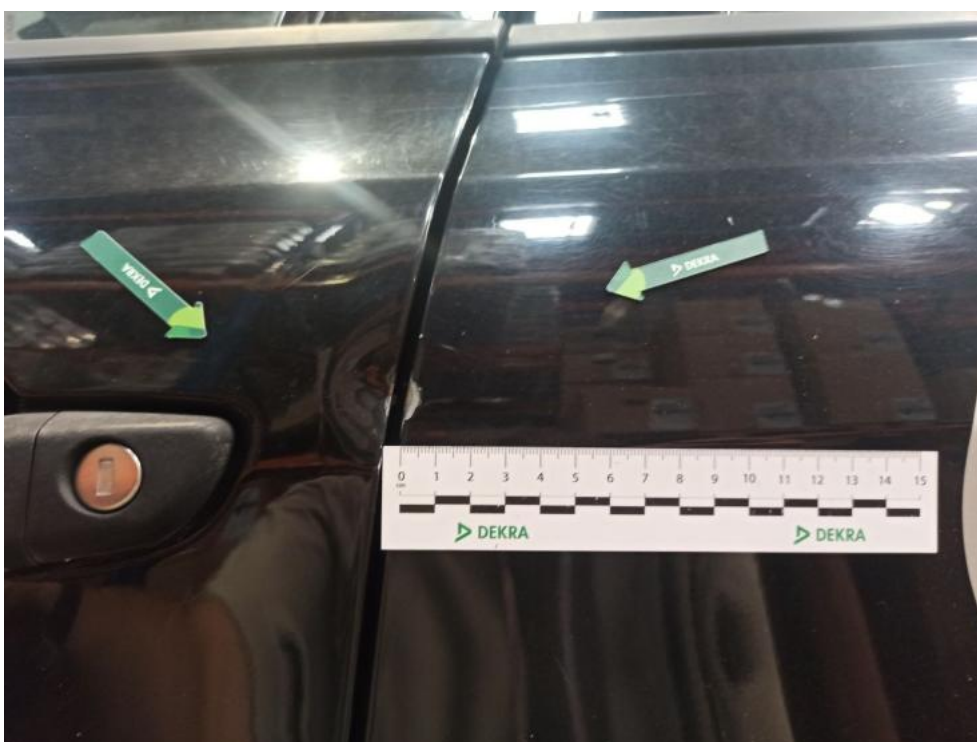
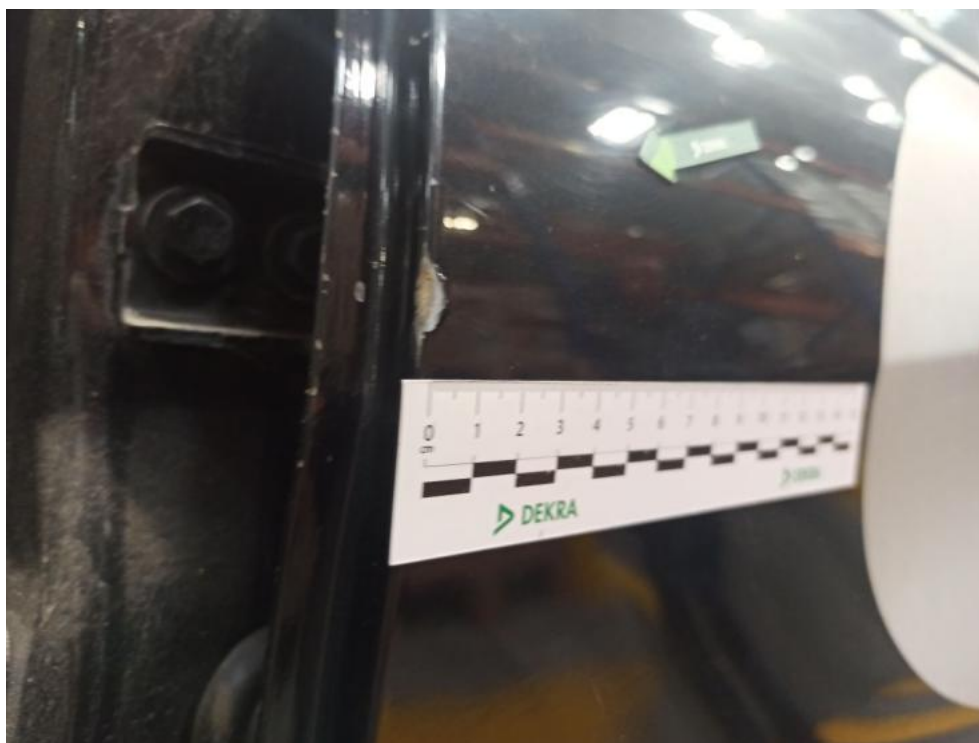
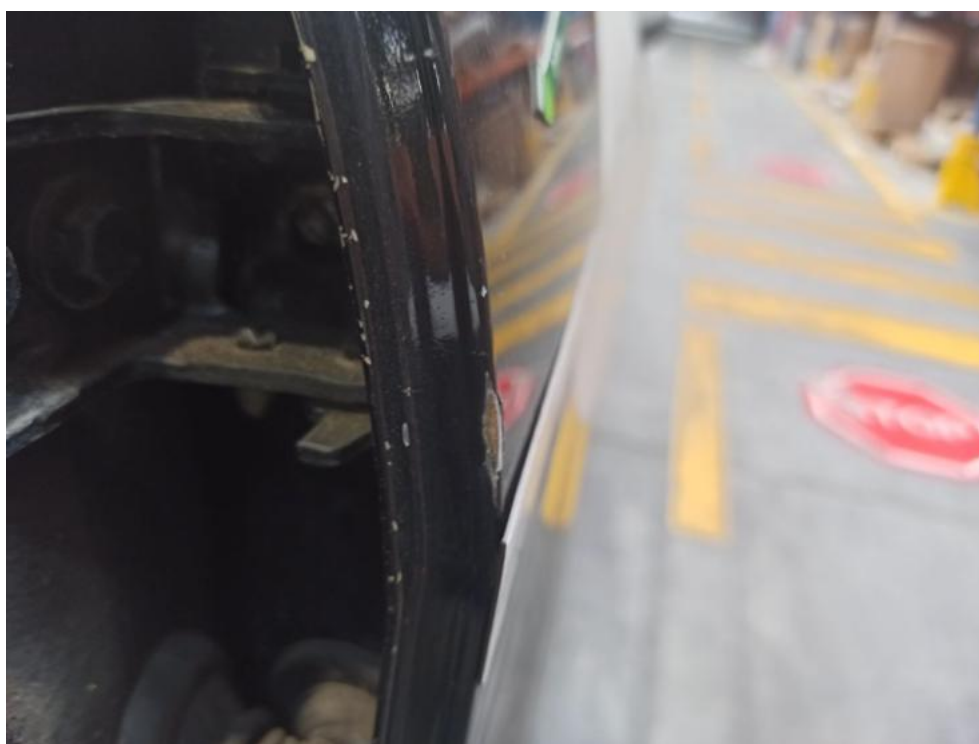
| Nazwa elementu | Rodzaj uszkodzenia | Umiejscowienie |
|---|---|---|
| Drzwi T L | korozja, deformacja | Bok lewy |

**Fot. 62.**  
Drzwi T L - zdjęcie poglądowe 1

**Fot. 63.**  
Drzwi T L - korozja 1

**Fot. 64.**  
Drzwi T L - deformacja 1

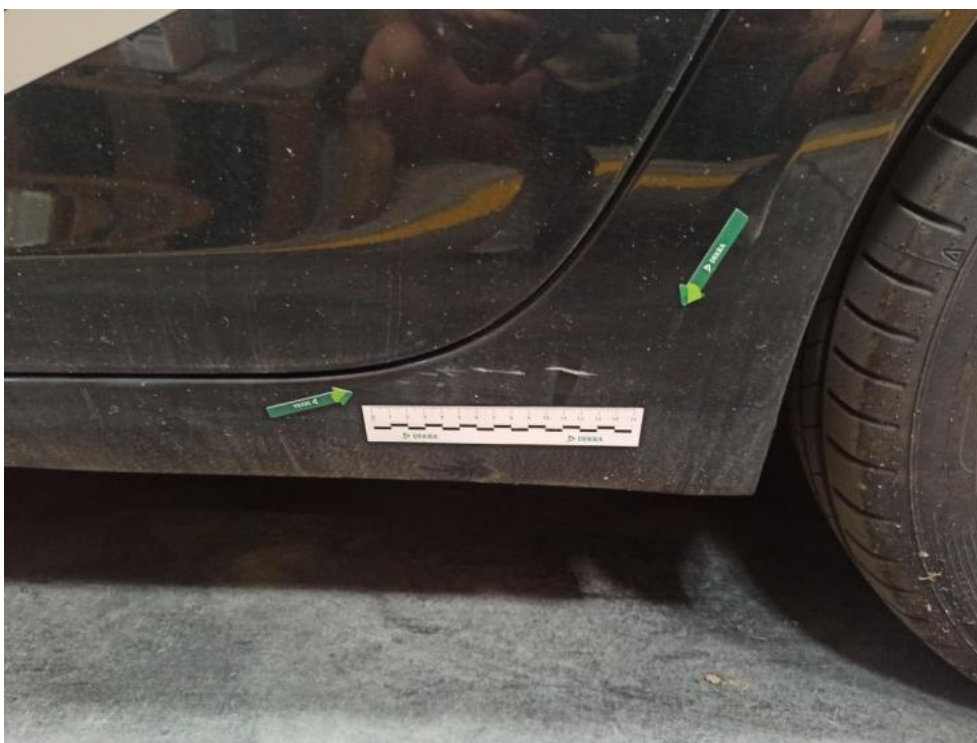
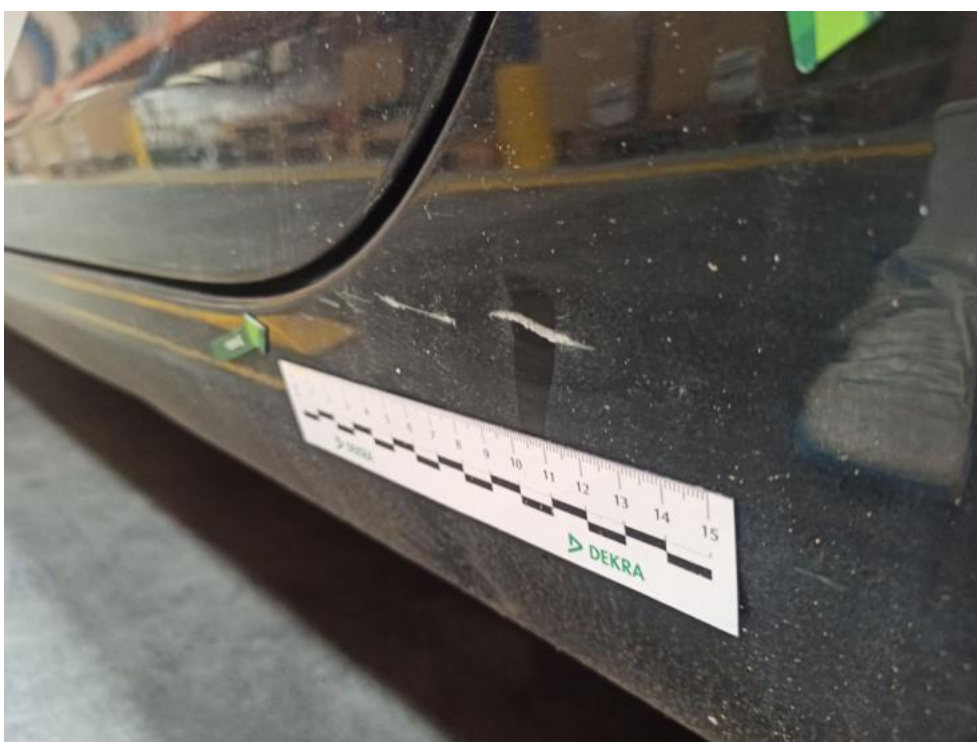
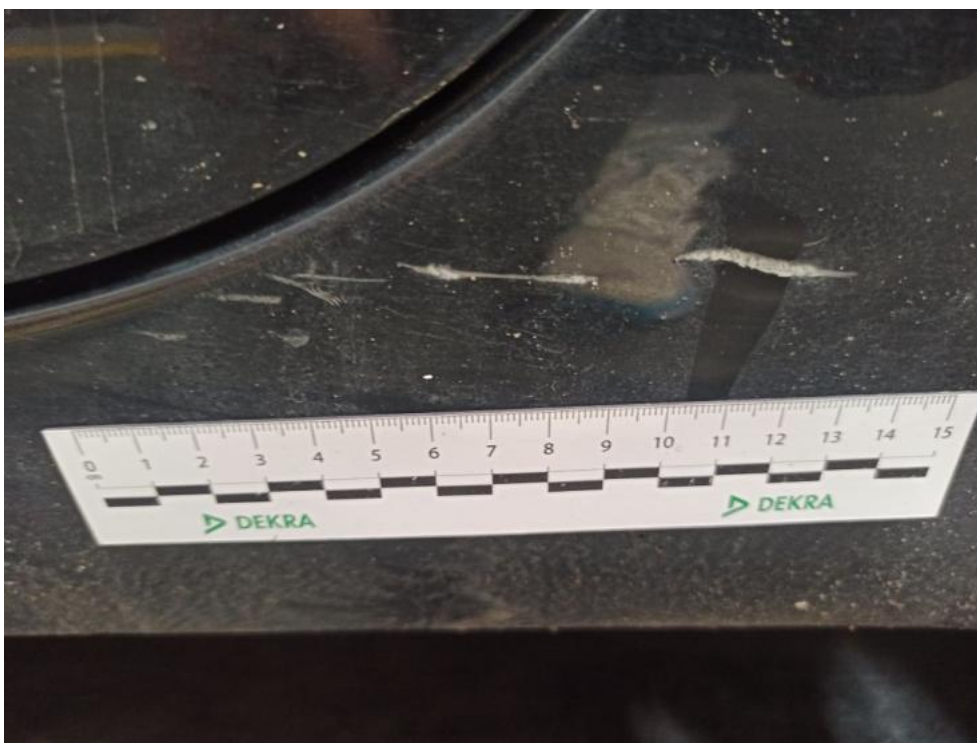
| Nazwa elementu | Rodzaj uszkodzenia | Umiejscowienie |
|---|---|---|
| Próg L | deformacja, odpryski lakieru | Bok lewy |

Próg L - zdjęcie poglądowe 1

Próg L - deformacja 1

Próg L - odpryski lakieru 1

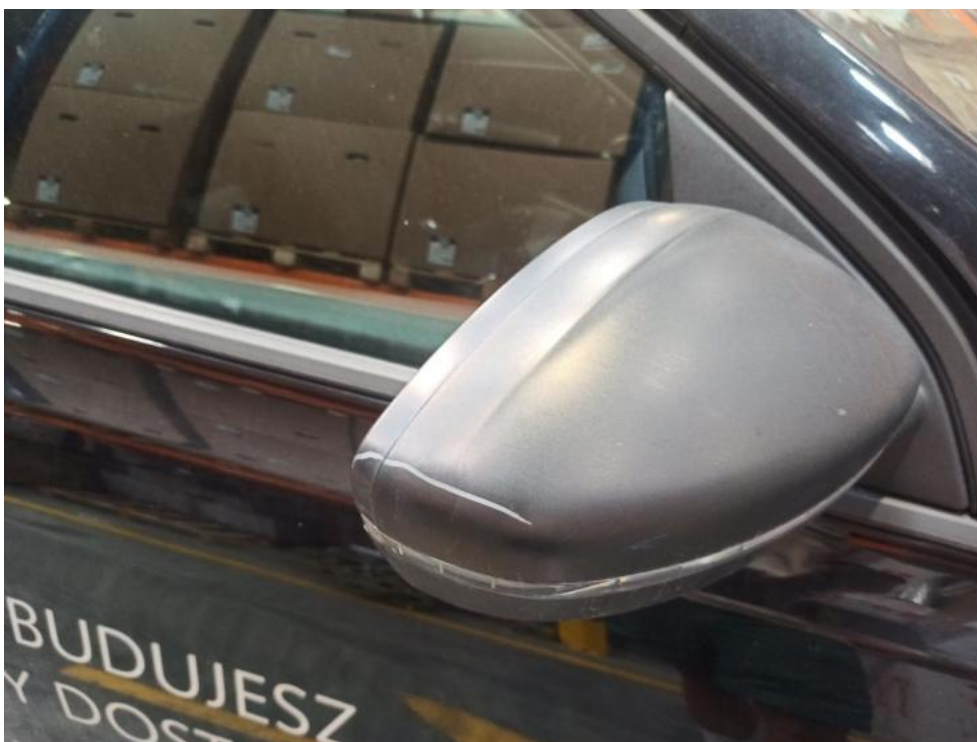
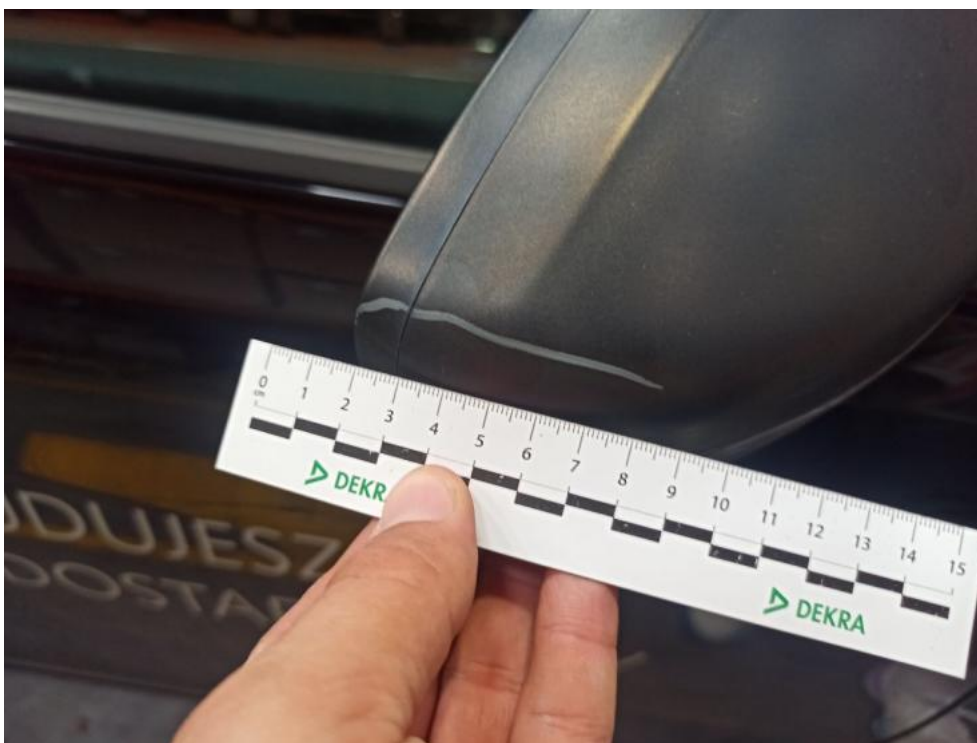
| Nazwa elementu | Rodzaj uszkodzenia | Umiejscowienie |
|---|---|---|
| Lusterko zewnętrzne n/lakier. ogrzew. L | zarysowanie | Bok lewy |

Lusterko zewnętrzne n/lakier. ogrzew. L - zdjęcie poglądowe 1

Lusterko zewnętrzne n/lakier. ogrzew. L - zarysowanie 1

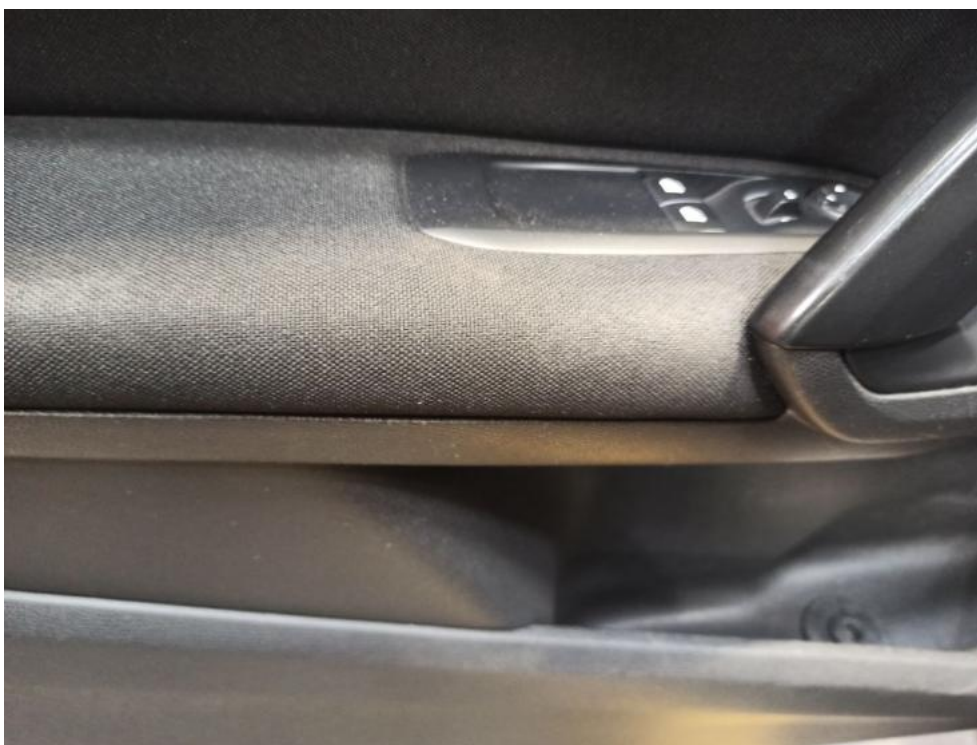
| Nazwa elementu | Rodzaj uszkodzenia | Umiejscowienie |
|---|---|---|
| Tapicerka drzwi PL standard. | zabrudzenie | Drzwi |

Tapicerka drzwi PL standard. - zabrudzenie 1
