## Raport z oględzin pojazdu

| Numer raportu | 13036/8/26-15201 | Data raportu | 14-08-2026 |

| Numer identyfikacyjny (VIN) | <b>TMBJJ7NE9K0107050</b> |
| Marka, model | SKODA Octavia III Kombi 17-20 |

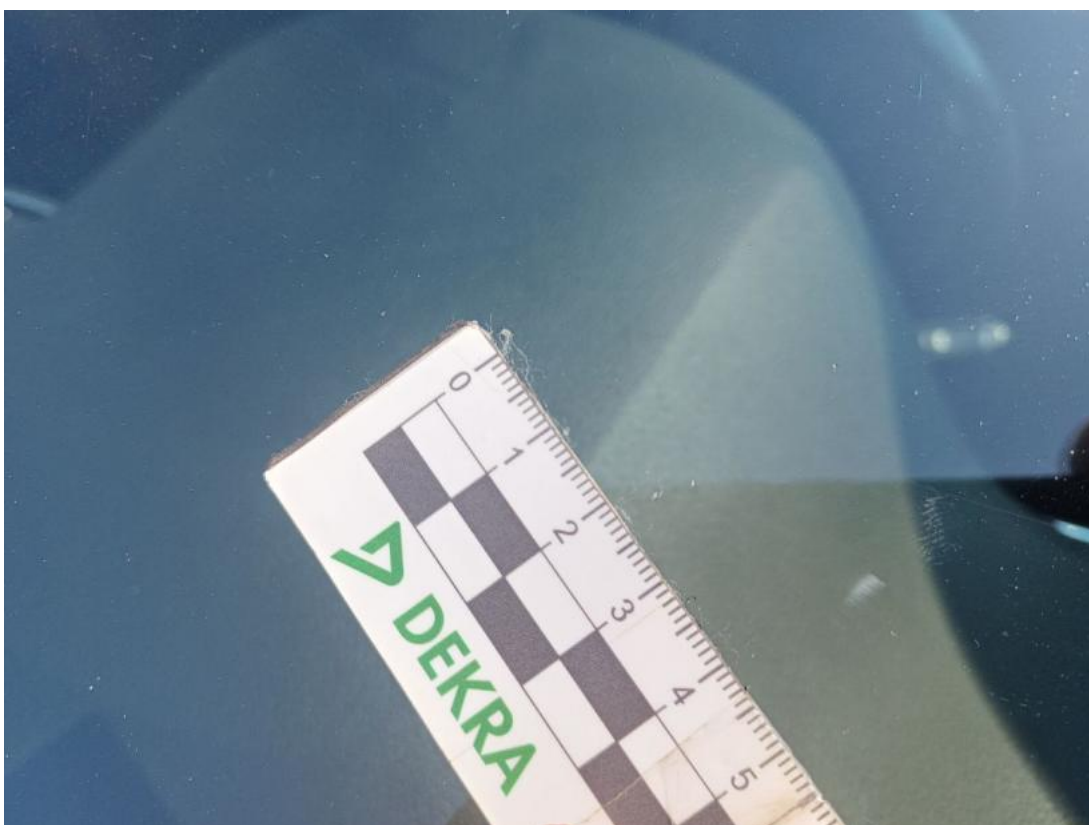
**Fot. 44**

| Poz. | Nazwa pozycji | Opis uszkodzeń | Kwalifik. | Naprawa [rbg] |
|---|---|---|---|---|
| 9 | Szyba przednia barwiona | rysa/odprysk | | |

Szyba czołowa - Rysa/odprysk 1

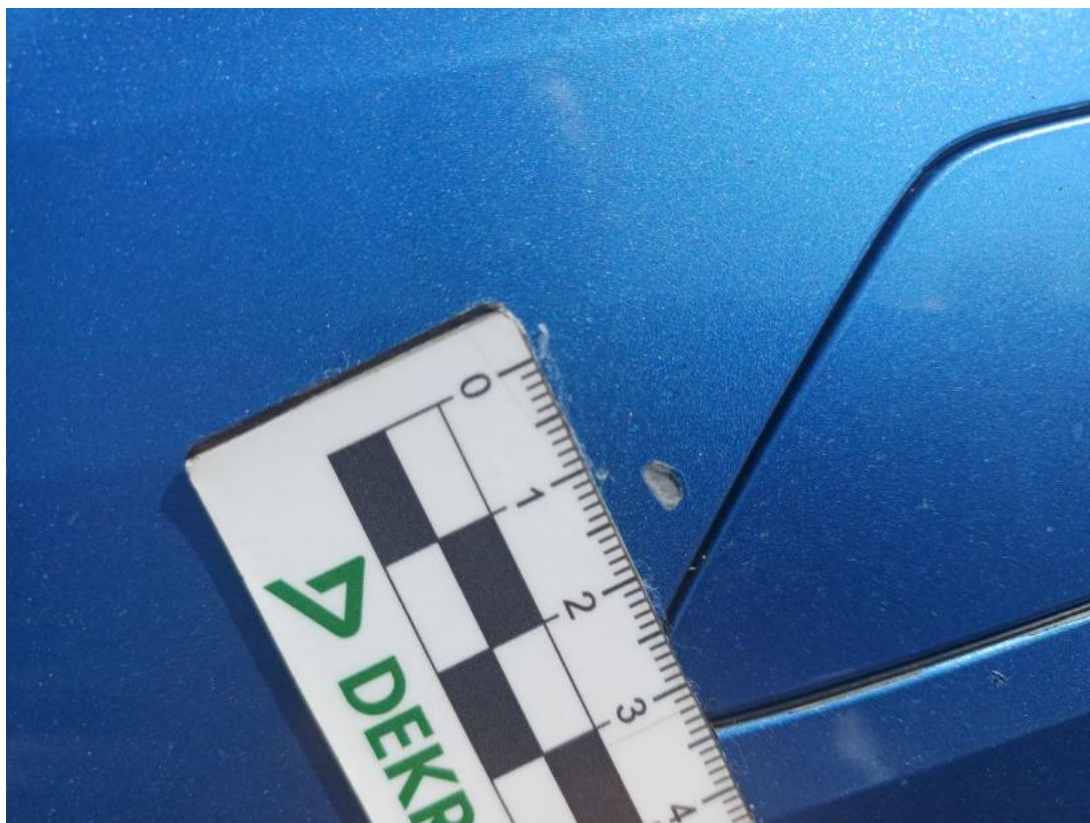
**Fot. 49**

| Poz. | Nazwa pozycji | Opis uszkodzeń | Kwalifik. | Naprawa [rbg] |
|---|---|---|---|---|
| 2 | Okladzina zderzaka przedniego | odpryski lakieru | NA | |

Zderzak przedni cz L - Rysa/odprysk 1

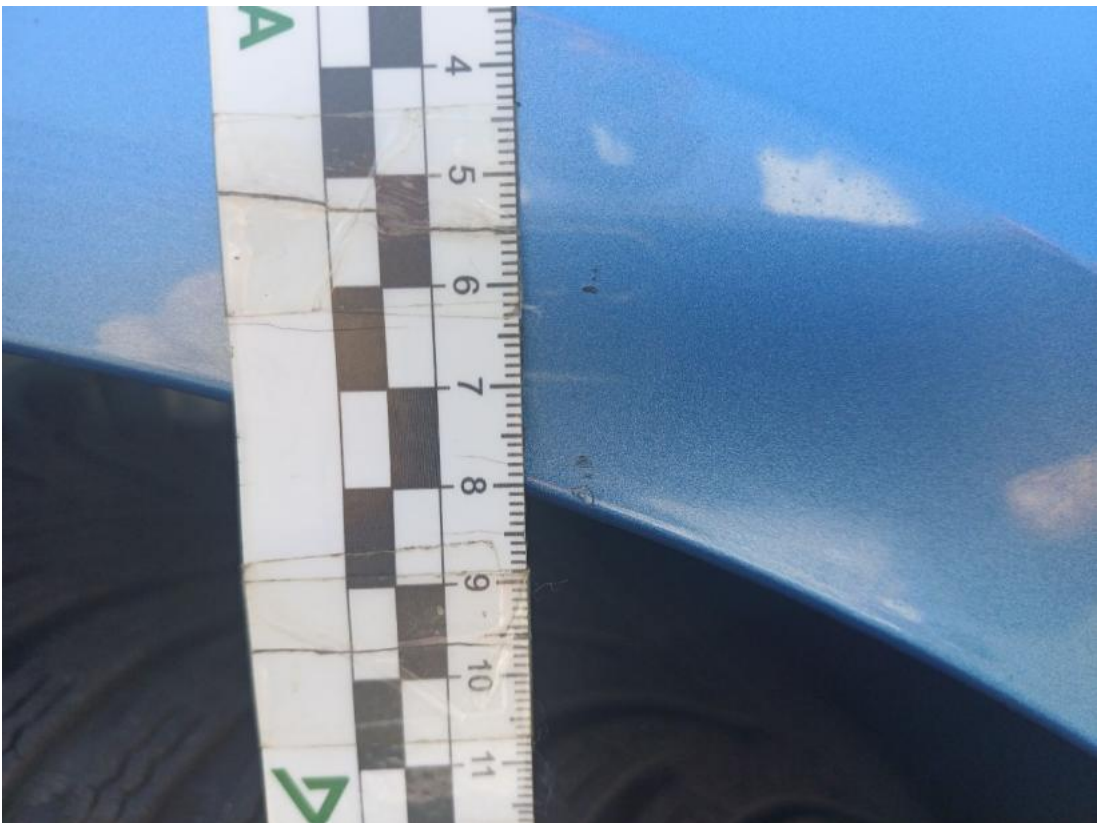
**Fot. 54**

| Poz. | Nazwa pozycji | Opis uszkodzeń | Kwalifik. | Naprawa [rbg] |
|---|---|---|---|---|
| 7 | Błotnik przedni R | odpryski lakieru | | |

Błotnik przedni P - Rysa/odprysk 1

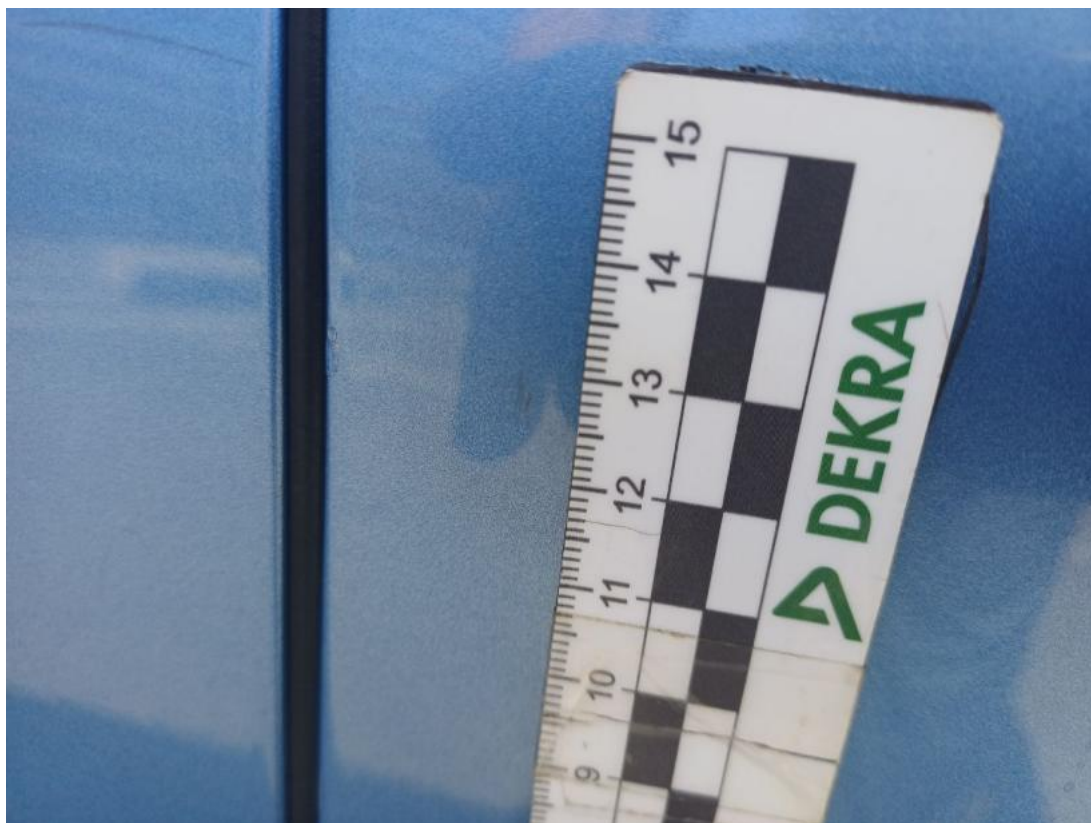
**Fot. 59**

| Poz. | Nazwa pozycji | Opis uszkodzeń | Kwalifik. | Naprawa [rbg] |
|---|---|---|---|---|
| 11 | Drzwi przednie (nieuzbrojone) R | odpryski lakieru | | |

Drzwi przednie P - Rysa/odprysk 1

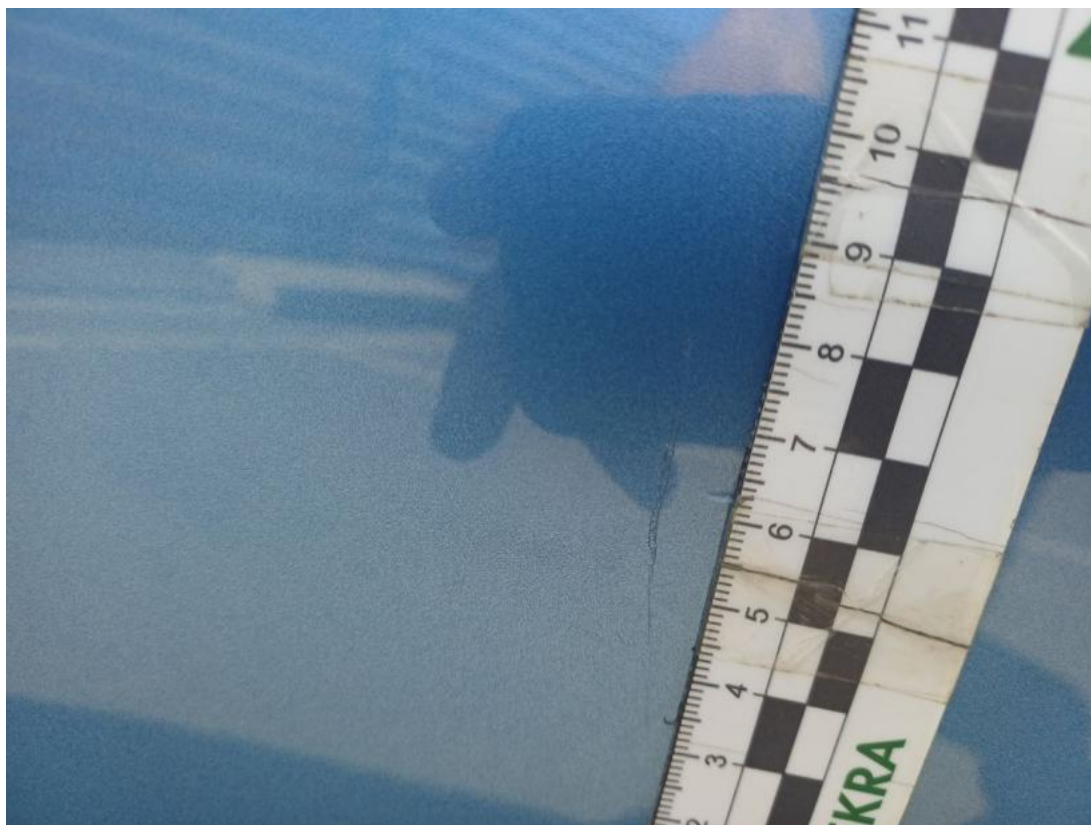
**Fot. 61**

| Poz. | Nazwa pozycji | Opis uszkodzeń | Kwalifik. | Naprawa [rbg] |
|---|---|---|---|---|
| 13 | Drzwi tylne (nieuzbrojone) R | odpryski lakieru | | |

Drzwi tylne P - Rysa/odprysk 1

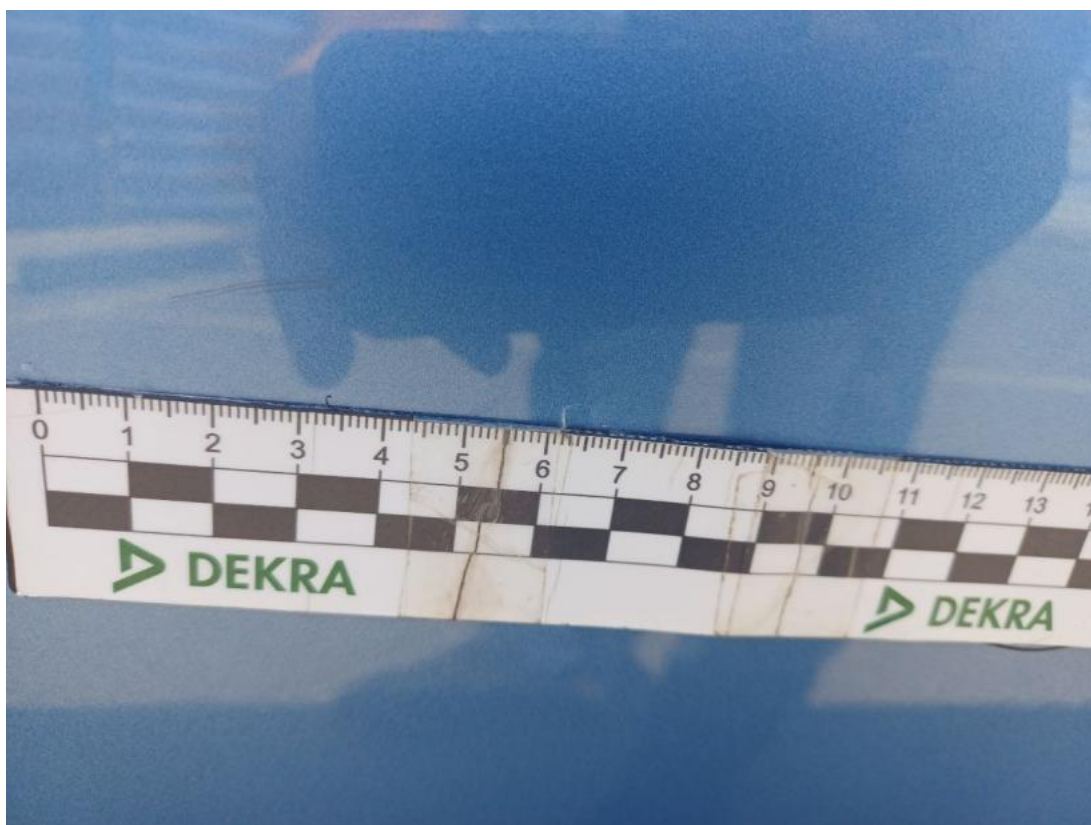
**Fot. 62**

Drzwi tylne P - Rysa/odprysk 2

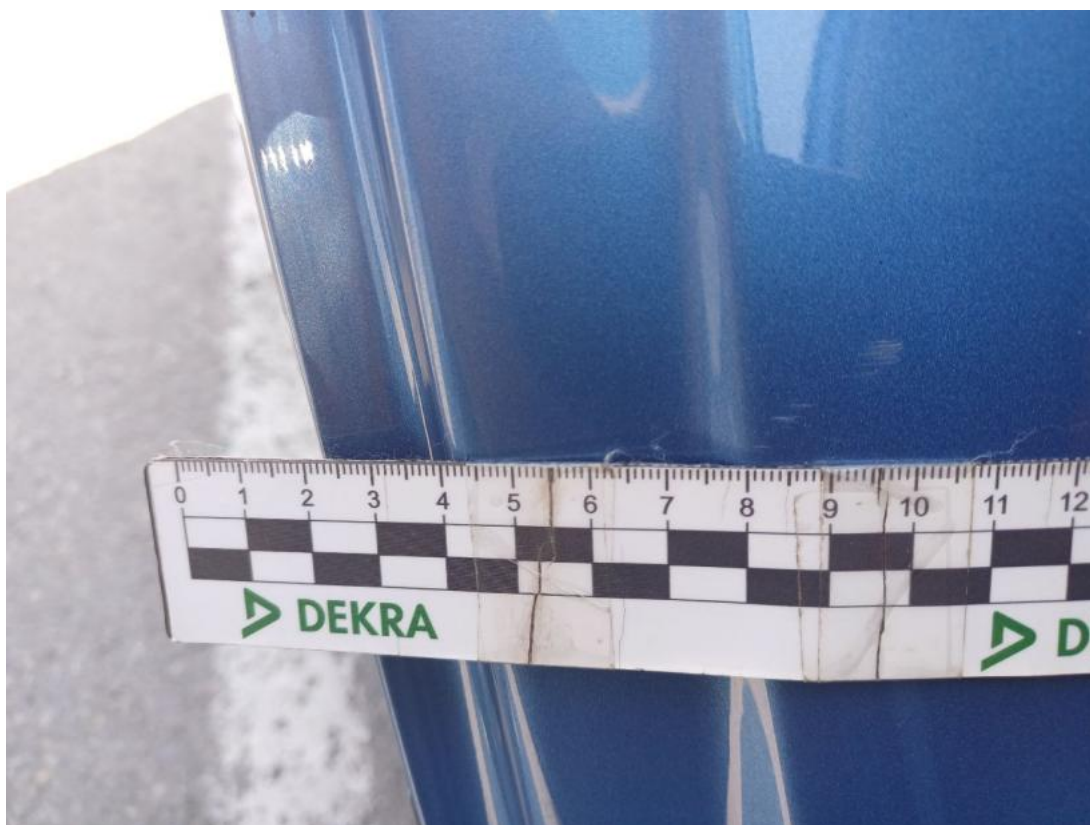
**Fot. 64**

| Poz. | Nazwa pozycji | Opis uszkodzeń | Kwalifik. | Naprawa [rbg] |
|---|---|---|---|---|
| 17 | Błotnik tylny R | odpryski lakieru, wgniecenie, wgniecenie, zarysowanie | | |

Błotnik tylny P / Ściana boczna P - Rysa/odprysk 1

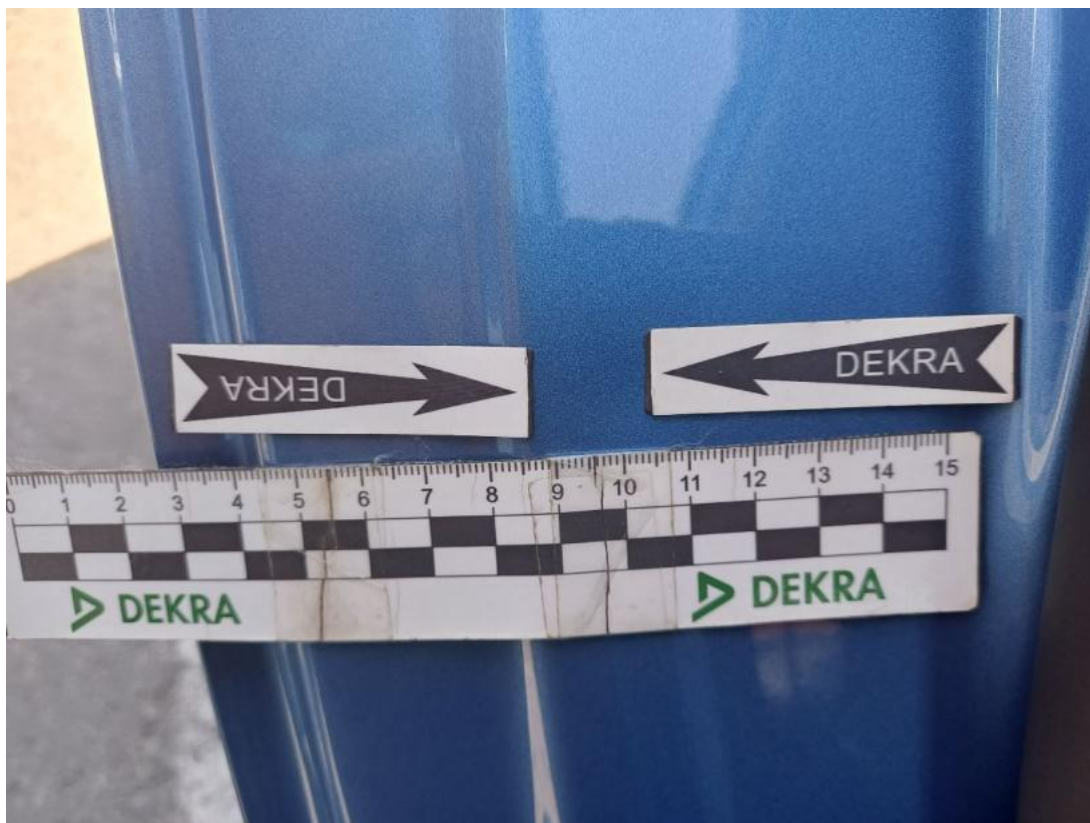
**Fot. 65**

Błotnik tylny P / Ściana boczna P - Wgniecenie/odkształcenie 1

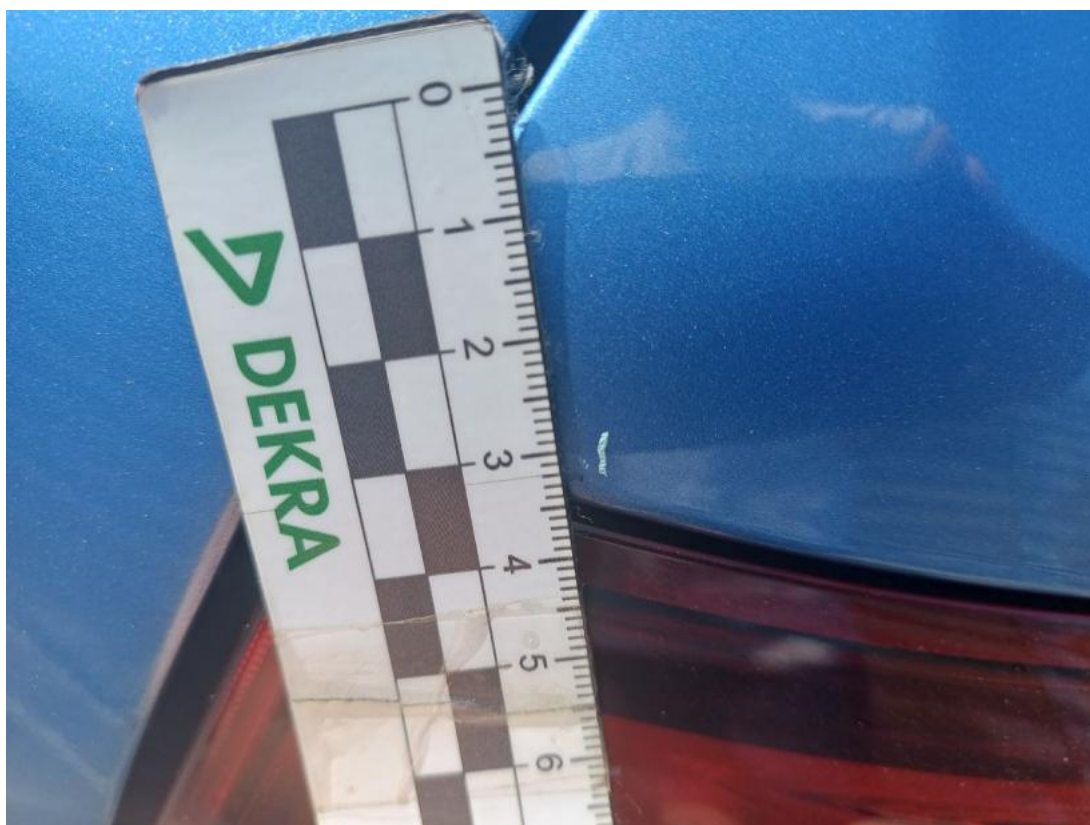
**Fot. 66**

Błotnik tylny P / Ściana boczna P - Wgniecenie/odkształcenie 2

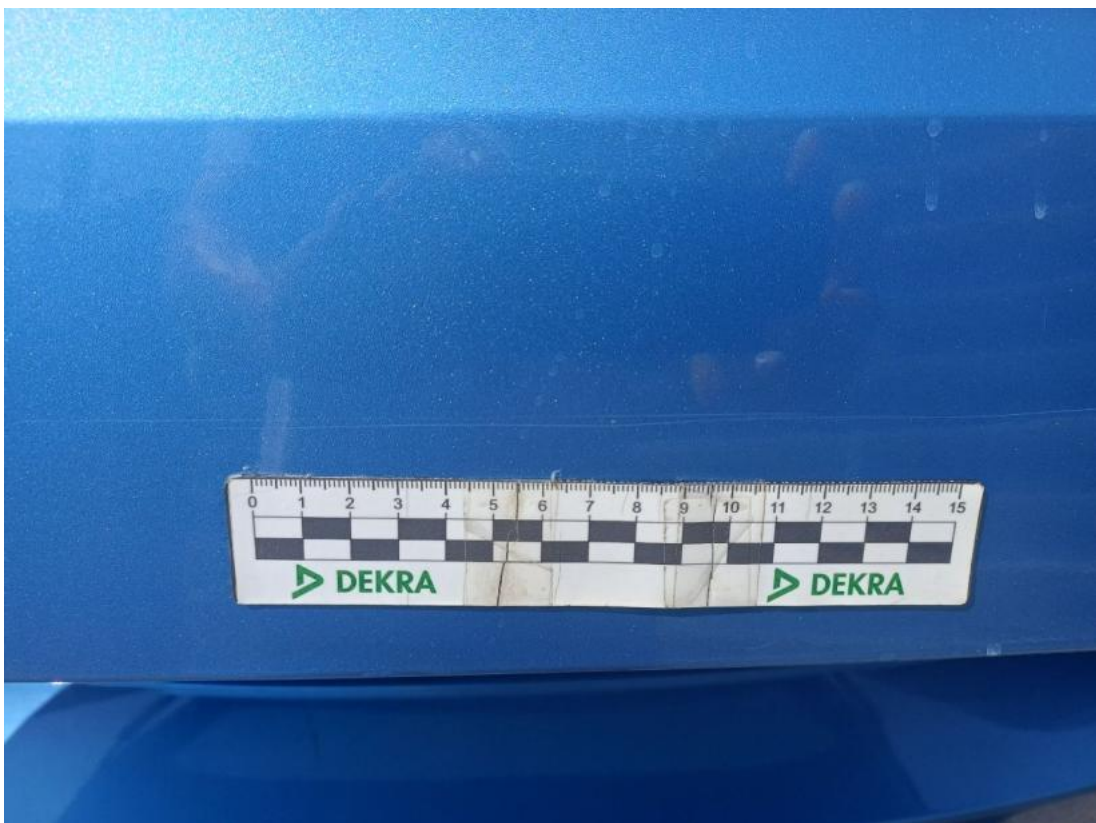
**Fot. 68**

| Poz. | Nazwa pozycji | Opis uszkodzeń | Kwalifik. | Naprawa [rbg] |
|---|---|---|---|---|
| 18 | Pokrywa tylna | zarysowanie | | |

Pokrywy bagażnika - Rysa/odprysk 1

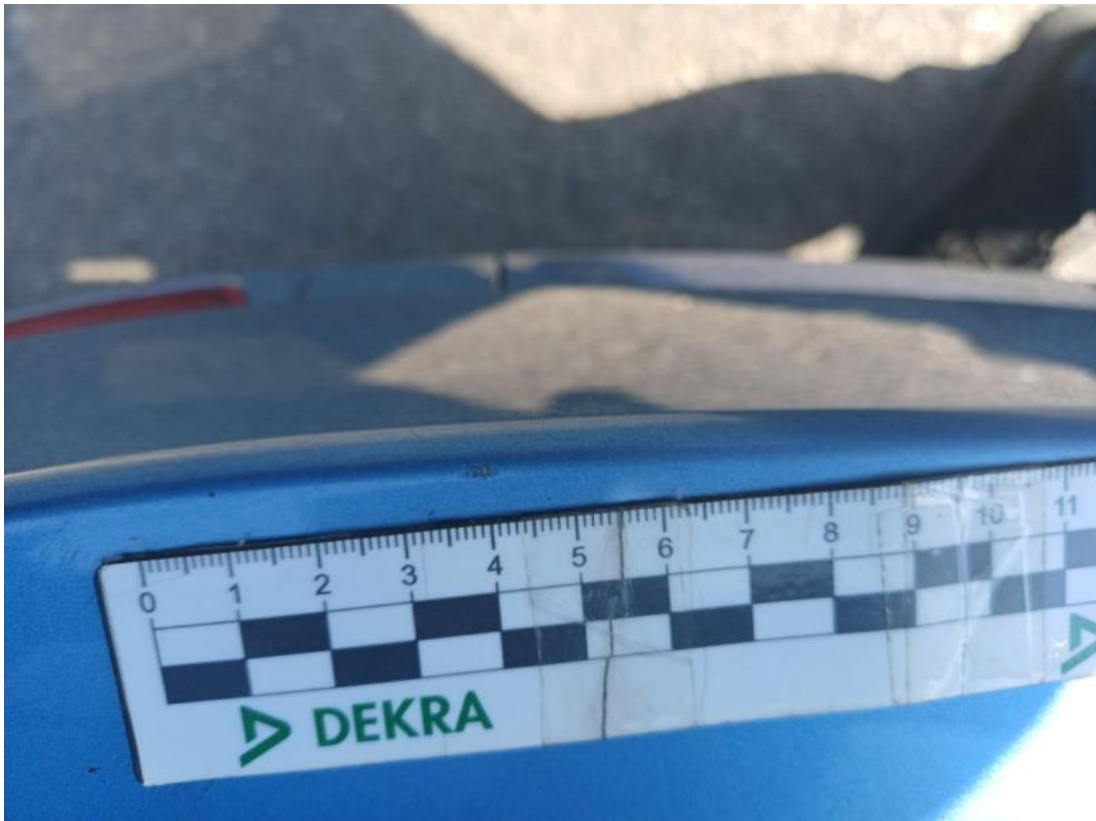
**Fot. 71**

| Poz. | Nazwa pozycji | Opis uszkodzeń | Kwalifik. | Naprawa [rbg] |
|---|---|---|---|---|
| 14 | Okladzina zderzaka tylnego | zarysowanie | | |

Zderzak tylny cz górna - Rysa/odprysk 2

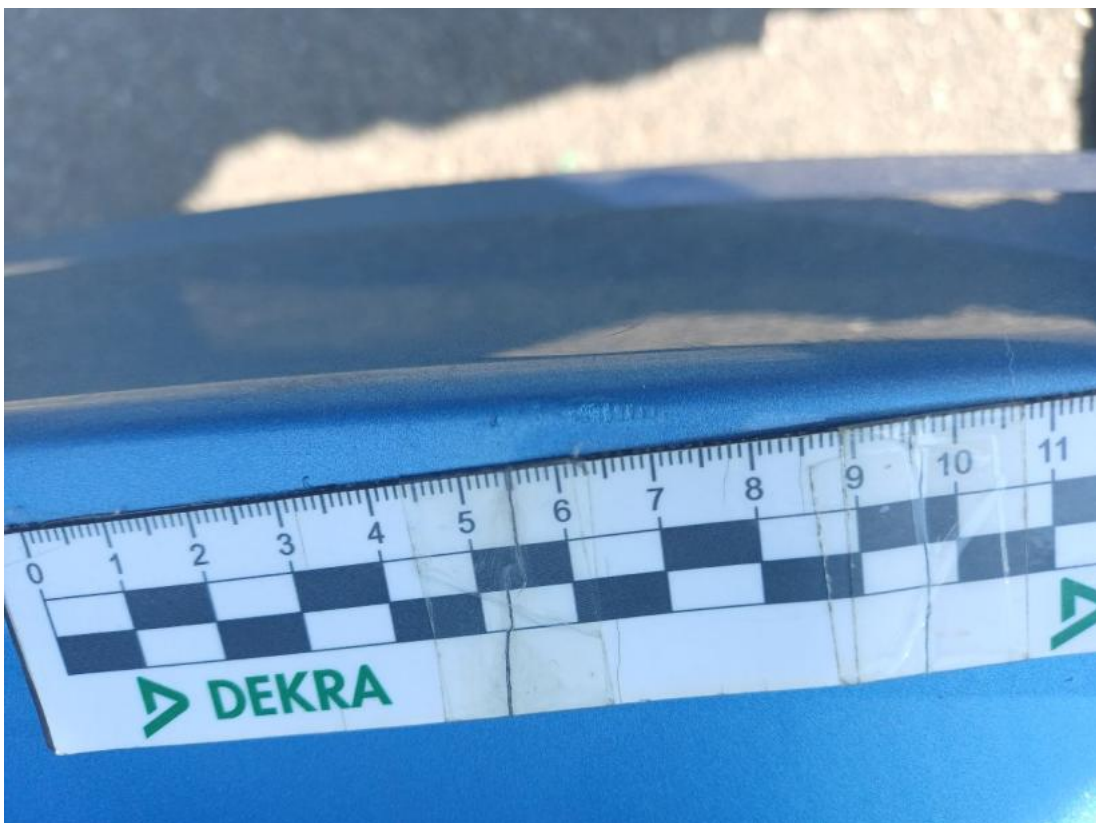
**Fot. 72**

Zderzak tylny cz górna() - Rysa/odprysk 3

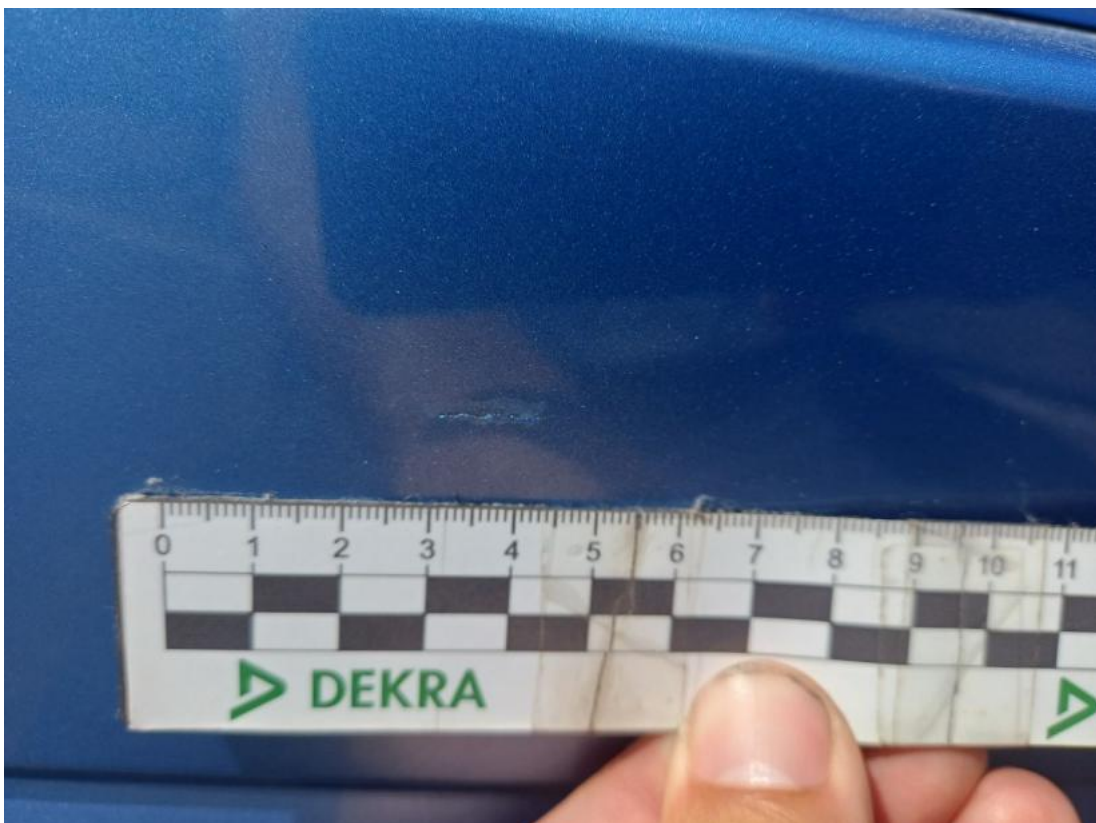
**Fot. 74**

Zderzak tylny cz śr - Rysa/odprysk 1

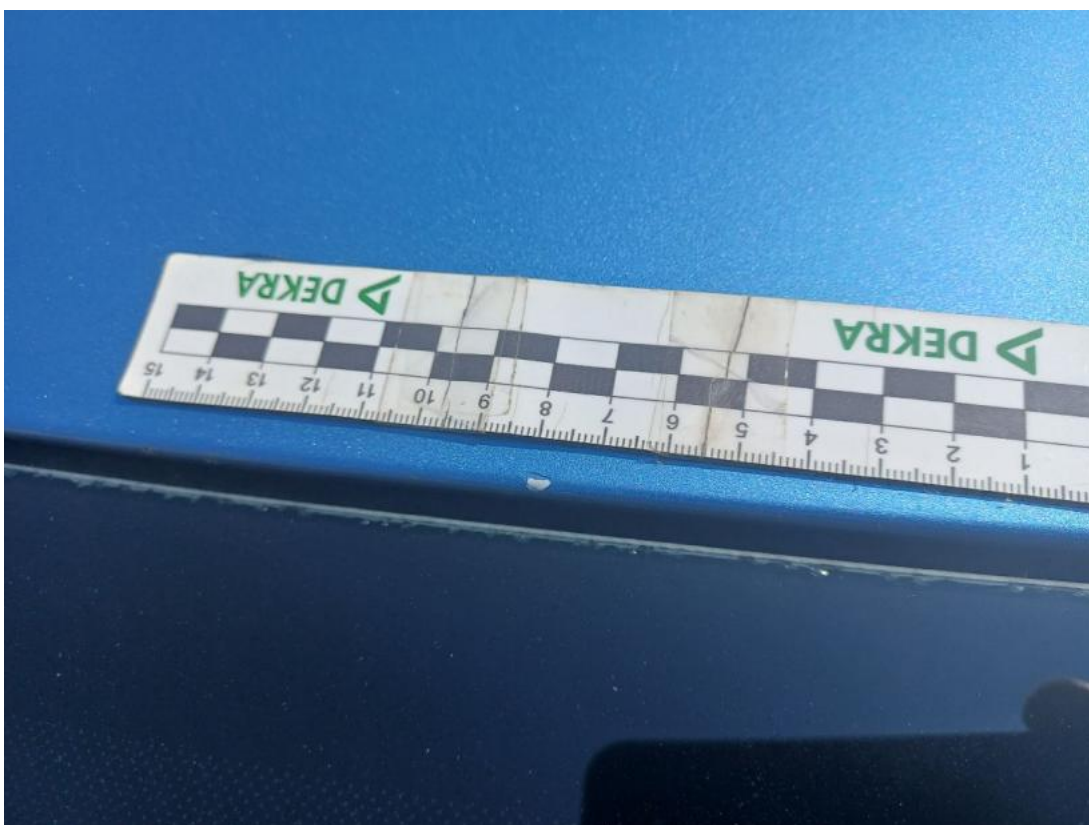
**Fot. 76**

| Poz. | Nazwa pozycji | Opis uszkodzeń | Kwalifik. | Naprawa [rbg] |
|---|---|---|---|---|
| 10 | Dach | odpryski lakieru | | |

Dach - Rysa/odprysk 1

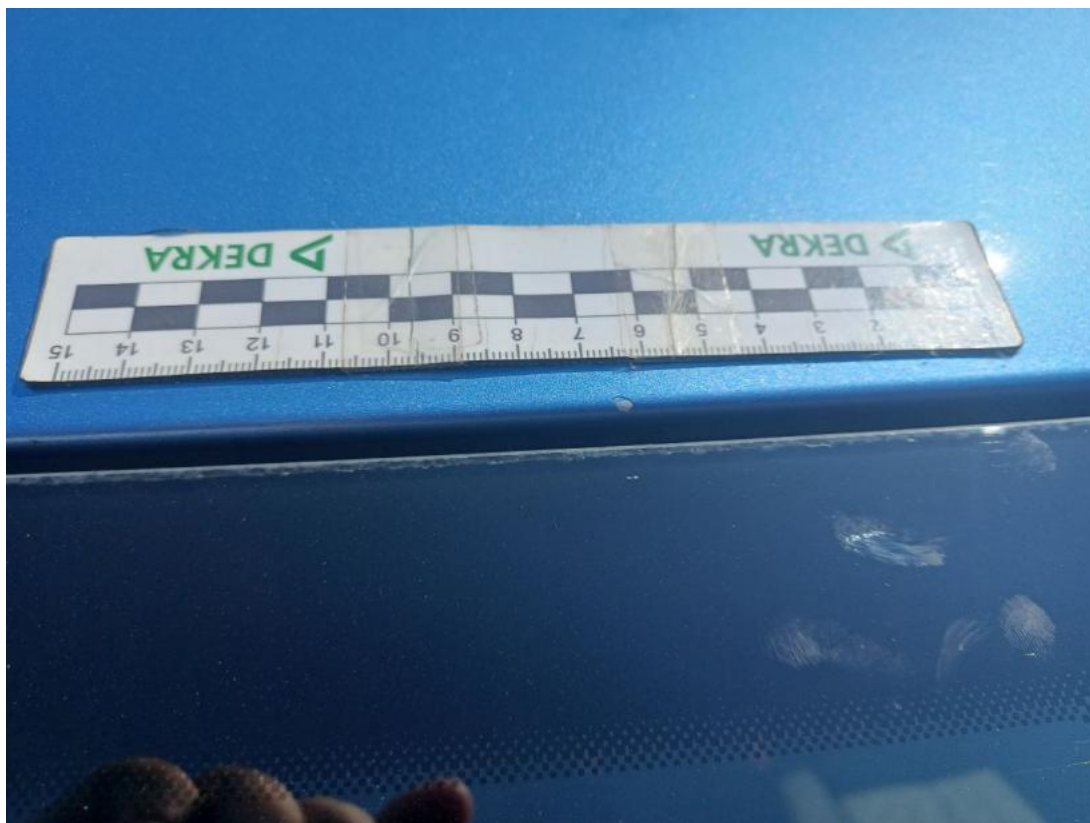
**Fot. 77**

Dach - Rysa/odprysk 2

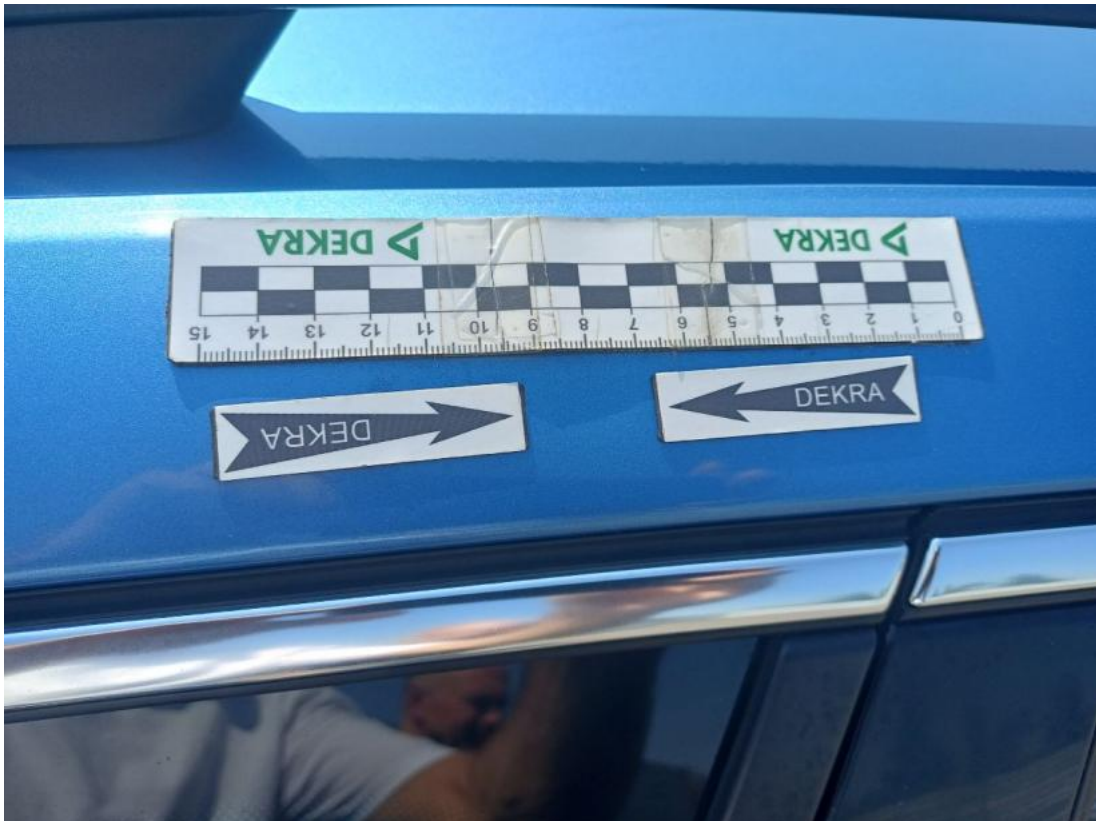
**Fot. 79**

Rama dachu P - Wgniecenie/odkształcenie 1

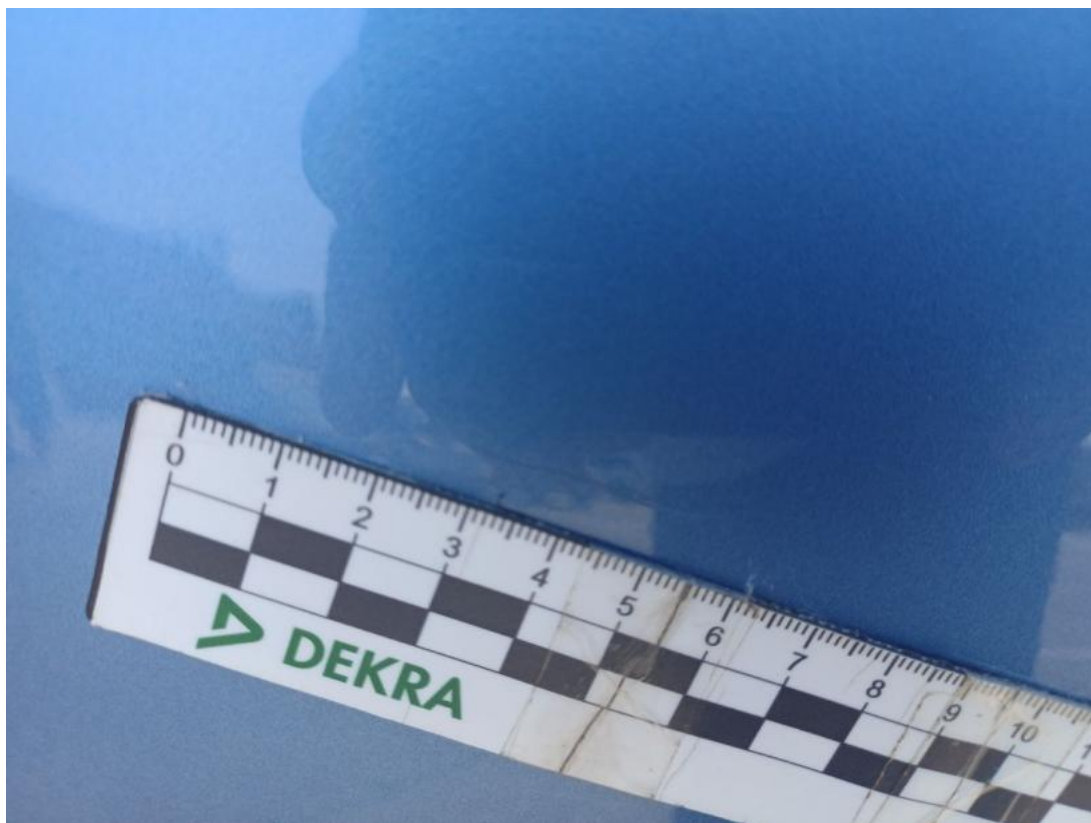
**Fot. 81**

| Poz. | Nazwa pozycji | Opis uszkodzeń | Kwalifik. | Naprawa [rbg] |
|---|---|---|---|---|
| 16 | Błotnik tylny L | wgniecenie, zarysowanie | | |

Błotnik tylny L / Ściana boczna L - Rysa/odprysk 1

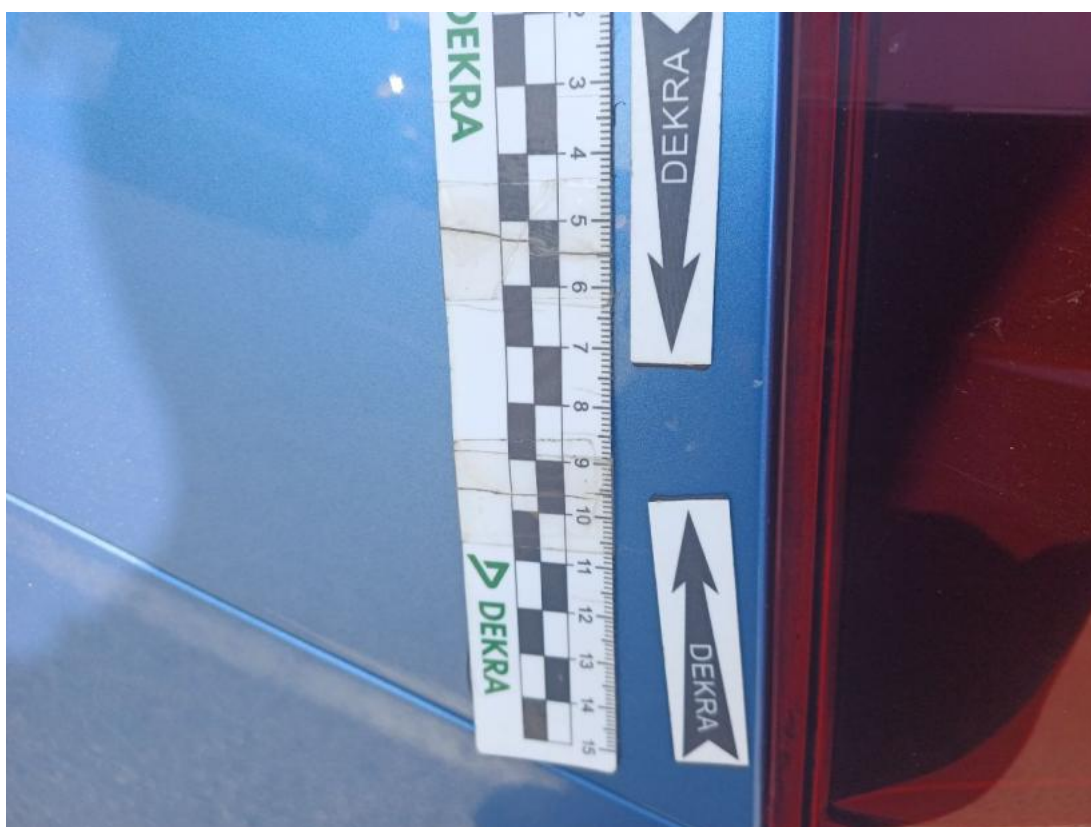
**Fot. 82**

Błotnik tylny L / Ściana boczna L - Wgniecenie/odkształcenie 1

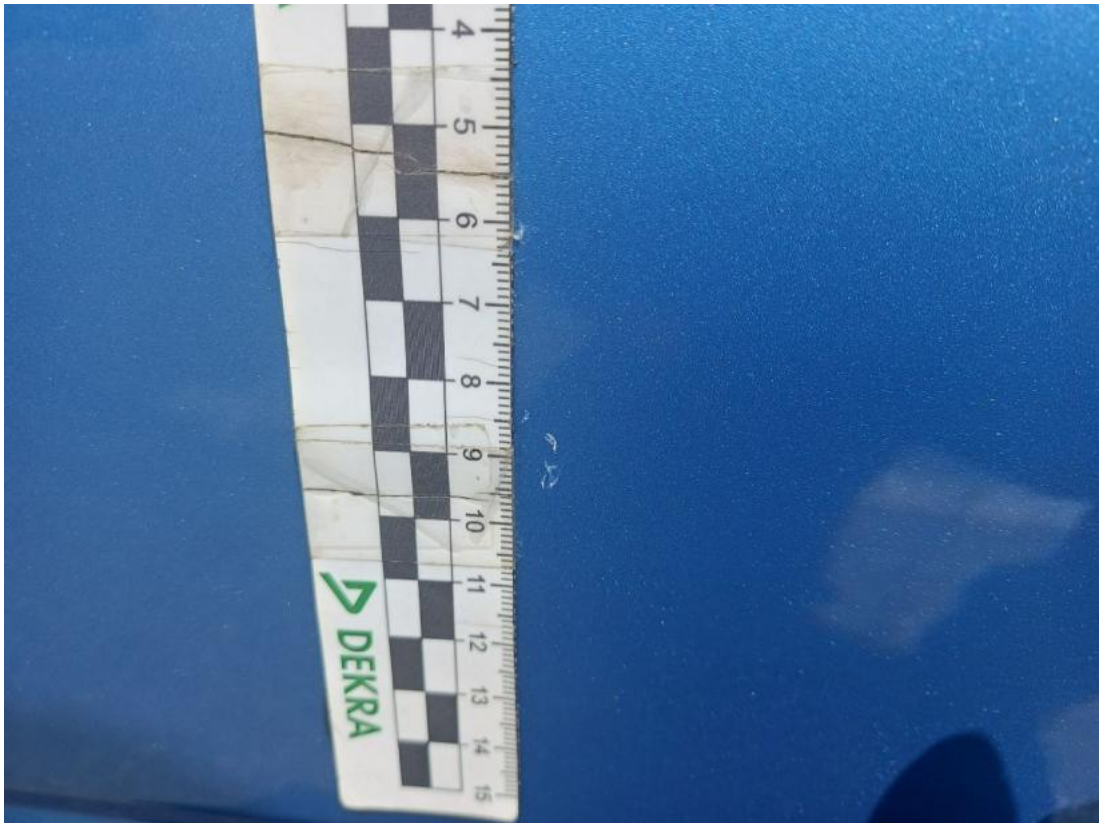
**Fot. 89**

| Poz. | Nazwa pozycji | Opis uszkodzeń | Kwalifik. | Naprawa [rbg] |
|---|---|---|---|---|
| 12 | Drzwi tylne (nieuzbrojone) L | zarysowanie | | |

Drzwi tylne L - Rysa/odprysk 1

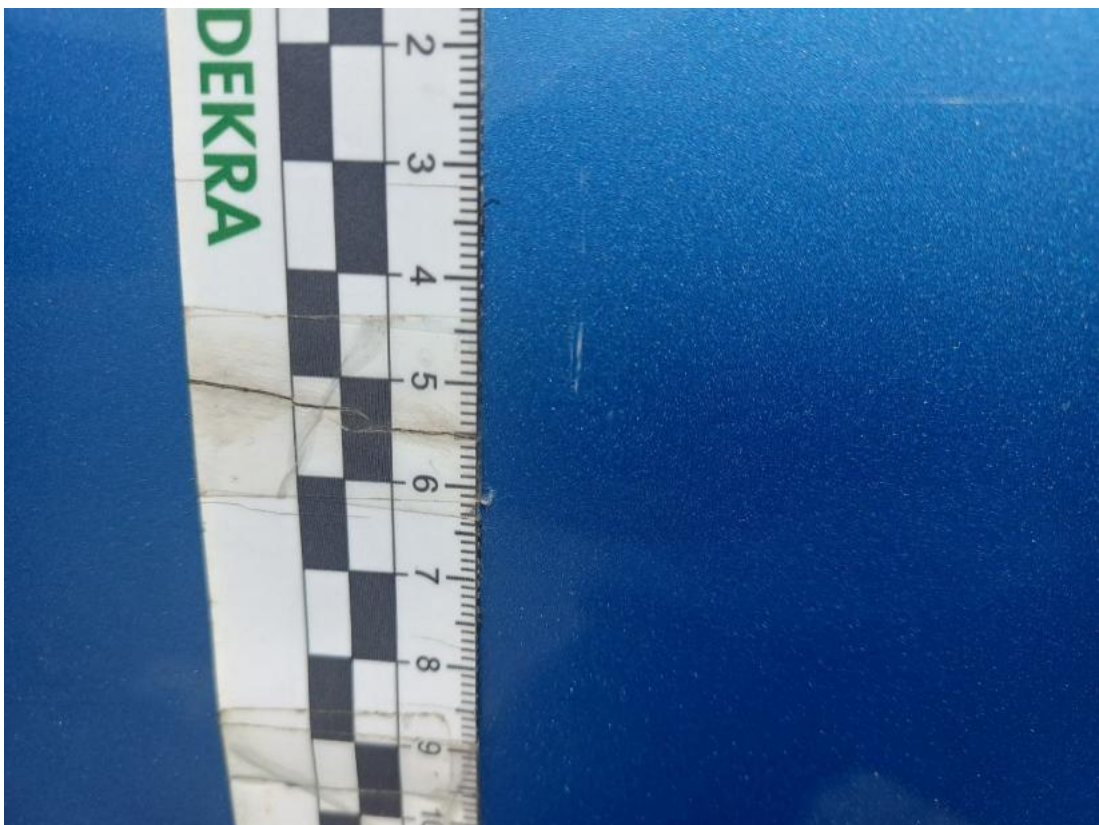
**Fot. 90**

Drzwi tylne L - Rysa/odprysk 2

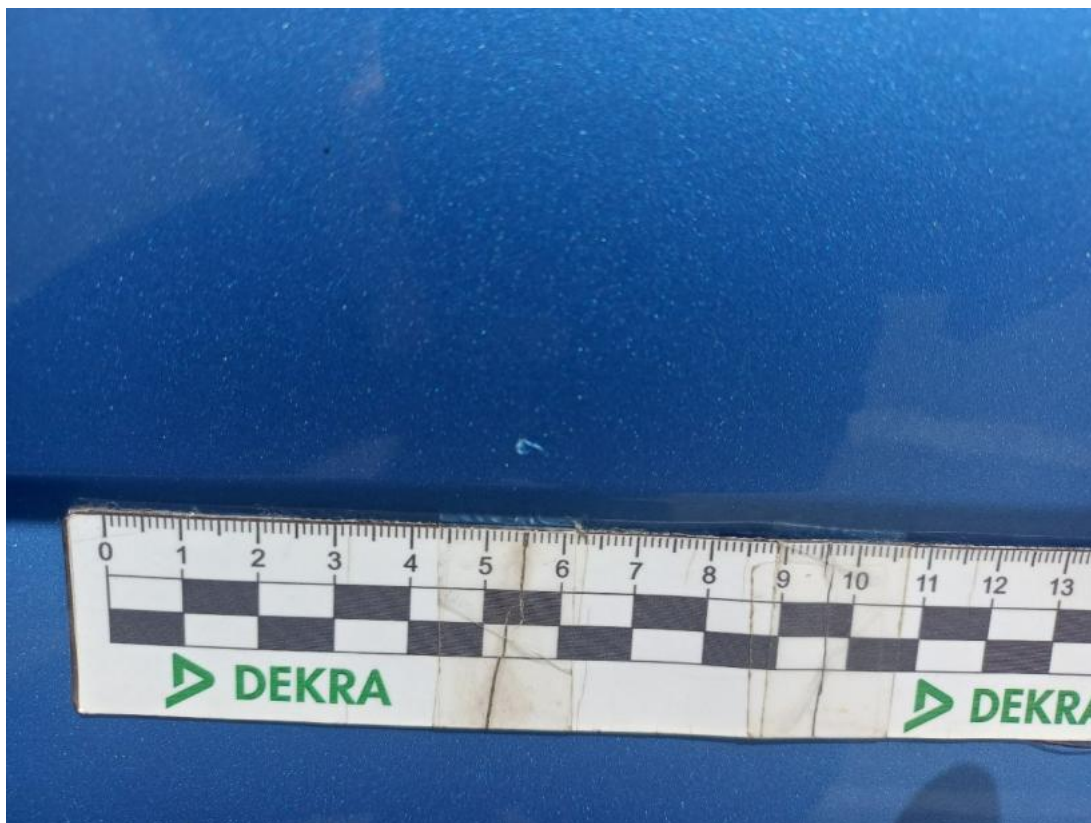
**Fot. 91**

Drzwi tylne L() - Rysa/odprysk 3

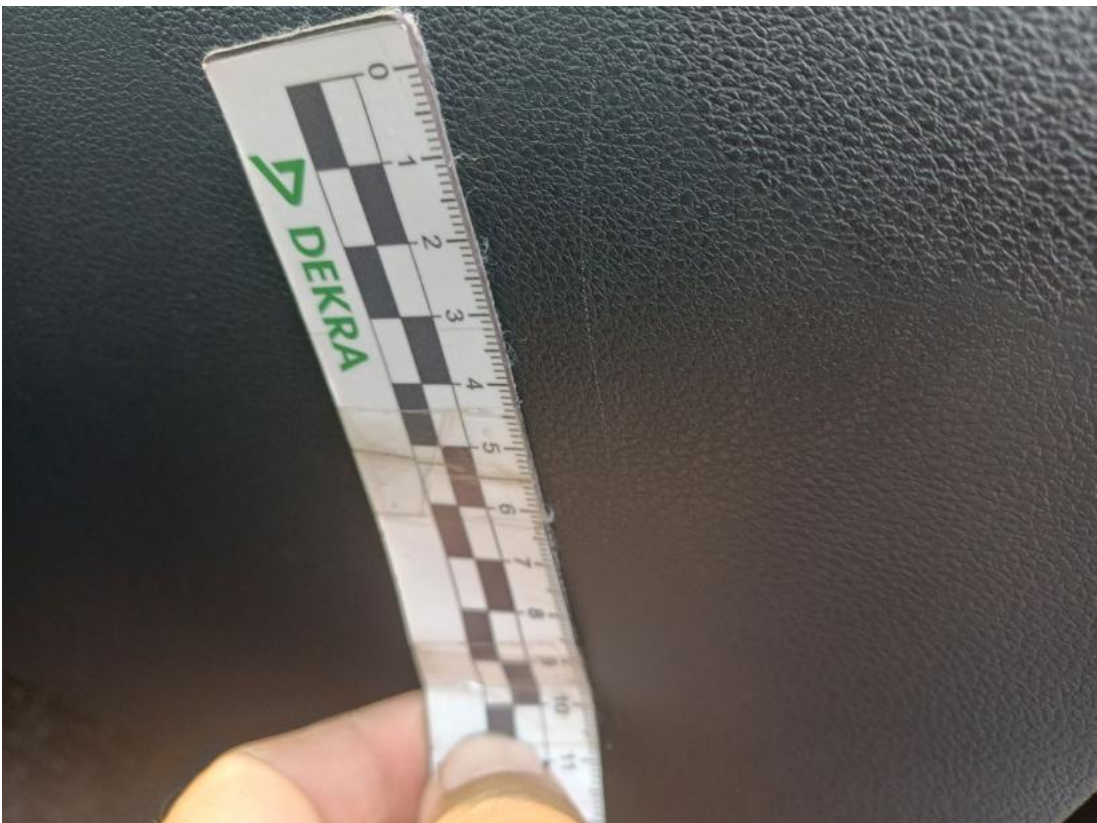
**Fot. 96**

| Poz. | Nazwa pozycji | Opis uszkodzeń | Kwalifik. | Naprawa [rbg] |
|---|---|---|---|---|
| 20 | Pokrywa schowka | zarysowanie | | |

Pokrywa schowka deski rozdzielczej - Rysa/odprysk 1

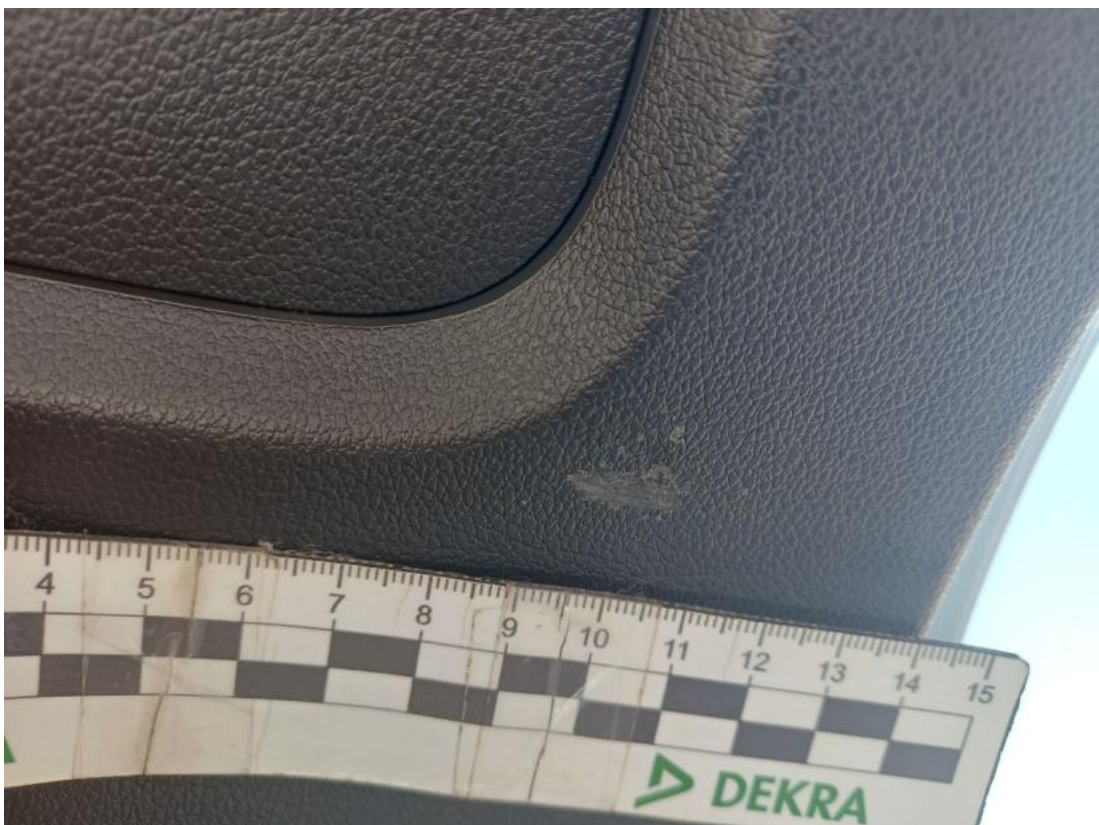
**Fot. 108**

Wykładzina przestrzeni bagażowej - Rysa/odprysk 1
