## Raport z oględzin pojazdu

| Numer raportu | 12891/8/26-15201 | Data raportu | 02-08-2026 |

| Marka, model | SKODA Fabia III Kombi 18-22 |
| Numer rejestracyjny | WD6835R |

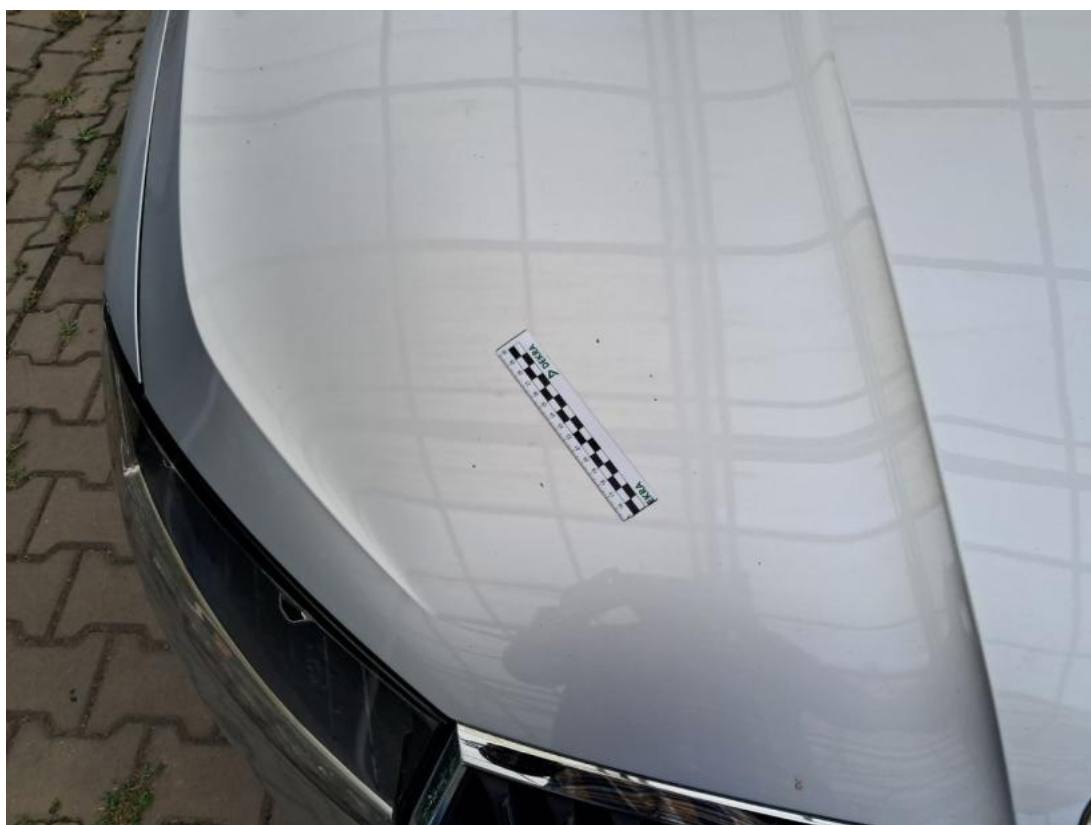
**Fot. 38**  
Pokrywa komory silnika - zdjęcie poglądowe 1

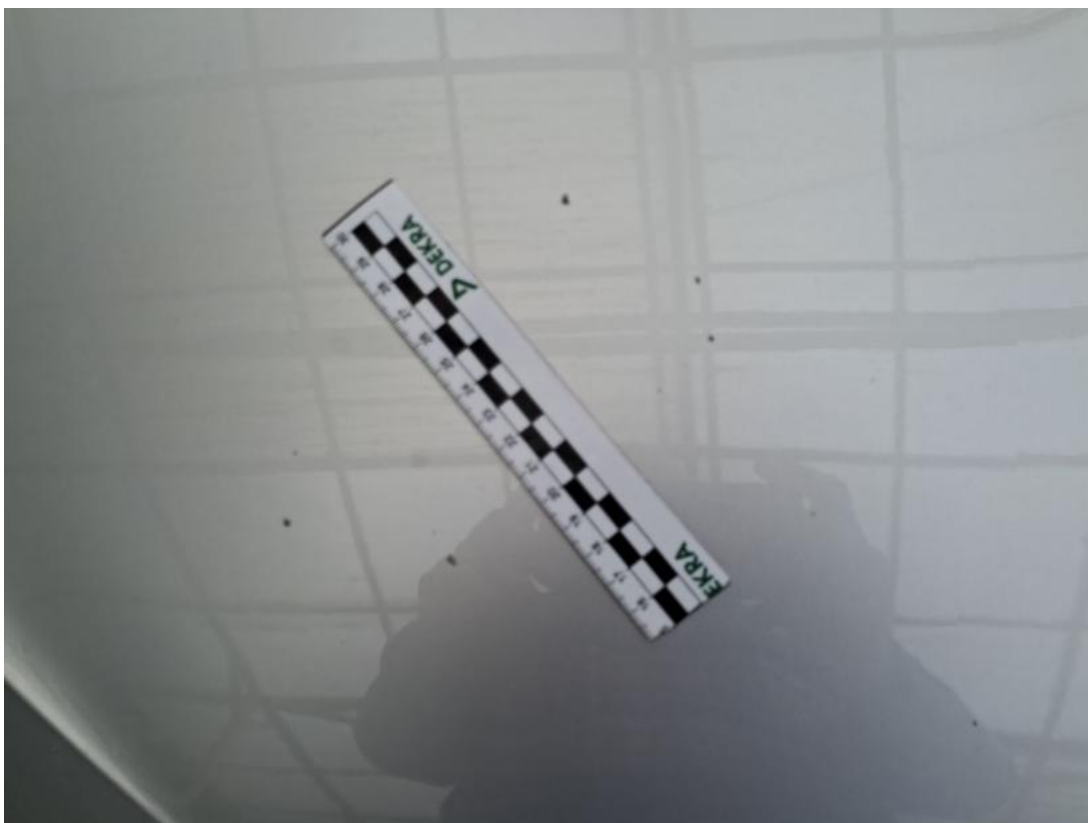
**Fot. 39**

| Poz. | Nazwa pozycji | Opis uszkodzeń | Kwalifik. | Naprawa [rbg] |
|---|---|---|---|---|
| 2 | Pokrywa przednia | odpryski lakieru, wgniecenie | NA | 1 |

Pokrywa komory silnika - Rysa/odprysk 1

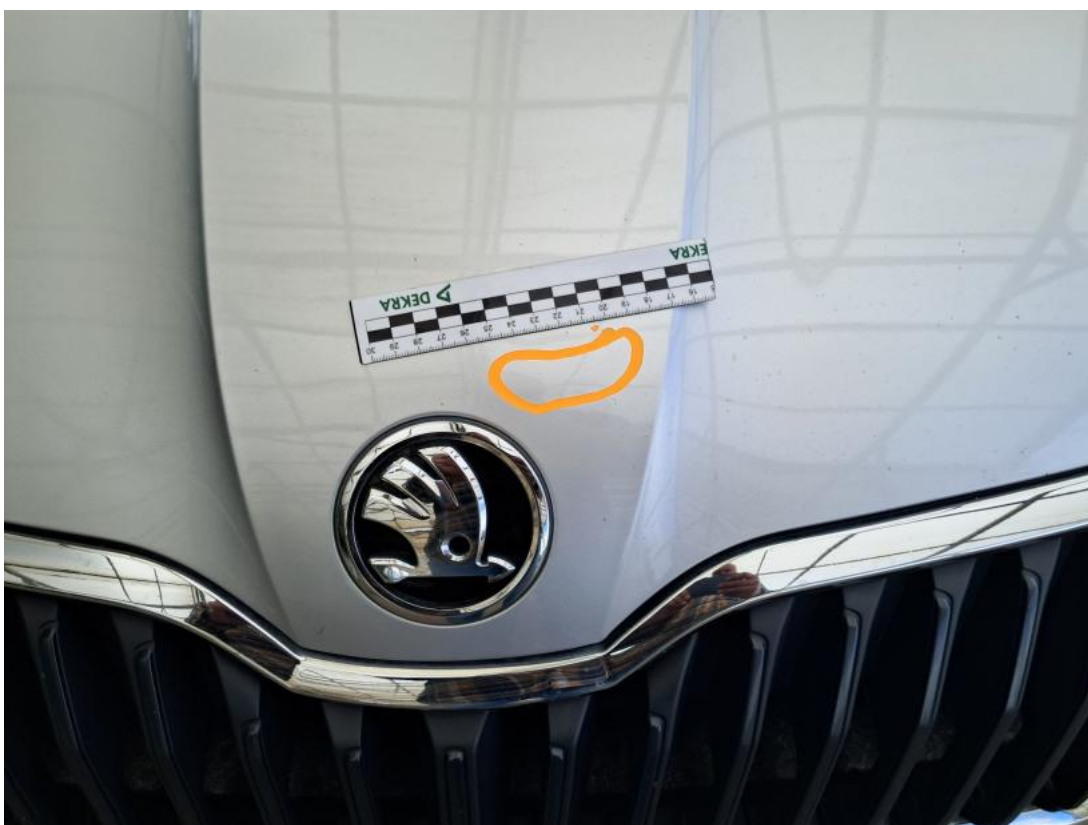
**Fot. 40**

Pokrywa komory silnika - Wgniecenie/odkształcenie 1

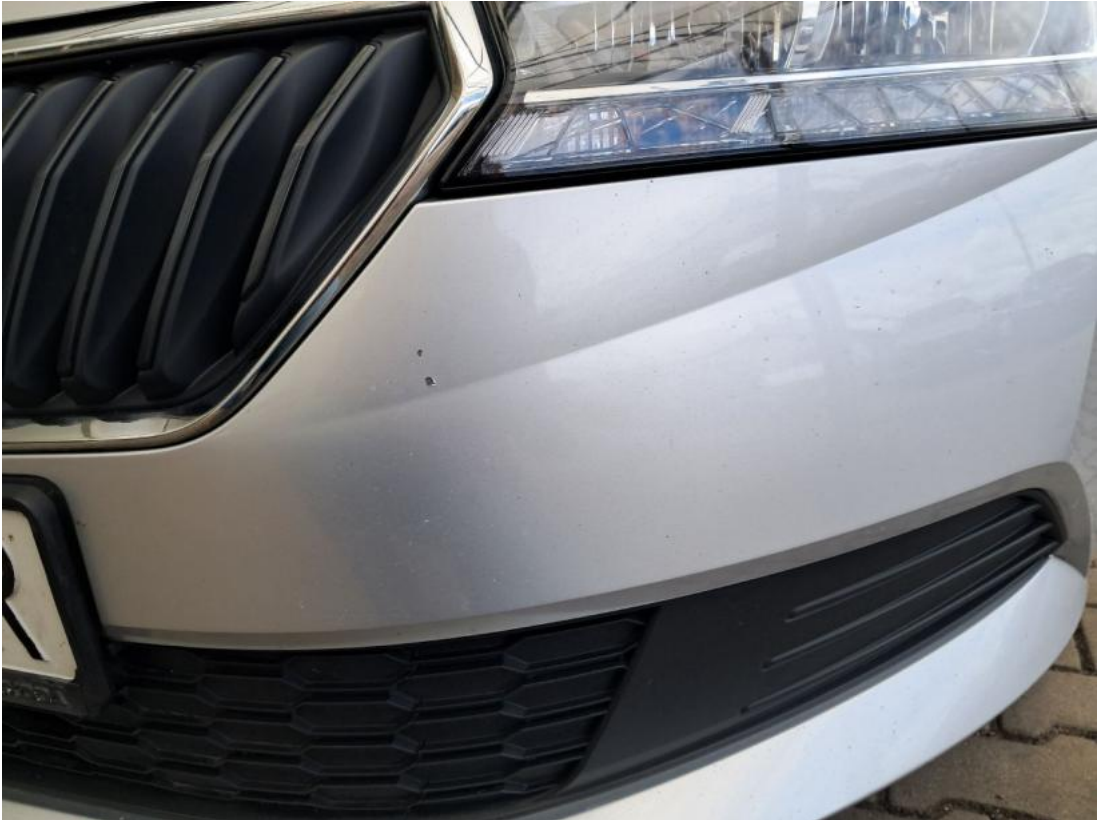
Zderzak - zdjęcie poglądowe 1

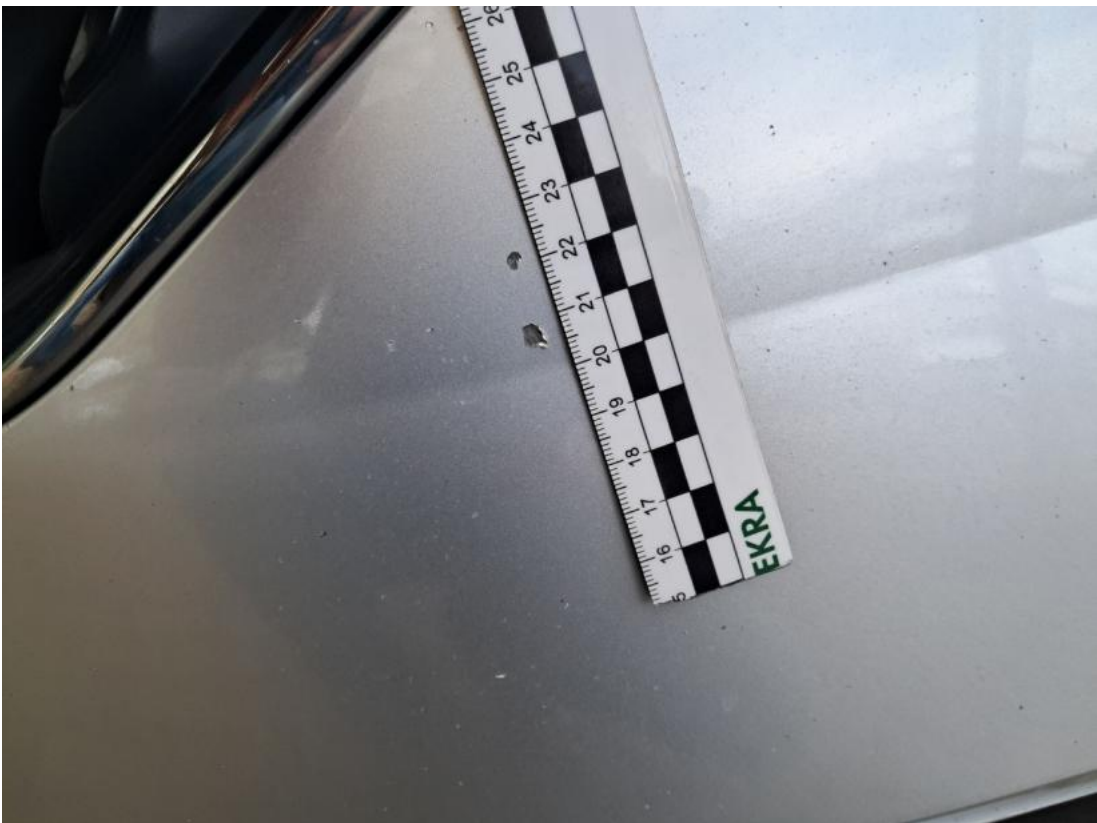
**Fot. 42**

| Poz. | Nazwa pozycji | Opis uszkodzeń | Kwalifik. | Naprawa [rbg] |
|---|---|---|---|---|
| 1 | Okladzina zderzaka przedniego | odpryski lakieru | NA | |

Zderzak - Rysa/odprysk 1

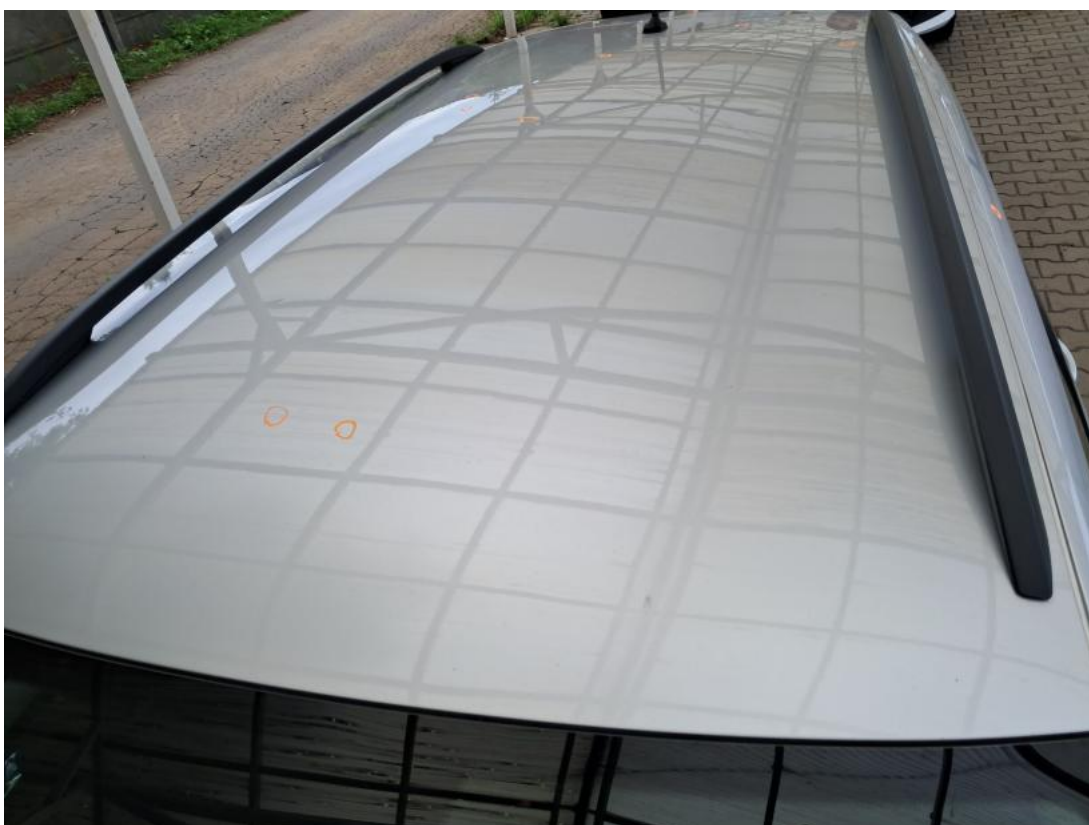
Dach - zdjęcie poglądowe 1

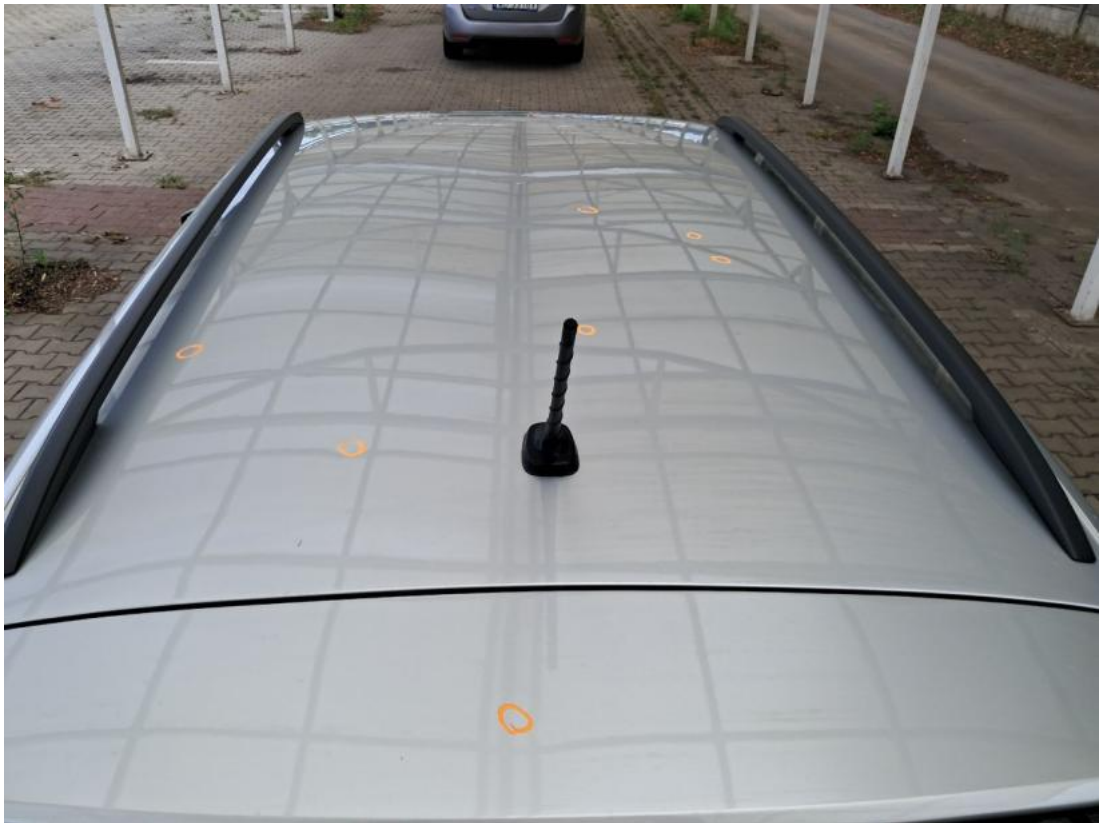
Dach - zdjęcie poglądowe 2

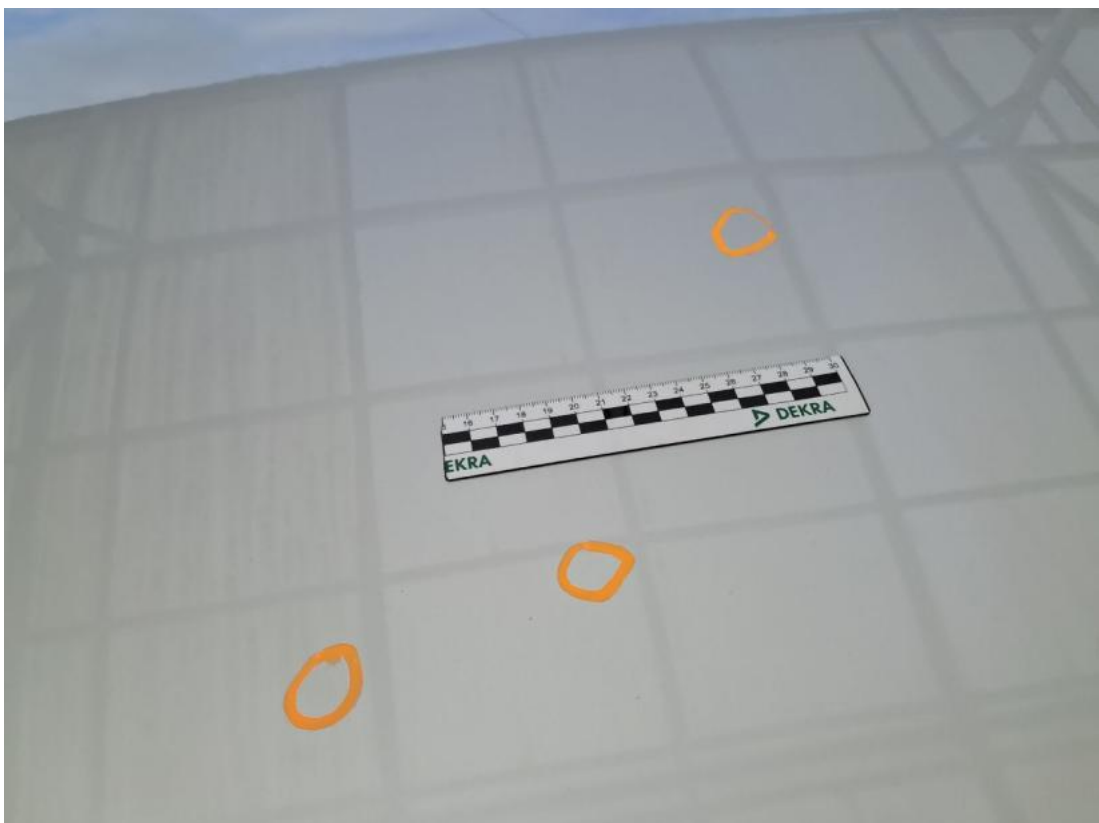
**Fot. 46**

| Poz. | Nazwa pozycji | Opis uszkodzeń | Kwalifik. | Naprawa [rbg] |
|---|---|---|---|---|
| 3 | Dach | liczne, wgniecenie | NA | 4 |

Dach - Wgniecenie/odkształcenie 1

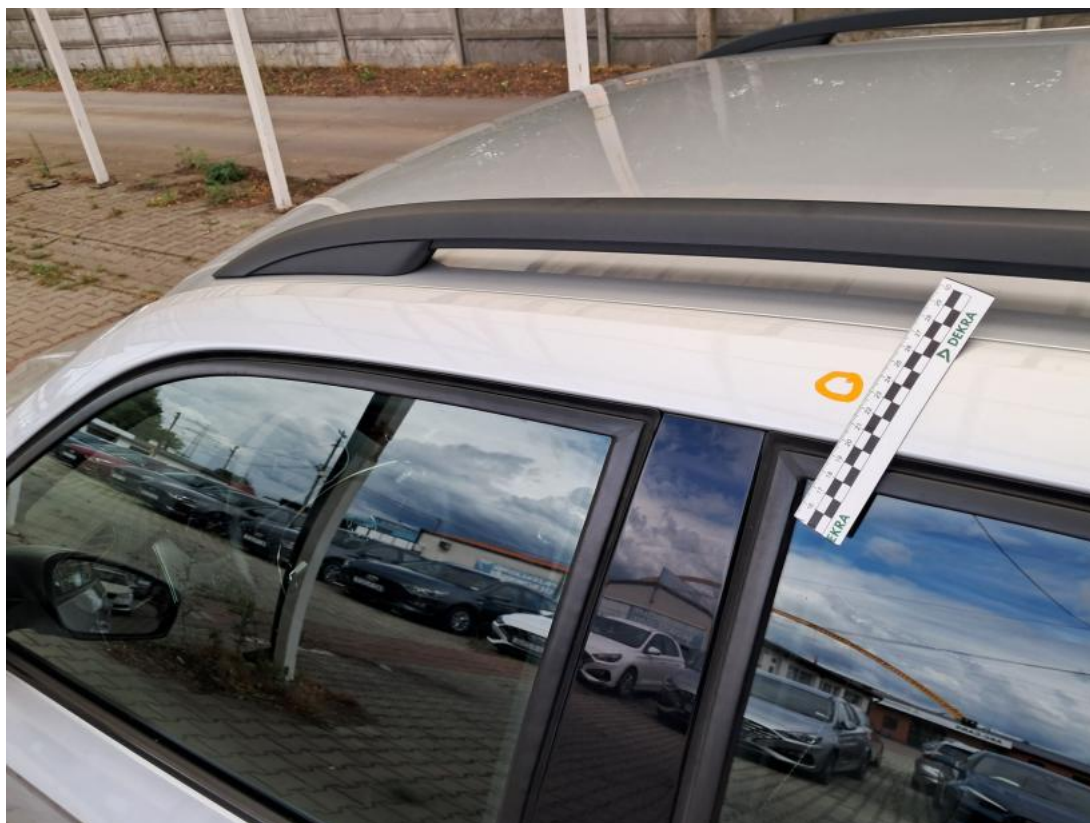
**Fot. 47**

| Poz. | Nazwa pozycji | Opis uszkodzeń | Kwalifik. | Naprawa [rbg] |
|---|---|---|---|---|
| 4 | Słupek środkowy (B) L | wgniecenie | | |

Rama dachu L - Wgniecenie/odkształcenie 1
